EKSPERTYZA TECHNICZNA

TEMAT:	EKSPERTYZA TECHNICZNA PAŁACU W LISOWICACH
LOKALIZACJA:	LISOWICE, GMINA KOLUSZKI
ZLECENIODAWCA:	EKOTEKTURA SPÓŁKA Z OGRANICZONĄ ODPOWIEDZIALNOŚCIĄ Z SIEDZIBĄ W KRAKOWIE, PRZY UL. STANISŁAWA KONARSKIEGO 33/2
WYKONAWCA EKSPERTYZY:	PUCIŁOWSCY-KONSTRUKCJE PAWEŁ PUCIŁOWSKI UL. SOKRATESA 13A/41 01-909 WARSZAWA BIURO@PUCILOWSCY- KONSTRUKCJE.PL TEL. 509 197 862   PUCIŁOWSCY KONSTRUKCJE

Przedmiotem niniejszego opracowania jest istniejący budynek pałacu w Lisowicach, gmina Koluszki

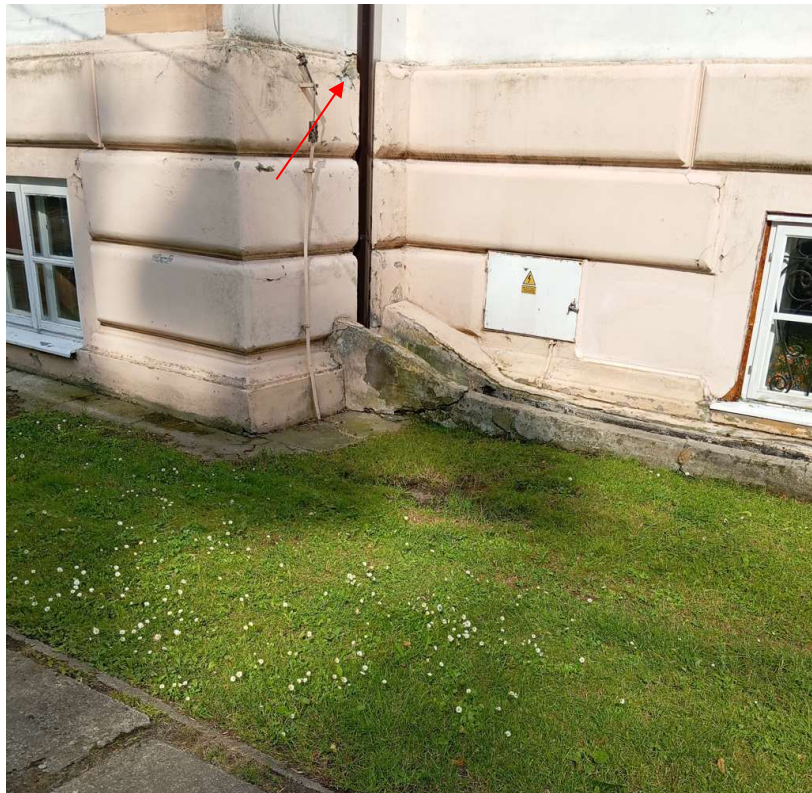
fot.48. widoczne zarysowania, ubytki tynku i zawilgocenia w rejonie rury spustowej na elewacji zachodniej

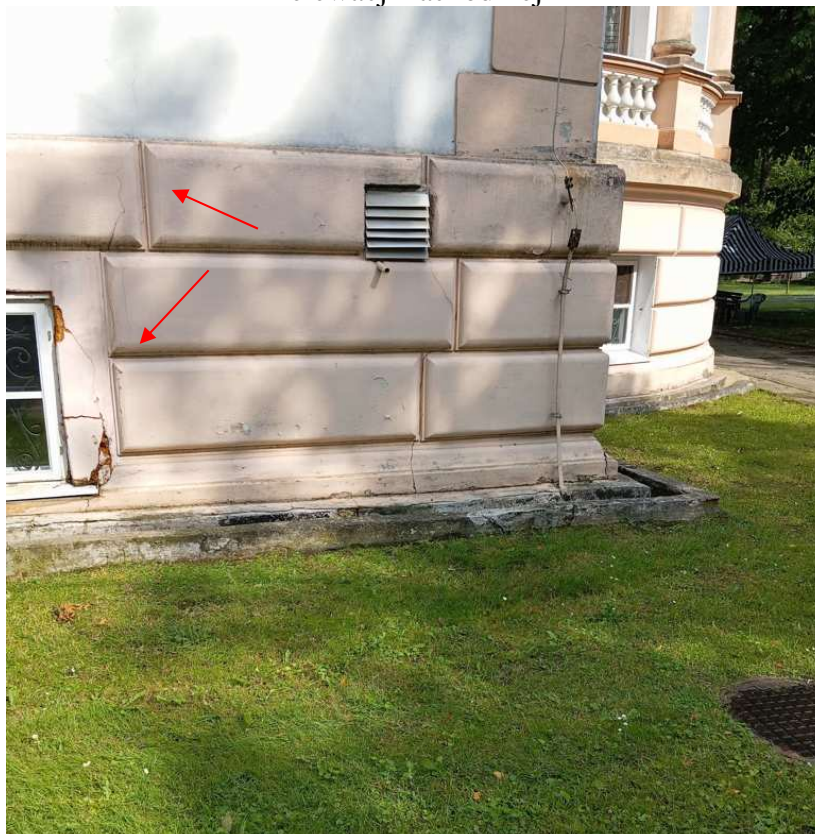
fot.49. widoczne pęknięcia i ubytki tynku w rejonie okna na elewacji zachodniej

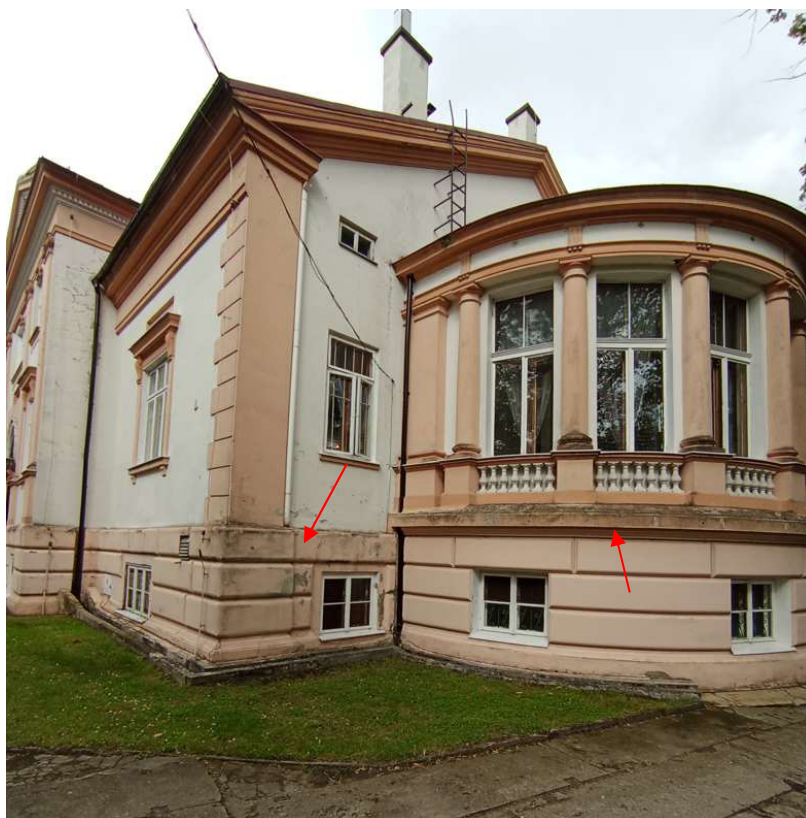
fot.50. widoczne zawilgocenia i zagrzybienie elewacji południowej

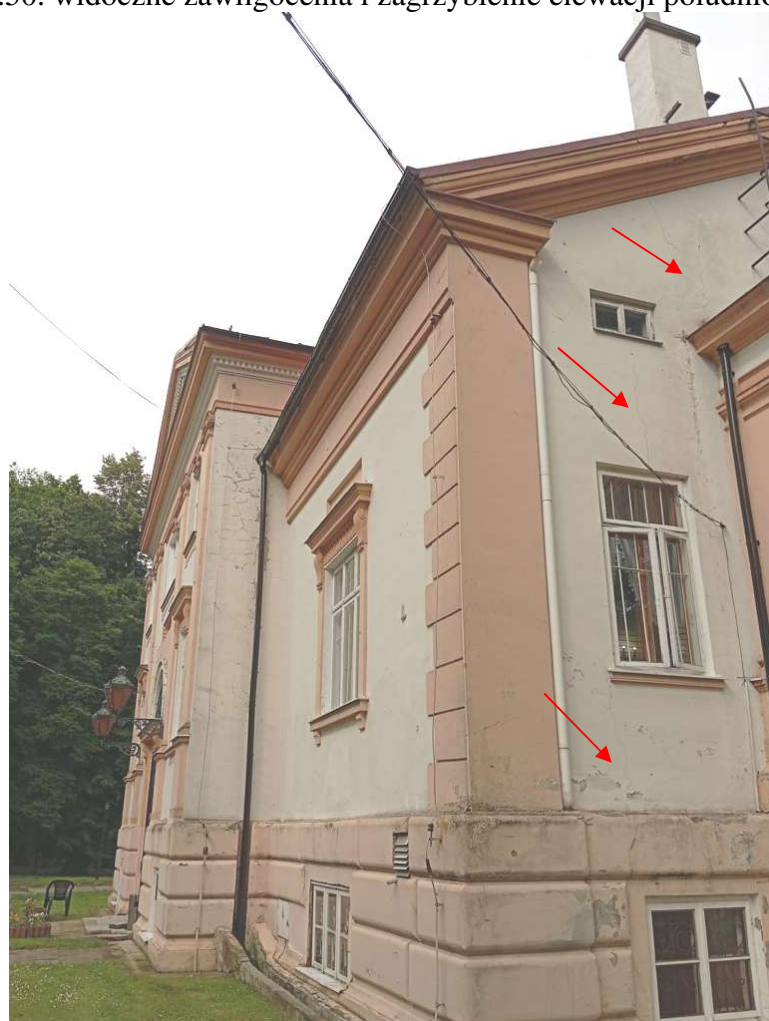
fot.51. widoczne zarysowania na elewacji południowej

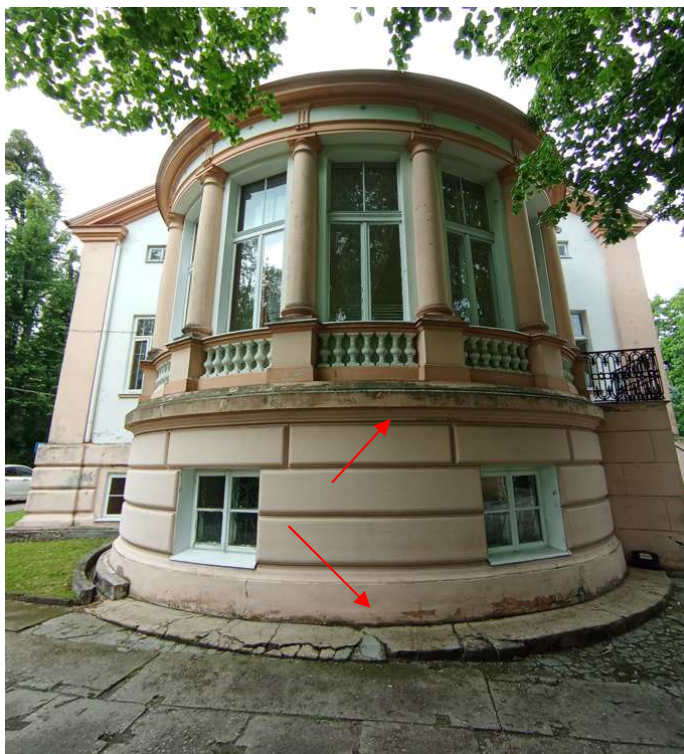
fot.54. widoczne zawilgocenia i odparzenia tynku na elewacji południowej

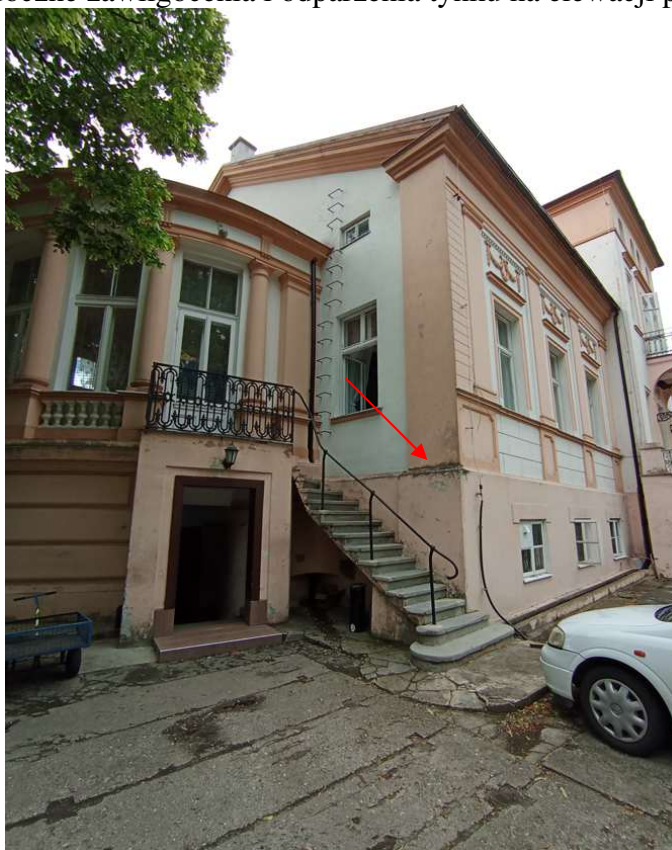
fot.55. widoczne zawilgocenia i zagrzybienia tynku na elewacji południowej

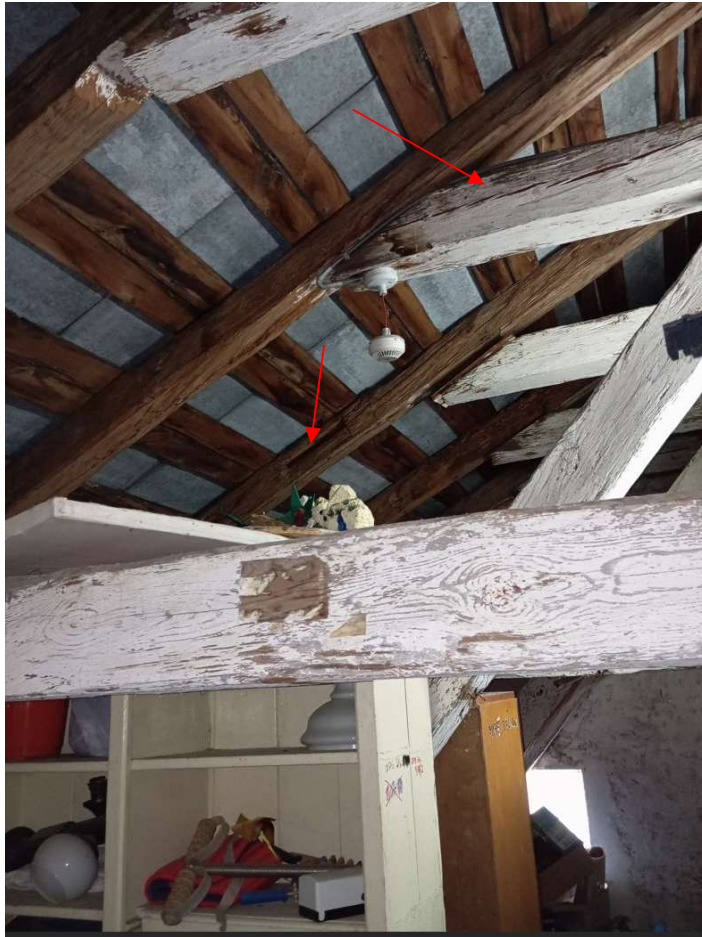
fot.56. widoczna konstrukcja dachu z pęknięciami podłużnymi elementów drewnianych

- Ze względu na zły stan techniczny należy w całości wymienić konstrukcję więźby dachowej. Nową konstrukcję należy wykonać z elementów z drewna konstrukcyjnego klasy C24, czterostronnie struganego o wilgotności do 12%. Wszystkie elementy drewniane należy zaimpregnować środkami grzybo i owadobójczymi oraz przeciwpożarowo.

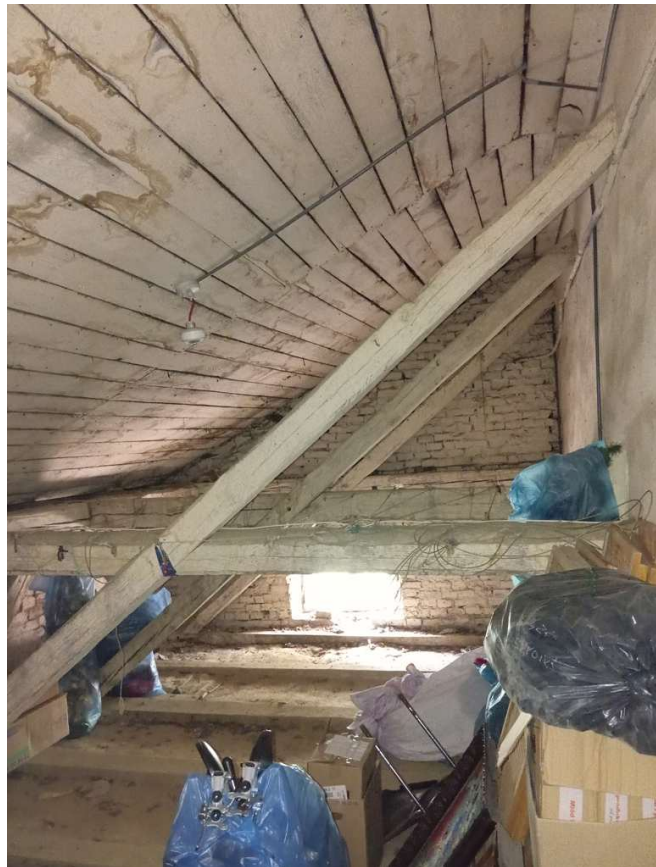
fot.58. widoczna konstrukcja dachu niższego: krokwie podparte belkami poziomymi i skośnymi zastrzałami, widoczne zacieki na deskowaniu dachu

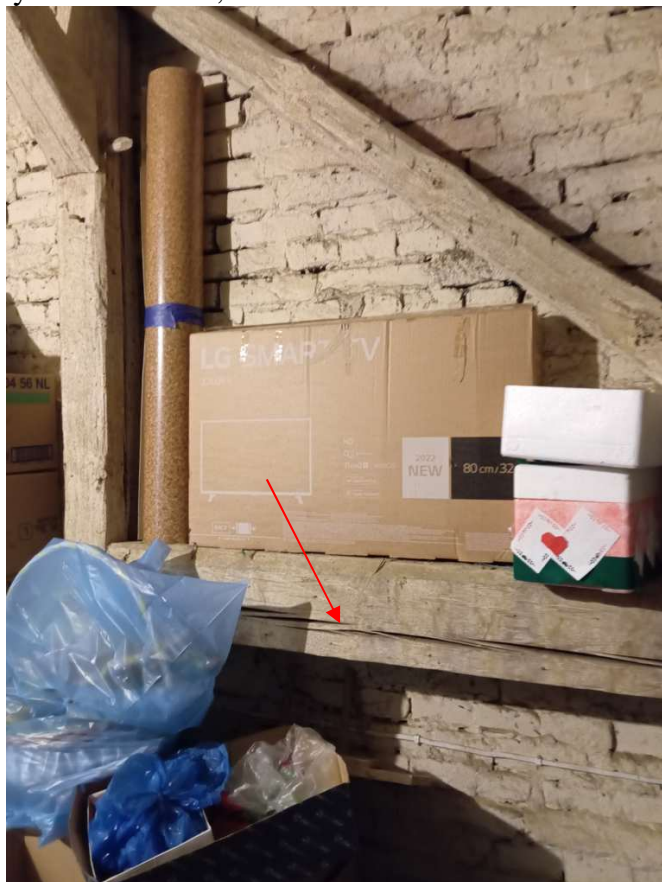
fot.59. widoczne pęknięcie podłużne belki poziomej konstrukcji dachu

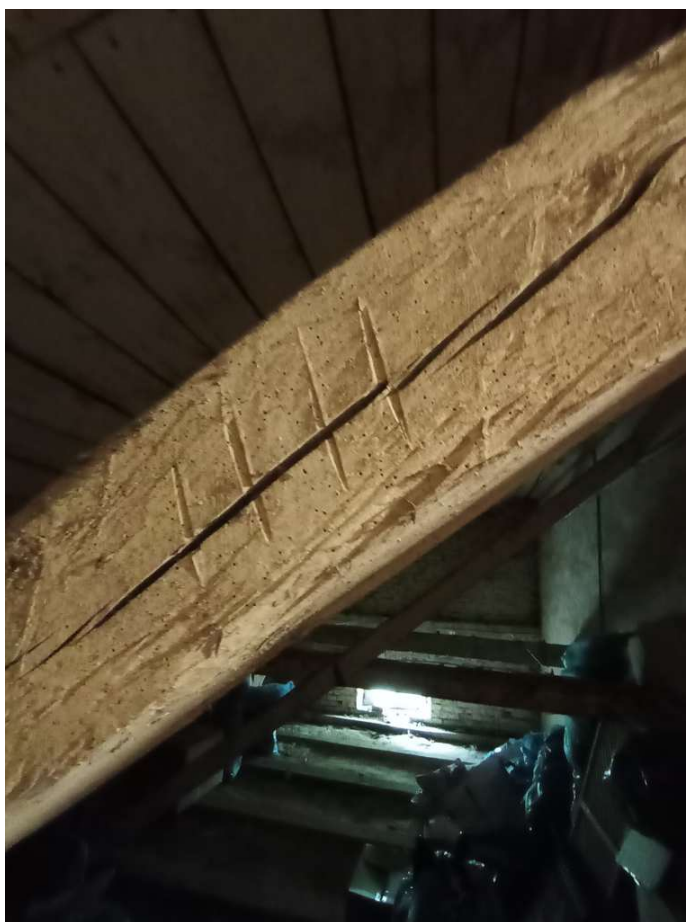
fot.60. widoczne pęknięcie podłużne zastrzału oraz liczne ślady działalności kornika

Drewno, w którym rozwijają się korniki, staje się mniej odporne mechanicznie. Jednocześnie materiał taki jest narażony na rozwój kolejnych szkodliwych organizmów, takich jak grzyby i bakterie. W efekcie elementy drewniane objęte działaniem kornika ulegają szybszej korozji, pękają i próchnieją

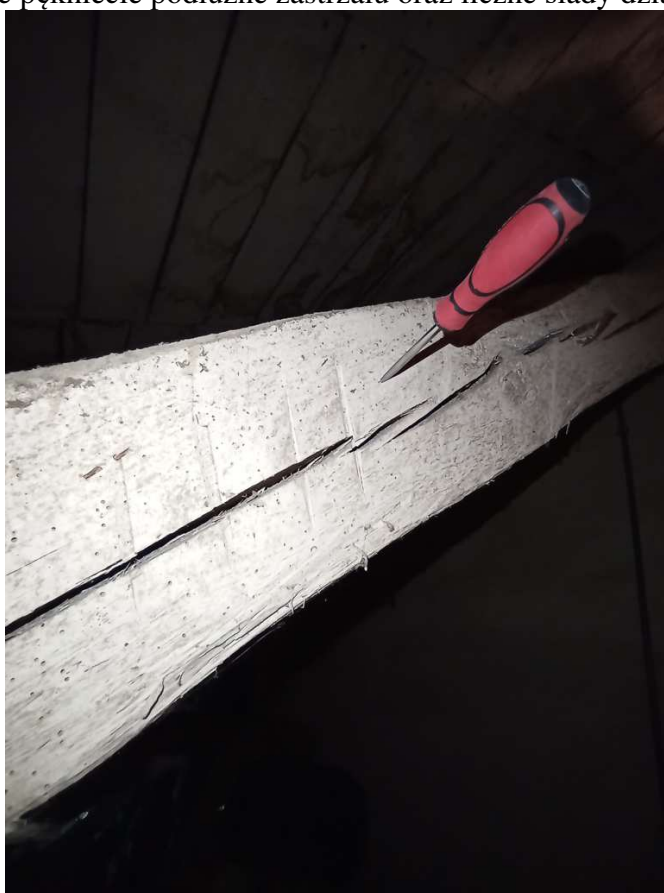
fot.61. widoczne pęknięcie podłużne zastrzału oraz liczne ślady działalności kornika

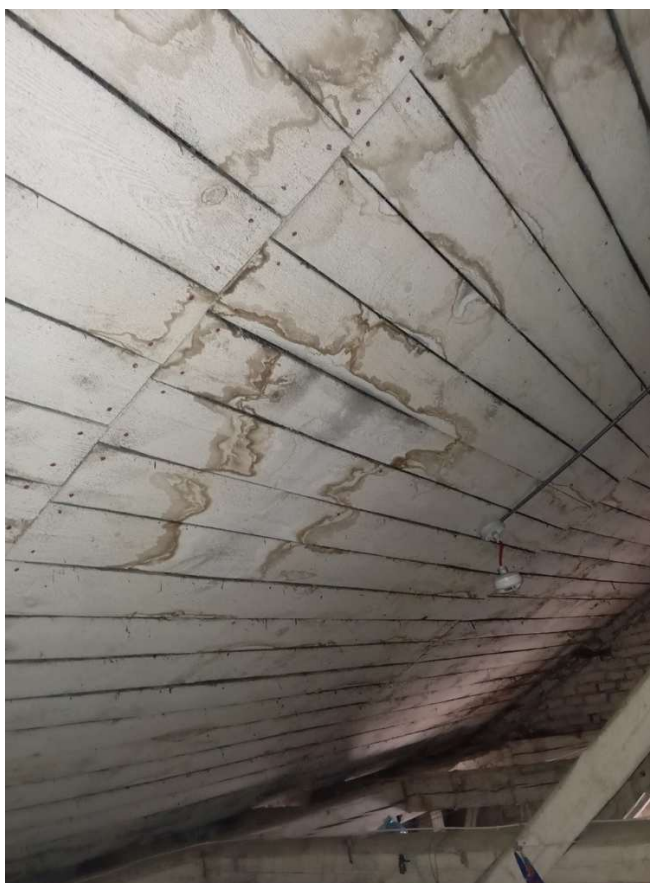
fot.62. widoczne zacieki na deskowaniu poddasza

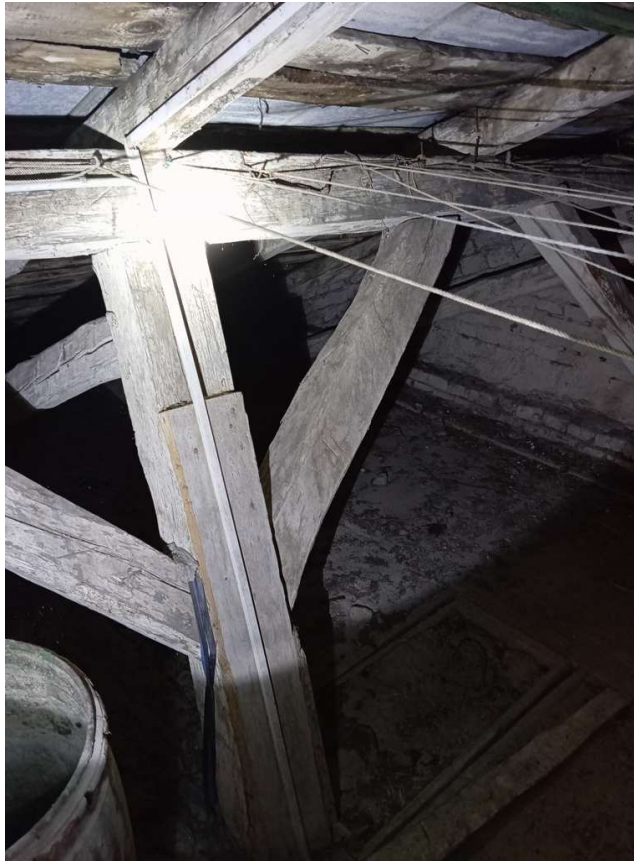
fot.64. widoczny układ konstrukcyjny dachu, spękania i korozja biologiczna elementów drewnianych

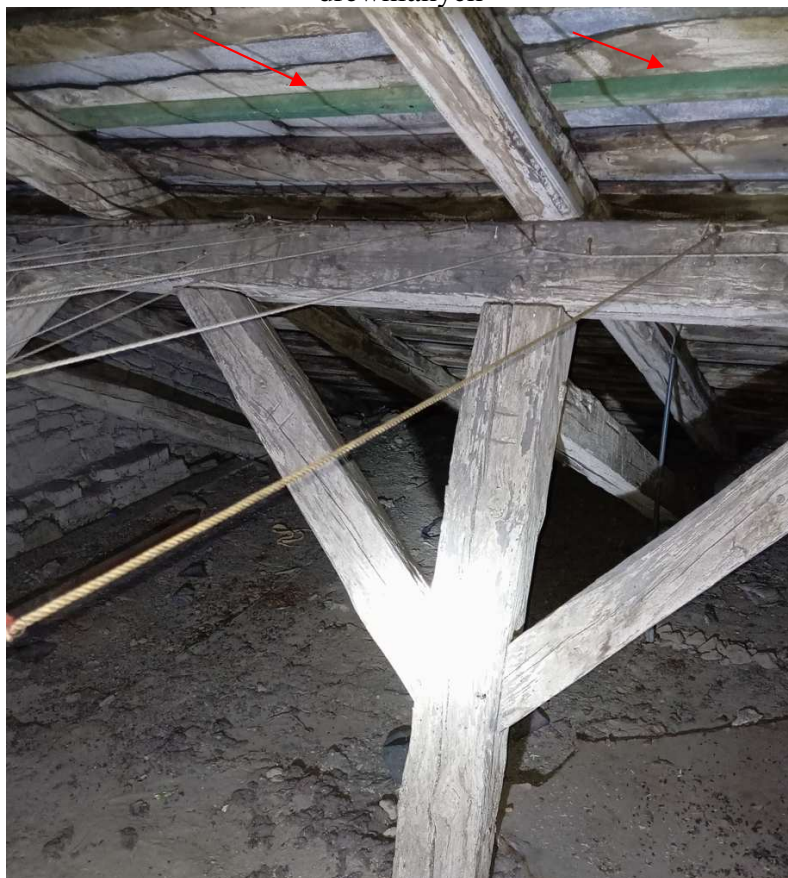
fot.65. widoczny układ konstrukcyjny dachu, korozja biologiczna elementów drewnianych oraz wtórnie dołożone łąty drewniane

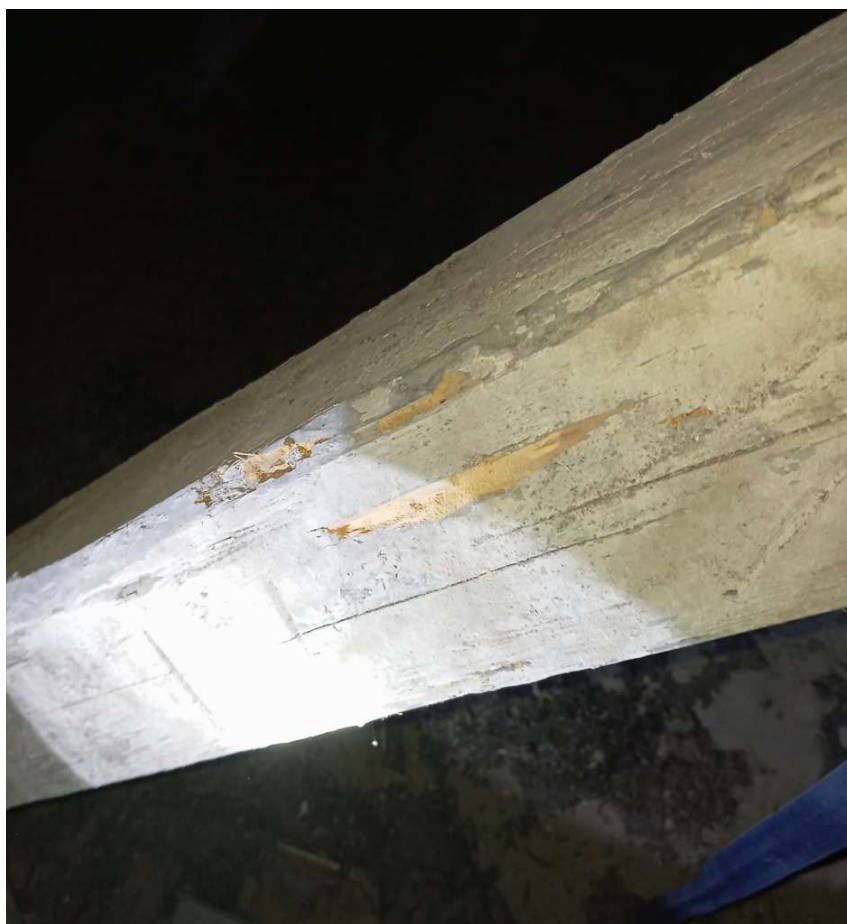
fot.66. widoczna korozja drewna spowodowana działalnością kornika i próchnieniem

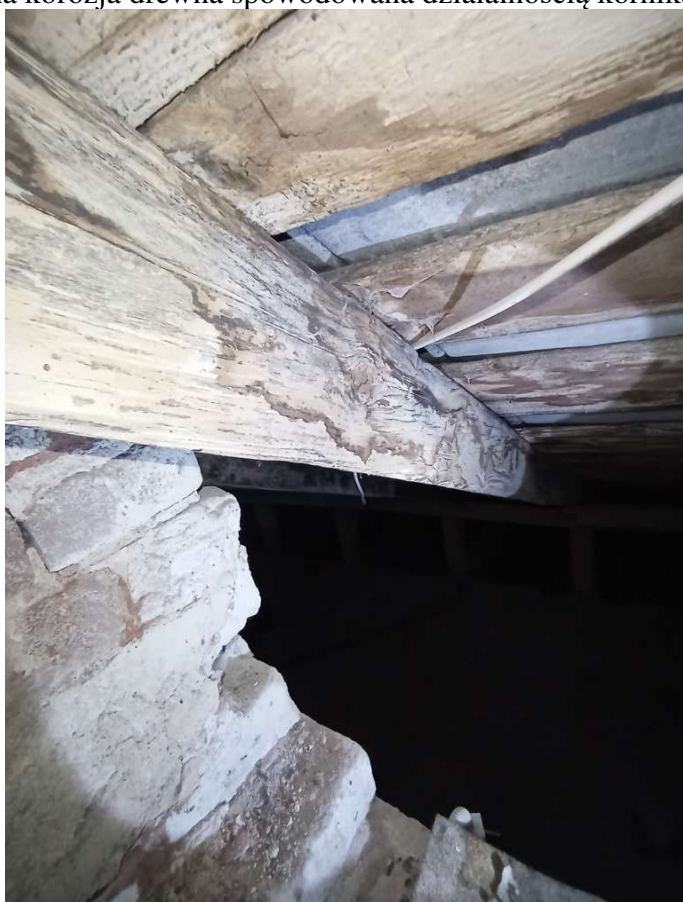
fot.67. widoczna korozja biologiczna, zacieki i zawilgocenia na krokwi i deskowaniu

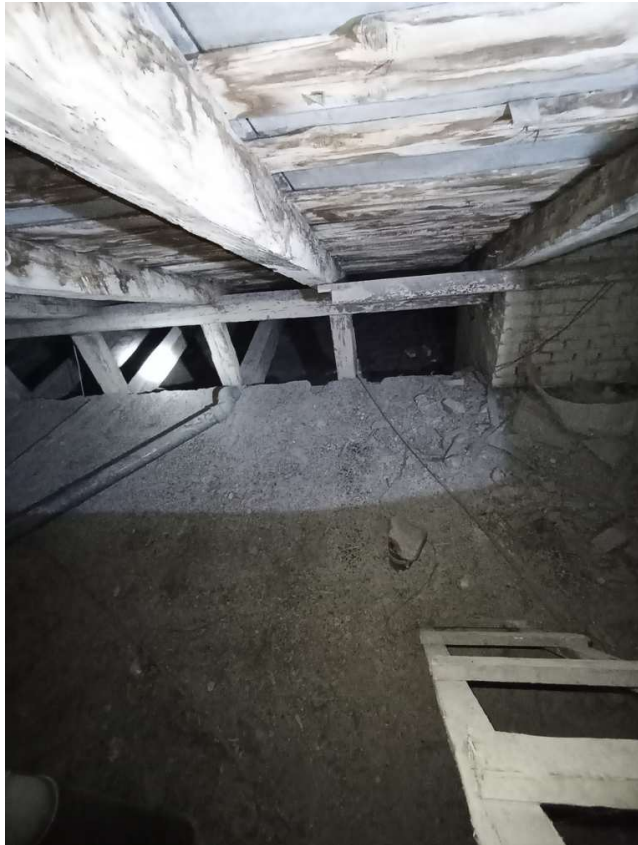
fot.68. widoczny układ konstrukcji dachu, korozja biologiczna, zacieki i zawilgocenia na krokwi i deskowaniu

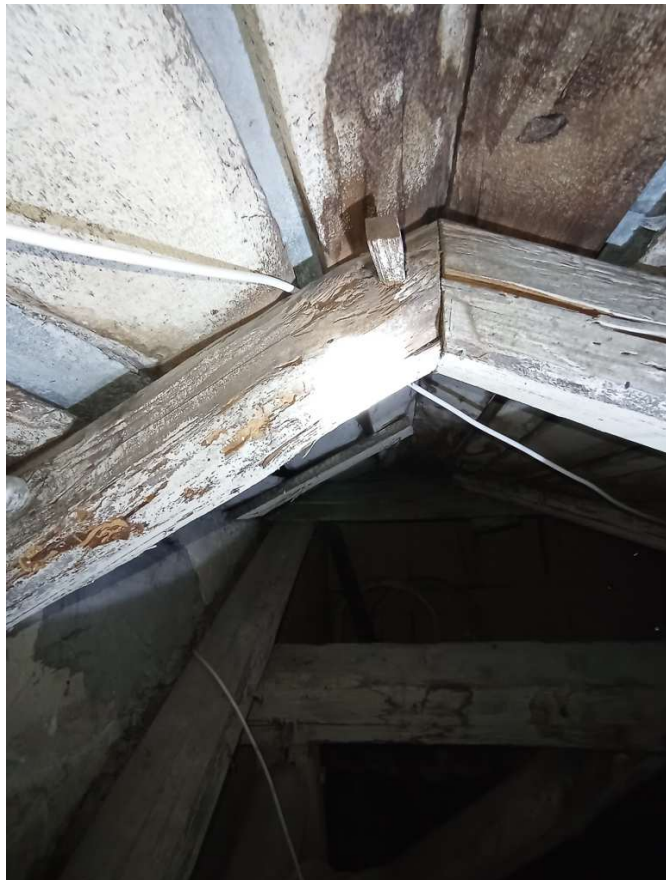
fot.69. widoczne próchnienie drewna i pęknięcia krokwi w rejonie kalenicy

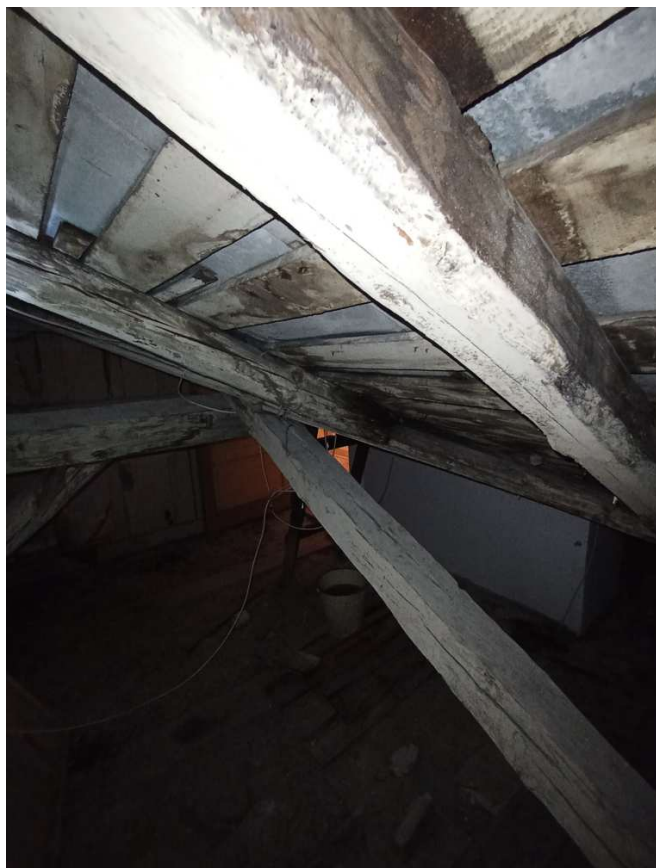
fot.70. widoczne zawilgocenie i zagrzybienie krokwi
