**PROGRAM PRAC
KONSERWATORSKICH
KAPLICA MATKI BOSKIEJ
przy ul. Nadwiślańskiej 15 w Lipowej**

Opracował
dr Mariusz Wrona
dyplomowany konserwator dzieł sztuki

Kraków 2023

O PROGRAM PRAC KONSERWATORSKICH

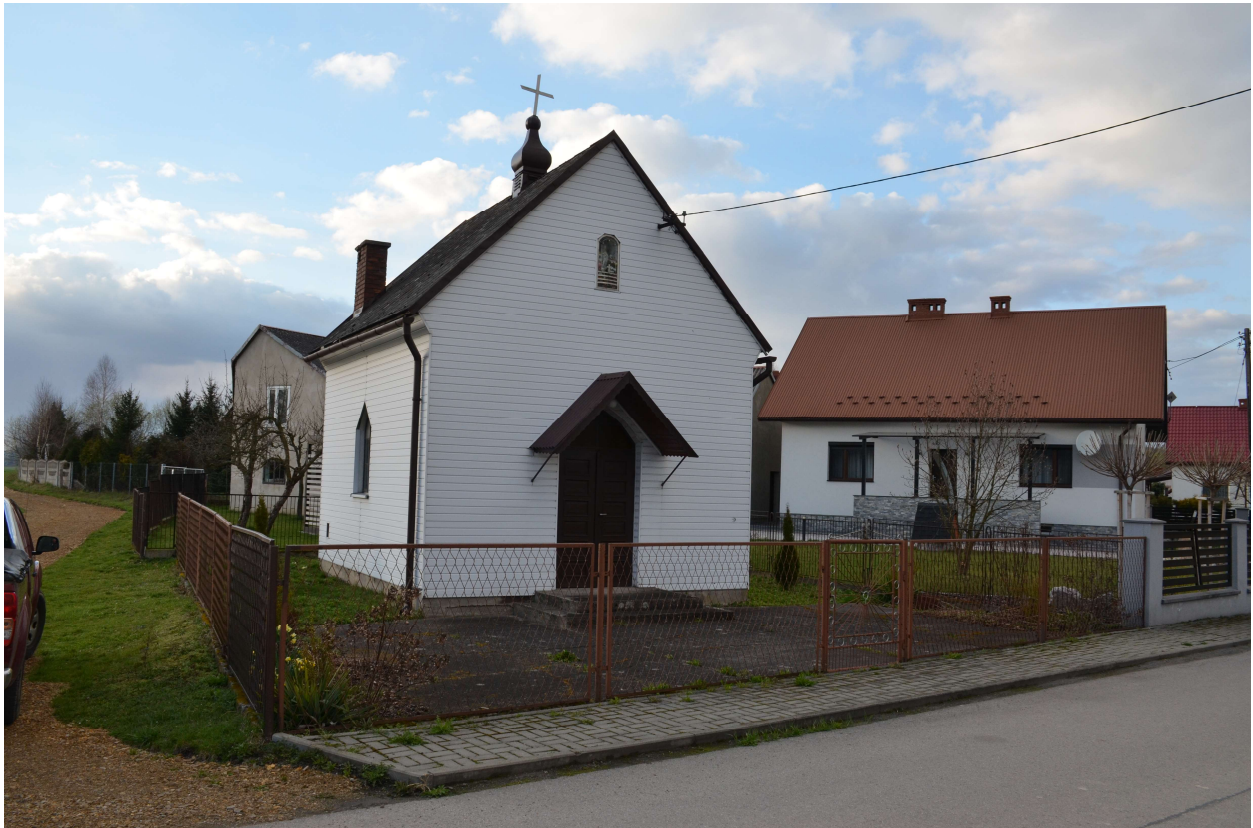
Zarówno stan techniczny, jak i estetyczny kaplicy należy ocenić jako zły, wymagający pilnych prac konserwatorskich. Forma architektoniczna kaplicy silnie przekształcona. Poszczególne płaszczyzny elewacji przesłonięte syntetyczną okładziną typu Siding. Oblicówka deformuje pierwotną plastykę elewacji (zmiana proporcji i podziałów architektonicznych, wykrojów otworów okiennych, przesłonięcie detalu architektonicznego), ponadto ogranicza wymianę wilgotnościową struktury ścian murowych, doprowadzając w konsekwencji do postępu procesów degradacyjnych.

Fot. nr 1. Kaplica Matki Boskiej w Lipowej z 1930 r. Widoczne na fotografii okładzina „Siding” pokrywająca powierzchnie elewacji kaplicy, wtórny daszek nad wejściem do kaplicy.

16. Wykonanie nowego zadaszenia nad wejściem do kaplicy w formie ostrołuku, będącego w bezpośredniej korelacji geometrii zwieńczenia otworu drzwiowego.

19. Usunięcie wtórnej syntetycznej okładziny (Siding) z całego obszaru kaplicy,
20. Usunięcie zdegradowanych partii obrzutki tynkarskiej (nakrop) metodami udarowymi, strumieniowo ściernymi, ściernymi itp. praktykowanymi przy obiektach zabytkowych. Dobór metody należy poprzedzić wykonaniem prób na obiekcie.

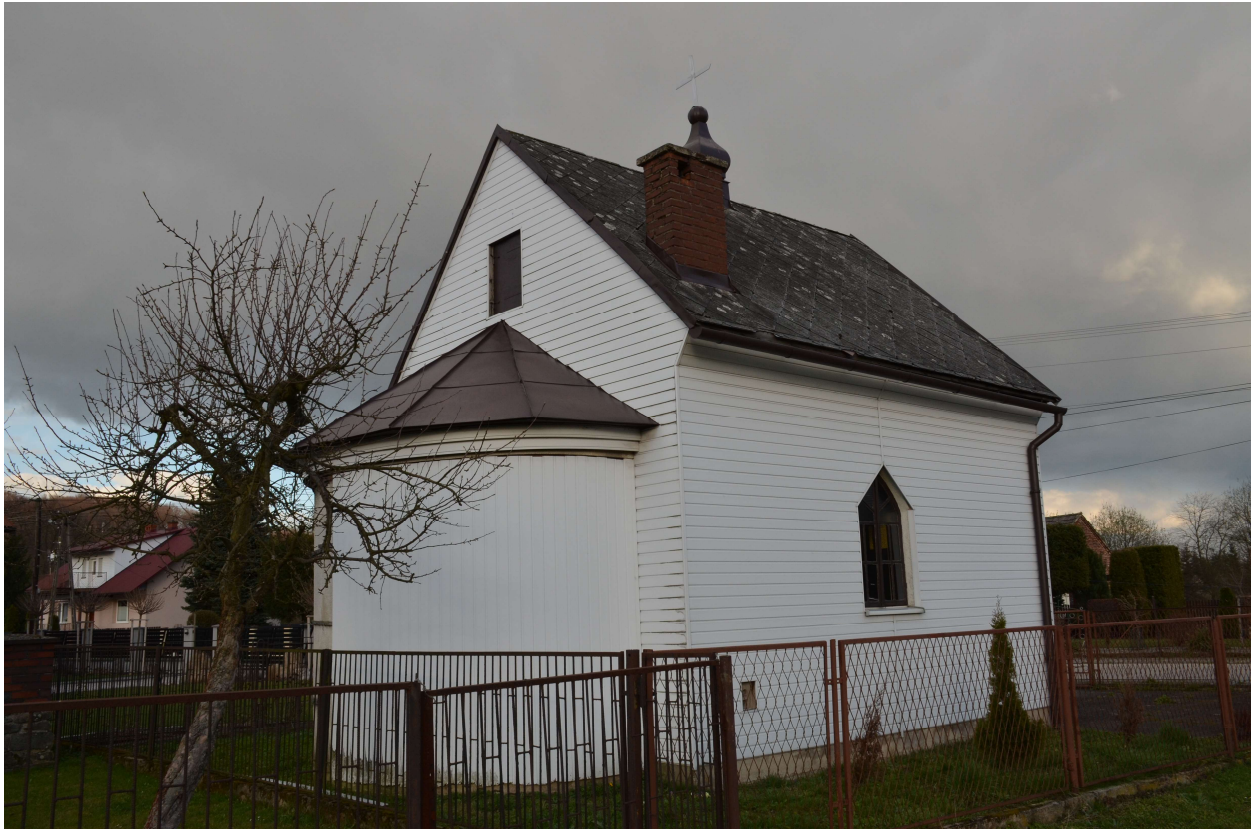
Połąc dachowa kaplicy wykonana z dachówki cementowo-azbestowej. Całość silnie zabrudzona, widoczne oznaki korozji powierzchniowej, uszkodzenia mechaniczne tudzież pęknięcia. Lokalne występują nieszczelności o czym świadczy zawilgocenia sklepienia wewnątrz budynku. Stan konstrukcji więźby dachowej umiarkowanie dobry. Jedna z rynien zdeformowana, prawdopodobnie zanieczyszczona. Brak właściwego odpływu melioracyjnego – spust rynien poprowadzono bezpośrednio w otoczenie części cokołowej budynku. Powierzchnia sygnatury oraz okuć blacharskich przemalowana, zwieńczona wtórnym stalowym krzyżem – (forma krzyża oraz kolorystyka odbiega od zabytkowego charakteru obiektu). Wtórne zadaszenie w obrębie absydy niedostosowane wypełni do geometrii bryły architektonicznej.

Fot. nr 2. Kaplica Matki Boskiej w Lipowej z 1930 r. Widoczne na fotografii okładzina „Siding” pokrywająca powierzchnie elewacji kaplicy, wtórne pokrycie dachu nad absydą kaplicy.

10. Usunięcie poszycia dachu w części prezbiterialnej oraz zadaszenia nad wejściem do kaplicy.
11. Usunięcie komina.
12. Kompleksowa konserwacja sygnatury kaplicy (usunięcie przemalowań, wymiana zdegradowanych części sygnatury, usunięcie wtórnego krzyża, wprowadzenie nowego zwieńczenia sygnatury),

14. Wprowadzenie membrany paroprzepuszczalnej i nowych łąt.
15. Wprowadzenie nowego poszycia dachu (dachówka ceramiczna „karpiówka” w układzie koronkowym w kolorze naturalnej czerwieni). W obrębie absydy oraz nad wejściem do kaplicy należy zastosować małoformatową dachówkę umożliwiającą formowanie połączeń dachowej o zmiennej geometrii).

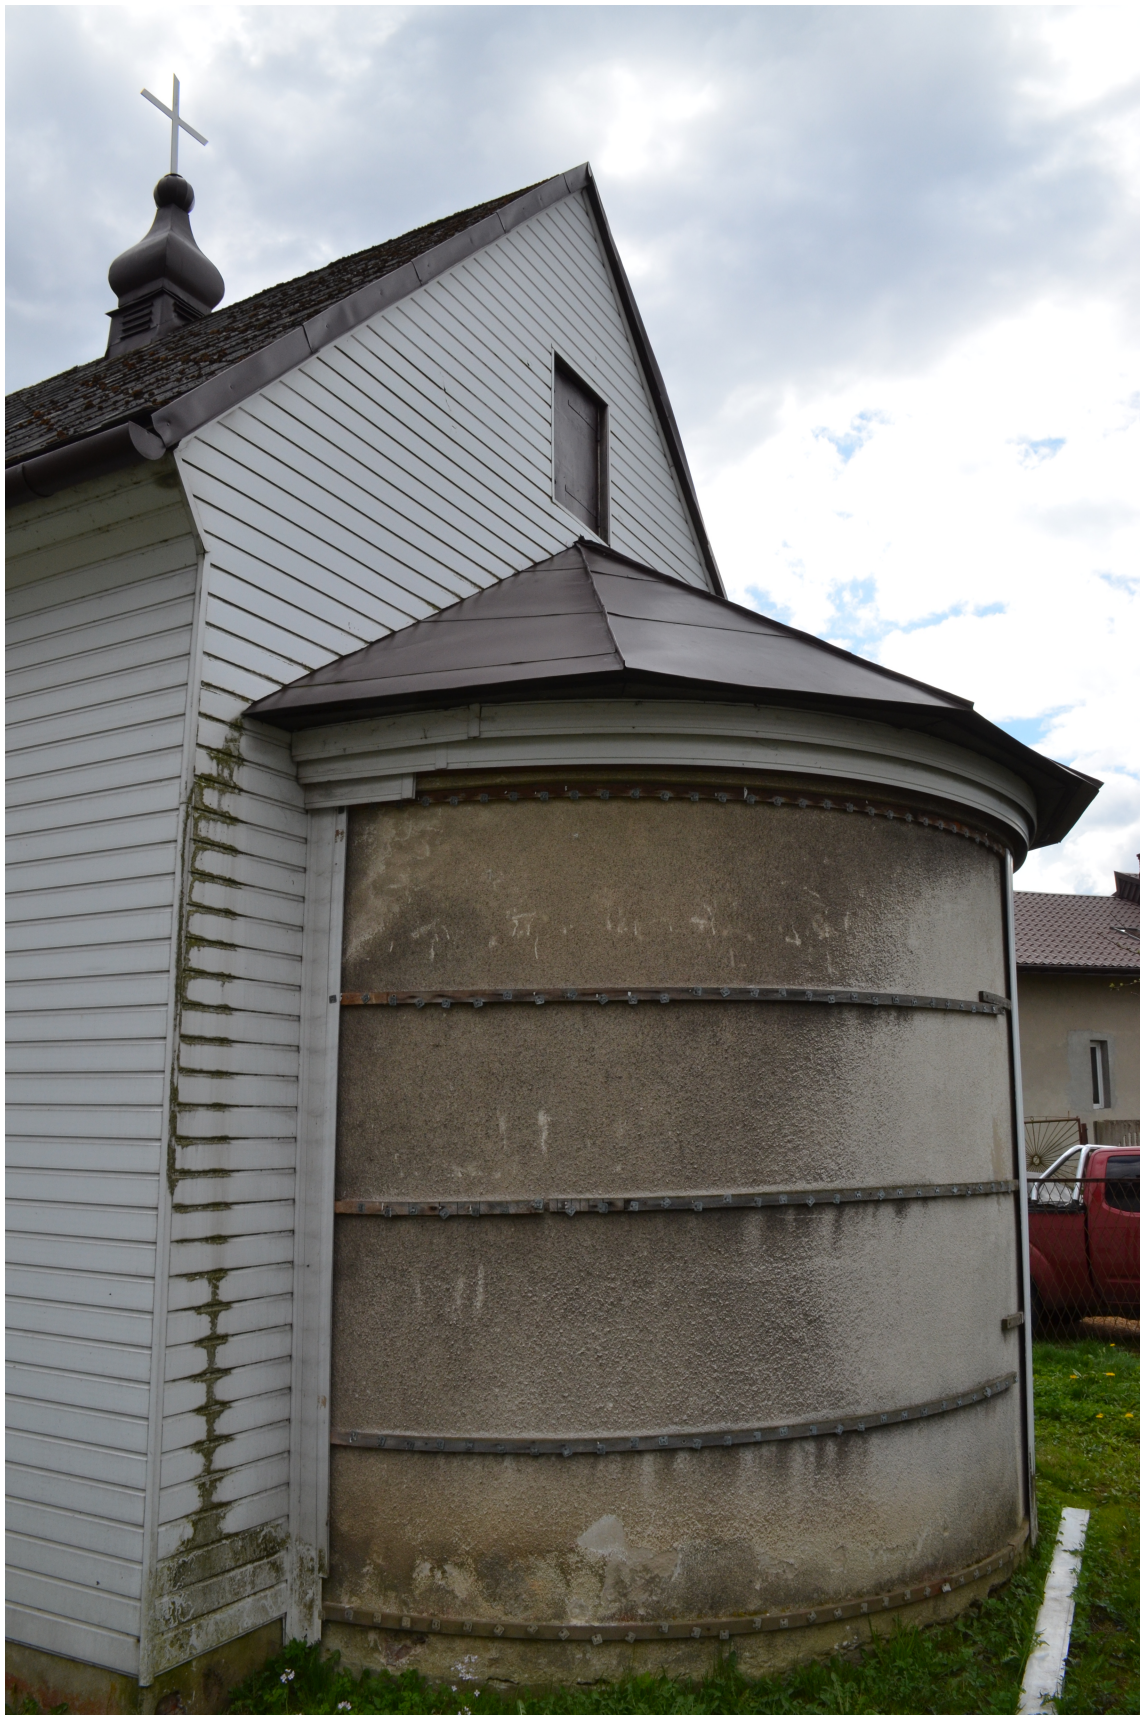
Ze względu na istniejącą oblicówkę obecna faza rozpoznania konserwatorskiego nie pozwala na precyzyjne określenie stanu zachowania obrzutki tynkarskiej. Wykonane odkrywki wskazują na obecność typowych uszkodzeń wynikających z oddziaływania czynników atmosferycznych i procesów niszczenia w postaci: degradacji powierzchni tynku, lokalnych wypłukań, zabrudzeń, spękań i ubytków.

Fot. nr 3. Kaplica Matki Boskiej w Lipowej z 1930 r. Widoczne na fotografii: tynk historyczny nakrapiany widoczny pod okładziną elewacyjną.

26. Uzupelnienie/rekonstrukcja tynków historycznych („baranek”).

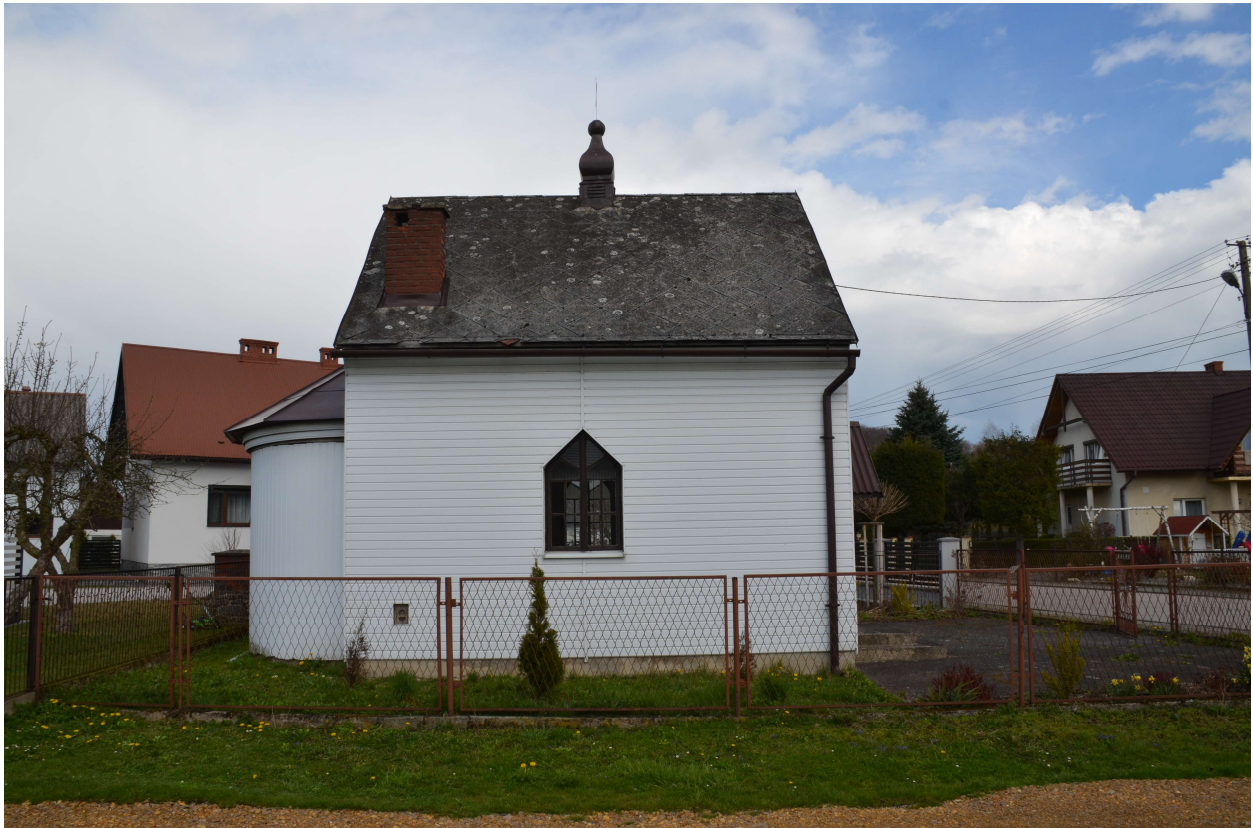
Fot. nr 4. Kaplica Matki Boskiej w Lipowej z 1930 r. Widoczne na fotografii: elewacja zachodnia kaplicy, okładzina przesłaniająca historyczną powierzchnię zabudowy, zabrudzenia na powierzchni dachu, zdeformowany wykrój otworu okiennego w skutek wprowadzonej okładziny.

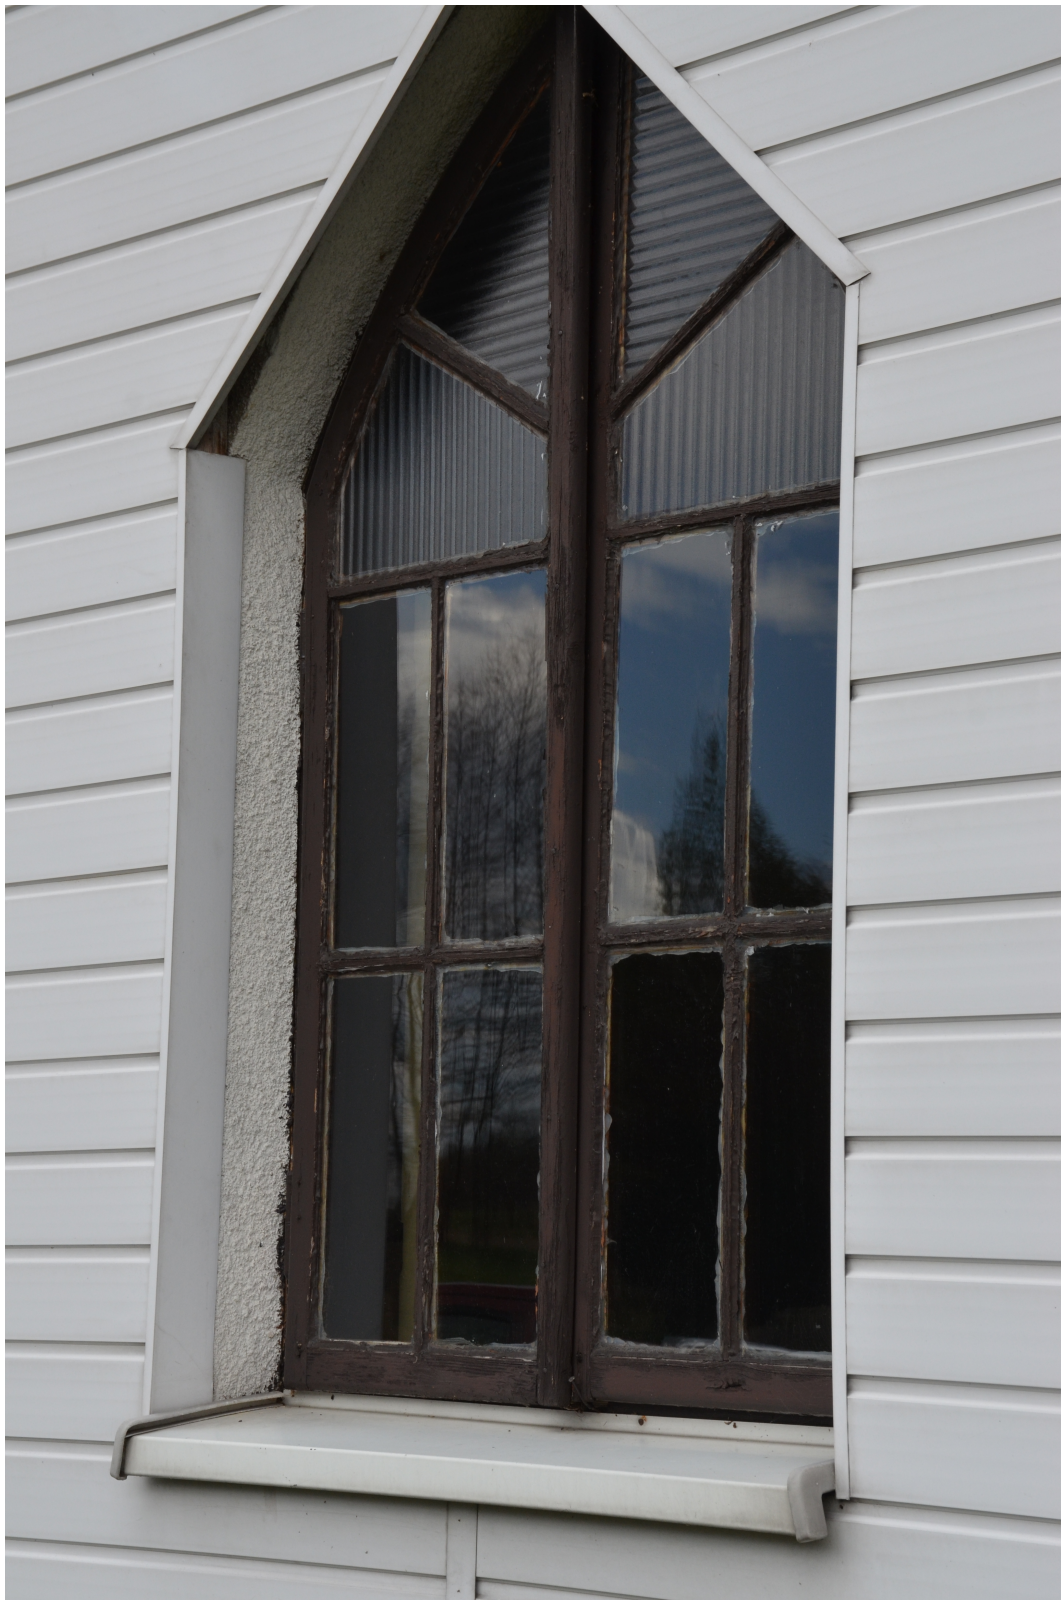
Stolarka drzwiowa i okienna w relatywnie dobrym stanie zachowania. Całość silnie zabrudzona. Uszczelnienie okna zdegradowane, spękanie, z licznymi ubytkami, pozbawione odpowiednich walorów estetycznych i technicznych (większość uszczelnień wykonana w sposób nieprecyzyjny, ubytki uszczelnień uzupełnione lokalnie masą silikonową). Powierzchnia drewna wielokrotnie przemalowana. Warstwy malarskie łuszczą się szczególnie w partii okna zachodniego. Ponadto widoczne ubytki, spękania, pęknięcia i deformacje drewna.

Fot. nr 5. Kaplica Matki Boskiej w Lipowej z 1930 r. Widoczne na fotografii: zdeformowany wykrój otworu okiennego w skutek wprowadzonej okładziny, zdegradowana powłoka malarska na powierzchni drewna, ubytki i degradacja kitu okiennego.

33. Usunięcie obecnej stolarki drzwiowej i okiennej.
34. Wykonanie nowej stolarki okiennej i drzwiowej. Forma stolarki winna bezpośrednio odzwierciedlać układ kompozycyjny/plastykę historycznych okien i drzwi.

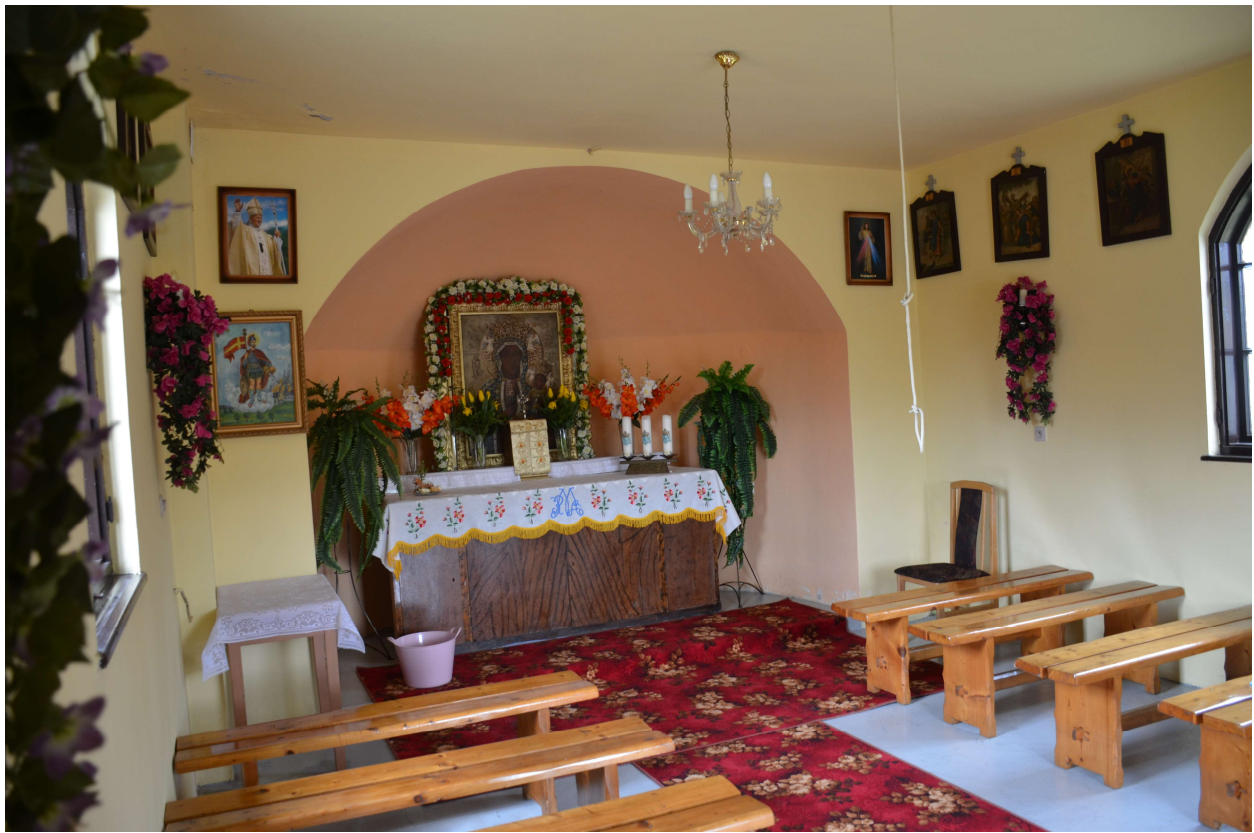
Fot. nr 6. Kaplica Matki Boskiej w Lipowej z 1930 r. Widoczne na fotografii: wnętrze kaplicy.

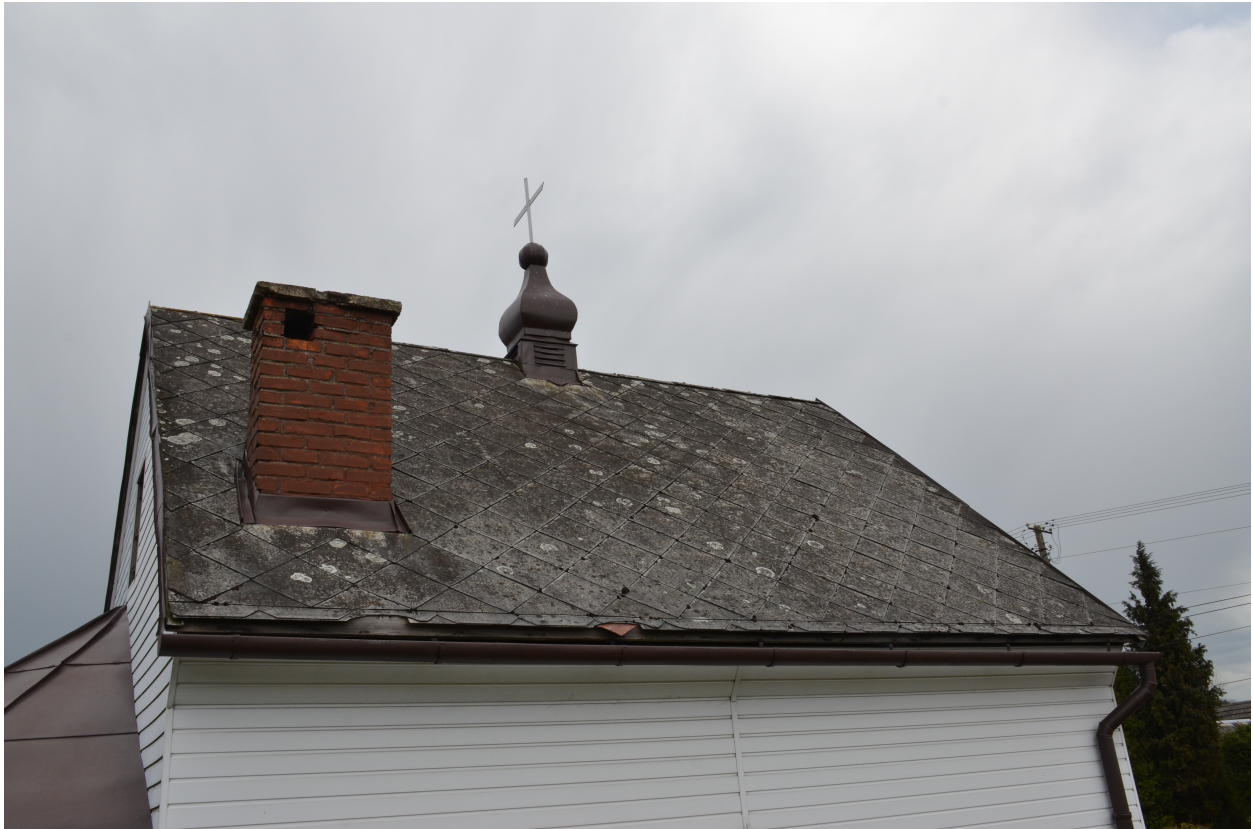
- zadaszenie części prezbiterialnej (płaszczyzna połaci dachowej wyraźnie niedostosowana do krzywizny owalu absydy),
- wtórne zadaszenie nad wejściem do kaplicy,
- komin wentylacyjny (cegłany komin wyraźnie dominuje w bryle kaplicy, deformuje pierwotny zamysł architektoniczny i zabytkowy charakter budynku).

Fot. nr 7. Kaplica Matki Boskiej w Lipowej z 1930 r. Widoczne na fotografii: zabrudzenia powierzchni dachu, uszkodzenia mechaniczne wybranych płytek dachowych, komin wentylacyjny zakłócający kompozycję architektoniczną zabudku.

9. Usunięcie obecnego poszycia dachowego, obróbek blacharskich, rynien odpływowych. (usunięcie dachówek „eternitowych” winno wykonać przy zachowaniu najwyższych zasad bezpieczeństwa).

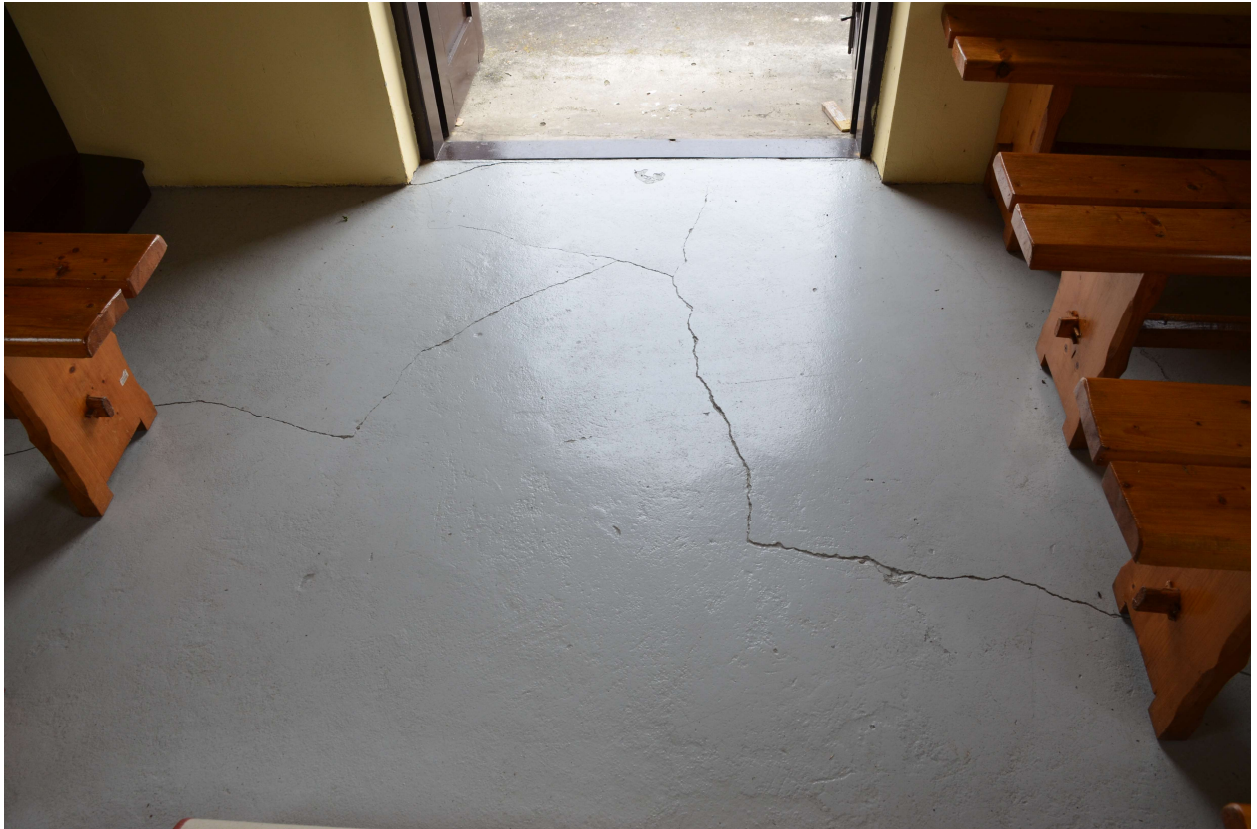
Betonowa posadzka w całości przemalowana warstwą farby olejnej. Lokalnie widoczne ubytki oraz spękania (deformacja powierzchni wskazuje obniżenie wartości technicznych podbudowy posadzki). Posadzka pozbawiona walorów estetycznych i technicznych.

Fot. nr 8. Kaplica Matki Boskiej w Lipowej z 1930 r. Widoczne na fotografii: spękania i przemalowania betonowej posadzki wewnątrz kaplicy. .

35. Usunięcie posadzki betonowej metodą udarową.
36. Wprowadzenie nowej posadzki kamiennej (płyty kamienne/płytki terrazzo – jednobarwne lub wielobarwne, należy zastosować charakterystyczne wzory dla okresu modernizmu polskiego).
37. Zabezpieczenie powierzchni posadzki warstwą wosku mikrokrystalicznego.
