PROGRAM FUNKCJONALNO - UŻYTKOWY

REMONT ZABYTKOWEJ KAPLICY PW MATKI BOŻEJ CZĘSTOCHOWSKIEJ W LIPOWEJ

Gmina Spytkowice
ul. Zamkowa 12
34-116 Spytkowice

FIRMA ARCHITEKTONICZNO-BUDOWLANA
„ARCHITRAW” Dorota Filipczyk
ul. Henryka Sienkiewicza 7
32-566 Alwernia

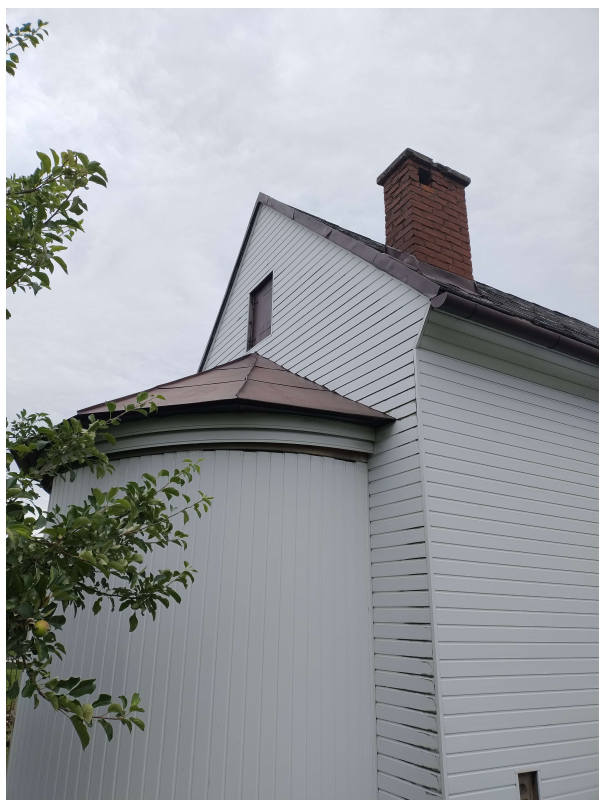
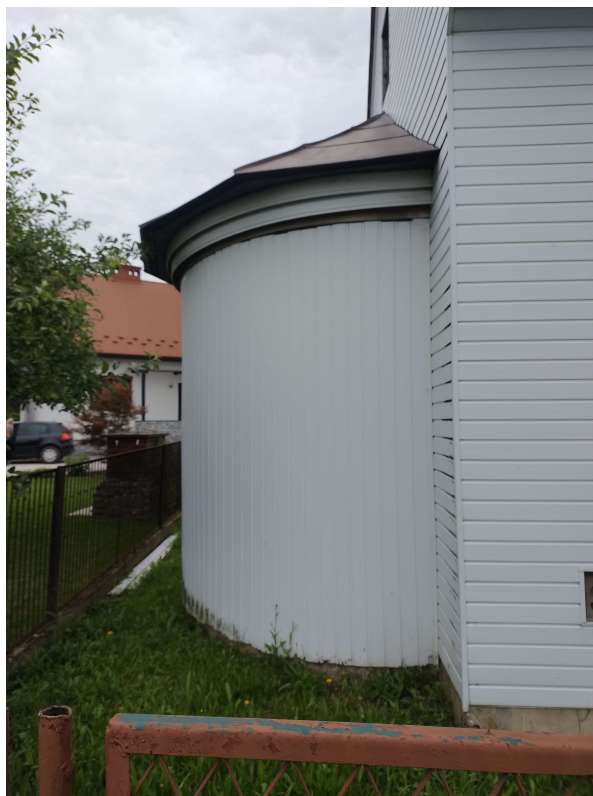
Fot .6,7 Widok na absydę od strony zachodnio-północnej – częściowy brak okładziny – widoczne zawilgocenia ścian

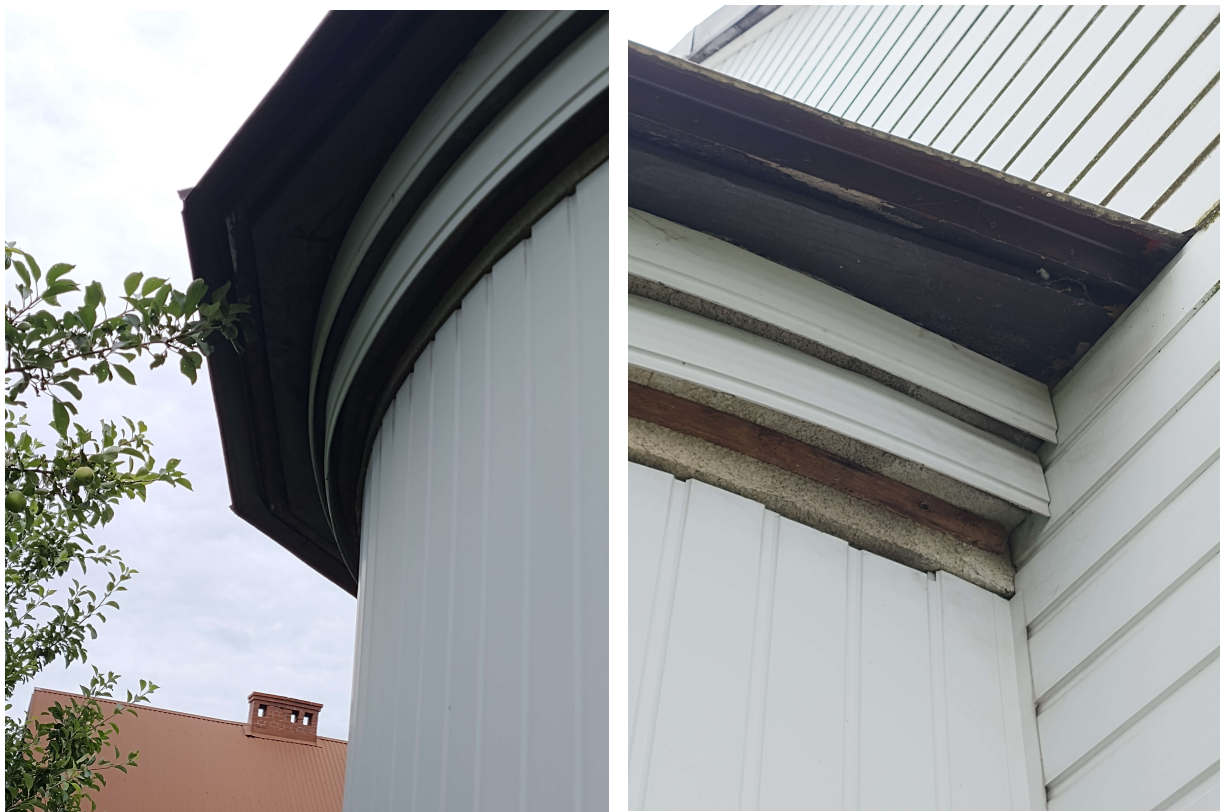
Fot .12,13 Widok na narożnik ściany północno-wschodni - znaczna destrukcja ściany

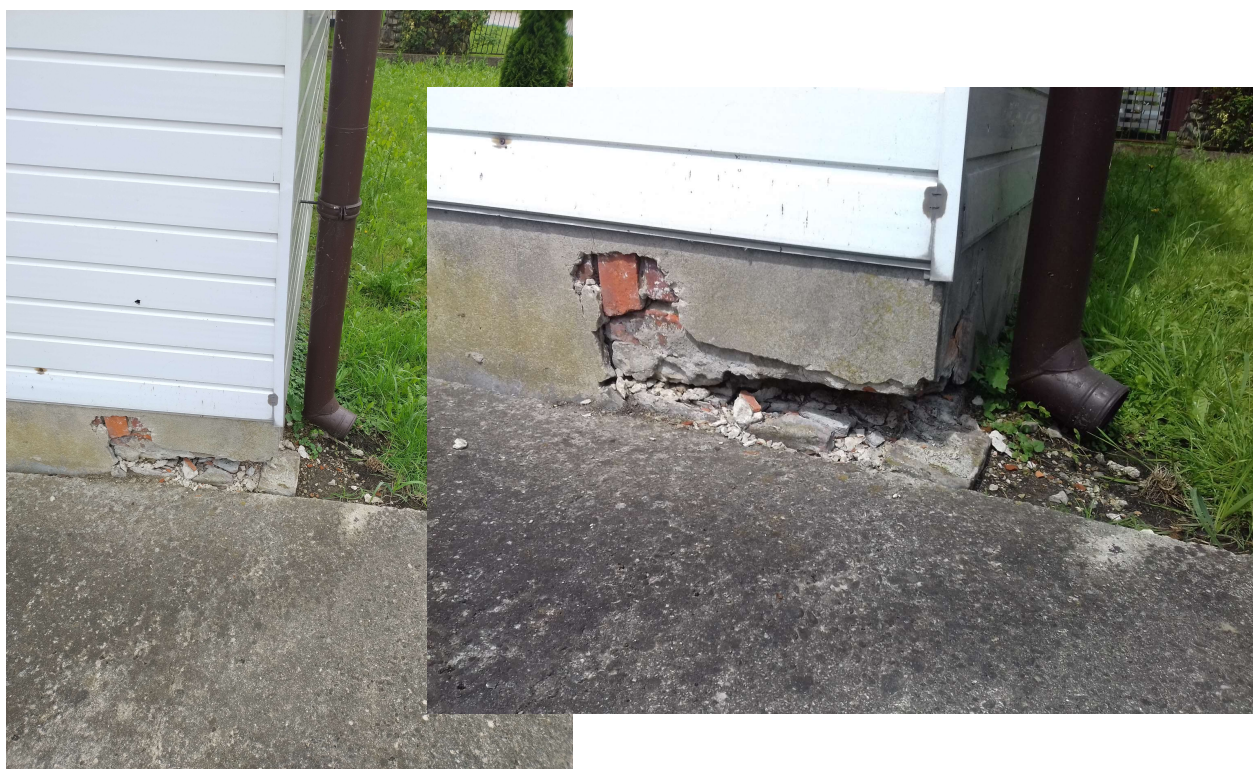
Fot.14 Widok na narożnik ściany południowo-wschodniej i uszkodzenie wylewki betonowej placu przed wejściem

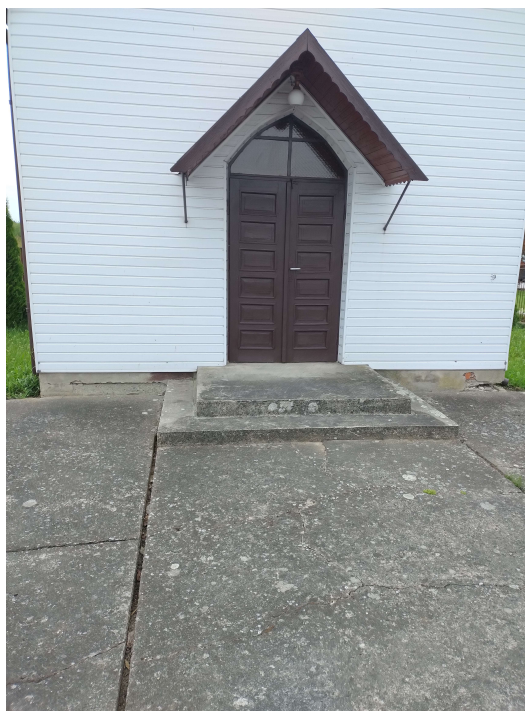
Fot.16 Widok na wylewkę betonową - widoczne znaczne spękania

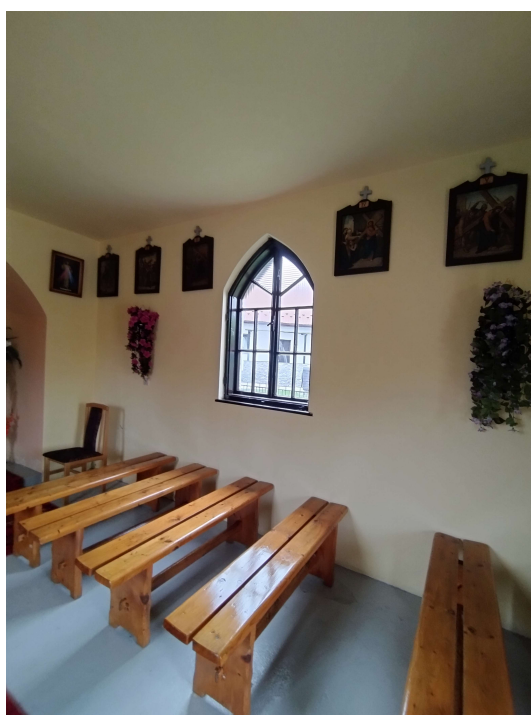
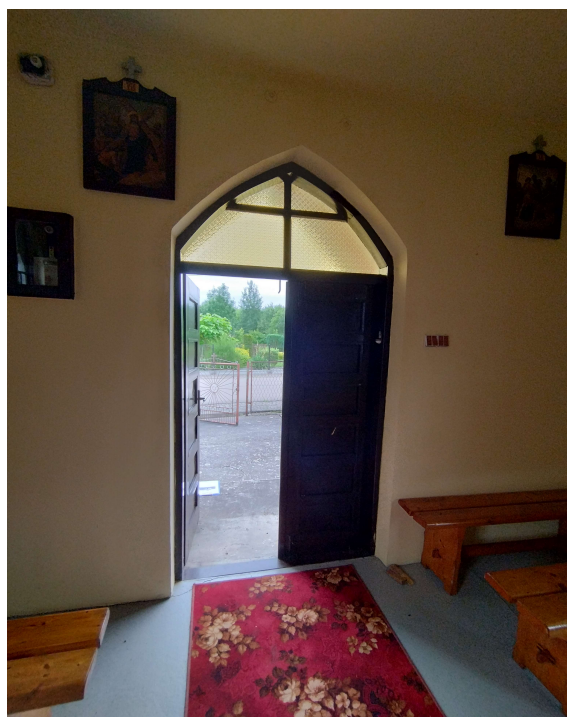
Fot.25,26. Widok na wnętrze kaplicy – spękania i zarysowania betonowej posadzki , zawilgocenia ścian powodujące odpryski tynku

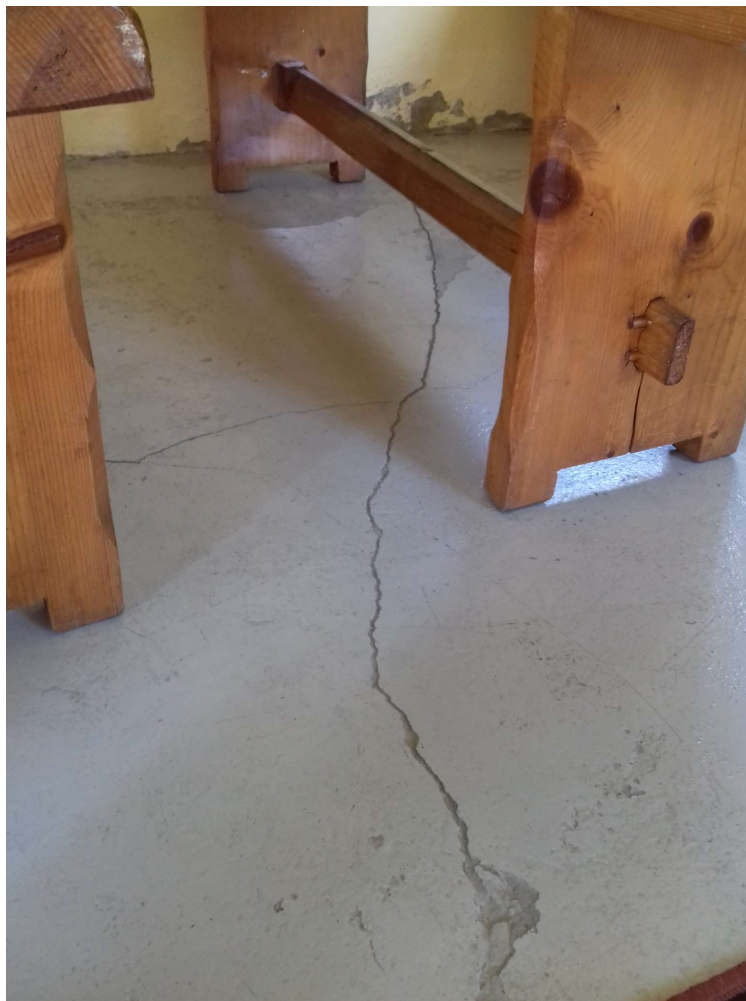
Fot.27. Widok na wnętrze kaplicy – zawilgocenia ścian powodujące odpryski tynku (przy prezbiterium)

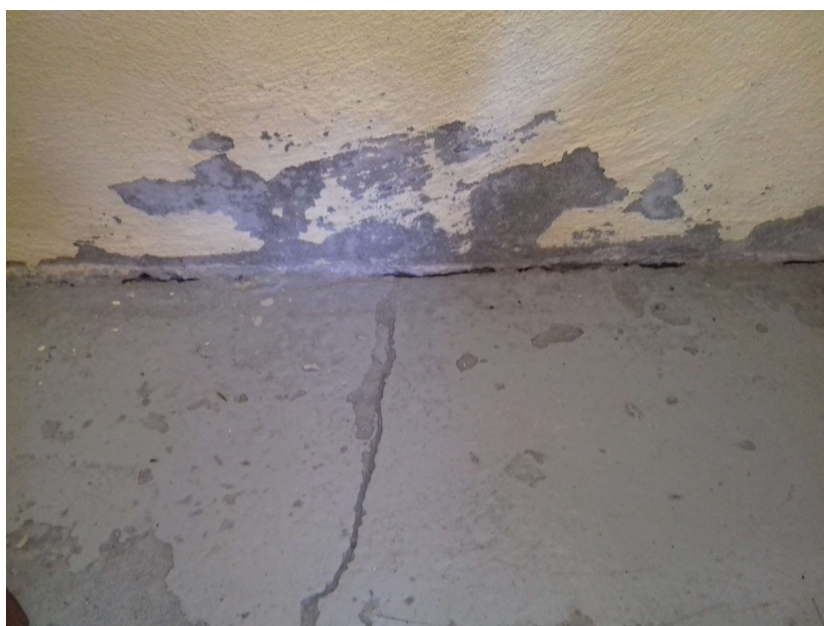
Fot.28. Widok na wnętrze kaplicy – zawilgocenia sufitu powodujące odpryski tynku (przy kominie)
