# EKSPERTYZA STANU TECHNICZNEGO BALKONÓW

NAZWA	BUDYNEK MIESZKALNY WIELORODZINNY
ADRES	ŻYRARDOWSKA 69, 82-300 ELBLĄG
KATEGORIA	XVIII

NAZWA	ETBS SP. Z O.O.
ADRES	ŻYRARDOWSKA 51/2, 82-300 ELBLĄG

### EKSPERTYZA STANU TECHNICZNEGO BALKONÓW

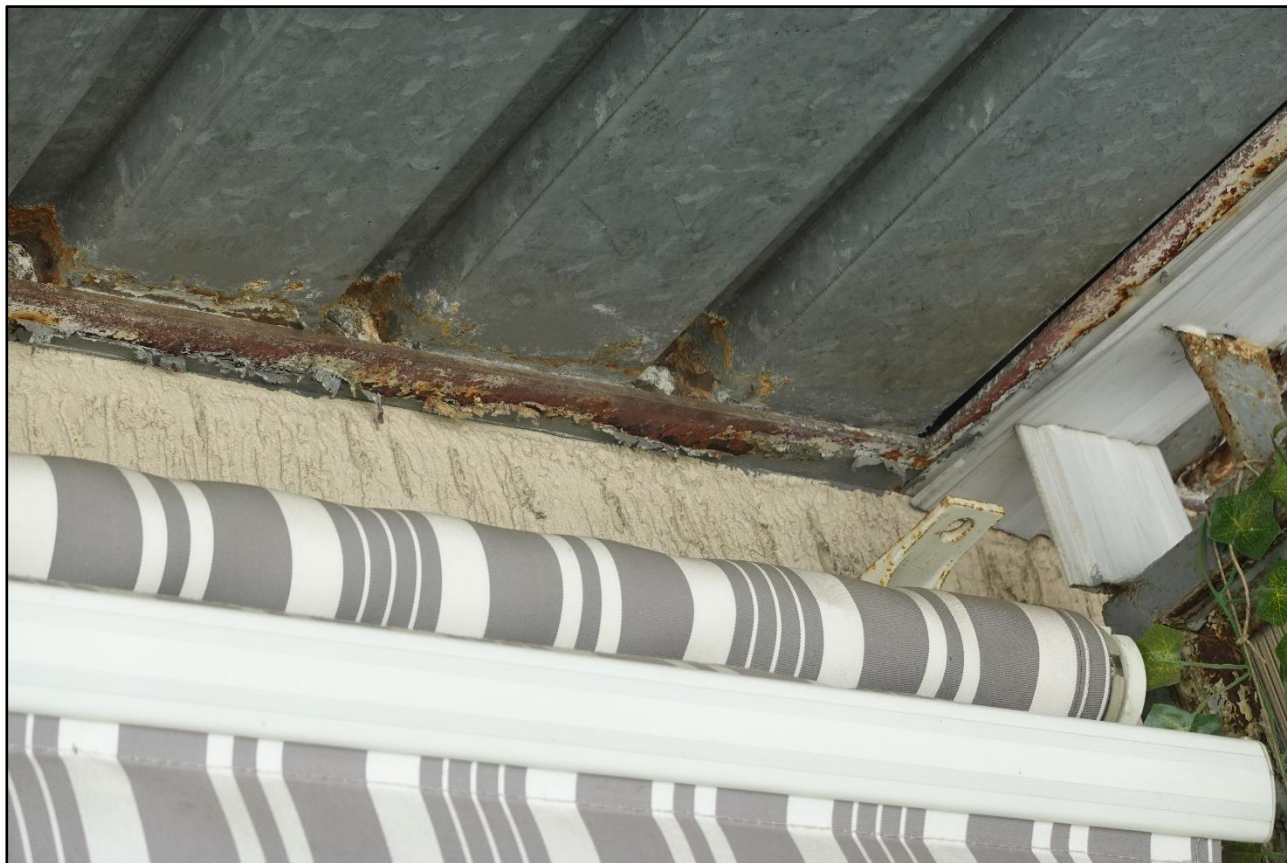
Blacha trapezowa posiada uszkodzenia powłoki cynkowej. Widoczne są miejsca z utlenioną warstwą zabezpieczającą.

*Fotografia 1 Obrazowanie płyty - powierzchniowe uszkodzenia powłoki malarskiej. Powierzchniowe uszkodzenia cynkowania blachy trapezowej*

Należy usunąć przyczynę powstawania uszkodzeń tj. wykonać nową hydroizolację oraz usunąć powstałe uszkodzenia – oczyścić z korozji elementy metalowe i ponownie zabezpieczyć je antykorozyjnie.

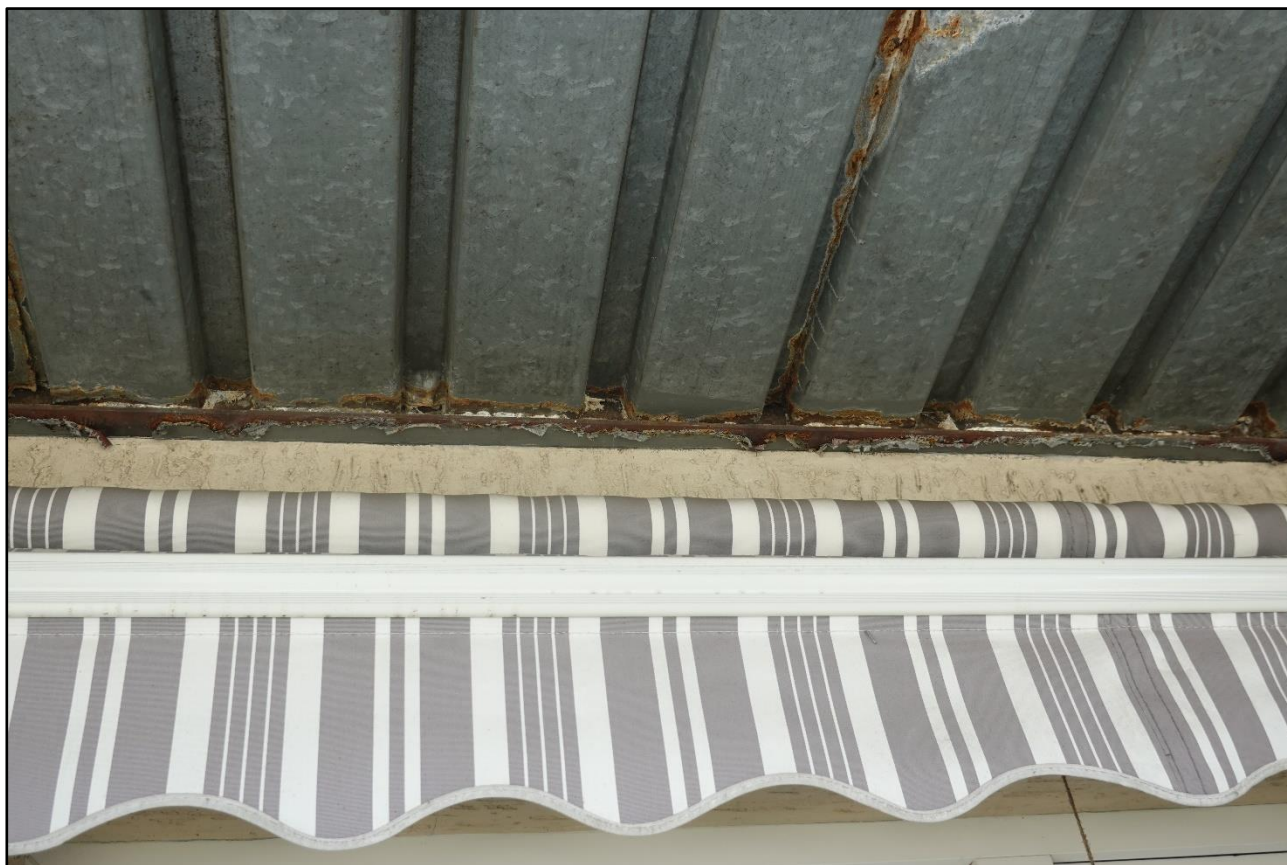
Wszystkie widoczne uszkodzenia są uszkodzeniami powierzchniowymi, nie widać głębokiej korozji. Uszkodzenia występują na obwodzie płyty oraz na łączeniach blach trapezowych. Wynika to z faktu iż konstrukcja nie posiada lub posiada uszkodzoną hydroizolację podpłytkową.

*Fotografia 2 Obramowanie płyty - powierzchniowe uszkodzenia powłoki malarskiej. Powierzchniowe uszkodzenia cynkowania blachy trapezowej na końcach oraz połączeniu*

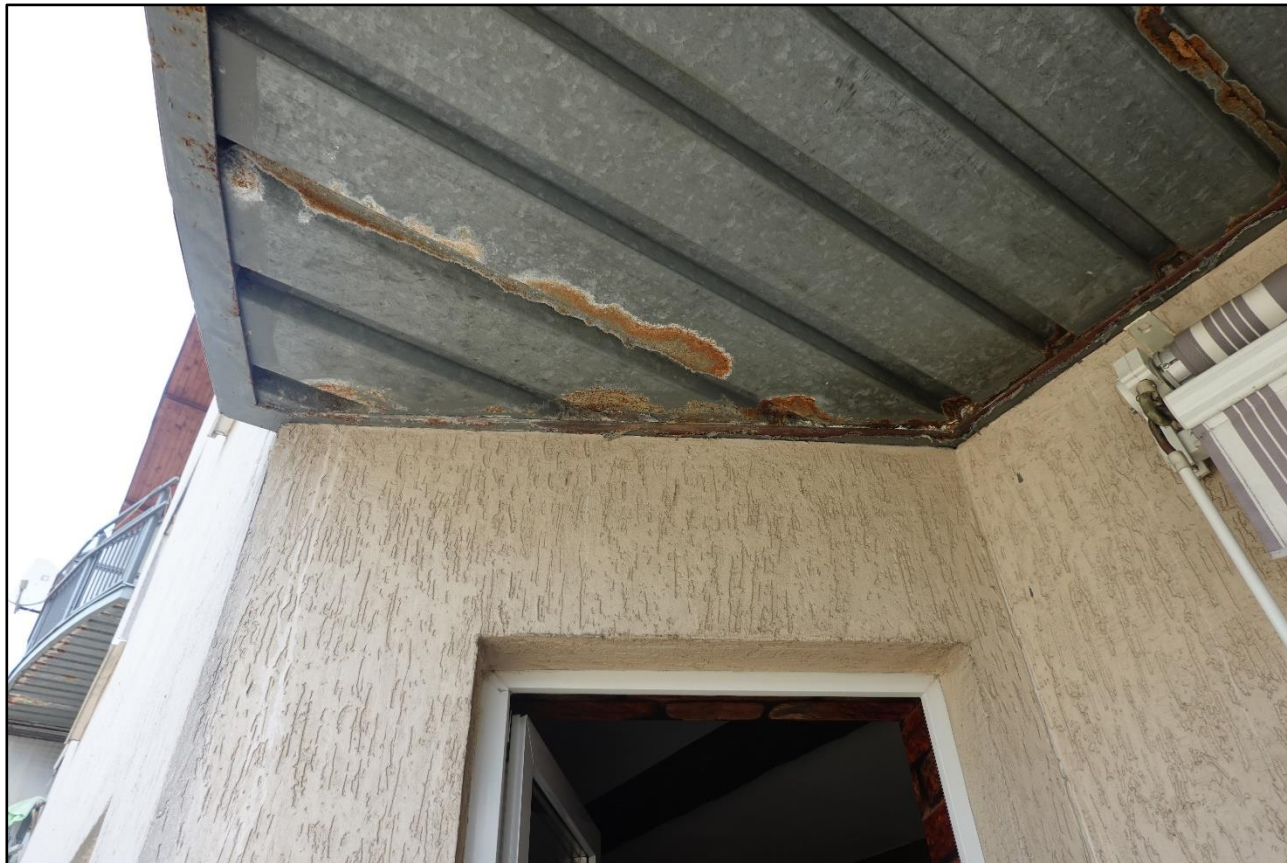
*Fotografia 3 Obramowanie płyty - powierzchniowe uszkodzenia powłoki malarskiej. Powierzchniowe uszkodzenia cynkowania blachy trapezowej na końcach oraz połączeniu*

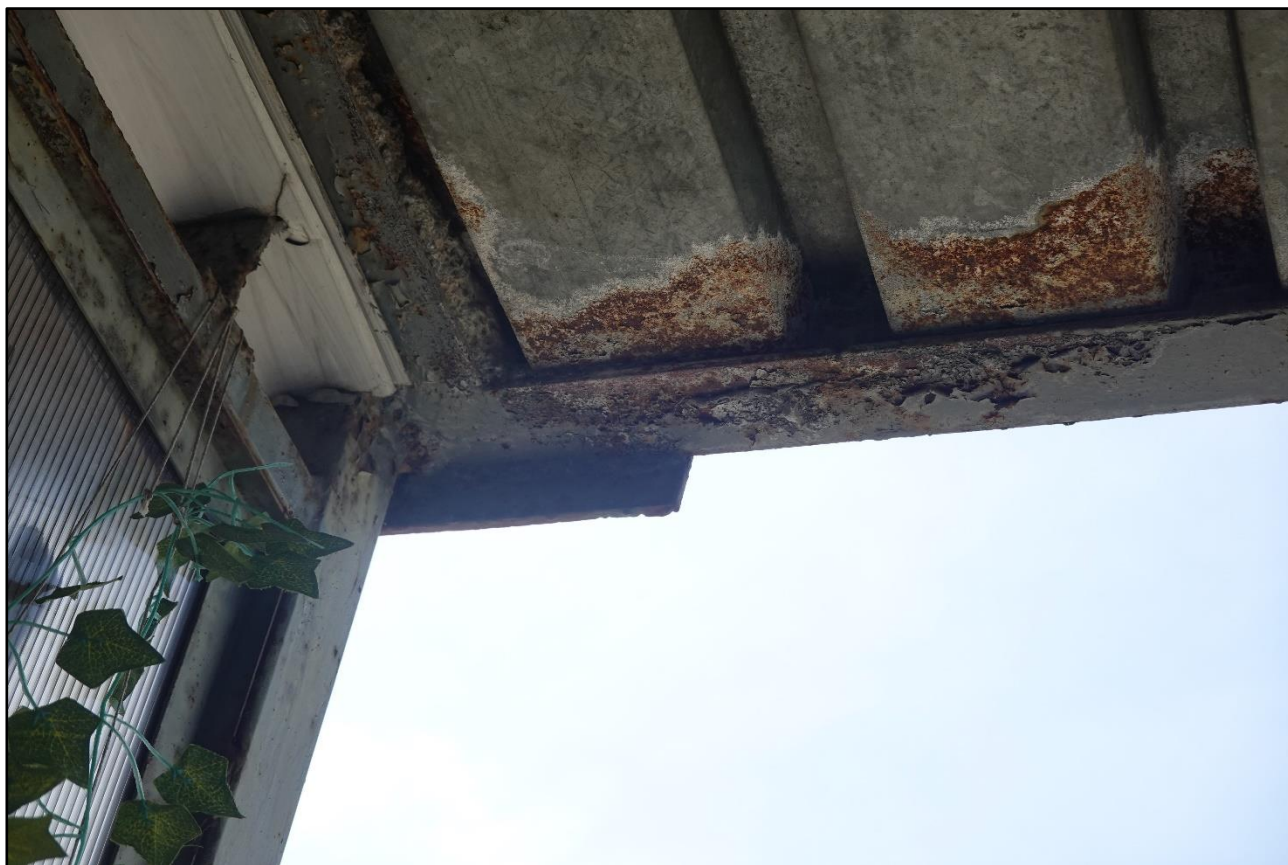
*Fotografia 4 Obramowanie płyty - powierzchniowe uszkodzenia powłoki malarskiej. Powierzchniowe uszkodzenia cynkowania blachy trapezowej na końcach oraz połączeniu.*

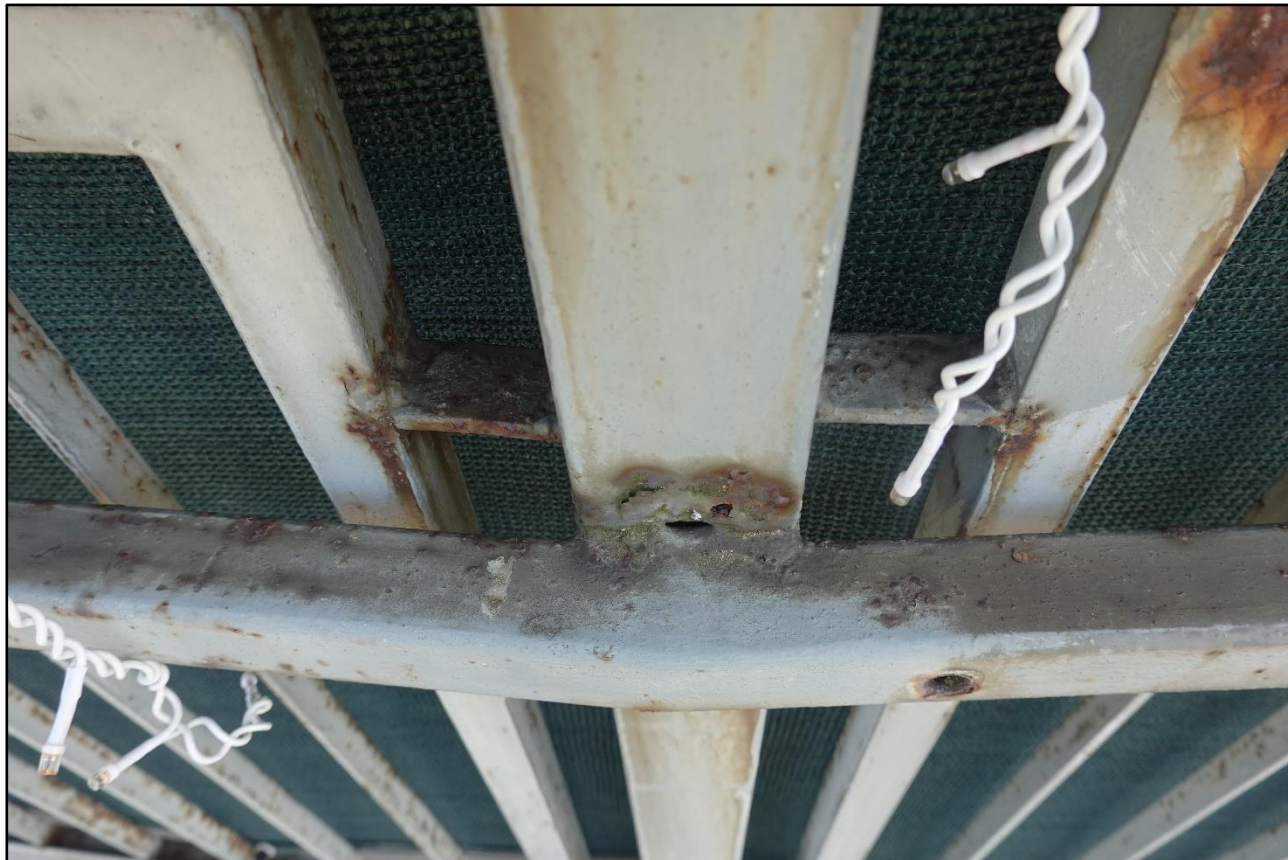
Balustrady stalowe z profili i prętów mocowane do góry płyty balkonowej. Wykazują oznaki korozji. Korozja powierzchniowa, bez istotnych uszkodzeń konstrukcji balustrady.

*Fotografia 5 Korozyja balustrady*

Zaleca się oczyszczenie i ponowne zabezpieczenie balustrady powłokami malarskimi. Zaleca się również zmianę sposobu mocowania na mocowanie do czola płyty. Pozwoli to zmniejszyć liczbę miejsc potencjalnych przecieków hydroizolacji.

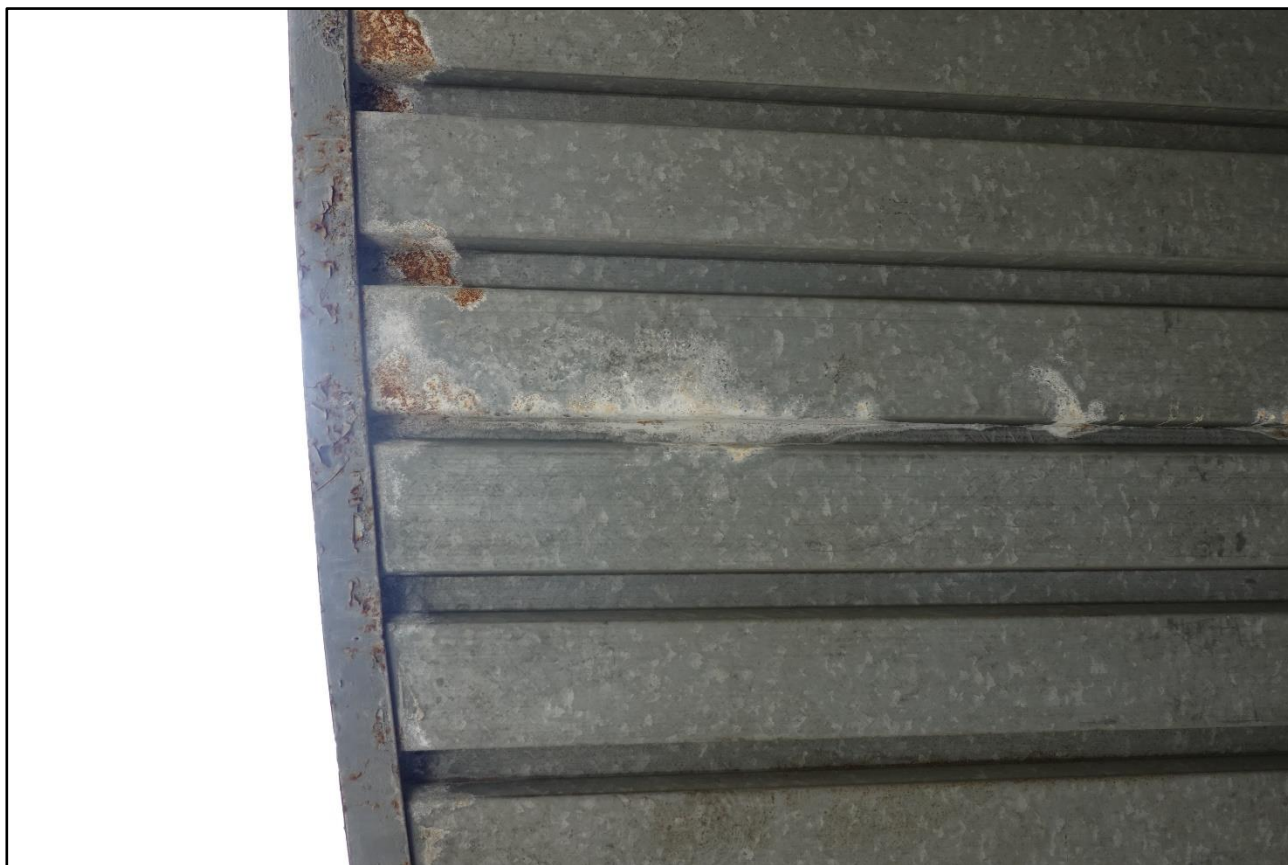
*Fotografia 6 Powierzchniowe uszkodzenia obramowania stalowego oraz powłoki cynkowej na spodzie płyty balkonowej*

W przypadku stwierdzenia uszkodzeń czoła i/lub spodu płyty należy podjąć następujące czynności. Oczyszczyć mechanicznie elementy z farby. Powierzchnie odpylić i odtłuścić. Pomalować antykorozyjnie. Przyjęto klasę antykorozyjności na podstawie normy ISO 12944-2 oraz klasę oraz okres

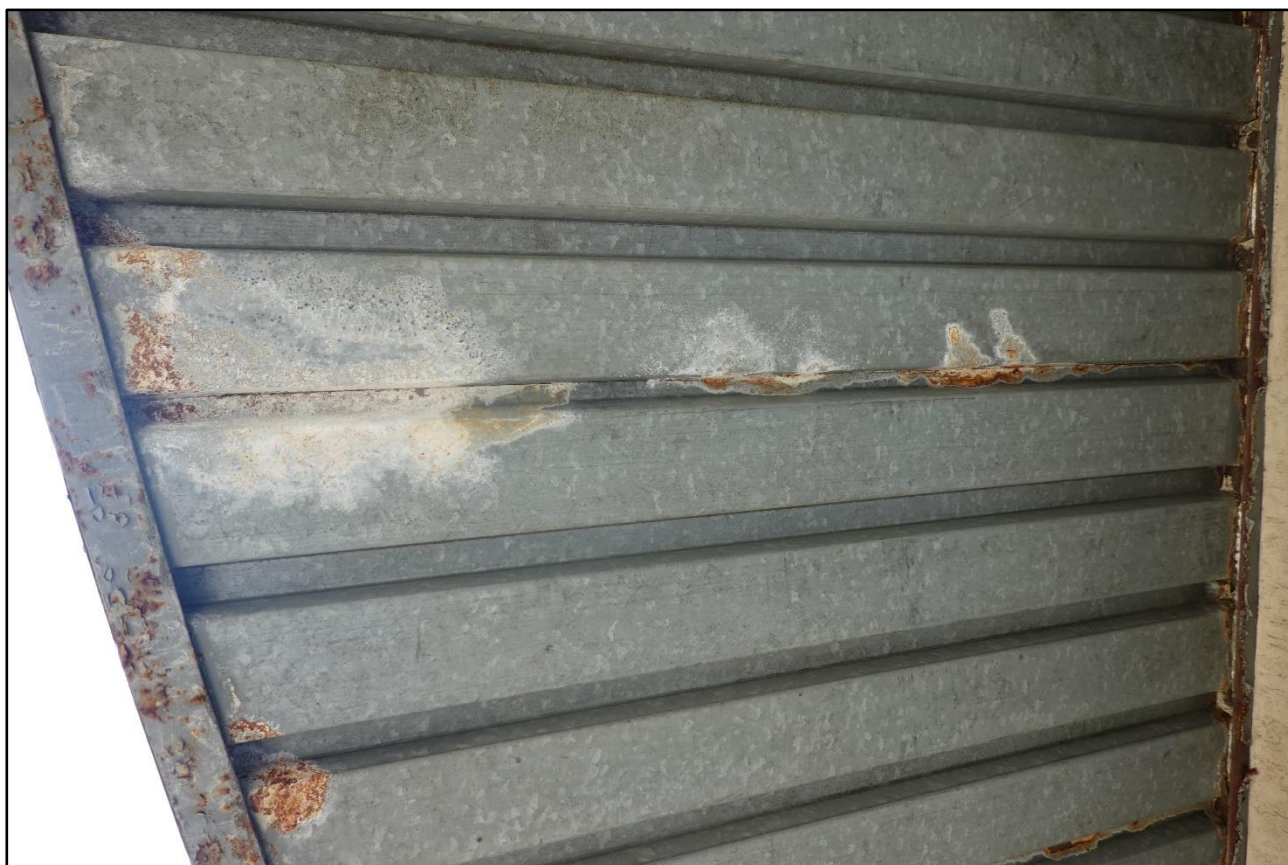
*Fotografia 7 Powierzchniowe uszkodzenia obramowania stalowego oraz powłoki cynkowej na spodzie płyty balkonowej*

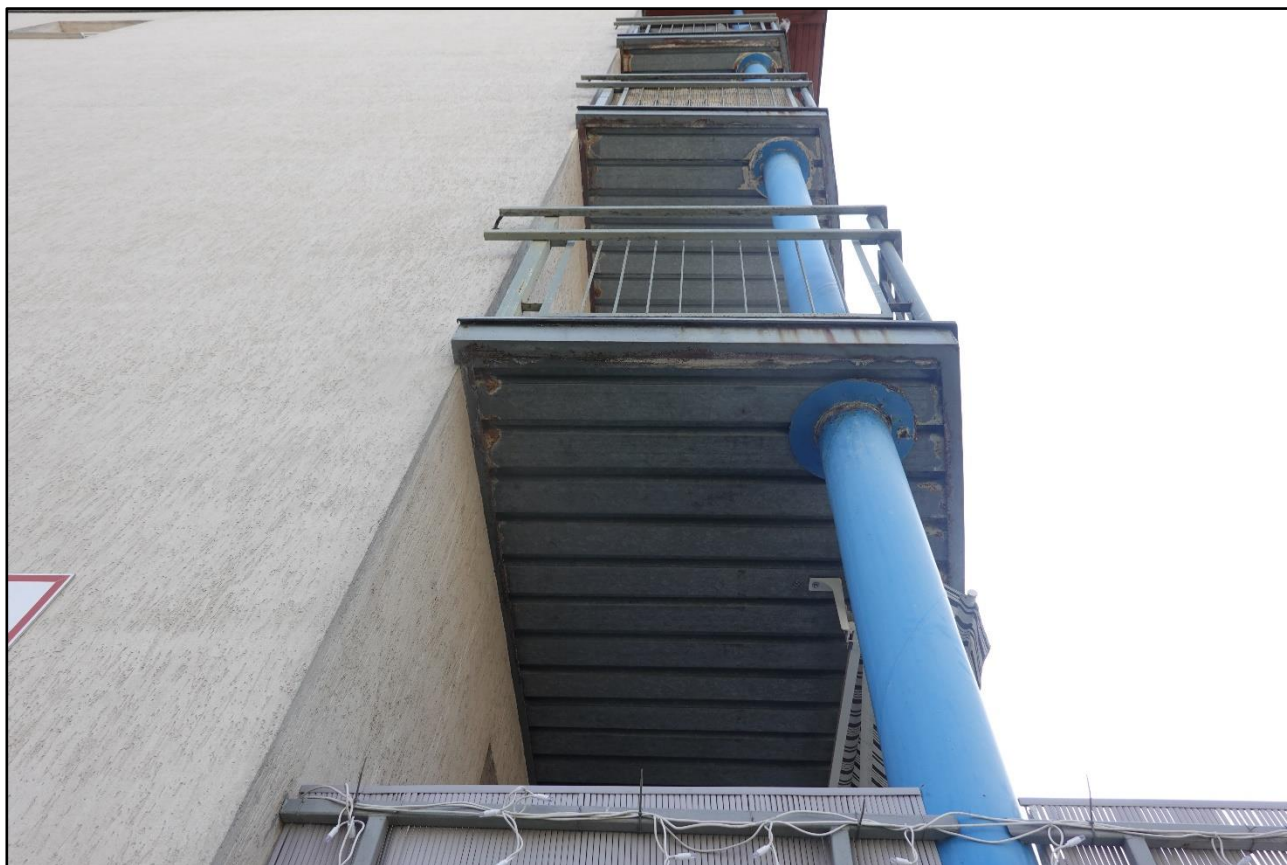
*Fotografia 8 Balkony naroża budynku - uszkodzenia powłoki antykorozyjnej (malarskiej i ocynku) po obwodzie płyty balkonowej*

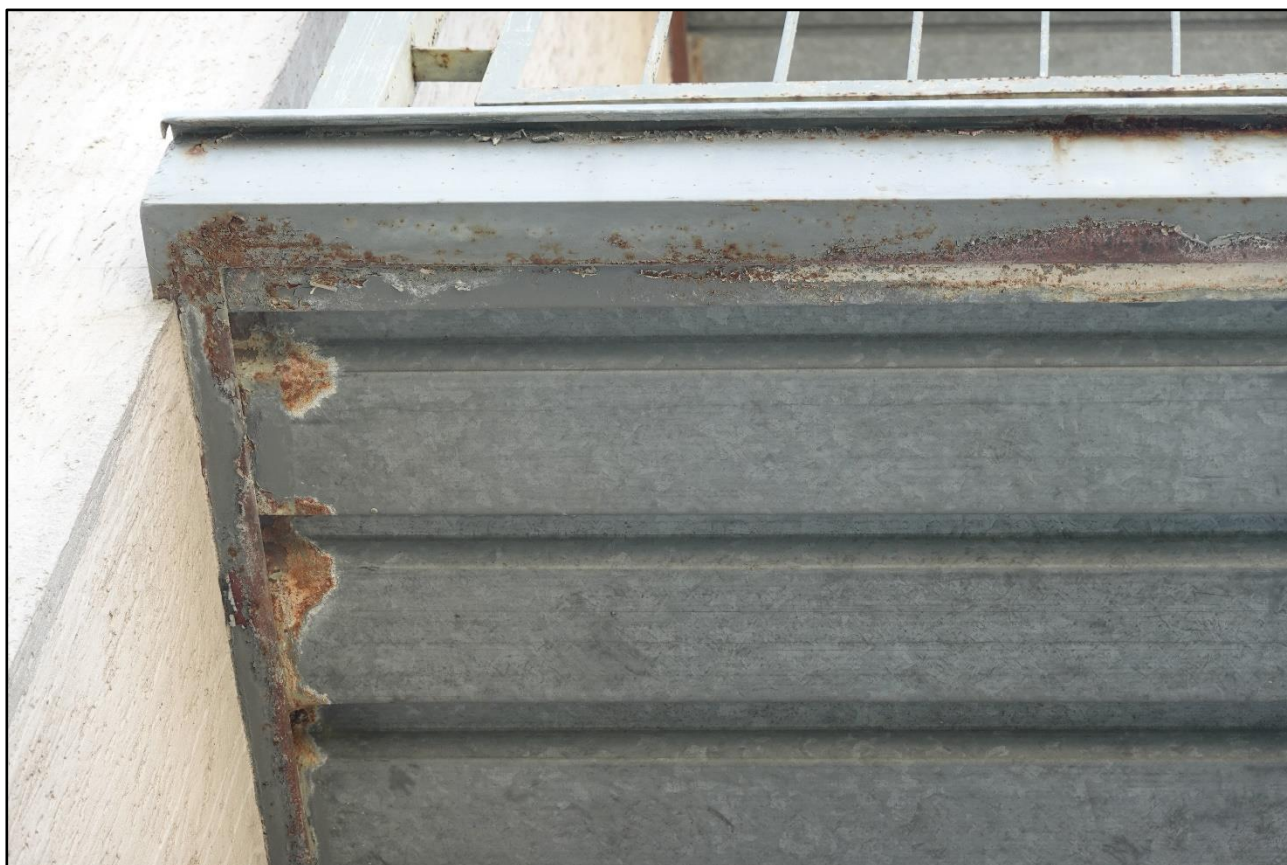
*Fotografia 9 Balkony naroża budynku - uszkodzenia powłoki antykorozyjnej (malarskiej i ocynku) po obwodzie płyty balkonowej*

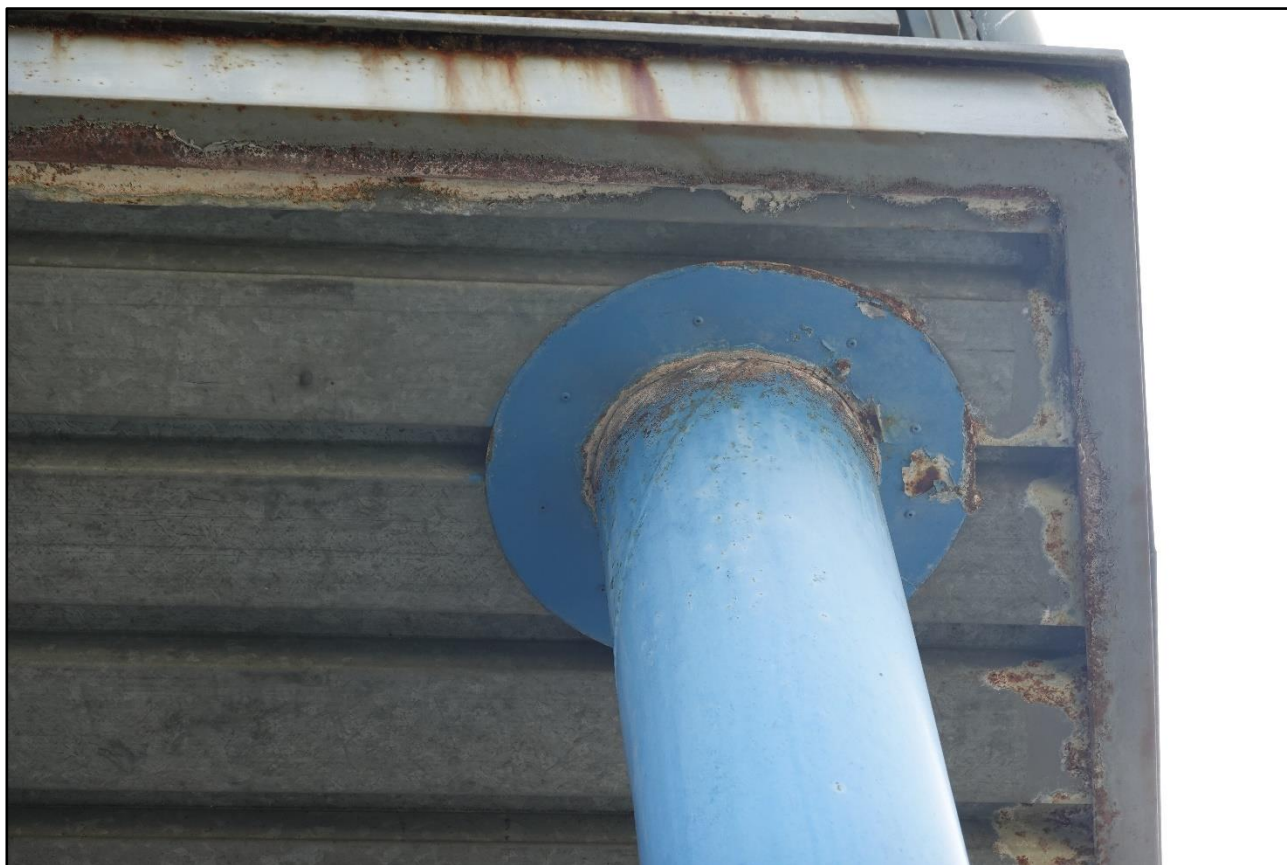
*Fotografia 10 Balkony naroża budynku - uszkodzenia powłoki antykorozyjnej (malarskiej i ocynku) po obwodzie płyty balkonowej*

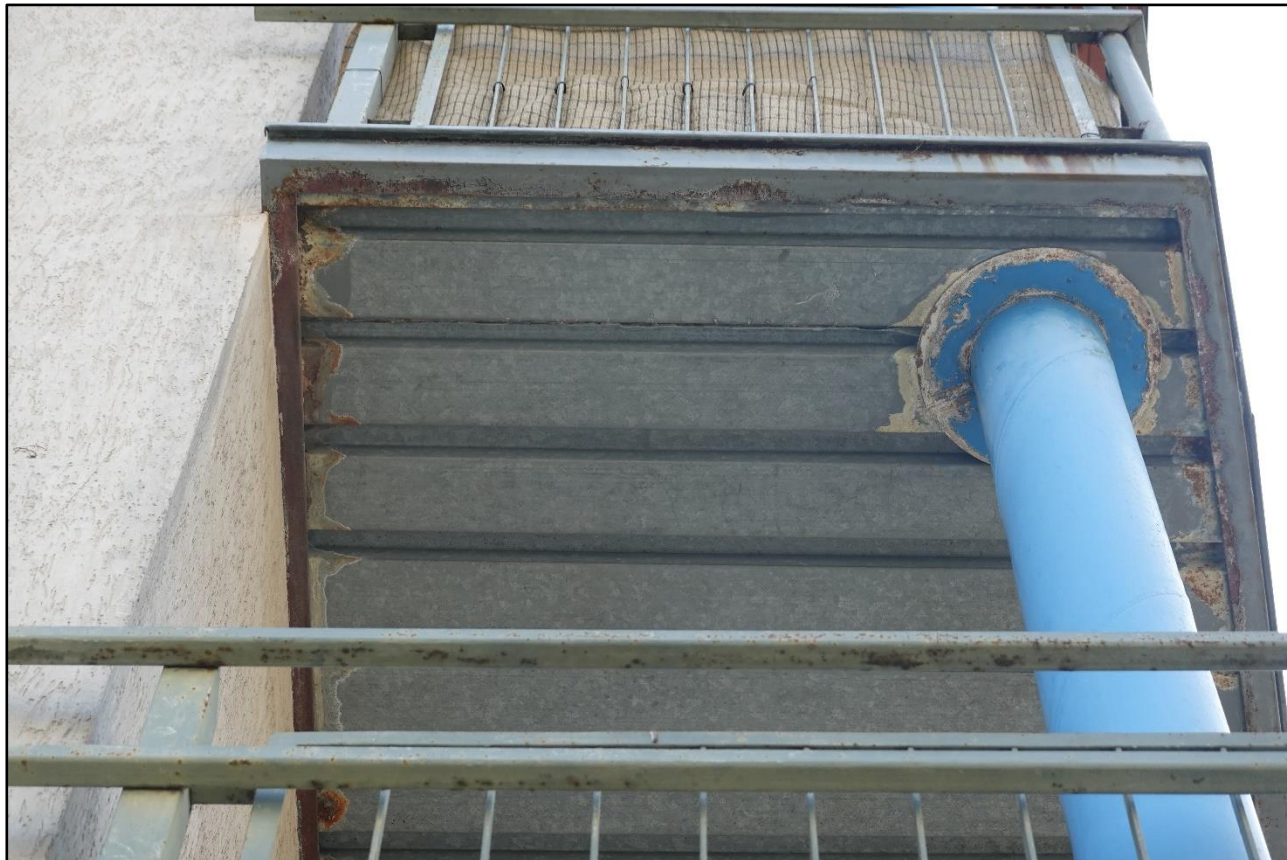
*Fotografia 11 Balkony naroża budynku - uszkodzenia powłoki antykorozyjnej (malarskiej i ocynku) po obwodzie płyty balkonowej*

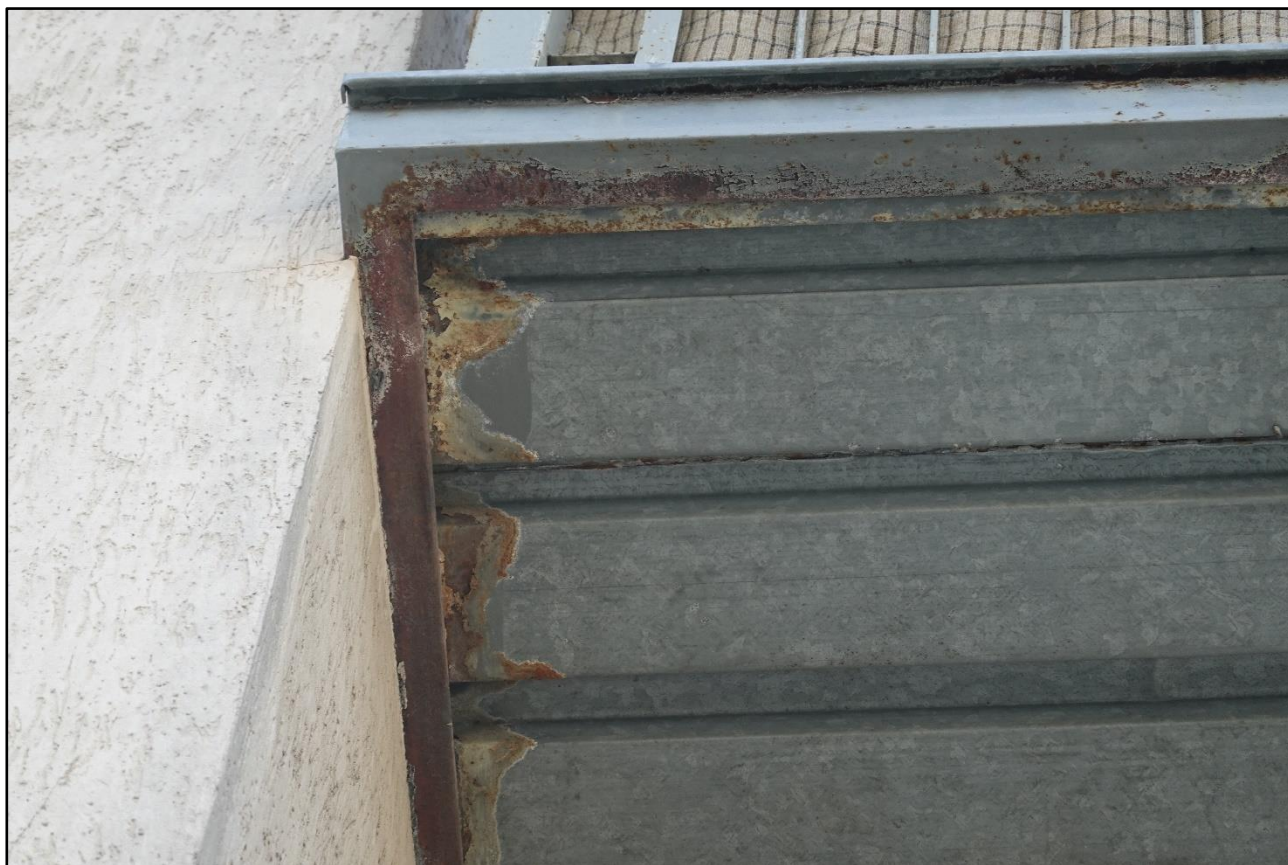
*Fotografia 12 Balkony naroża budynku - uszkodzenia powłoki antykorozyjnej (malarskiej i ocynku) po obwodzie płyty balkonowej*

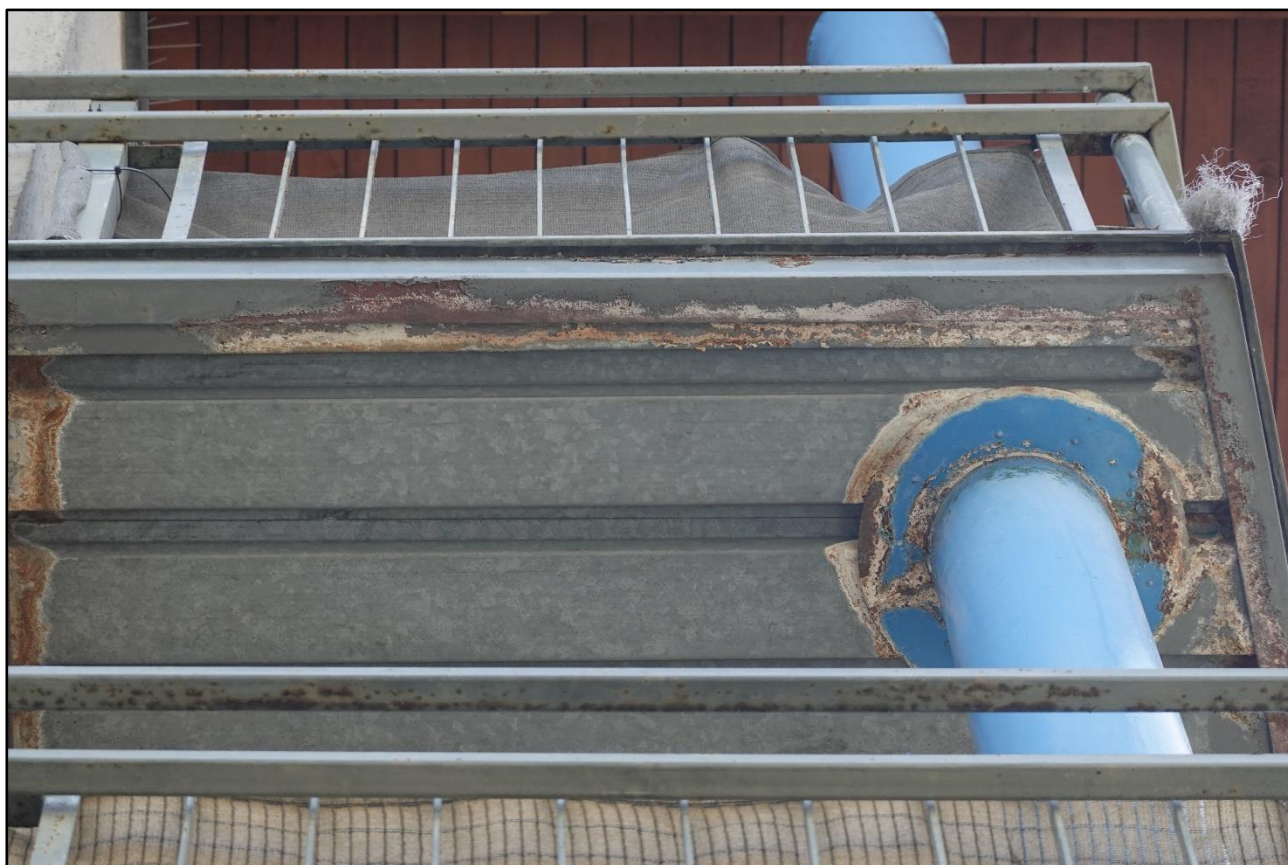
*Fotografia 13 Balkony naroża budynku - uszkodzenia powłoki antykorozyjnej (malarskiej i ocynku) po obwodzie płyty balkonowej*

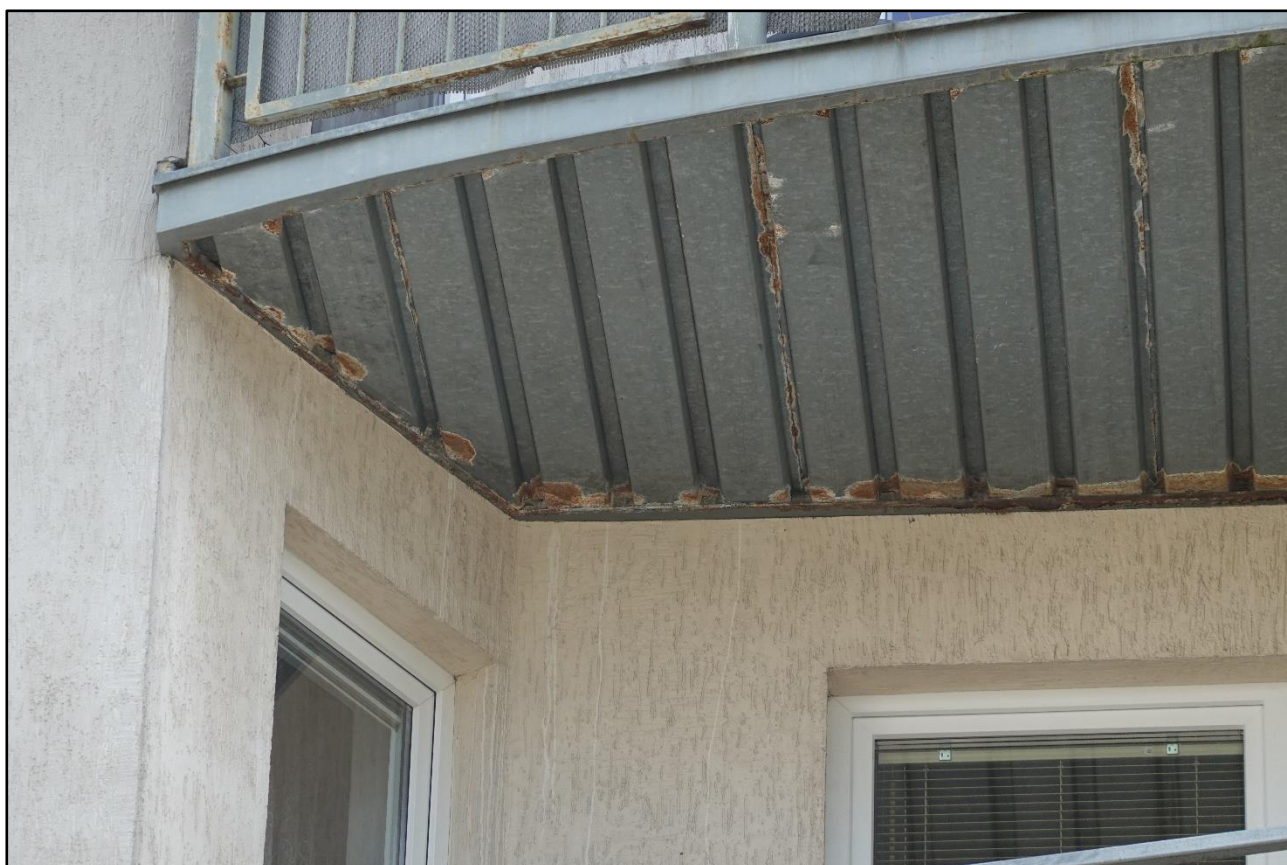
*Fotografia 15 Uszkodzenia powłoki antykorozyjnej po obwodzie oraz na połączeniu blach trapezowych, korozja balustrady*

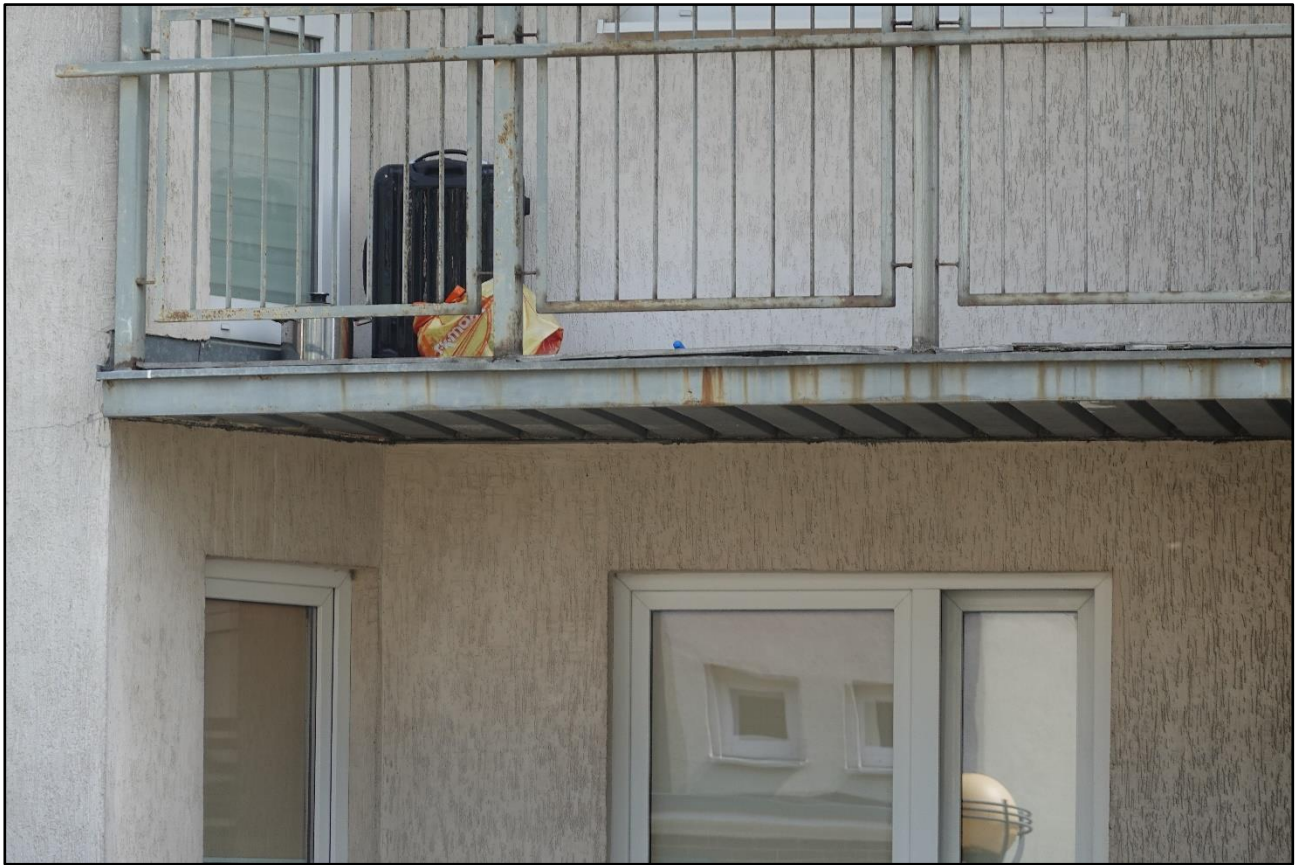
Warstwa wykończeniowa w wielu miejscach uszkodzona, w szczególności przy czole płyty balkonowej, co wskazuje na problemy z hydroizolacją. Wymaga wymiany.

*Fotografia 16 Zacieki na czole, uszkodzone płytki, odspojenia*
