EKSPERTYZA MYKOLOGICZNA ORAZ OPINIA TECHNICZNA SCHODÓW ZEWNĘTRZNYCH PRZY BUDYNKU DWORU JABŁONOWSKICH W CZARNOLESIE

Muzeum Jana Kochanowskiego w Czarnolesie,
Czarnolas 36, 26-720 Policzna

28.03.2024

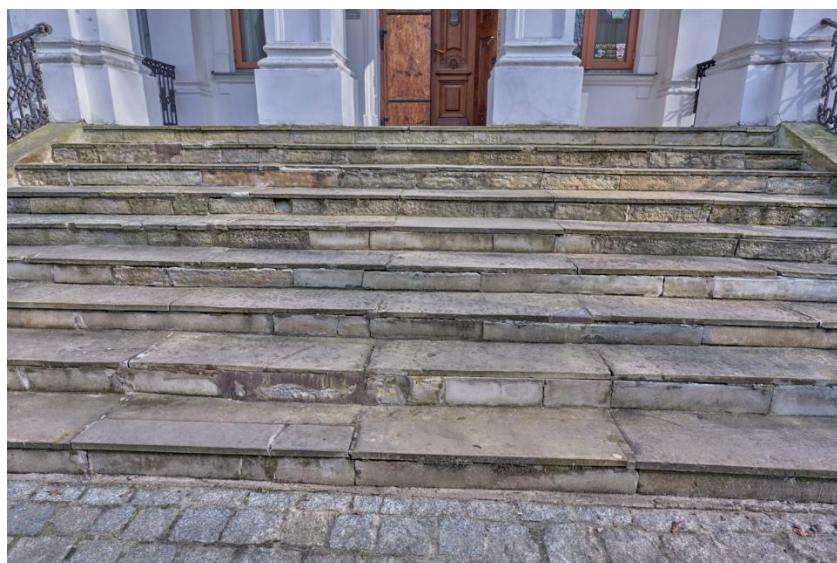
Okładziny stopni schodów są w około 100% popękane i odspojone, a okładziny spocznika miejscowo popękane (1-2 płyty). Czapy na ścianach bocznych są spatynowane i porośnięte mchem. Żeliwne balustrady i słupy oświetleniowe wykazują miejscowe wykwity rdzy.

Zdj. 21 Popękana okładzina schodów nr 1

Uszkodzenia okładzin schodów wynikają z korozji fizycznej i mrozowej, której źródłem jest nieszczelność spoin, prowadząca do zawilgocenia i ługowania zaprawy klejowej. To z kolei powoduje przemarzanie i destrukcję materiału. Pęknięcia ścian oporowych schodów nr 2 i nr 7 są efektem niewystarczającego równoważenia sił wynikających z napierania gruntu lub konstrukcji schodów. Degradacja tynków na ścianach oporowych schodów nr 3, nr 4 oraz nr 6 jest spowodowana ich zawilgoceniem, wynikającym z porostu glonami oraz niewłaściwą izolacją przeciwwilgociową, co prowadzi do powstawania wysolenia i w konsekwencji degradacji tynków. Porost schodów glonami i mchami ma miejsce z powodu sprzyjających czynników, takich jak odpowiednie pH i struktura podłoża, zwiększona wilgotność oraz brak dostępu do słońca.

Przebudowane na przełomie lat 70-80 XX wieku przez obłożenie historycznych stopni nową okładziną z piaskowca. Pod obecną okładziną prawdopodobnie znajdują się oryginalne stopnie. Z uwagi na odspojenie i uszkodzenia obecnej okładziny, która stanowi zagrożenie dla bezpieczeństwa, zaleca się jej wymianę na nową, analogiczną do istniejącej, ale o ograniczonej trwałości. Ze względów architektonicznych nie jest możliwe przywrócenie pierwotnego poziomu schodów.

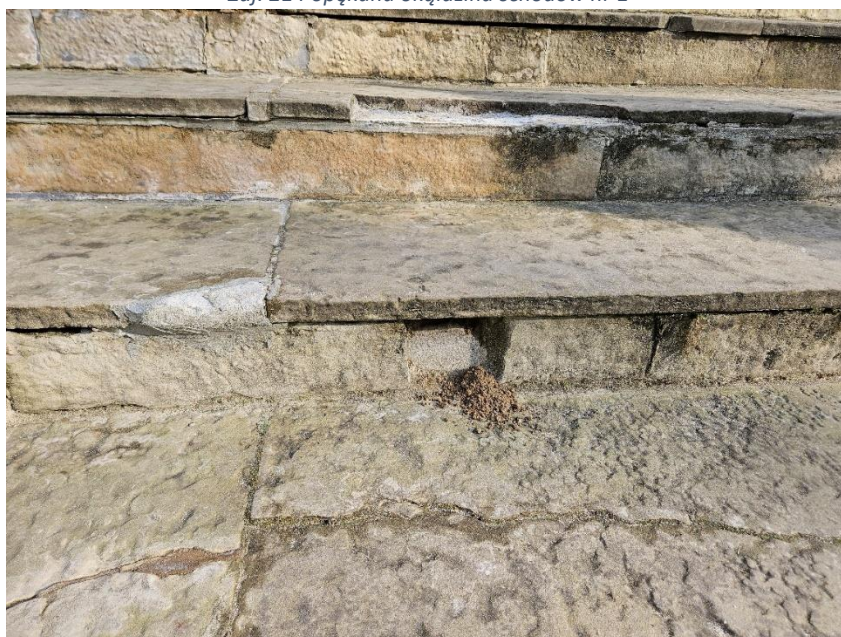
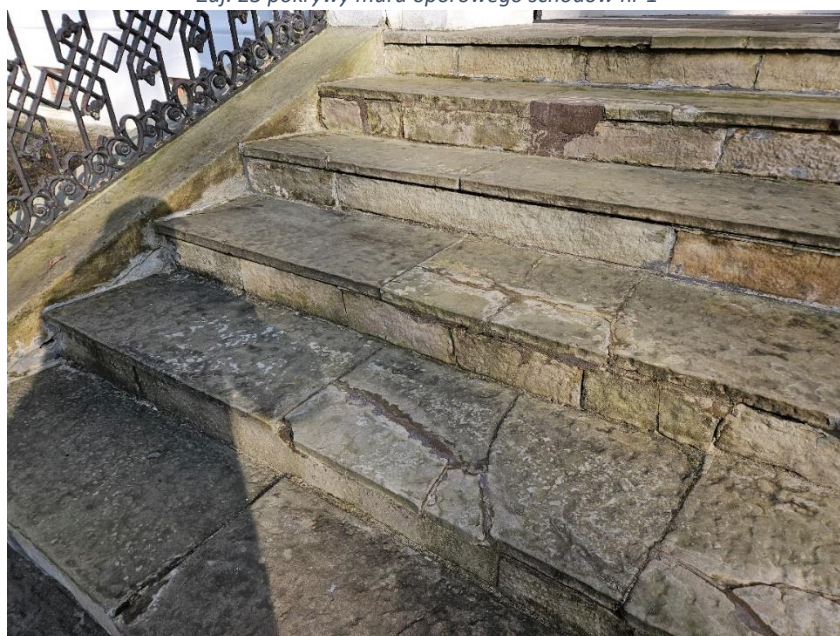
Zdj. 22 Uszkodzenia okładzin schodów nr 1

Zdj. 24 Uszkodzenia okładzin schodów nr 1

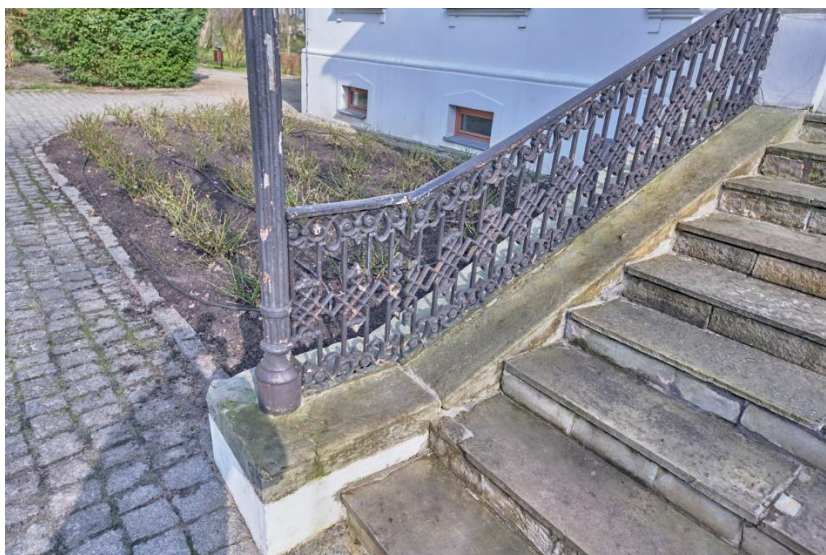
Zdj. 23 pokrywy muru oporowego schodów nr 1

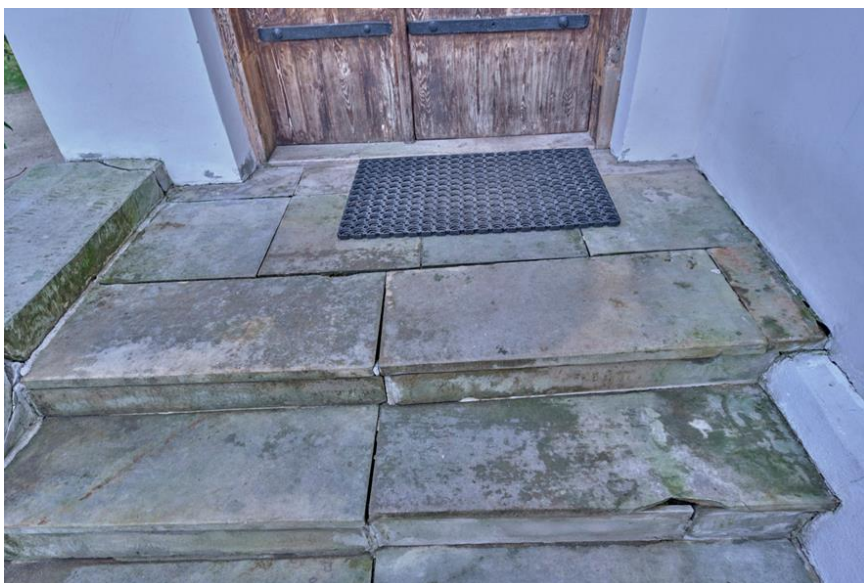
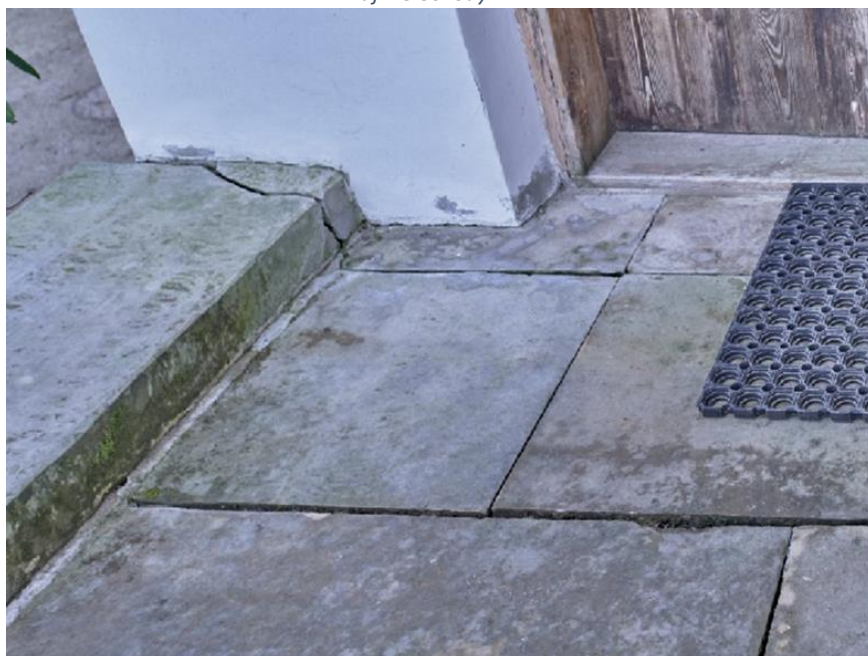
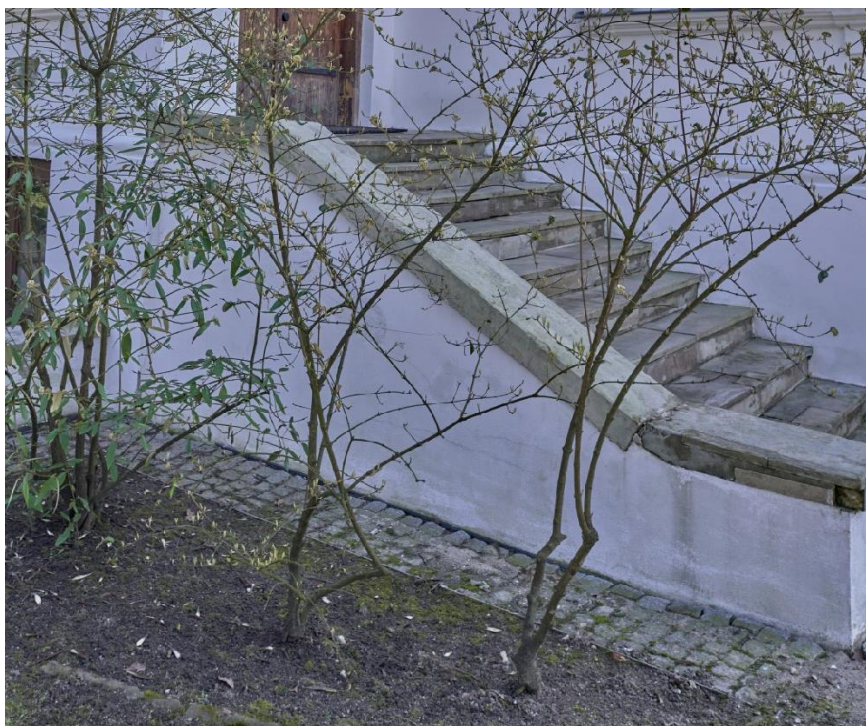
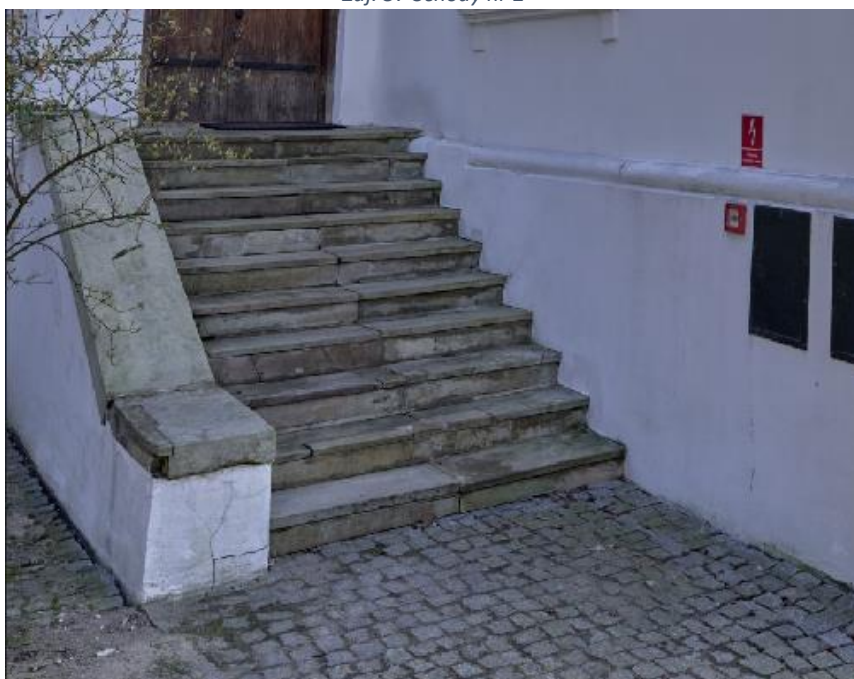
Zdj. 25 Schody nr 2

Okładziny stopni są popękane, wykazują liczne uszkodzenia oraz miejscowe naprawy w postaci flekowania okładziny. Piaskowcowe czapy ściany bocznej na obu końcach uszkodzone - na górnym końcu pęknięcie, na dolnym ubytki fleków. Murek oporowy z widocznymi pęknięciami na powierzchni tynków - pęknięcia poziome.

Podobnie jak schody główne, zostały obłożone okładziną piaskowcową. Ich uszkodzenia oraz pęknięcia ścian oporowych wskazują na niewystarczające równoważenie sił, co jest wynikiem niewłaściwej konstrukcji. Rekomenduje się budowę nowej ściany oporowej żelbetowej oraz odtworzenie schodów na wzór oryginalnych, wykorzystując oryginalne bloki piaskowcowe, o ile to możliwe.

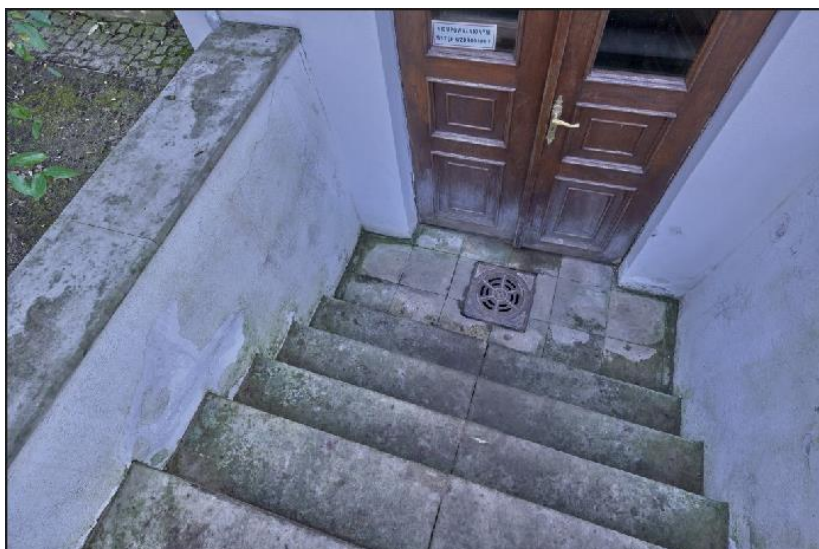
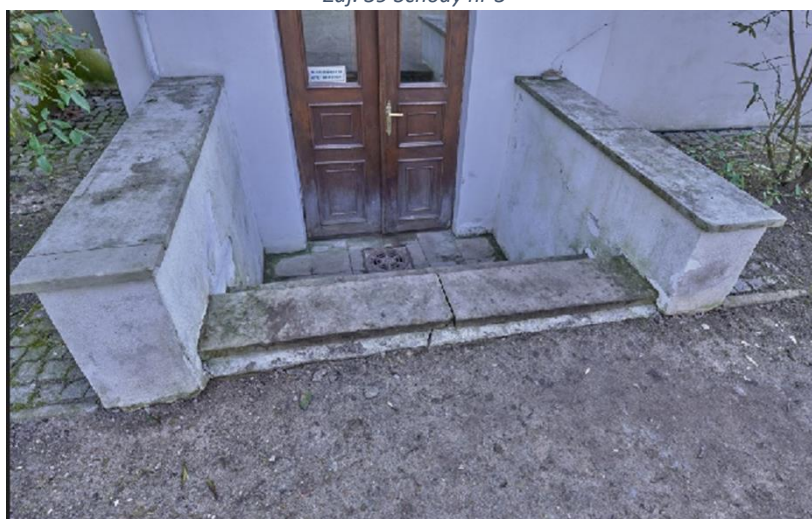
Zdj. 39 Schody nr 3

Schody oraz ściany oporowe w znacznym stopniu porośnięte są glonami. Tynki na murkach oporowych miejscami wysolone, wybrakowane i odpadają.

(prowadzące do piwnicy): Obłożone współczesną okładziną piaskowcową, wykazują oznaki uszkodzeń podobne do innych badanych schodów. Ściany oporowe są zawilgocone. Zaleca się oczyszczenie okładzin, wymianę uszkodzonych płyt, wymianę spoin oraz wykonanie izolacji ścian oporowych.

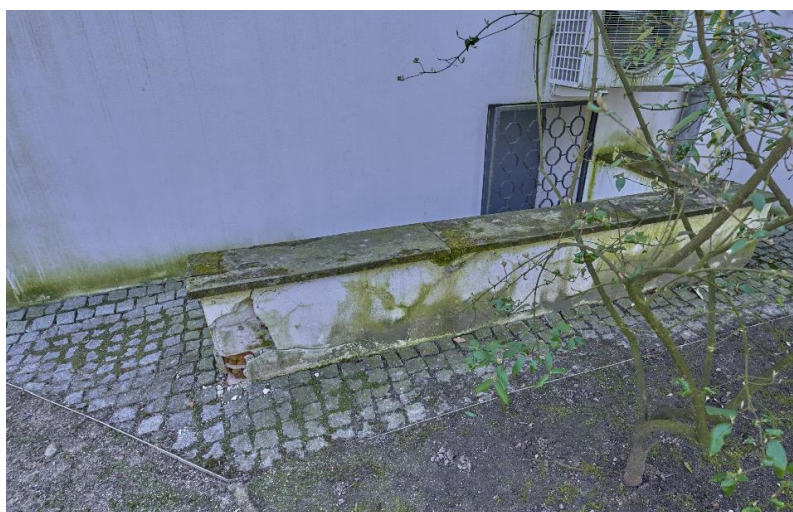
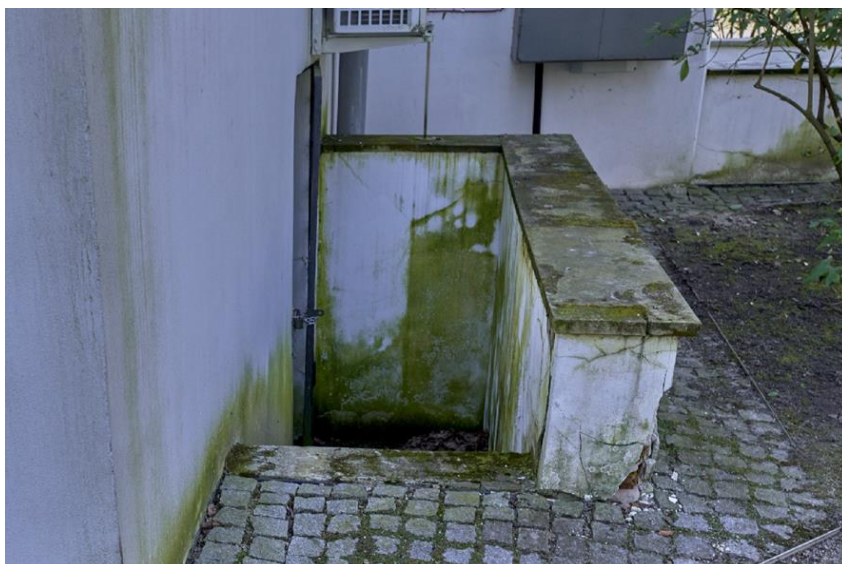
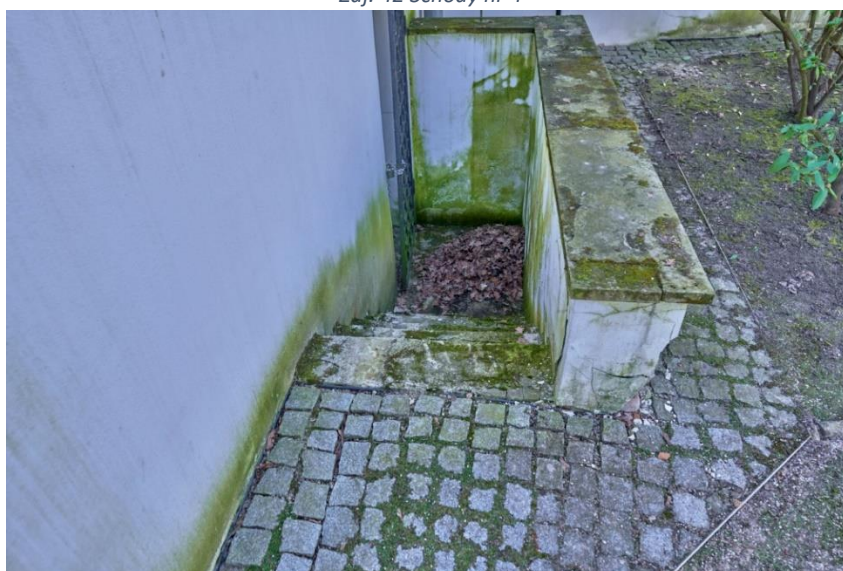
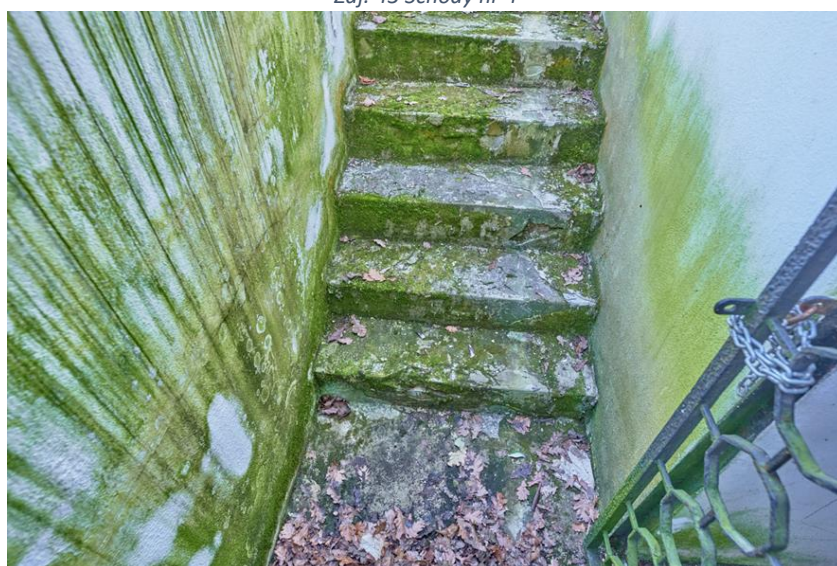
Zdj. 41 Schody nr 4

Zaprawa cementowa na schodach jest wybrakowana i popękana. Murek oporowy jest popękany na wylot i mocno porażony glonami. Tynk i cegła z której wykonany jest murek oporowy jest popękany.

(również do piwnicy): Nie mają okładzin piaskowcowych, a ich ściana oporowa jest w złym stanie technicznym. Zaleca się wykonanie nowej ściany oporowej z betonu zbrojonego i nowych schodów z piaskowca.

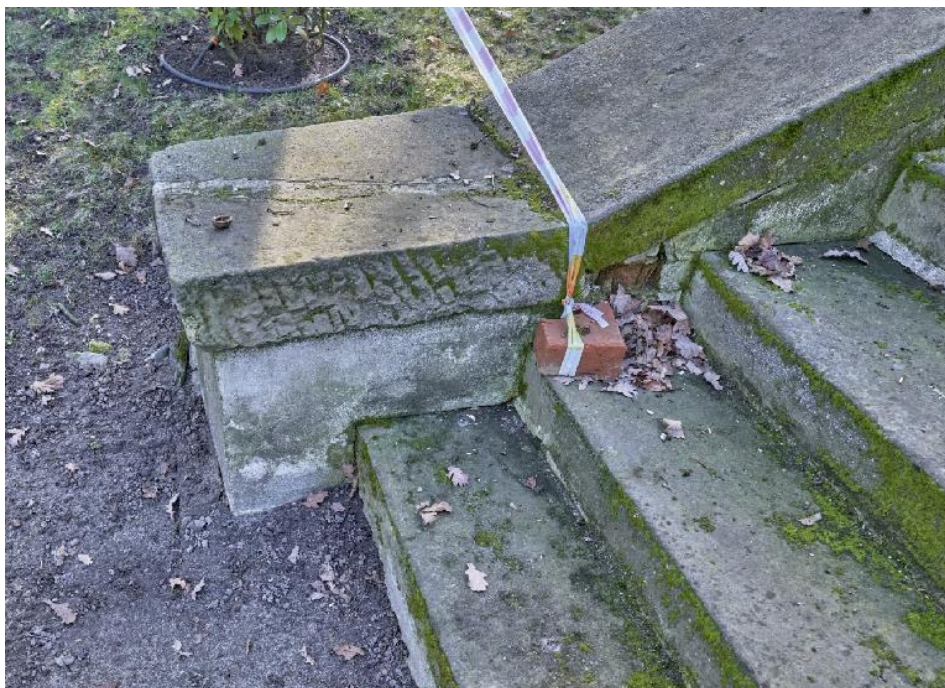
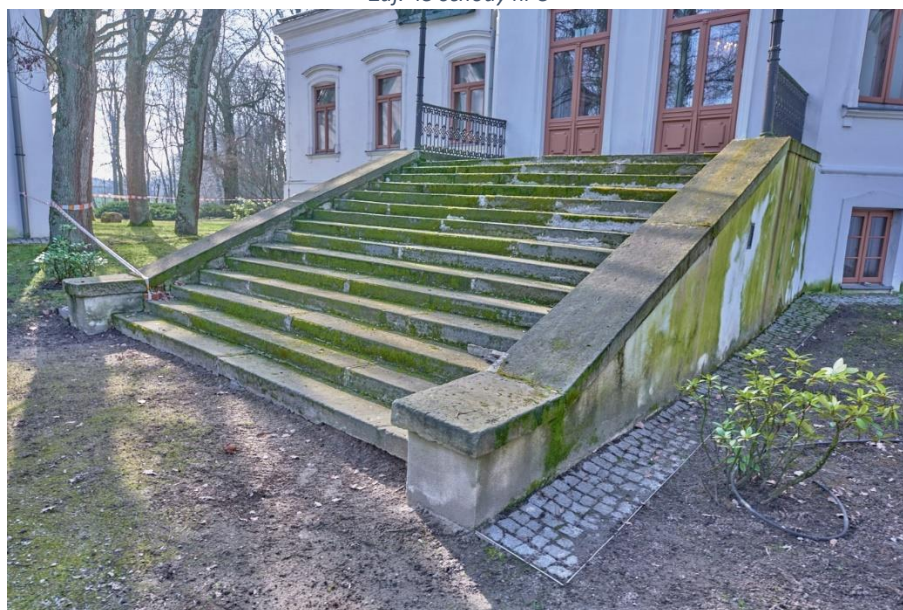
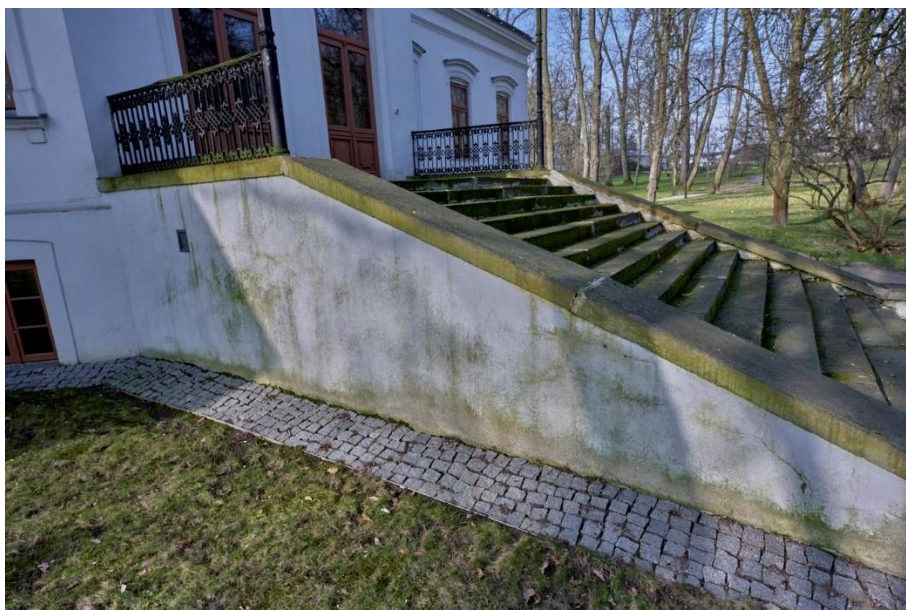
Zdj. 45 schody nr 5

Schody są mocno zabrudzone, spatynowane, porośnięte mchem i glonami. Spoiny są wybrakowane i wykruszone. Tynki ścian oporowych są mocno porażone mchem i glonami, a miejscami wybrakowane.

Oryginalne, posadowione na gruncie i w najlepszym stanie technicznym, choć porośnięte glonami. Należy usunąć glony, wtórne spoiny oraz wymienić tynki na ścianach oporowych, a także wykonać izolację.

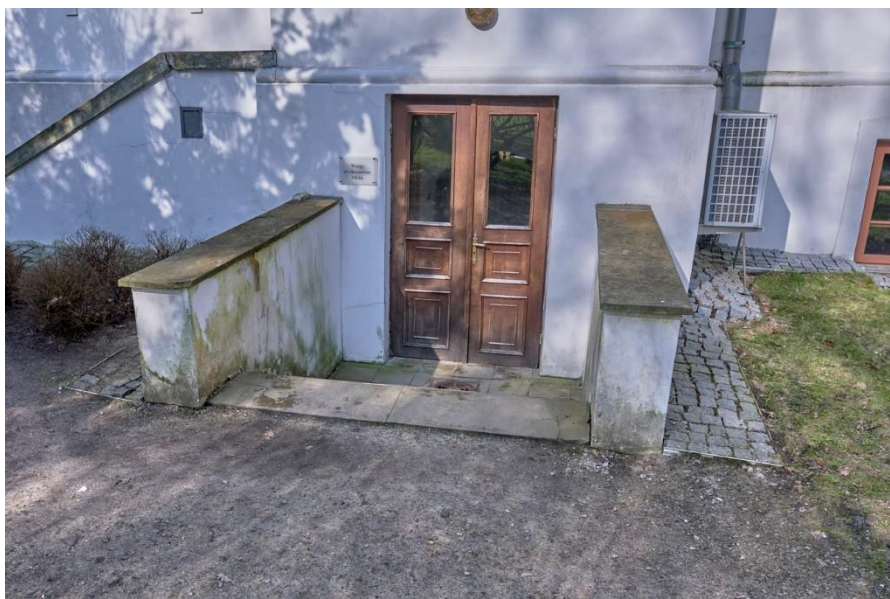
Zdj. 48

Okładziny schodów są uszkodzone z licznymi uzupełnieniami w postaci fleków. Ściany oporowe i powierzchnia są mocno porażone glonami. Tynki na ścianach są wybrakowane i odspojone.

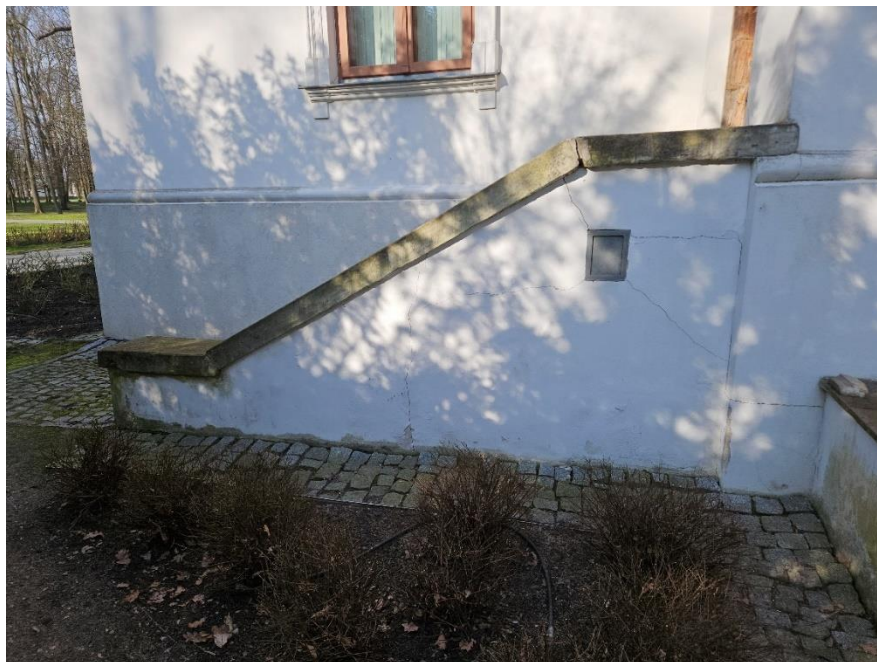
Zdj. 49

Okładziny stopni są popękane, wykazują liczne uszkodzenia oraz miejscowe naprawy w postaci flekowania okładziny. Murek oporowy z widocznymi pęknięciami na powierzchni tynków - pęknięcia poziome.

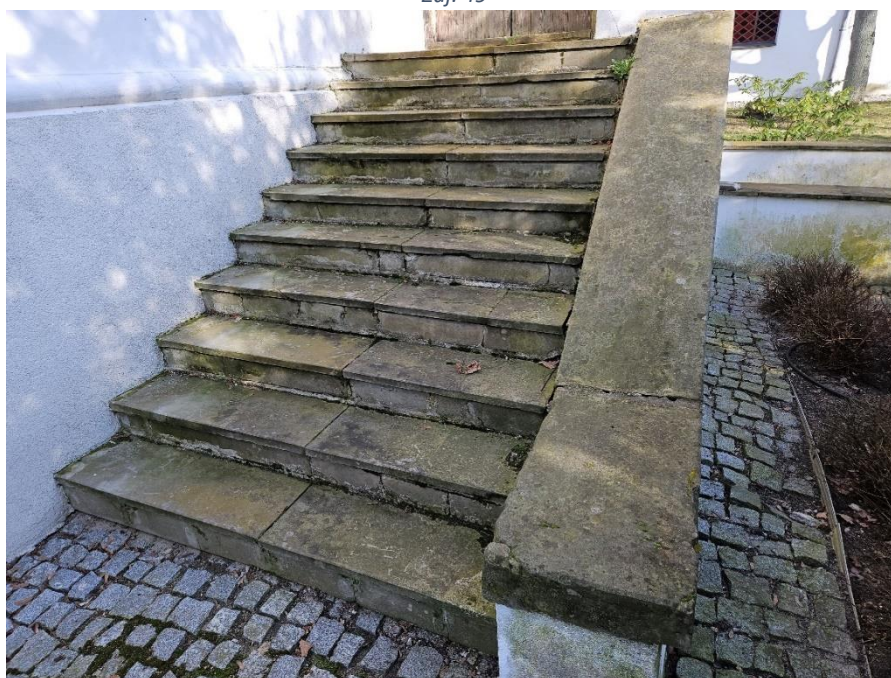
Zdj. 50 Schody nr 7 - uszkodzona okładzina schodów

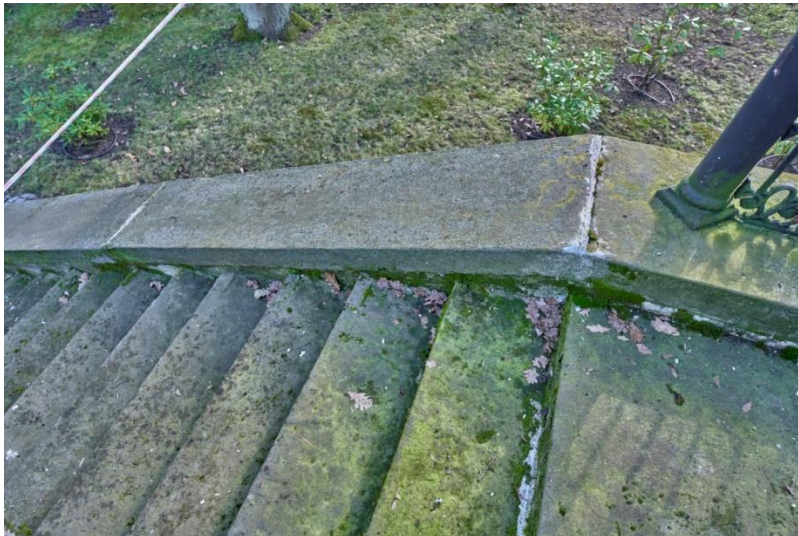
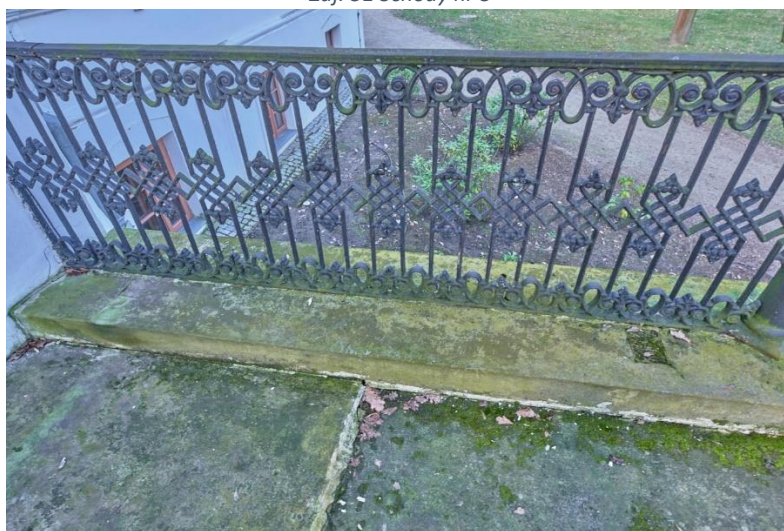
Zdj. 51 Schody nr 5

Mchy zaobserwowano liczne w schodach nr 4 i 5

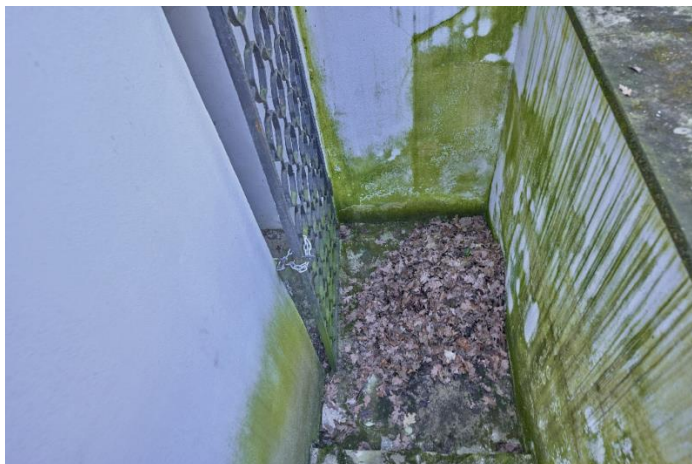
Suche liście zalegające na schodach nr 4. Liście te zatrzymują wilgość , która następnie wnika w elementy budynku i schodów.

Zdj. 55 liście na schodach nr 4
