EKSPERTYZA TECHNICZNA

**DOTYCZĄCA PRZYCZYN POWSTANIA USTEREK NA
POWIERZCHNI DACHU „A” I „B” O KTÓRYCH MOWA
W PROTOKOLE Z OKRESOWEJ, PÓŁROCZNEJ KONTROLI
STANU TECHNICZNEGO Z 6 MAJA 2025 R. BUDYNKU SĄDU
OKRĘGOWEGO WARSZAWA-PRAGA W WARSZAWIE
ADRES: UL. POLIGONOWA 3, WARSZAWA**

OPRACOWANIE:	inż. Krzysztof Kupniewski Nr upr. St – 183/82 Nr ewid. MAZ/BO/0803/01 Rzecznik SłTPMB NR R/02/2024
DATA	lipiec 2025 r.

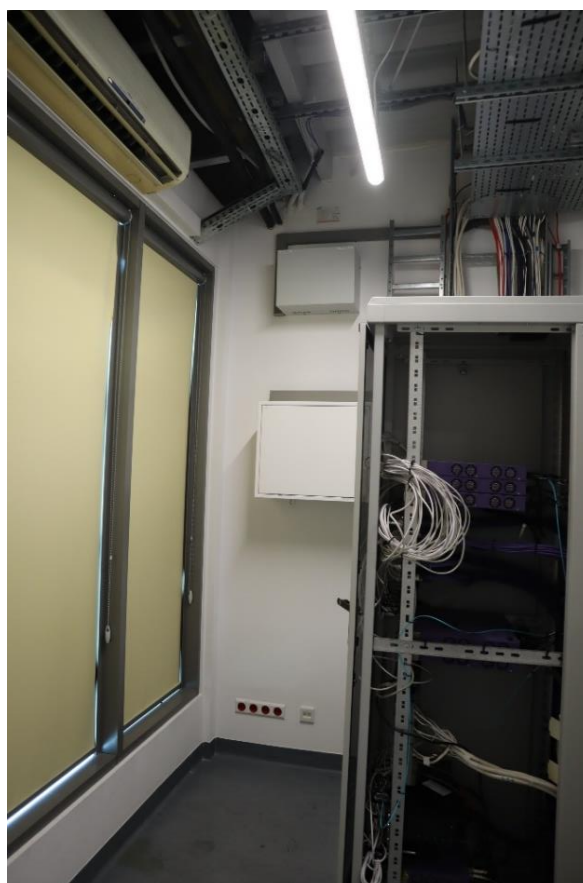
Fot. 1.

Pokój 4029. Ślady przecieków zlokalizowane na suficie podwieszanym i ścianie

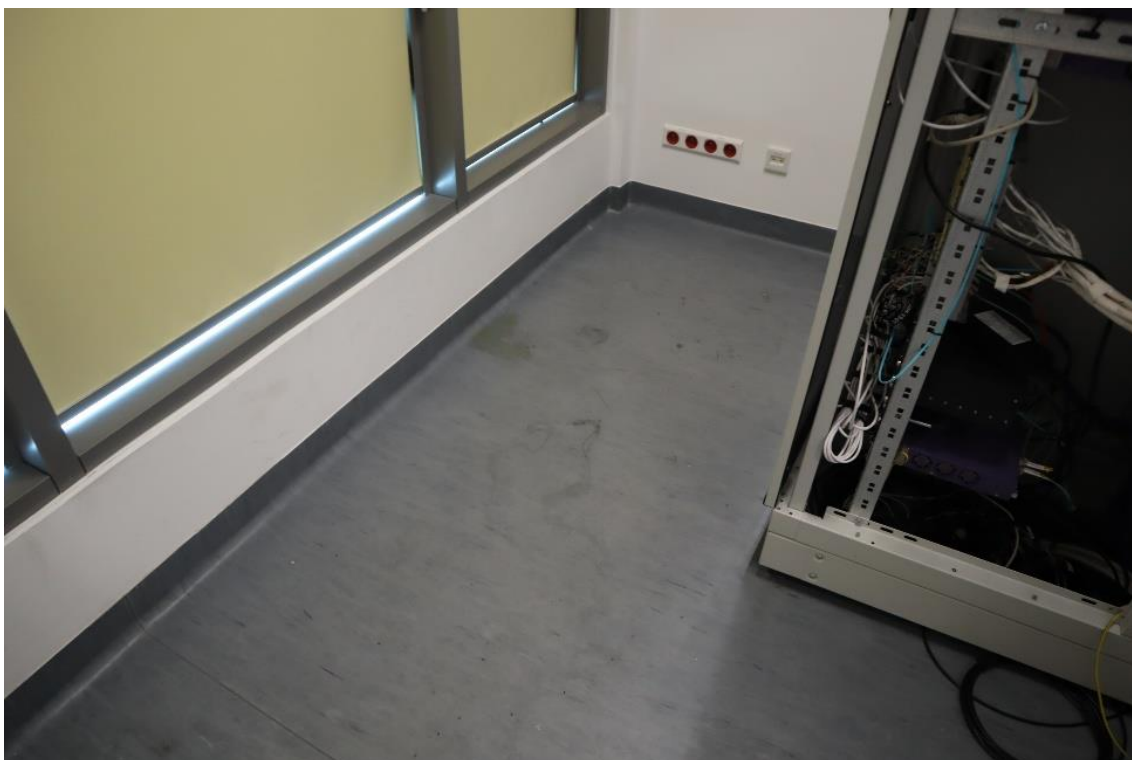
Fot. 2.

Pokój 4029. Ślady przecieków zlokalizowane na suficie podwieszanym i ścianie

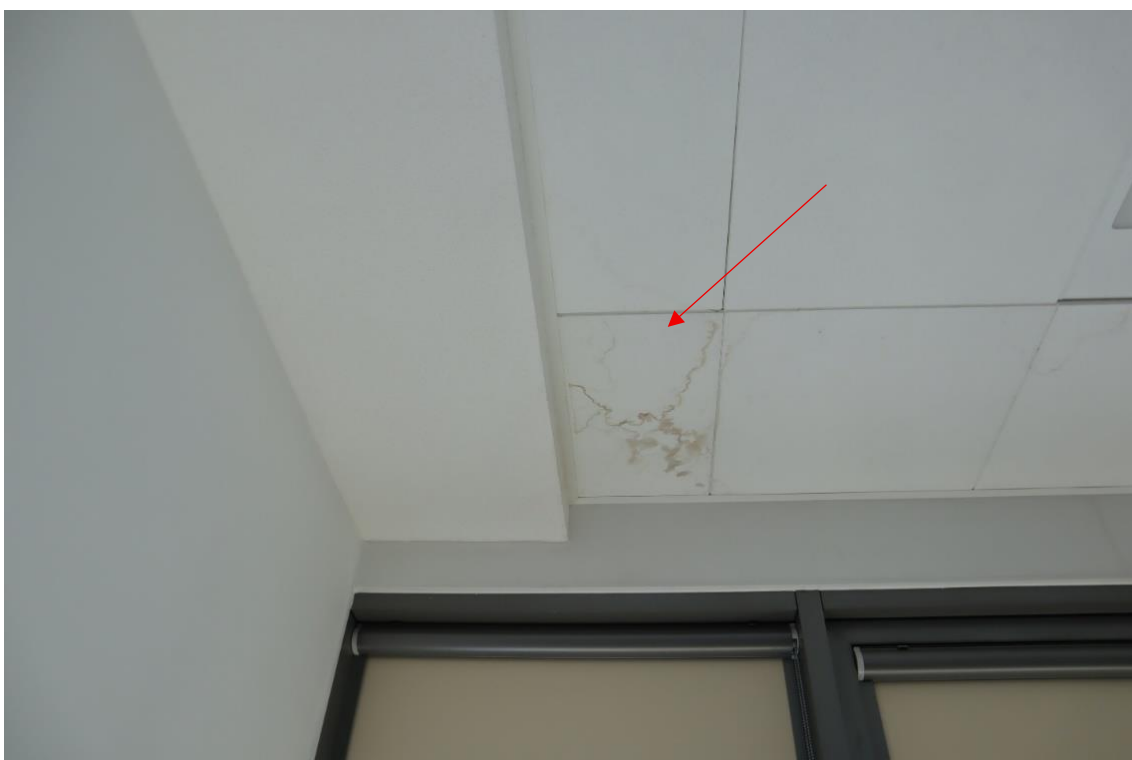
Fot. 3.

Pokój 4 041A. Ślady przecieków zlokalizowane na suficie podwieszanym i ścianie

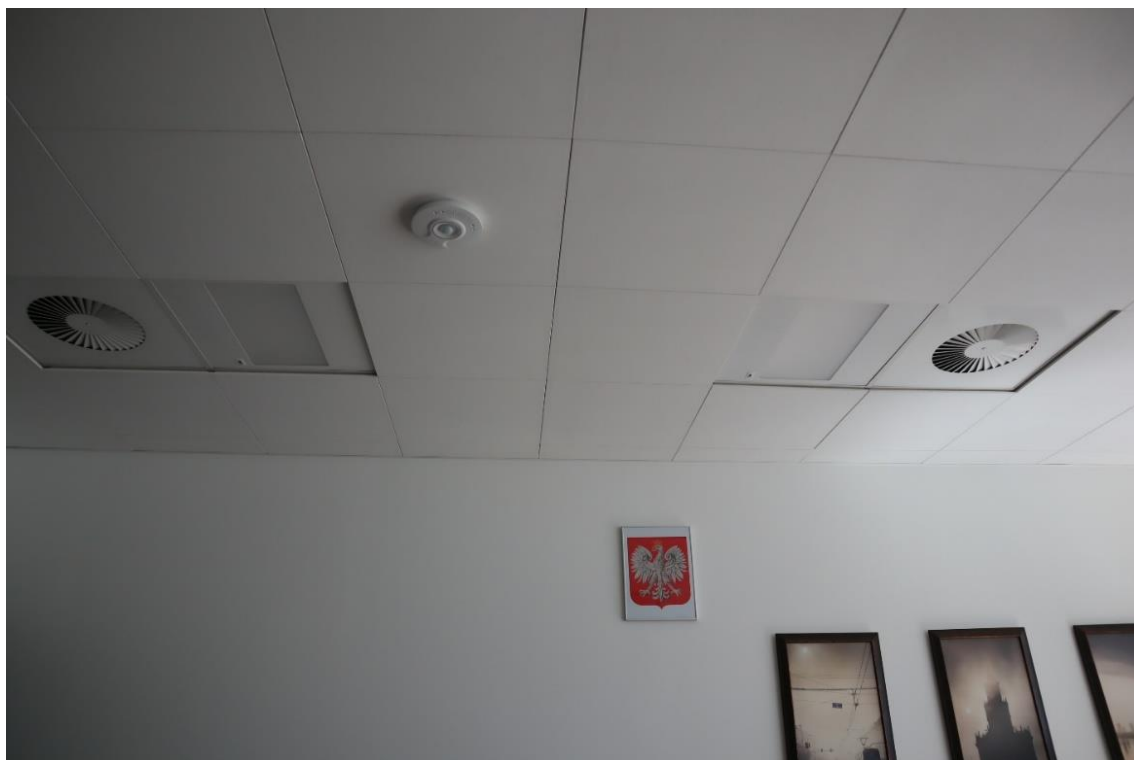
Fot. 4.

Pokój 4 041A. Ślady przecieków zlokalizowane na suficie podwieszanym i ścianie

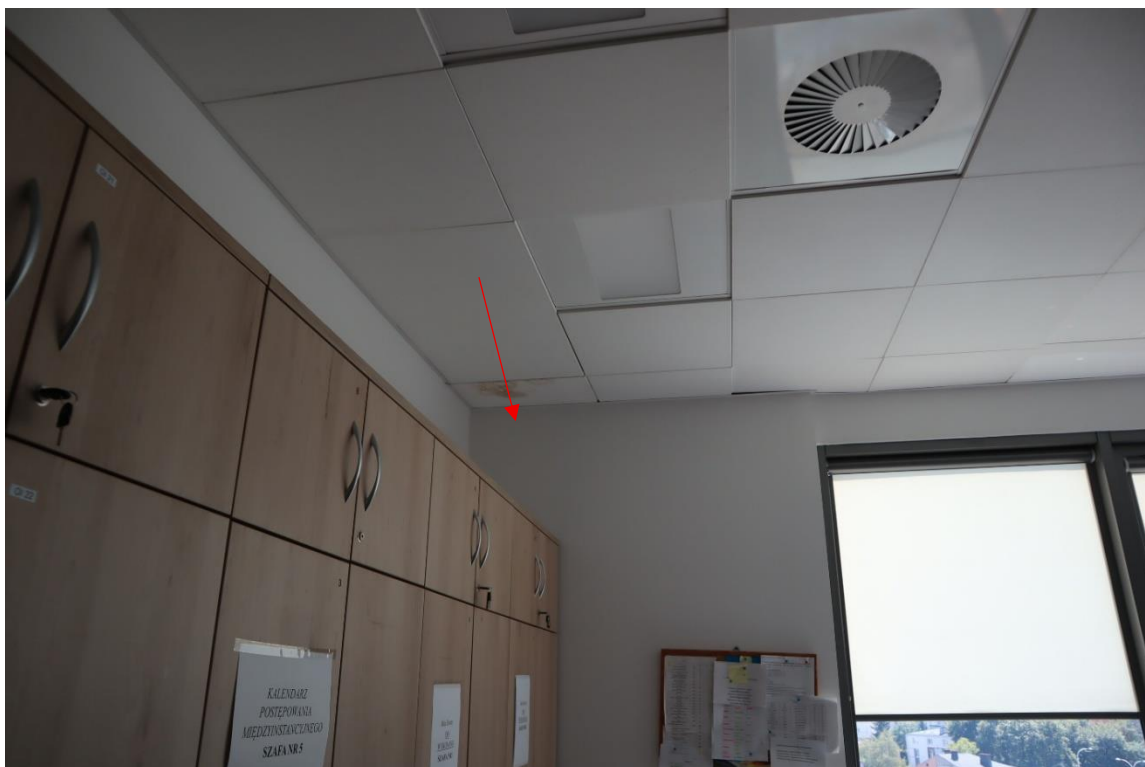
Fot. 6.

Pokój 4 025. Ślady przecieków zlokalizowane na suficie podwieszanym

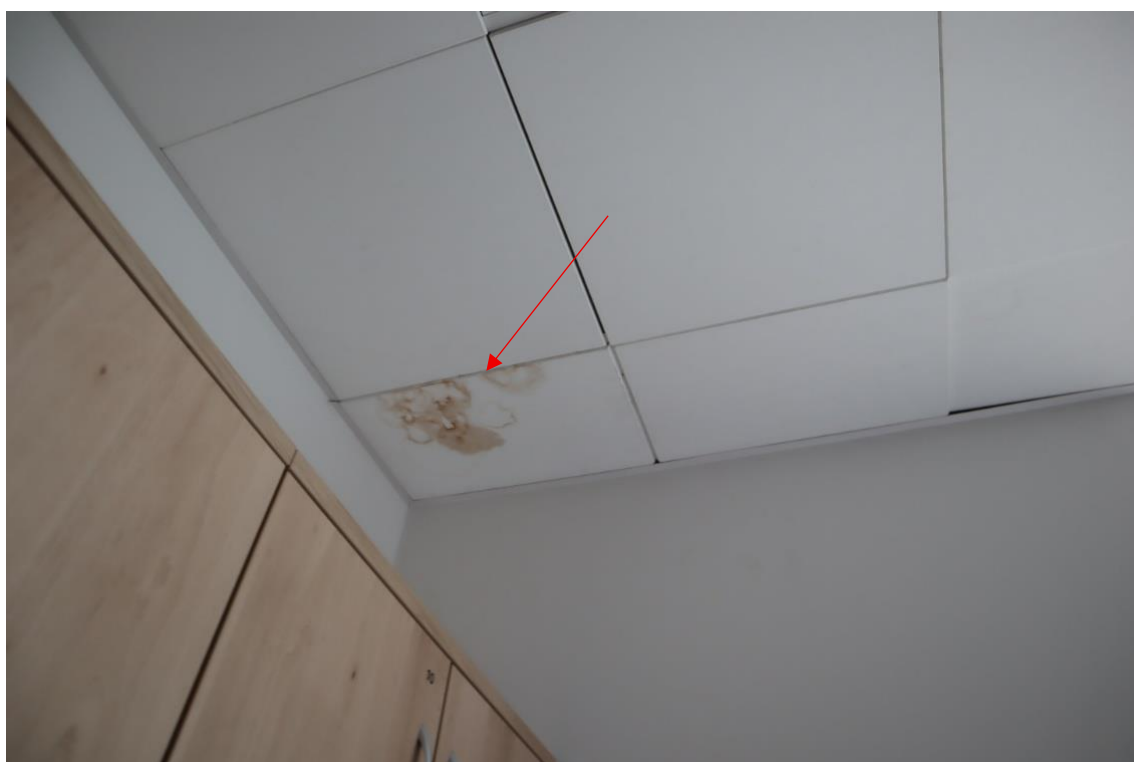
Fot. 7.

Pokój 4 025. Ślady przecieków zlokalizowane na suficie podwieszanym

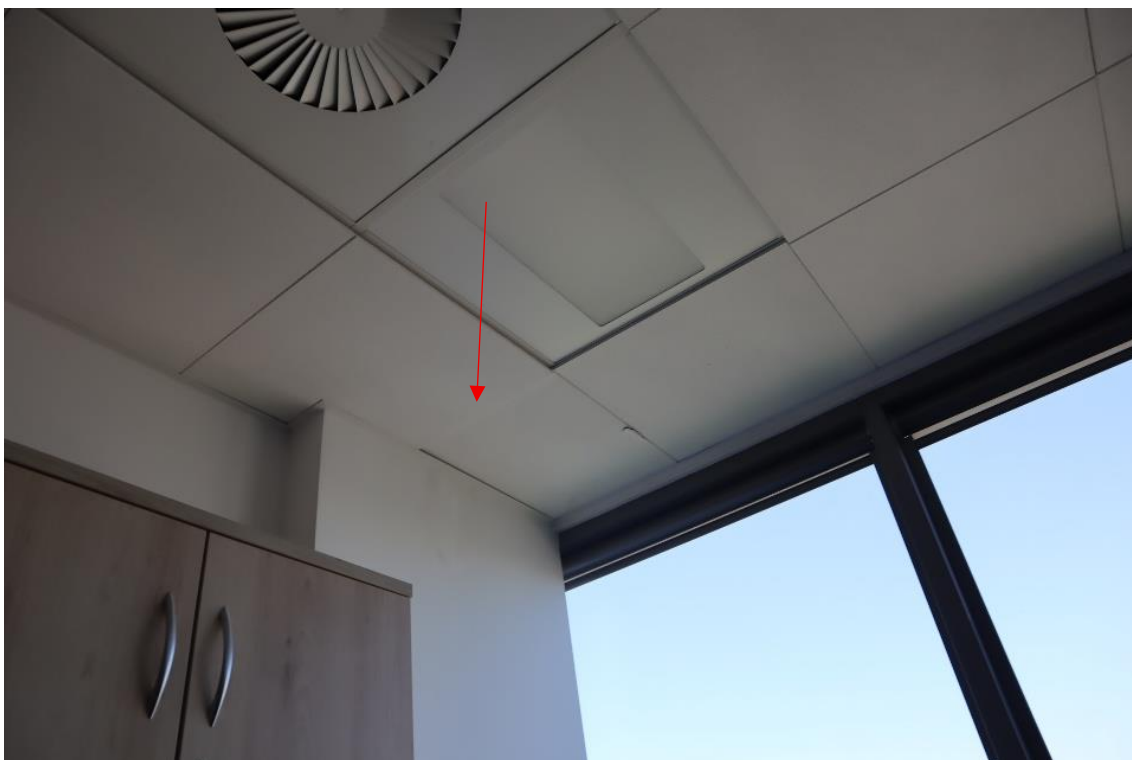
Fot. 8.

Pokój 4 061. Ślady przecieków zlokalizowane na suficie podwieszanym

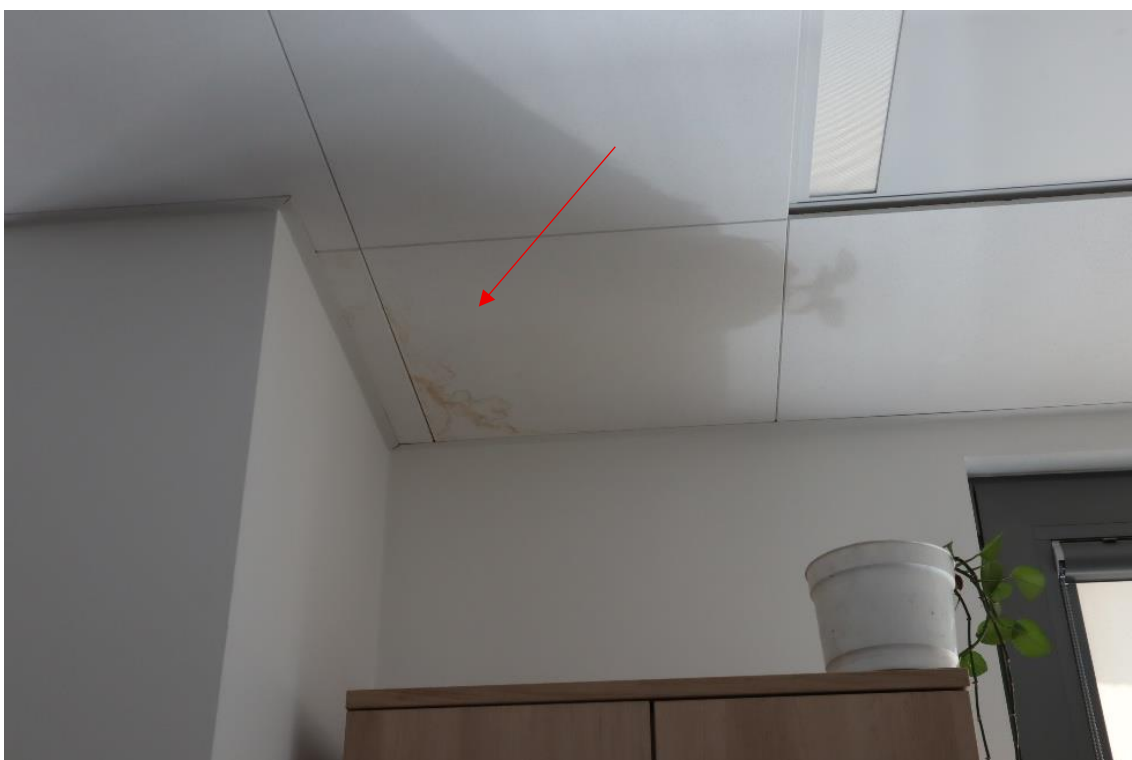
Fot. 9.

Pokój 4 054. Ślady przecieków zlokalizowane na suficie podwieszanym

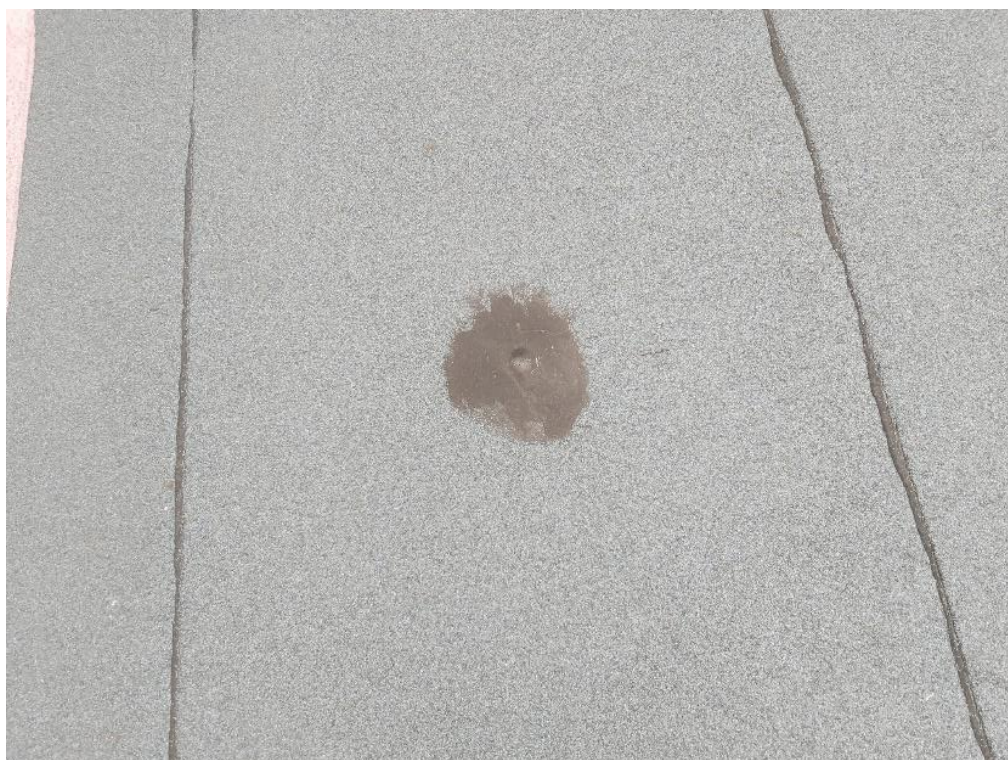
Powierzchnia pokrycia dachu z papy była wielokrotnie punktowo naprawiana za pomocą wstawek. Miejscowe naprawy wynikają z doraźnego zabezpieczenia pokrycia dachowego spowodowanego naturalną degradacją pokrycia.

Fot. 10. Punktowe naprawy papy

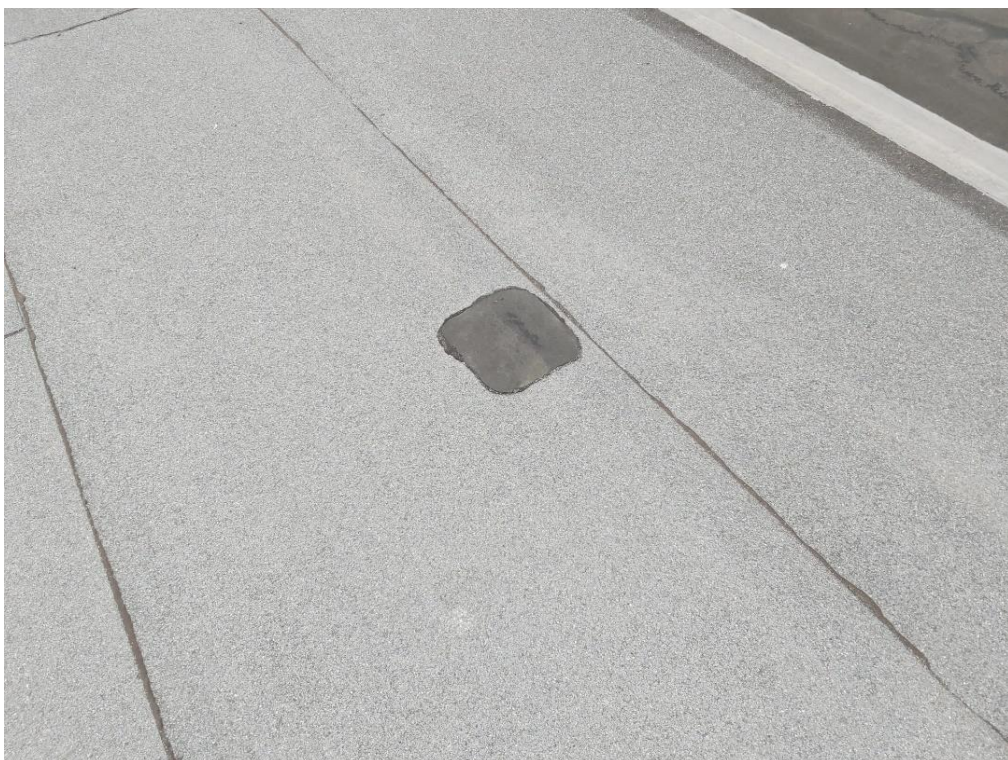
Fot. 11. Miejscowe naprawy papy za pomocą membrany

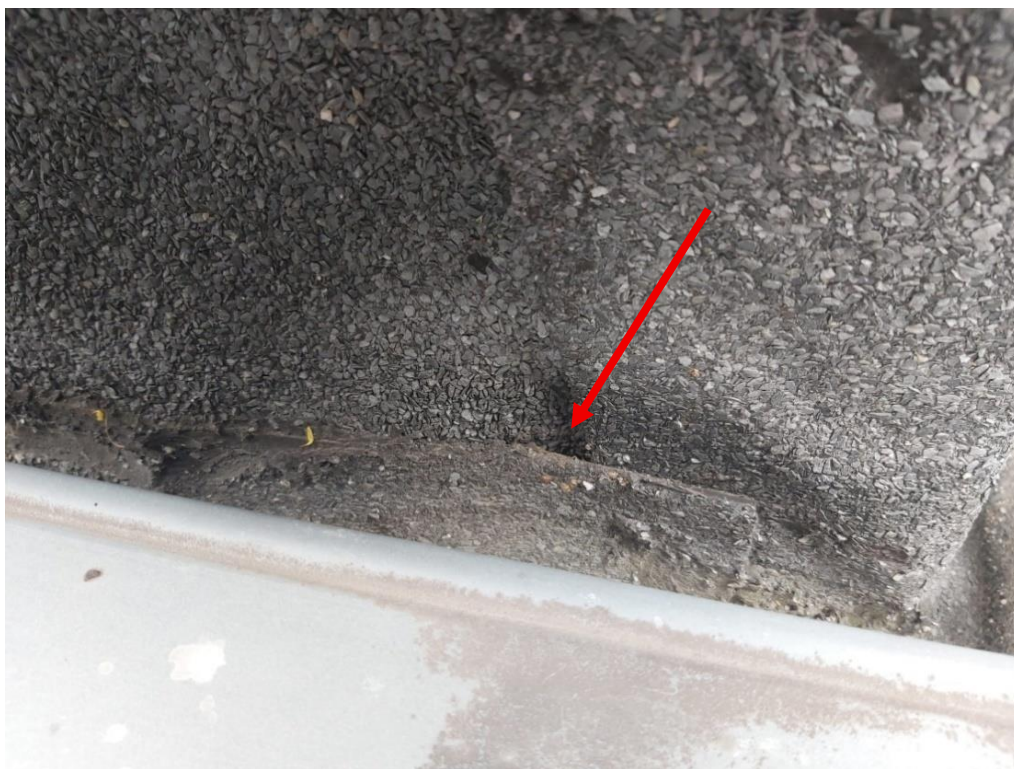
Fot. 13. Punktowe nieszczelności papy na styku podłoża z obudową fundamentu urządzenia

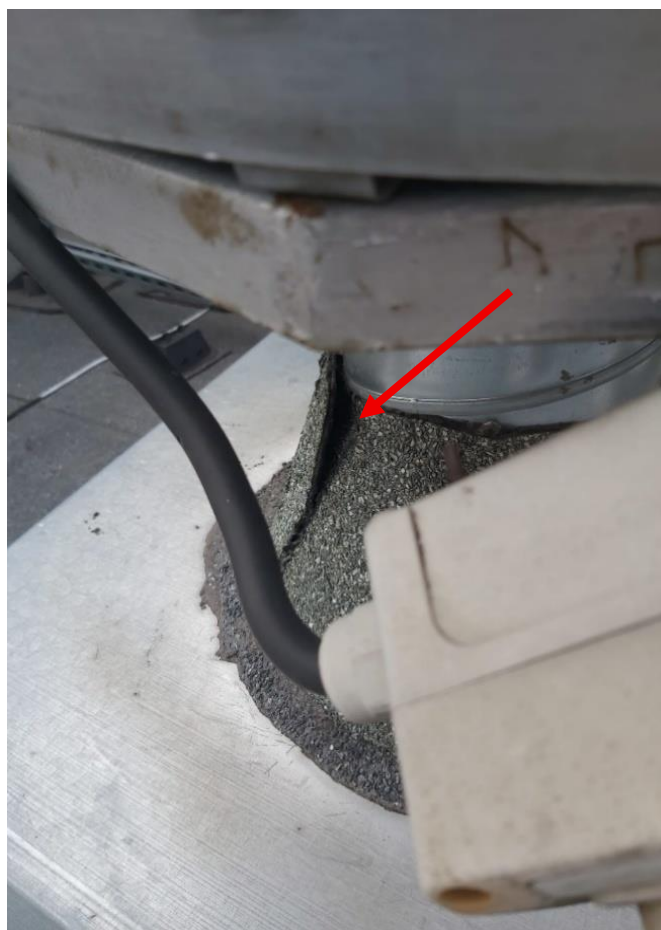
Fot. 14. Nieszczelne połączenie papy na podstawie urządzenia went.

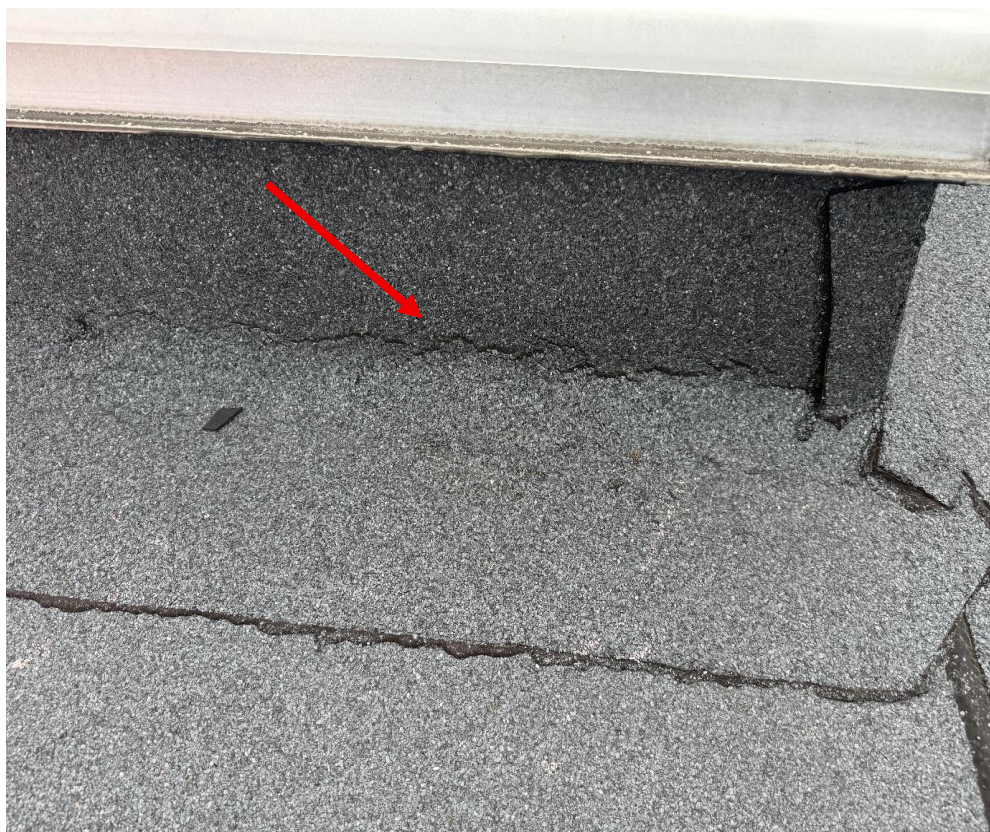
Fot. 14. Pęknięta papa w podstawie wylazu na dach

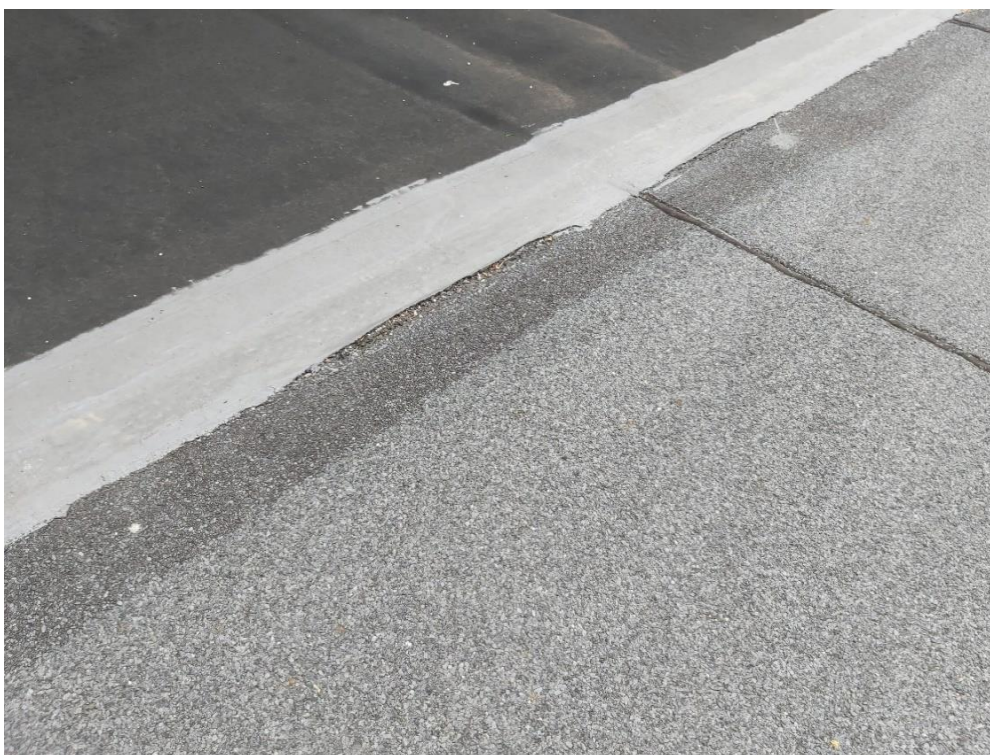
Fot. 15. Łączenie pasa membrany z papą za pomocą płynnej membrany

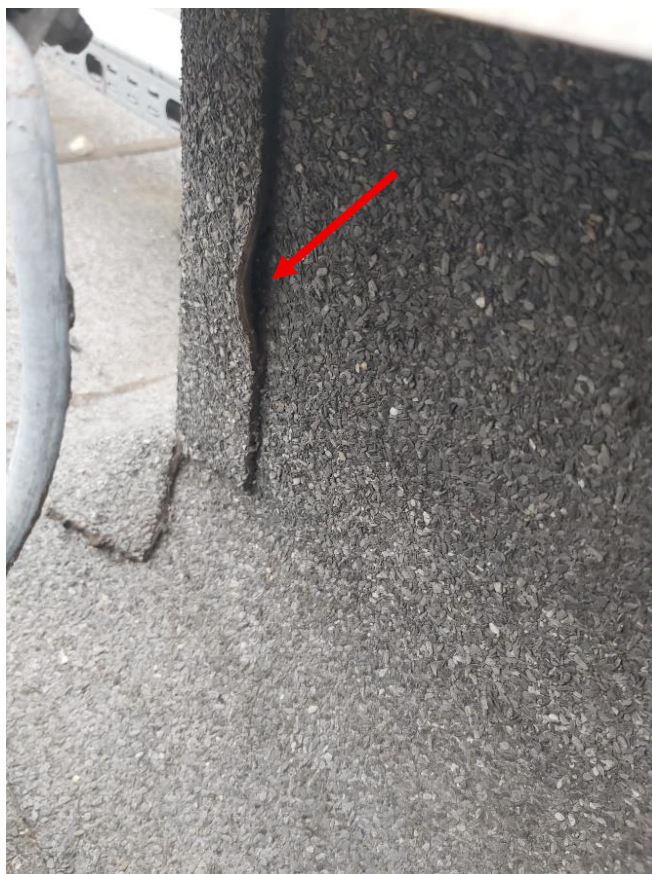
Fot. 16. Odklejona papa w narożniku podstawy urządzenia

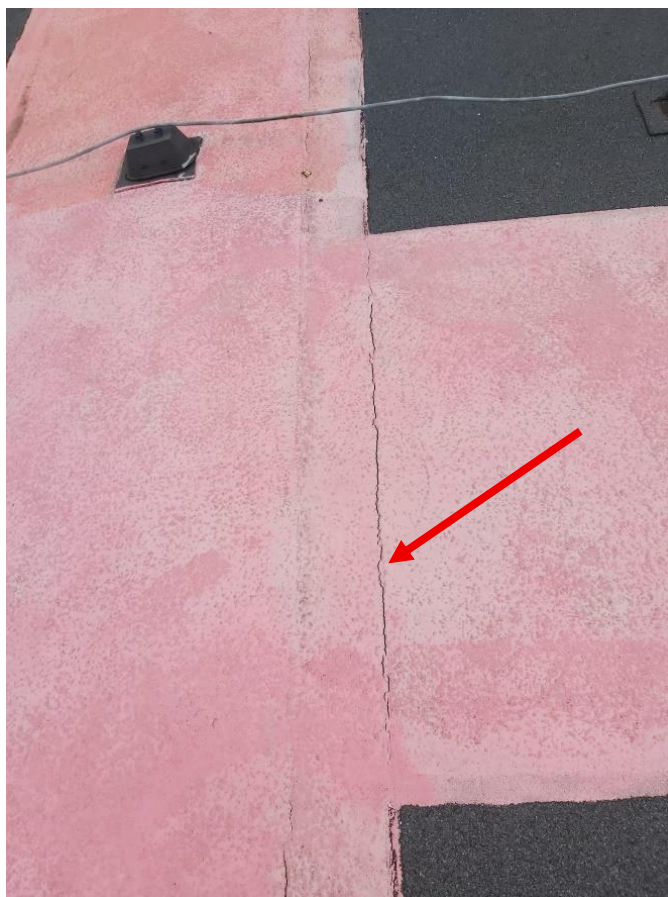
Fot. 18. Pęknięcia papy na łączeniu poszczególnych warstw

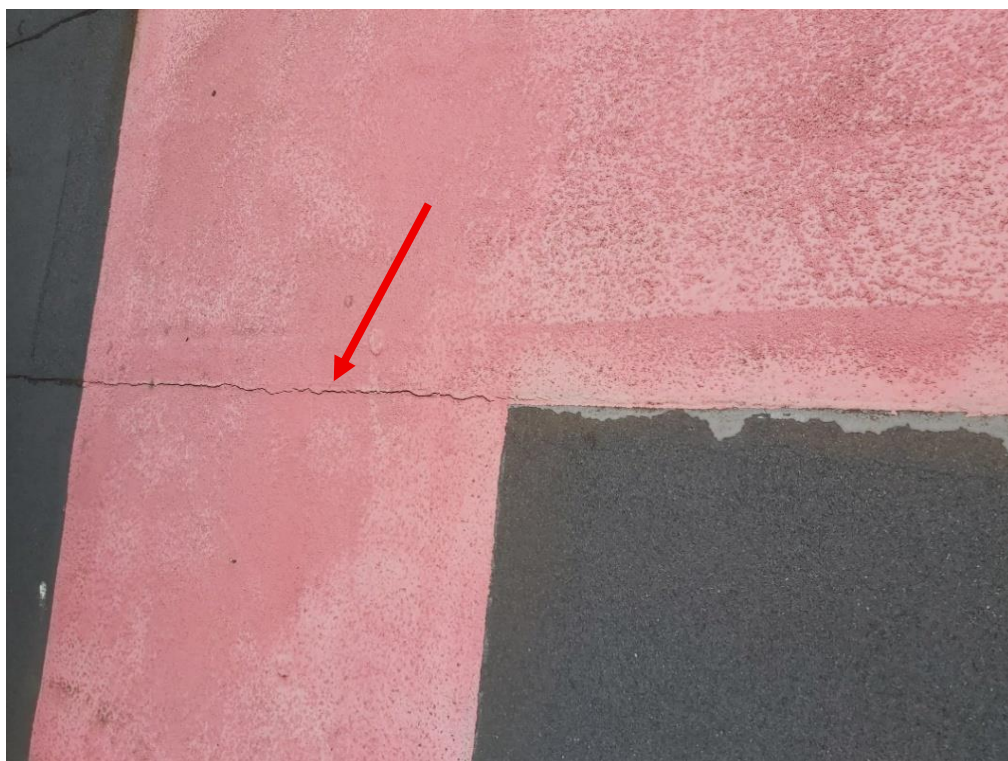
Fot. 19. Rozszerzona papa na stykach

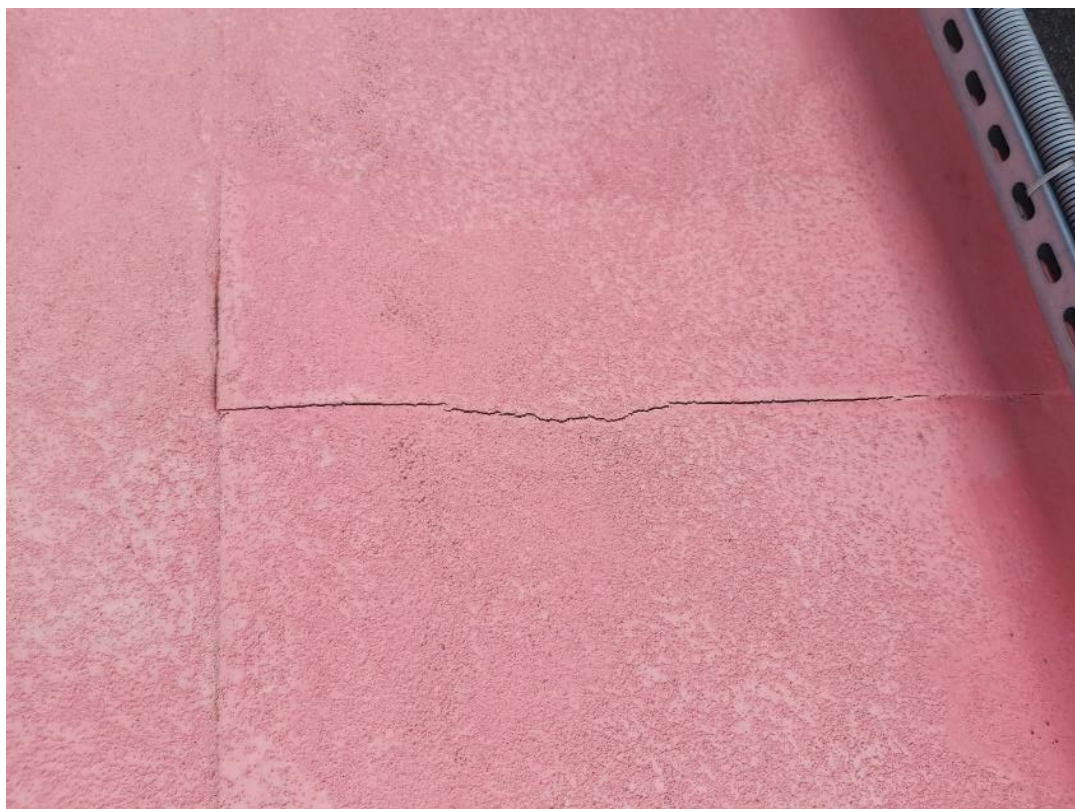
Fot. 20. Pęknięcia papy na łączeniu

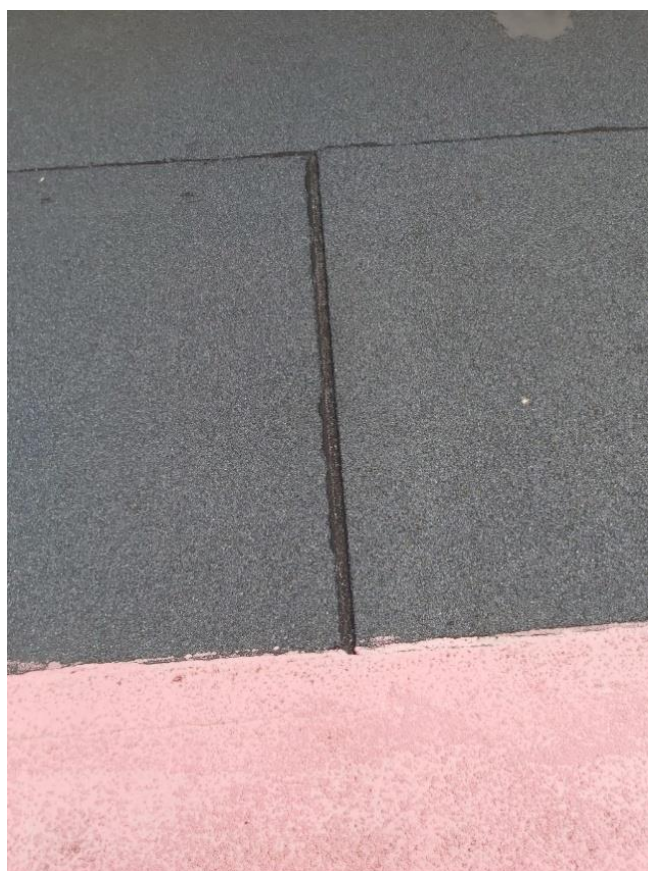
Fot. 21. Przesunięta papa na łączeniu

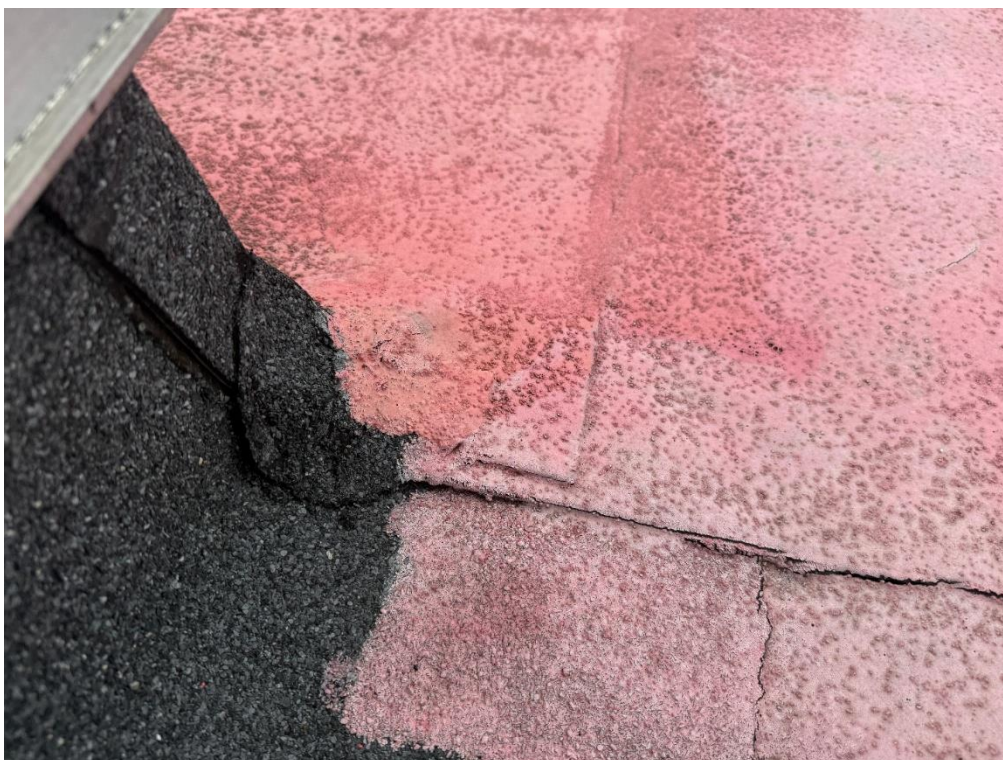
Fot. 22. Pokrycie dachu kilkoma warstwami papy

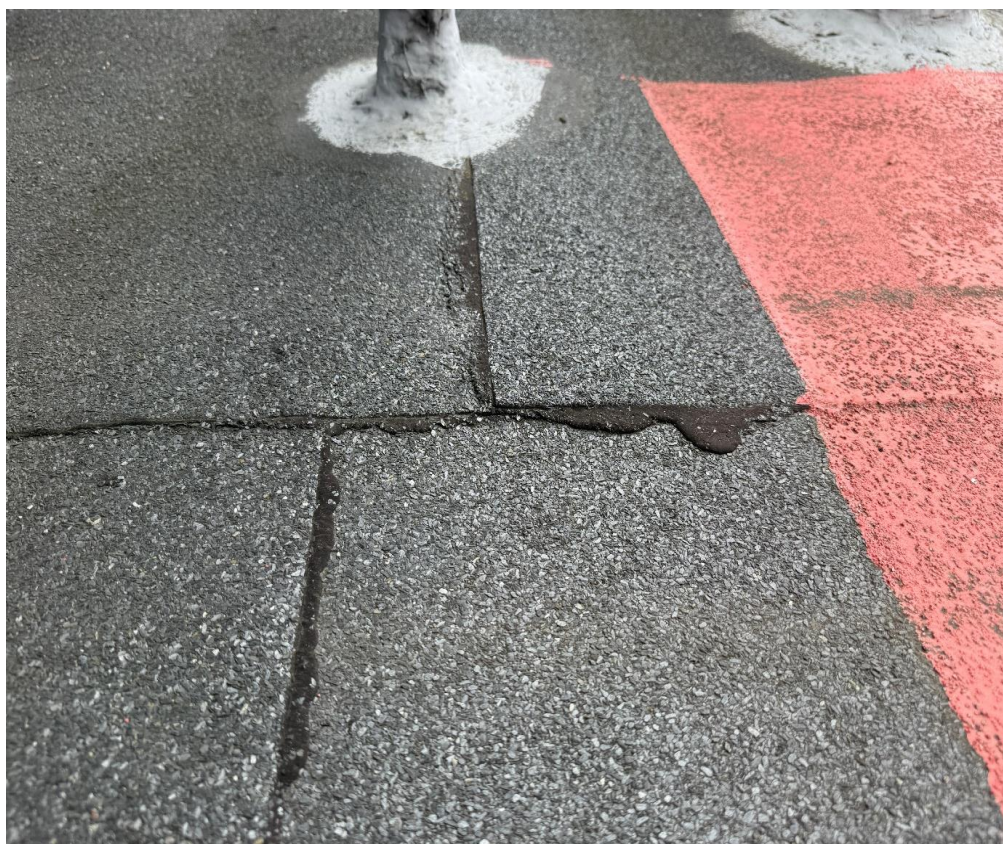
Fot. 23. Wadliwe wytopianie połączenia papy

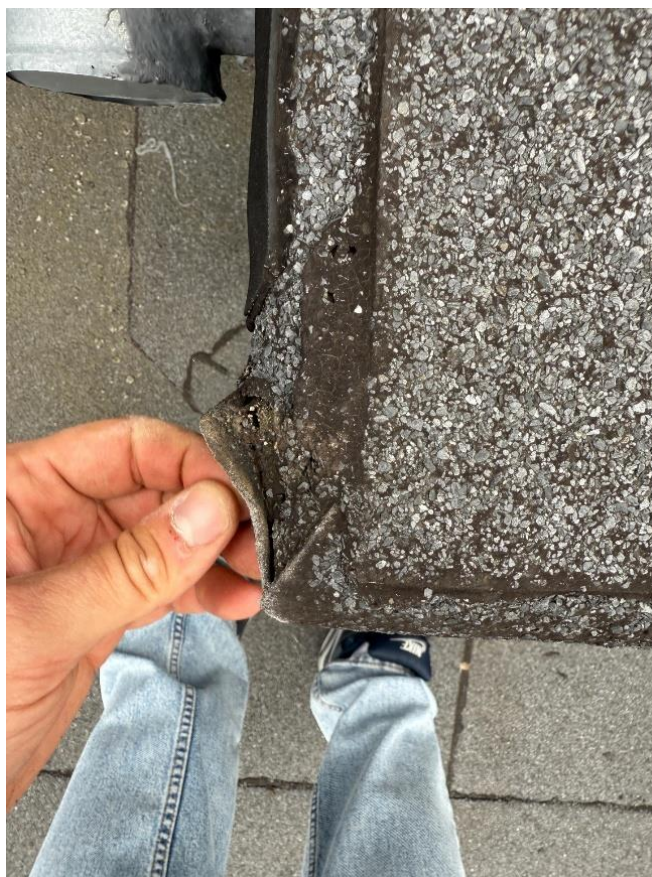
Fot. 24. Odklejona papa na krawędzi obudowy

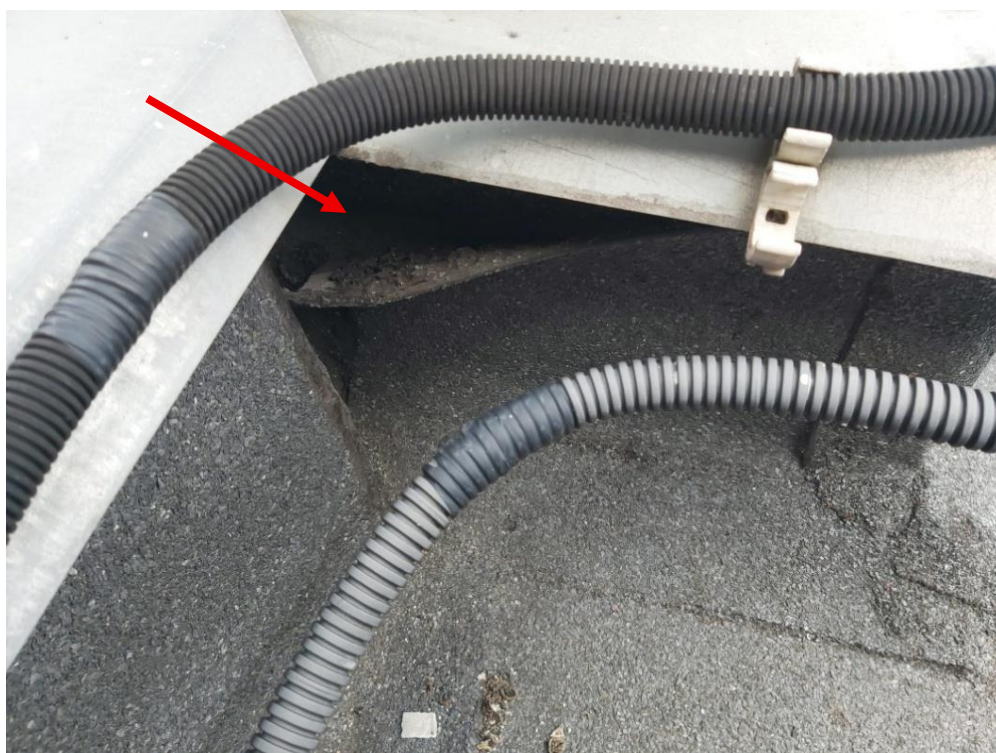
Fot. 25. Odklejona papa na ścianie fundamentu urządzenia

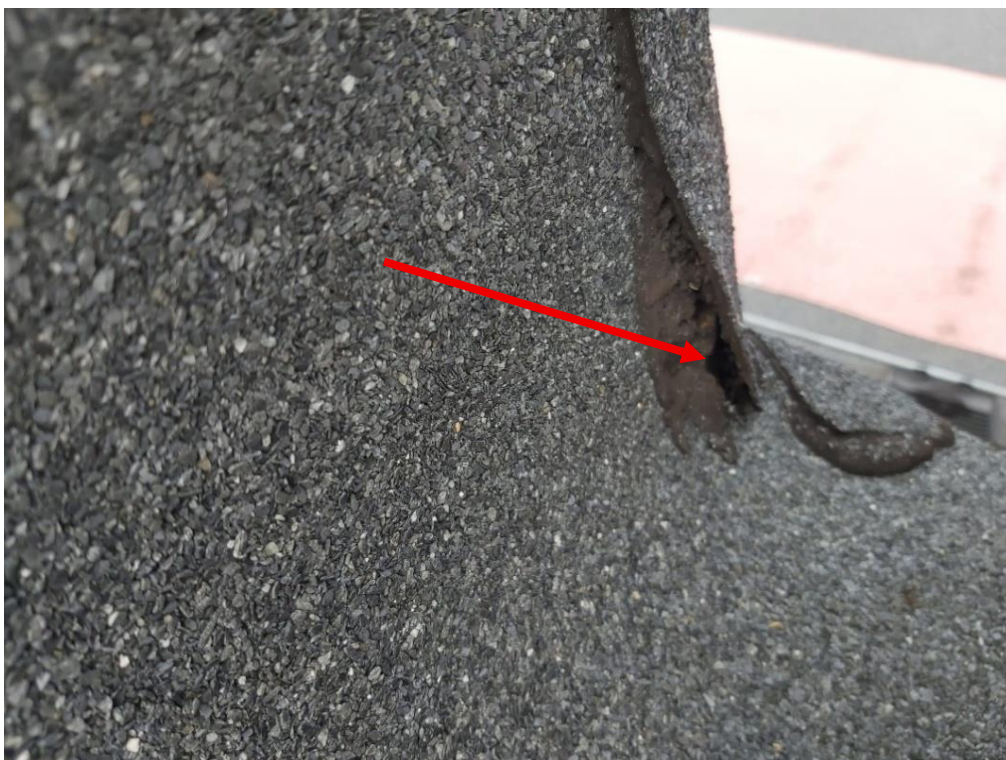
Fot. 28. Odklejona papa na ścianie fundamentu urządzenia

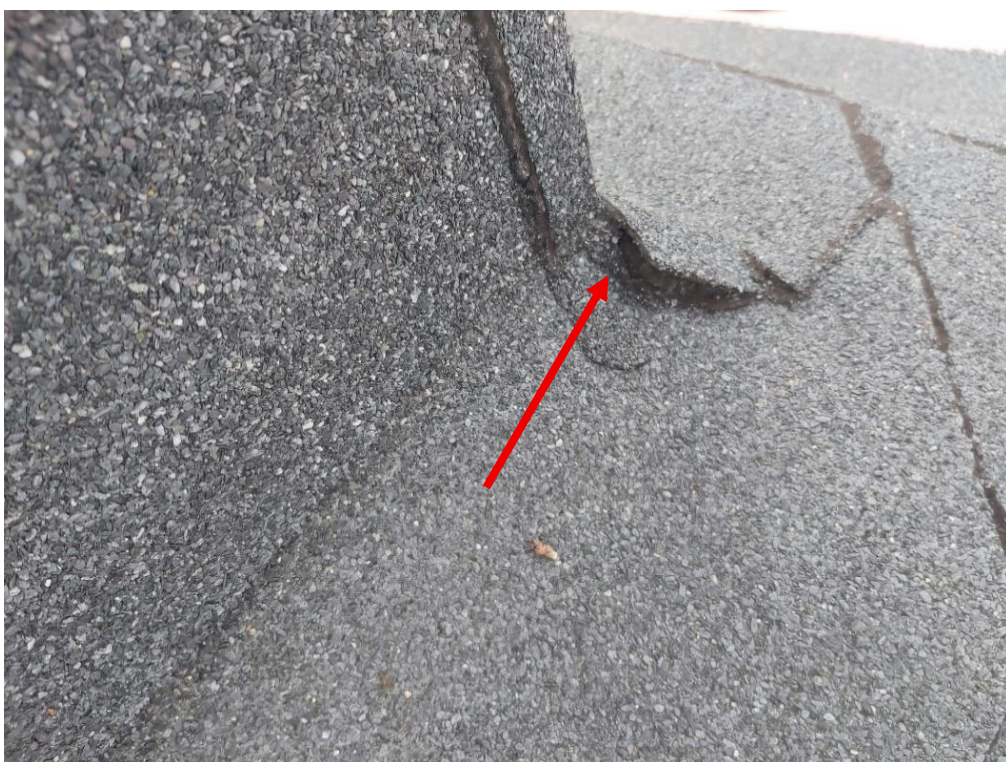
Fot. 29. Odklejona papa na ścianie fundamentu urządzenia

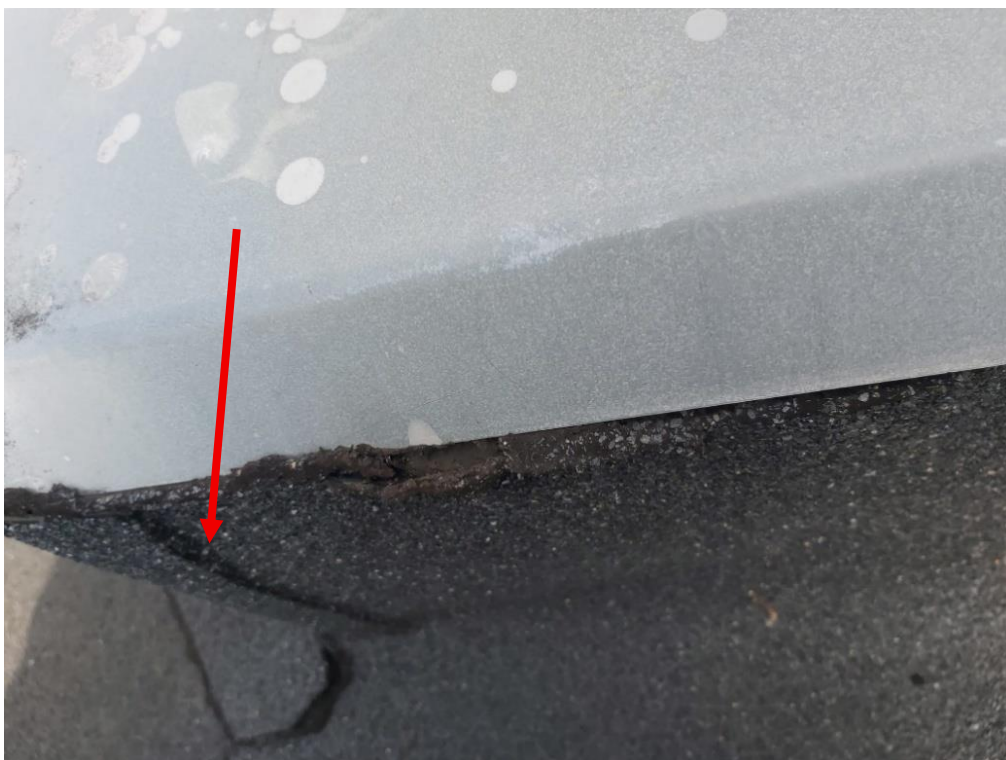
Fot. 30. Odklejona papa na ścianie fundamentu urządzenia

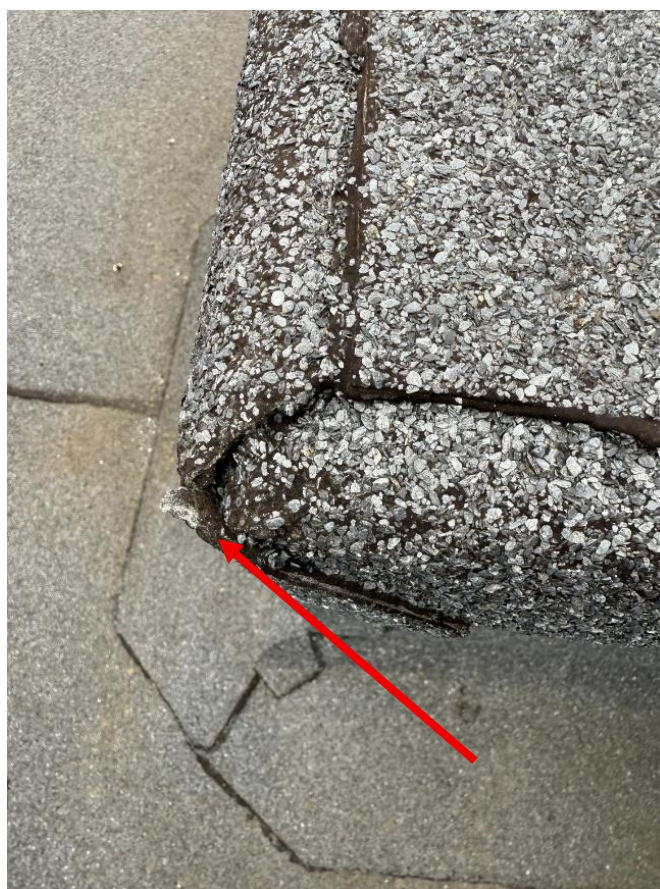
Fot. 31. Odklejona papa na ścianie fundamentu urządzenia

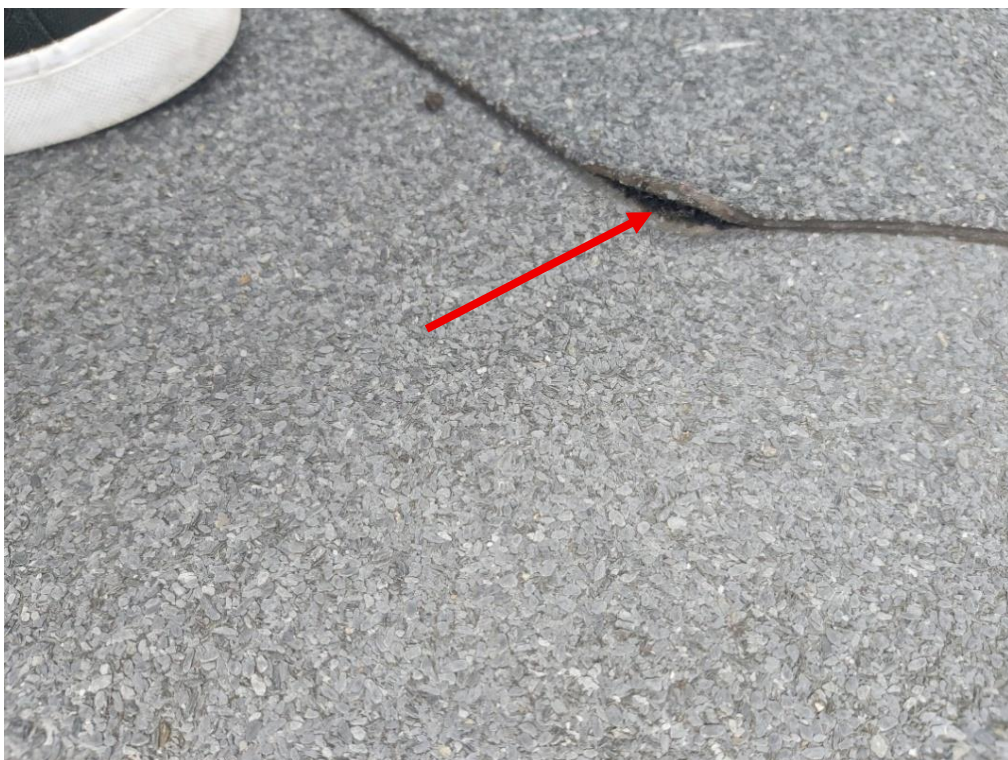
Fot. 32. Odklejona papa na ścianie fundamentu urządzenia

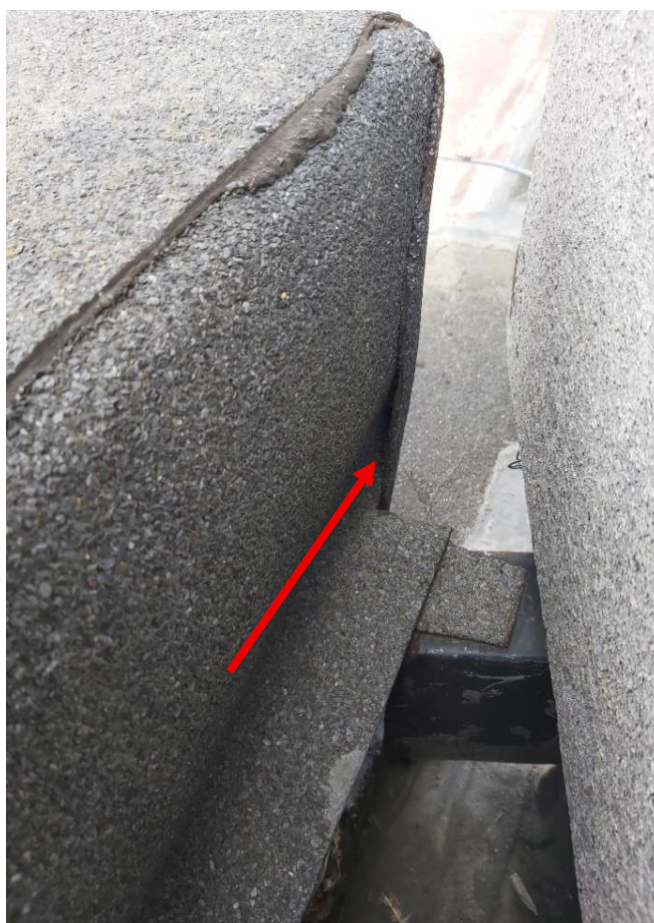
Fot. 33. Odklejona papa na ścianie fundamentu urządzenia

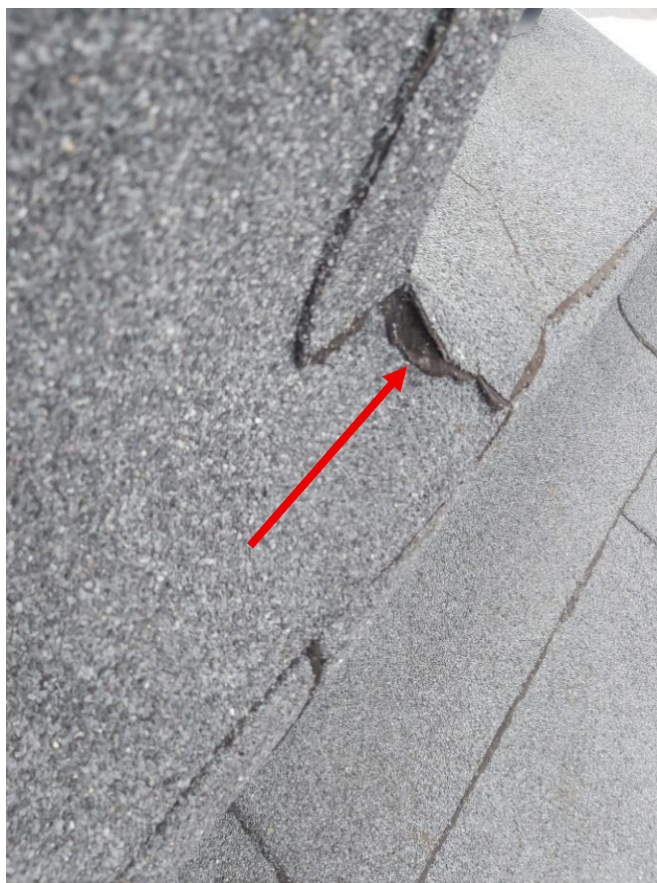
Fot. 34. Odklejona papa na ścianie fundamentu urządzenia
