EKSPERTYZA TECHNICZNA

**DOTYCZĄCA PRZYCZYN POWSTANIA USTEREK NA
POWIERZCHNI DACHU „A” I „B” O KTÓRYCH MOWA
W PROTOKOLE Z OKRESOWEJ, PÓŁROCZNEJ KONTROLI
STANU TECHNICZNEGO Z 6 MAJA 2025 R. BUDYNKU SĄDU
OKRĘGOWEGO WARSZAWA-PRAGA W WARSZAWIE
ADRES: UL. POLIGONOWA 3, WARSZAWA**

OPRACOWANIE:	inż. Krzysztof Kupniewski Nr upr. St – 183/82 Nr ewid. MAZ/BO/0803/01 Rzecznik SłTPMB NR R/02/2024
DATA	lipiec 2025 r.

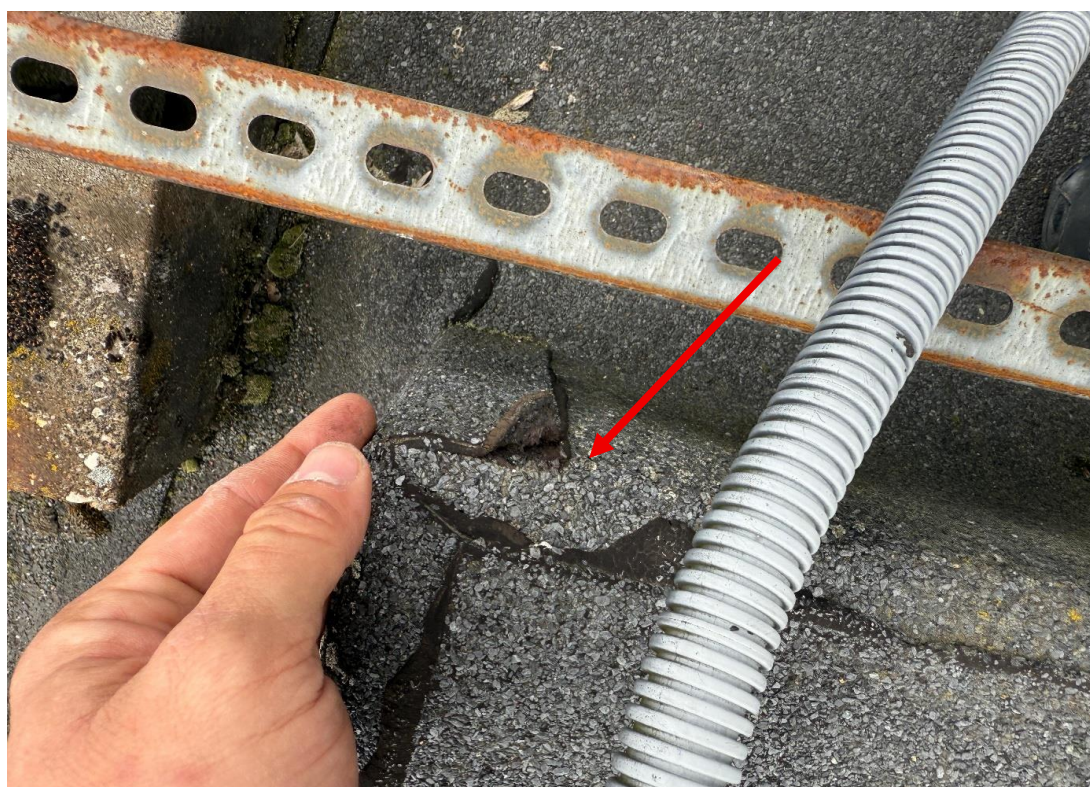
Fot. 35. Odklejona papa

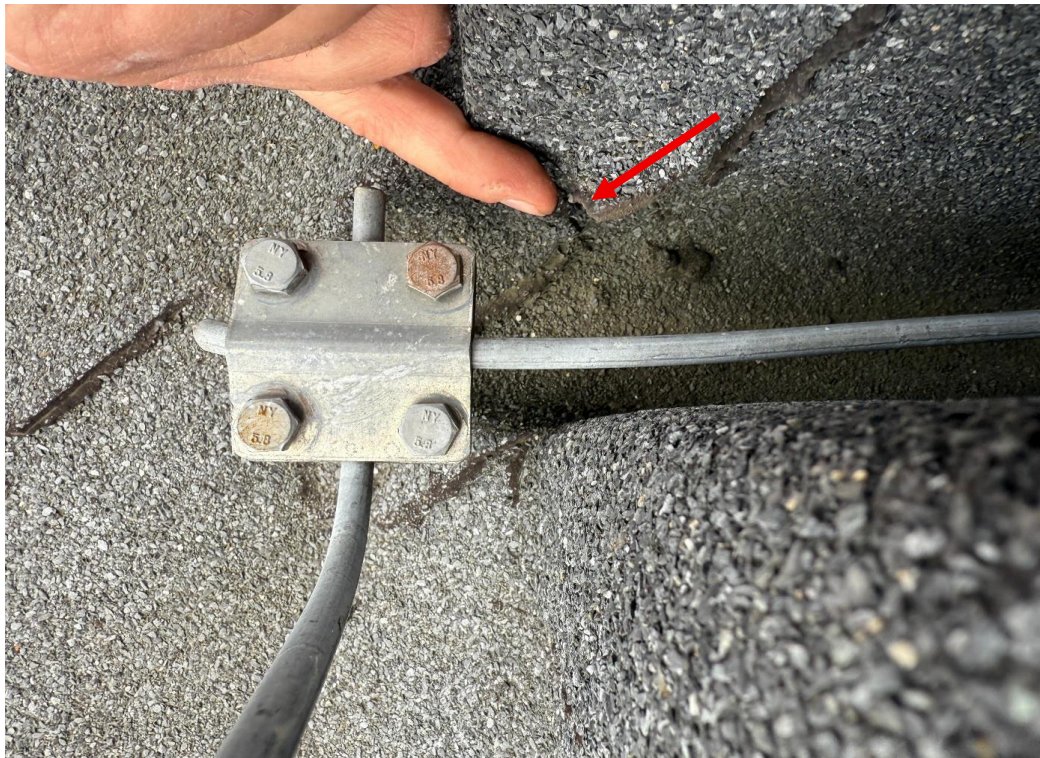
Fot. 36. Odklejona papa na ścianie fundamentu urządzenia

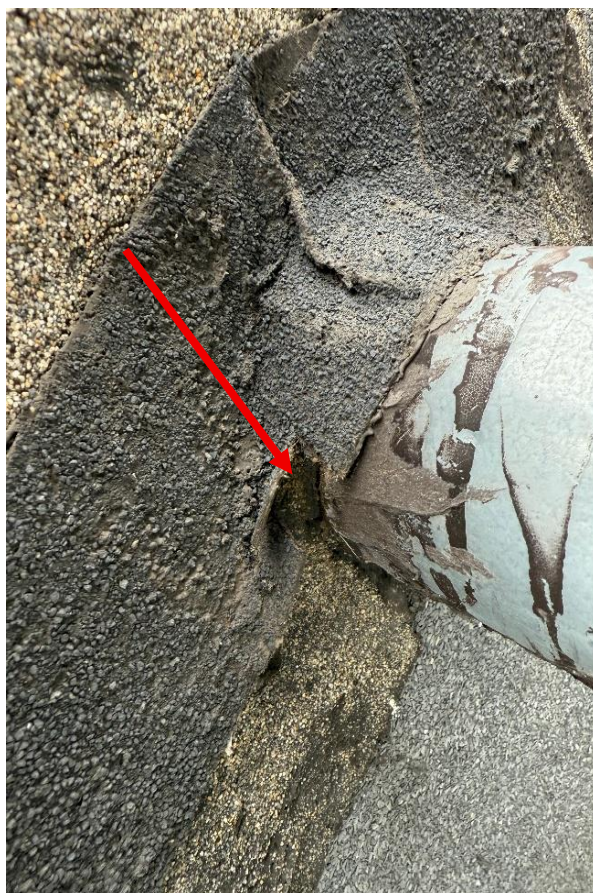
Fot. 37. Wadliwie wykonana izolacja przejścia rury przez ścianę

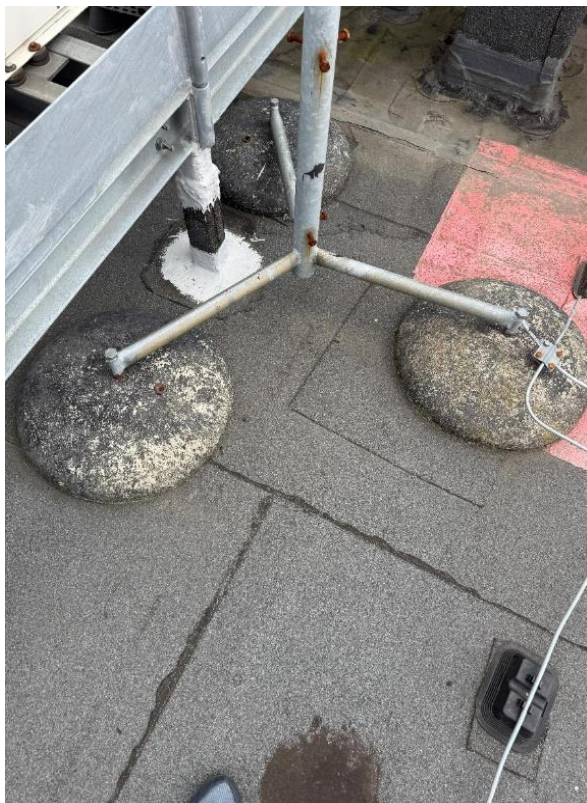
7.2.2. ZAMONTOWANE PODSTAWY BETONOWE (BLOCZKI BETONOWE) POD URZĄDZENIA INSTALACYJNE NA DACHU POWODUJĄ USZKODZENIA POWIERZCHNI PAPY, CO WPŁYWA NA USZKODZENIE POWIERZCHNI PAPY WIERZCHNIEGO KRYCIA.

Fot. 38. Podstawy betonowe masztu bez podkładek

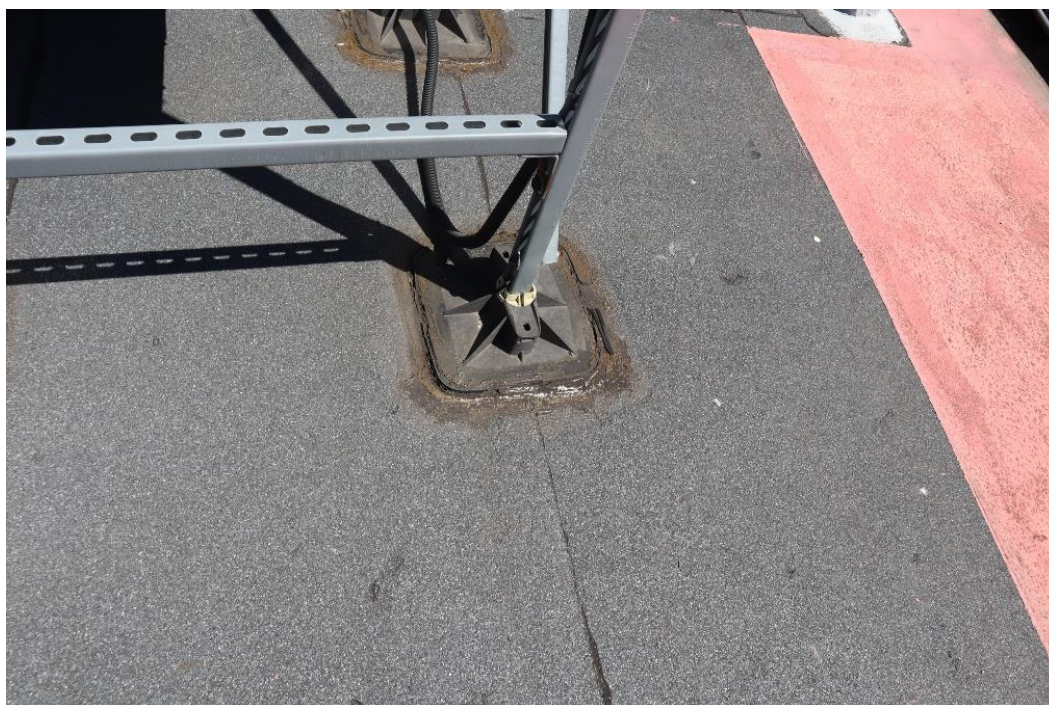
Fot. 39. Stopy urządzeń wtopione w papę

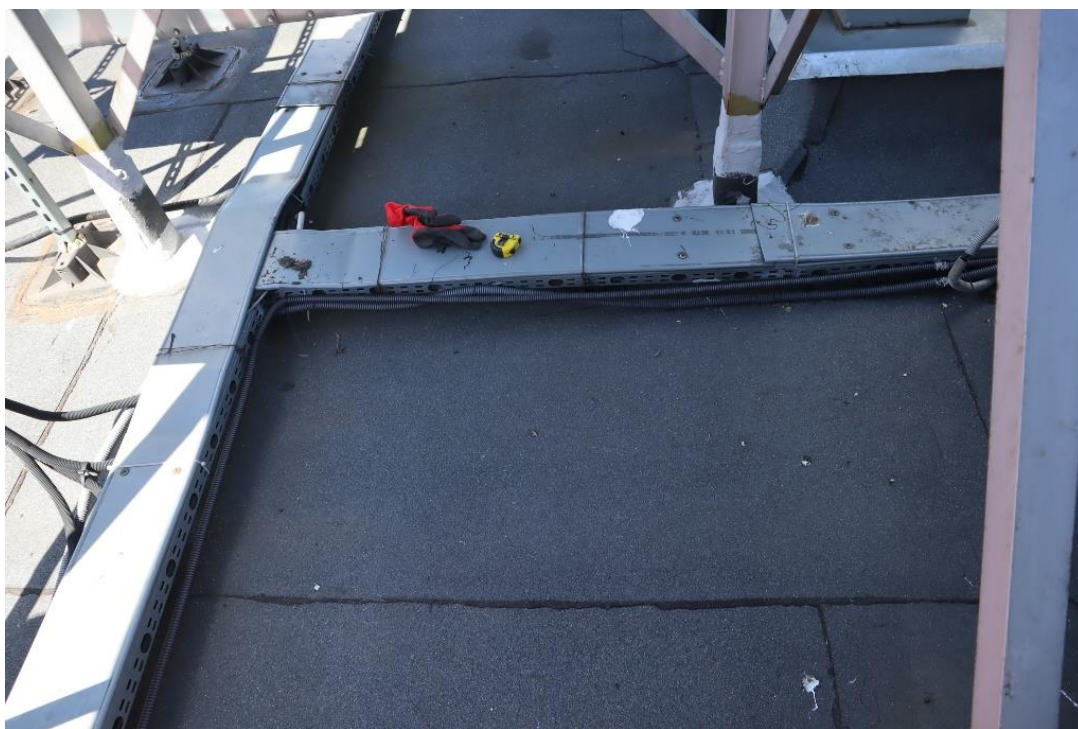
7.2.3. INSTALACJE KABLOWE UŁOŻONE NA POWIERZCHNI DACHU WYMAGAJĄ UJEDNOLICENIA I ZAMONTOWANIA NA SYSTEMOWYCH KORYTACH.

Fot. 43. Do koryt instalacyjnych przymocowano peszle z instalacją

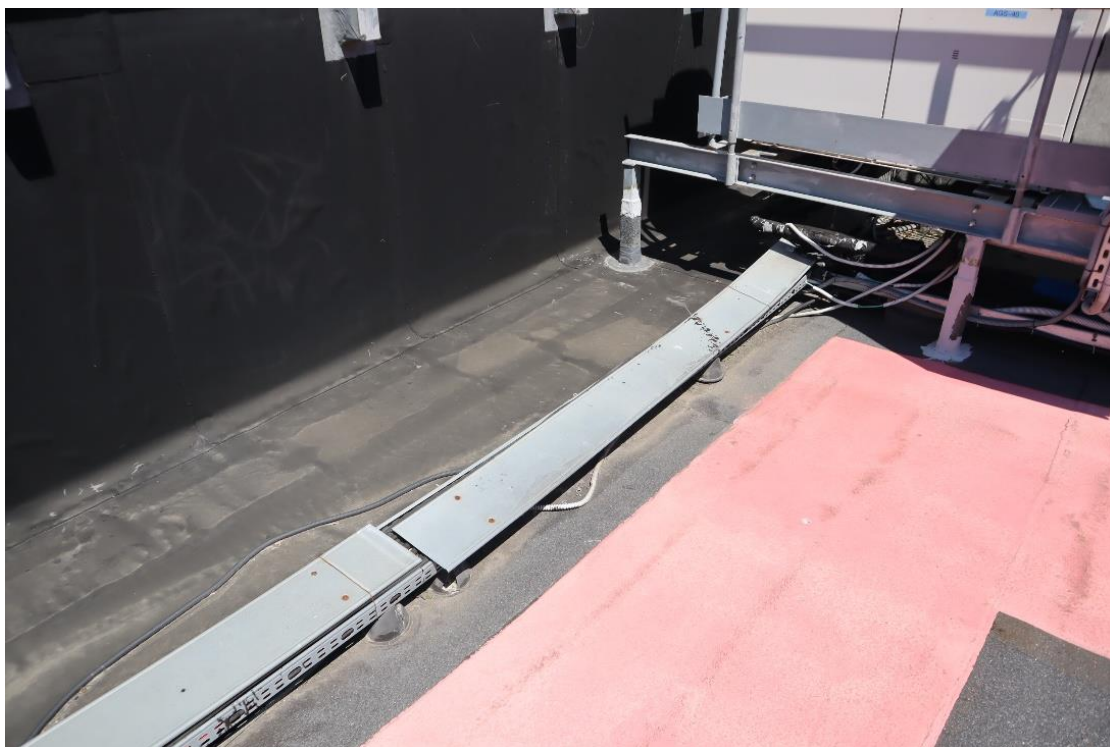
Fot. 44. Do koryt instalacyjnych przymocowano peszle z instalacją

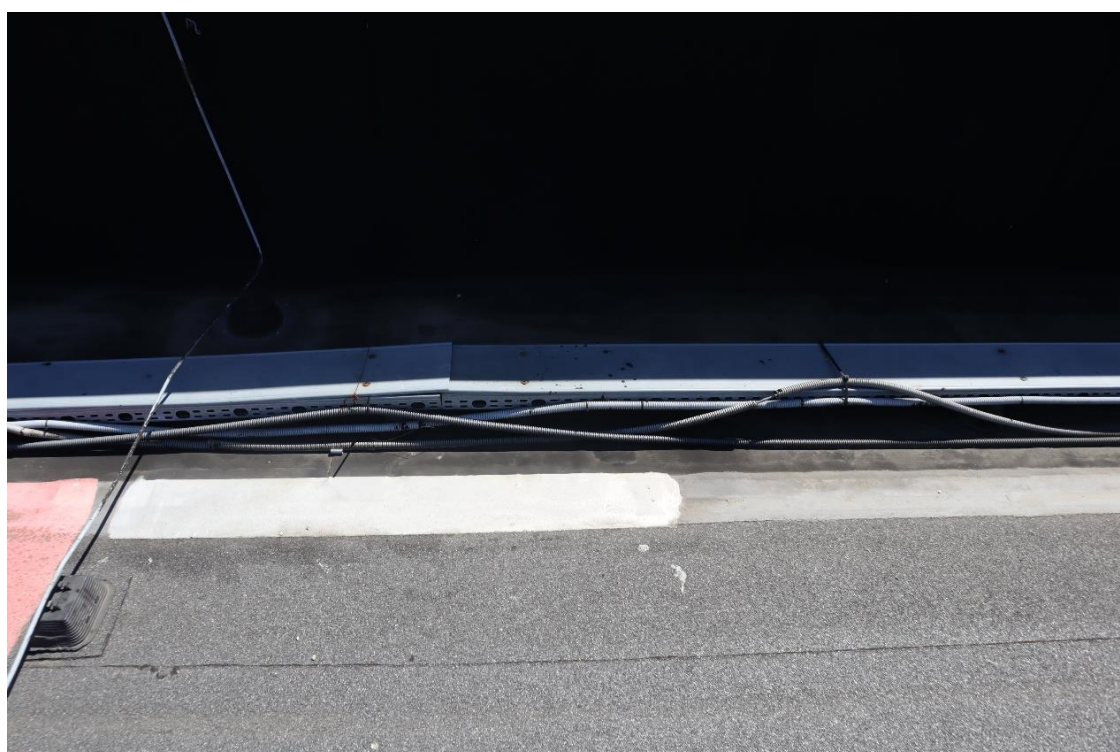
Fot. 45. Do koryt instalacyjnych przymocowano peszle z instalacją

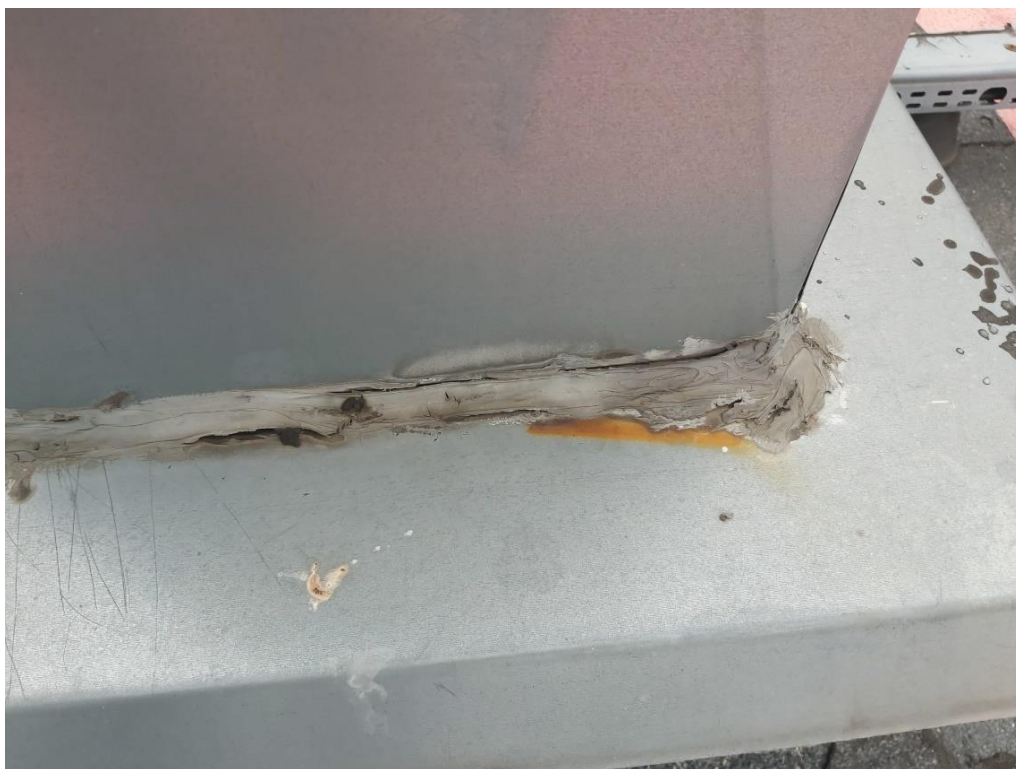
Fot. 46. Nieszczelne połączenia na styku kominka z podstawą

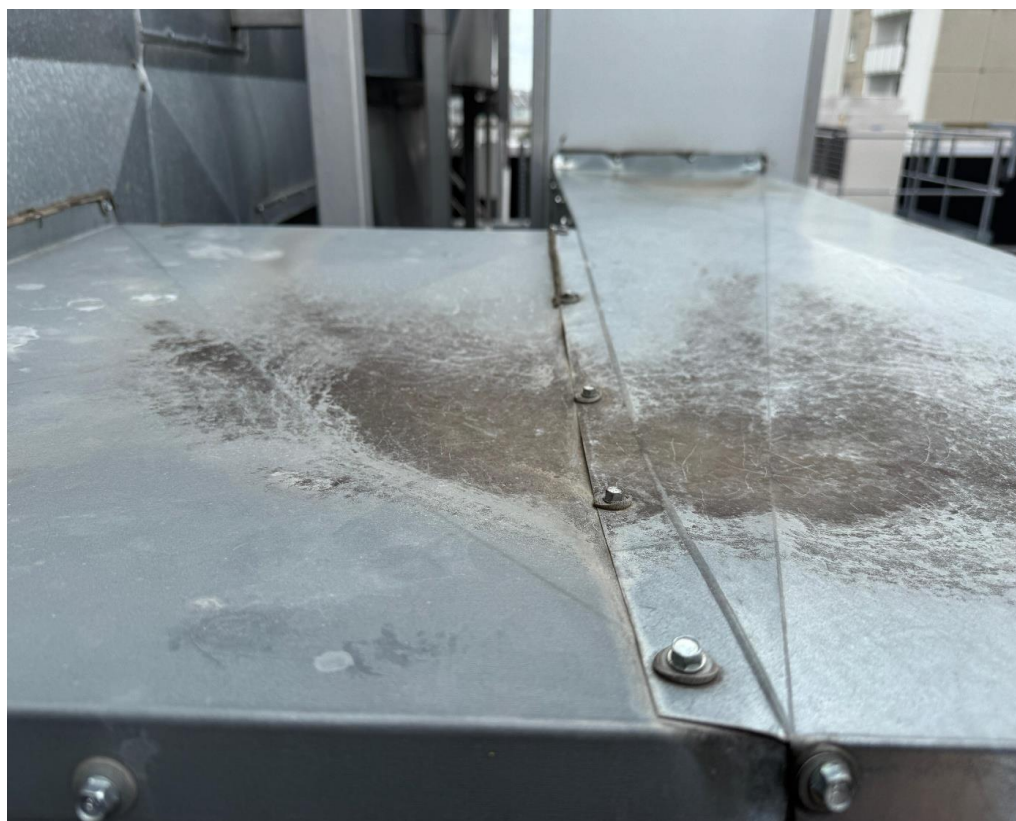
Fot. 47. Nieszczelne połączenie rur wentylacji mechanicznej

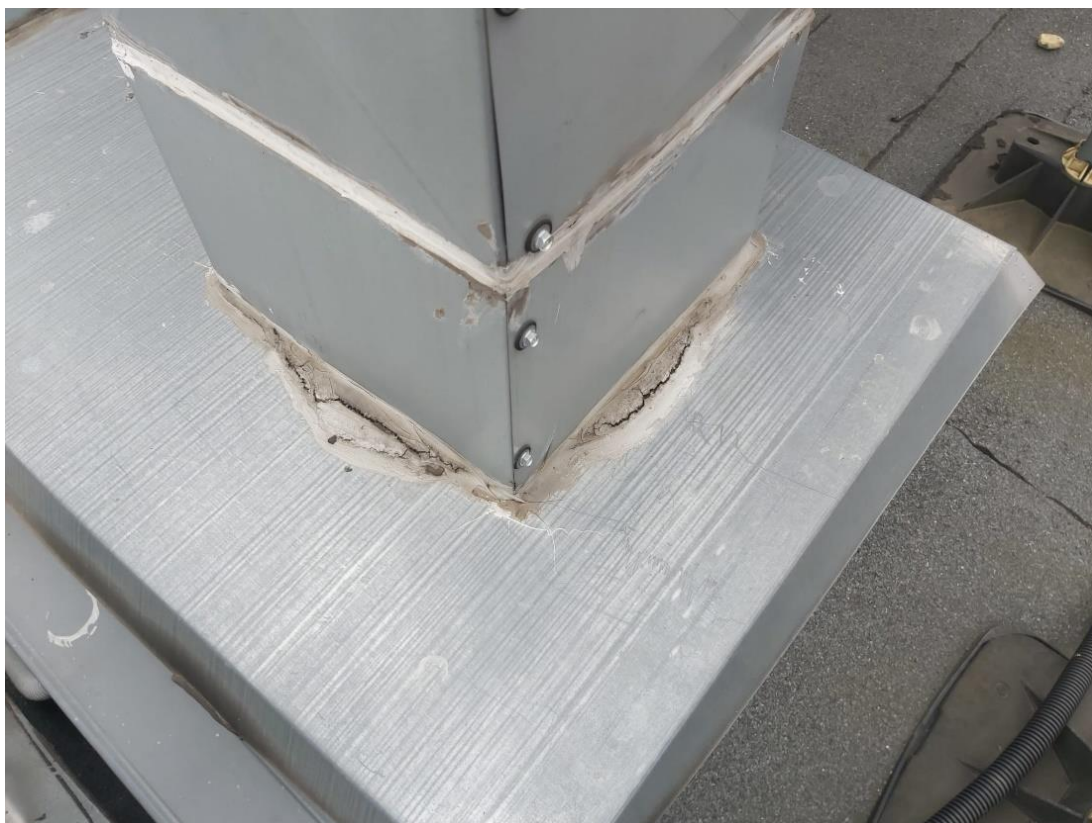
Fot. 48. Nieszczelne połączenia na styku kominka z podstawą

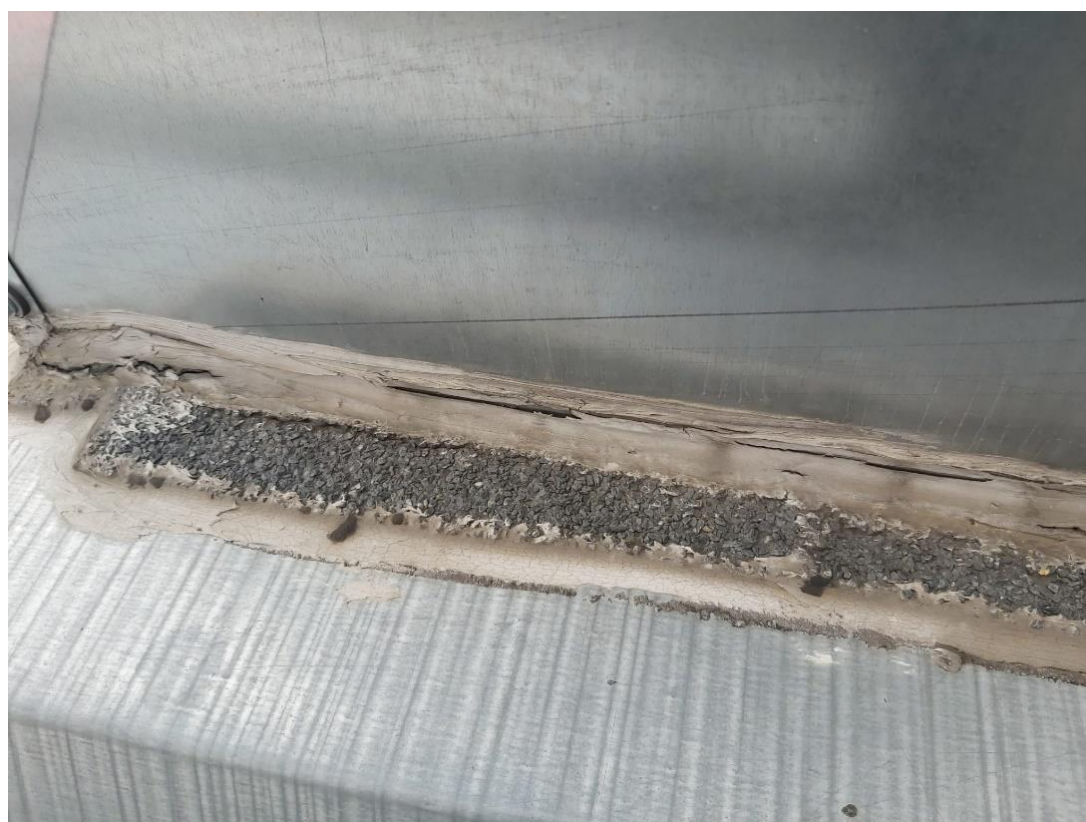
Fot. 49. Nieszczelne połączenia na styku kominka z podstawą

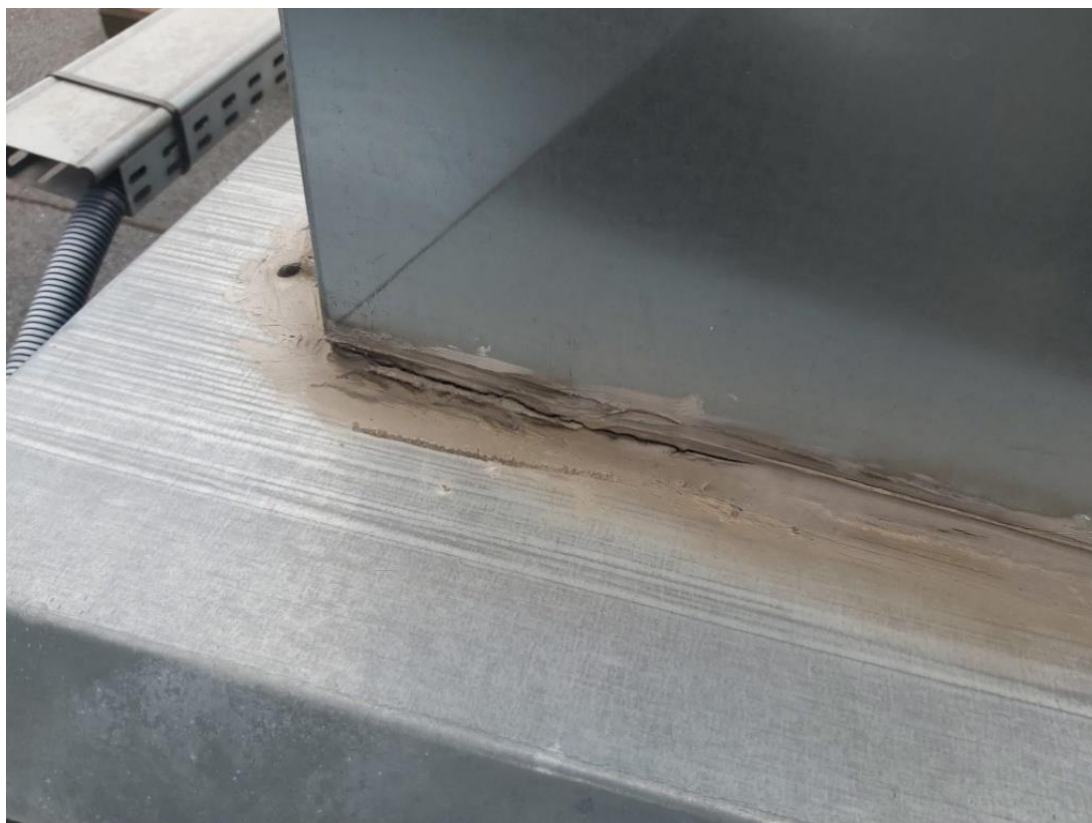
Fot. 50. Nieszczelne połączenia na styku kominka z podstawą

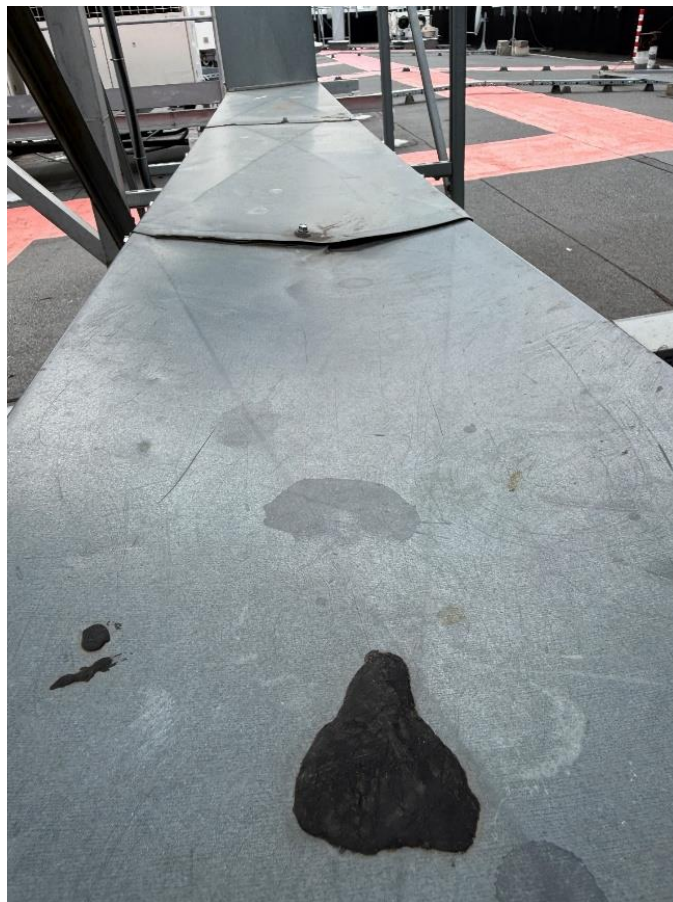
Fot. 53. Nieszczelne połączenie rur wentylacji mechanicznej

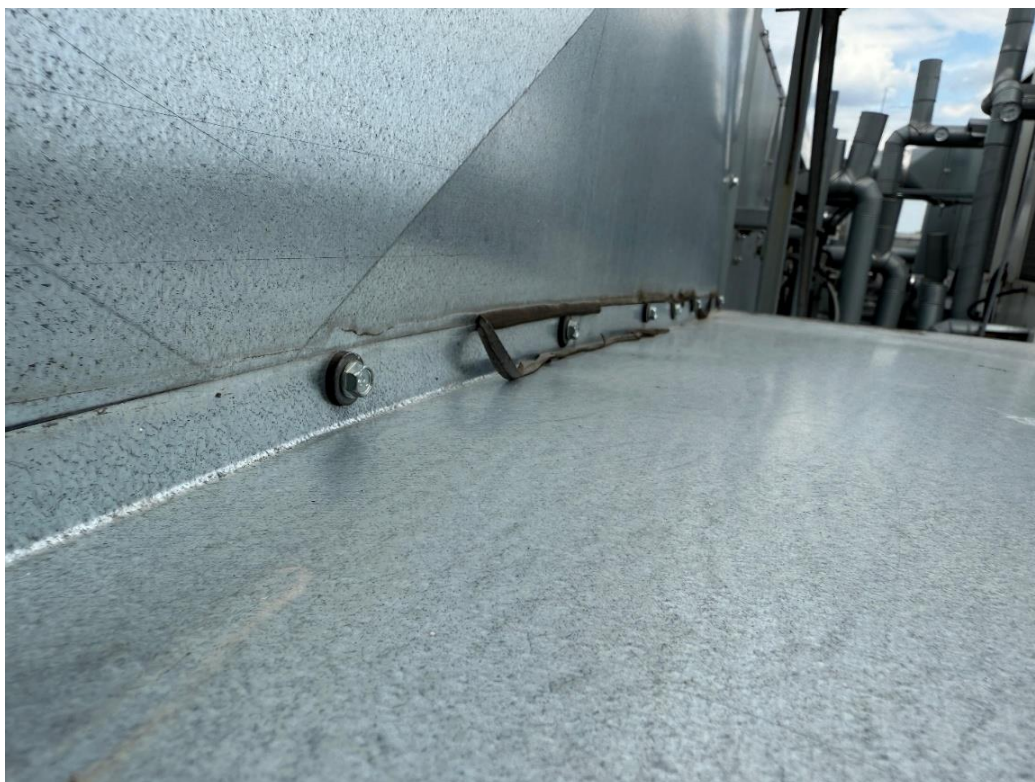
Fot. 54. Nieszczelne połączenia na styku kominka z podstawą

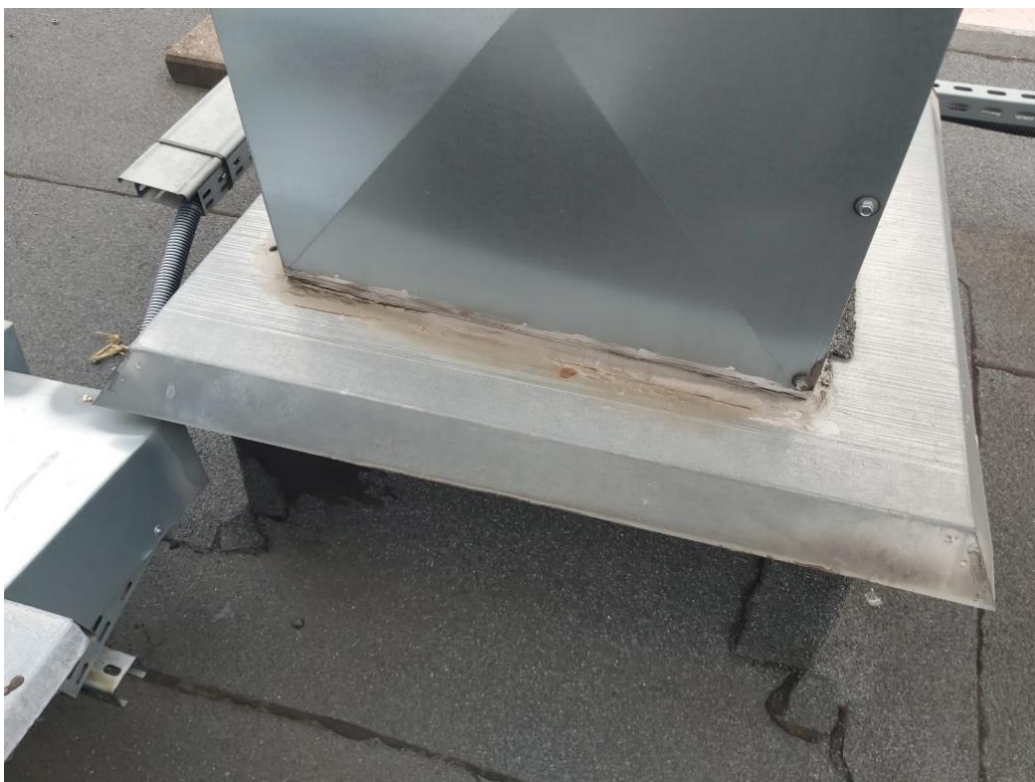
Fot. 55. Nieszczelne połączenia na styku kominka z podstawą

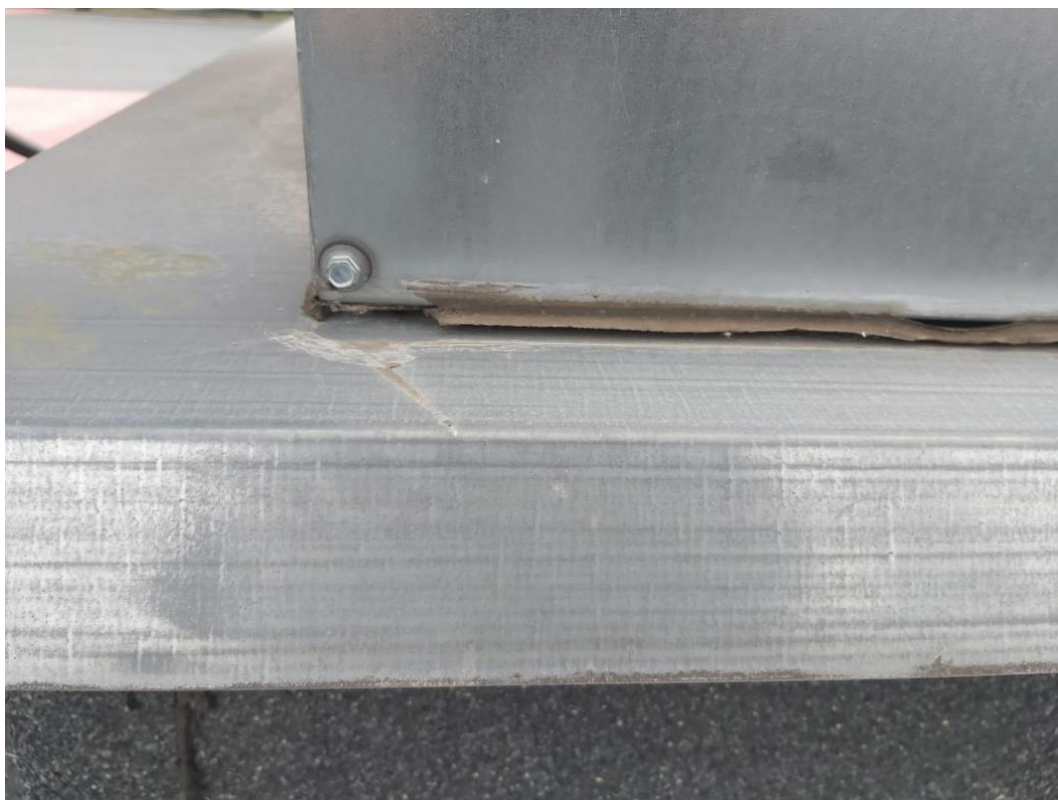
Fot. 56. Nieszczelne połączenia na styku kominka z podstawą

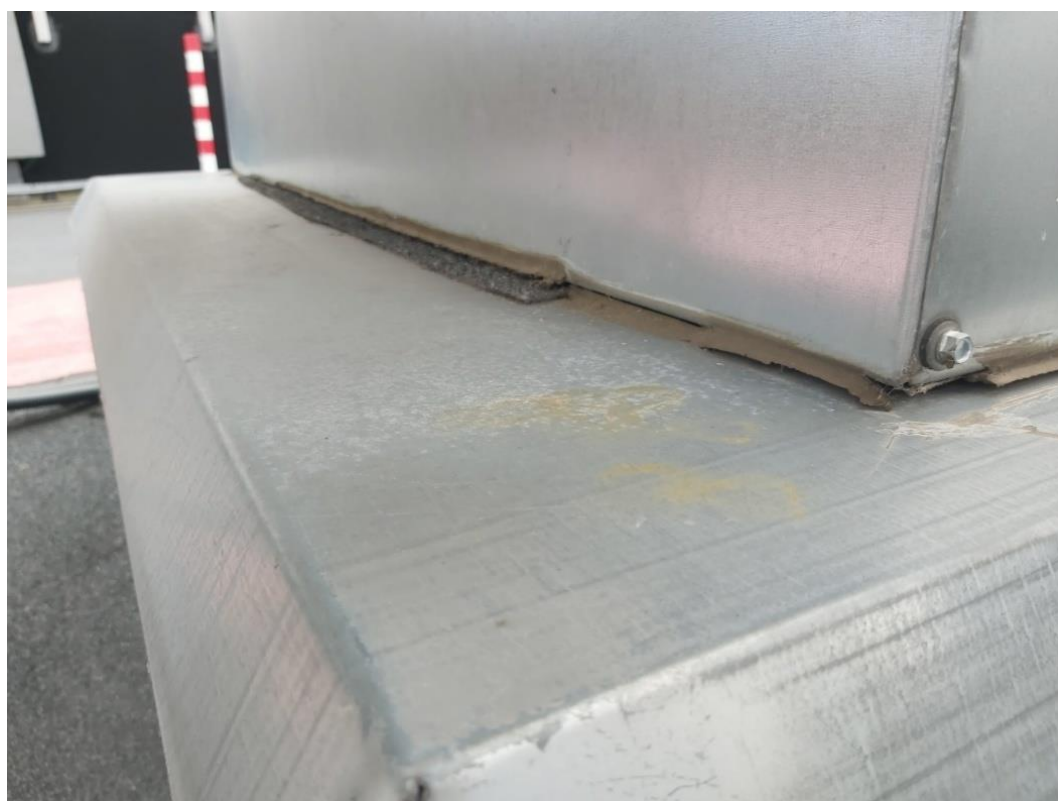
Fot. 57. Nieszczelne połączenia na styku kominka z podstawą

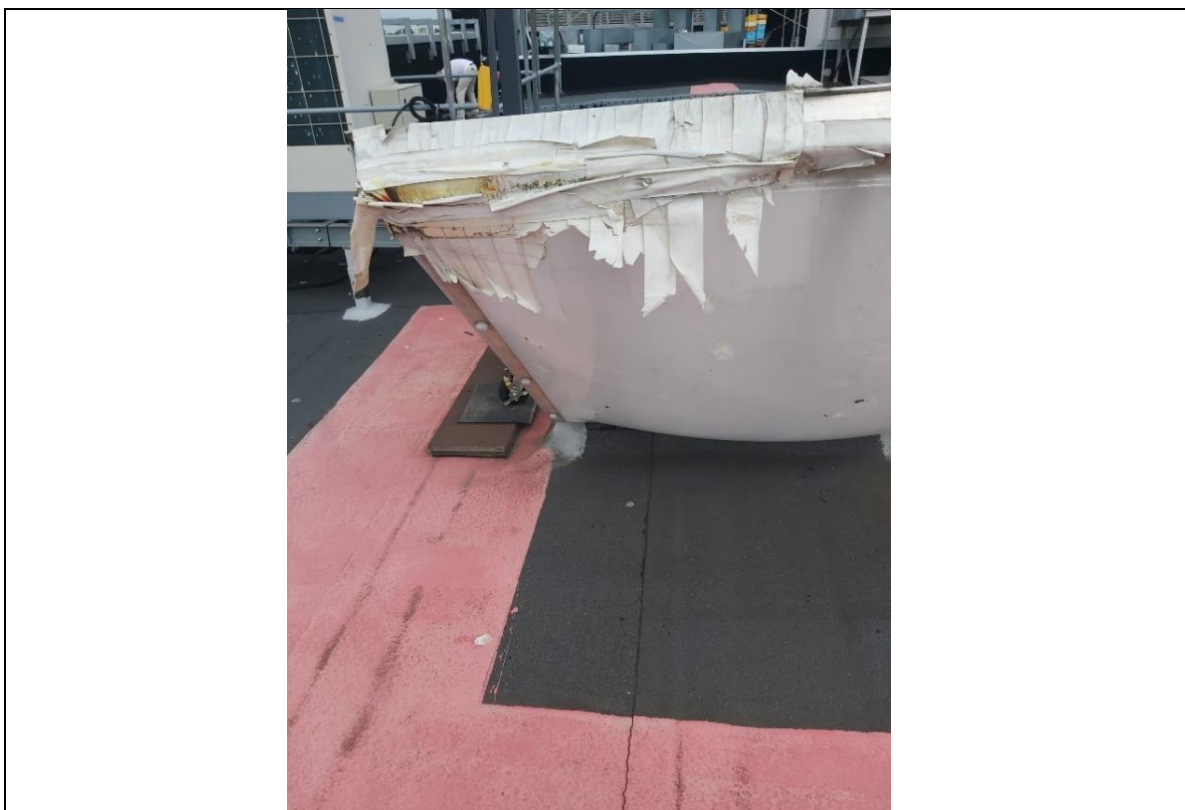
Fot. 58. Uszkodzona klapa włazu dachowego

7.3. Uszkodzona pokrywa włazów dachowych z pvc. Należy wymienić na nową.

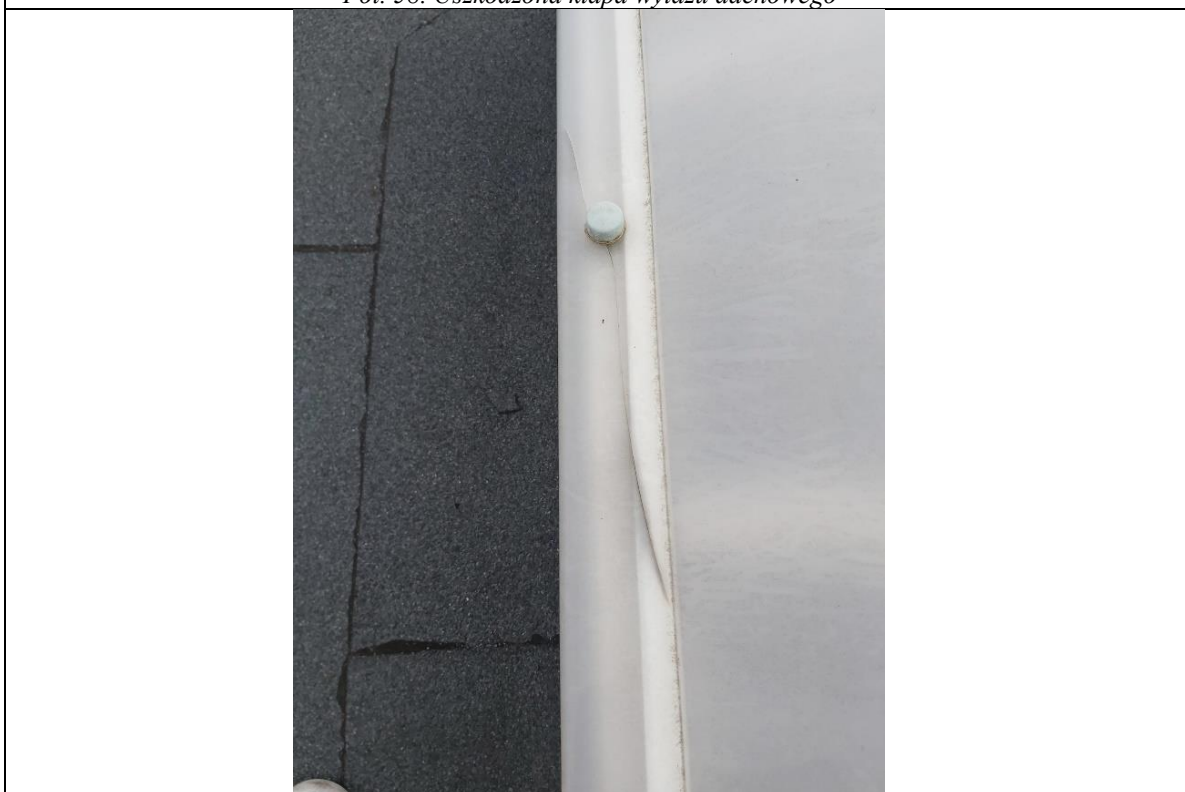
Fot. 59. Pęknięcie pokrywy wyjścia dachowego

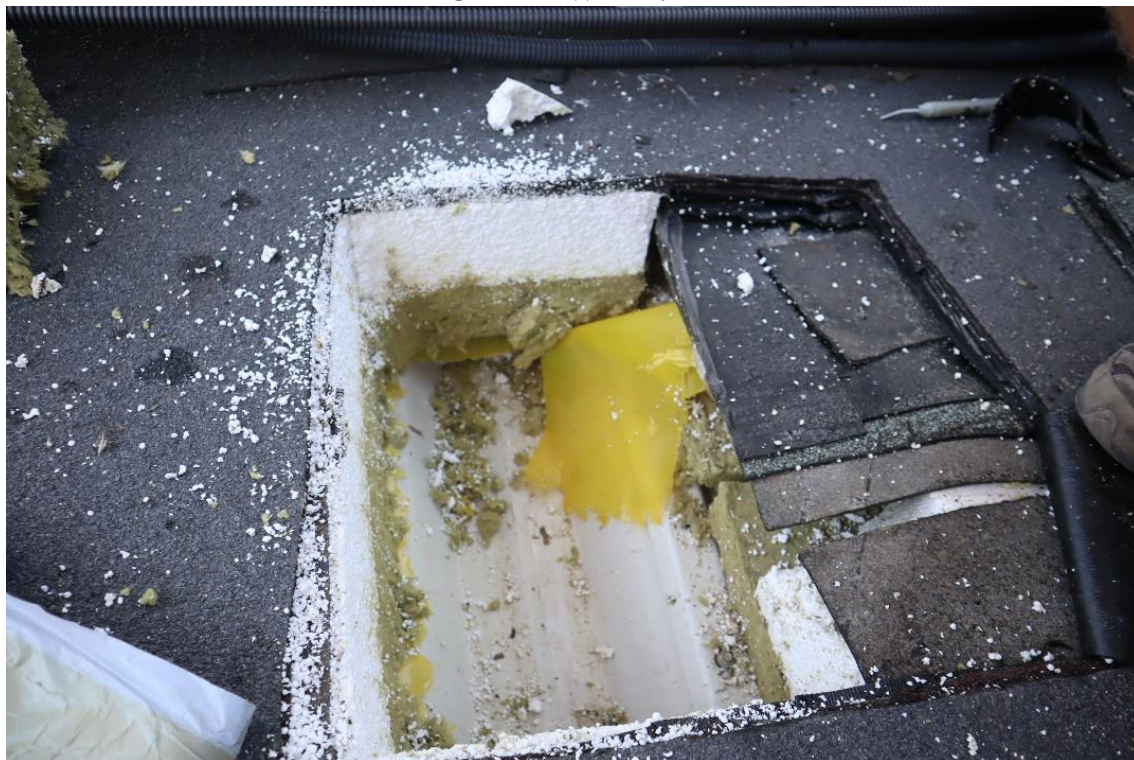
*Fot. 60. Odkrywka nr 1
Kilka warstw papy wierzchniego krycia, styropian, wełna mineralna, folia PE,
blacha stalowa trapezowa*

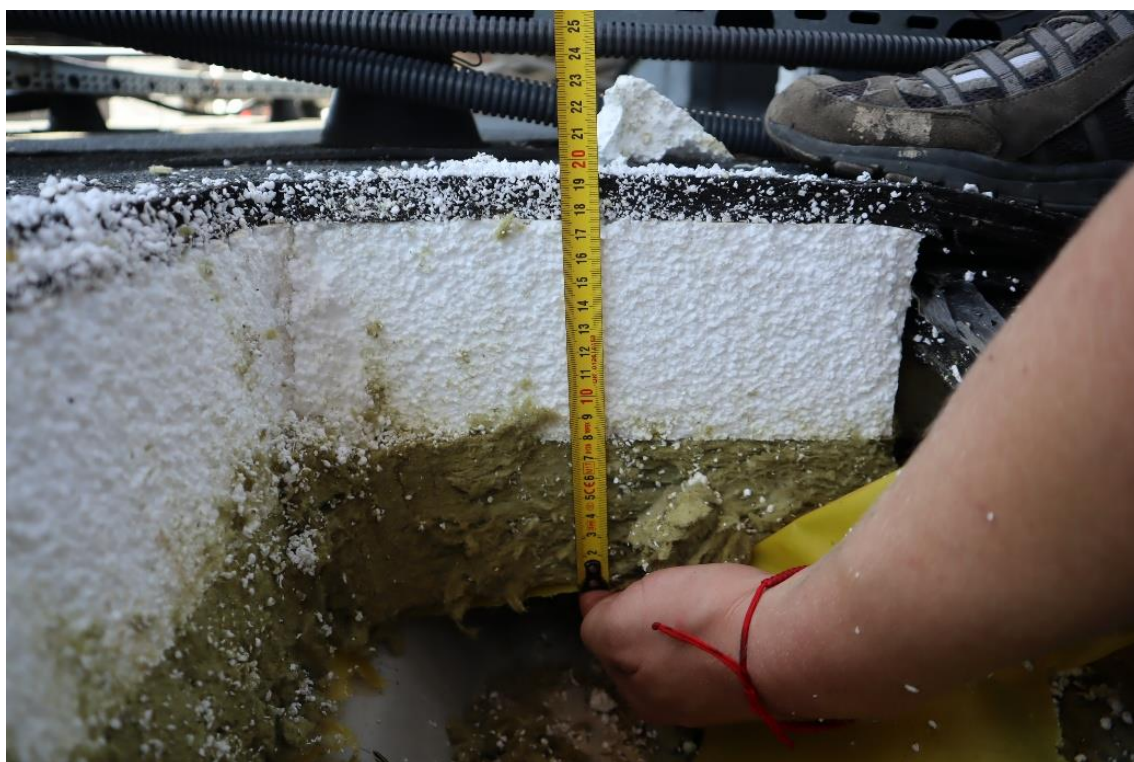
*Fot. 61. Odkrywka nr 1
Warstwy papy wierzchniego krycia, styropian, wełna mineralna, folia PE*

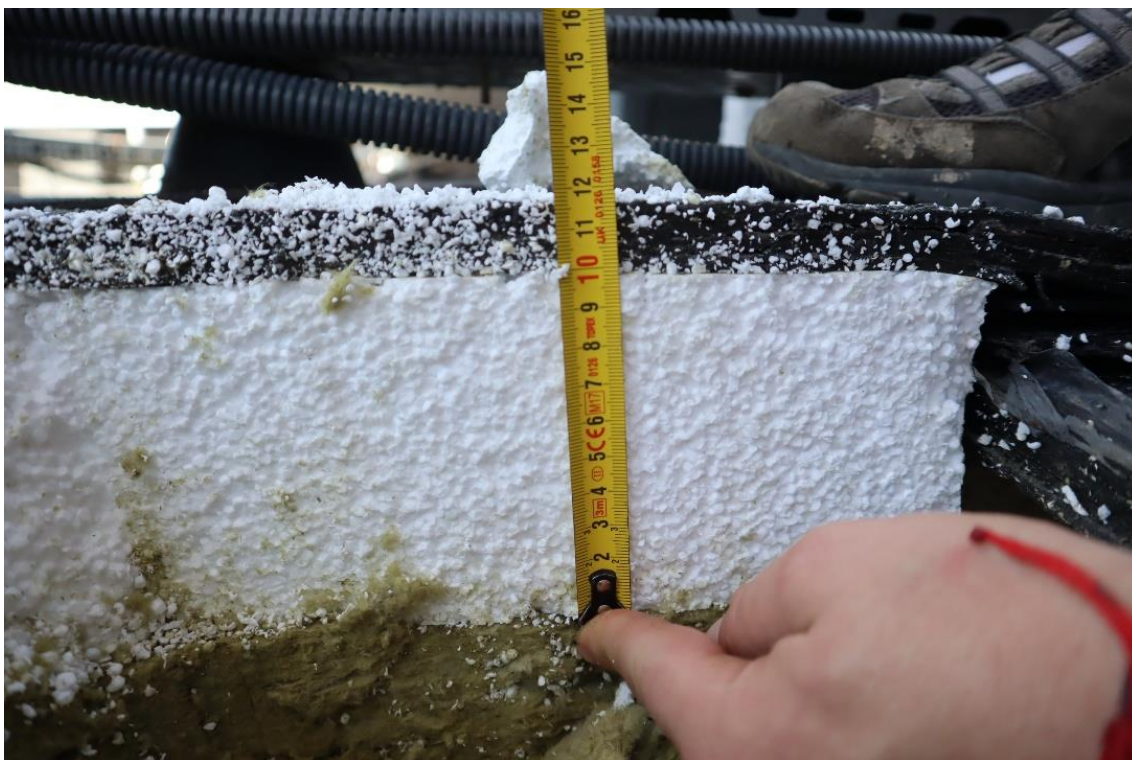
*Fot. 62. Odkrywka nr 1
Warstwy papy wierzchniego krycia gr. 20 mm, styropian gr. 10 cm*

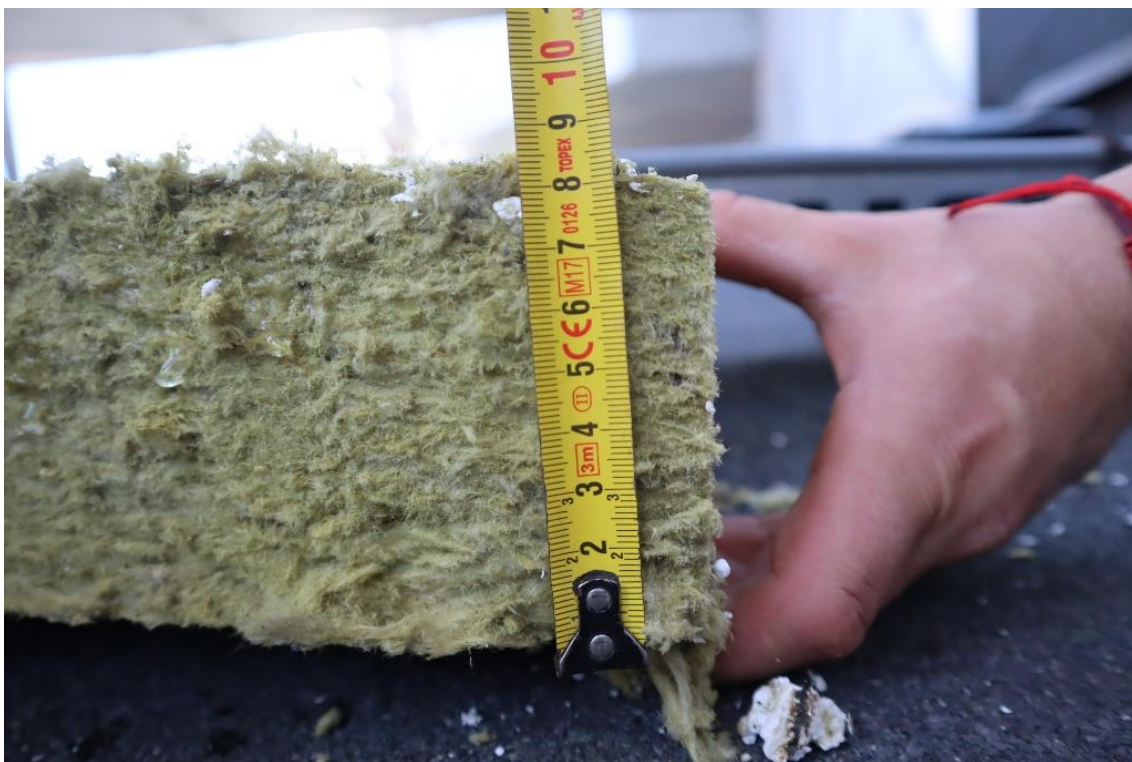
*Fot. 63. Odkrywka nr 1
Włna mineralna gr. 8 cm*

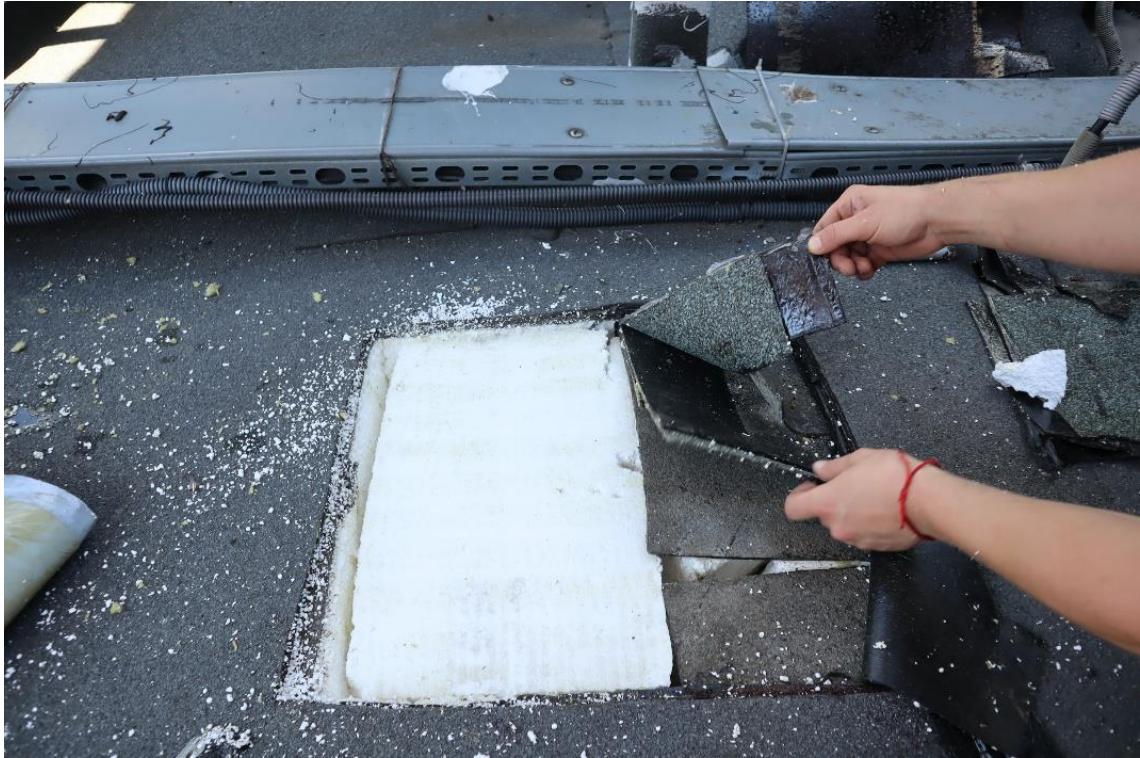
*Fot. 64. Odkrywka nr 2
Kilka warstw papy wierzchniego krycia, styropian, wełna mineralna, folia PE,
blacha stalowa trapezowa*

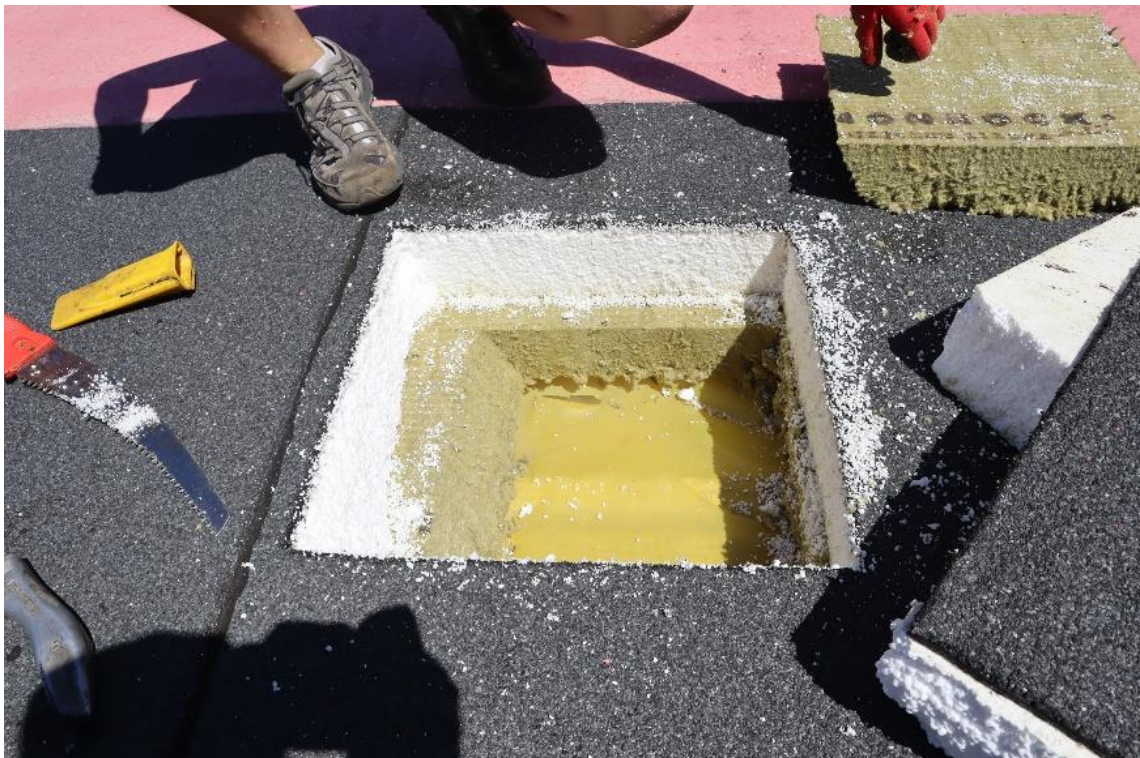
*Fot. 65. Odkrywka nr 2
Kilka warstw papy wierzchniego krycia, styropian, wełna mineralna, folia PE,
blacha stalowa trapezowa*

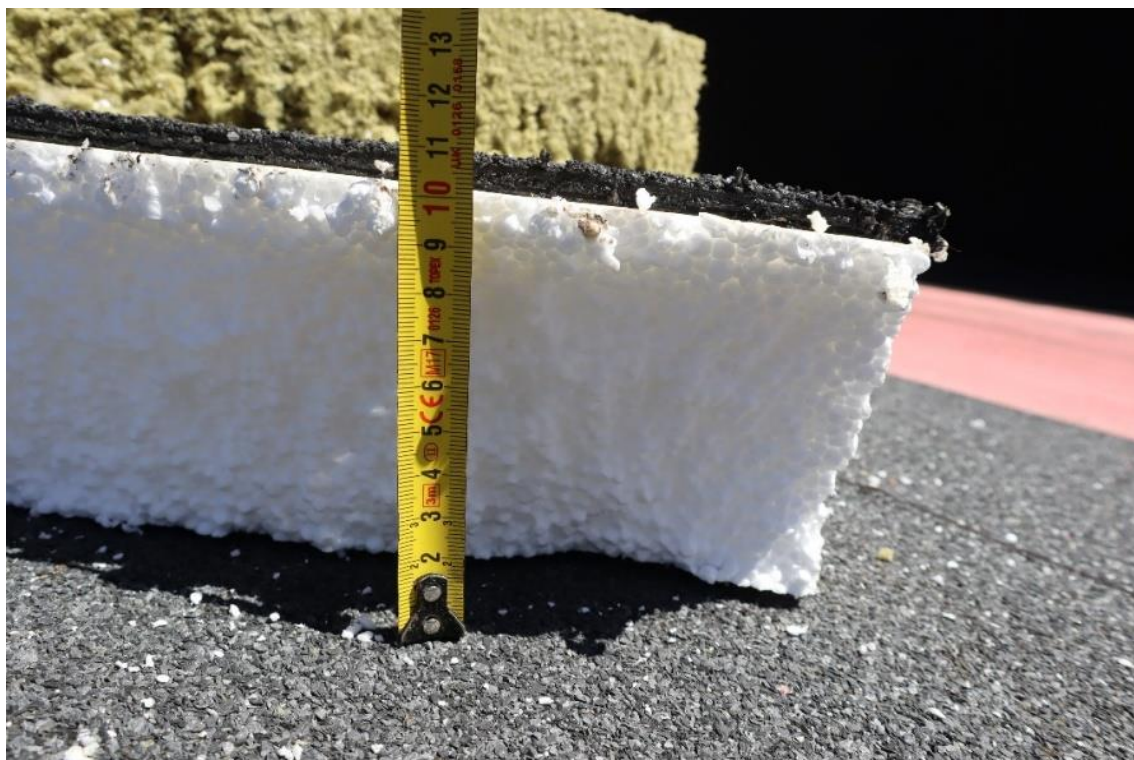
*Fot. 66. Odkrywka nr 2
Styropian gr. 10 cm*
