EKSPERTYZA TECHNICZNA

**DOTYCZĄCA PRZYCZYN POWSTANIA USTEREK NA
POWIERZCHNI DACHU „A” I „B” O KTÓRYCH MOWA
W PROTOKOLE Z OKRESOWEJ, PÓŁROCZNEJ KONTROLI
STANU TECHNICZNEGO Z 6 MAJA 2025 R. BUDYNKU SĄDU
OKRĘGOWEGO WARSZAWA-PRAGA W WARSZAWIE
ADRES: UL. POLIGONOWA 3, WARSZAWA**

OPRACOWANIE:	inż. Krzysztof Kupniewski Nr upr. St – 183/82 Nr ewid. MAZ/BO/0803/01 Rzecznik SłTPMB NR R/02/2024
DATA	lipiec 2025 r.

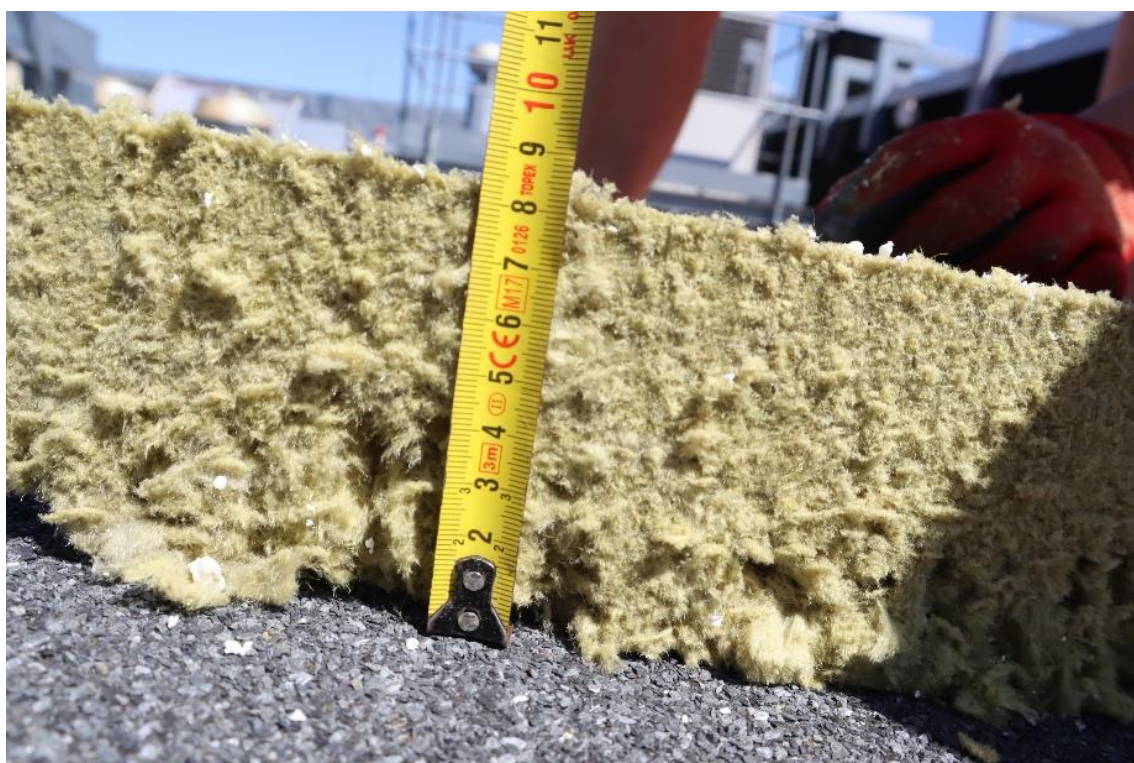
*Fot. 67. Odkrywka nr 2
Wełna mineralna gr. 8 cm*

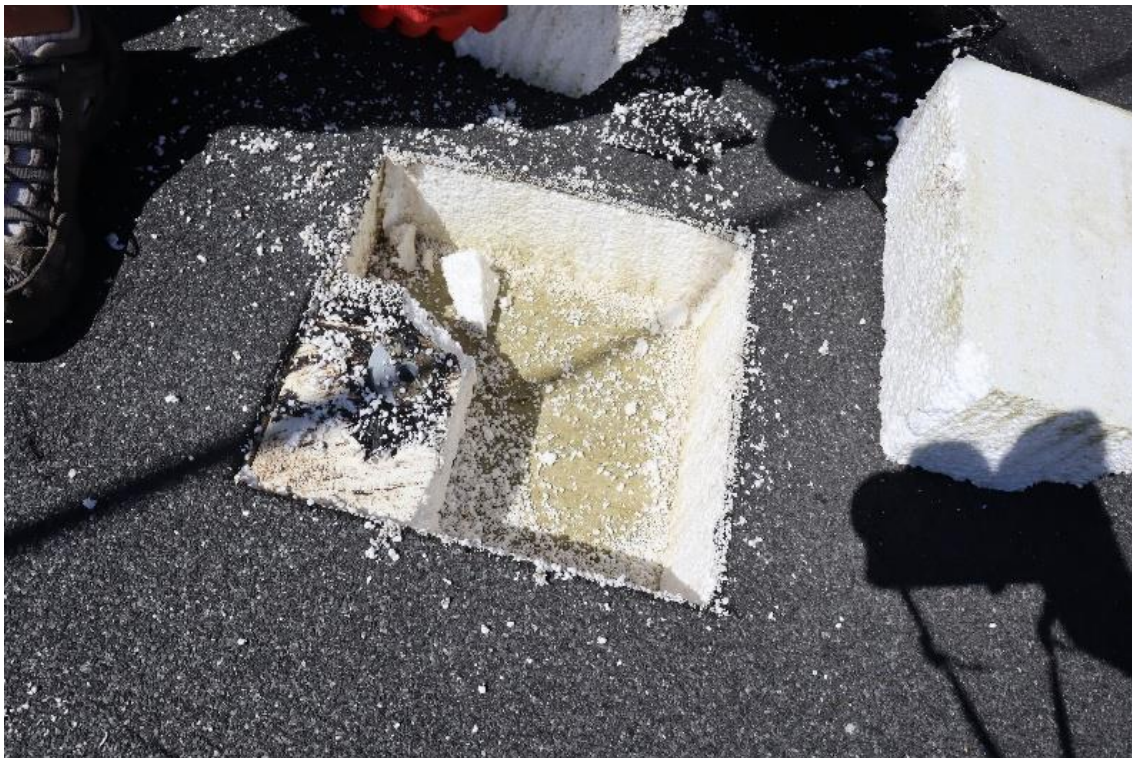
*Fot. 68. Odkrywka nr 3
Kilka warstw papy wierzchniego krycia, styropian, wełna mineralna, folia PE,
blacha stalowa trapezowa*

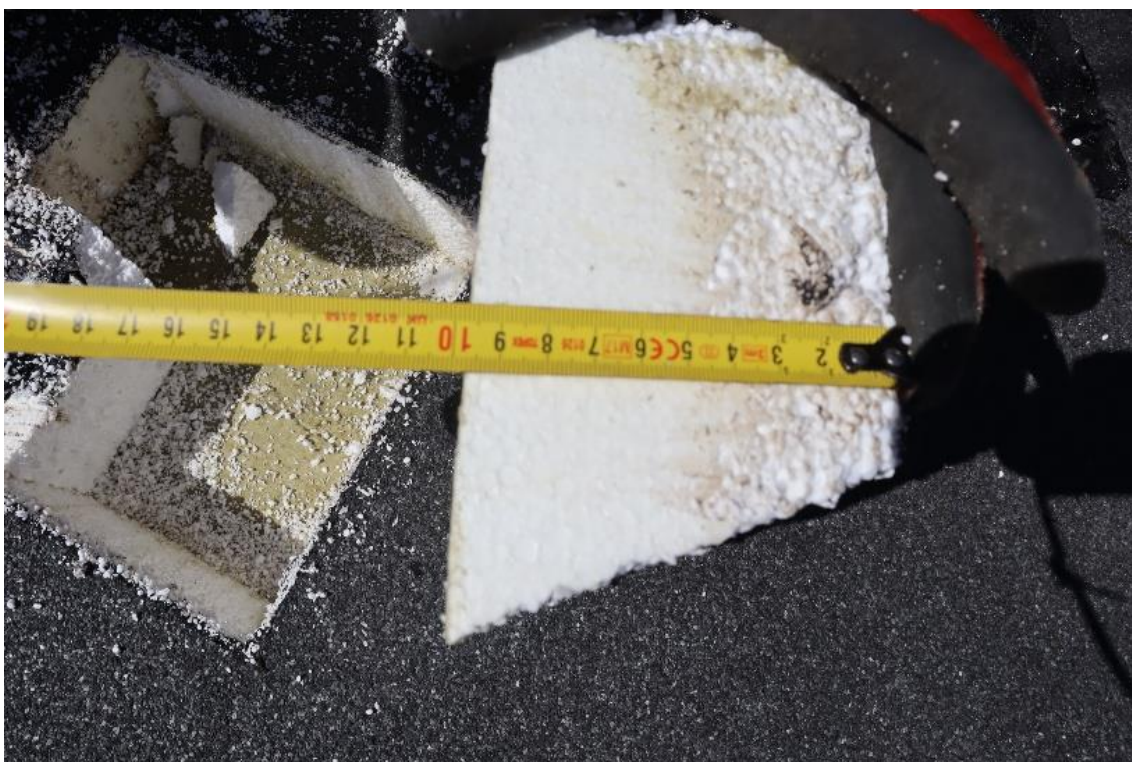
*Fot. 69. Odkrywka nr 3
Styropian gr. 10 cm*

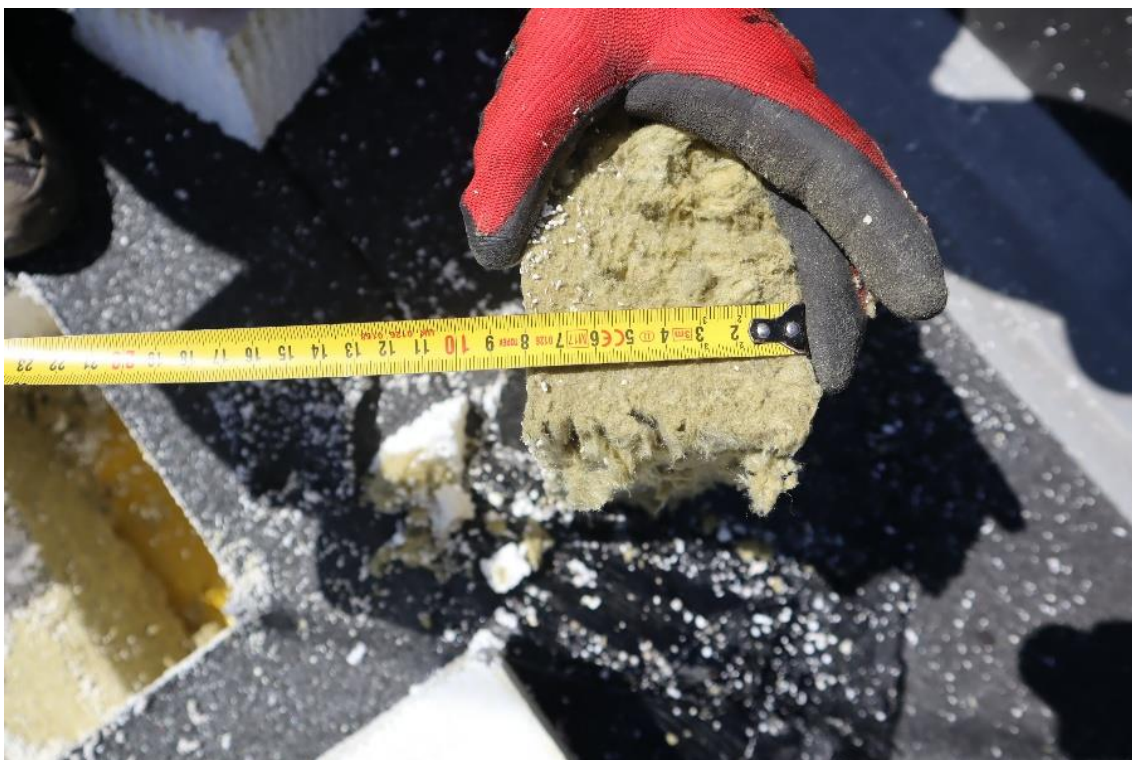
*Fot. 70. Odkrywka nr 3
Wetna mineralna gr. 8 cm*

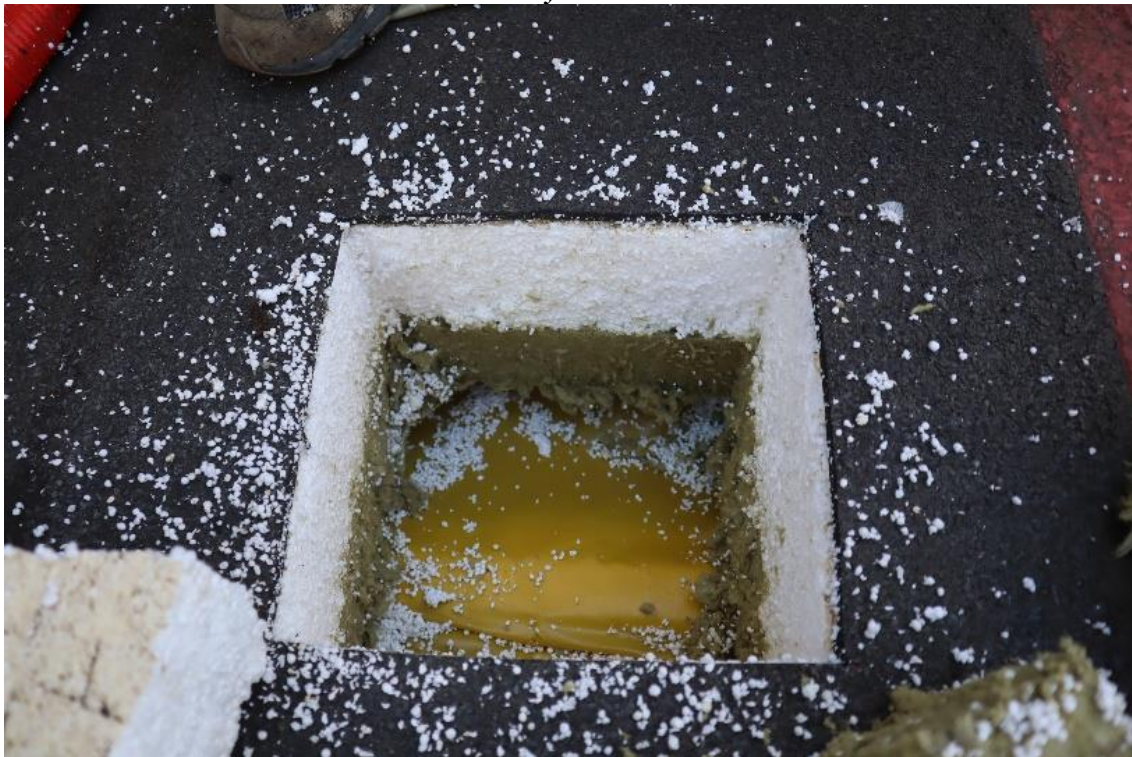
*Fot. 72. Odkrywka nr 4
Kilka warstw papy wierzchniego krycia, styropian, wełna mineralna, folia PE,
blacha stalowa trapezowa*

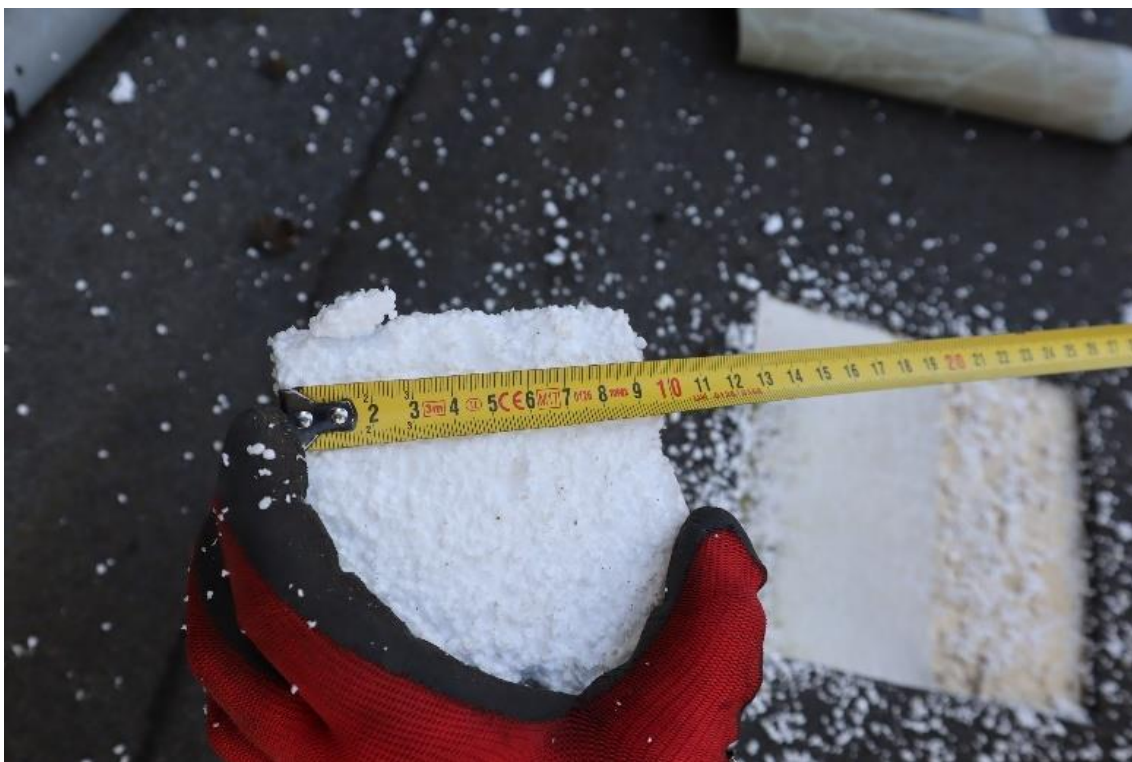
*Fot. 73. Odkrywka nr 4
Styropian gr. 10 cm*

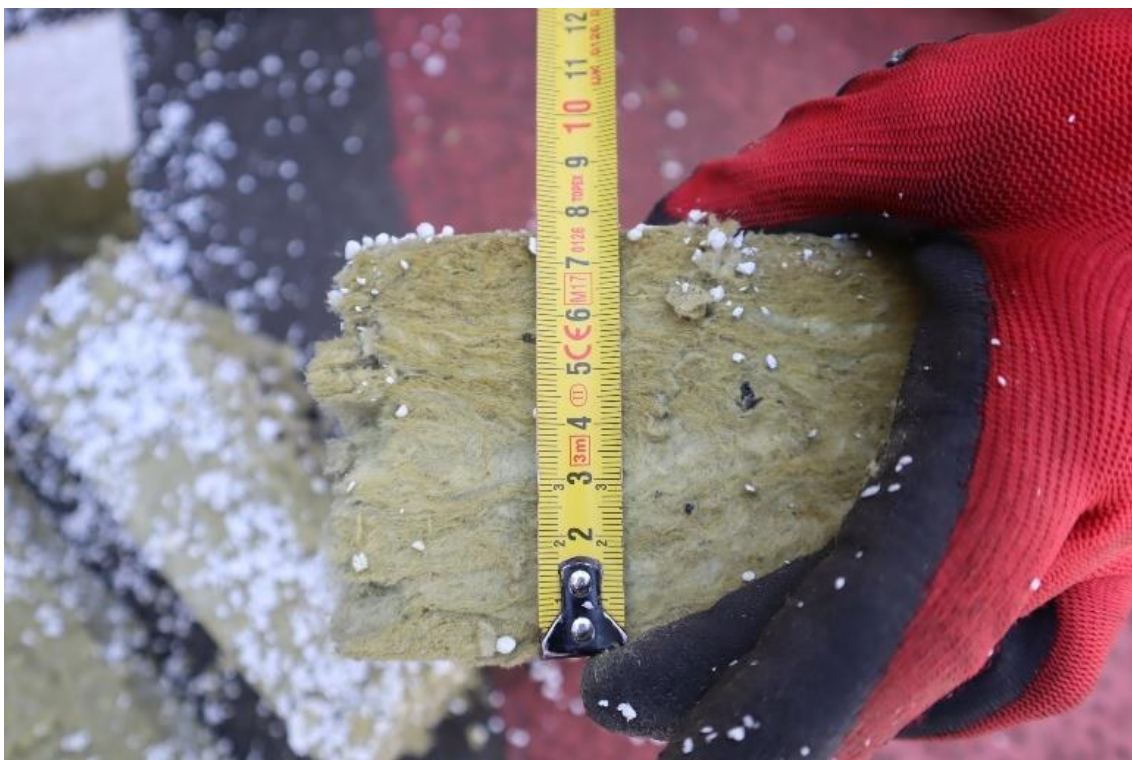
*Fot. 74. Odkrywka nr 4
Wełna mineralna gr. 8 cm*
