**EKSPERTYZA O STANIE TECHNICZNYM  
ISTNIEJĄCEGO BUDYNKU OCHOTNICZEJ  
STRAŻY POŻARNEJ W POTASZNI NA  
POTRZEBY ROZBUDOWY**

**Rozbudowa, przebudowa i nadbudowa budynku Ochotniczej Straży Pożarnej w Potaszni wraz z niezbędną infrastrukturą techniczną**

**Potasznia; gmina Suwałki**

30.11.2023

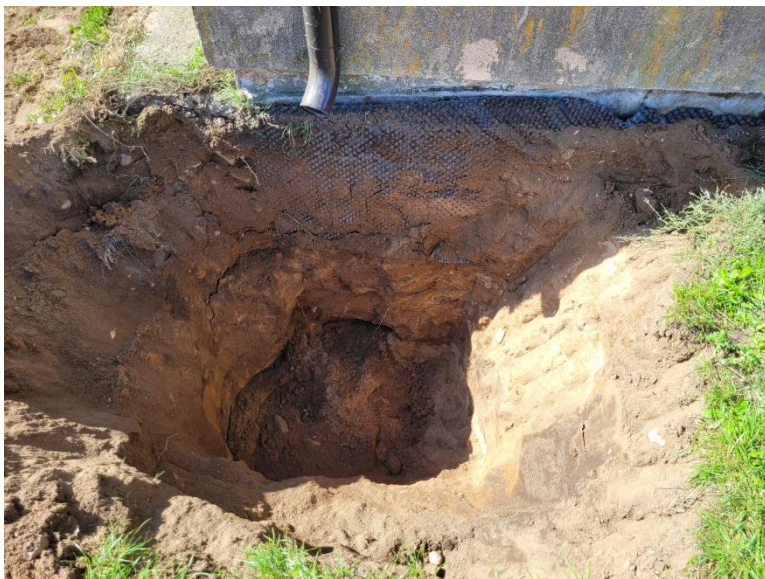
**Stan fundamentów określono jako dobry, pozwalający na rozbudowę budynku.**

Fot. 3. Odkrywka nr 3.

Projektuje się wzmocnienie fundamentów pod ścianami istniejącymi oraz ścian fundamentowych poprzez ich odkopanie oraz uzupełnienia ubytków i nierówności (wykonanie obrzutki z zaprawy cementowej i narzutu z zaprawy cementowo-wapiennej), a następnie wykonanie izolacji przeciwwilgociowej oraz termicznej.

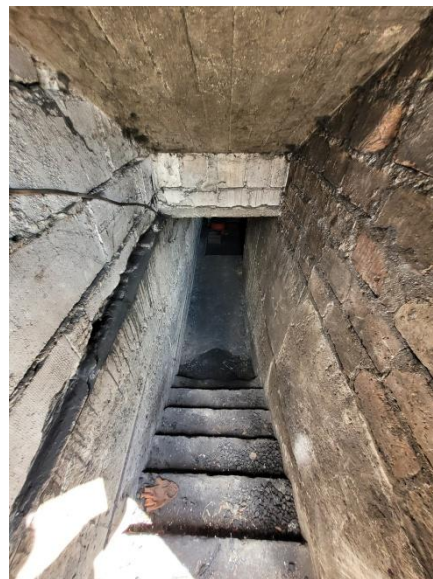
Fot. 4. Wejście do pomieszczenia piwnicy.

W części piwnicznej należy замуrować wejście do piwnicy bloczkami betonowymi pełnymi M4 i M6 o min.  $f_b=20\text{MPa}$  na zaprawie cementowej M15 opartej na fundamencie (izolacja od fundamentu papą termozgrzewalną) dopasowując grubość ściany do grubości ściany istniejącej łącząc je zgodnie z zasadami sztuki murarskiej.

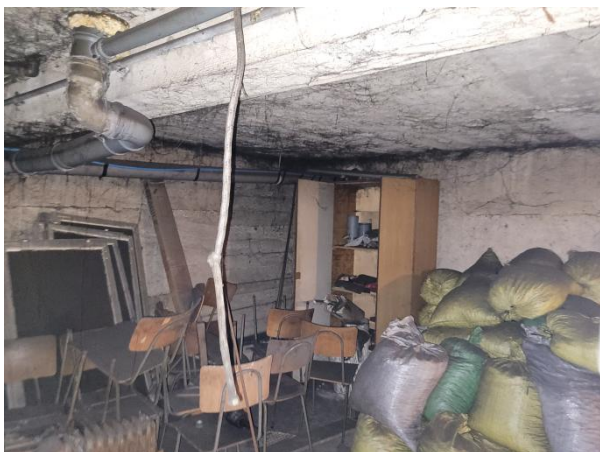
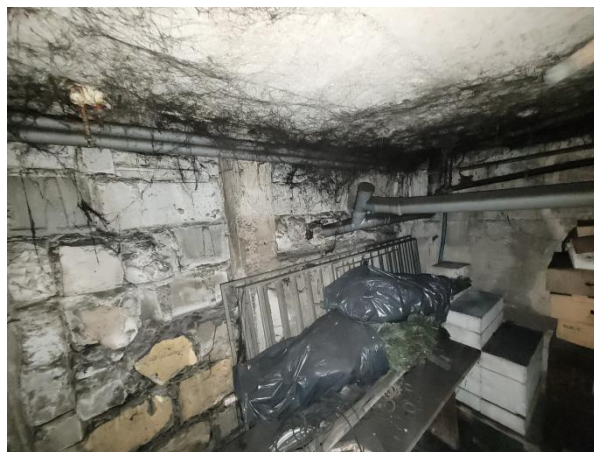
Fot. 5. Pomieszczenie piwnicy.

Fot. 6. Pomieszczenie piwnicy.

**Stan ogólny dobry, jednak ze względu na fakt iż strop ten przeznaczony jest do rozbiórki a istniejące pomieszczenie piwniczne do zasypania, ocena nie podlega szczegółowej analizie.**

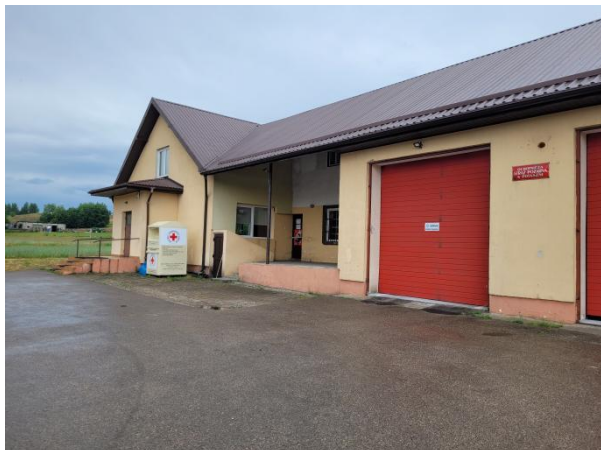
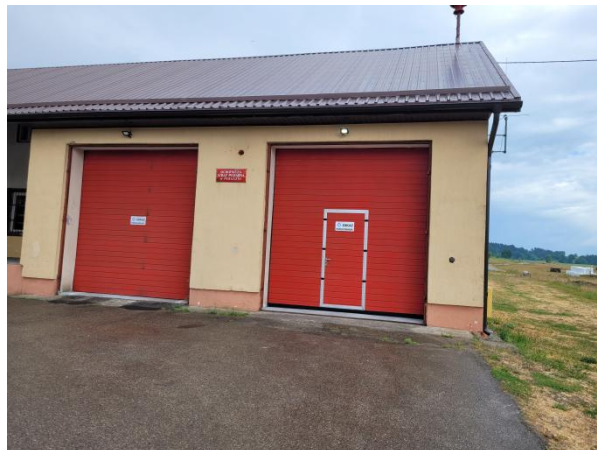
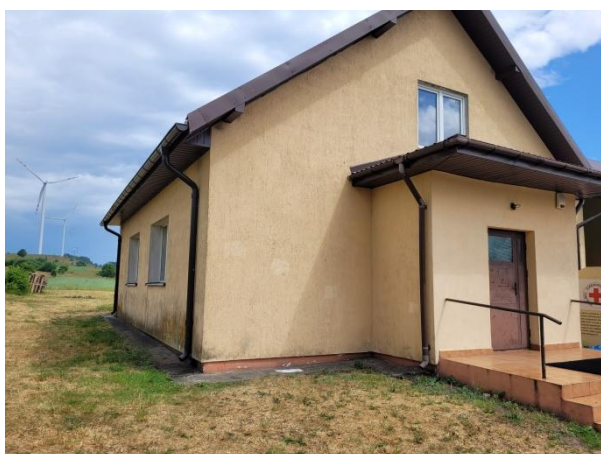
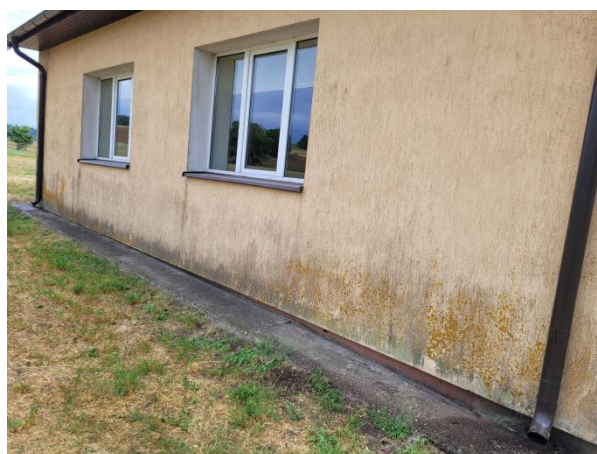
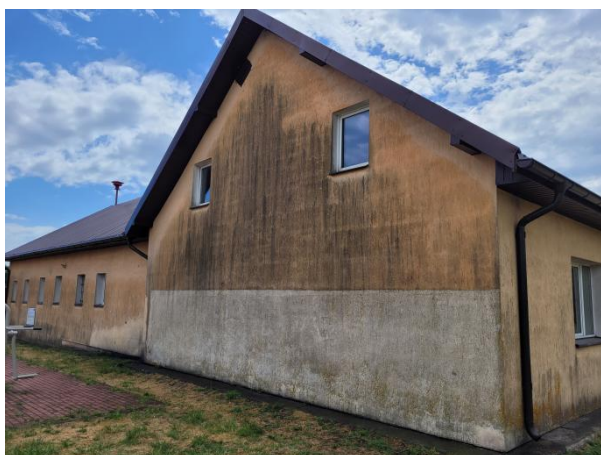
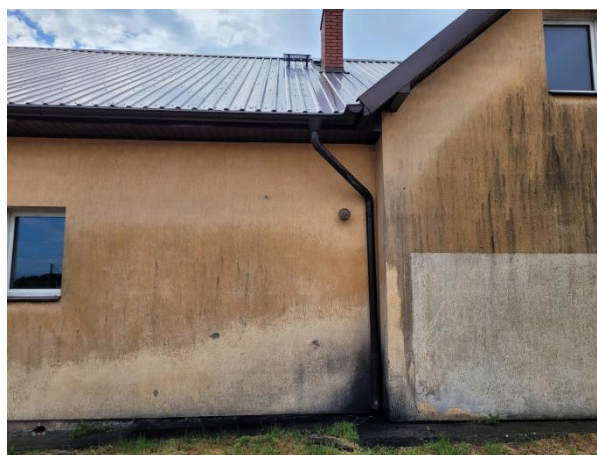
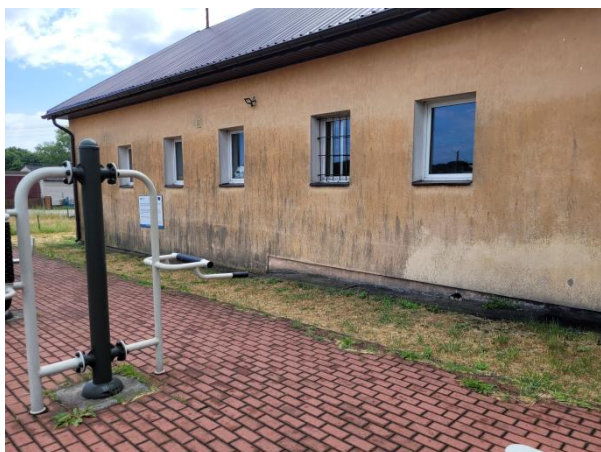
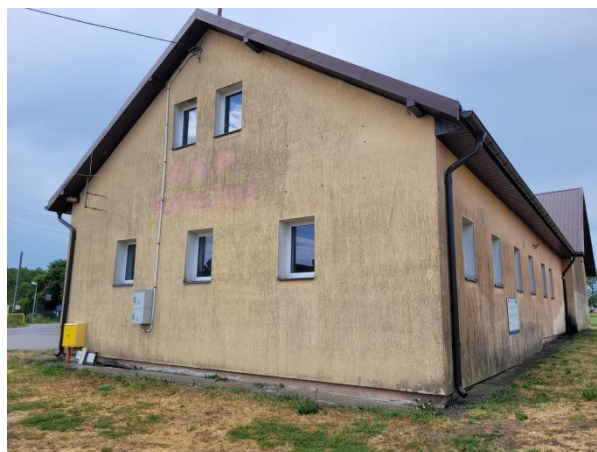
**Na podstawie obserwacji ścian zewnętrznych nośnych budynku stwierdzono iż ich stan jest dostateczny i dobry, pozwalający na rozbudowę budynku.**

Fot. 7. Elewacja zachodnia.

Fot. 8. Elewacja zachodnia.

Fot. 9. Elewacja zachodnia.

Fot. 10. Elewacja północna.

Fot. 11. Elewacja wschodnia.

Fot. 12. Elewacja wschodnia.

Fot. 13. Elewacja wschodnia.

Fot. 14. Elewacja południowa.

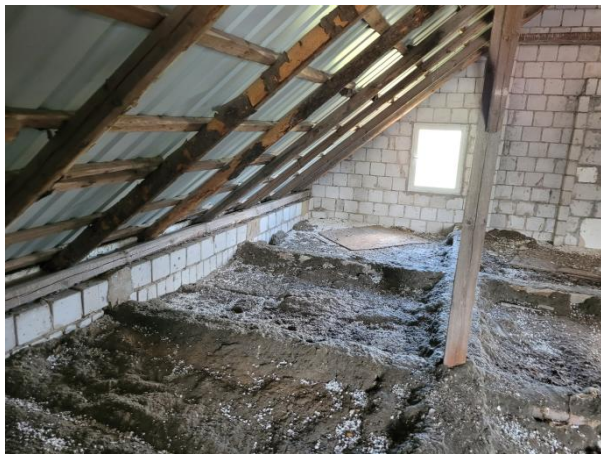
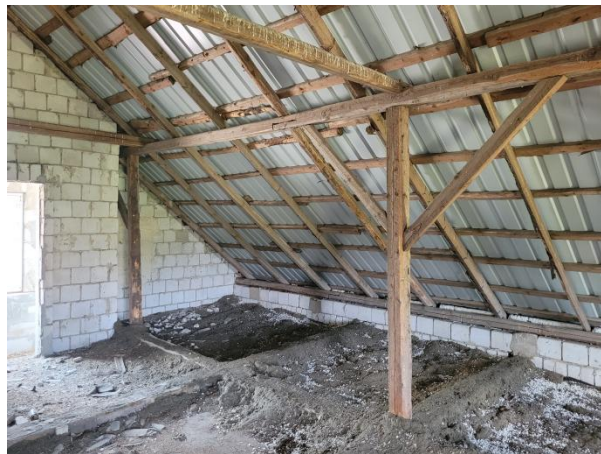
Fot. 19. Strop nad salą wielofunkcyjną.

Fot. 20. Strop nad salą wielofunkcyjną.

**Stan ogólny zły, stropy wykazują nadmierne ugięcia mogące świadczyć o ich nieprawidłowej pracy w konstrukcji budynku. Dodatkowo ze względu na zmianę sposobu użytkowania poddasza z nieużytkowanego na użytkowy strop ten przeznaczony jest do rozbioru. Ze względu na duże rozpiętości pomieszczenia zaprojektowano strop w systemie RECTOR, który jest stropem belkowo – pustakowym.**

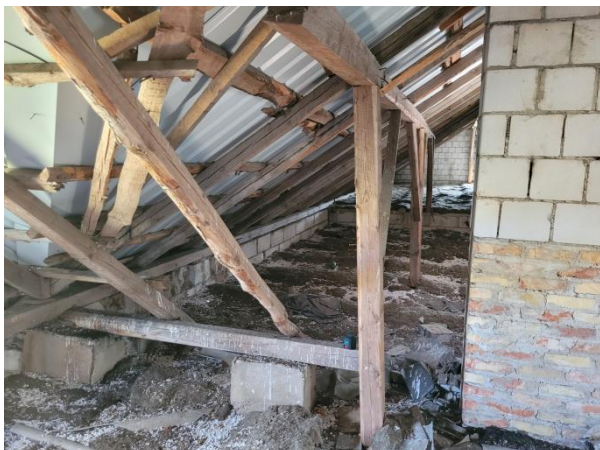
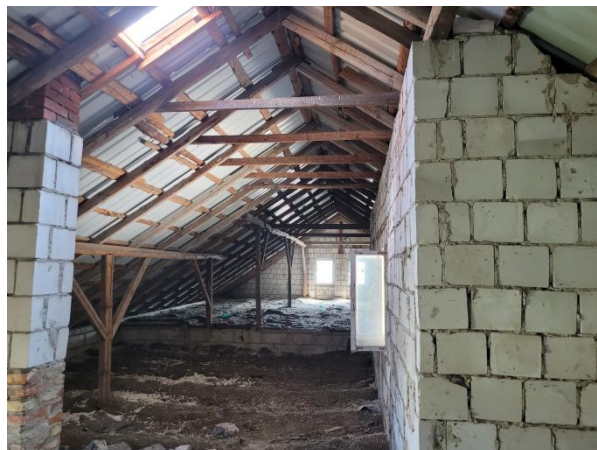
Fot. 21. Strop nad częścią środkową budynku.

Fot. 22. Strop nad częścią środkową budynku.

**Stan ogólny dobry, strop nie wykazuje nadmiernego ugięcia. Świadczy to o jego prawidłowej pracy w konstrukcji budynku. Jednak ze względu na zmianę sposobu użytkowania poddasza z nieużytkowanego na użytkowy oraz projektowaną rozbudowę jego nośność ocenia się na niewystarczającą - strop ten przeznaczony jest do rozbiórki. Zaprojektowano strop w systemie RECTOR usztywniający bryłę budynku, spinający ściany parteru i poddasza.**

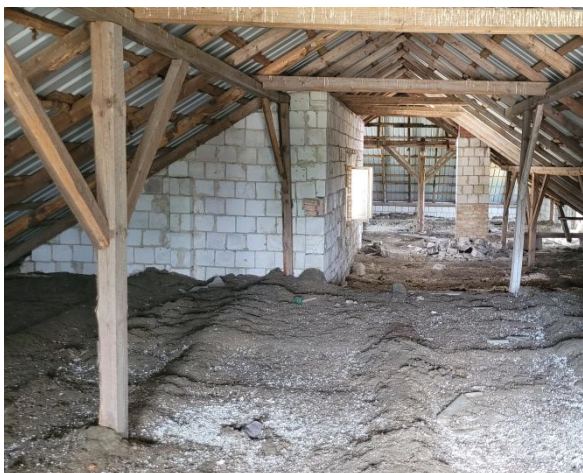
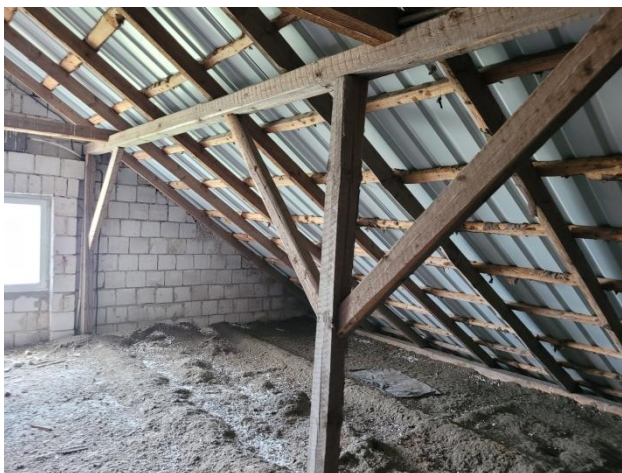
Fot. 23. Strop nad częścią garażową.

Fot. 24. Strop nad częścią garażową budynku.

**Stan ogólny dobry, strop nie wykazuje nadmiernego ugięcia. Świadczy to o jego prawidłowej pracy w konstrukcji budynku. Jednak ze względu na zmianę sposobu użytkowania poddasza z nieużytkowanego na użytkowy oraz projektowaną rozbudowę jego nośność ocenia się na niewystarczającą - strop ten przeznaczony jest do rozbiórki. Zaprojektowano strop w systemie RECTOR usztywniający bryłę budynku, spinający ściany parteru i poddasza.**

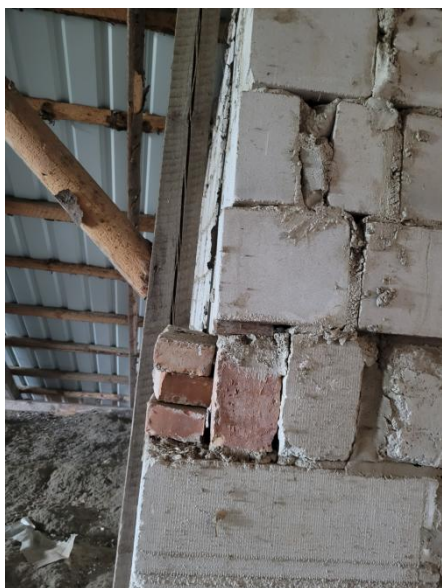
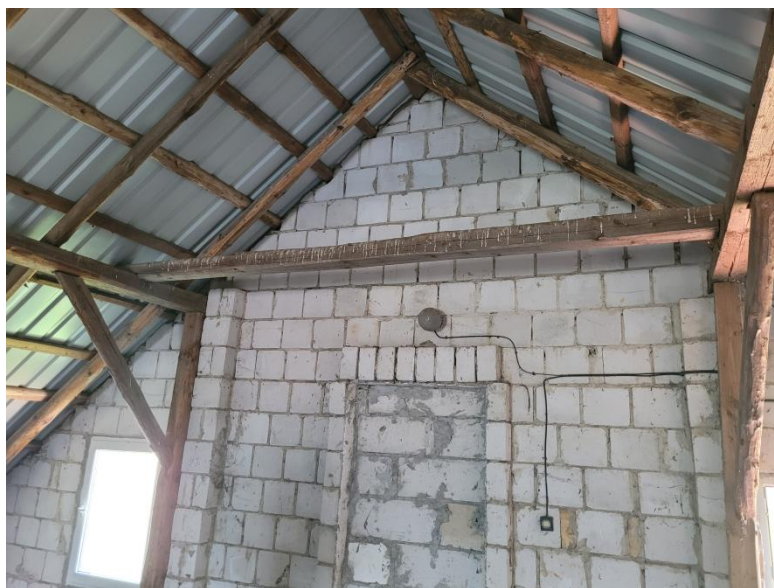
Ściany zewnętrzne konstrukcyjne poddasza nadziemna budynku wykonane są z bloczków z betonu komórkowego oraz cegły wapienno – piaskowej na zaprawie cementowo – wapiennej. Grubość ścian zewnętrznych 33,0 ÷ 37,0cm - warstwowe z materiałem docieplającym (styropian). Ogólnie w ścianach poddasza zaobserwowano wiele spękań, rozwarstwień muru oraz miejsc z brakiem prawidłowego przewiązania cegieł w murze.

Fot. 25. Ściany poddasza.

Fot. 26. Ściany poddasza.

**Stan ścian poddasza określono jako średni. Jednak ze względu na zmianę sposobu użytkowania poddasza z nieużytkowanego na użytkowy oraz projektowaną rozbudowę ściany poddasza przeznaczone są do rozbiórki.**

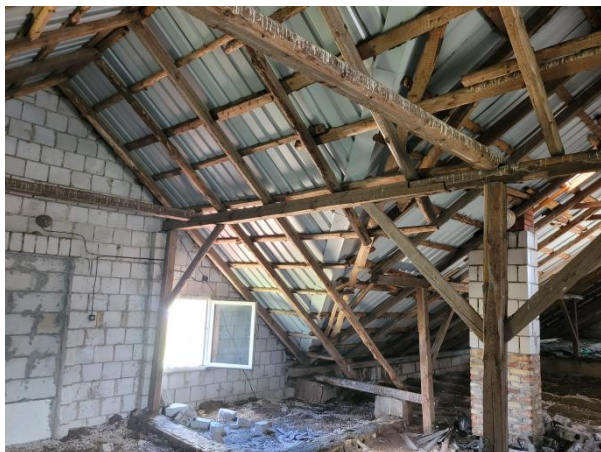
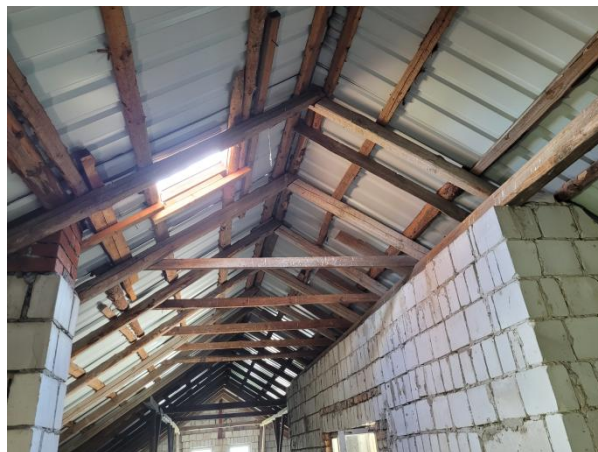
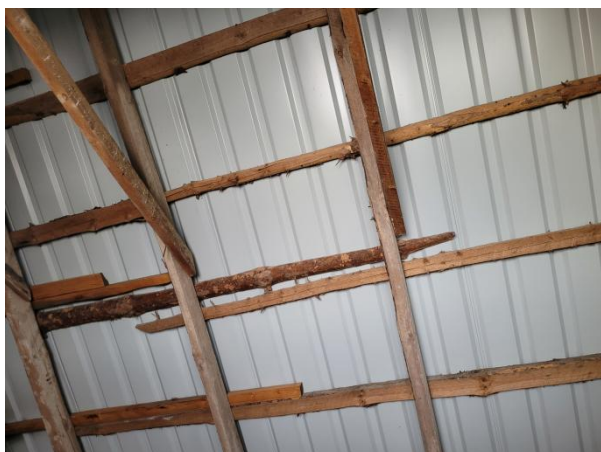
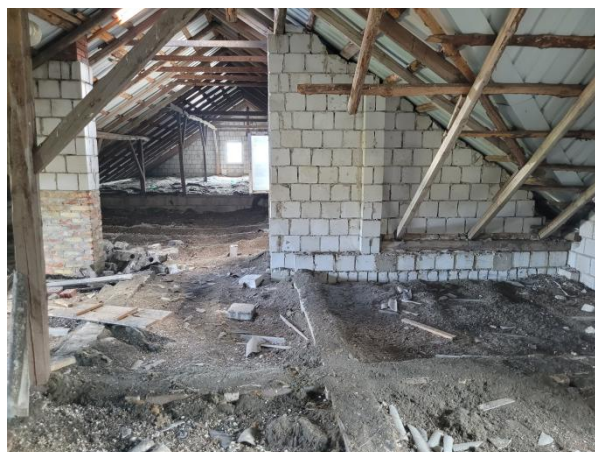
Stwierdzono uszkodzenia elementów drewnianej konstrukcji w postaci pęknięć podłużnych - wzdłuż włókien - słupów, krokwi i płatwi na skutek skurczu drewna od wpływów temperatury. Stwierdzono również uszkodzenia drewna zniszczonego przez grzyby i owady.

Fot. 27. Więźba dachowa.

Fot. 28. Więźba dachowa.

Fot. 29. Więźba dachowa.

Fot. 30. Więźba dachowa.

**Stan więźby dachowej ogólny zły. Dodatkowo ze względu na zmianę sposobu użytkowania poddasza z nieużytkowanego na użytkowy oraz projektowaną rozbudowę, więźbę przeznaczono do rozbiórki.**
