## OCENA STANU TECHNICZNEGO SALI GŁÓWNEJ ŚWIETLICY WIEJSKIEJ W MIEJSCOWOŚCI TURZE GM. TCZEW

Adres: Turze dz. 143 obręb Turze  
Tczew-G, nr ewid. 221406\_2.0022.143

Zleceniodawca: Gmina Tczew  
ul. Lecha 12  
83-110 Tczew

Opracował: inż. Andrzej Kuziński  
inż. Wiesław Walter

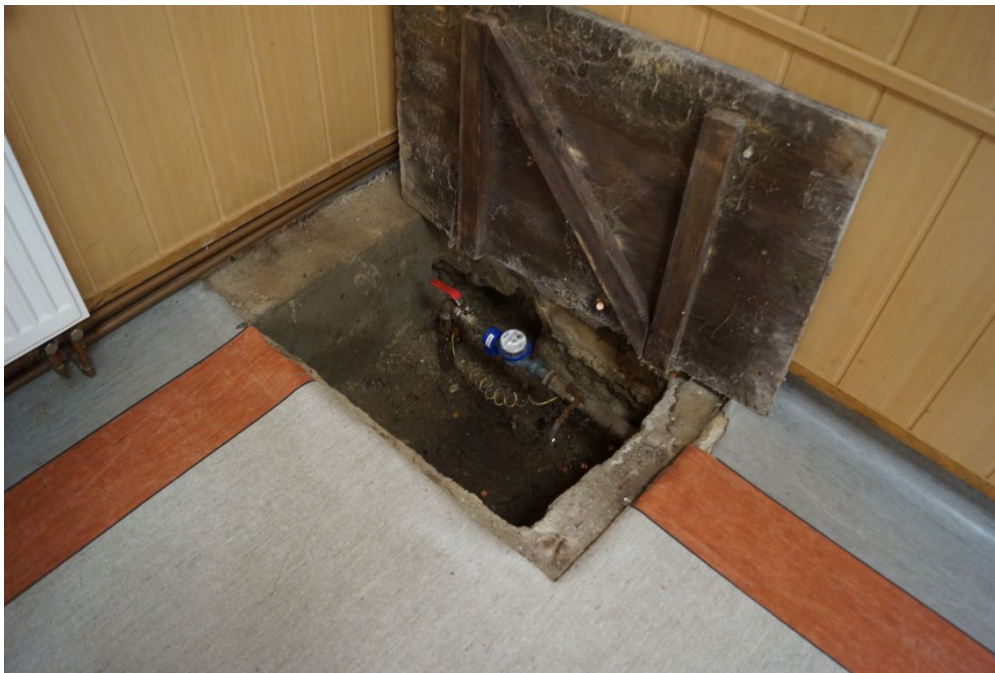
Pokrywa studzienki z drewna wykazuje silne zawilgocenie i degradację struktury drewna.

Brak jakiejkolwiek izolacji, panująca wilgoć powoduje wyczuwalny zapach stęchlizny.

Każdorazowa próba odczytu, wiąże się z demontażem pokrywy nieposiadającej żadnych uchwytów ze względów bezpieczeństwa osób użytkujących pomieszczenia.

Licznik przyłącza wody znajdujący się w studziencie w rogu pomieszczenia sali głównej, jest kłopotliwy w użytkowaniu. Brak izolacji ścian i pokrywy powoduje skraplanie się wody na ściankach i na drewniane pokrywie studzienki, która wykazuje już znaczące zużycie.

Elementem zewnętrznym, który należy wykonać, to przeniesienie licznika wody wykonanego obecnie na przyłączy wodociągowym umieszczonym w studziencie wodomierzowej wewnątrz sali głównej. Proponuje się umieszczenie licznika na elewacji w miejscu dostępnym do odczytów w skrzynce wodomierzowej. Całość instalacji przyłączeniowej należy zaizolować przeciw przemarzaniu.

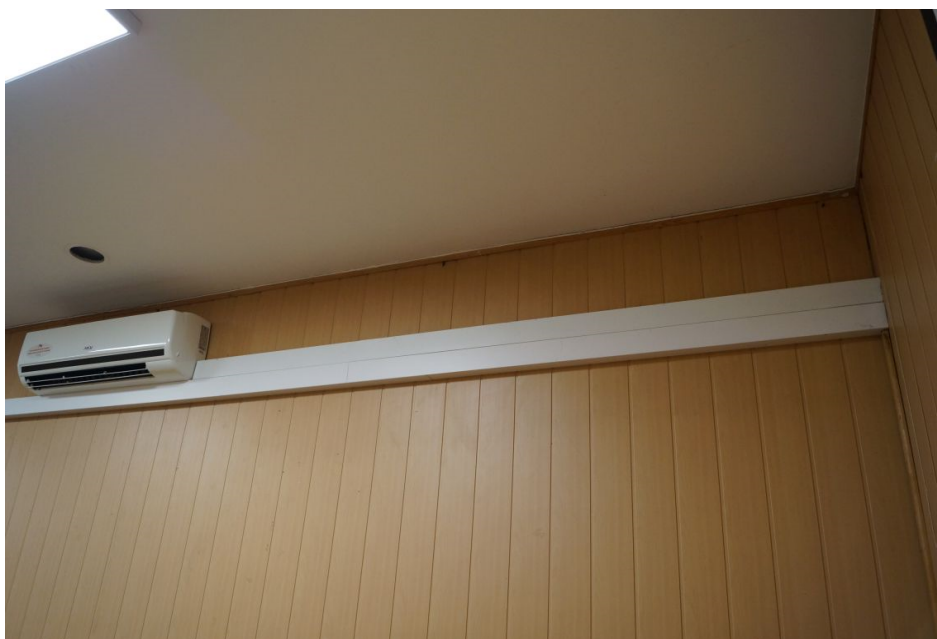
Poprowadzone na wierzchu okładzin z drewna instalacje przyłączeniowe do urządzeń klimatyzacyjnych wkuć w ścianę po demontażu paneli. Należy wykonać nową instalację wentylacji, istniejące otwory w suficie nie mają żadnego podłączenia.

Obecna instalacja wentylacji częściowo nie działa, częściowo poprowadzona jest bez podłączenia do wentylatorów. Rolę urządzenia wprowadzającego w ruch powietrze na sali przejęły klimatyzatory.

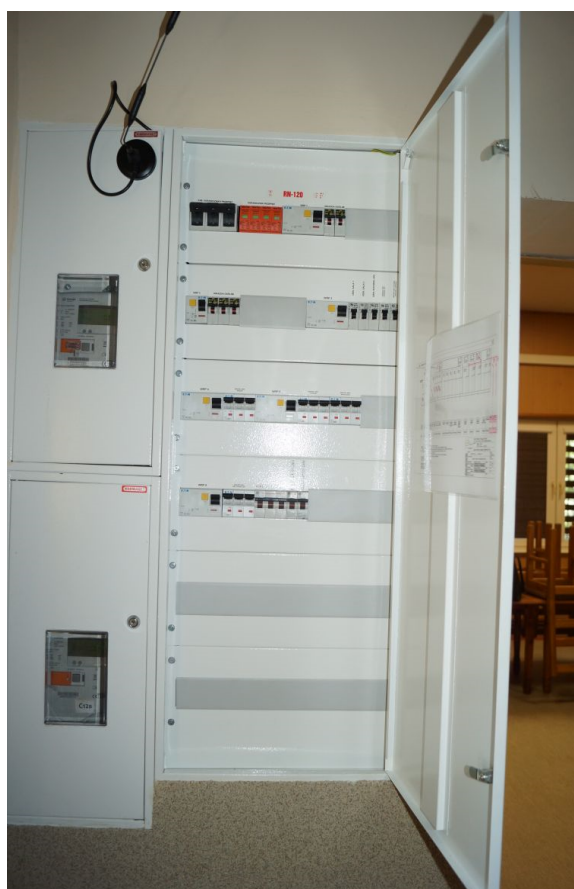
Istniejąca skrzynka rozdzielcza posiada dużo wolnych miejsc do podłączenia nowej instalacji elektrycznej
