# **OPINIA MYKOLOGICZNO - BUDOWLANA**

**TEMAT OPRACOWANIA:**      **OCENA MYKOLOGICZNO - BUDOWLANA  
SPICHLERZA**

**ADRES:**                      **ul. Okrężna 6, 32 - 065 Krzeszowice  
Dz. nr: 192, Obr. Os. Żbik, jedn. ewid.: Krzeszowice**

**OPRACOWAŁ:**                      **mgr inż. Marek Fijałkowski**

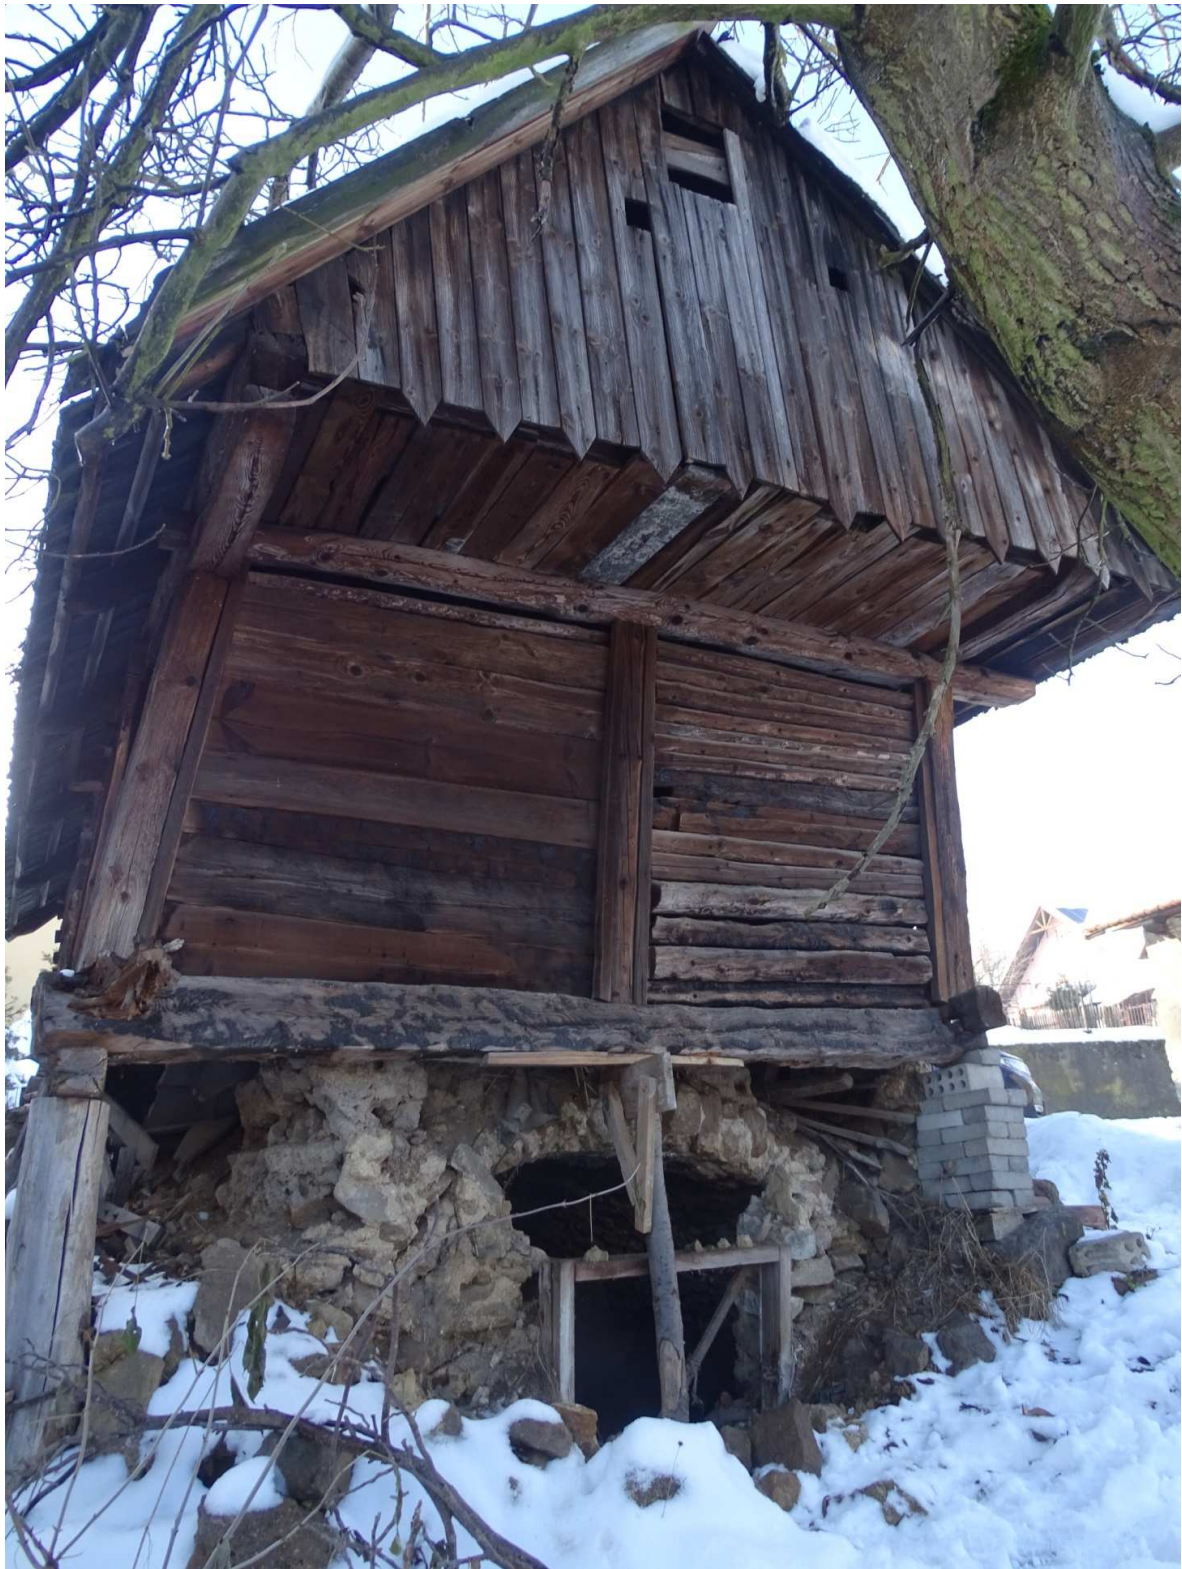
Fot.[2] Elewacja wschodnia. Fot. autor.

Budynek jest w złym stanie technicznym z powodu dużych uszkodzeń murowanej podmurówki w okolicy wejścia do piwnicy. Ugięcia budynku oraz odchylenia ścian od pionu są bardzo duże, od strony wschodniej znajdują się dodatkowe prowizoryczne podparcia z drewnianych kołków, warstw cegieł. Podwaliny ścian od strony wschodniej mocno zaatakowane korozją biologiczną oraz z ubytkami.

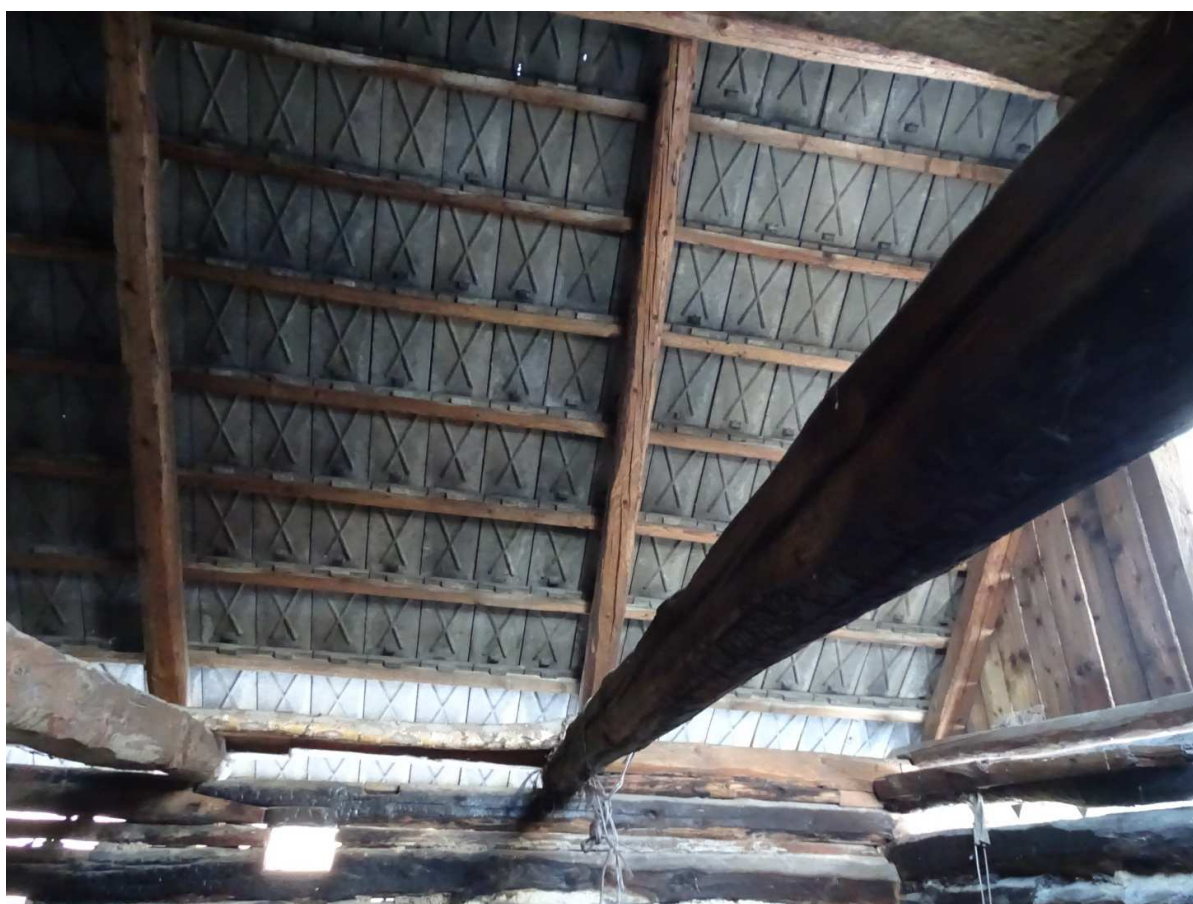
Fot.[6] Wygląd więźby dachowej. Fot. autor.

Konstrukcja więźby dachowej w dobrym stanie technicznym.

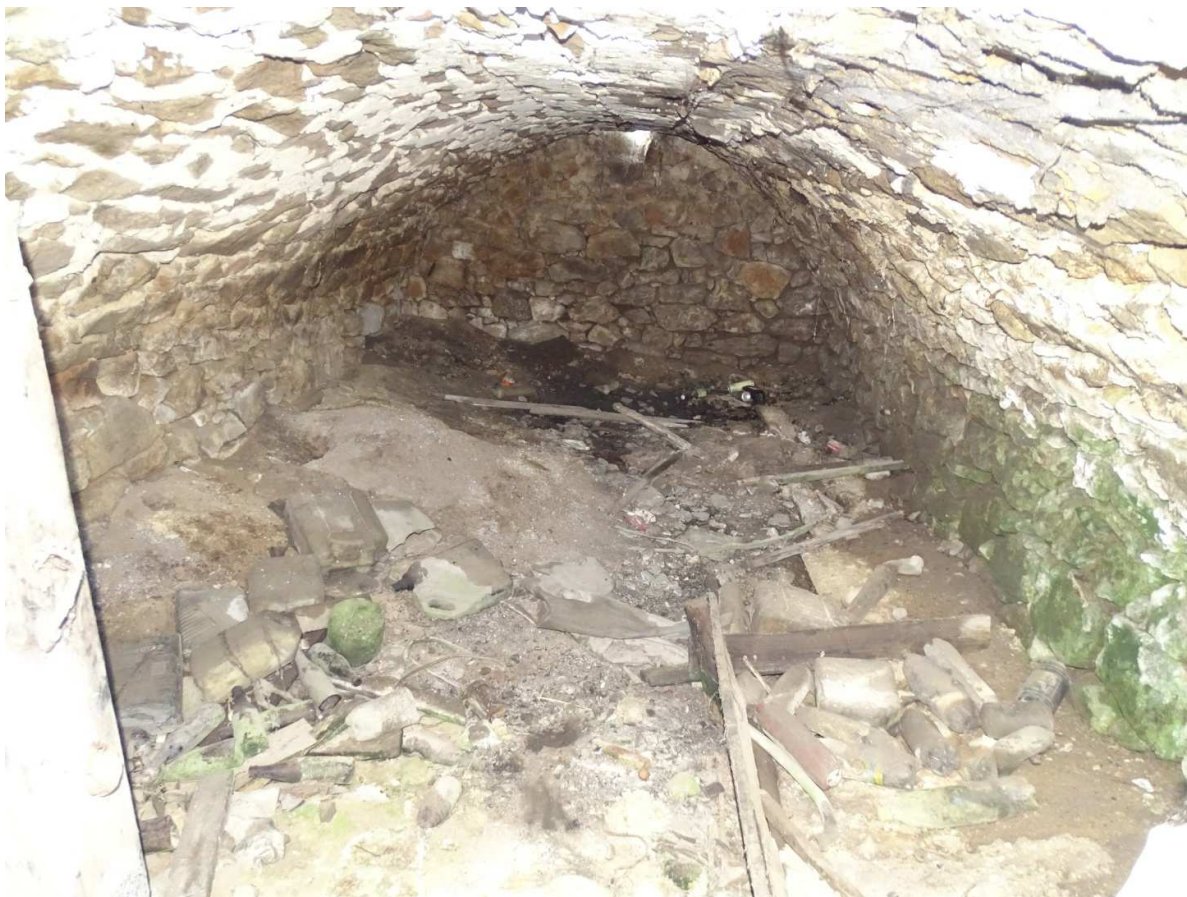
Fot.[7] Piwniczka kamienna. Fot. autor.

Wewnątrz pomieszczenia ściany piwnicy mury są w dobrym stanie technicznym, nie wykazują uszkodzeń i spękań. Złym stanem technicznym wykazuje się wejście do piwnicy oraz podmurówka cokołu narożnika południowo – wschodniego i północno – wschodniego, gdzie ściany murowane z kamienia utraciły swą stateczność.

Zaleca się odizolowanie drewnianych elementów ściany o cokołu papą.

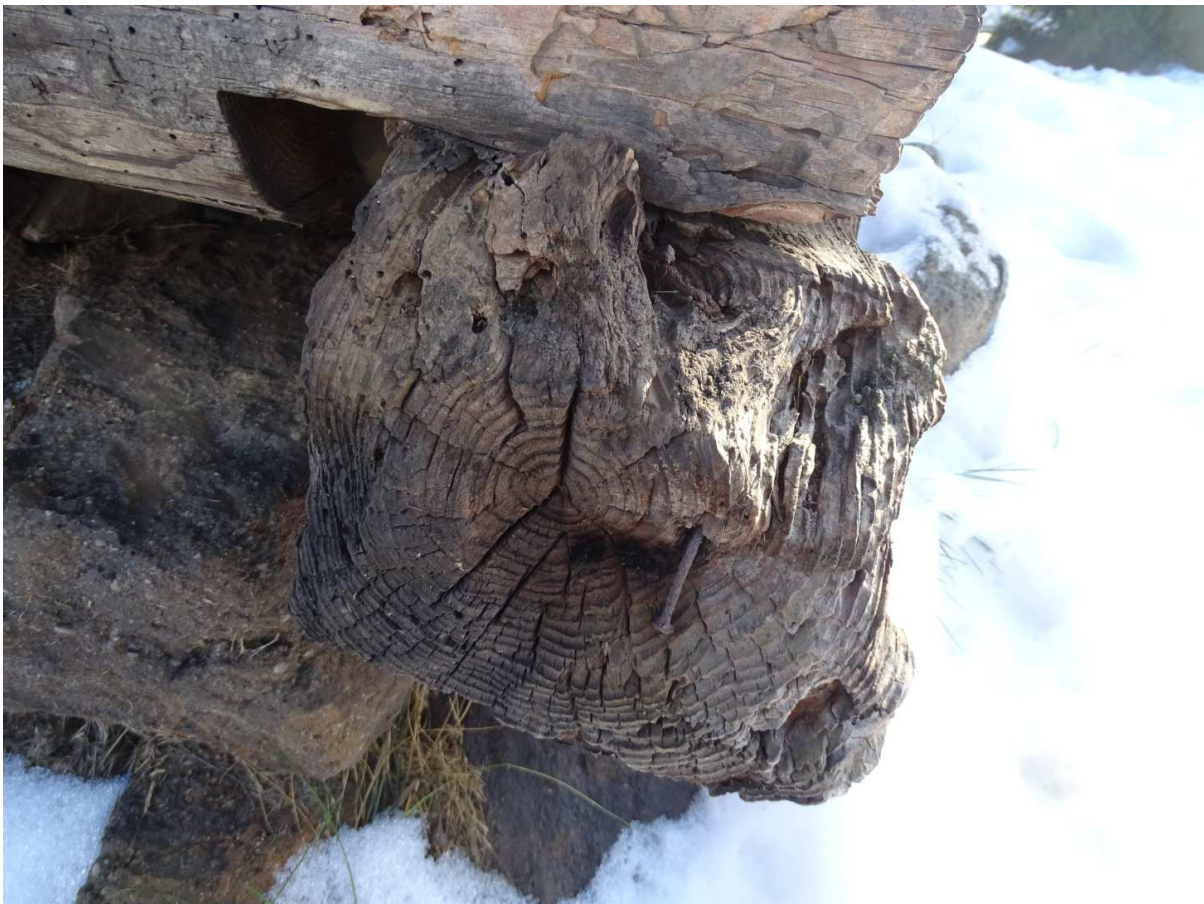
Zaatakowane miejsca to podłogi drewniane i legary podłóg na gruncie, podwaliny ścian oraz strop. Stopień porażenia na wskazanych fragmentach oceniany jest w 100 % zniszczenia przez grzyby, brak wytrzymałości konstrukcyjnej.

Fot.[8] Podwaliny ścian zewnętrznych. Widoczna zgnilizna brunatna wywołana przez **grzyba domowego właściwego** (*Serpula lacrymans*). Fot. autor.

Belki ścian zachowane są w dobrym stanie technicznym. Wymianie podlega w całości belka podwalinowa leżąca w bezpośrednim kontakcie z cokołem, narożniki podwalin ścian południowo – wschodniej i północno - wschodniej oraz kolejny rząd belek mocno zawilgoconych i zgniłych od strony północnej o szerokości około 1,5 m w górnej części ściany, gdzie stwierdzono zacieki z dachu. Stopień ich uszkodzenia kwalifikuje się w 100% do wymiany. Pozostałe belki ścian wymagają impregnacji zwalczającej grzyby IV grupy szkodliwości, jak również w przypadku aktywnych żerowisk owadów. Pozostałą część elementów należy poddać impregnacji profilaktycznej. Stopień uszkodzenia belek poddanych do wymiany to około 20%.

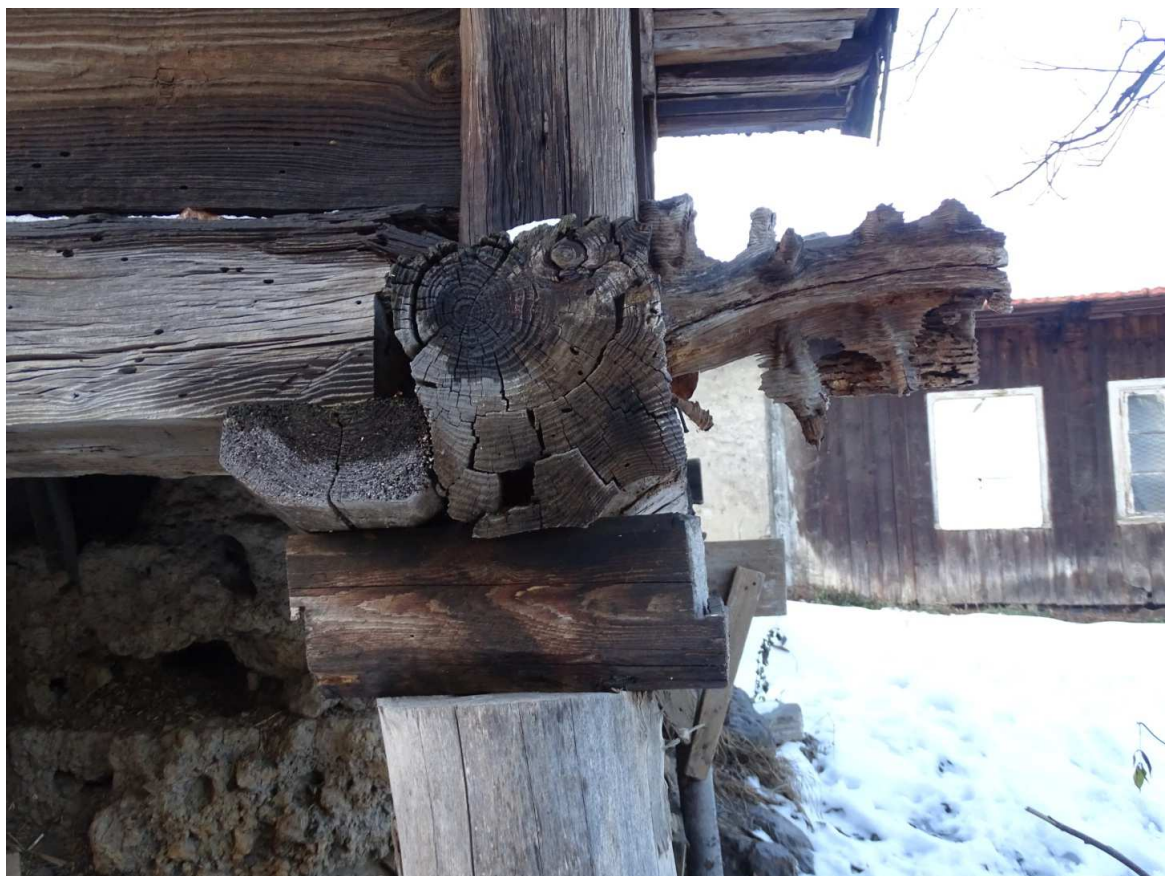
Fot.[9] Podwaliny ścian zewnętrznych. Widoczna zgnilizna brunatna wywołana przez **grzyba domowego właściwego** (*Serpula lacrymans*). Fot. autor.

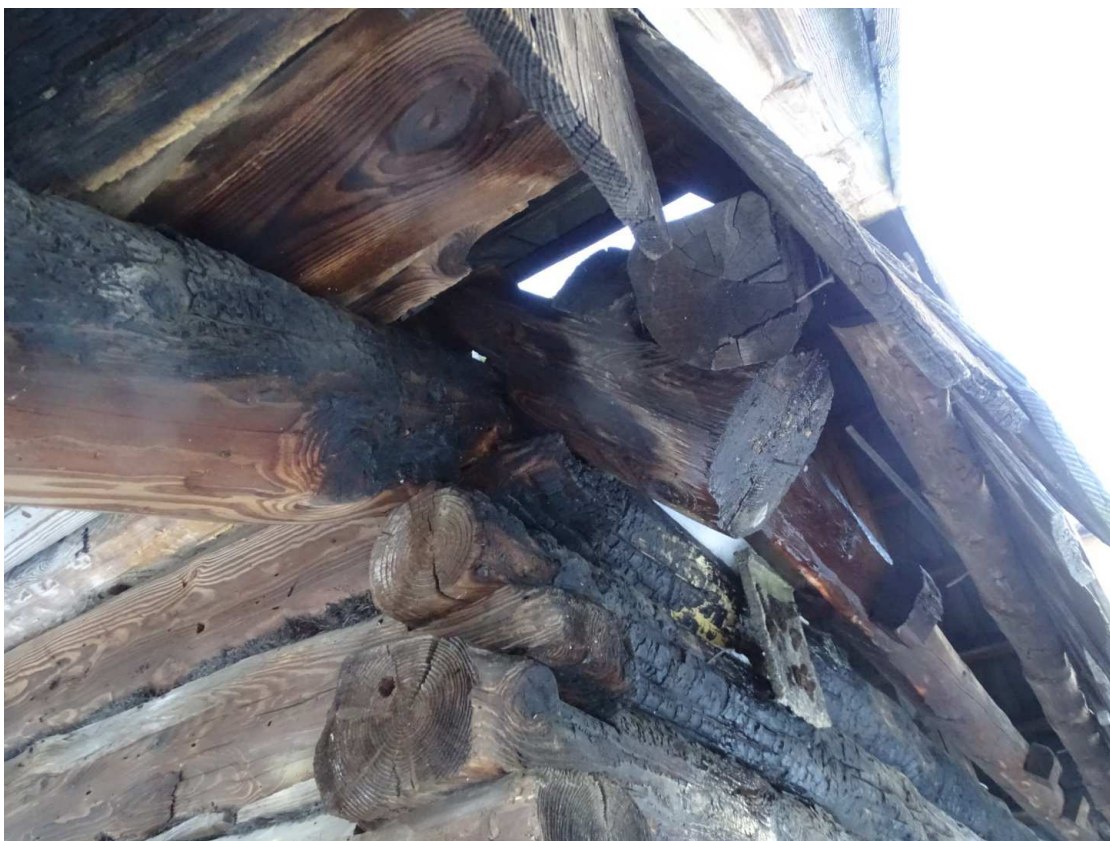
Fot.[10]. Narożnik zwieńczenia ściany północno-zachodniej. Korozja wywołana zgnilizną brunatną.  
Fot. autor.

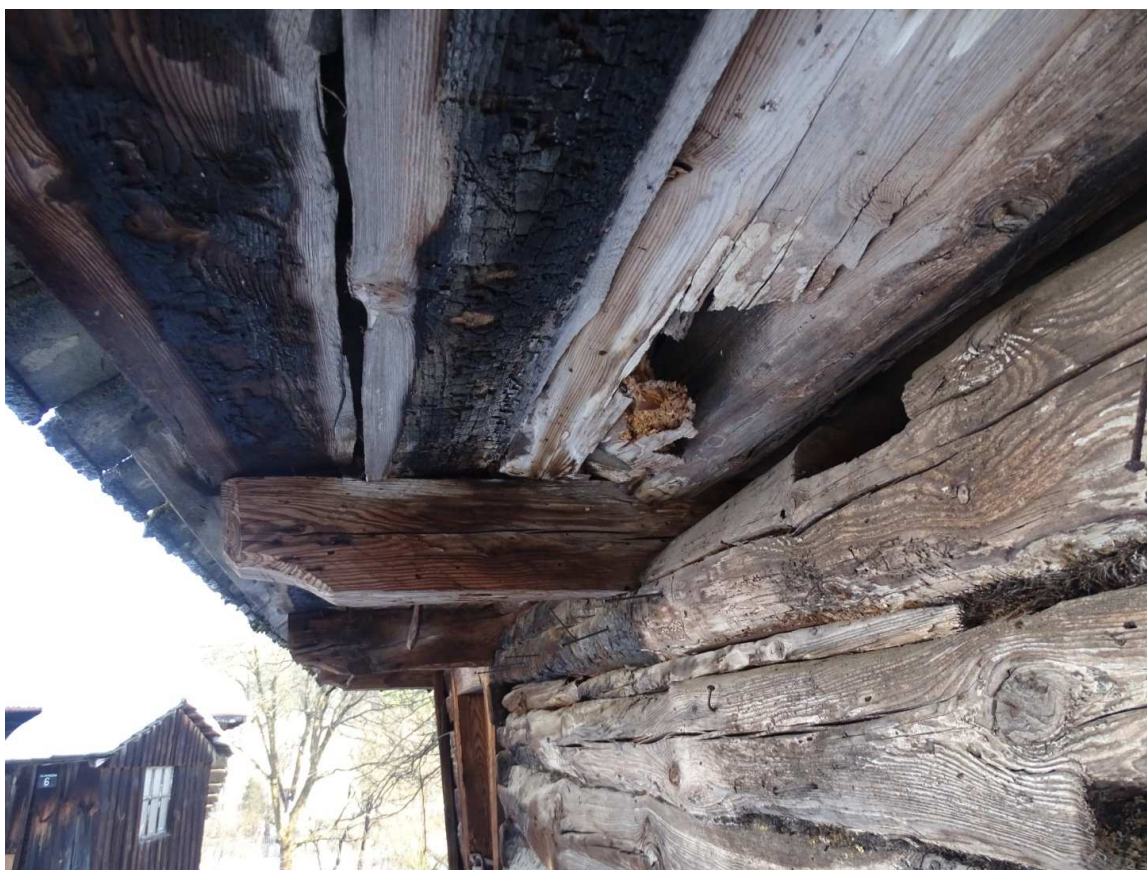
Fot.[11] Deski podbicia okapu - widoczne uszkodzenie zgnilizną brunatną wywołaną przez grzyby domowe. Fot. autor.

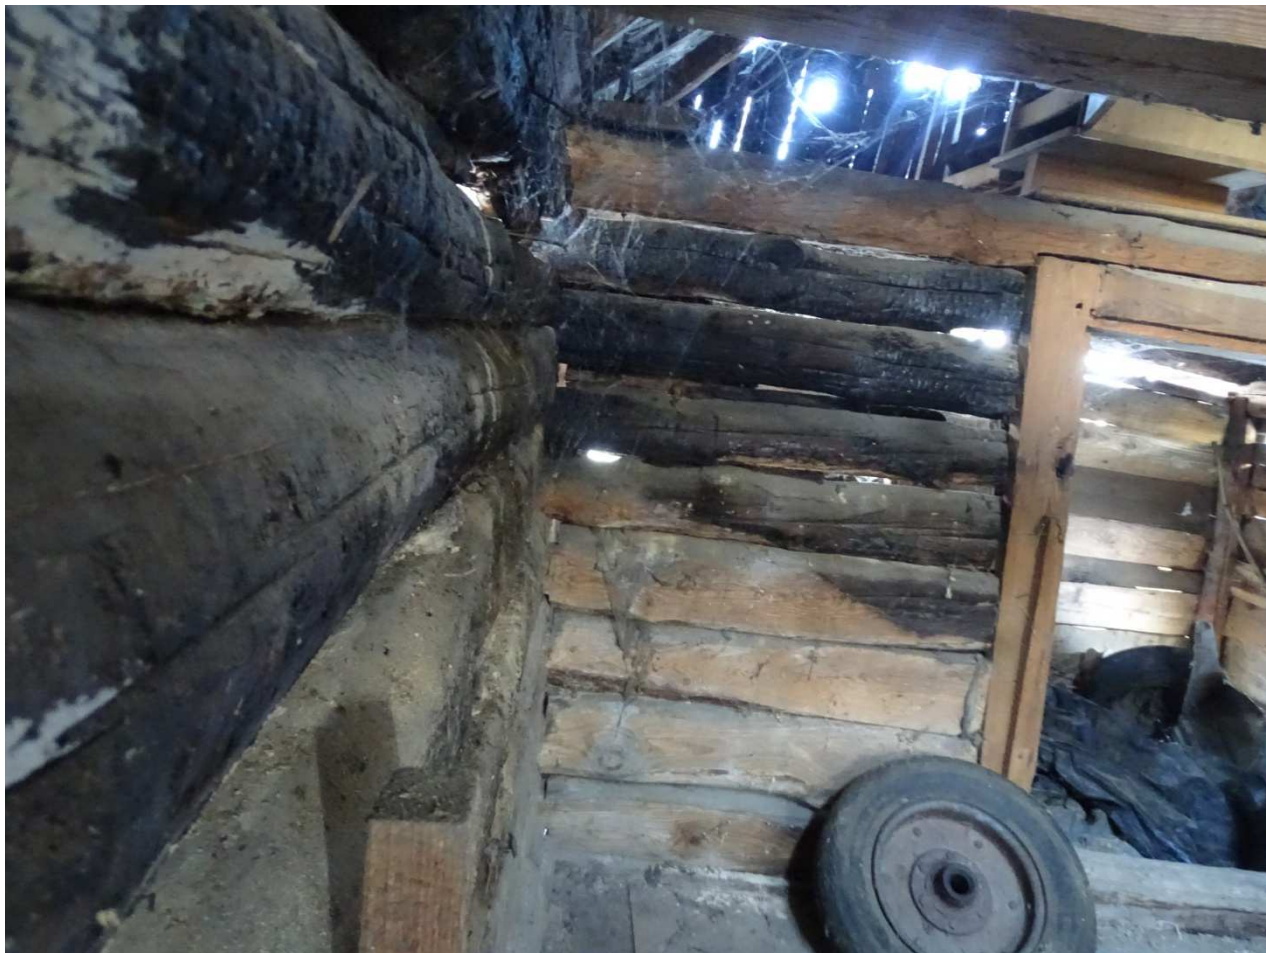
Fot.[12] Zwieńczenie ściany północnej w okolicach uszkodzenia dachu. Widoczna zgnilizna brunatna wywołana przez **grzyba domowego właściwego** (*Serpula lacrymans*). Fot. autor

Przyczyną przedostawania się wody opadowej to uszkodzenia w pokryciu dachu, które nie zostało na bieżąco uzupełnione i zwiększa swój zakres destrukcji, uszkodzenie przez gałęzie pobliskiego drzewa, które pod wpływem wiatru niszczy krawędź okapu jak deski okapowe, dachówki, łąty.

Należy zniszczone elementy jak krokwie od strony wschodniej i zachodniej poddać wymianie. Z racji, iż został zlokalizowany grzyb domowy w aktywnej fazie rozwoju należy wymienić również elementy w promieniu do około 1,5 m zapasu drewna zdrowego. Końcówki pozostałych krokwi pod okapem w większości są w dobrym stanie technicznym, wymagają impregnacji profilaktycznej oraz lokalnie uzupełnienia w postaci flekowania.

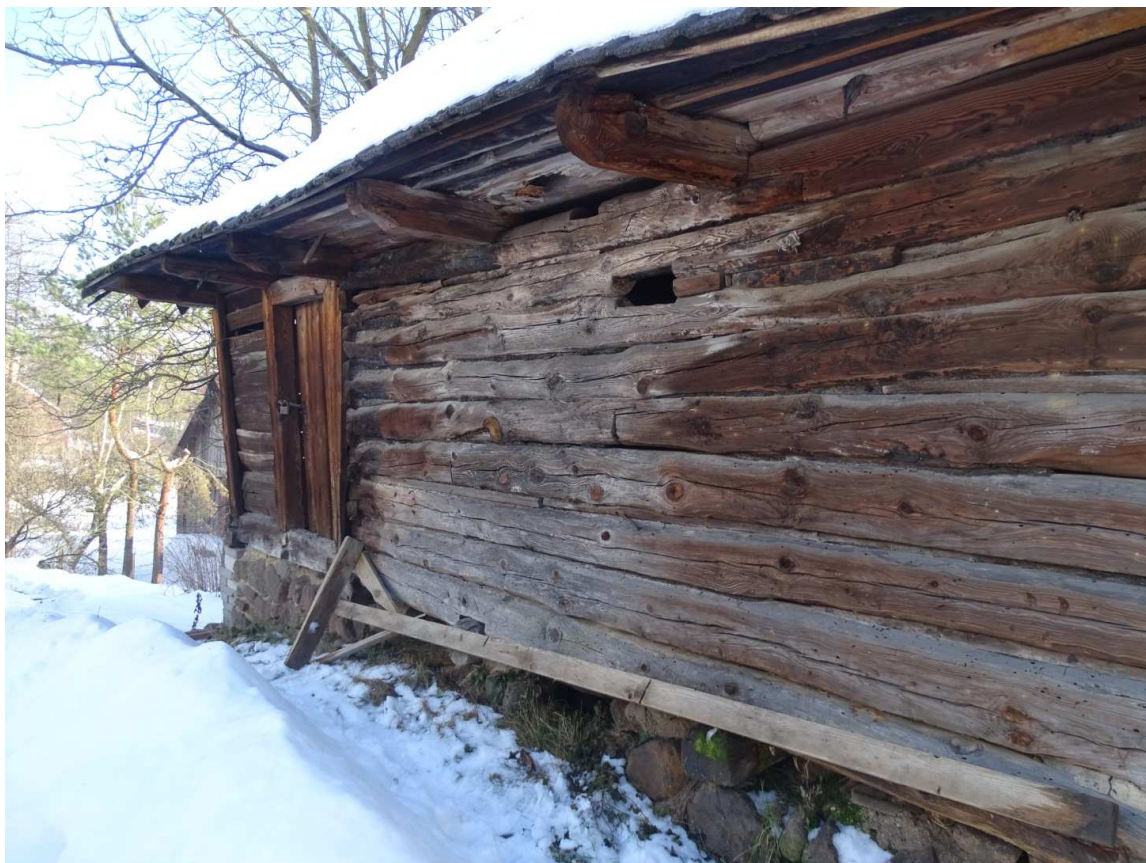
Obecność tego grzyba stwierdzono lokalnie na deskach podbicia dachu, końcówkach krokwi, belkach ścian od strony północnej, na deskowaniu ściany szczytowej elewacji wschodniej oraz na podwalinie ściany narożnika południowo-wschodniego.

Fot.[13] Elewacja północna. Widoczny rozwój **grzyba powłocznika gładkiego** (*Corticium laeve*)  
Fot. autor.

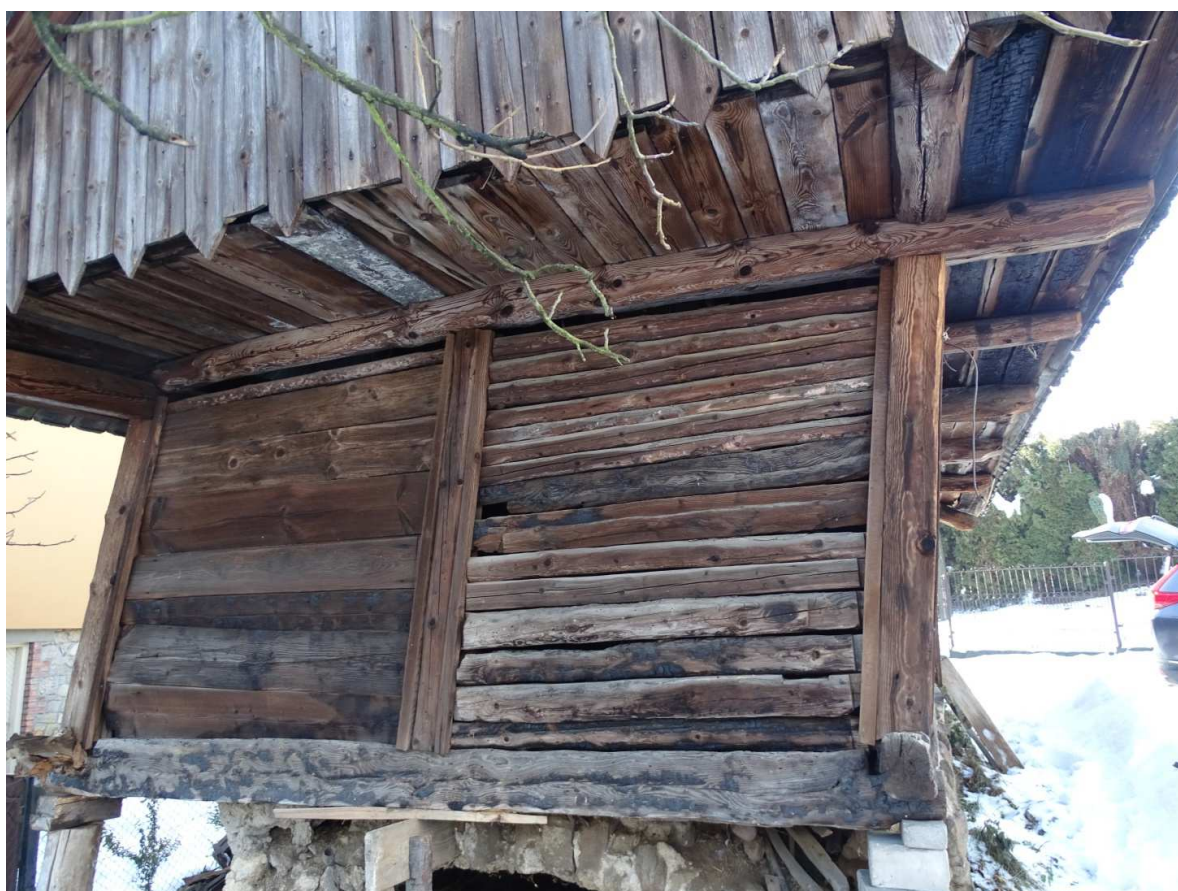
Fot.[14] Elewacja wschodnia. Widoczny rozwój **grzyba powłocznika gładkiego** (*Corticium laeve*)  
Fot. autor.

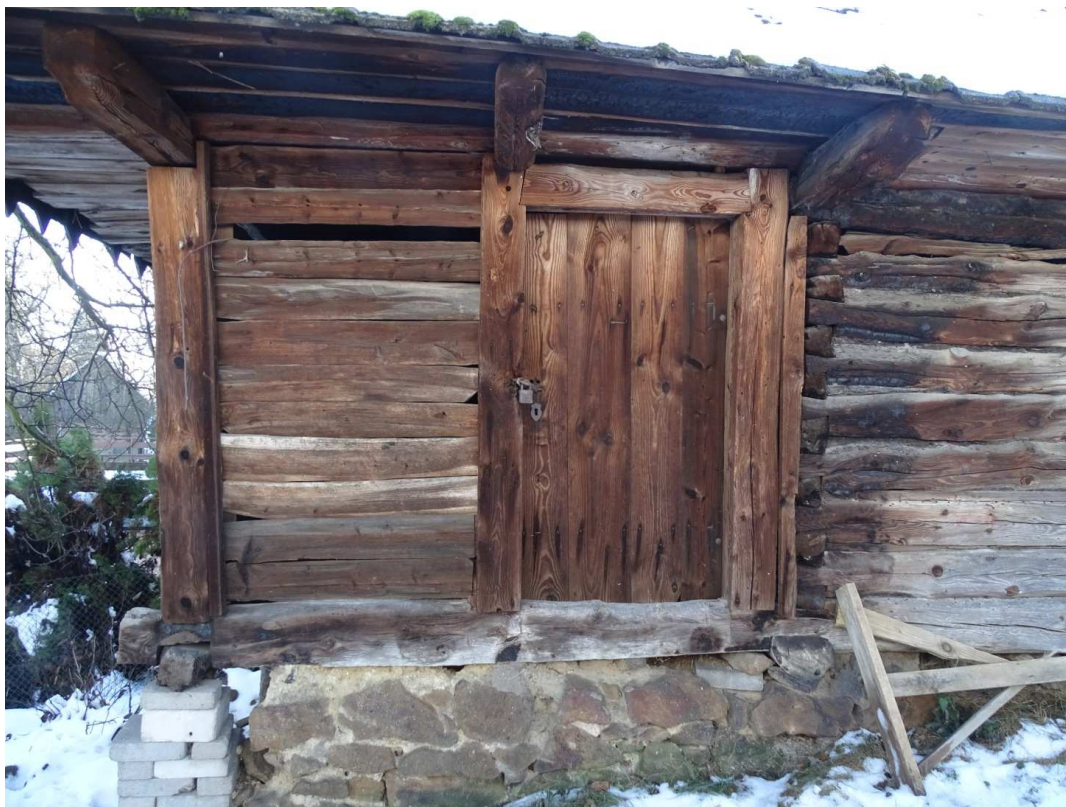
Fot.[15] Elewacja północna. Widoczny rozwój **grzyba powłocznika gładkiego** (*Corticium laeve*)

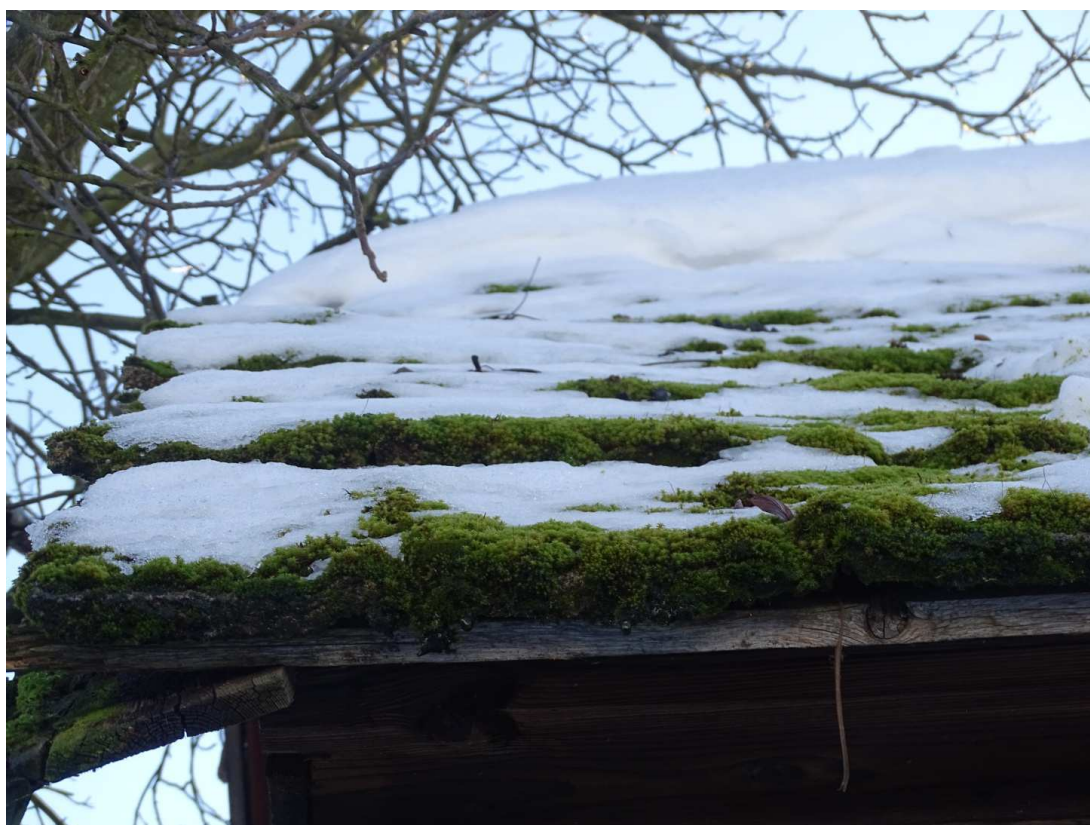
Pokrycie dachu porośnięte intensywnie mchami, z uszkodzeniami pokrycia przez gałęzie pobliskiego drzewa. Skrajne deski okapów bocznych poluzowane, odpadnięte.

Mchy należące do wyższych roślin zielonych tworzących wykształcone systemy chwytników, oddziałujące chemicznie przez wytworzone kwasy organiczne, mechanicznie przez rozluźnienie masy i fizycznie przez utrzymywanie stałego zawilgocenia nawet w okresach silnego nasłonecznienia. Stwierdzone miejsca porażenia - pokrycie dachowe.

Fot.[16] Pokrycie dachowe porażone mchami. Fot. autor.

Pokrycie dachu wykonane z dachówki betonowej kwalifikuje się w całości do odczyszczenia z mchów i nawarstwień organicznych. Lokalnie należy wykonać w ramach uzupełnienia około 10% dachówek brakujących.

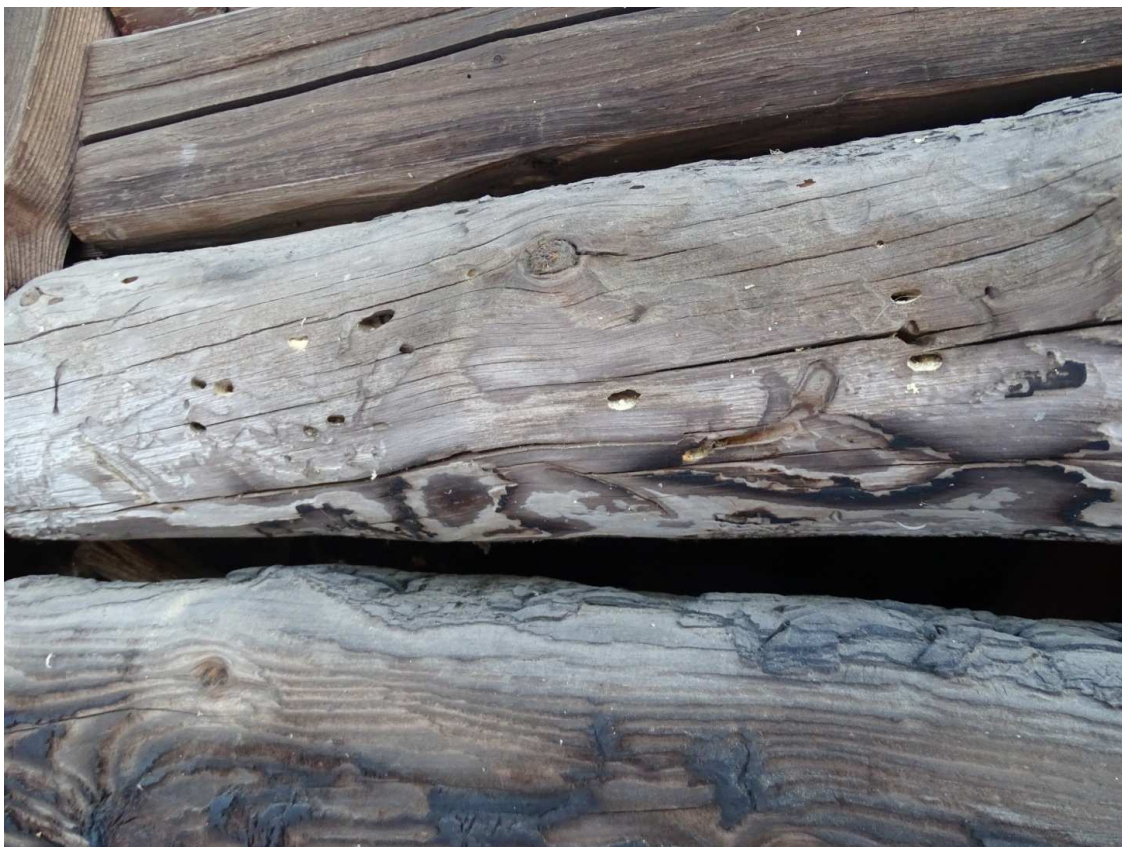
Otworki wylotowe elipsowate o średnicy około 6 mm wskazują na gatunek najbardziej szkodliwego *Spuszczela pospolitego* – *Hylotrupes bajulus*. Obecność świeżej mączki świadczy o stanie aktywnym owada, ale jest też znaczna część otworów świadczącym o braku owadów.

Fot.[17] **Spuszczel pospolity** – *Hylotrupes bajulus*- zaatakowane lokalnie belki ściany południowej. Wysyp świeżej mączki drzewnej świadczy o aktywności owadów. Fot. autor.

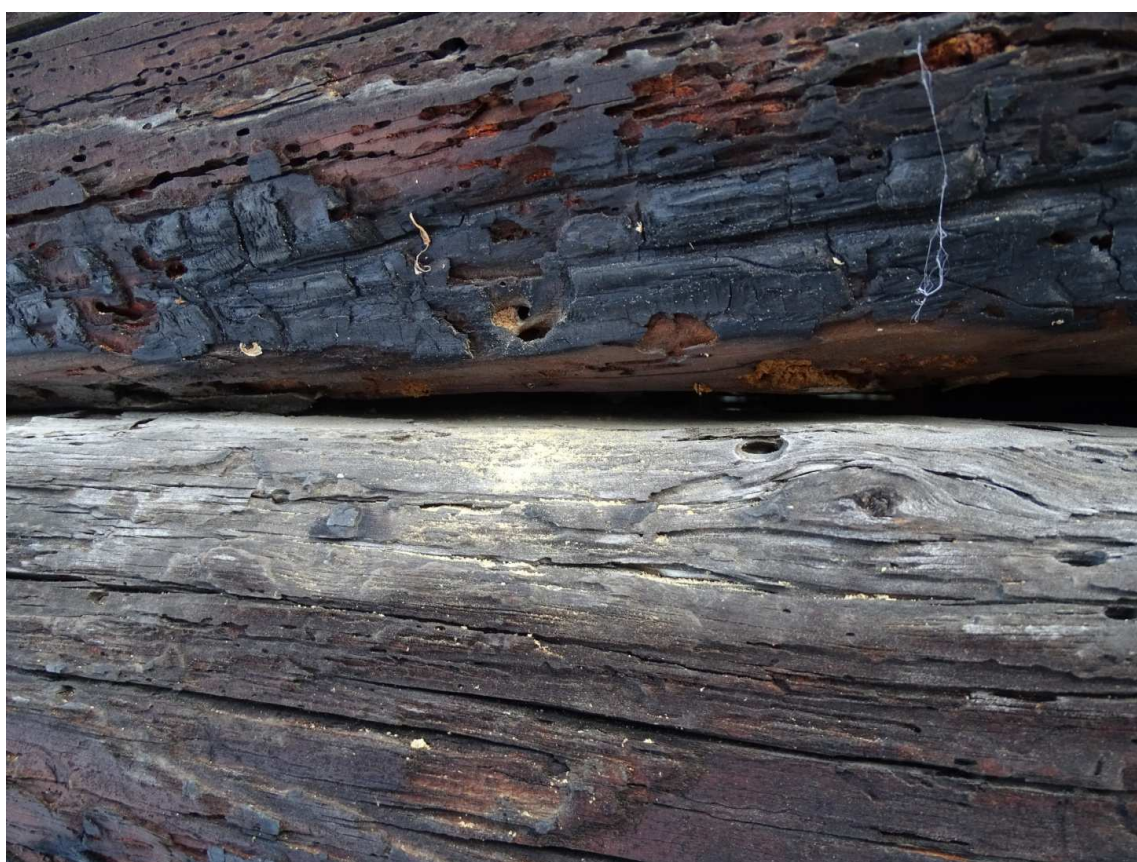
Fot.[18] **Spuszczel pospolity** – *Hylotrupes bajulus*- zaatakowane lokalnie belki ściany południowej. Wysyp świeżej mączki drzewnej świadczy o aktywności owadów. Widoczne również mniejsze otwory żerowisk owada **Kołatka domowego** (*Anobium punctatum*) z brakiem obecności owada. Fot. autor.

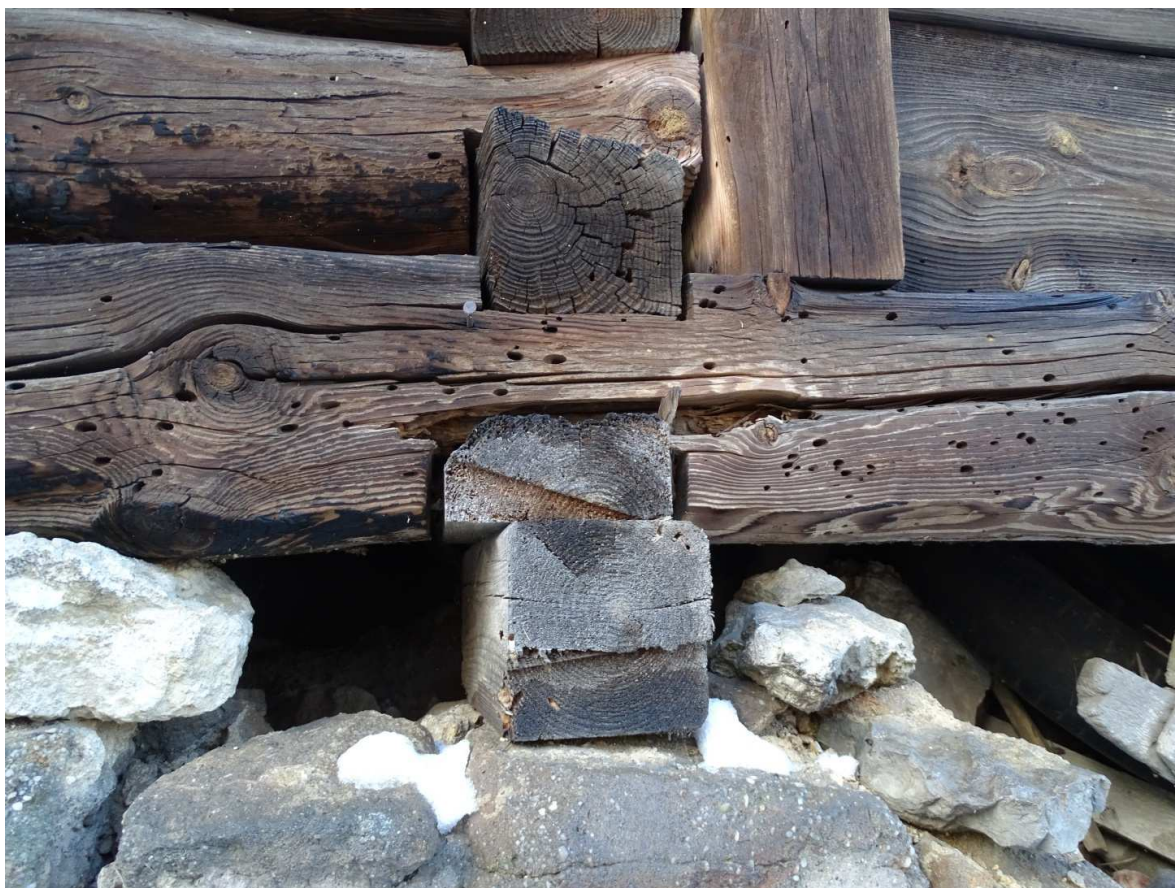
Fot.[19] *Spuszczel pospolity – Hylotrupes bajulus*- opuszczone otwory owadzie w belkach ściany południowej. Fot. autor.
