## 1. Dokumentacja fotograficzna

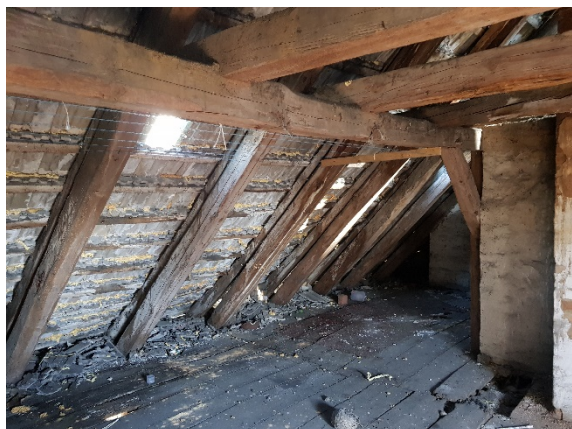
*Fot. 1 Widok konstrukcji więźby dachowej od strony pomieszczenia strychowego (strona zachodnia).*

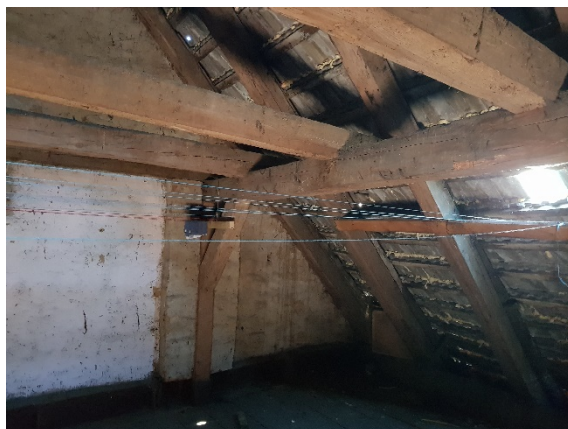
*Fot. 2 Widok konstrukcji więźby dachowej od strony pomieszczenia strychowego, ściana szczytowa (strona zachodnia).*

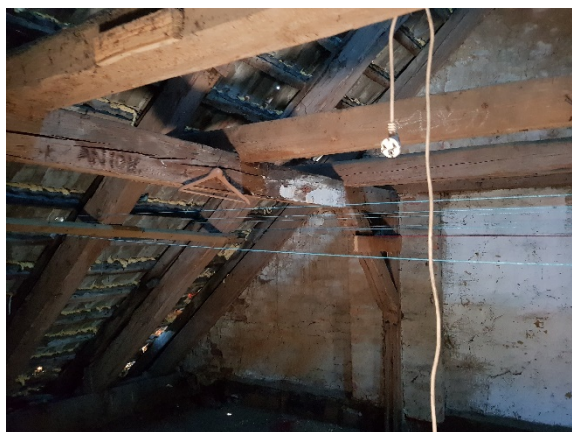
*Fot. 3 Konstrukcja dachu. Widok na ścianę szczytową (narożnik południowo-wschodni).*

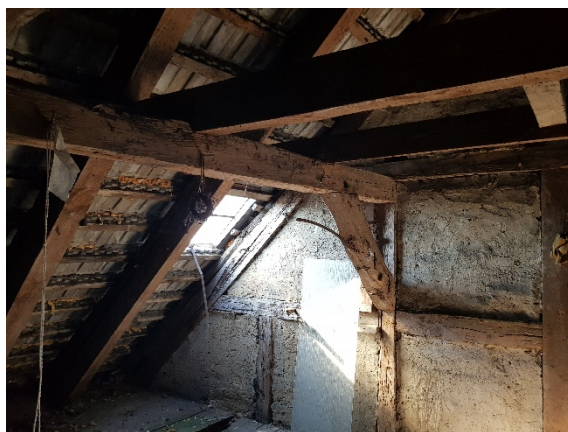
*Fot. 4 Konstrukcja dachu. Widok na ścianę działową (strona wschodnia –ulica Koszalińska).*

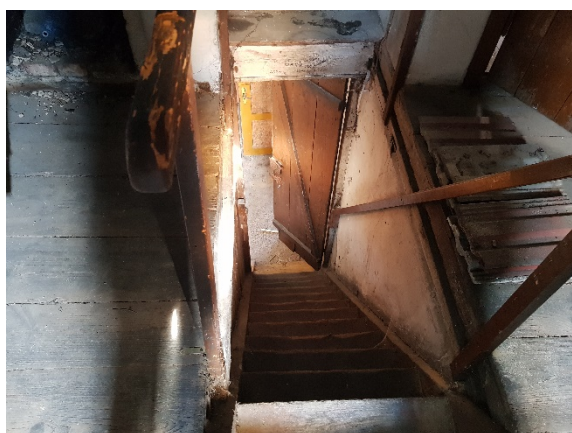
*Fot. 5 Bieg schodowy o konstrukcji drewnianej, wejście na strych.*

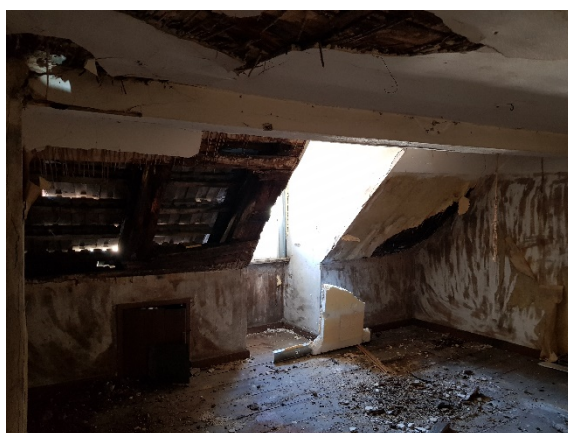
*Fot. 6 Widok lukarny na połaci zachodniej dachu.*

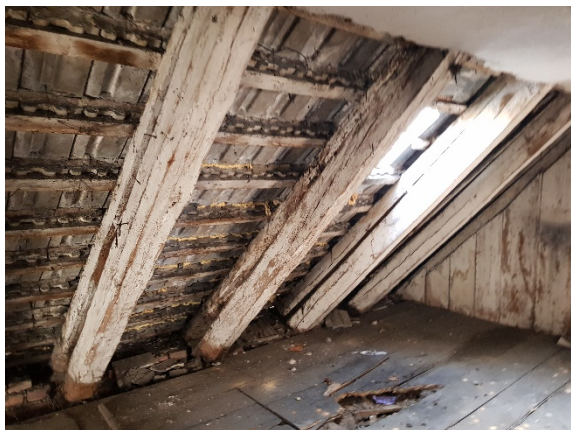
*Fot. 7 Krokwie konstrukcji dachu od strony wschodniej.*

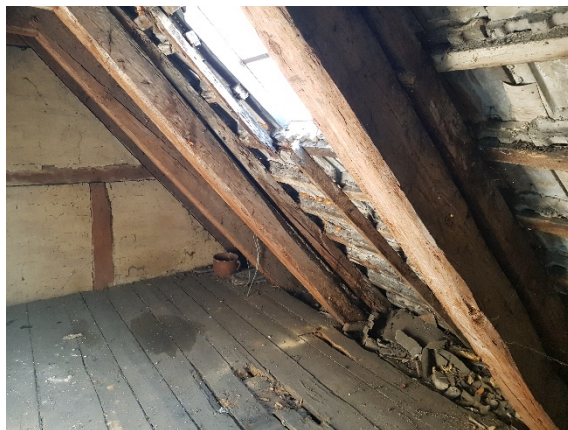
*Fot. 8 Krokwie konstrukcji dachu od strony wschodniej w innym fragmencie dachu.*

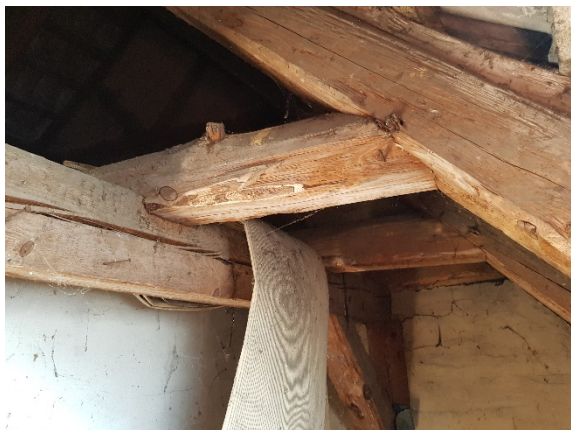
*Fot. 9 Połączenie płatwi oczepowej z jętką i krokwią.*

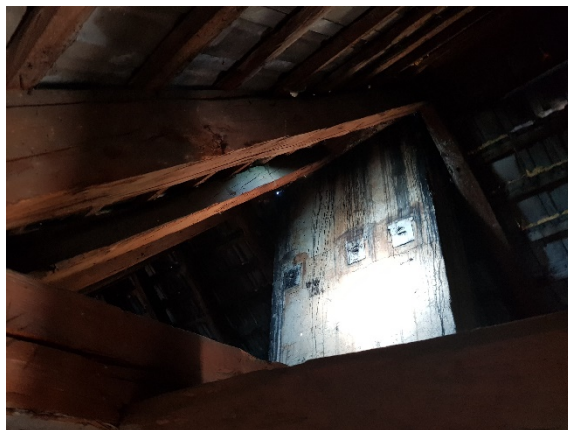
*Fot. 10 Konstrukcja więźby dachowej w rejonie komina (północna strona budynku).*

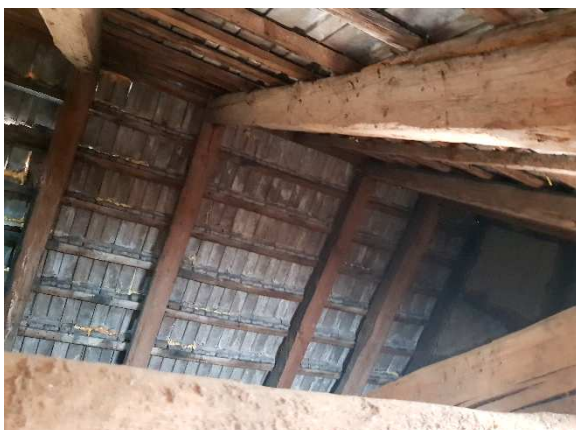
*Fot. 11 Widok konstrukcji dachu na kalenicę.*

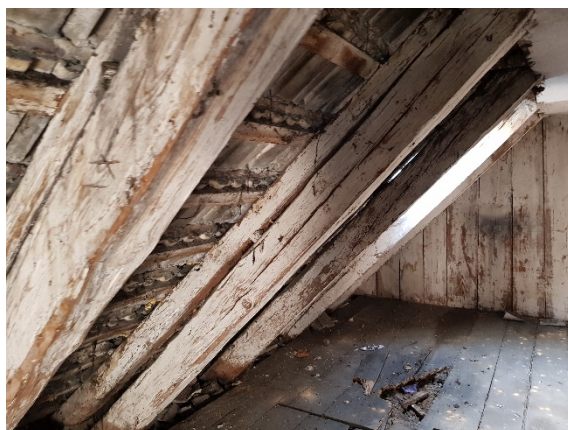
*Fot. 12 Stan krokwi na połaci wschodniej dachu (ul. Koszalińska)*

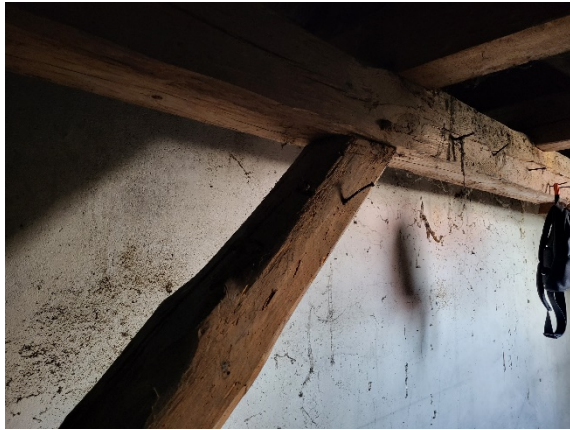
*Fot. 13 Miecz i połączenie z jętką (szczyt południowy).*

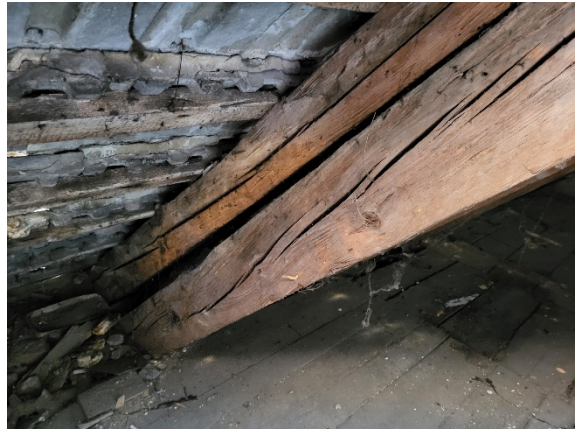
*Fot. 14 Odspojona nadbitka krokwi (strona wschodnia).*

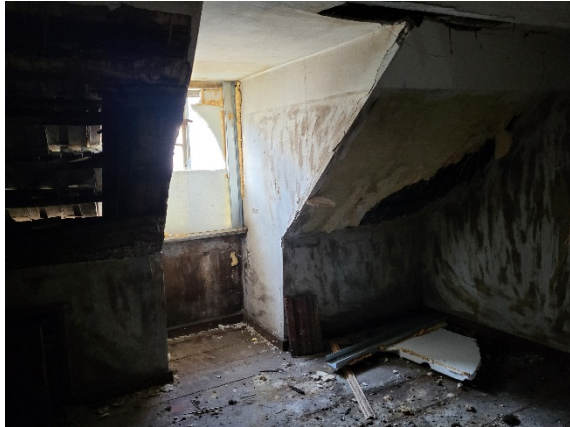
*Fot. 15 Widok zniszczeń konstrukcji dachu od strony zachodniej.*

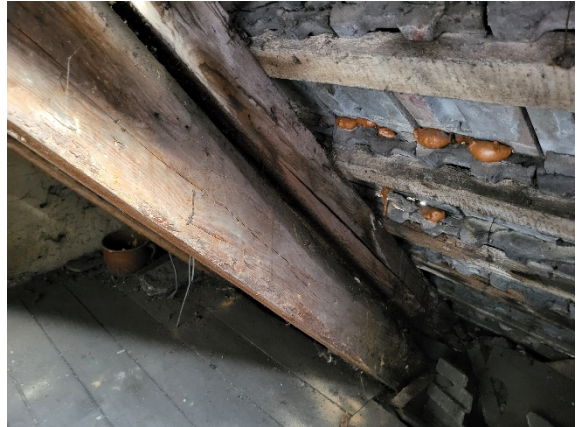
*Fot. 16 Nadbitka odspojona od elementu krokwi.*

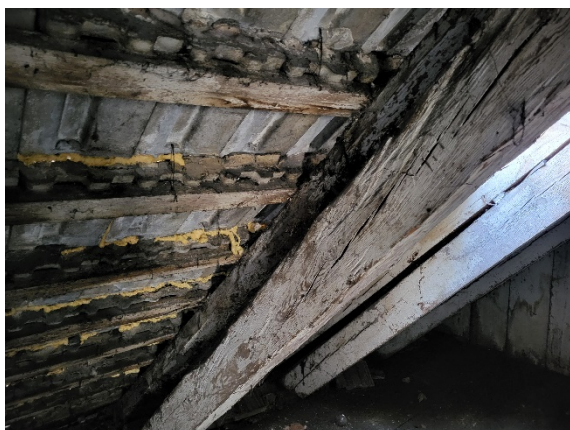
*Fot. 17 Widok degradacji struktury drewna elementu konstrukcyjnego (krokiew).*

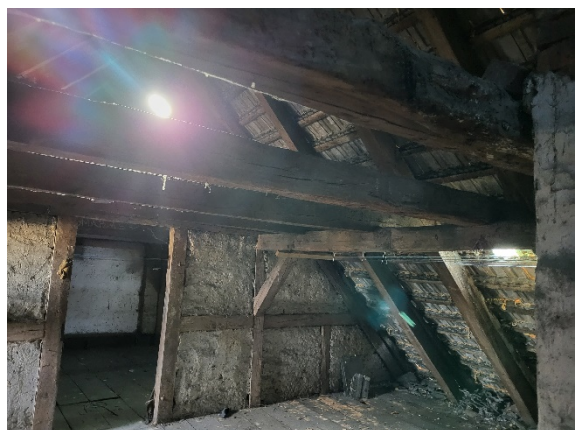
*Fot. 18 Ogólny widok konstrukcji dachu od strony południowej w kierunku wschodnim..*

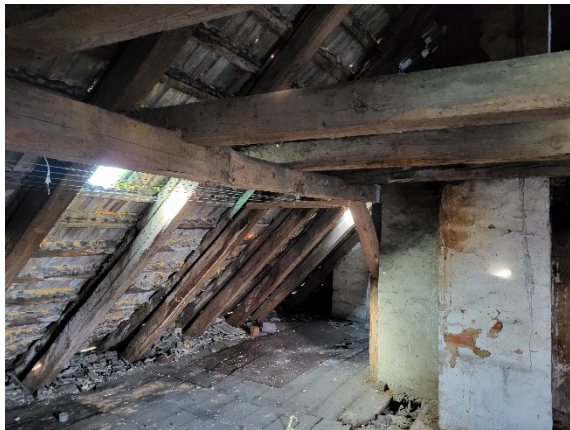
Fot. 19 Ogólny widok konstrukcji dachu w kierunku północno-zachodnim.

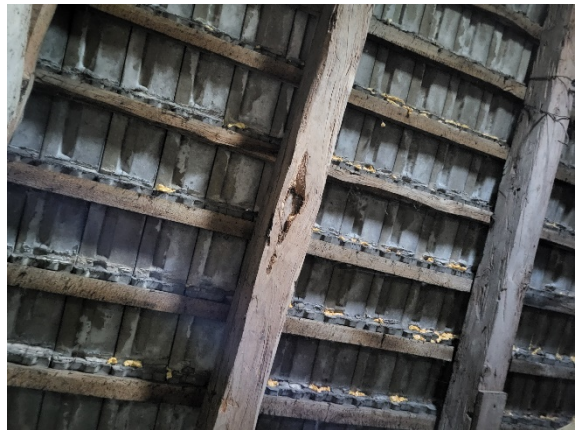
Fot. 20 Uszkodzenia elementu krokwiowego.

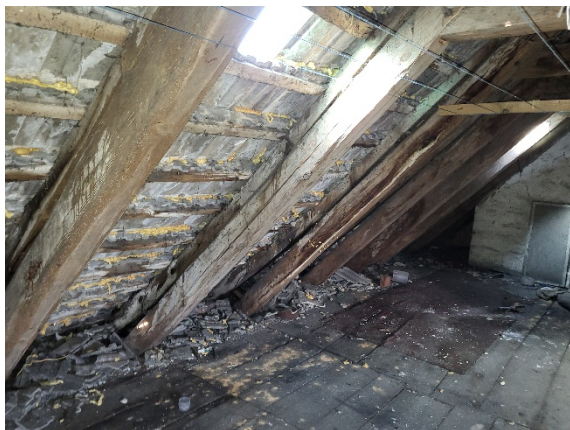
Fot. 21 Widok stanu technicznego krokwi dachowych na połaci wschodniej. Zły stan pokrycia dachówkowego.

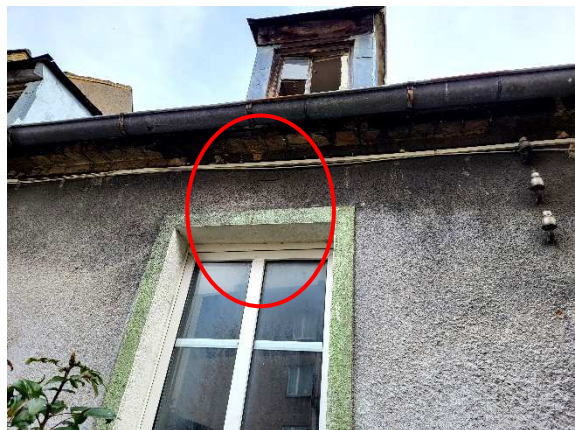
Fot. 22 Pęknięcie nadproża okiennego widoczne na ścianie zewnętrznej (strona zachodnia).

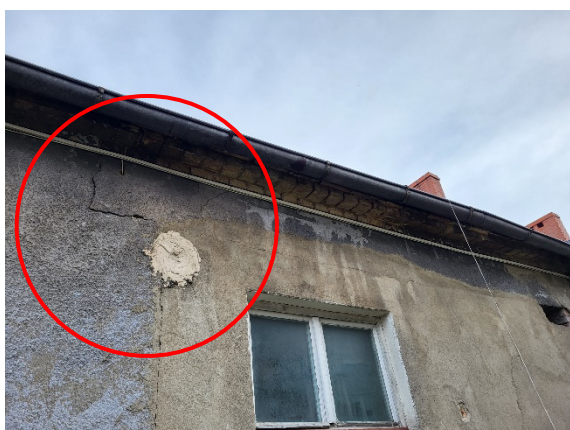
Fot. 23 Pęknięcie ściany zewnętrznej w miejscu łączenia fragmentów domurowanych.

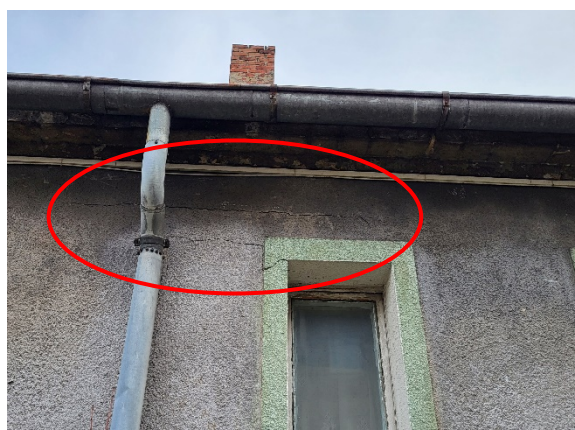
Fot. 24 Pęknięcia świadczące o rozwarstwieniu ściany zewnętrznej. Przyczyną może być brak wieńca obwodowego..

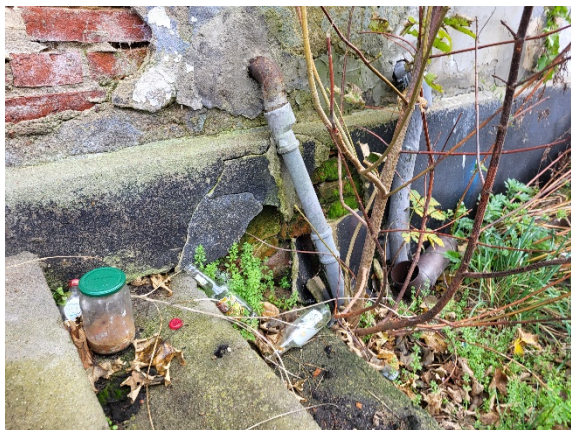
*Fot. 25 Zniszczenia ściany fundamentowej spowodowane brakiem zabezpieczenia przeciwwilgociowego.*

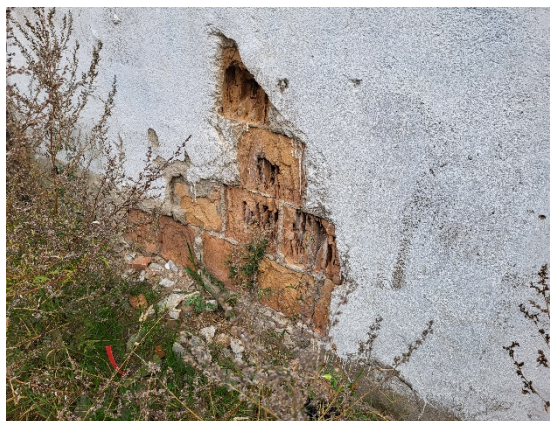
*Fot. 26 Degradacja struktury ściany zewnętrznej od strony zachodniej*

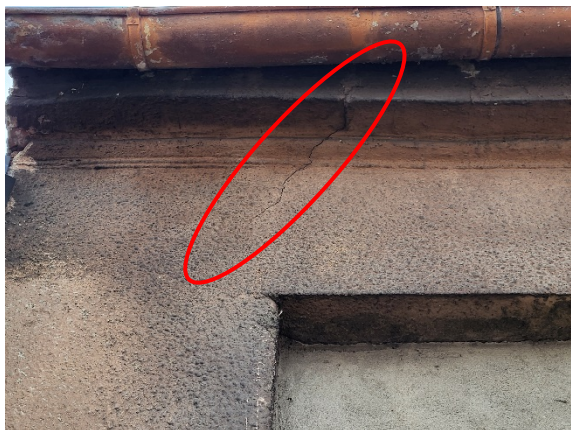
*Fot. 27 Pęknięcie nadproża otworu bramy wjazdowej na elewacji wschodniej.*

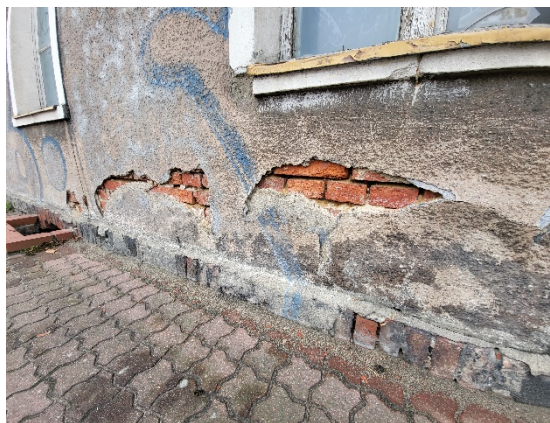
*Fot. 28 Zniszczenia tynku elewacyjnego po stronie wschodniej spowodowane brakiem izolacji poziomej.*
