nazwa elementu projektu budowlanego		
<b>PROJEKT TECHNICZNY - ARCHITEKTURA</b>		
nazwa zamierzenia budowlanego	<b>Przebudowa części budynku świetlicy wiejskiej w Miechowie</b>	
adres obiektu budowlanego	<b>MIECHÓW 32A, 63-642 MIECHÓW, GM. PERZÓW, WOJ. WIELKOPOLSKIE</b>	
kategoria obiektu budowlanego	<b>KAT. IX</b>	
-nazwa jednostki ewidencyjnej, -nazwa i numer obrębu ewidencyjnego, -numery działek ewidencyjnych, na których obiekt jest projektowany	<b>300805_2 0006 MIECHÓW 238/6</b>	
imię i nazwisko lub nazwa inwestora, adres inwestora	<b>GMINA PERZÓW PERZÓW 78, 63-642 PERZÓW</b>	
<b>PROJEKTANCI OPRACOWUJĄCY PROJEKT ARCHITEKTONICZNO-BUDOWLANY</b>		
architektura i urbanistyka	<b>mgr inż. arch. KACPER KOLENDA</b> specjalność architektoniczna bez ograniczeń 6/ZPOIA/OKK/2022 <b>główny projektant</b>	<b>mgr inż. arch. IZABELA MŁOCZKOWSKA</b> specjalność architektoniczna bez ograniczeń 39/LOOKK/2011 <b>projektant sprawdzający</b>

**ZAŁĄCZNIK DO STRONY TYTUŁOWEJ****SPIS ZAWARTOŚCI OPRACOWANIA  
PROJEKTU TECHNICZNEGO - ARCHITEKTURY**

<b>4.</b>	<b>OPINIA TECHNICZNA PRZEDMIOTOWEGO BUDYNKU PRZYGOTOWANA PRZEZ POLSKIE STOWARZYSZENIE MYKOLOGÓW BUDOWNICTWA</b>
w załączniku

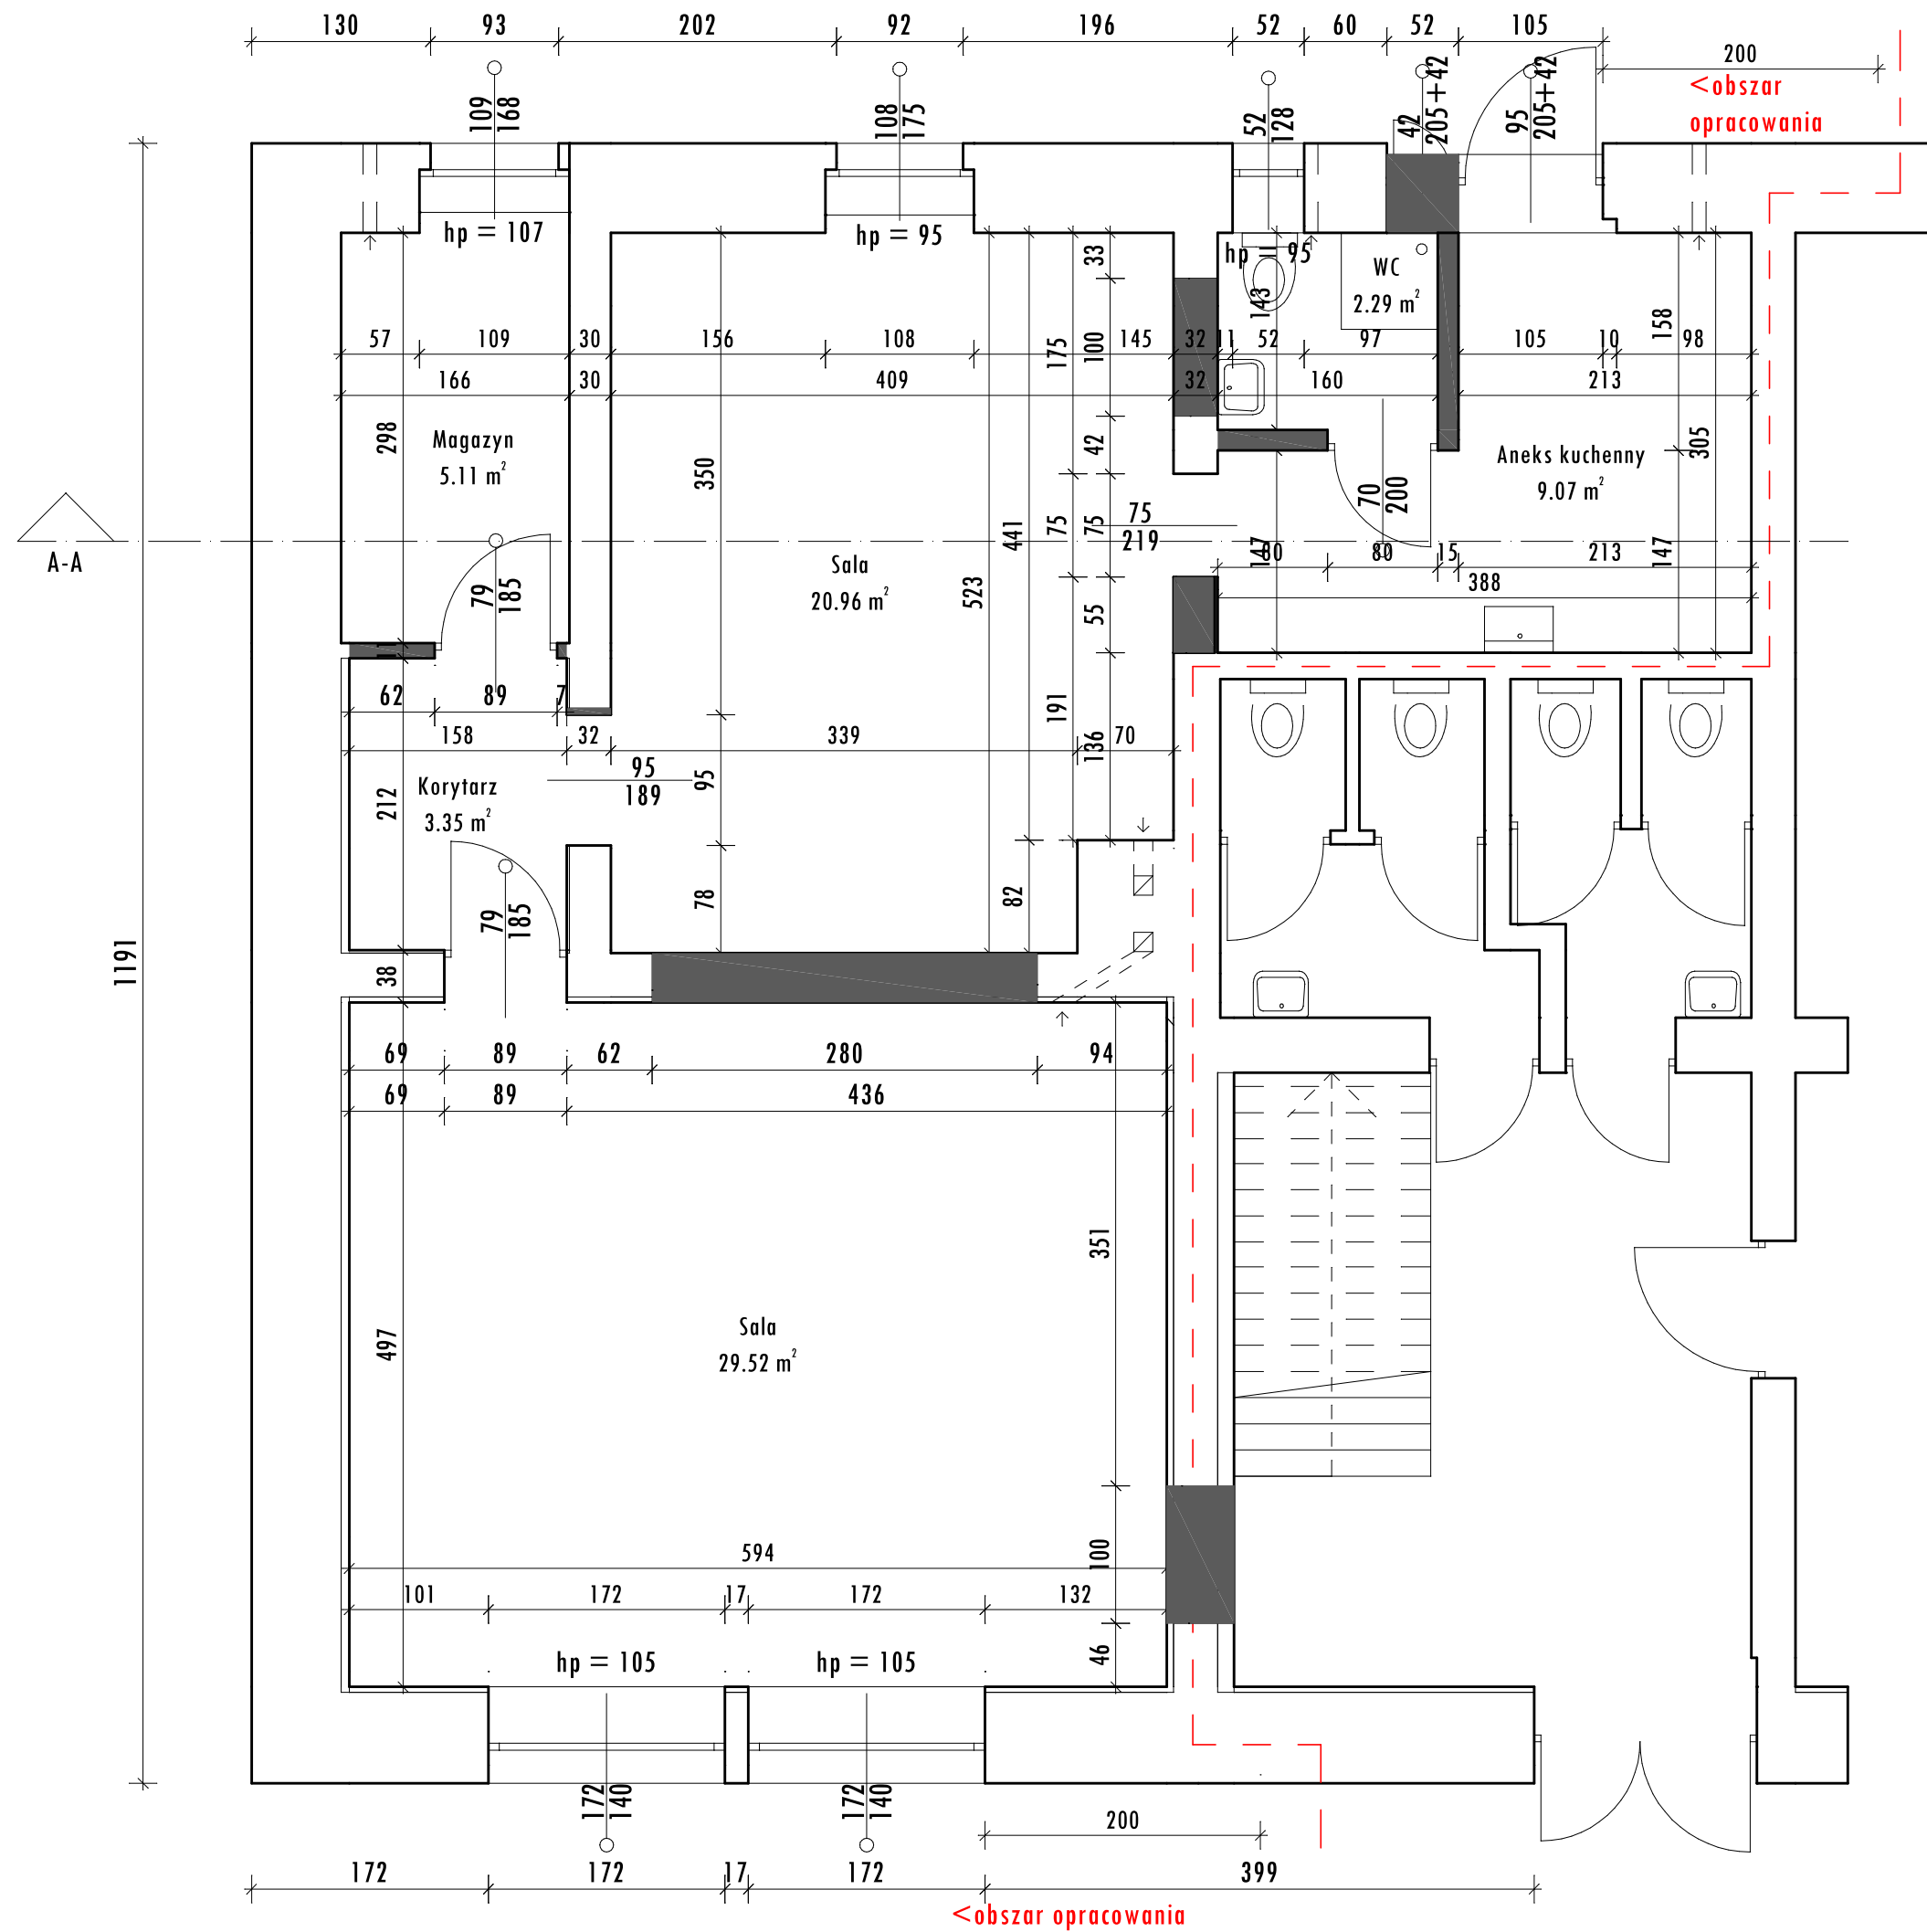
- ściany przeznaczone do rozbiórki lub wybicia otworów

w pomieszczeniu korytarza (pow. użyt. 3,35 m<sup>2</sup>) oraz sali (pow. użyt. 29,52 m<sup>2</sup>) należy rozebrać istniejące zabudowy ścian z płyt GK

Ściany pomieszczenia większej sali oraz korytarza są zabudowane płytami gipsowo-kartonowymi. Należy wykonać demontaż tych zabudów. Pod płytami G-K występują masowe zmiany mykologiczne – ściany pokryte grzybami pleśniowymi. Demontaż prowadzić należy z zastosowaniem ochrony indywidualnej pracowników w postaci masek pełnotwarzowych oraz z zachowaniem stałej wentylacji pomieszczeń! Przed podjęciem dalszych prac budowlanych w budynku konieczna jest dezynfekcja ścian (w obrębie widocznych zmian mykologicznych do około 50 cm powyżej ich występowania) preparatem opartym na podchlorynie sodu NaOCl. Może to być stosowany w budownictwie preparat PUFAS. Projektuje się skuć stare, zniszczone i zasolone tynki do pełnej wysokości pomieszczeń. Należy również usunąć luźne i niezwiązane cząstki zmruszałej zaprawy i fragmenty muru. Powierzchnię oczyścić mechanicznie. W pomieszczeniach, w których na ścianach występują okładziny ceramiczne również należy je usunąć wraz ze skuciem tynków. Należy rozebrać i usunąć warstwy wykończeniowe podłóg. Wszystkie niestabilne podłoża należy gruntować środkiem krzemianowym np. KEIM Fassadengrund. Całkowicie należy rozebrać ściany przy istniejącej toalecie oraz pomiędzy korytarzem i magazynem. W części ścian należy wybić nowe otwory – zgodnie z rysunkiem nr A4 oraz projektem branży konstrukcyjnej. Rozbiórcze należy poddać również część ściany przy drzwiach wejściowych – należy powrócić do pierwotnego rozmiaru otworu wejściowego. Zdemontować należy również istniejące drzwi wejściowe oraz pozostałe drzwi wewnętrzne.

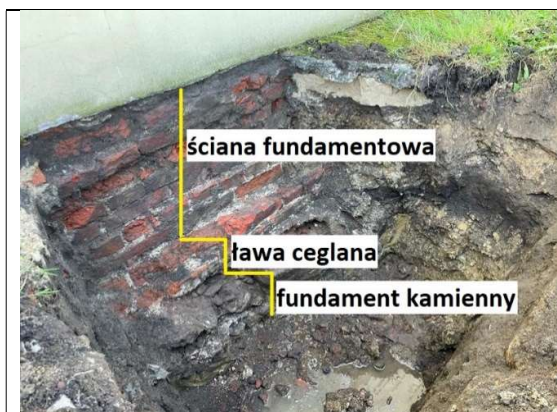
- brak zewnętrznej izolacji pionowej i poziomej ścian fundamentowych,
- woda gruntowa w poziomie posadowienia – poziom fundamentu kamiennego,
- brak istotnych konstrukcyjnie uszkodzeń ściany fundamentowej.

Fot. 2. Odkrywka fundamentu od strony zewnętrznej - opis

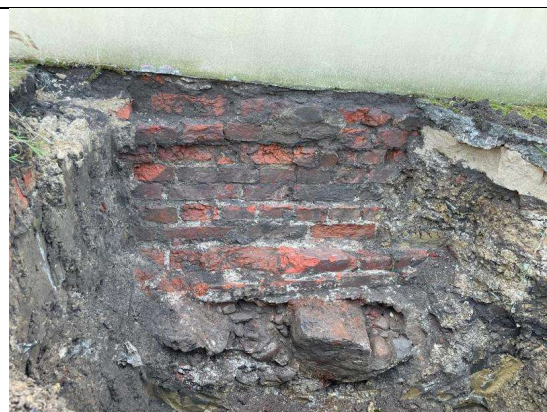
Fot. 3. Odkrywka fundamentu

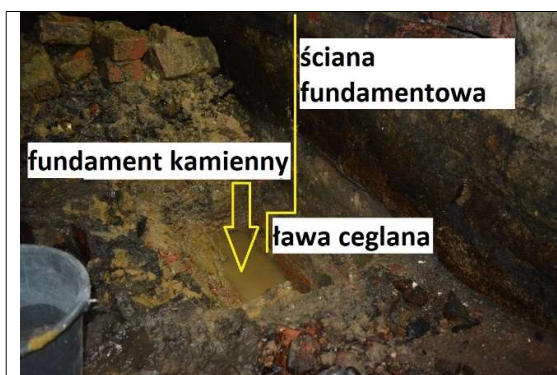
Fot. 4. Odkrywka fundamentu - piwnica

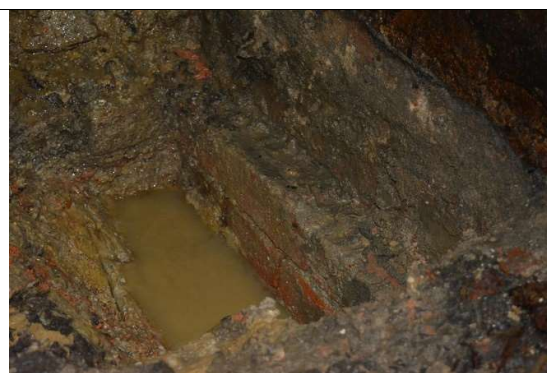
Fot. 5. Odkrywka fundamentu - piwnica

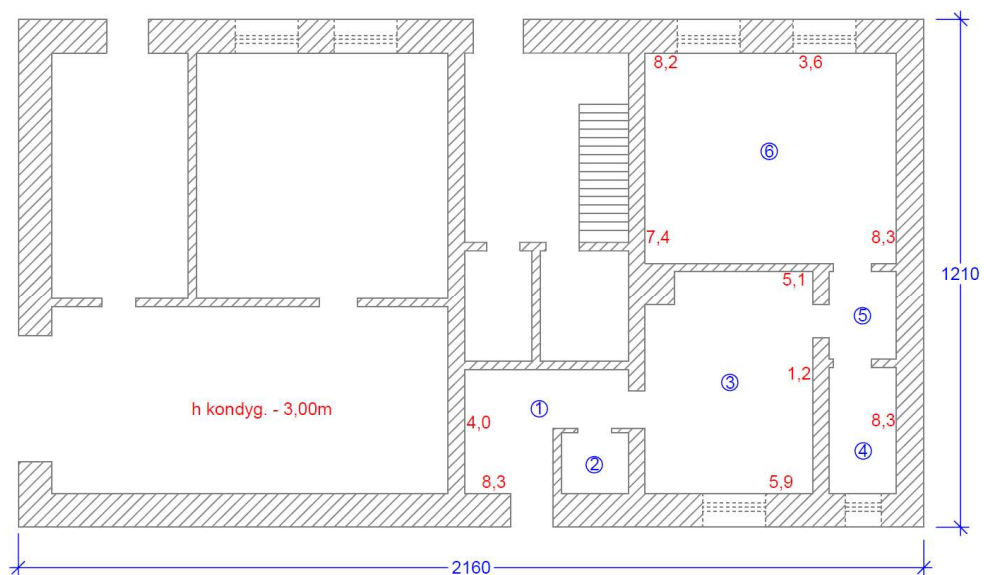
Rys. 4. Lokalizacja punktów pomiarowych oraz wartości wilgotności ścian w strefie cokołowej (wartości wilgotności w kolorze czerwonym)

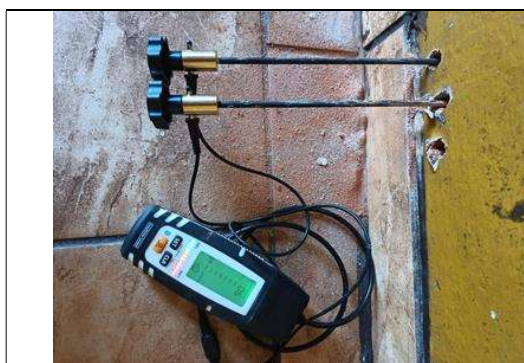
Fot. 6. Pomiar wilgotności w pom nr 1 – 4,0%

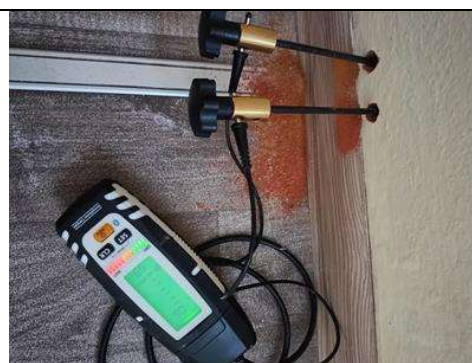
Fot. 7. Pomiar wilgotności w pom nr 3 – 5,9%

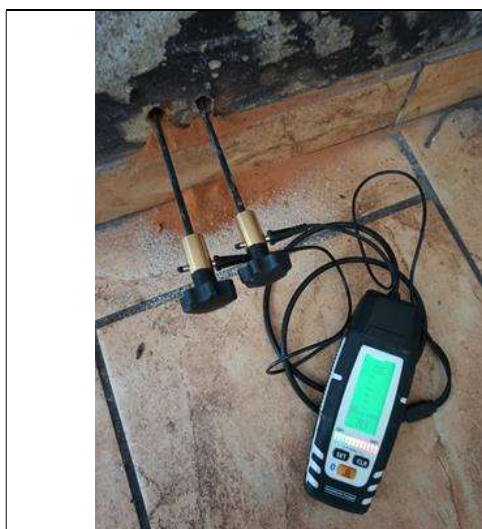
Fot. 8. Pomiar wilgotności w pom nr 1 – 8,3%

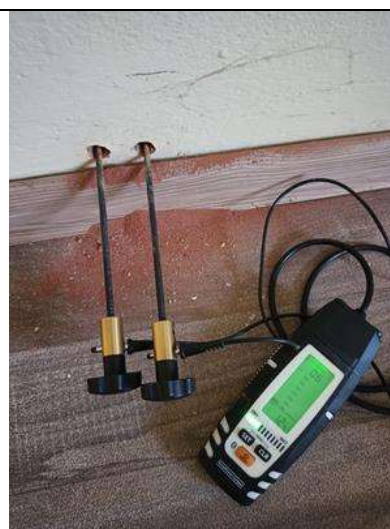
Fot. 9. Pomiar wilgotności w pom nr 3 – 1,2%

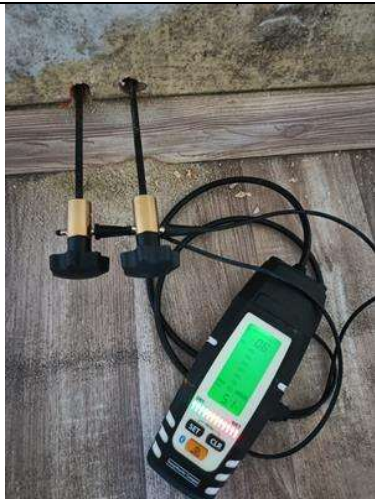
Fot. 10. Pomiar wilgotności w pom nr 3 – 5,1%

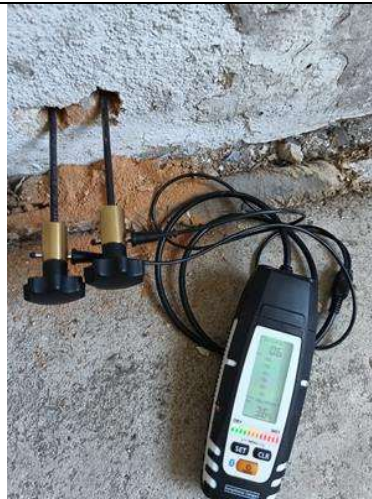
Fot. 11. Pomiar wilgotności w pom nr 4 – 8,3%

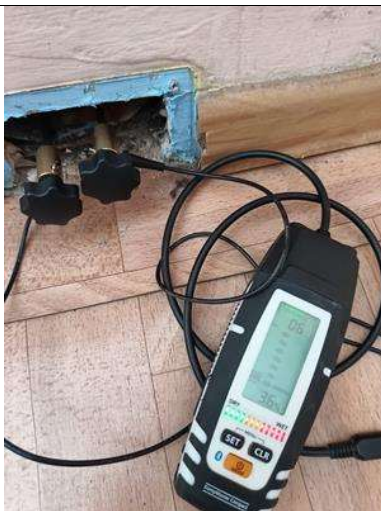
Fot. 12. Pomiar wilgotności w pom nr 6 – 3,6%

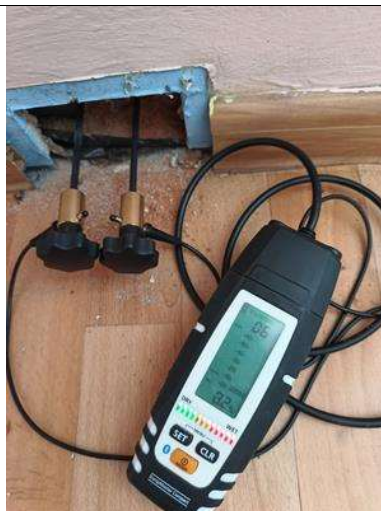
Fot. 13. Pomiar wilgotności w pom nr 6 – 8,2%

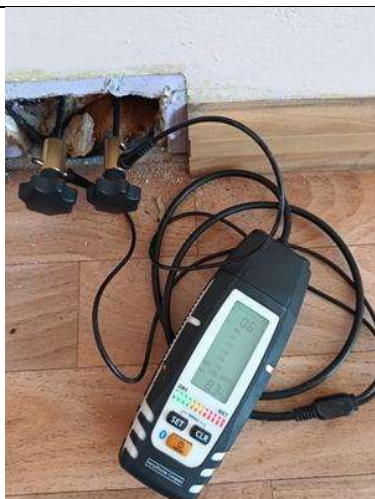
Fot. 14. Pomiar wilgotności w pom nr 6 – 8,3%

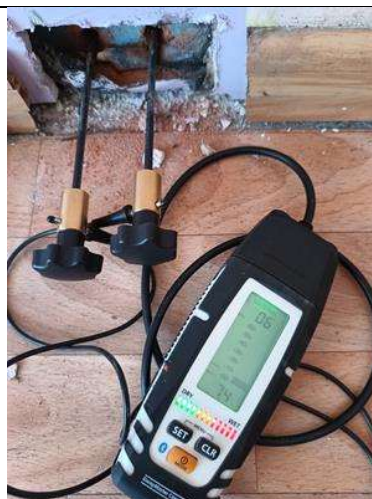
Fot. 15. Pomiar wilgotności w pom nr 6 – 7,4%

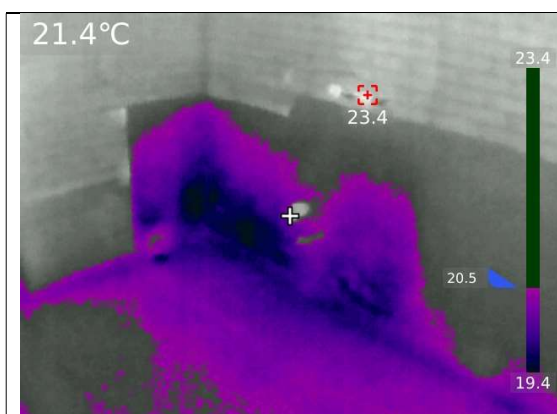
Dodatkowo, wykonano pomiary termowizyjne ścian, które również potwierdziły podwyższone zawilgocenie w strefie cokołowej, przy posadzce. Poniżej zamieszczono przykładowe zdjęcia termowizyjne wykonane w obiekcie – zmiany w kolorze fioletowym oznaczają powierzchnie o podwyższonej wilgotności. Fragmenty ściany w kolorze szarym to powierzchnie suche. **Wykonane pomiary termowizyjne potwierdzają kierunek migracji wilgoci w ścianach – jest to podciąganie w kierunku pionowym ze strefy posadowienia gdzie mur jest mokry (całkowicie nasiąknięty wodą).**

Fot. 16. Obraz termowizyjny – pom. nr 1

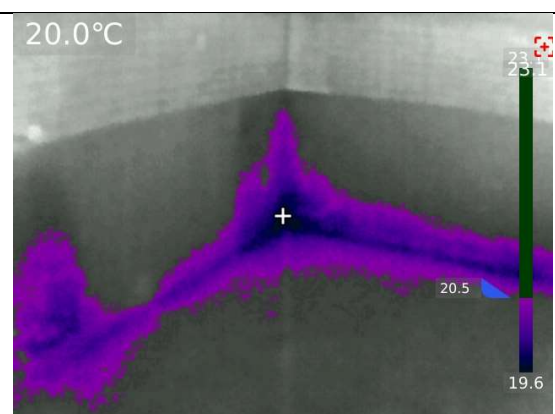
Fot. 17. Obraz termowizyjny – pom. nr 1

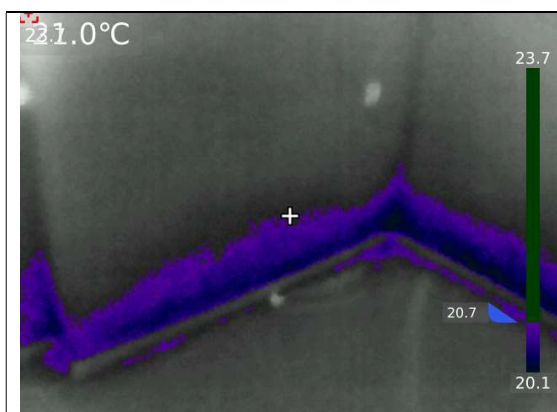
Fot. 18. Obraz termowizyjny – pom. nr 3

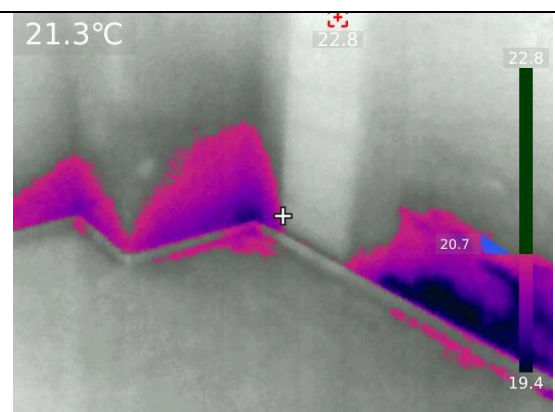
Fot. 19. Obraz termowizyjny – pom. nr 3

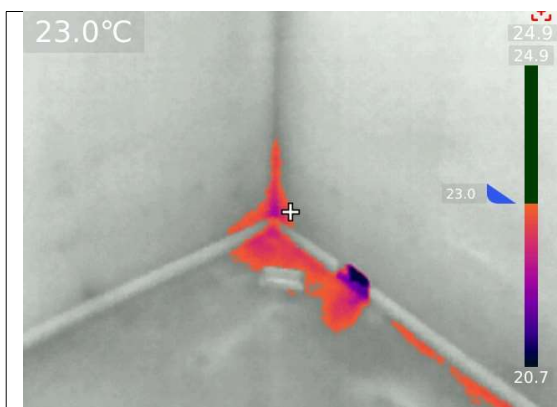
Fot. 20. Obraz termowizyjny – pom. nr 6 –  
wilgoć „wychodząca” spod płyt GK.

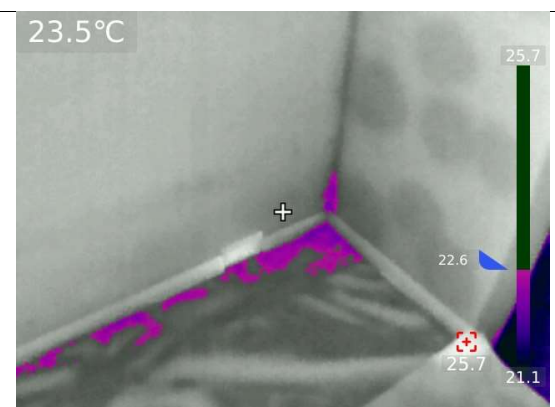
Fot. 21. Obraz termowizyjny – pom. nr 6  
wilgoć „wychodząca” spod płyt GK.

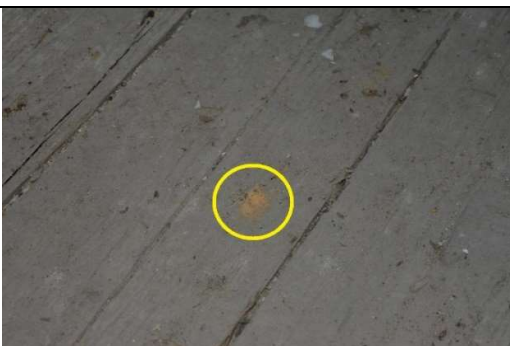
W toku prac diagnostycznych zaobserwowano pojedyncze miejsca aktywności szkodników drewna - najprawdopodobniej występującym owadem jest spuszczel pospolity co wnioskować można po wielkości i wyglądzie otworów wylotowych widocznych w elementach drewnianych.

Fot. 24. Mączka drzewna – miejsce aktywności szkodników

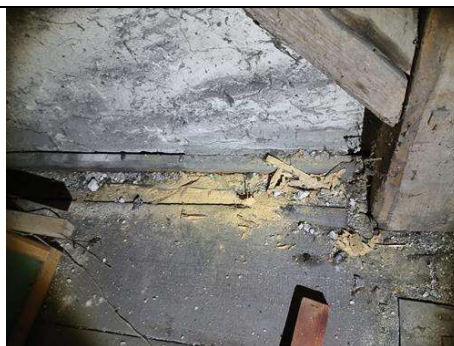
Fot. 25. Mączka drzewna – miejsce aktywności szkodników

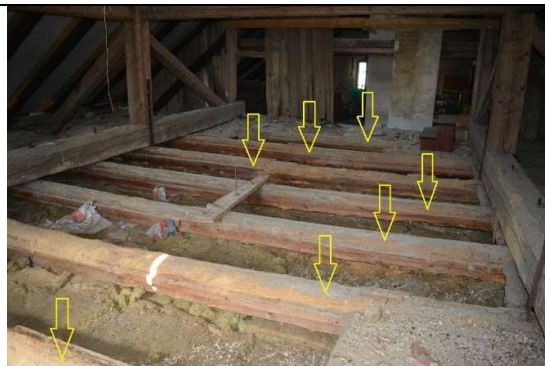
Fot. 26. Belki stropowe nad salą konferencyjną.

- owady są aktywne w większości belkowych elementów stropu nad salą (wskazane na fot. 26),
- jasny kolor mączki drzewnej świadczy o trwającym procesie degradacji – ciągłe drążenie otworów,
- w związku z trwającym procesem uszkodzania struktury drewna stan techniczny poszczególnych elementów więźby może ulec dalszemu pogorszeniu – znaczne osłabienie parametrów wytrzymałościowych mogące prowadzić do awarii budowlanej,
- nie jest możliwe ustalenie szybkości postępowania procesów degradacyjnych,
- zaleca się podjęcie działań polegających na usunięciu szkodników (jedynym skutecznym zabiegiem, w związku ze stanem technicznych poszczególnych elementów konstrukcji drewnianej, jest fumigacja – jednak działanie to, jak i każde inne, ma charakter czasowy z uwagi na możliwą migrację owadów).

W związku z bardzo dużym porażeniem biologicznym belek stropowych wskazanych na fot. nr 26 i opisanym w pkt. 8 docelowo **zaleca się ich całkowitą wymianę na nowe.**

Tymczasowo, celem zabezpieczenia przed nadmiernym ugięciem lub awarią możliwy jest montaż dwóch belek zabezpieczających – zgodnie ze schematem wskazanym na rysunku 7.

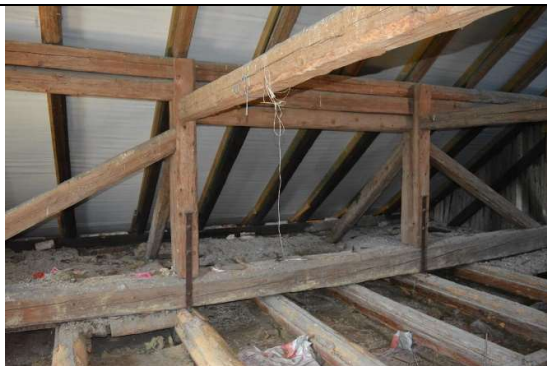
Fot. 27. Wieszar więzby dachowej nad salą konferencyjną – stan dobry.

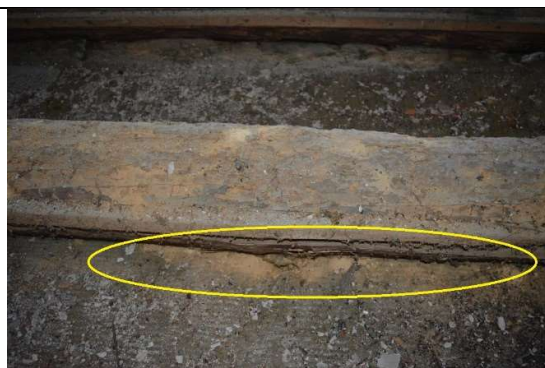
Fot. 28. Liczne otwory w drewnie i mączka drzewna – obecne szkodniki drewna

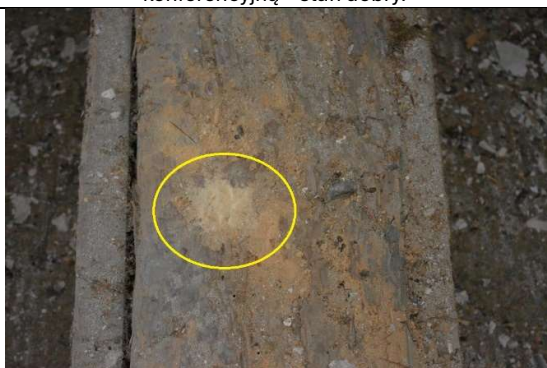
Fot. 29. Liczne otwory w drewnie i mączka drzewna – obecne szkodniki drewna

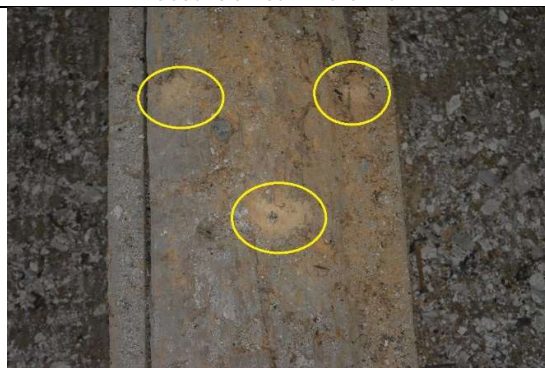
Fot. 30. Liczne otwory w drewnie i mączka drzewna – obecne szkodniki drewna

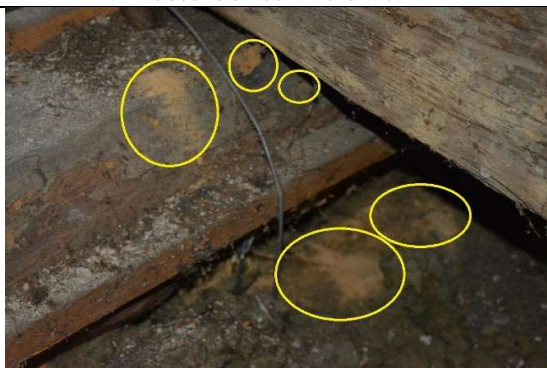
Fot. 31. Liczne otwory w drewnie i mączka drzewna – obecne szkodniki drewna

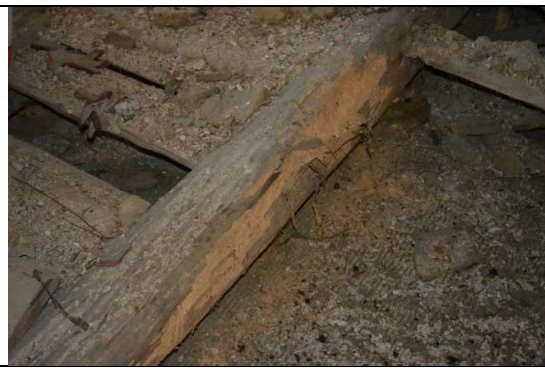
Więźba dachowa o konstrukcji dwuwieszarowej nad salą taneczną jest w dobrym stanie technicznym. Znaczne uszkodzenia występują w belkach stropowych sali (podwieszonych do wieszarów) zespolonych z więźbą (wskazane na fot. 26) Zaobserwowano tam intensywną aktywność szkodników drewna – spuszczel pospolity (co wskazano na fot. 28; 29; 30; 31) trwająca od wielu lat – na co wskazuje skala uszkodzeń belek stropowych (fot. 32; 33).

Fot. 32. Masowa korozja belek stropowych – zasięg względny

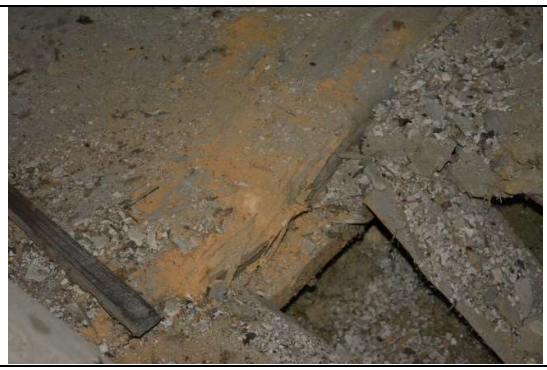
Fot. 33. Masowa korozja belek stropowych – zasięg względny

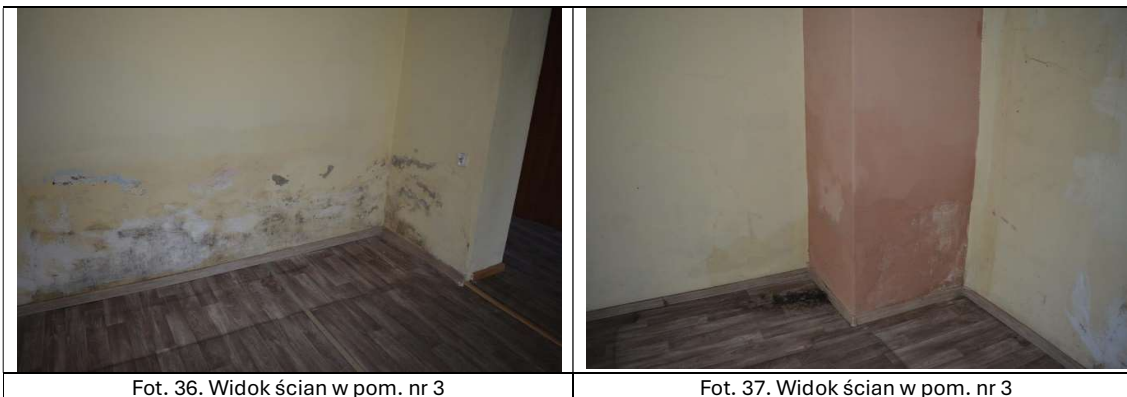
Fot. 36. Widok ścian w pom. nr 3

Fot. 37. Widok ścian w pom. nr 3

W związku dużym zawilgoceniem ścian na poziomie parteru należy wykonać tynki renowacyjne z certyfikatem WTA przeznaczone na podłoża zawilgocone i zasolone.

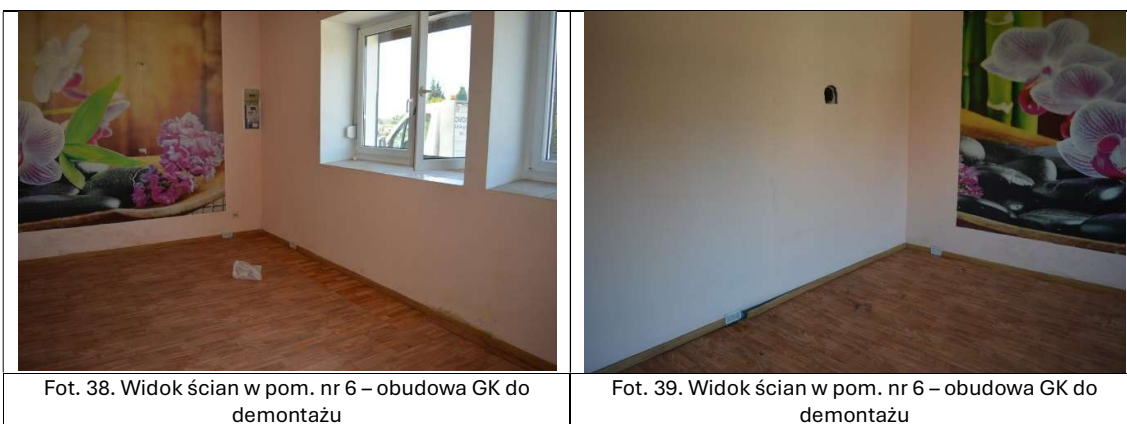
Fot. 38. Widok ścian w pom. nr 6 – obudowa GK do demontażu

Fot. 39. Widok ścian w pom. nr 6 – obudowa GK do demontażu

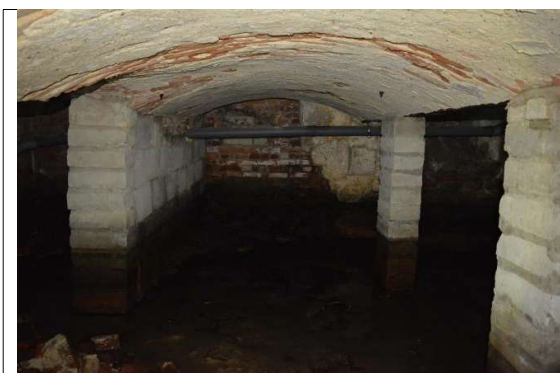
Fot. 40. Widok fragmentu piwnicy

W związku z powyższym zaleca się usunięcie z piwnicy luźnego gruzu oraz podniesienie poziomu piwnicy poprzez wykonanie warstwy ze żwiru lub drobnego kruszywa łamanego.

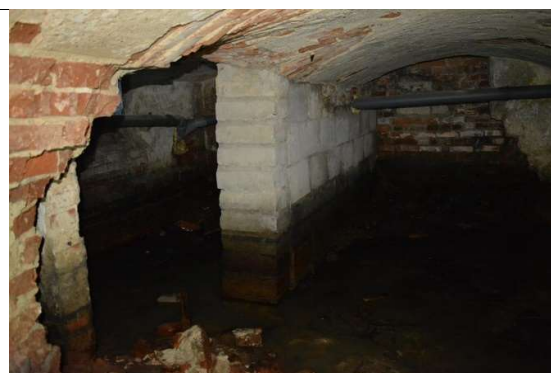
Fot. 41. Widok fragmentu piwnicy

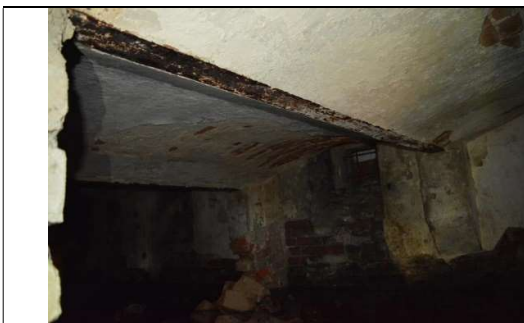
Strop nad piwnicą to ceramiczny strop łukowy odcinkowy oparty na ścianach zewnętrznych oraz murowanych słupkach wewnętrznych i fragmentach ścian. Dolne półki belek stalowych stropu są skorodowane (patrz fot. 42; 43) w związku z czym należy przeprowadzić prace zabezpieczające tj. oczyścić belki z luźnych fragmentów rdzy oraz naanieść powłokę antykorozyjną.

Fot. 42. Korozja dolnych półek belek stalowych stropu

Dodatkowo, na odcinkach o rozpiętości 1,9m, 2,3m, 2,4m, zaleca się wymurować słupki z bloczków betonowych celem zabezpieczenia stropu przed nadmiernym ugięciem w związku możliwym pogorszeniem się stanu elementów belek stalowych – postępująca korozja.

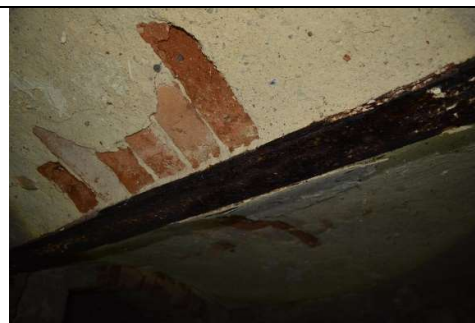
Fot. 43. Korozja dolnych półek belek stalowych stropu

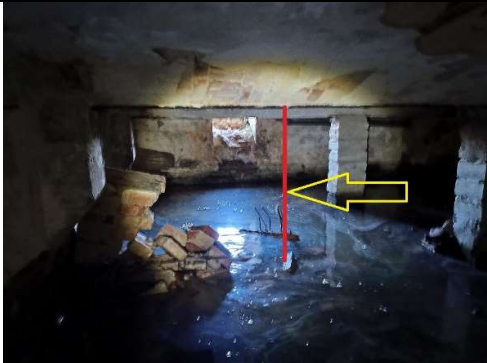
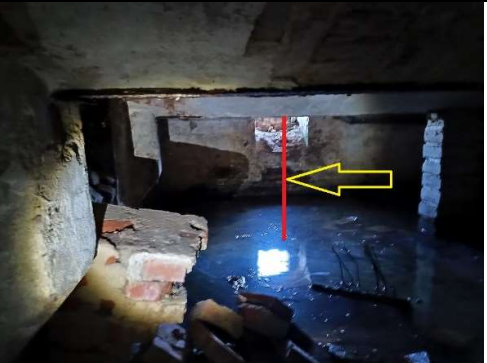
<p>Fot. 44. Dodatkowy słupek betonowy – miejsce nr 1 (2,4m)</p>	<p>Fot. 45. Dodatkowy słupek betonowy – miejsce nr 2 (2,3m)</p>

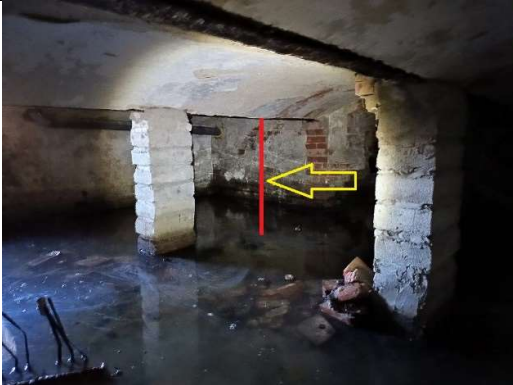
<p>Fot. 46. Dodatkowy słupek betonowy – miejsce nr 3 (1,9m)</p>

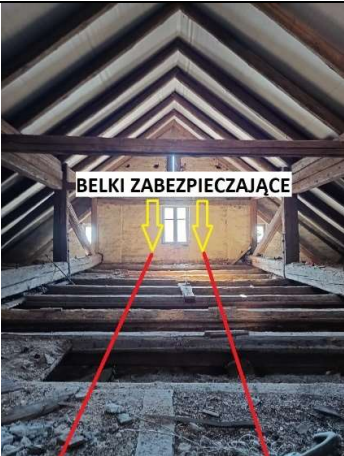
<p>Fot. 47. Widok więźby wieszarowej – idea montażu belek zabezpieczających</p>	<p>Fot. 48. Ściana środkowa – mocowanie belek zabezpieczających na poduszce z zaprawy</p>

- na zewnętrznej ścianie szczytowej (fot. 47) belkę zamontować w wykonanym wcześniej gnieździe, belkę osadzić na poduszce z wysokowytrzymałej zaprawy cementowej (np. Ceresit CX20), głębokość osadzenia belki w murze – 30 cm – patrz rys. 9,
