„Projekt rozbiórki budynku niemieszkalnego położonego na działce 228/6”

Stadium	<b>PROJEKT ROZBIÓRKI</b>		
Obiekt budowlany	„Projekt rozbiórki budynku niemieszkalnego położonego na działce 228/6”		
Kategoria obiektu	Kategoria: III		
Adres obiektu	województwo lubelskie, powiat lubartowski, gmina Miasto Lubartów działki ewid. 228/6 Obręb Śródmieście 7		
Nazwa i adres Inwestora	Gmina Miasto Lubartów ul. Jana Pawła II 12 21-100 Lubartów		
Nazwa i adres jednostki projektowej	Michał Jukowski Wincentów 11 21-100 Lubartów		
Data opracowania	01.04.2025 r.	Data sprawdzenia	01.04.2025 r.
<b>Projektował:</b>	<b>Nr uprawnień</b>	<b>Podpis</b>	
mgr inż. Mateusz Hypki	Uprawnienia budowlane do projektowania bez ograniczeń w specjalności konstrukcyjno-budowlanej SLK/0354/PBKb/22

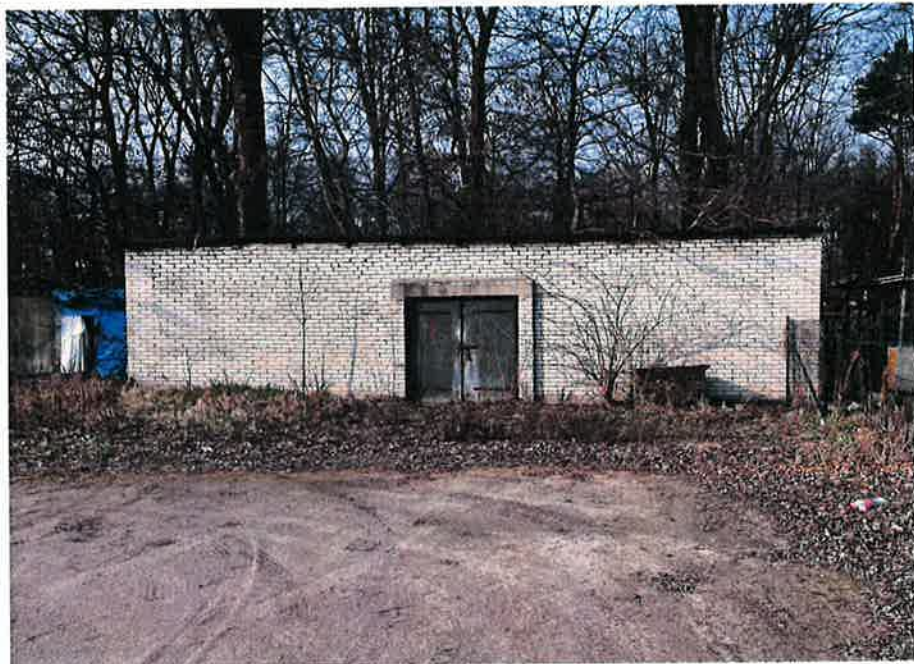
Fot. 1 Front budynku – strona południowo - wschodnia

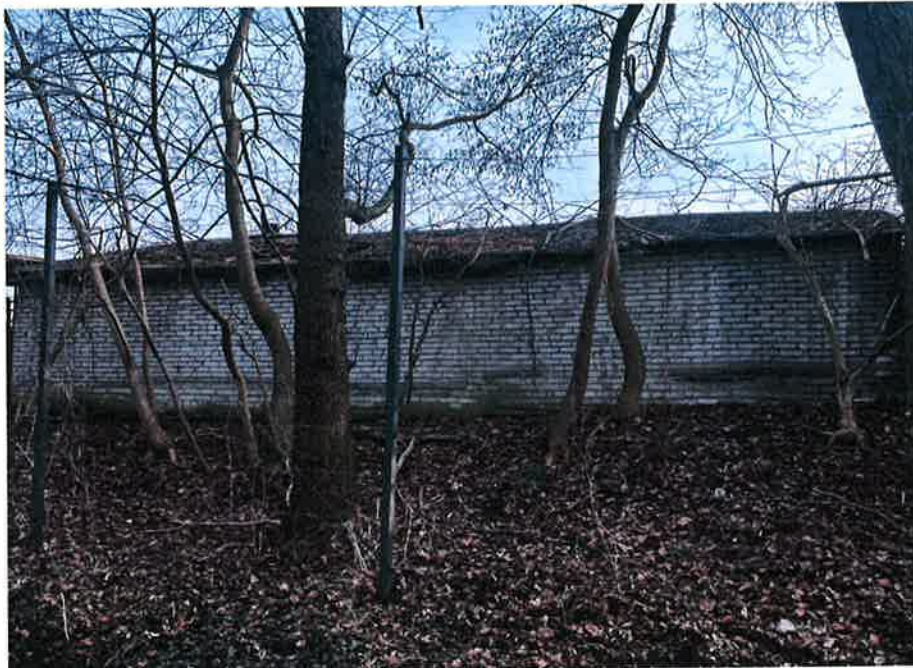
Fot. 2 Strona północno - zachodnia

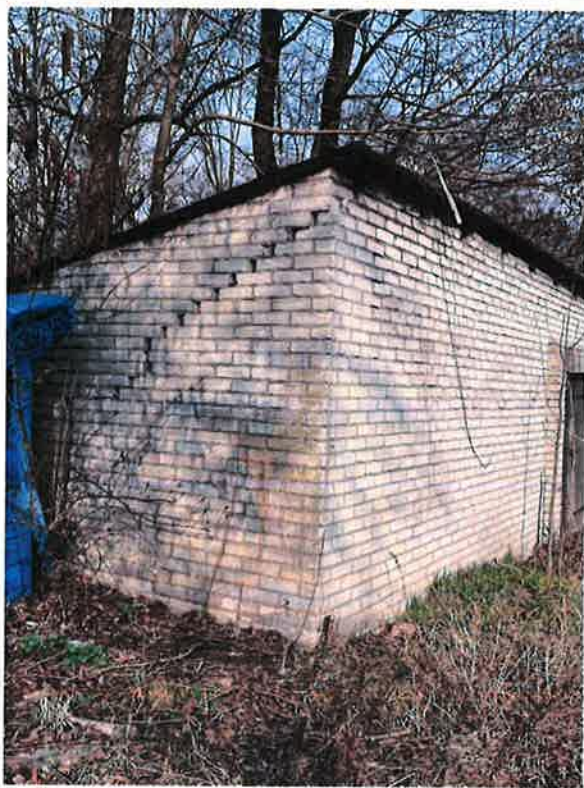
Budynek uległ znacznym uszkodzeniom, których główną przyczyną jest długotrwała ekspozycja na wilgoć oraz brak konserwacji. Zawilgocenie ścian murowanych, widoczne w postaci zielonych zacieków i wykwitów, wskazuje na podciąganie kapilarne wody z gruntu, a także przenikanie opadów przez nieszczelności w dachu i ścianach. Zawalony dach to rezultat stopniowego niszczenia drewnianej więźby dachowej. Długotrwały kontakt z wilgocią, prawdopodobna obecność grzybów i owadów żerujących w drewnie, a także dodatkowe obciążenie wynikające z zalegających opadów atmosferycznych doprowadziły do osłabienia konstrukcji, co ostatecznie skutkowało jej częściowym zawaleniem. Pęknięcia ścian murowanych mogą świadczyć o osiadaniu

fundamentów lub działaniu mrozu na zawilgocone cegły, które na skutek zamarzania wody uległy rozsadzaniu. Dodatkowo utrata sztywności budynku po zawaleniu dachu mogła spowodować dalsze deformacje konstrukcji. Zniszczenia wewnętrznych ścian drewnianych, w tym widoczne dziury i butwienie, wskazują na długotrwałe działanie wilgoci oraz możliwe występowanie pleśni, grzybów i owadów niszczących strukturę drewna. Brak zabezpieczeń ochronnych oraz narażenie na warunki atmosferyczne doprowadziły do stopniowego rozkładu materiału, co znacząco wpłynęło na osłabienie konstrukcji budynku.

Fot. 3 Pęknięcie ukośne, braki w zaprawie cementowej

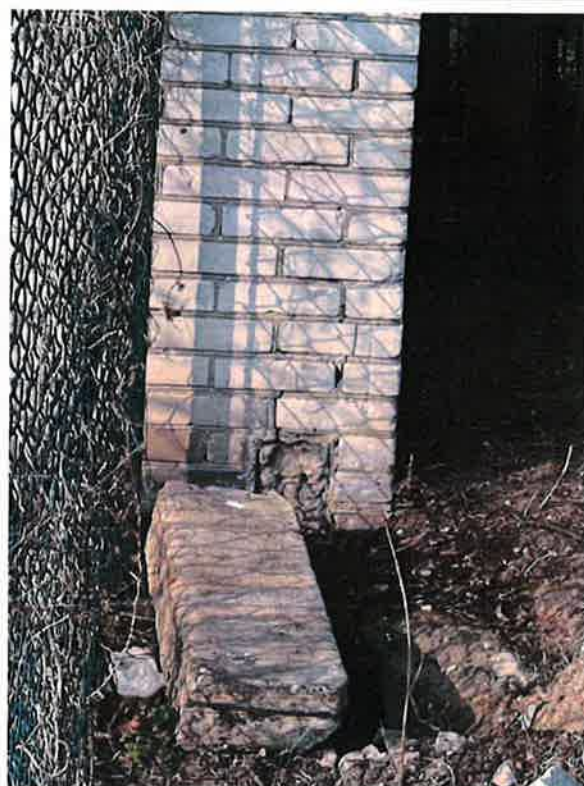
Fot. 4 Pęknięcie oraz ubytki muru

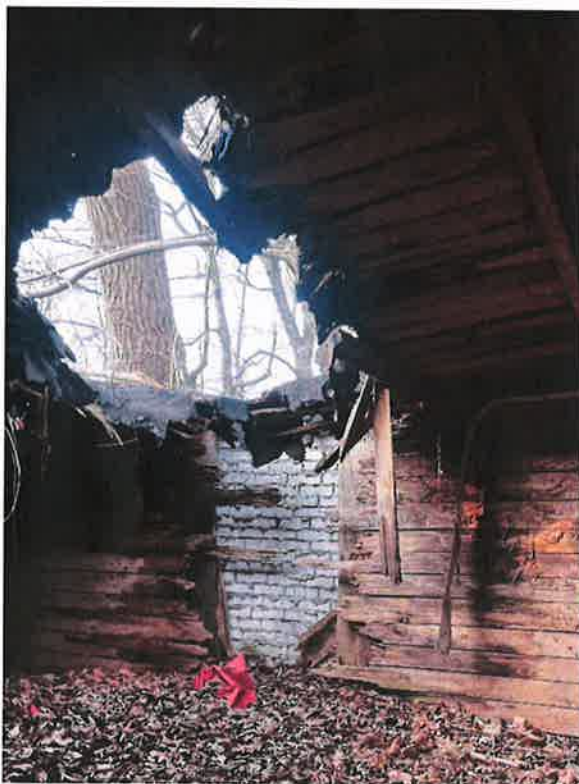
Fot. 5 Zniszczenie konstrukcji i pokrycia dachu oraz wewnętrznego obicia ścian z drewna

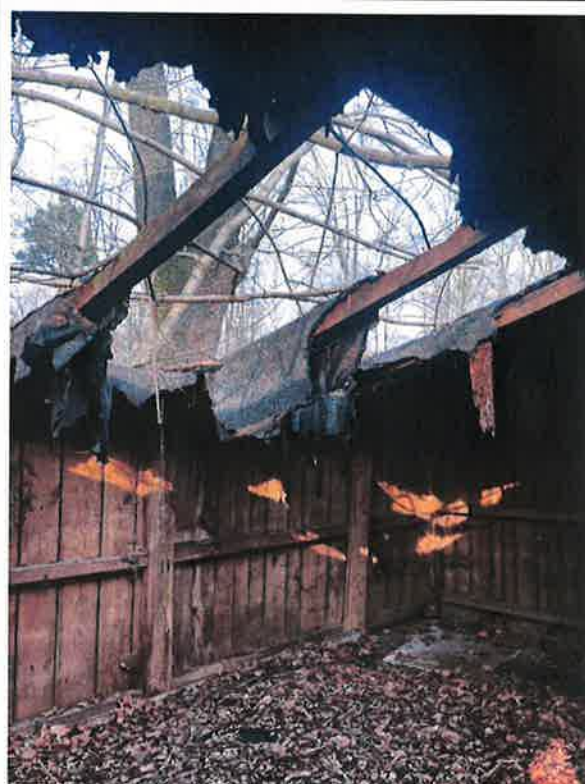
Fot. 6 Zniszczenie konstrukcji i pokrycia dachu

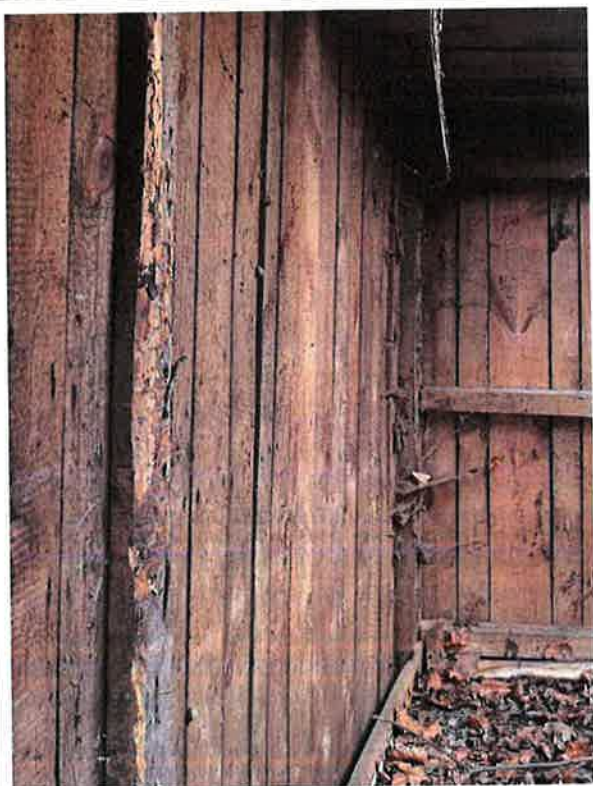
Fot. 7 Korozja biologiczna drewnianych elementów  
ścian

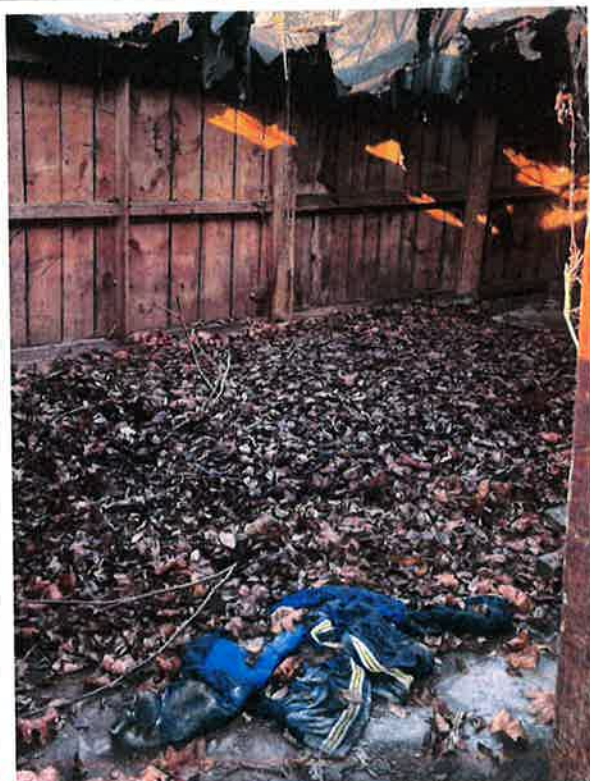
Fot. 8 Zanieczyszczenia organiczne

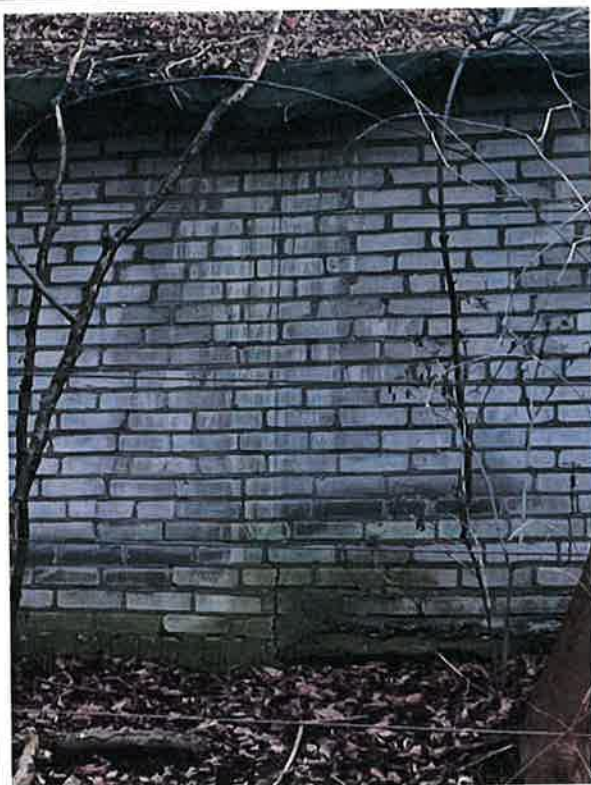
Fot. 9 Spękania pionowe muru, zacieki oraz wykwyty

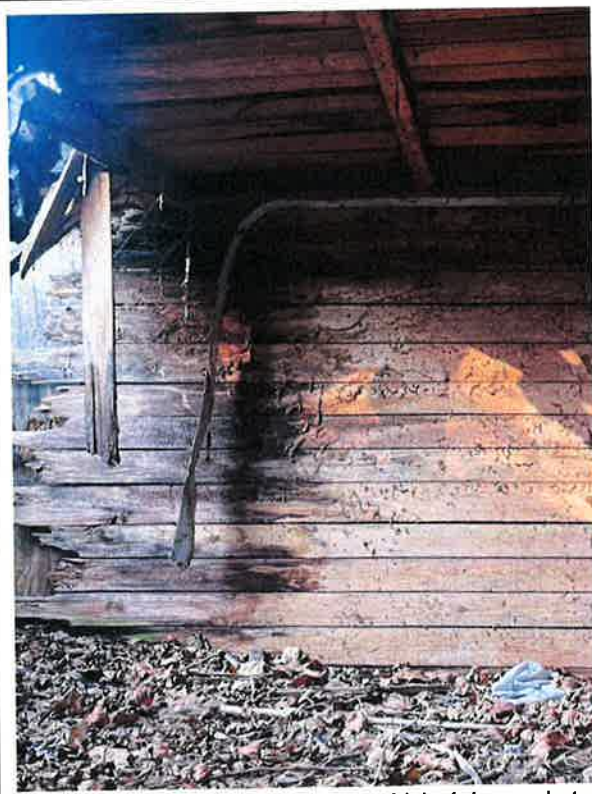
Fot. 10 Zniszczenie drewnianego obicia ścian w skutek  
butwienia drewna
