CZEŚĆ OPRACOWANIA: PROTOKÓŁ Z PRZEGLĄDU SZCZEGÓŁOWEGO (OKRESU PIĘCIOLETNIEGO) MOSTU		
Nazwa Zarządu Drosi: PODKARPACKI ZARZĄD DRÓG WOJEWÓDZKICH W RZESZOWIE		
Nazwa obiektu: Most drogowy przez rz. Trzebośnica w miejscowości Trzeboś.		
Nr drogi: 881	Kilometraż: 2+624	Numer ewid.: 13120013

Rzeszów, marzec 2023 r.

PROTOKÓŁ PRZEGLĄDU SZCZEGÓŁOWEGO MOSTU

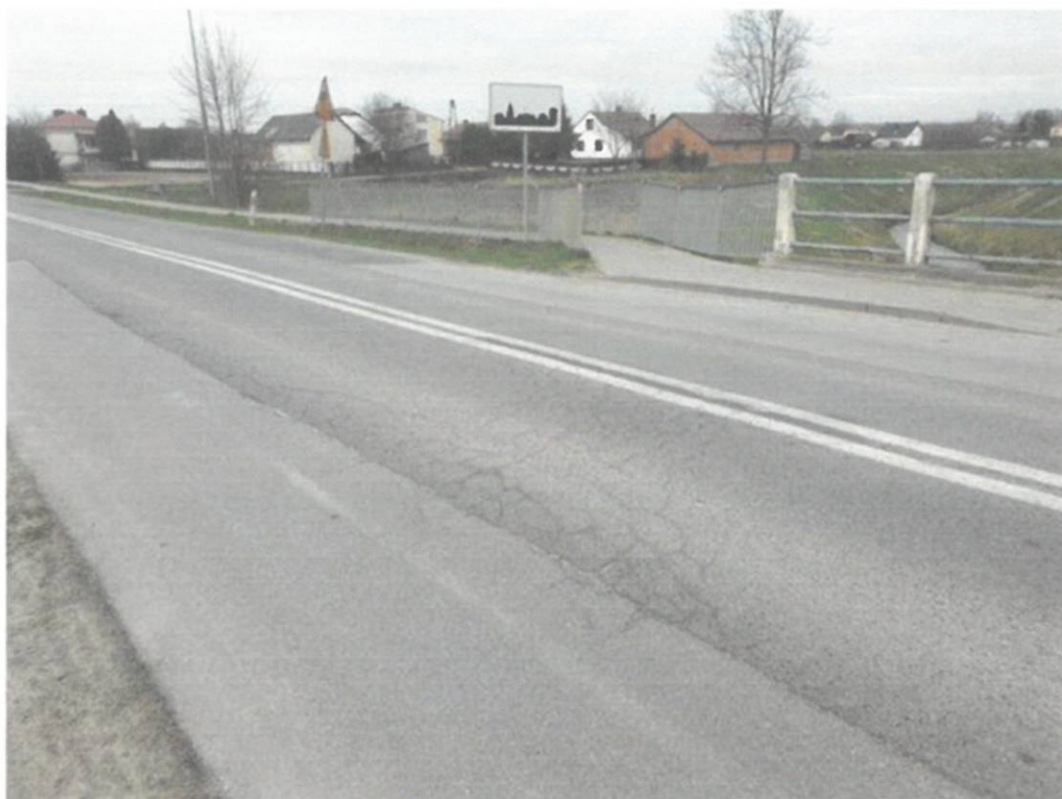
Fot. 5. Widok na nawierzchnię jezdni nad **przyczółkiem** od strony Sokołowa – siatka spękań nawierzchni jezdni.

2.	Stan nawierzchni jezdni: niedostateczny Na nawierzchni jezdni widoczne liczne spękania (Fot. 5, Fot. 6).	
3.	Stan chodników (nawierzchnia, kapy, gzymsy, krawężniki): niedostateczny Na obiekcie nie wyodrębniono chodników. Wzdłuż jezdni na moście zlokalizowano pobocze, które jest zanieczyszczone. Za poboczem zlokalizowano betonowe kapy z ukształtowanym z kształtownika stalowego krawężnikiem. Kątownik, który występuje jedynie od strony górnej wody, jest skorodowany na całej długości (Fot. 7). Od strony dolnej wody na kapie nie zlokalizowano kątownika. Widoczne są liczne ubytki betonu (Fot. 9). Na powierzchni gzymsów widoczne niewielkie ubytki betonu (Fot. 10, Fot. 11).

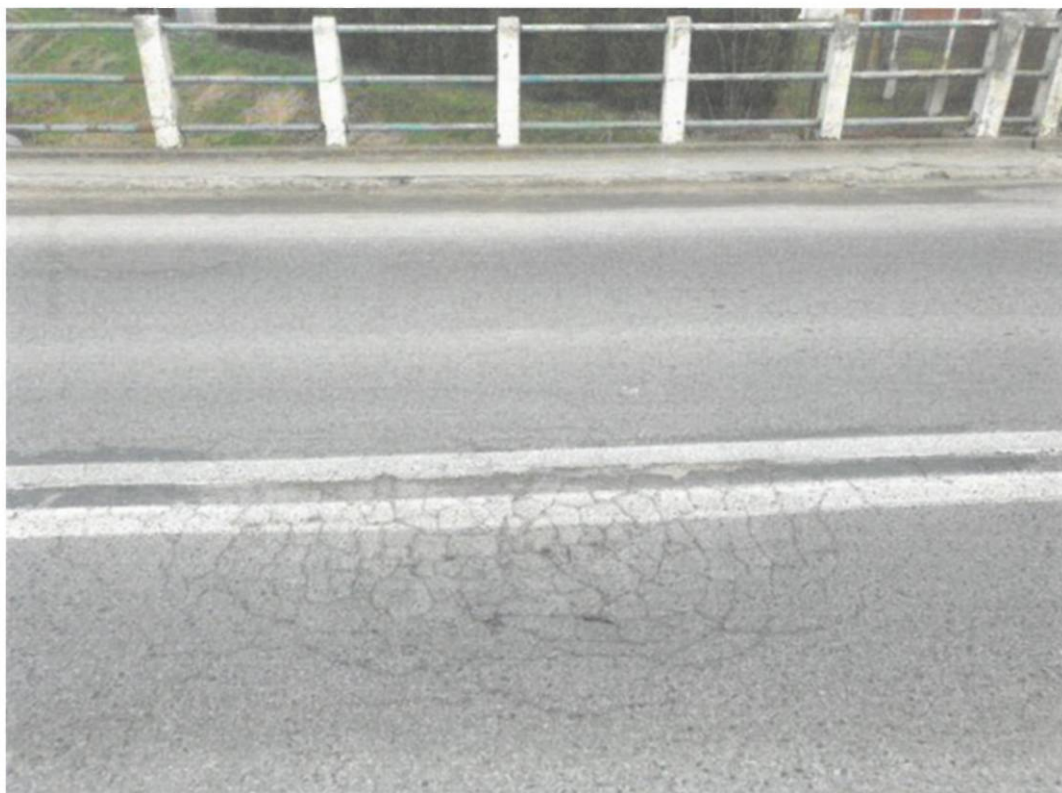
Fot. 6. Widok na nawierzchnię jezdni w **przęśle** – liczne spękania i deformacje nawierzchni jezdni.

6.	Stan izolacji: awaryjny Na powierzchni płyty pomostu od strony dolnej wody widoczne duże zawilgocenie świadczące o uszkodzeniu izolacji płyty pomostu (Fot. 21, Fot. 27). Uszkodzenie izolacji może mieć związek z licznymi spękaniem nawierzchni jezdni w tym miejscu (Fot. 6).

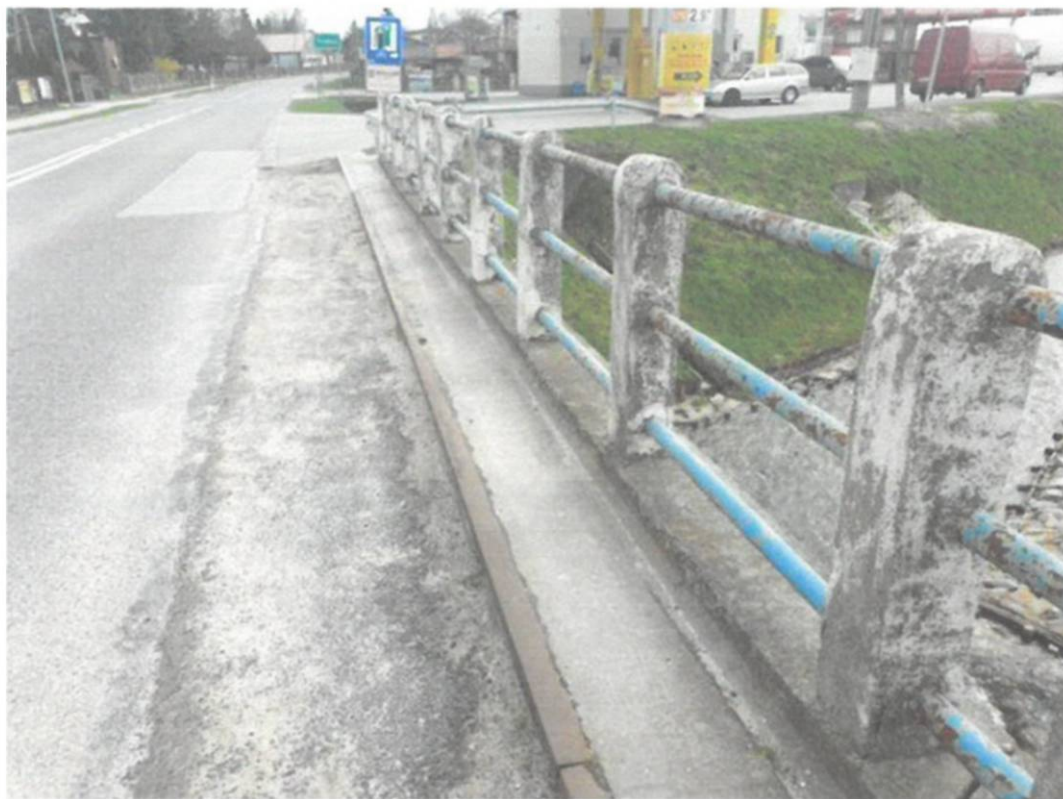
Fot. 7. Widok od strony Sokołowa na chodnik od strony górnej wody – korozja kątownika kapy chodnikowej, zanieczyszczenia na powierzchni pobocza.

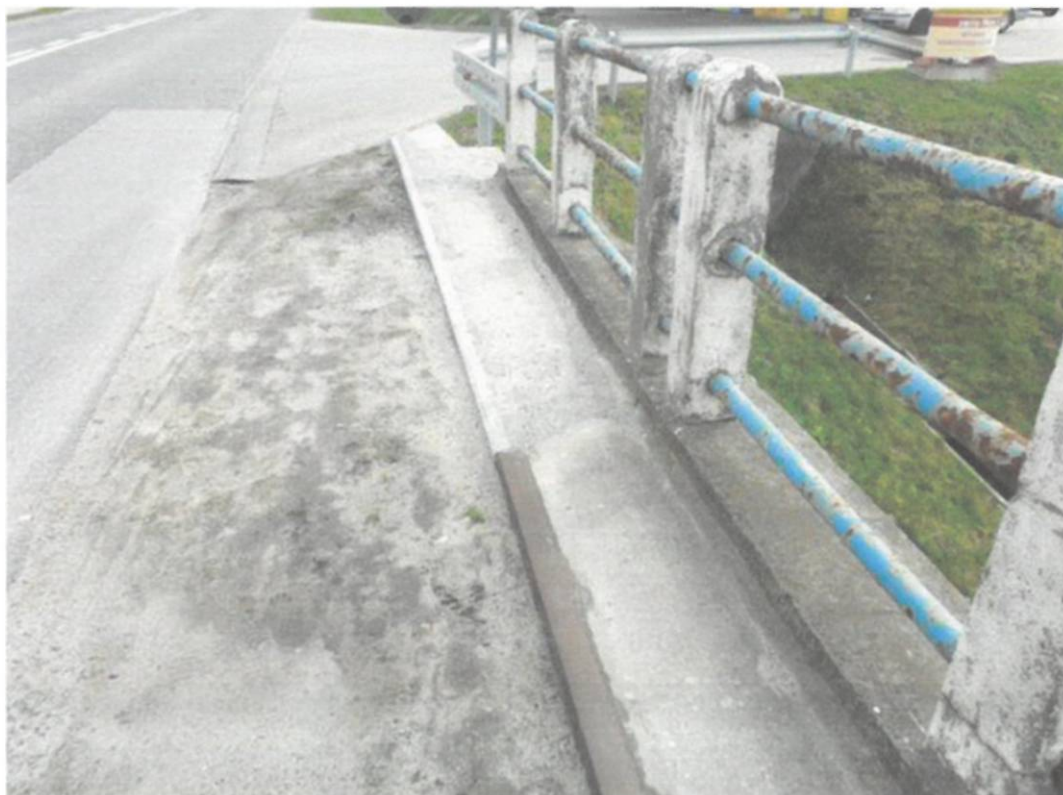
Fot. 8. Widok od strony Sokołowa na chodnik od strony górnej wody przy zejściu z mostu – korozja kątownika kapy chodnikowej, zanieczyszczenia na powierzchni pobocza, nowo wykona część kapy na długości skrzydelka i tuż za nim

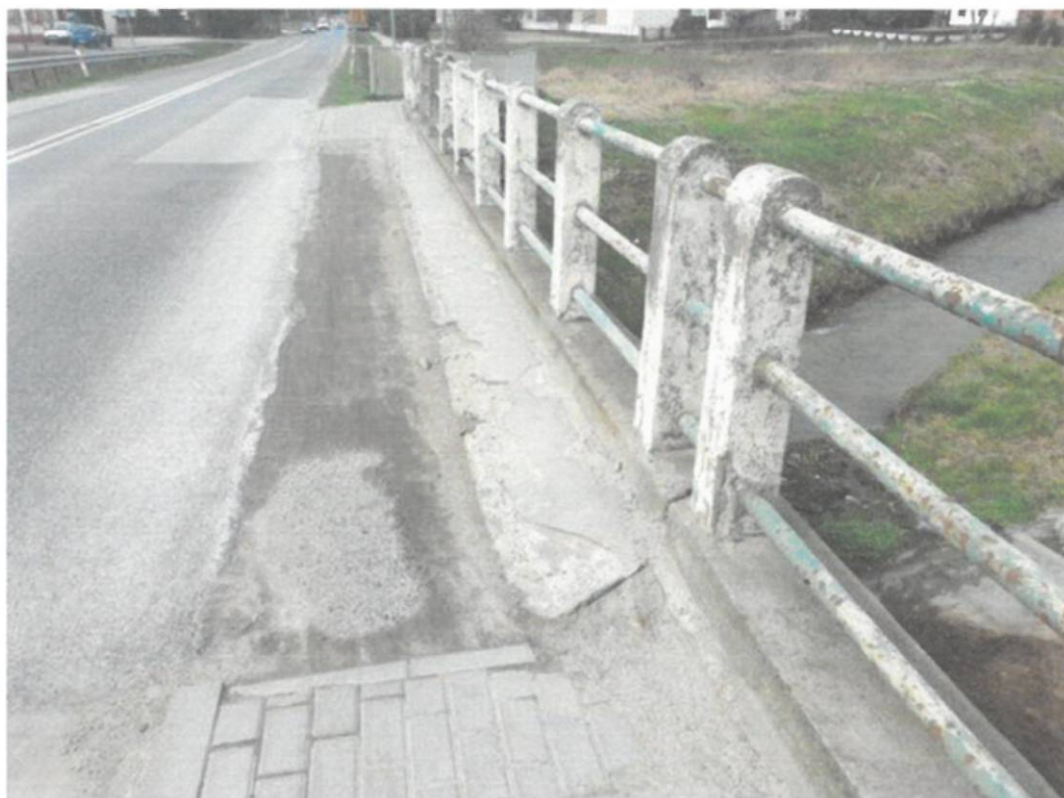
Fot. 9. Widok od strony Łańcuta na chodnik od strony dolnej wody – brak stalowego kątownika kapy chodnikowej, ubytki betonu kapy, zanieczyszczenia na powierzchni pobocza.

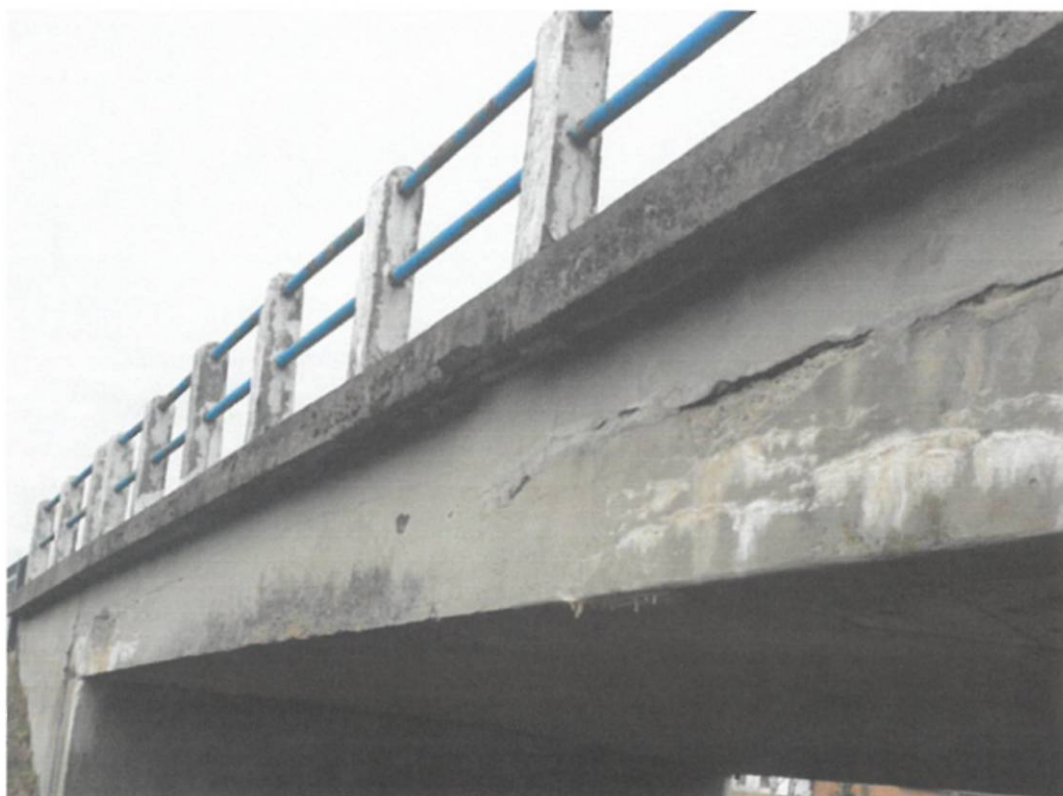
Fot. 10. Widok na gzyms od strony górnej wody – ubytki betonu gzymsu.

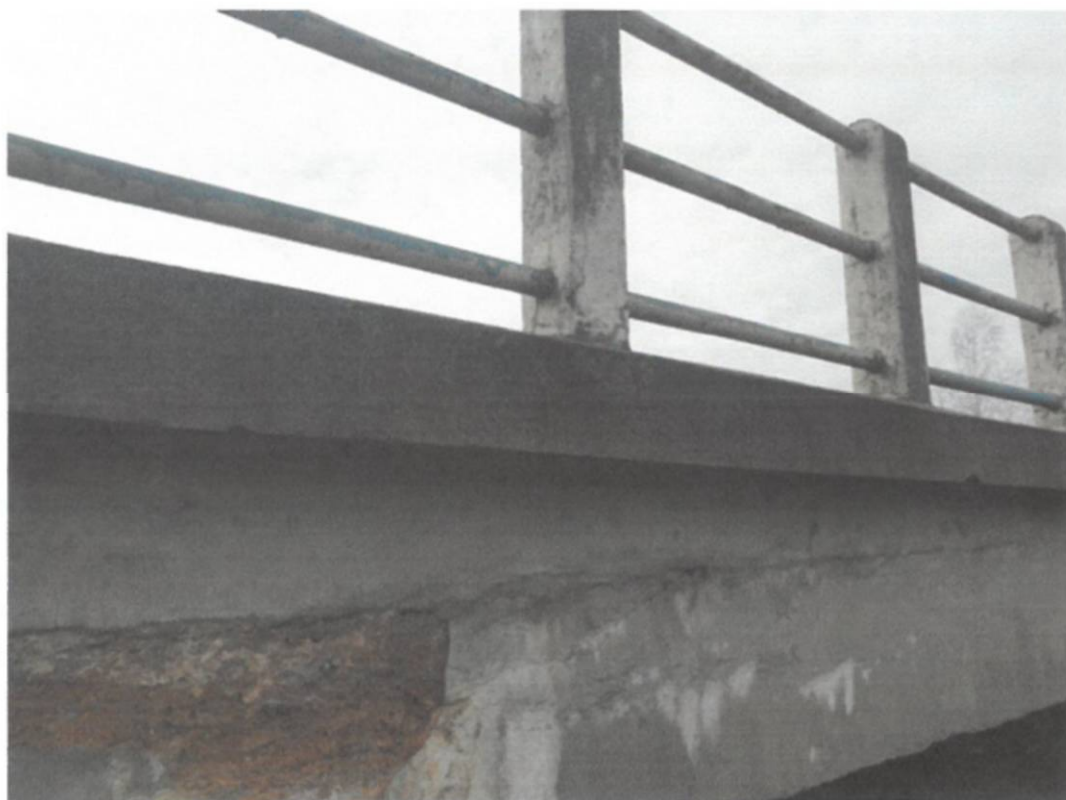
Fot. 11. Widok na gzyms od strony dolnej wody – ubytki betonu gzymsu.

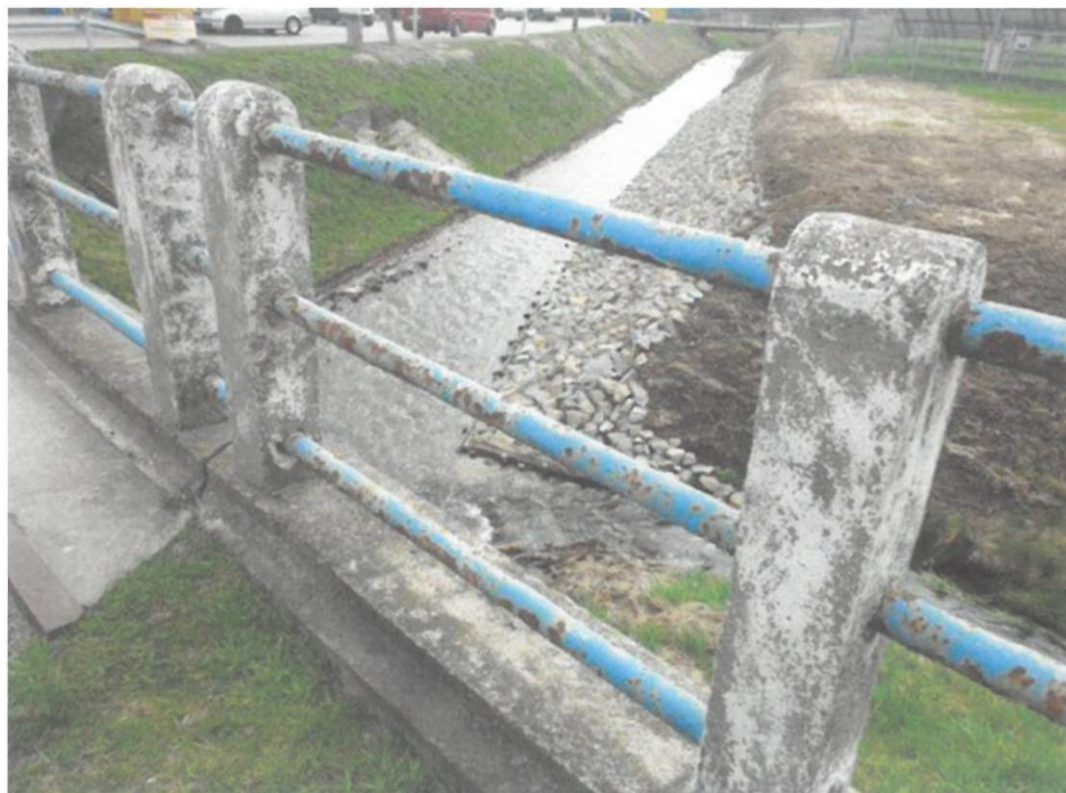
Fot. 12. Widok od strony Sokółowa na balustradę od strony górnej wody – liczne ślady korozji, ubytki powłoki malarskiej.

4.	Stan balustrad, barier i osłon: niedostateczny Wysokość balustrad jest nieodpowiednia (-90 cm). Na powierzchni stalowego pochwyty oraz przeciągów widoczne liczne ubytki powłok malarskich oraz korozja. Na słupkach betonowych w wielu miejscach widoczne ubytki betonu (Fot. 12, Fot. 13).

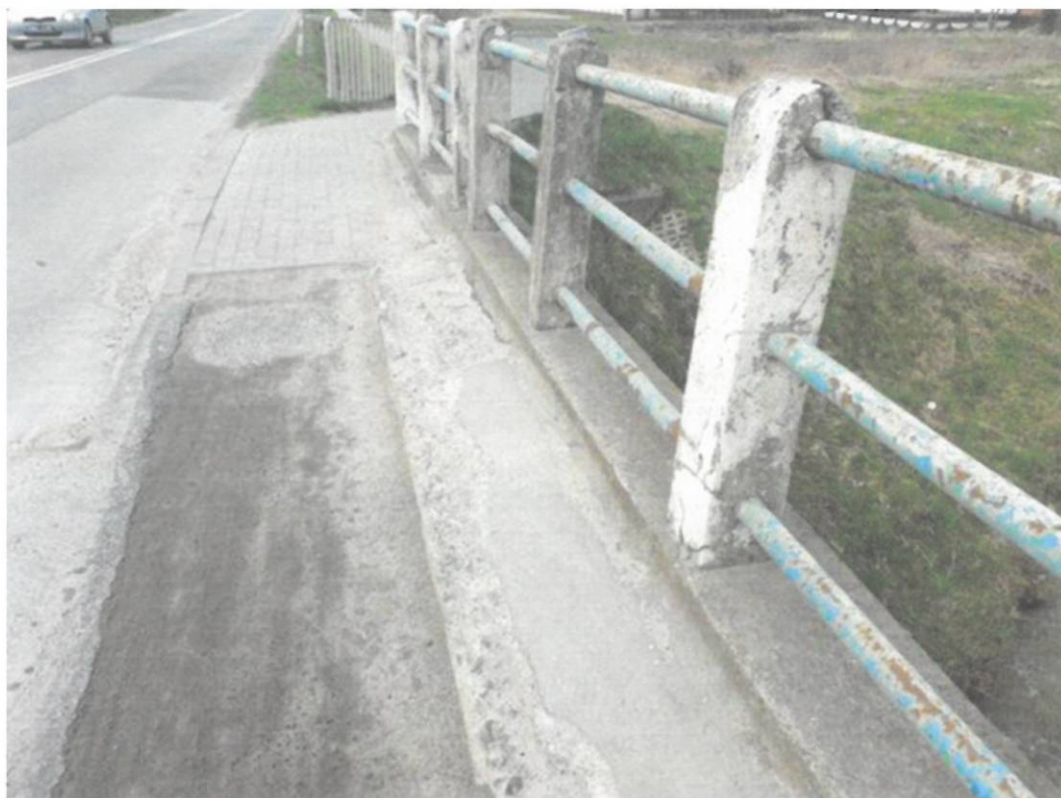
Fot. 13. Widok na balustradę od strony dolnej wody – liczne ślady korozji, ubytki powłoki malarskiej i ubytki betonu słupków.

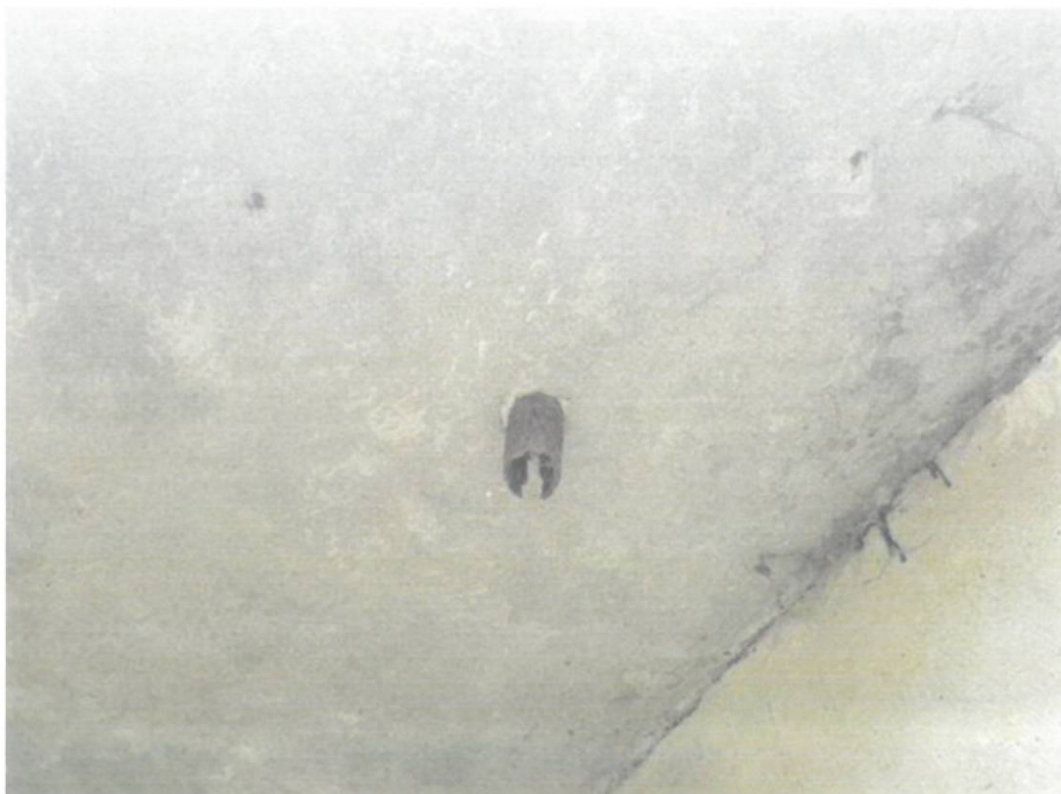
Fot. 14. Widok na rurę spustową sączka w płycie pomostu – całkowicie skorodowana rura spustowa.

5.	Stan urządzeń odwadniających: niedostateczny Na obiekcie nie zlokalizowano wpustów. W dolnej części płyty pomostu widoczne całkowicie skorodowane rura spustowe prawdopodobnie sączków (Fot. 14). Od strony górnej wody przy przyczółku od strony Łańcuta widoczny brak rury spustowej i ciekąca woda spowodowała liczne zacieki i odspojenie warstwy wyrównawczej płyty pomostu (Fot. 23). Woda z powierzchni jezdni odprowadzana jest grawitacyjnie poprzez układ spadków podłużnych i poprzecznych. Niestety deformacje jezdni, niewielkie spadek podłużny oraz brak krawężników na poboczu powoduje, że woda spływa głównie na pobocza i tam pozostaje.

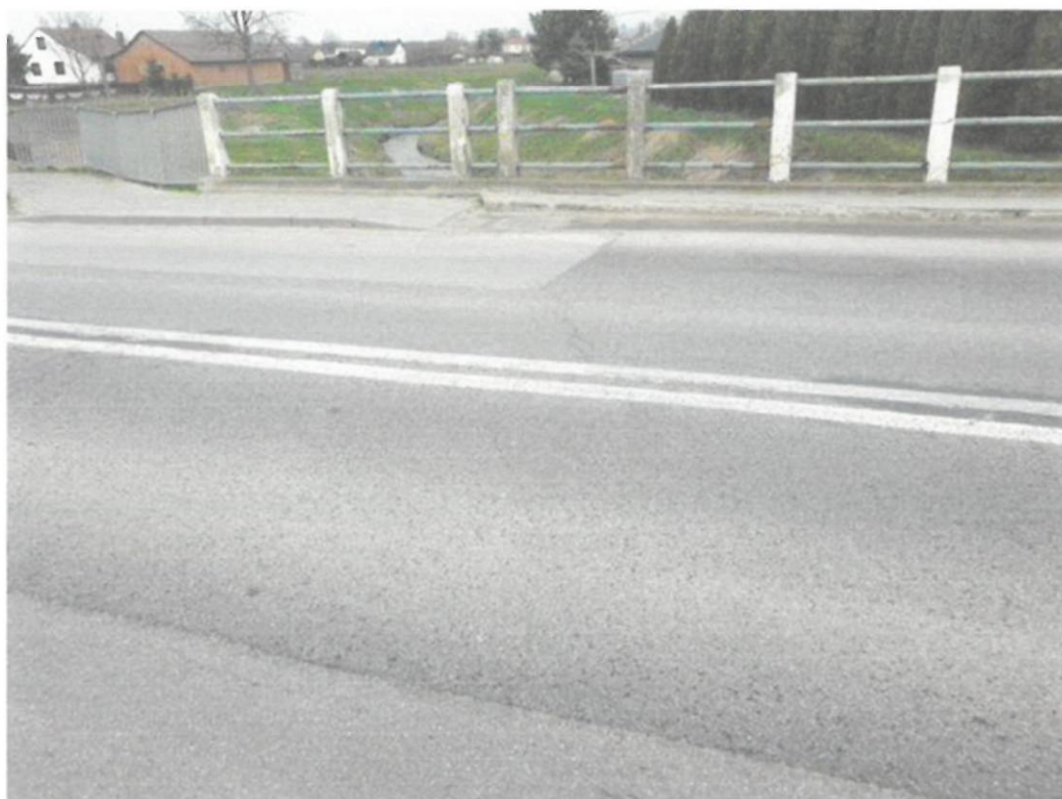
Fot. 15. Widok na nawierzchnię jezdni nad szczeliną dylatacyjną od strony Sokółowa – pęknięcia jezdni na szczelinę.

7.	Stan urządzeń dylatacyjnych: niedostateczny Na moście nie ma urządzeń dylatacyjnych. Nawierzchnia jezdni nad szczelinami dylatacyjnymi jest uciąglona. Nad obiema szczelinami nawierzchni jezdni jest pęknięta powodując penetrację wody na styk pomostu i przyczółków (Fot. 15, Fot. 16). Brak urządzeń dylatacyjnych spowodował degradację powierzchni bocznych płyty pomostu przy przyczółkach (Fot. 22, Fot. 24, Fot. 29).

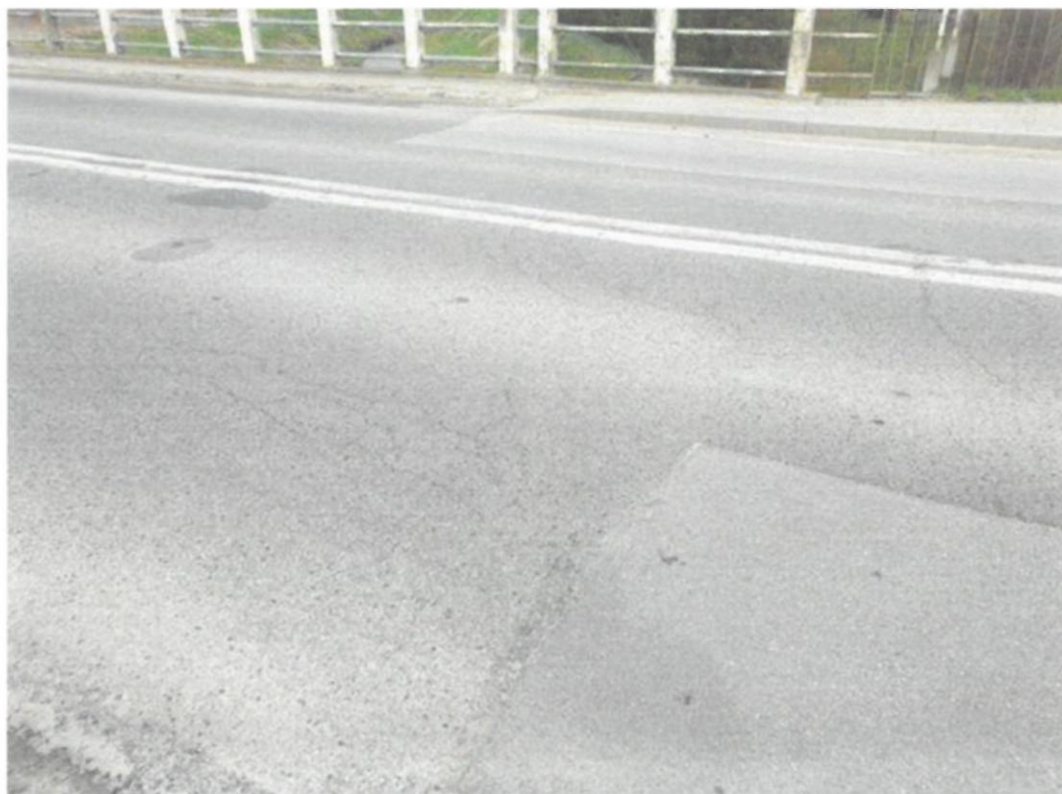
Fot. 16. Widok na nawierzchnię jezdni nad szczeliną dylatacyjną od strony Łańcuta – pęknięcia jezdni na szczelinę

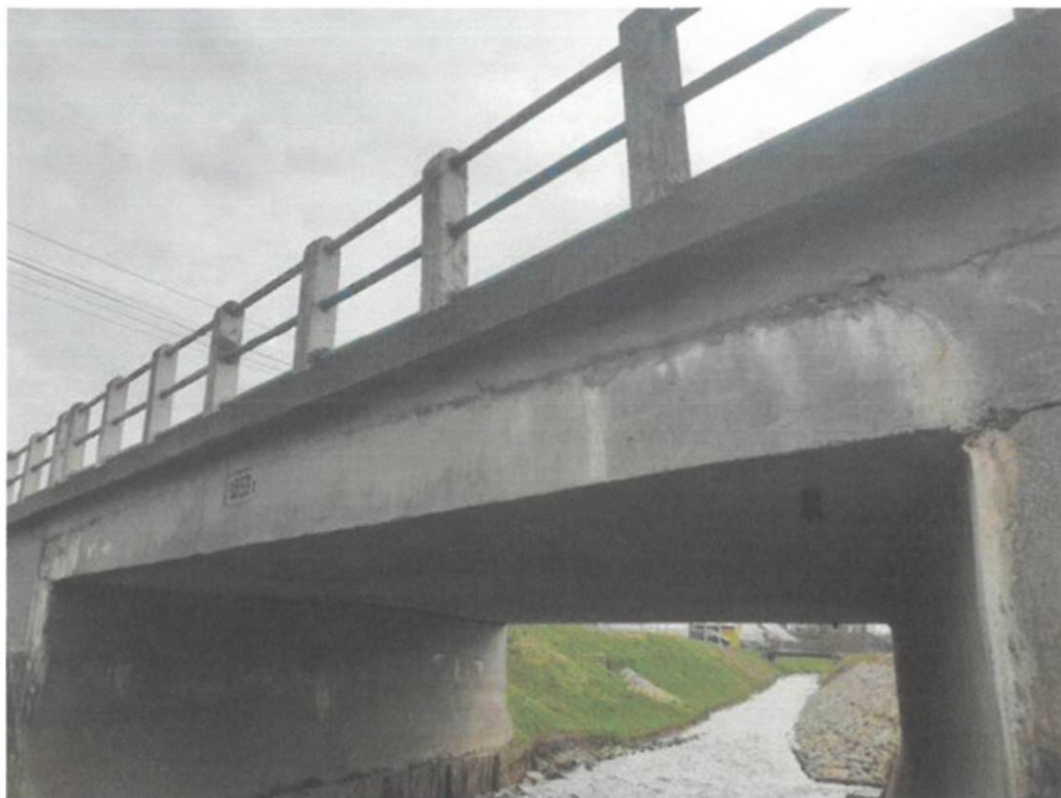
Fot. 17. Widok od strony dolnej wody n płytę pomostu – białe zacieki, zarysowania i ubytki materiału bocznej powierzchni betonu świadczące o korozji ługującej betonu.

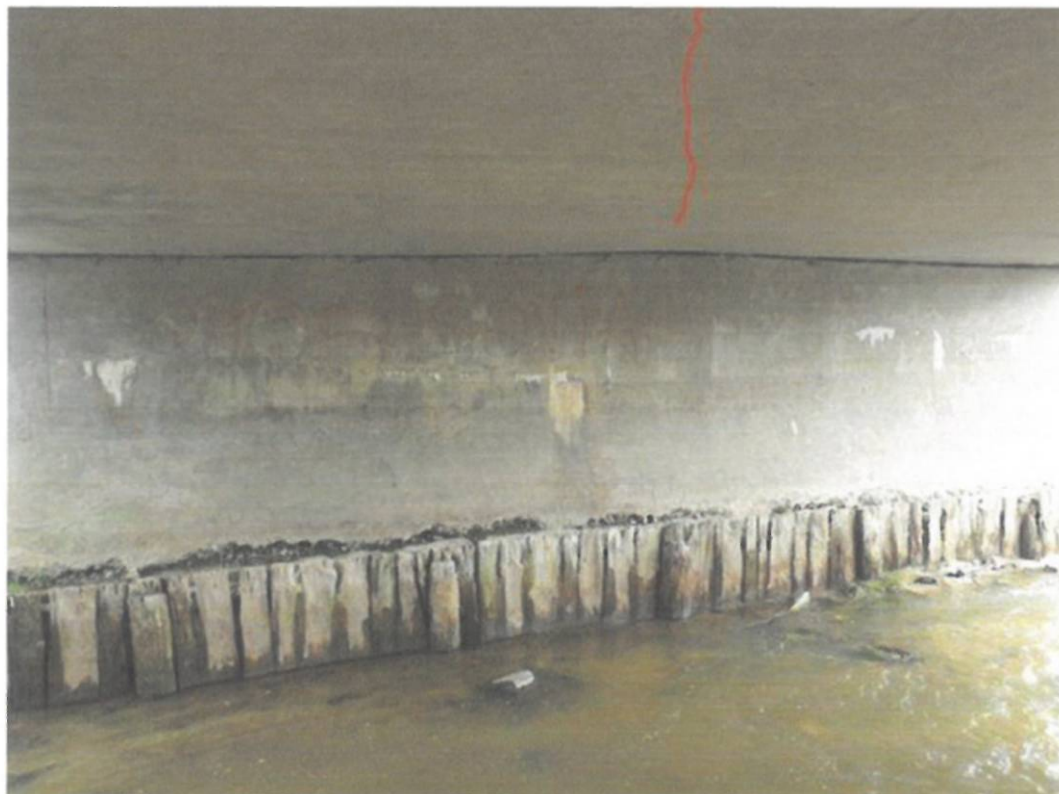
Fot. 18. Widok na dolną powierzchnię płyty pomostu – zarysowanie podłużne płyty pomostu w osi jezdni o rozwarości do 0.7 mm.

JNI: 13120013	ARKUSZ SPOSTRZEŻEŃ z dnia 31.03.2023.	Karta nr 4.2
8.	Stan konstrukcji przęseł	
8.1.	Stan dźwigarów głównych: niedostateczny Konstrukcję nośną przęsła stanowi dźwigar płytowy o stałej grubości. W osi jezdni widoczne zarysowanie na całej długości pomostu o rozwarłości do 1,0 mm (Fot. 18, Fot. 19). W trzech poprzednich przeglądach nie stwierdzono występowania tej rysy. Na bocznych powierzchniach płyty pomostu w rejonie przyczółków widoczne liczne zacieki, korozję betonu, zarysowania, spękania i ubytki betonu powstałe w wyniku brak urządzeń dylatacyjnych (Fot. 22, Fot. 24, Fot. 25). Przy krawędzi pomostu od strony dolnej wody przy przyczółku od strony Sokołowa widoczny ubytek betonu powstały w wyniku pęcznienia skorodowanego zbrojenia płyty pomostu (Fot. 26). Od strony górnej wody przy przyczółku od strony Łańcuta widoczne ubytki warstwy wyrównawczej betonu wokoło otworu po rurze spustowej sączka (Fot. 23). Od strony dolnej wody widoczne duże zawilgocenie powstałe w wyniku awarii izolacji (Fot. 27).

2.	W dźwigarach głównych: <u>W zakresie bieżącego utrzymania:</u> a) prowadzić kontrolę rozwarłości rysy w płycie pomostu Zalecany termin: co 30 dni wraz z wykonaniem dokumentacji fotograficznej. <u>W zakresie ekspertyz, badań specjalistycznych, opracowania dokumentacji:</u> a) zlecić wykonanie projektu przebudowy mostu. Zalecany termin: do końca 2023 r. <u>W zakresie remontu lub przebudowy:</u> a) wykonać przebudowę mostu wg opracowanego projektu. Zalecany termin: do końca 2024 r.

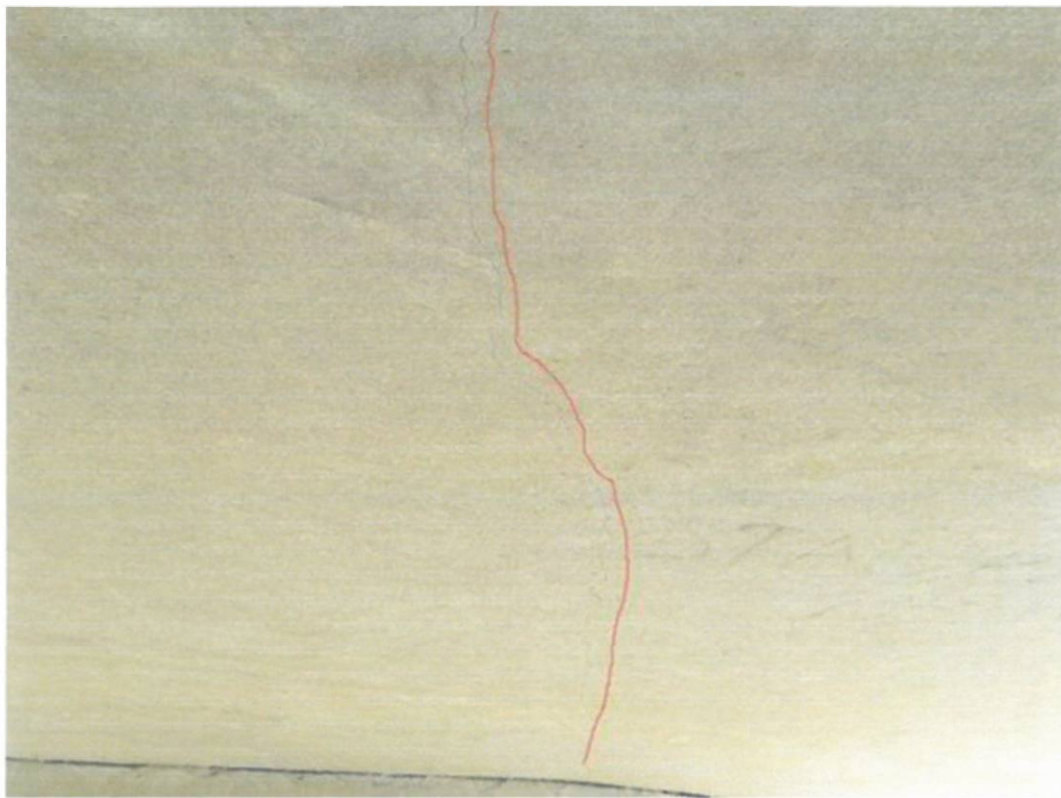
Fot. 19. Widok na dolną powierzchnię płyty pomostu – zarysowanie podłużne płyty pomostu >v osi jezdni o rozwarłości do 1,0 mm.

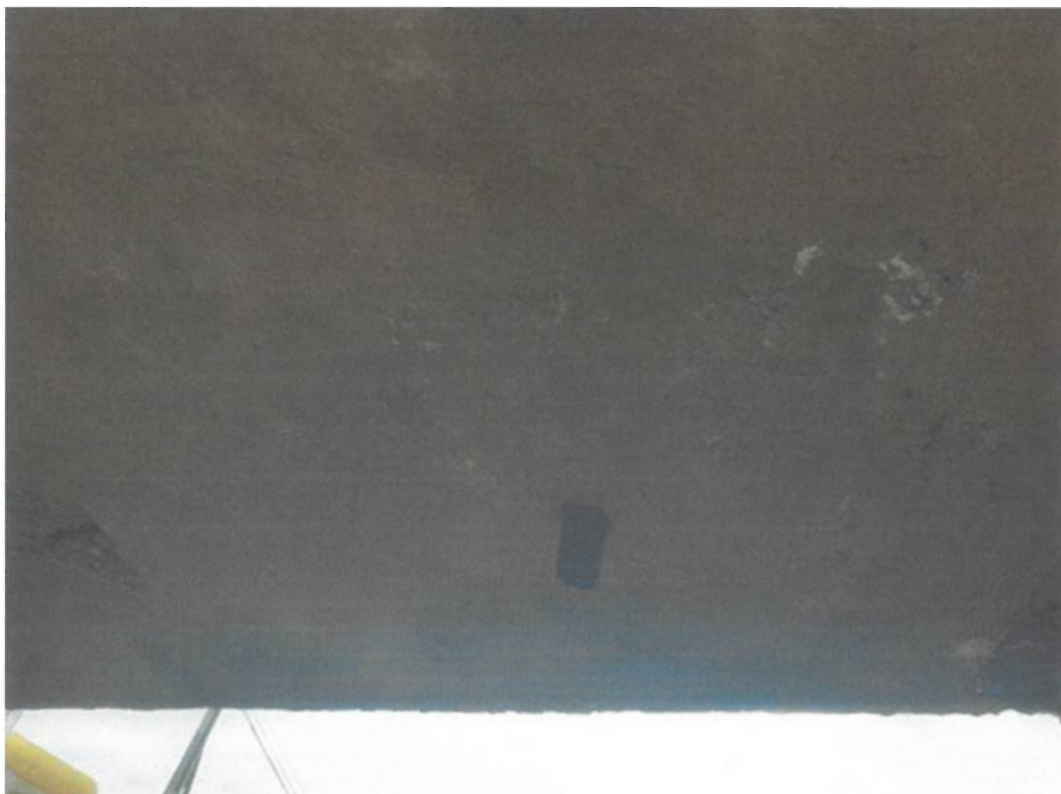
Fot. 20. Widok na dolną powierzchnię płyty pomostu w rejonie rury spustowej śączka – białe zacieki oraz ubytki betonu świadczące o przeciekach ze skorodowanej rwy.

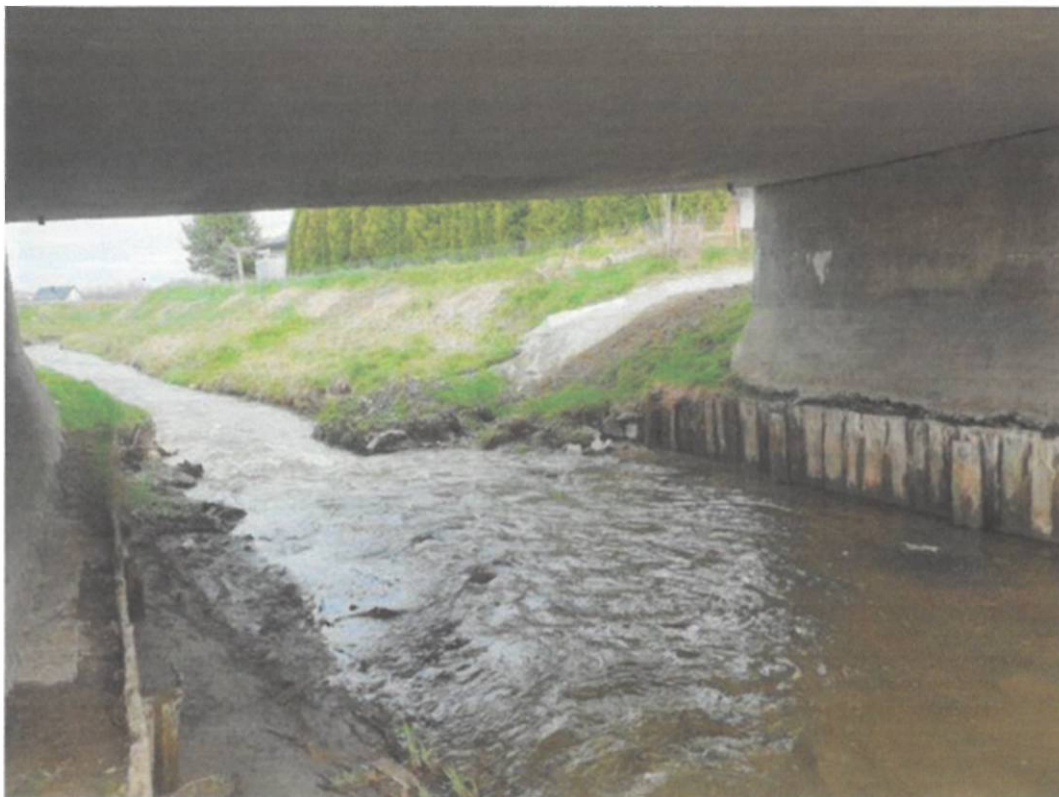
Fot. 21. Widok na dolną powierzchnię płyty pomostu – od strony dolnej wody widoczne zawilgocenie powierzchni pomostu świadczące o nieszczelnej izolacji..

12.	Przestrzeń podmostowa i otoczenie obiektu: niepokojący W korycie potoku od strony dolnej wody widoczne niewielkie zwężenie koryta potoku (Fot. 21). Deski wbite pionowo wzdłuż fundamentów przyczółków, które stanowią ściankę zabezpieczającą fundamenty przed podmyciem są w niepokojącym stanie (Fot. 31, Fot. 33). Widoczne są ich deformacje oraz ubytki. Przy skrzydełku przyczółka od strony Sokołowa od górnej wody, skarpa nasypu niedostatecznie przykrywa skrzydełko. Znajdujące się przy skrzydełku ściek i schody naskarpowe są przykryte gruntem oraz częściowo są porośnięte trawą, przez co stały się bezużyteczne (Fot. 42).

6.	Pod obiektem i w jego otoczeniu: <u>W zakresie bieżącego utrzymania:</u> a) usunąć grunt z koryto rzeki od strony dolnej wody. Zalecany termin: do końca II kwartału 2022 r. <u>W zakresie ekspertyz, badań specjalistycznych, opracowania dokumentacji:</u> Brak zaleceń. <u>W zakresie remontu lub przebudowy:</u> Brak zaleceń.

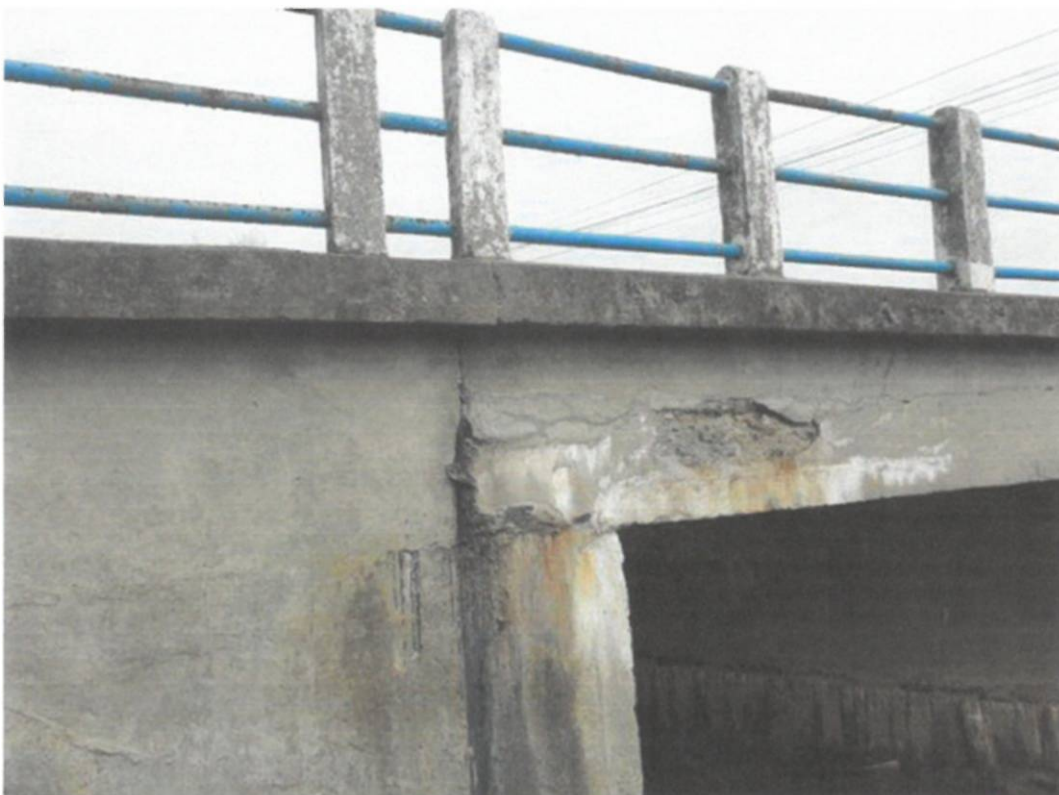
Fot. 22. Widok na boczną powierzchnię płyty pomostu przy przyczółku od strony Sokółowa od górnej wody – białe zacieki, zarysowania i ubytki materiału bocznej powierzchni betonu świadczące o korozji ługującej beton.

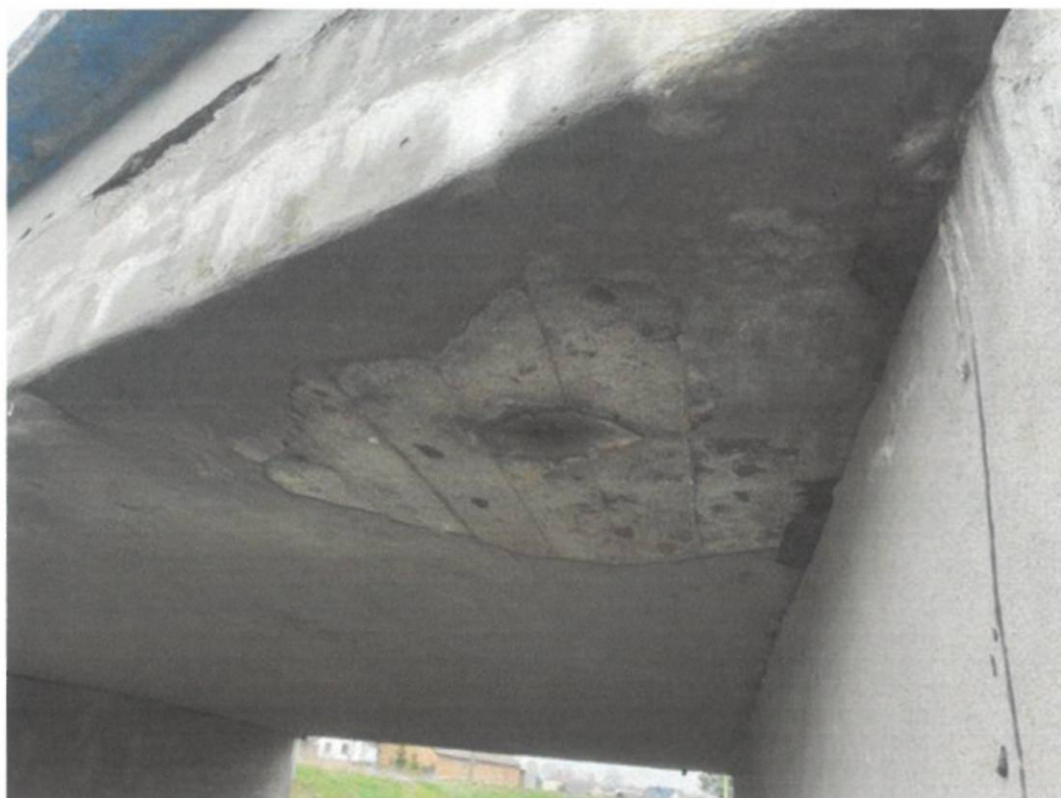
Fot. 23. Widok na płytę pomostu od strony górnej wody przy przyczółku od strony Łańcuta – ubytki materiału warstwy wyrównawczej wokół pozostałości po rurze spustowej sączka powstałe w wyniku przecieków wody.

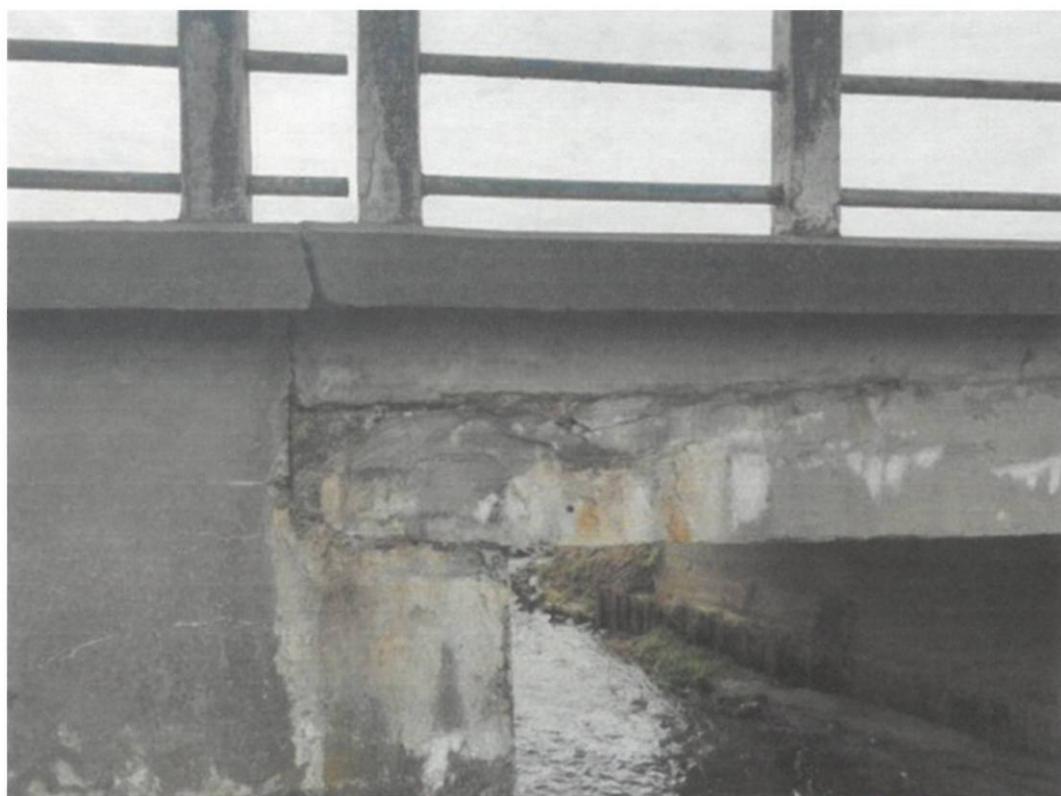
Fot. 24. Widok na boczną powierzchnię płyty pomostu przy przyczółku od strony Łańcuta od dolnej wody – białe zacieki, zarysowania i ubytki materiału bocznej powierzchni betonu świadczące o korozji ługującej betonu.

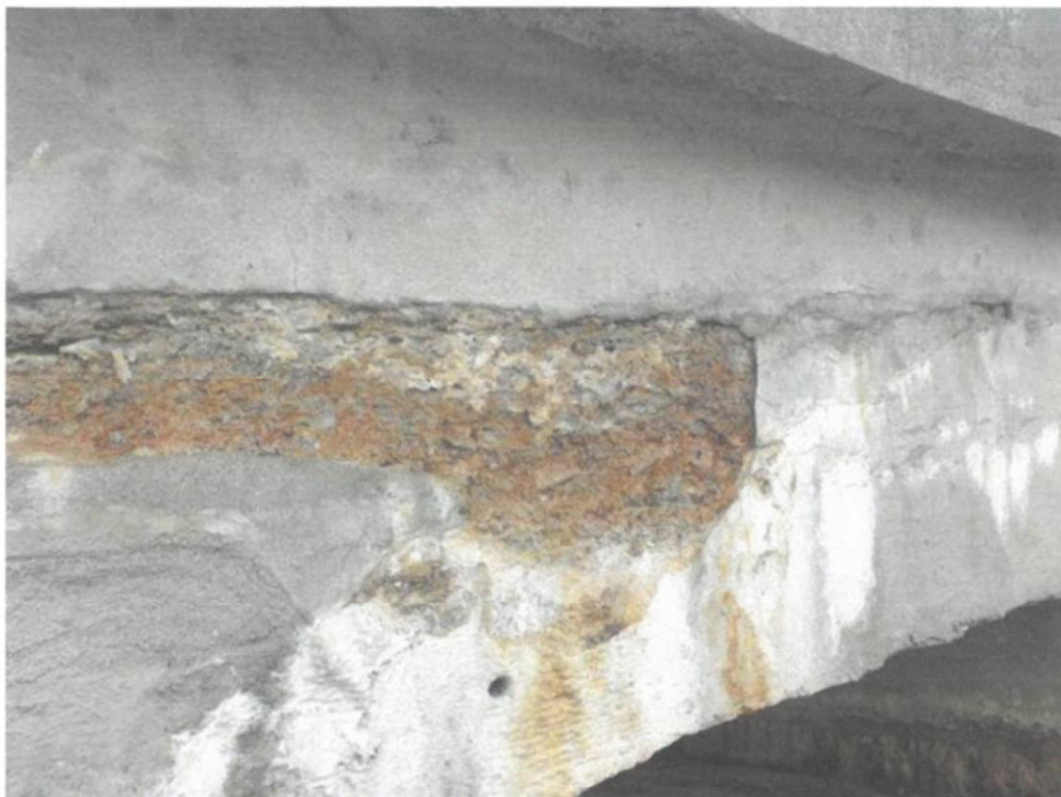
Fot. 25. Widok na boczną powierzchnię płyty pomostu przy przyczółku od strony Łańcuta od dolnej wody – białe zacieki, zarysowania i ubytki materiału bocznej powierzchni betonu świadczące o korozji ługującej betonu.

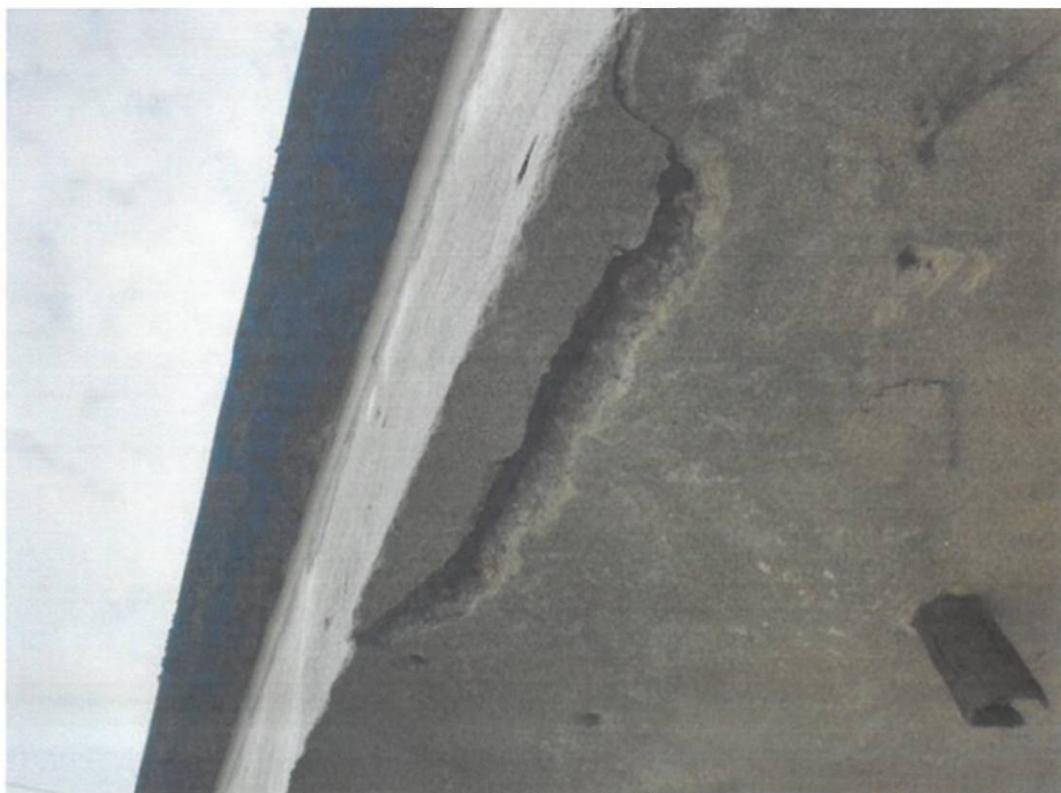
Fot. 26. Widok na płytę pomostu od strony dolnej wody przy przyczółku od strony Sokołowa – odspojenie części betonu powstałe w wyniku pęcznienia korodującego zbrojenia.

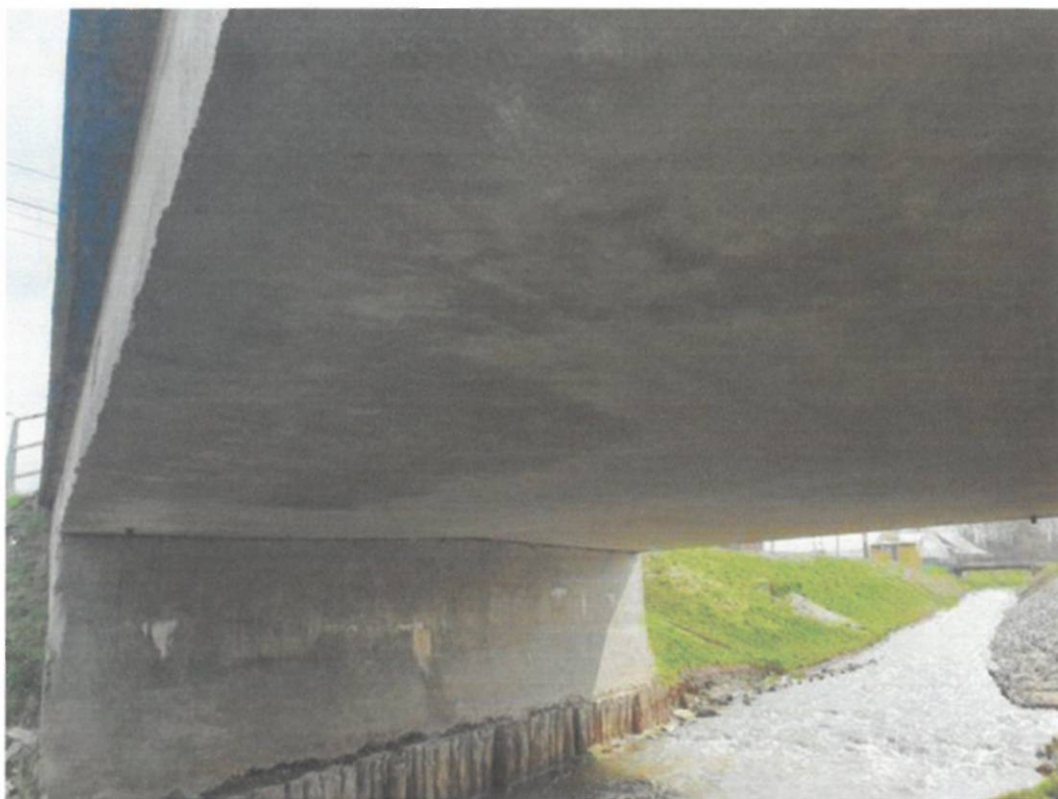
Fot. 27. Widok na płytę pomostu od strony dolnej wody – zawilgocenia powierzchni **pomostu** powstałe w wyniku uszkodzenia izolacji pomostu.

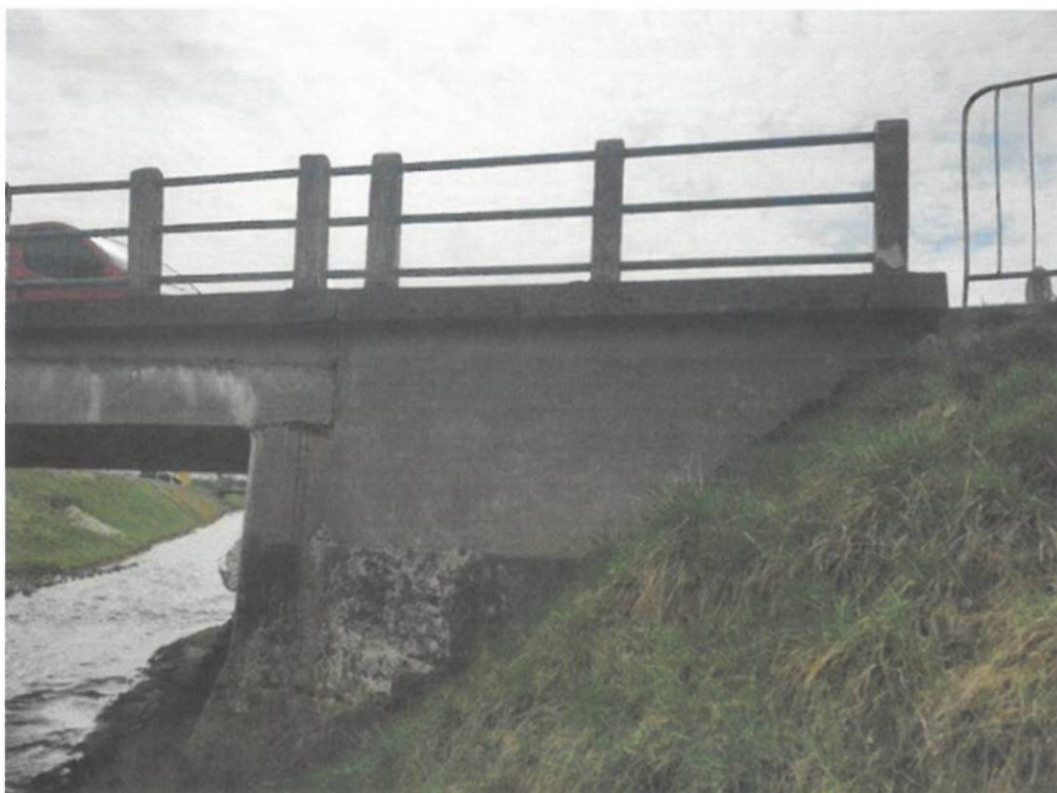
Fot. 28. Widok od strony dolnej wody na skrzydelko przyczółka od strony Sokołowa – zacieki powierzchni bocznej z papy pod płytą pomostu, ubytki betonu oraz niedostateczne obsypanie skrzydelka w górnej części.
