CZEŚĆ OPRACOWANIA: PROTOKÓŁ Z PRZEGLĄDU SZCZEGÓŁOWEGO (OKRESU PIĘCIOLETNIEGO) MOSTU		
Nazwa Zarządu Drosi: PODKARPACKI ZARZĄD DRÓG WOJEWÓDZKICH W RZESZOWIE		
Nazwa obiektu: Most drogowy przez rz. Trzebośnica w miejscowości Trzeboś.		
Nr drogi: 881	Kilometraż: 2+624	Numer ewid.: 13120013

Rzeszów, marzec 2023 r.

PROTOKÓŁ PRZEGLĄDU SZCZEGÓŁOWEGO MOSTU

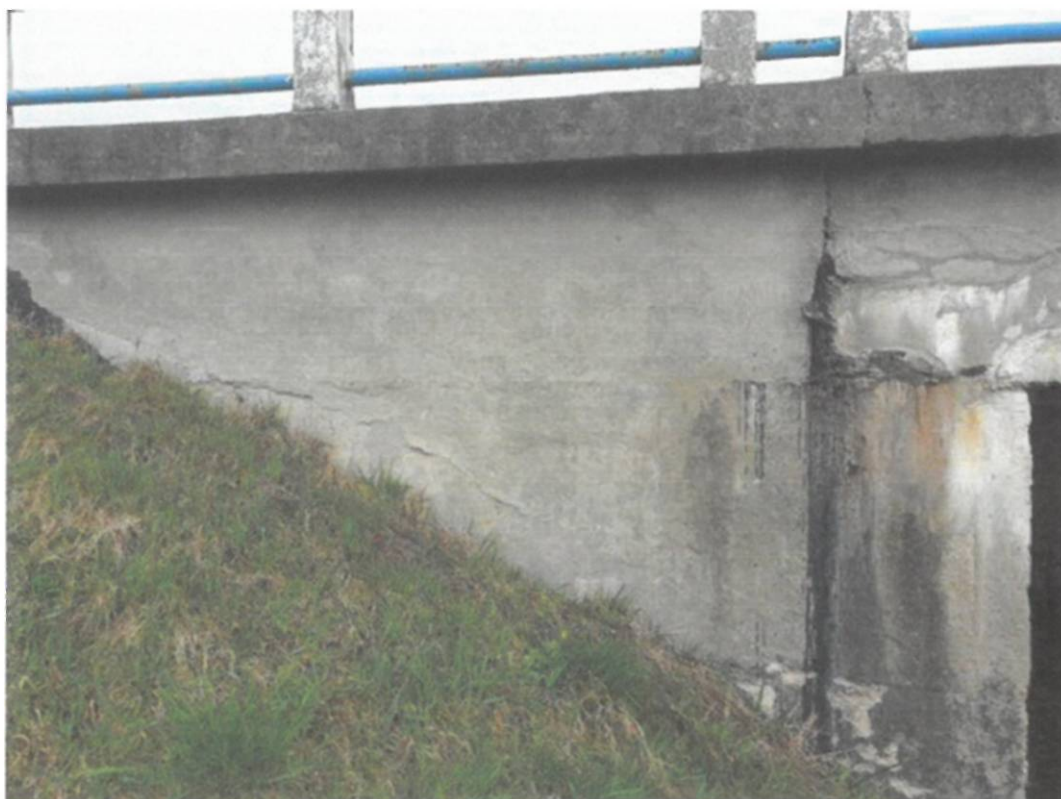
Fot. 29. Widok od strony górnej wody na skrzydelko przyczółka od strony Sokołowa – zacieki powierzchni bocznej z papy pod płytą pomostu oraz zacieki powstałe z powodu braku przekrycia dylatacyjnego, zarysowania, niedostateczne obsypanie skrzydelka w górnej części.

7.	Stan urządzeń dylatacyjnych: niedostateczny Na moście nie ma urządzeń dylatacyjnych. Nawierzchnia jezdni nad szczelinami dylatacyjnymi jest uciąglona. Nad obiema szczelinami nawierzchni jezdni jest pęknięta powodując penetrację wody na styk pomostu i przyczółków (Fot. 15, Fot. 16). Brak urządzeń dylatacyjnych spowodował degradację powierzchni bocznych płyty pomostu przy przyczółkach (Fot. 22, Fot. 24, Fot. 29).

8.2.	Stan płyty pomostu: Nie dotyczy.	
8.3.	Stan wsporników podchodnikowych: Nie dotyczy.	
9.	Stan podpór	
9.1.	Stan przyczółków (fundamentów i korpusów): niedostateczny Na korpusach przyczółków widoczne liczne wykwyty i zacieki powstałe w wyniku braku urządzeń dylatacyjnych. W korpusie do strony Sokołowa w dolnej części widoczny aktywny przeciek wody (Fot. 31). Na powierzchni przyczółka od strony Łańcuta widoczne liczne wapienne wykwyty w miejscu zarysowania poziomego (Fot. 32, Fot. 33, Fot. 34). W korpusie przyczółka od strony Łańcuta w dolnej jego części widoczne liczne ubytki betonu powstałe w wyniku erozji wodnej (Fot. 35) oraz zanieczyszczenia w postaci graffiti (Fot. 32). Na powierzchni skrzydełek widoczne liczne zacieki powstałe w wyniku braku urządzeń dylatacyjnych (Fot. 28, Fot. 29, Fot. 36). Ponadto skrzydełka są niedostatecznie obsypane w górnej ich części (Fot. 30, Fot. 36).

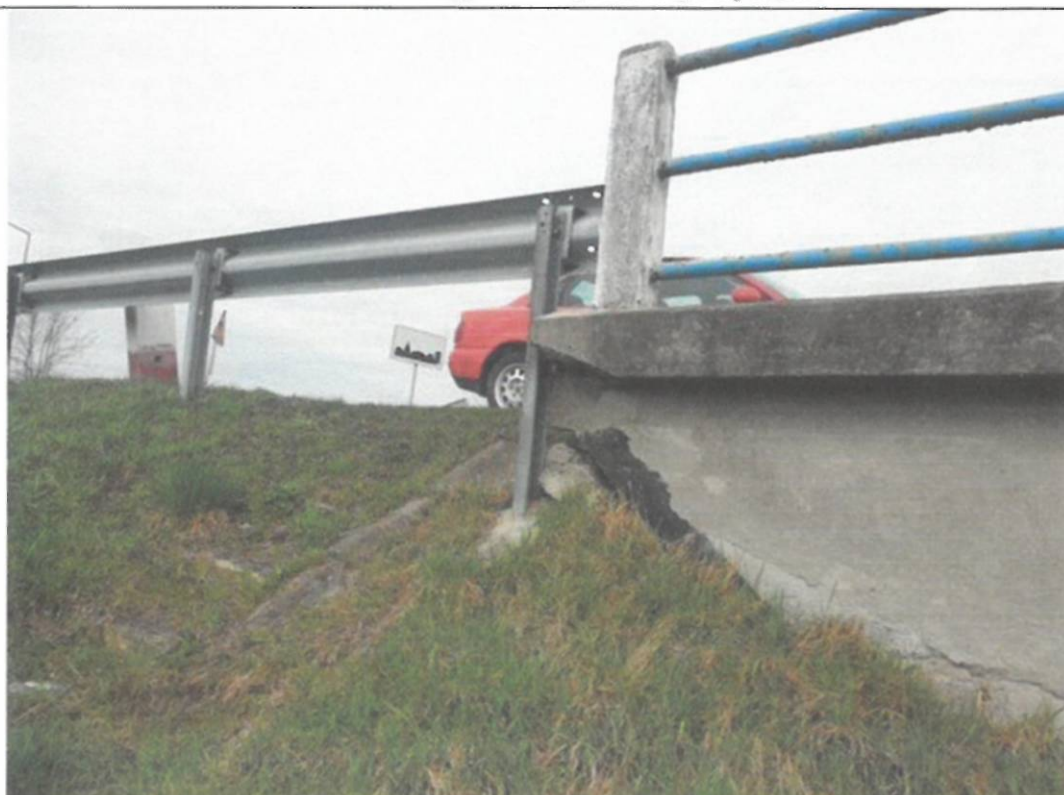
Fot. 30. Widok od strony górnej wody na skrzydelko przyczółka od strony Sokołowa – niedostateczne obsypanie skrzydelka w górnej części.

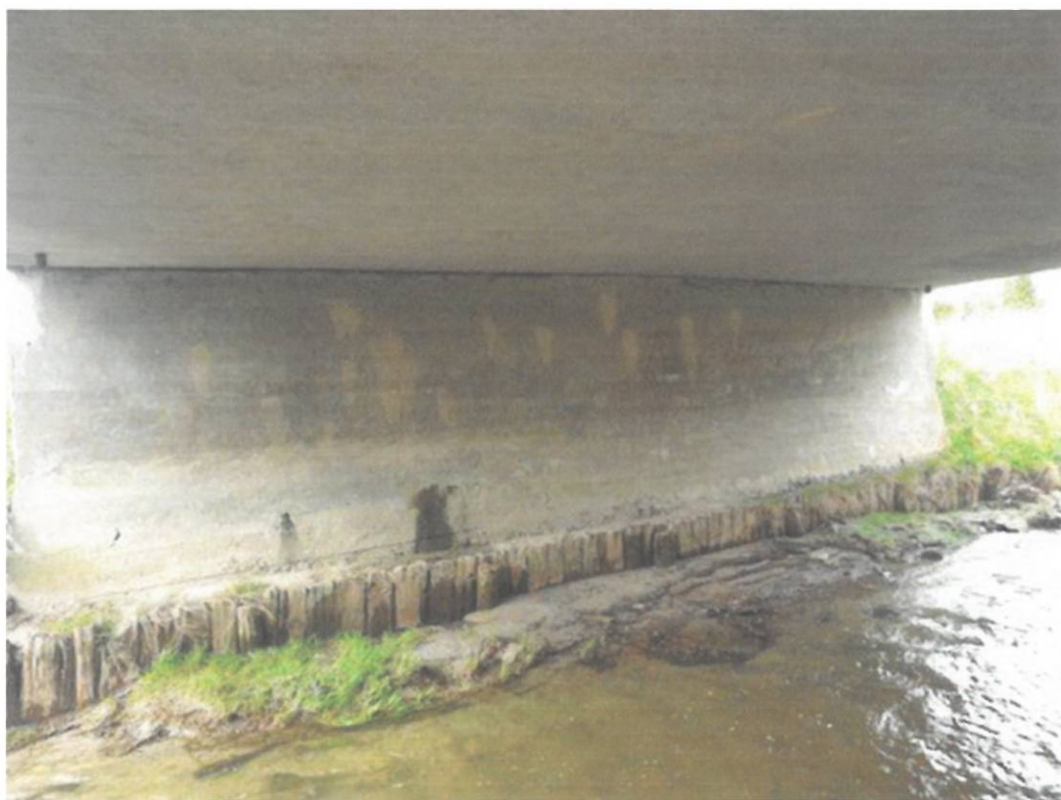
Fot. 31. Widok na przyczółek od strony Sokołowa – wykwity oraz aktywny przeciek wody w dolnej części przyczółka.

12.	Przestrzeń podmostowa i otoczenie obiektu: niepokojący W korycie potoku od strony dolnej wody widoczne niewielkie zwężenie koryta potoku (Fot. 21). Deski wbite pionowo wzdłuż fundamentów przyczółków, które stanowią ściankę zabezpieczającą fundamenty przed podmyciem są w niepokojącym stanie (Fot. 31, Fot. 33). Widoczne są ich deformacje oraz ubytki. Przy skrzydełku przyczółka od strony Sokołowa od górnej wody, skarpa nasypu niedostatecznie przykrywa skrzydełko. Znajdujące się przy skrzydełku ściek i schody naskarpowe są przykryte gruntem oraz częściowo są porośnięte trawą, przez co stały się bezużyteczne (Fot. 42).

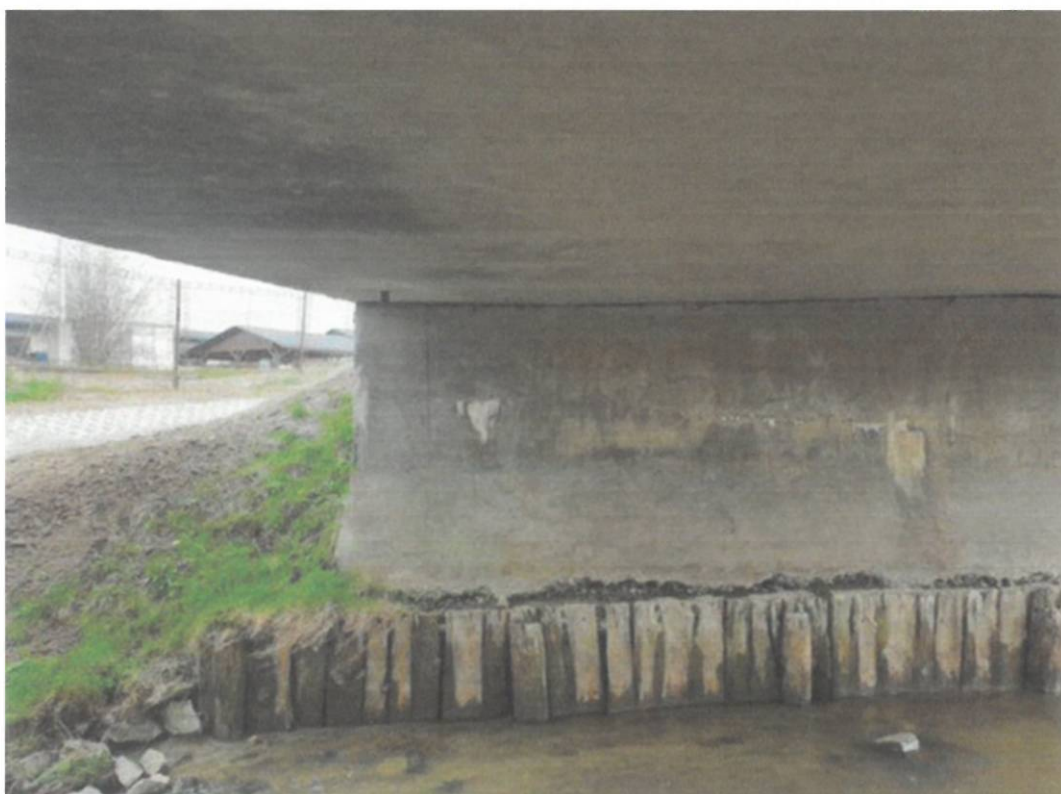
Fot. 32. Widok na przyczółek od strony Łańcuta – białe wykwity wapienne w miejscu poziomej rysy, ubytki betonu w dolnej części korpusu powstałe w wyniku erozji wodnej, zanieczyszczenia w postaci graffiti.

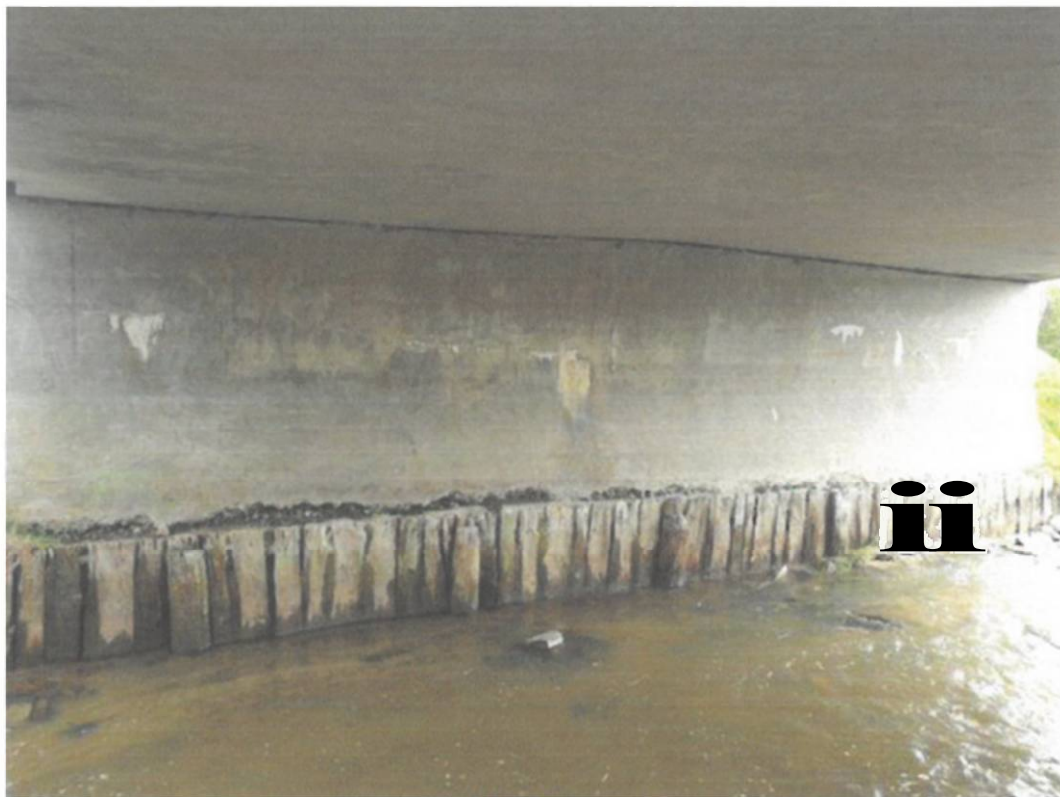
Fot. 33. Widok na przyczółek od strony Łańcuta – białe wykwity wapienne w miejscu poziomej rysy, ubytki betonu w dolnej części korpusu powstałe w wyniku erozji wodnej, zanieczyszczenia w postaci graffiti.

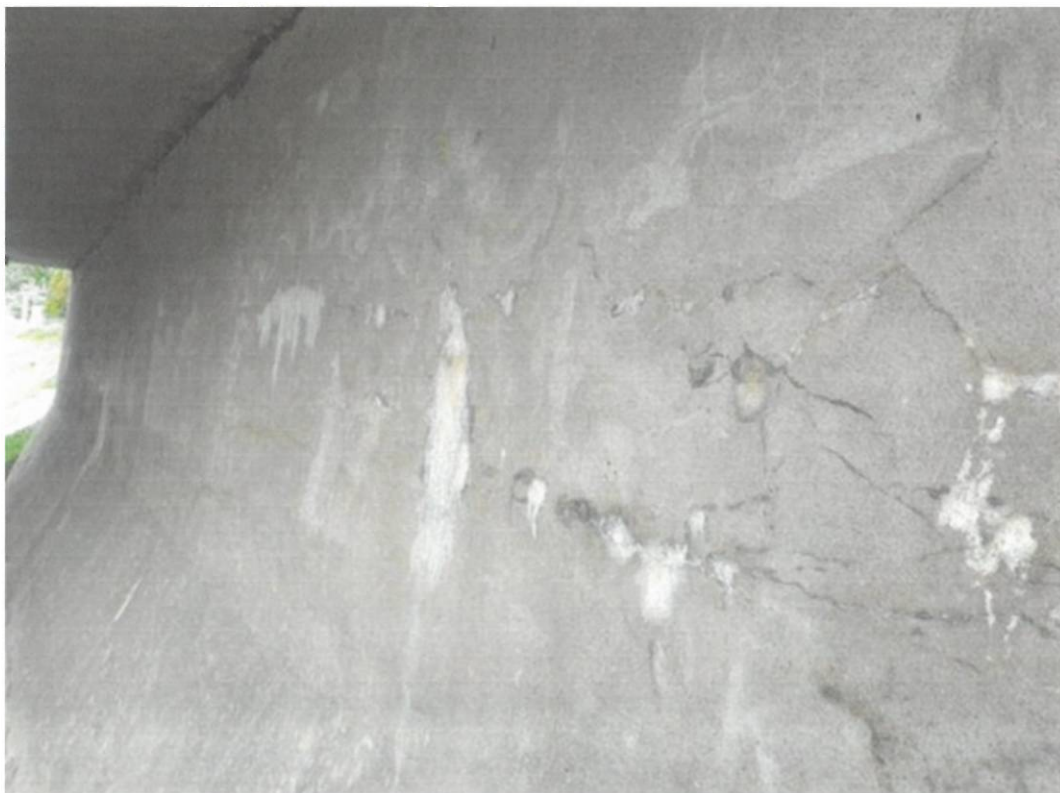
Fot. 34. Widok na przyczółek od strony Łańcuta – białe wykwity wapienne w miejscu poziomej rysy.

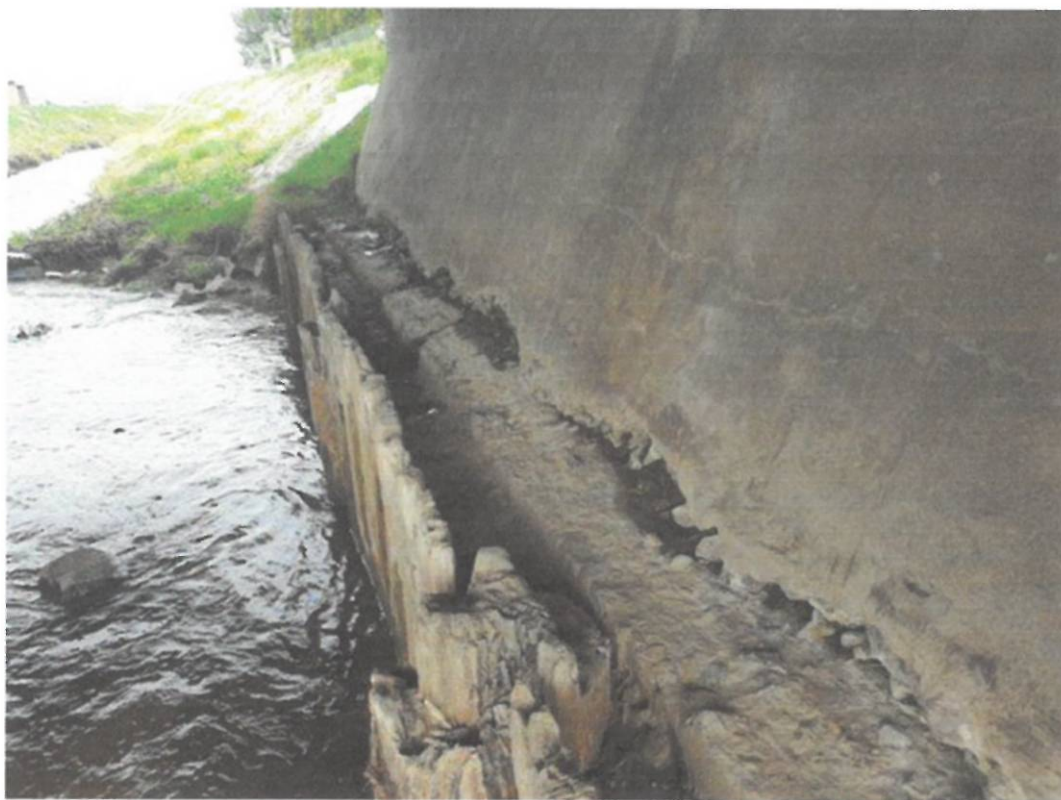
Fot. 35. Widok na przyczółek od strony Łańcuta – ubytki betonu w dolnej części korpusu powstałe w wyniku erozji wodnej.

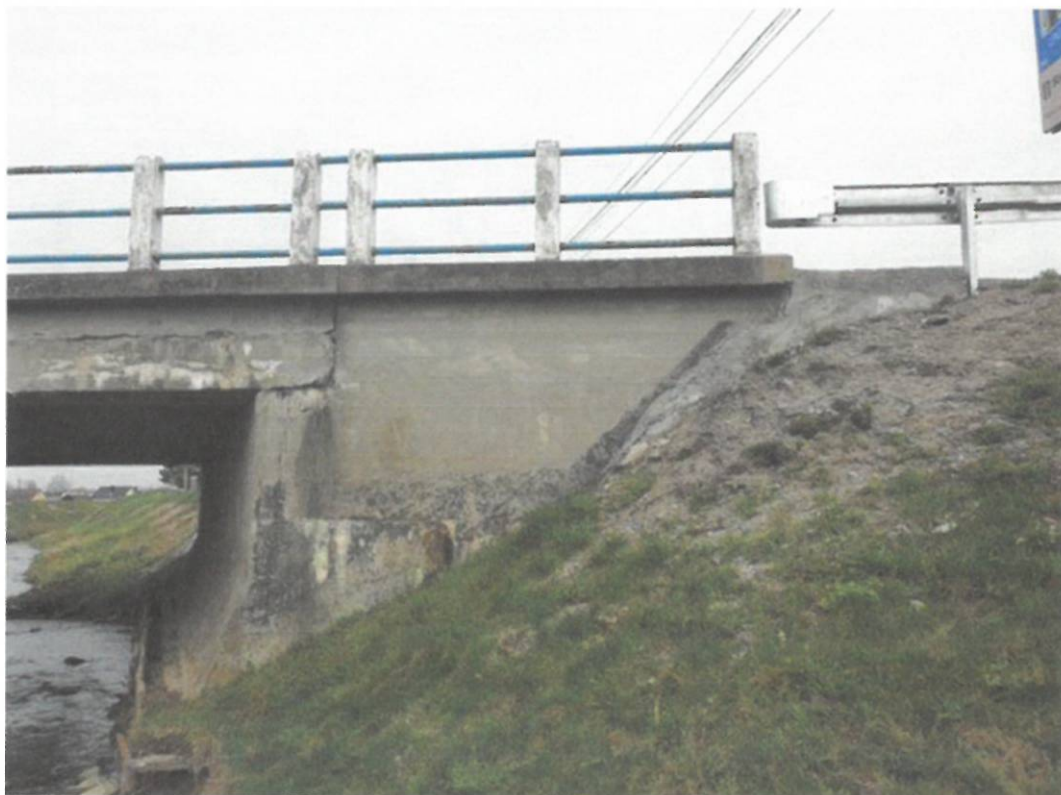
Fot. 36. Widok od strony górnej wody na skrzydelko przyczółka od strony Łańcuta – zacieki powstałe z powodu braku przebiecia dylatacyjnego, zarysowania, niedostateczne obsypanie skrzydelka w górnej części.

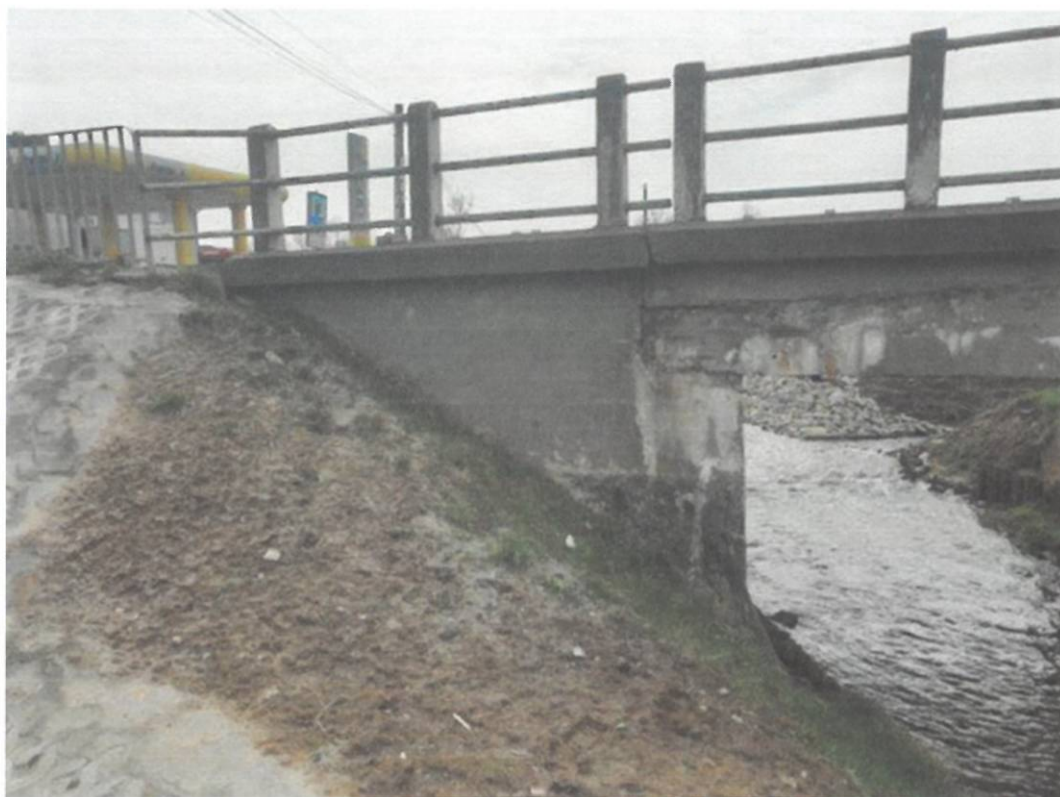
Fot. 37. Widok od strony dolnej wody na skrzydełko przyczółka od strony Łańcuta – zacieki powstałe z powodu braku przekrycia dylatacyjnego.

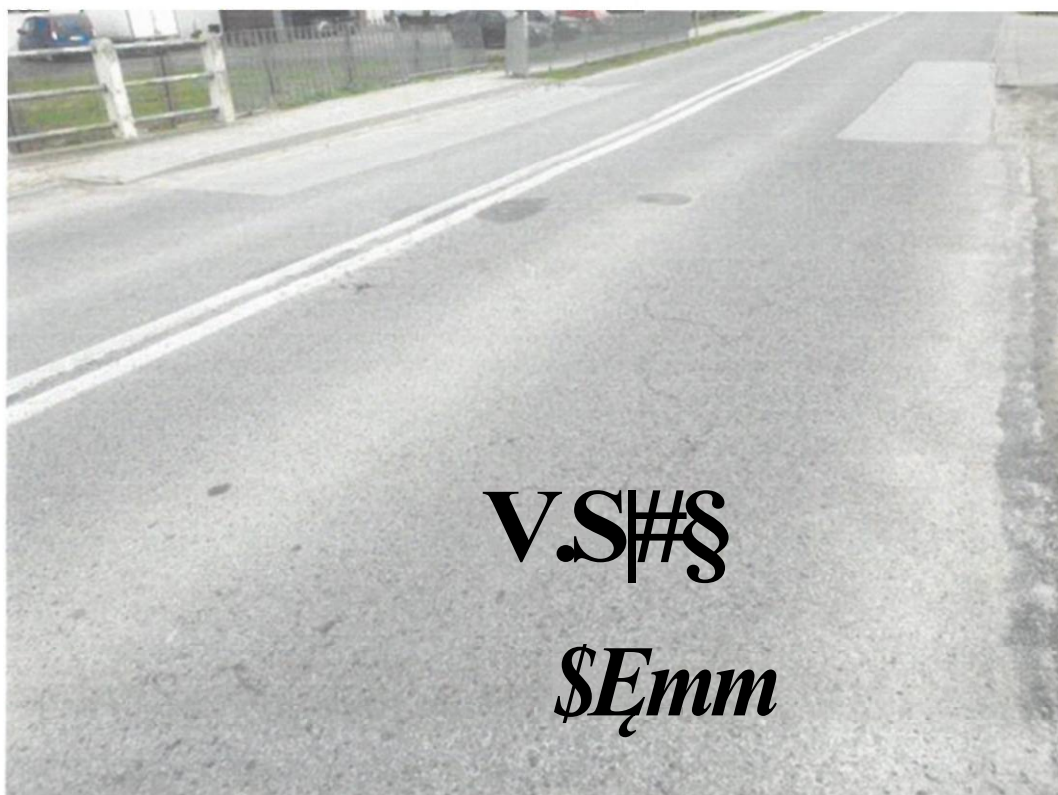
Fot. 38. Widok na dojazd od strony Łańcuta – siatka spękań w osi jezdni oraz na prawym pasie ruchu.

JNI: 13120013	ARKUSZ SPOSTRZEŻEŃ z dnia 31.03.2023.	Karta nr 4.3
10.	Stan łóżysk: Nie dotyczy.	
11.	Stan dojazdów: niedostateczny Na dojazdach po obu stronach jezdni widoczne liczne spękania nawierzchni jezdni (Fot. 38, Fot. 41). Dojście do obiektu od strony Sokołowa od górnej wody jest mocno zaniżone, przez co odsłania zakończenie skrzydełka przyczółka (Fot. 42).

5.	Na dojazdach: <u>W zakresie bieżącego utrzymania:</u> Brak zaleceń. <u>W zakresie ekspertyz, badań specjalistycznych, opracowania dokumentacji:</u> b) zlecić wykonanie projektu przebudowy mostu wraz z dojazdami. Zalecany termin: do końca 2023 r. <u>W zakresie remontu lub przebudowy:</u> c) wykonać przebudowę mostu i dojazdów wg opracowanego projektu. Zalecany termin: do końca 2024 r.

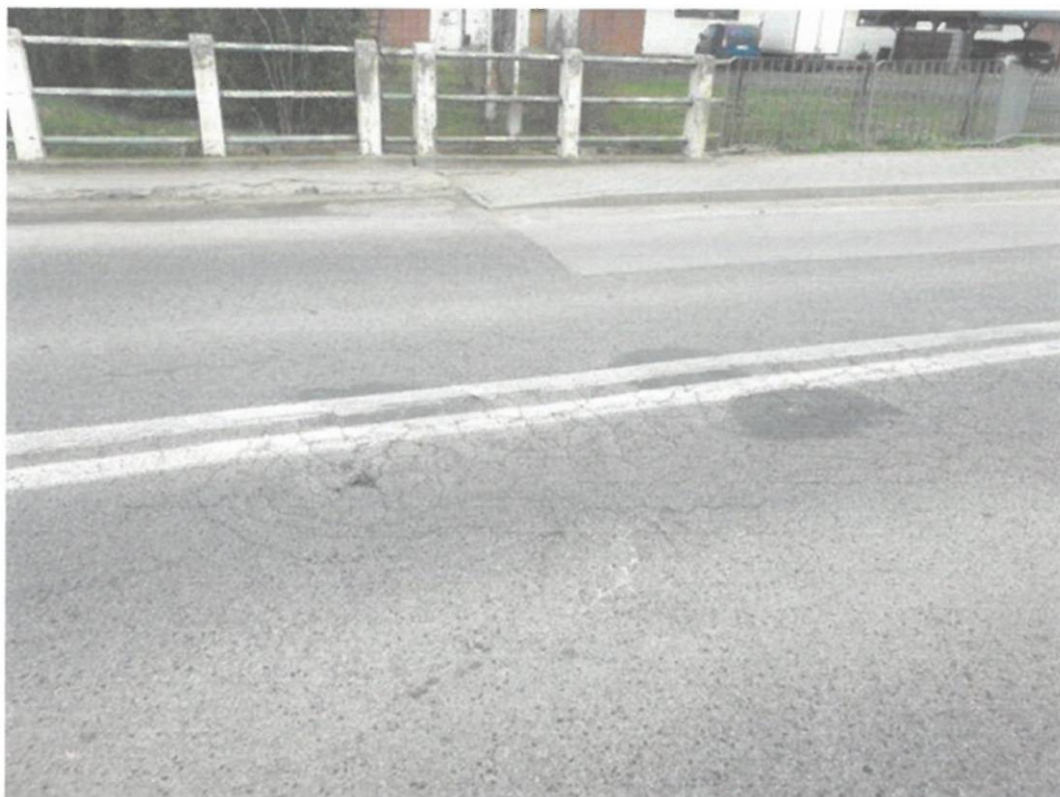
Fot. 39. Widok na dojazd od strony Łańcuta – siatka spękań w osi jezdni.

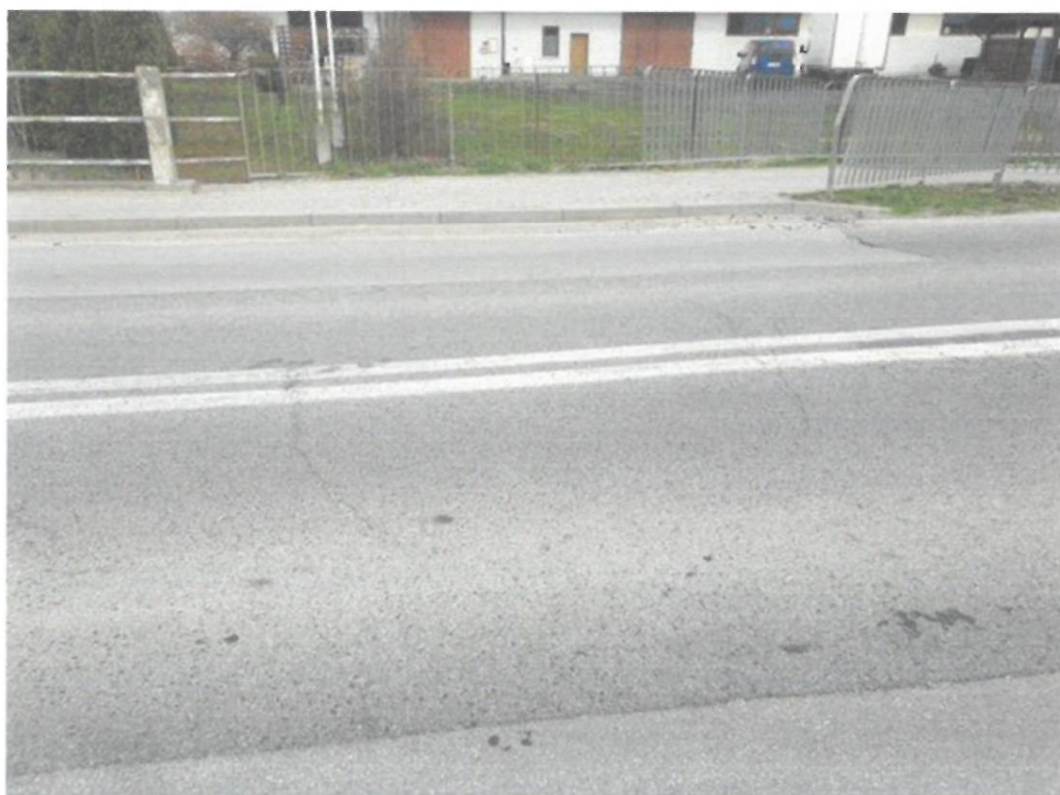
Fot. 40. Widok na dojazd od strony Łańcuta – siatka spękań w osi jezdni.

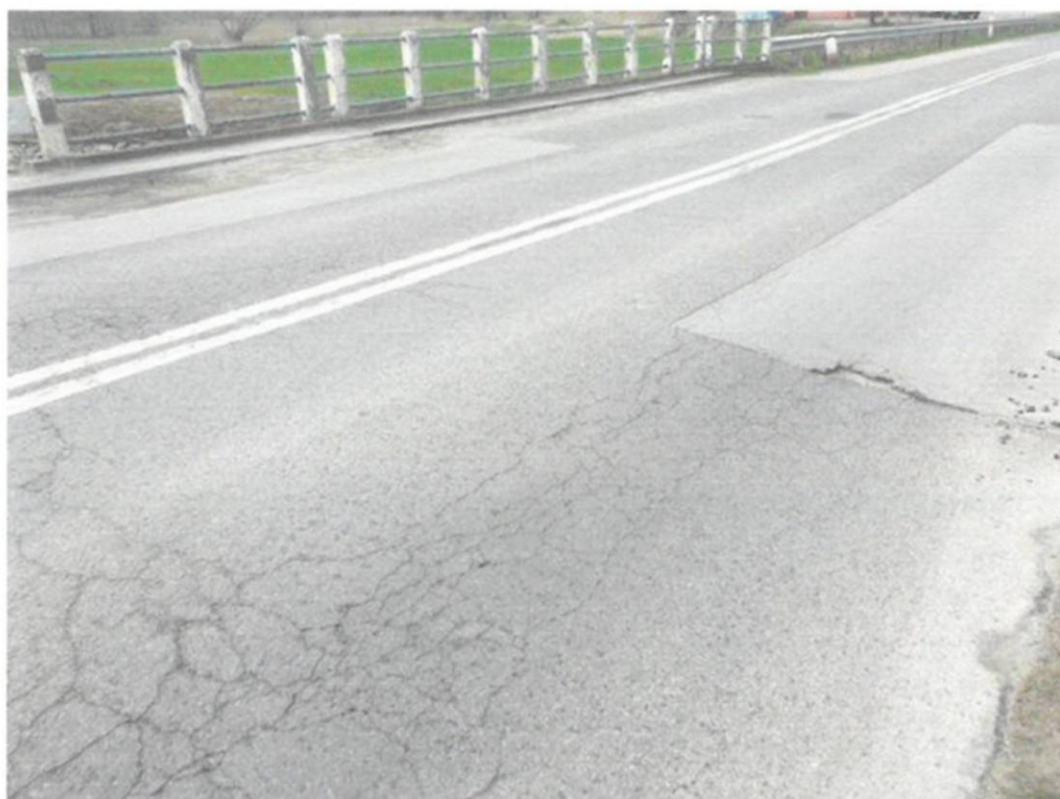
Fot. 41. Widok na dojazd od strony Sokołowa – siatka spękań i ubytki nawierzchni jezdni.

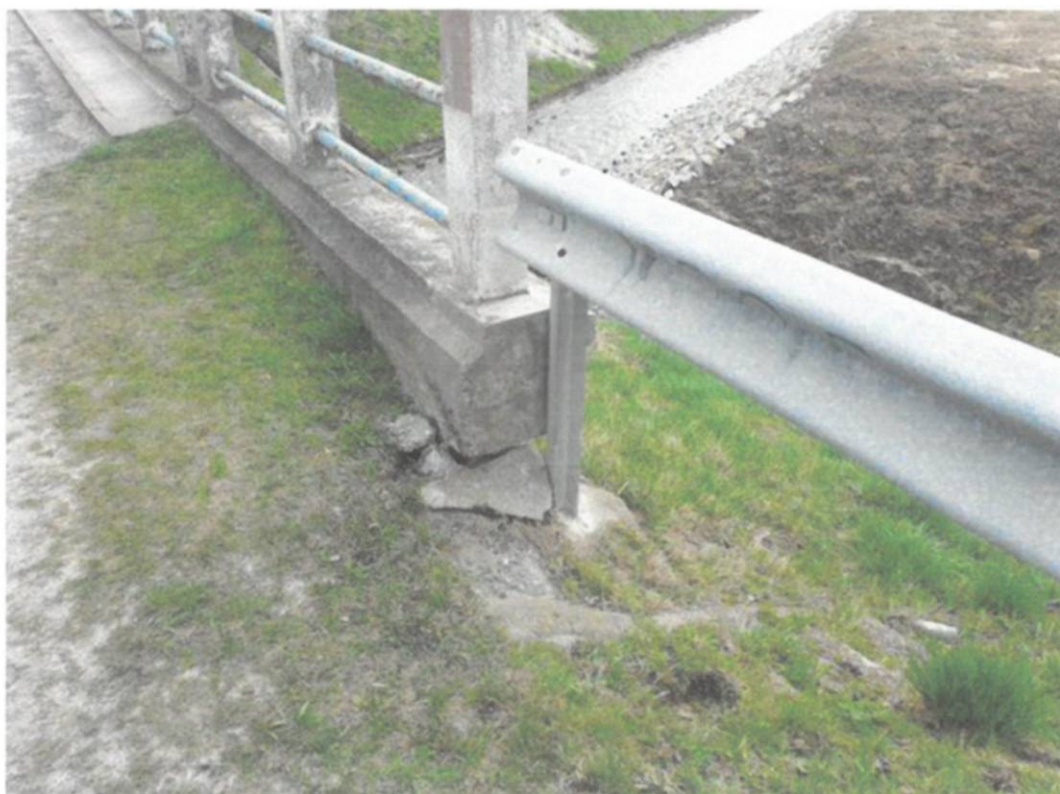
Fot. 42. Widok na dojsię do mostu od strony Sokołowa od górnej wody – niedostateczne obsypanie skrzydełka, porost trawy na powierzchni ścieku naskarpowego i schodów naskarpowych.
