Temat: **Opinia techniczna przyczyn zawilgocenia ścian piwnic i parterów zespołu budynków osiedla „Kolonія Robotnicza”**

Obiekt: Budynki mieszkalne

Adres: ul. Robotnicza 1 Starachowice
ul. Robotnicza 2 Starachowice
ul. Robotnicza 4 Starachowice
ul. Robotnicza 10 Starachowice
ul. Robotnicza 14 Starachowice
ul. Widok 3 Starachowice
ul. Widok 8 Starachowice
ul. Widok 12 Starachowice
ul. Widok 14 Starachowice

Poznań sierpień 2018r.

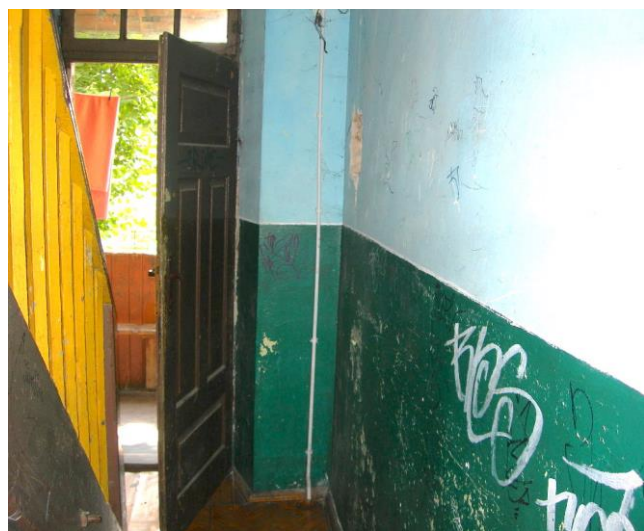
Miejsce pomiaru, ściana zewnętrzna, parter

Zawilgocenie na wysokości ok. 0,20m

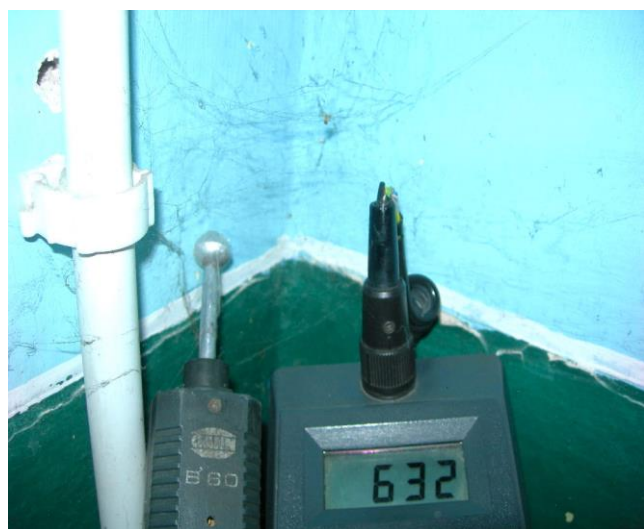
Zawilgocenie na wysokości ok. 1,50m

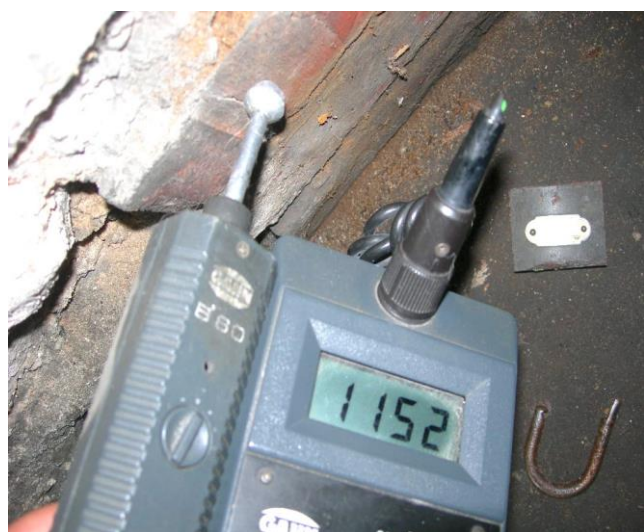
Miejsce pomiaru, piwnica, ściana wewnętrzna

Wartość zawilgocenia, wysokość 0,20m

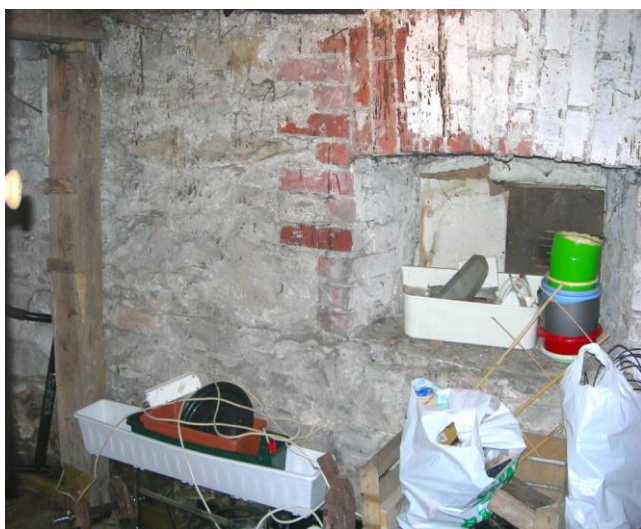
Zawilgocenie na wysokości 1,70m

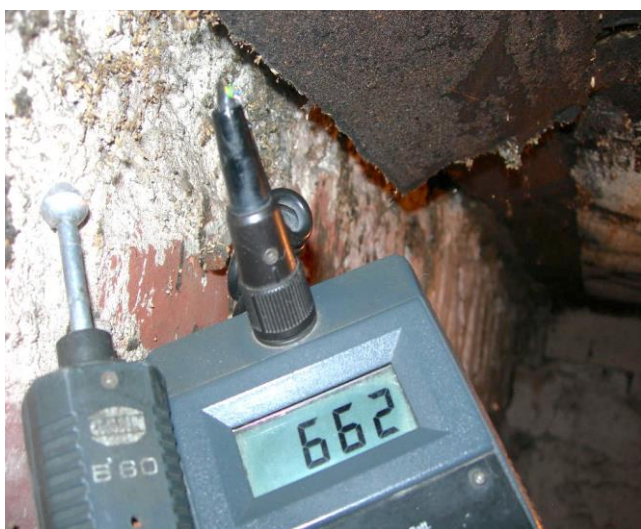
Miejsce pomiaru, ściana zewnętrzna, piwnica

Zawilgocenie na wysokości ok. 0,40m

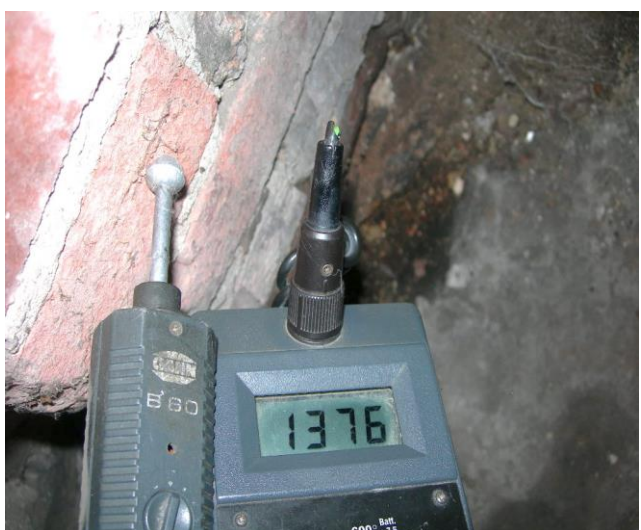
Miejsce pomiaru, piwnica, ściana wewnętrzna

Wartość zawilgocenia, wysokość 0,20m

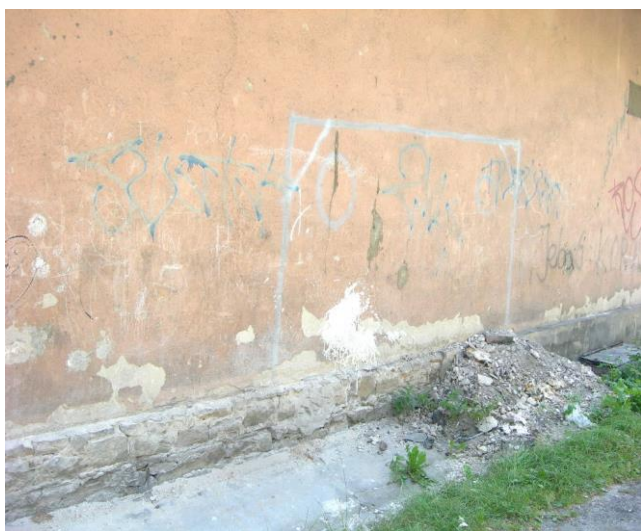
Miejsce pomiaru, ściana boczna

Zawilgocenie ściana zewn. wys. ok. 0,40m

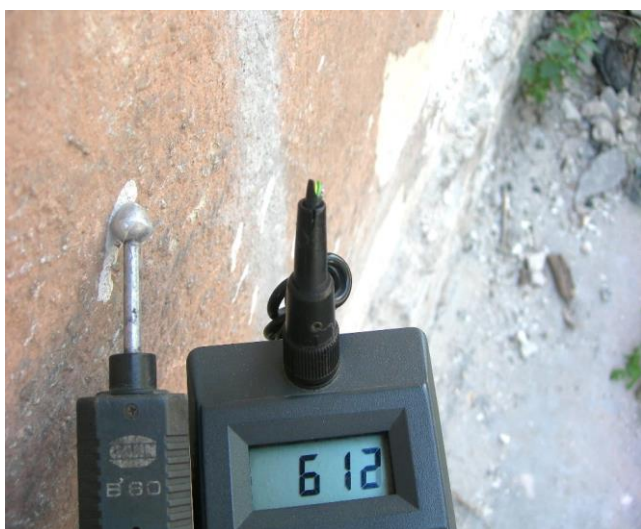
Miejsce pomiaru, ściana tylna

Zawilgocenie na wysokości 1,10m

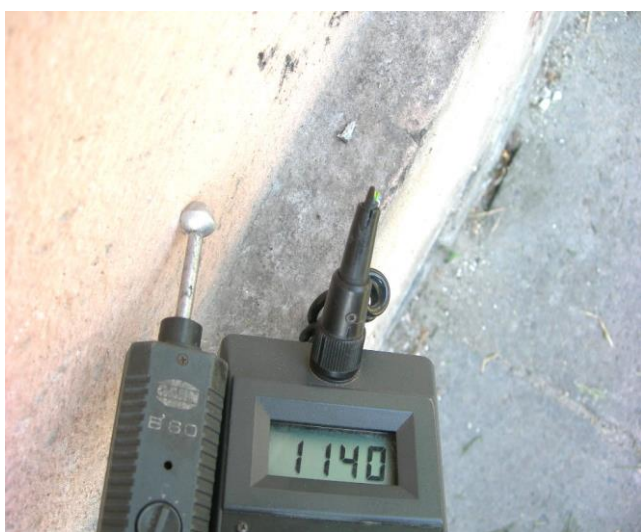
Zawilgocenie, ściana wewn. wys. ok. 0,60m

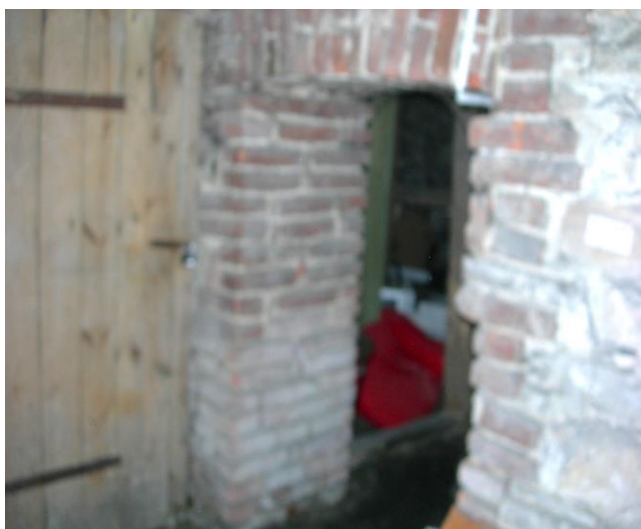
Miejsce pomiaru, ściana wewnętrzna, piwnica

Zawilgocenie na wysokości ok. 0,20m

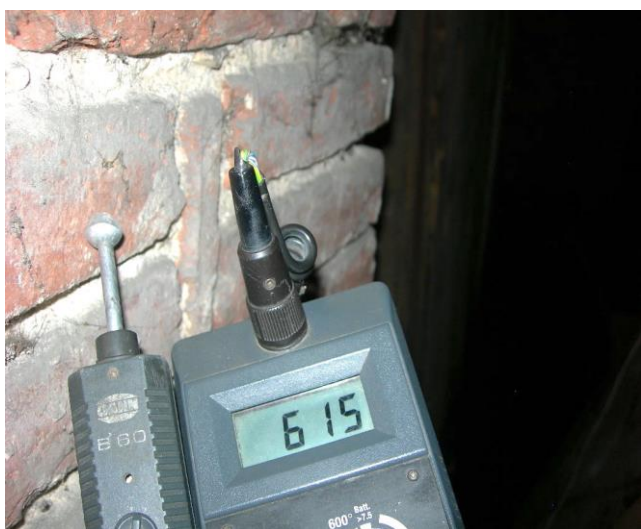
Miejsce pomiaru, piwnica, ściana zewnętrzna

Zawilgocenie na wysokości ok. 1,60m

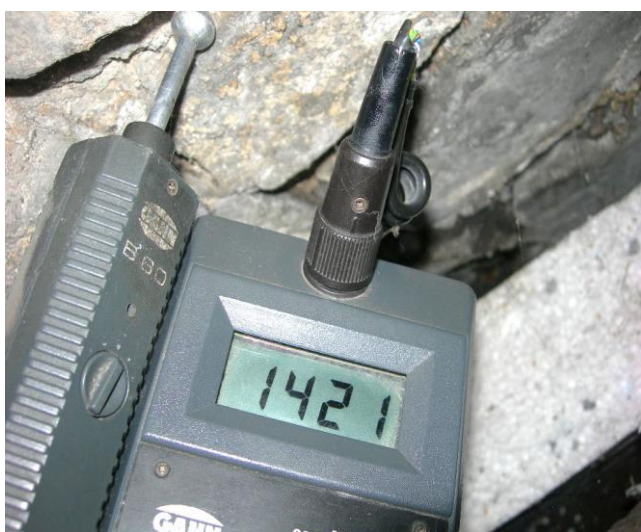
Wartość zawilgocenia, wysokość 0,20m

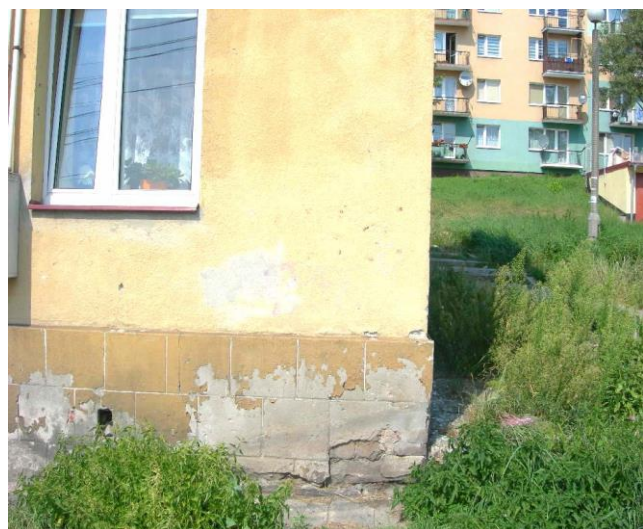
Miejsce pomiaru, ściana frontowa

Zawilgocenie ściana zewn. wys. ok. 0,70m

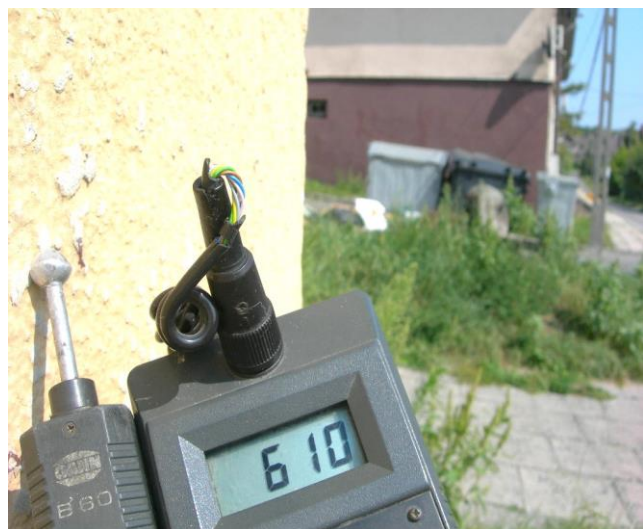
Miejsce pomiaru, ściana tylna

Zawilgocenie na wysokości 1,60m

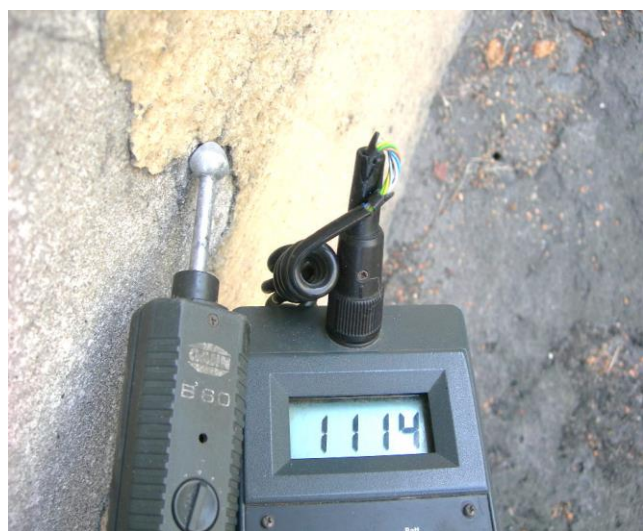
Zawilgocenie, ściana wewn. wys. ok. 0,20m

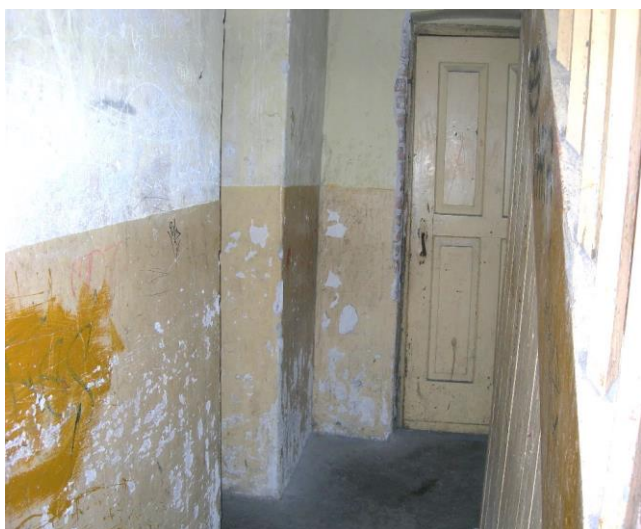
Miejsce pomiaru, parter, ściana wewnętrzna

Zawilgocenie, ściana zewn. wys. ok. 0,30m

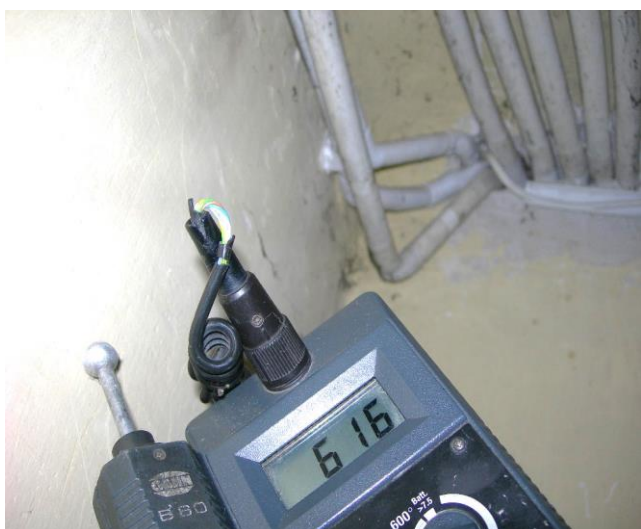
Miejsce pomiaru, parter, ściana wewnętrzna

Zawilgocenie na wysokości ok. 2,30m

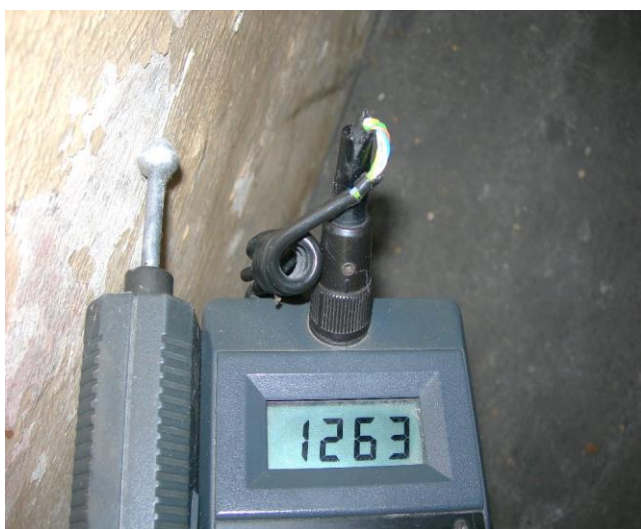
Wartość zawilgocenia, wysokość 0,40m

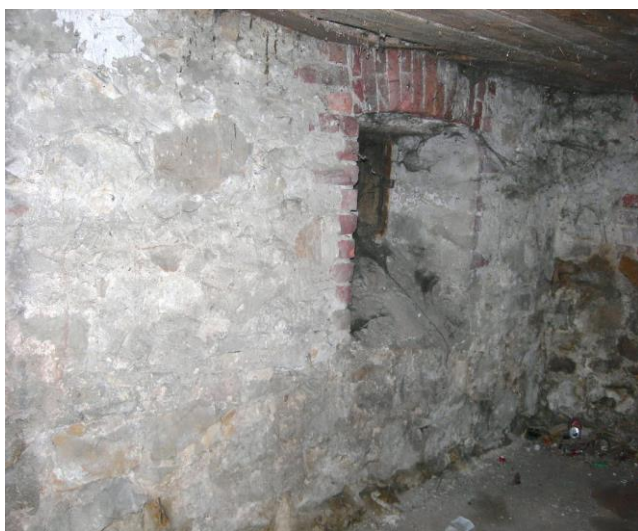
Miejsce pomiaru, ściana zewnętrzna, piwnica

Zawilgocenie na wysokości ok. 0,40m

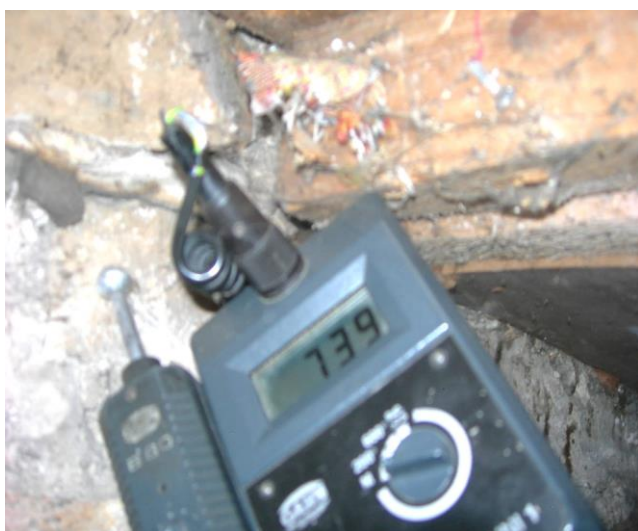
Miejsce pomiaru, piwnica, ściana wewnętrzna

Zawilgocenie na wysokości ok. 1,70m

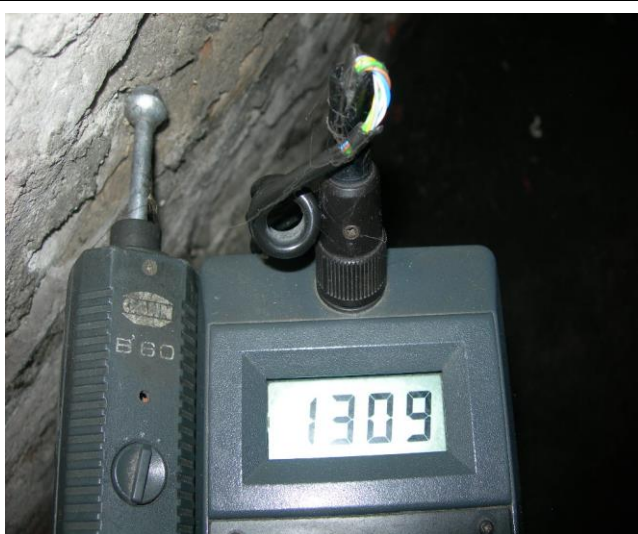
Wartość zawilgocenia, wysokość 0,40m

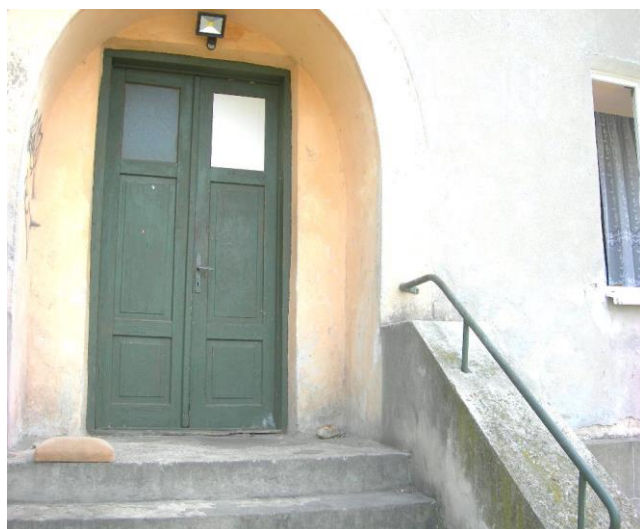
Miejsce pomiaru, wejście do budynku

Zawilgocenie ściana zewn. wys. ok. 0,20m

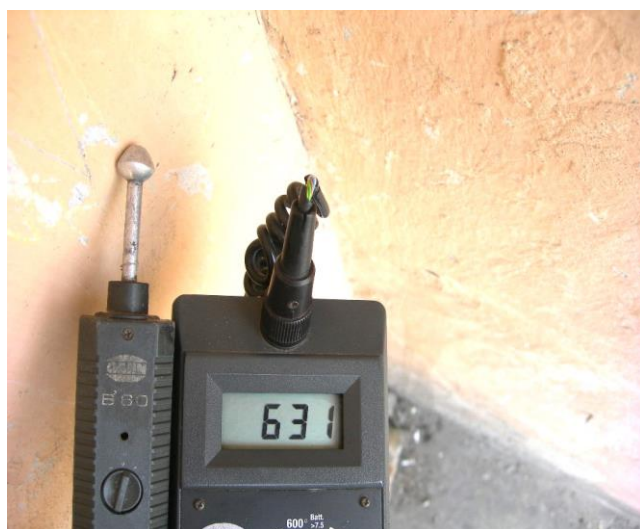
Miejsce pomiaru, ściana tylna

Zawilgocenie na wysokości 2,40m

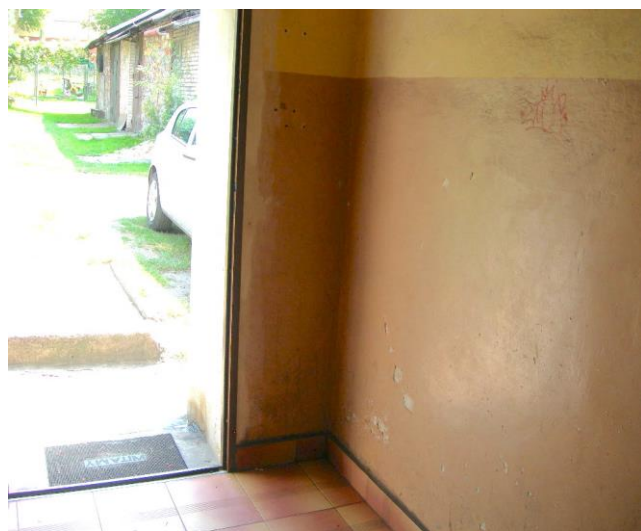
Miejsce pomiaru, korytarz, ściana zewnętrzna

Zawilgocenie, ściana zewn. wys. ok. 0,20m

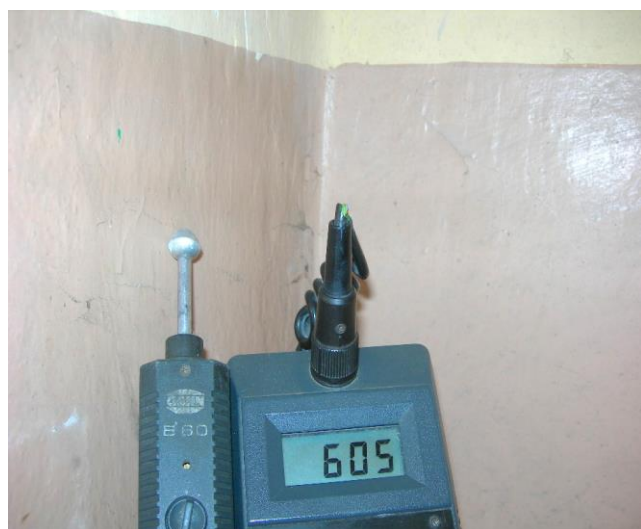
Miejsce pomiaru, parter, ściana zewnętrzna

Zawilgocenie na wysokości ok. 1,60m

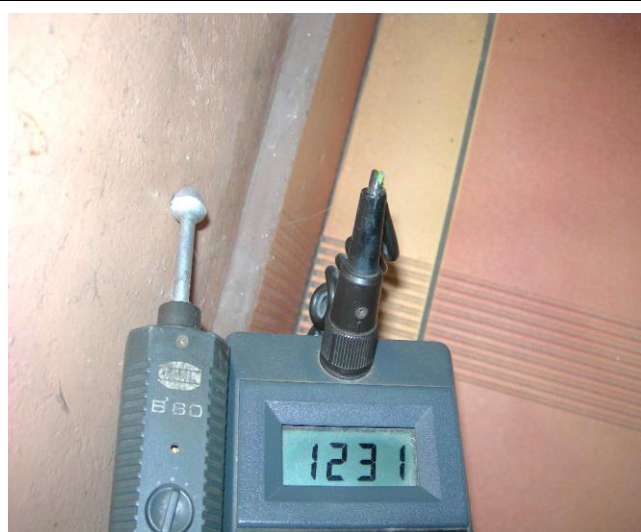
Wartość zawilgocenia, wysokość 0,20m

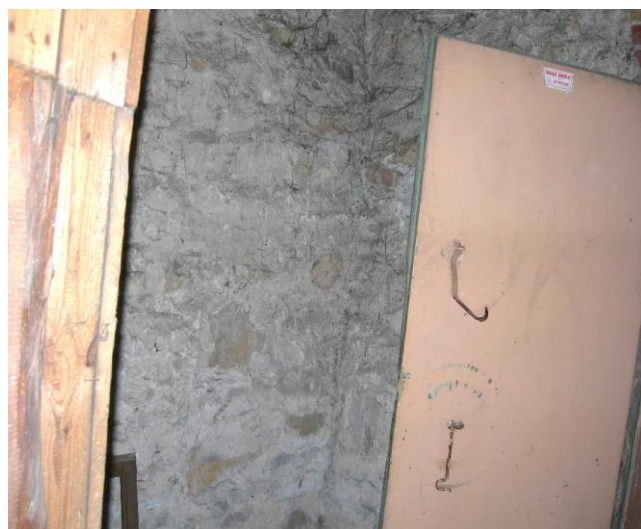
Miejsce pomiaru, ściana wewnętrzna, parter

Zawilgocenie na wysokości ok. 0,30m

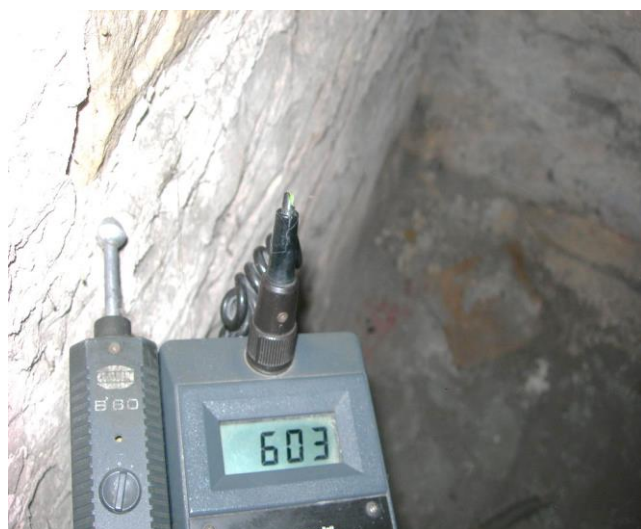
Miejsce pomiaru, parter, ściana zewnętrzna

Zawilgocenie na wysokości ok. 1,60m

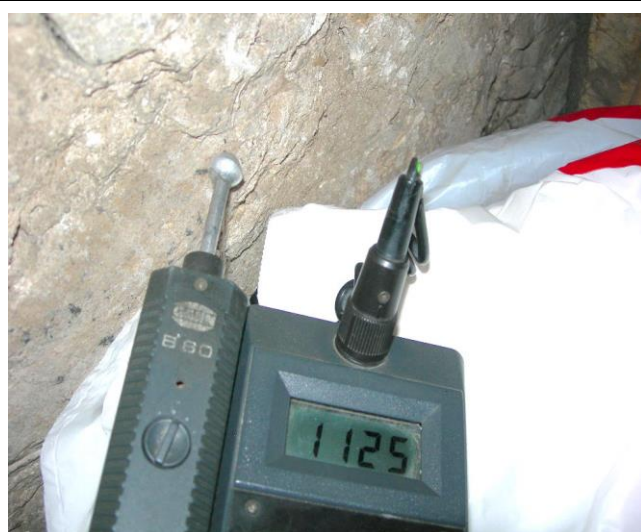
Wartość zawilgocenia, wysokość 0,40m

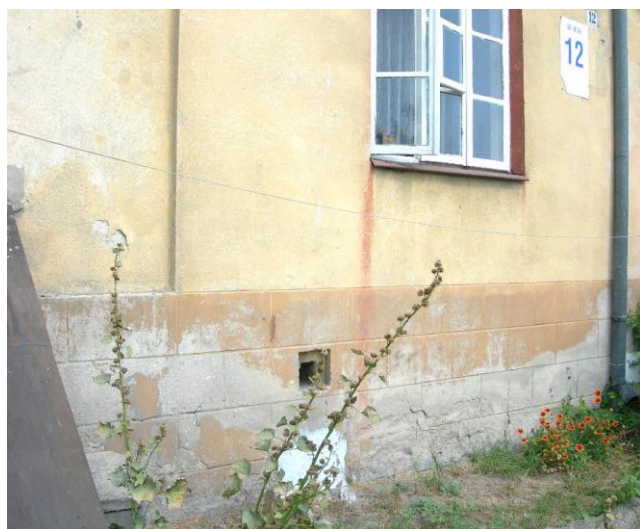
Miejsce pomiaru, ściana frontowa

Zawilgocenie ściana zewn. wys. ok. 0,30m

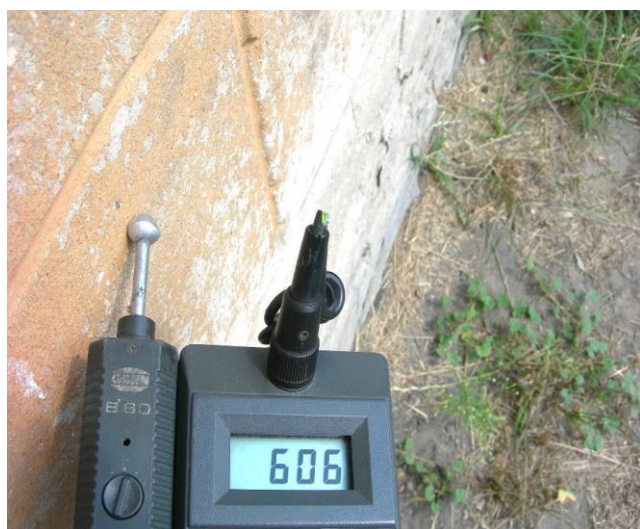
Miejsce pomiaru, ściana tylna

Zawilgocenie na wysokości 0,70m

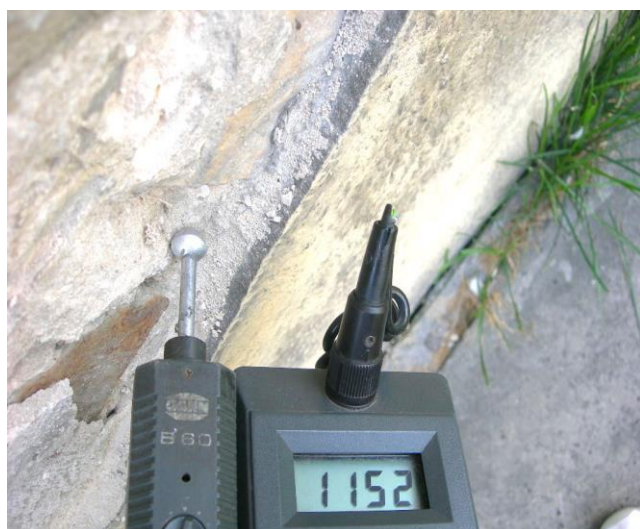
Zawilgocenie, ściana wewn. wys. ok. 0,40m

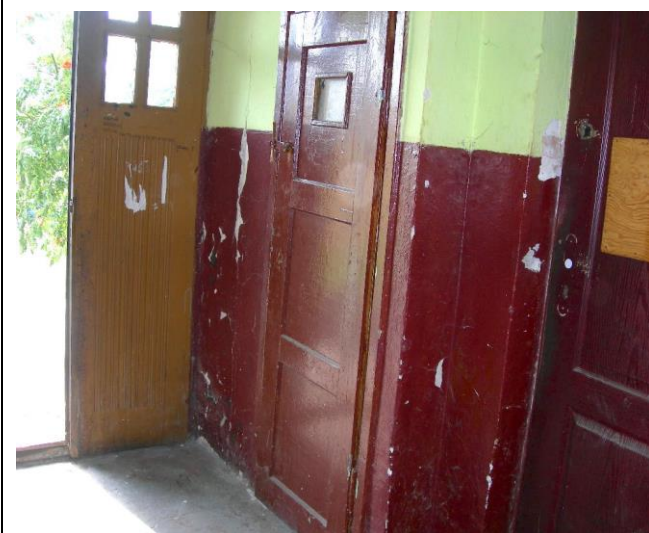
Miejsce pomiaru, wejście tylne

Zawilgocenie, ściana zewn. wys. ok. 0,10m

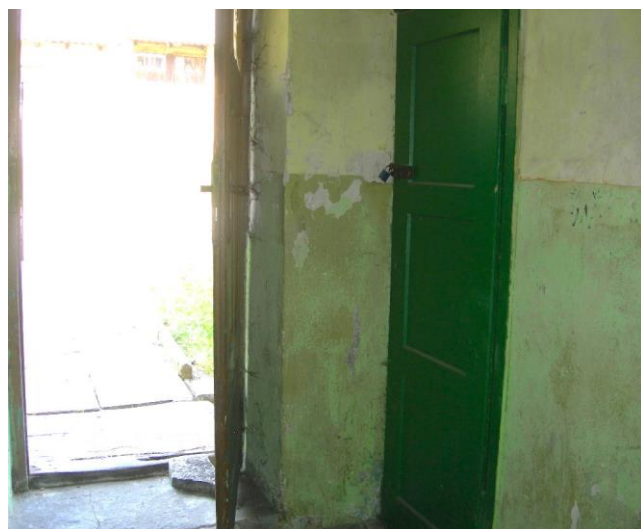
Miejsce pomiaru, ściana zewnętrzna, parter

Zawilgocenie na wysokości ok. 0,30m

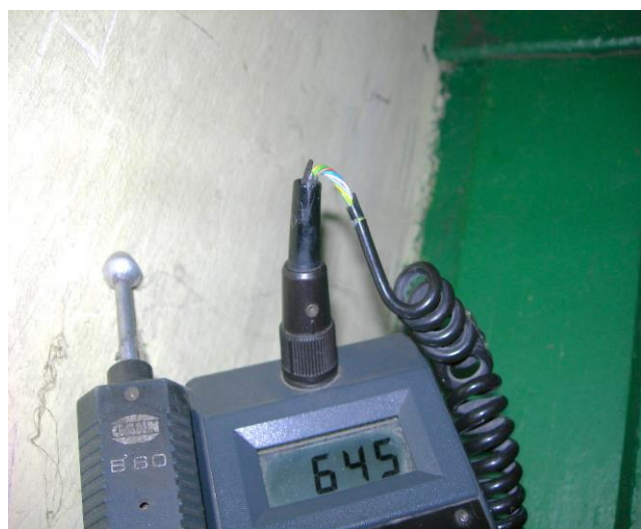
Miejsce pomiaru, parter, ściana wewnętrzna

Zawilgocenie na wysokości ok. 1,70m

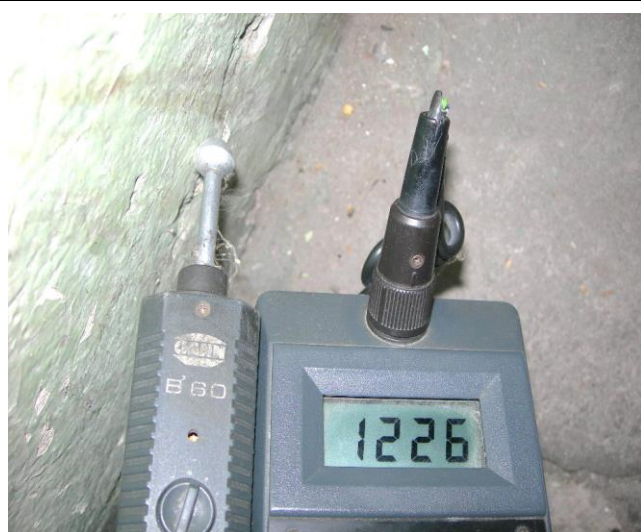
Wartość zawilgocenia, wysokość 0,10m
