## EKSPERTYZA TECHNICZNA

<b>Temat:</b>	Przebudowa budynku Sądu Rejonowego z zagospodarowaniem terenu na działce nr 1155/1 obr. 0001 Lipsko, przy ul. Partyzantów 7 w Lipsku.
<b>Inwestor:</b>	Sąd Okręgowy w Radomiu 26-600 Radom, ul. Piłsudskiego 10
<b>Adres:</b>	dz. nr 1155/1 obr. 0001 Lipsko, ul. Partyzantów 7, 27-300 Lipsko numer identyfikacyjny działki: 140903_4.0001.AR_17.1155/1
<b>Kategoria:</b>	Kategoria XII - budynki administracji publicznej
<b>Data:</b>	10.2022 r.
<b><u>BRANŻA KONSTRUKCYJNA</u></b>	
<b>Zespół ekspercki:</b>	
<b><u>Projektował:</u></b>	mgr inż. Michał Detka  mgr inż. Michał Detka upr. bud. w specj. konstrukcyjno - budowlanej i kierowania robotami budowlanymi w spec. konstrukcyjno-budowlanej bez ograniczeń do proj. bez ograniczeń, SWK/0010/PWBBk/19 nr ewid. SWK/0010/PWBBk/19
<b><u>Opracował:</u></b>	mgr inż. Michał Detka  MC

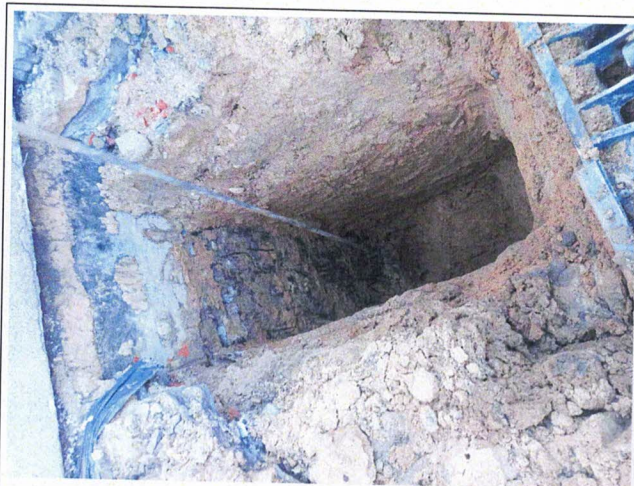
zdj. 1 Odkrywka fundamentu

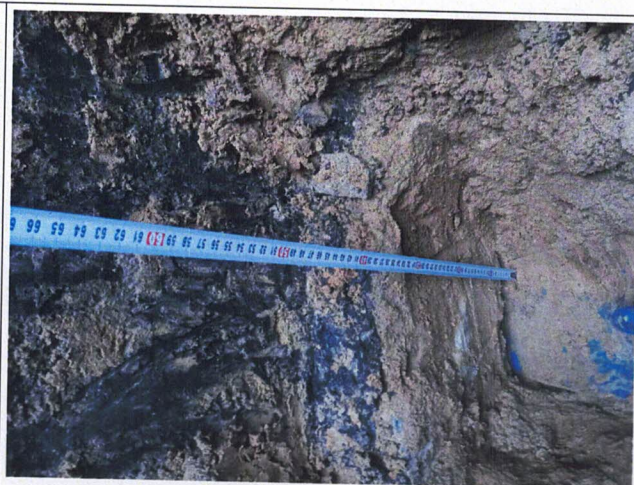
Zdj. 2 Odkrywka fundamentu – wysokość fundamentu

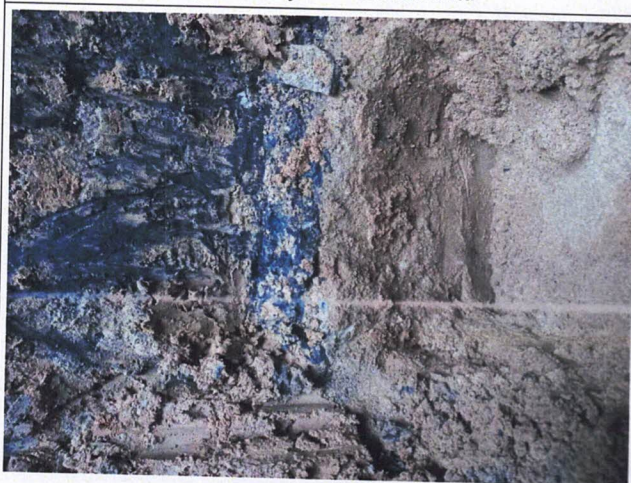
zdj. 3 Odkrywka fundamentu

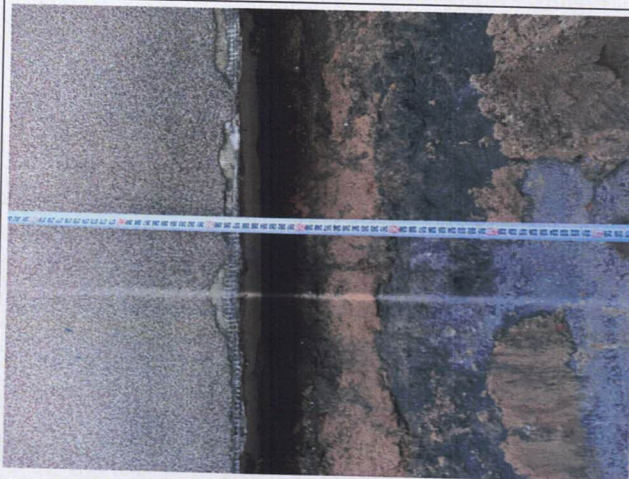
zdj. 4 Odkrywka fundamentu – głębokość posadowienia

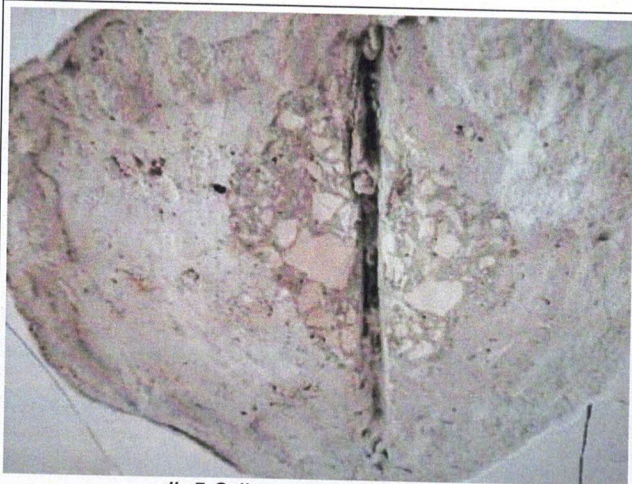
zdj. 5 Odkrywka strop kanałowy

Stropy nad piwnicami o konstrukcji nośnej z płyt kanałowych – stan dobry. Nie zaobserwowano nadmiernych uszkodzeń stropów, poza lokalnymi zarysowaniami (głównie na łączeniu płyt, co może być spowodowane klawiszowaniem płyt) oraz przekroczenia dopuszczalnych wartości ugięć.

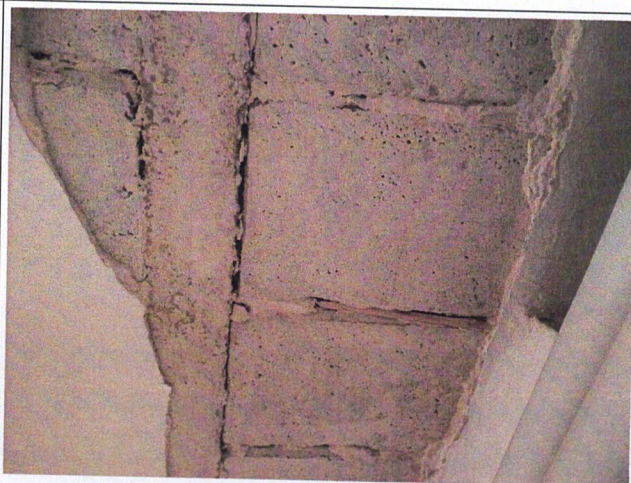
zdj. 6 Odkrywka strop gęstożebrowy DMS

Stropy gęstożebrowe (nad piwnicami oraz parterem) typu DMS – stan dobry. Nie zaobserwowano nadmiernych uszkodzeń stropów, poza lokalnymi zarysowaniami oraz przekroczenia dopuszczalnych wartości ugięć.

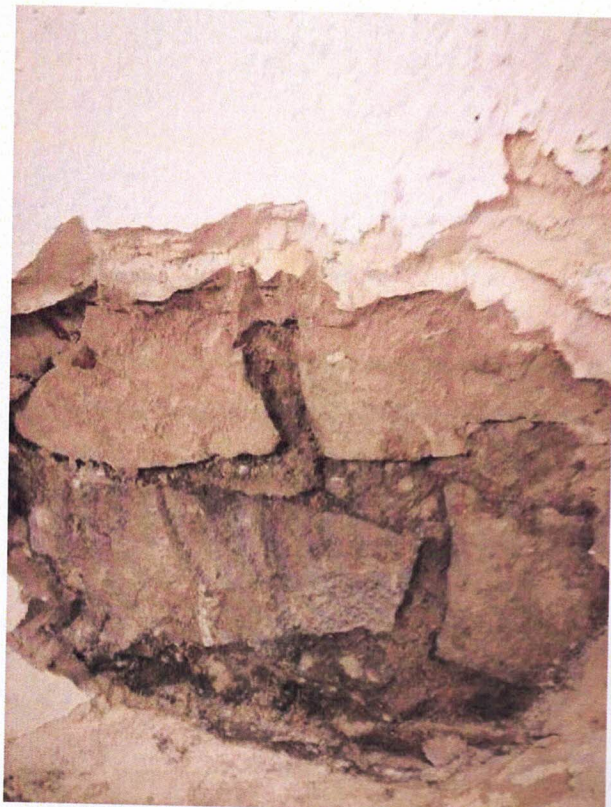
zdj. 7 Odkrywka ściana z kamienia łamanego

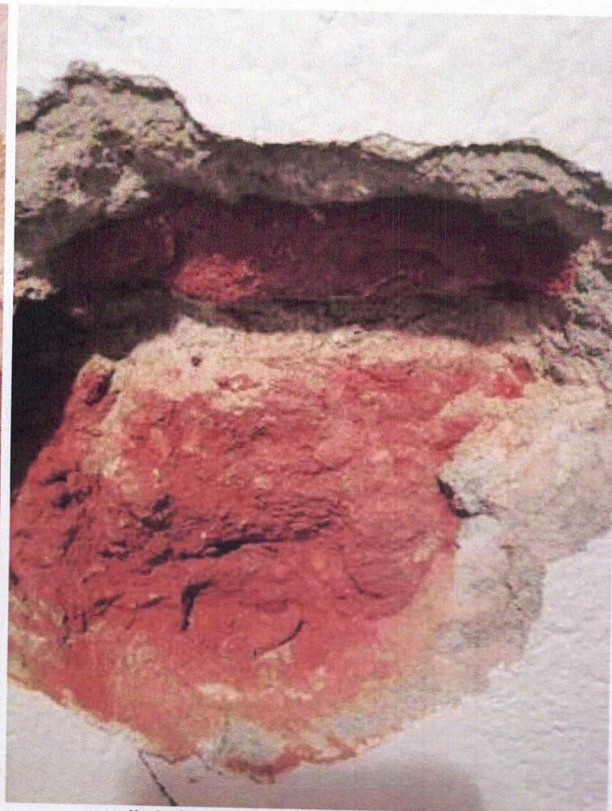
zdj. 8 Odkrywka ściana z cegły pełnej

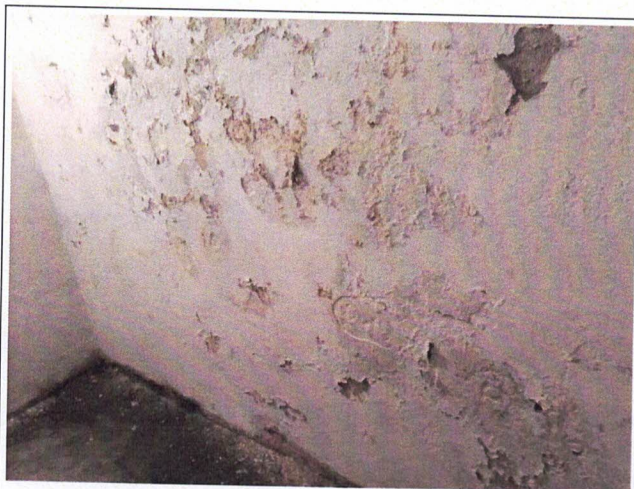
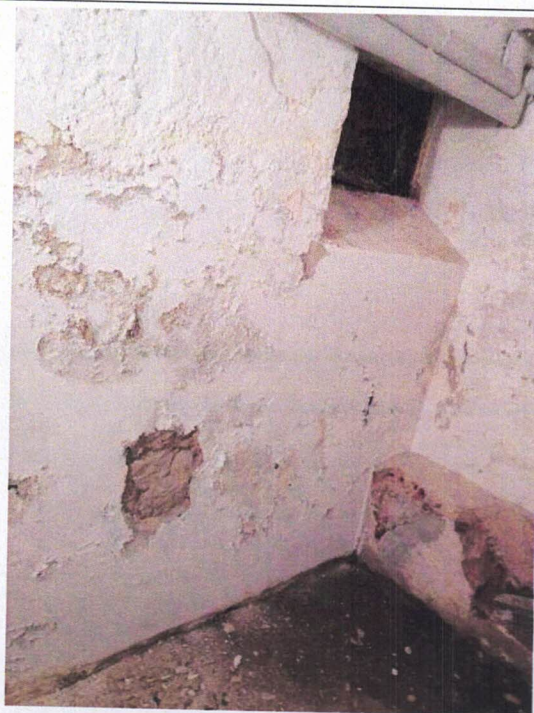
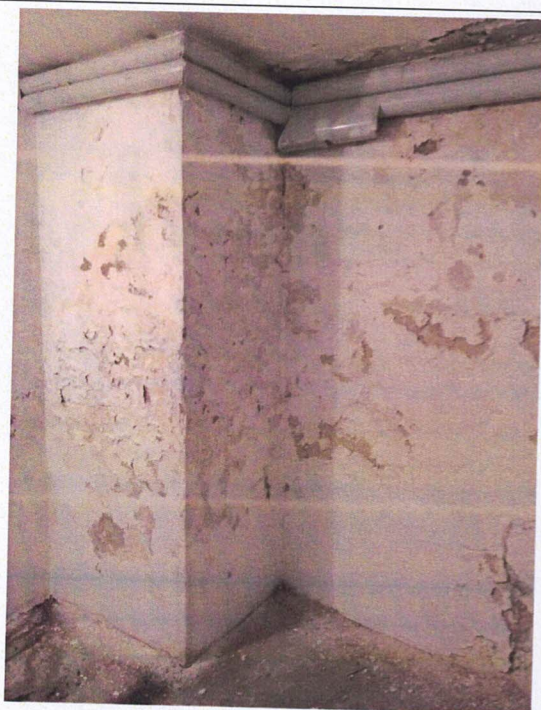
Ściany nośne kondygnacji podziemnych – stan dostateczny. Należy zwrócić szczególną uwagę na ściany piwnicy, które choć nie wykazują nadmiernych spękań ani mechanicznych uszkodzeń, ale na obniżoną ich ocenę wpływa brak lub lokalnie niesprawna izolacja przeciwwilgociowa/przeciwwodna co powoduje widoczne zawilgocenia. W wyniku przedostawania się wody do wnętrza pomieszczeń stwierdzono

bardzo mocne zawilgocenia przyspieszające proces wietrzenia, starzenia się materiałów i sprzyjające krystalizacji soli oraz korozji biologicznej przegrody. Woda opadowa gromadząca się w pomieszczeniach ma również niekorzystny bardzo wpływ na stan techniczny posadzki oraz panujący tam mikroklimat. Działanie takie w konsekwencji spowoduje poważne i kosztowne w naprawie uszkodzenia ścian, a następnie postępującą degradację konstrukcji całego obiektu. W związku z powyższym zaleca się wykonanie przepony poziomej metodą niskociśnieniową oraz wymianę tynków wewnętrznych na renowacyjne. Wymianę tynków należy przeprowadzić wewnątrz na wszystkich ścianach piwnicy zewnętrznych i wewnętrznych. Konieczne jest usunięcie wszystkich powłok malarskich i tynków. Niezbędne będzie też wykonanie izolacji ścian fundamentowych oraz ze szczególną uwagą na zabezpieczenie strefy cokołowej. Wykonywanie tynków renowacyjnych jest jednym z etapów szeroko pojętych prac renowacyjnych, w skład których, poza w.w. pracami wchodzi odtworzenie izolacji poziomej, wykonanie wtórnej izolacji pionowej elementów zagłębionych w gruncie oraz odtworzenie izolacji posadzki. Prace te muszą być ze sobą skoordynowane. Podstawowym działaniem jest ustalenie przyczyny zawilgocenia budynku oraz pobranie próbek muru celem ustalenia poziomu zawilgocenia i stopnia zasolenia. Zakres prac renowacyjnych jest ustalany indywidualnie dla każdego przypadku. Zaleca się wykonanie drenażu opaskowego.

zdj. 9 Zawilgocenia ścian piwnic

zdj. 10 Zawilgocenia ścian piwnic

zdj. 11 Zawilgocenia ścian piwnic

Aby zapobiec podciąganiu kapilarnemu i eliminację zawilgoceń należy wykonać odpowiednie izolacje. W związku z powyższym zaleca się wykonanie przepony poziomej metodą niskociśnieniową oraz wymianę tynków wewnętrznych na renowacyjne. Wymianę tynków należy przeprowadzić wewnątrz na wszystkich ścianach piwnicy zewnętrznych i wewnętrznych. Konieczne jest usunięcie wszystkich powłok malarskich i tynków. Niezbędne będzie też wykonanie izolacji ścian fundamentowych oraz ze szczególną uwagą na zabezpieczenie strefy cokołowej. Wykonywanie tynków renowacyjnych jest jednym z etapów szeroko pojętych prac renowacyjnych, w skład których, poza w.w. pracami wchodzi odtworzenie izolacji poziomej, wykonanie wtórnej izolacji pionowej elementów zagłębionych w gruncie oraz odtworzenie izolacji posadzki. Prace te muszą być ze sobą skoordynowane. Podstawowym działaniem jest ustalenie przyczyny zawilgocenia budynku oraz pobranie próbek muru celem ustalenia poziomu zawilgocenia i stopnia zasolenia. Zakres prac renowacyjnych jest ustalany indywidualnie dla każdego przypadku. Zaleca się wykonanie drenażu opaskowego.

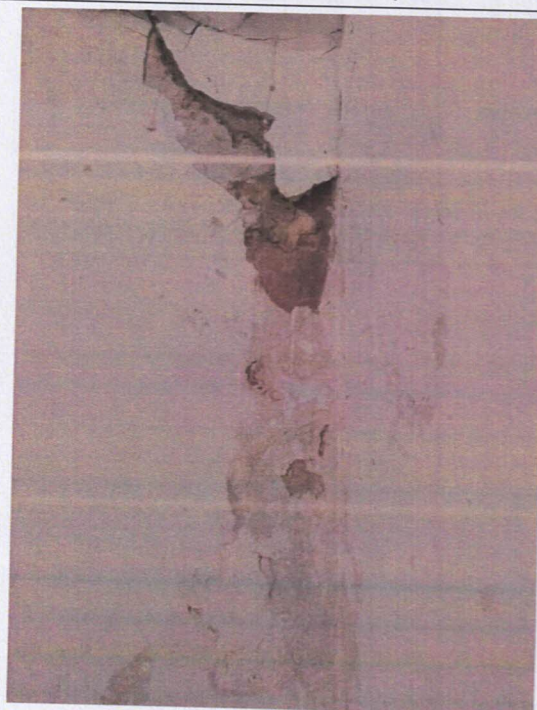
zdj. 12 Odspojony tynk ścian piwnic

Ściany i sufity pomieszczeń podziemia należy oczyścić. Ubytki w strukturze murów należy uzupełnić wraz z uzupełnieniem spoin. Istniejące tynki należy usunąć i w ich miejsce wykonać nowe tynki po uprzednim osuszeniu ścian i sufitów. Ściany zewnętrzne w kilku miejscach uległy degradacji i miejscowym uszkodzeniom. W miejscach gdzie mur został uszkodzony przez działanie warunków atmosferycznych i jego struktura straciła właściwości nośne należy wykonać przemurowanie za pomocą nowych, w pełni wartościowych materiałów. Wykonując przemurowanie należy w jak największym stopniu wykorzystać istniejące elementy murowe. Nowe elementy murowe i zaprawę należy dobrać w taki sposób, aby ich parametry mechaniczne nie odbiegały istotnie od paramentów zaprawy i elementów w istniejącym murze.
