EKSPERTYZA TECHNICZNA

dotycząca zespołu budynków byłej leśniczówki w miejscowości Warnowo

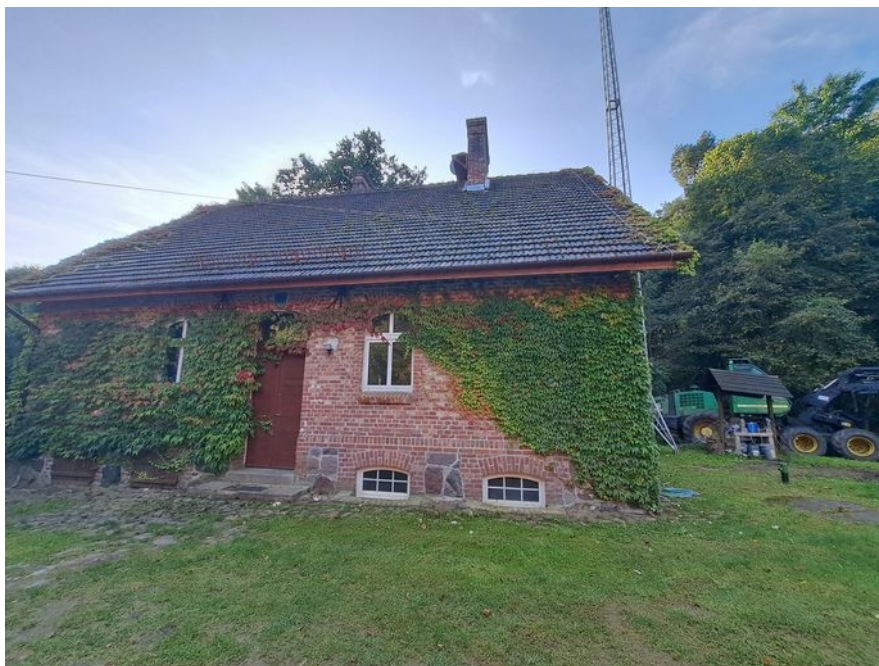
leśniczówka - ogólny widok

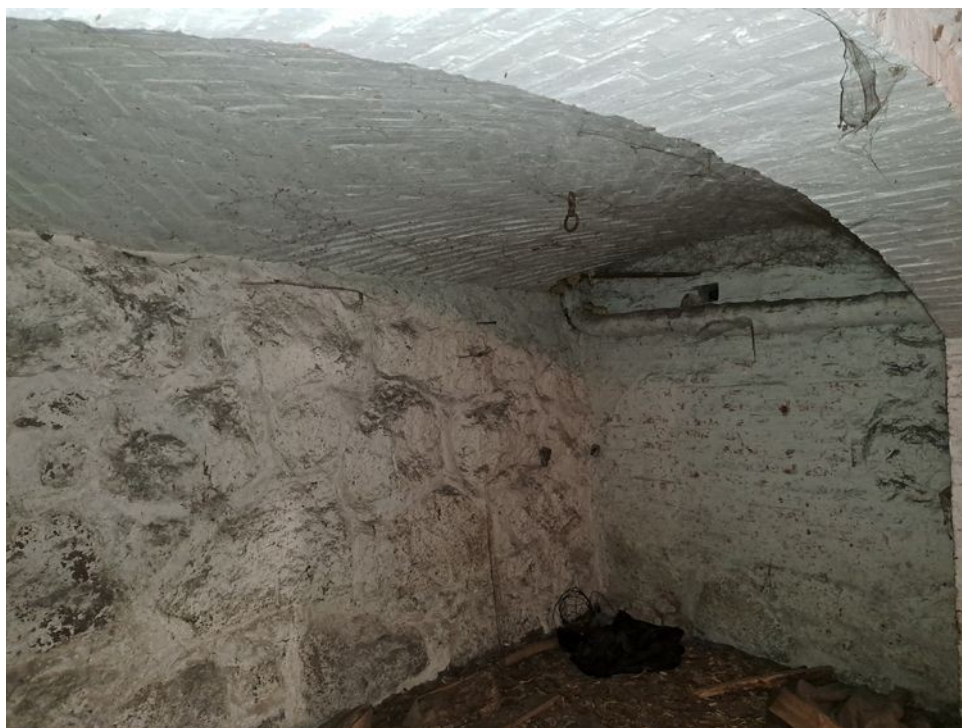
leśniczówka - sklepienia nad piwnicą i kamienne ściany piwnic

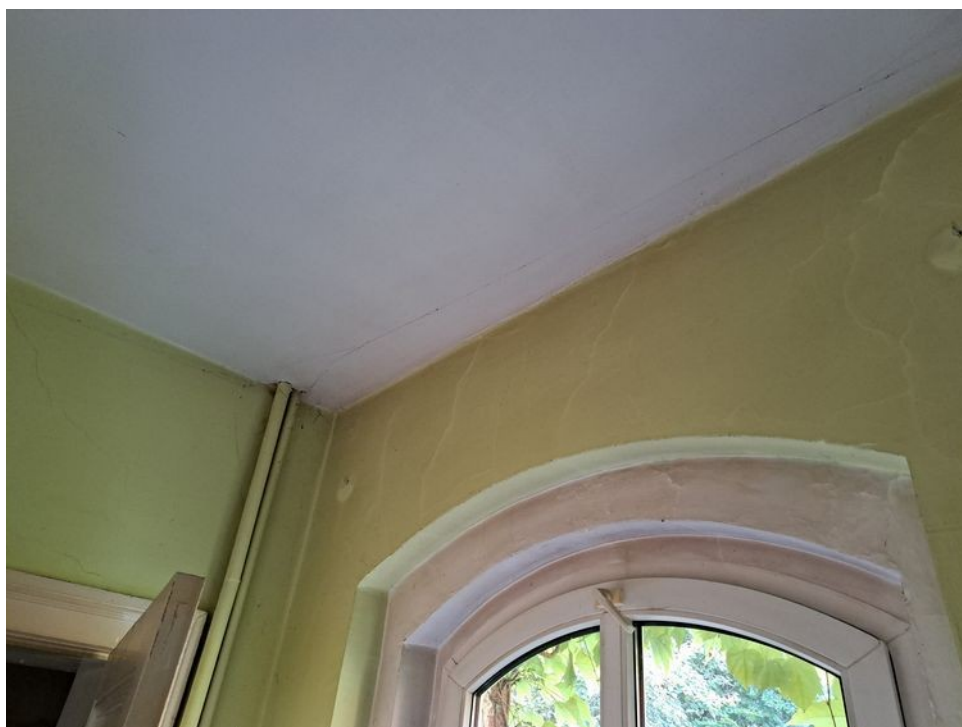
Stan techniczny elementów konstrukcyjnych budynku uznaje się za dobry. W całym budynku nie stwierdzono pęknięć ścian mogących wskazywać na nierównomierne osiadania. Jedynie na parterze zaobserwowano powierzchniowe pęknięcia na tynku wewnątrz budynku. Pęknięcia te nie są widoczne na zewnątrz. Uznaje się je za niegroźne dla konstrukcji obiektu. Nie stwierdzono zawilgocenia budynku czy widocznej korozji biologicznej. Na parterze w dwóch pomieszczeniach widać jedynie ślady dawnego zalania, będącego wynikiem usuniętej już awarii instalacji wodnej.

leśniczówka – drobne niegroźne pęknięcia tynku

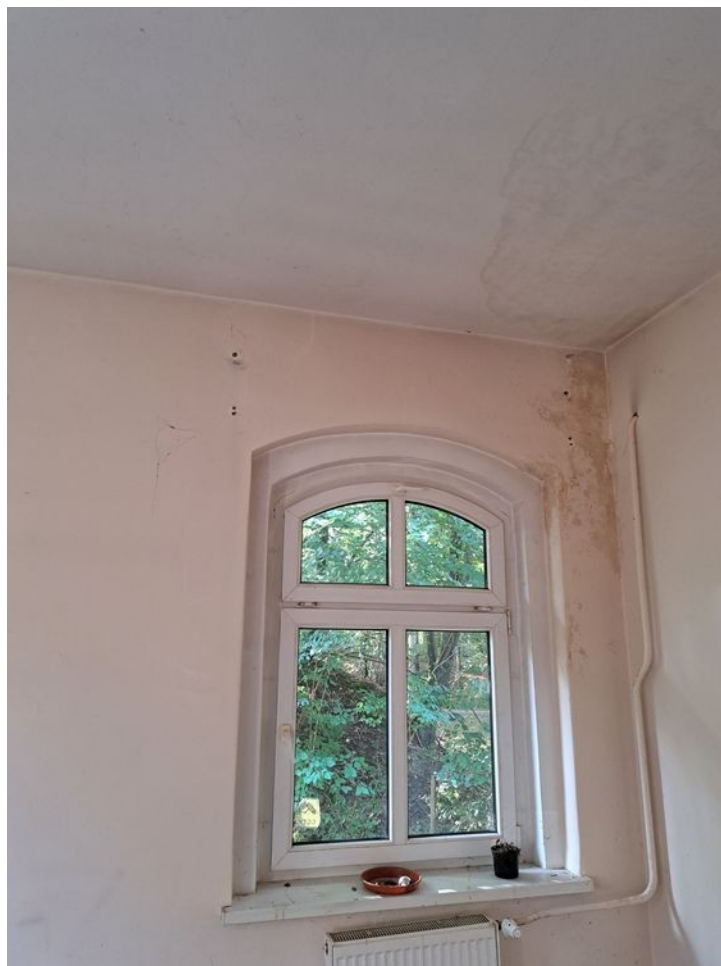
leśniczówka – ślady dawnego zalania

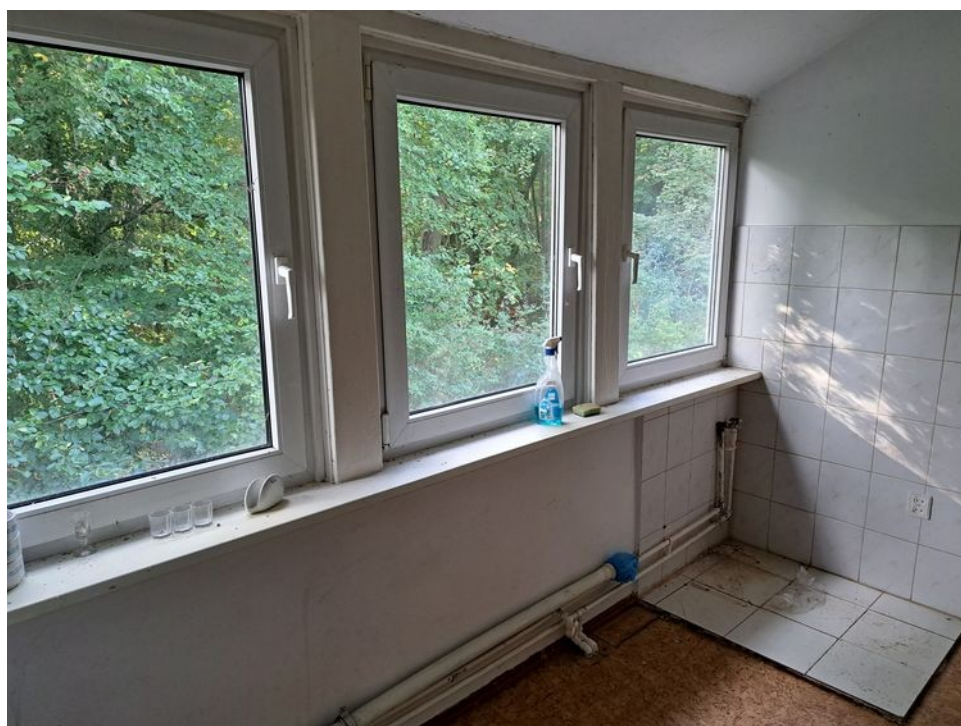
leśniczówka – wnętrze lukarny

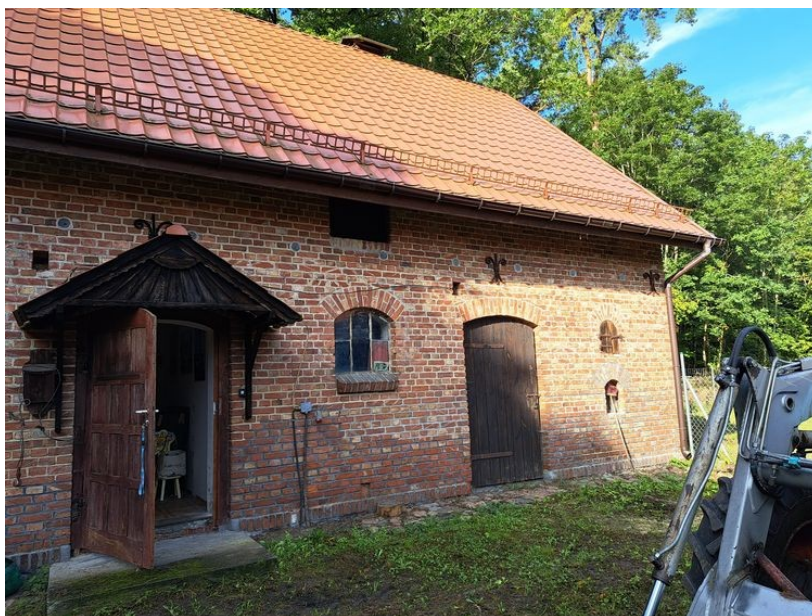
chlewik – widok ogólny

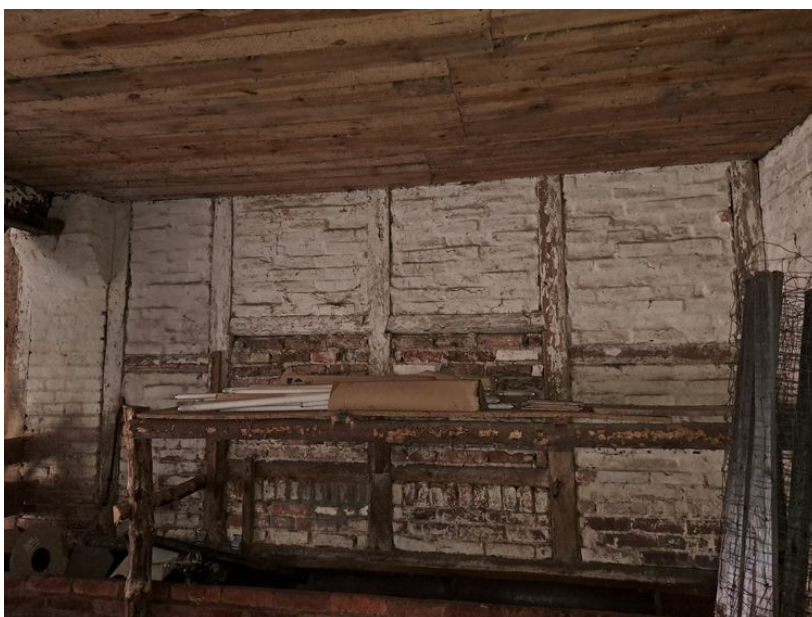
chlewik – konstrukcja ściany parteru – mur pruski

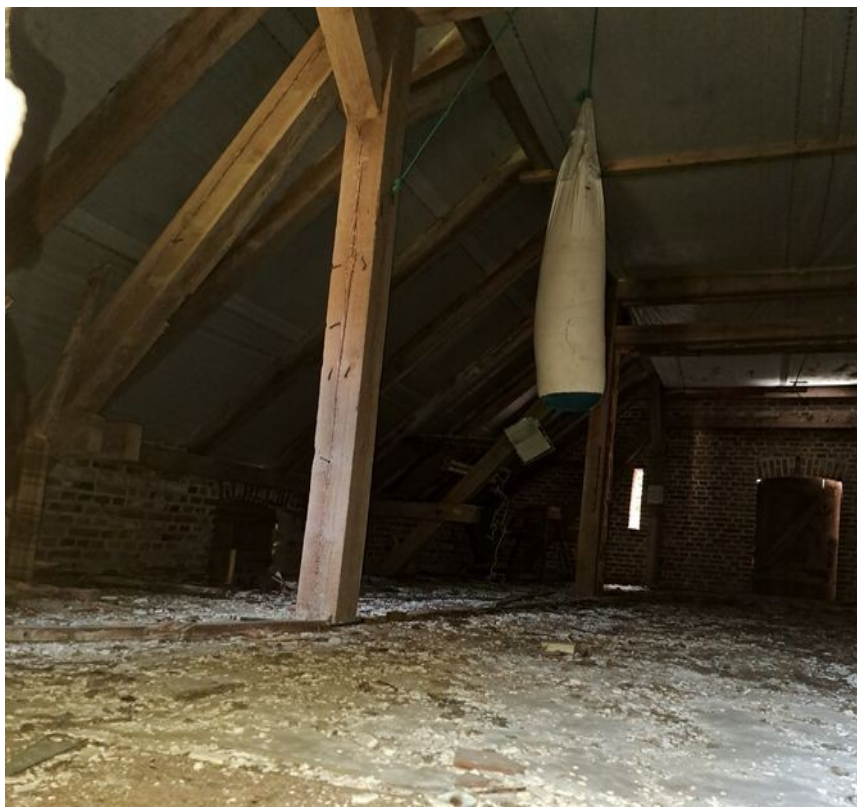
chlewik – konstrukcja drewniana poddasza

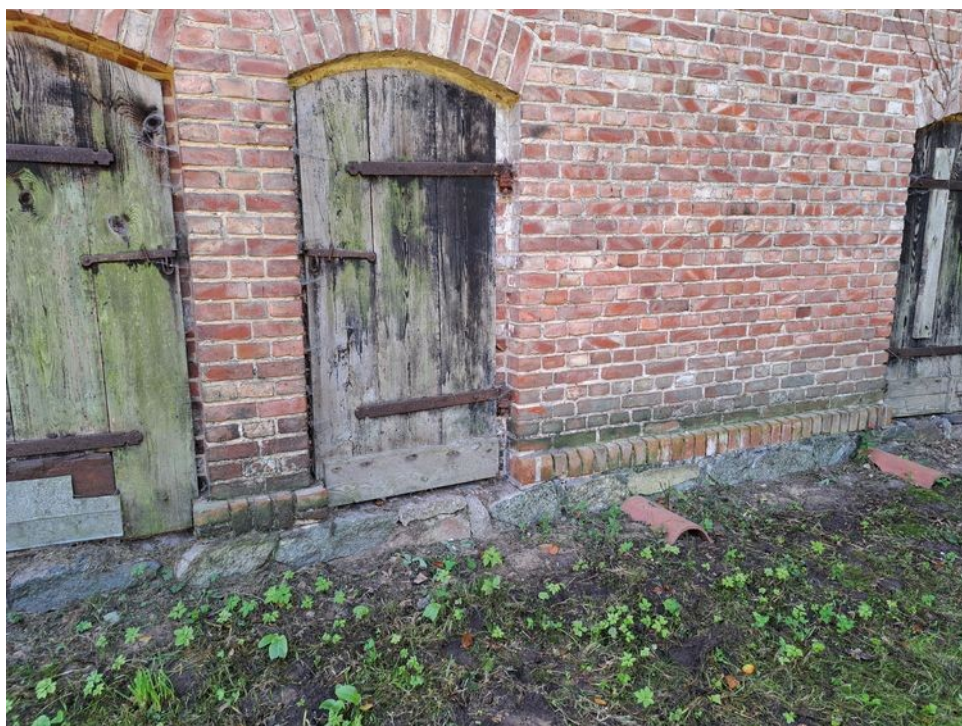
chlewik – fundament kamienny

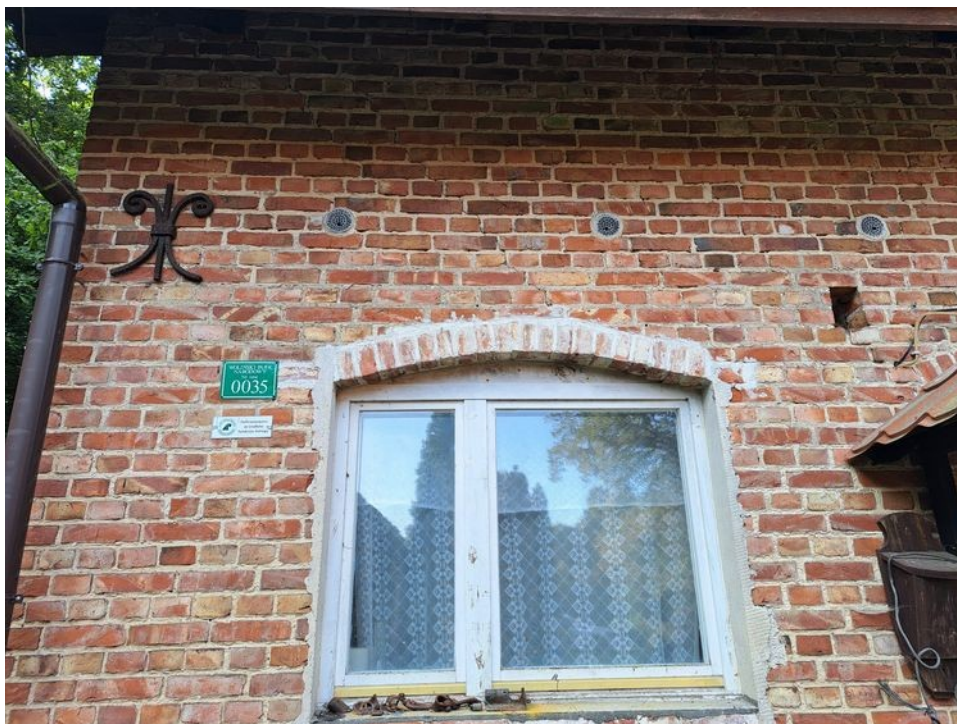
chlewik – nowe nadproże dla powiększonego okna

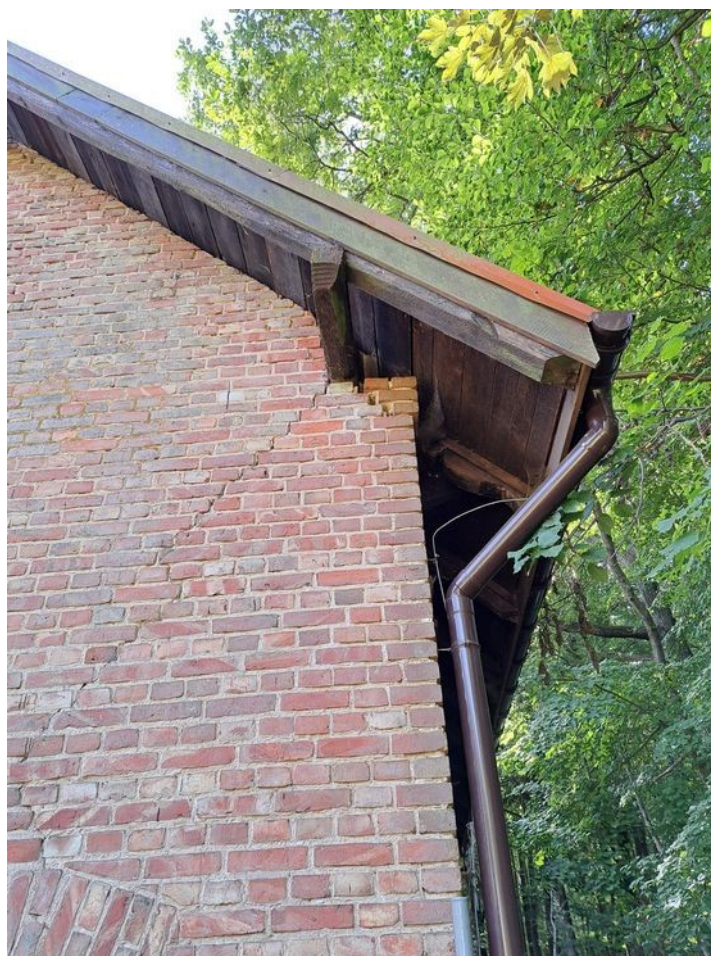
Stan techniczny konstrukcji dachu uznaje się za dobry, stan pokrycia dachu również. Stan ścian murowanych uznano za zadowalający. Stwierdzono występowanie ukośnych pęknięć w narożach, które wskazują na nierównomierne osiadanie budynku (naroża osiadły w stosunku do środka budynku lub środek uległ wygięciu do góry). Prawdopodobną przyczyną jest zbyt mała sztywność fundamentów kamiennych na skutek utraty wytrzymałości spoin w fundamentach. Nie stwierdzono śladów zawilgoceń czy widocznej korozji biologicznej.

chlewik – jedno z ukośnych pęknięć naroży

Należy na pęknięciach murów założyć markery by ocenić czy rysy ciągle pracują czy są już ustabilizowane. Następnie należy zaprojektować i wykonać wzmocnienia fundamentów oraz „zszycia” pęknięć murów za pomocą specjalistycznego systemu wzmacniającego. Stwierdzono,

że wykonanie wspomnianych napraw spowoduje polepszenie warunków pracy konstrukcji całego budynku i umożliwi dostosowanie budynku do nowych funkcji.

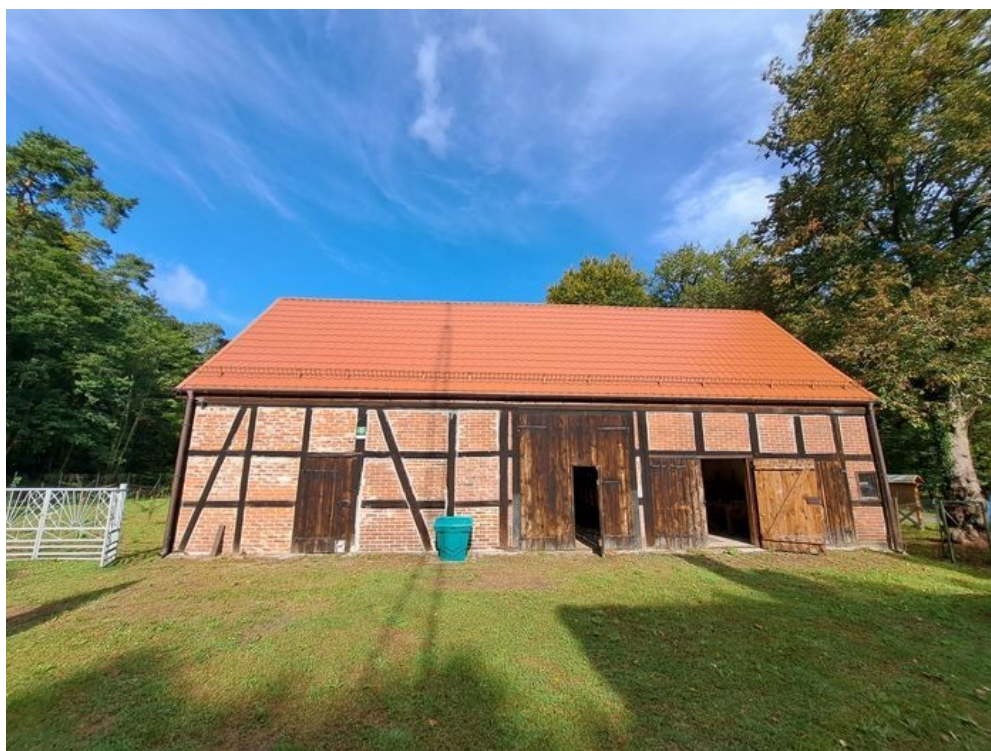
stodoła – widok ogólny od frontu

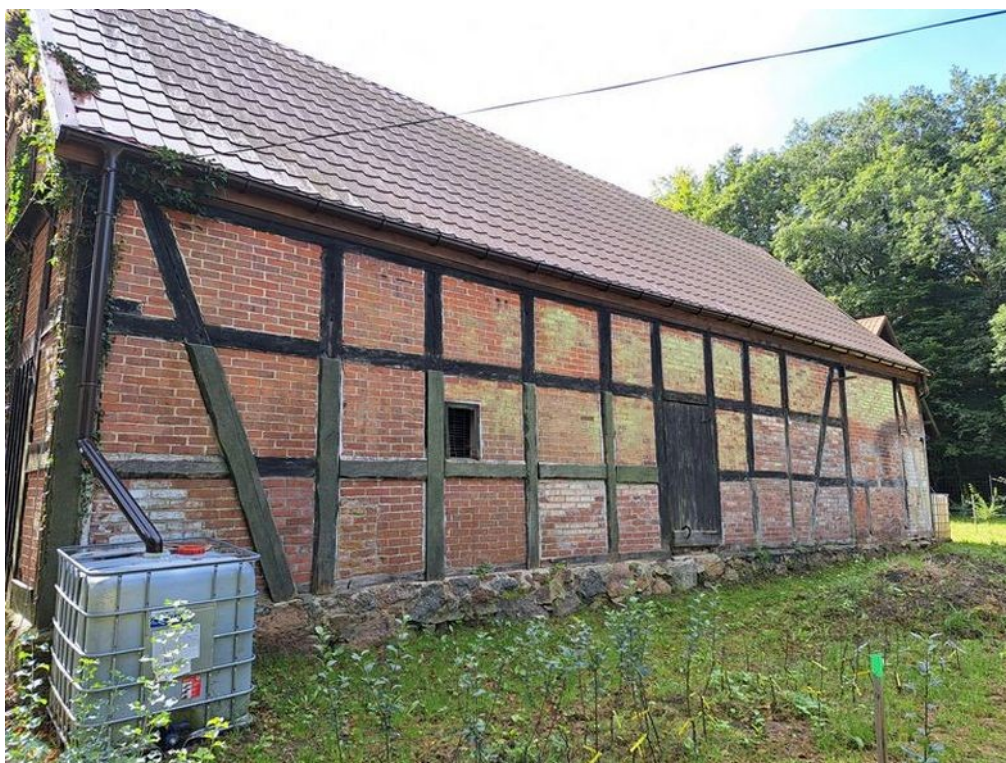
stodoła – widok ogólny od tyłu

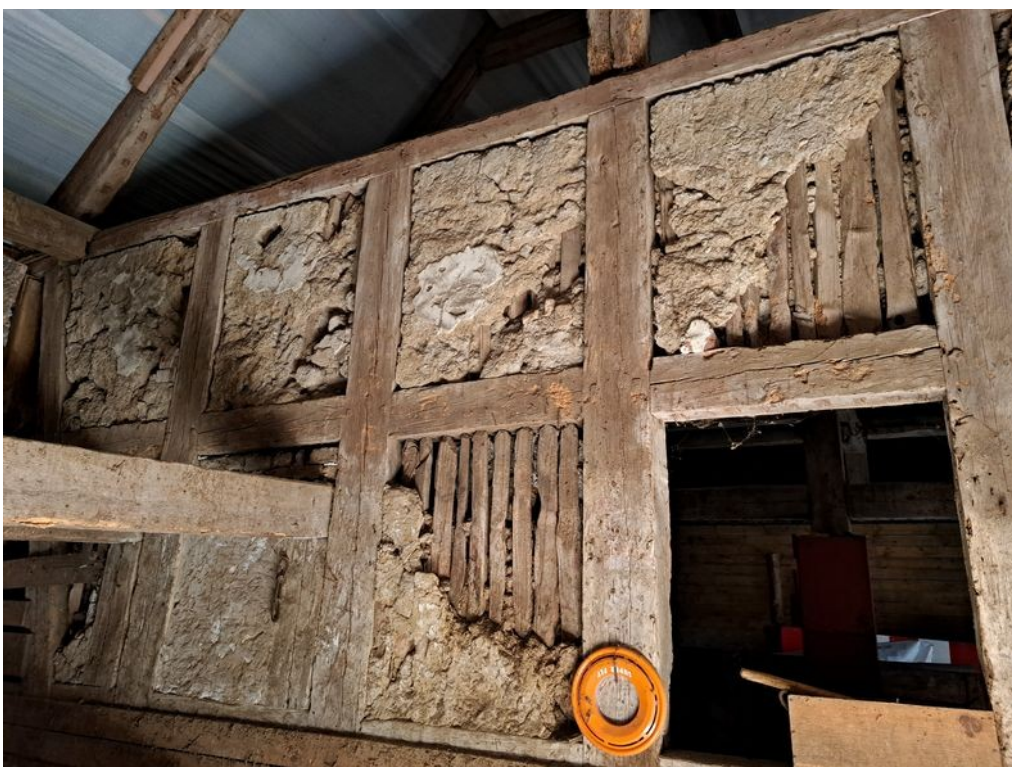
Stan techniczny konstrukcji dachu uznaje się ogólnie za dobry, jedynie niektóre elementy są w złym stanie i kwalifikują się do wymiany na nowe. Stan pokrycia dachu uznaje się za dobry. Stan elementów drewnianych ścian szachulcowych i muru pruskiego uznano w większości za zadowalający, jedynie niektórych elementów za złe, kwalifikujący je do wymiany na nowe. Stan wypełnienia z gliny w przeważającej większości mierny i zły, kwalifikujący się do wymiany. Nie stwierdzono rys i pęknięć mogących świadczyć o nierównomiernym osiadaniu. Stwierdzono natomiast występowanie luźnych kamieni w fundamentach, co w przyszłości może spowodować uszkodzenia budynku. Nie stwierdzono śladów zawilgoceń. Część elementów szkieletu drewnianego i pierwotnej konstrukcji dachu nosi ślady znacznej korozji biologicznej.

stodoła – wyeksploatowana wewnętrzna ściana szachulcowa

Zaleca się wykonać analizę mykologiczną budynku. W projekcie, z uwagi na konieczność zapewnienia sztywności poprzecznej, należy założyć pozostawienie ścian wewnętrznych stodoły

i ich konserwację z wymianą zużytych elementów drewnianych wraz z odtworzeniem wypełnienia. Zużyte, porażone korozją biologiczną elementy konstrukcji dachu również należy wymienić na nowe. Należy pozostawić obecny układ kondygnacji, ze wzmocnieniem stropu części dwukondygnacyjnej. Projekt powinien również zakładać wykonanie napraw i wzmocnienia fundamentów kamiennych.

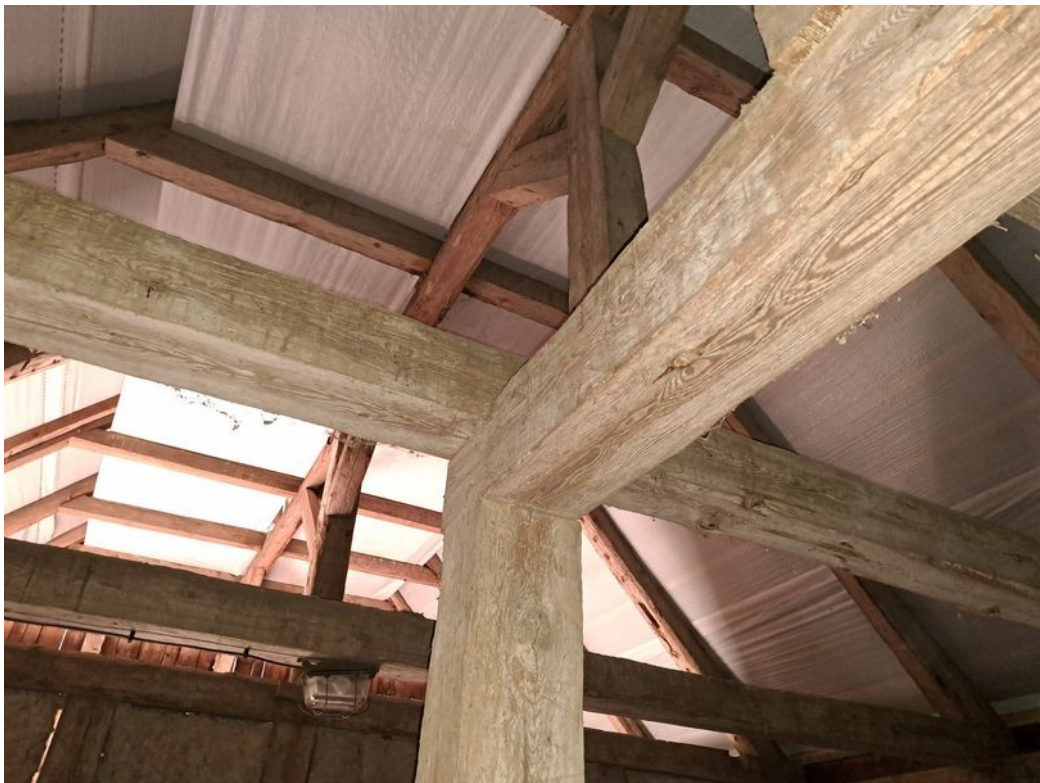
stodola – konstrukcja dachu

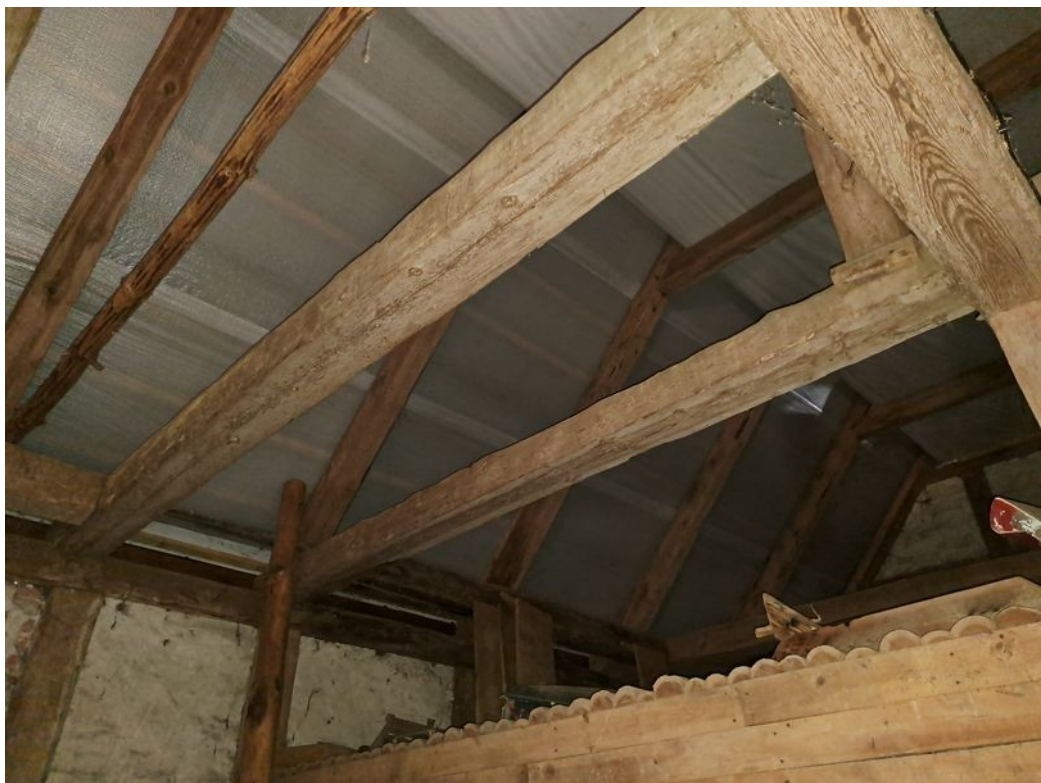
stodola – konstrukcja dachu ponad częścią ze stropem

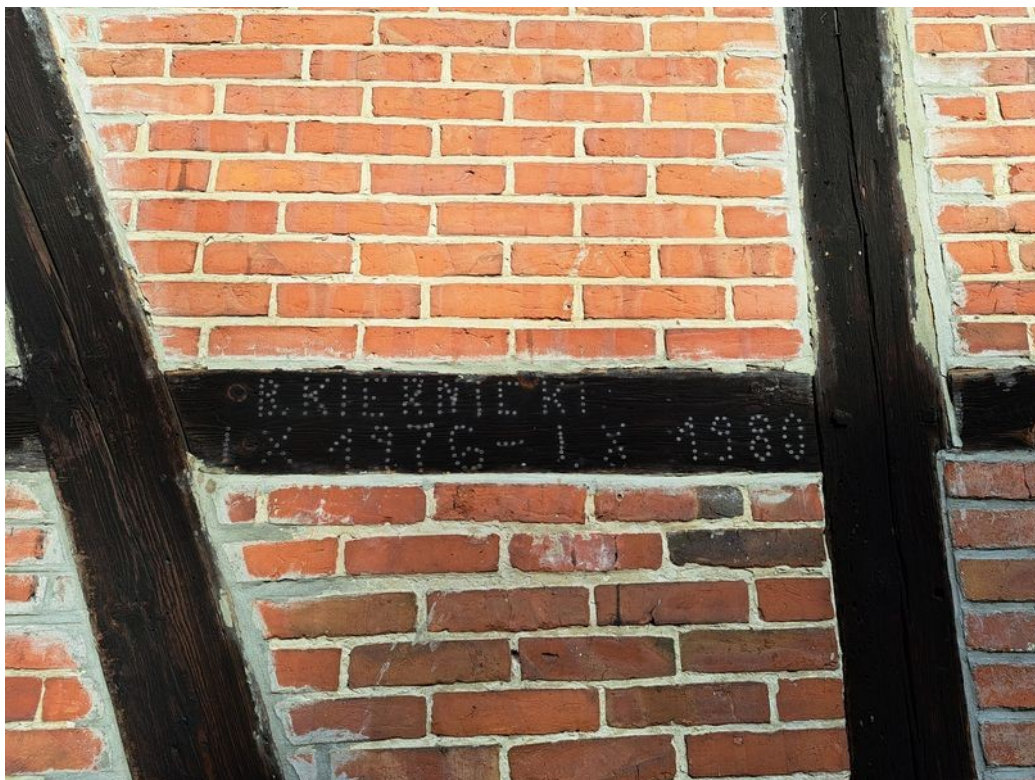
stodola – sygnatura remontu z lat '80 XX w.

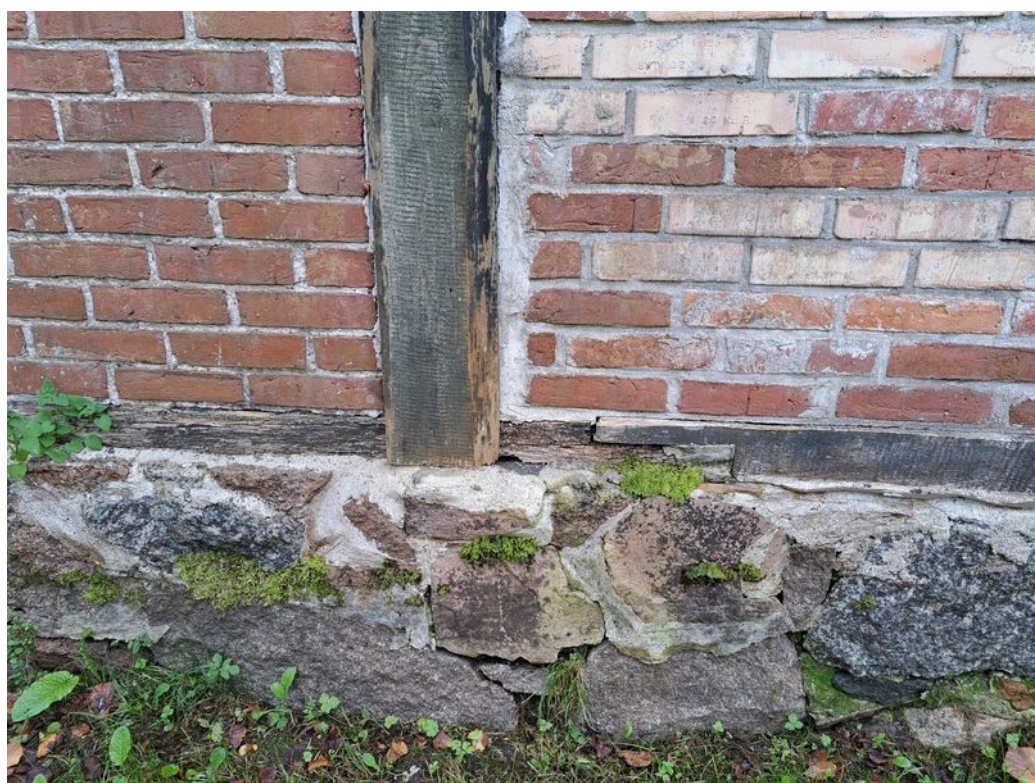
stodola – fundamenty kamienne

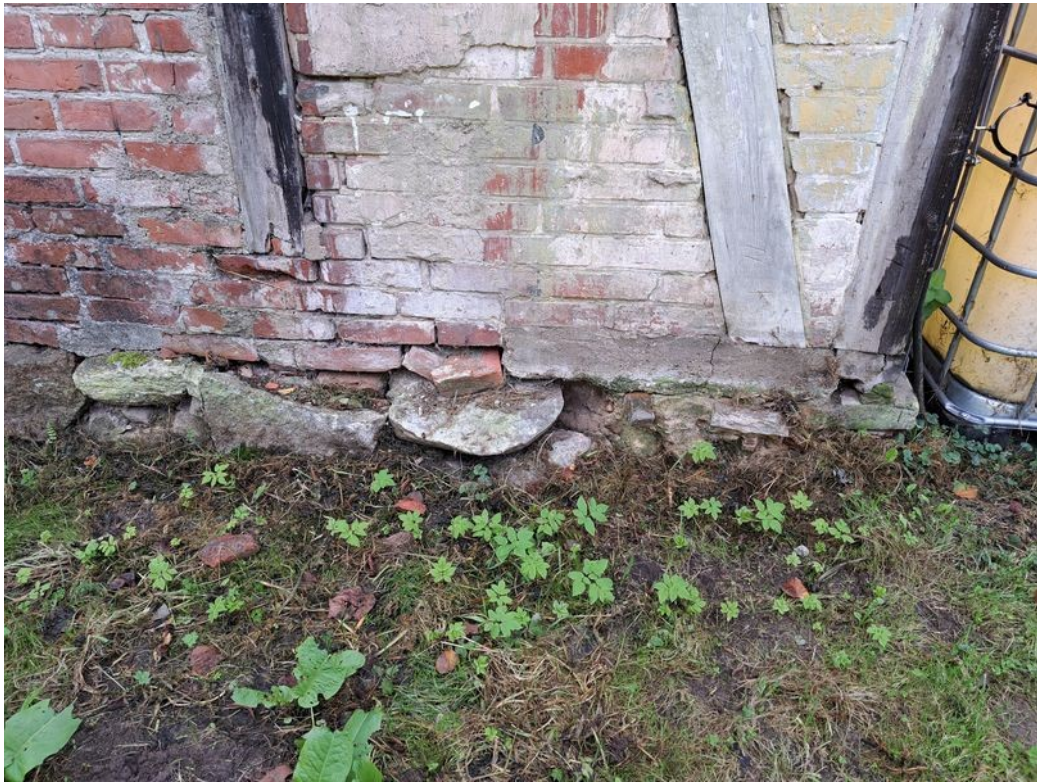
stodoła – ruchome kamienie w fundamentach

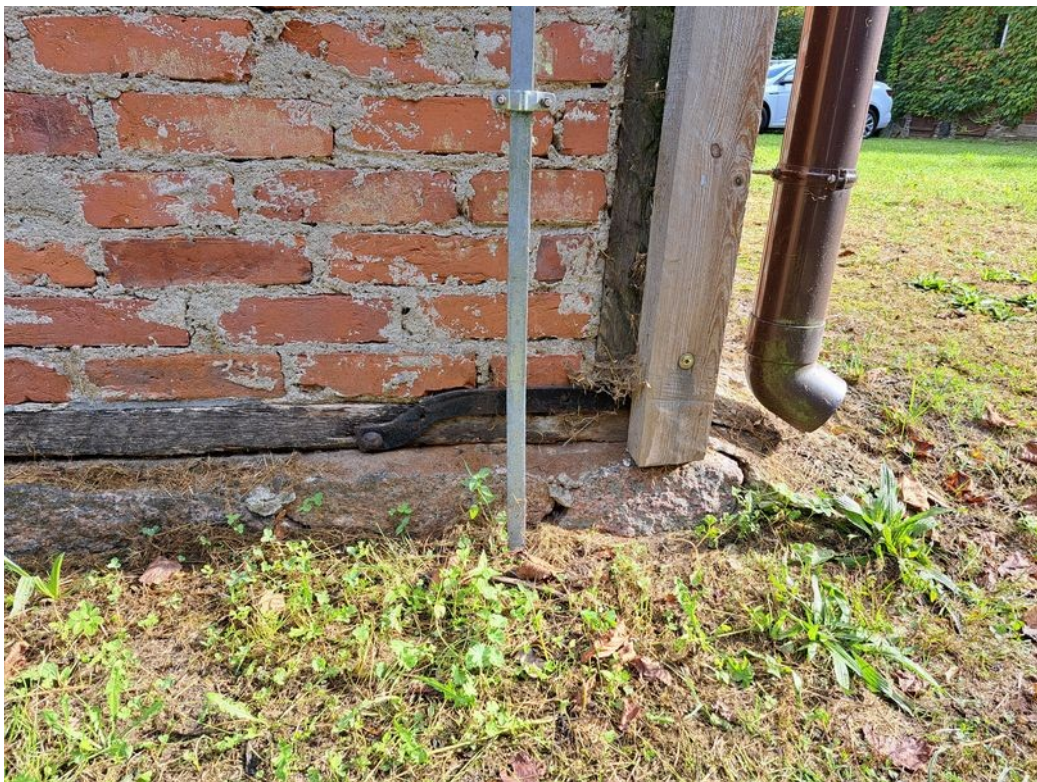
stodoła – podwalina w narożu budynku
