**EKSPERTYZA MYKOLOGICZNO-BUDOWLANA W SPRAWIE ZAWILGOCENIA,
ZAGRZYBIENIA I USZKODZENIA ŚCIAN WEWNĘTRZNYCH BUDYNKU SALI
GIMNASTYCZNEJ SZKOŁY PODSTAWOWEJ NR 2 W KRAŚNIKU**

Opracował:
mgr inż. Łukasz Wójtowicz
Upr. nr LUB/0232/PWBKb/17

XII. 2024

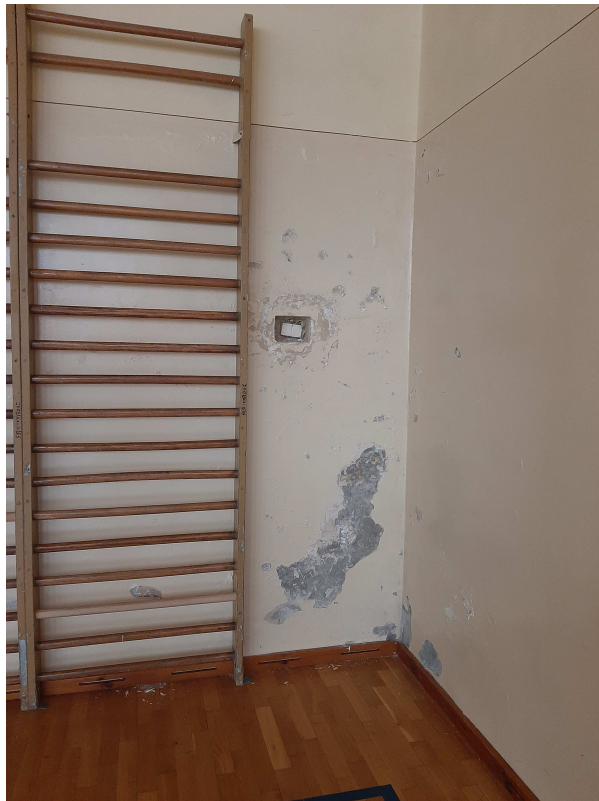
fot.1. sala gimnastyczna – ściana północna

Ściany zewnętrzne elewacji północnej- przeważnie całkowicie zawilgocone z widocznymi skorodowaniami tynków i koloniami pleśni w kolorze szarym (fot. 1) Najbardziej zawilgocone są ściany podłużne i przyległe do nich oraz ściany w kantorku pod schodami. Nie stwierdzono zawilgoceń przy oknach ściany południowej.

7.4. Ważne jest zatrzymanie zawilgacania ścian od strony parkingu, w tym wykonanie kanalizacji deszczowej.

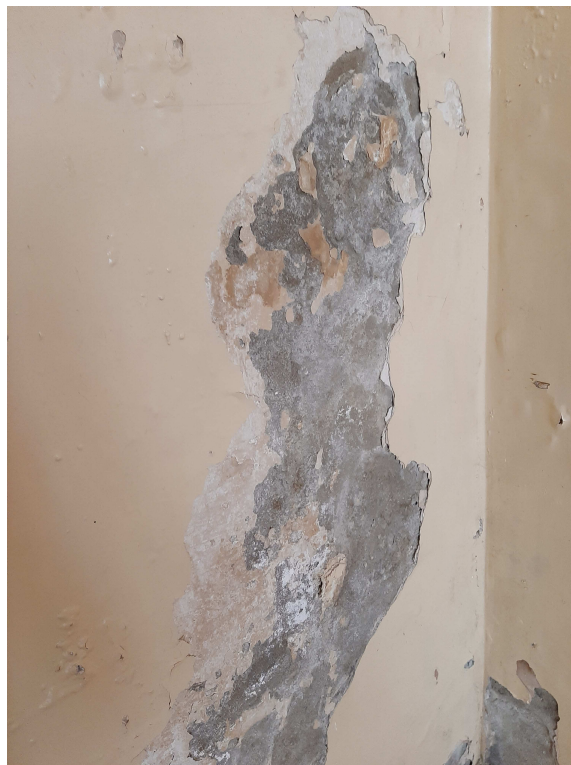
fot.2. przebarwienia pleśniowe ściany sali gimnastycznej

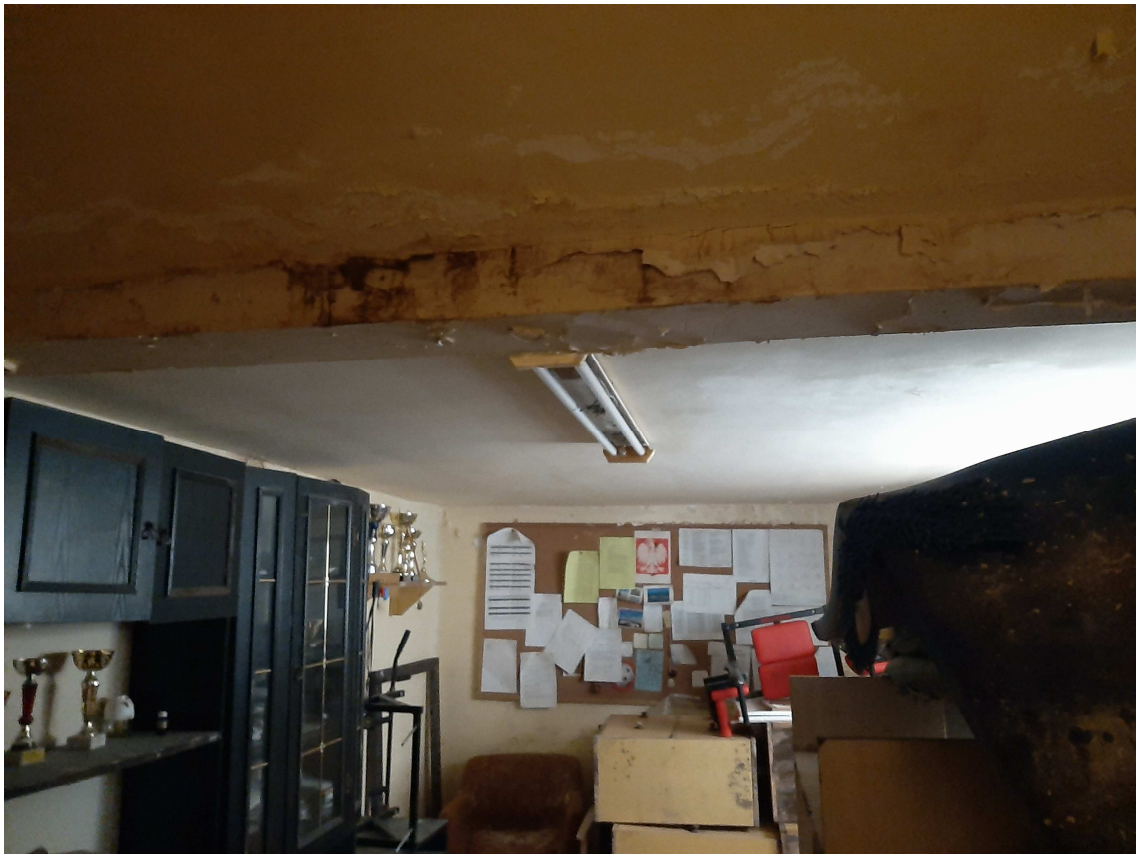
fot. 3. Pleśń i zalanie pom.kantorka (Zaplecze)

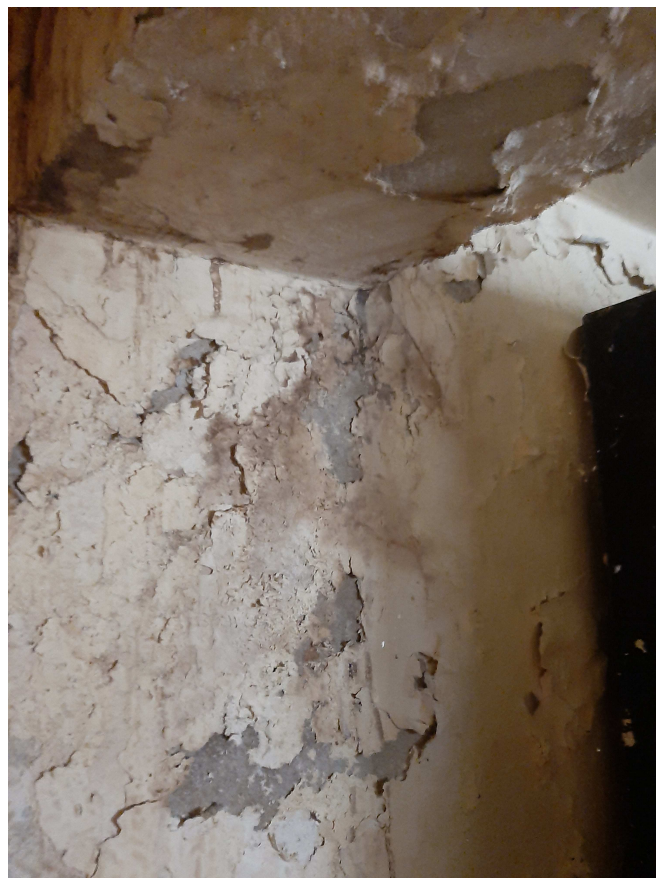
fot. 4. Pleśń i zalanie pom.kantorka – zalanie

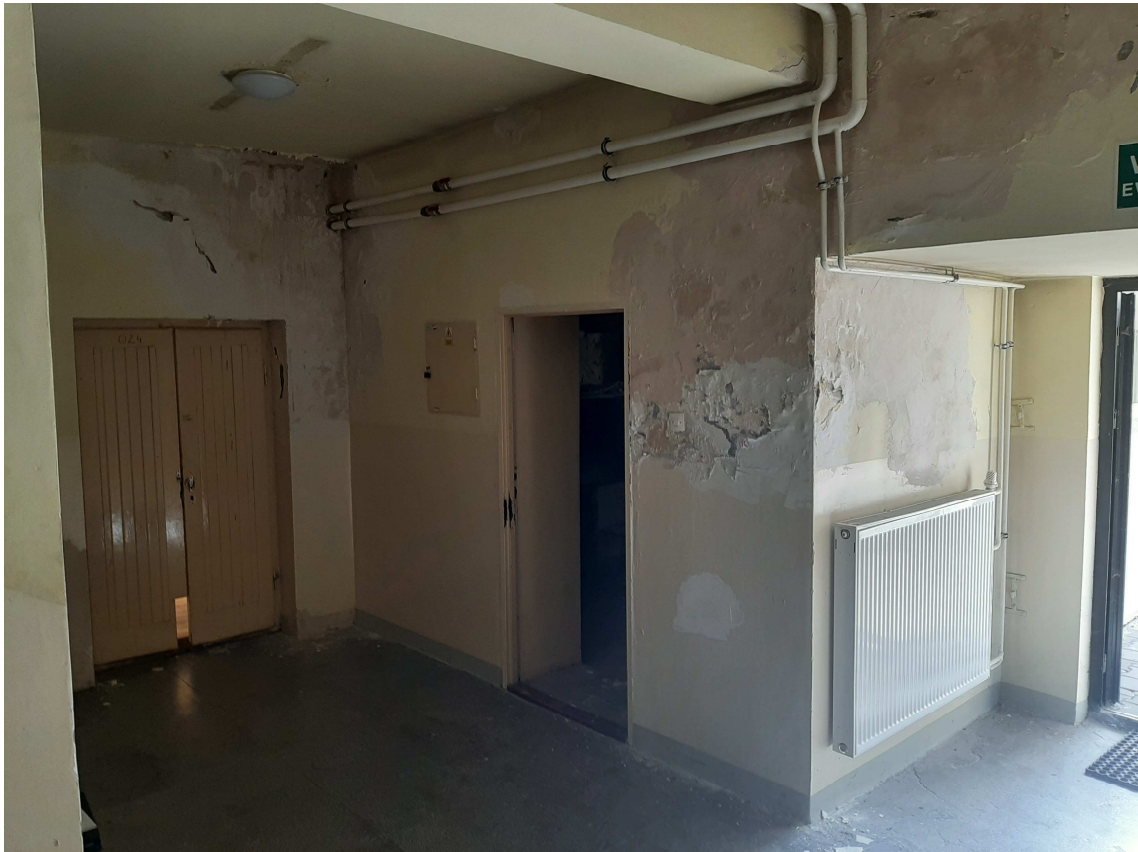
fot. 5. Pleśń i zalanie pom. korytarza

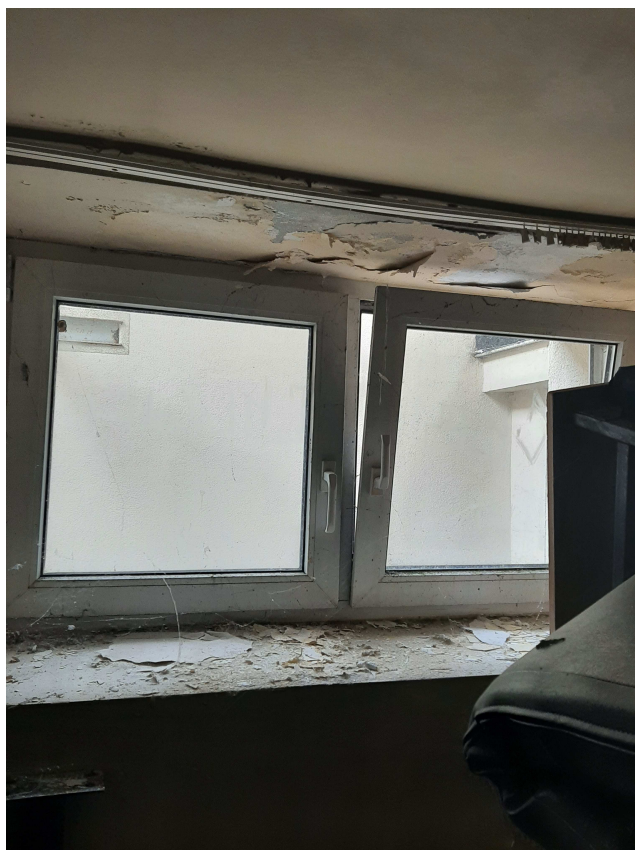
Stolarka – drzwiowa wewnętrzna brak śladów zagrzybienia w sali gimnastycznej, natomiast widoczne są ślady na drzwiach do kantorka, natomiast stolarka jest wypaczona, okienna – pcv – brak śladów zagrzybienia w sali gimnastycznej, w małym pom. kantorka jest zagrzybiona.

fot. 6. Pleśń i zalanie stolarki okiennej kantorka
