Pracownia projektowa HSA ARCHITEKTURA	Zadanie projektowe	Nr projektu	Kod/Data
30-074 Kraków, ul. Kazimierza Wielkiego 18/6 Tel: 532 841 695 509 301 473 biuro@hs-a.pl www.hsa.pl	REMONT BUDYNKU OPERY KRAKOWSKIEJ UL. LUBICZ 48, KRAKÓW	208 HSA	<b>A.01</b> 07.03.2022

## PROJEKT WYKONAWCZY

PRAC REMONTOWYCH DOTYCZĄCYCH USUNIĘCIA USTERKI:  
NAWIEWU ZIMNEGO POWIETRZA DO BUDYNKÓW „C” I „D”  
ORAZ PRZEBARWIEŃ NA SUFICIE BUDYNKU „D”

OBIEKTY: BUDYNEK GŁÓWNY „C” I BUDYNEK „D”

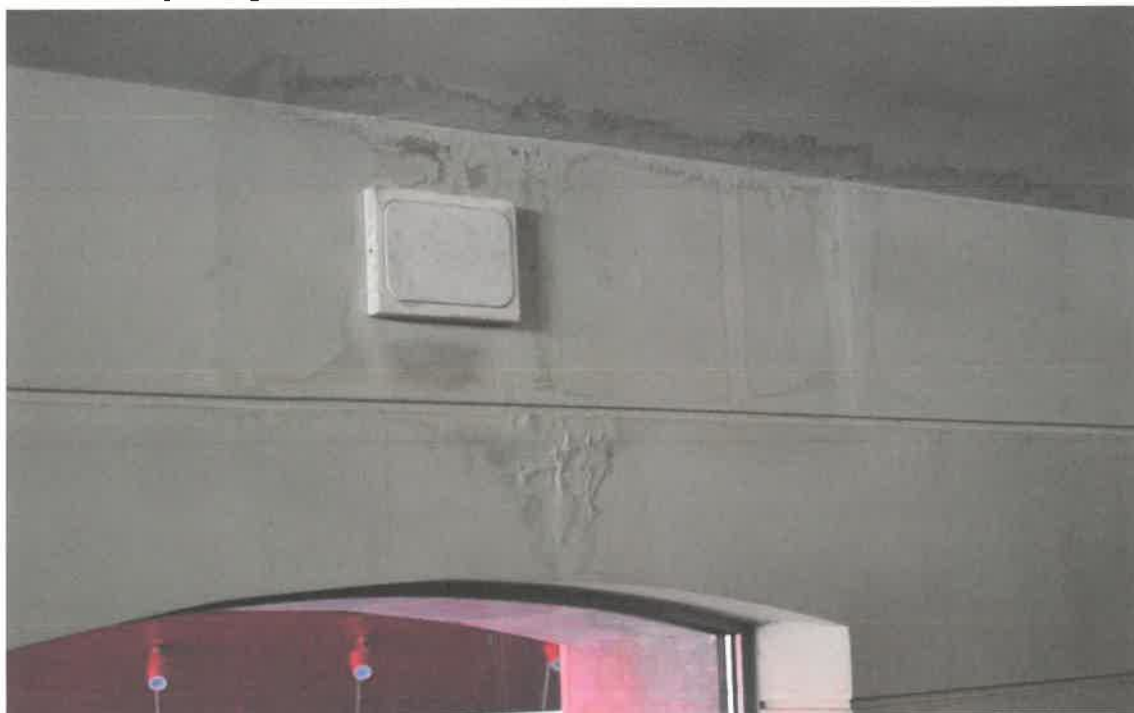
Po prawie czternastu latach użytkowania budynku stwierdzono pogłębiającą się degradację warstw okładzin sufitu podwieszanego w przegrodzie łukowej pomiędzy budynkami C i D. Długotrwała, powtarzająca się cyklicznie, wraz ze zmianami pór roku, kondensacja pary wodnej w przegrodach powoduje łuszczenie się warstw farby, zwłaszcza w miejscach styku sufitu ze ścianą, jak w rejonie koryta odwadniającego –zob. fot nr 1.

Problematyka analogiczna do przedstawionej powyżej - w punkcie 6. Przewiduje się znaczną degradację materiału termoizolacyjnego w tym węźle. Fotografia nr 1 przedstawia znaczne wykwyty wilgoci na wewnętrznej okładzinie ściany w tym rejonie.

Fot. 1. Łuszczenie się warstw farby na skutek przenikania wilgoci z wnętrza przegrody, [skrzyżowanie osi K/27]

- Demontaż obróbek blacharskich – „ślepego” koryta –wewnątrz
- Demontaż okładzin kamiennych na styku ze ścianą SO1. Od wewnątrz i z zewnątrz
- Demontaż okładzin wewnętrznych z płyt gipsowo-kartonowych
- Oględziny pasów fartucha wiatroizolacji – zewnątrz - ewentualna wymiana
- Oględziny paroizolacji – wewnątrz - ewentualna wymiana
- Uszczelnienie wełną mineralną ubytków w izolacji termicznej
- Uszczelnienie gzymsu od zewnątrz i od wewnątrz.
- Powtórny montaż elementów osłon zewnętrznych [płyty kamienne , obróbki].
- Montaż elementów wewnętrznych kompleksowo –przy wykonywaniu prac związanych z wykonaniem dodatkowej przegrody uszczelniającej –zob. p. 3. Oraz odbudową pasa okładziny z płyt gipsowo-kartonowych –do pierwszej linii boniowania.

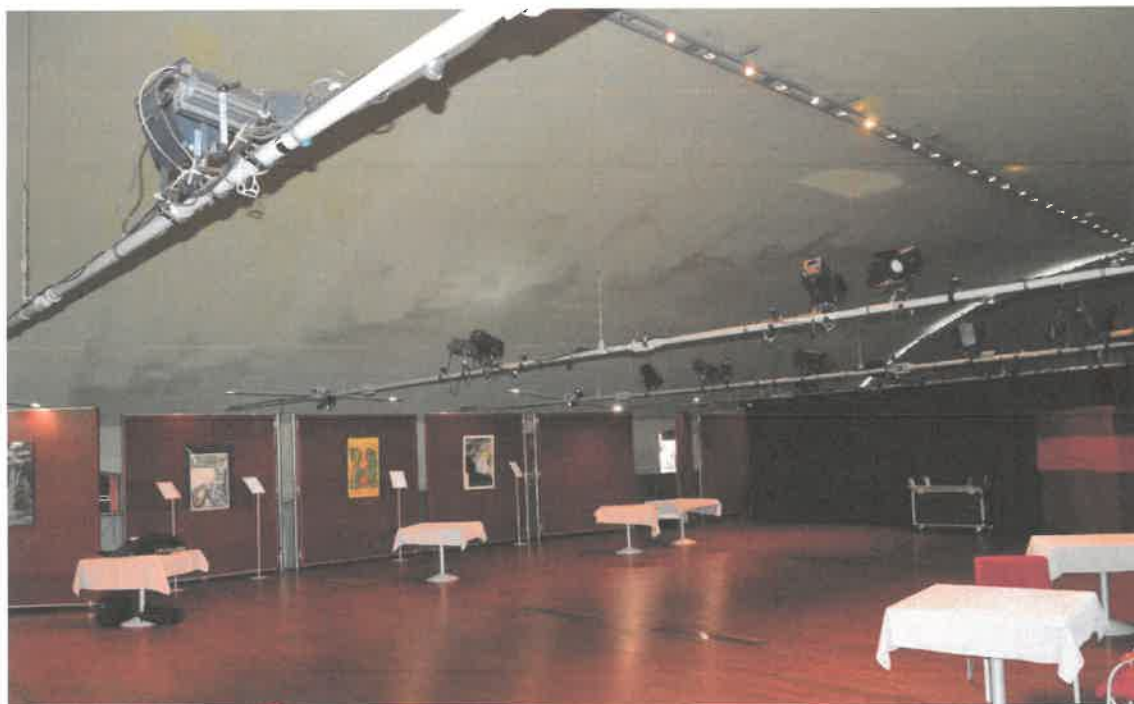
Fot. 2 fragment zawilgoconego sufitu [podniebienie przegrody wewnętrznej]

Z powodów opisanych wyżej konieczna jest wymiana okładzin sufitu w przegrodzie łukowej pomiędzy budynkami C i D, oraz usunięcie zawilgoconej wełny mineralnej, która została umieszczona przez wykonawcę bez potrzeby [ w przegrodzie wewnętrznej budynku] Podniebienie tej przegrody to fragment wyraźnie odcinający się od reszty sufitu –zob. fot. 2. ~~Możliwe jest ewentualne pozostawienie konstrukcji wsporczej sufitu podwieszanego –po oględzinach odsłoniętych elementów.~~

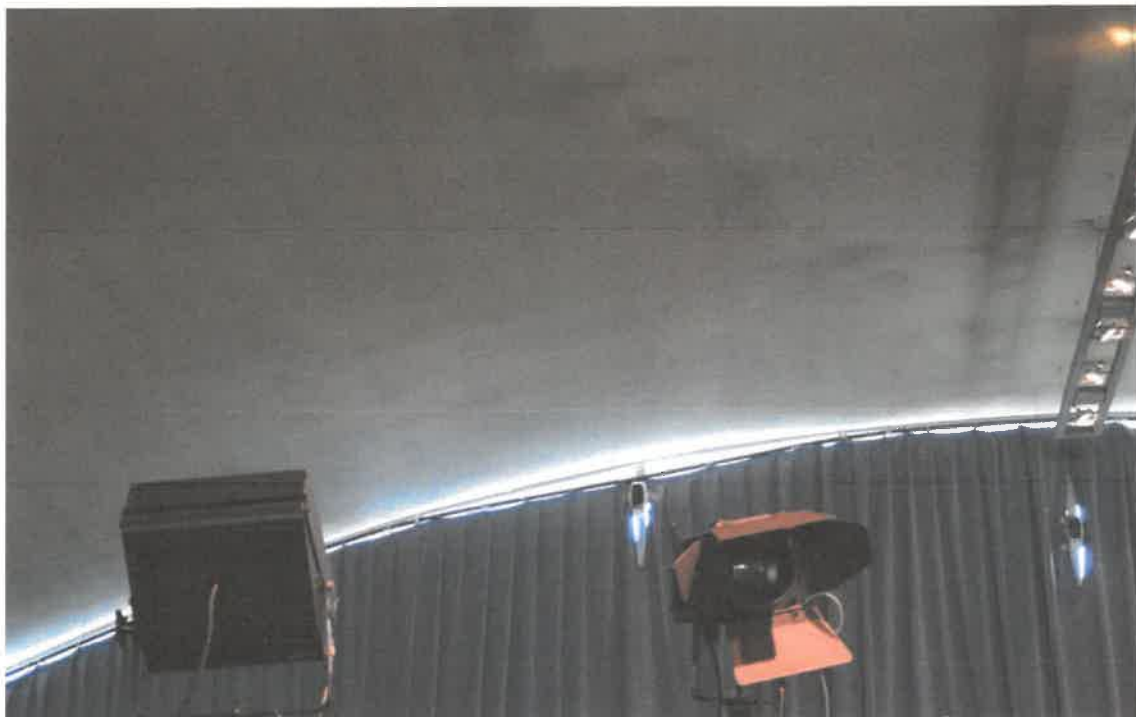
Fot. 3 –ślad przebiegu linii przenikania przegród budynku na suficie [linia ściany SO1.]

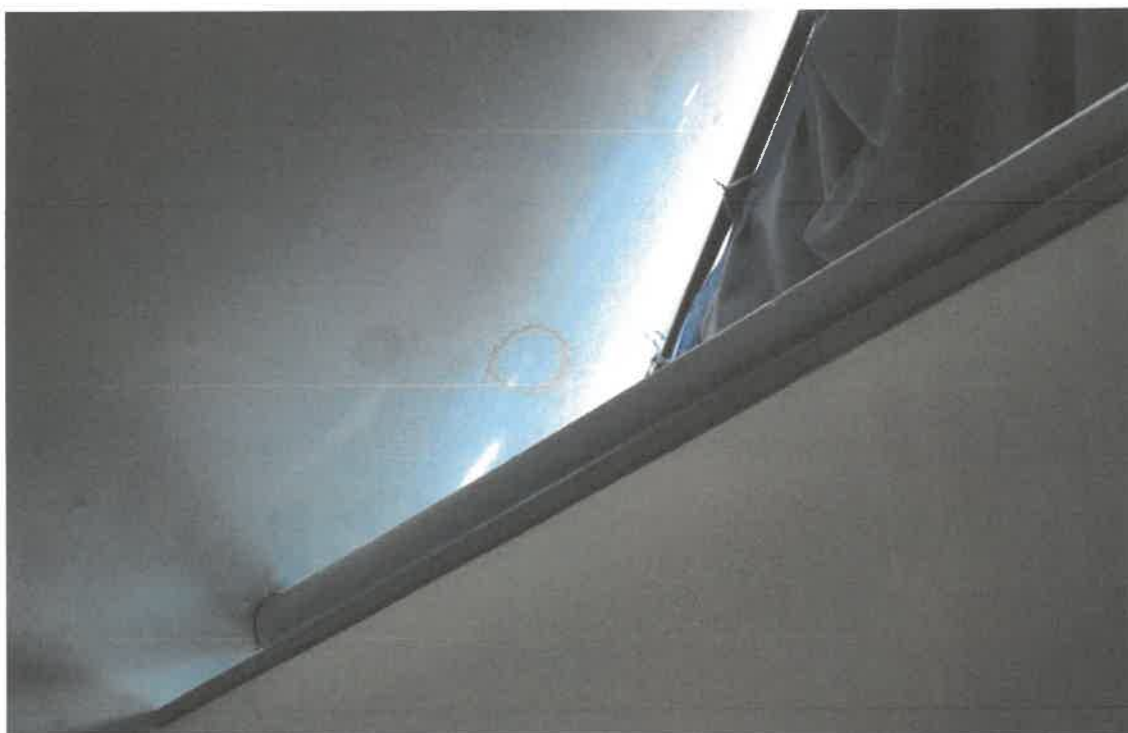
Fot. 4 –wykwyty wilgoci na suficie przy ścianie szczytowej –strona północno-wschodnia

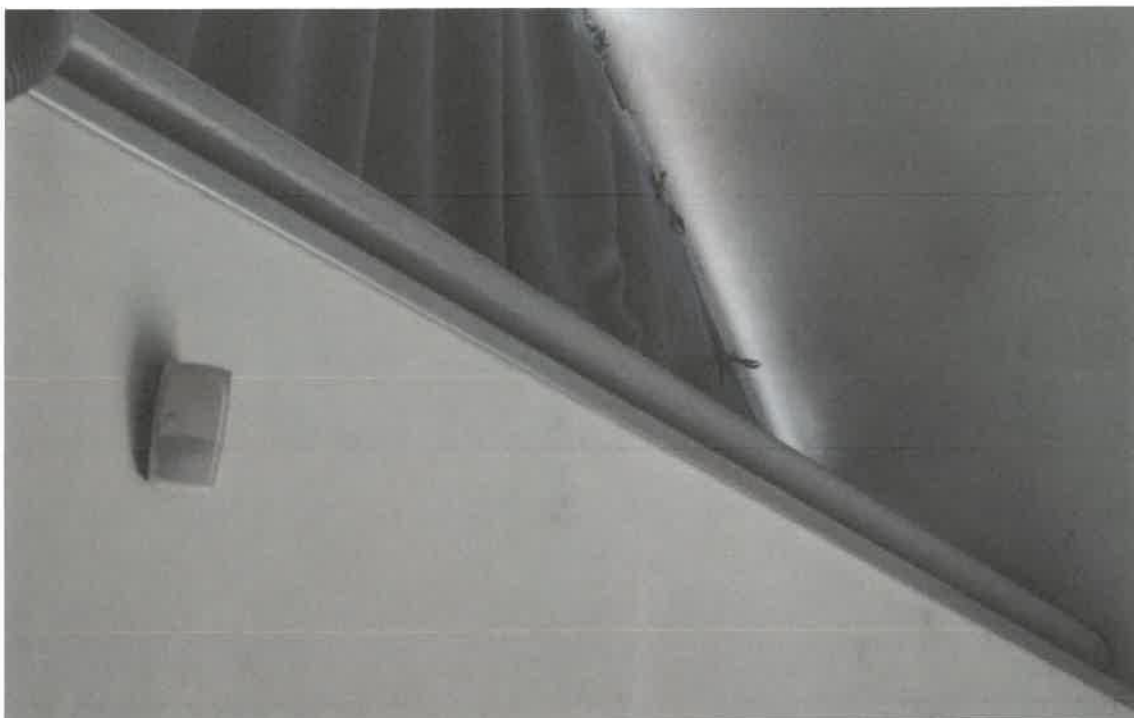
Fot. 5 –śląd przenikania powietrza zewnętrznego przez warstwy stropodachu przy ścianie szczytowej –strona południowo-wschodnia.

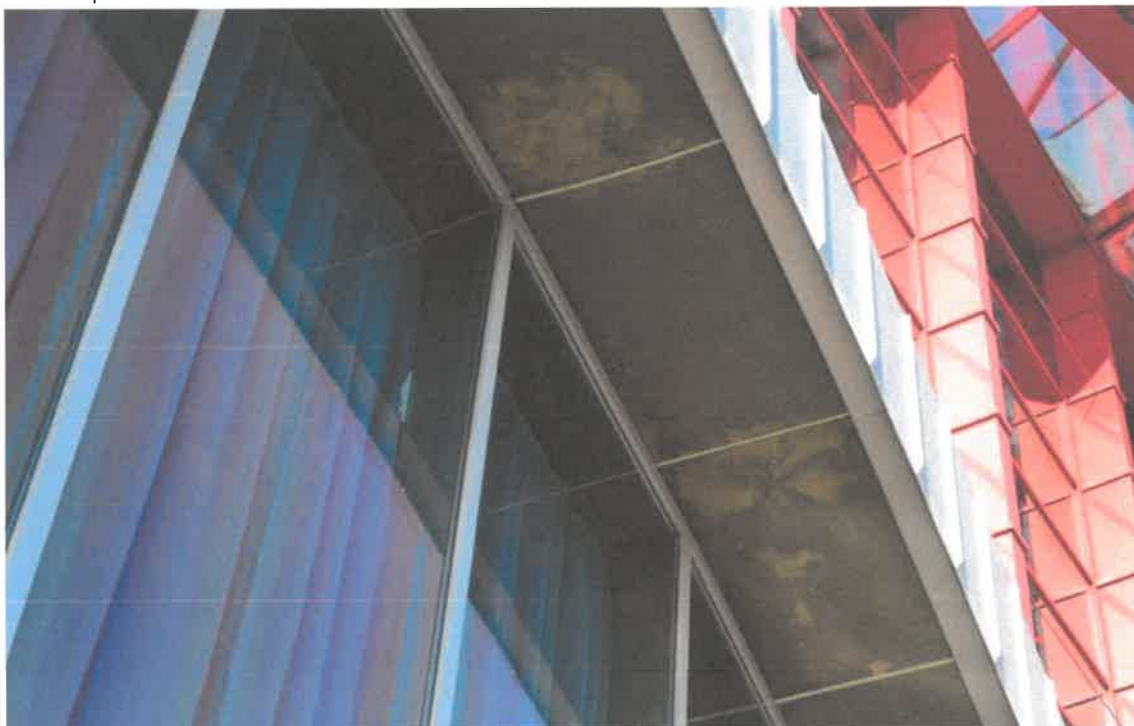
Przegroda wg dotychczasowych ogłędzin zdegradowana –izolacja termiczna wydostała się poza przegrodę i migruje wewnątrz przestrzeni kolebki pomiędzy pokryciem dachu a sufitem podwieszanym. Konieczny montaż nowych płyt termoizolacji.

Fot. 6 –wełna mineralna odspojona z przegrody –łuzem na siatce–podniebienie stropodachu od strony wschodniej

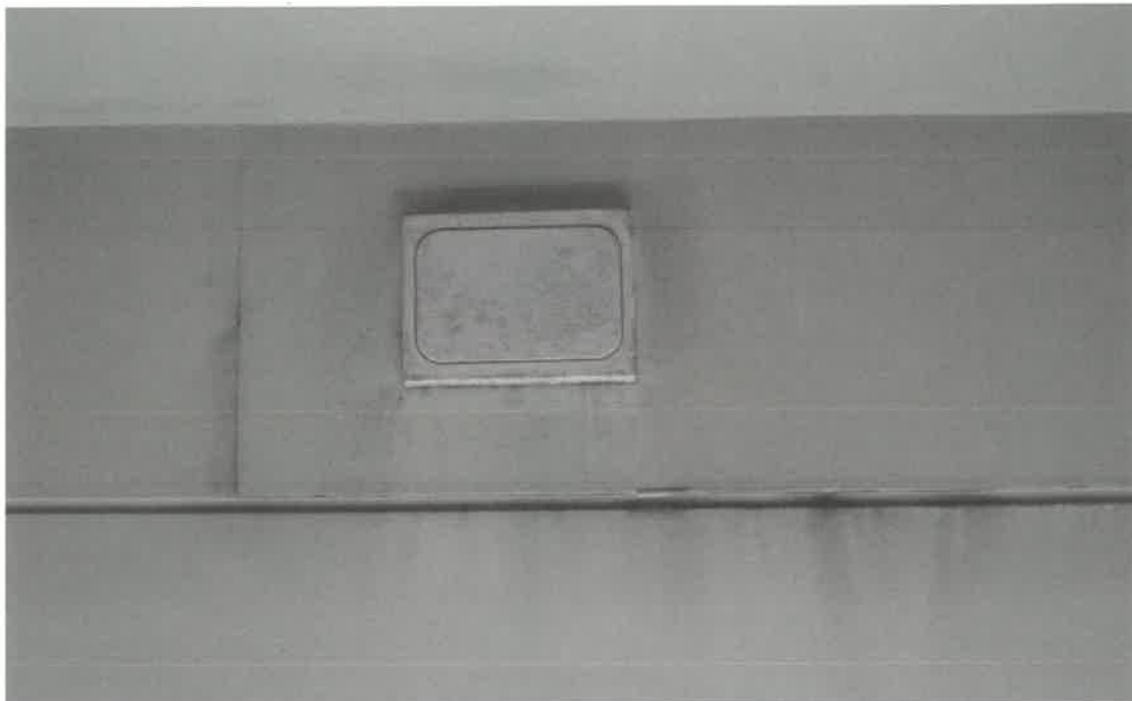
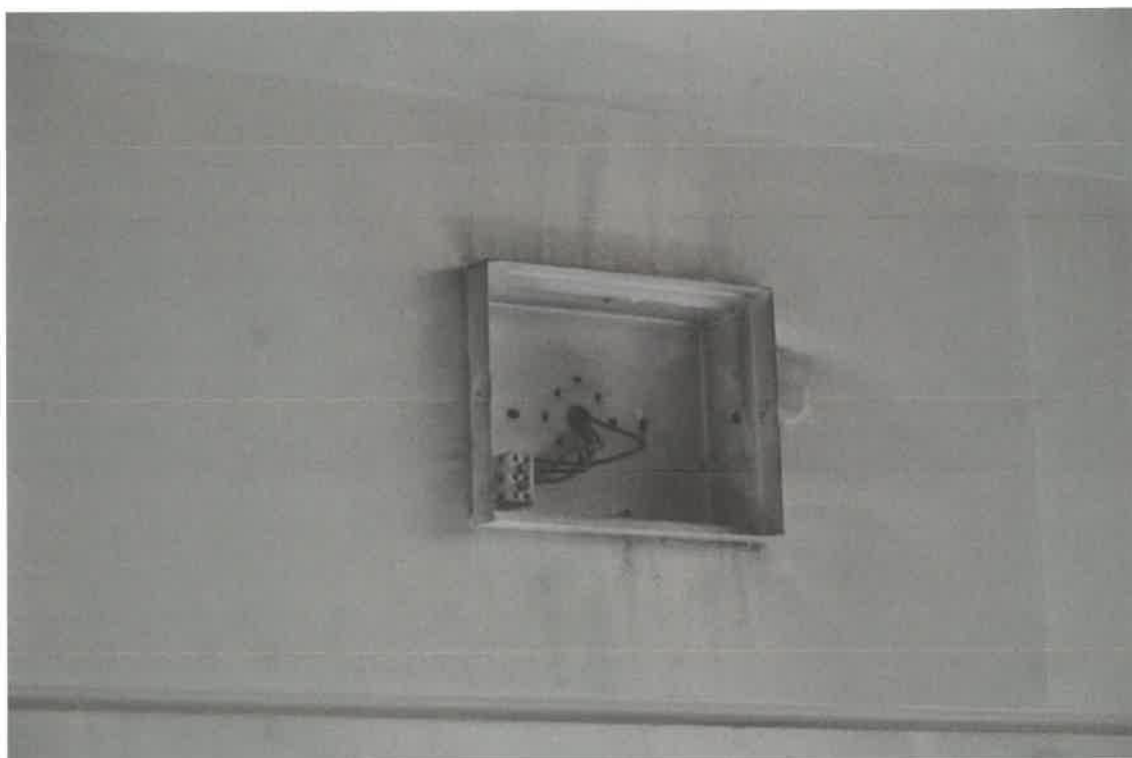
Fot. 7

Fot. 7-8 – smugi – ślady wydostawania się powietrza spod głośników wbudowanych w ściany

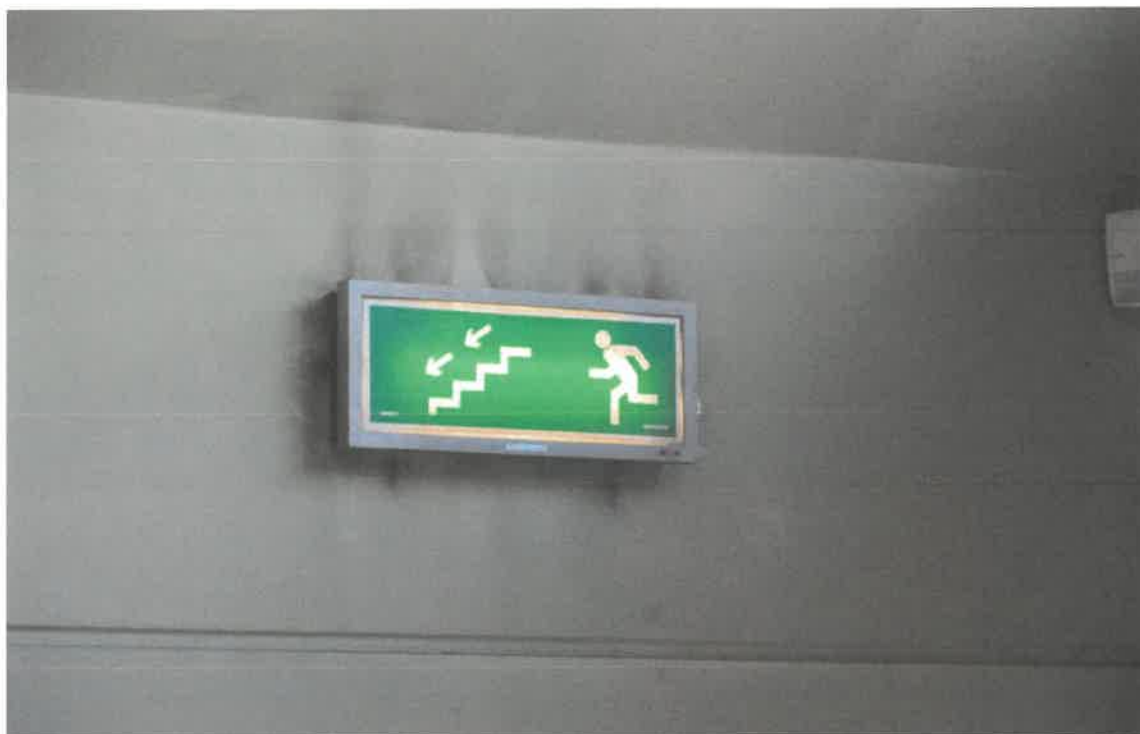
Fot. 8 – ślady wydostawania się powietrza spod oprawy ewakuacyjnej –ściana południowa

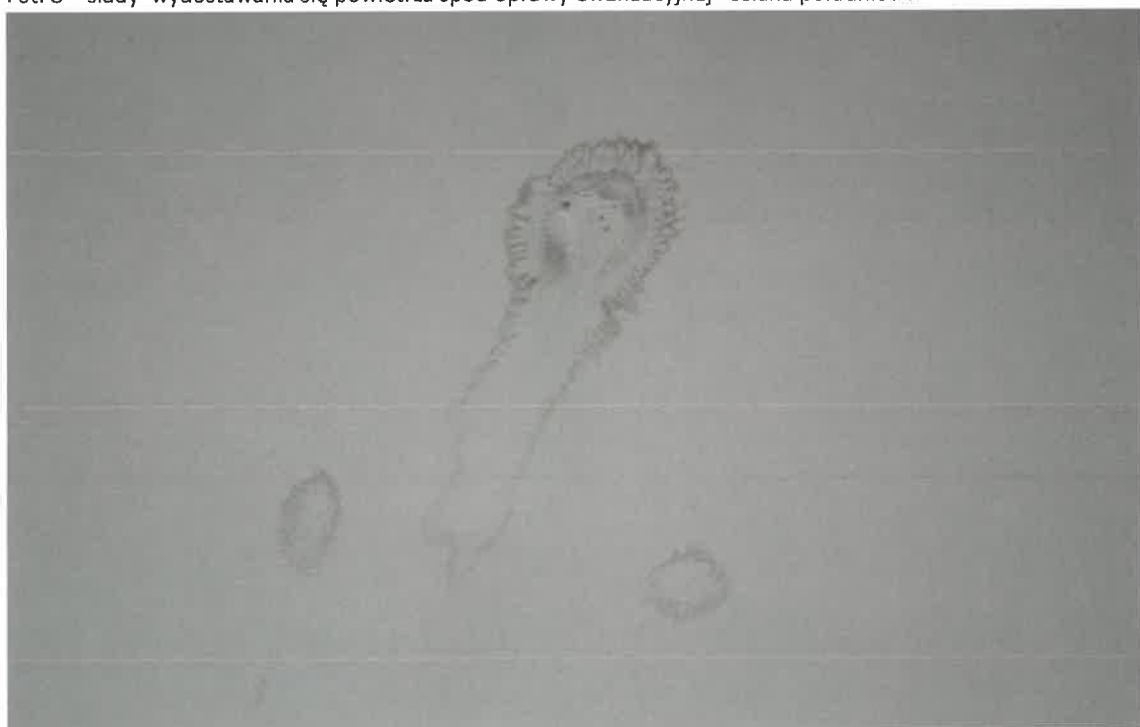
Fot. 10 –wykwity na suficie spowodowane brakiem szczelności izolacji termicznej i paroizolacji w przegrodach stropodachu

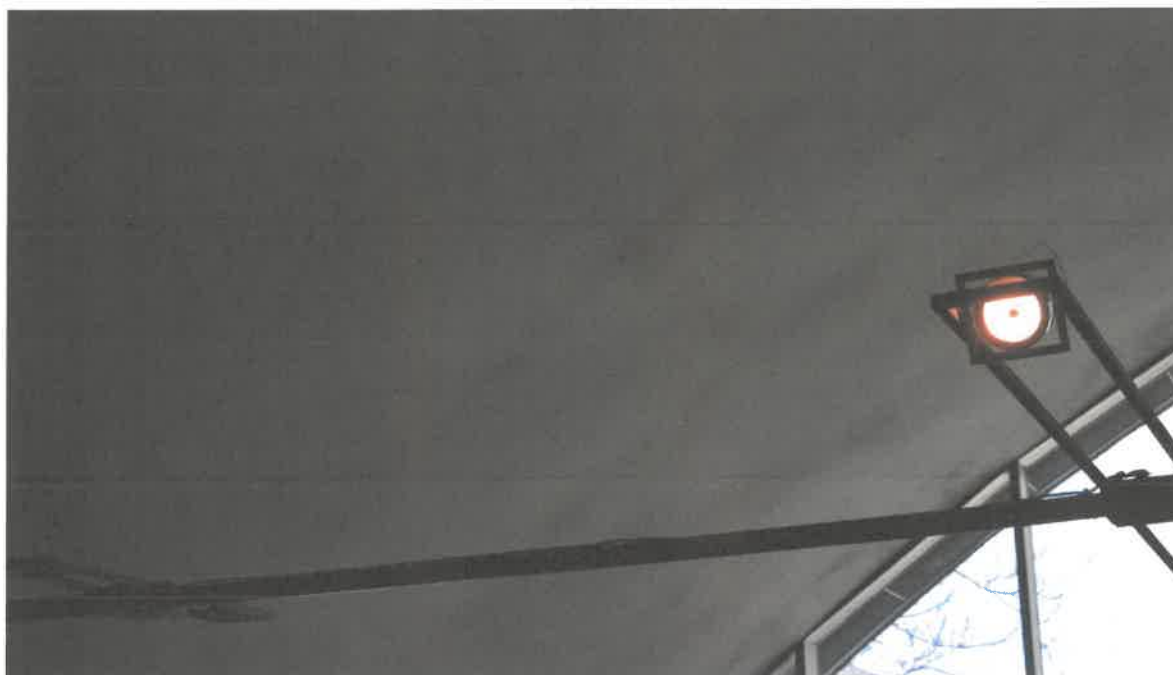
Fot. 12 –ciemne smugi na suficie spowodowane brakiem szczelności izolacji termicznej i paroizolacji w przegrodach stropodachu.

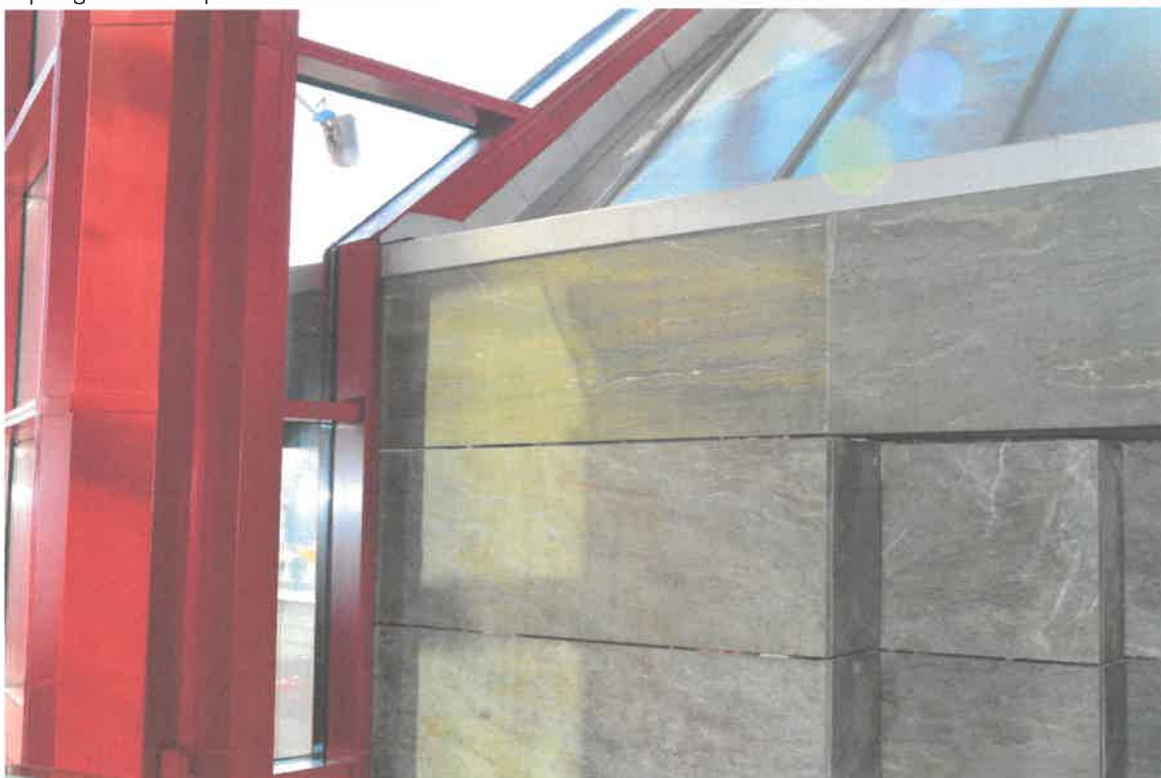
Fot. 13 –narożnik styku ściany osłonowej ze ścianą budynku D –elementy kamienne i ofasowanie do demontażu na czas ponownego uszczelnienia przegrody.

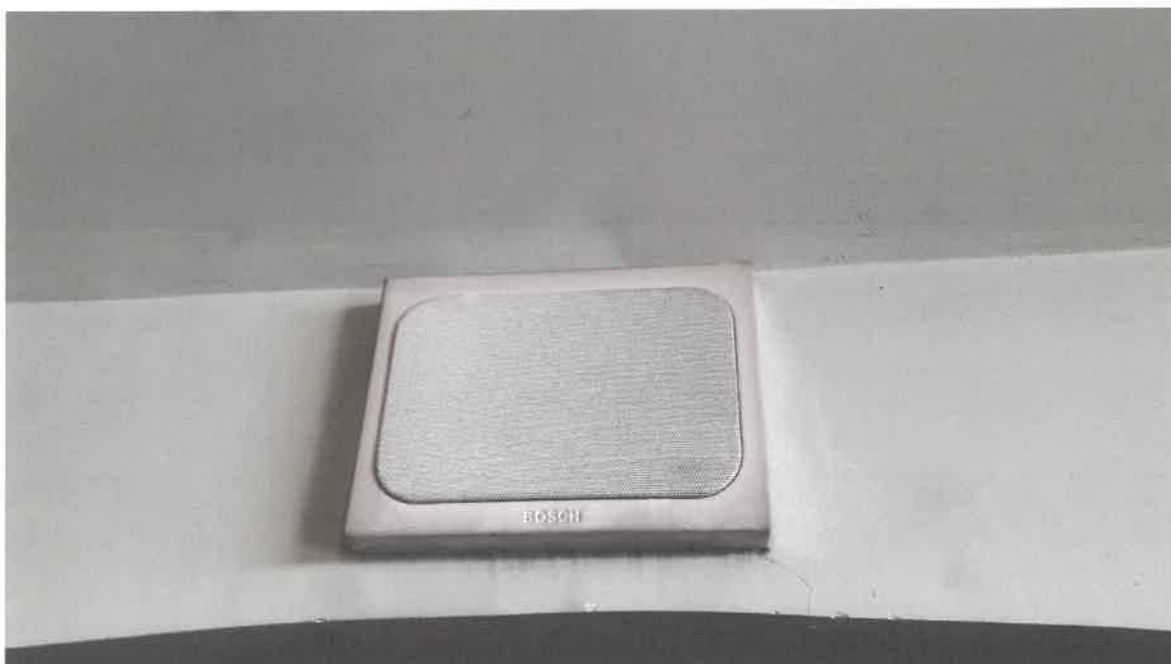
Fot. 14 –obudowa głośnika w ścianie podłużnej budynku – elementy wyposażenia przeznaczone do wymiany

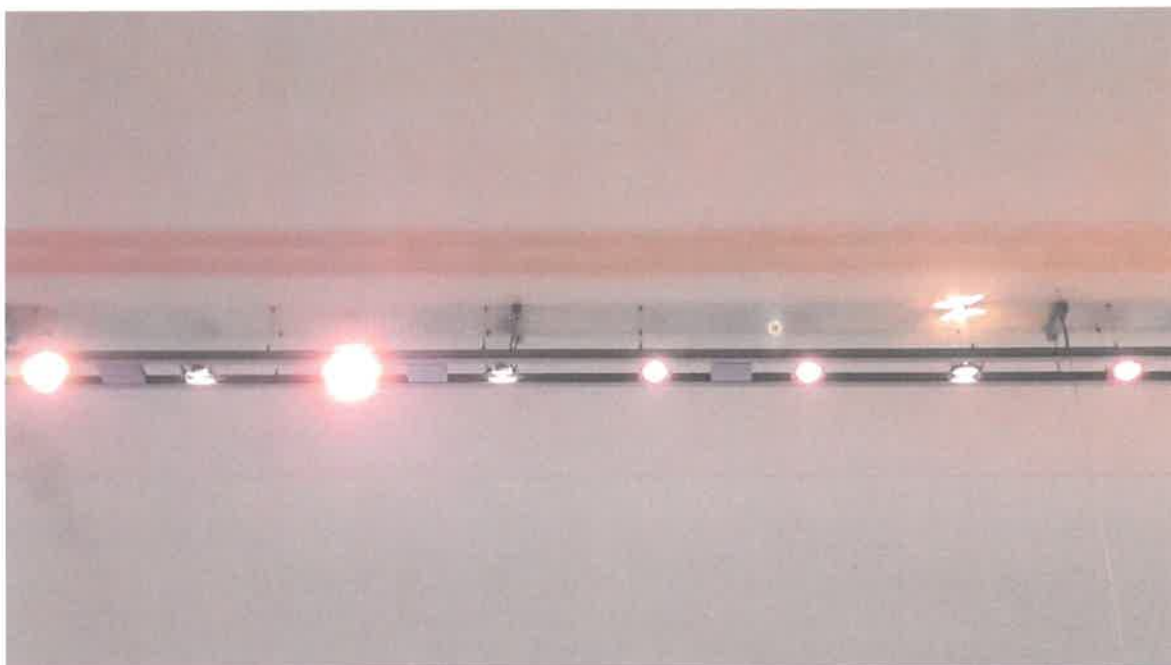
Fot. 15 –linia świetlna pod sufitem budynku „D” - wymiana zawiesi w oprawach i sposobu montażu do konstrukcji dachowej.
