PROGRAM PRAC KONSERWATORSKICH
WYBRANYCH ELEMENTÓW
KOMPLEKSU BUDYNKÓW
PRZY UL. ŁAZIENNEJ 16 ORAZ CIASNEJ 4,6,8
W TORUNIU

mgr Dobromir Dombek
dyplomowany konserwator zabytków
nr dyplomu: 2025

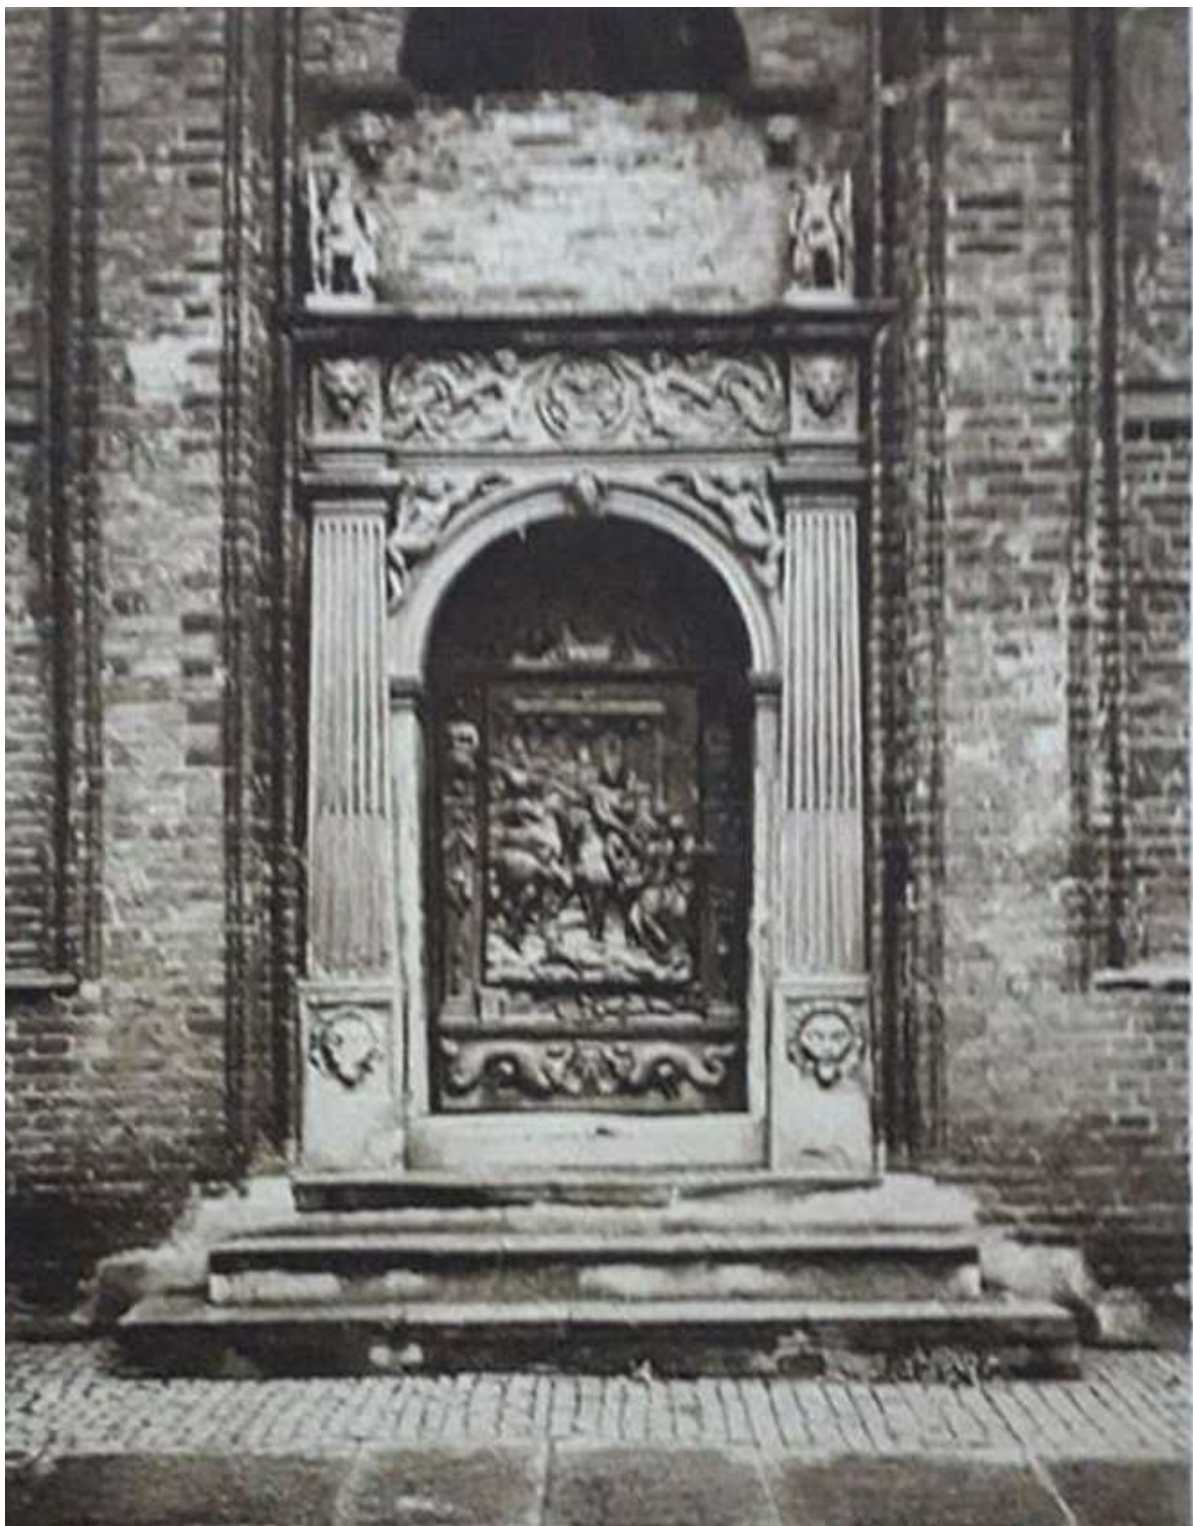
Wejście do budynku przed 1939 rokiem , widoczne znaczne pogorszenie kondycji detalu.

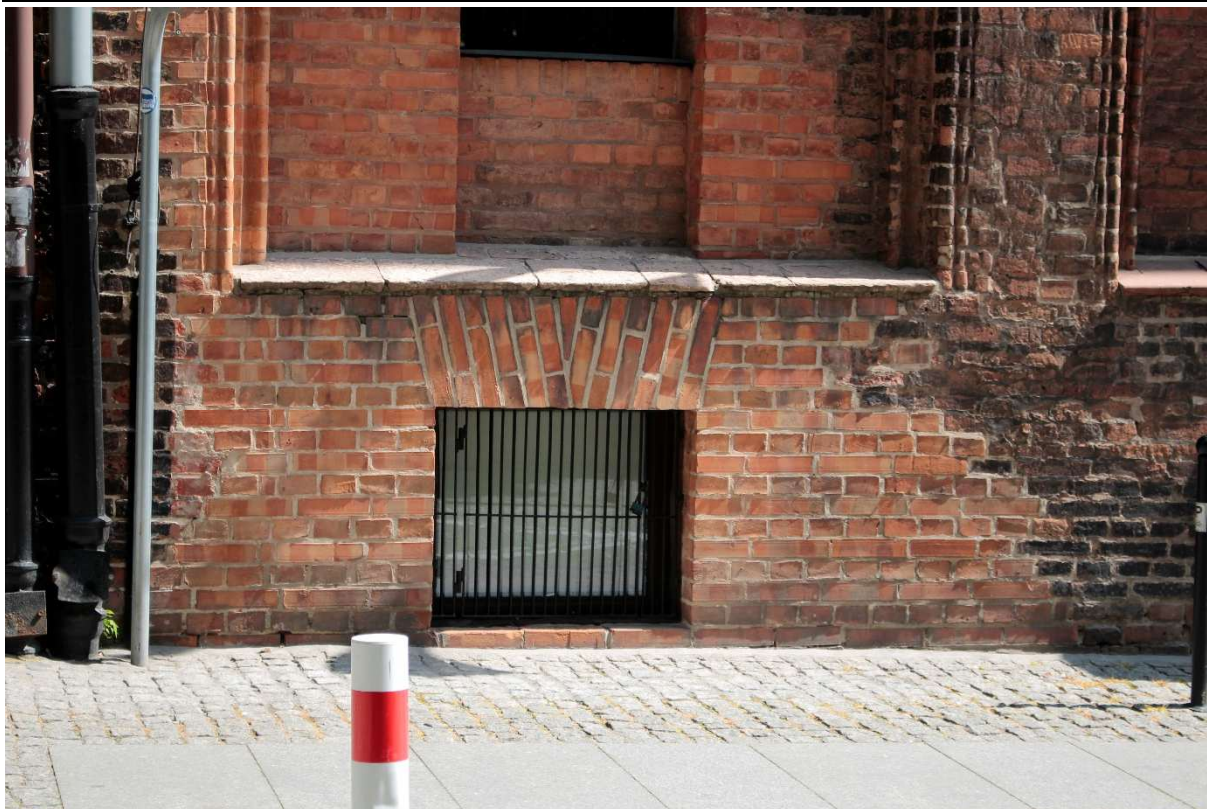
Fot.1. Dom Eskenów, Łazienna 16. Stan zachowania elewacji. Na zdjęciu współczesne naprawy murarskie.

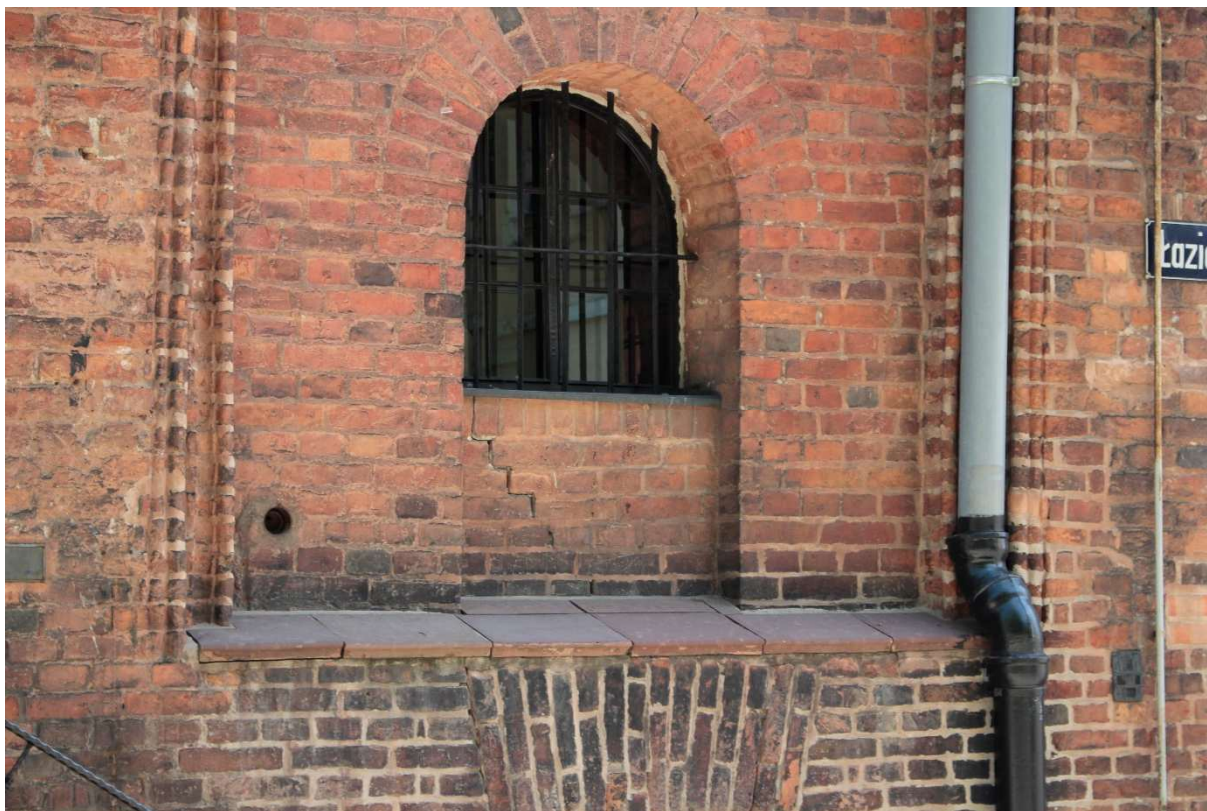
Fot.2. Dom Eskenów, Łazienna 16. Stan zachowania elewacji. Lokalnie obserwuje się spękania wątku ceglanego przebiegające wzdłuż spoin. Na zdjęciu widoczne także rekonstrukcje płytek parapetu.

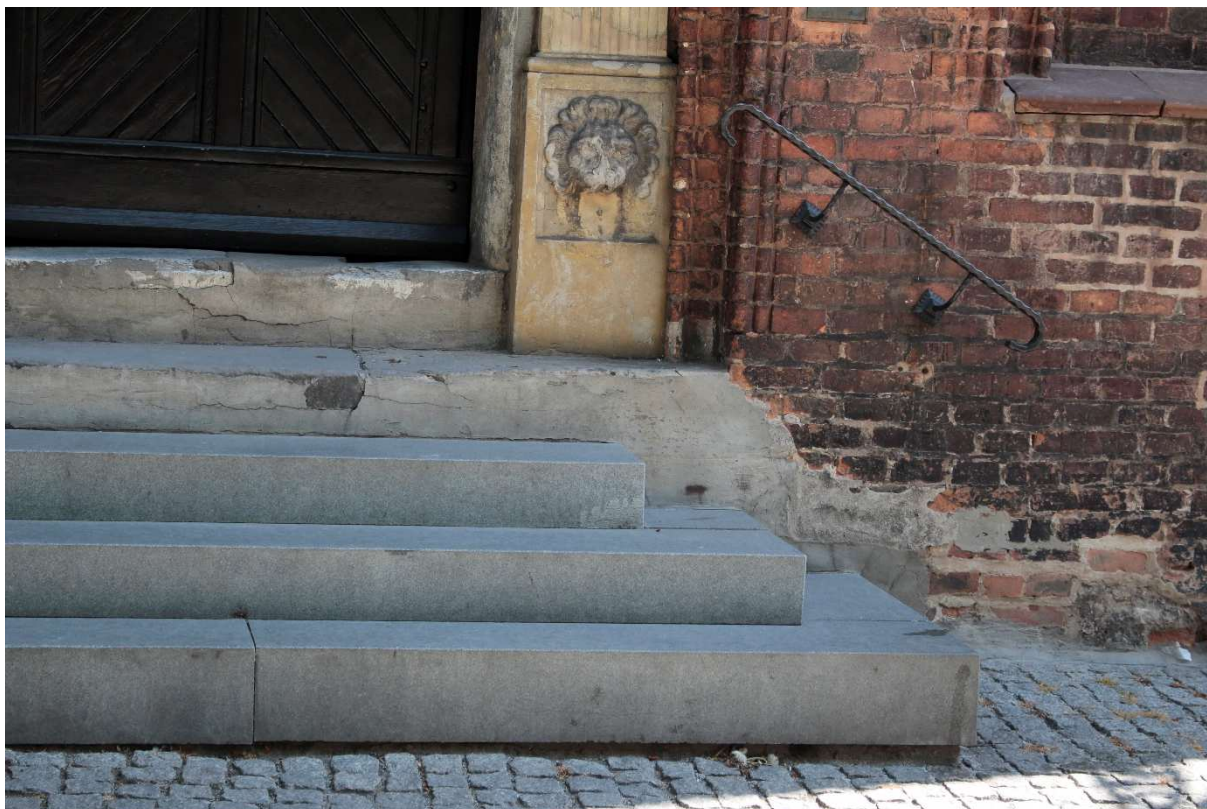
Fot.3. Dom Eskenów, Łazienna 16. Stan zachowania elewacji. W przyziemiu portalu obserwuje się szereg defektów spowodowanych zarówno warunkami ekspozycji obiektu jak i mało starannie przeprowadzonymi naprawami. Kamienny próg i pierwszy stopień portalu zatarto zaprawą cementową.

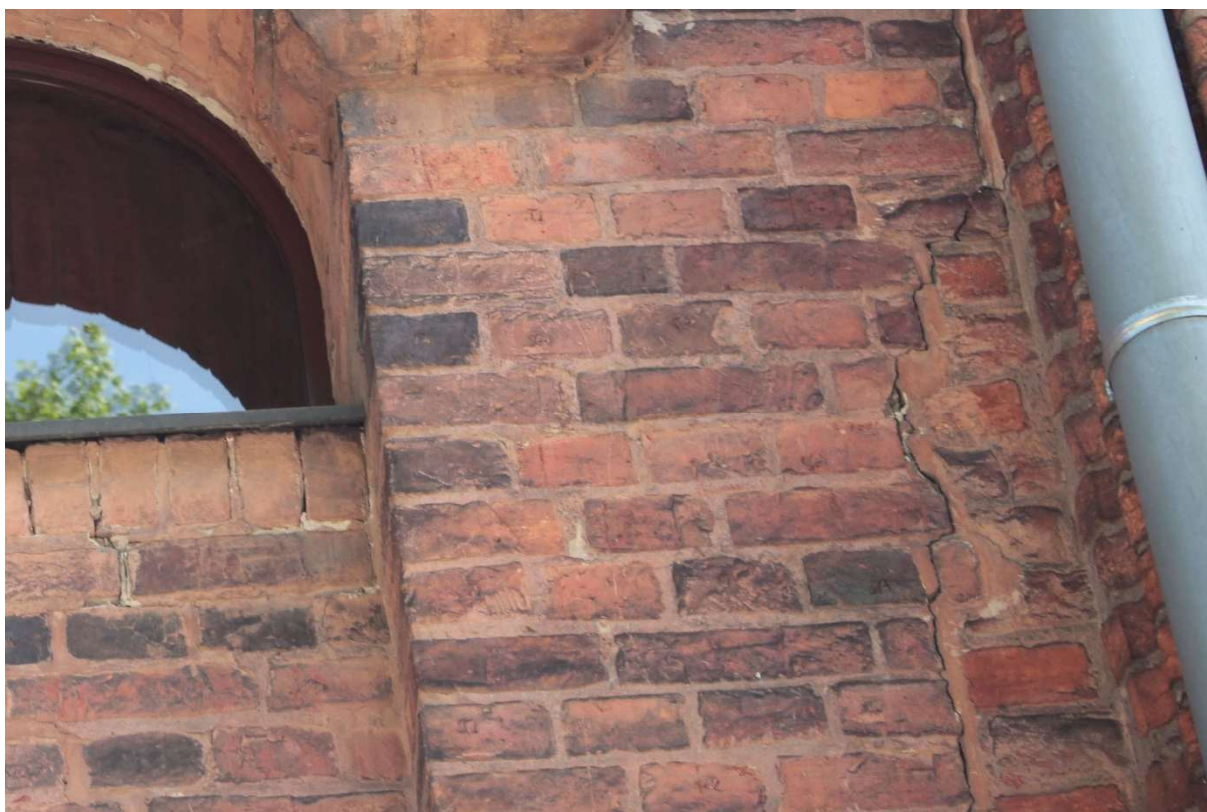
Fot.4. Dom Eskenów, Łazienna 16. Stan zachowania elewacji. Historycznym przemurowaniom towarzyszą często spękania powstające na granicy pierwotnego i wtórnego wątku.

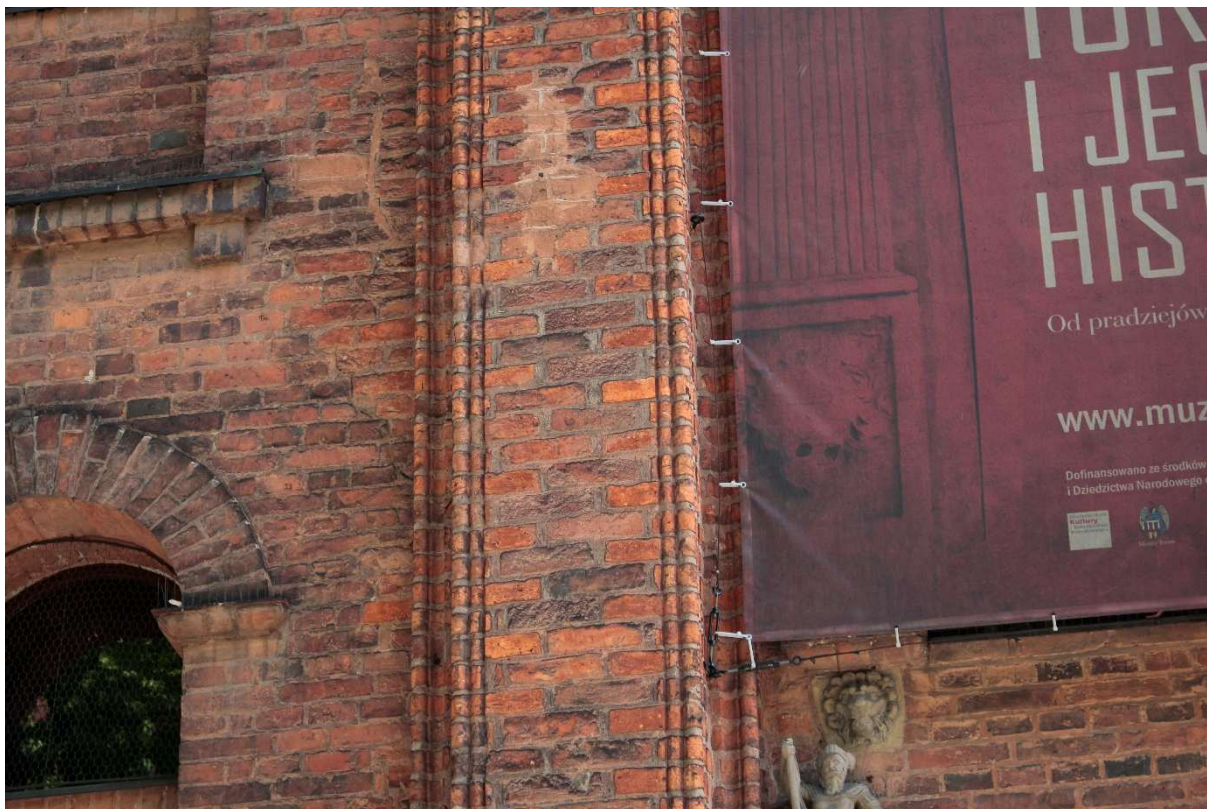
Fot.5. Dom Eskenów, Łazienna 16. Stan zachowania elewacji. Watek ceglany jest silnie zabrudzony o wtórnie rozwiniętej powierzchni.

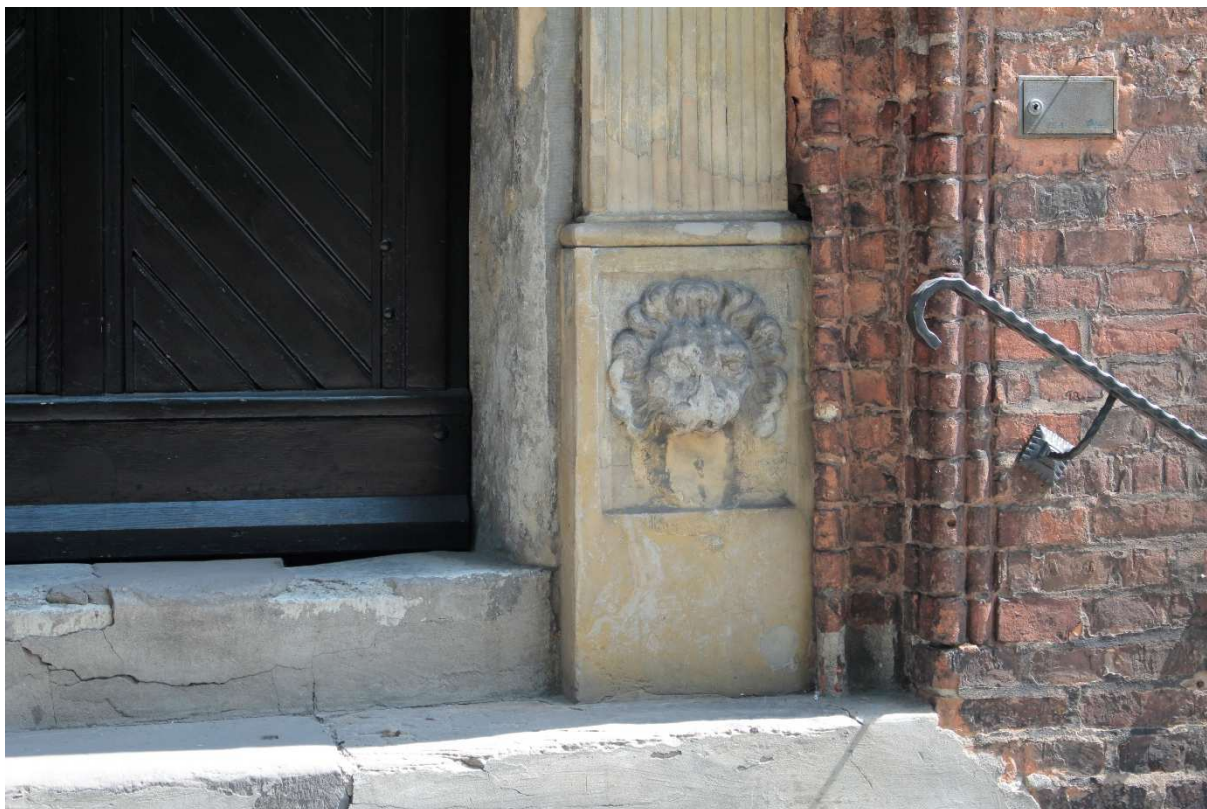
Ubytki formy rzeźbiarskiej odnotowuje się głównie w dolnej części portalu na kanelowaniu pilastrów, krawędziach ościeża i dekoracji figuralnej cokołów pilastrów. Głowy lwów są silnie uszkodzone w wyniku działania czynników atmosferycznych. Detal anatomiczny jest wypłukany, zatarty, miejscowo obserwuje się ubytki wystających elementów (żuchwy lwów) spowodowane najprawdopodobniej urazami mechanicznymi. Obecny stan zachowania detalu jest bardzo zbliżony do tego udokumentowanego na zdjęciach do artykułu w czasopiśmie Monument z 1969 roku jednak wyraźnie gorszy od tego odnotowanego na zdjęciach z początku XX wieku. Wydaje się, że procesy korozyjno/destrukcyjne przebiegały z największą dynamiką przez pierwszą połowę XX wieku.

Fot.6. Dom Eskenów, Łazienna 16. Kamieniarka portalu jest mocno zniszczona w dolnej części, detal jest wypłukany i złuszczone.

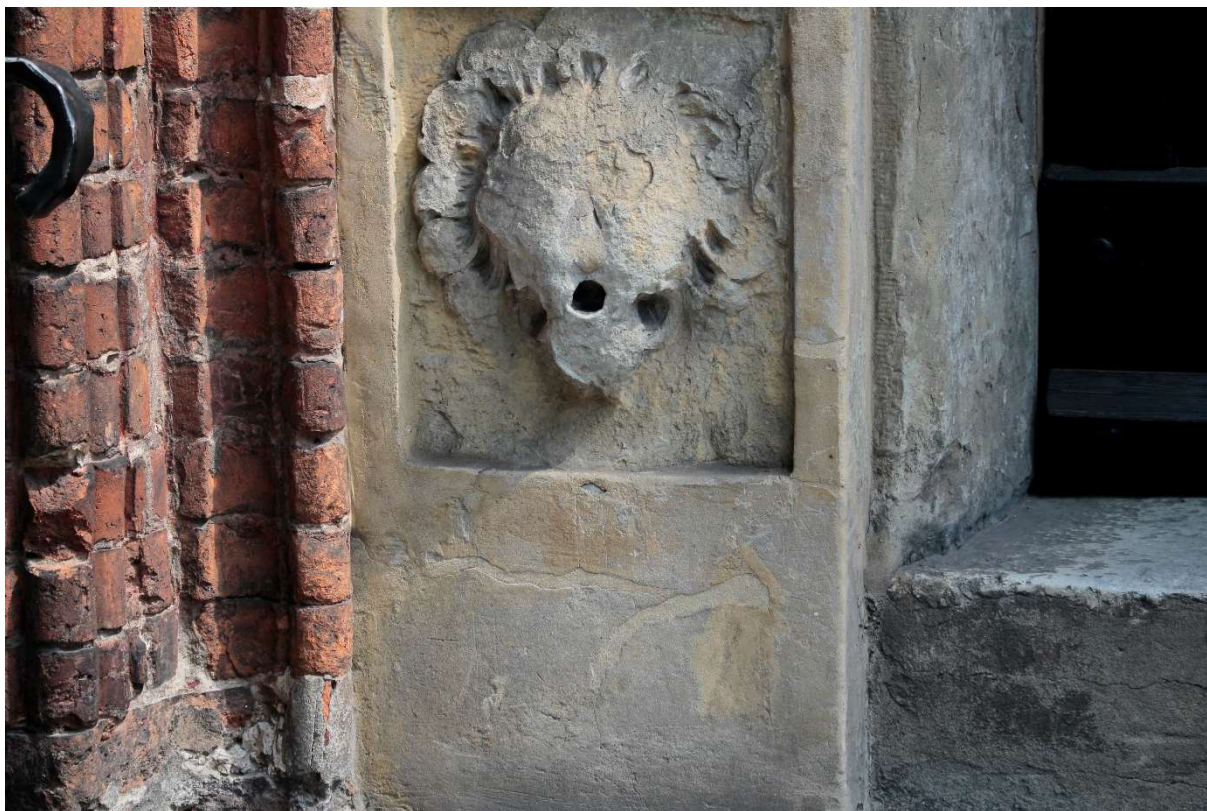
Fot.7. Dom Eskenów, Łazienna 16. Kamieniarka portalu jest mocno zniszczona w dolnej części, detal jest wypłukany i złuszczony.

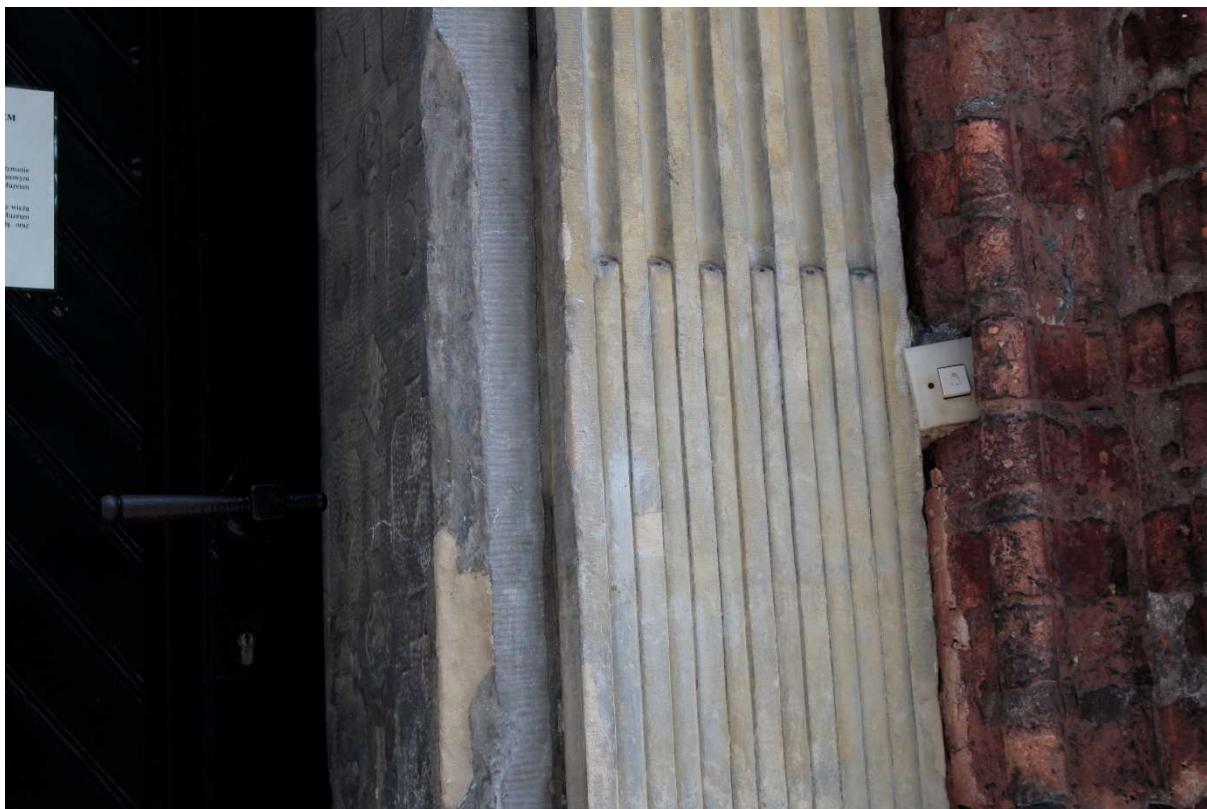
Rekonstrukcje wykonane w technice epoksydowej wyraźnie odróżniają się od oryginału w wyniku powierzchniowego wykruszenia się zaprawy, wypłukania scalenia kolorystycznego i jak się wydaje zbyt dużej granulacji kruszywa użytego do ich skomponowania. Zaprawa jest lekko pożółkła.

Fot.8. Dom Eskenów, Łazienna 16. Kity uzupełniające są powierzchniowo wypłukane, pozbawione patyny scalającej z oryginałem.

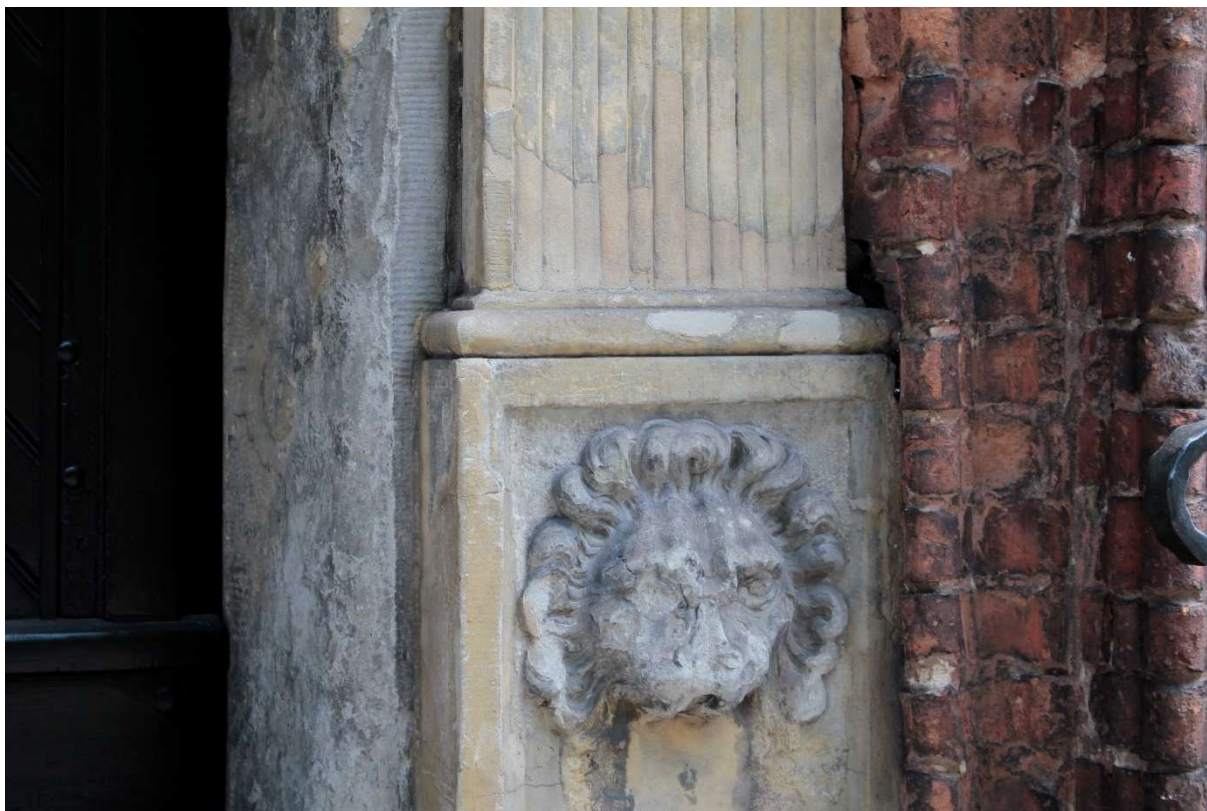
Fot.9. Dom Eskenów, Łazienka 16. Uzupełnienia są osłabione, wykruszają się na krawędziach w miejscach kontaktu z oryginałem.

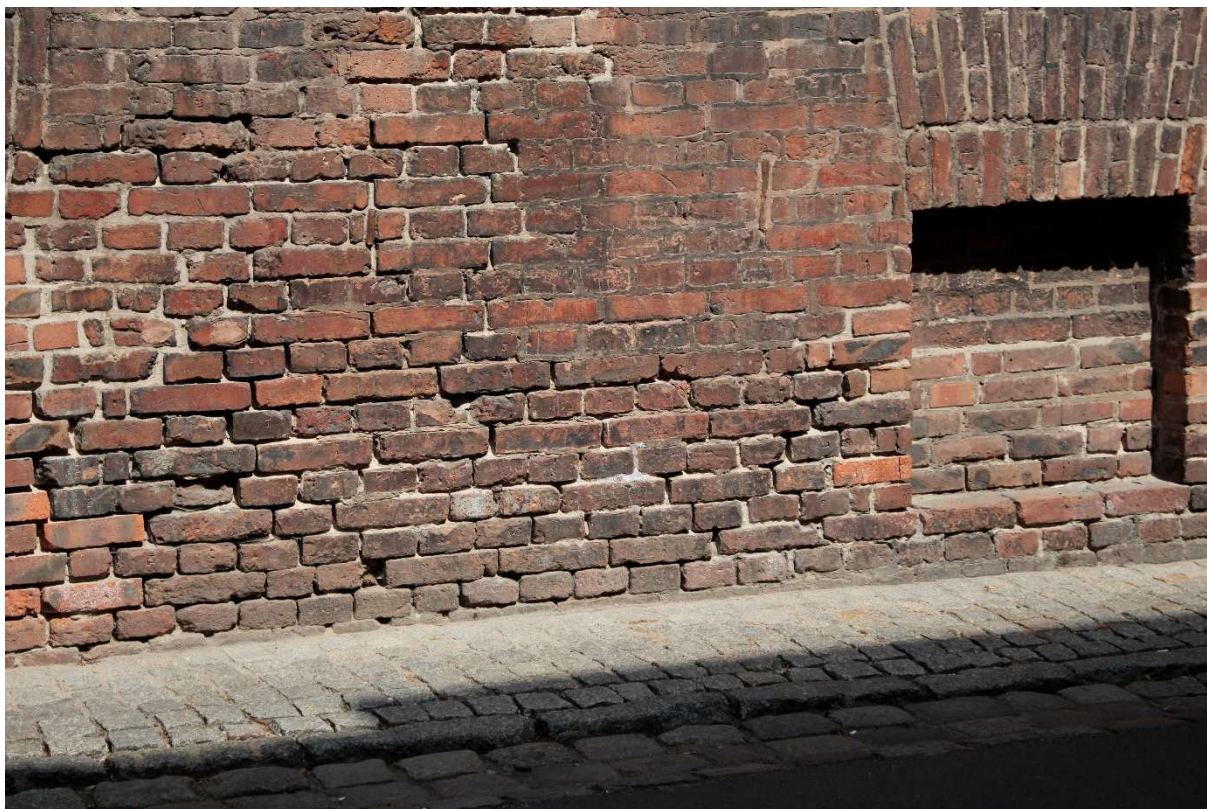
Fot.10. Dom Eskenów, ulica Ciasna, przyziemie segmentu A. Przyziemie budynku wzdłuż całej ulicy ciasnej wykazuje oznaki działania wilgoci i soli rozpuszczalnych w wodzie.

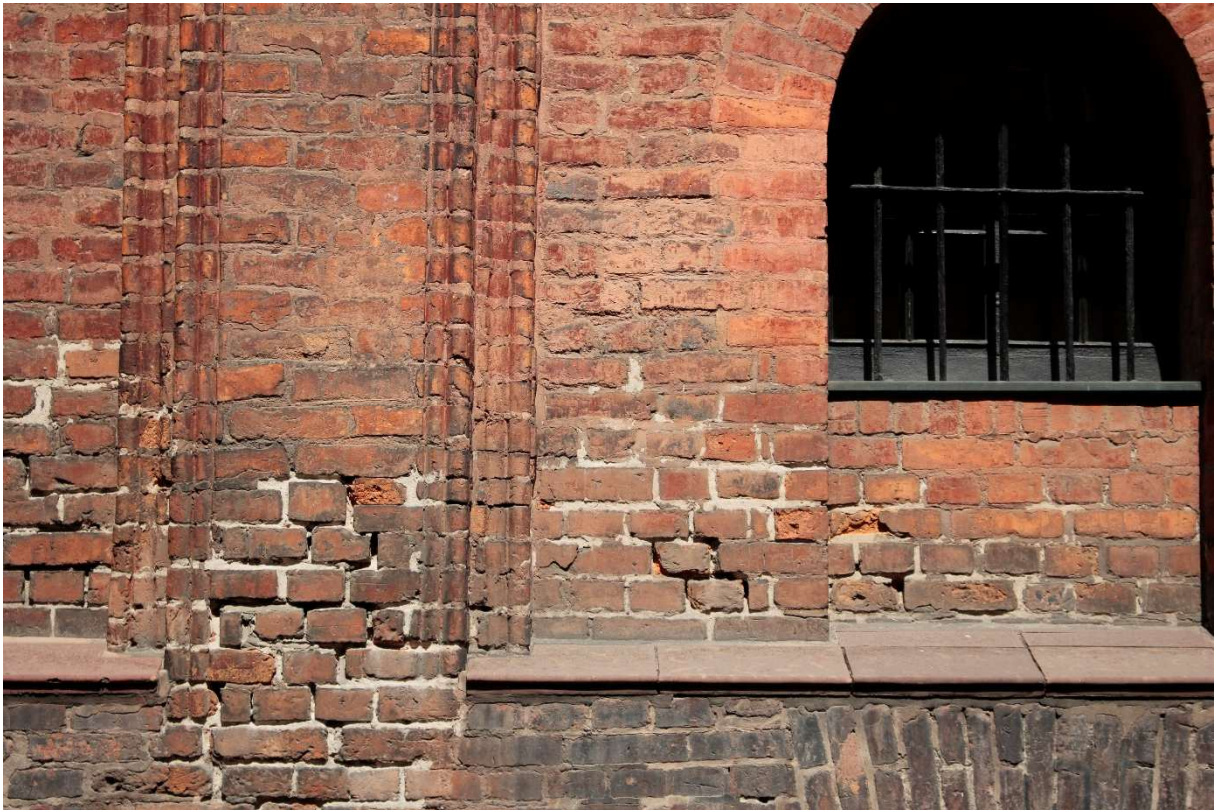
Fot.11. Dom Eskenów, ulica Ciasna, segment A. Głębokie ubytki spoin i dezintegracja granularna cegły sięgają drugiej kondygnacji budynku.

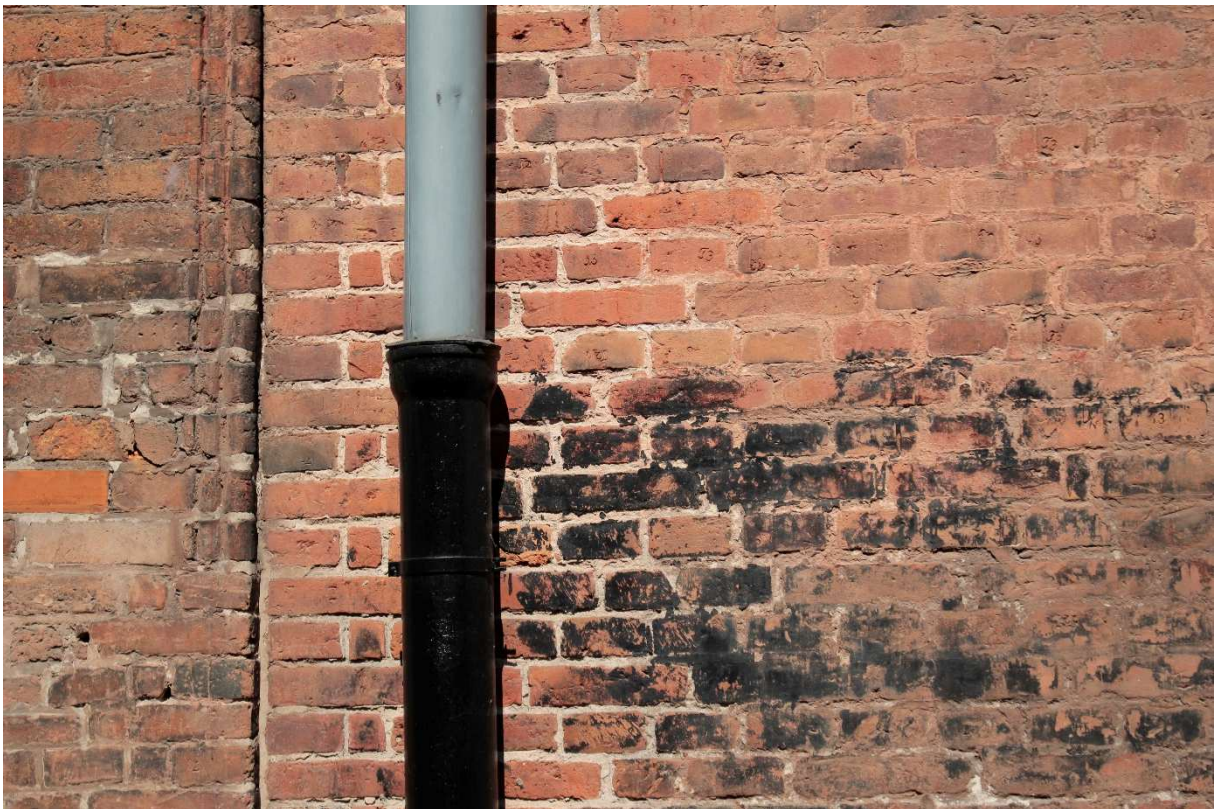
Fot.12. Dom Eskenów, ulica Ciasna, przyziemie segmentu B. Lokalnie w segmencie B widoczne są czarne zabrudzenia pochodzenia bitumicznego.

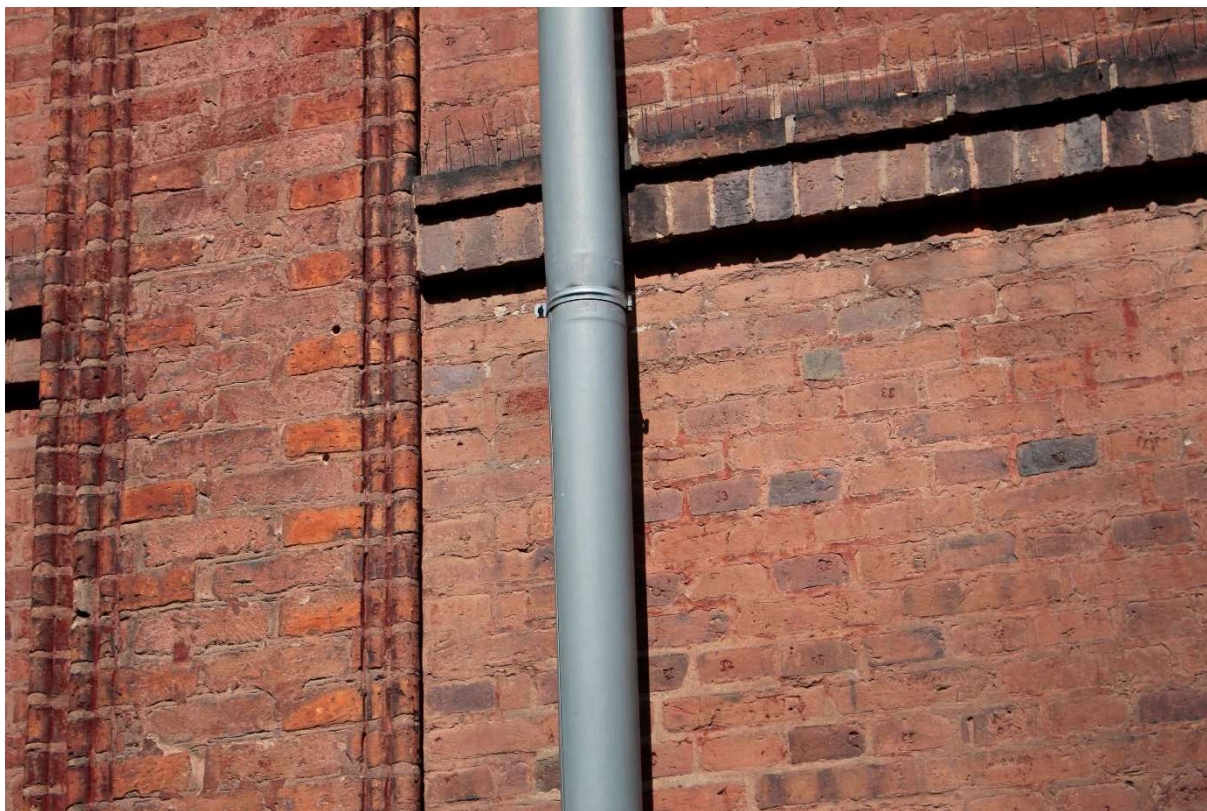
Fot.13. Dom Eskenów, ulica Ciasna, segment B. Na segmencie B widoczne są obszary o dość dobrze zachowanej, czerwonej monochromii.

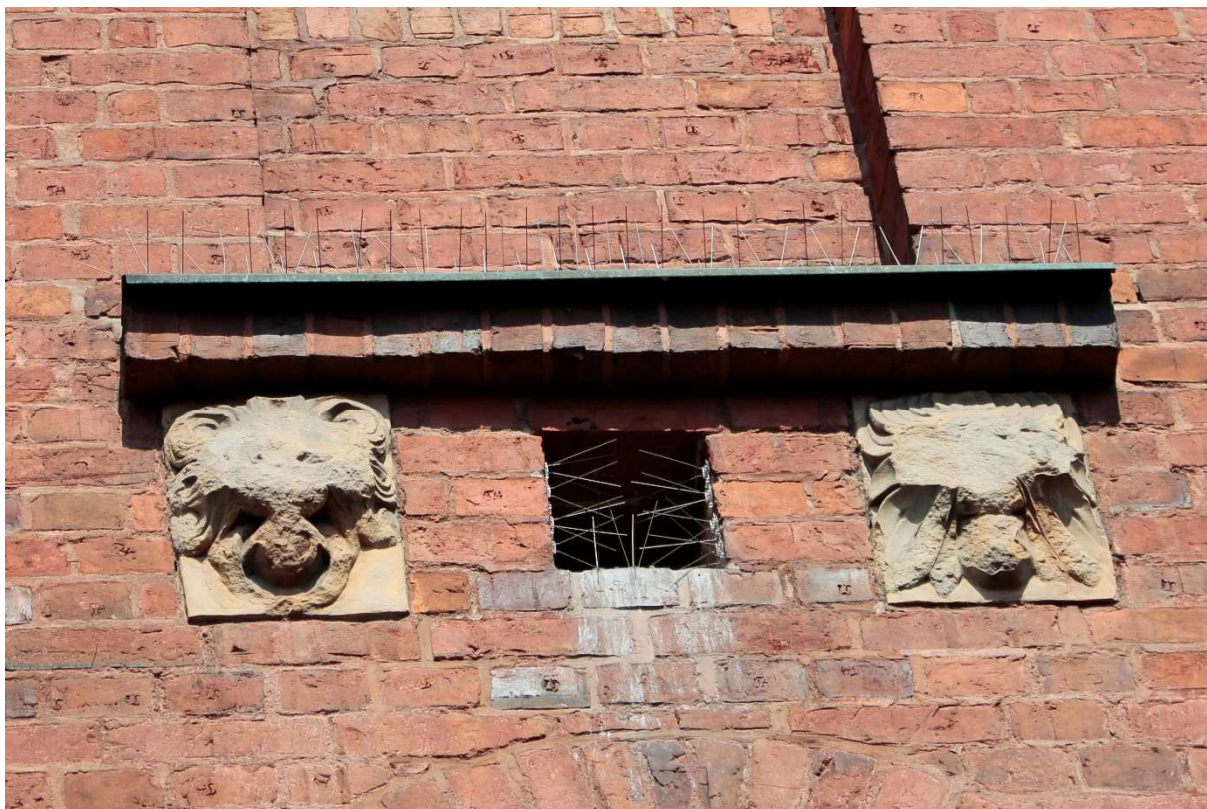
Fot.14. Dom Eskenów, ulica Ciasna, segment B. Detal kamienny zachowany jest szczątkowo. Na zdjęciu widoczne także zabrudzenie organiczne powstałe pomimo zabezpieczenia wszelkich poziomych powierzchni kolcami przeciwko gołębom.

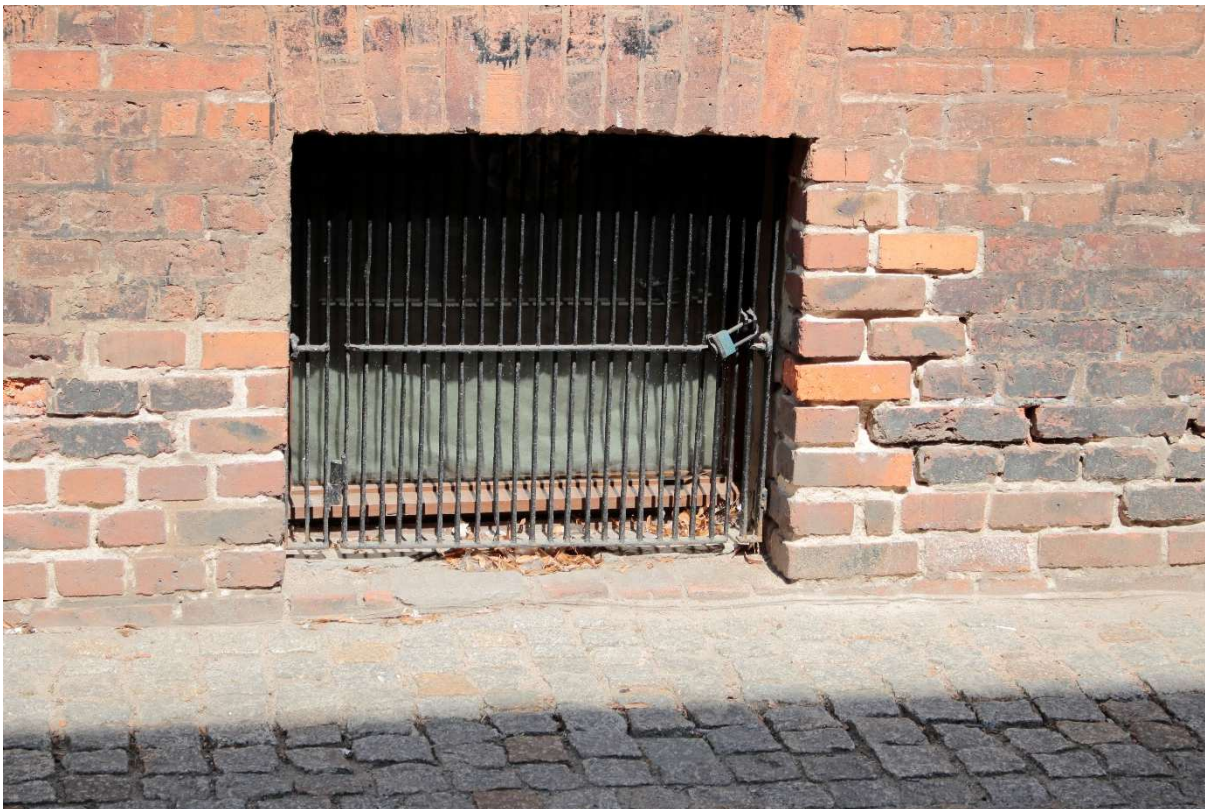
Fot.15. Dom Eskenów, ulica Ciasna, segment B. Detal kamienny zachowany jest szczątkowo. Okna piwniczne zabezpieczono dość nieciekawymi estetycznie kratami.

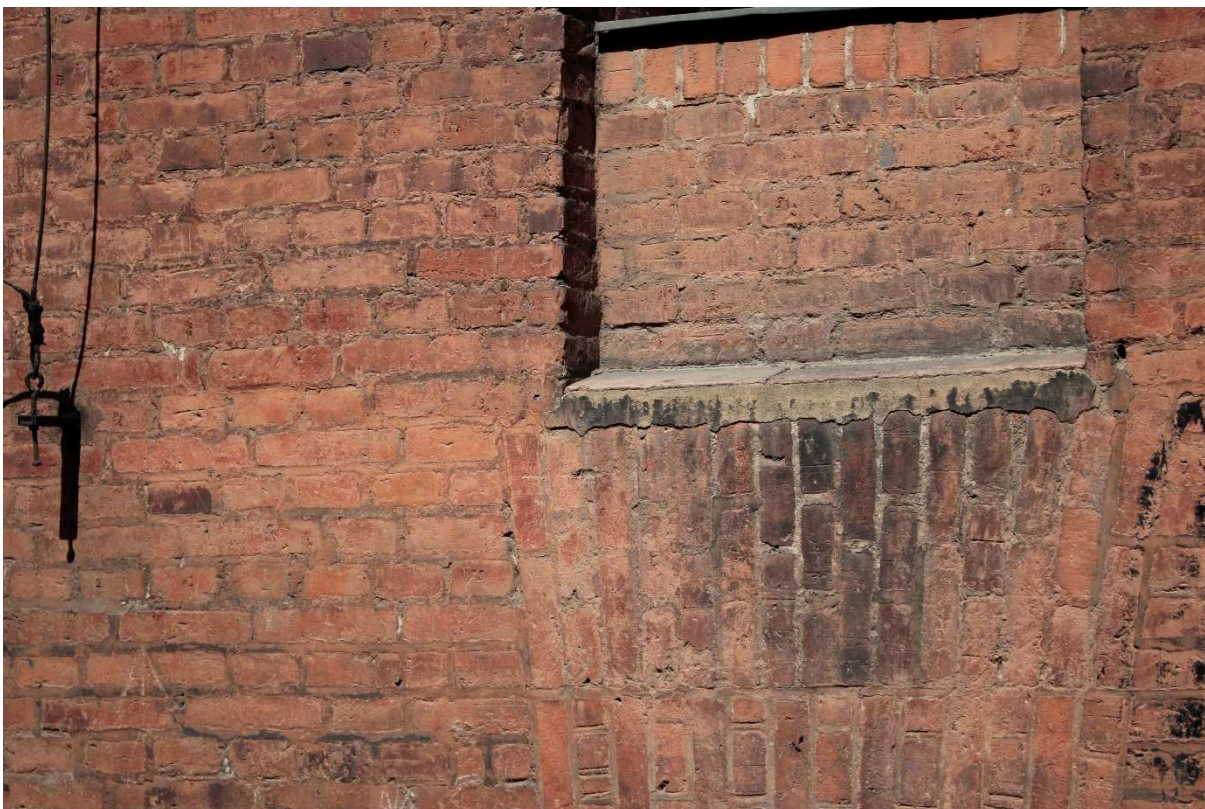
Fot.16. Dom Eskenów, ulica Ciasna, segment B. Połączenie parapetów nisz z murem wykończono w nieprawidłowy sposób. Zaprawa odspaja się od podłoża.

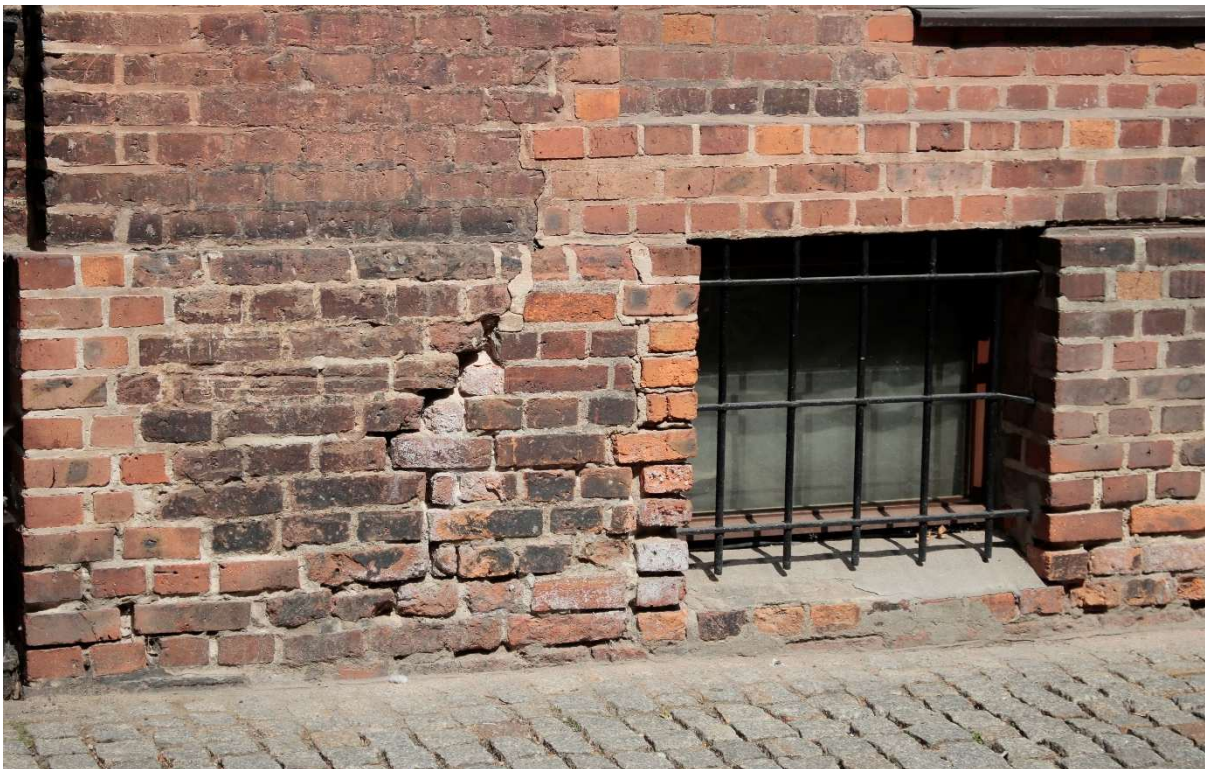
Fot.17. Dom Eskenów, ulica Ciasna, segment C. Na granicy wątków historycznych oraz współczesnych napraw bardzo często występują spękania spowodowane niedostatecznym przewiązaniem muru.

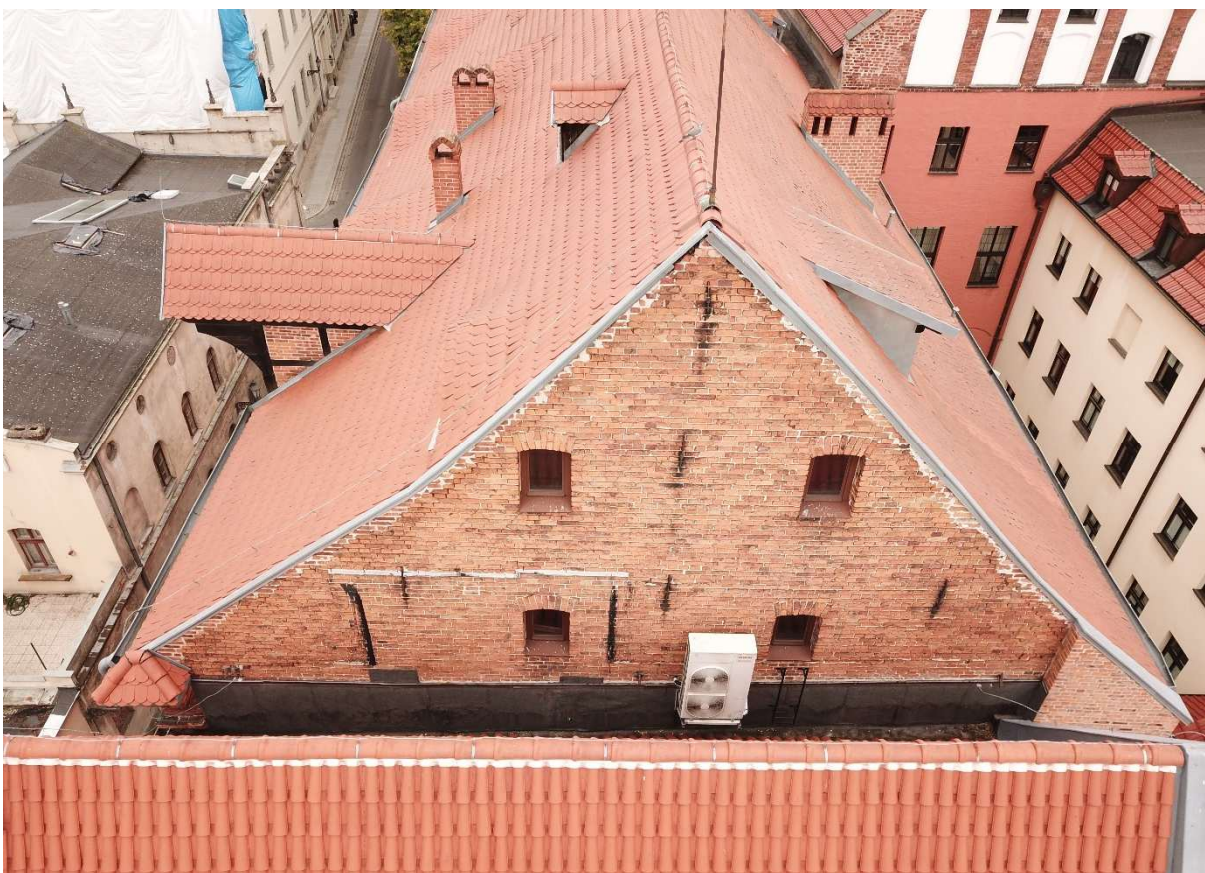
Elewacja wschodnia członu C (remontowana w ostatniej ćwierci XXw) zachowana jest w stanie dobrym, bez widocznych defektów strukturalnych czy oznak korozji chemicznej. Wątek ceglany jest lekko zanieczyszczony nawarstwieniami typu miejskiego.

Fot.18. Dom Eskenów, ulica Ciasna 6/8. Górna część elewacji wschodniej segmentu C widoczna jest w chwili obecnej wyłącznie z powietrza. Jej stan ocenia się na dobry.

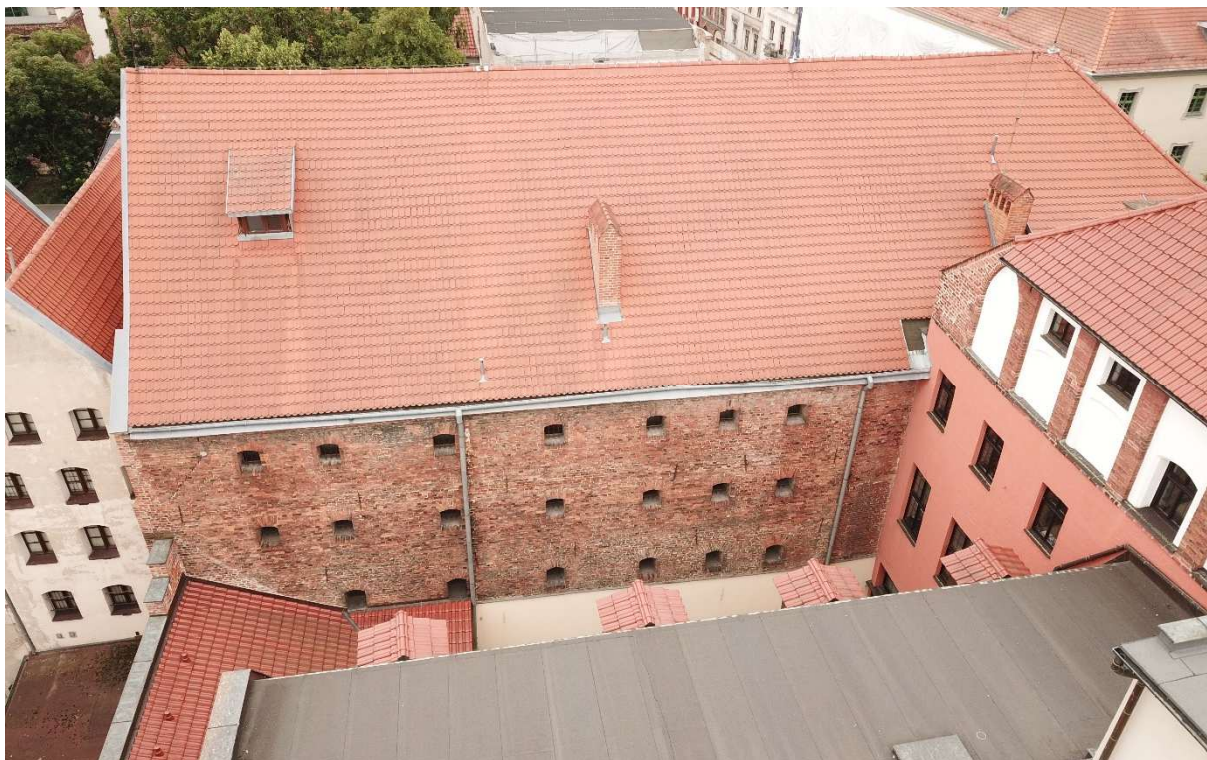
Fot.19 . Dom Eskenów, ulica Łazienna 16 widok na elewację północną z powietrza. Elewacja północna stanowi część podwórza Kurii Diecezjalnej Toruńskiej. Dół elewacji otynkowano i pomalowano w kolorze jasnożółtym podobnie jak pozostałe elewacje podwórza.

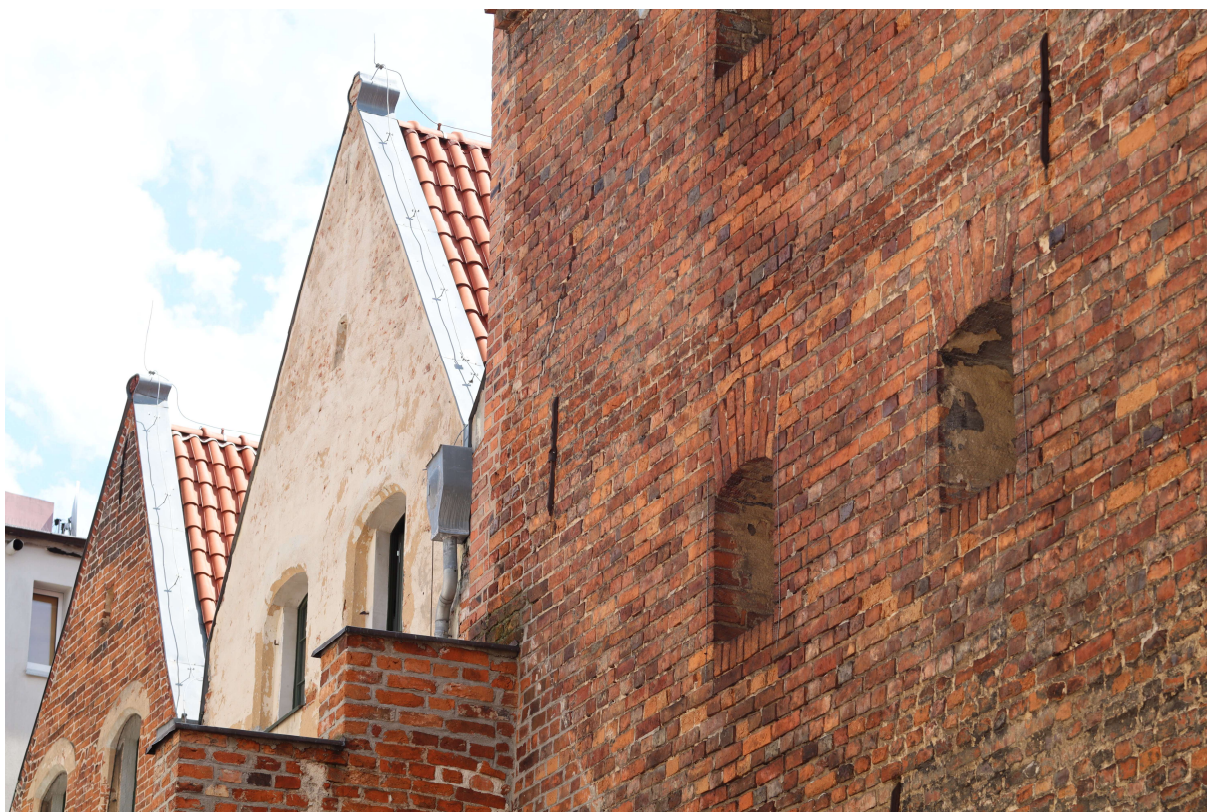
Fot.20 . Dom Eskenów, ulica Łazienna 16 widok na elewację północną. Na zdjęciu widoczne skośne spękanie statyczne zlokalizowane w lewym górnym narożniku elewacji.
