PROGRAM PRAC KONSERWATORSKICH
WYBRANYCH ELEMENTÓW
KOMPLEKSU BUDYNKÓW
PRZY UL. ŁAZIENNEJ 16 ORAZ CIASNEJ 4,6,8
W TORUNIU

mgr Dobromir Dombek
dyplomowany konserwator zabytków
nr dyplomu: 2025

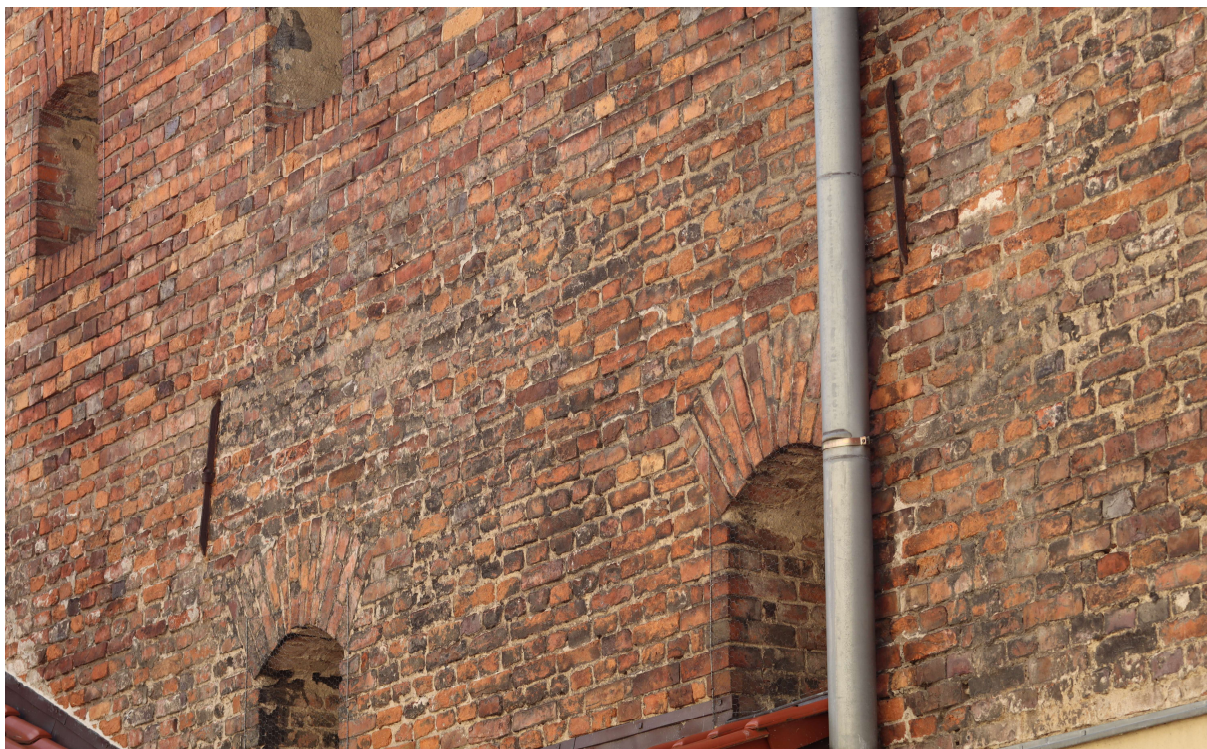
Fot.21 . Dom Eskenów, ulica Łazienka 16 widok na elewację północną. Podobnie jak na pozostałych elewacjach także i na tej, dzięki zachowanej czytelności wątków historycznych, dokonać można jej chronologicznego rozwarstwienia.

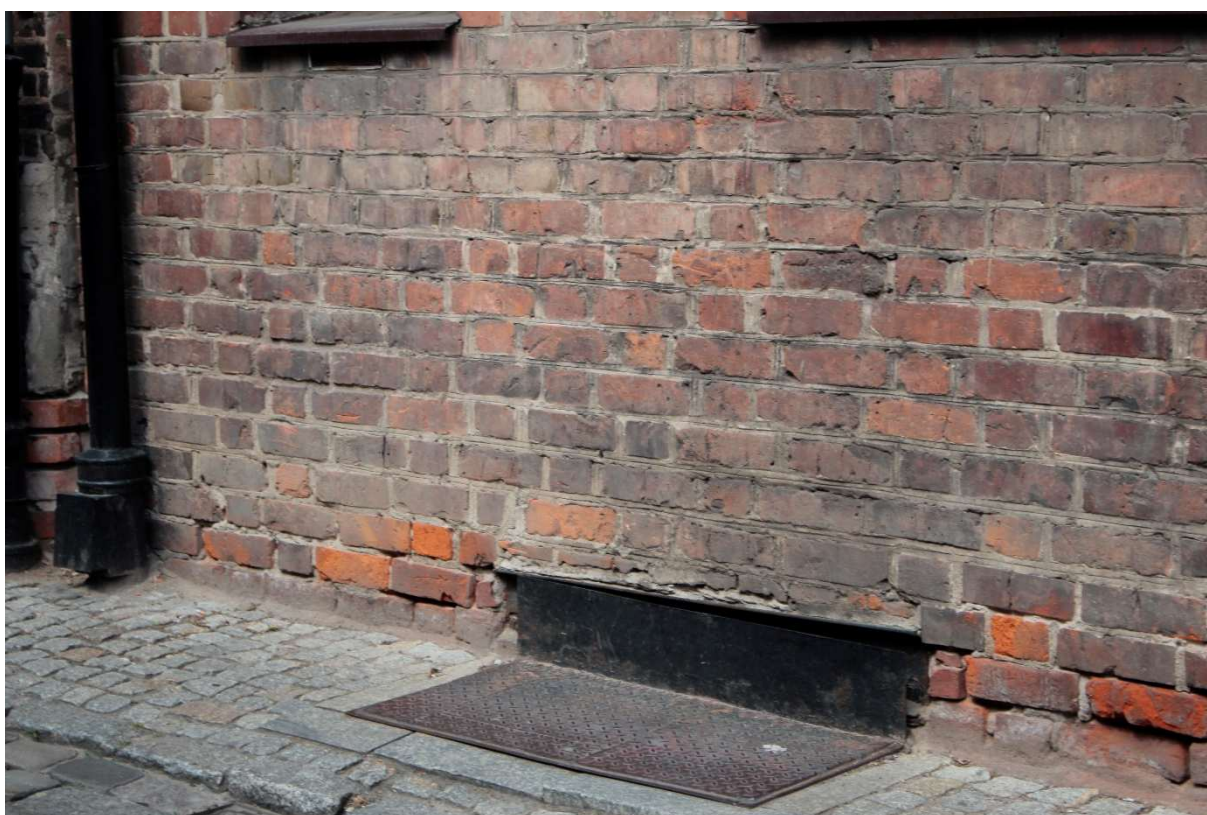
Stan wymurowania kesonów okien piwnicznych nie jest znany, należy jednak przyjąć, że wążek może być miejscowo rozluźniony, w wyniku naporu, gruntu, korozji ceramiki i zapraw murarskich.

Fot.22. Dom Eskenów, ulica Ciasna 8. Kesony okien piwnicznych zabezpieczono pełnymi płytami z ryflowanej blachy, które utrudniają cyrkulację powietrza.

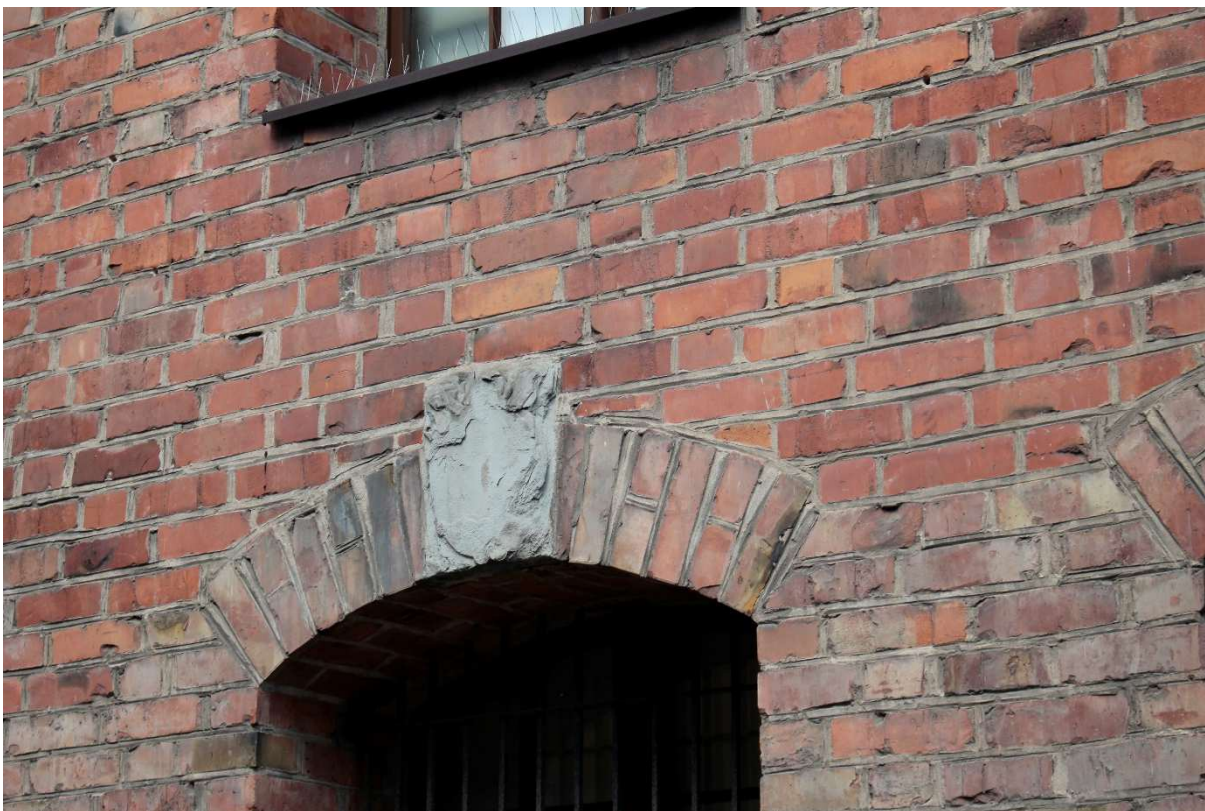
Fot.23. Dom Eskenów, ulica Ciasna 8. Nowej cegły we współcześnie przemurowywanych partiach towarzyszy silna szczelna spoina z podcięciem. Tym samym materiałem „poprawiono” także historyczne partie muru. Uwagę na zdjęciu zwraca także zachowany szczątkowo detale kamienny.

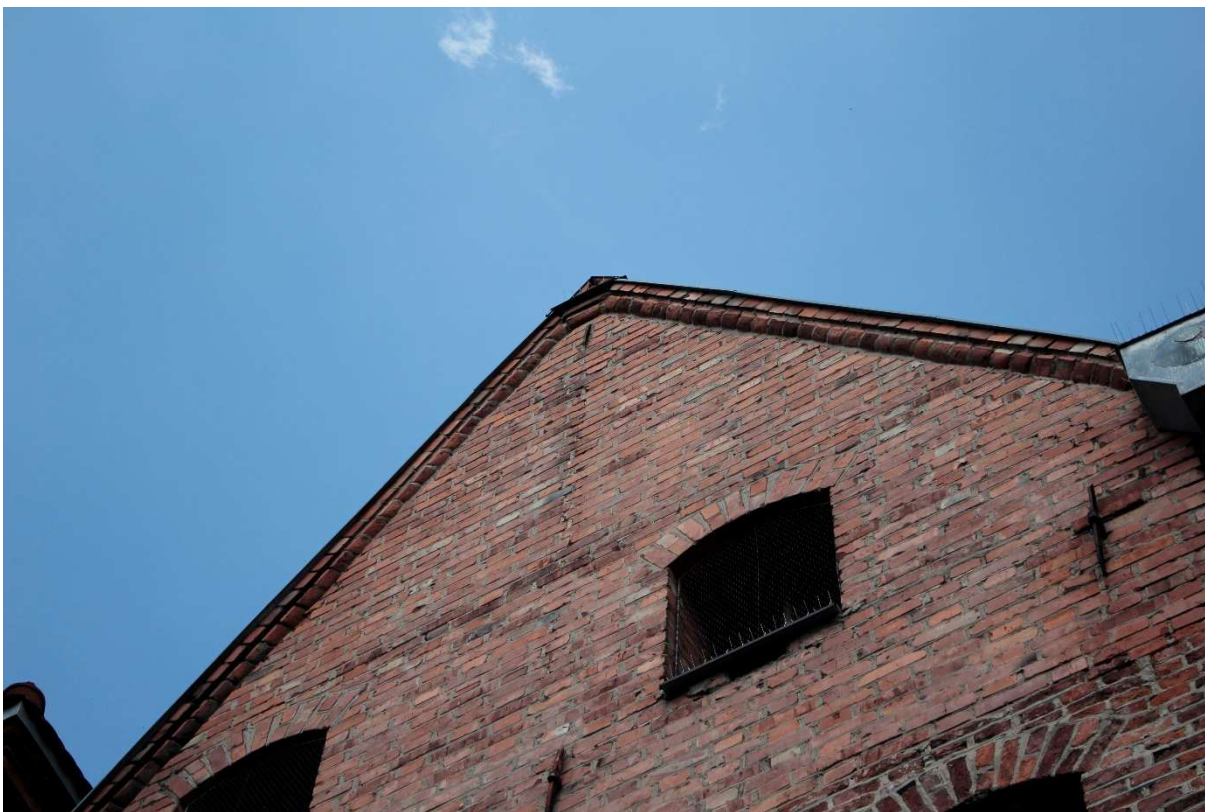
Fot.24. Dom Eskenów, ulica Ciasna 8. Górne piętro kamienicy przemurowano – nadbudowano w całości.

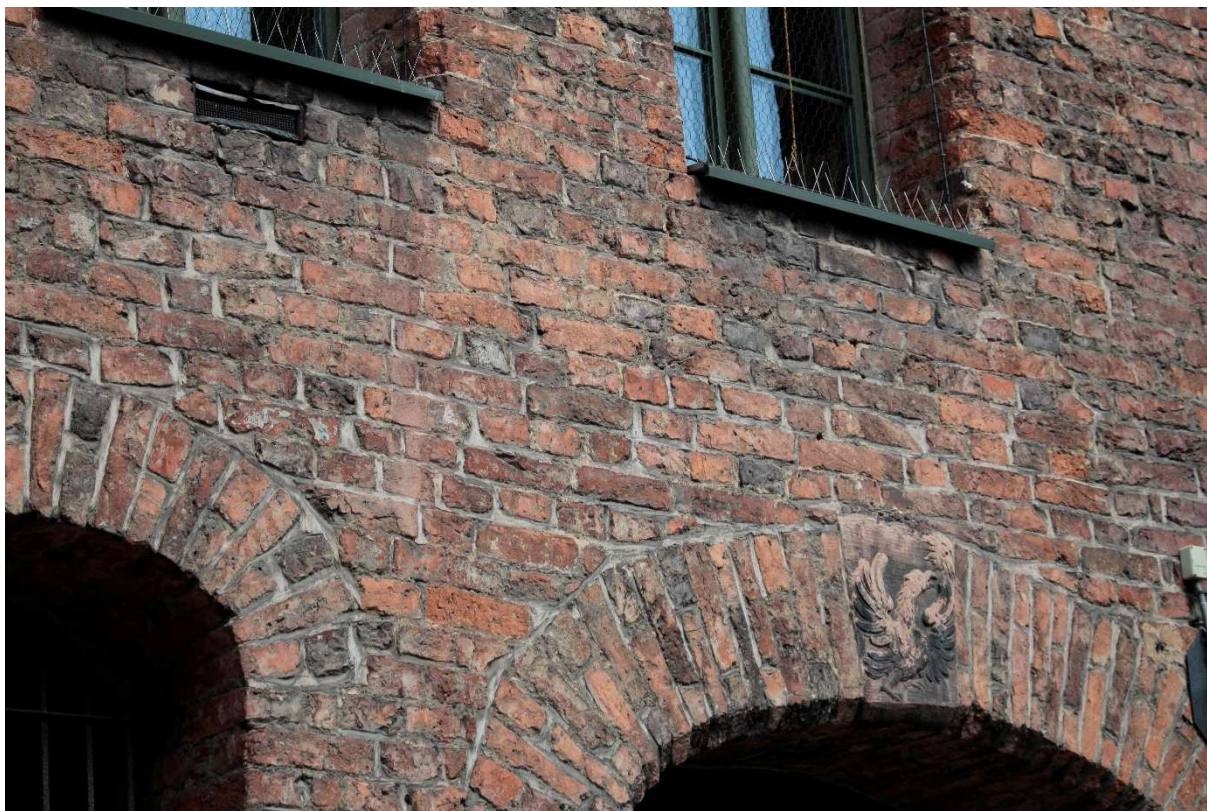
Fot.25. Dom Eskenów, ulica Ciasna 6. Cegła historyczna chociaż zachowana całkiem dobrze posiada mocno rozwiniętą w wyniku wietrzenia powierzchnię. Pokrywają ją intensywna, ciemna patyna.

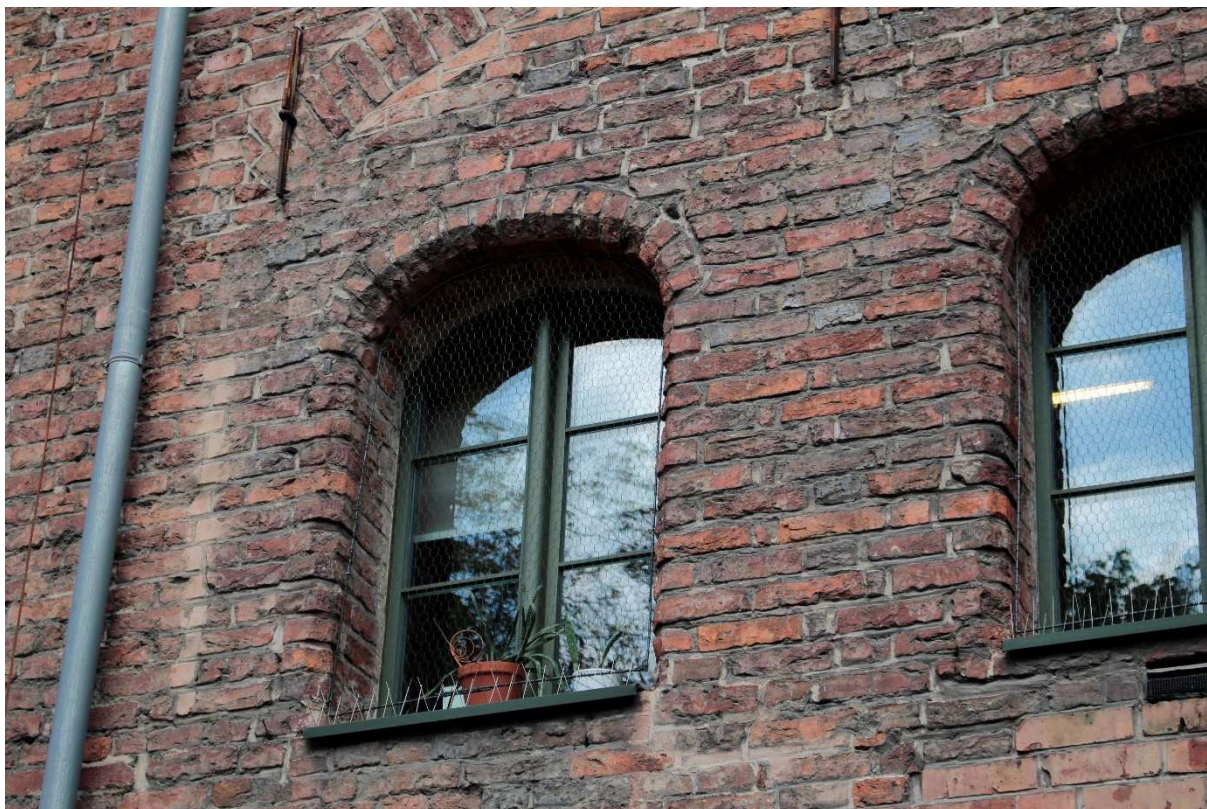
Fot.26. Dom Eskenów, ulica Ciasna 4. Górne kondygnacje kamienicy zachowują ciemnobrązową, najprawdopodobniej pochodzącą z jednej najwcześniejszych faz historycznych, spoinę.

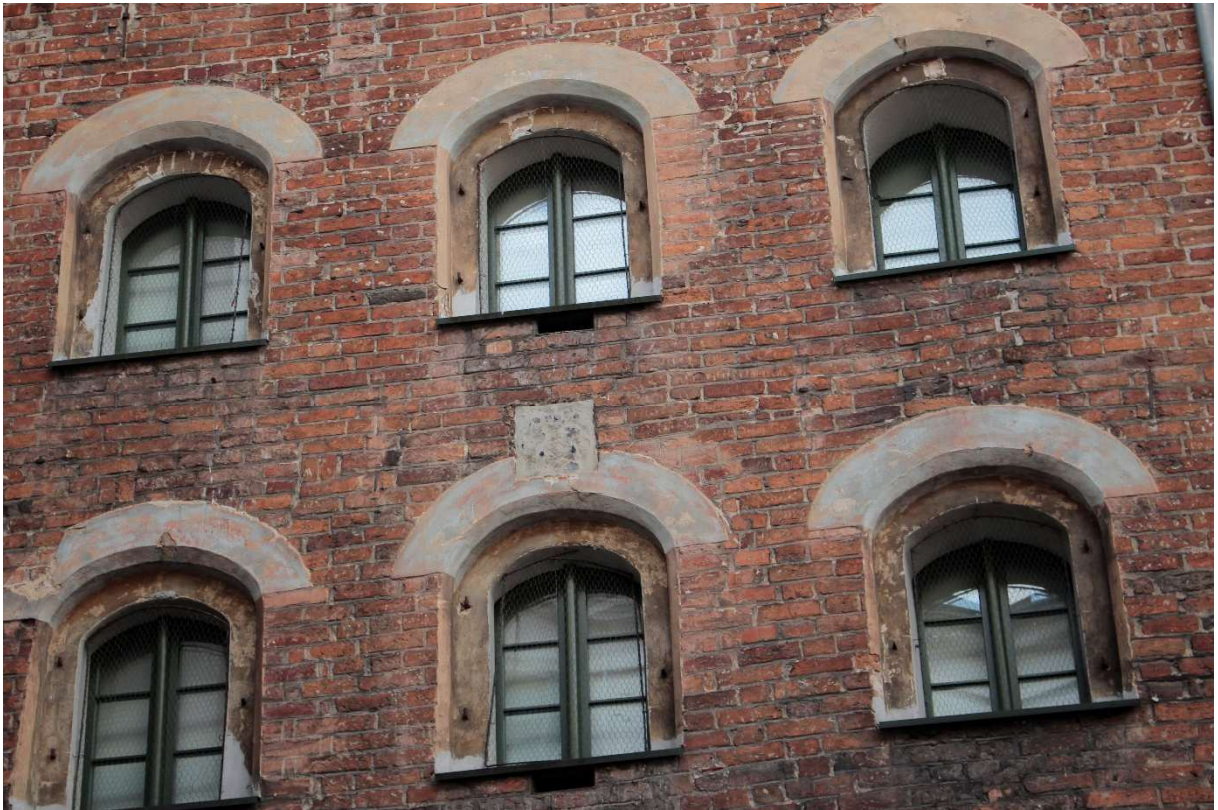
Fot.27. Dom Eskenów, ulica Ciasna 4. Widok ogólny na elewację od podwórza. Na zdjęciu widoczny zachowany już wyłącznie w postaci obrysu kamienny detal.

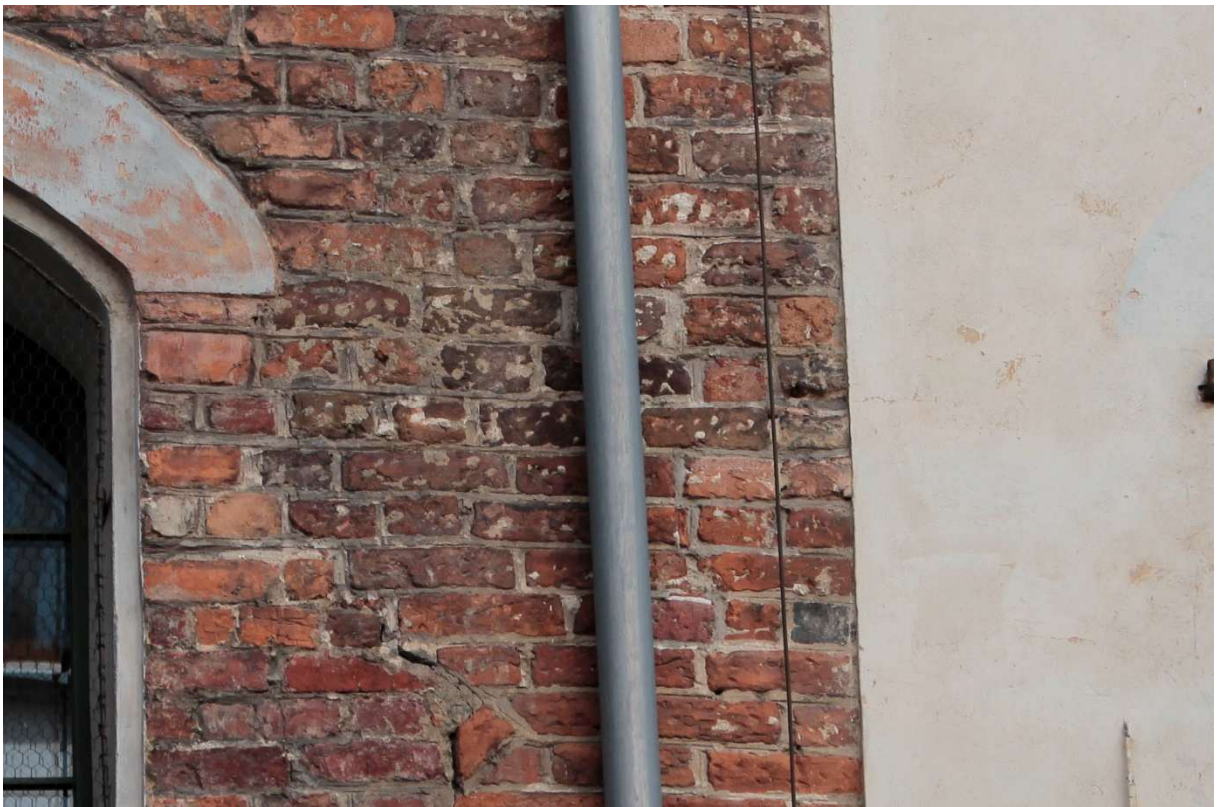
Fot.28. Dom Eskenów, ulica Ciasna 4. Widok ogólny na elewację od podwórza. Na wątku widoczne charakterystyczne ślady uderzeń młotka murarskiego.

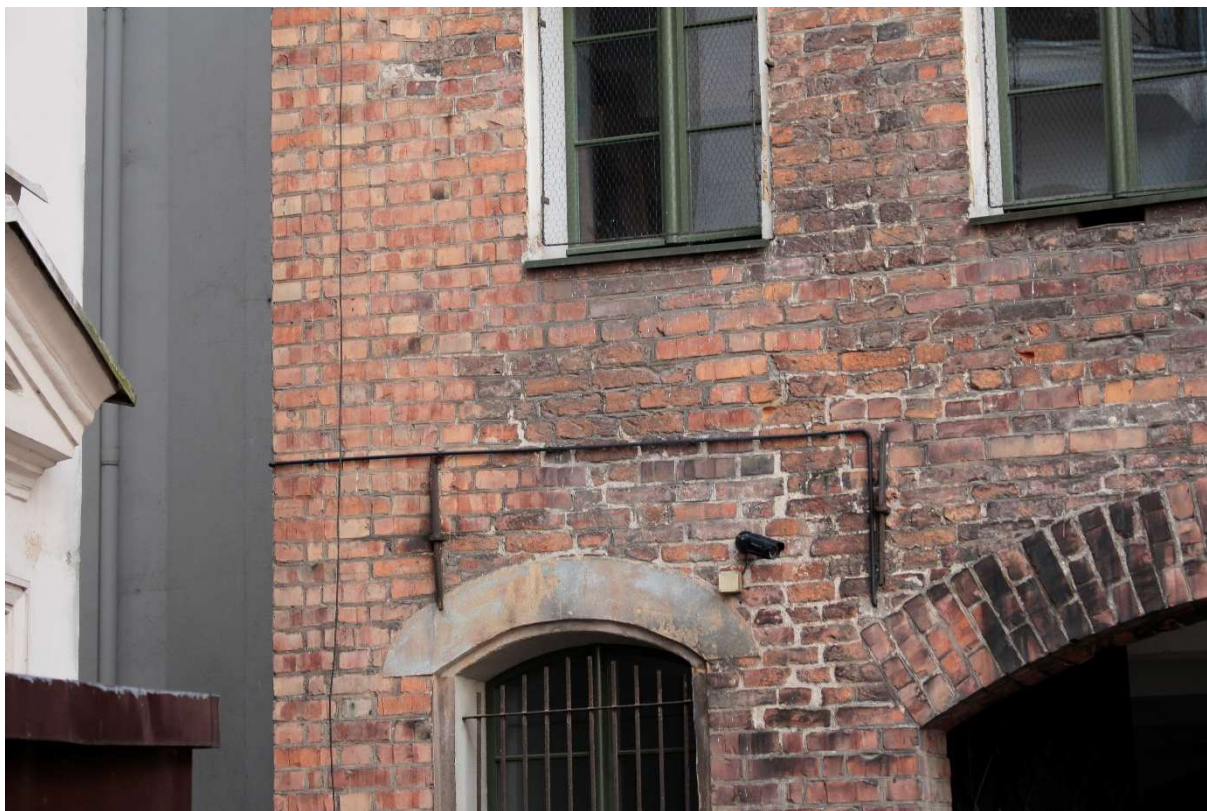
Fot.29. Dom Eskenów, ulica Ciasna 4. Widok ogólny na elewację od podwórza. Widoczne obszerne przemurzenie na wschodnim zwężeniu budynku.

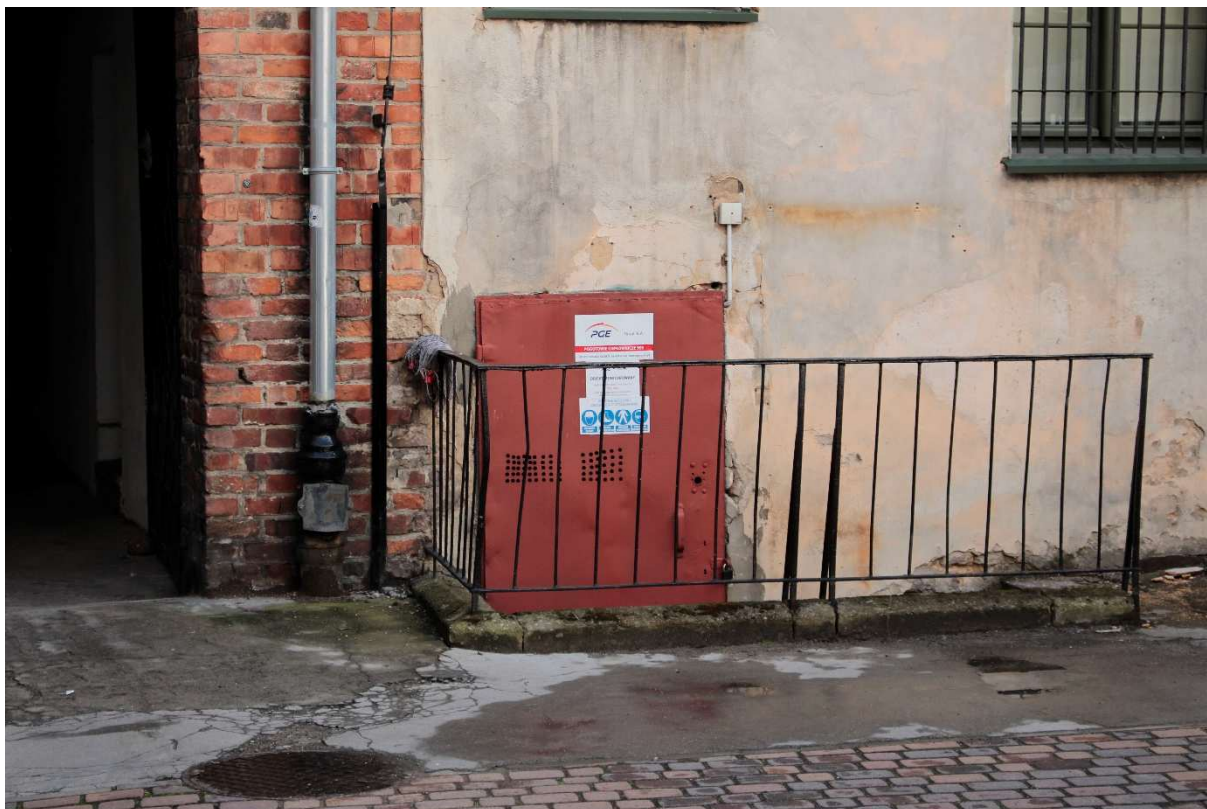
Na ścianach zejścia do kotłowni widoczne są objawy korozji chemicznej w postaci złuszczeń tynków, spęcherzeń i dezintegracji granularnej. Podobne objawy obserwuje się w piwnicach obiektu, na wewnętrznych ścianach murów obwodowych.

Fot.30. Dom Eskenów, ulica Ciasna 6. W piwnicy budynku znajduje się kotłownia CO. Głęboka, odkryta klatka schodowa jest podczas deszczu zalewana wodą opadową. Zarówno ściany zewnętrzne jak i wewnętrzne noszą ślady korozji chemicznej w postaci spęcherzeń, złuszczeń i wykwitów solnych.

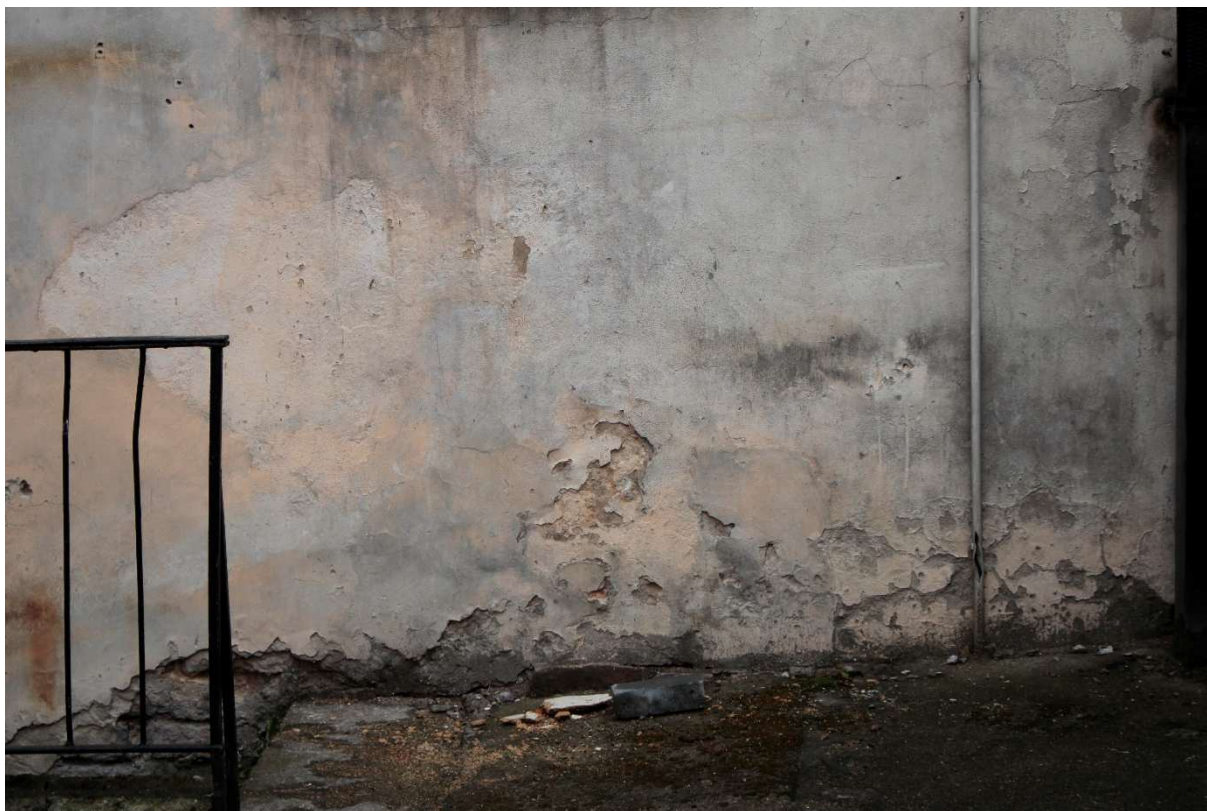
Fot.31. Dom Eskenów, ulica Ciasna 6. W piwnicy budynku znajduje się kotłownia CO. Głęboka, odkryta klatka schodowa jest podczas deszczu zalewana wodą opadową. Zarówno ściany zewnętrzne jak i wewnętrzne noszą ślady korozji chemicznej w postaci spęcherzeń, złuszczeń i wykwitów solnych.

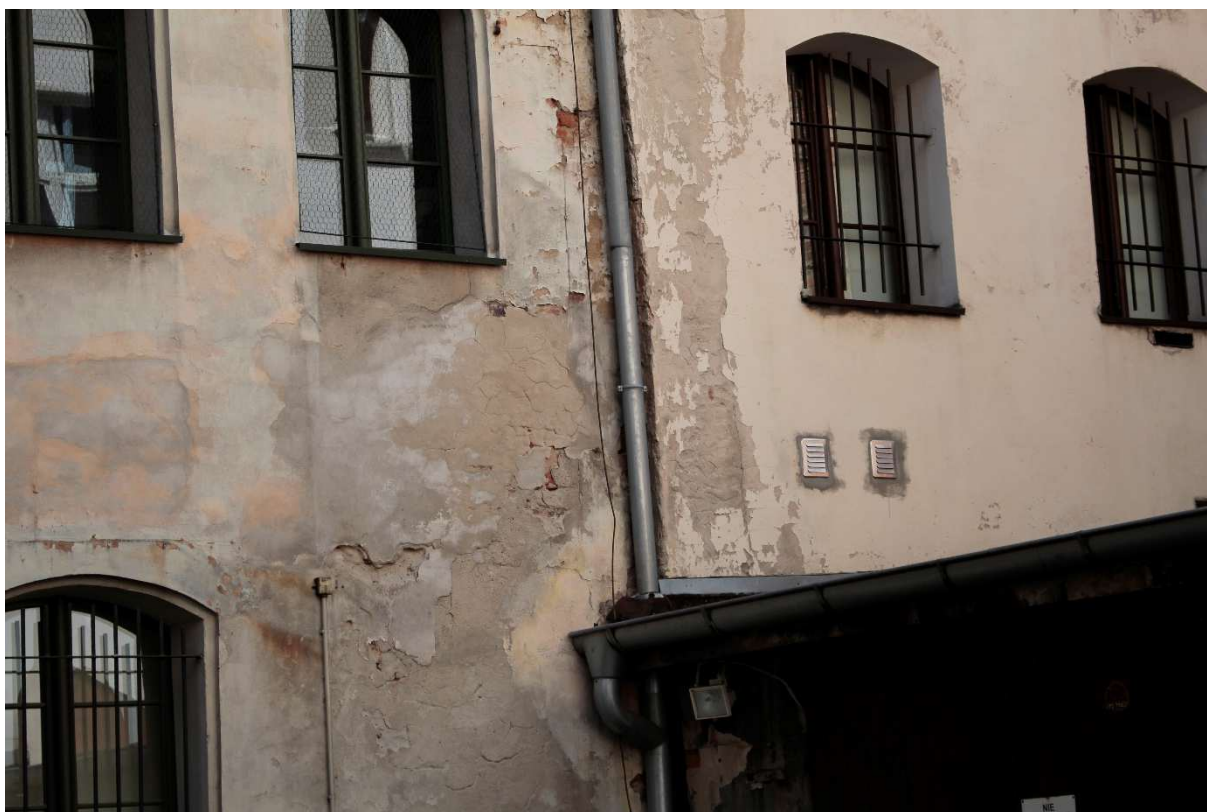
Fot.32. Dom Eskenów, ulica Ciasna 6/8. Na granicy elewacji przebiega rura spustowa której wcześniejsze awarie powodowały zalewanie ścian przez wodę opadową.

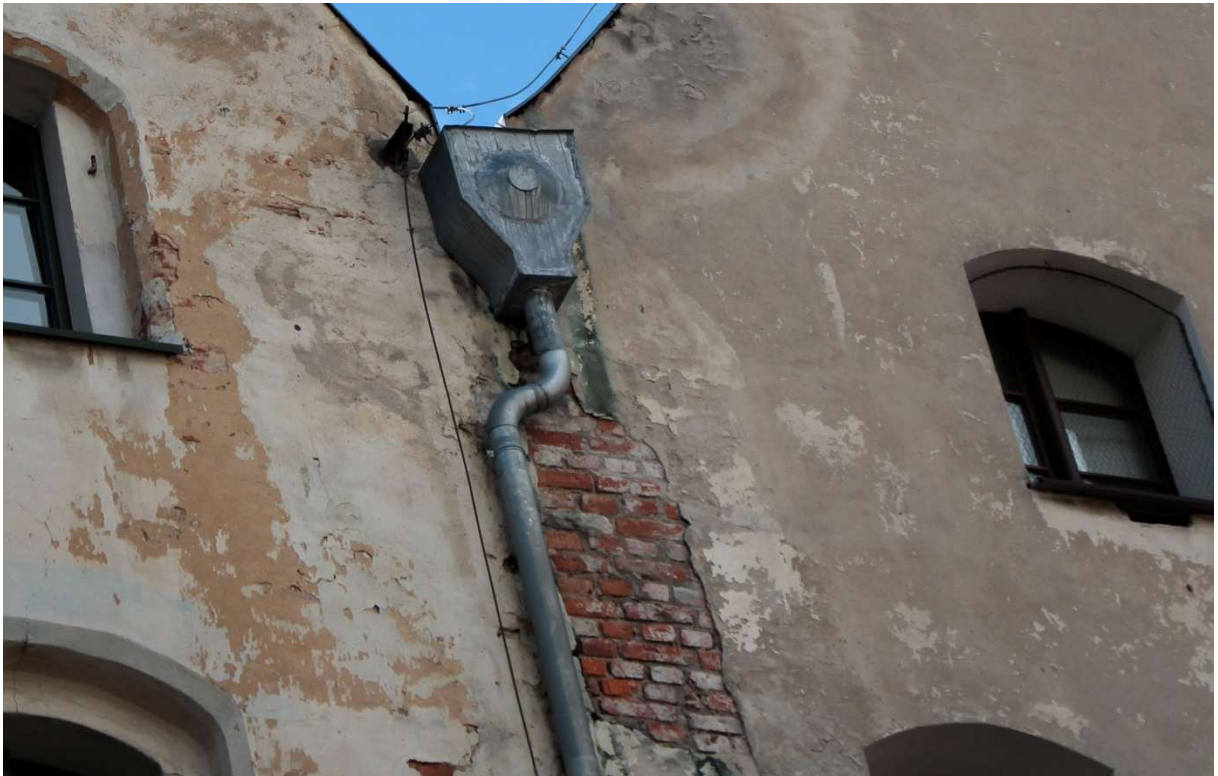
Fot.33. Dom Eskenów, ulica Ciasna 6/8. Największe zniszczenia zlokalizowane są w okolicach kosza rury spustowej.

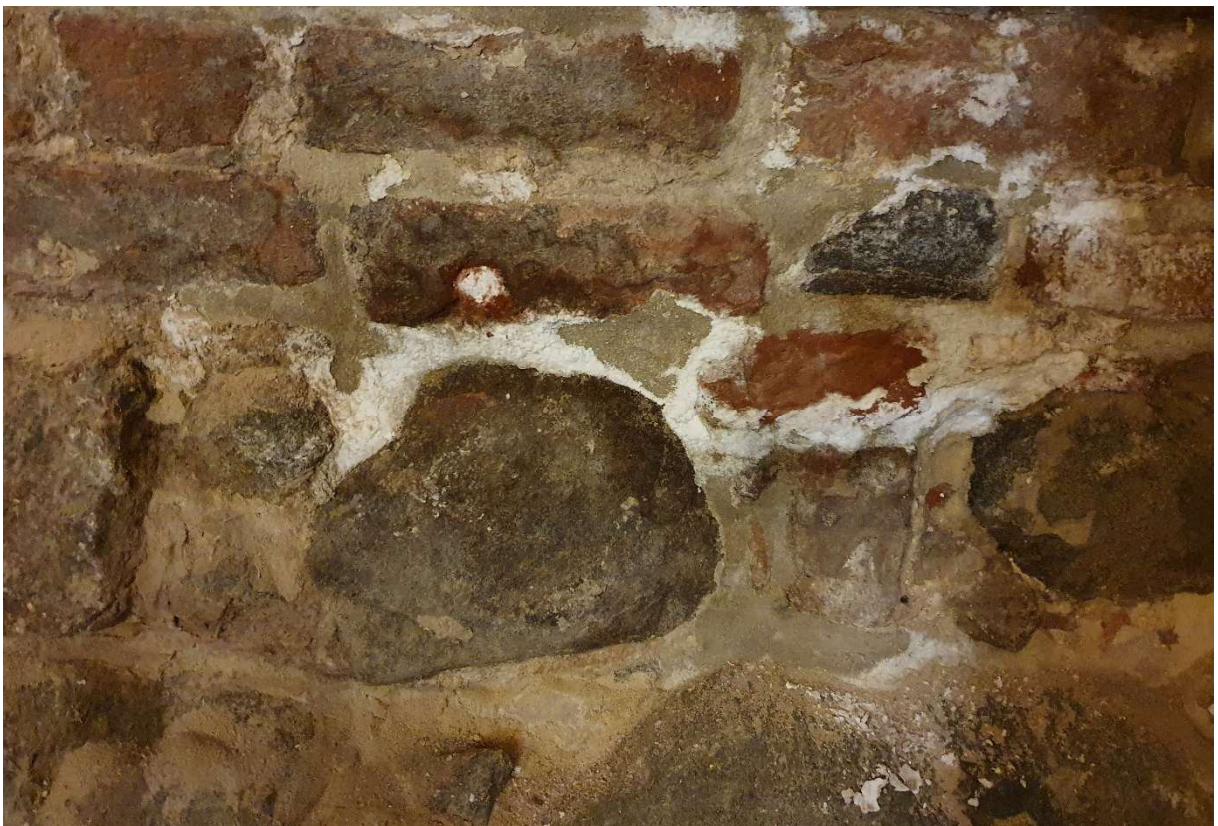
Fot.34. Dom Eskenów, ulica Łazienna 16. W podziemiach budynku obserwuje się obfite wykwyty solne.

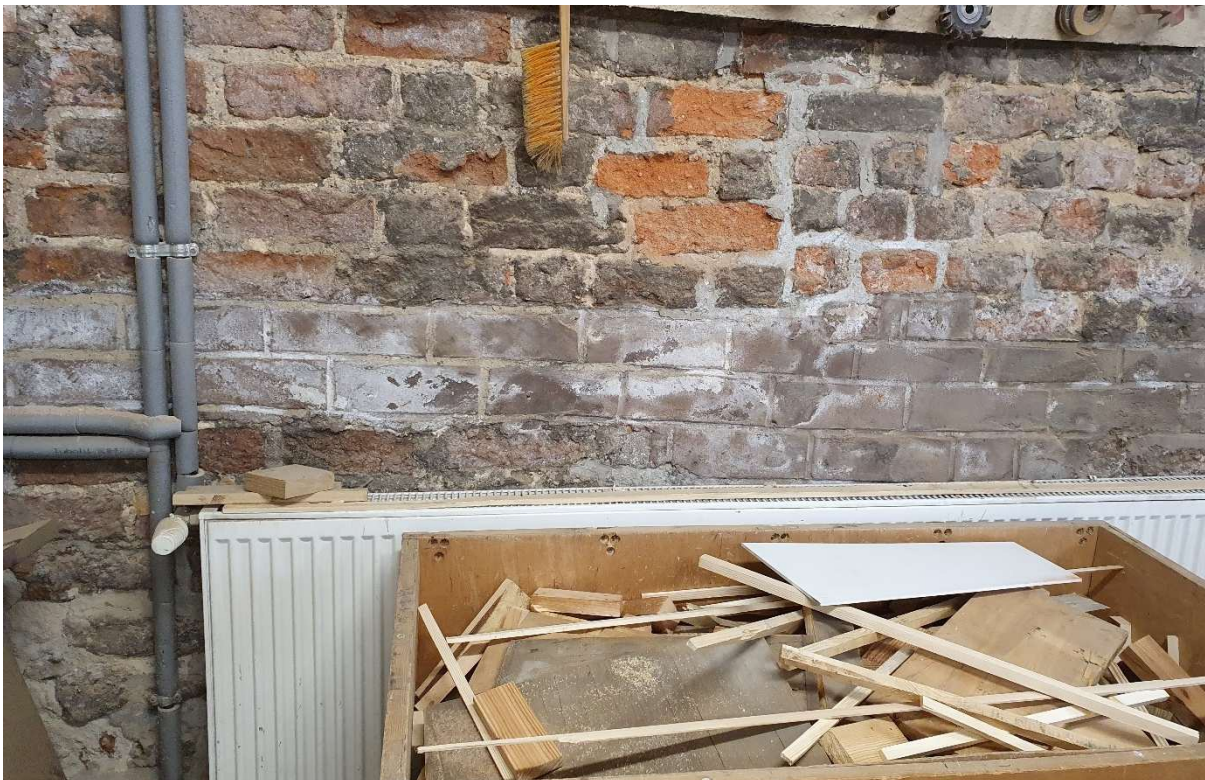
Fot.35. Dom Eskenów, ulica Ciasna, stolarnia. Na ścianach widoczne są zabielenia oraz złuszczenia lica cegły charakterystyczne dla korozji solnej.

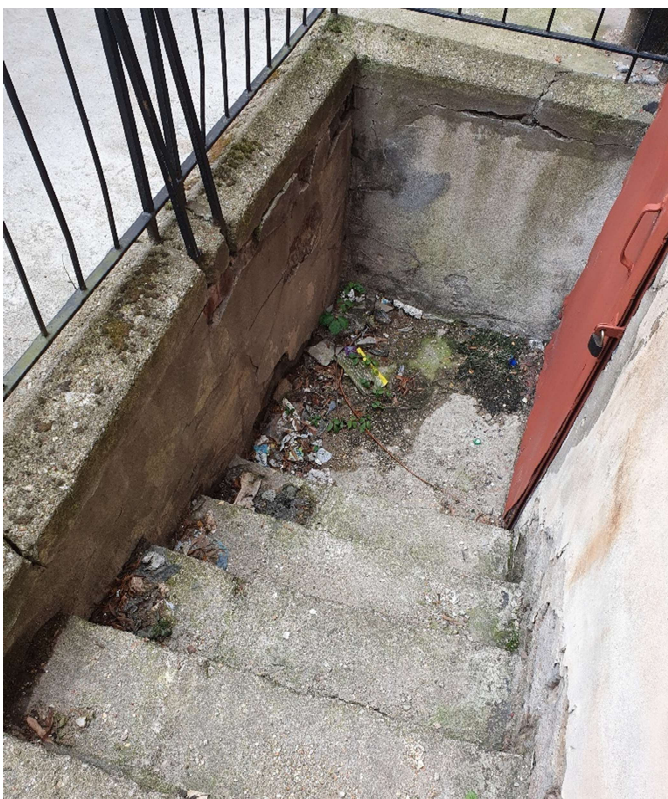
Fot.36. Dom Eskenów, ulica Ciasna 8, zejście do kotłowni. Nawet po niewielkich opadach w kesonie schodów zalega woda.

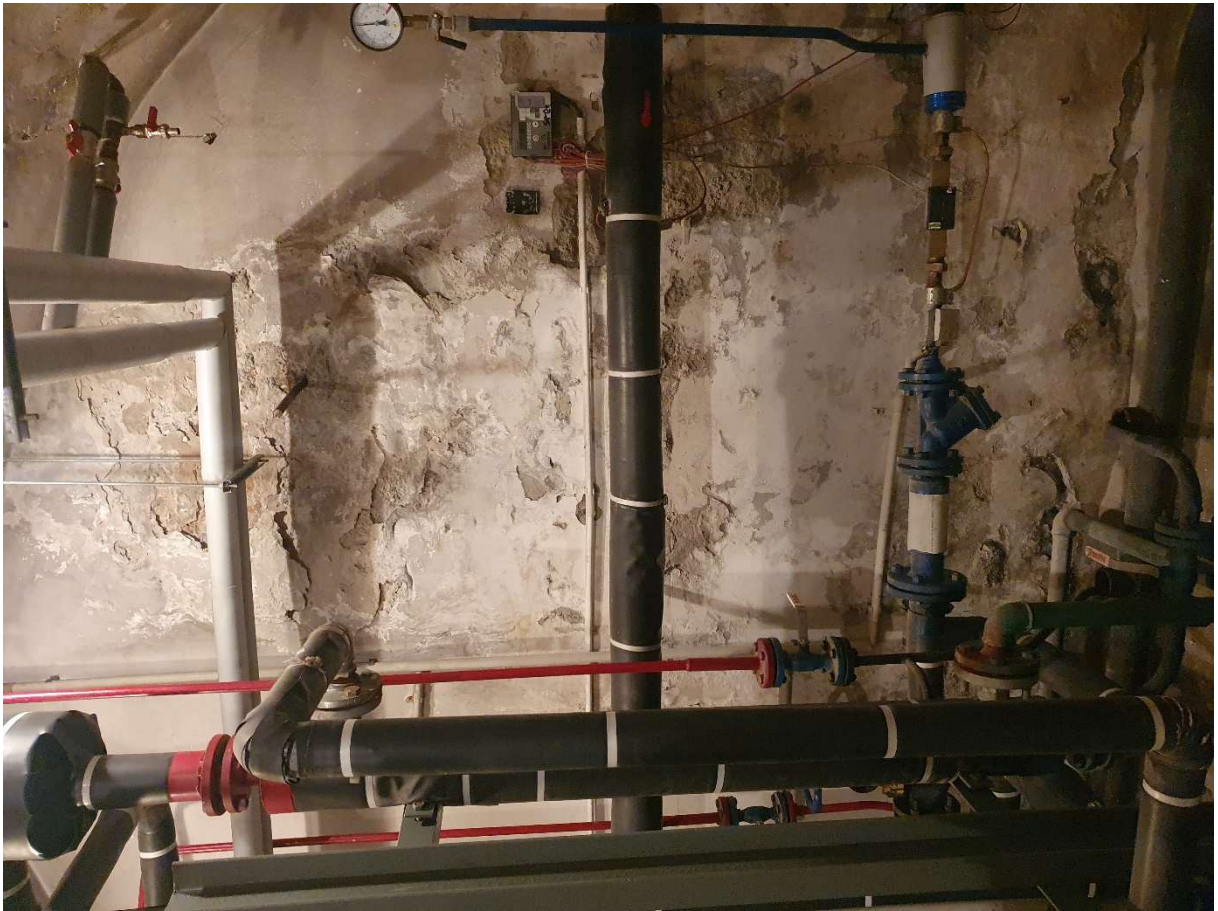
Fot.37. Dom Eskenów, ulica Ciasna 8, kotłownia CO. Sucha atmosfera kotłowni sprzyja intensywnemu wysalaniu.
