PROGRAM PRAC KONSERWATORSKICH

TEMAT: PROGRAM PRAC KONSERWATORSKICH DLA INWESTYCJI „PRZEBUDOWA I REMONT BUDYNKU MIESZKALNEGO WIELORODZINNEGO W CZERWIONCE-LESZCZYNACH PRZY UL. WOLNOŚCI 19 WRAZ Z DOCIEPLENIEM STROPÓW ORAZ WYKONANIEM INSTALACJI WEWNĘTRZNYCH; DZIAŁKI NR 2941/236, OBRĘB 0001 CZERWIONKA

44-230 CZERWIONKA-LESZCZYN, UL. WOLNOŚCI 19,
DZ. NR 2941/236, OBR. 0001 CZERWIONKA

Mikołów, styczeń 2024 r.

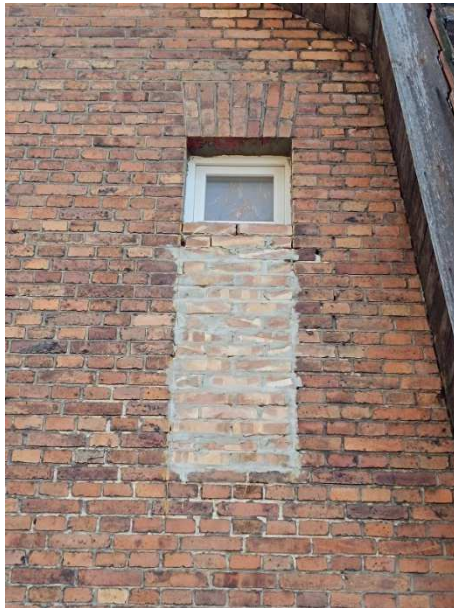
W elewacji frontowej od ulicy Wolności nie występują żadne istotne zmiany. Natomiast zmianie uległy dwa okna na elewacji od strony podwórza (strona północno-wschodnia), których gabaryty zostały zmniejszone, a otwór zamurowany cegłą. Okna przewidziane do wymiany na takie o wysokości pasującej do pozostałych okien.

Fot. 7. Zmniejszone okno, przemurowania.

W przypadku przywrócenia pierwotnego gabarytu okna, otwór należy powiększyć i odtworzyć parapet ceglany oraz elewację w obrębie okna.

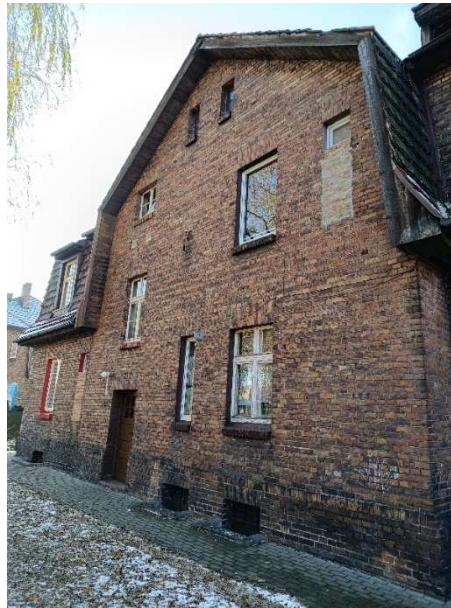
Fot. 8. Elewacja północno-wschodnia – przemurowania.

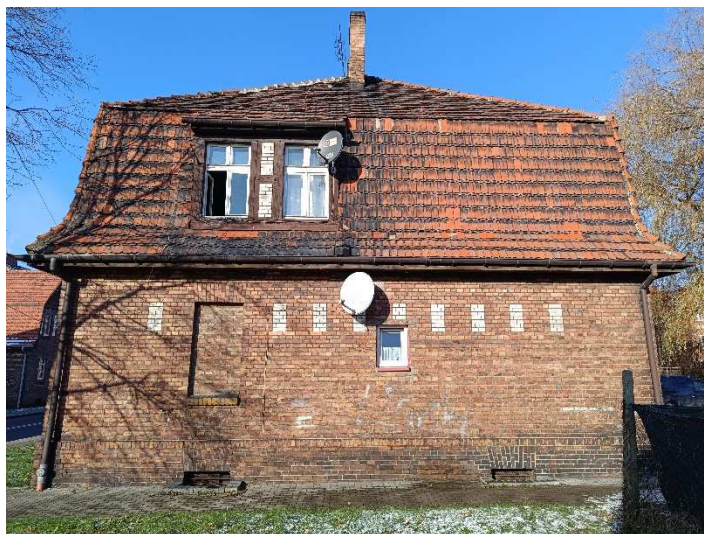
Na elewach bocznych występują okna o nietypowych wymiarach – niepasujących do pozostałych. Nie znaleziono danych w literaturze o pierwotnym występowaniu tych otworów. Sądząc po widocznym innym nadprożu niż ceglane – nie są to okna pierwotne. Natomiast z uwagi na brak widocznych różnic w cegle elewacyjnej wnioskuje się, że powstały one niedługo po powstaniu zabytkowego osiedla. Okno od strony południowo-wschodniej znajduje się w łazience jednego z lokalu w klatce II, okno na elewacji północno-zachodniej znajduje się w kuchni mieszkania z klatki I. Z uwagi na to, aby zapobiec uszkodzeniu lub zniszczeniu budynku przez podwyższony stopień wilgotności względnej tych pomieszczeń, w programie prac konserwatorskich okna pozostały w zinwentaryzowanych wymiarach.

Fot. 9. Elewacja południowo-wschodnia.

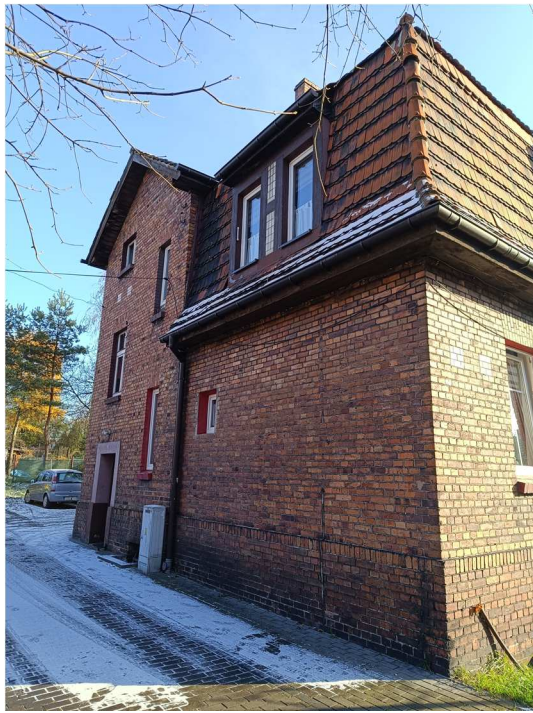
Okno na piętrze w elewacji północno-zachodniej jest zmniejszone – przewidziane do wymiany takie o wysokości pasującej do pozostałych okien.

Fot. 10. Elewacja północno-zachodnia.

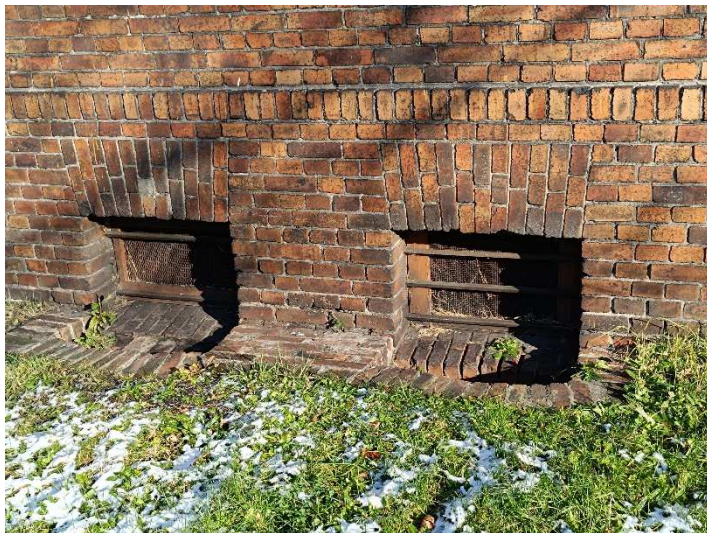
Kraty w oknach piwnicznych pierwotnie nie występowały. Elewacje pokryte cegłą oraz cegłą szklwioną – stan bardzo dobry.

Fot. 11. Kraty w oknach piwnicznych.

Wszystkie wtórne kraty w oknach należy zdemonstrować. Ceglane parapety należy poddać pracom naprawczym jak pozostałe fragmenty ceglanych wątków na elewacji. W oknach bez ceglanych parapetów wykonać parapety z blachy stalowej lub obróbki blacharskie.

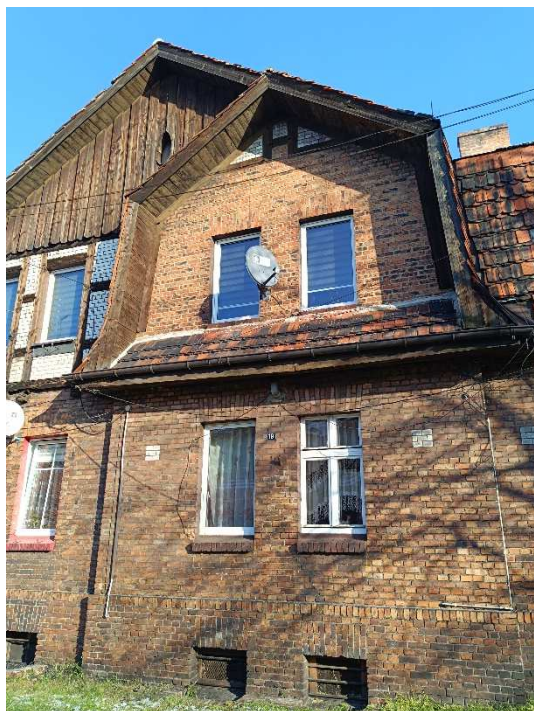
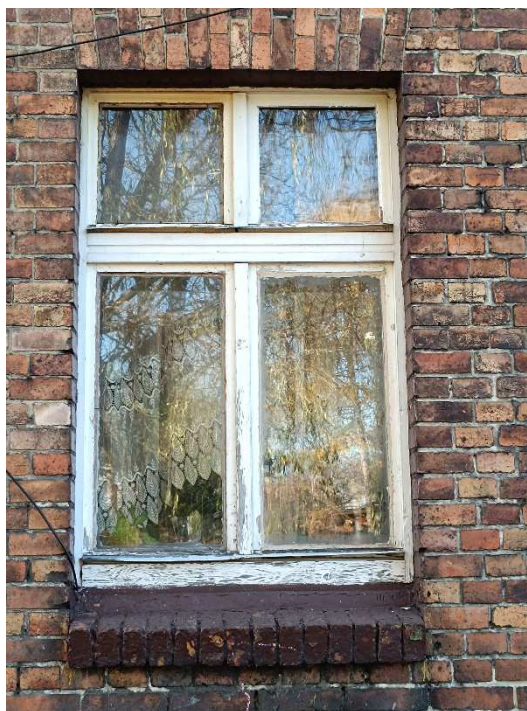
Stolarka okienna w większości wtórna, zachowująca pierwotny gabaryt okien, wykonana z drewna lub PCV, skrzynkowa lub zespolona. Większość stolarki okiennej naturalnie zużyta, niespełniająca wymogów norm technicznych.

Parapety okienne wykonane z ukośnie ustawionych cegieł, ościeża oraz parapety niektórych okien przemalowane farbą olejną.

Fot. 12. Elewacja frontowa – różnorodność okien. Fot. 13. Jedno z okien o historycznym wyglądzie. Przemalowany parapet

Istniejącą stolarkę klatek schodowych, mieszkań, piwnic i strychów przewidziano do wymiany na nowe drewniane z odtworzeniem podziału na kwatery. Należy montować okna, dla których współczynnik przenikania ciepła wynosi: $U \leq 0,9 \text{ W/m}^2\text{K}$ (pomieszczenia ogrzewane) oraz $U \leq 1,4 \text{ W/m}^2\text{K}$ (pomieszczenia nieogrzewane). Nowe okna wykonać z drewna modrzewiowego z zachowaniem oryginalnych podziałów konstrukcyjnych (skrzydła okienne, ruchomy słupek), szerokość śłemia, słupka.

Istniejące okna należy demontować w sposób najmniej niszczący zewnętrzną ceglana strukturę. Nowe okna należy montować z zastosowaniem technologii ciepłego montażu. W oknach zamontować nawiewniki ciśnieniowe. Nowa kolorystyka okien w piwnicach i na strychach ciemnobrązowa (palisander), pozostałe okna białe.

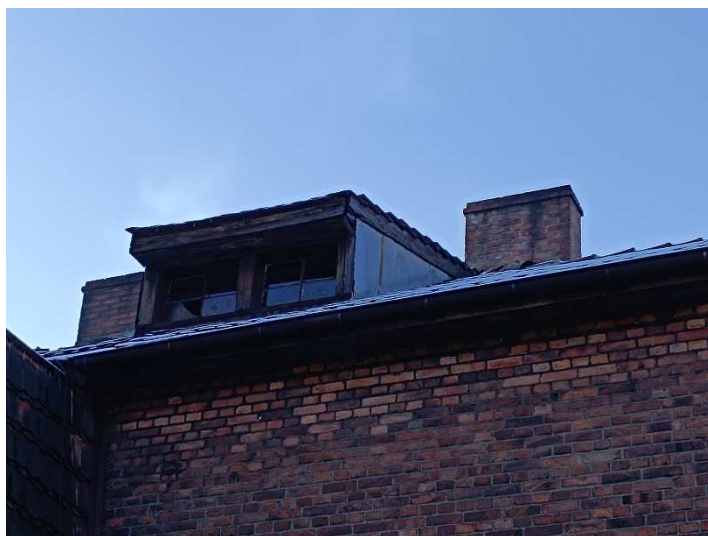
Okna w lukarnie nad klatką schodową w drewnianej konstrukcji krosnowej, jednodelne, jednopoziomowe, z podziałem okna szprosami. Stolarka montowana na drewnianej konstrukcji lukarny na podwalinie pomiędzy pionowymi słupami. Konstrukcja w lukarnie wykazuje znaczne zużycie, ze względu na długotrwałe działanie czynników atmosferycznych, zwłaszcza wilgoci. W oknach i w konsytuacji lukarn występuje: brak obróbki blacharskiej u podstaw okien, widoczne odbarwienia drewna.

Fot. 14. Stolarka okienna w lukarnie nad klatką schodową.

Stolarka okienna drewniana przewidziana do wymiany odtworzeniowej.

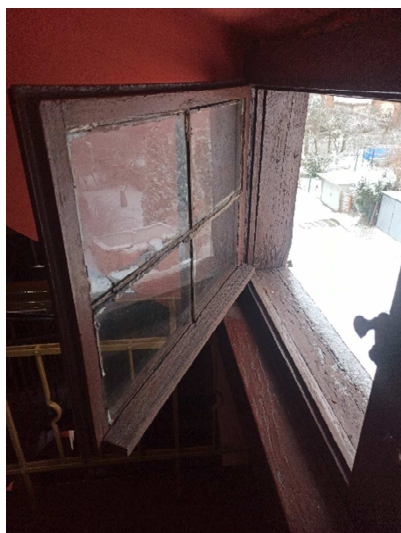
Fot. 15. Stolarka okienna w lukarnie.

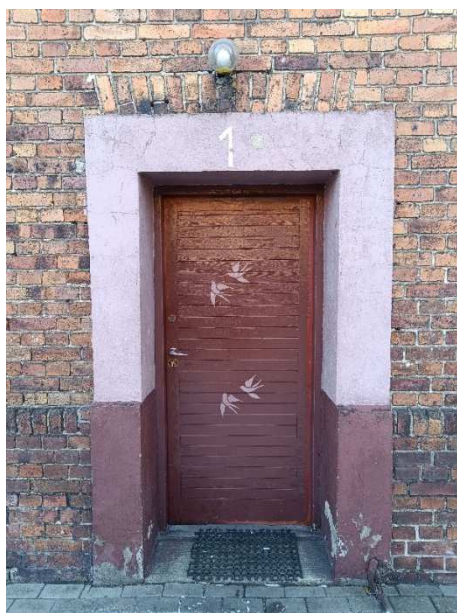
Zmiany nastąpiły w obrębie wejścia do budynku. Otwór drzwiowy do klatki schodowej nr I został częściowo zamurowany i zawężony, dookoła wykonano prostokątną betonową opaskę. Drzwi do klatki schodowej nr II (elewacja tylna) zachowały się w oryginale.

W obiekcie jedno z drzwi nie zachowały się w oryginale. Istniejące drzwi pochodzą z lat 60-tch XX wieku, kiedy poprzedni właściciel - Kopalnia Dębieńsko przystąpił do częściowych remontów obiektów. Zmniejszono wówczas szerokość otworu drzwiowego na elewacji bocznej, do wypełnienia wykorzystano zwykłą ceramiczną cegłę, wykończono opaską z tynku. Drzwi zaprojektowano jako jednoskrzydłowe, prostokątne, (niezależnie od istniejących ceglanych nadproży - łukowych lub poziomych) drewniane, ramowo-płycinowe, pełne, o płycinach wypełnionych poziomą szczeliną. Stylistyka drzwi nie odtwarza pierwotnego wyglądu i nie nawiązuje stylowo do charakteru budynków.

Stolarka drzwiowa naturalnie zużyta, wypaczona, nieszczelna z drobnymi ubytkami, pokryta przemalowaniami farb olejnych - do wymiany i rekonstrukcji. Progi drzwiowe, pierwotnie ceglane, wykonane w betonie.

Fot. 16. Drzwi wejściowe – klatka I.

Drzwi zewnętrzne do klatek schodowych proponuje się wymienić na nowe drewniane o współczynniku przenikania ciepła $U \leq 1,3 \text{ W/m}^2\text{K}$. Nowa stolarka drzwiowa powinna być wykonana jako odtworzeniowa, ramowo-płycinowa. Drzwi należy montować z zastosowaniem technologii ciepłego montażu. Drzwi koloru ciemnobrązowego w nawiązaniu do pierwotnej kolorystyki stolarki.

Istniejące drzwi należy demontować w sposób najmniej niszczący zewnętrzną ceglana strukturę. Wtórna opaskę wokół otworu wejściowego przewidziano do skucia. Należy dokonać uzupełnienia ubytków cegieł (wymiana lub reprofiliacja), uzupełnić spoiny oraz wykonać impregnację hydrostabilizatorem tak jak pozostałą część ościeży.

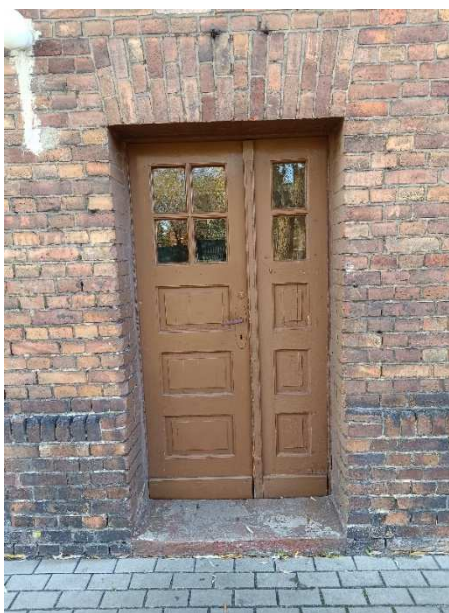
Drzwi do klatki schodowej nr II (elewacja tylna) zachowały się w oryginale. Drzwi dwuskrzydłowe, prostokątne drewniane, ramowo-płycinowe, o płycinach prostokątnych, ze szkleniem w górnej części drzwi z podziałem szprosami .

Fot. 17. Drzwi wejściowe – klatka II.

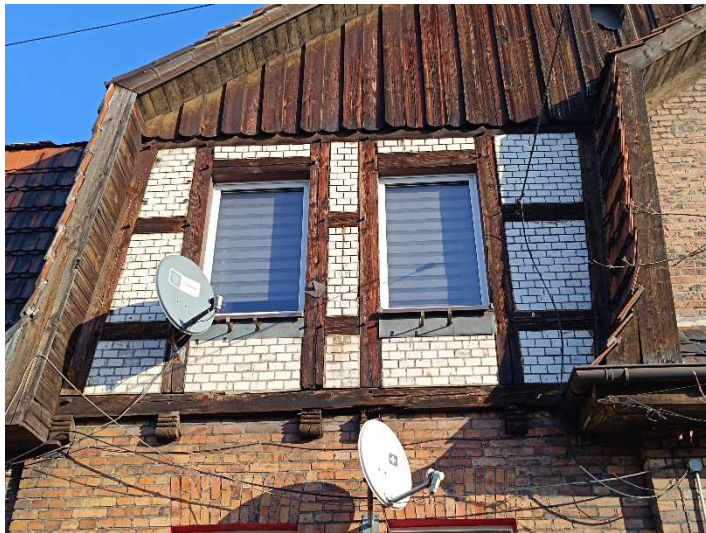
Generalnie zniszczenia powstały w wyniku naturalnego starzenia konstrukcji, działania czynników agresywnych środowiska takich jak wilgoć, działanie wysokiej i niskiej temperatury, braku przeprowadzenia w ubiegłym czasie bieżących prac konserwujących.

Nie występują braki całych elementów konstrukcyjnych (słupy, belki podwalinowe, rygle), wypełnienia z cegły w całości. Całość konstrukcji jest spękana i odbarwiona, z widocznymi większymi i mniejszymi wypróchnieniami, miejscowo brak jest mocujących kołków. W niektórych oknach brak parapetów.

Fot. 18. Mur pruski – elewacja frontowa.

Elementy drewniane muru pruskiego wokół okien należy oczyścić z powłok malarskich, zeszlifować, zabezpieczyć przed czynnikami atmosferycznymi oraz przemalować farbą emaliowaną do drewna na warunki zewnętrzne w kolorze ciemnobrązowym (palisander). Fragmenty uszkodzonych (zbutwiałych) elementów drewnianych, gdzie nastąpiło obniżenie parapetów wytrzymałościowych należy wzmocnić stosując poliuretanowy preparat do wzmocniania drewna, uprzednio stosując ewentualnie odpowiedni środek zwalczający owady oraz grzyby metodą natrysku lub smarowania.

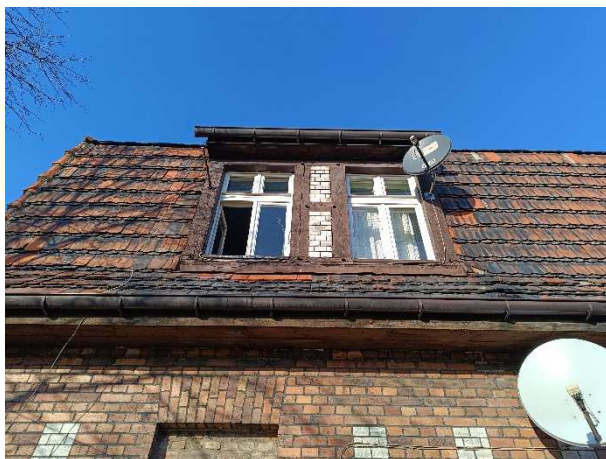
Fot. 19. Mur pruski w mansardzie.

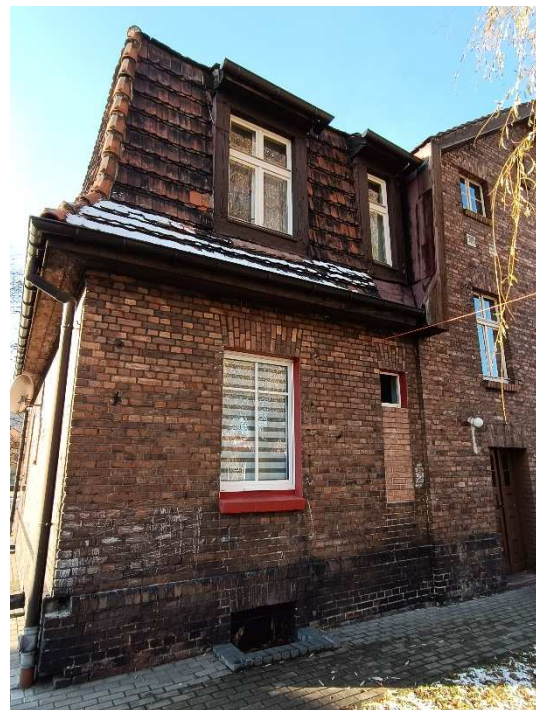
Fot. 20. Mur pruski w mansardzie.
