# Ekspertyza mykologiczna

<b>TEMAT</b>	<b>EKSPERTYZA MYKOLOGICZNA BUDYNKU WOLNOSTOJĄCEGO</b>
<b>OBIEKT</b>	Budynek wolnostojący w konstrukcji drewnianej
<b>ADRES</b>	Milówka 77 34-360 Milówka dz. nr 1217/A, 1217/B, 1219/2, 1220/2, 1221/A, 1221/B
<b>ZLECAJĄCY</b>	Urząd Gminy w Milówce ul. Jana Kazimierza 123, 34-360 Milówka
<b>AUTOR</b>	dr Witold Frąckowiak Rzecznik Stowarzyszenia Mykologów Budownictwa

Rzecznik (Nr 63/2011) Polskie Stowarzyszenie Mykologów Budownictwa tel. +48 502 38 57 48, e-mail: fracko@poczta.fm
<b>DATA</b>	Sierpień – wrzesień 2023 r.

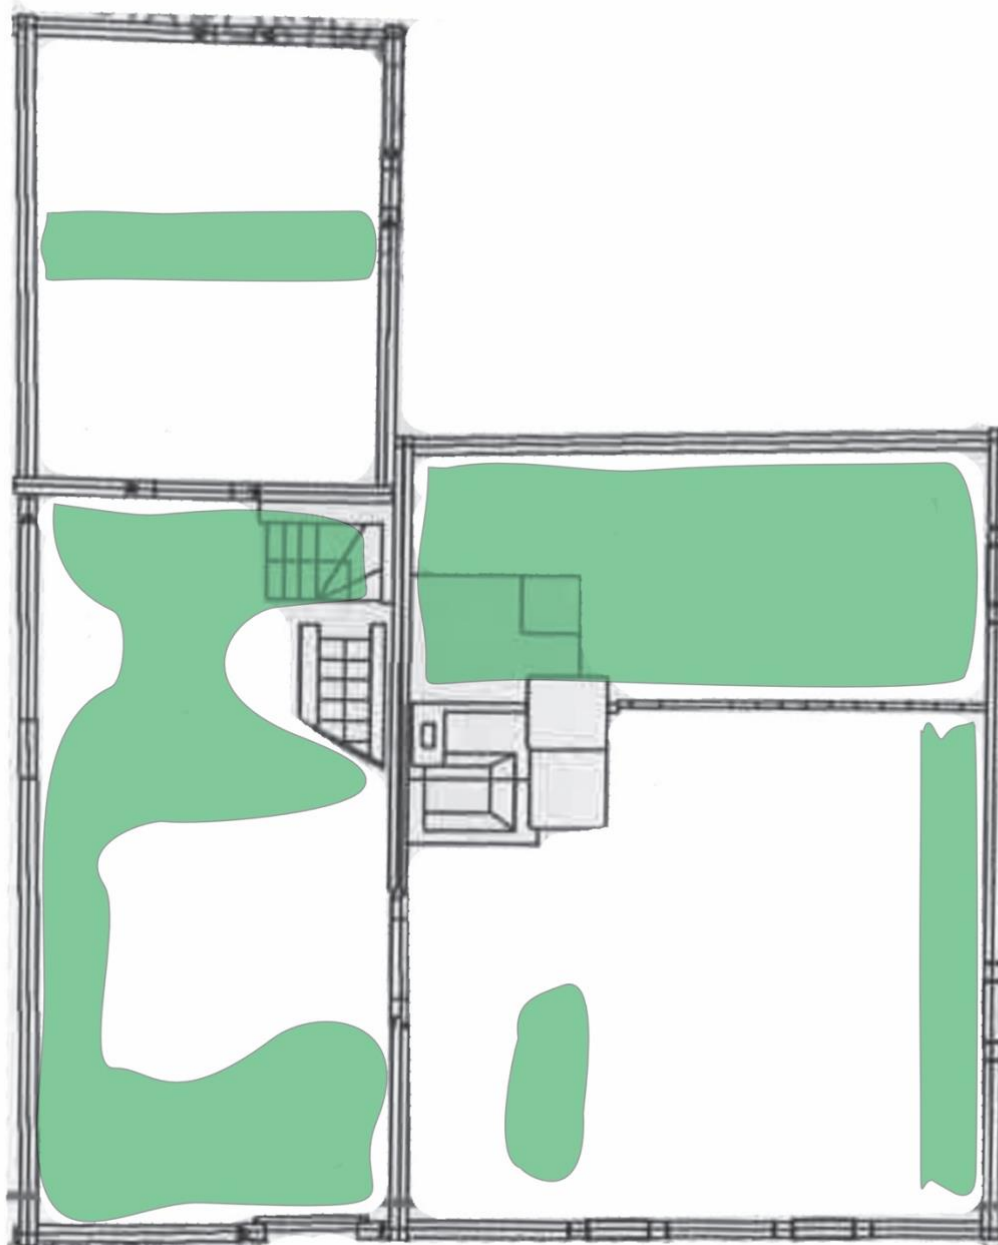
Strop wykonany jest z desek na konstrukcji z belek drewnianych. Belki są w dobrym stanie technicznym, nie stwierdzono aktywnych żerowisk larw owadów. Na powierzchni desek sufitu stwierdzono pojedyncze kolonie grzybów pleśniowych.

*Rys. 1. Rzut parteru. Kolorem zielonym zaznaczono obszary stropu porażone grzybami pleśniowymi.*

9. Do likwidacji grzybów pleśniowych na elementach drewnianych oraz ewentualnie na elementach zabytkowych należy zastosować jeden z dwóch środków:
  - Aseptina M – 3% w etanolu 30%. Aseptinę należy rozpuścić w 92% etanolu, a następnie rozcieńczyć roztwór odpowiednią ilością wody. Uwaga: Aseptina może przebarwiać jasne powierzchnie malowideł. Można ją stosować do ciemniejszych powierzchni.

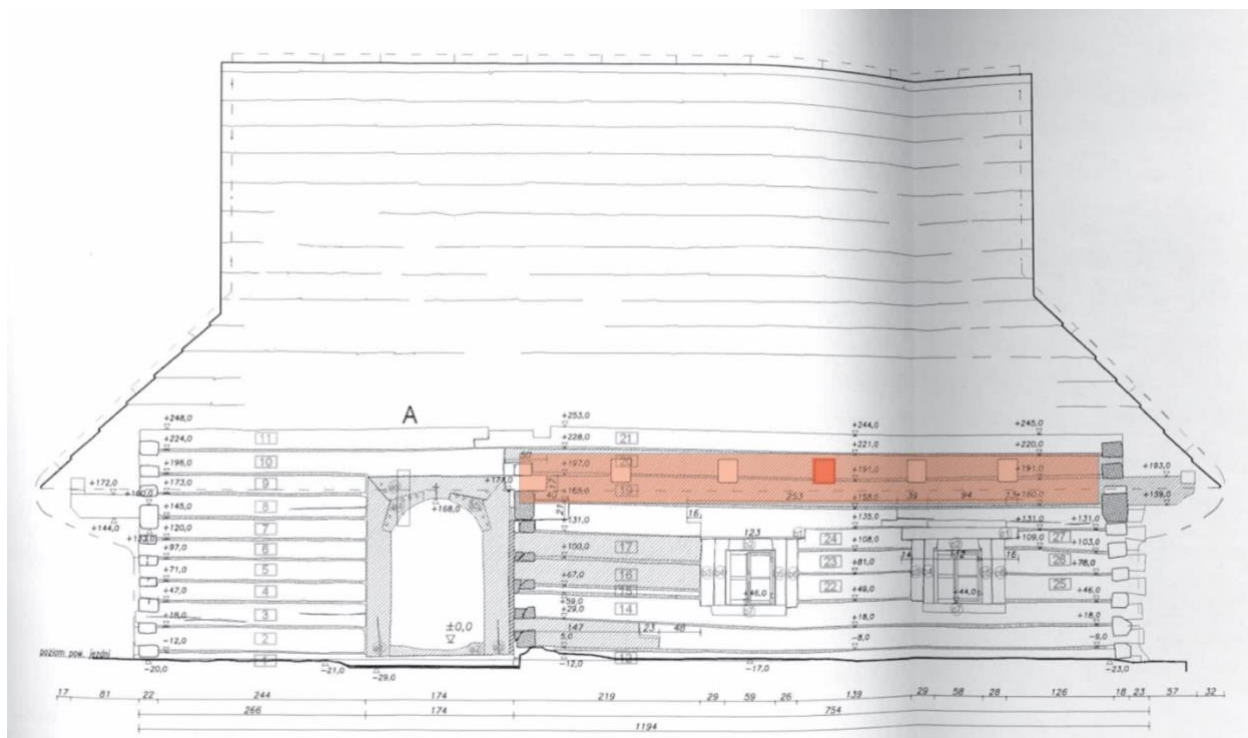
Belki oryginalne w dużym stopniu uszkodzone wskutek żerowania larw owadów. Belki wymienione podczas przeprowadzanych remontów w latach 80. oraz na początku XXI w. w większości w stanie dobrym, jedynie na części elementów stwierdzono obecność tegorocznych otworów wylotowych owadów. Badania rezystografem wykazały, iż uszkodzenia występują głównie w części bielastej i obejmują nie więcej niż 25% przekroju belki. Nie stwierdzono elementów konstrukcyjnych, które wymagałyby wymiany ze względu na stopień degradacji biologicznej.

Rys. 2. Ściana południowa. Kolorem czerwonym zaznaczono elementy z śladami korozji biologicznej ze strony owadów szkodników drewna.

6. W celu wzmocnienia struktury drewna należy elementy wykazane w ekspertyzie jako porażone przez larwy owadów, wzmocnić poprzez iniekcję żywicą. Zaleca się użyć środków systemowych firmy Remmers (preparat Remmers Holzverfestigung i Remmers Holzersatzmasse) lub żywic akrylowych (np. Paraloid B72).

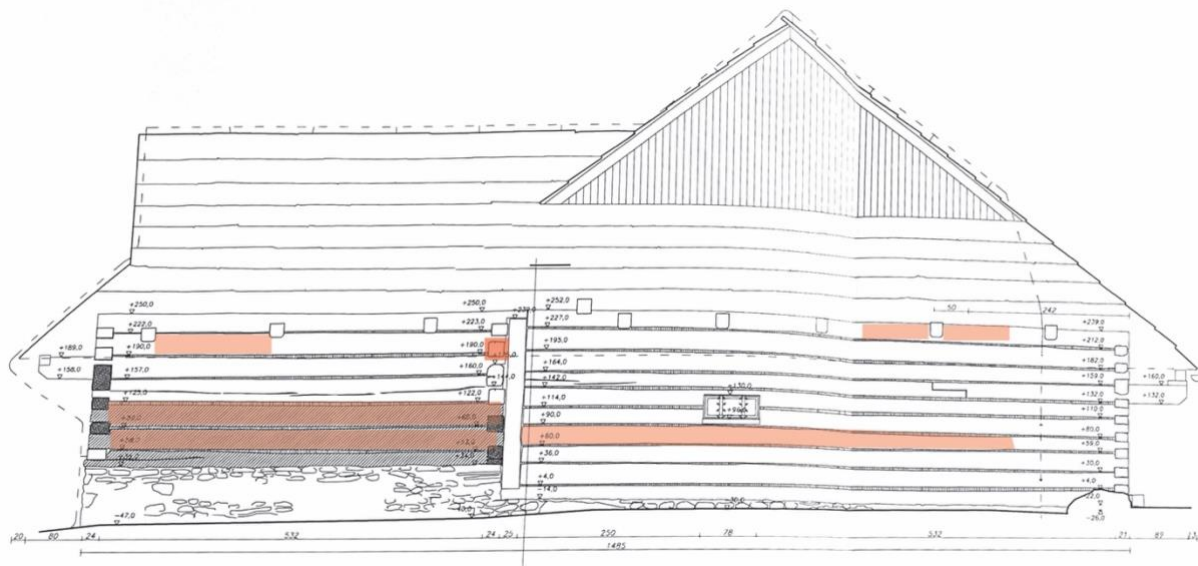
Rys. 3. Ściana zachodnia. Kolorem czerwonym zaznaczono elementy z śladami korozji biologicznej ze strony owadów szkodników drewna.

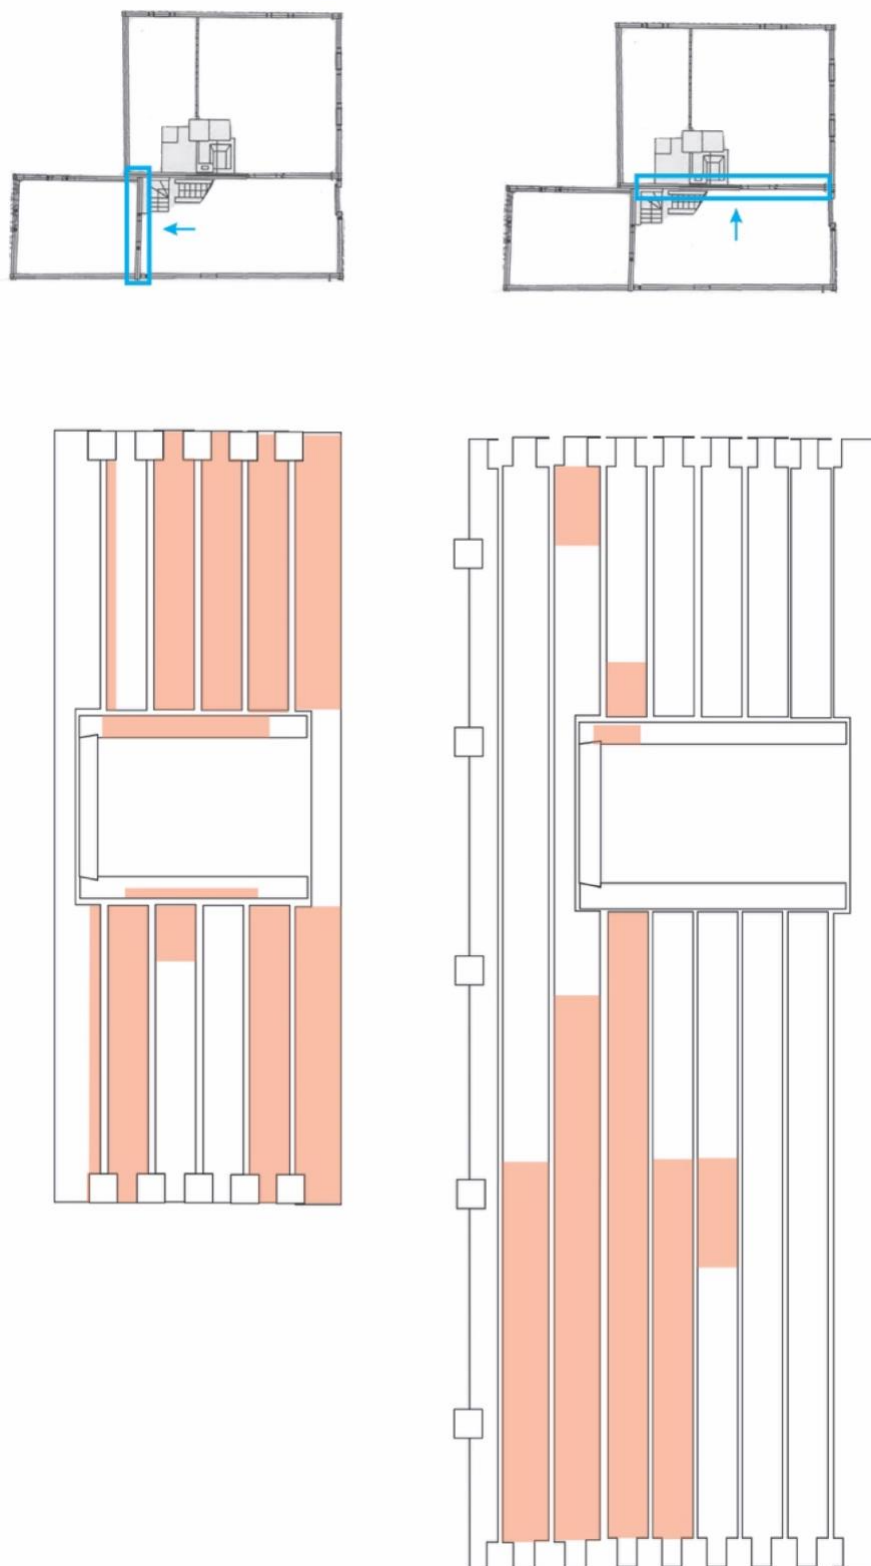
Rys. 6. Ściany wewnętrzne. Kolorem czerwonym zaznaczono elementy z śladami korozji biologicznej ze strony owadów szkodników drewna.

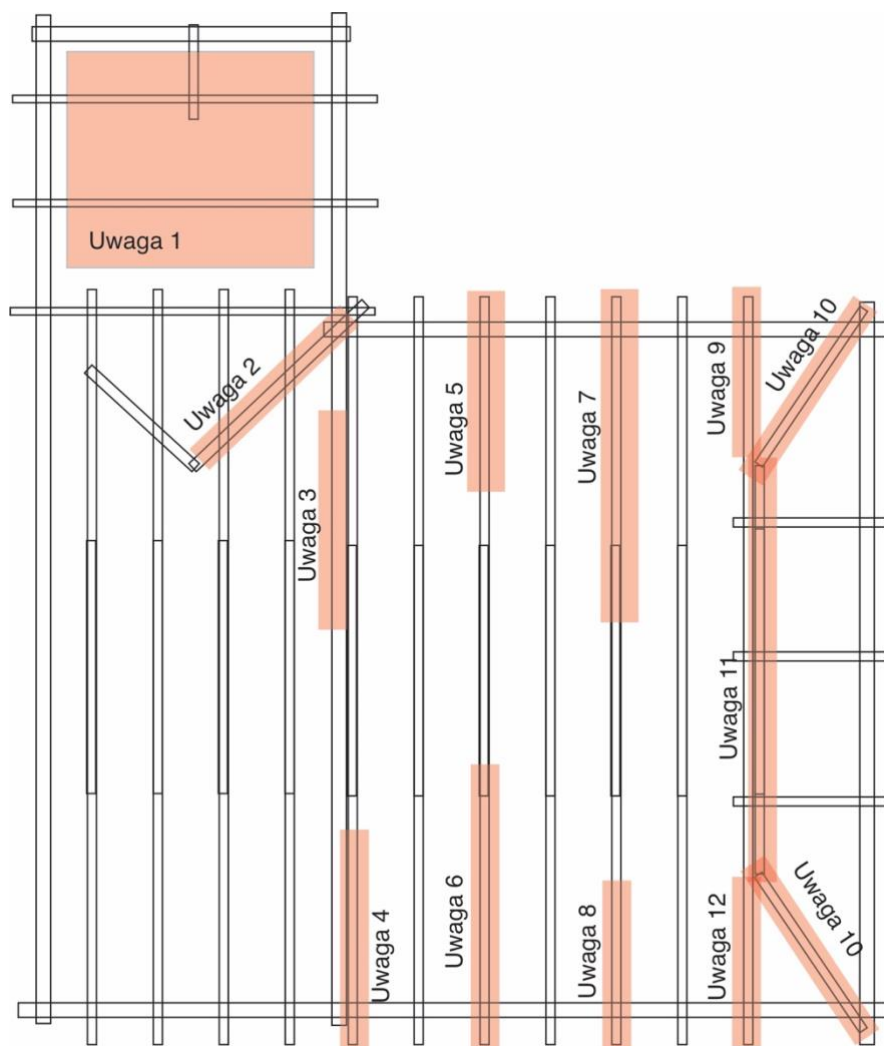
Więźba wykonana z starych i nowych elementów. Na pojedynczych elementach stwierdzono aktywne żerowiska owadów (Rys. 7).

Rys. 7. Szkic więźby. Kolorem czerwonym zaznaczono elementy porażone korozją biologiczną ze strony larw owadów żerujących w drewnie. Uwagi: 1) łąty, 2) krokiew koszowa, 3) elementy konstrukcyjne ścianki przepierzenia, element ościeżnicy drewnianej, 4) krokiew, 5) krokiew, 6) krokiew, 7) krokiew i jętką, 8) krokiew, 9) krokiew, 10) krokiew narożna, 11) płatew, 12) krokiew.

- a) Elementy konstrukcyjne więźby zabezpieczyć preparatem Xylix Gel.
  - b) Elementy konstrukcyjne ścian po oczyszczeniu poprzez sodowanie zabezpieczyć środkiem IG-10-Imprägniergrund IT (prod. Remmers). Środek ten jest przeznaczony do stosowania na zewnątrz, jak również może być stosowany do pomieszczeń wewnętrznych nie przeznaczonych na stały pobyt ludzi.

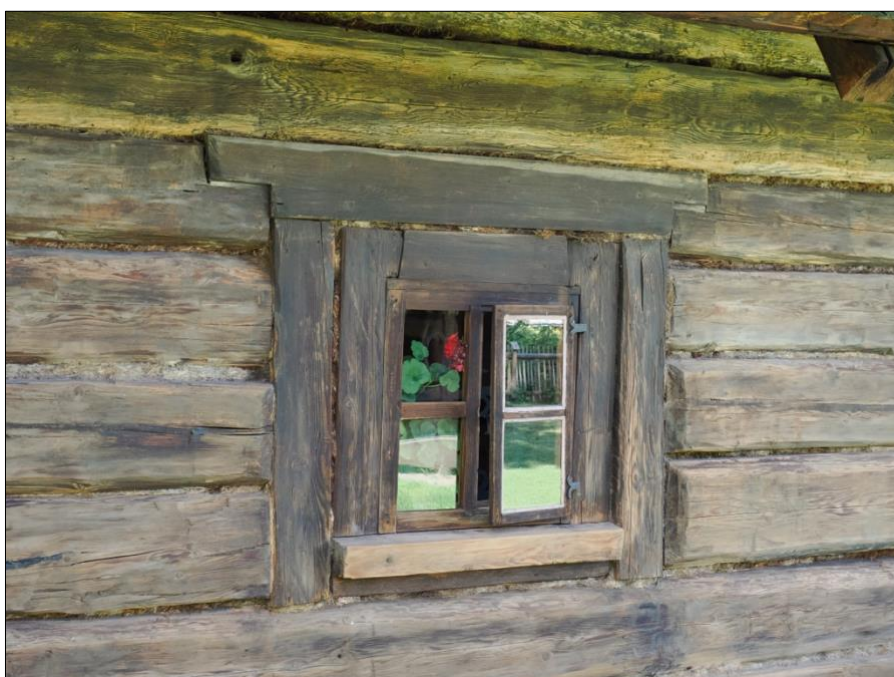
Fot. 8.

*Liczne uszkodzenia  
oryginalnych belek  
wskutek żerowania larw  
owadów.*

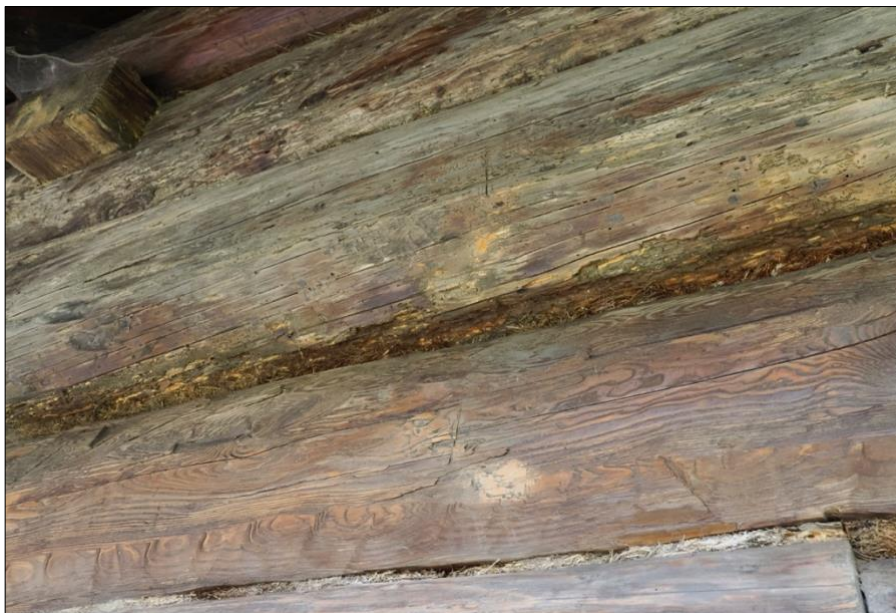
Fot. 9.

*Liczne uszkodzenia  
oryginalnych belek  
wskutek żerowania larw  
owadów.*

*Widoczne porażenie  
grzybem domowym  
gontów.*

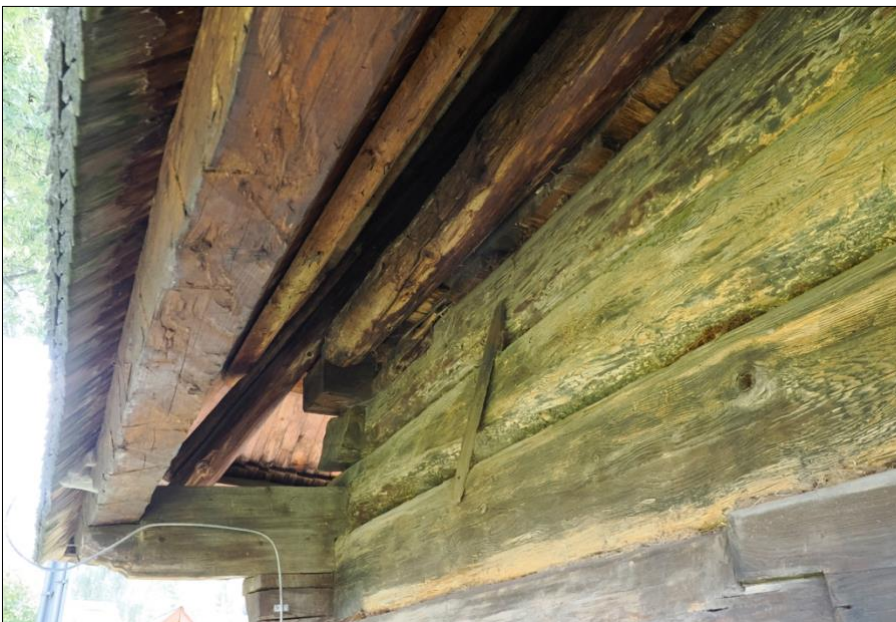
Fot. 10.

*Liczne uszkodzenia  
oryginalnych belek  
wskutek żerowania larw  
owadów.*

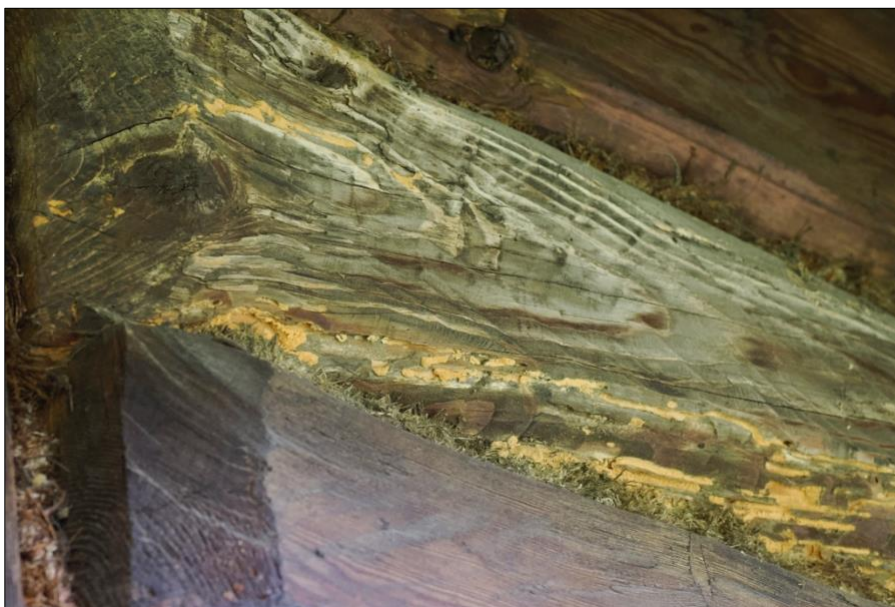
Fot. 11.

*Liczne uszkodzenia  
oryginalnych belek  
wskutek żerowania larw  
owadów.*

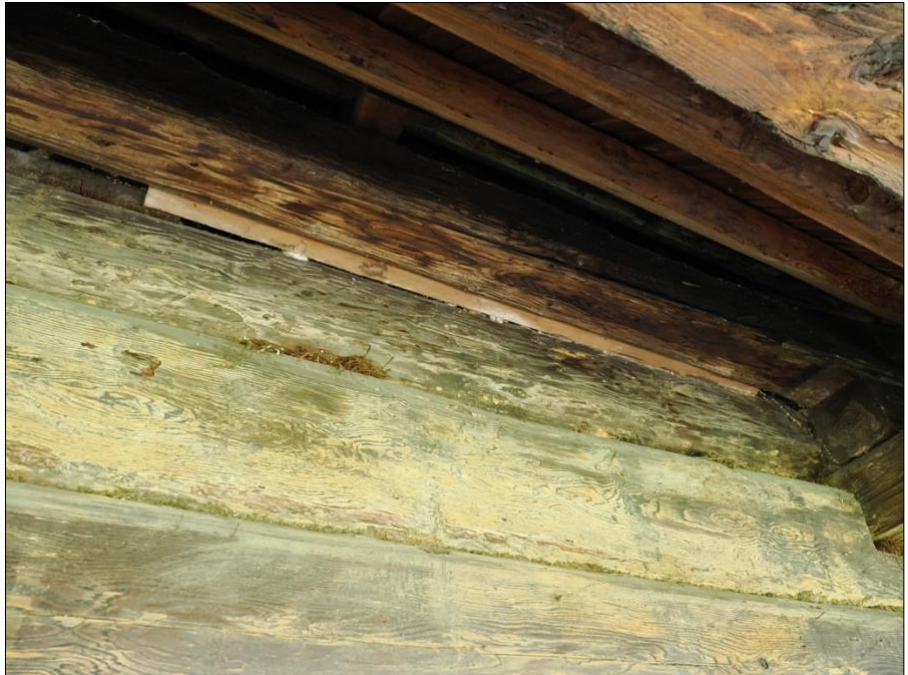
Fot. 12.

*Liczne uszkodzenia  
oryginalnych belek  
wskutek żerowania larw  
owadów. Widoczne  
zdegradowane mszenie.*

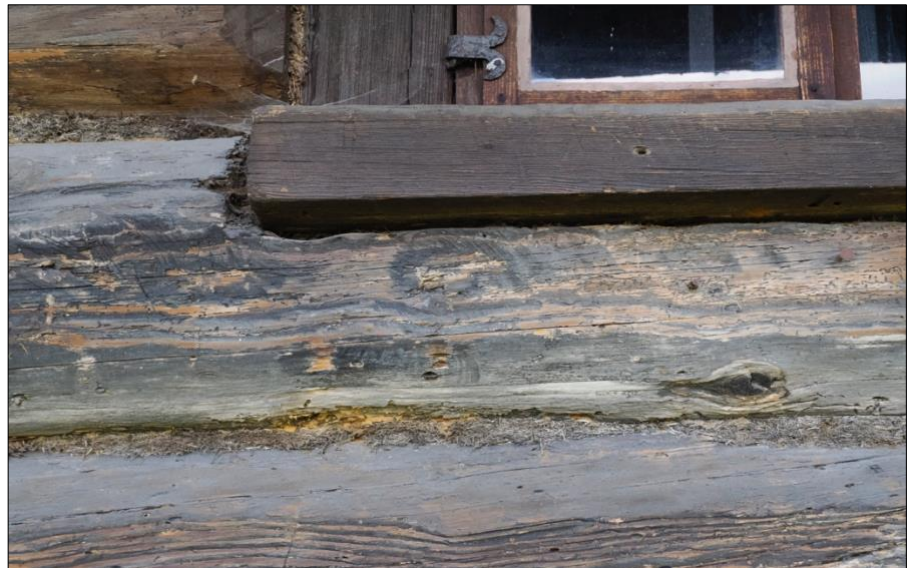
Fot. 13.

Mszenie w wielu miejscach zagrzybione (głównie grzyby pleśniowe) i zdegradowane. Część mszenia uszkodzona mechanicznie.

*Mszenie porażone  
grzybem domowym i  
pleśniowym.*

3. Należy wymienić mszenie w całym budynku na ścianach zewnętrznych.
4. Należy wymienić pokrycie z gontu na gont łupany (modrzewiowy lub jodłowy). W przypadku łupanego gontu jodłowego lub modrzewiowego nie jest konieczna stosowanie środków

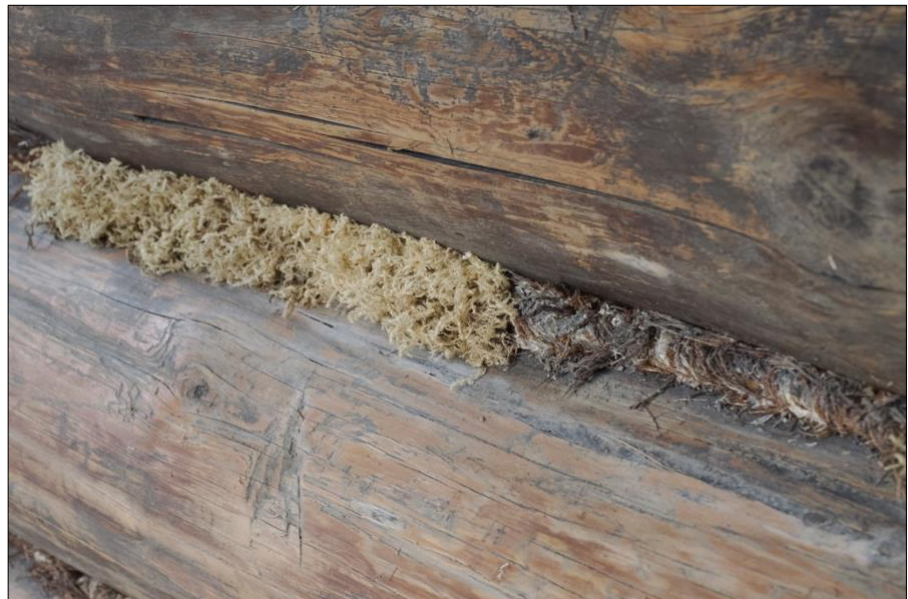
Fot. 14.

*Mszenie porażone  
grzybem domowym i  
pleśniowym.*

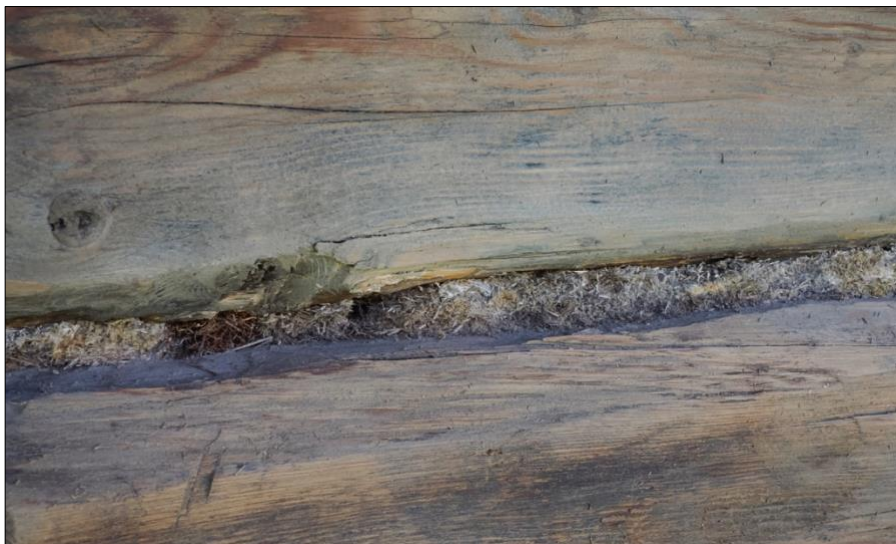
Fot. 15.

*Mszenie porażone  
grzybem domowym i  
pleśniowym.*

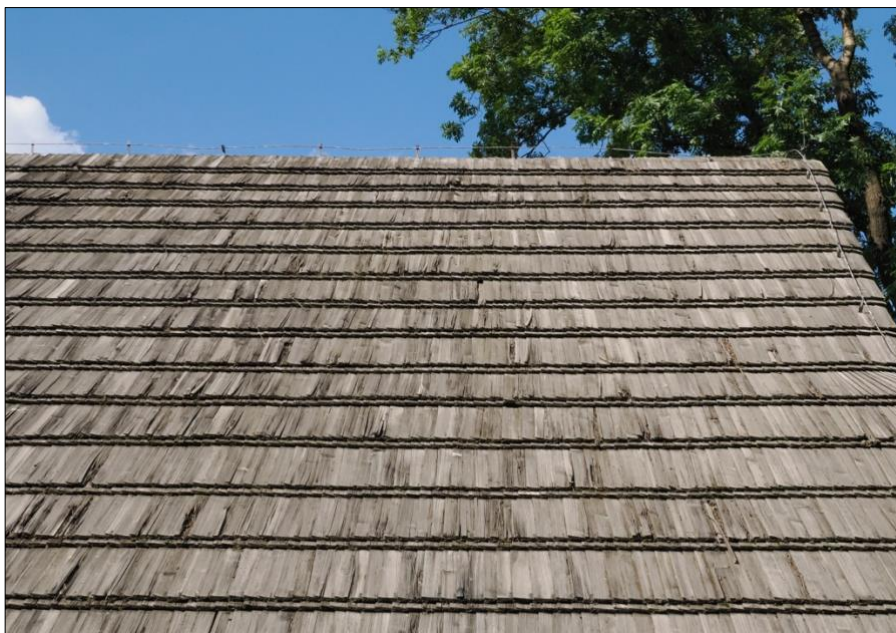
Fot. 17.

Dach kryty jest gontem ciętym. Gont w wielu miejscach jest skorodowany wskutek rozwoju mszaków, grzybów i porostów. Stwierdzono destrukcję drewnianych gontów na dużej powierzchni dachu. Zaleca się wymianę całego pokrycia na gont łupany (modrzewiowy, jodłowy – ze względu na trwałość). Do konserwacji gontu należy użyć środków dopuszczonych do stosowania na obiektach drewnianych, pod kątem biobezpieczeństwa dla nietoperzy.

*Pokrycie dachu –  
widoczne liczne  
uszkodzenia gontu.*

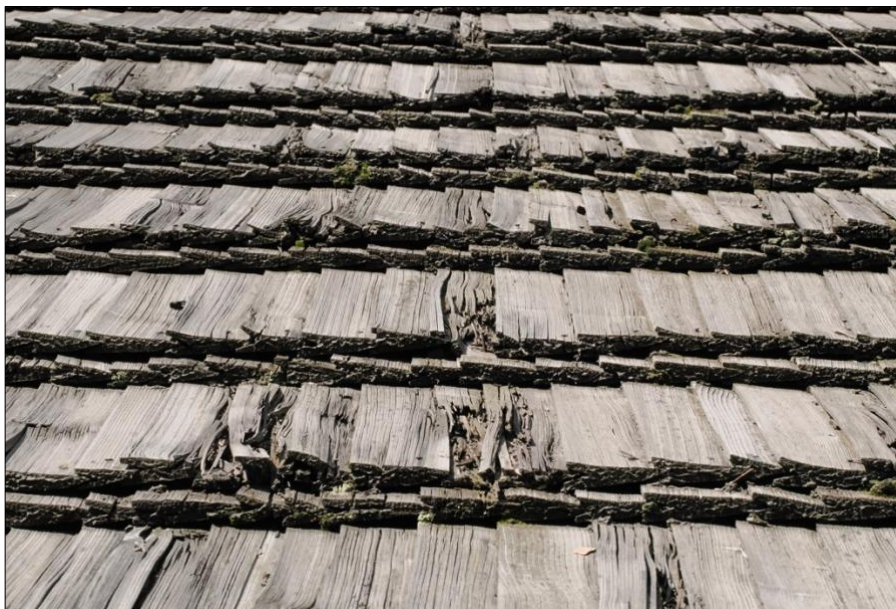
Fot. 18.

Gont w wielu miejscach porośnięty jest mchami. Organizmy te mają zdolność do penetrowania drewna swoimi chwytnikami, prowadząc do podtrzymywania wilgoci, jak również do degradacji drewna. Zawilgocone drewno z czasem butwieje, rozsycha się i pęka. Zbrylone, zaschnięte obumarłe fragmenty mszaków mogą tworzyć warstwę organiczną dającą możliwość rozwoju innym roślinom.

*Deseczki gontu  
porośnięte mszakami.*

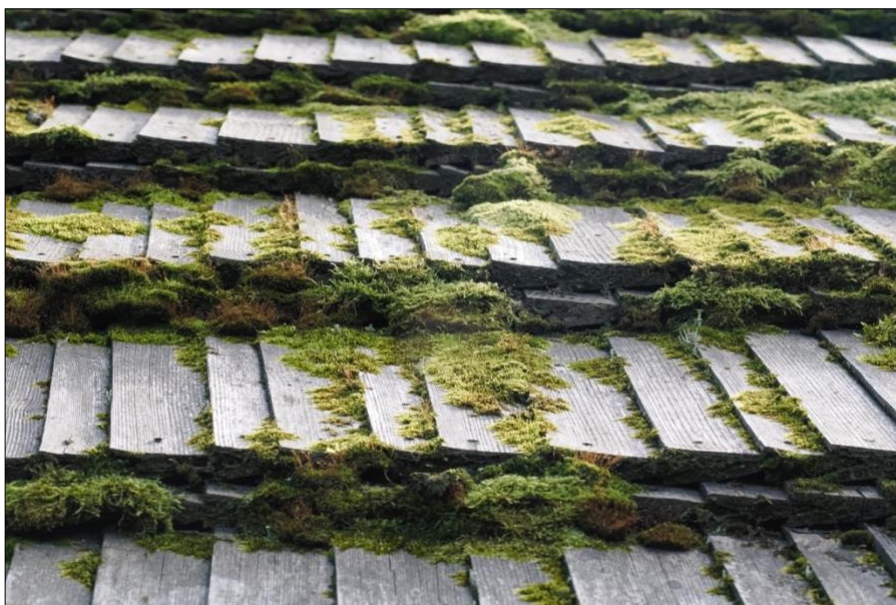
Fot. 19.

*Deseczki gontu  
porośnięte mszakami.*

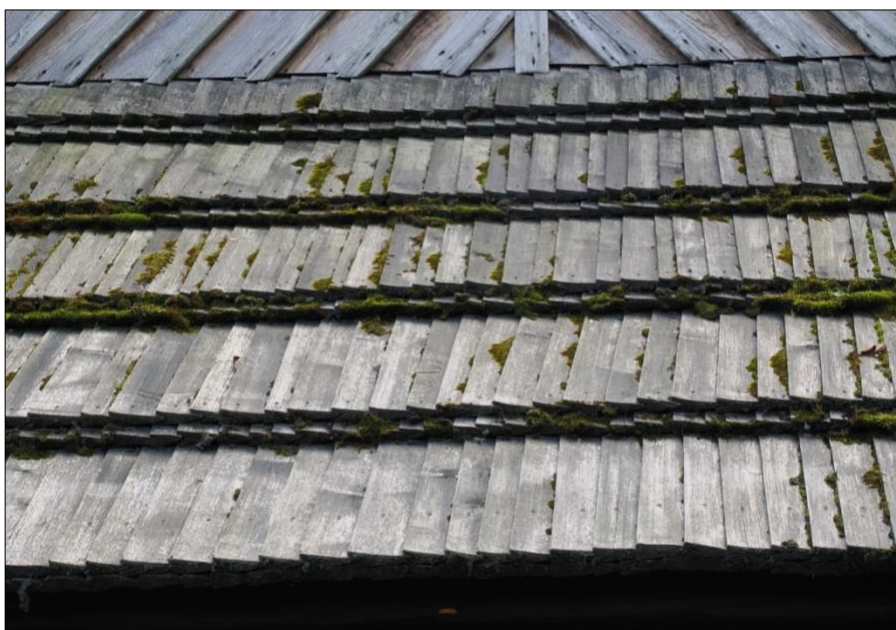
Fot. 20.

*Korozja biologiczna  
deseczek gontu  
spowodowana rozwojem  
mszaków, glonów i  
grzybów.*

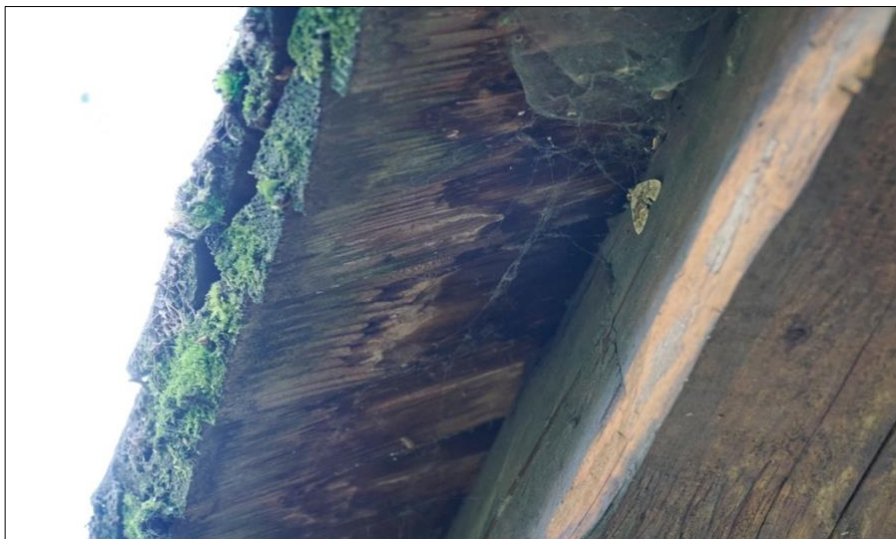
Fot. 21.

*Korozja biologiczna  
deseczek gontu  
spowodowana rozwojem  
grzybów.*

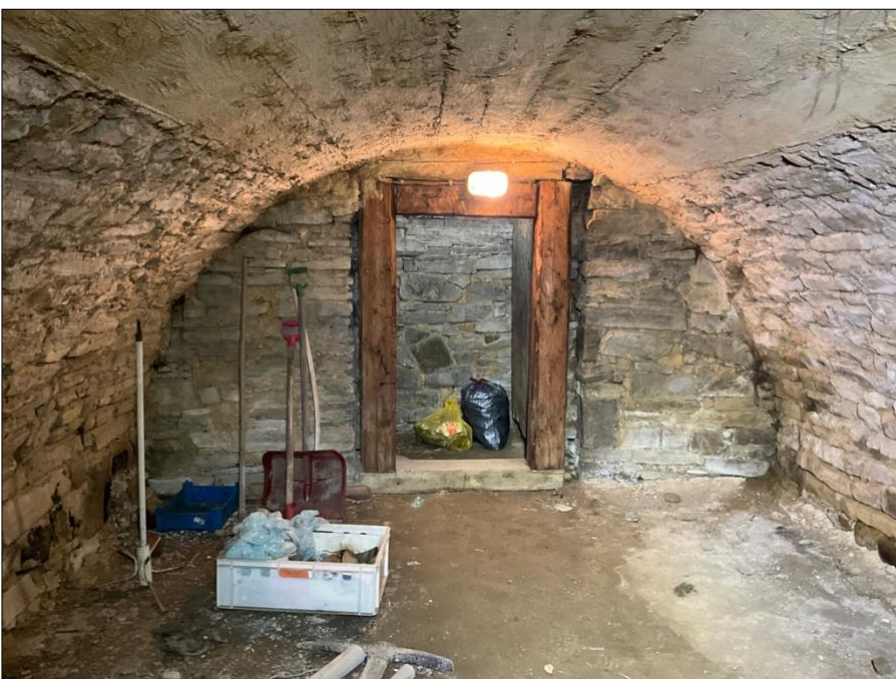
Fot. 23.

Podwyższonym zawilgoceniem charakteryzuje się również ściana piwnicy w narożniku południowo-zachodnim.

*Pomieszczenie piwnicy.  
Widoczne zwilgocenie  
w narożniku południowo-  
zachodnim.*

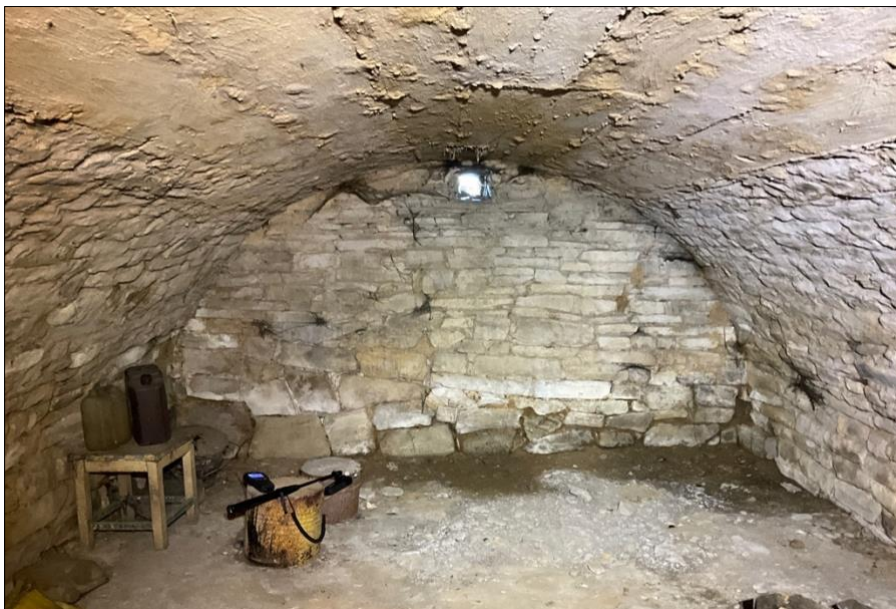
Fot. 24.

*Pomieszczenie piwnicy.  
Widoczne zwilgocenie  
w narożniku południowo-  
zachodnim.*

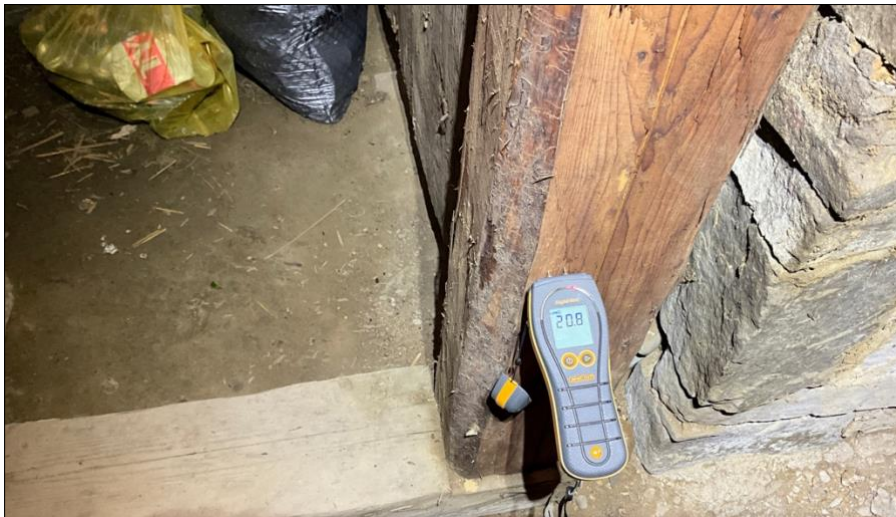
Fot. 27.

*Element drewniany przy  
schodach do piwnicy.  
Widoczne grzyby  
pleśniowe na rzazie.*

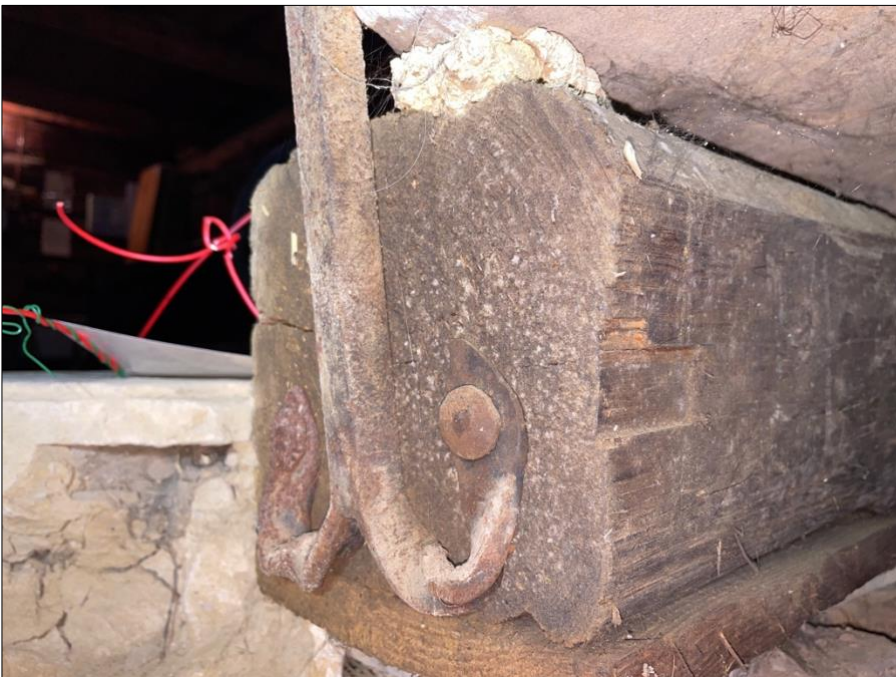
Fot. 28.

*Ściana wewnętrzna od  
strony pomieszczenia  
gospodarczego nad  
piwnicą – liczne belki z  
aktywnymi żerowiskami.*

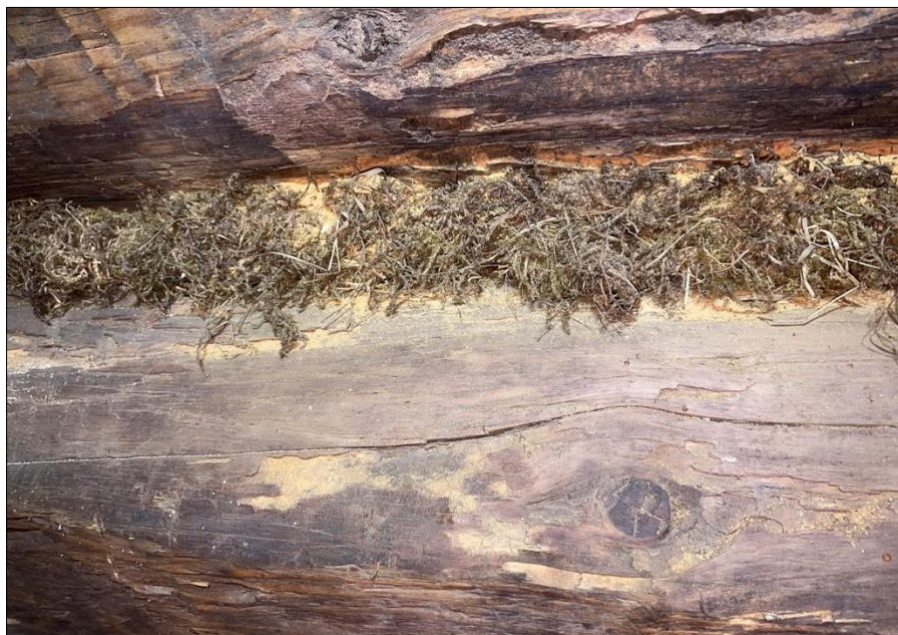
Fot. 31.

Belki drewniane ścian.  
Widoczne liczne otwory  
wylotowe owadów  
szkodników drewna.

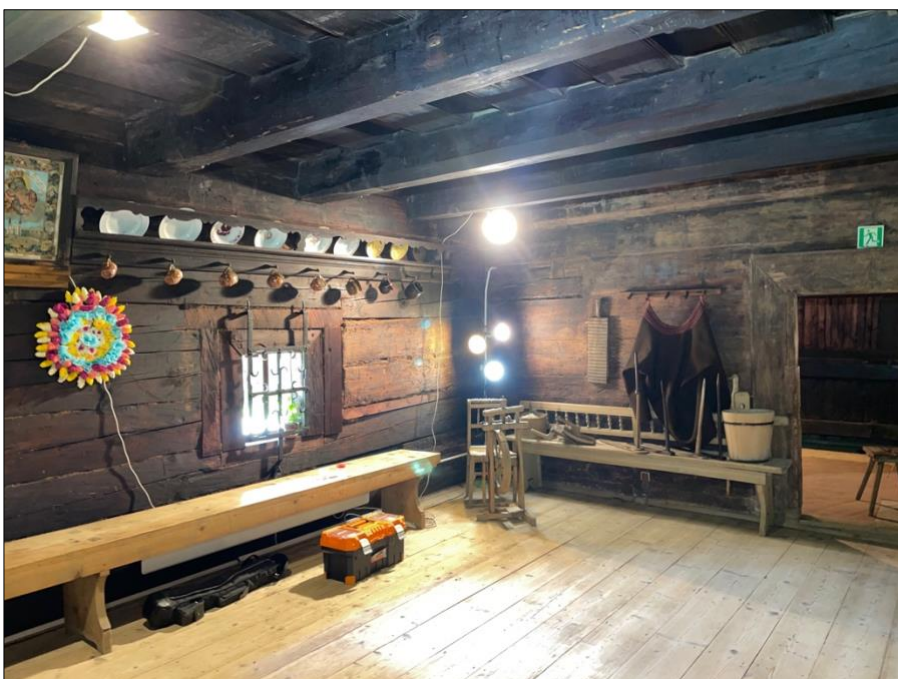
Fot. 34.

*Izba główna chałupy. Widoczne ślady po przeciekach na elementach stropu.*

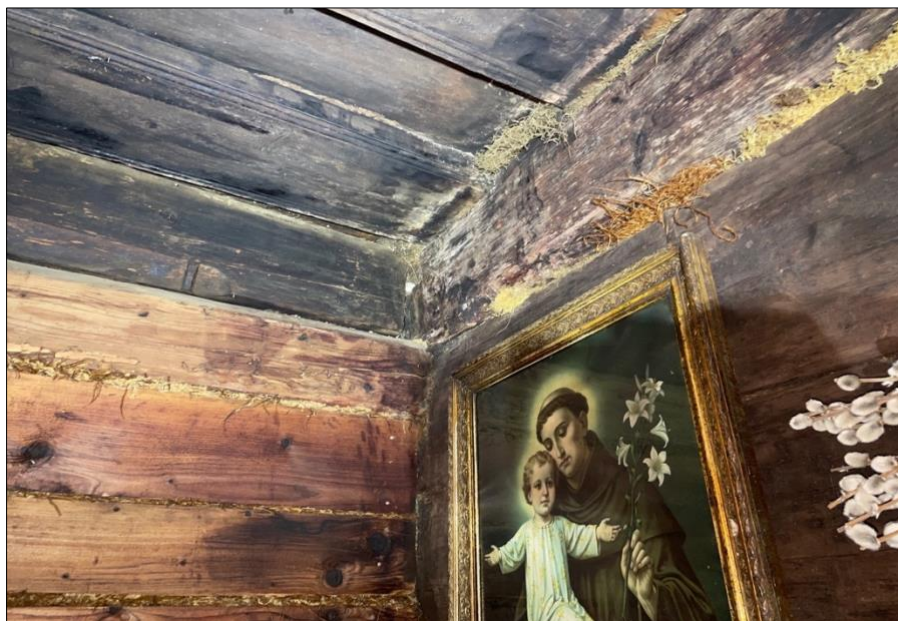
Fot. 35.

Otworki wylotowe  
owadów na ramie obrazu  
w izbie głównej.

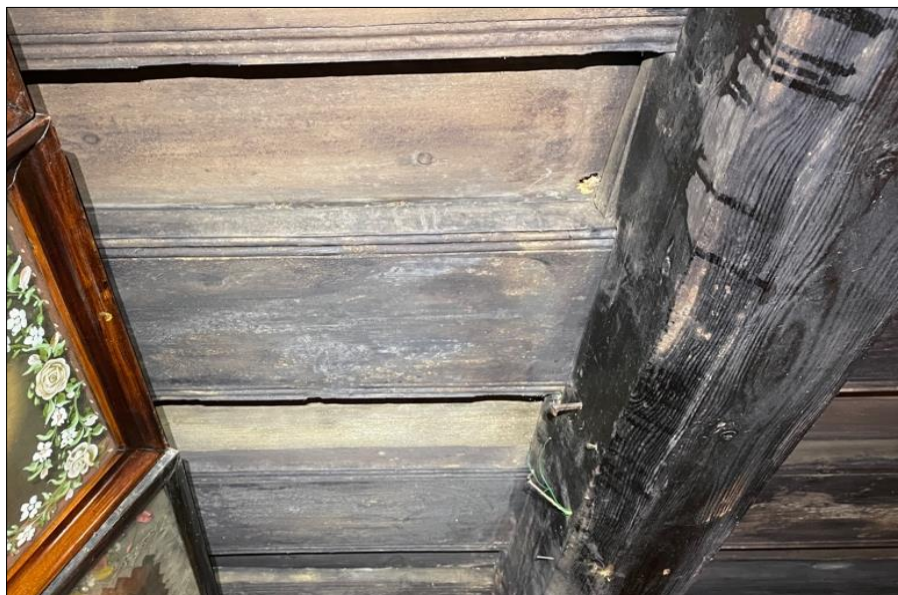
Fot. 37.

Deski stropu w izbie  
białej. Widoczne  
pojedyncze kolonie  
grzybów pleśniowych.

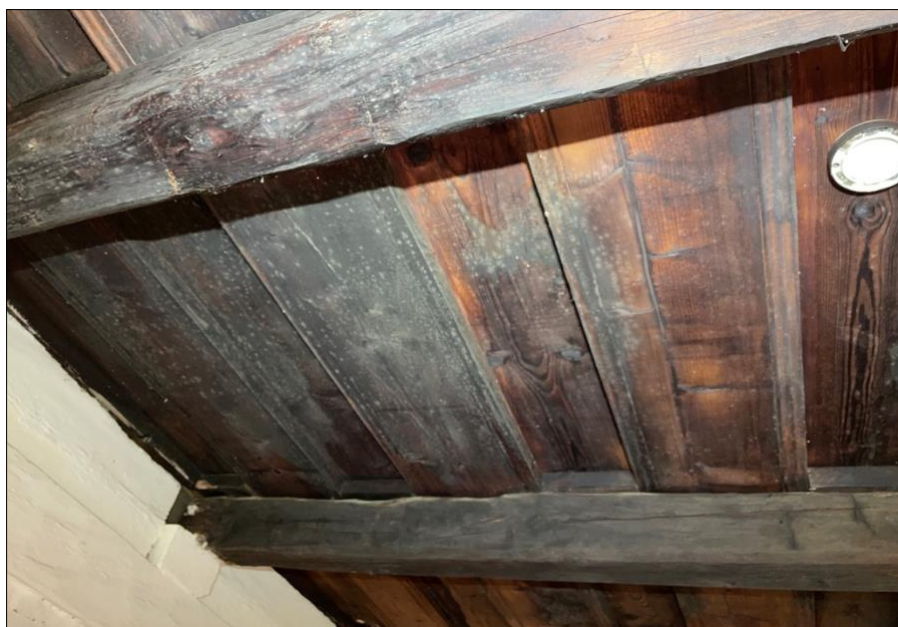
Fot. 38.

Izba biała. Widoczne otwory wylotowe owadów szkodników drewna na belkach ściany od strony sieni.

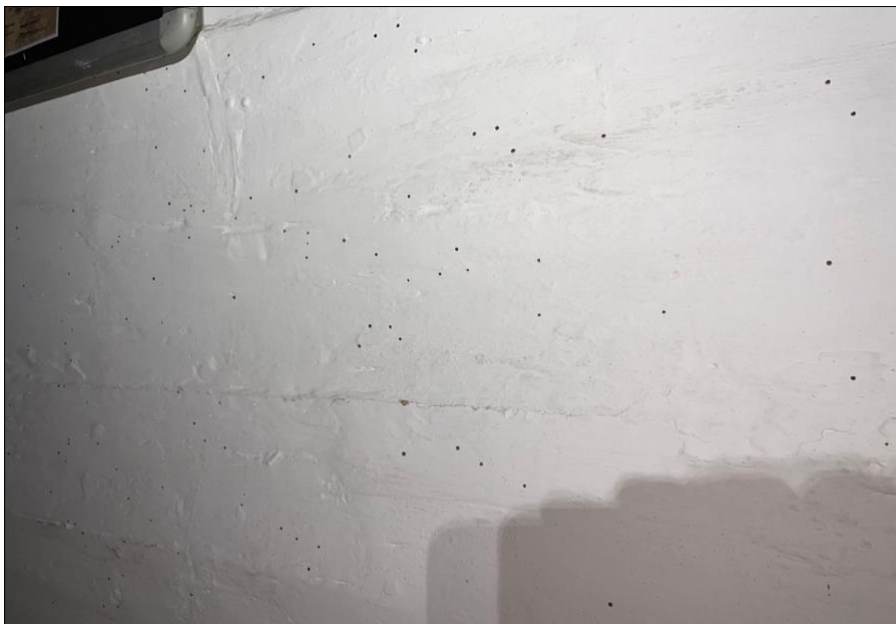
Fot. 39.

Szafa w izbie białej. Widoczne otwory wylotowe owadów szkodników drewna.

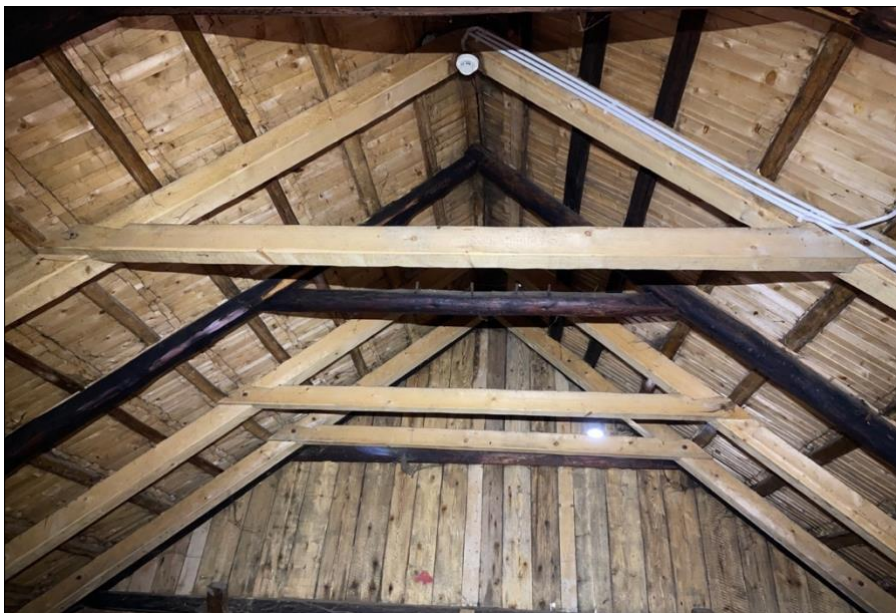
Fot. 42.

Stara krokiew z  
żerowiskami larw  
owadów szkodników  
drewna.

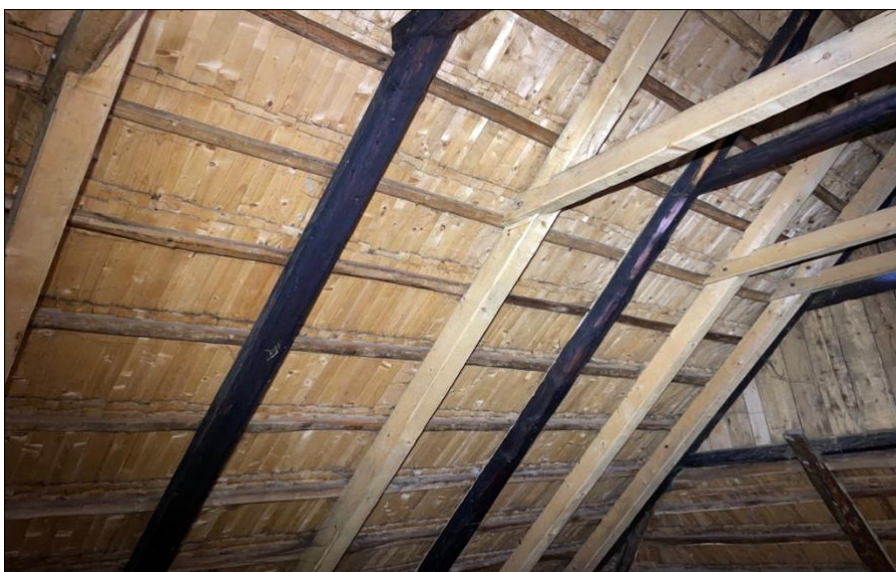
Fot. 42.

Otwory wylotowe na  
starych elementach  
więźby.

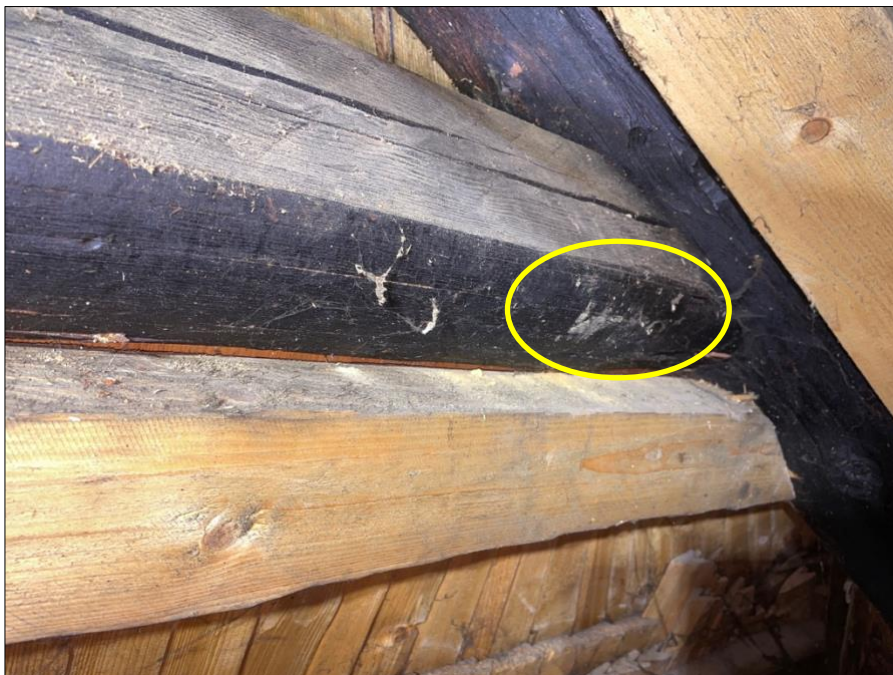
Fot. 43.

Otwory wylotowe na  
starych elementach  
więźby.
