Ząbki, dnia 20.12.2024r.

RAPORT STANU TECHNICZNEGO FONTANNY W WĘGRÓWIE - AUDYT TECHNICZNY

Adres inwestycji	Rynek Mariacki 07-100 Węgrów
Inwestor	MIASTO WĘGRÓW Ul. Rynek Mariacki 16 07-100 Węgrów
Wykonawca	AQUA-WORLD & TECHNOLOGIE Sp. z o.o. Ul. Jana Pawła II 38c/2 05-091 Ząbki

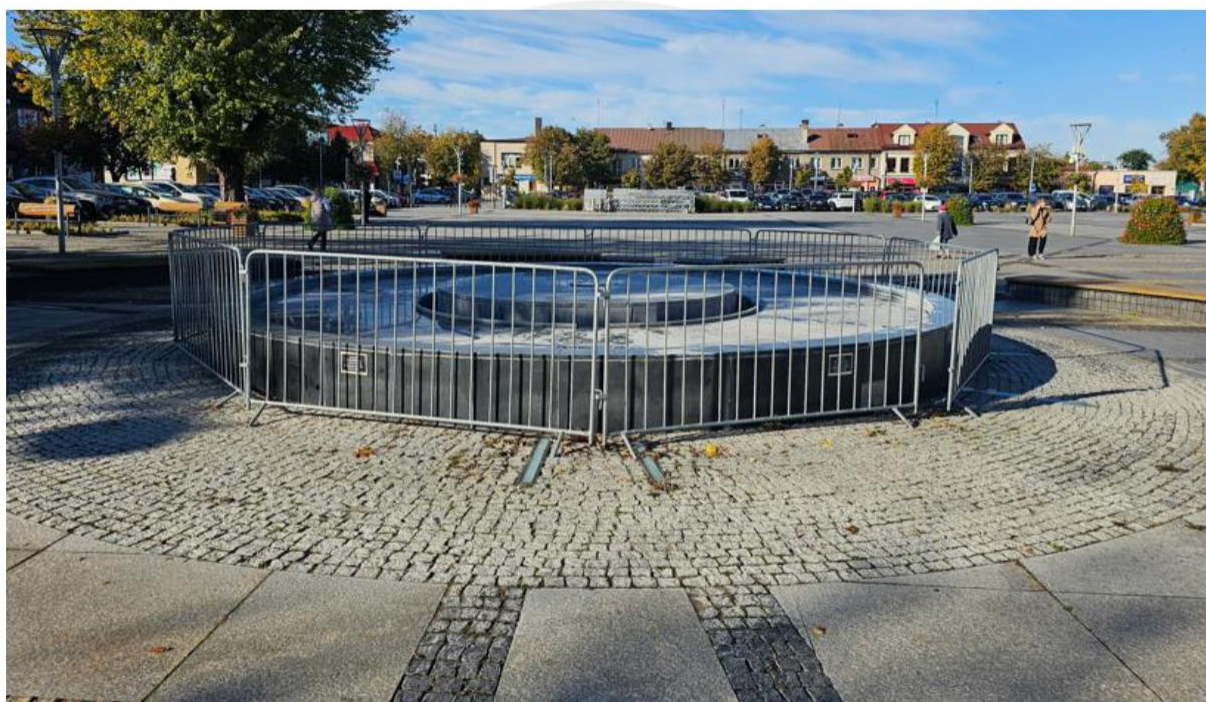
Zdjęcie 1 Widok na nieckę fontanny. Źródło: Własne (2024).

Fontanna w kształcie koła o średnicy zewnętrznej 7m jest wykonana z żelbetu, pokryta warstwą hydroizolacji oraz pokrywą kamienną granitową. Warstwa izolacji oraz pokrywa posiadają liczne pęknięcia oraz ubytki, co powoduje przecieki oraz nieestetyczny wygląd. Granit jest mocno zabrudzony, co przekłada się na nieestetyczny wygląd fontanny. Płyty kamienne są luźne, klawiszują i stwarzają niebezpieczeństwo dla korzystających z fontanny ludzi. Fontanna posiada 36szt. Dysz spieniających oraz jedną dyszę centralną, które są już mocno skorodowane i nie pracują prawidłowo. Dysze spieniające są podświetlane przy wykorzystaniu reflektorów w kształcie koła z otworem centralnym. Reflektory oraz część ich instalacji zasilająco – sterującej są pokorodowane, nie podświetlają obrazów wodnych, nie pracują w sposób poprawny, co stanowi znaczny ubytek w atrakcyjności fontanny. Technologia fontanny wymaga licznych napraw ze względu na głęboką korozję oraz wyeksploatowanie.

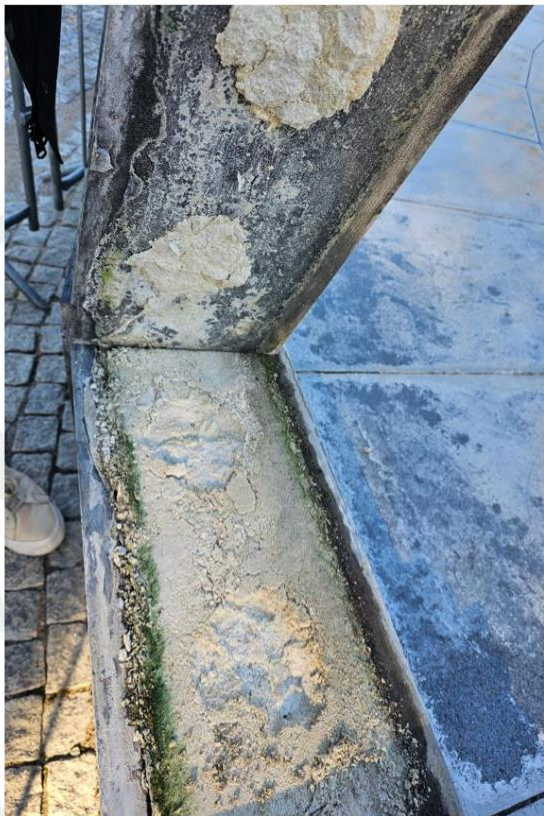
Istniejące płyty kamienne fontanny są popękane, mocno zabrudzone, klawiszują i stwarzają niebezpieczeństwo dla użytkowników fontanny.

Zdjęcie 2 Ubytki oraz pęknięcia okładziny kamiennej. Źródło: Własne (2024)

Okładziny kamienne należy wymienić na nowe, zachowując jednocześnie istniejący układ, który nawiązuje elementami do zabytków Węgrowsa. Należy zastosować nową okładzinę kamienną o grubości 30mm na dnie fontanny, natomiast 20mm na ścianach oraz bortnicy. Proponowany kolor: ANTRACIT BLACK należy uzgodnić z Inwestorem. Prace poprzedzające ułożenie nowej okładziny, które należy wykonać:

- Skucie oraz demontaż istniejącej nawierzchni fontanny (Okolo 52m²),
- Skucie oraz szlifowanie istniejącej warstwy zaprawy klejowej wraz z hydroizolacją,
- Odkucie odparzonych oraz uszkodzonych elementów,
- Naprawa oraz wyrównanie niecki za pomocą zaprawy wyrównawczo-renowacyjnej, np. SOPRO RAM3 lub równoważne,
- Wykonanie nowej warstwy hydroizolacji przeciwwodnej dwuskładnikowej,

- Ułożenie nowej okładziny kamiennej na warstwie zaprawy klejowej lub wspornikach systemowych

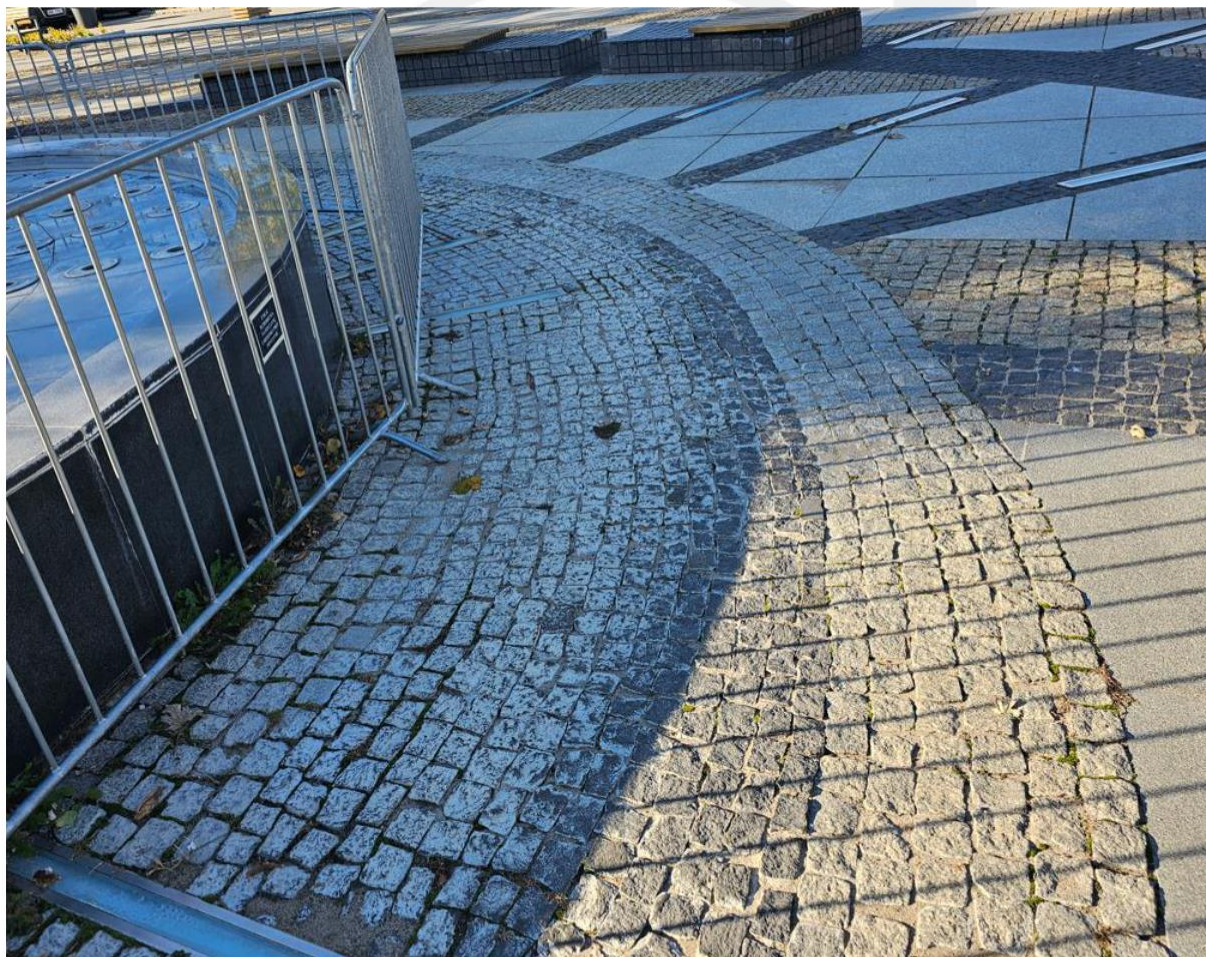
Stara, istniejąca kostka granitowa, ułożona po okręgu wokół bortnicy fontanny o promieniu 2m większym niż promień fontanny, nie pozwala na zachowanie bezpieczeństwa oraz estetyki, ze względu na liczne przetarcia oraz zabrudzenia. Istniejącą kostkę granitową należy zdemonstrować i ułożyć nową kostkę granitową o takim samym kolorze oraz rozmiarze, zachowując formę fontanny.

Zdjęcie 3 Kostka granitowa do wymiany. Zauważalne przetarcia, utrata koloru i estetyki. Źródło: Własne (2024).

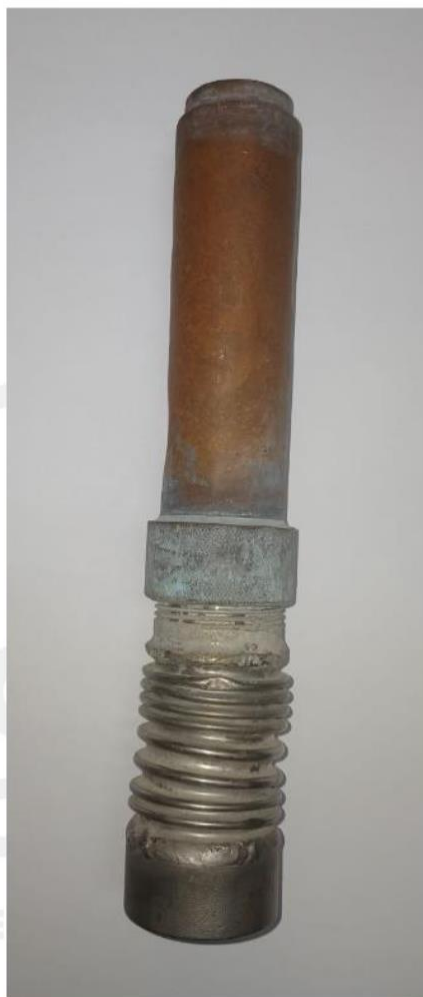
Istniejące dysze spieniające są skorodowane, a elementy centrujące poodkształcane, co powoduje brak pionowego efektu obrazu wodnego.

Zdjęcie 4 Istniejąca dysza spieniająca. Źródło: Własne (2024).

Wszystkie dysze (36szt.) należy wymienić na nowe. Dysze powinny zostać wykonane ze stali nierdzewnej 316L, co pozwoli na ich przetrwanie w ciężkich warunkach podatnych elementów na korozję. Dysza powinna mieć przyłącze min. 1", a średnica wypływu strumienia wody nie powinna być mniejsza niż 34mm. Celem prawidłowej regulacji strumienia wody, należy również wymienić zawory regulacyjne dysz spieniających. Należy zastosować zawory grzybkowe, przystosowane do wody fontannowej.

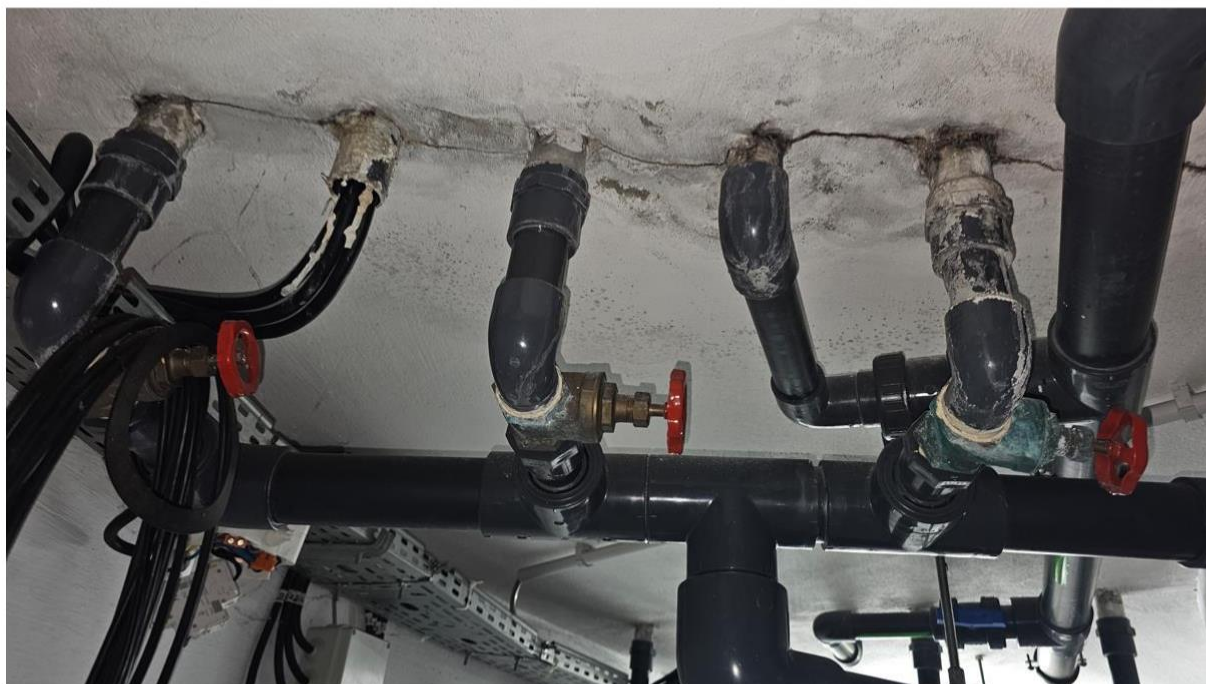
Zdjęcie 5 Istniejące zawory grzybkowe regulacyjne dysz spieniających - 36 sztuk. Źródło: Własne (2024)

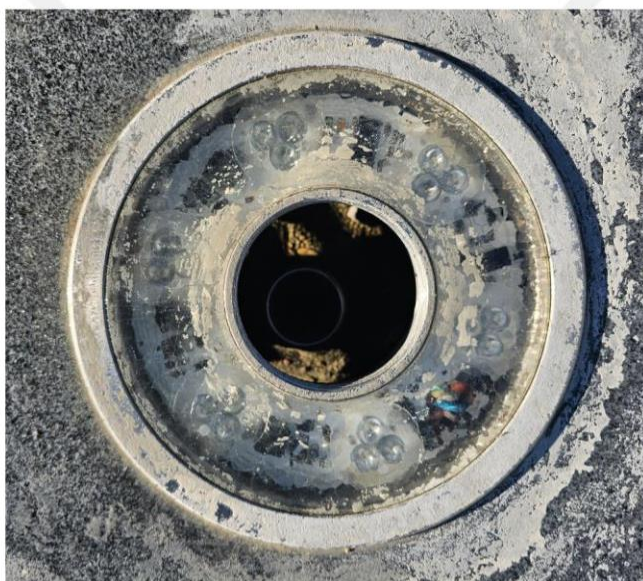
Istniejące reflektory LED (36szt.) podświetlające obraz dysz spieniających są poniszczone, uszkodzone i należy wymienić je na nowe. W wielu sztukach zauważalna jest para oraz wytrącające się krople wody, co wskazuje na ich nieszczelność. Z tego powodu reflektory nie działają poprawnie.

Zdjęcie 6 Istniejący reflector LED. Źródło: Własne (2024).

Parametry nowych reflektorów LED:

- Średnica: min. 230mm
- Barwa: RGB
- Moc: Min. 24W
- Sterowanie: DMX

Należy zachować istniejący układ reflektorów wraz z dyszami spieniającymi.

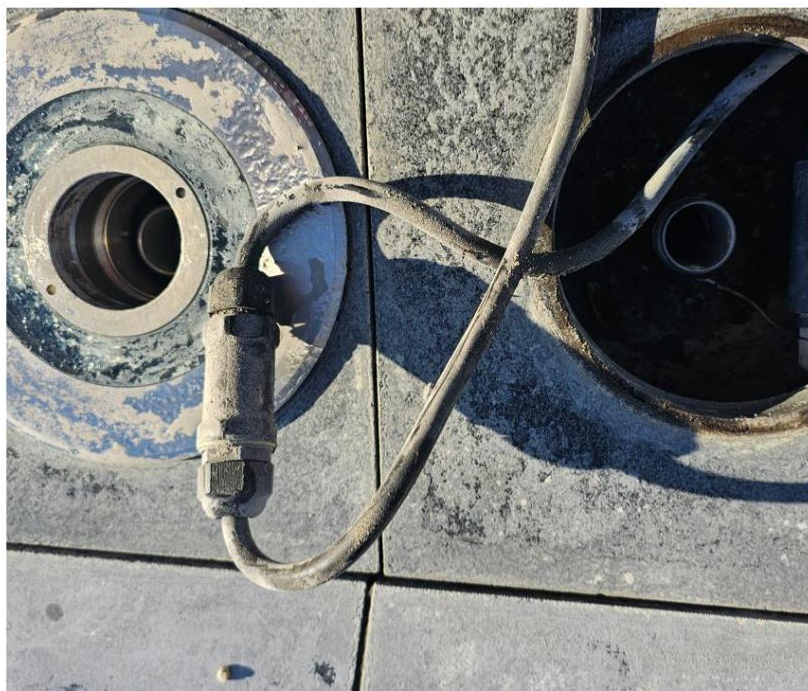
Wraz z wymianą reflektorów, należy wymienić złączki IP68 (36szt.) prowadzące zasilanie oraz sterowanie do reflektorów, których uszczelki są sparciałe, wytarte i nie trzymają już one stopnia szczelności.

Zdjęcie 7 Istniejące złączki IP68. Źródło: Własne (2024).

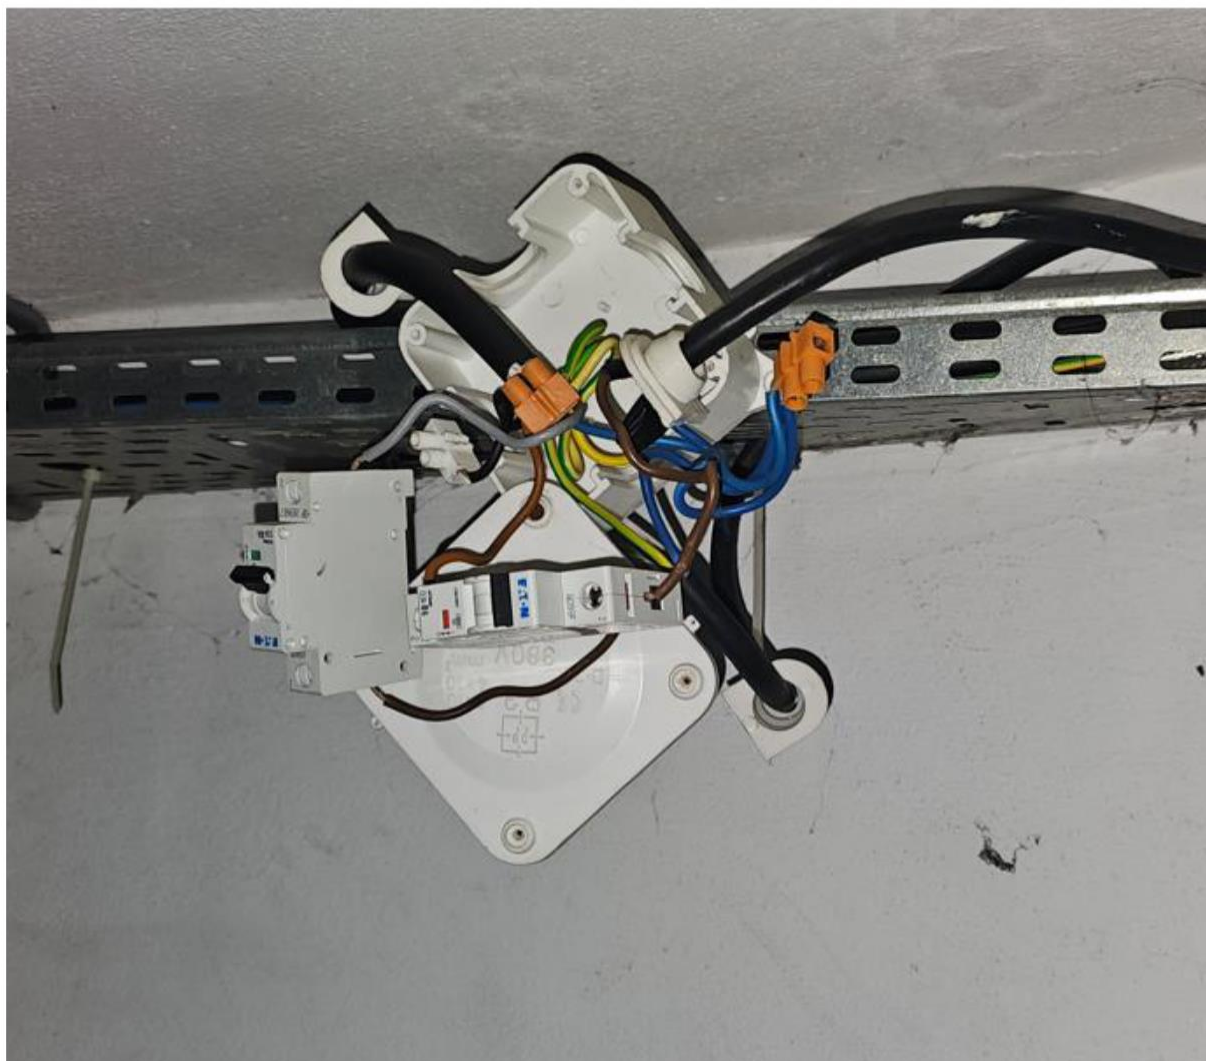
W ramach wizji lokalnej stwierdzono również nieprawidłowości w instalacji elektrycznej. Liczne przewody zlokalizowane są poza korytami elektrycznymi oraz puszkami połączeniowymi, co stwarza niebezpieczeństwo dla obsługi fontanny. W ramach zadania należy również uporządkować przewody oraz wymienić puszki połączeniowe.

Zdjęcie 8 Instalacje elektryczne oraz puszki połączeniowe. Źródło: Własne (2024).

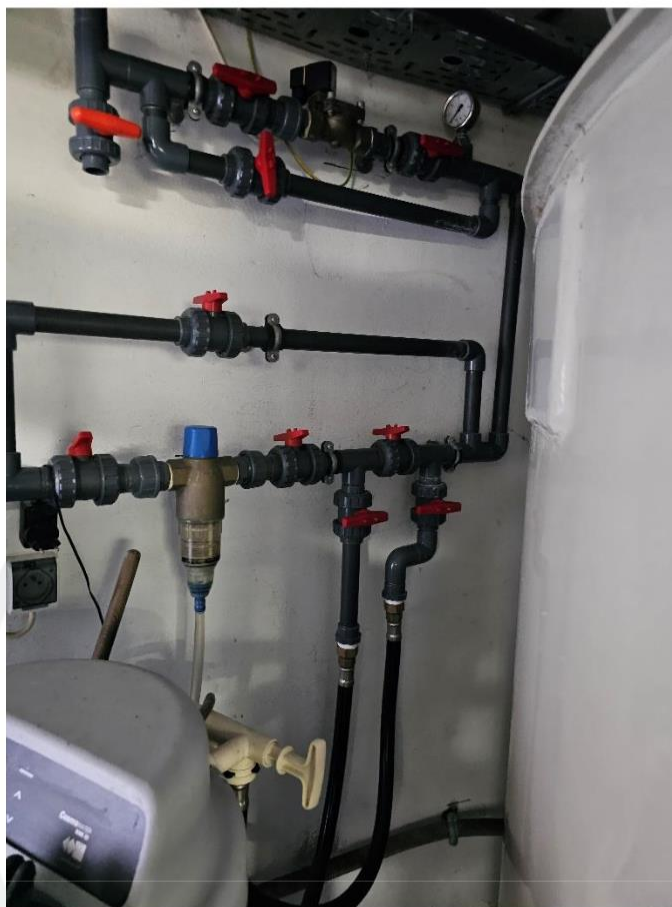
Dopuszczanie wody świeżej posiada aktualnie liczne przecieki na całej instalacji. Należy usunąć wszystkie nieszczelności oraz wymienić następujące elementy, które są wyeksploatowane:

Zdjęcie 9 Instalacja wody surowej - dopuszczanie wody świeżej. Źródło: Własne (2024).

- Wszystkie rurociągi oraz kształtki,
- Zawory odcinające,
- Filtr skośny

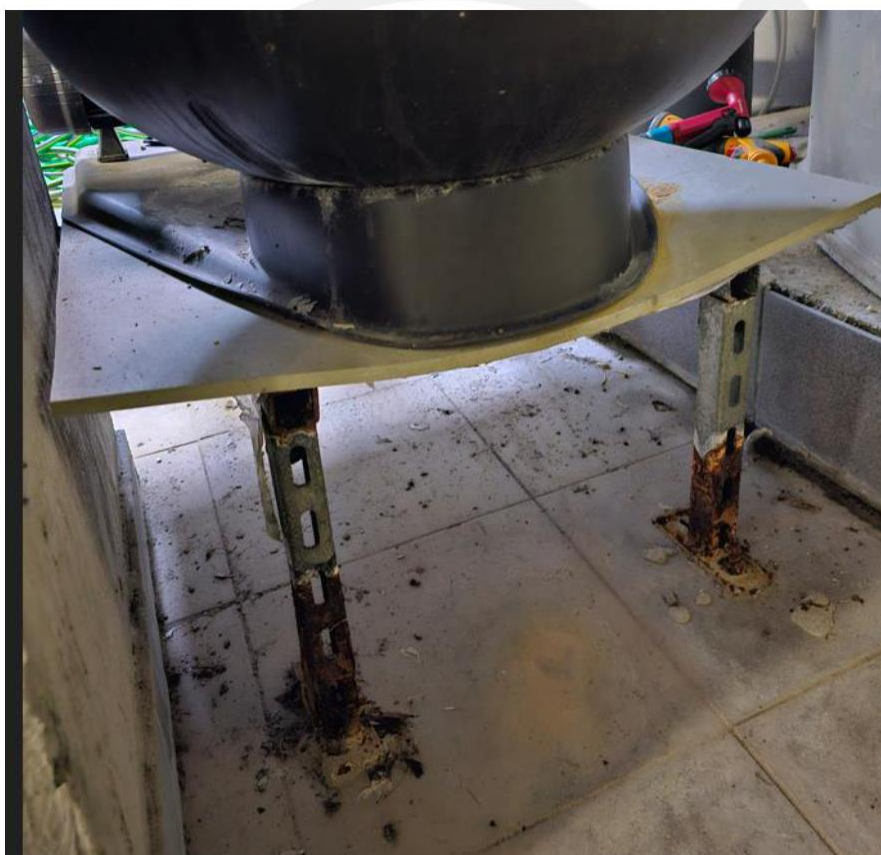
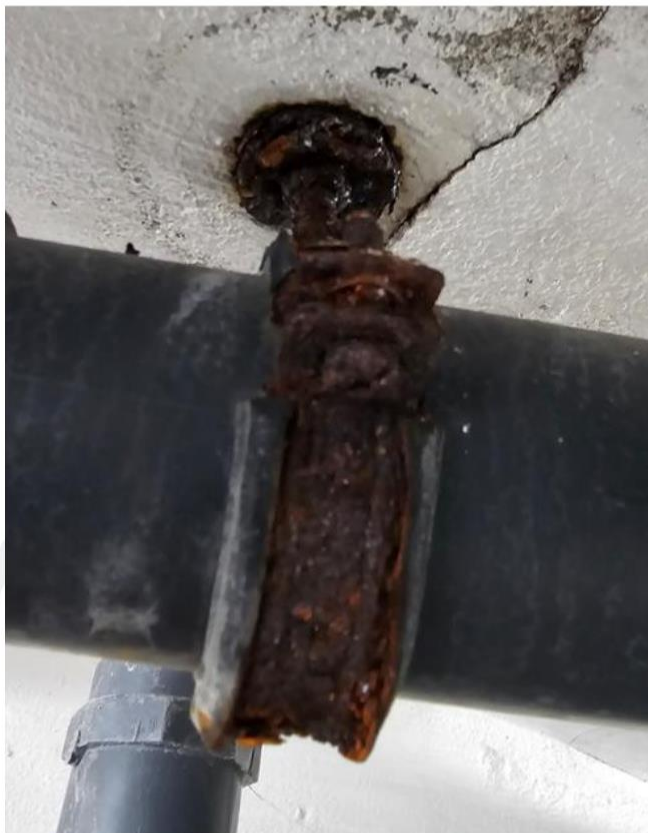
Wizja lokalna odbyta na obiekcie pozwoliła na zauważenie korozji na licznych elementach montażowych systemu NICZUK. Należy wymienić skorodowane materiały na nowe, zapewniając przy tym bezpieczeństwo instalacji.

Zdjęcie 10 Skorodowane elementy montażowe. Źródło: Własne (2024).

Zdjęcie 11 Skorodowane elementy montażowe. Źródło: Własne (2024).

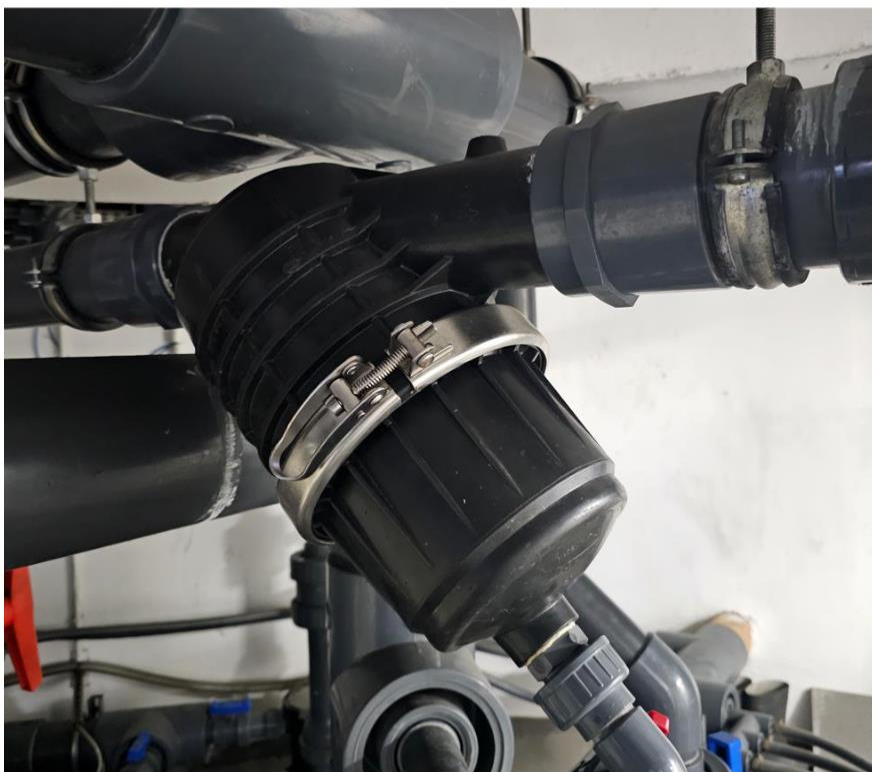
Ze względu na często zapychający się filtr ARAG, należy wymienić oraz przerobić instalację tłoczną pompy i zastosować 2x filtr CENTROPUR w układzie równoległym. Pompa dyszy centralnej również zostanie wymieniona na nową, ze względu na swoje wyeksploatowanie.

Zdjęcie 12 Filtr ARAG na instalacji tłocznej. Źródło: Własne (2024).

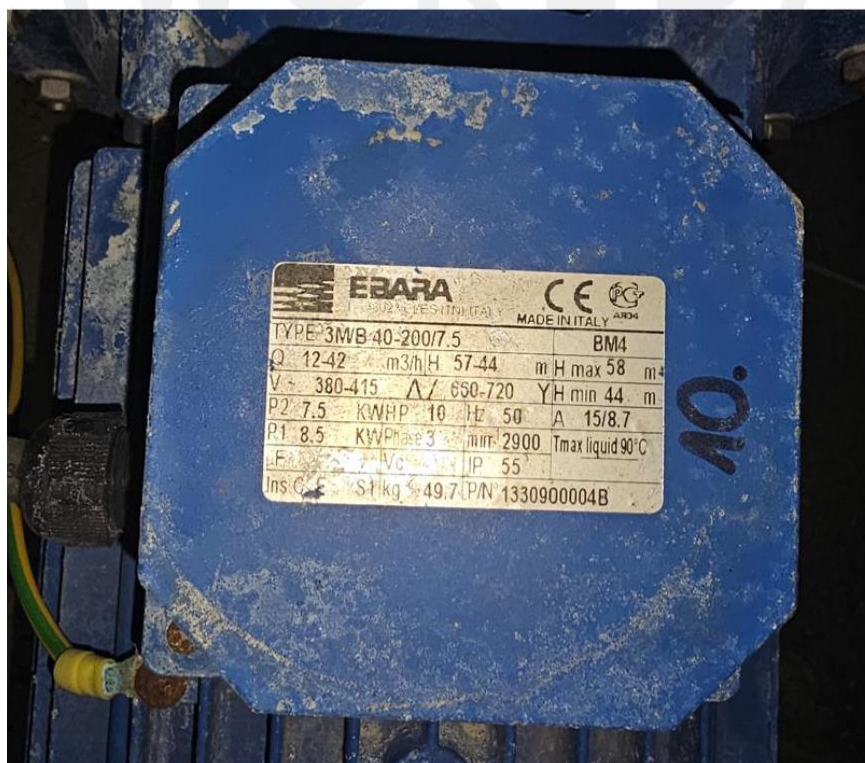
Zdjęcie 13 Tabliczka znamionowa pompy EBARA do wymiany. Źródło: Własne (2024)

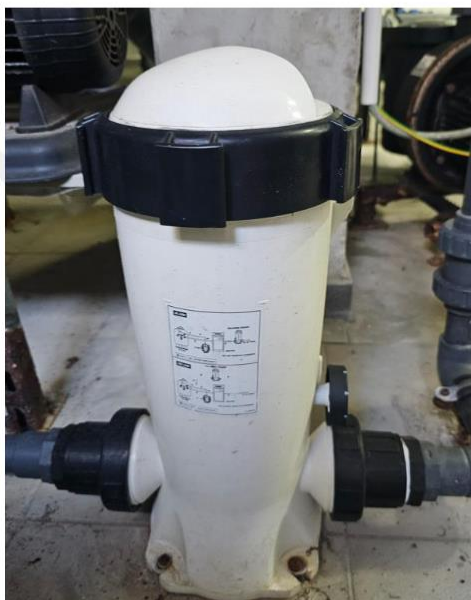
Przestarzały system chlorowania przepływowego z wykorzystaniem tabletek multifunkcyjnych zostanie wymieniony na nowoczesne urządzenie kontrolno – pomiarowe, które pozwoli na pomiar oraz odczyt chloru wolnego, odczynu pH oraz potencjału redox. Na podstawie odczytów, do wody dozowane będą również środki chemiczne uzdatniające wodę, tj. korektor pH minus, stabilizowany podchloryn sodu, poprzez dozujące pompy membranowe. Dla pojemników z środkami chemicznymi przewiduje się również kuwety ochronne.

Zdjęcie 14 Istniejący chlorator przepływowy. Źródło: Własne (2024)

Parametry nowego urządzenia kontrolno - pomiarowego:

- Kontrola i dozowanie pH,
- Kontrola i dozowanie chloru,
- Kontrola Redox,
- Kontrola przepływu przez celę pomiarową z licznikiem przepływu,
- Kontrola poziomu środków chemicznych w pojemnikach,
- Połączenie internetowe,
- Automatyczne zapisywanie historii danych,
- Możliwość wydruku historycznych danych chemicznych,
- Graficzna wizualizacja wyników pomiarowych
- Dane techniczne urządzenia:
- Kalibracja 1 punktowa,
- Sposób sterowania manualny i automatyczny
- Zdalne sterowanie – kontrola urządzenia i dostęp do danych archiwalnych poprzez serwis internetowy
- Zasilanie 230V

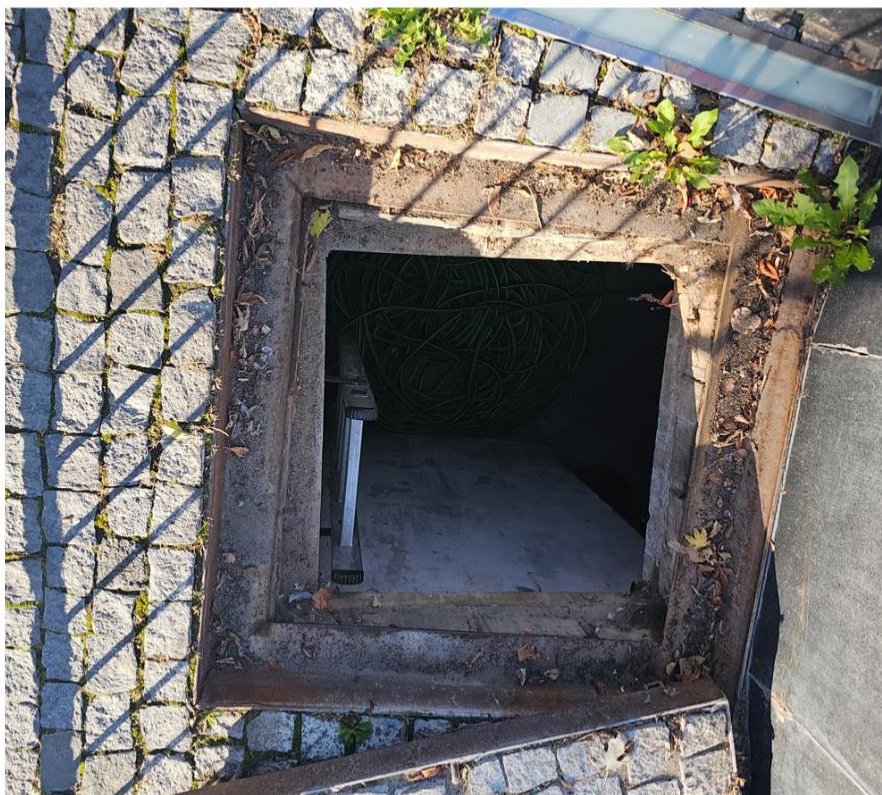
Ze względu na trudny dostęp do komory technicznej i ciężko podnoszony właz, zostanie on wymieniony na nowy, o identycznych wymiarach. Właz winien być szczelny, wyłożony kostką granitową. Właz będzie posiadał siłowniki ułatwiające jego otwieranie oraz zamykanie.

Zdjęcie 15 Istniejący właz do pomieszczenia technicznego. Źródło: Własne (2024).

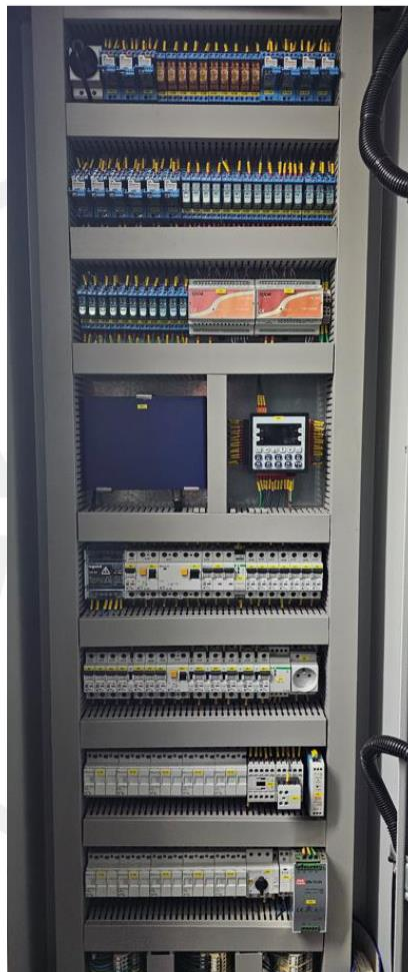
Ze względu na dołożenie nowych dysz mgłowych oraz zmiany reflektorów, wymianie ulegnie również główny sterownik fontanny. Pozwoli on na sterowanie pracą technologii oraz napisanie nowego układu. W ramach zadania, proponuje się napisanie jednego programu pracy fontanny na podstawie sterownika czasowego.

Zdjęcie 16 Istniejąca Szafa zasilająca - sterująca fontanny. Źródło: Własne (2024)

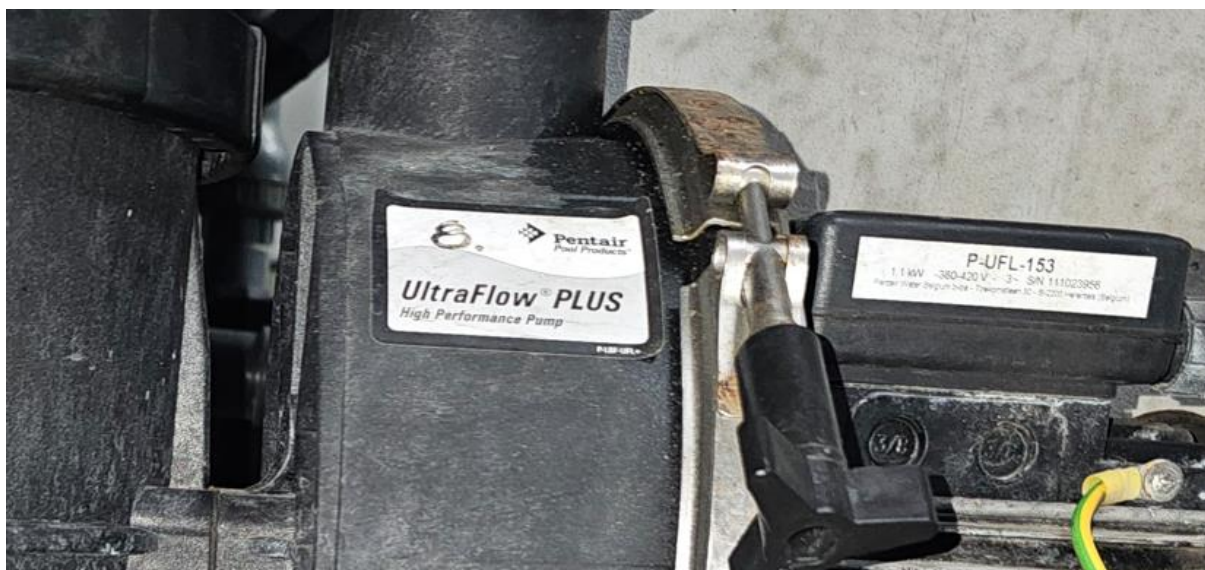
Zdjęcie 17 Istniejące pompy atrakcji (9szt.). Źródło: Własne (2024)

W ramach zadania należy wymienić również pozostałe pompy atrakcji (9szt.)
