OPINIA TECHNICZNA

**SZCZELNOŚĆ KONSTRUKCJI DACHU PÓŁNOCNEGO
W SYSTEMIE JANSEN VISS FIRE EI30 I VISS TVS**

BIBLIOTEKI PUBLICZNEJ M.ST. WARSZAWY

UL. KOSZYKOWA 26/28, 00-950 WARSZAWA

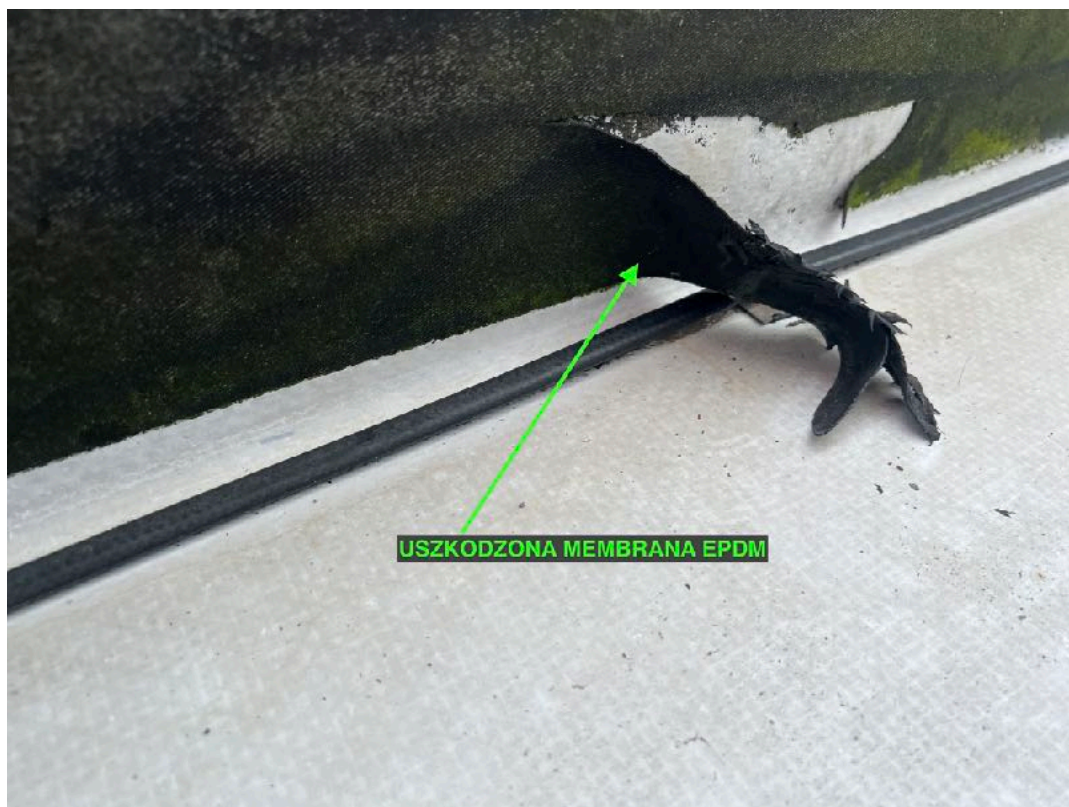
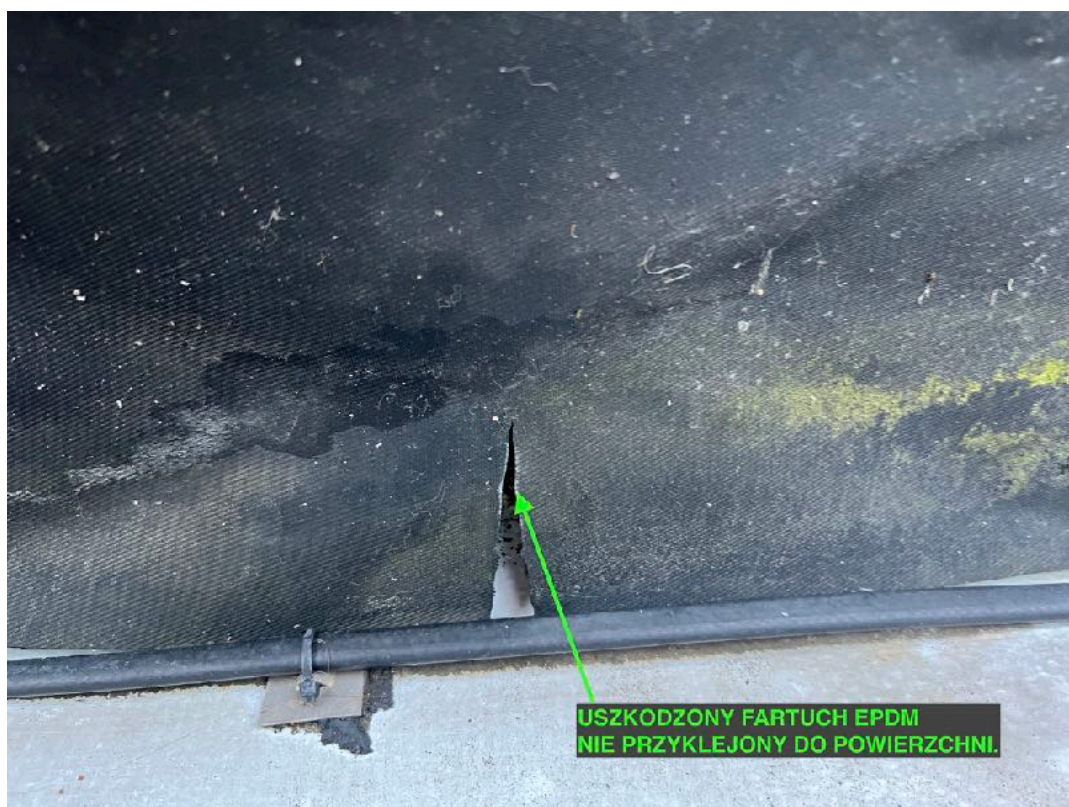
4. Na dokumentacji zdjęciowej udokumentowano wiele miejsc z odklejonym i za krótkim fartuchem.

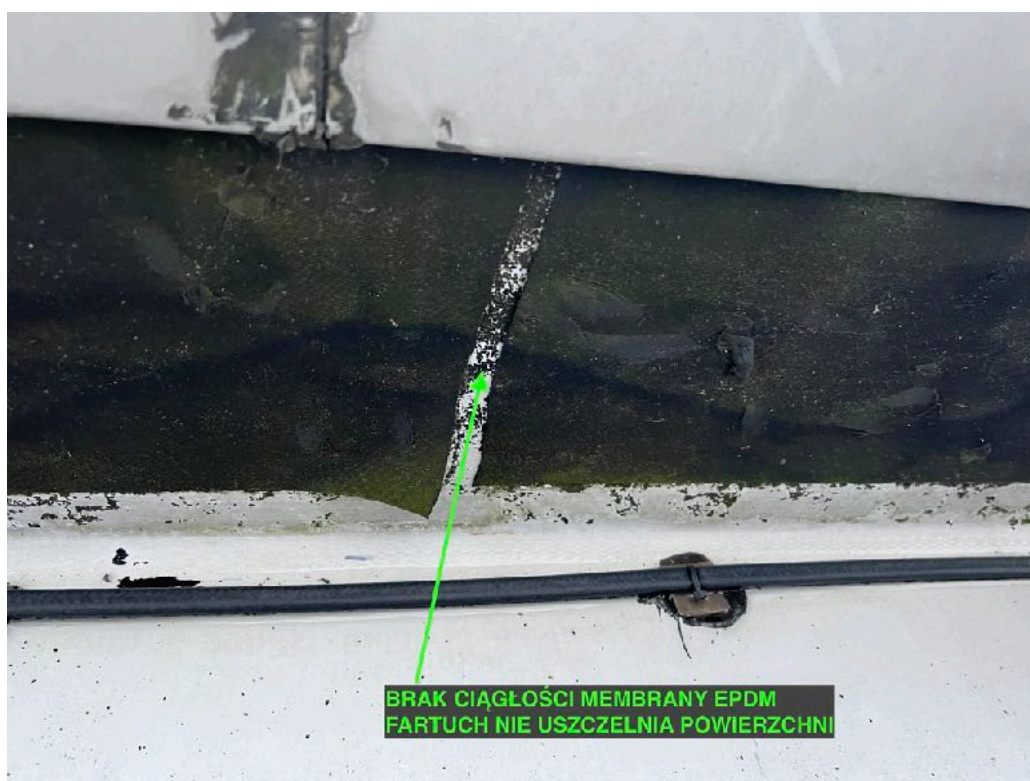
7. Brak ciągłości membrany EPDM. Fartuch nie uszczelnia izolowanej powierzchni.

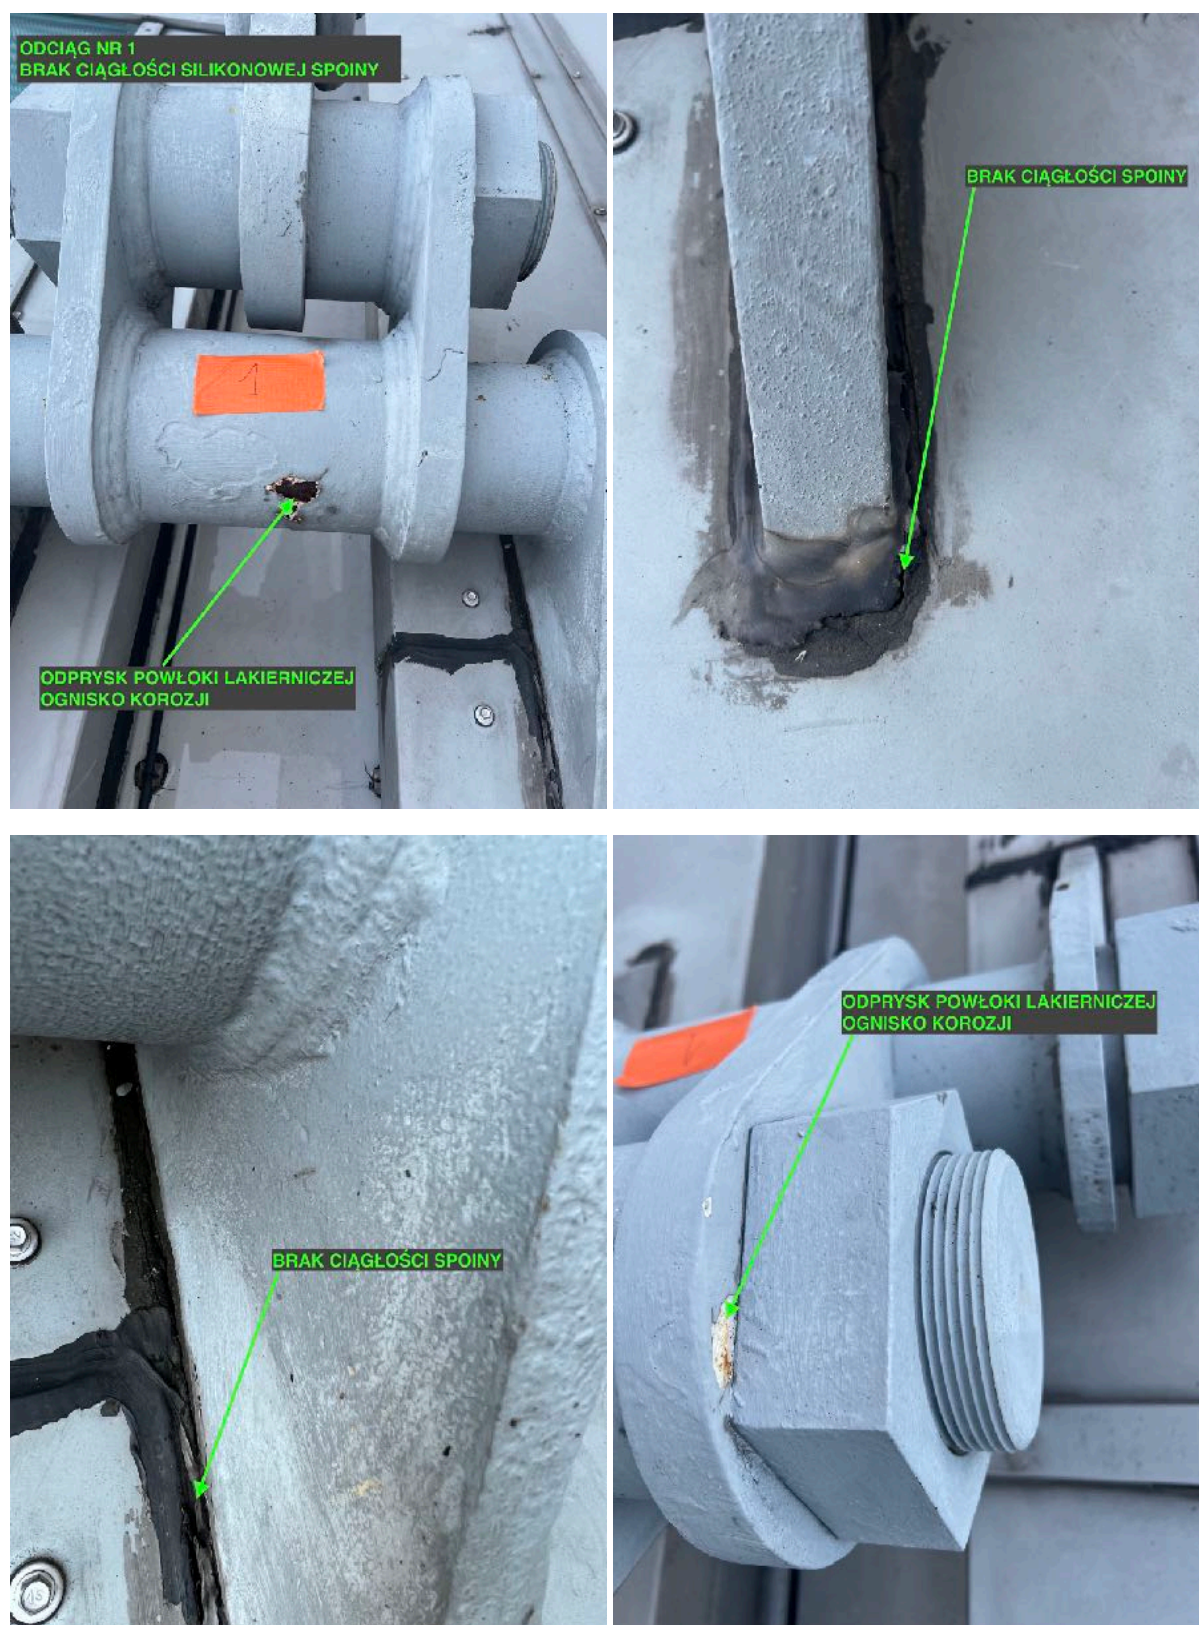
1. Odciąg nr 1: brak ciągłości silikonowej spoiny na połączeniu uchwytów z obróbkami blacharskimi. Odpryski powłoki lakierniczej - ogniska korozji.

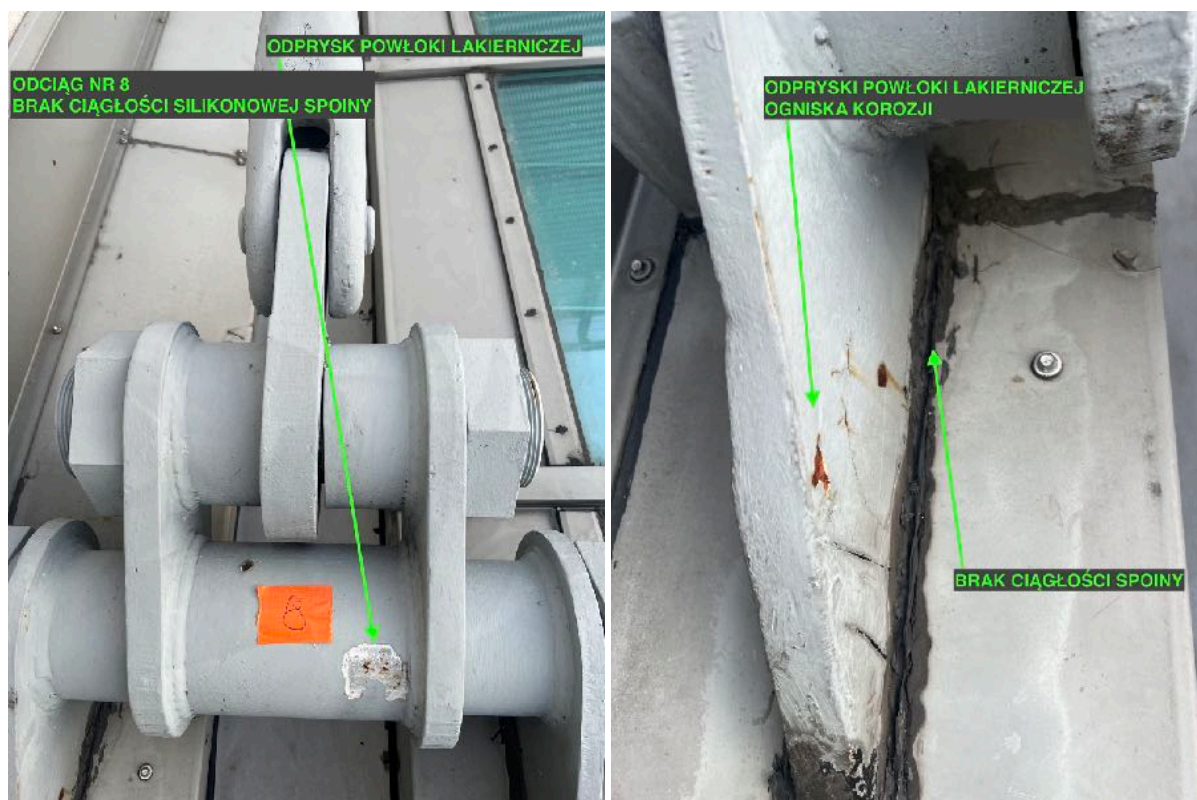
8. Odcieg nr 8: brak ciągłości silikonowej spoiny na połączeniu uchwytów z obróbkami blacharskimi. Odpryski powłoki lakierniczej, ogniska korozji.

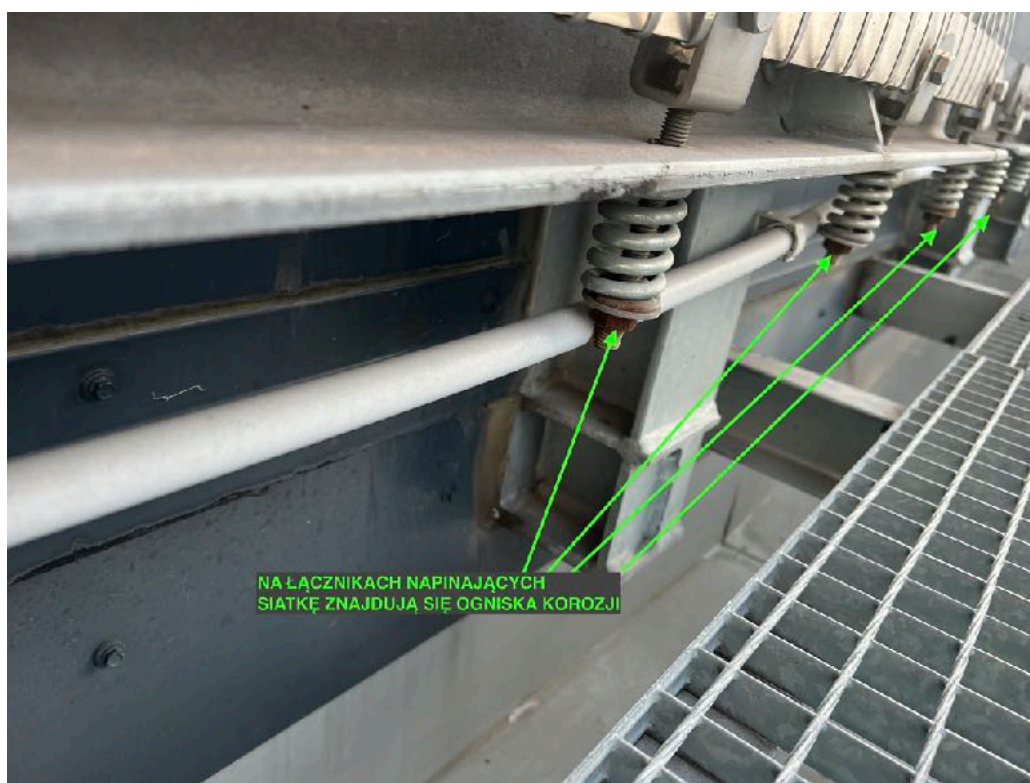
3. Na łącznikach napinających siatkę stalową znajdują się ogniska korozji.

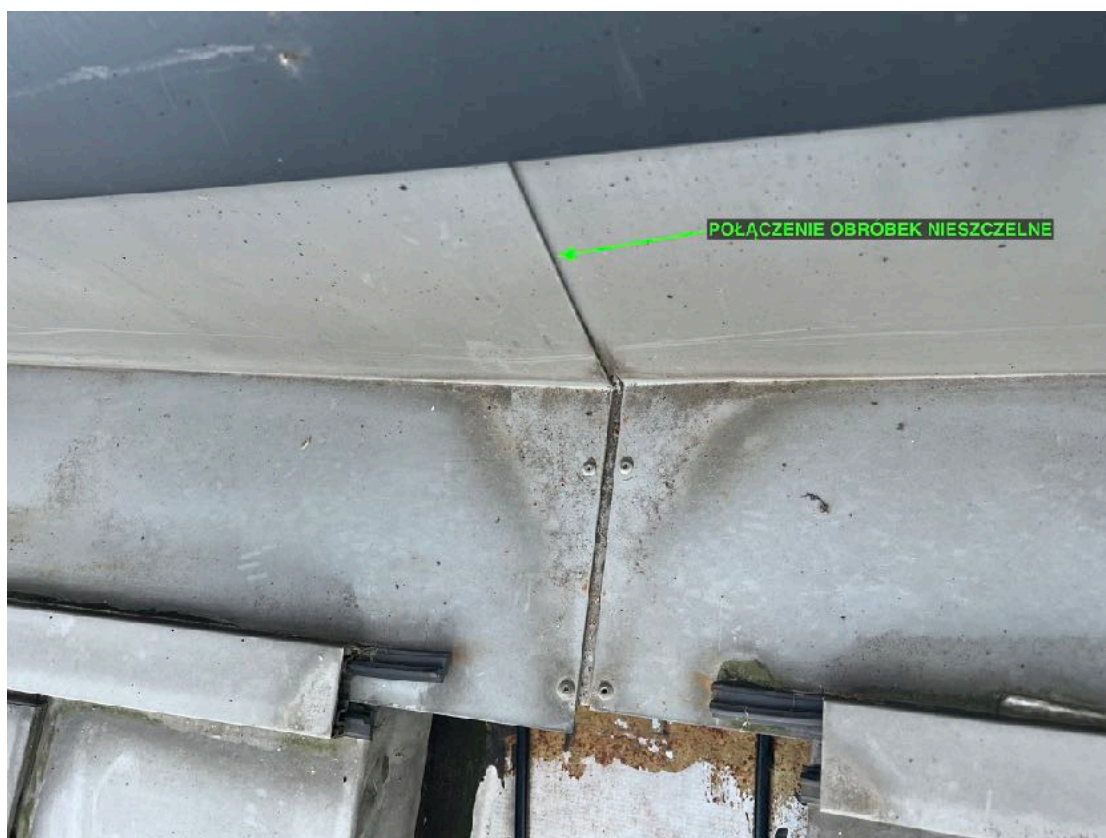
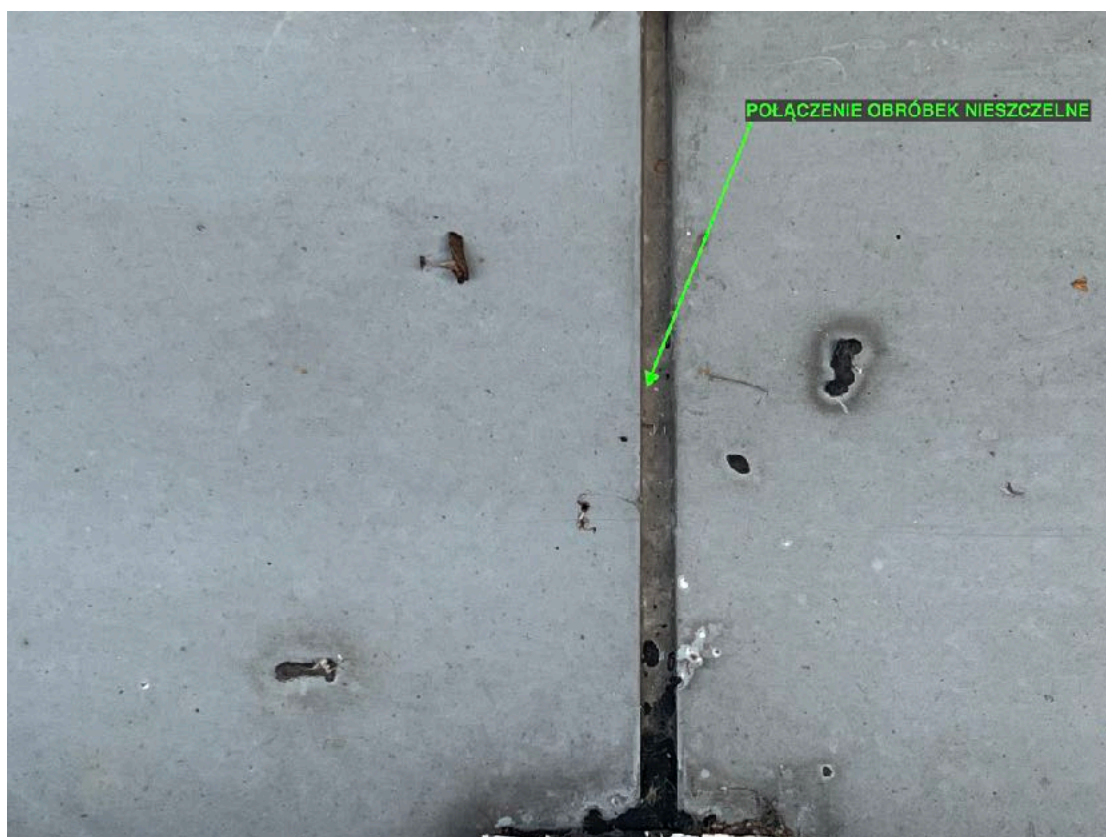
4. Brak szczelności na połączeniu obróbek blacharskich.

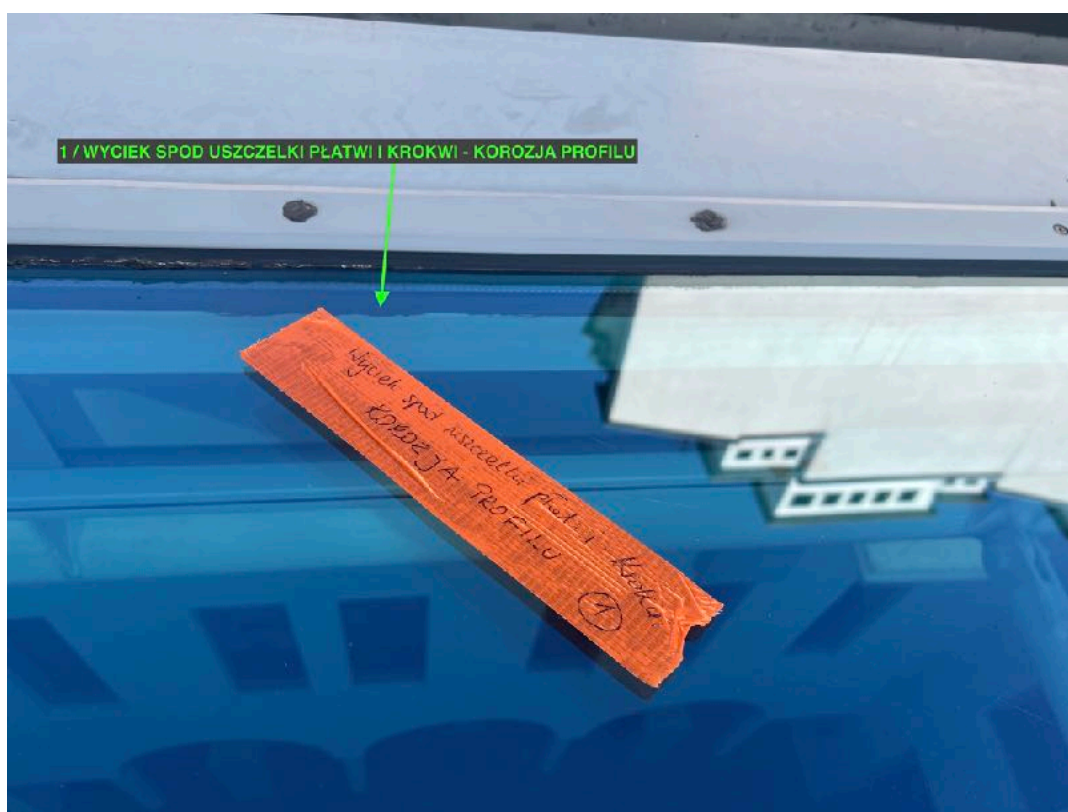
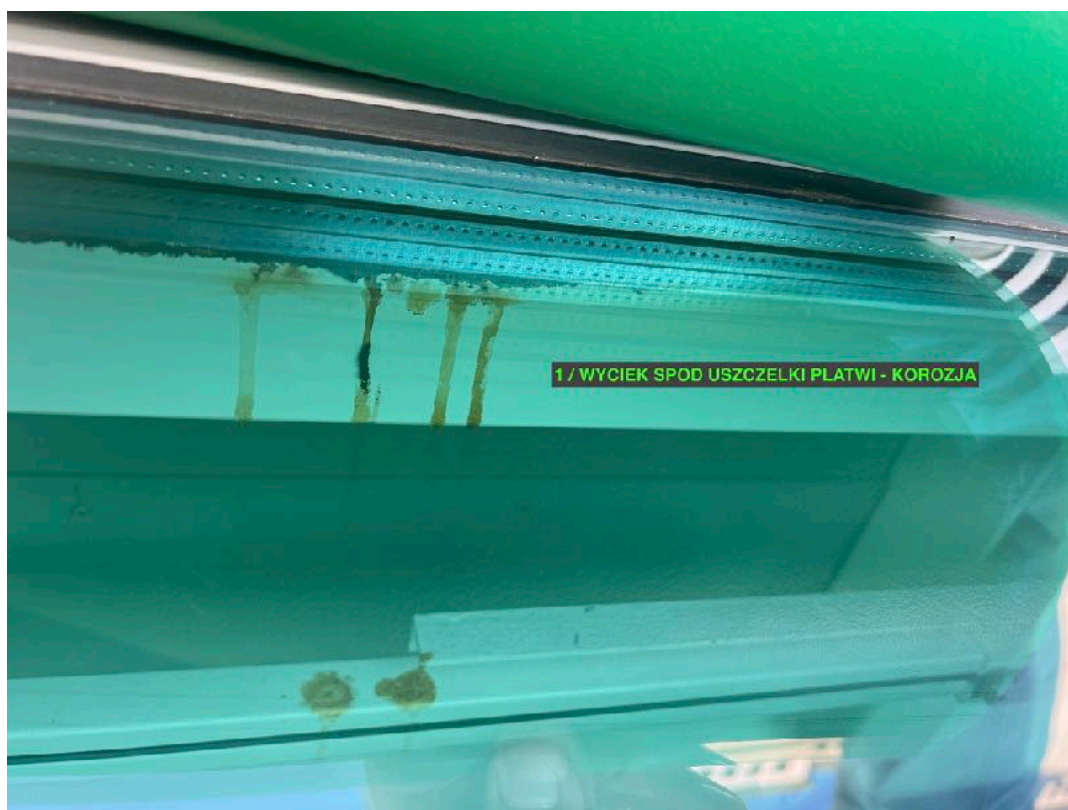
1. Brudne wycieki spod uszczelki krokwi i płatwi. Uszkodzona powłoka lakiernicza. Występują ogniska korozji.

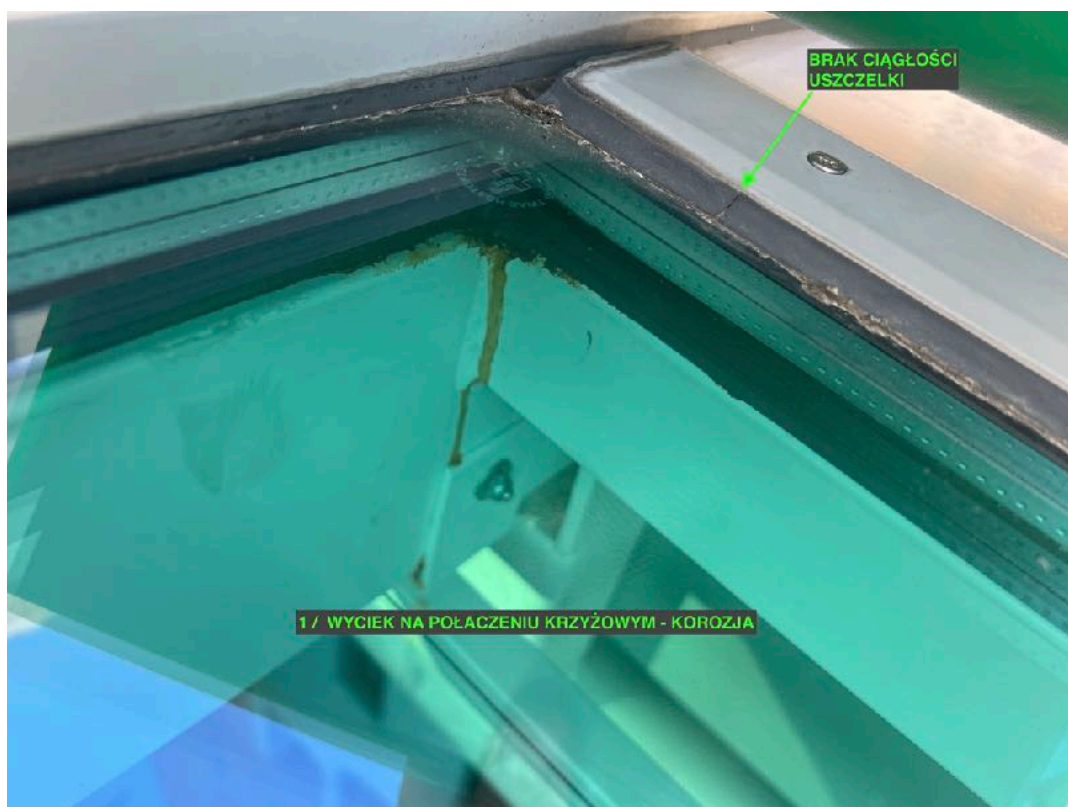
1. Brudne wycieki spod uszczelki krokwi i płatwi. Uszkodzona powłoka lakiernicza. Występują ogniska korozji.

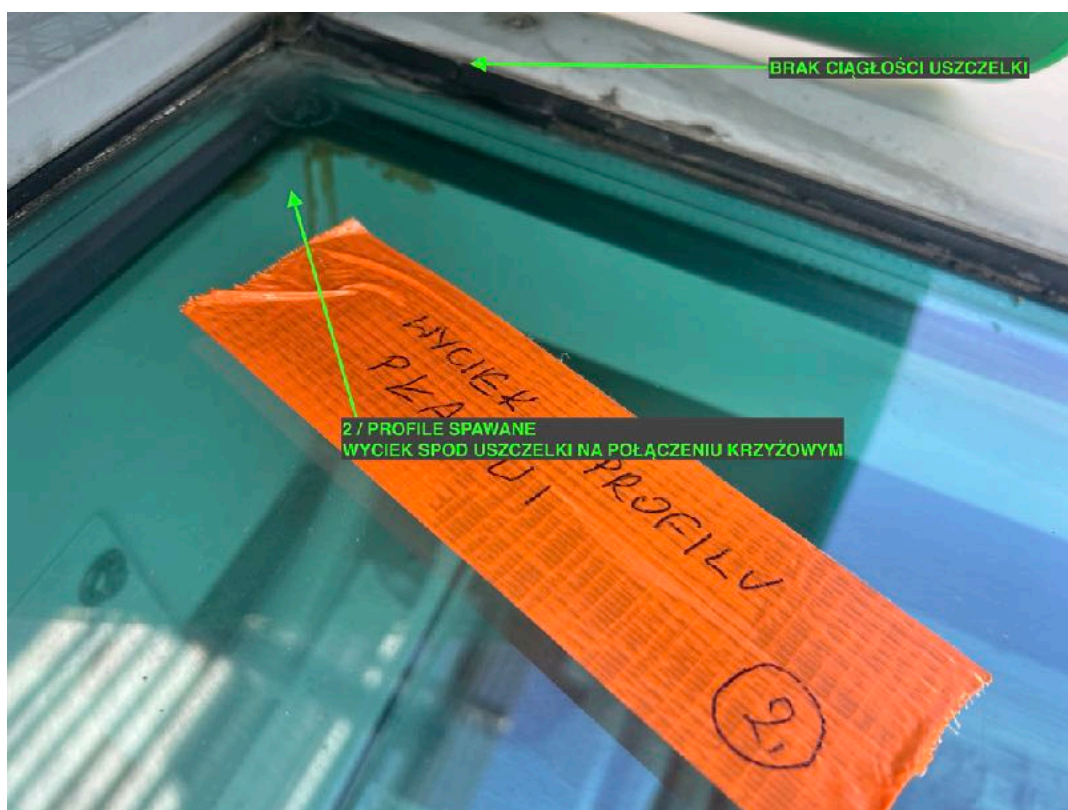
2. Brudny wyciek spod uszczelki centralnej na połączeniu krzyżowym.

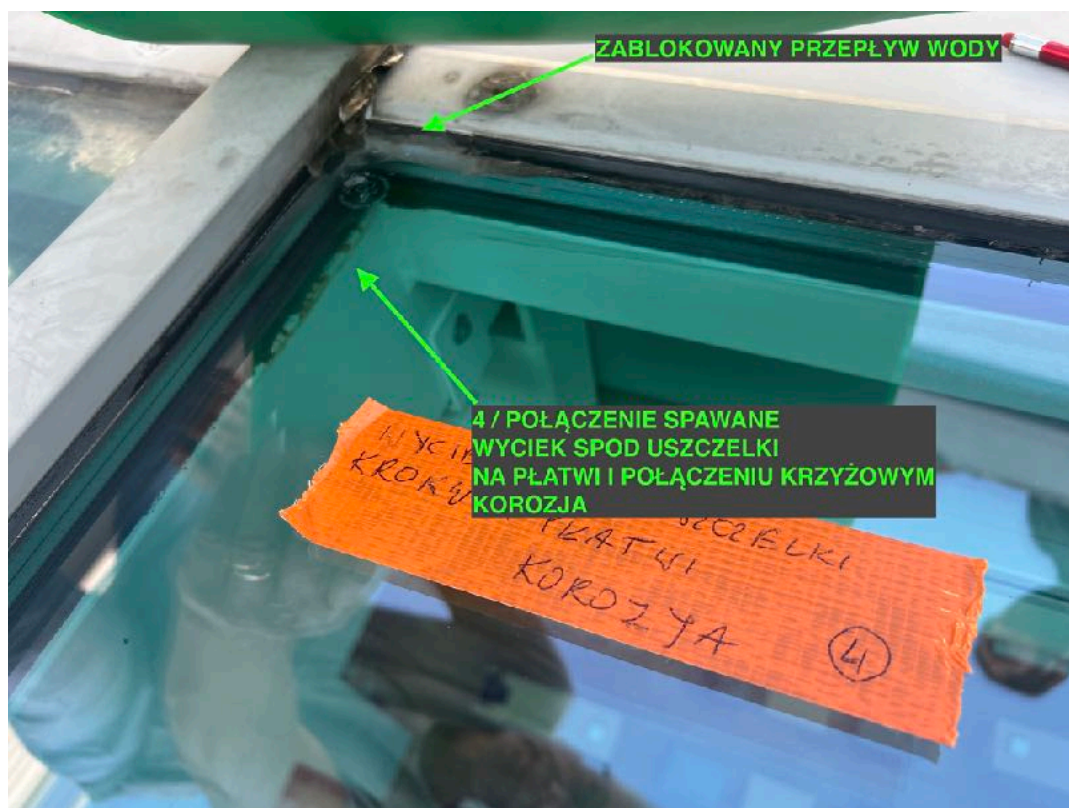
4. Brudny wyciek spod uszczelki na profilu płatwi. Występują ogniska korozji.

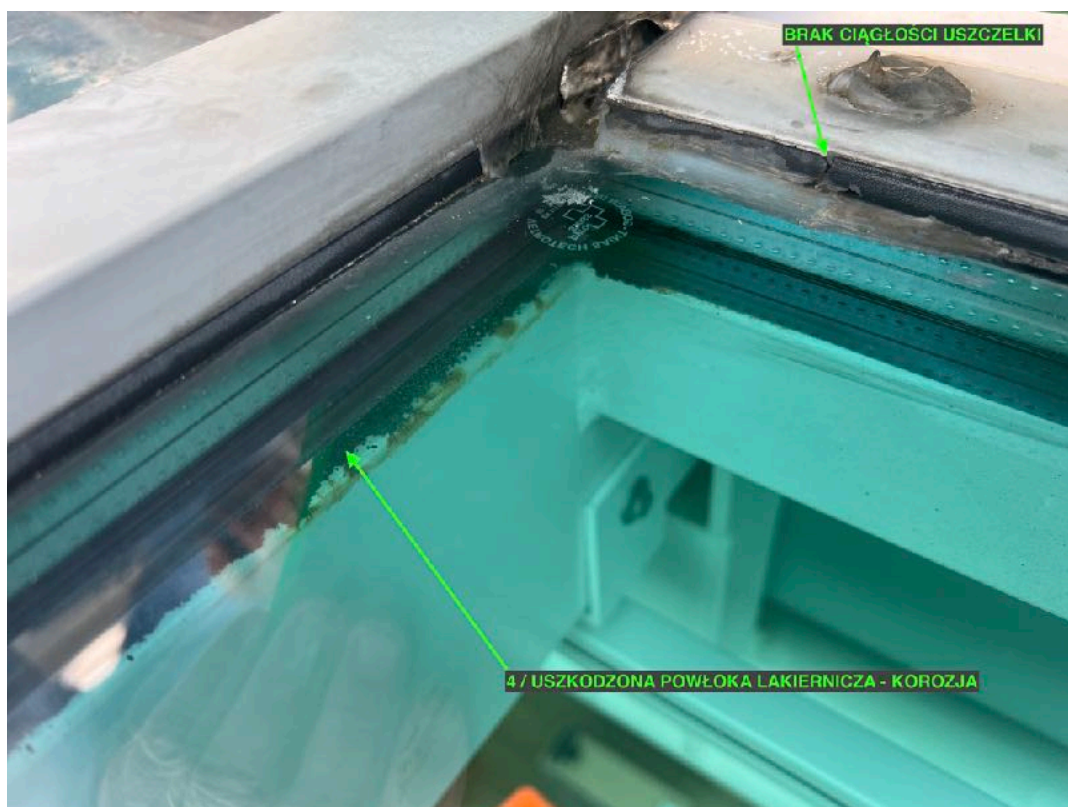
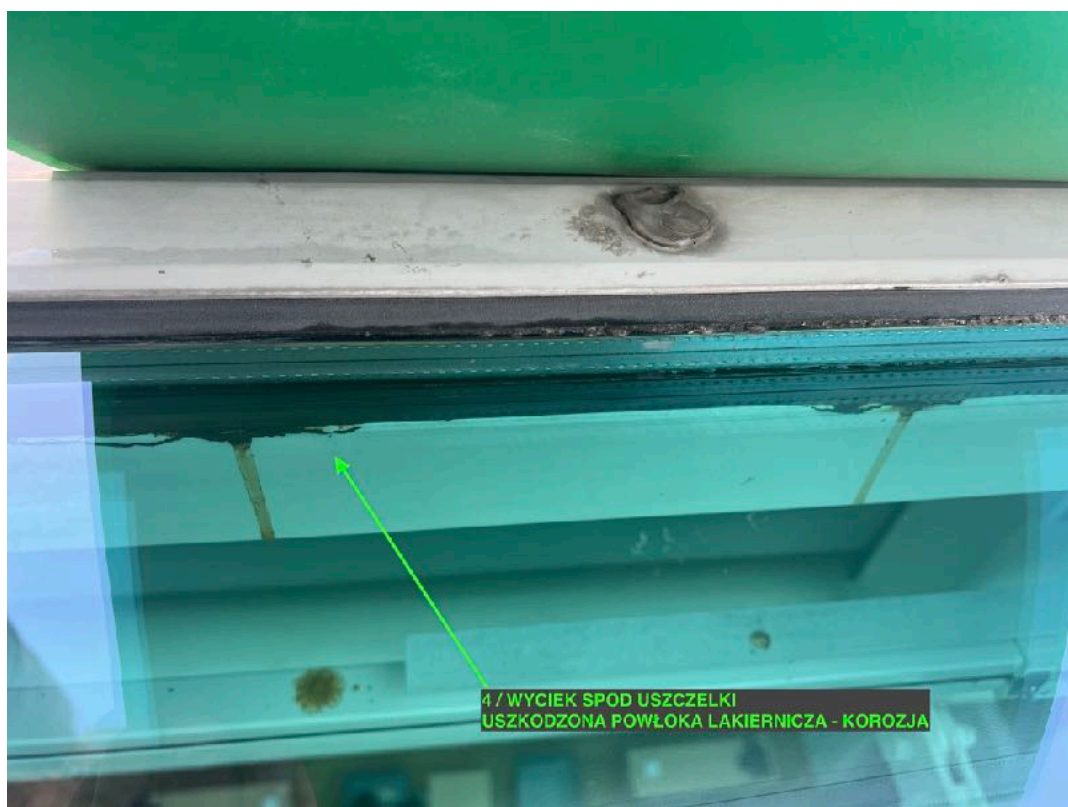
4. Brudne wycieki spod uszczelki na profilu płatwi. Występują ogniska korozji.

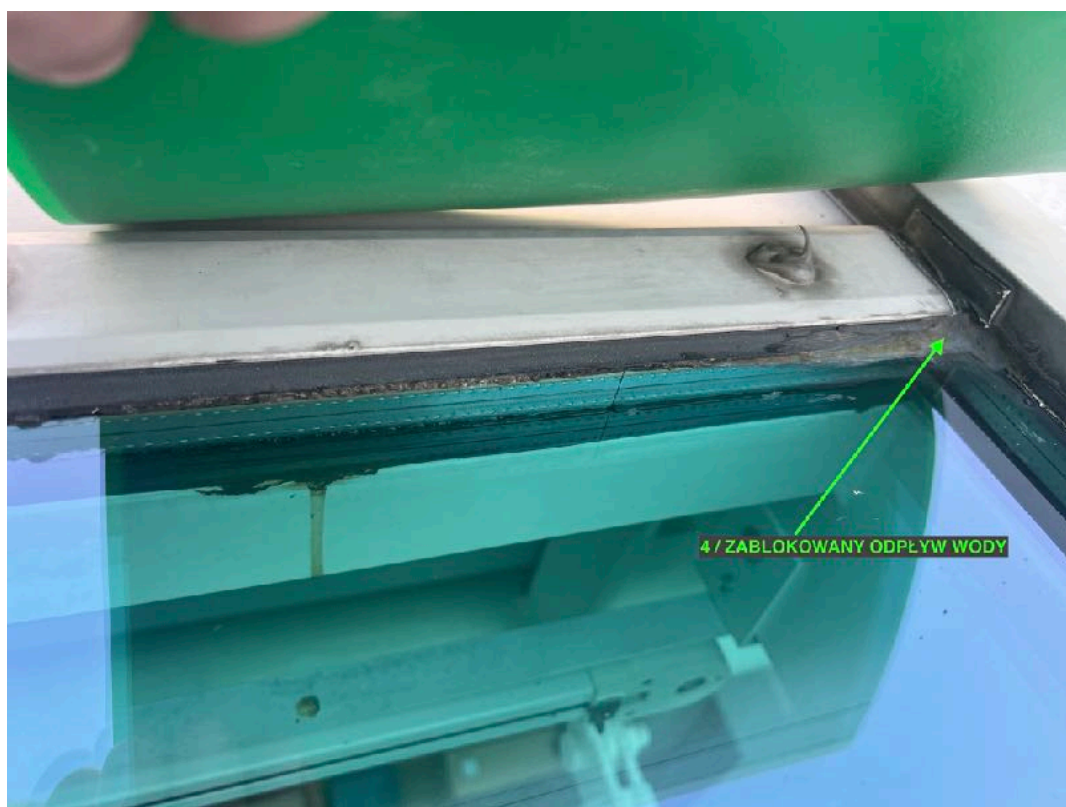
4. Niedrożny przepływ wody.

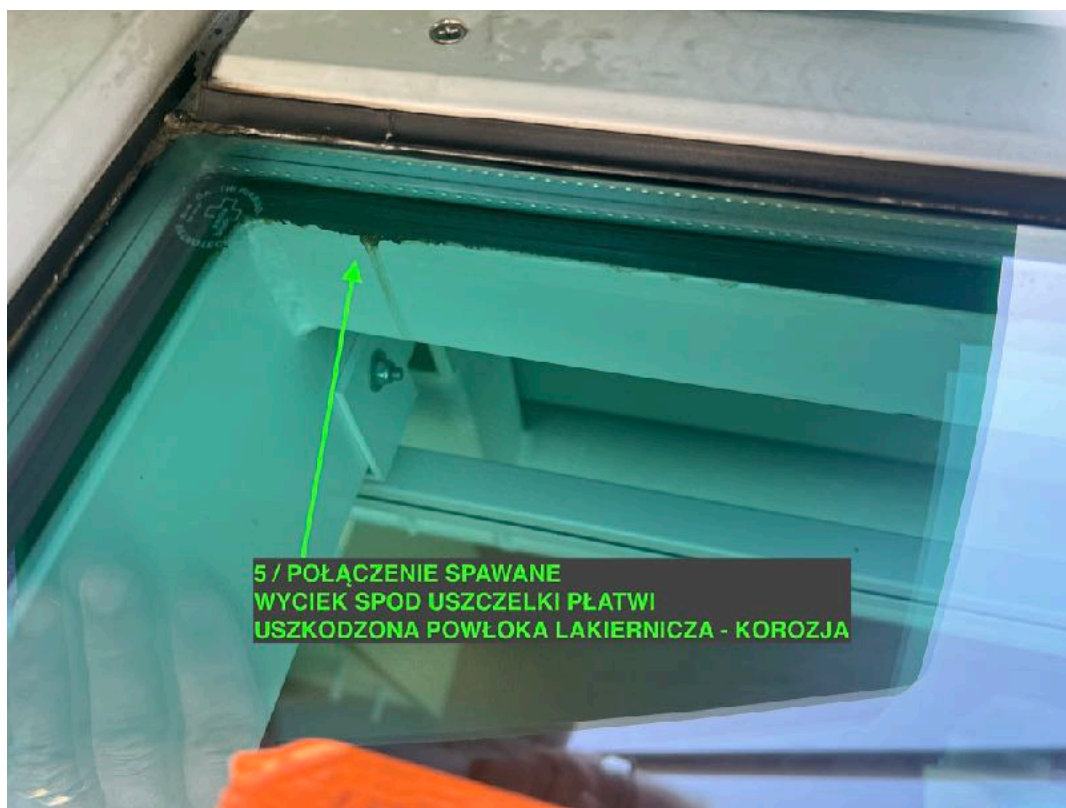
5. Brudny wyciek spod uszczelki profilu płatwi. Uszkodzona powłoka lakiernicza. Ogniska korozji.

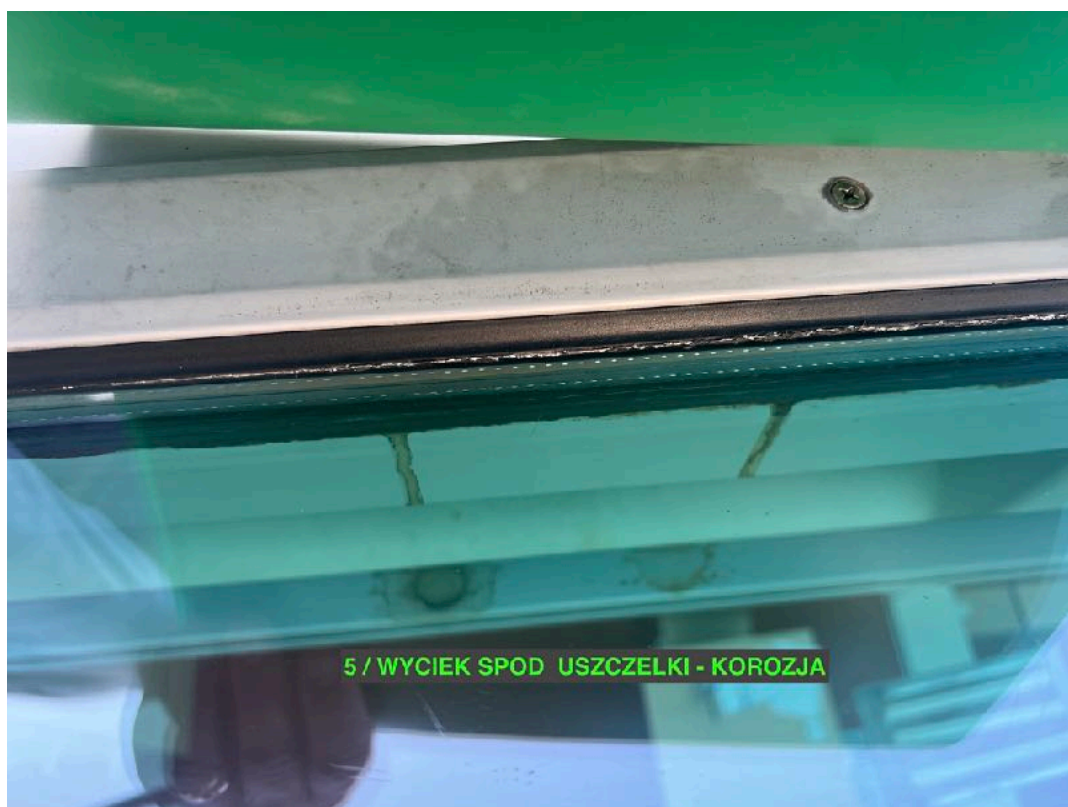
5 / WYCIEK SPOD USZCZELKI - KOROZJA

5. Brudne wycieki spod uszczelki profilu płatwi. Uszkodzona powłoka lakiernicza. Ogniska korozji.

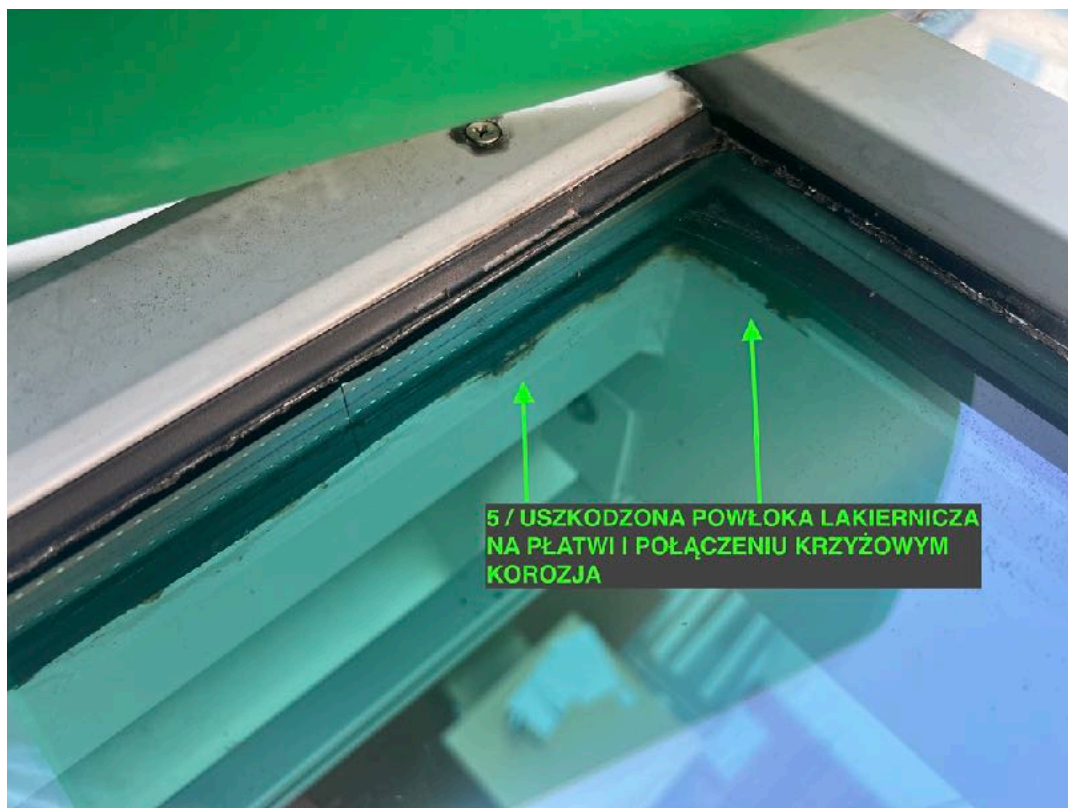
5 / USZKODZONA POWŁOKA LAKIERNICZA
NA PŁATWI I POŁĄCZENIU KRZYŻOWYM
KOROZJA

5. Korozja na profilach płatwi i krokwi

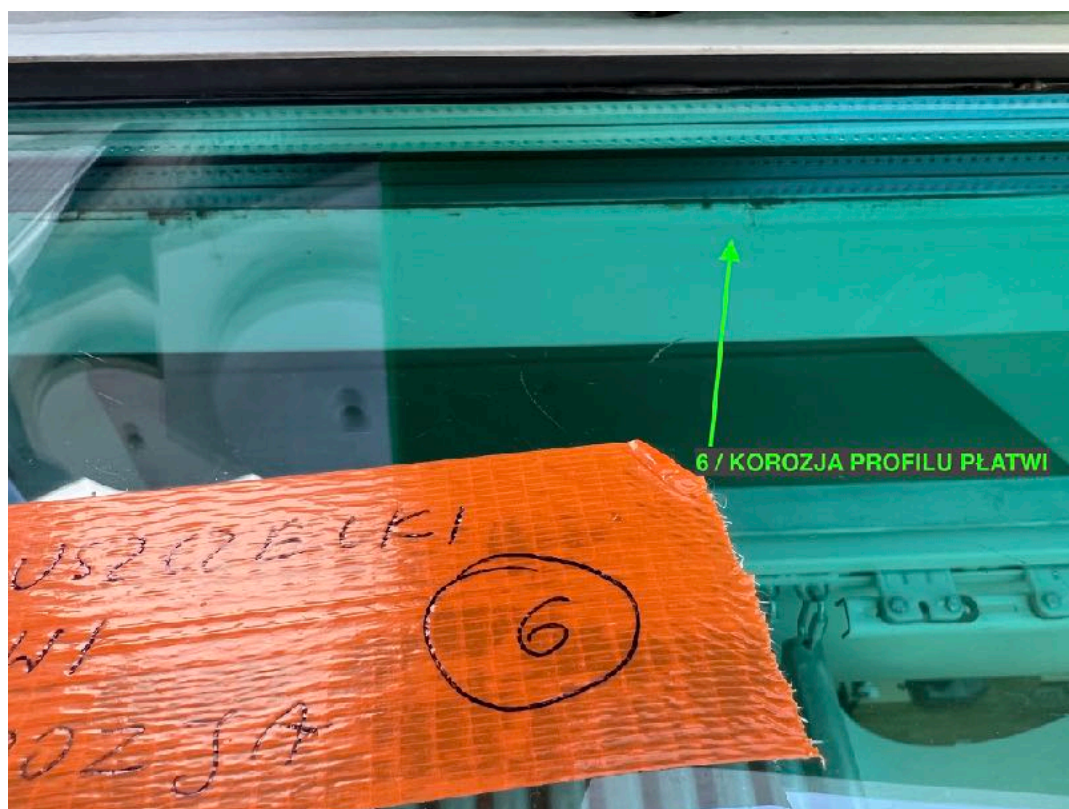
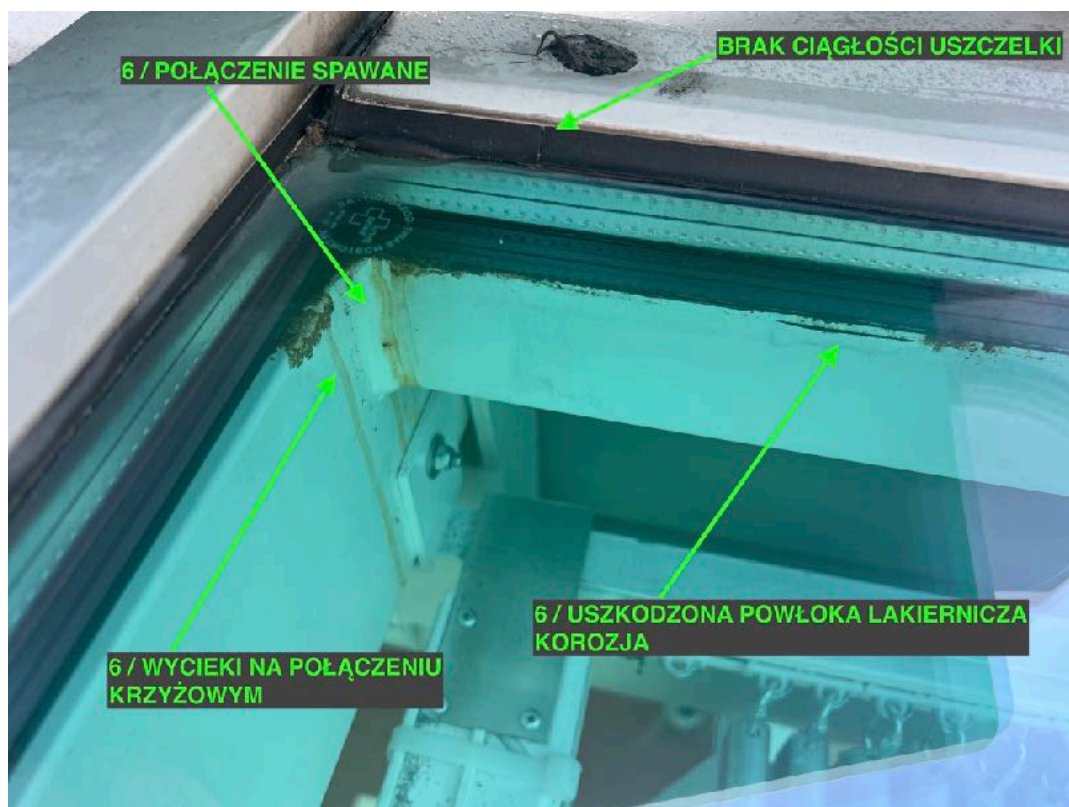
6. Wyciek spod uszczelki profilu płatwi i krokwi. Uszkodzona powłoka lakiernicza. Korozja. Brak ciągłości uszczelki pod listwą dociskową.

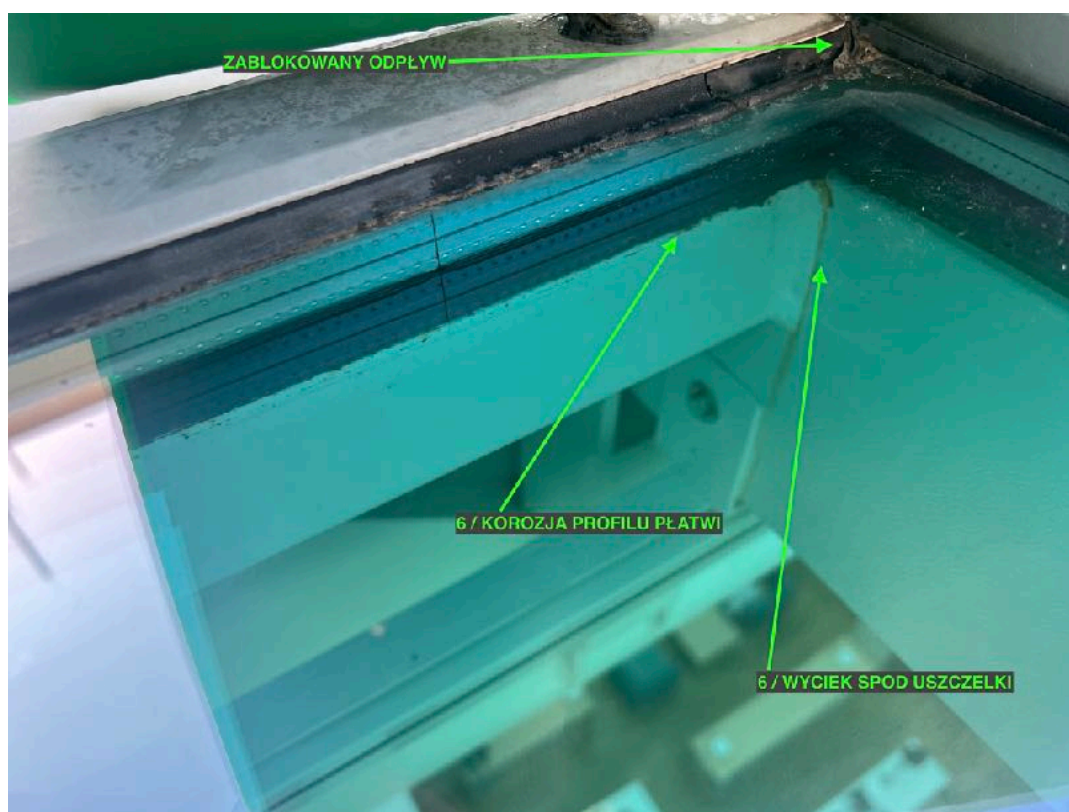
6. Korozja profilu płatwi, brudny wyciek spod uszczelki. Niedrożny przepływ wody.

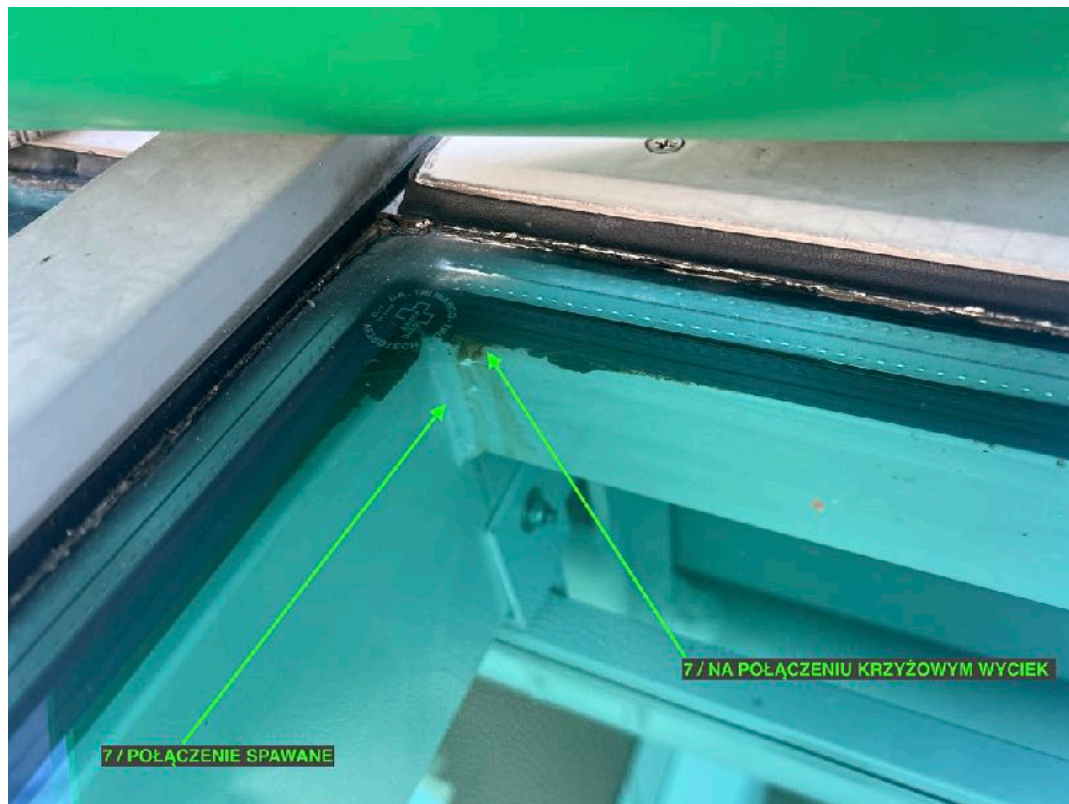
7. Na połączeniu krzyżowym brudny wyciek.

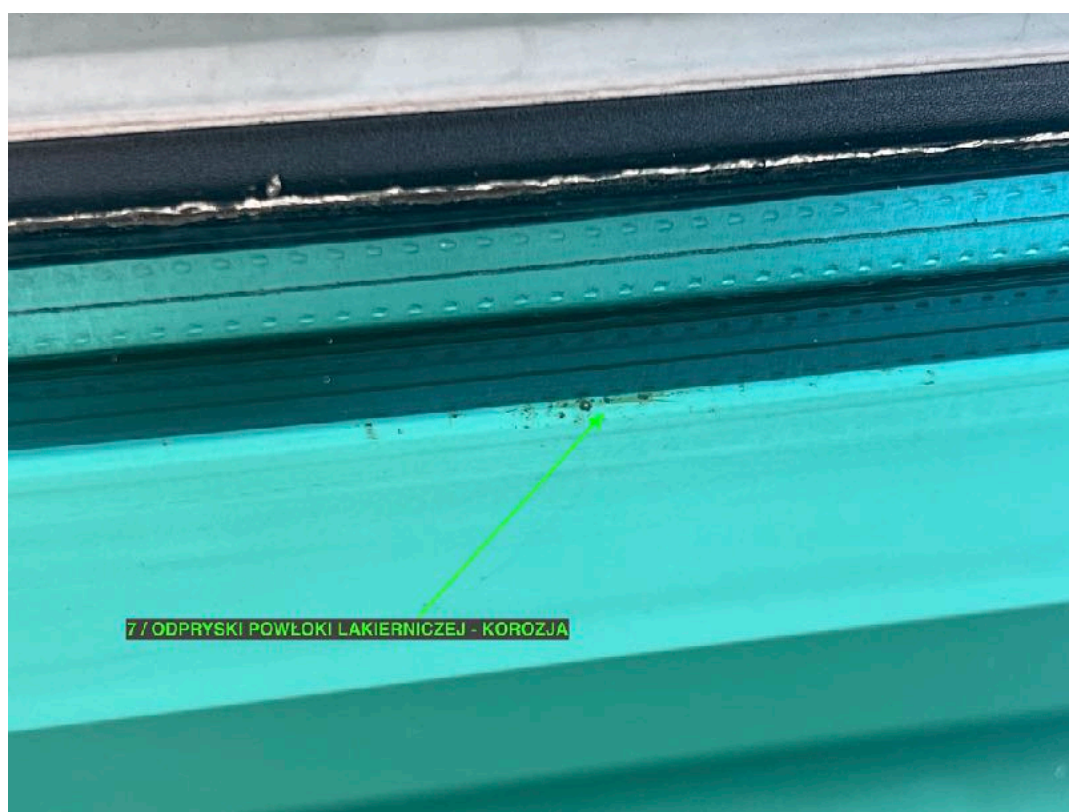
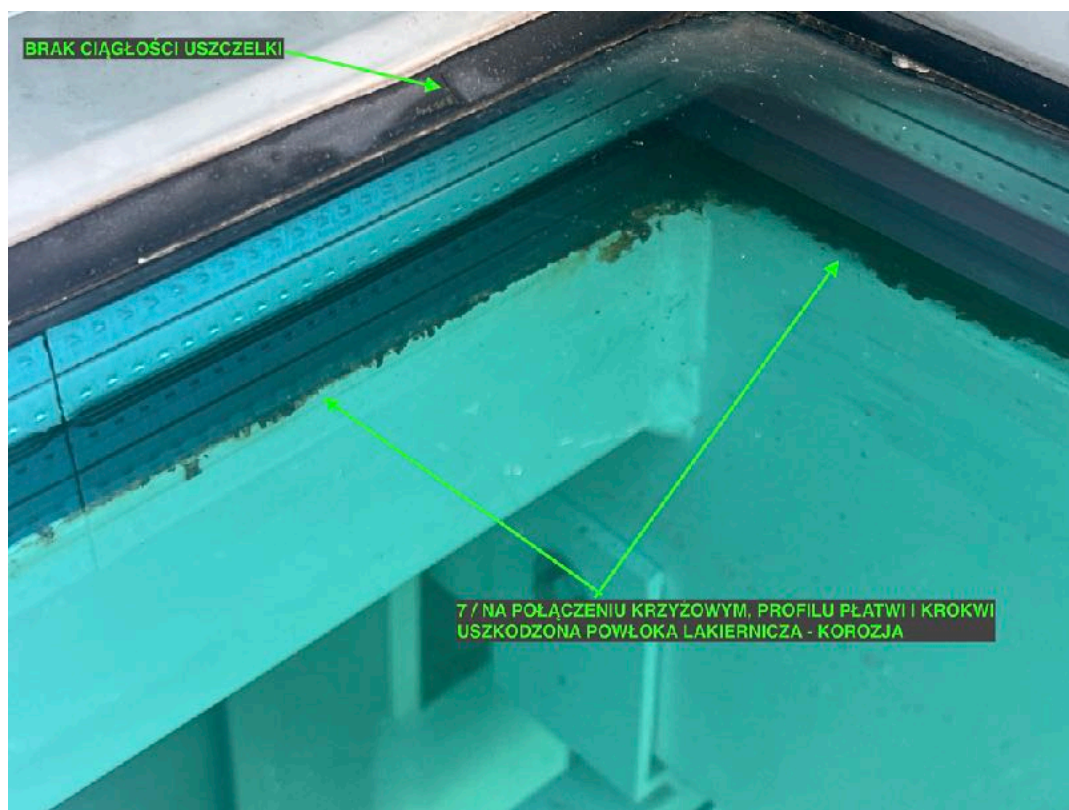
7. Na połączeniu krzyżowym płatwi i krokwi uszkodzona powłoka lakiernicza. Występuje korozja. Brak ciągłości uszczelki pod dociskiem.
