OPINIA TECHNICZNA

**SZCZELNOŚĆ KONSTRUKCJI DACHU PÓŁNOCNEGO
W SYSTEMIE JANSEN VISS FIRE EI30 I VISS TVS**

BIBLIOTEKI PUBLICZNEJ M.ST. WARSZAWY

UL. KOSZYKOWA 26/28, 00-950 WARSZAWA

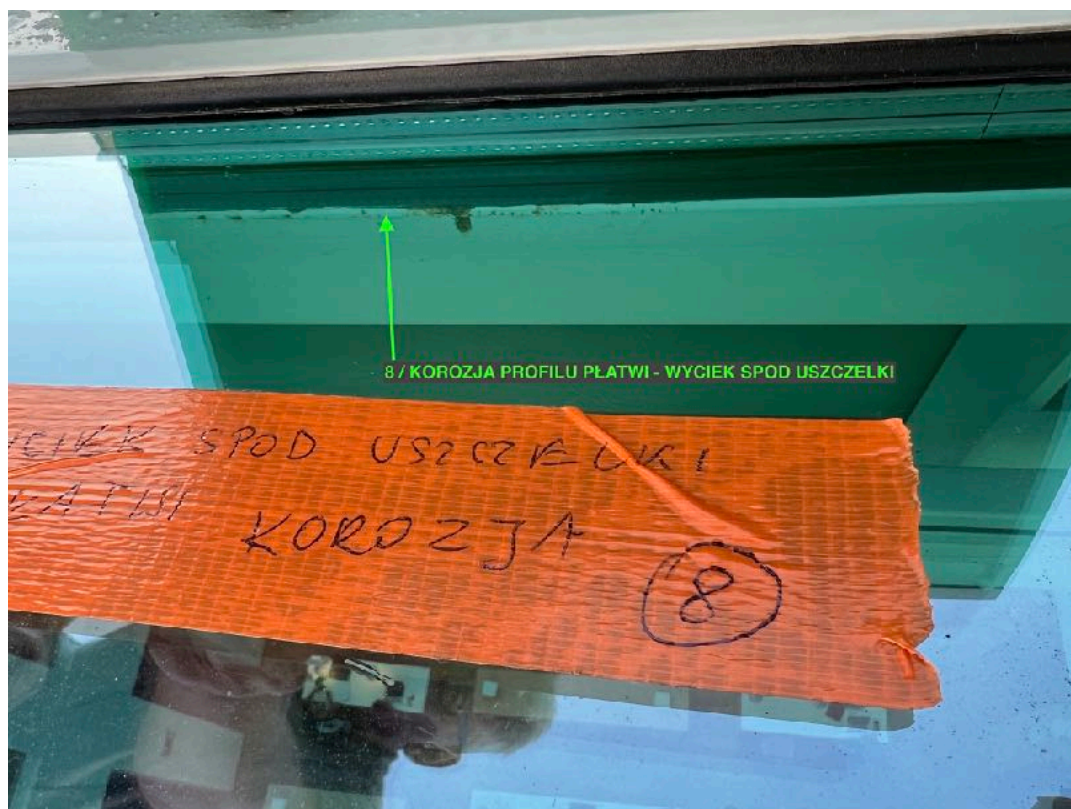
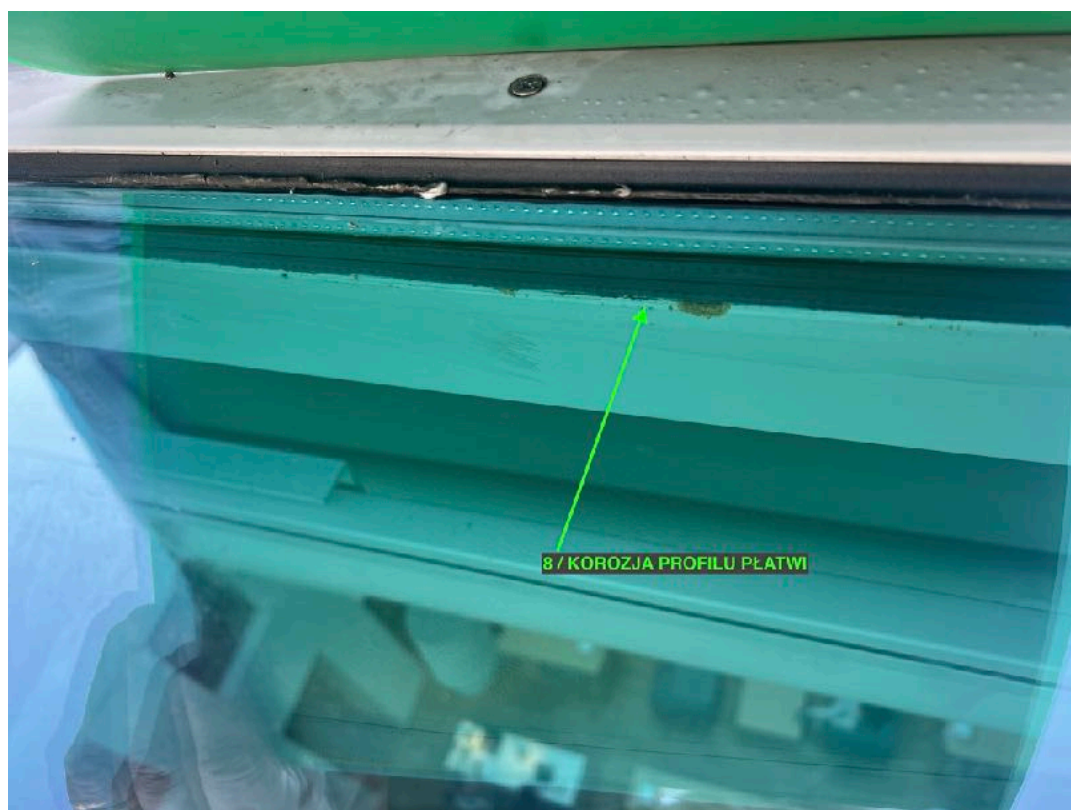
8. Wyciek spod uszczelki. Korozja płatwi.

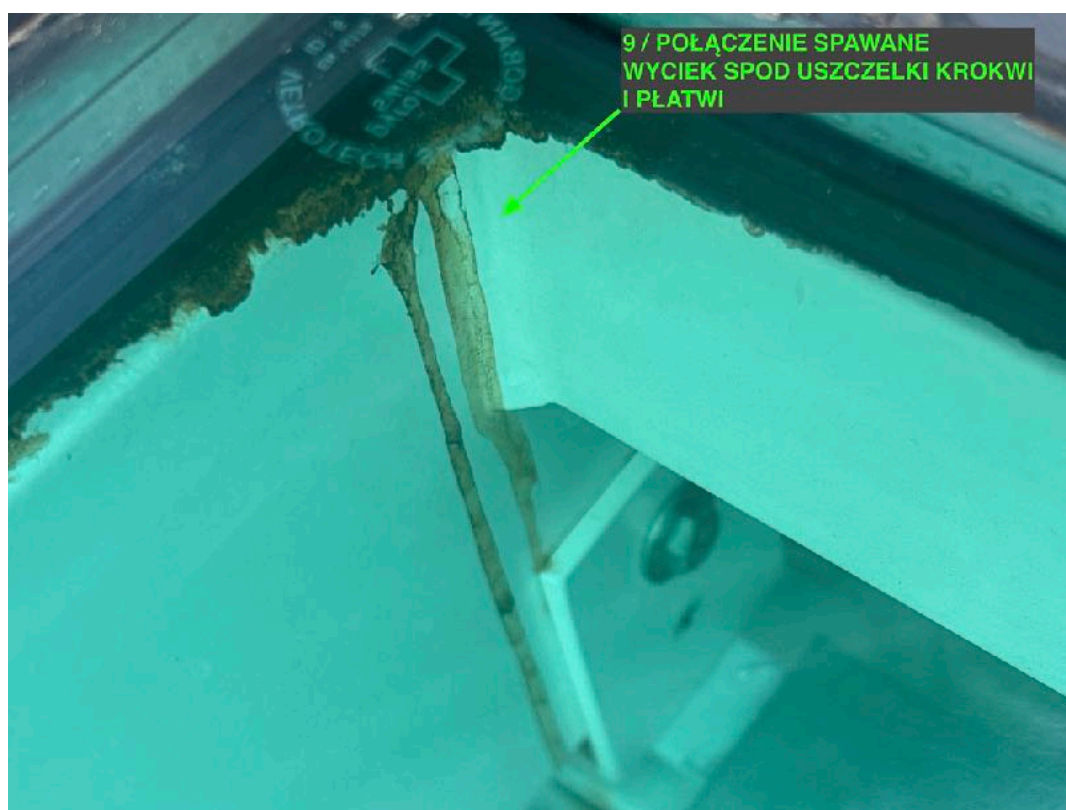
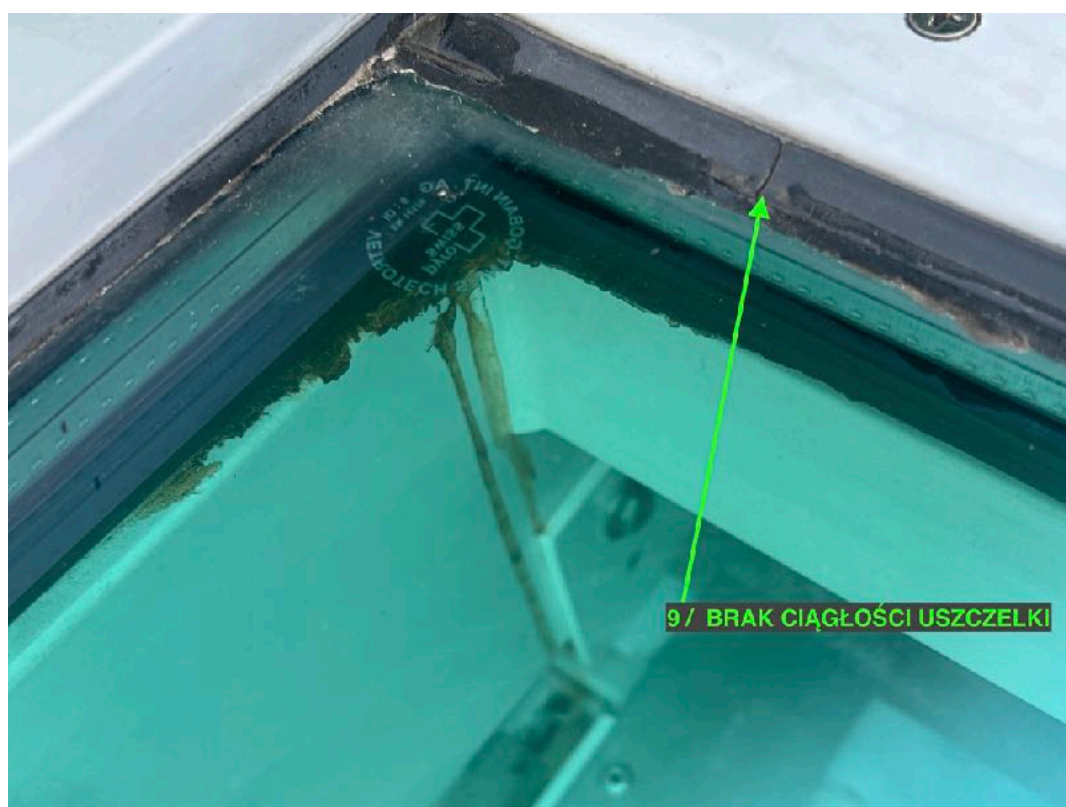
9. Brudny wyciek na połączeniu krzyżowym. Brak ciągłości uszczelki w profilu dociskowym.

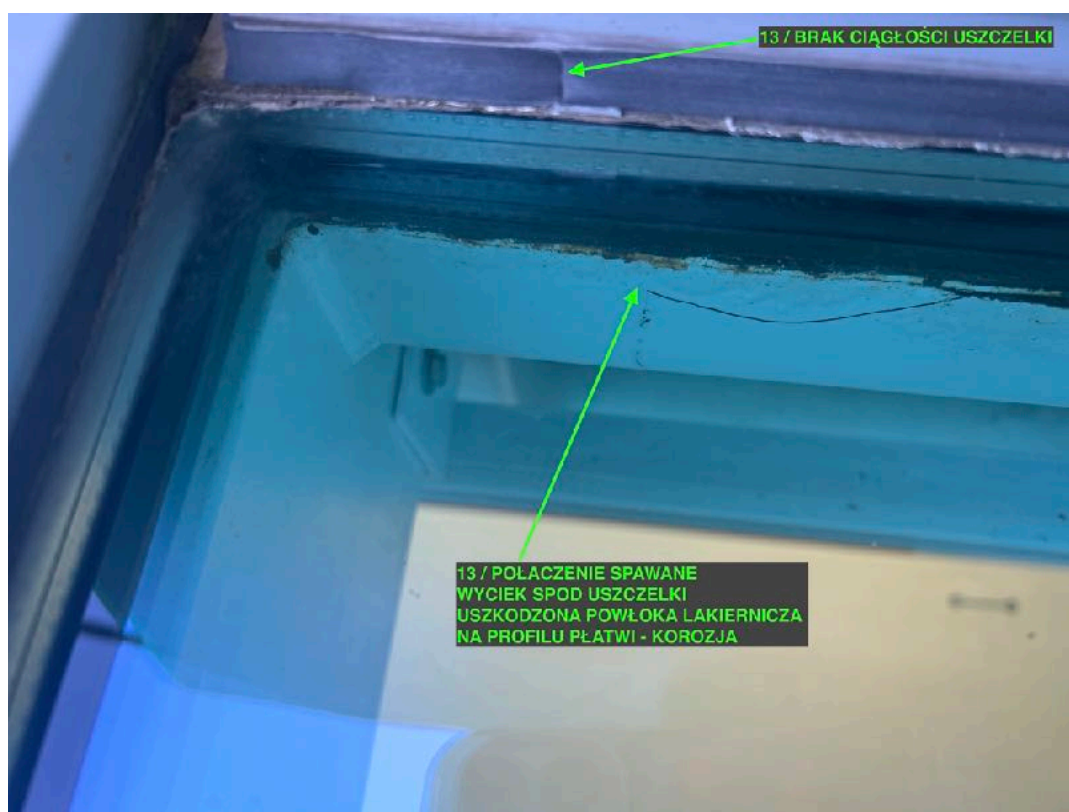
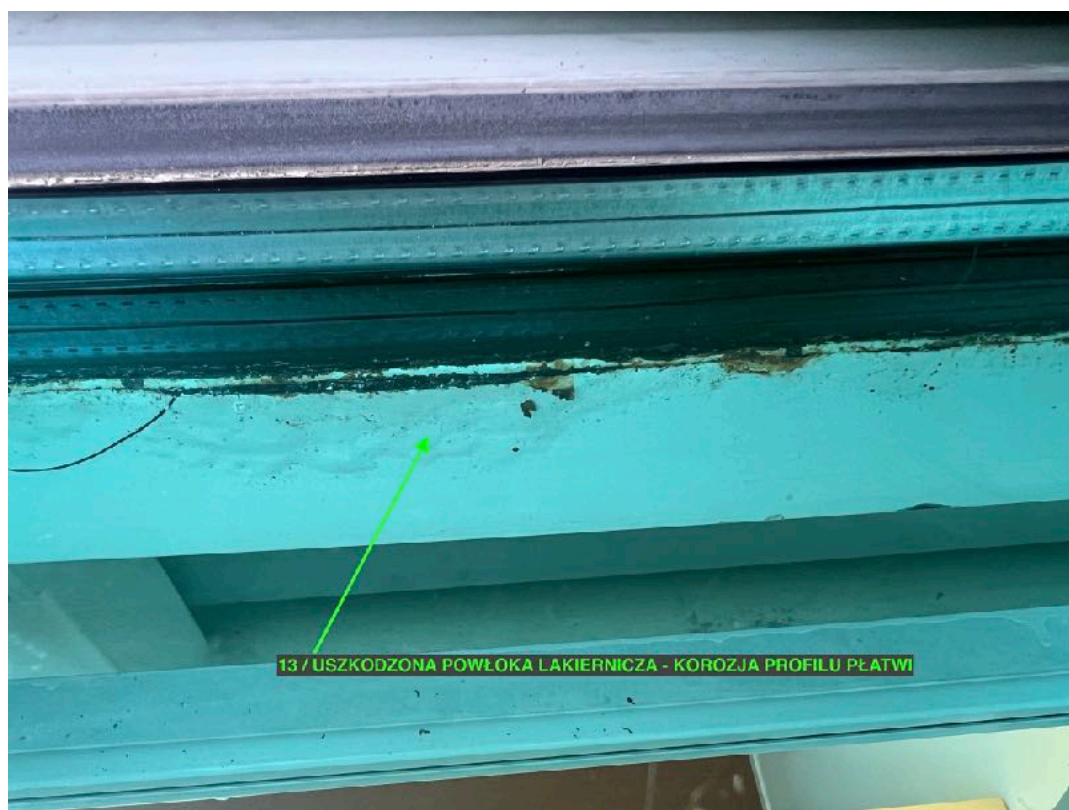
13. Wycieki spod uszczelki. Uszkodzona powłoka lakiernicza. Na profilu płatwi zaawansowana korozja.

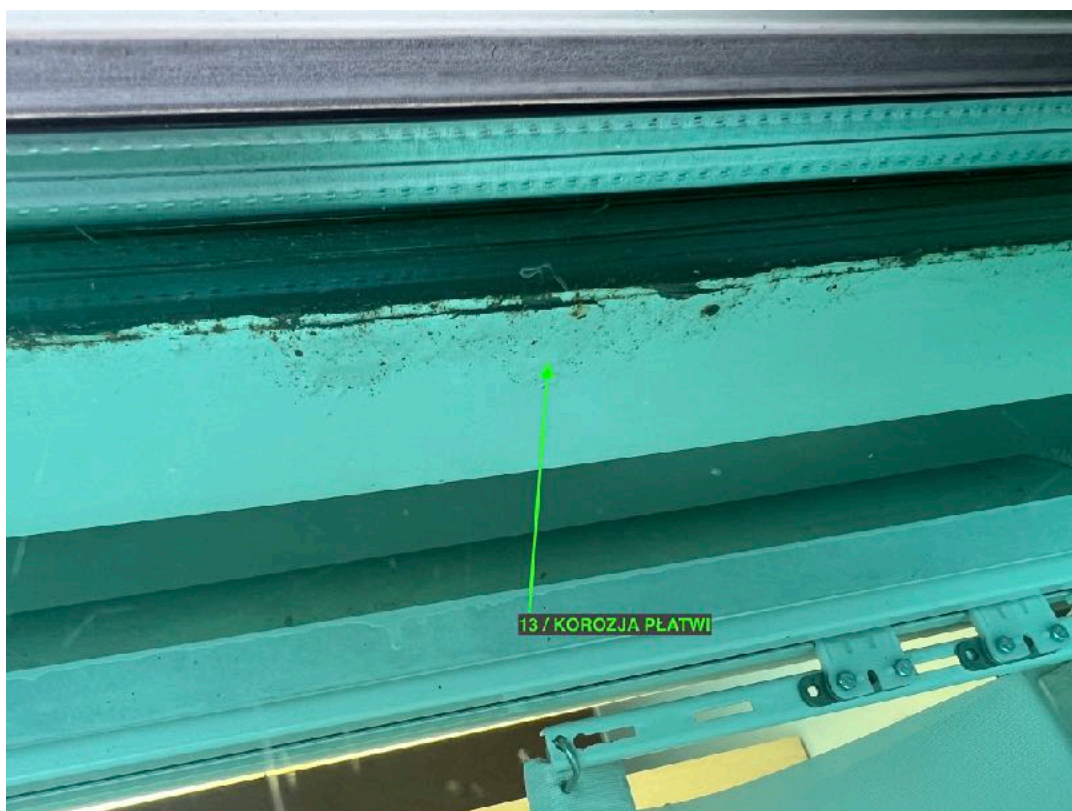
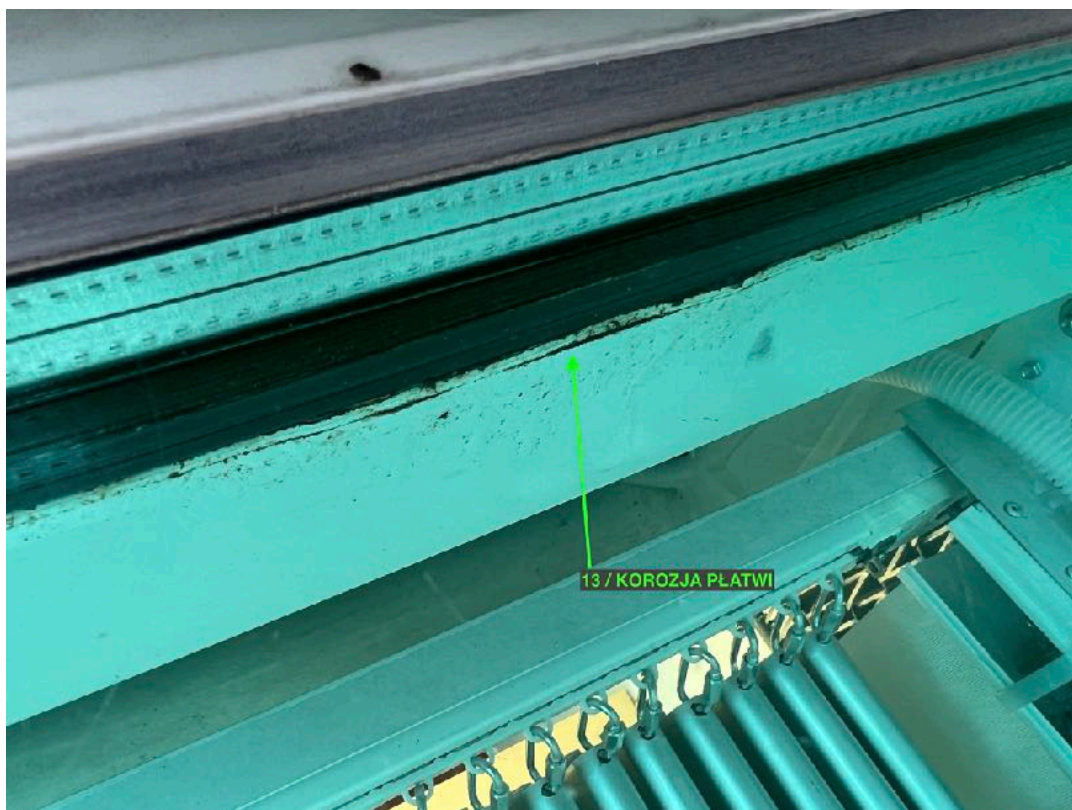
13. Zaawansowana korozja płatwi.

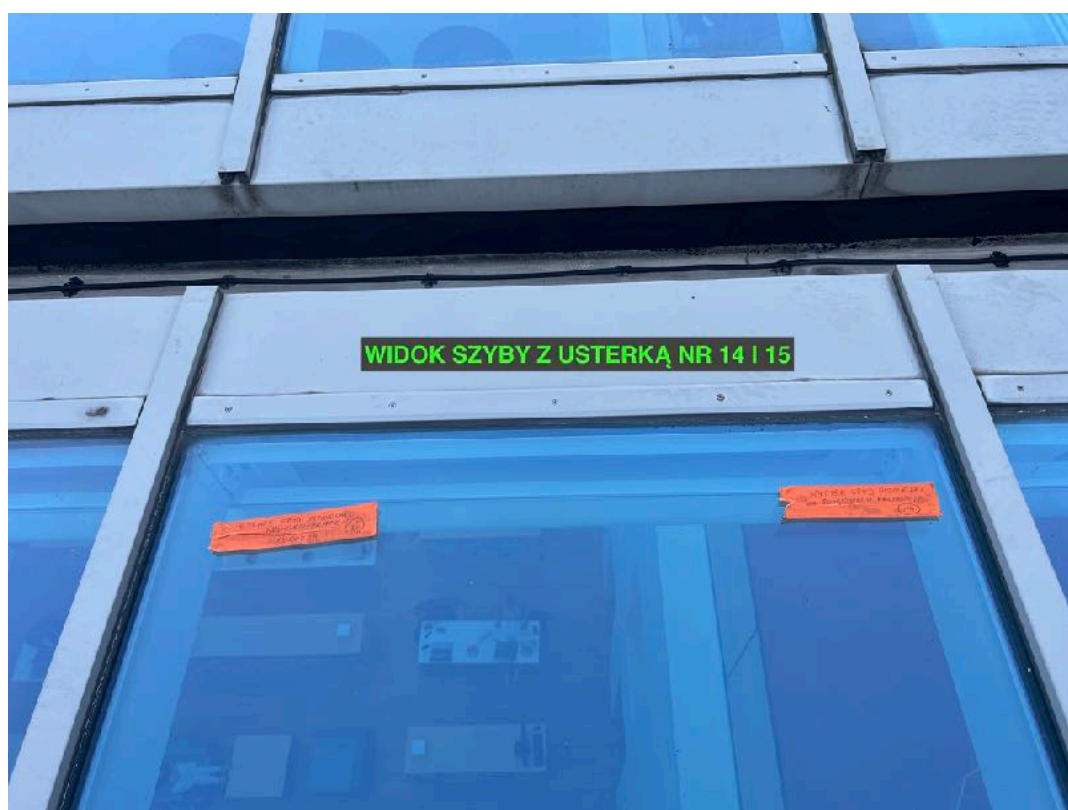
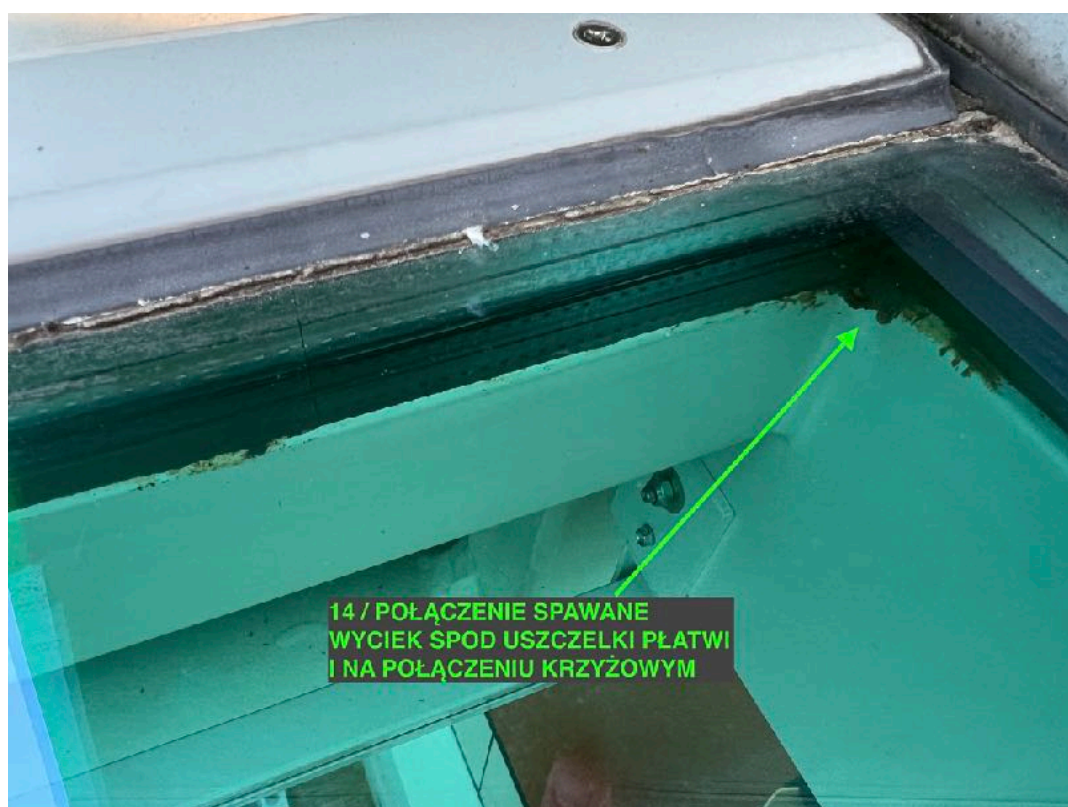
14. Brudny wyciek na połączeniu krzyżowym i spod uszczelki płatwi.

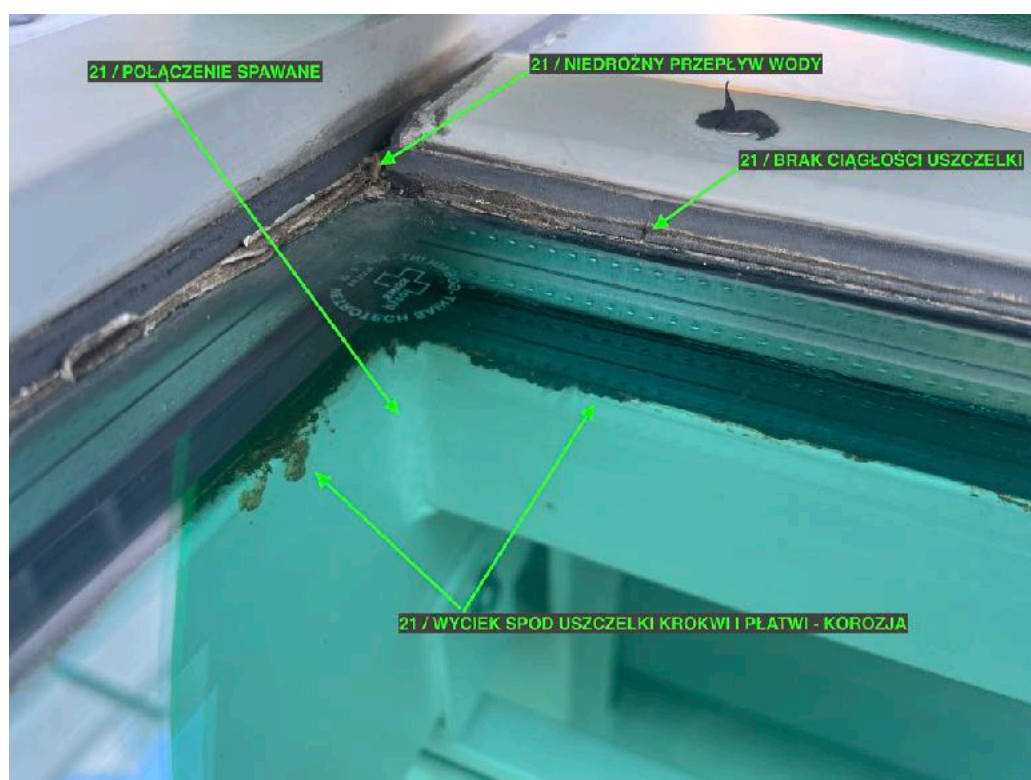
21. Wyciek spod uszczelki krokwi i płatwi - korozja. Niedrożny odpływ wody. Brak ciągłości uszczelki pod dociskiem.

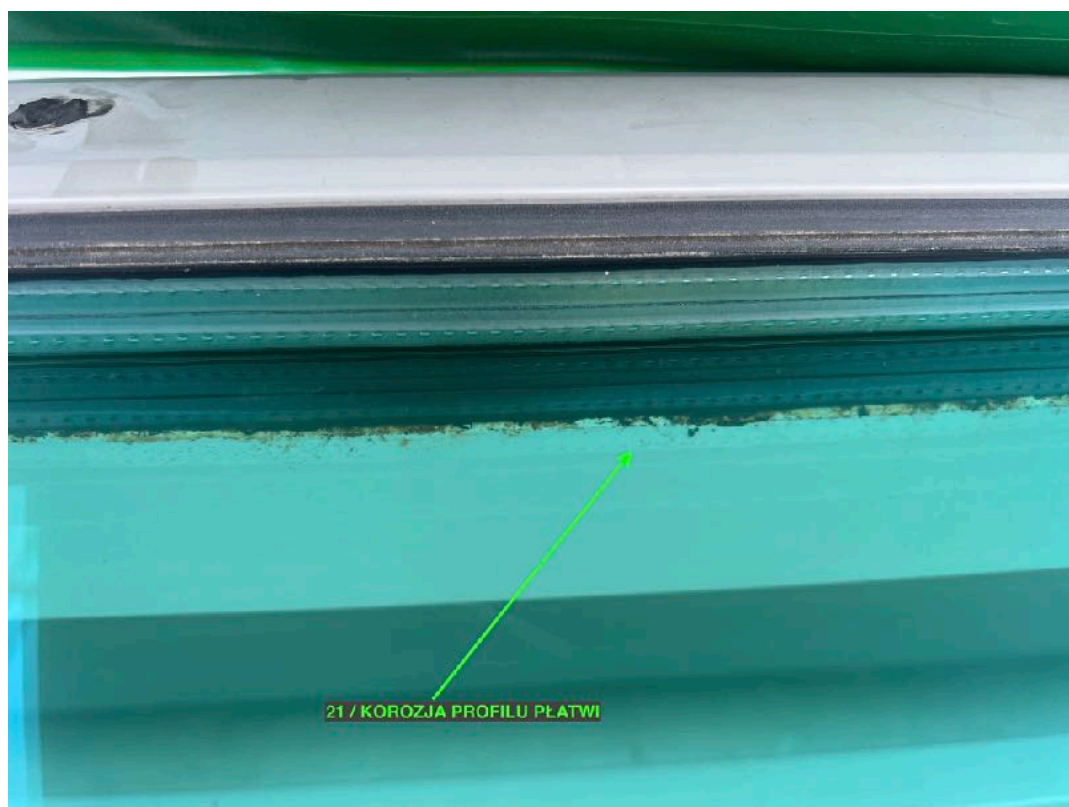
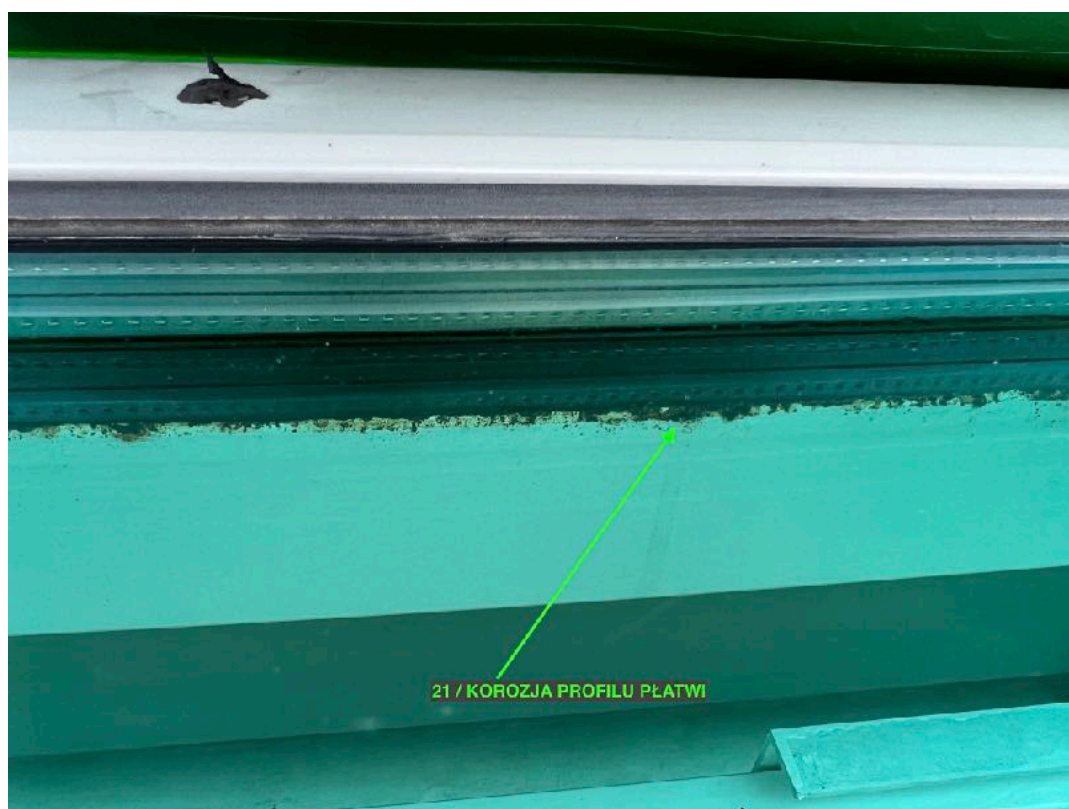
21. Zaawansowania korozja profilu płatwi

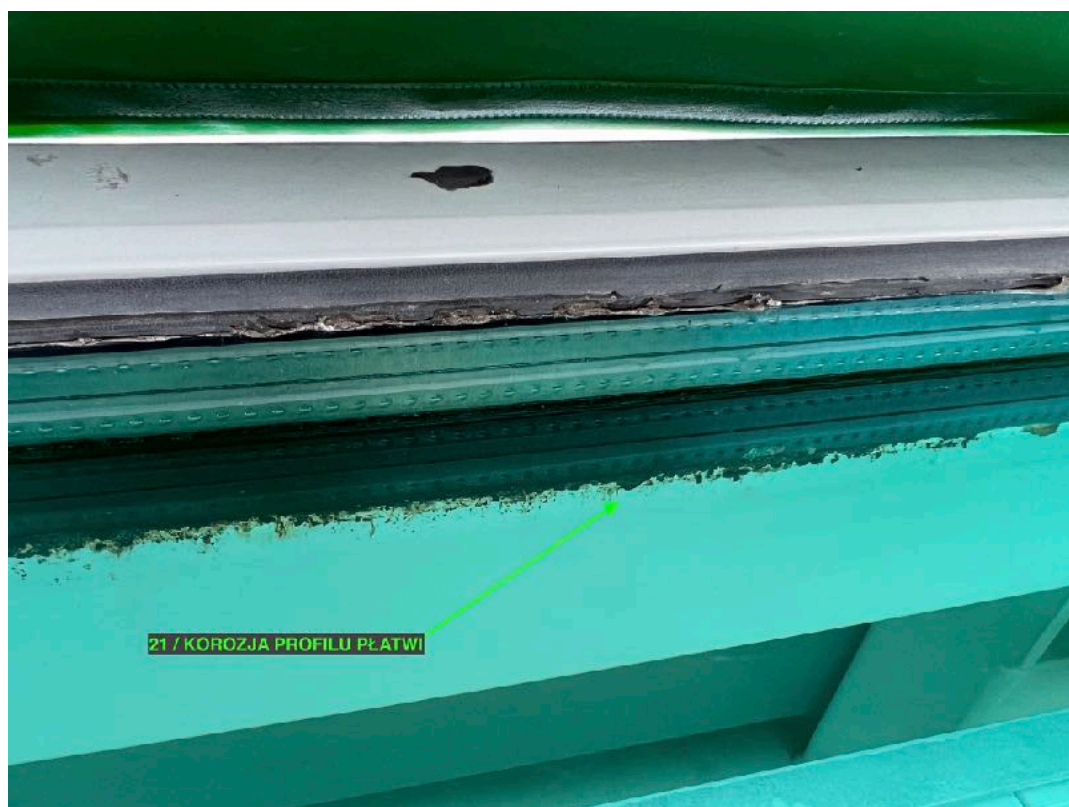
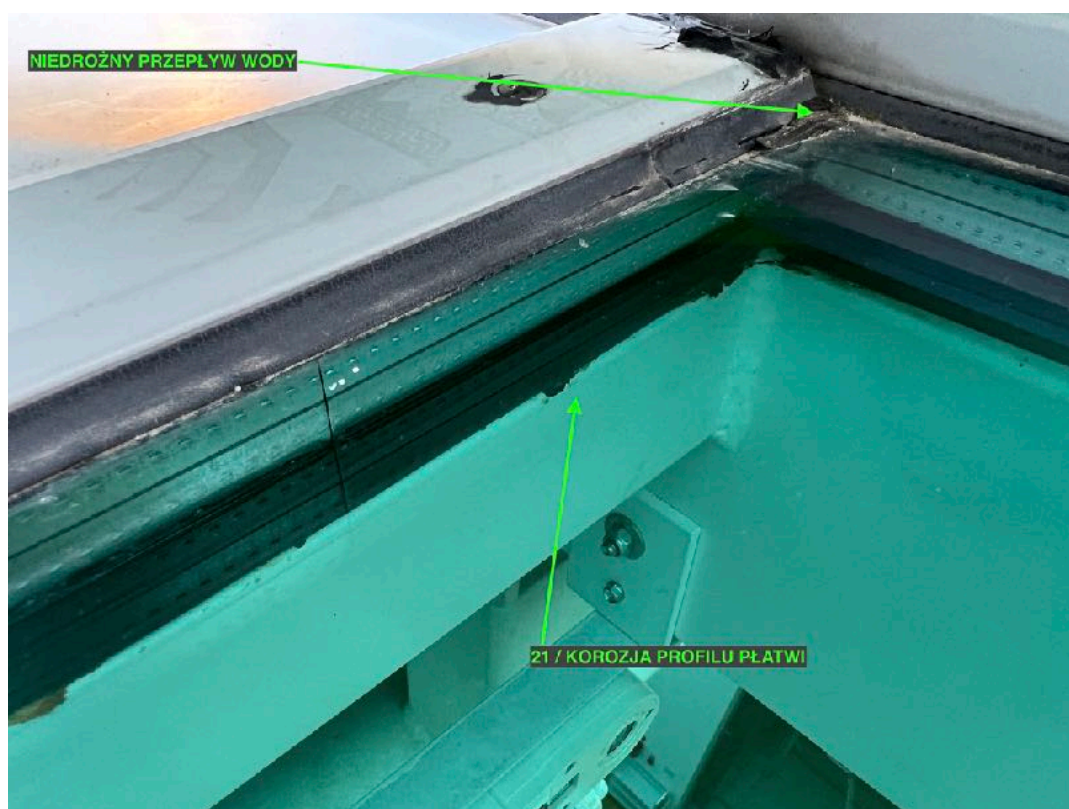
21. Zaawansowania korozja profilu płatwi. Niedrożny przepływ wody.

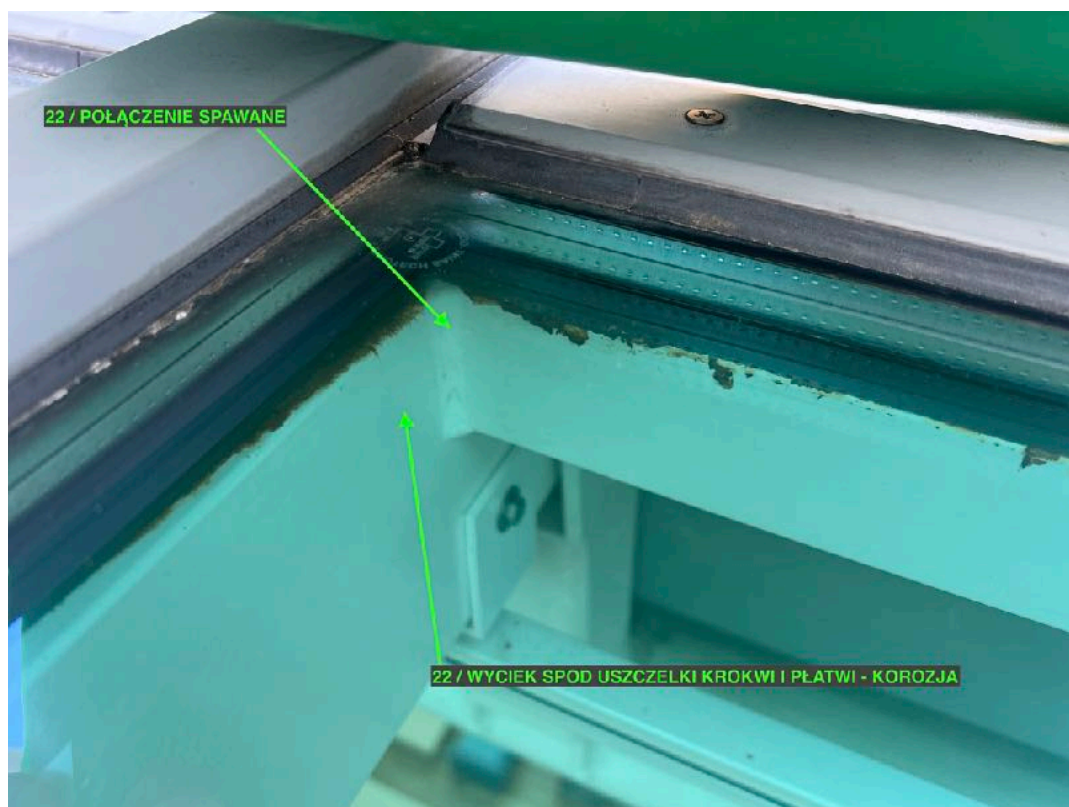
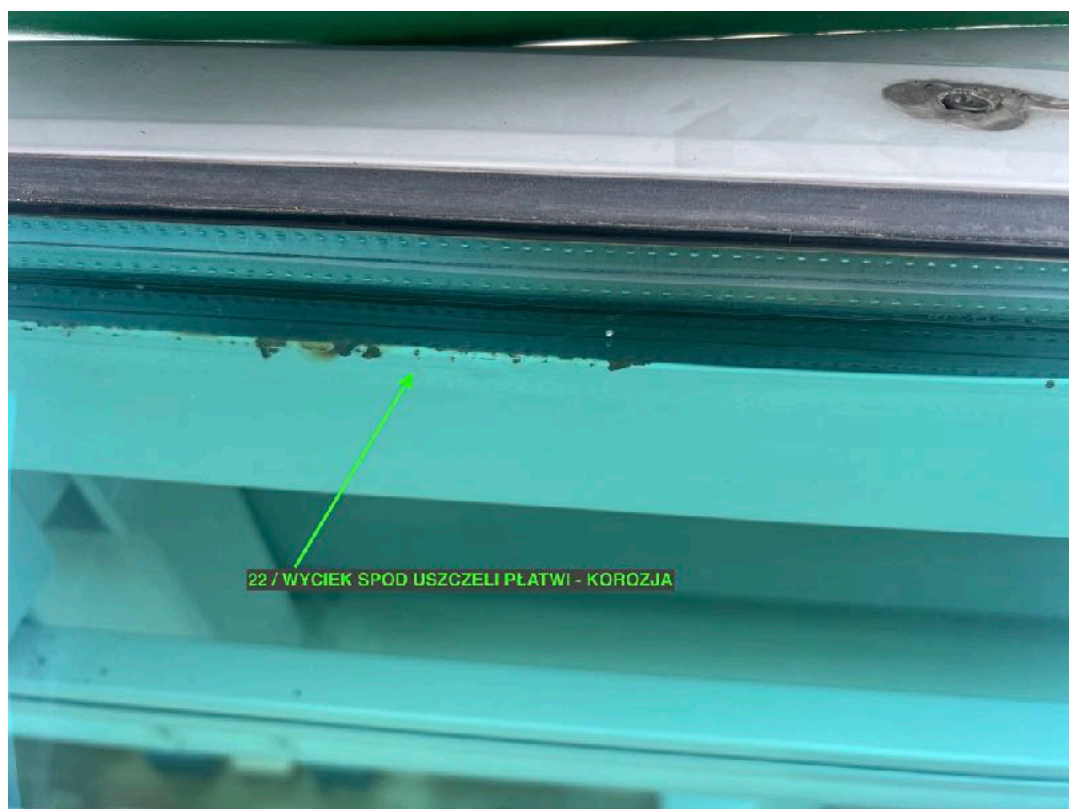
22. Korozja profilu krokwi i płatwi.

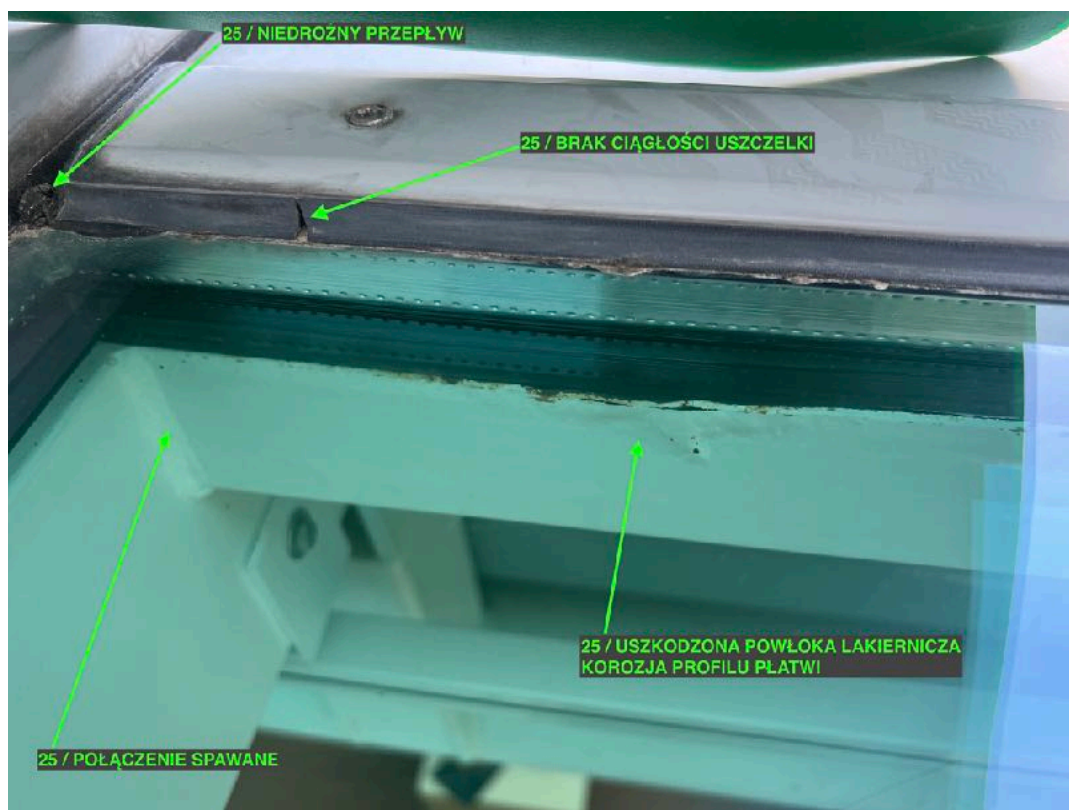
25. Uszkodzona powłoka lakiernicza - korozja profilu płatwi. Niedrożny przepływ wody. Brak ciągłości uszczelki pod dociskiem.

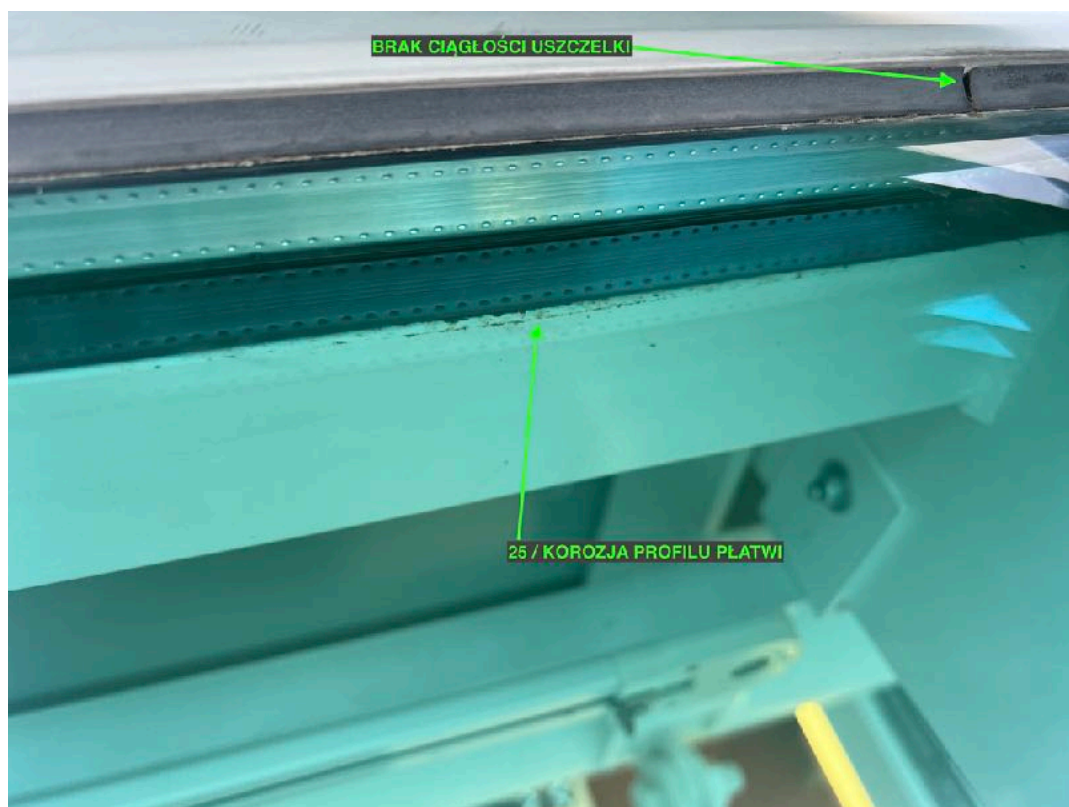
25. Uszkodzona powłoka lakiernicza - korozja profilu płatwi. Brak ciągłości uszczelki pod dociskiem.

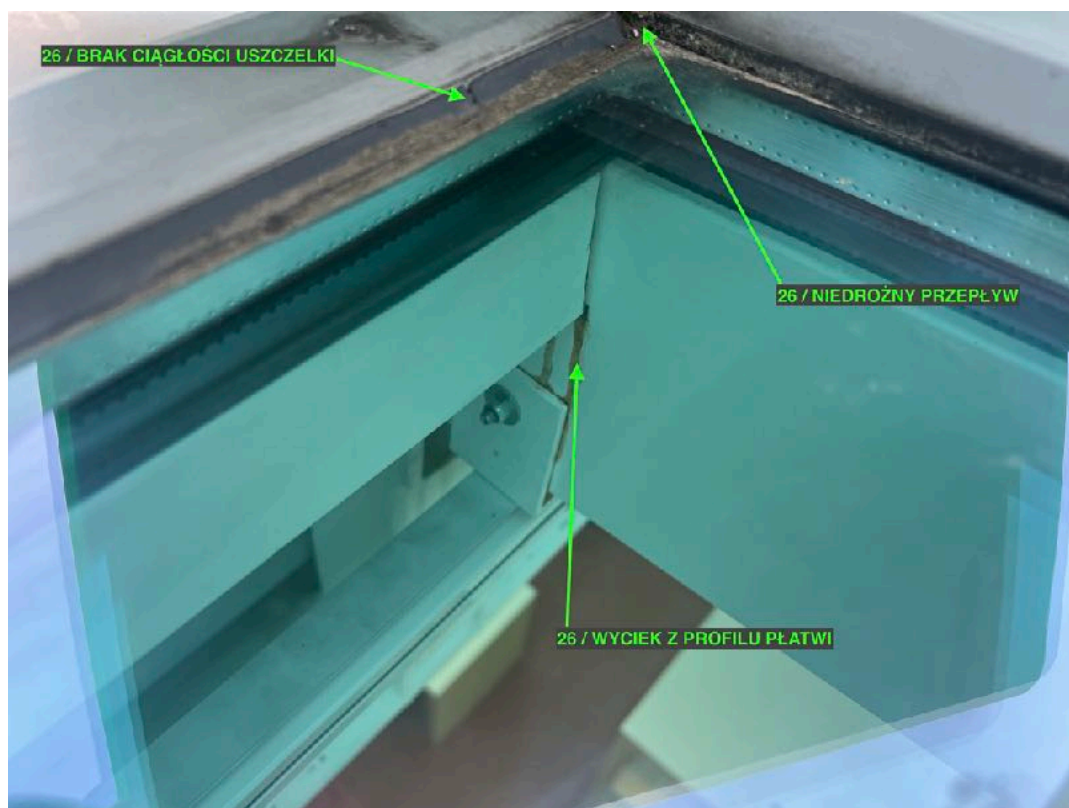
26. Brudny wyciek z profilu płatwi. Niedrożny przepływ wody. Brak ciągłości uszczelki pod dociskiem.

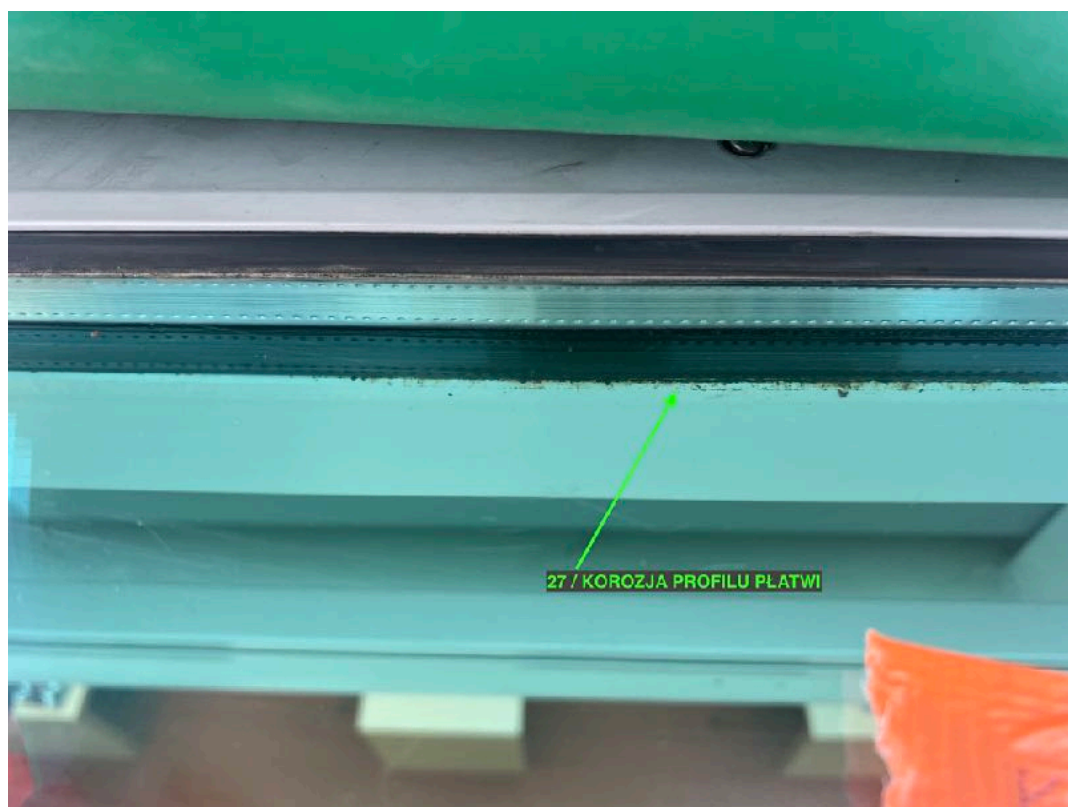
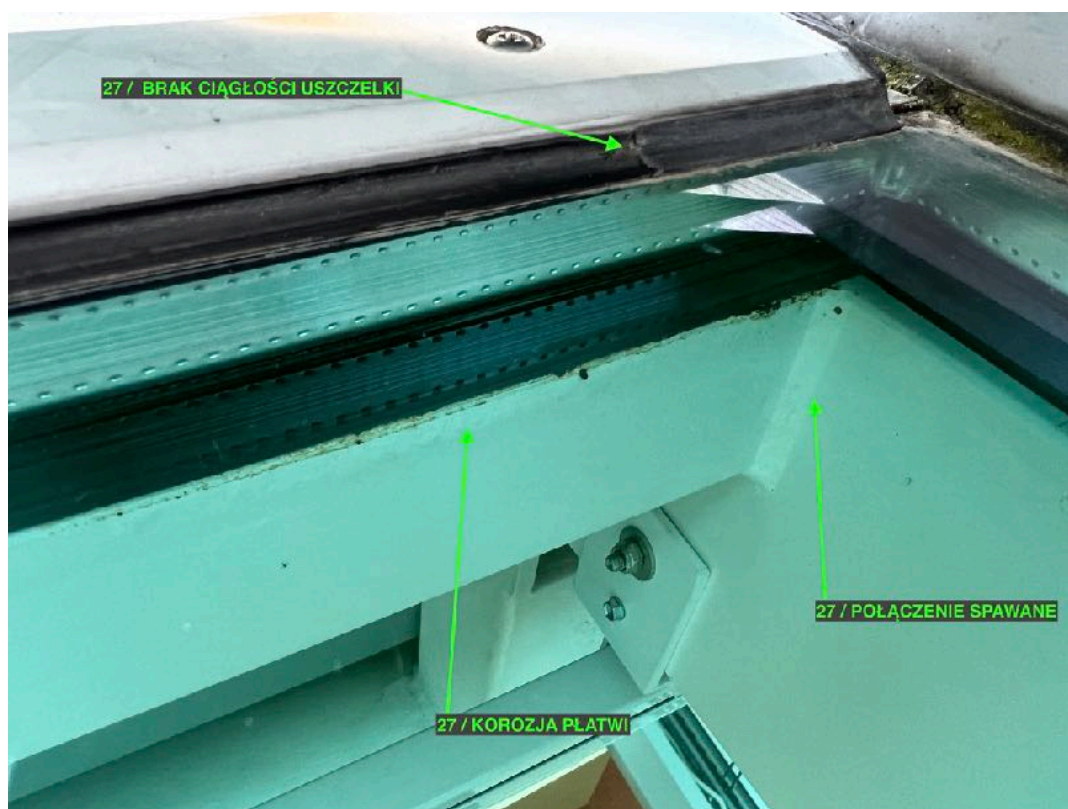
27. Korozja profilu płatwi. Brak ciągłości uszczelki pod dociskiem.

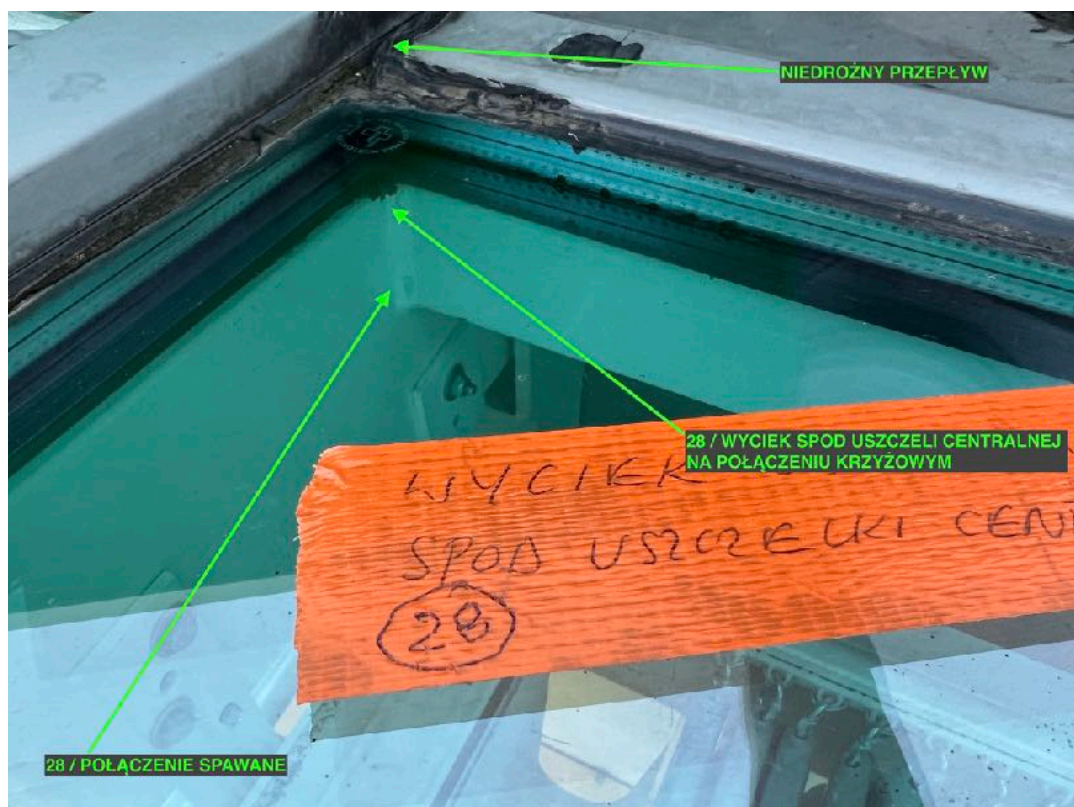
28. Wyciek spod uszczelki na połączeniu krzyżowym. Niedrożny przepływ wody.

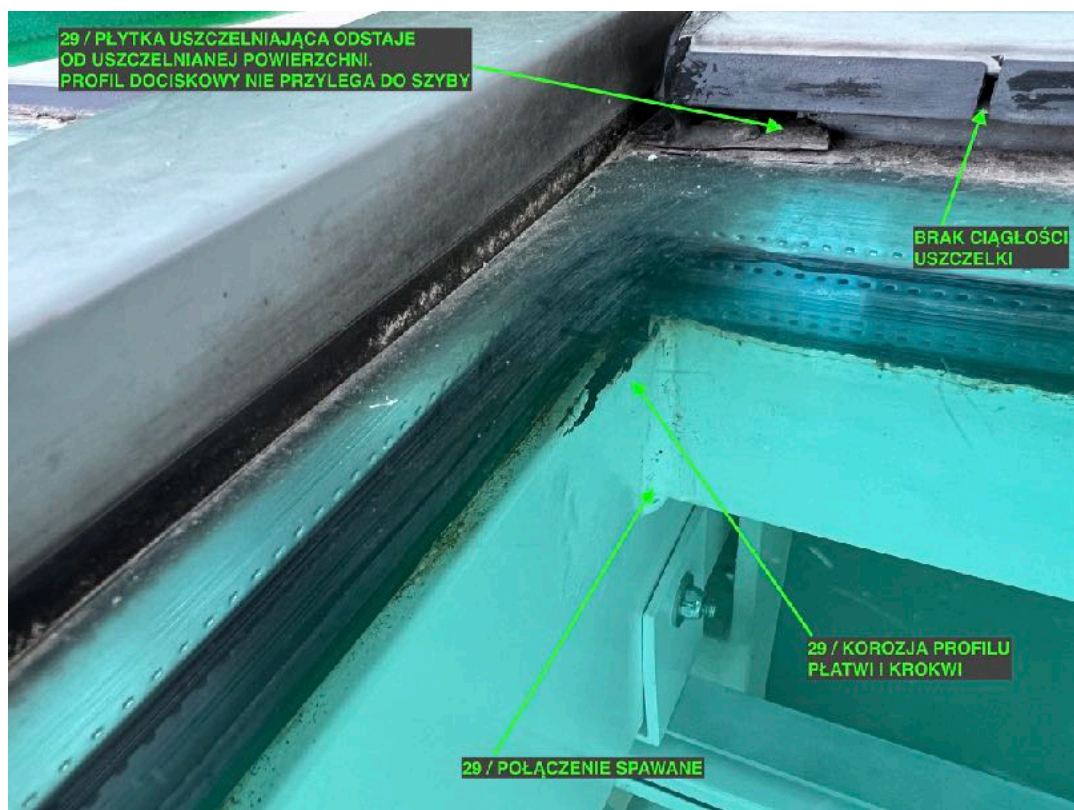
29. Zaawansowana korozja profilu krokwi i płatwi. Listwa docinkowa poluzowana. Brak ciągłości uszczelki pod dociskiem. Blaszka uszczelniająca odklejona od powierzchni połączenia krzyżowego.

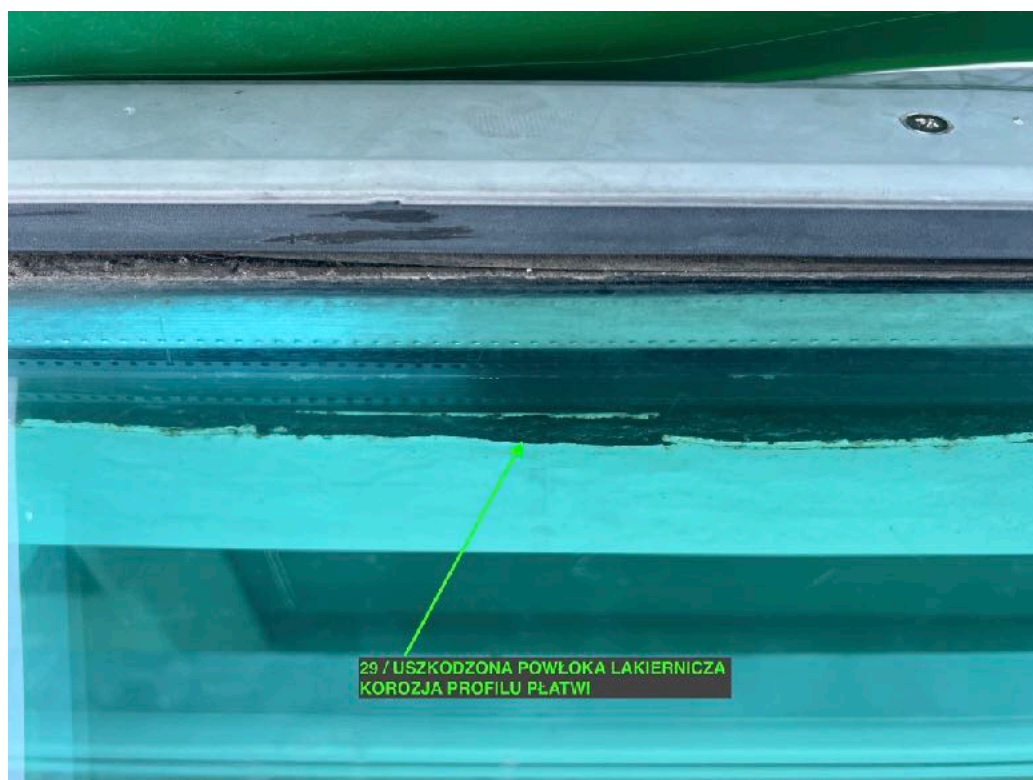
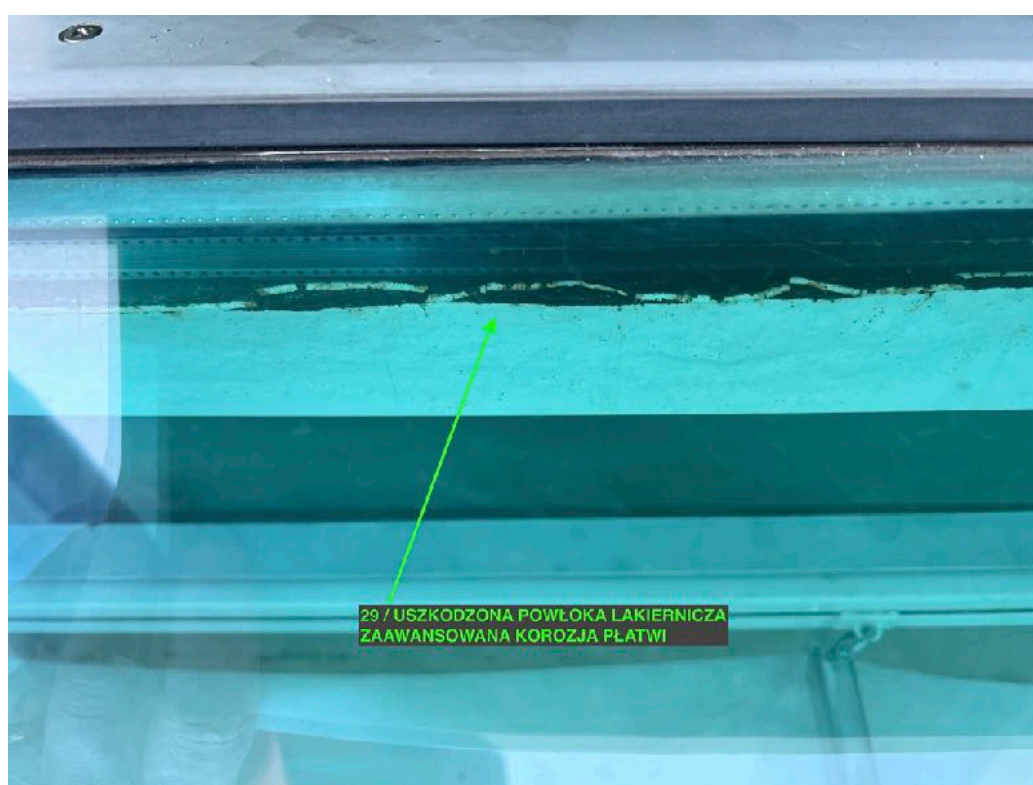
29. Uszkodzona powłoka lakiernicza. Zaawansowana korozja profilu płatwi.
