OPINIA TECHNICZNA

**SZCZELNOŚĆ KONSTRUKCJI DACHU PÓŁNOCNEGO
W SYSTEMIE JANSEN VISS FIRE EI30 I VISS TVS**

BIBLIOTEKI PUBLICZNEJ M.ST. WARSZAWY

UL. KOSZYKOWA 26/28, 00-950 WARSZAWA

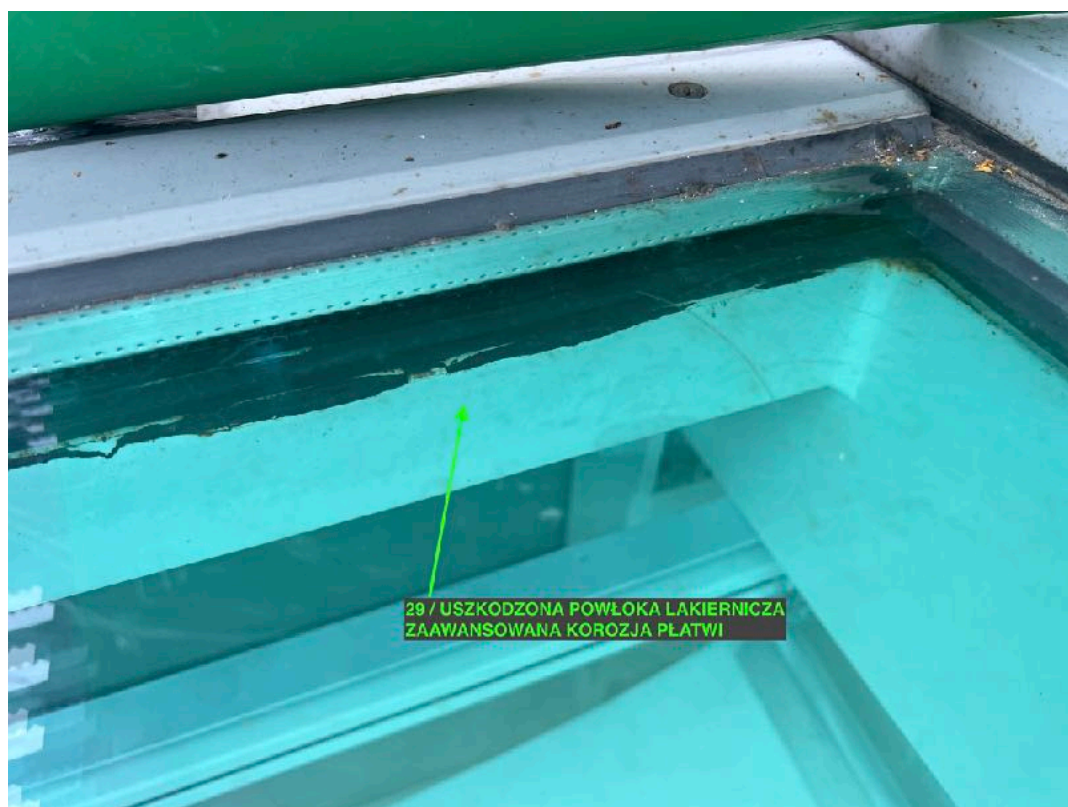
29. Uszkodzona powłoka lakiernicza. Zaawansowana korozja profilu płatwi.

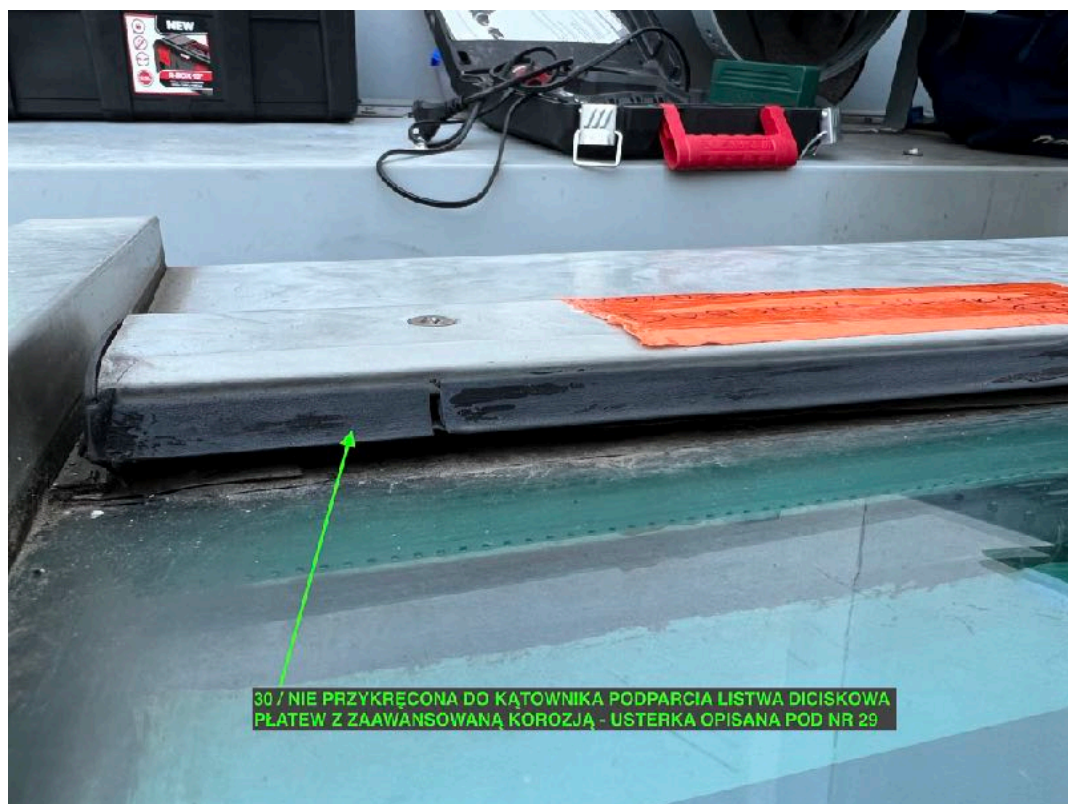
30. Nie przykręcona do kątownika podparcia listwa dociskowa płatwi. Usterka dotyczy nr 29.

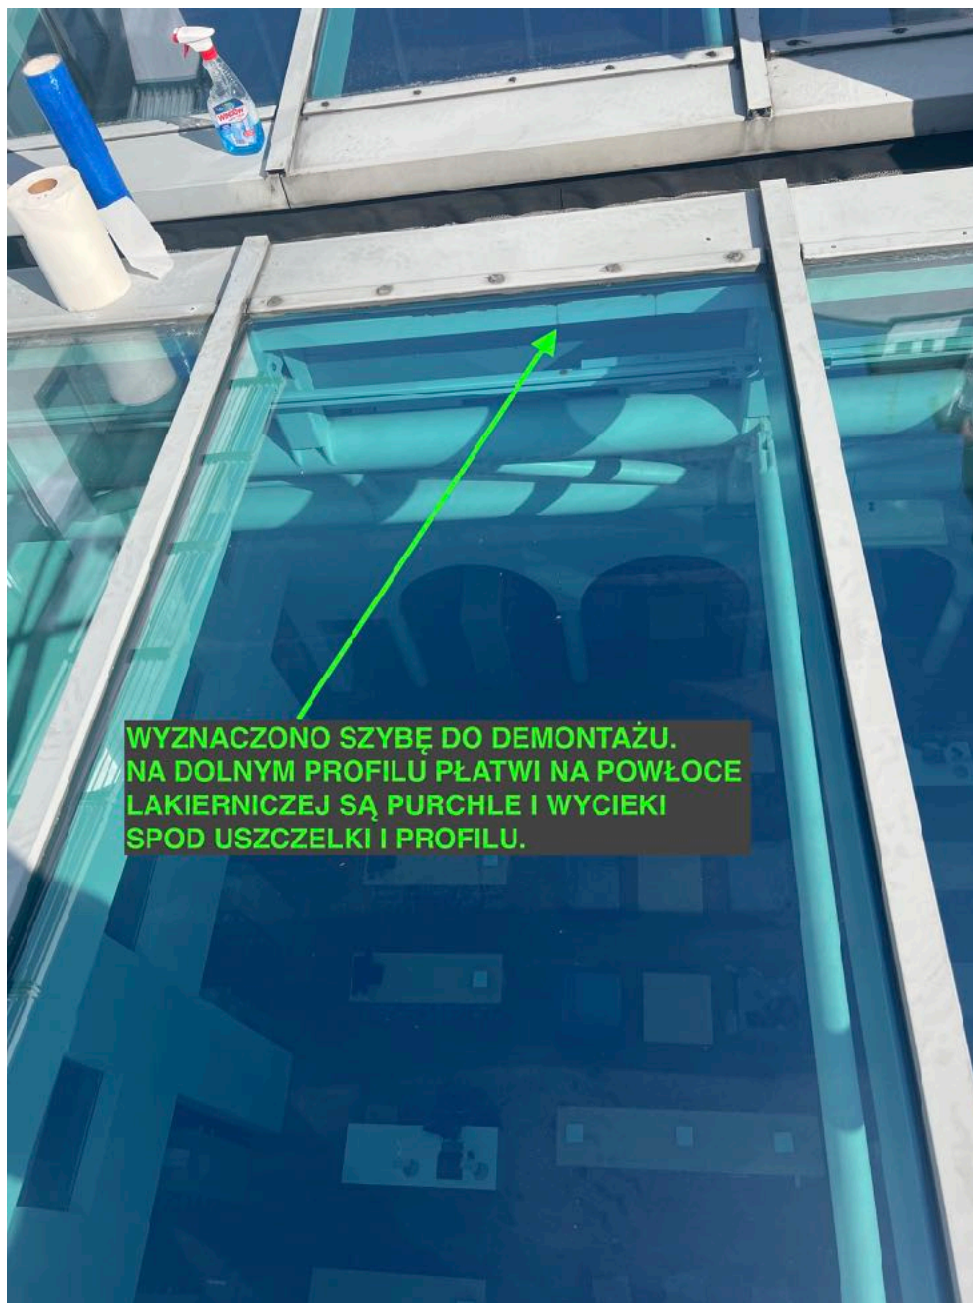
1. Do sprawdzeń poprawności wykonania uszczelnień wewnętrznych oraz poprawności wulkanizacji uszczeliek wybrano kwaterę z wyraźną korozją profilu płatwi. Wycieki i uszkodzona powłoka lakiernicza wskazywała na zły stan profilu płatwi.

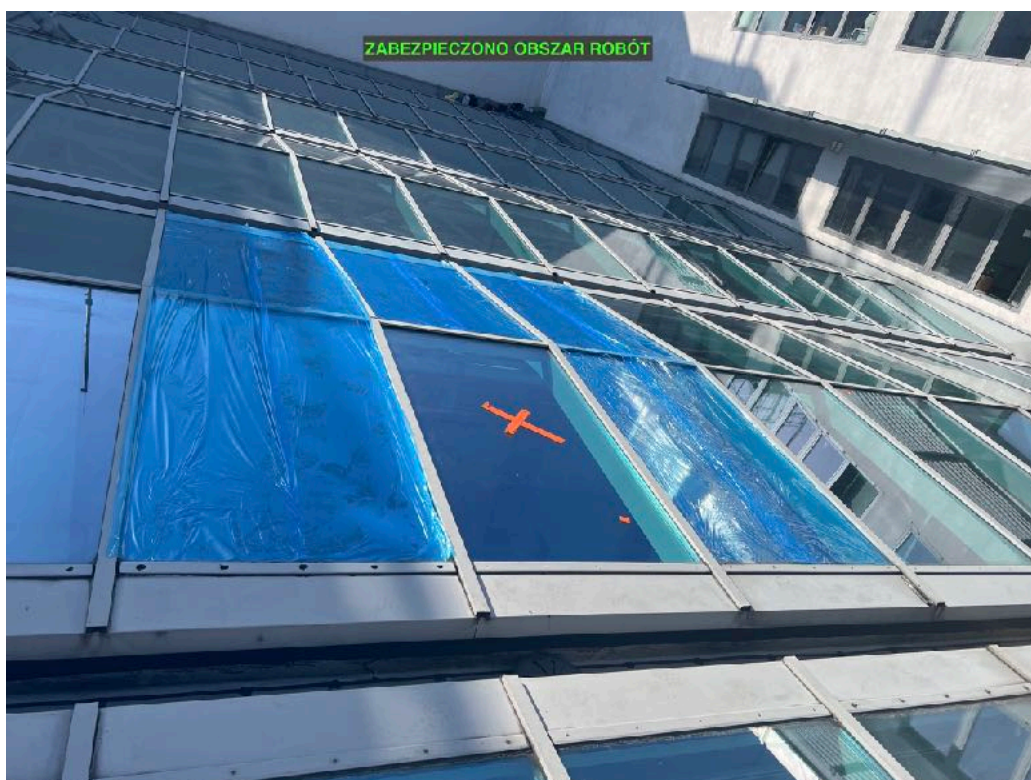
2. Miejsce odkrywki zabezpieczono folią.

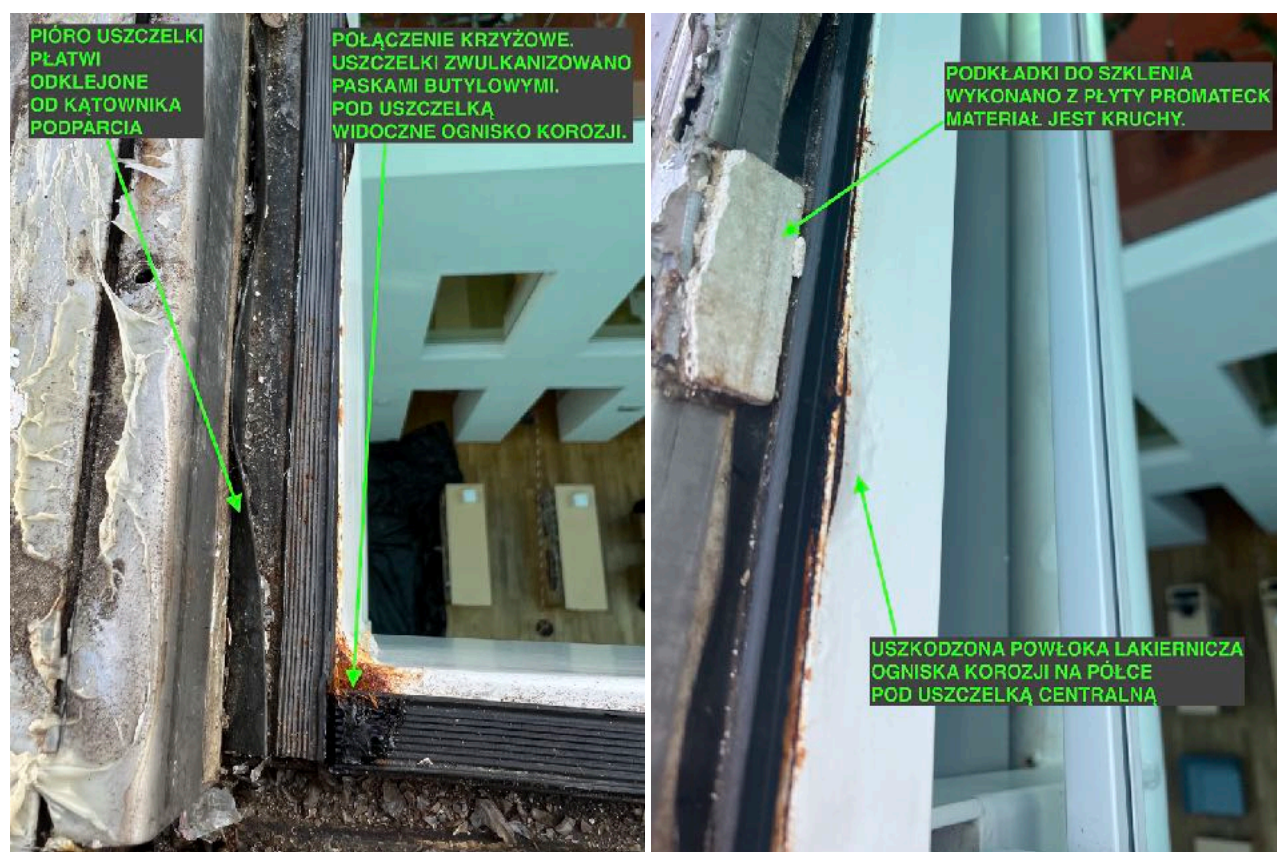
7. Wulkanizację uszczelek wykonano przy użyciu systemowych pasków butylowych. Pióro uszczelki płatwiowej odklejone od kątownika podparcia. Podkładki szklane ucięto z płyty Promateck - materiał jest kruchy i zaśmieca kanały. Na profilach płatwi i krokwi występuje korozja.

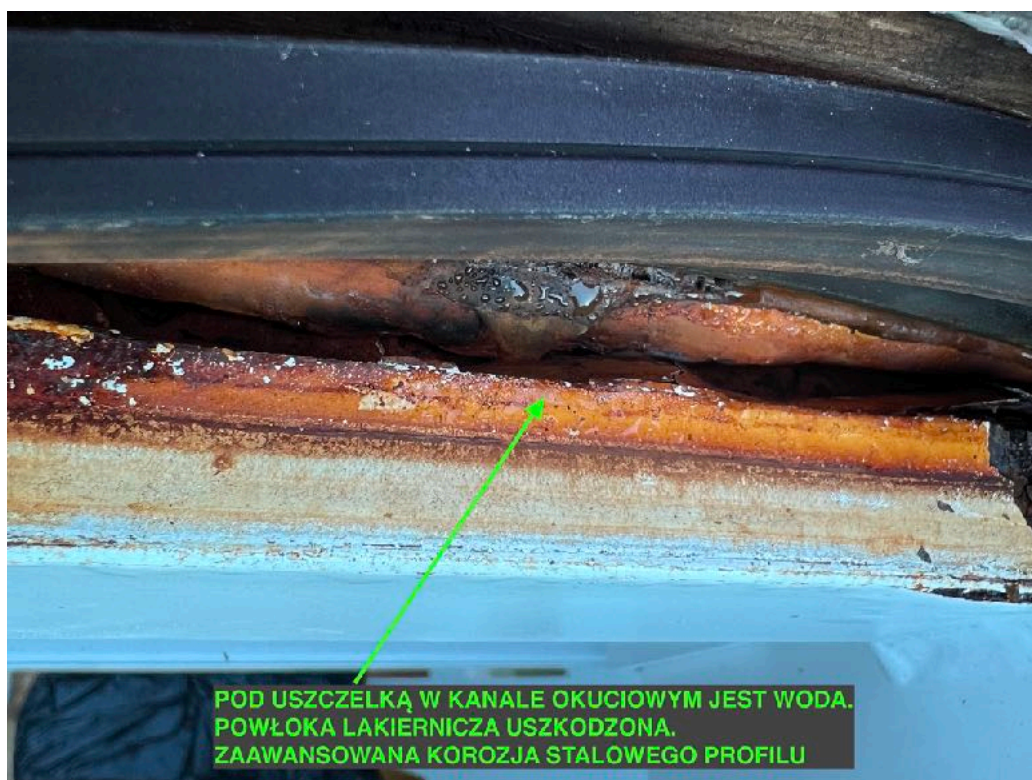
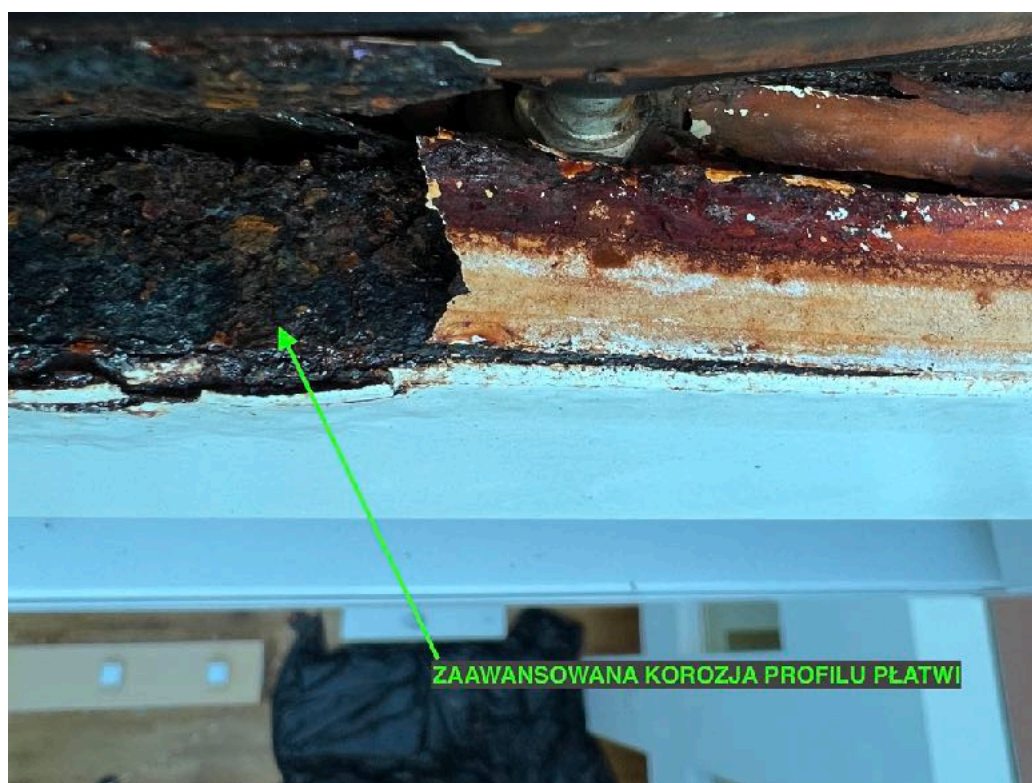
17. W rowku okuciowym i na obu półkach pod uszczelką, zaawansowana korozja szczególnie przy korpusach.
18. Ubytek stali na 2 mm ścianie szacuje się w granicach 0,5 - 0,8 mm.

9. Pod uszkodzoną powłoką lakierniczą w rowku okuciowym i na płóce - zaawansowana korozja.

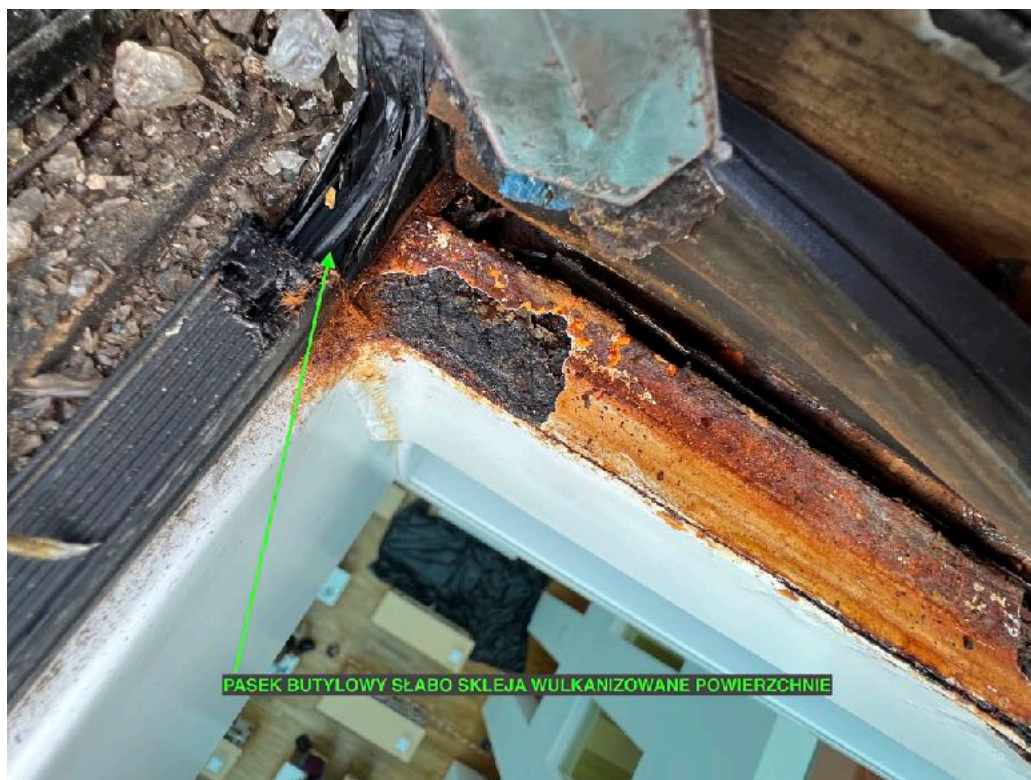
11. Pasek butylowy słabo skleja wulkanizowane powierzchnie.

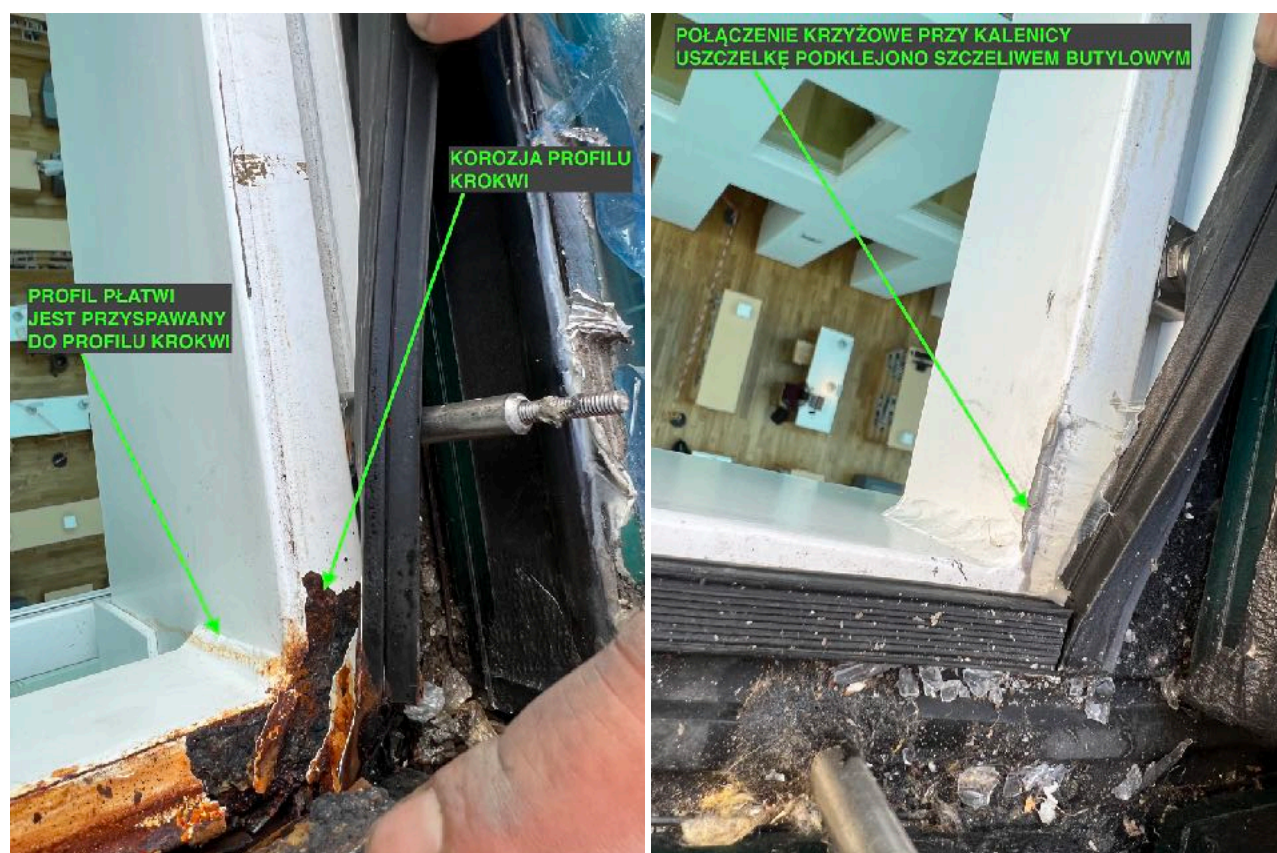
13. Korozja występuje na profilach włączeniu spawanym. Połączenie krzyżowe przy kalenicy jest słabo zwulkanizowane, pod uszczelką widoczne szczeliwo butylowe.

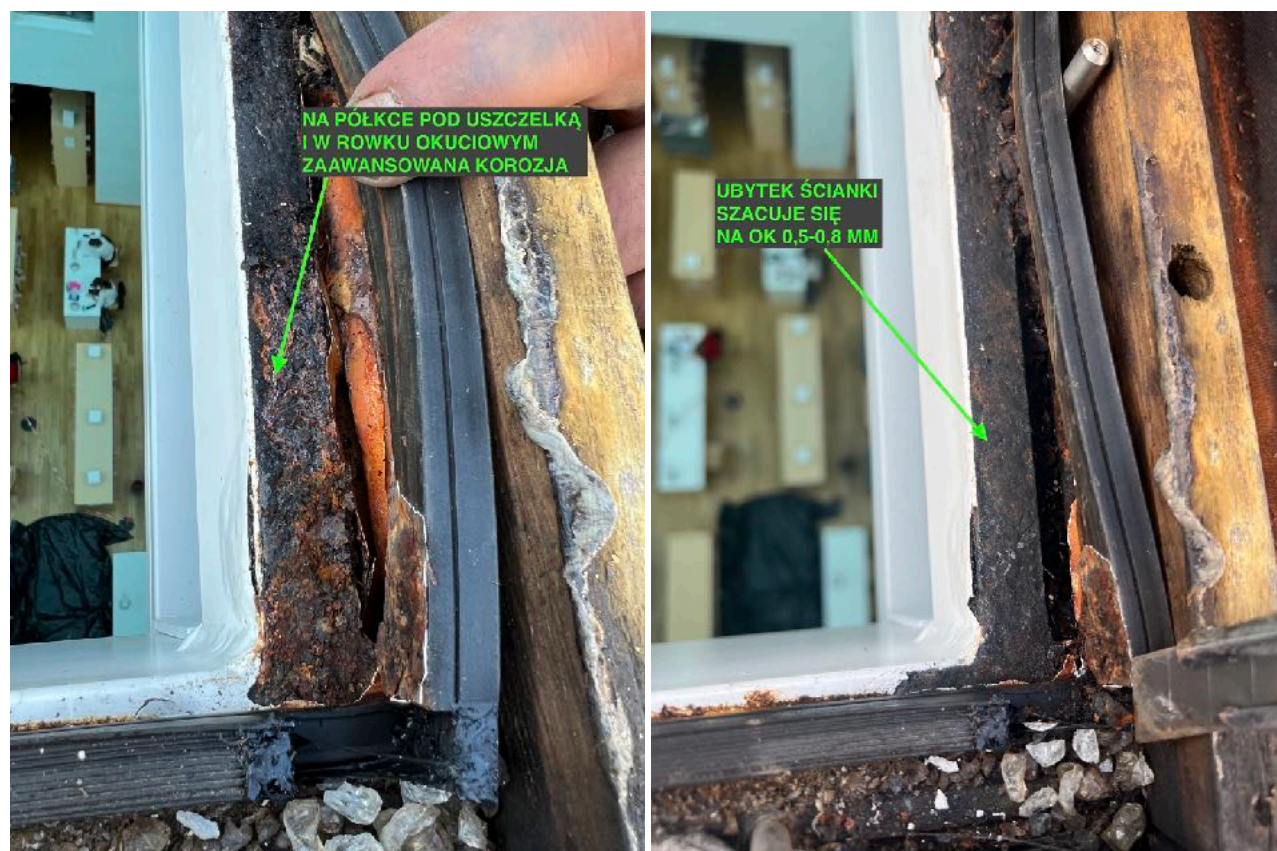
11. *Na płatwi dolnej wzdłuż uszczelki centralnej i na połączeniach krzyżowych spuchnięta powłoka lakiernicza odkryła skorodowane stalowe ścianki. Pod uszczelką na obu półkach i w rowku okuciowym widoczna zaawansowana korozja wżerowa. Szczególnie duże ubytki stali są przy korpusach. Woda do rowka okuciowego dostała się przez nieszczelności w uszczelce przy korpusach, w miejscach powierceń i na połączeniach krzyżowych. Dodatkowym źródłem wciekania jest wgłębienie w EPDM od strony obróbek blacharskich, gdzie tworzą się zastoiny wodne. Trzeba zaznaczyć, że profil płatwi został dospawany do krokwi i tworzy zamknięty zbiornik. Przez otwory wywiercone w komorze, woda dostaje się do środka profilu, co oznacza, że stal koroduje od strony wewnętrznej i zewnętrznej. Sprawdzone ubytek materiału na półce pod uszczelką. Szacuje się, że ok 0,5 - 0,8 mm ścianki to produkt korozji.*

15. Oczyszczono półkę profilu z uszkodzonej powłoki lakierniczej i zeszkrobano produkt korozji. Ocenia się ubytek ścianki na ok 0,5 - 0,8 mm.

- 10. W przypadku zaawansowanej korozji wżerowej z dużymi ubytkami materiału, uszkodzone profile należy wyciąć i dospawać nowe.*
- 11. Między profilem płatwi a poziomą obróbką blacharską, wykonać spadek w kierunku koryta. Z uwagi na stan istniejący, dopuszcza się różne rozwiązania - do uzgodnienia z technologiem nadzorującym realizację projektu naprawy.*

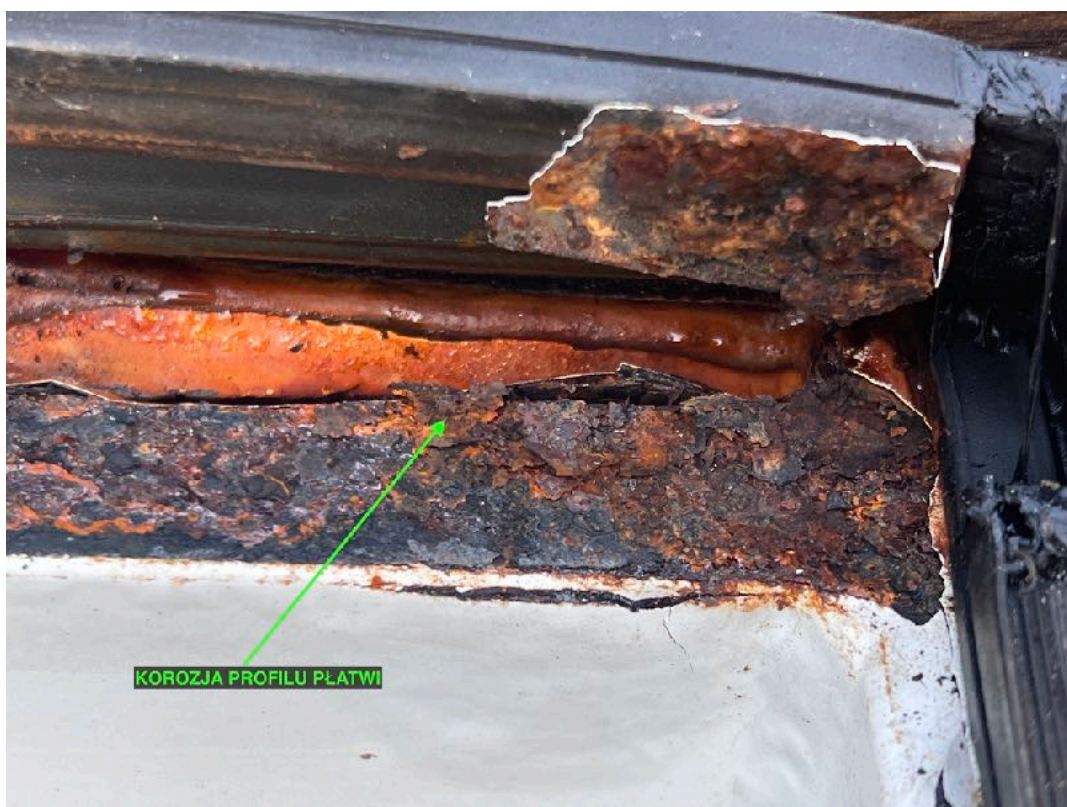
16. Na zdjęciu widać, że korozja występuje na obu półkach i w rowku okuciowym.

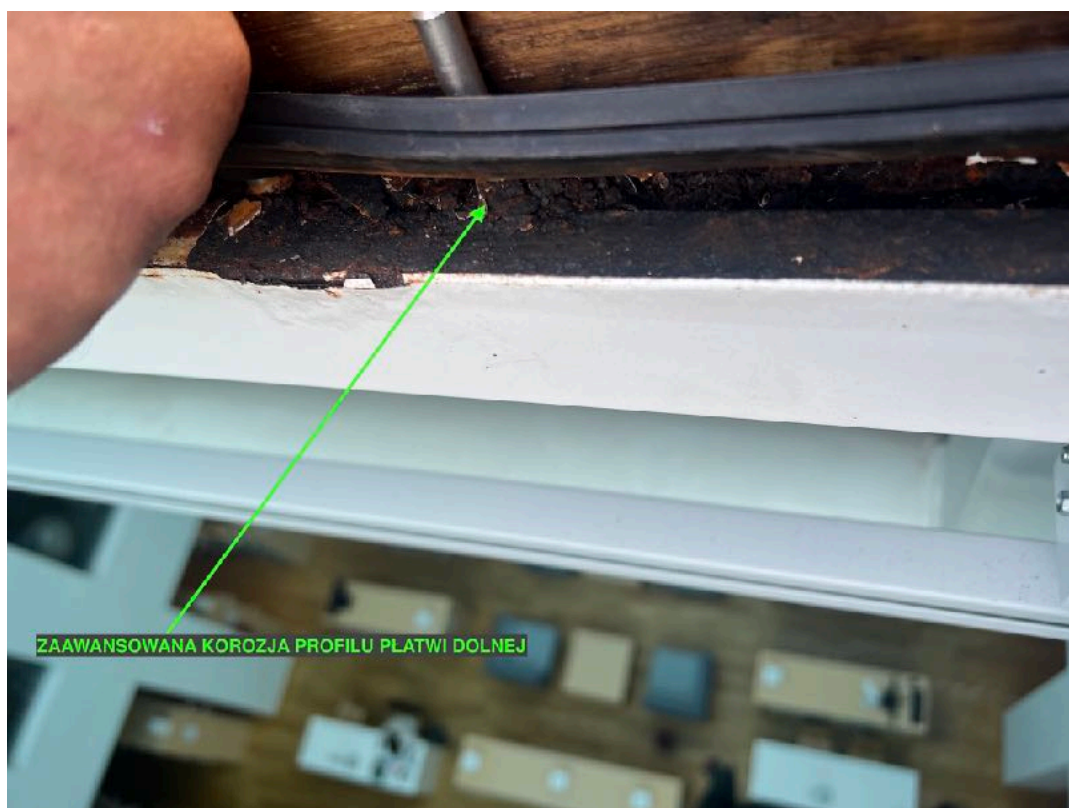
17. Najbardziej zaawansowana korozja występuje w rowku okuciowym przy korpusach.

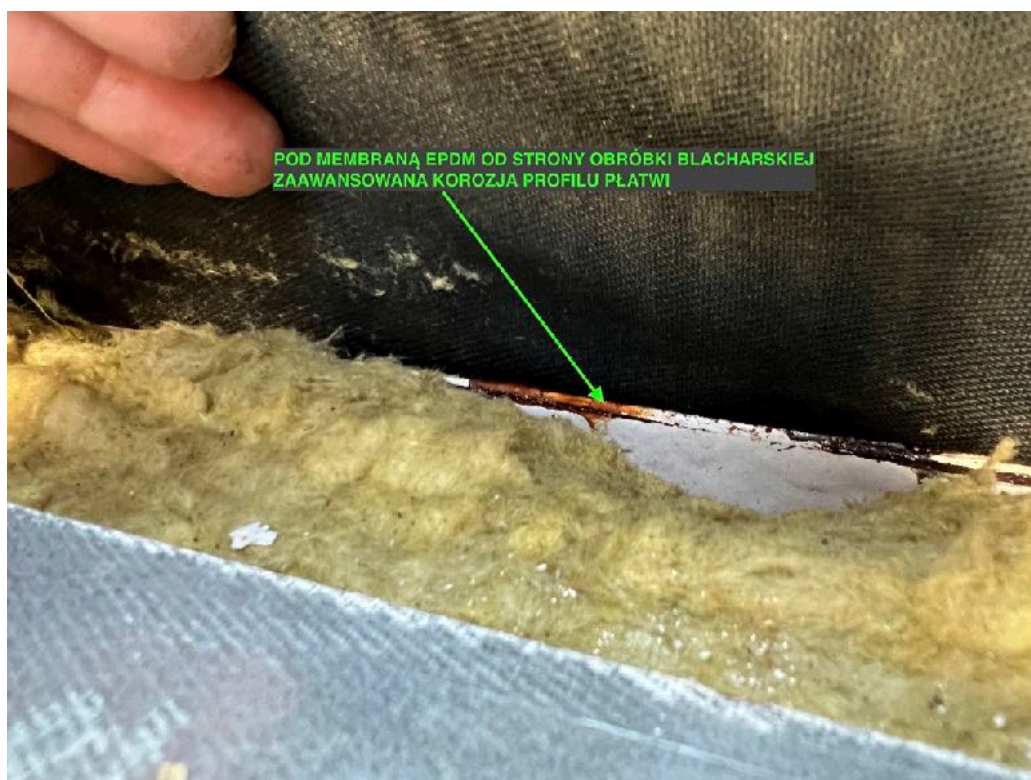
POD MEMBRANĄ EPDM OD STRONY OBRÓBKI BLACHARSKIEJ
ZAAWANSOWANA KOROZJA PROFILU PŁATWI

18. Widok profil od strony obróbek blacharskich. Pod zniszczoną powłoką lakierniczą widoczna zaawansowana korozja.

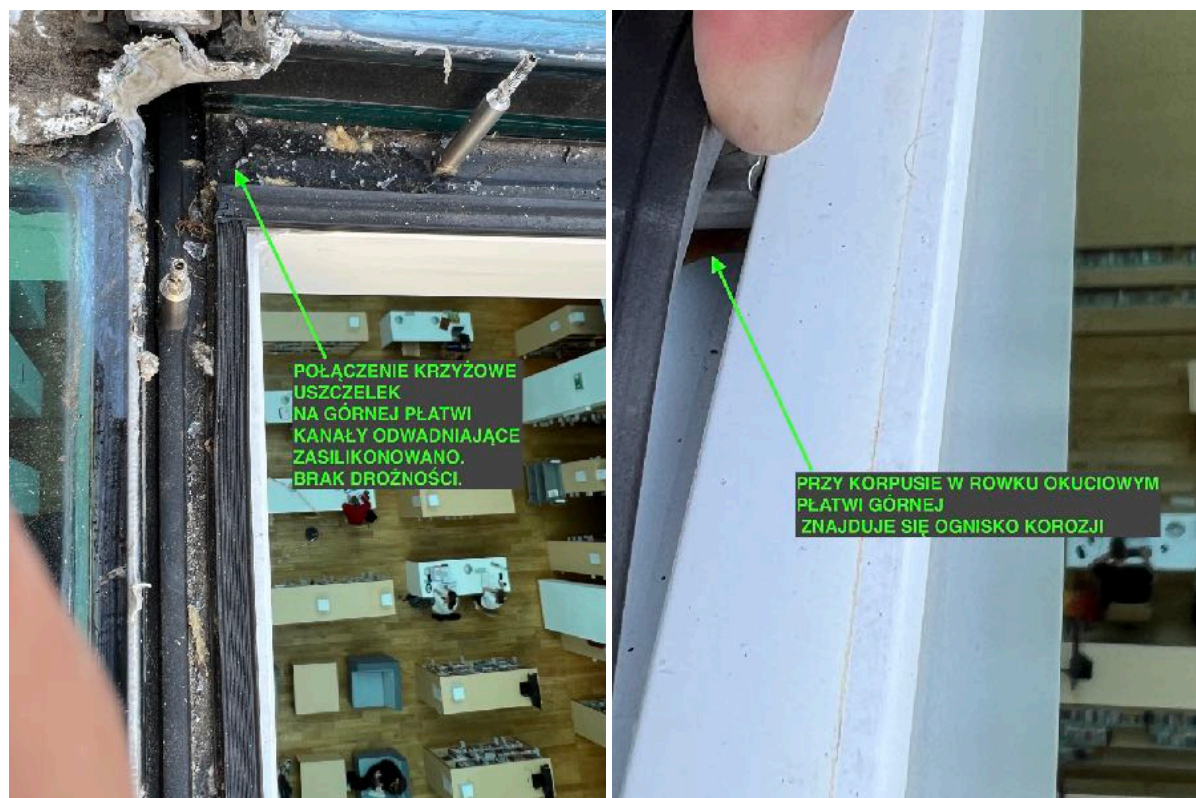
24. Płatwę górną. W uszczelce - na połączeniach krzyżowych - brak drożności kanałów wentylująco - odwadniających. Brak możliwości przepływu wody do kanałów w krokwi. Przy korpusie w rowku okuciowym widoczne ognisko korozji.

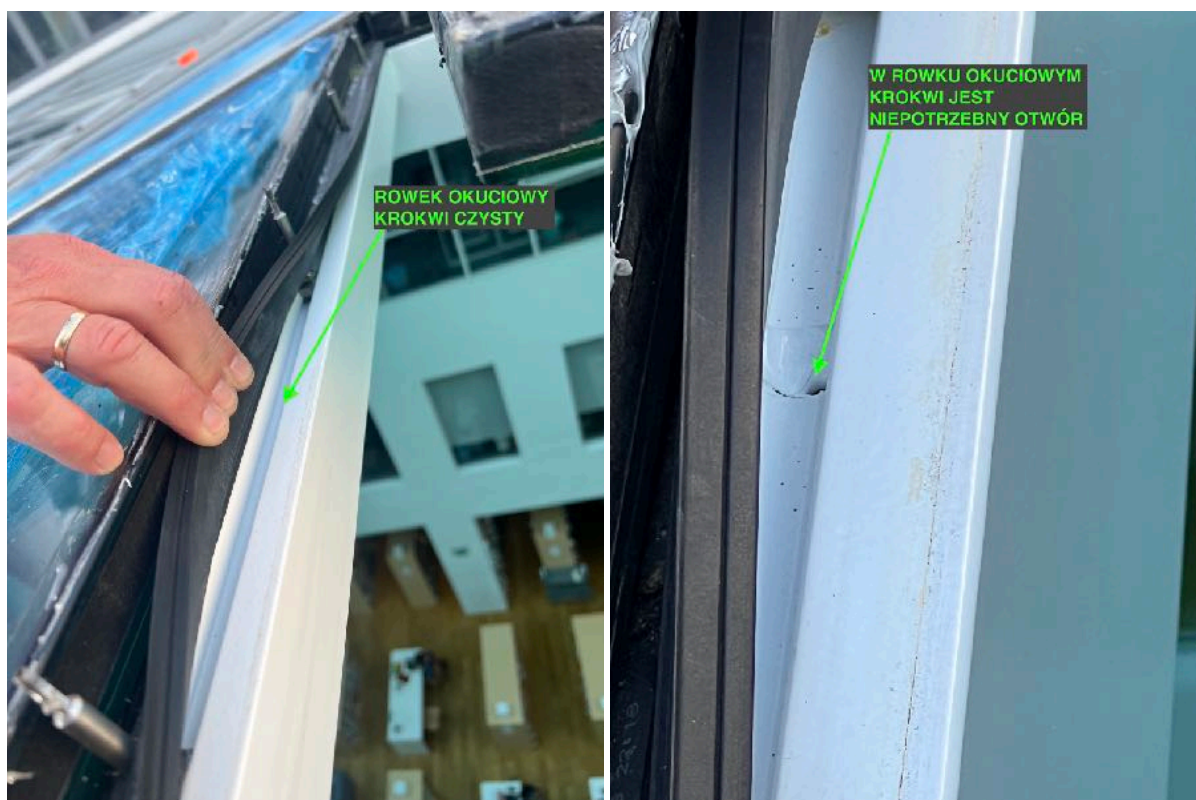
25. Rowki okuciowe w krokwi czyste. W krokwi prawej jest niepotrzebny otwór.

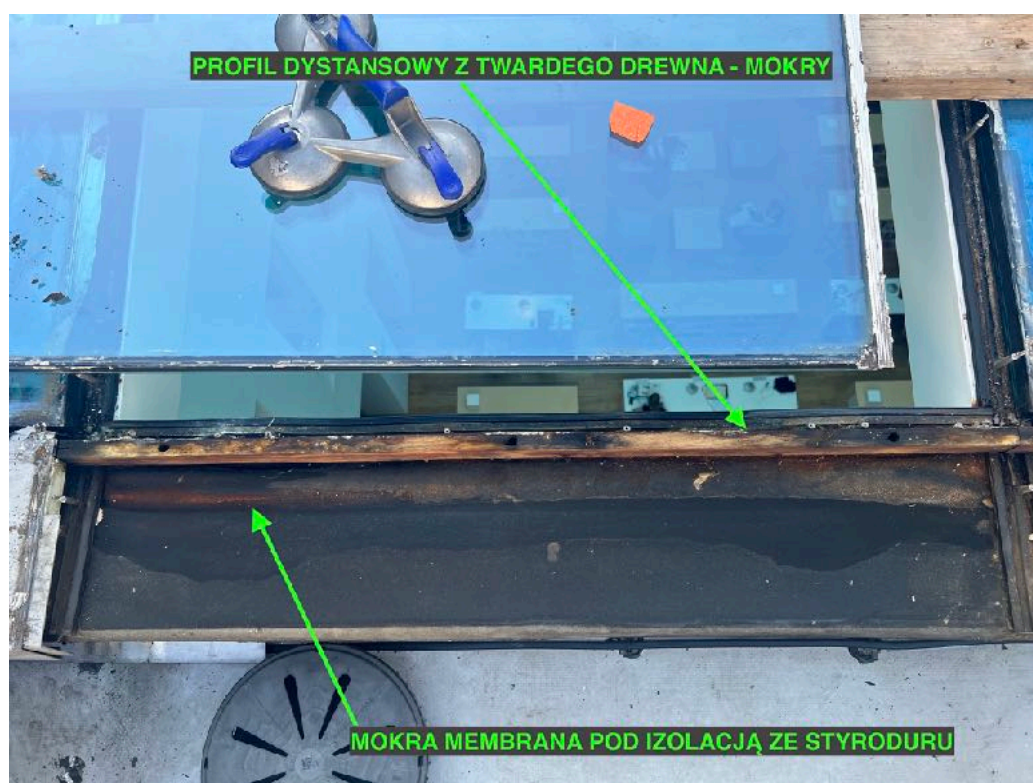
30. Na membranie EPDM zalega woda, która ściekła w kierunku lewego połączenia krzyżowego. W miejscach przebić profilu blachowkrętami, woda dostaje się do komory. Zaspawany po bokach profil jest zbiornikiem w którym toczą się procesy korozyjne.

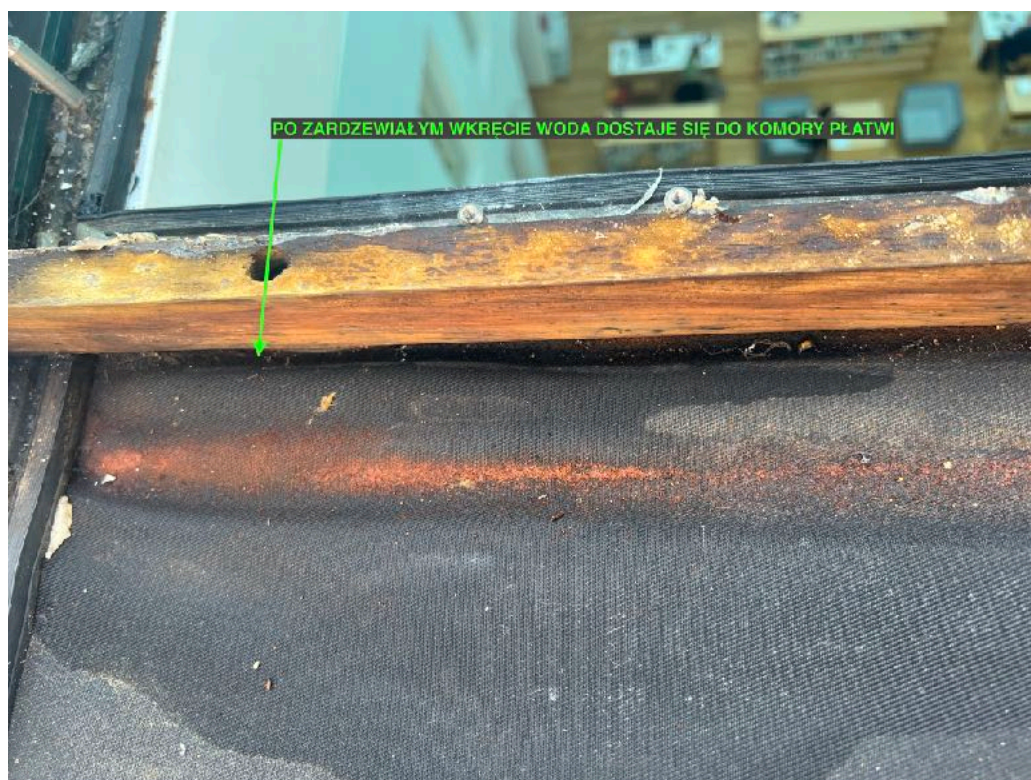
31. Po zardzewiałym wkręcie (wkrętach) woda dostaje się do zamkniętej komory płatwi.
