OCENA TECHNICZNA BUDYNKU PRZEDSZKOLA POŁOŻONEGO NA DZIAŁCE NR 2611/1 W KRÓLÓWCE.

Przedmiotowa ekspertyza dotycząca budynku przedszkola położonego na działce nr 2611/1 w Królówce jest wykonana celem oceny technicznej mającej określić możliwość wykonania przebudowy istniejącego budynku przedszkola do funkcji żłobka.

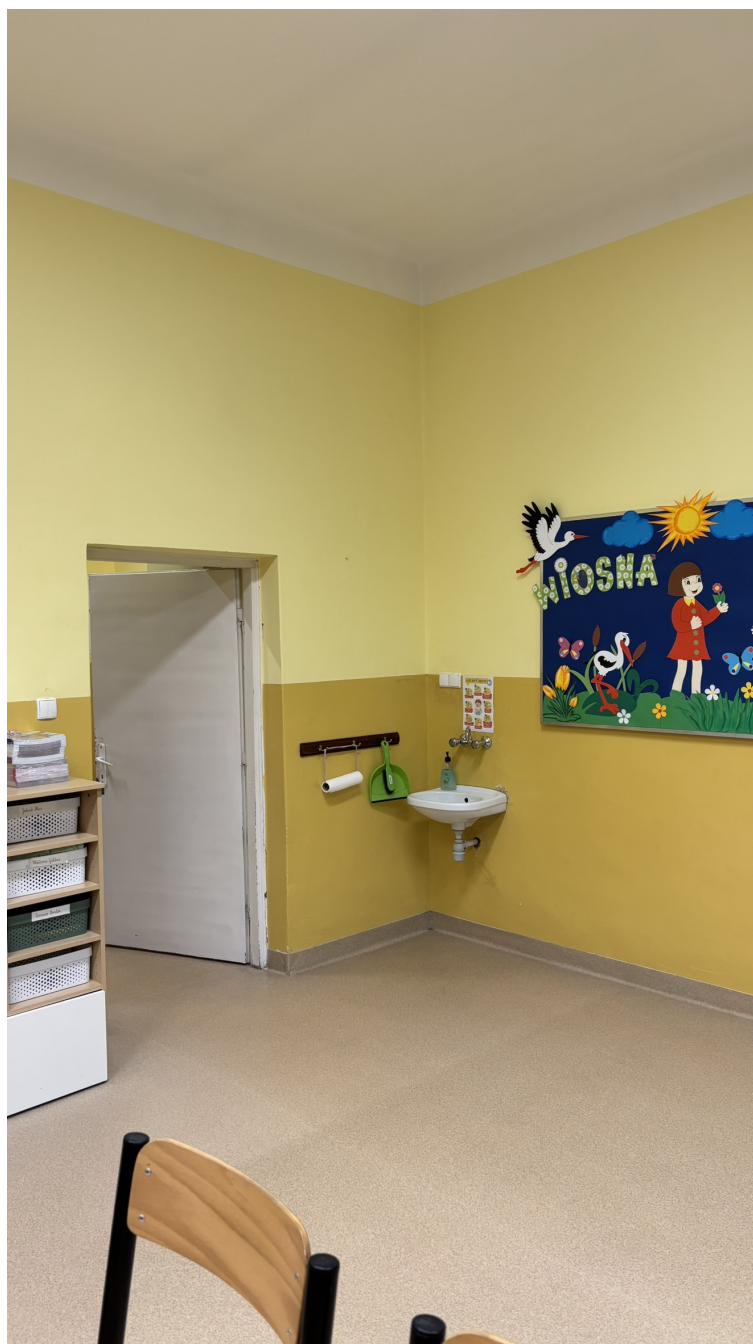
(fot. Strop nad parterem)

Strop nad parterem wykonany w technologii WPS - Wrocławska Płyta Stropowa, oparty na ścianach nośnych. Konstrukcję stropu stanowią profile stalowe IPN, na których wspierają się płyty betonowe systemowe. Strop nie wykazuje uszkodzeń w postaci pęknięć czy nadmiernych ugięć.

Stan techniczny stropu określam jako dostateczny.

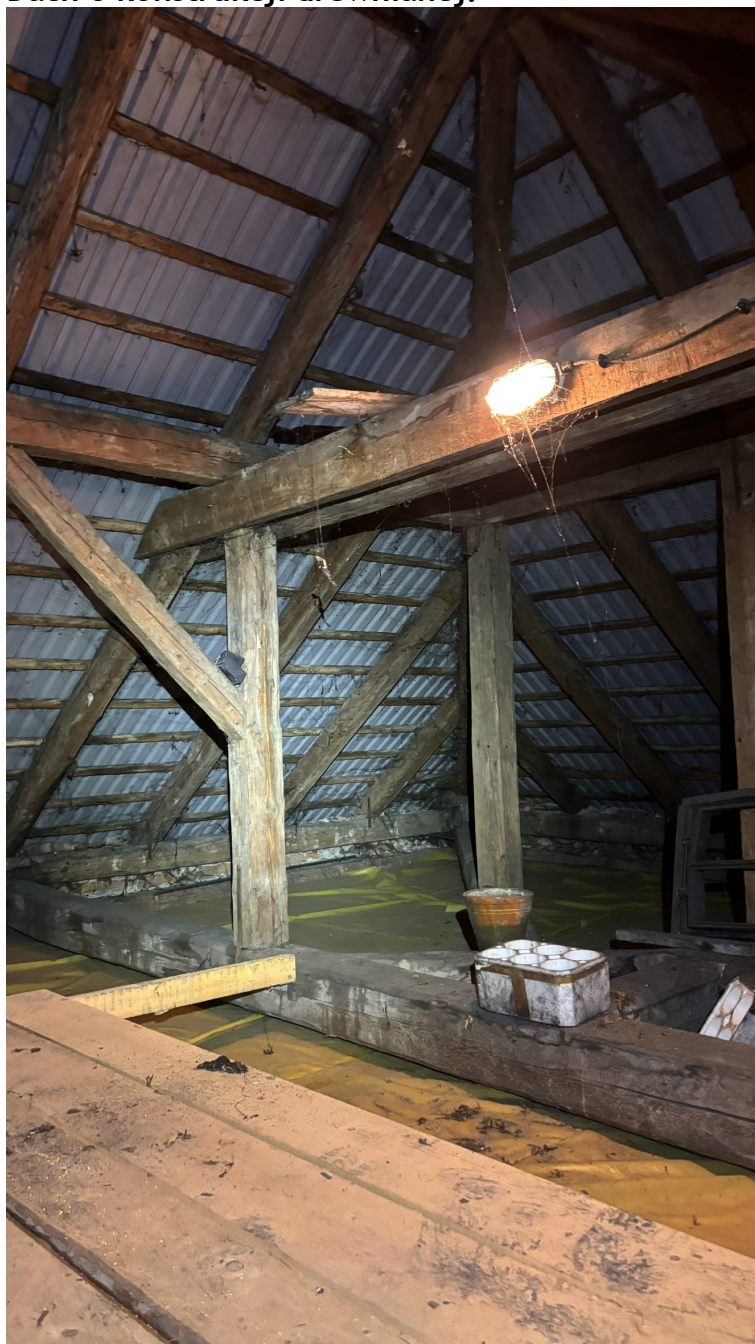
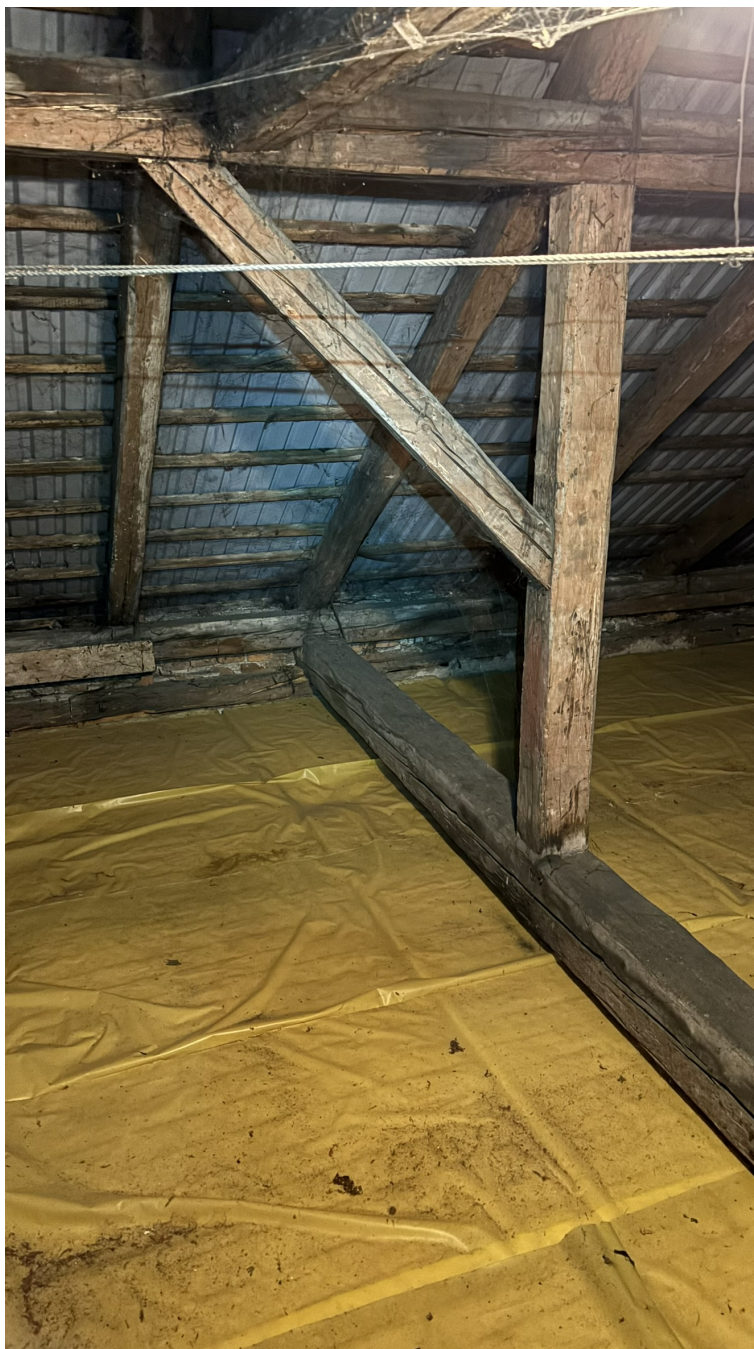
(fot. Konstrukcja dachu)

Dach budynku wykonany w technologii drewnianej, wielospadowy. Pokrycie dachu stanowi blacha trapezowa. Konstrukcja dachu nie wykazuje uszkodzeń w postaci nadmiernych ugięć. Wykazuje natomiast nieliczne oznaki korozji biologicznej. Stan techniczny konstrukcji dachu określam jako dostateczny, wymagający wymiany części elementów ze względu na ujawnione uszkodzenia korozyjne.
