PROGRAM PRAC KONSERWATORSKICH

MUZEUM „STARA CHALUPA” Z 1739 R. – (SKANSEN W MIŁÓWCIE)

KRAKÓW, wrzesień 2024

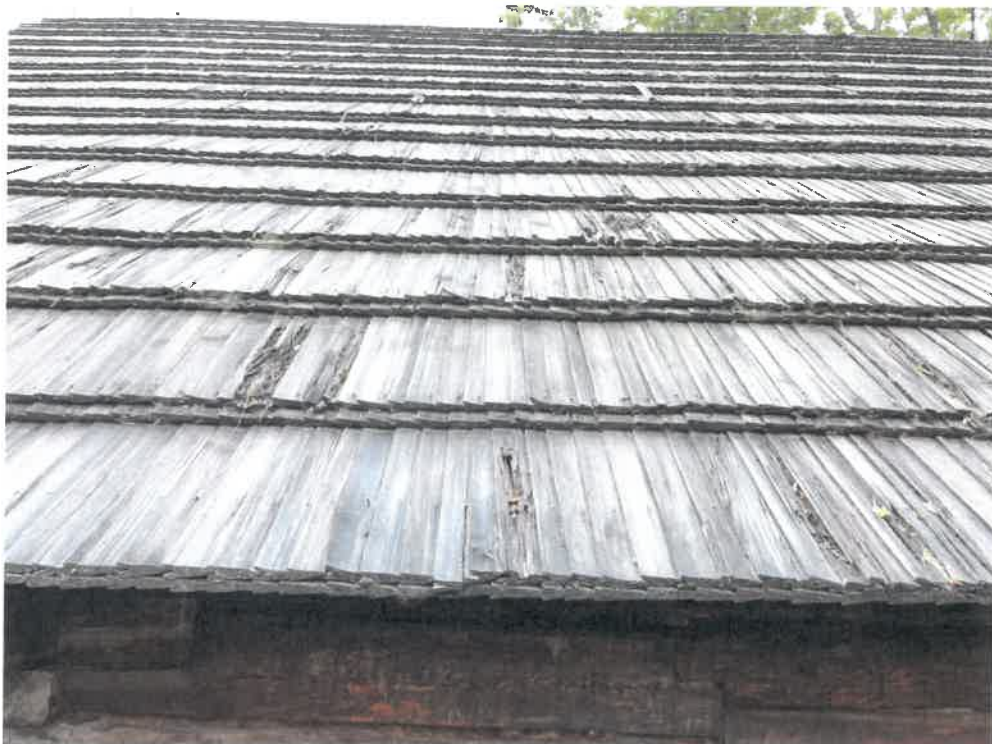
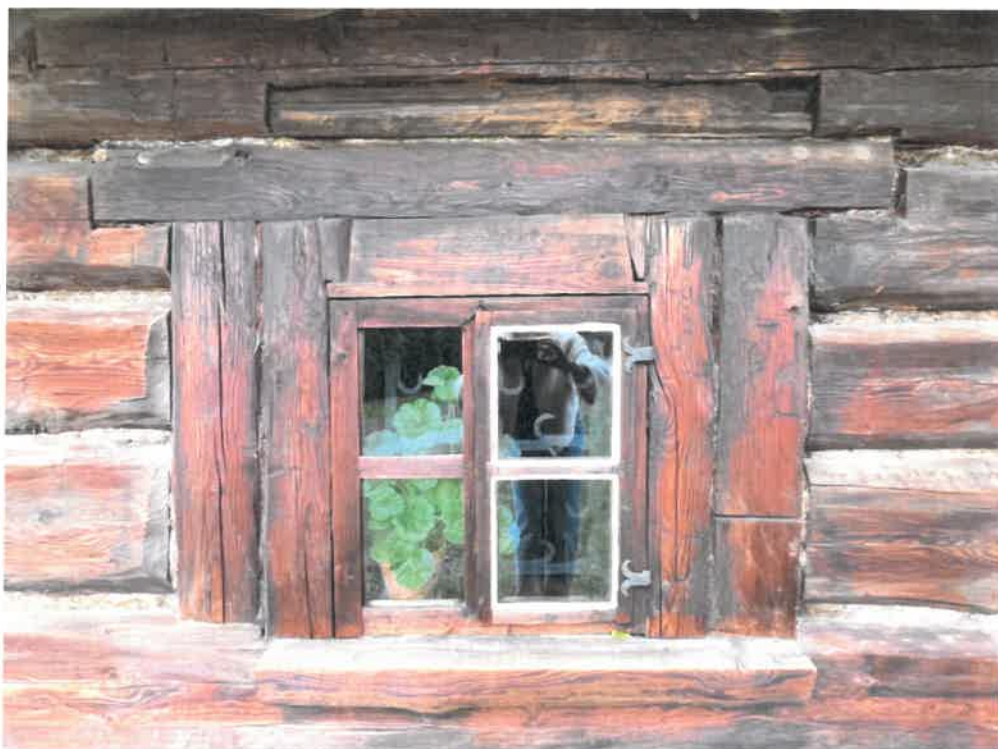
Fot. nr 3 Fot. nr 4 Muzeum „Stara Chalupa“, 1739, skansen w Milówce. Strona południowa, widoczne uzupełnienia belek elewacji oraz ubytki w obrębie gontów.

Zaleca się wymianę pokrycia gontowego na gont łupany, modrzewiowy, układany dwuwarstwowo. Gont zaleca się zaimpregnować, zabezpieczyć środkiem chemicznym przed ułożeniem. Impregnację gontu należy powtarzać co 5-10 lat, zgodnie ze wskazaniem producenta wybranego preparatu. Proponuje się preparat Gontox W firmy Icopal⁶.

Zaleca się wykonanie uzupełnień większych ubytków drewna wstawkami, flekami, w celu poprawy estetyki elewacji. Wszelkie nowe elementy drewniane – uzupełnienia, fleki, ewentualne belki dublujące powinny być wykonane z drewna oheblowanego, sezonowanego, powietrzno-suchego (o wilgotności nie przekraczającej 18%). Należy je zabezpieczyć profilaktycznie przeciw korozji biologicznej oraz zaimpregnować i scalić kolorystycznie z zastosowaniem lazur do drewna, dostosowując barwę do starych elementów.

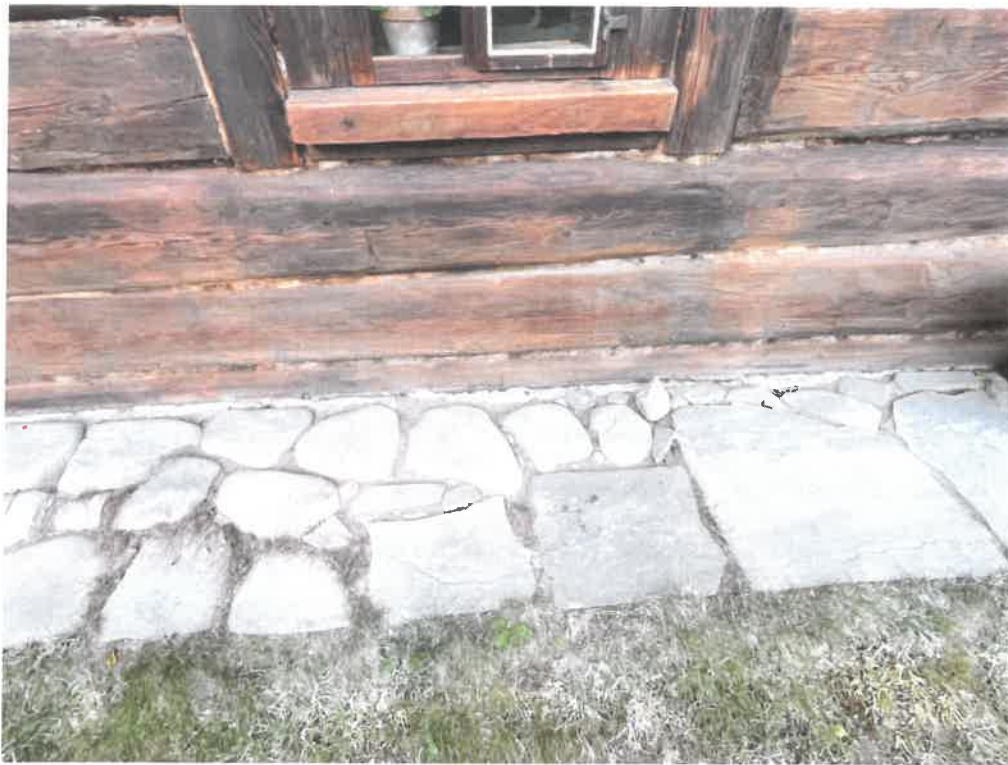
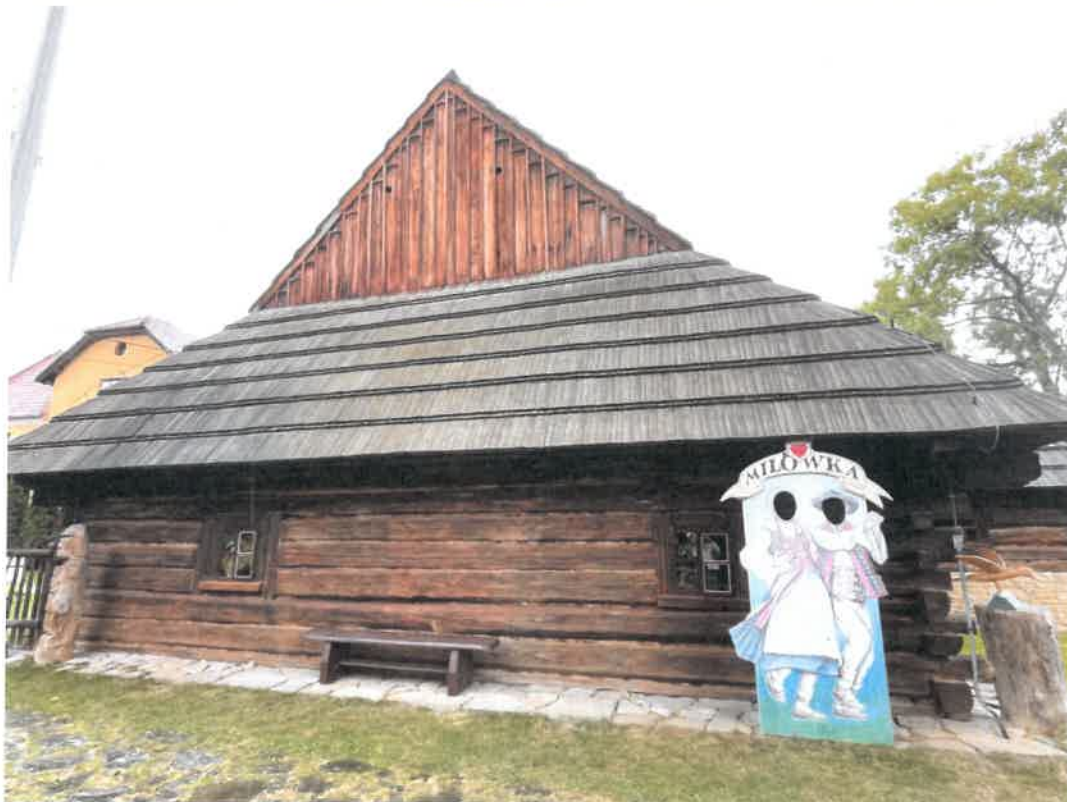
Wokół domu wykonano opaskę kamienną, brak jest odpowiedniego wyprofilowania terenu; od strony ulicy wykonano koryto, do którego zbiera się woda spływająca z dachu, wymagające dalszego odprowadzenia zebranej wody.

Fot. nr 5 Fot. nr 6 Muzeum „Stara Chalupa“, 1739, skansen w Miłówce. Widok ogólny, strona wschodnia, widok ogólny; widoczna opaska kamienna wokół domu.

Proponuje się demontaż aktualnie występującej opaski kamiennej wokół budynku, wyprofilowanie terenu – wykonanie spadku ok. 3° w kierunku przeciwnym do elewacji. Proponuje się ułożenie warstwy gliny iłowej (pas o szer. min 50 cm. i grubości min. 10 cm) na podsypce żwirowej, przeciwdziałającej wsiąkaniu wody opadowej i topniejącego zalegającego śniegu bezpośrednio przy elewacjach. Na glinie, na warstwie humusu należy zasiać trawę. Nie należy zaniedbywać przycinania trawy, szczególnie w bezpośrednim sąsiedztwie budynku.

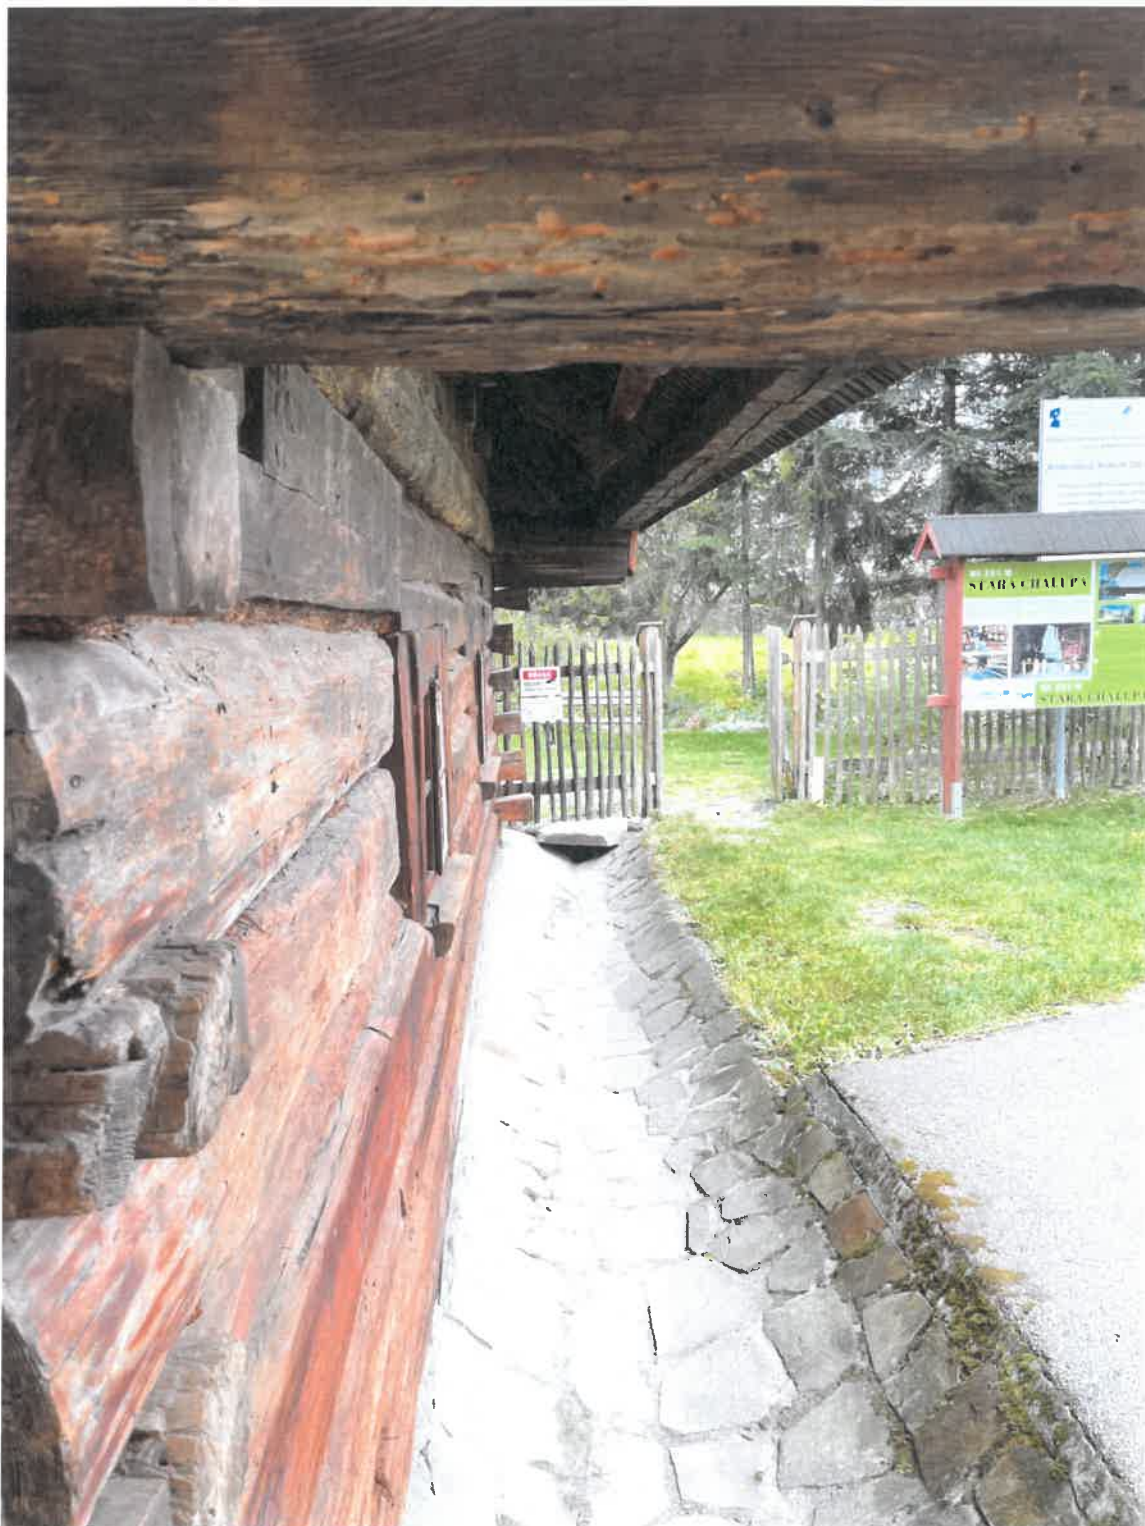
Fot. nr 7 Muzeum „Stara Chalupa“, 1739, skansen w Milówce. Strona południowa. Widoczne koryto odprowadzające wodę oraz belki porażone działalnością owadzych szkodników.

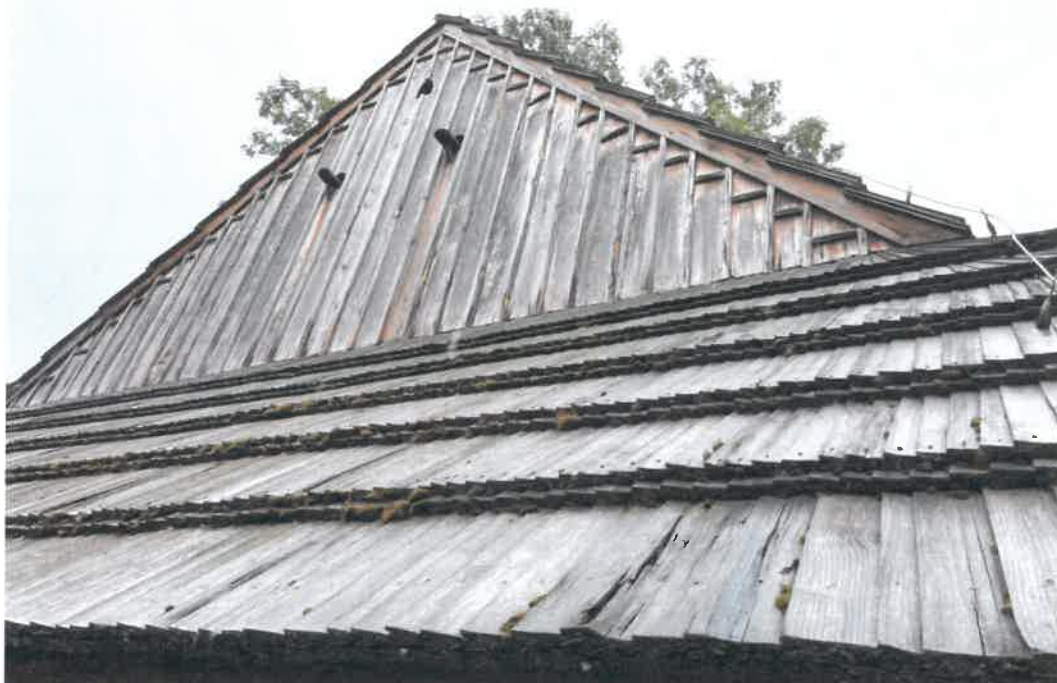
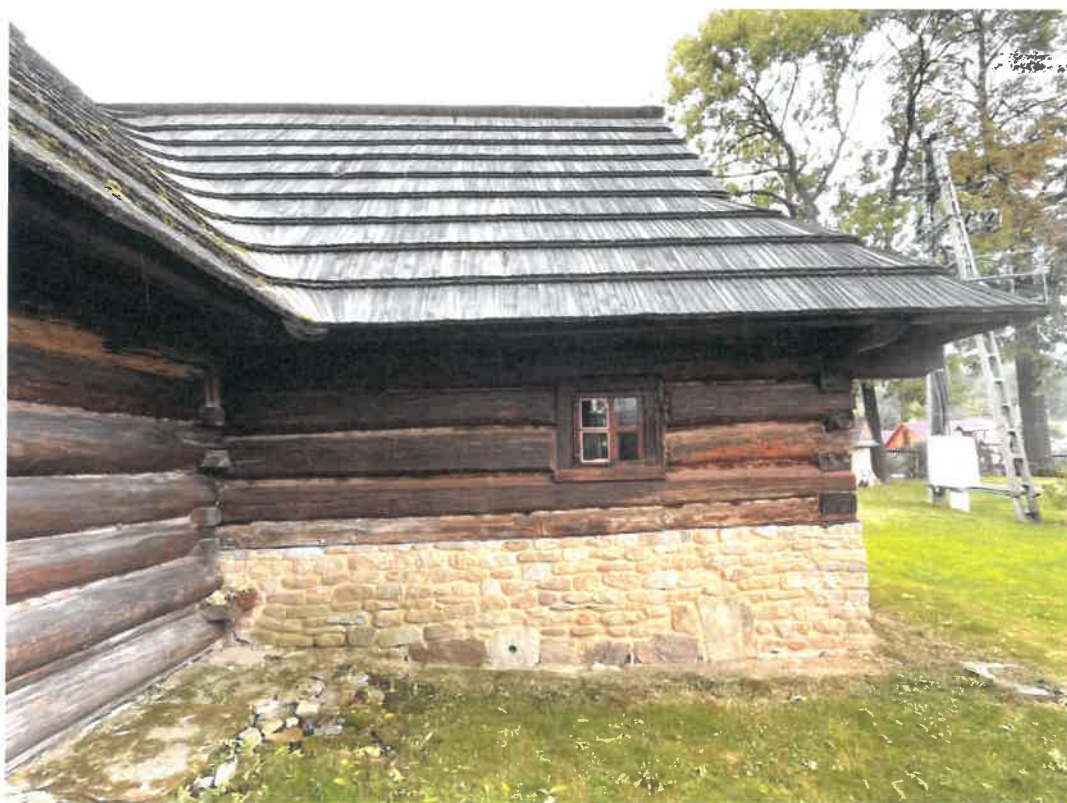
Gont w wielu miejscach jest skorodowany wskutek rozwoju mszaków, grzybów i porostów. Stwierdzono destrukcję drewnianych gontów na dużej powierzchni dachu. Pokrycie gontowe budynku znajdującego się w bezpośrednim sąsiedztwie przedmiotowego zabytku, jest objęte korozją biologiczną w podobnym stopniu.

Fot. nr 8 Fot. nr 9 Muzeum „Stara Chalupa“, 1739, skansen w Milówce. Strona północna; widoczna korozja biologiczna dachu gontowego, kamienna opaska wokół domu.

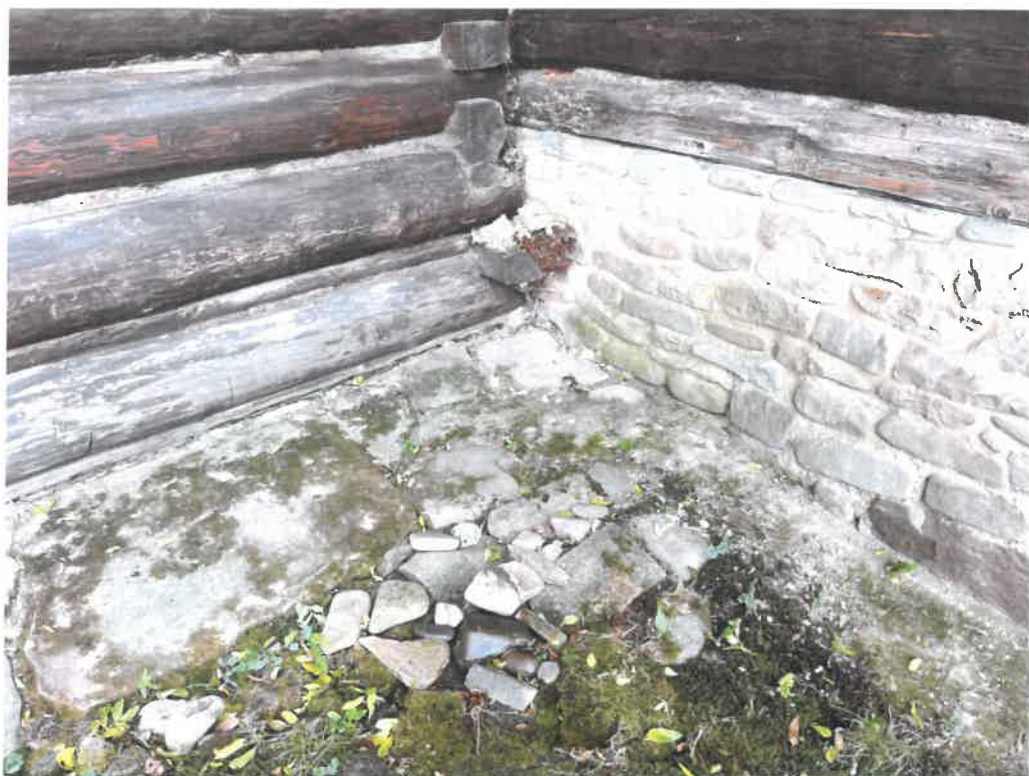
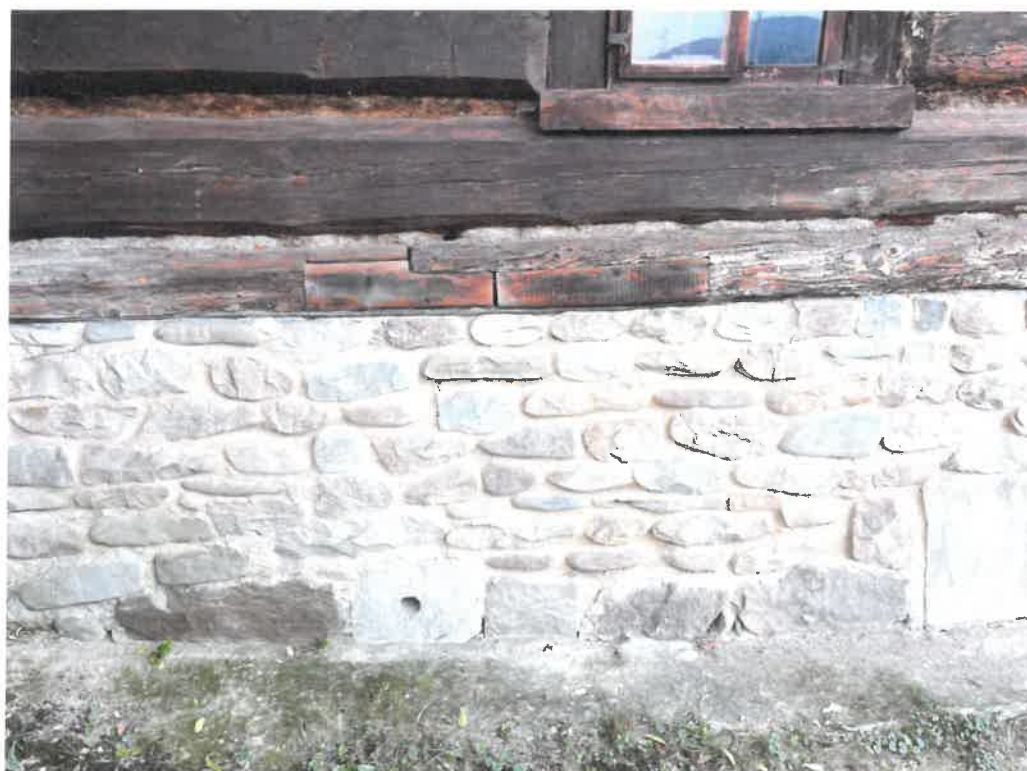
Mszenie w wielu miejscach zagrybione (głównie grzyby pleśniowe) i zdegradowane. Część mszenia uszkodzona mechanicznie.

Fot. nr 10 Fot. nr 11 Muzeum „Stara Chalupa“, 1739, skansen w Milówce. Strona północna; widoczne ubytki mszenia i gniazdo kuny w narożniku północnym – części piwnicznej. Widoczne wstawki drewniane w obrębie bali z czasów poprzedniej konserwacji i cokół kamienny fugowany z wierzchu gliną.

Konieczna jest całościowa wymiana mszenia materiałem analogicznym, zgodnie ze sztuką. W celu wykonania dezynsekcji wszystkich powierzchni drewnianych proponuje się użycie preparatu Xilix Gel⁷ firmy Adkalis; środek zabezpiecza drewno przed wtórnym zasiedlaniem przez owady, jak również posiada właściwości biobójcze. Preparatem tym należy powlec wszystkie drewniane sprzęty ruchome – elementy wyposażenia. Elementy skórzane, obrazy i inne zaleca się profilaktycznie poddać dezynfekcji w komorze fumigacyjnej (usługa dostępna np. w Bibliotece UJ).

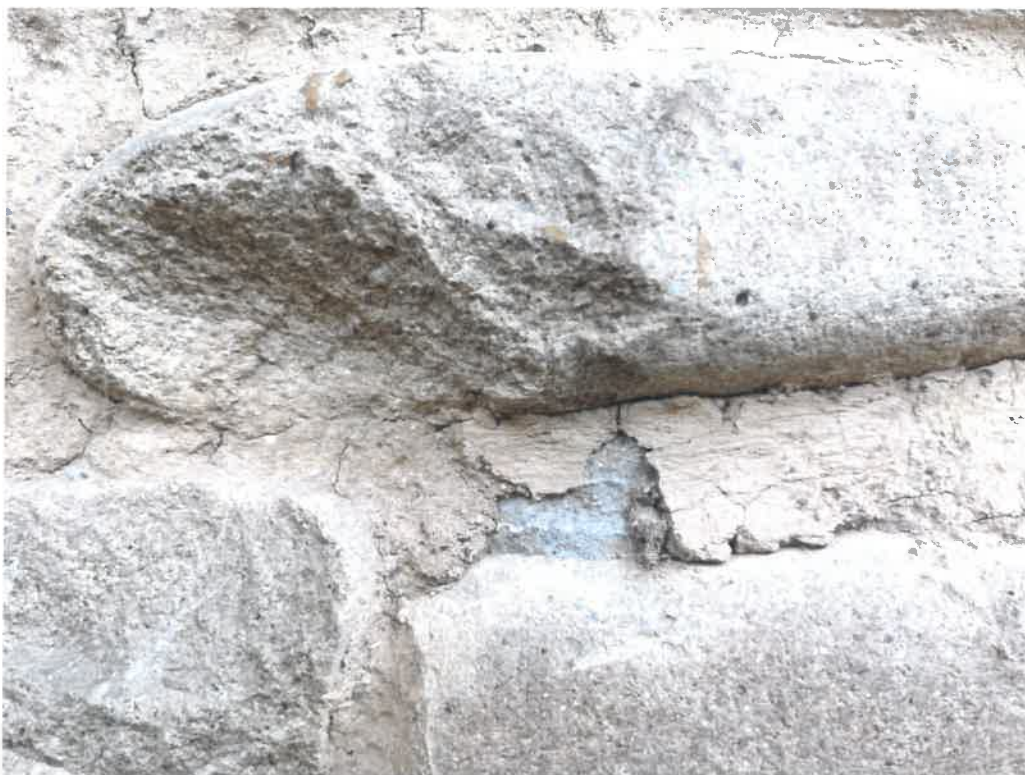
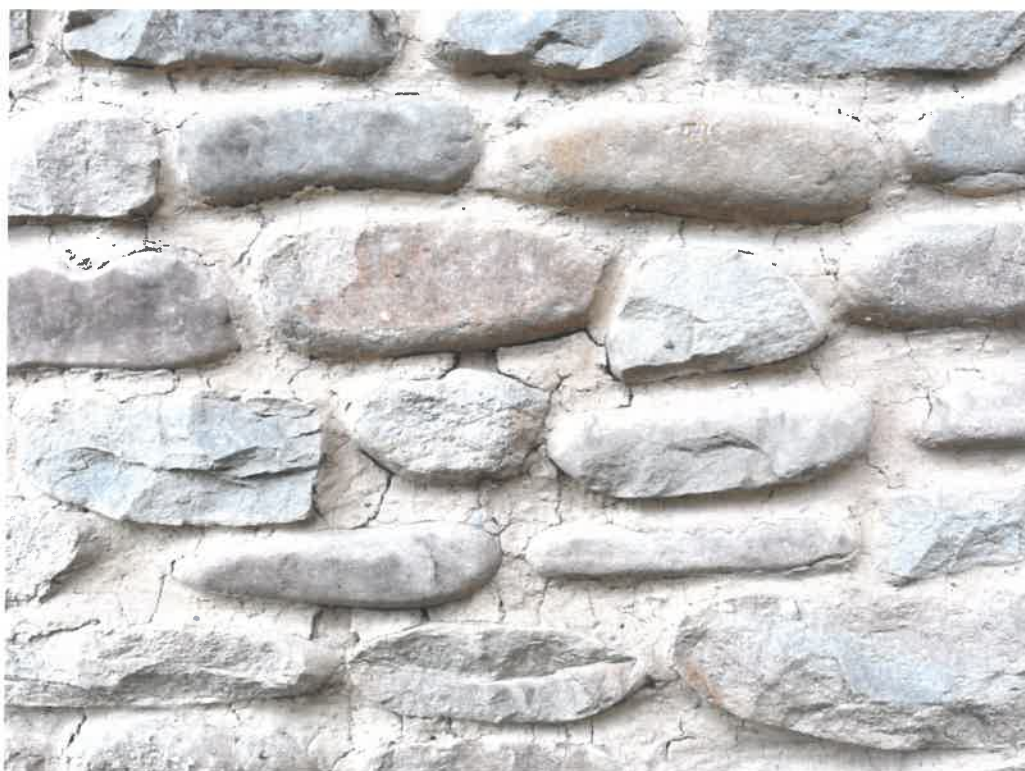
Podmurówka kamienna wykonana z cisów piaskowca spoinowana jest wtórnie zaprawą cementową. Zaprawa taka ma wysokie parametry wytrzymałościowe, jednak cement jest materiałem wysoce niedyfuzyjnym, blokuje zatem odparowywanie wilgoci z murów. Wierzchnia warstwa spoiny, wykonana z gliny, imituje oryginalne rozwiązanie i przyczynia się do właściwego, estetycznego odbioru zabytku. Spoina ta w wielu miejscach jest spękana i wykrusza się. Nie możliwe jest stwierdzenie stanu zachowania znajdującej się pod spodem spoiny cementowej, na podstawie naturalnych odkrywek - miejscowych wykruszeń gliny przypuszcza się, że jest ona w dobrym stanie technicznym. Ściany o konstrukcji drewnianej, posadowione na podmurówce kamiennej zaizolowane są warstwą papy, która uległa już częściowej degradacji.

Fot. nr 12 Fot. nr 13 Muzeum „Stara Chalupa“, 1739, skansen w Milówce. Strona północna, fragment cokołu kamiennego z fugą cementową i wierzchnią glinianą. Widoczne spękania i wykruszenia warstwy gliny.

Cokół kamienny planuje się oczyścić szczotkami ryżowymi oraz ciepłą wodą. Należy usunąć wykruszające się wierzchnie spoiny gliniane i zastosować nowe gliniane. Kamień należy poddać dezynfekcji środkiem bakterio-, grzybo- i glonobójczym, wykonać zabiegi odsalające, wykonać jego impregnację. W przyszłości, w przypadku pogorszenia się stanu technicznego spodniej spoiny cementowej, należy wymienić ją na wapienną.

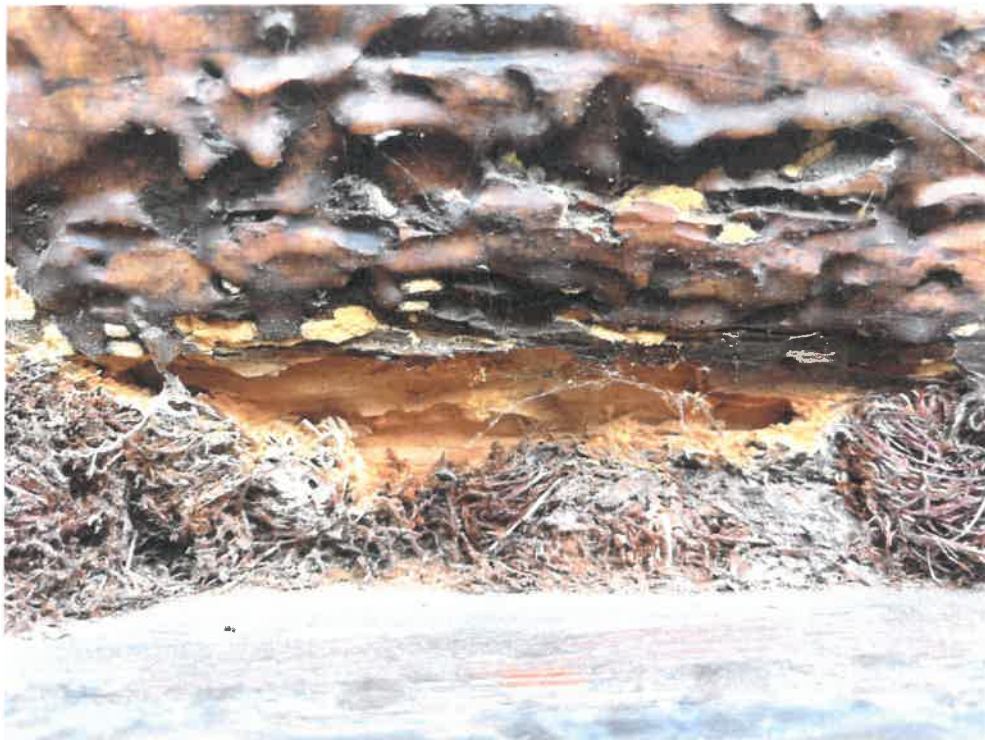
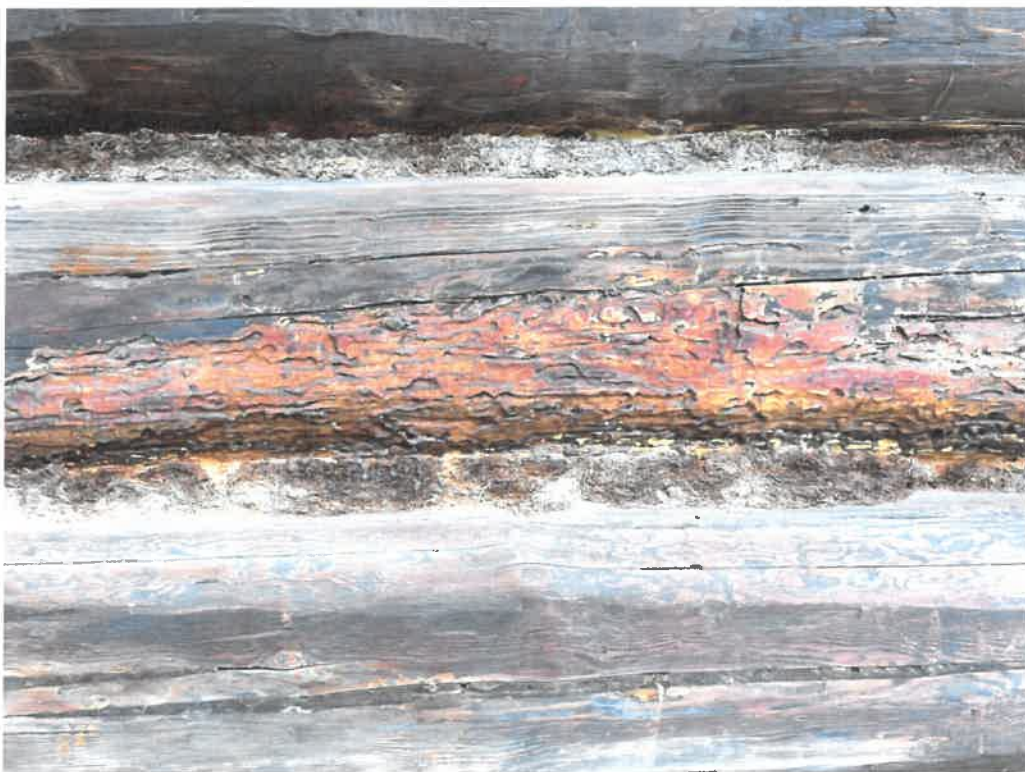
Zmierzone zawilgocenie elementów drewnianych ścian jest charakterystyczne dla materiału powietrznosuchego. Belki oryginalne w dużym stopniu uszkodzone wskutek żerowania larw owadów. Belki wymienione podczas przeprowadzanych remontów w latach 80. oraz na początku XXI w. w większości są w stanie dobrym, jedynie na części elementów stwierdzono obecność stosunkowo nowych otworów wylotowych owadów.

Fot. nr 14, Fot. nr 15 Muzeum „Stara Chalupa“, 1739, skansen w Milówce. Strona północna; widoczne belki porażone działalnością owadzych szkodników. Pęknięci wzdłużne drewna oraz zmurszałe mszenie.

W celu wzmocnienia struktury drewna należy elementy wykazane w ekspertyzie jako porażone przez larwy owadów – głównie belki zelewacji zewnętrznych i wewnętrznych, wzmocnić poprzez iniekcję żywicą. Zaleca się użyć środków systemowych firmy Remmers (preparat Remmers Holzverfestigung i Remmers Holzersatzmasse).

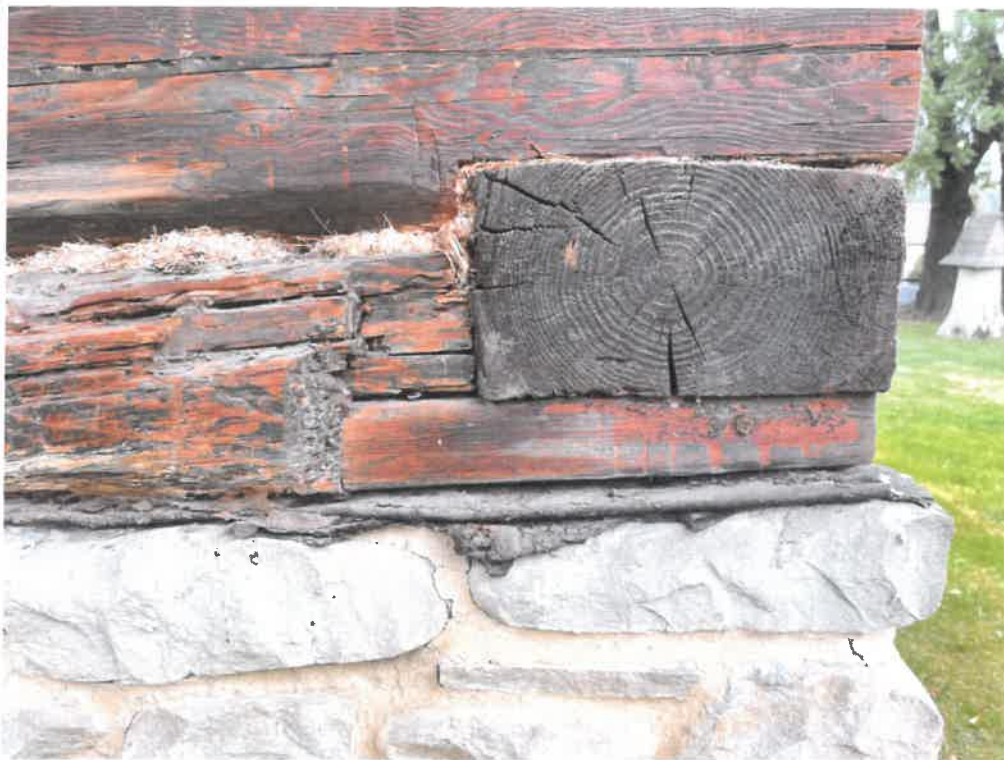
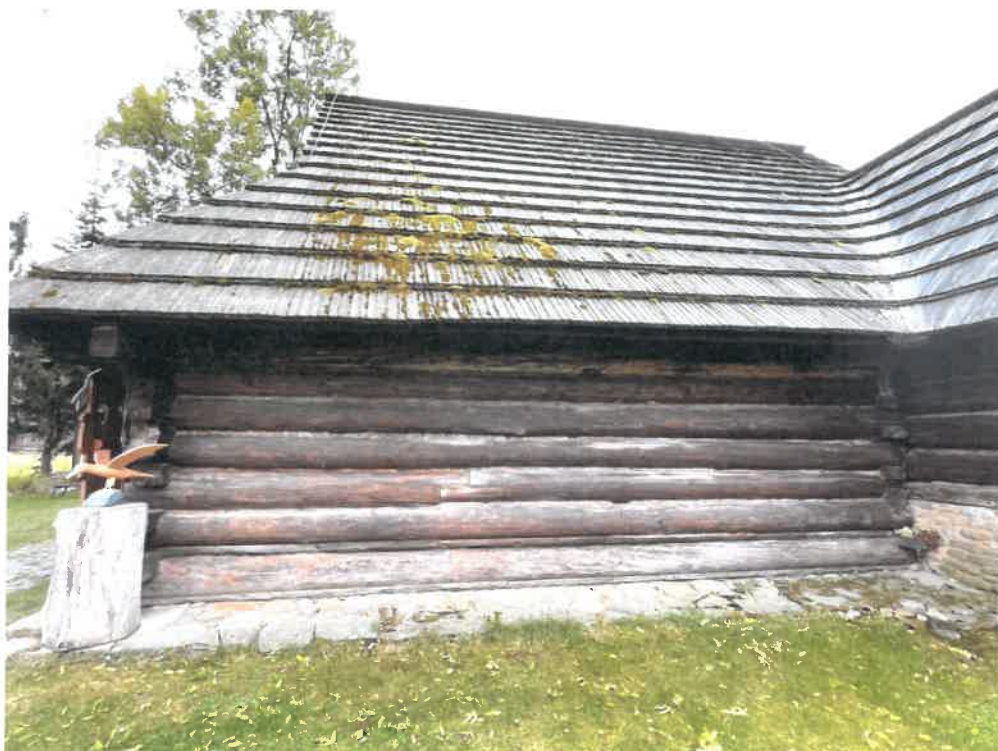
Fot. nr 16, Fot. nr 17 Muzeum „Stara Chalupa“, 1739, skansen w Milówce; strona północna. Widoczne: wysunięte w stosunku do lica uzupełnienia belek, izolacja z papy, porosty i mech na gontowym dachu.

Proponuje się wymianę izolacji poziomej z papy między podmurówką a częścią drewnianą na blachę stalową chromowaną lub stalową z powłoką chromowo-niklową lub blachę ocynkowaną (tzw. system HW). Po usunięciu zdegradowanej papy, blachę wbić należy za pomocą urządzeń pneumatycznych, pamiętać należy o zastosowaniu zamków na krawędziach arkuszy w celu zapewnienia ciągłości izolacji oraz o wykonaniu felcu zewnętrznej krawędzi blachy. Przypadku decyzji o wymianie izolacji na nowe arkusze papy należy zwrócić uwagę na odpowiednią jakość i odpowiednią grubość arkuszy papy asfaltowej.

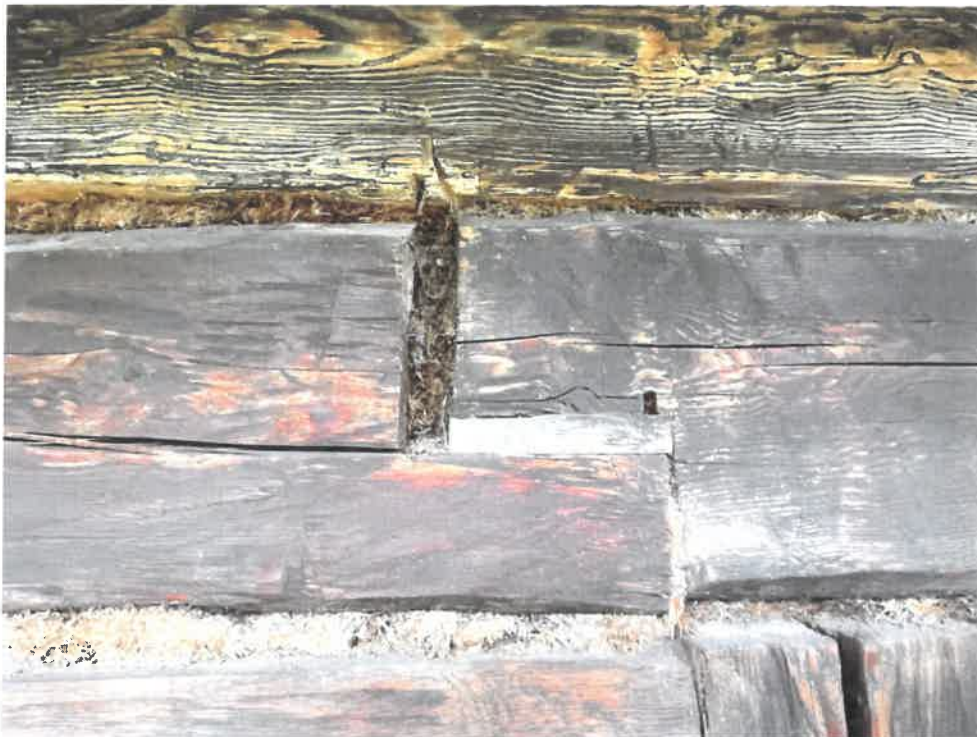
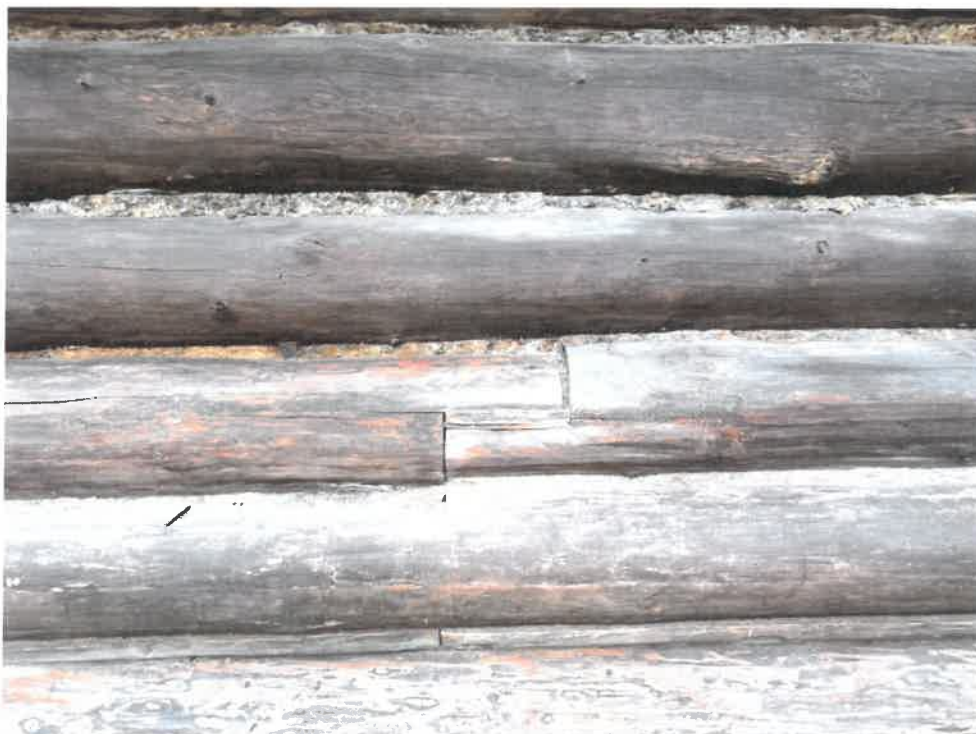
Fot. nr 18, Fot. nr 19 20Muzeum „Stara Chalupa“, 1739, skansen w Milówce. Strona północna; widoczne uzupełnienia belek łączonych na zakładkę, pęknięcia wzdłużne bali oraz ubytki mszenia.

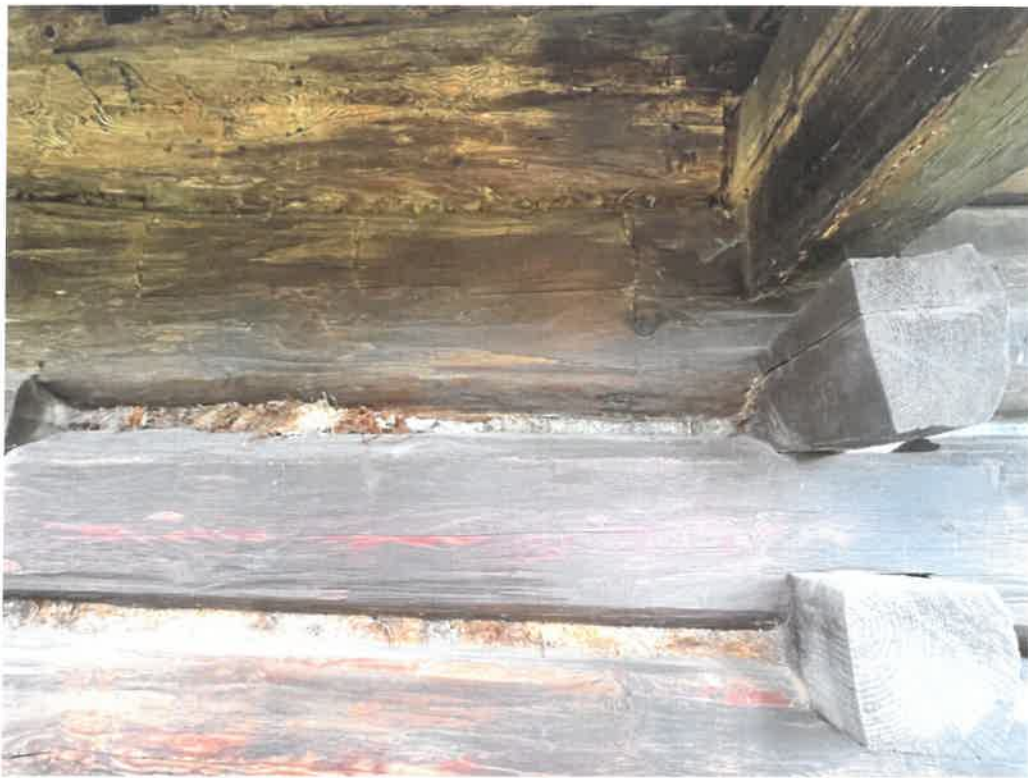
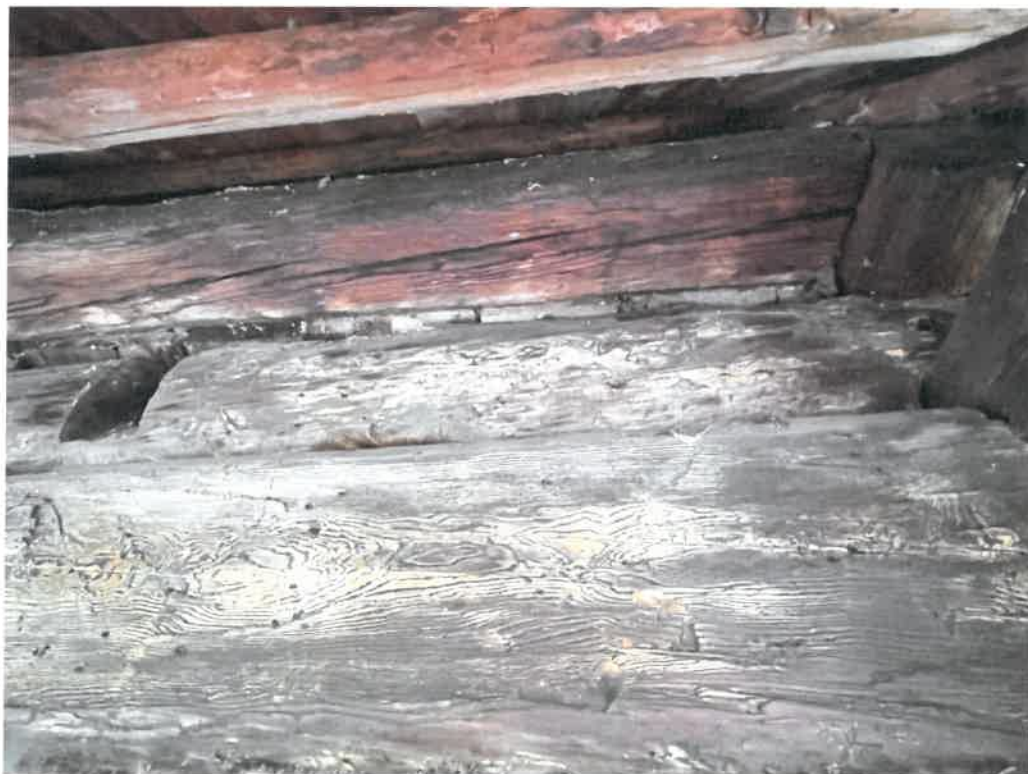
Fot. nr 21, Fot. nr 22 Muzeum „Stara Chalupa“, 1739, skansen w Milówce. Strona północna, górne partie ścian; widoczne ślady działalności owadzych szkodników

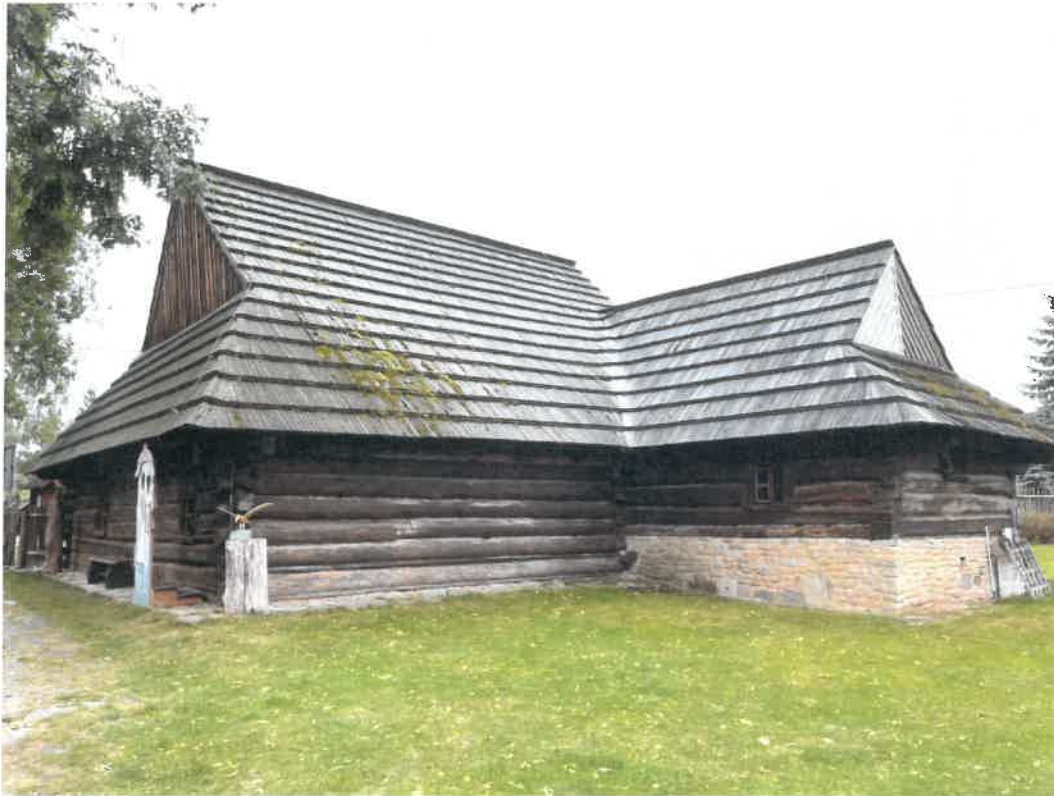
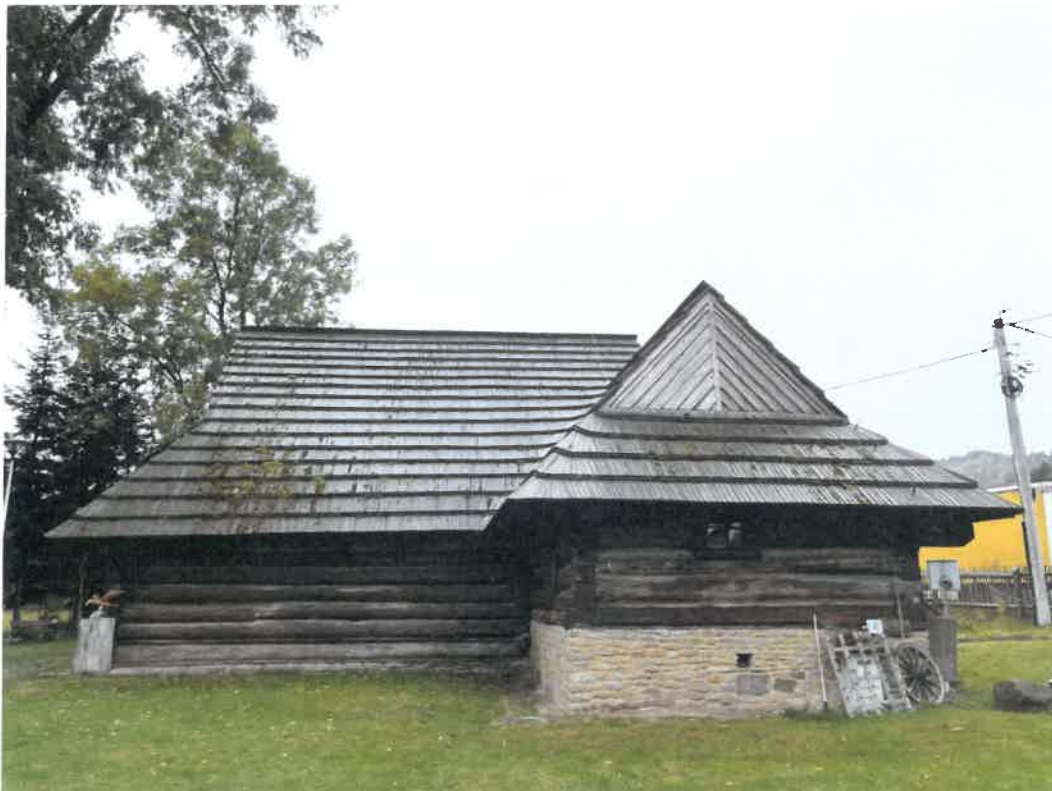
Fot. nr 23, Fot. nr 24 25 Muzeum „Stara Chalupa“, 1739, skansen w Milówce. Strona północna, widok ogólny. Widoczna korozja biologiczna pokrycia gontowego.

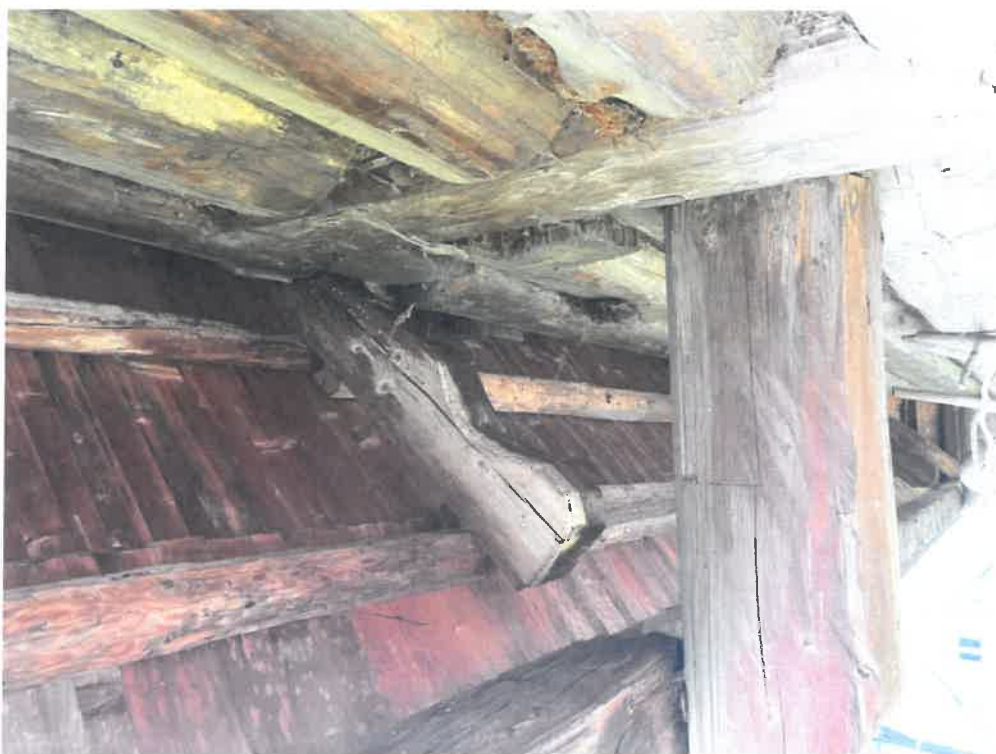
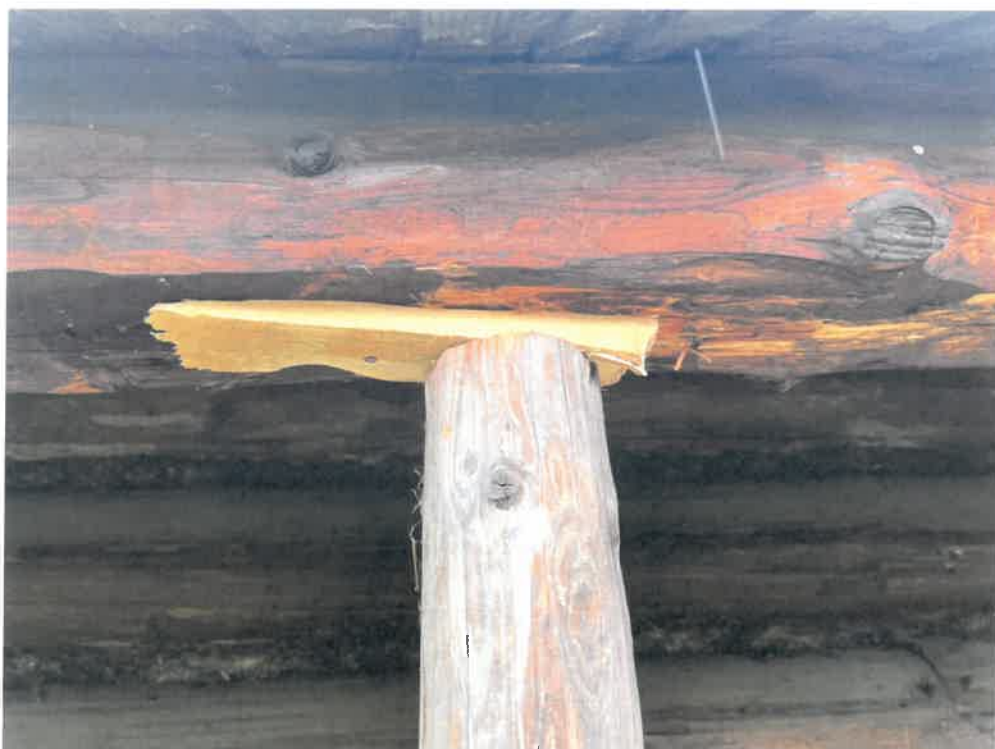
Fot. nr 26, Fot. nr 27 Muzeum „Stara Chalupa“, 1739, skansen w Milówce. Strona zachodnia; widoczne prowizoryczne uzupełnienia drewnianych elementów, ubytki drewna i elementów dachu, ślady działalności owadów szkodników.

14. Naprawy stolarskie. Wykonanie wstawek, fleków, w miejscach ubytków lub powstałych w wyniku niedopasowania elementów uzupełniających na etapach wcześniejszych konserwacji. Uzupełnienie ubytków drewnem z uwzględnieniem kierunku słoju, obróbki ciesielskiej, metod łączenia, przy użyciu drewna okorowanego, wysezonowanego, powietrzno-suchego. Wykonanie ewentualnego dublowania elementów konstrukcyjnych wymagających wzmocnienia. Wszelkie nowe elementy drewniane powinny być zabezpieczone profilaktycznie przeciw korozji biologicznej preparatem np. XILIX GEL lub Gontox W i scalone kolorystycznie z użyciem bejc spirytusowych lub lazur do drewna (np. bejca spirytusowa lub HK-Lasur, Remmers).

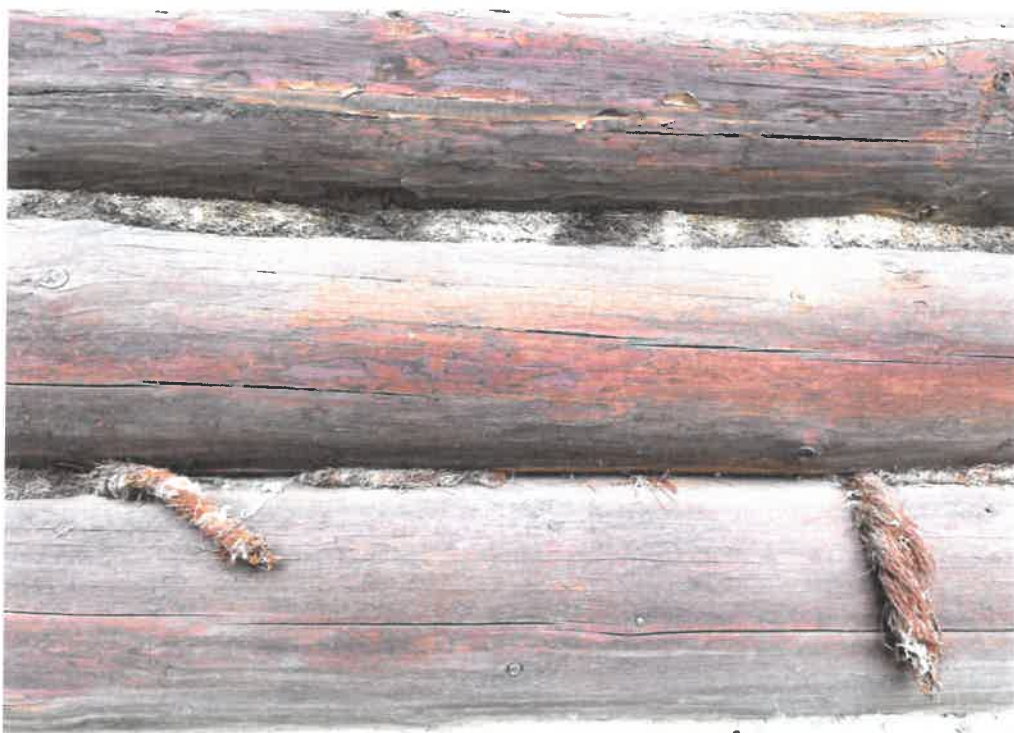
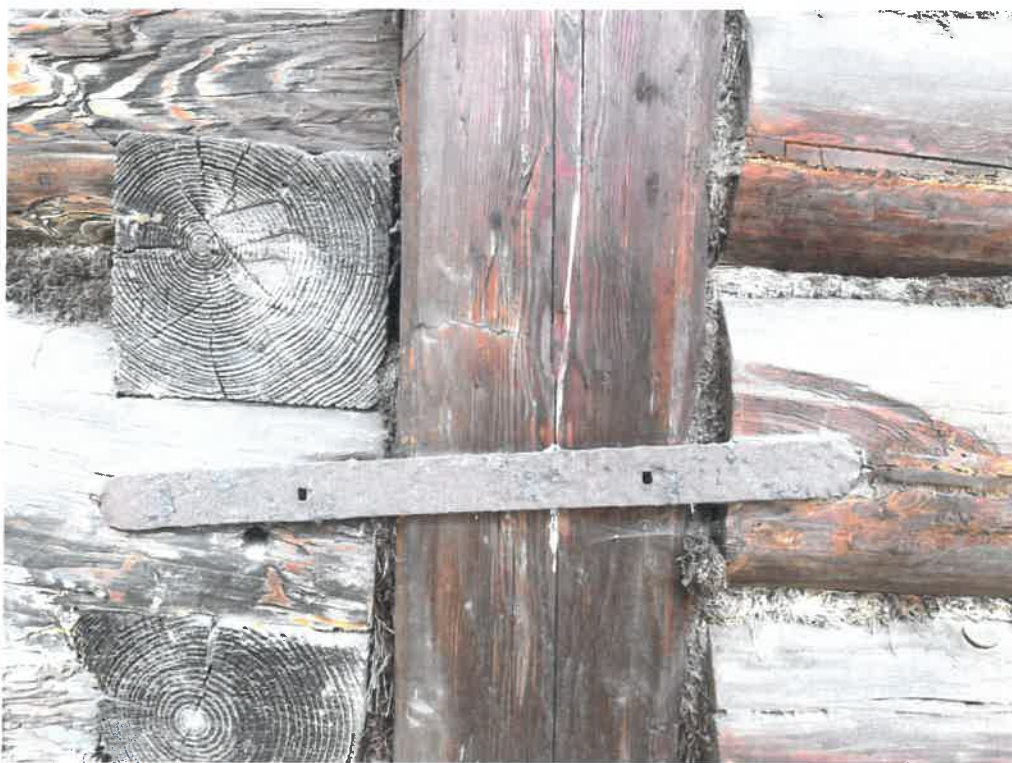
Elementy metalowe – okucia drzwi i zamontowane elementy naprawcze konstrukcji drewnianych – klamry spinające są skorodowane.

Fot. nr 28 Fot. nr 29 Muzeum „Stara Chalupa“, 1739, skansen w Milówce. Strona północna; widoczne ubytki mszenia, oraz skorodowane klamry metalowe spinające bale.

16. Odrdzewienie kutek żeliwnych elementów objętych korozją – okucia drzwi wejściowych, klamry spinające belki (np. Cortanin) oraz zabezpieczenie ich lakierem antykorozyjnym (np. lakier samochodowy). Konserwacja wykonana in situ.
