PROGRAM PRAC KONSERWATORSKICH

MUZEUM „STARA CHALUPA” Z 1739 R. – (SKANSEN W MIŁÓWCIE)

KRAKÓW, wrzesień 2024

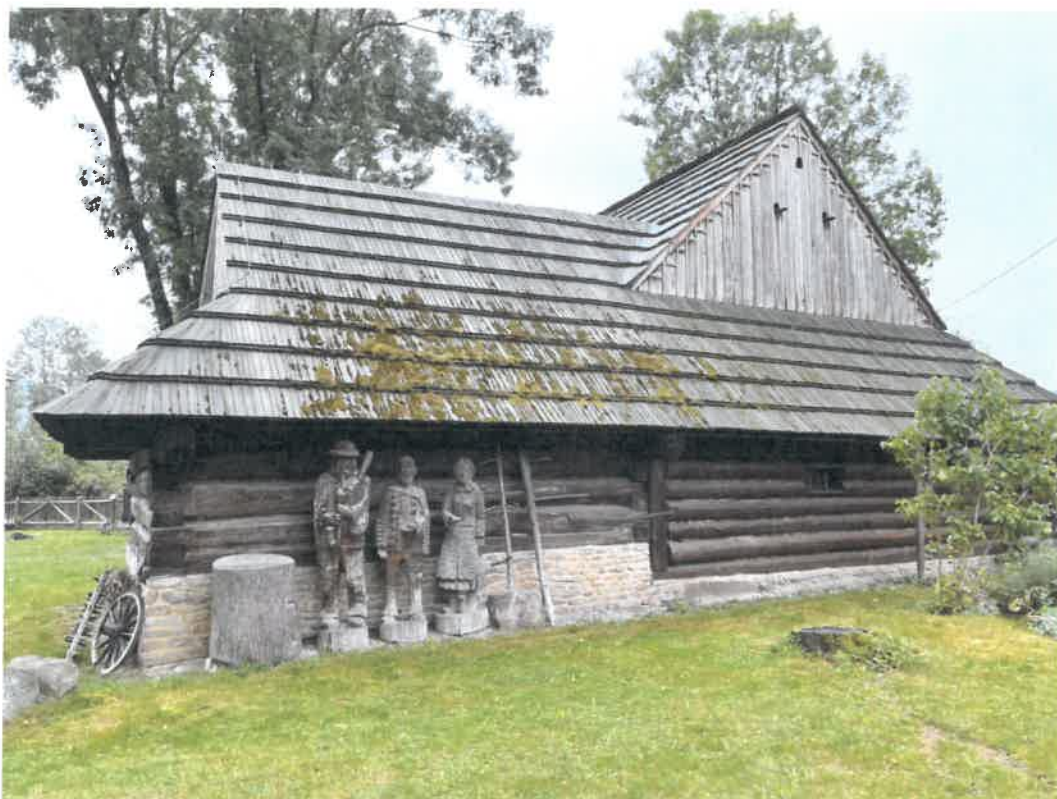
Gont w wielu miejscach jest skorodowany wskutek rozwoju mszaków, grzybów i porostów. Stwierdzono destrukcję drewnianych gontów na dużej powierzchni dachu. Pokrycie gontowe budynku znajdującego się w bezpośrednim sąsiedztwie przedmiotowego zabytku, jest objęte korozją biologiczną w podobnym stopniu.

Fot. nr 30 Fot. nr 31 Muzeum „Stara Chalupa“, 1739, skansen w Milówce. strona zachodnia. Widoczna korozja biologiczna dachu gontowego. Fot. nr 32 33 Muzeum „Stara Chalupa“, 1739, skansen w Milówce. strych.

Zaleca się wymianę pokrycia gontowego na gont łupany, modrzewiowy, układany dwuwarstwowo. Gont zaleca się zaimpregnować, zabezpieczyć środkiem chemicznym przed ułożeniem. Impregnację gontu należy powtarzać co 5-10 lat, zgodnie ze wskazaniem producenta wybranego preparatu. Proponuje się preparat Gontox W firmy Icopal⁶.

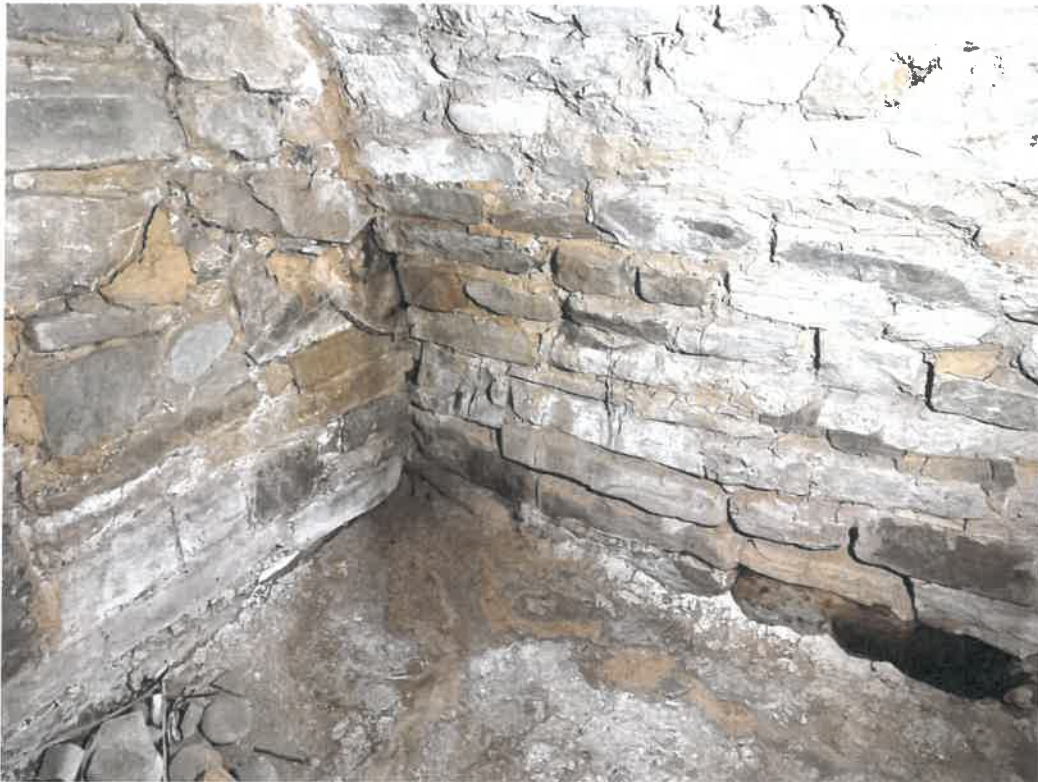
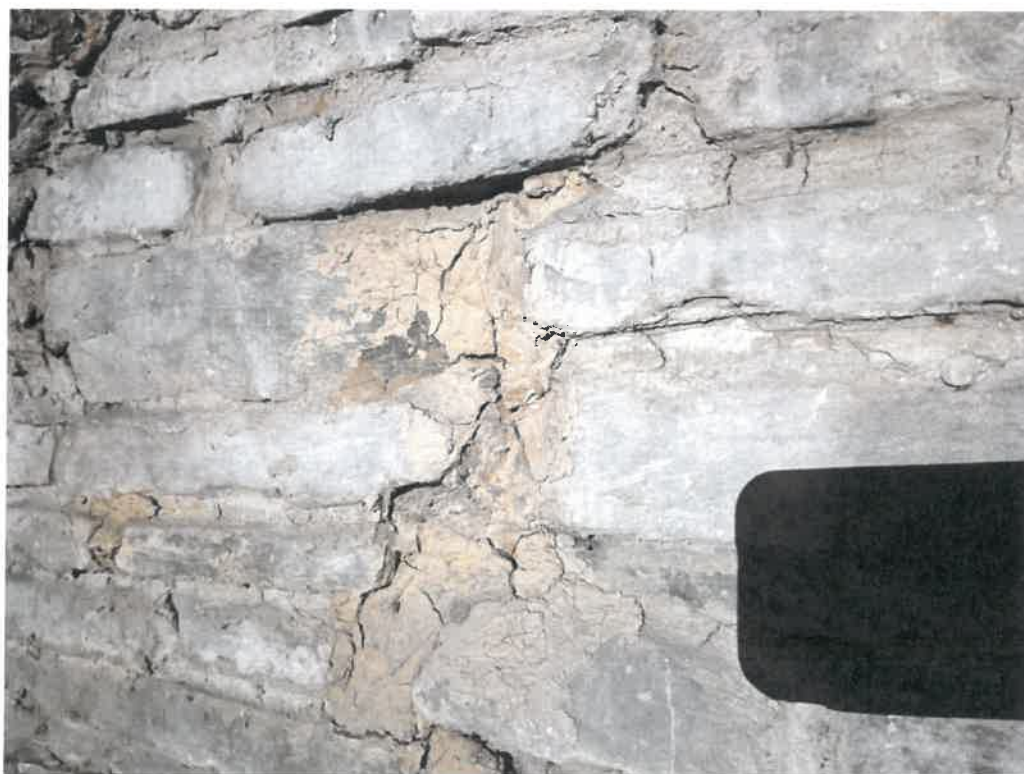
Piwnica. Na podstawie oglądu ścian i sklepienia piwnicy, nie stwierdzono objawów korozji biologicznej. Jedynie na elementach drewnianych przy wejściu do piwnicy widoczne są pojedyncze ślady grzybów pleśniowych. Stwierdzono natomiast zawilgocenie ścian kamiennych. Są one mocno zawilgocone lub mokre. W narożniku północno-wschodnim stwierdzono obecność śladów po przeciekach. Prawdopodobnie po dużych opadach deszczu może dochodzić do przecieków wody opadowej i infiltracji w ściany piwnic (dach od strony północnej i wschodniej nie posiada systemu odprowadzania wód opadowych). Podwyższonym zawilgoceniem charakteryzuje się również ściana piwnicy w narożniku południowo-zachodnim.

Fot. nr 34 Fot. nr 35 Muzeum „Stara Chalupa“, 1739, skansen w Milówce, piwnica. Widoczne zawilgocenie w narożniku oraz spękane i osypujące się spoiny gliniane oraz pudrująca się warstwa wapna występująca na ścianach i sklepieniu.

19. Oczyszczenie mechaniczne powierzchni ścian kamiennych i sklepienia z łuszczącej się warstwy wapna i zabrudzeń.
20. Usunięcie spękanej, wykruszającej się miejscowo spoiny glinianej.
21. Dezynfekcja muru kamienia środkiem bakterio- grzybo- i glonobójczym (np. BFA, Remmers).
22. Rekonstrukcja spoiny glinianej w miejscach ubytków.

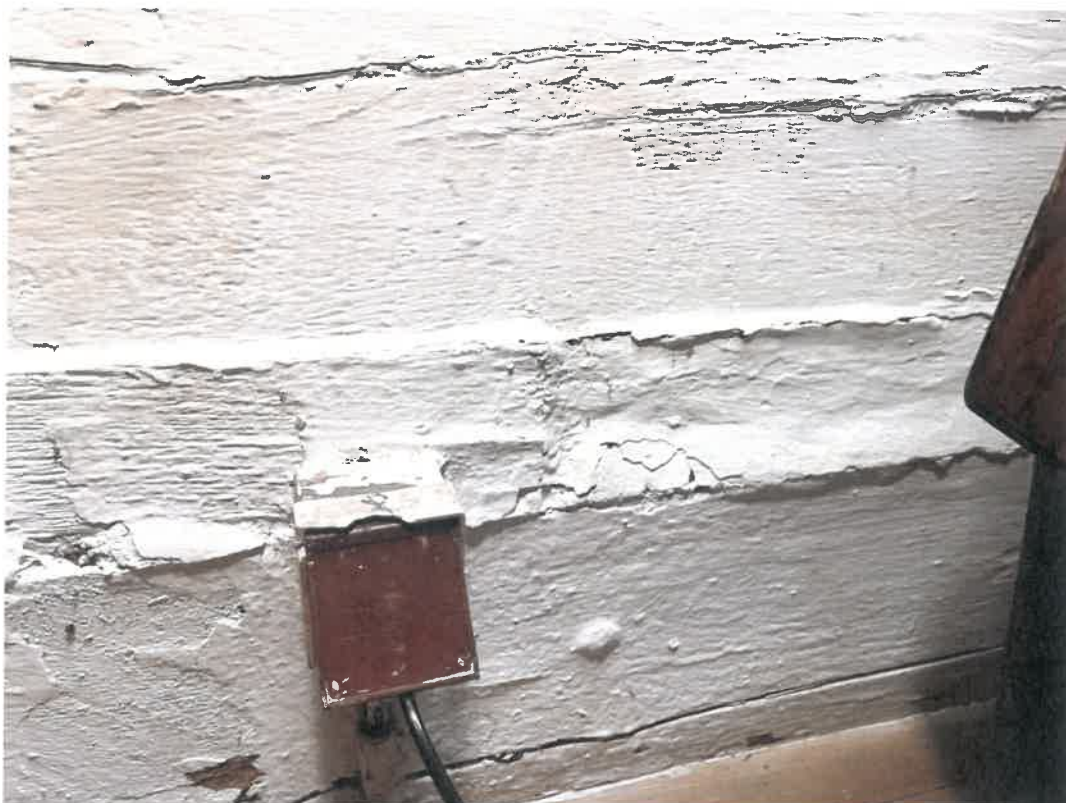
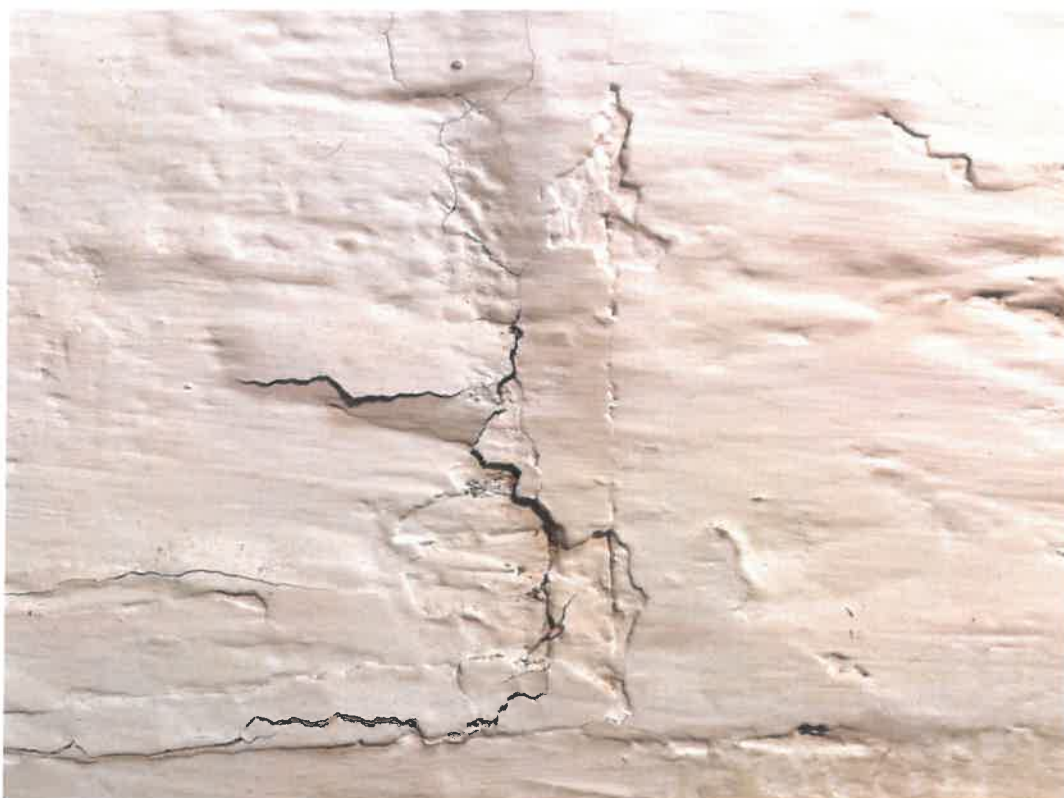
Ściany mniejszej izby we wnętrzu są bielone wapnem. Wielkokrotne nawarstwienia stworzyły skorupę, która w wielu miejscach pęka, łuszczy się i osypuje.

Fot. nr 39Fot. nr 40 Muzeum „Stara Chalupa“, 1739, skansen w Milówce. Wnętrze, widoczne spękania i osypywanie się skorupy wapiennej na ścianach mniejszej izby.

Zaleca się oczyszczenie ścian bielonej izby z łuszczących się nawarstwień wapna i wykonanie nowego bielenia wapnem.

11. Usunięcie nawarstwień wapiennych ze ścian wewnętrznych bielonej izby. Po wykonaniu opisanych niżej koniecznych zabiegów, ponowne bielenie ścian wapnem.

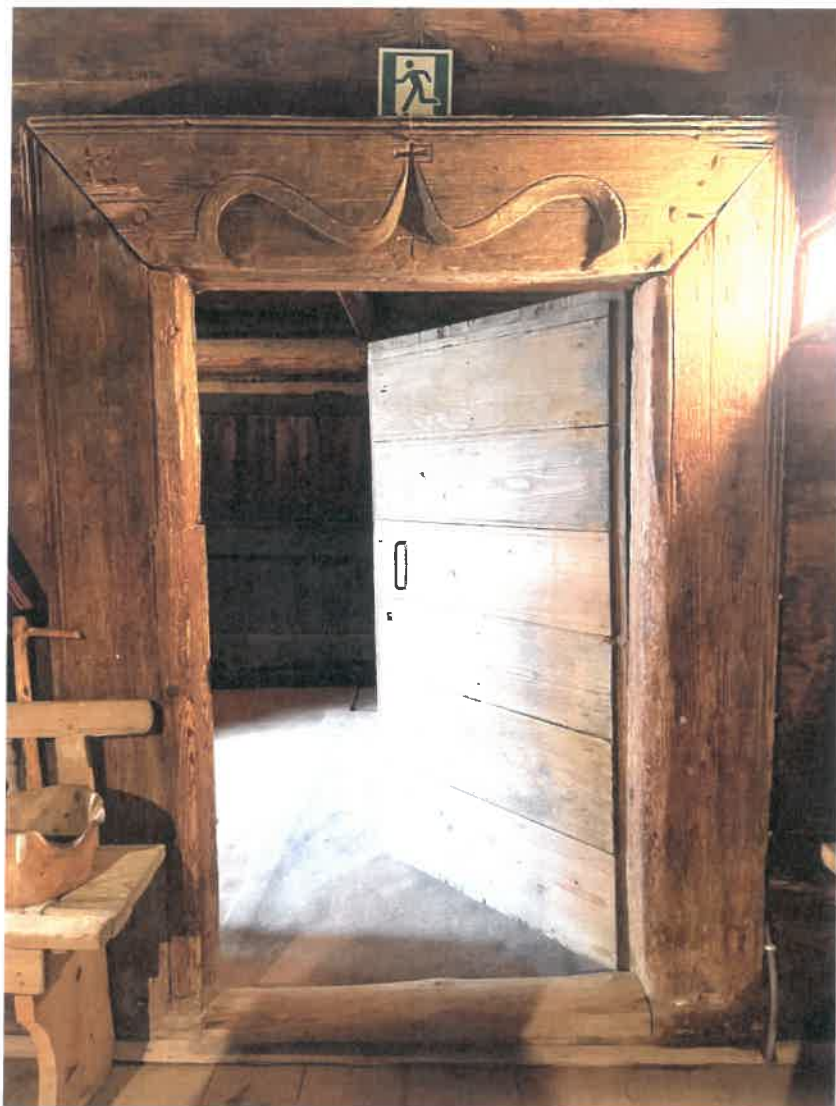
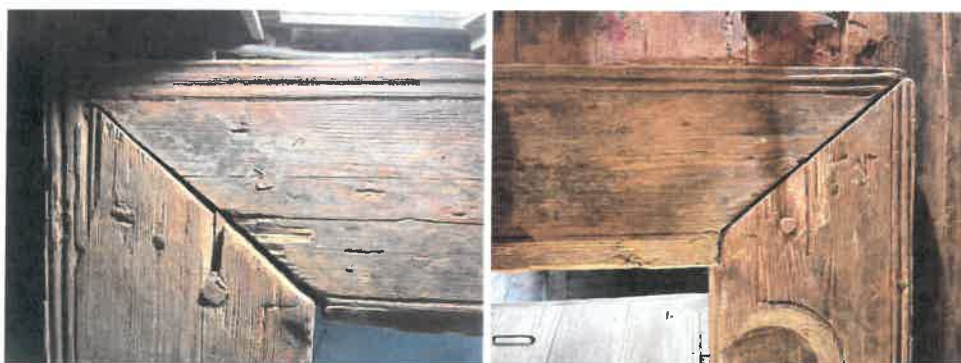
Fot. nr 41 Fot. nr 42 Fot. nr 43 Muzeum „Stara Chalupa“, 1739, skansen w Milówce. Wnętrze głównej izby, drewniany portal w głównej izbie. Widoczne rozszczelnienia połączeń ciesielskich, drobne ubytki drewna.

14. Naprawy stolarskie. Wykonanie wstawek, fleków, w miejscach ubytków lub powstałych w wyniku niedopasowania elementów uzupełniających na etapach wcześniejszych konserwacji. Uzupełnienie ubytków drewnem z uwzględnieniem kierunku słoju, obróbki ciesielskiej, metod łączenia, przy użyciu drewna okorowanego, wysezonowanego, powietrzno-suchego. Wykonanie ewentualnego dublowania elementów konstrukcyjnych wymagających wzmocnienia. Wszelkie nowe elementy drewniane powinny być zabezpieczone profilaktycznie przeciw korozji biologicznej preparatem np. XILIX GEL lub Gontox W i scalone kolorystycznie z użyciem bejc spirytusowych lub lazur do drewna (np. bejca spirytusowa lub HK-Lasur, Remmers).

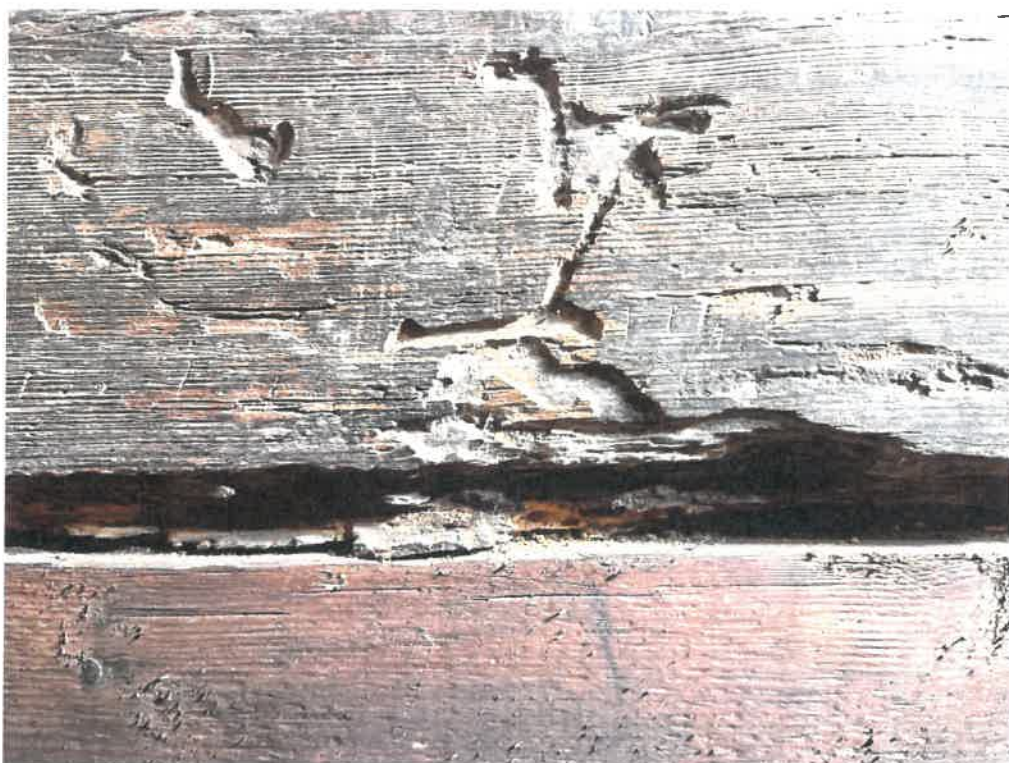
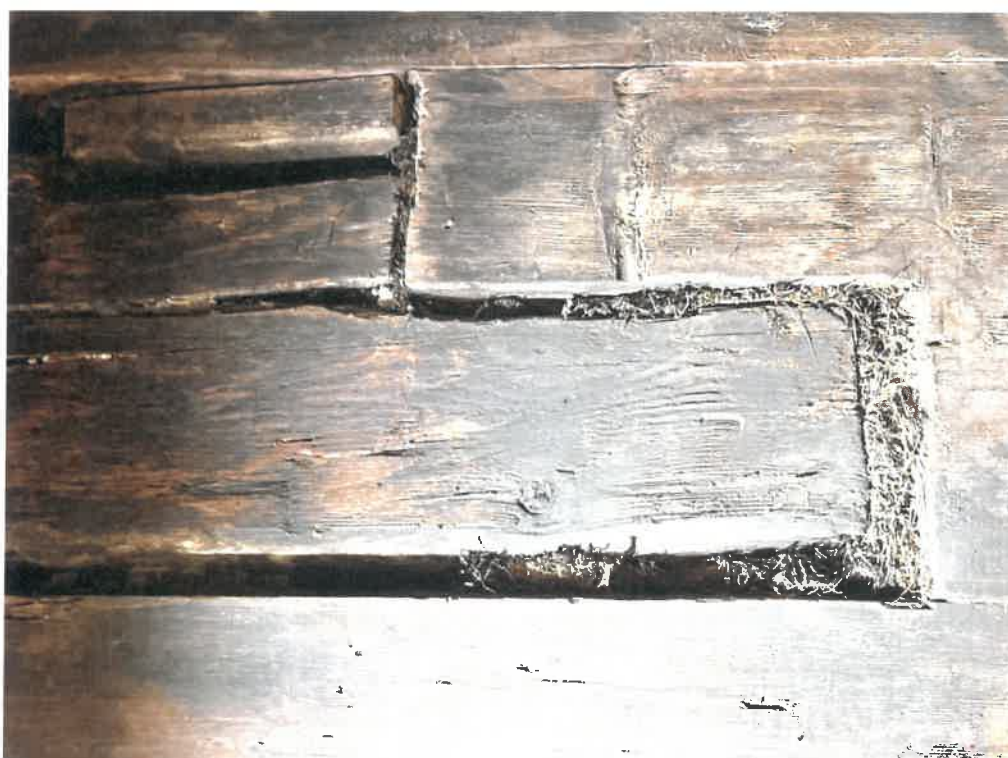
Fot. nr 44 Fot. nr 45 Muzeum „Stara Chałupa“, 1739, skansen w Milówce. Wnętrze głównej izby, widoczne ubytki drewna – korytarze będące działalnością owadźich szkodników, ubytki mszenia w przestrzeniach powstałych przez niedopasowanie wstawek drewnianych.

W celu wzmocnienia struktury drewna należy elementy wykazane w ekspertyzie jako porażone przez larwy owadów – głównie belki zelewacji zewnętrznych i wewnętrznych, wzmocnić poprzez iniekcję żywicą. Zaleca się użyć środków systemowych firmy Remmers (preparat Remmers Holzverfestigung i Remmers Holzersatzmasse).

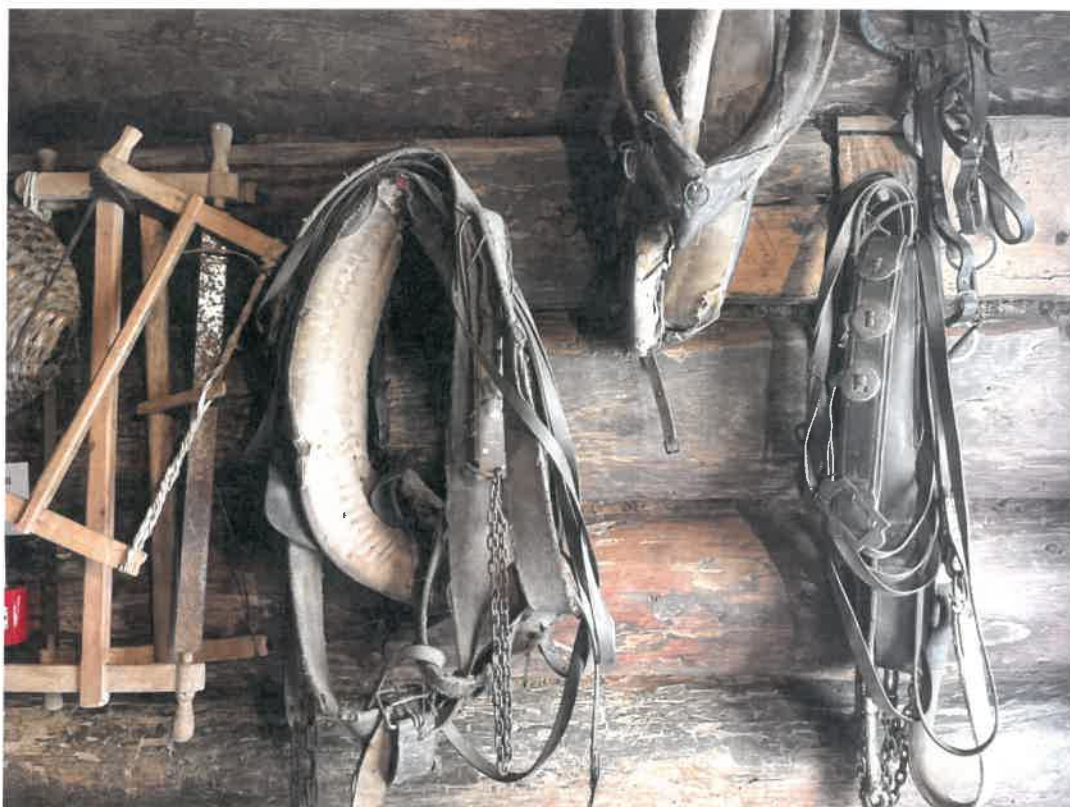
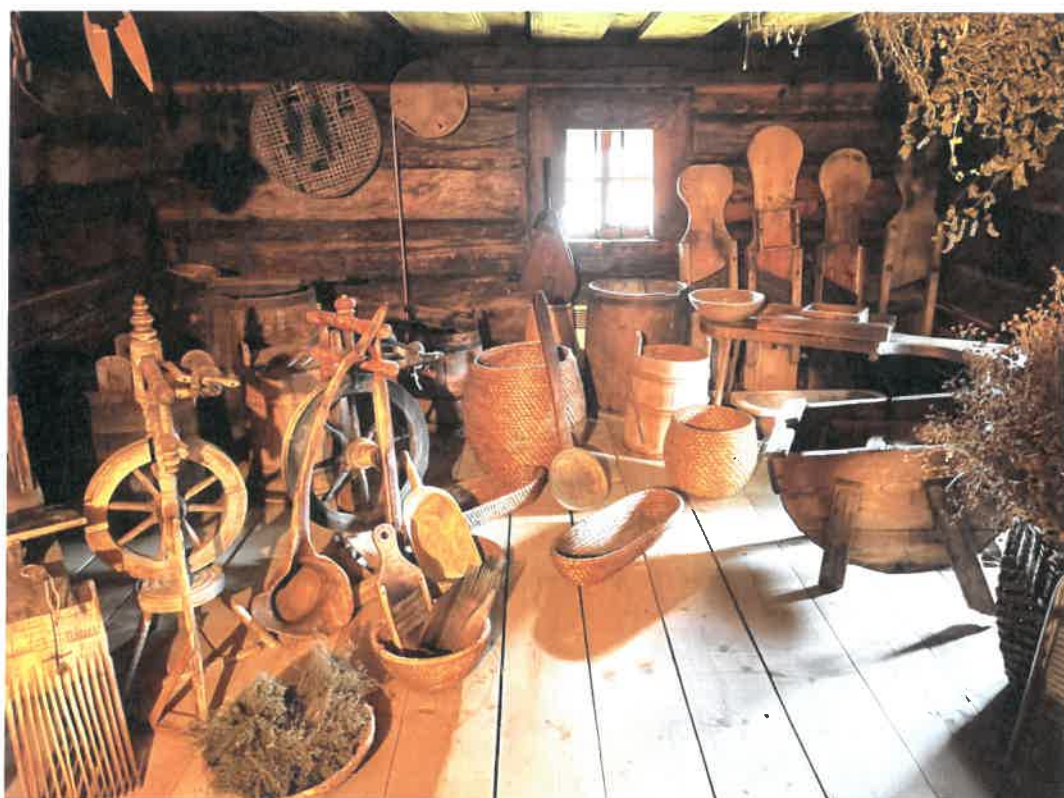
Wypozażenie. Stwierdzono rozległe żerowiska larw owadów szkodników drewna w elementach drewnianych wyposażenia muzeum. Porażone są głównie sprzęty gospodarcze przechowywane w północnej izbie. Zeszłoroczne otwory wylotowe stwierdzono również na ramie obrazu ekspozycji w izbie głównej oraz elementach szafy w izbie białej.

Fot. nr 46 Fot. nr 47 Muzeum „Stara Chalupa“, 1739, skansen w Milówce. Wnętrze; widoczne liczne sprzęty narażone na porażenie biologiczne lub zainfekowane.
