<i>Tytuł:</i>	<b>PROGRAM KONSERWATORSKI PRAC REMONTOWYCH ELEWACJI Wodociągowej Wieży Ciśnień w Kaliszu</b>
<i>Nazwa i adres obiektu budowlanego oraz numery ewid. działek na których obiekt jest usytuowany</i>	Ośrodek Kultury Plastycznej „WIEŻA CIŚNIEŃ” im. Bogdana Jareckiego ul. Górnośląska 66a, 62-800 Kalisz Ob.- dz. 52
<i>nr rej. zab.</i>	Wpisany do rejestru zabytków pod nr 902/A decyzją z dnia 14 października 2013 r.
<i>Czas powstania:</i>	II poł. lat 30-tych XX w.
<i>Właściciel:</i>	Miasto Kalisz
<i>Nazwa i adres zamawiającego:</i>	Rada Federacji Stowarzyszeń Naukowo-Technicznych NOT w Kaliszu ul. Zacisze 2 62-800 Kalisz
<i>Opracował:</i>	Konserwator Dziej Sztuki mgr Marek Kawczyński  Kalisz, maj 2023 r.

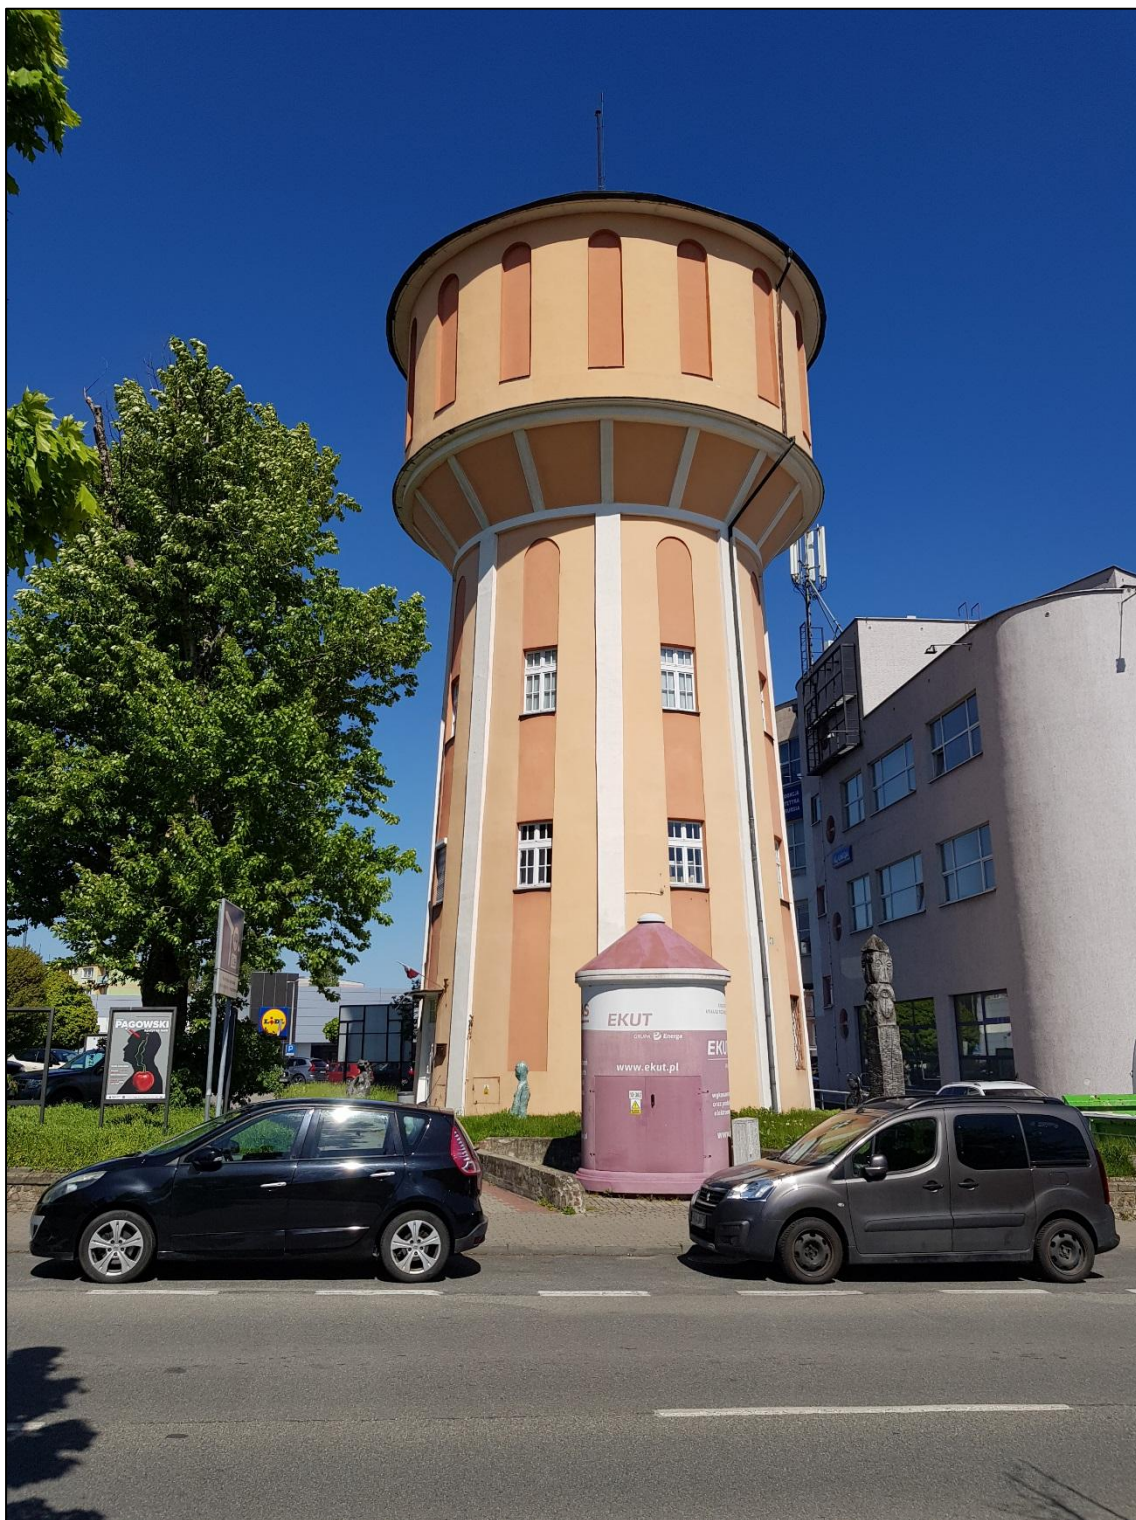
Fot. 6. WIEŻA CIŚNIEŃ, stan z maja 2023. Aranżacja kolorystyczna wprowadzona w 2008 roku.

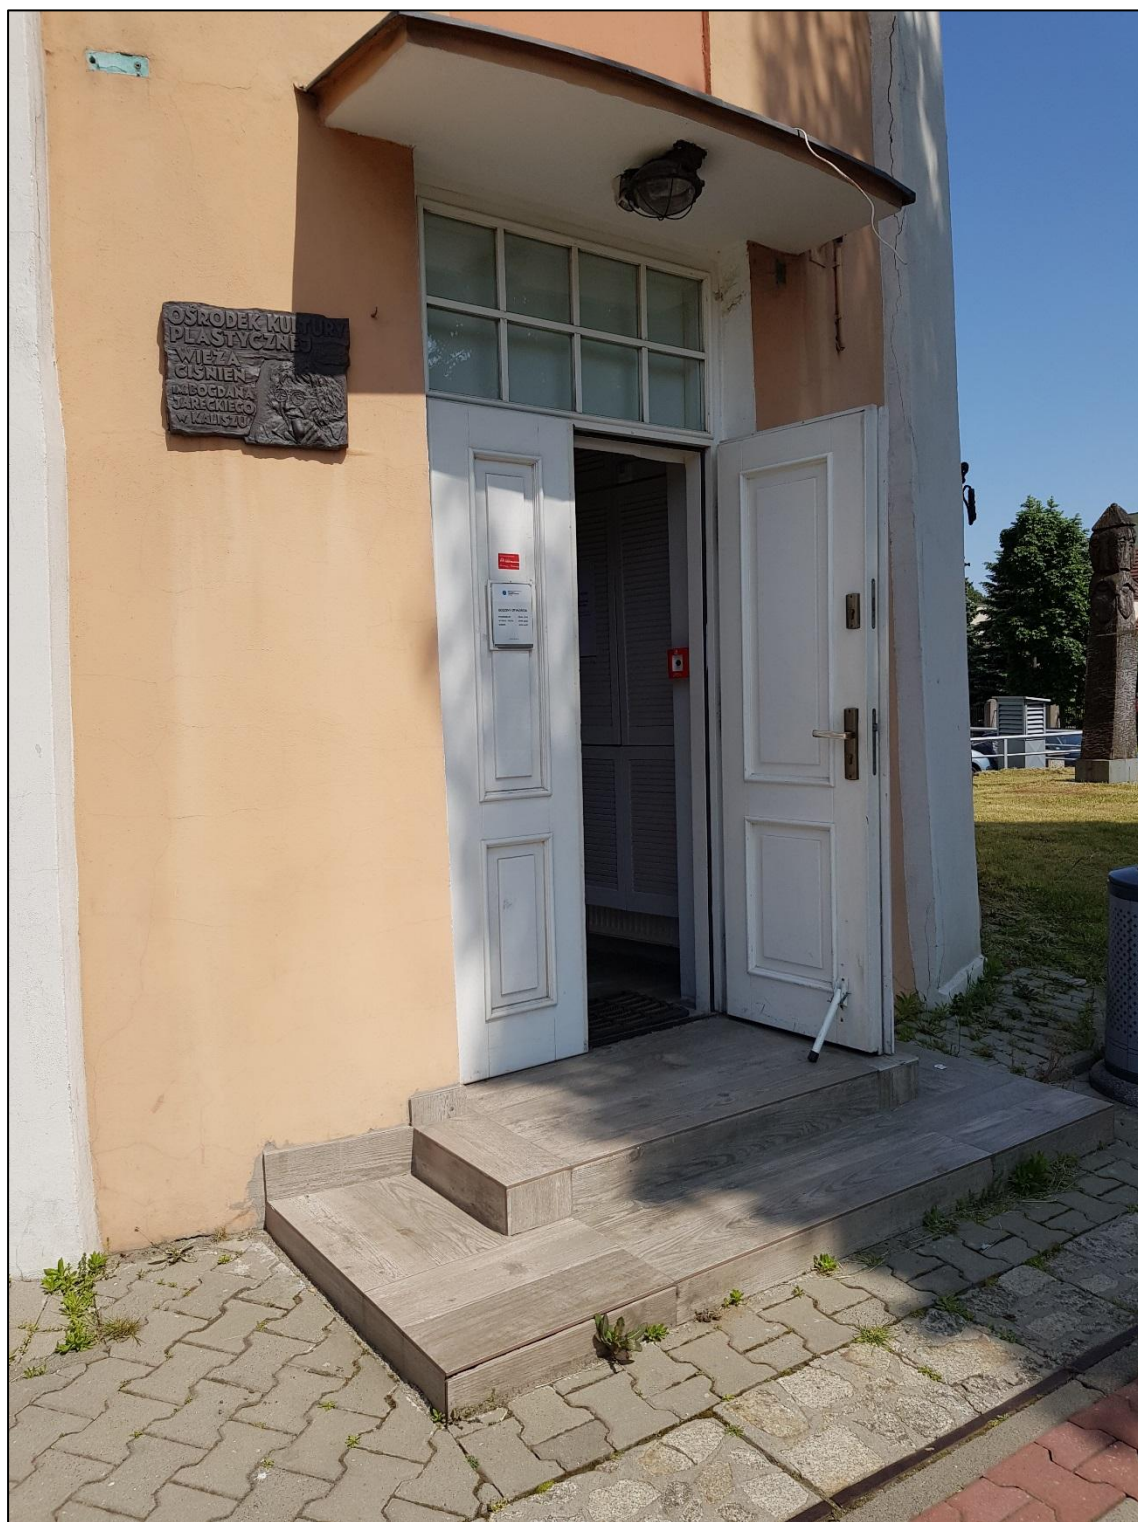
**Stolarka drzwiowa** współczesna, nie przedstawia wartości zabytkowej (fot. 7).

Fot. 7. WIEŻA CIŚNIENÍ, stan z maja 2023. schody i drzwi prowadzące do wnętrza. okładzinę schodów proponuje się zastąpić płytami granitowymi.

- demontaż istniejących schodów
- rekonstrukcja schodów z lastriko lub płyt granitowych

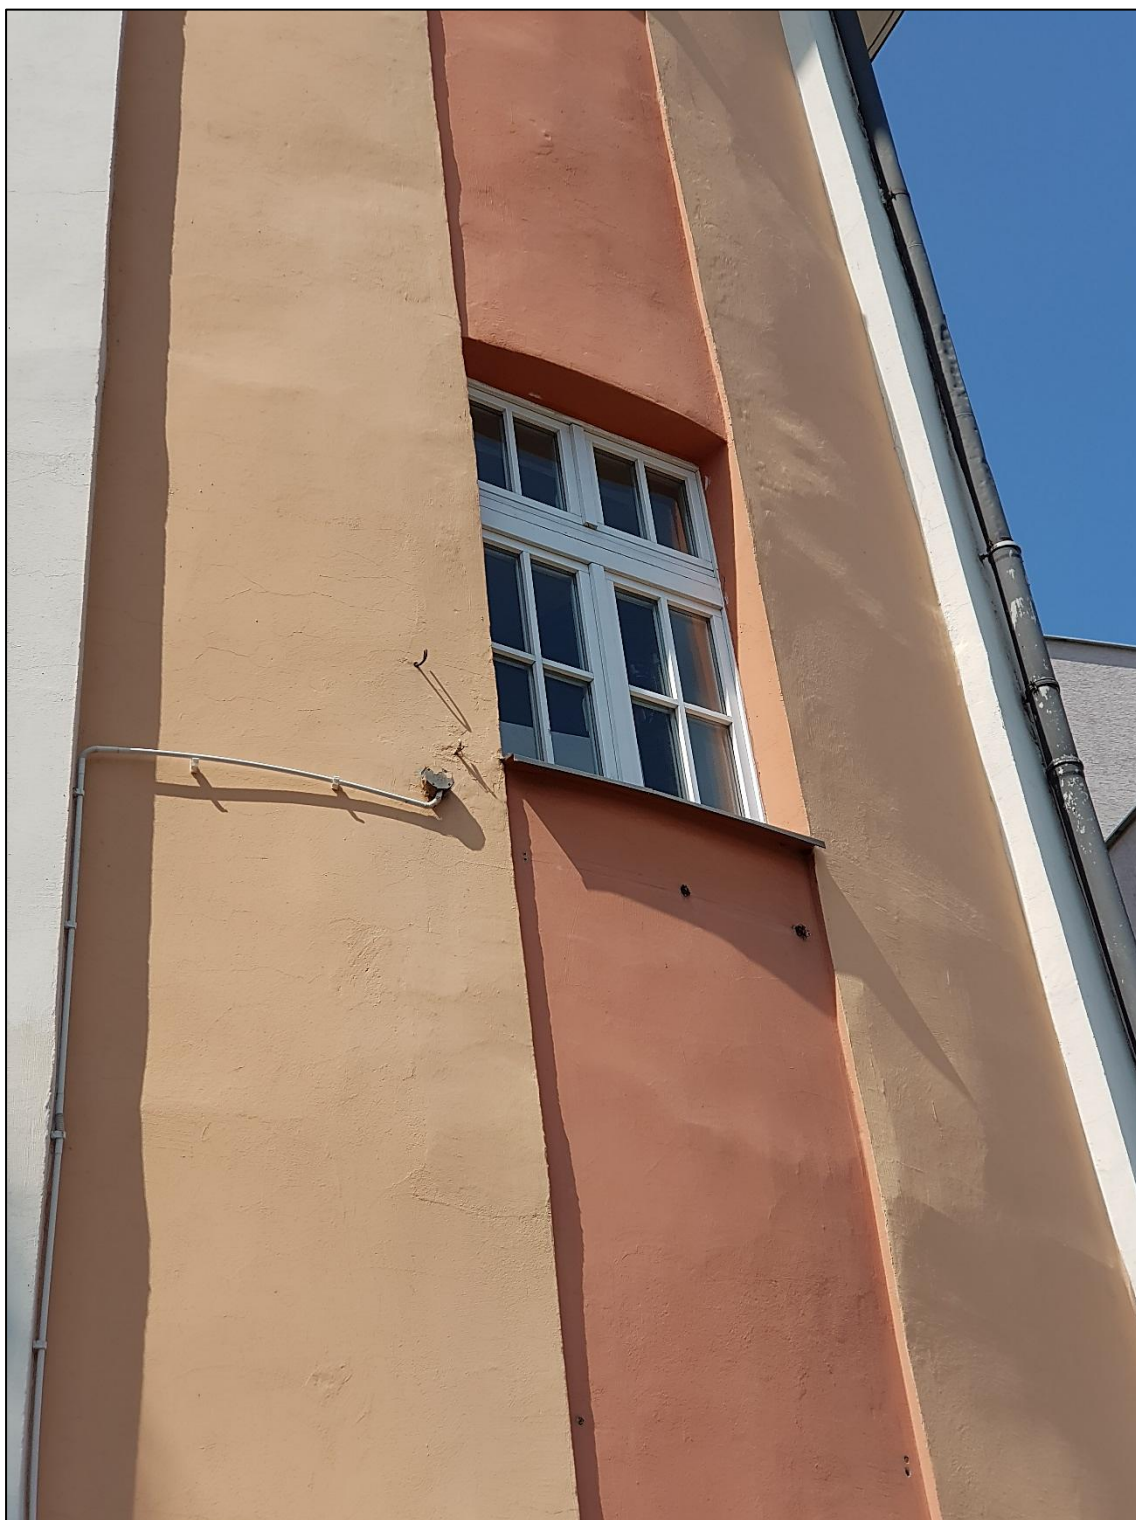
Fot. 8. WIEŻA CIŚNIEŃ, fragment trzonu od strony ul. Legionów. widoczne liczne zniekształcenia, wybrzuszenia powierzchni spowodowane wewnętrznym rozwarstwieniem tynku.

- Usunięcie powłok malarskich mechanicznie
  - Ostukani powierzchni tynków w celu zlokalizowania rozwarstwień tynku
  - Usunięcie osypujących się fragmentów tynku
  - Zmycie powierzchni ścian myjka ciśnieniową.
  - Wzmocnienie pozostawionych fragmentów tynków preparatem *Hydro SF*
  - Przemurowania *TZM Levell*
  - Obrzutka *SP Prep*
  - Tynk wapienno – cementowy *TZM Levell* zacierany na gładko.
  - Gładź mineralna *VM Fill*
  - Gruntowanie *Primer Hydro HF*
  - Malowanie *Color LA*
- 
- Należy zlikwidować bądź uporządkować instalacje szpecącą wygląd budynku
  - Kolorystyka elewacji do uzgodnienia z WUOZ. Proponuje się jasną kolorystykę nawiązującą do najwcześniejszych rozwiązań w tonacji bieli i szarości zbliżonej do betonu.

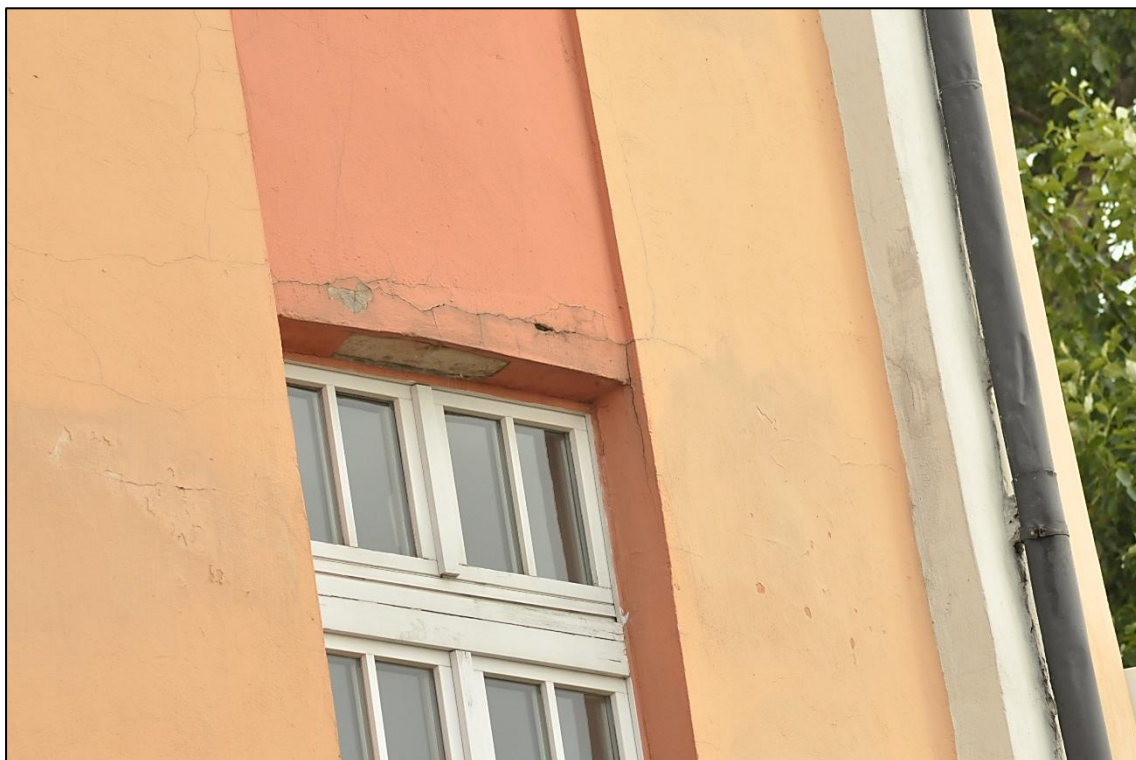
Fot. 9. WIEŻA CIŚNIENÍ, nadproże okna w kondygnacji I piętra od strony płn.-zach. Widoczne pęknięcia i rozwarstwienia tynku na stalowej belce nadproża.

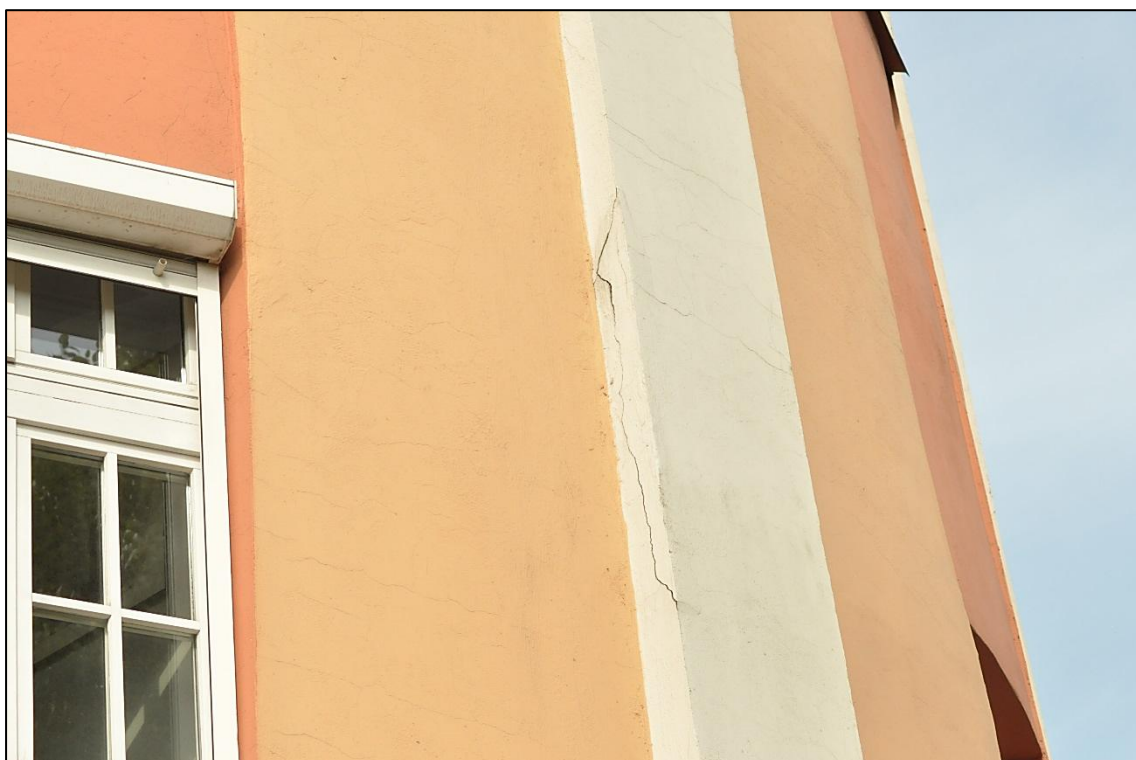
Fot. 10. WIEŻA CIŚNIENÍ, fragment elewacji płd.-zach. Widoczne pęknięcia i rozwarstwienia tynku na lizenach.

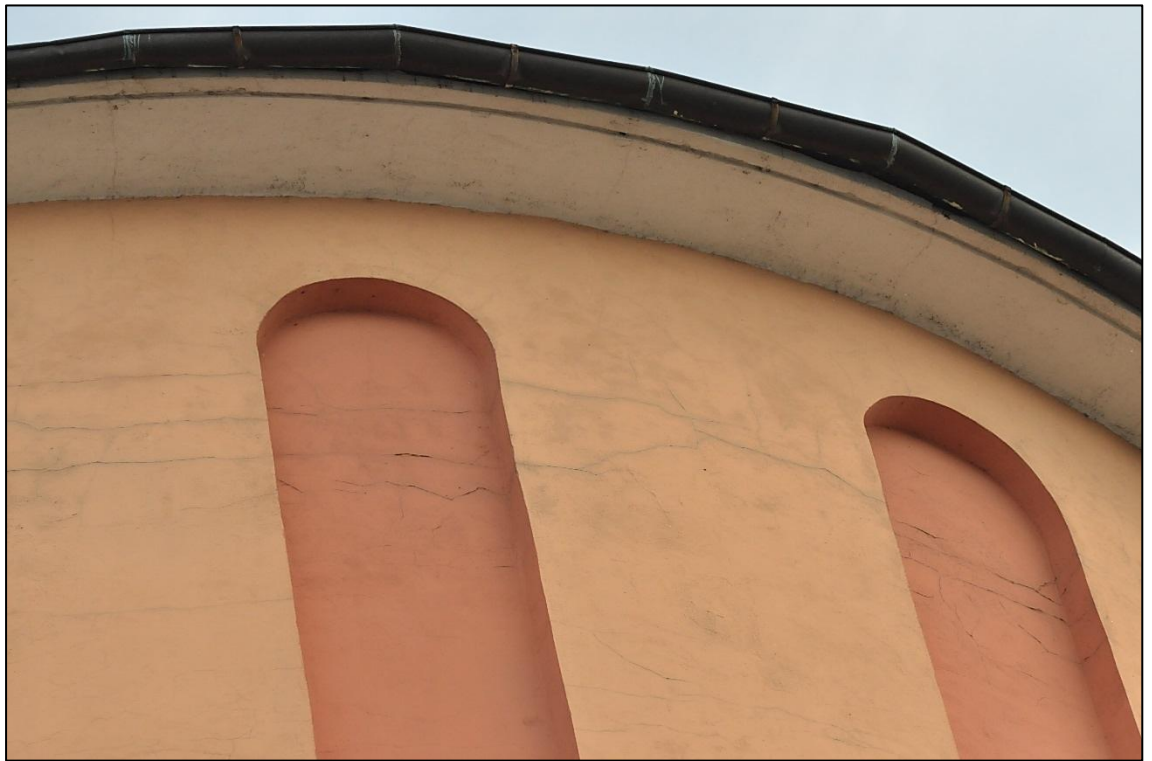
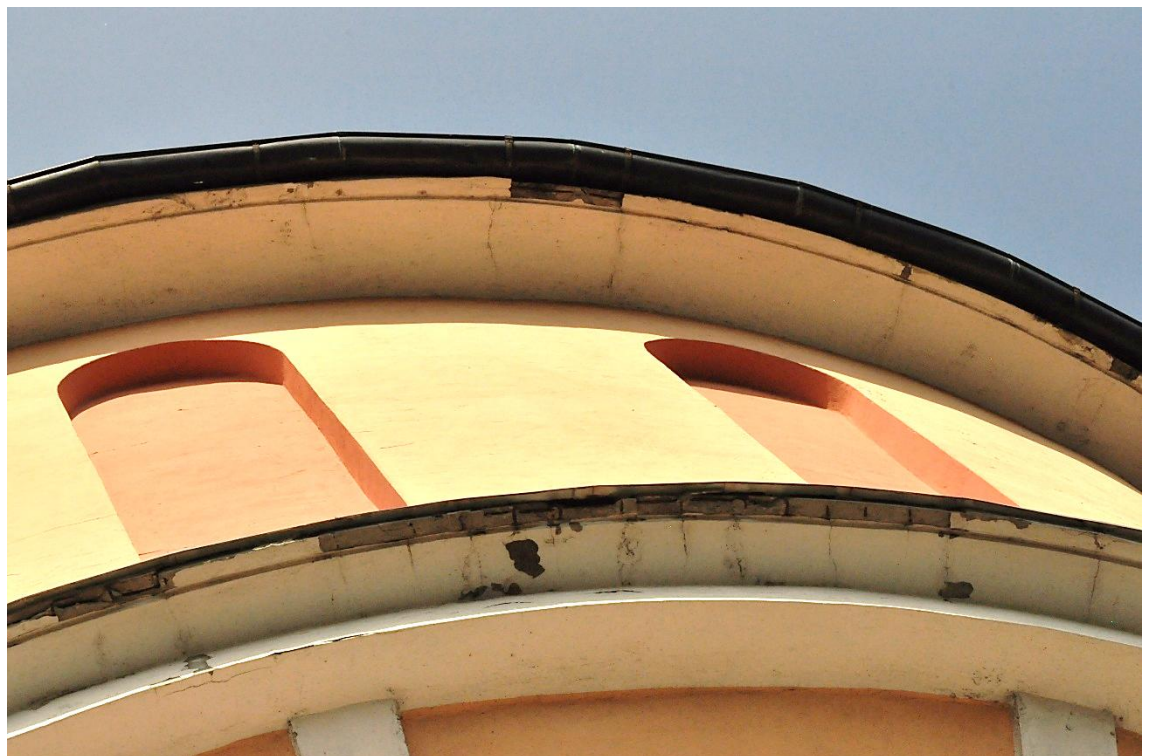
Na wysuniętych gzymsach poddachowych głowicy i latarni znaczne ubytki betonu odsłaniające pręty zbrojenia (fot. 12-14).

Fot. 11/12. WIEŻA CIŚNIENÍ, fragment głowicy od strony płd.- zach. – zbliżenie. widoczne rysy i poziome pęknięcia tynku w górnej strefie głowicy. Zjawisko to wymaga oceny konstruktora; być może jest efektem korozji przypowierzchniowych elementów zbrojenia jak na fotografii poniżej gdzie korozja zbrojenia spowodowała ubytki tynku wieńca pod dachem.

- usunięcie luźno związanych fragmentów betonu.
- oczyszczenie prętów żelaznych z korozji poprzez piaskowanie.
- przedmuchanie sprężonym powietrzem
- warstwa czepna i antykorozyjna *BETOFIX KHB*

- warstwa naprawcza uzupełnienie i rekonstrukcja gzymsów; ubytki 6 – 50 mm *BETOFIX R4*
- warstwa wykończeniowa, wyrównawcza *BETOFIX - Spachtel*

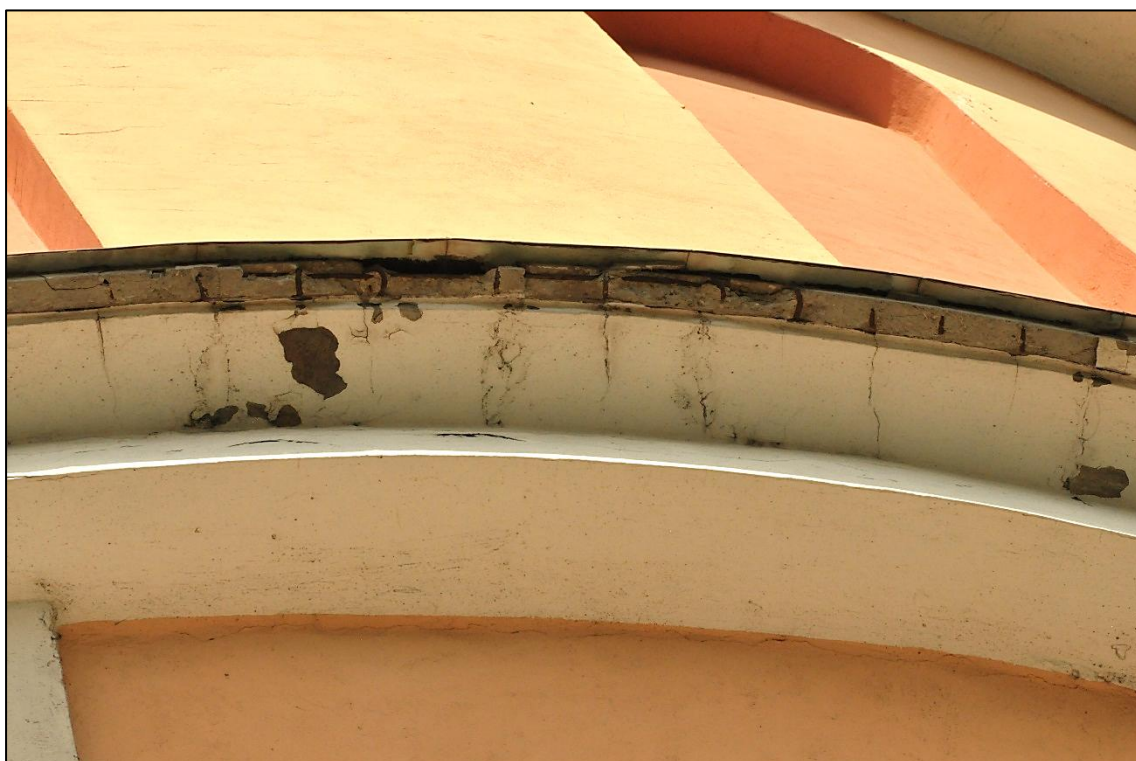
Fot. 13. WIEŻA CIŚNIEŃ, fragment wieńca pod zadaszeniem posadowienia głowicy od strony pld.- zach. Korozja prętów zbrojeniowych spowodowała rozwarstwienia, pęknięcia i znaczne ubytki tynku.

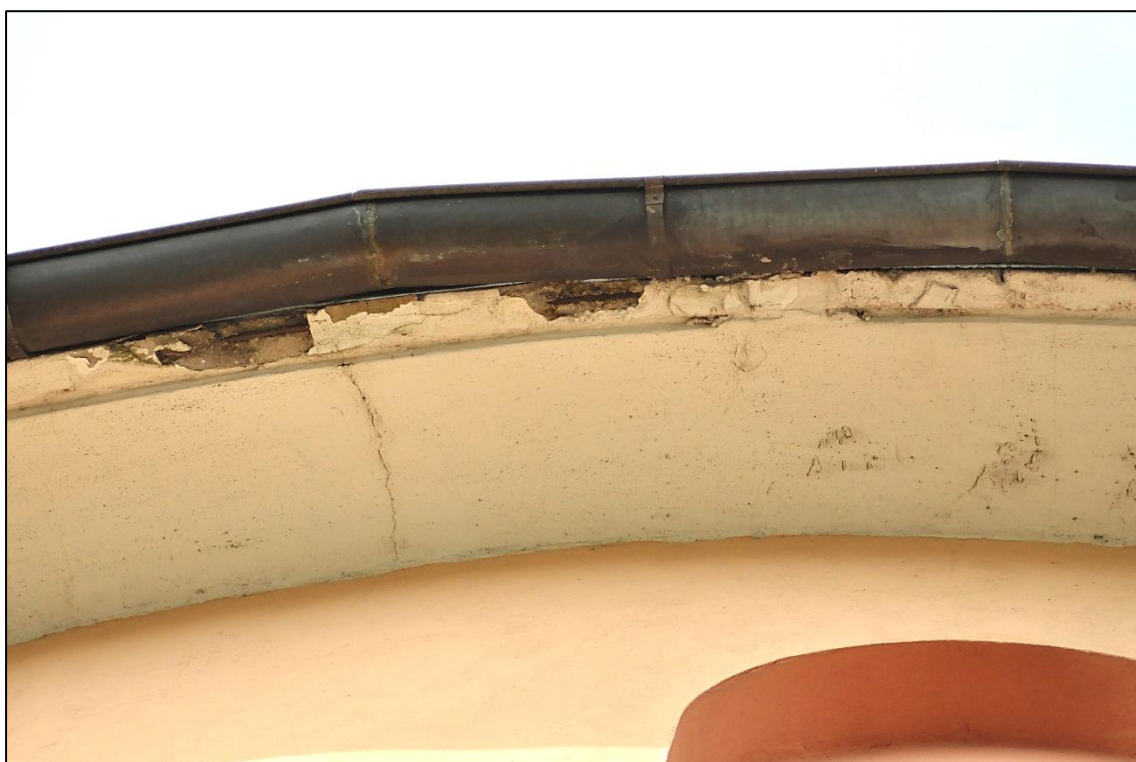
Fot. 14. WIEŻA CIŚNIEŃ, fragment wieńca pod kopulastym zadaszeniem głowicy. Korozja prętów zbrojeniowych spowodowała znaczne zniszczenia krawędzi gzymsu.

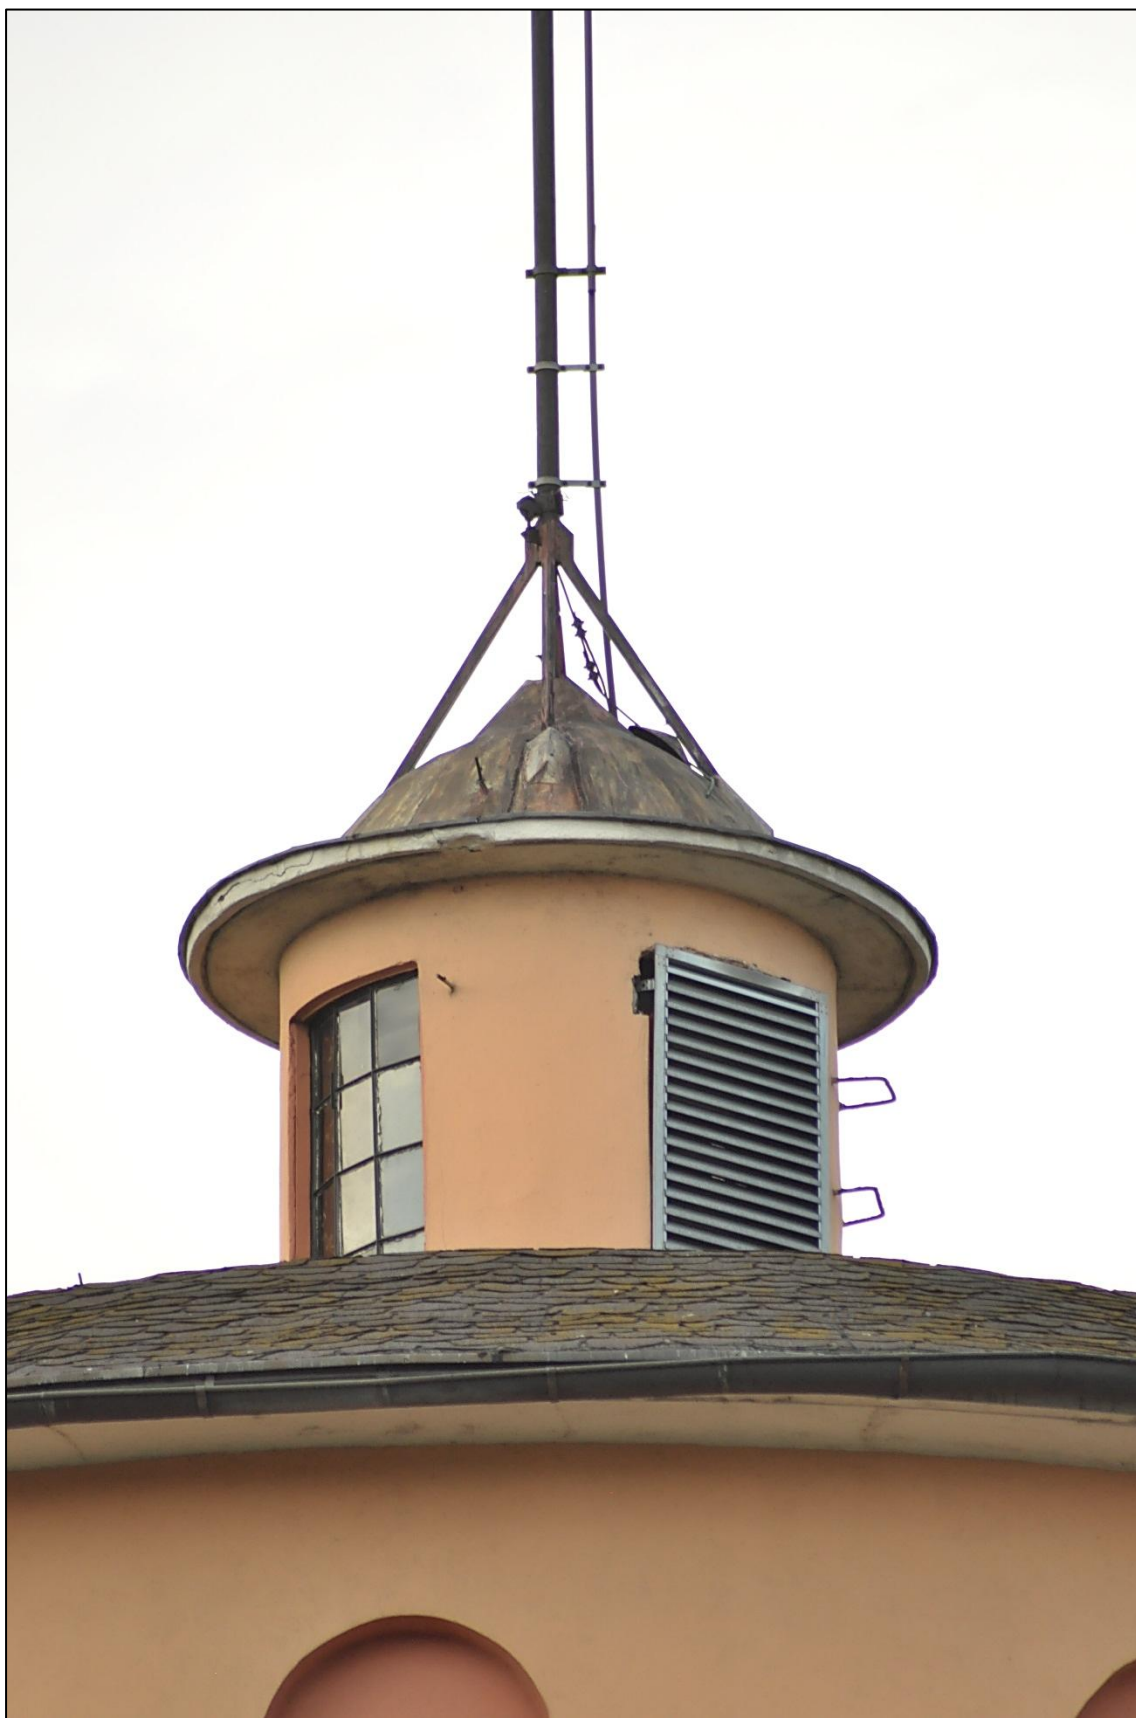
**Pokrycie dachowe** wykonane z gontu bitumicznego (papa dachówka) zniszczone, pokryte warstwą porostów. Pokrycie dachowe wieżyczki wykonane z blachy posiada zniekształcony kształt kopuły zakończonej stożkiem gdzie pierwotnie forma daszku oparta była na stożku a iglica była przedłużeniem stożka (fot. 15-17).

Fot. 15. WIEŻA CIŚNIEŃ, latarnia na głowicy – widok od pld.- zach. Widoczny fragment dachu na kopule głowicy wykonany z gontu papowego zniszczone, pokryte warstwą porostów. pokrycie dachowe wieżyczki wykonane z blachy posiada dziwaczny kształt kopuły zakończonej stożkiem gdzie pierwotnie forma daszku oparta była na stożku a iglica była przedłużeniem stożka.

Kopulaste pokrycie dachowe głowicy wymaga całkowitej wymiany. Ze względu na specyficzny kształt proponuje się zastosować materiał bitumiczny, наносzony grubą warstwą na całej powierzchni. Pokrycie blachą jest nieekonomiczne i historycznie nieuzasadnione. W przypadku niewielkiego daszka nad latarnią wnioskuje się jego wymianę wraz z przywróceniem prawidłowego osadzenia iglicy.

- Usunięcie gontu papowego do betonowego podłoża
- Oczyszczenie i naprawa ubytków i spękań
- Gruntowanie Kiesol MB – zużycie  $0,15 \text{ l/m}^2$
- Naniesienie materiału bitumicznego MB 2K –  $4,0 \text{ kg/m}^2 \times 19,86 \text{ zł/kg} = 79,44 \text{ zł/m}^2$  (3 przejścia – szpachla drapana + 2 powłoki)
- Powierzchnię można pomalować na dowolny kolor elastyczną farbą (barwienie wg. wzornika Remmers – Color Flex – zużycie  $0,75 \text{ l/m}^2$ )

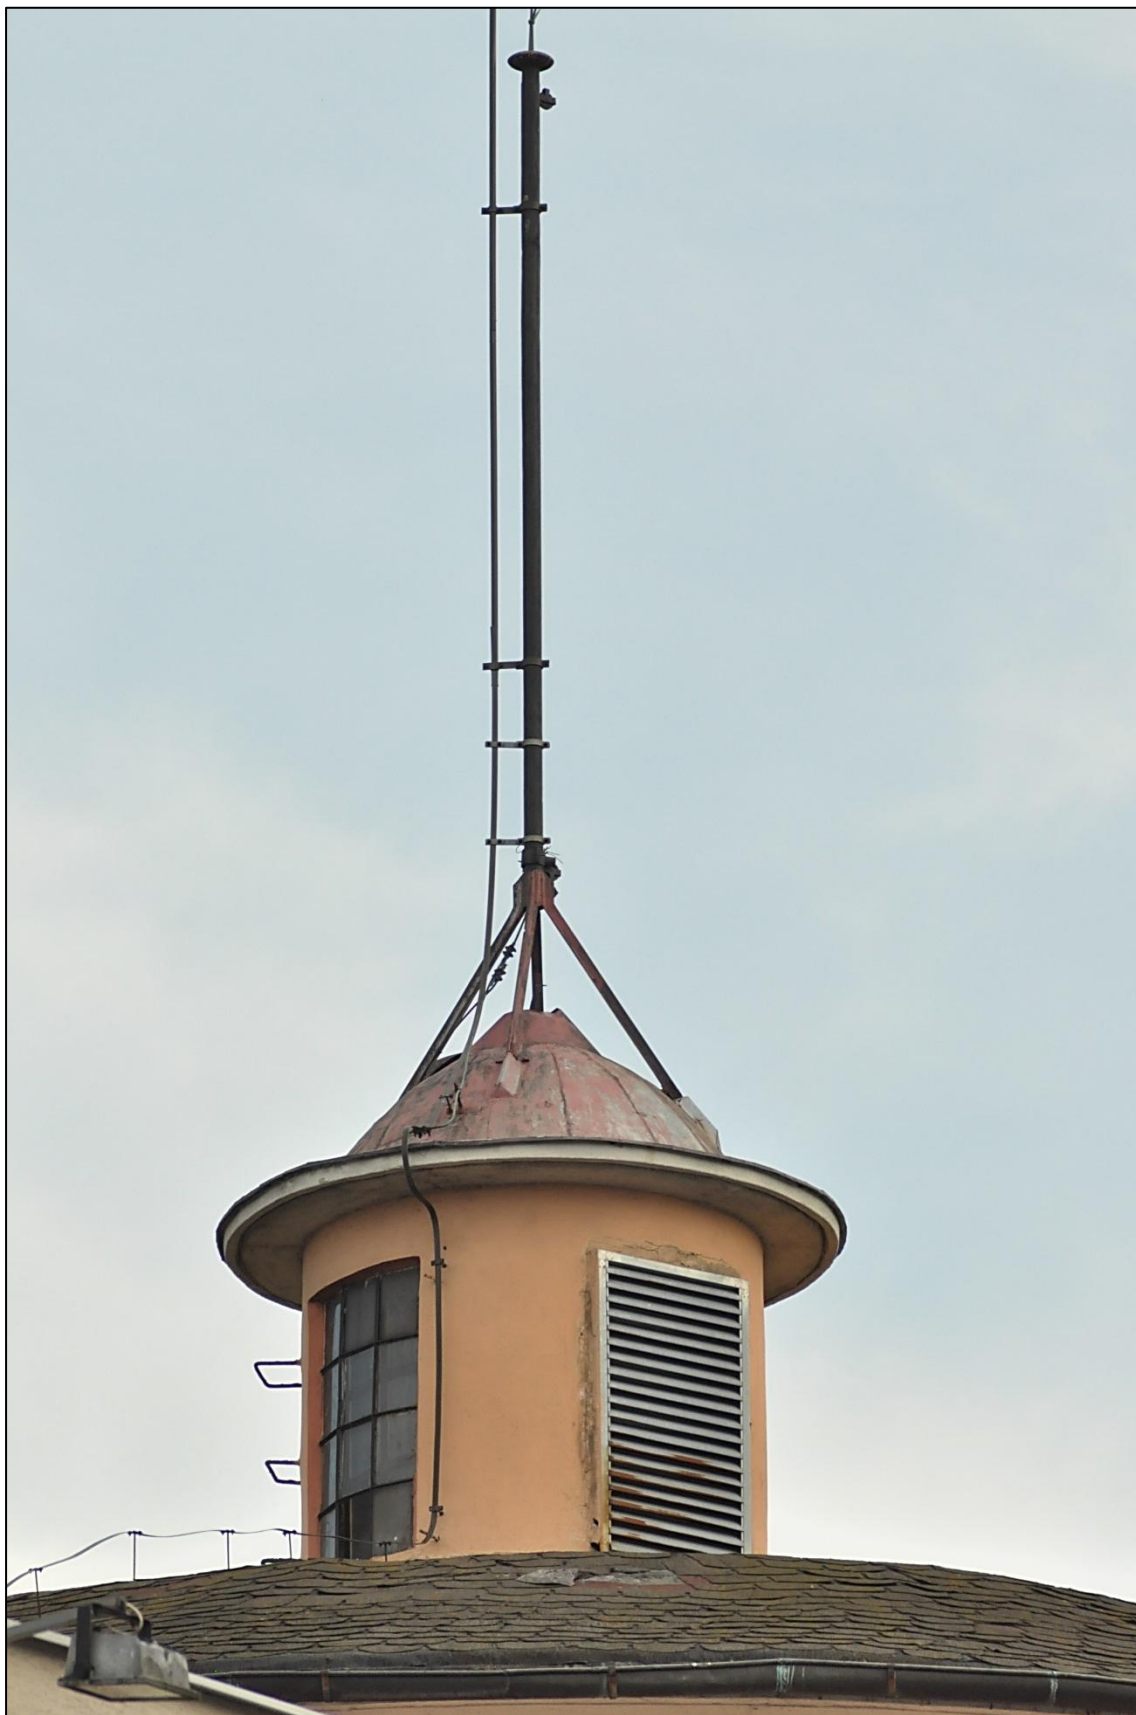
Fot. 16. WIEŻA CIŚNIEŃ, latarnia na głowicy widok od płn.- wsch.. Widoczny fragment dachu na kopule głowicy wykonany z gontu papowego zniszczone, pokryte warstwą porostów. Pokrycie dachowe wieżyczki wykonane z blachy posiada dziwny kształt kopuły zakończonej stożkiem gdzie pierwotnie forma daszku oparta była na stożku a iglica była przedłużeniem stożka.

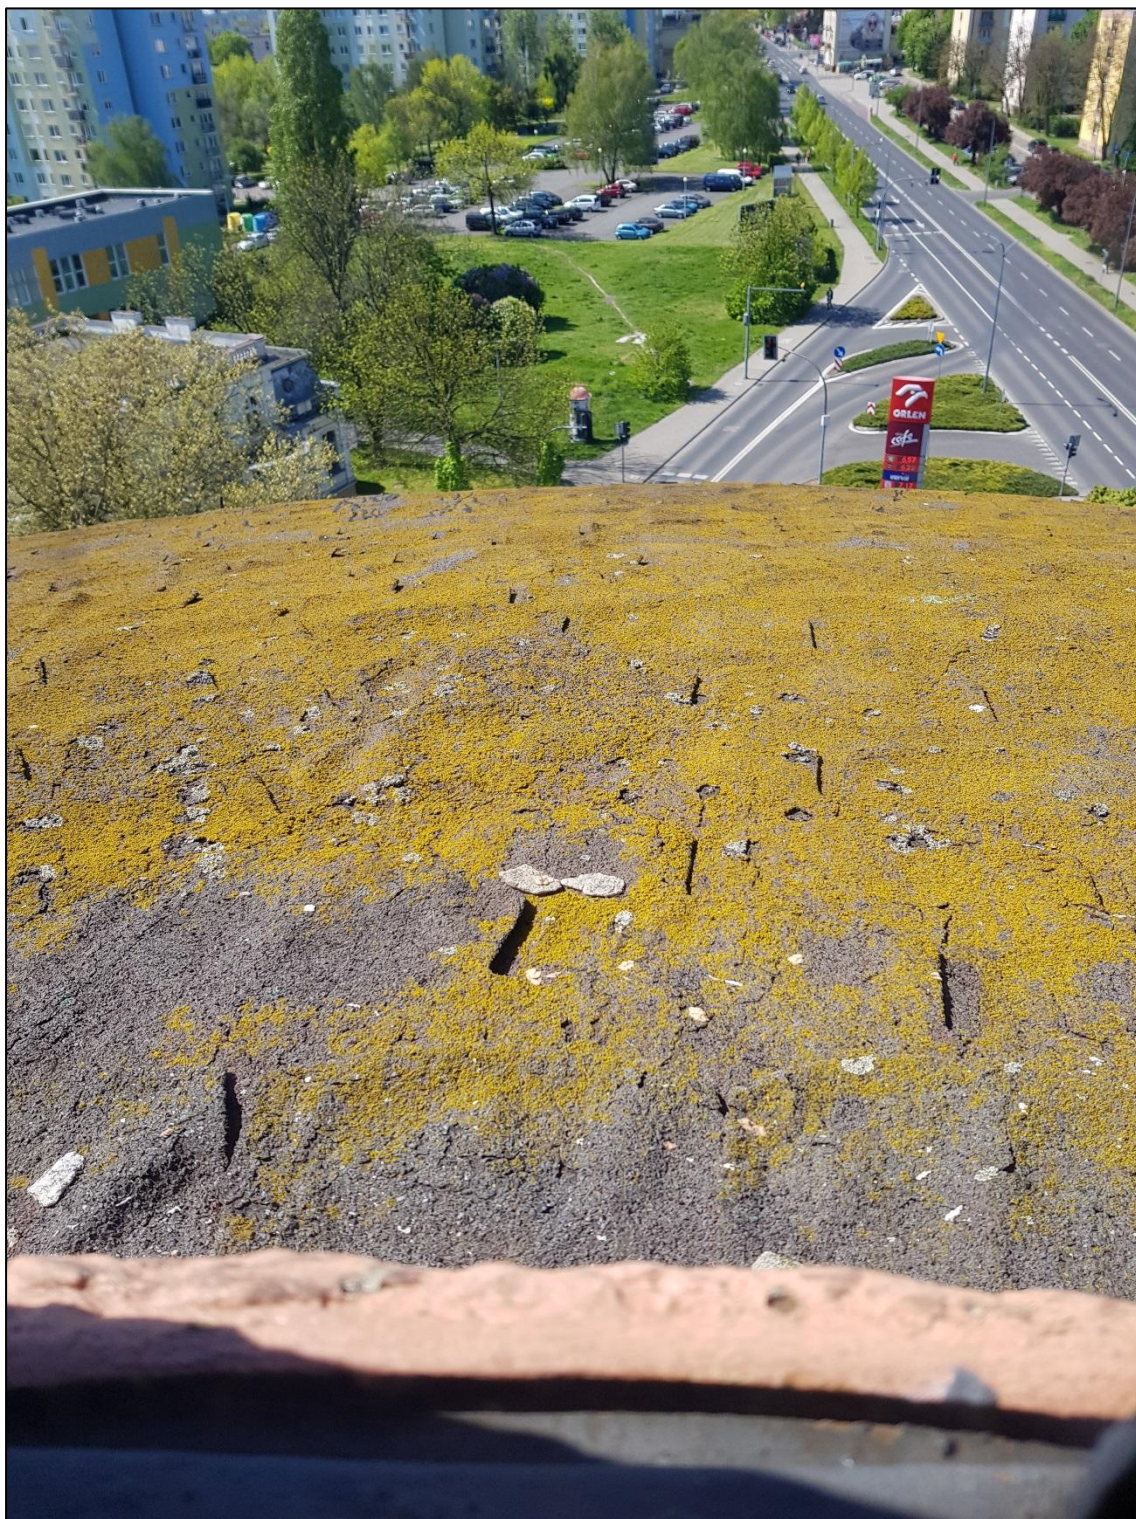
Fot. 17. WIEŻA CIŚNIENÍ - widok z góry pokrycia kopulastego dachu głowicy. widoczny stan zachowania.

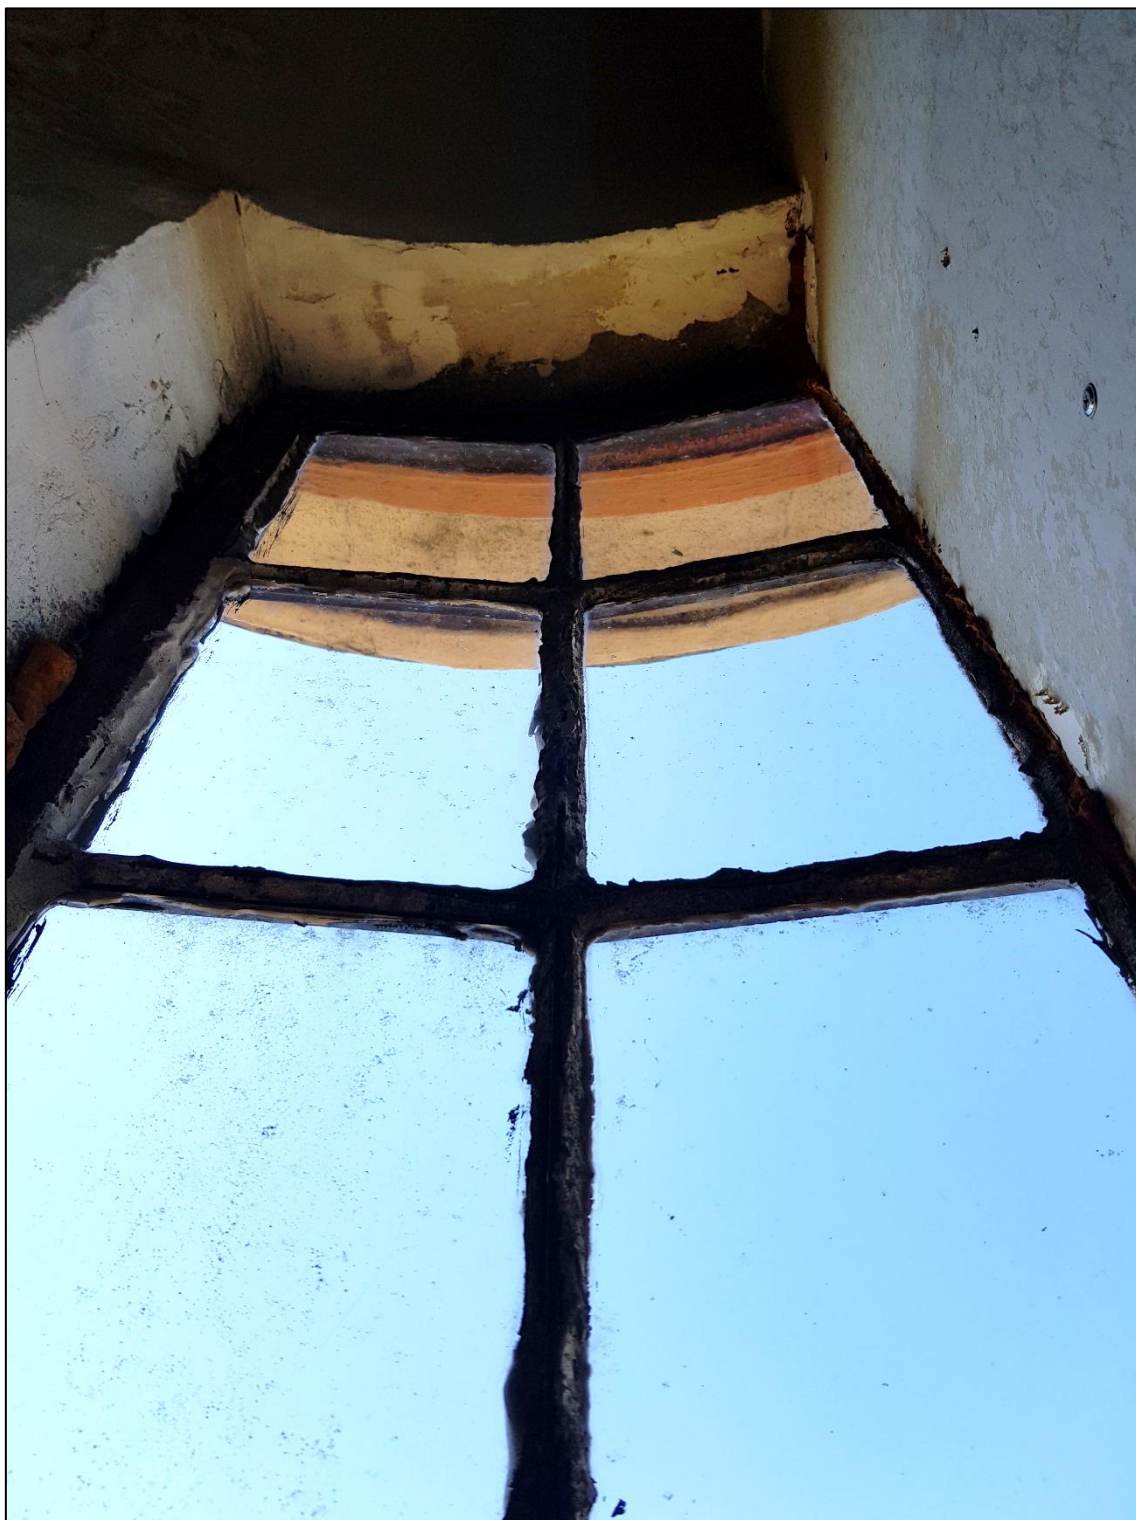
**Stolarka okienna** współczesna. Zachowało się jedno metalowe okienko w latarni.

Fot. 18. WIEŻA CIŚNIEŃ – fragment metalowego okienka latarni – jedyne zachowanego pierwotnego okna. okno zachować i poddać konserwacji.

- Usunięcie kitu szklarskiego i uzupełnień silikonem.
- Usunięcie starych powłok malarskich metodą mechaniczną poprzez szczotkowanie.
- Naniesienie warstw malarskich – dwukrotne malowanie farbą wiążącą produkty korozji i odporną na czynniki zewnętrzne.
- ponowne przeszklenie okna.
