Uszkodzenia nawierzchni wynikające z osłabienia konstrukcji nośnych po powodzi.

Droga powiatowa Nr 1611 O relacji Wierzbiec - Rudziczka

Km drogi 6+520 – 7+160 - odcinek Mieszkowice

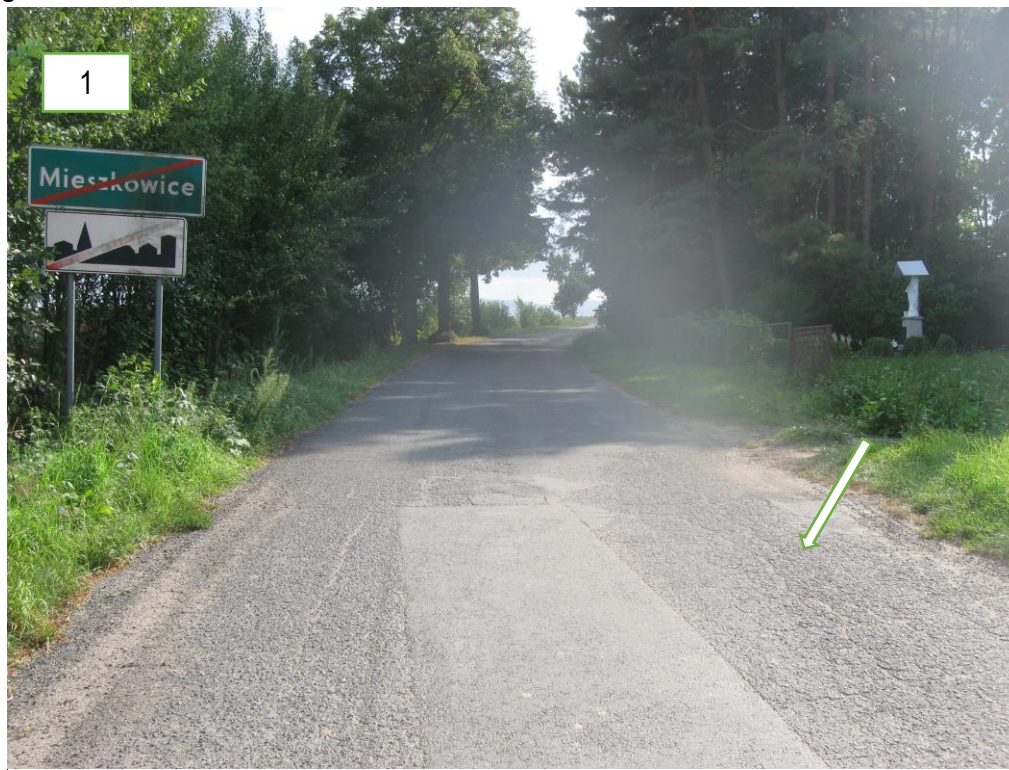
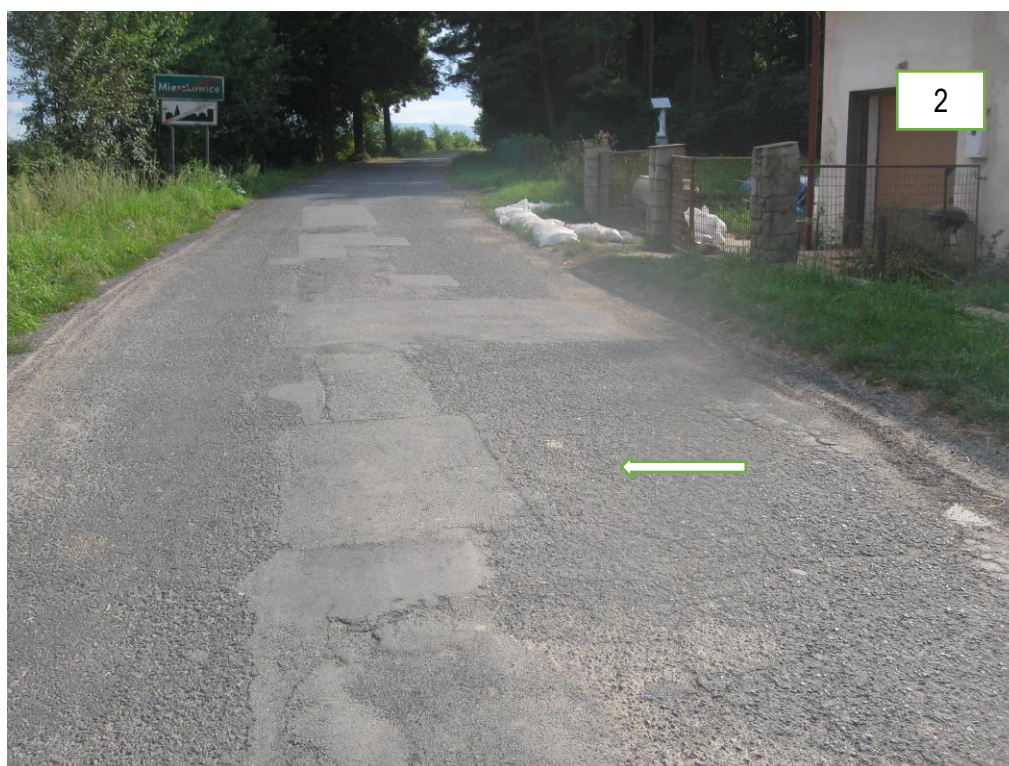
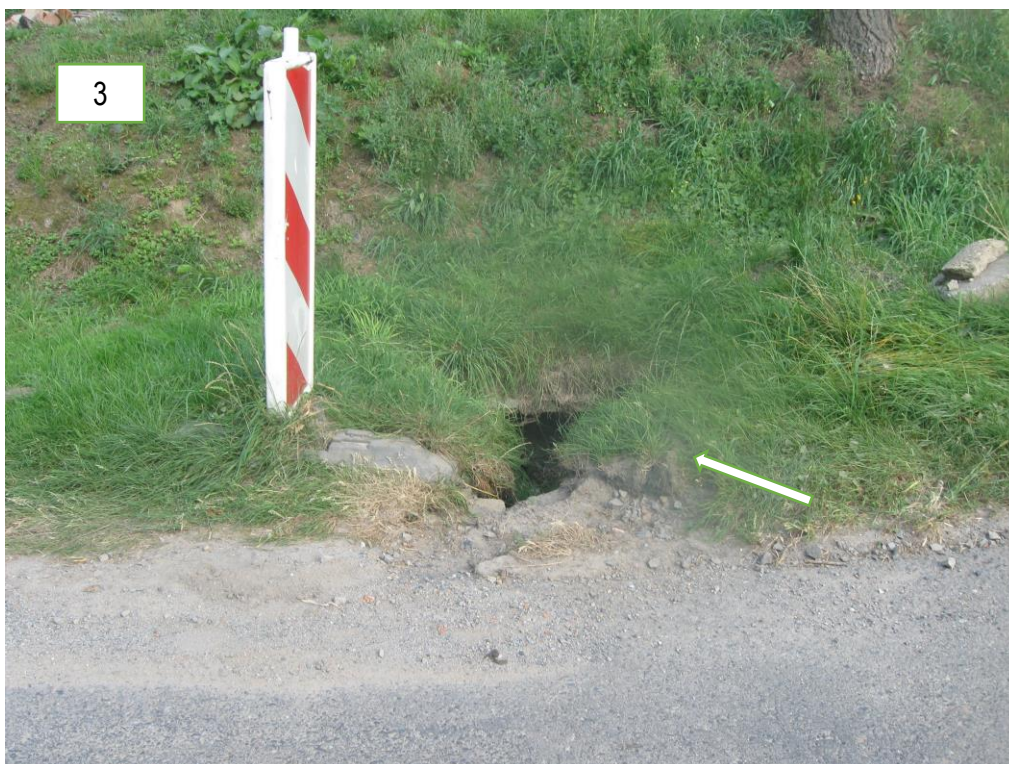
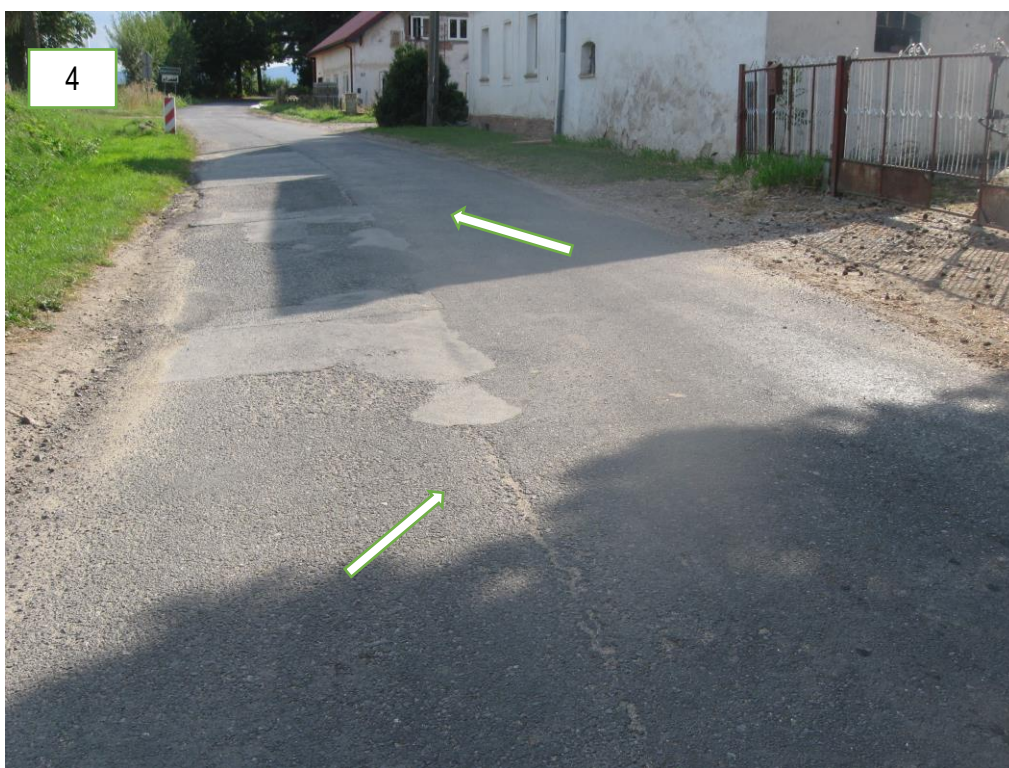
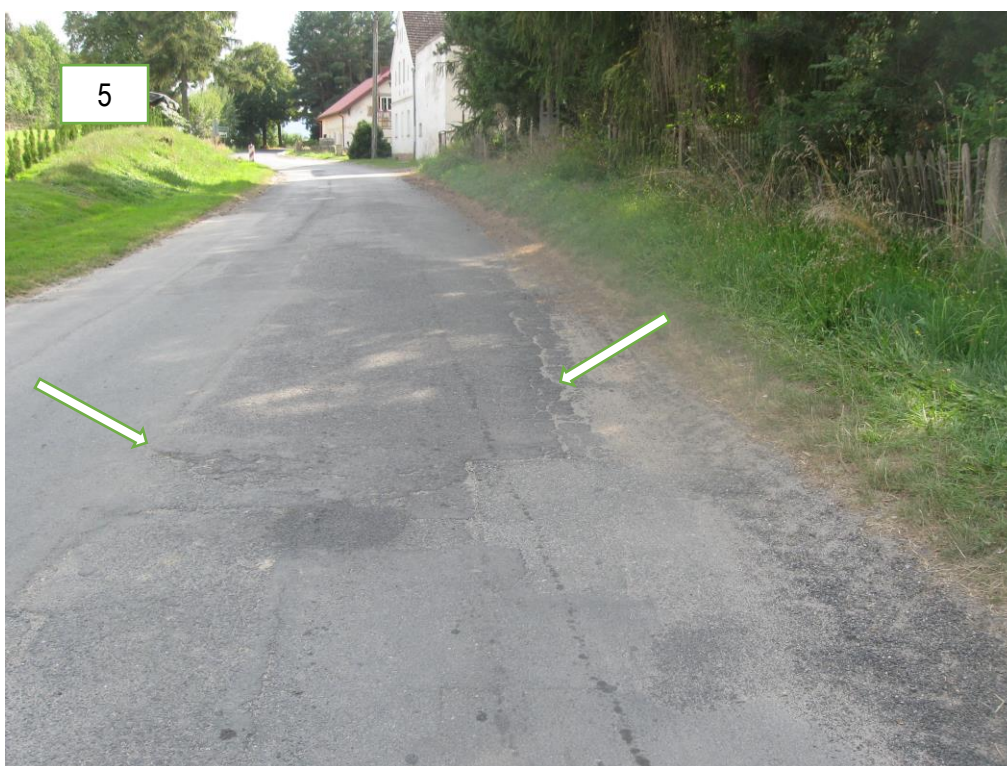
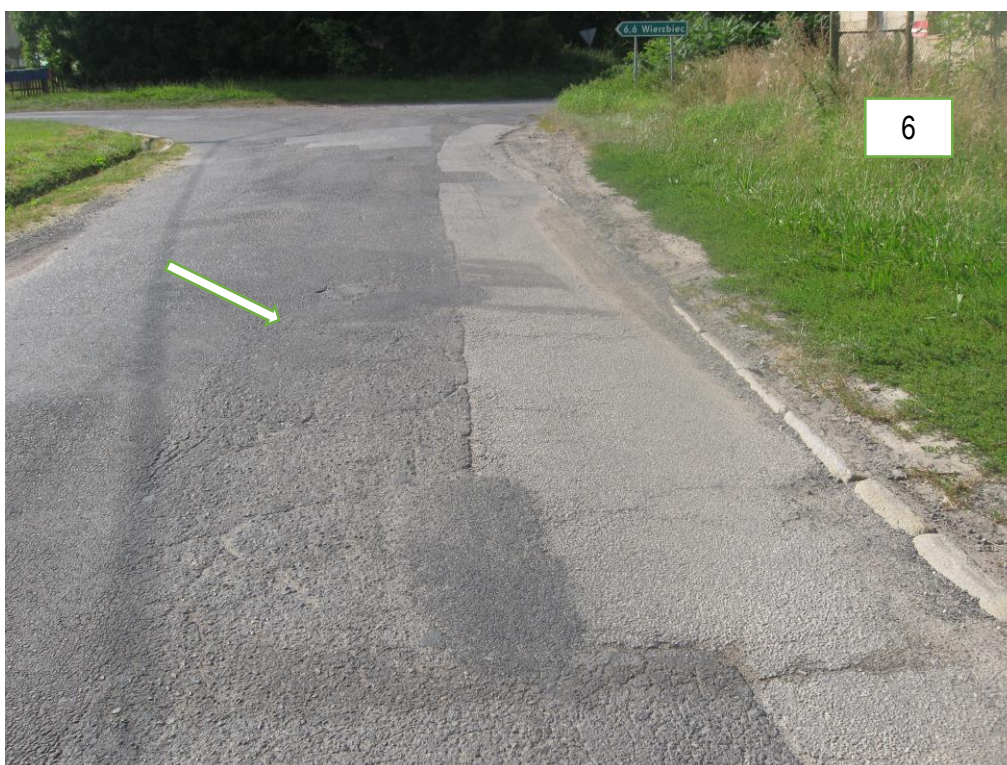
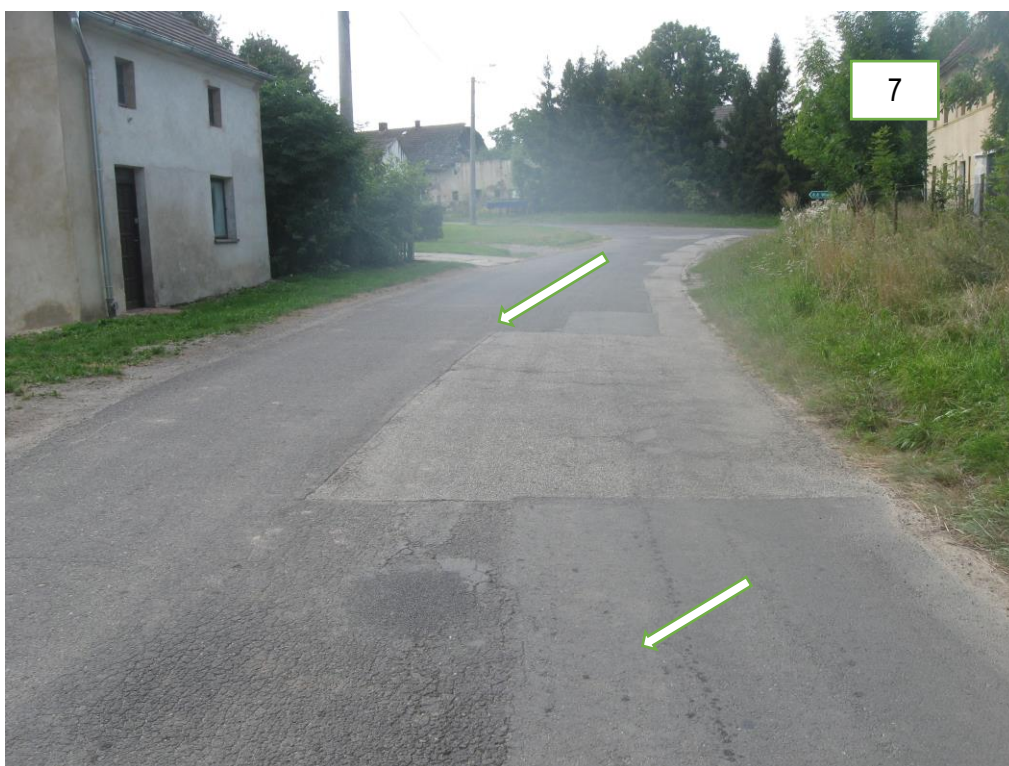
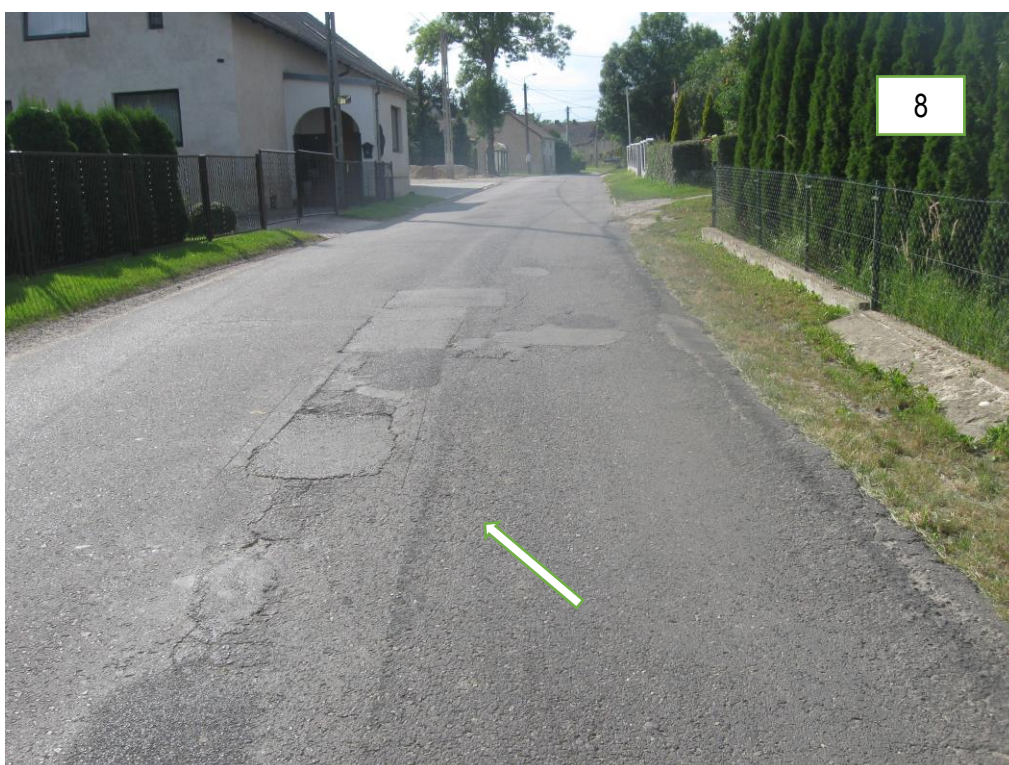
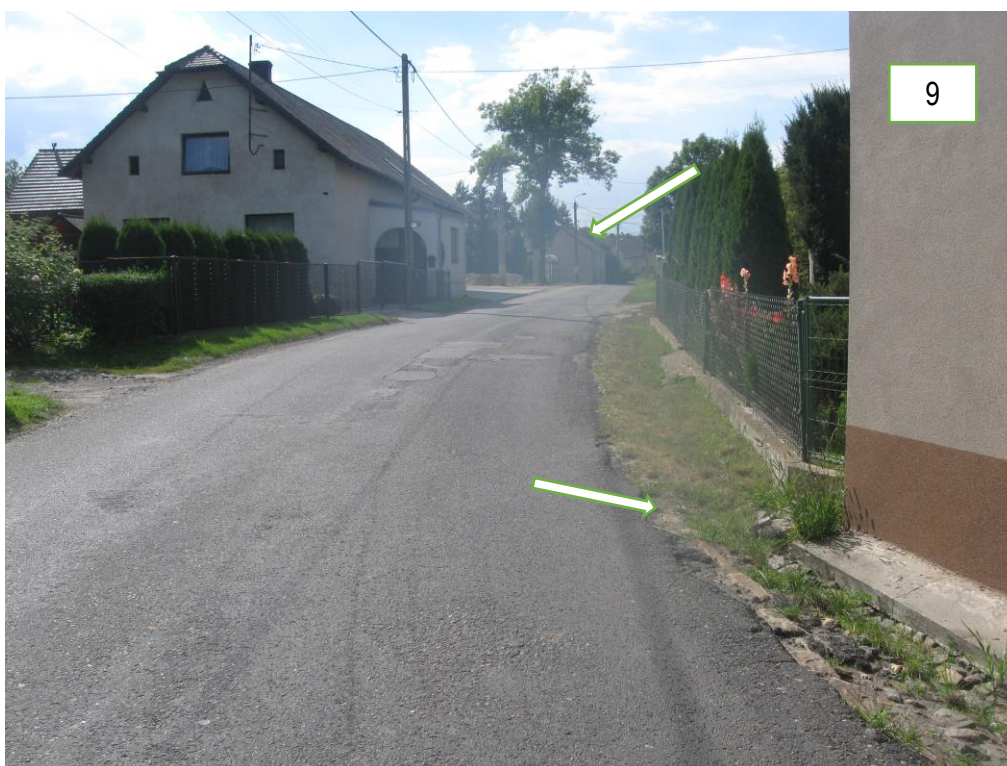
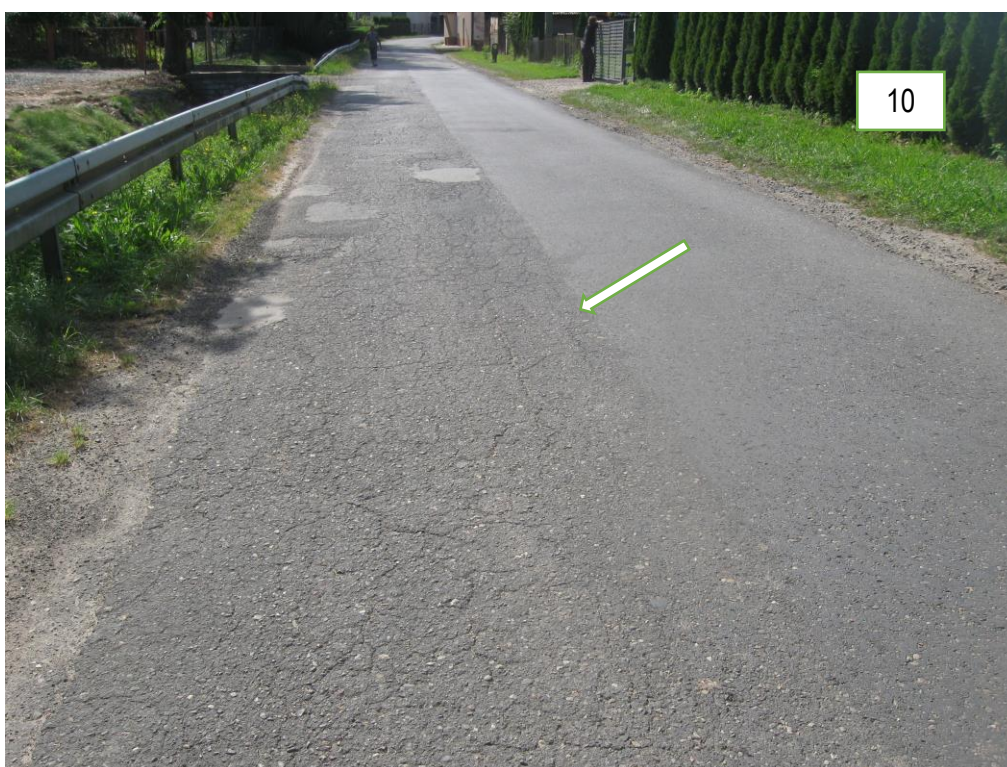
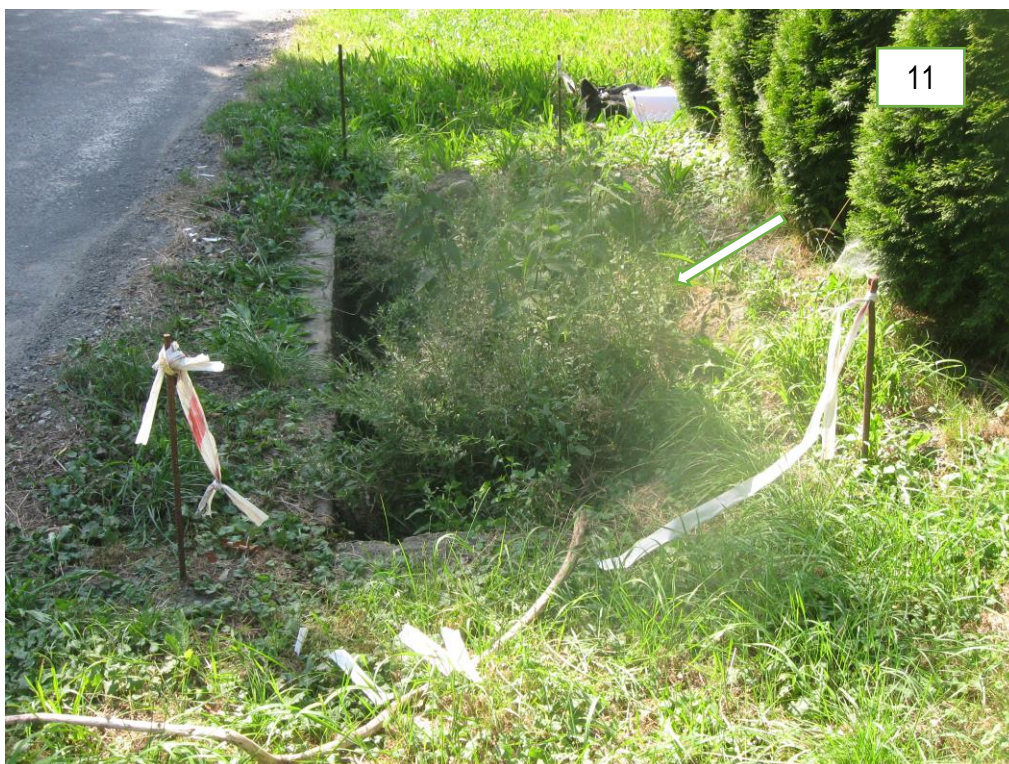
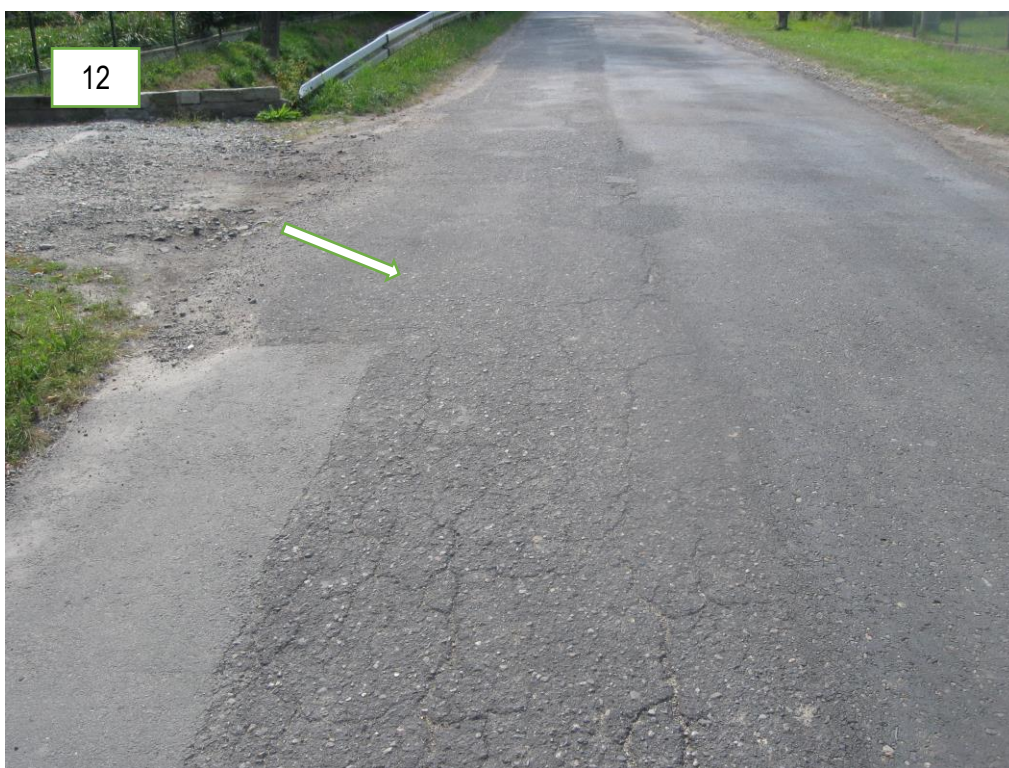
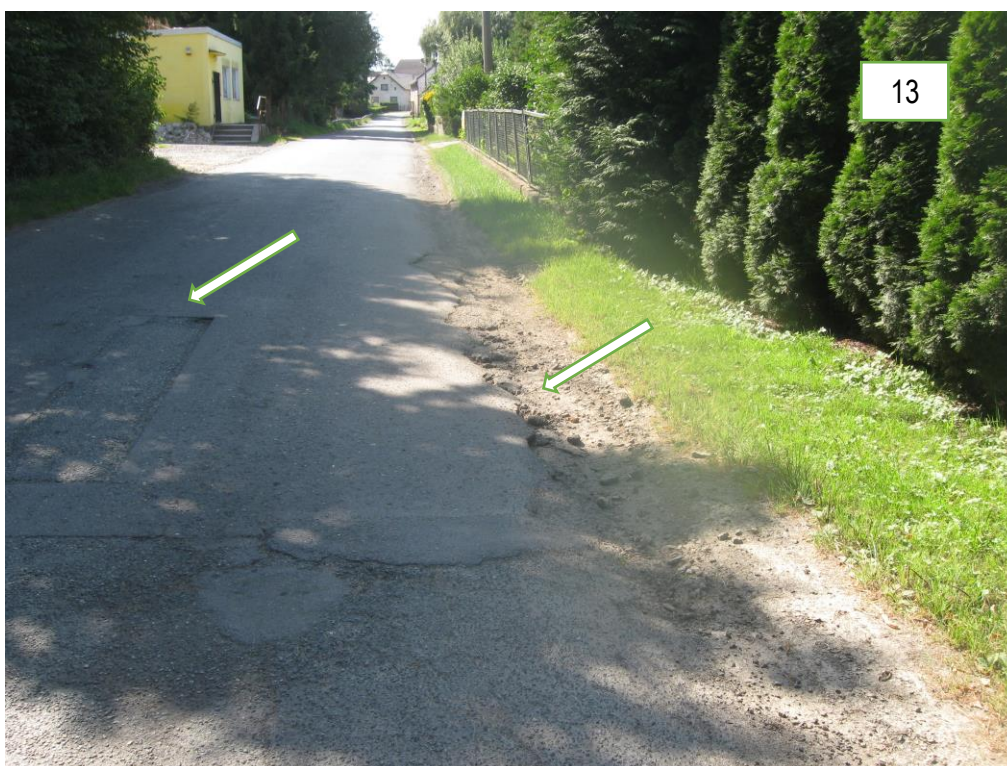
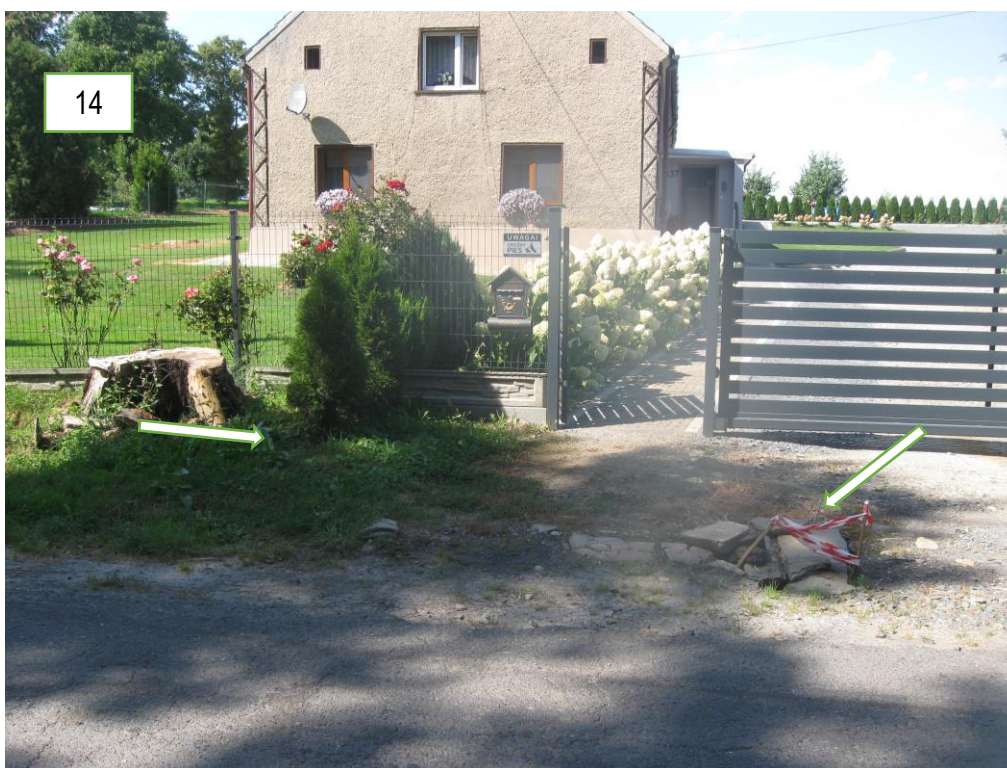
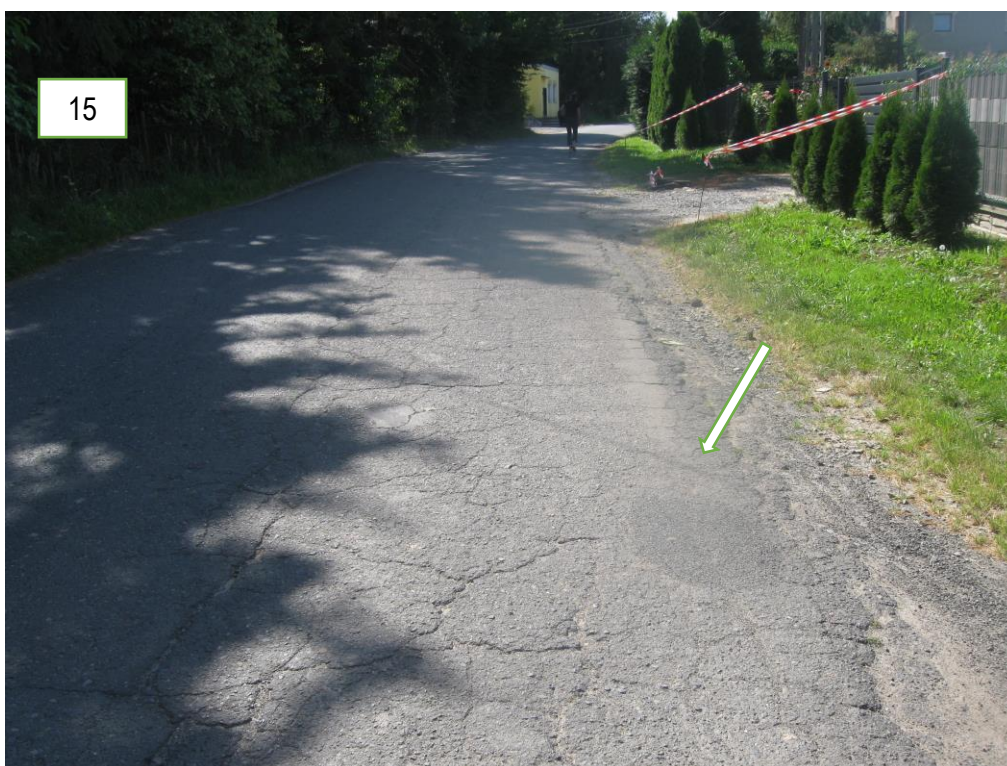
Foto 1, 2, 3, 4, 5, 6, 7, 8, 9, 10, 11, 12, 13, 14, 15 – Ubytki nawierzchni na krawędziach i jezdni, spękania siatkowe i wzdłużne przy krawędziach jezdni oraz na powierzchni jezdni, uszkodzone bariery ochronne, uszkodzone studnie kanałów deszczowych.

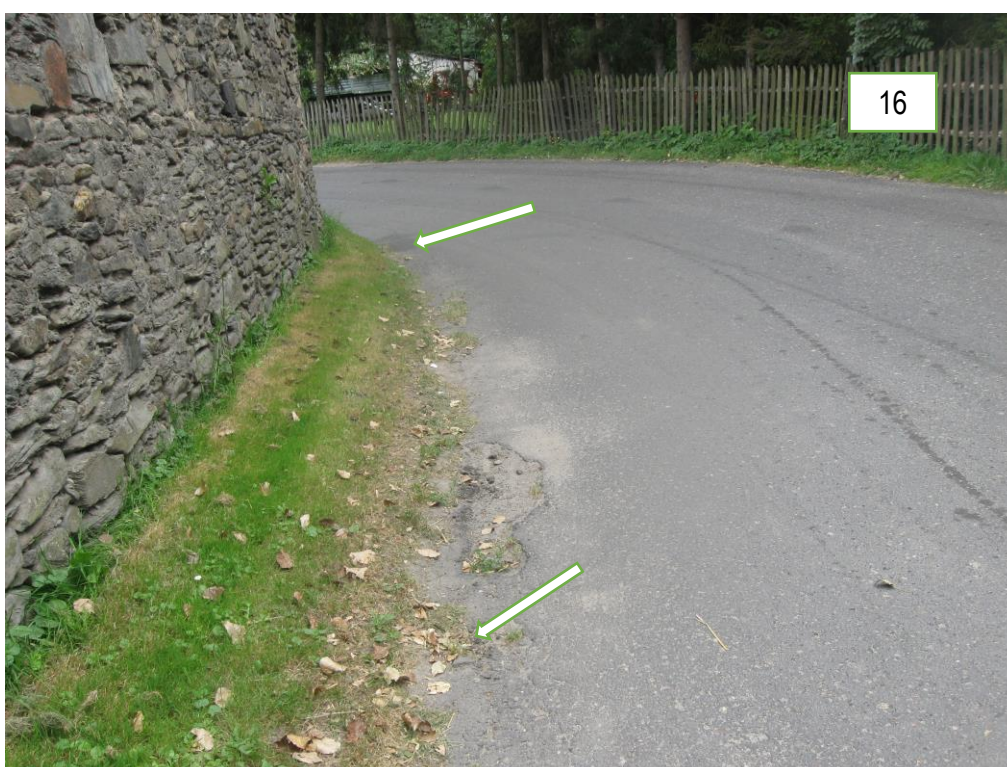
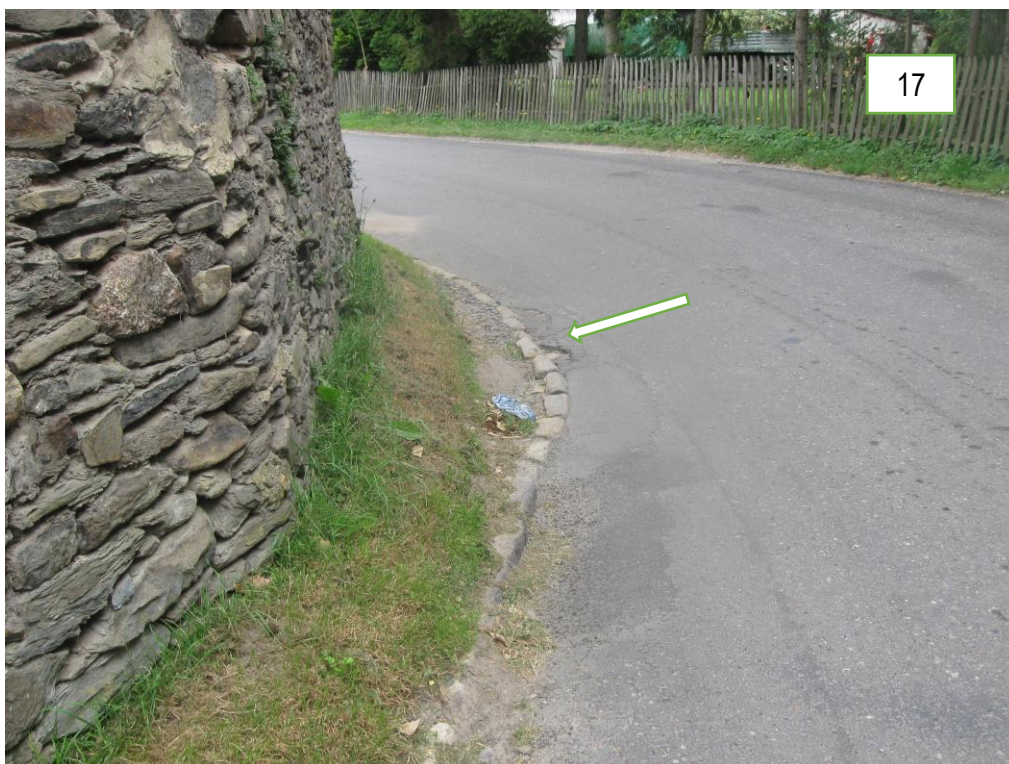
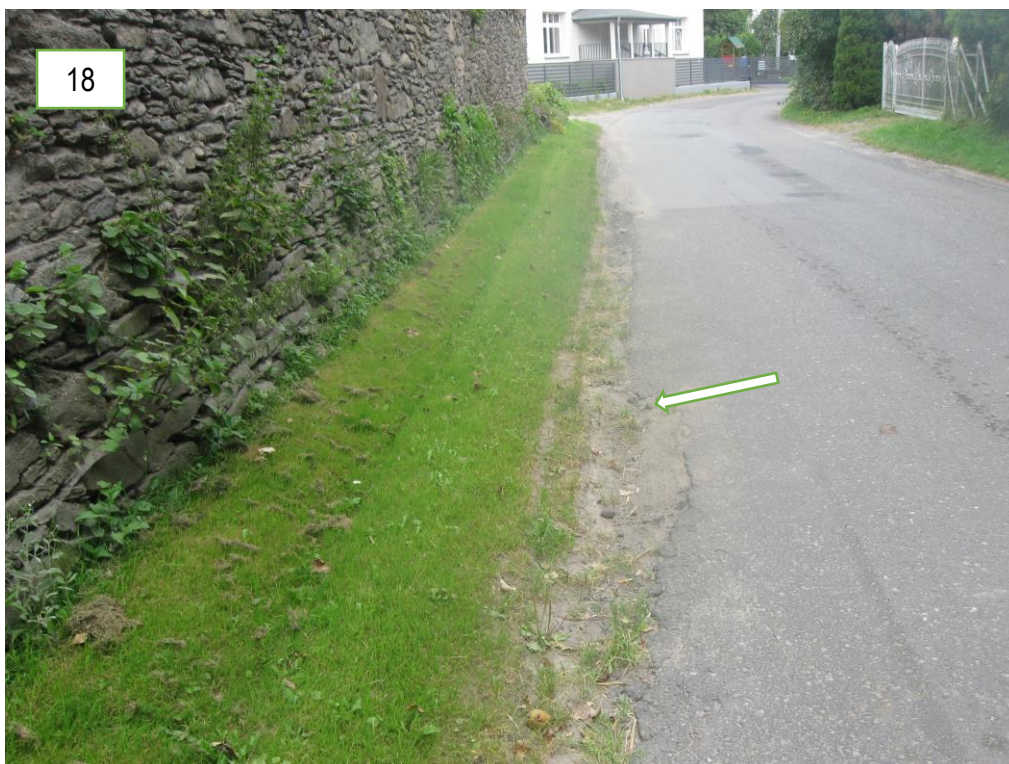
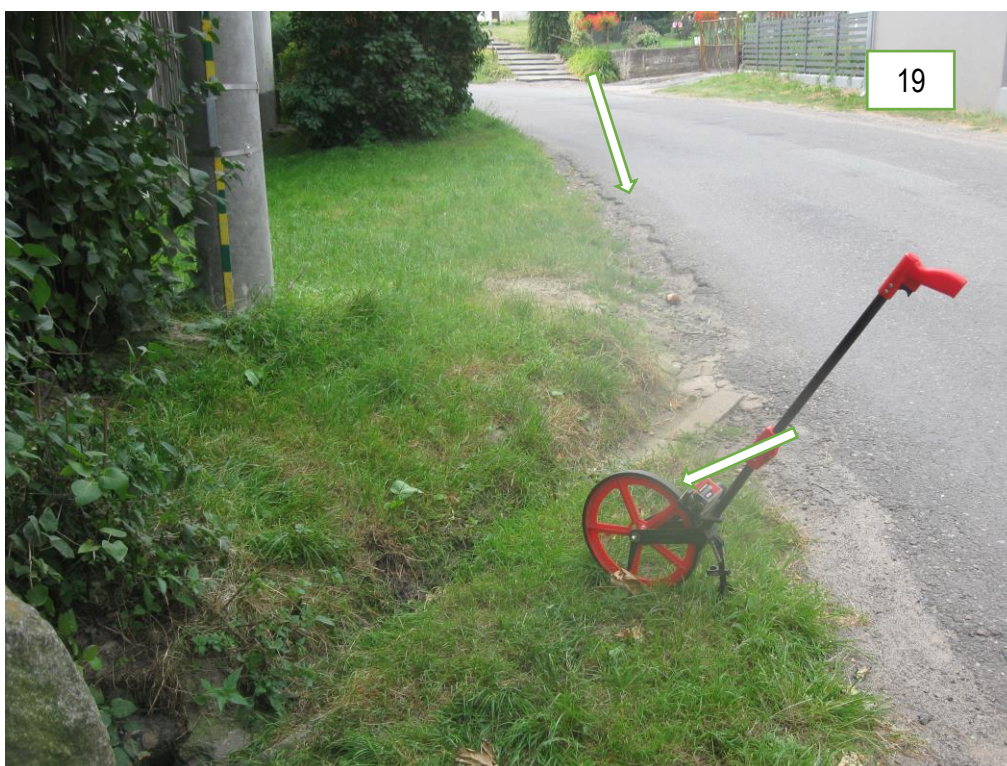
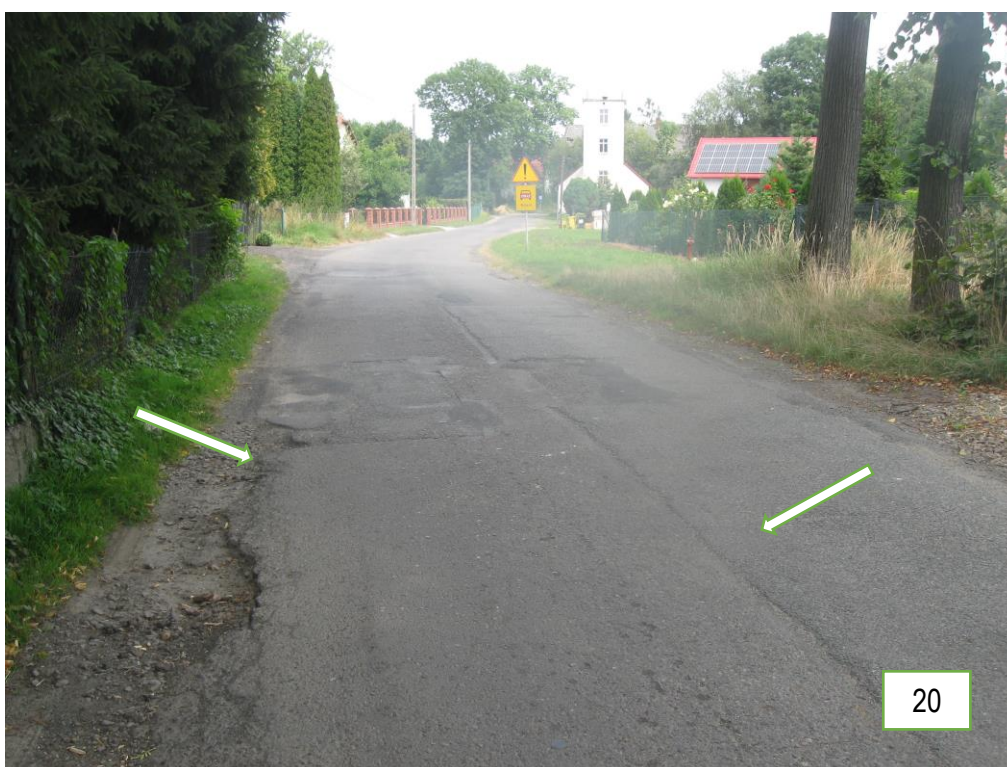
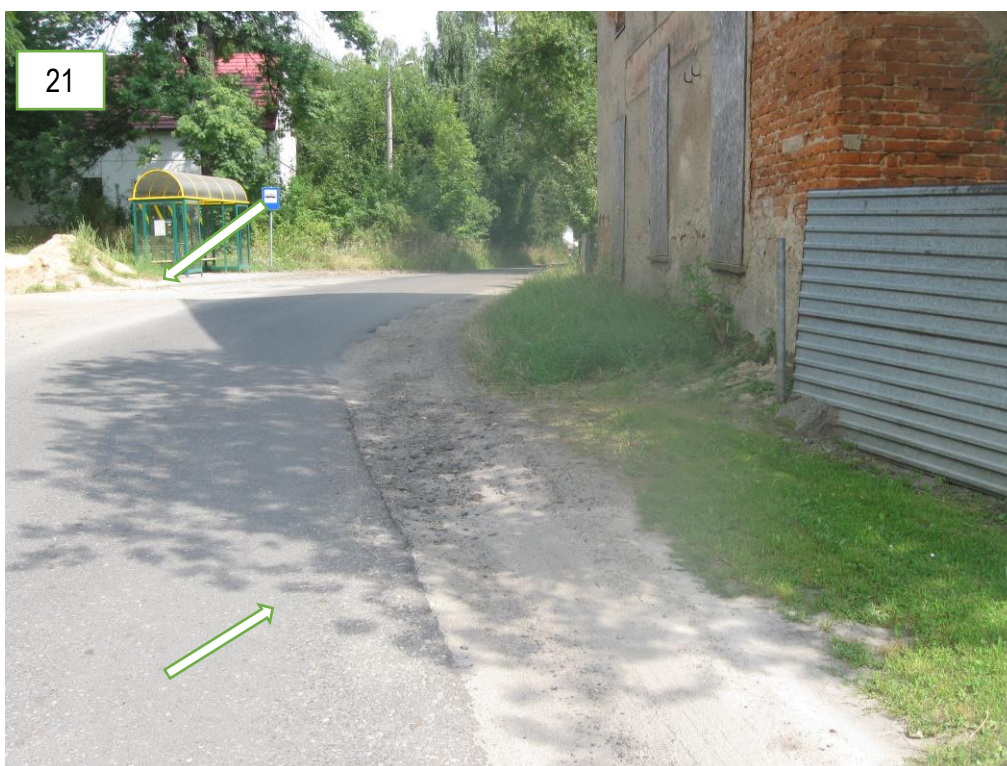
Km drogi 7+160 – 7+550

Foto 16, 17, 18, 19, 20, 21 – Ubytki nawierzchni na krawężniach i jezdni, spękania siatkowe i wzdłużne przy krawężniach jezdni oraz na powierzchni jezdni.

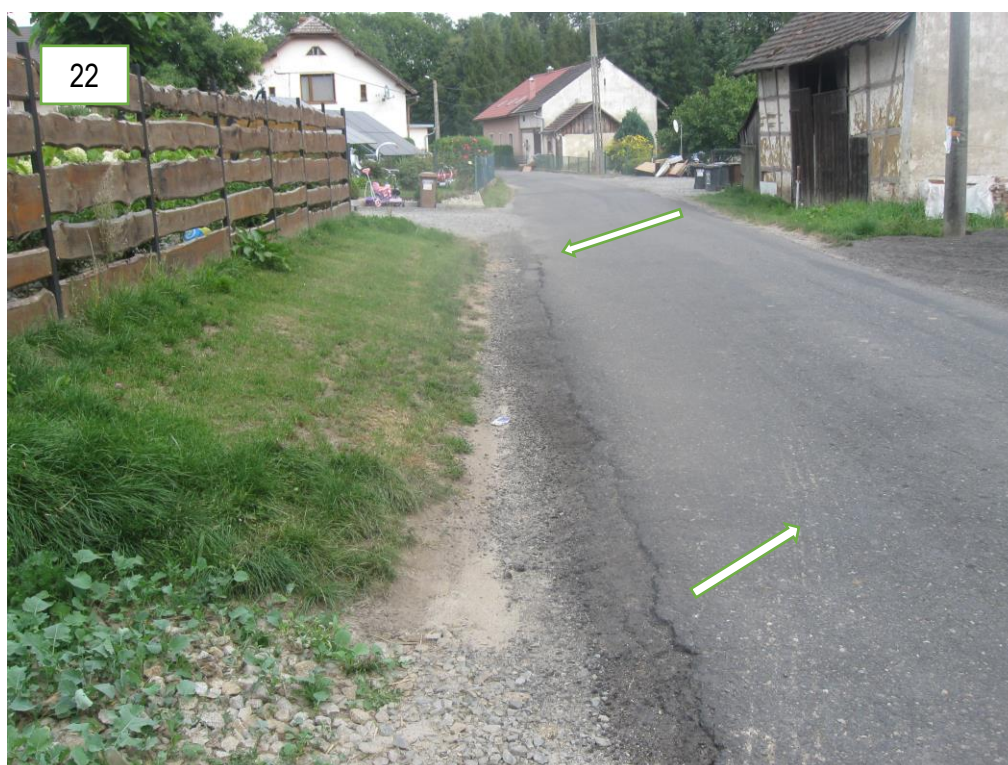
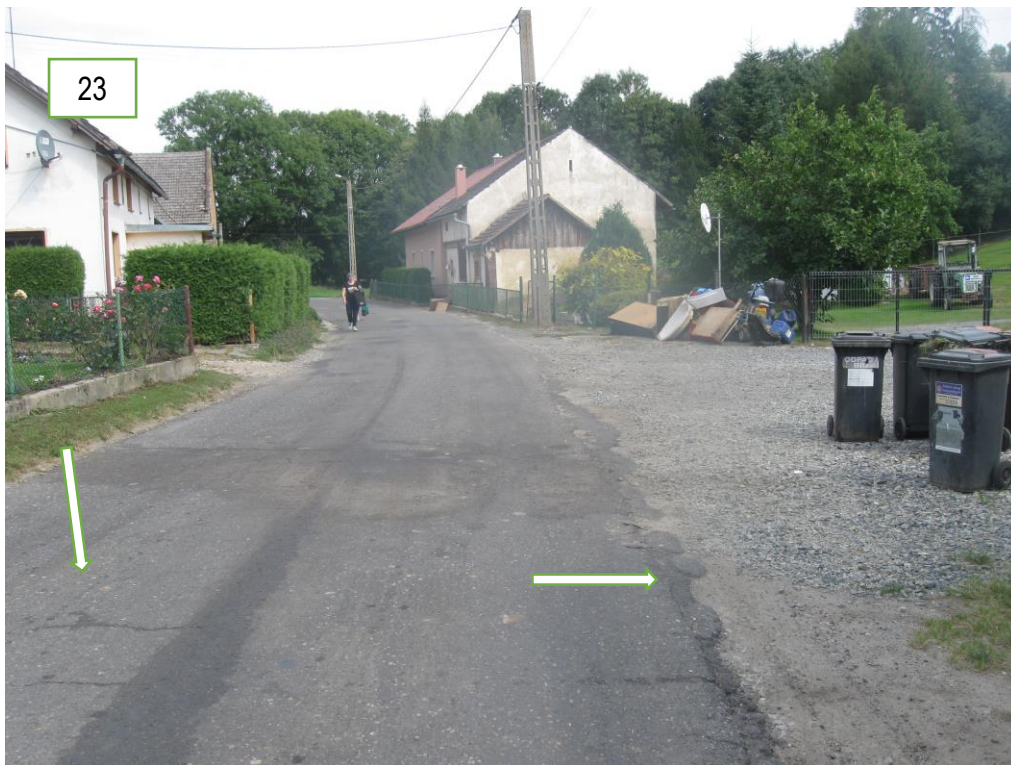
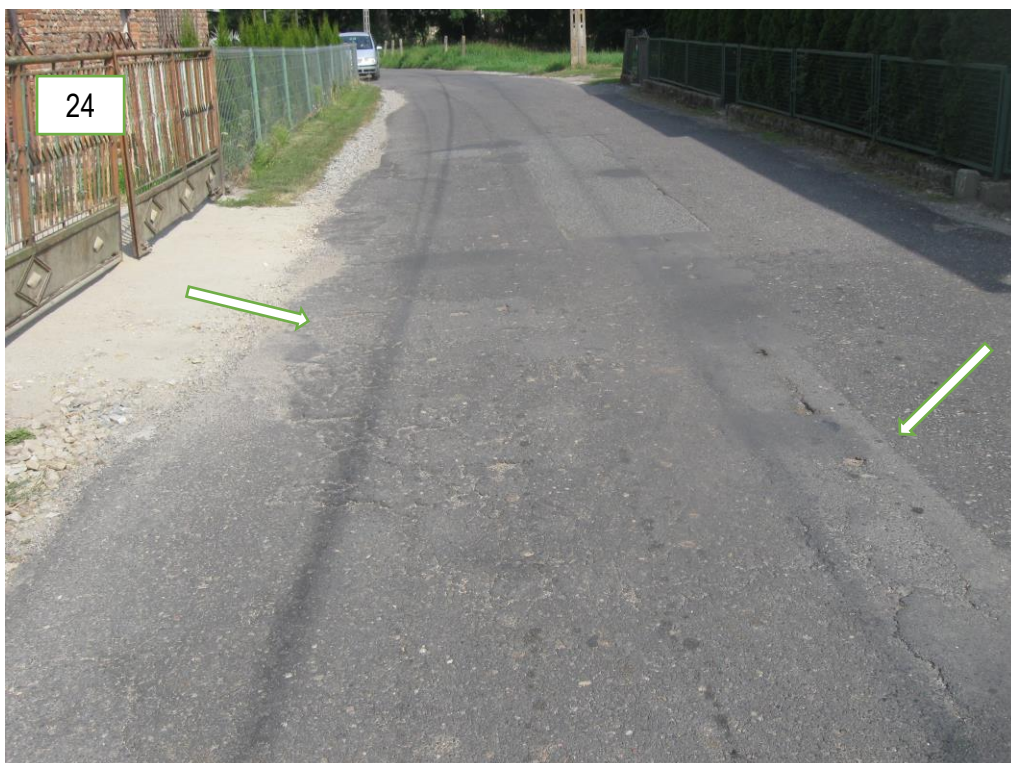
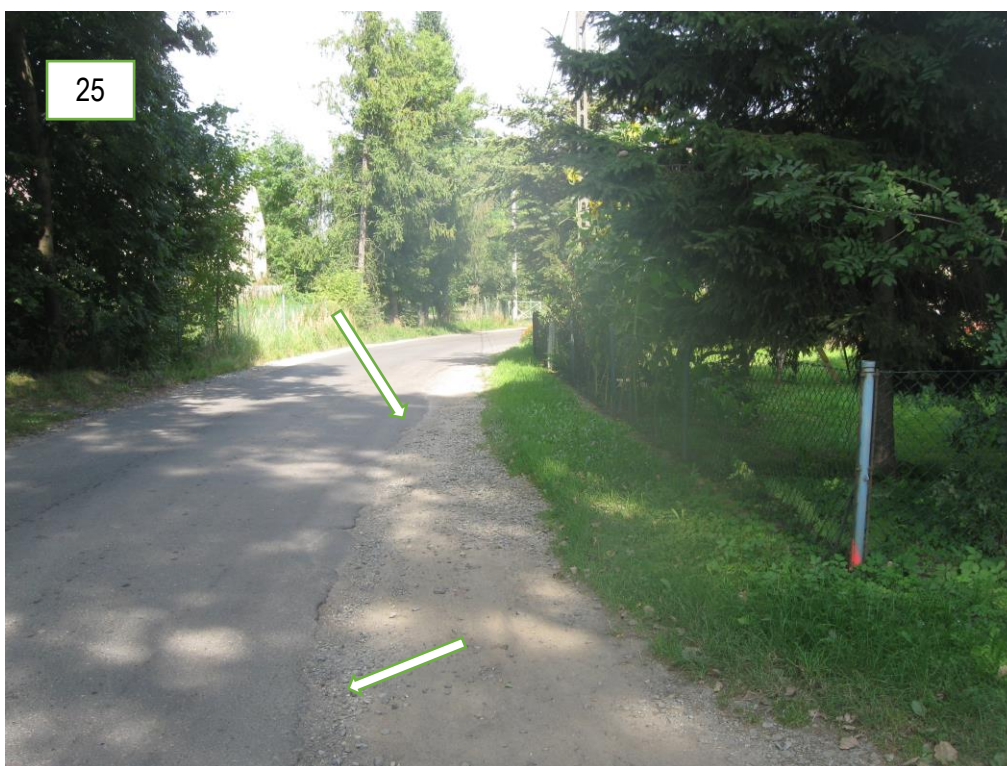
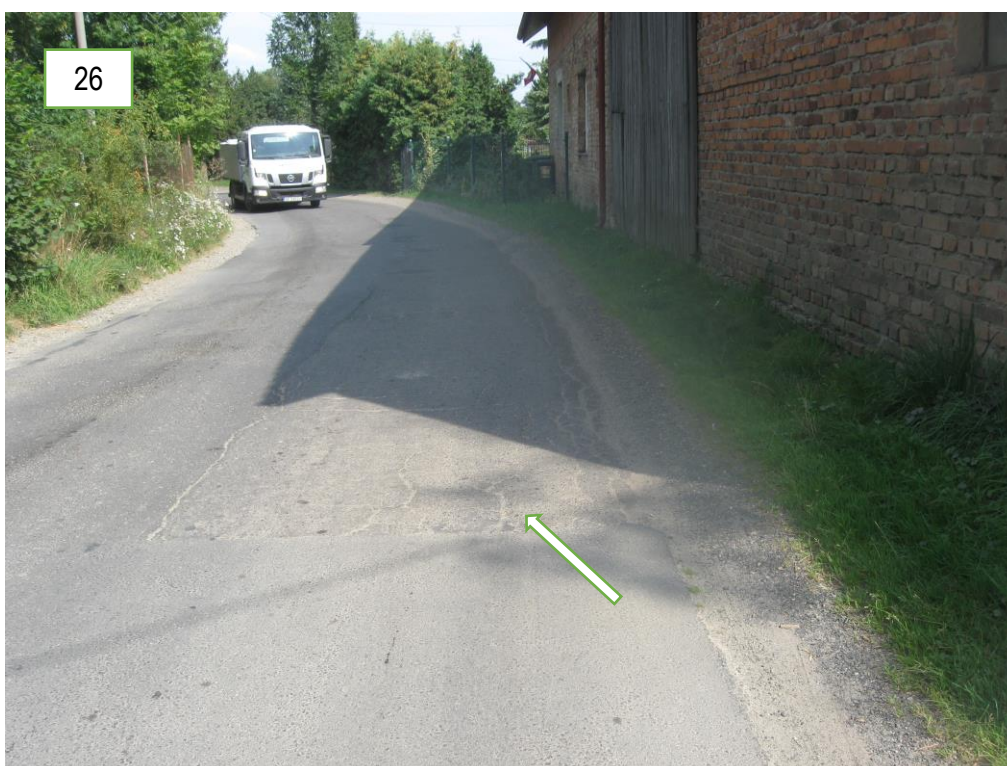
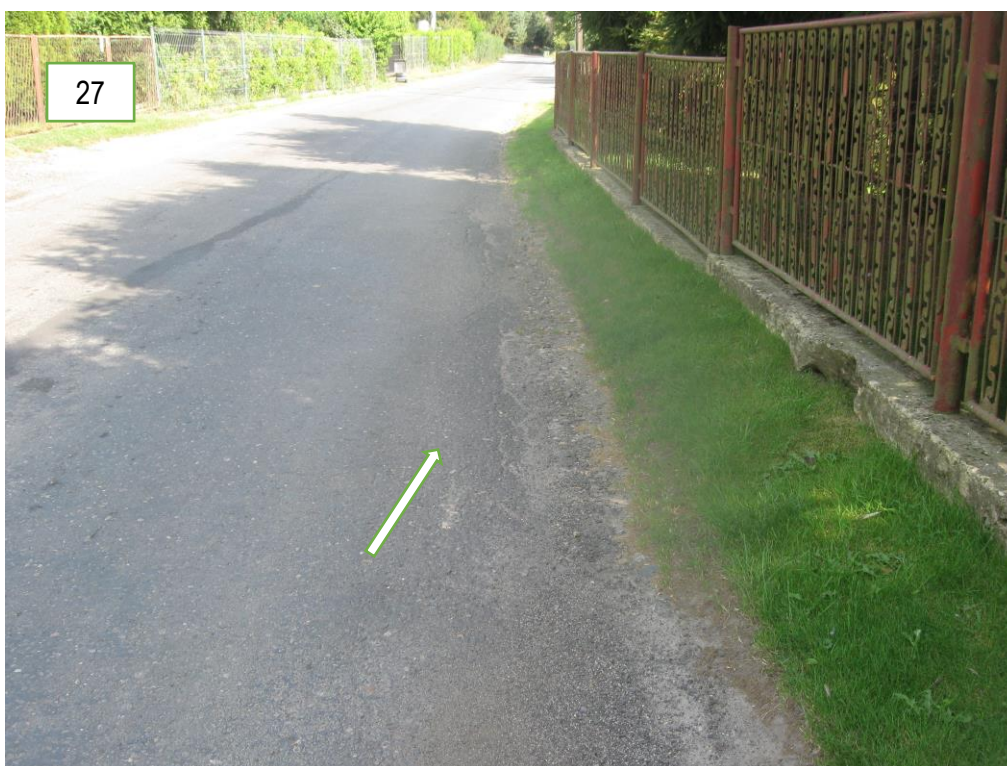
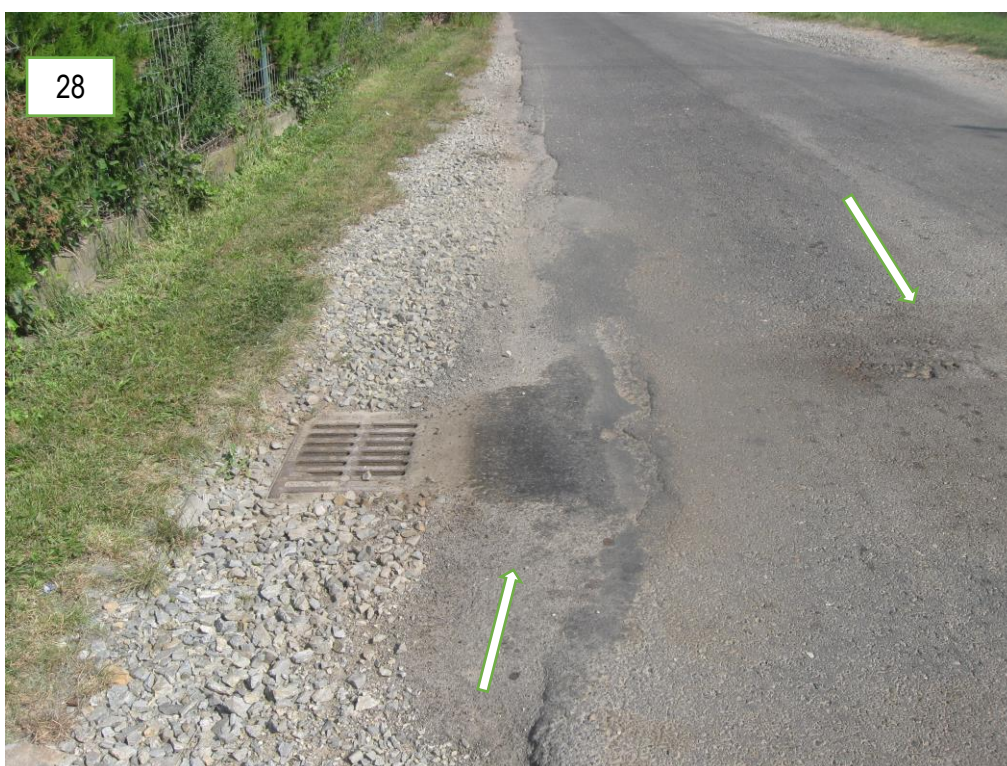
Km drogi 7+550 – 8+120

Foto 22, 23, 24, 25, 26, 27, 28 – Ubytki, spękania siatkowe i wzdłużne przy krawędziach jezdni oraz na powierzchni jezdni.
