Uszkodzenia nawierzchni wynikające z osłabienia konstrukcji nośnych po powodzi.

Droga powiatowa Nr 1611 O relacji Wierzbiec - Rudziczka

Km drogi 6+520 – 7+160 - odcinek Mieszkowice

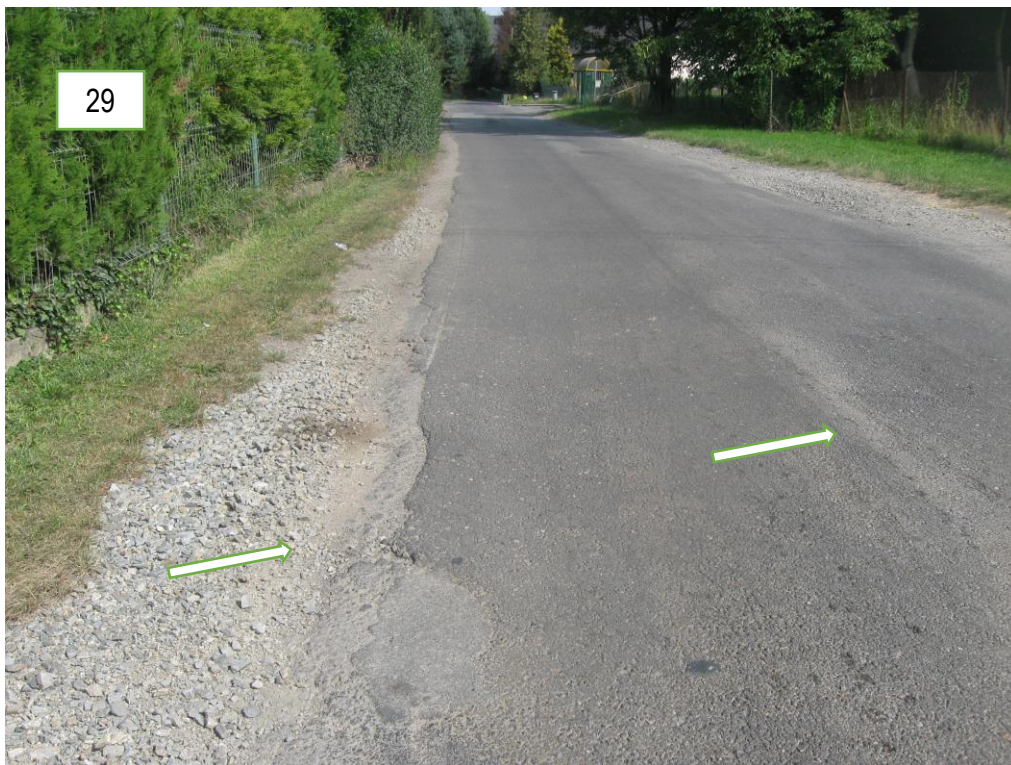
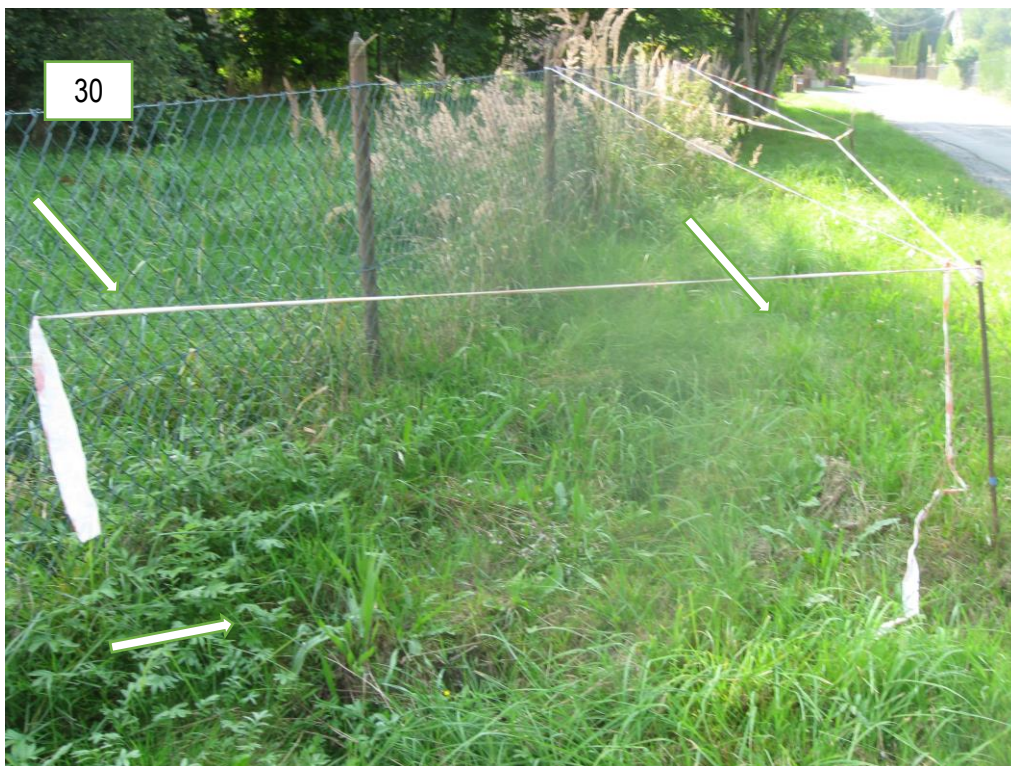
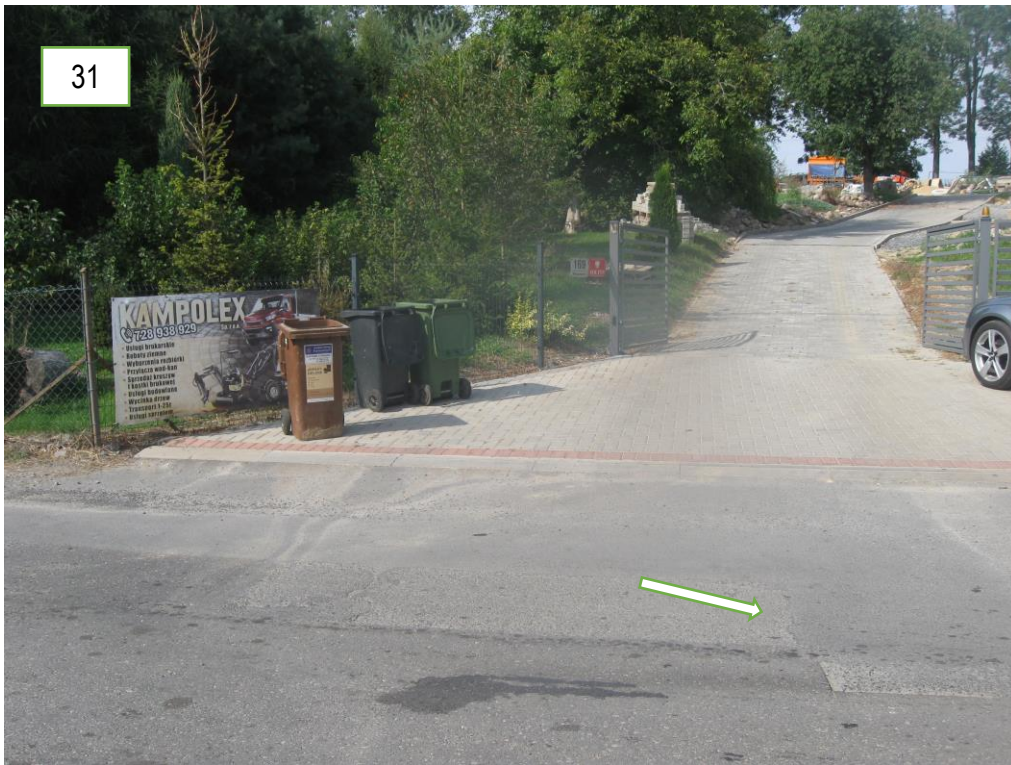
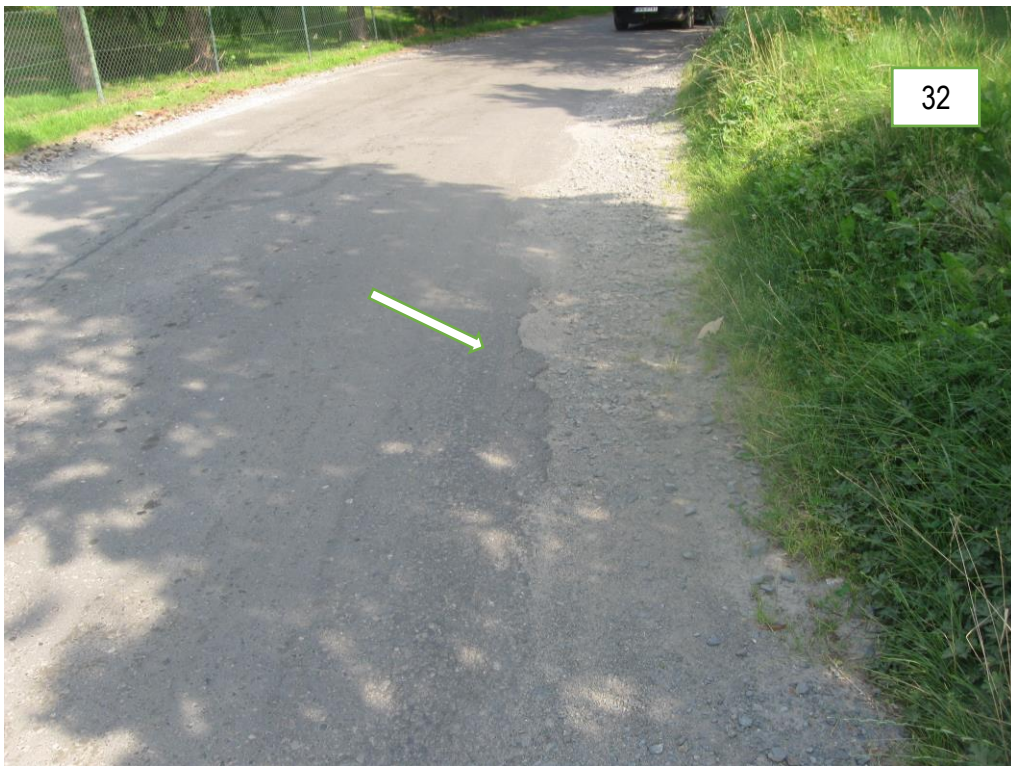
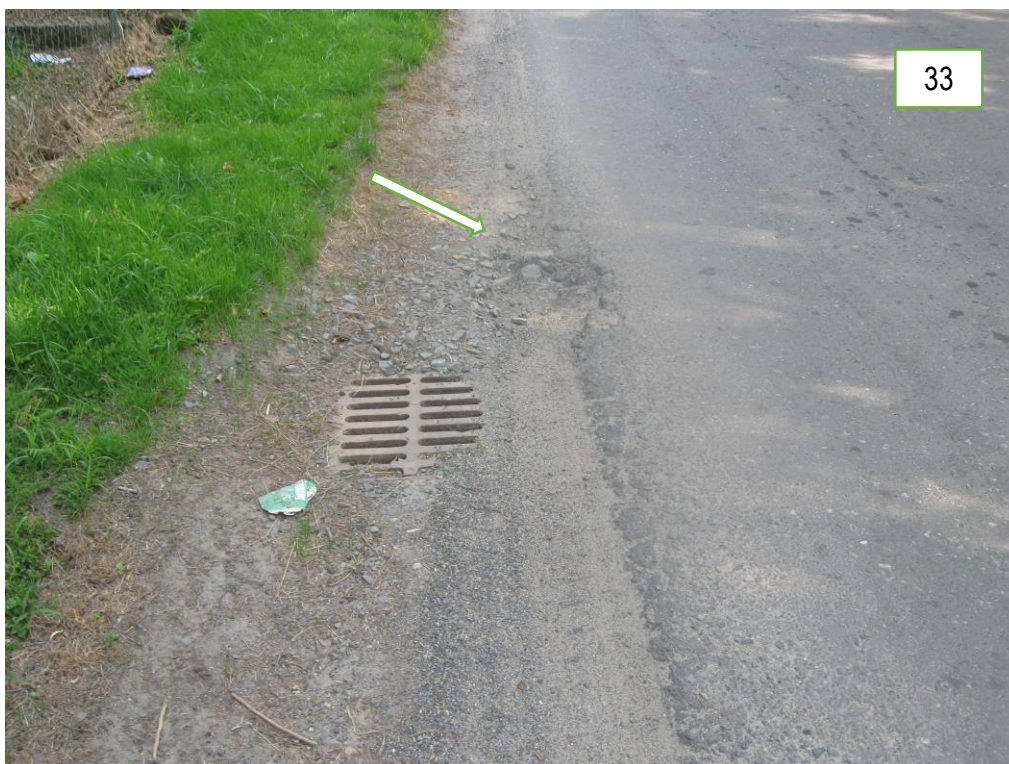
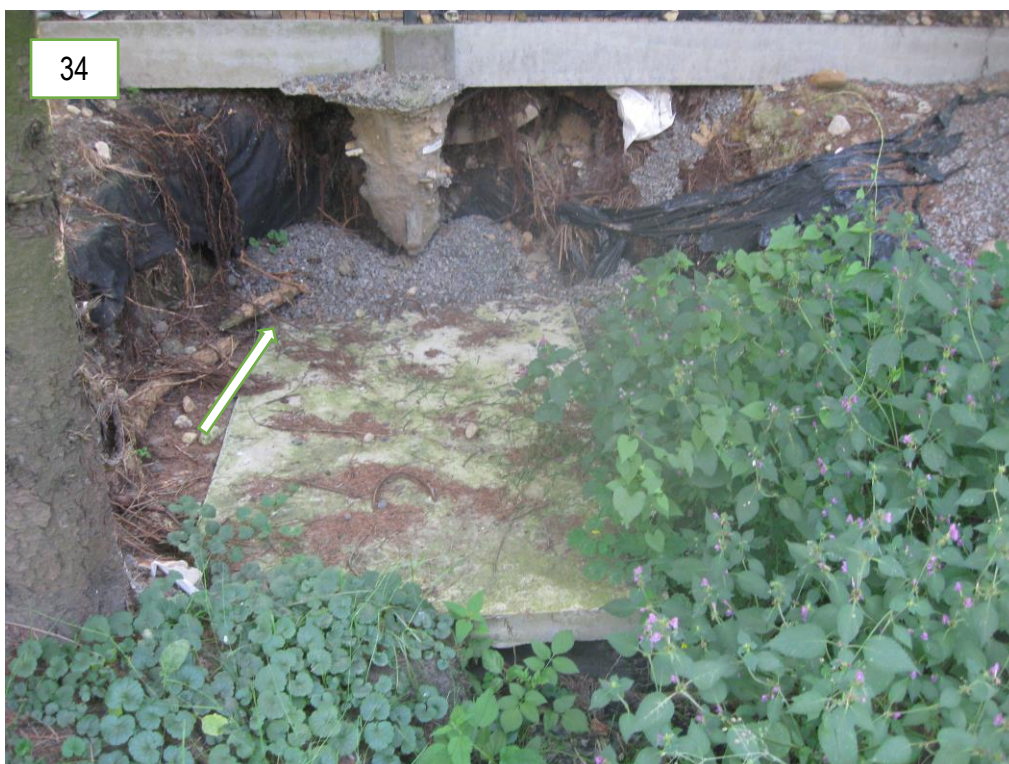
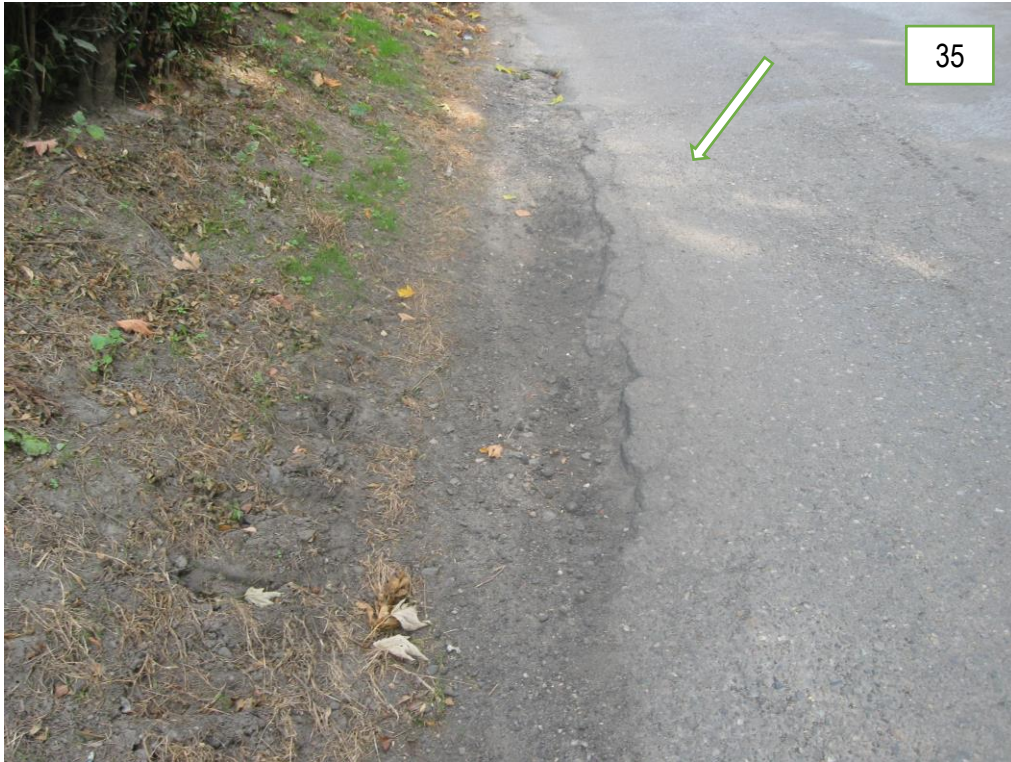
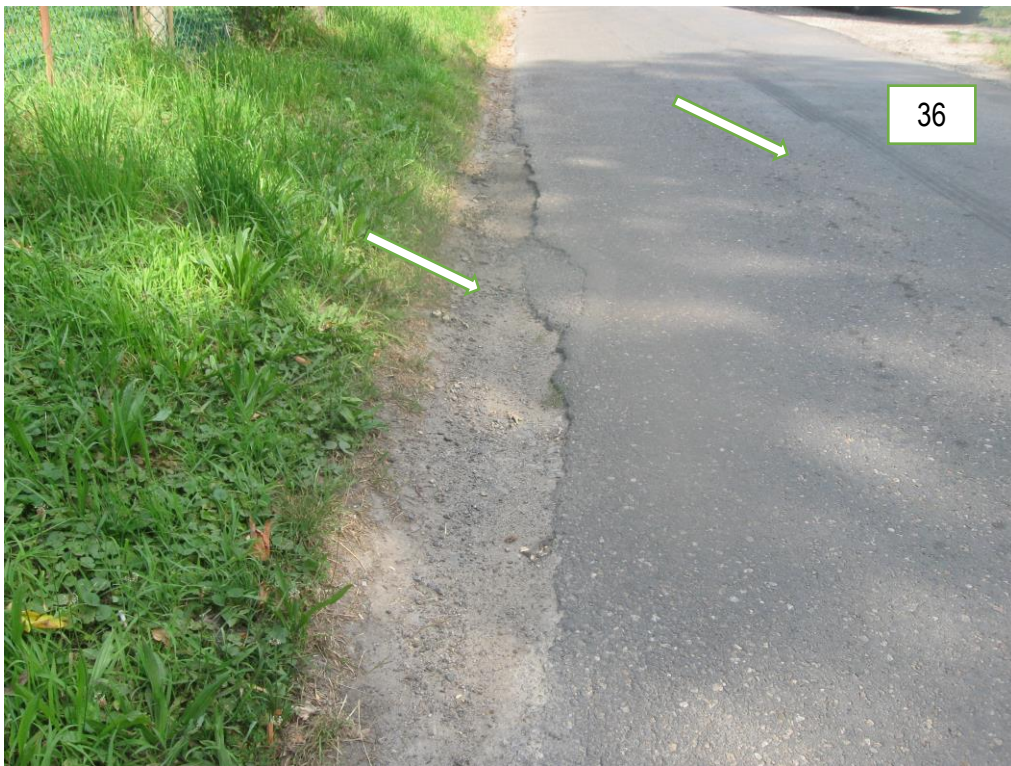
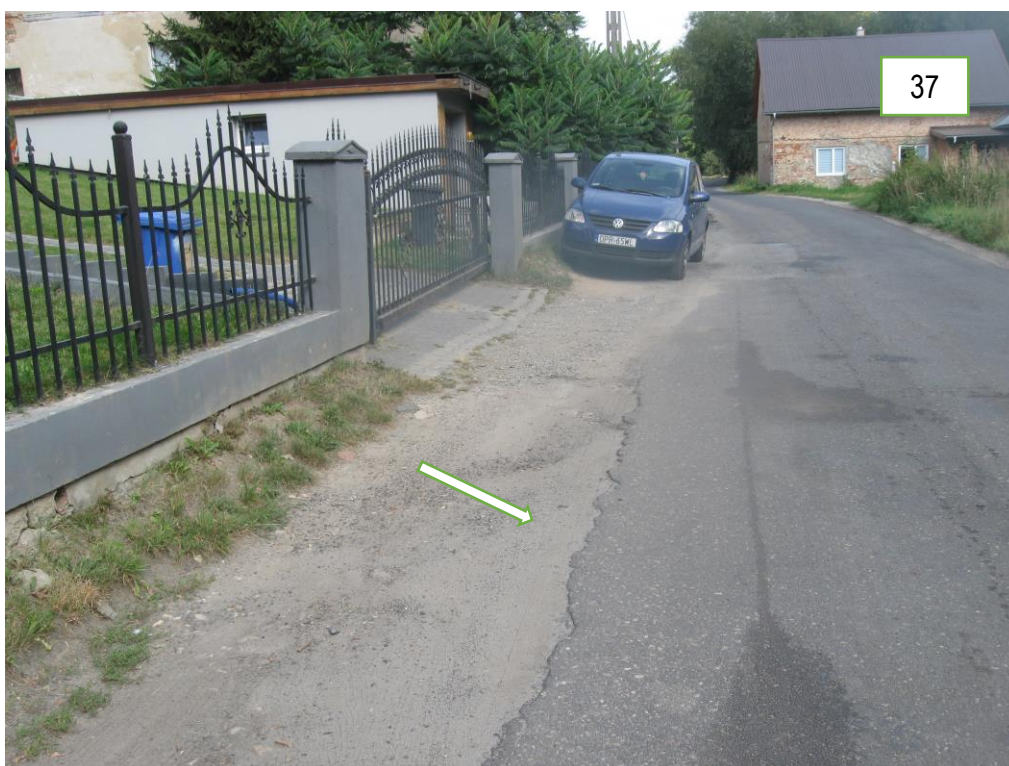
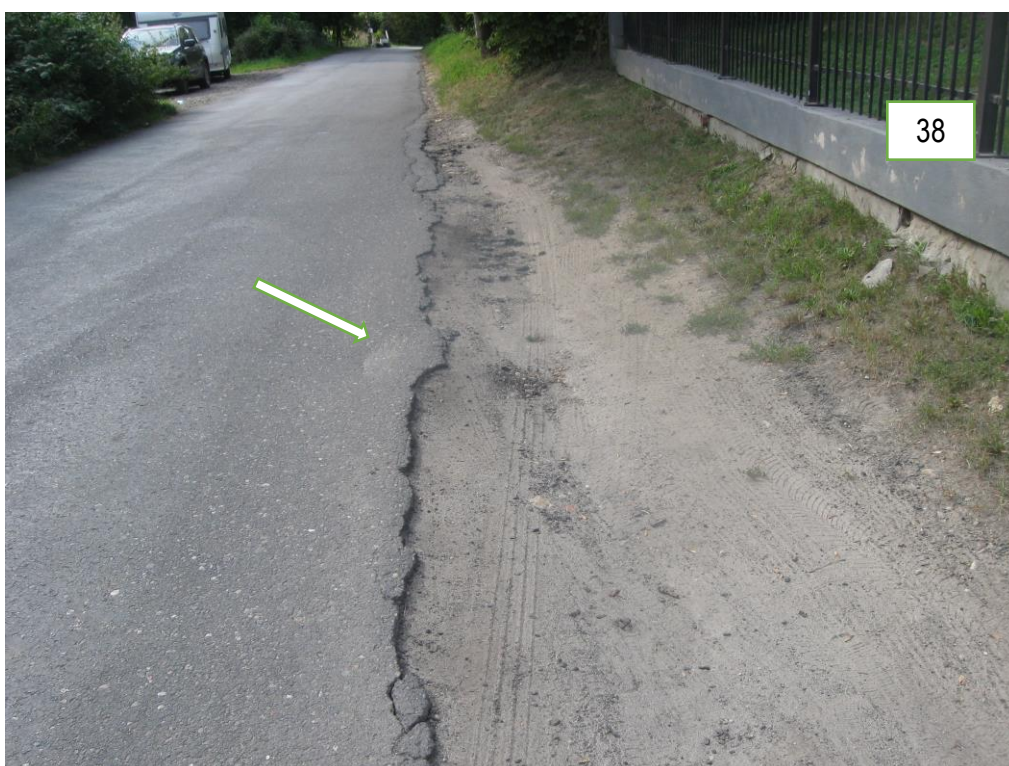
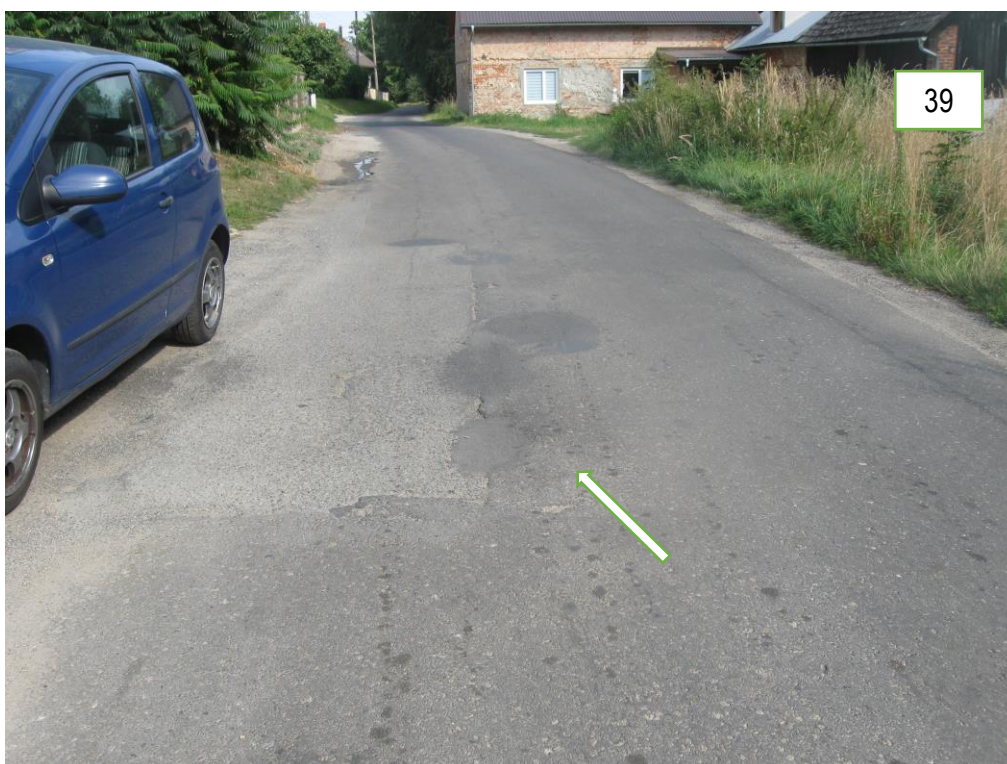
Km drogi 8+120 – 8+400

Foto 29, 30, 31, 32, 33, 34, 35, 36, 37, 38, 39 – Ubytki, spękania siatkowe i wzdłużne przy krawędziach jezdni oraz na powierzchni jezdni, uszkodzone studnie kanałów odwadniających, uszkodzone – wypłukane pobocze z podmytym ogrodzeniem.
