Uszkodzenia nawierzchni wynikające z osłabienia konstrukcji nośnych po powodzi.

Droga powiatowa Nr 1611 O relacji Wierzbiec - Rudziczka

Km drogi 6+520 – 7+160 - odcinek Mieszkowice

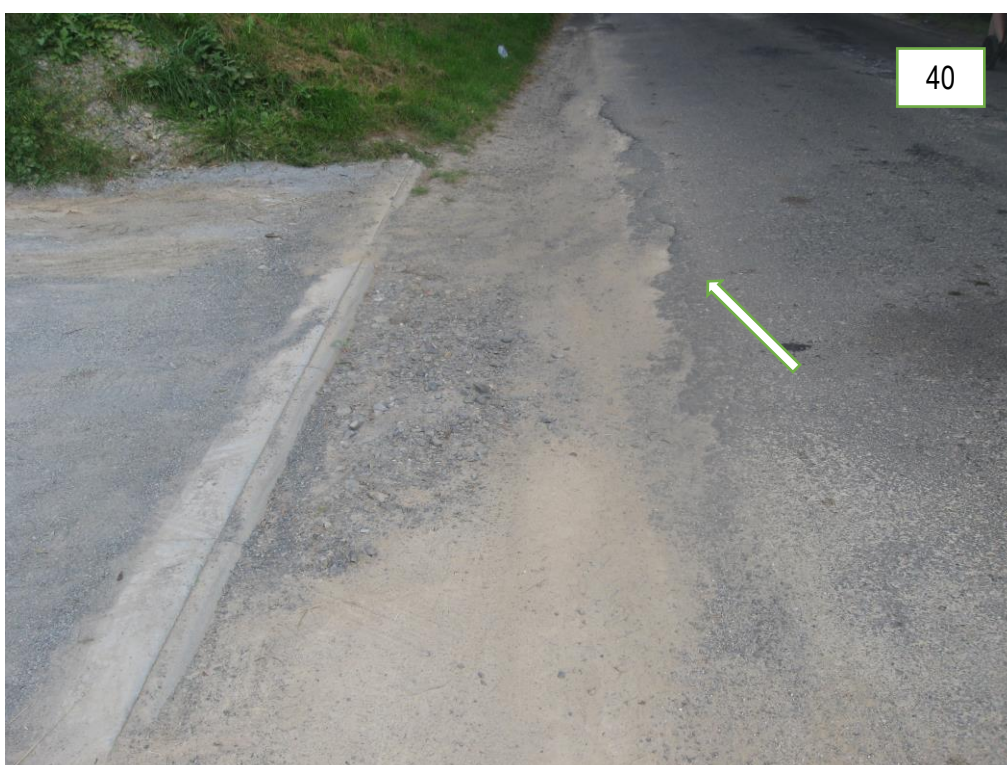
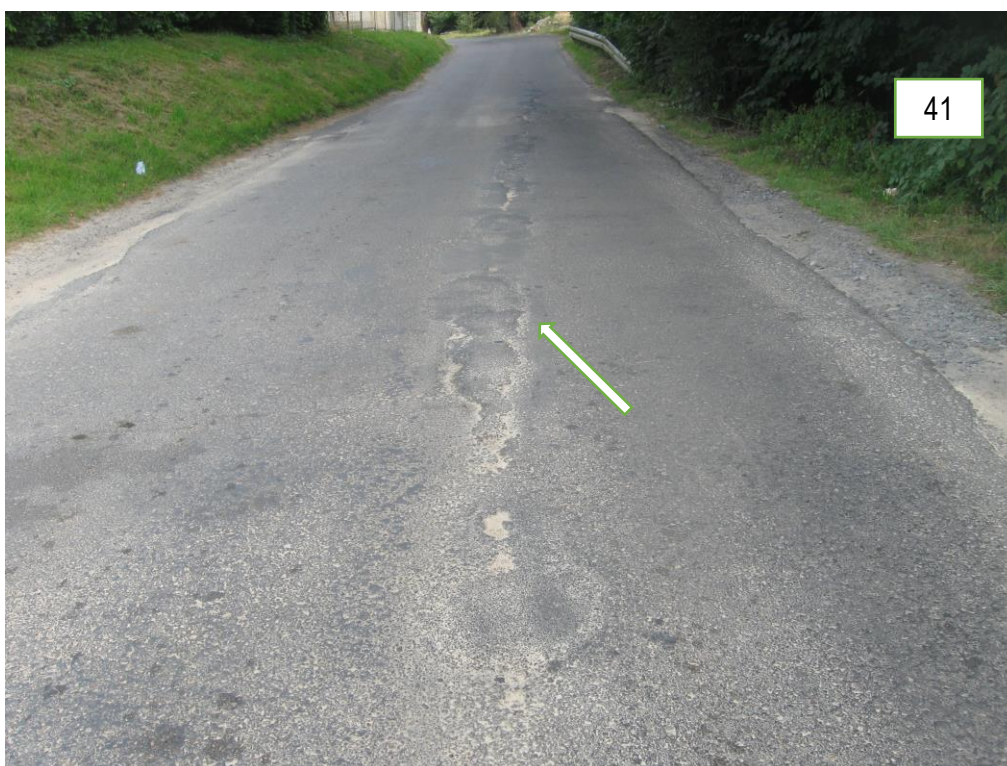
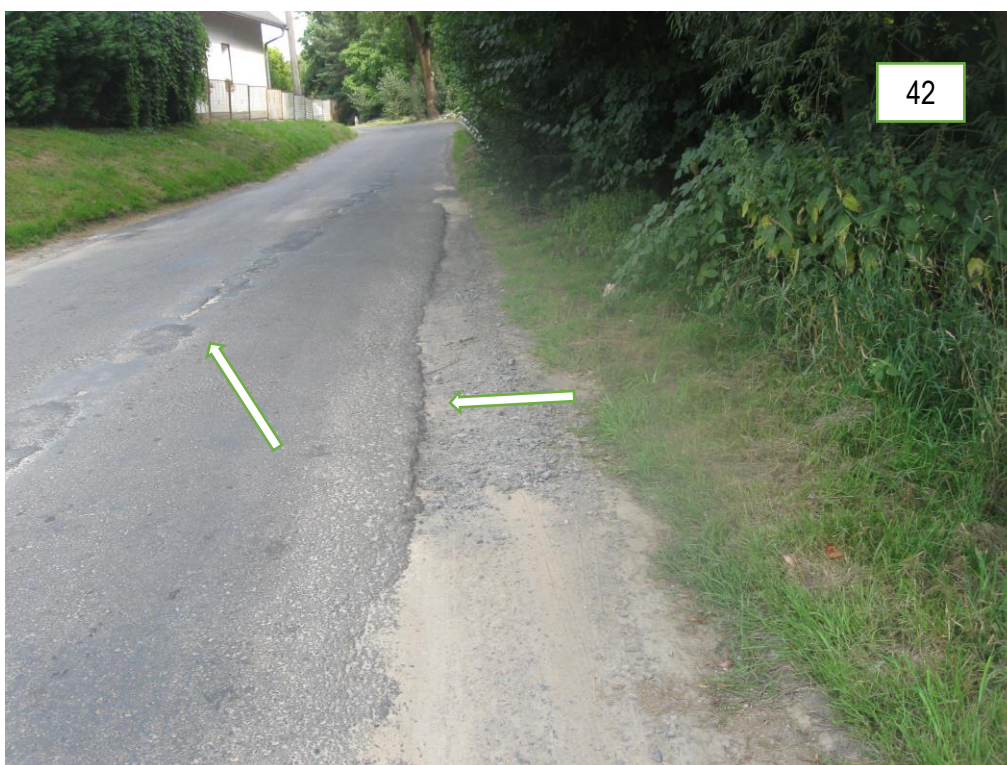
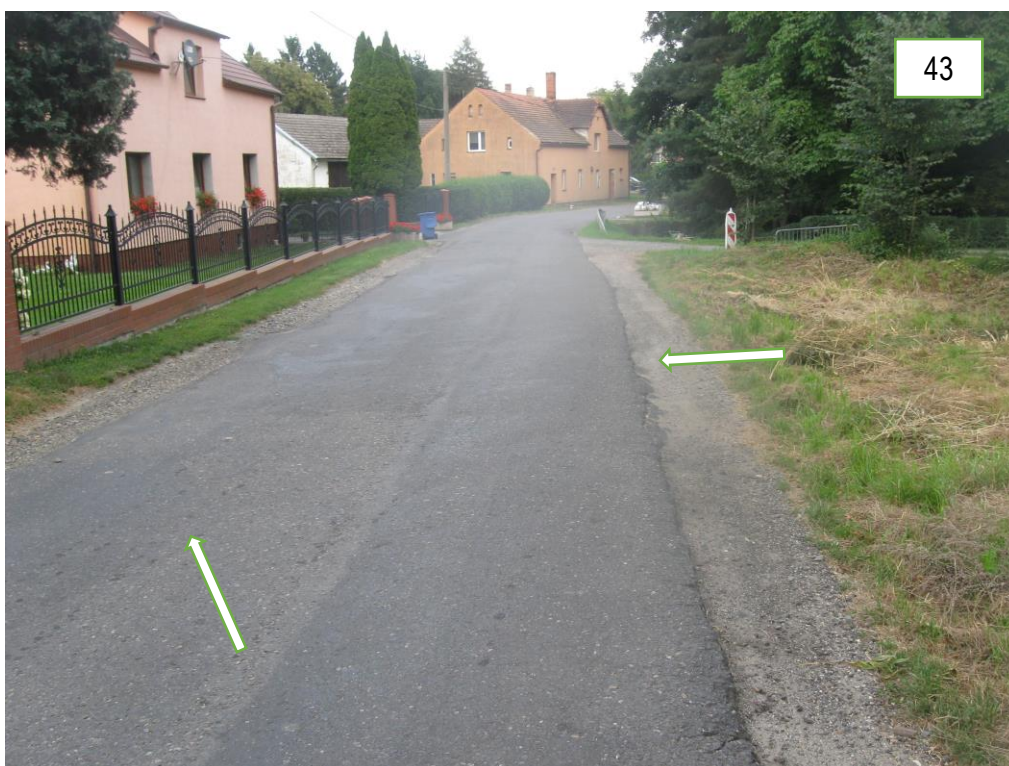
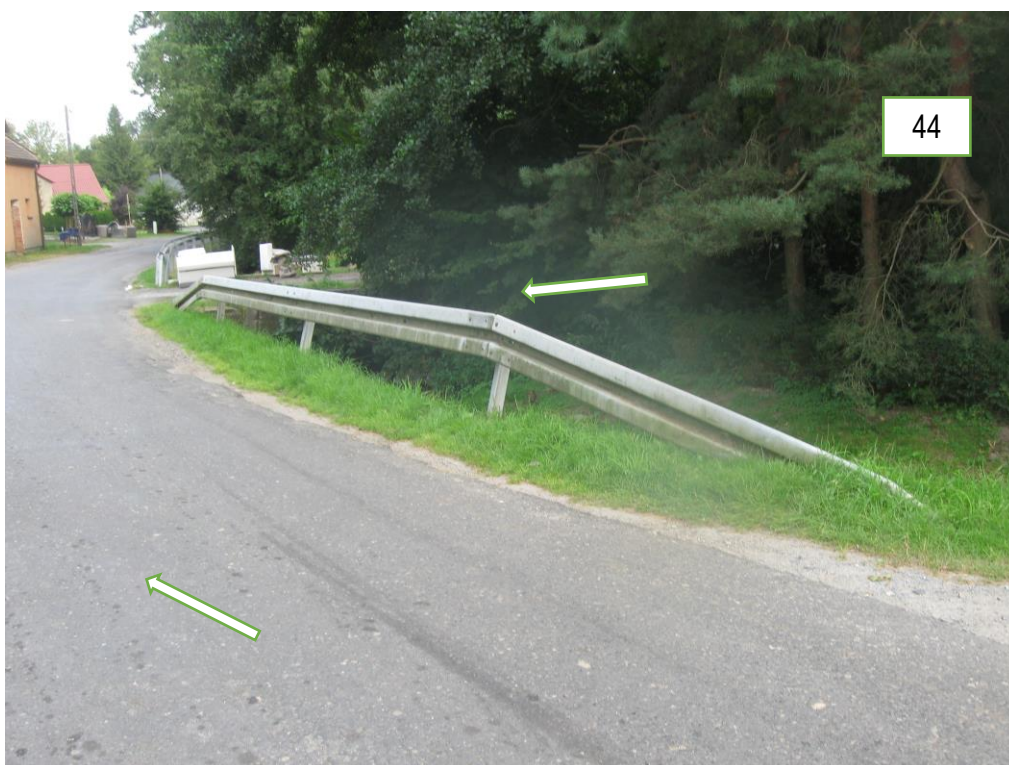
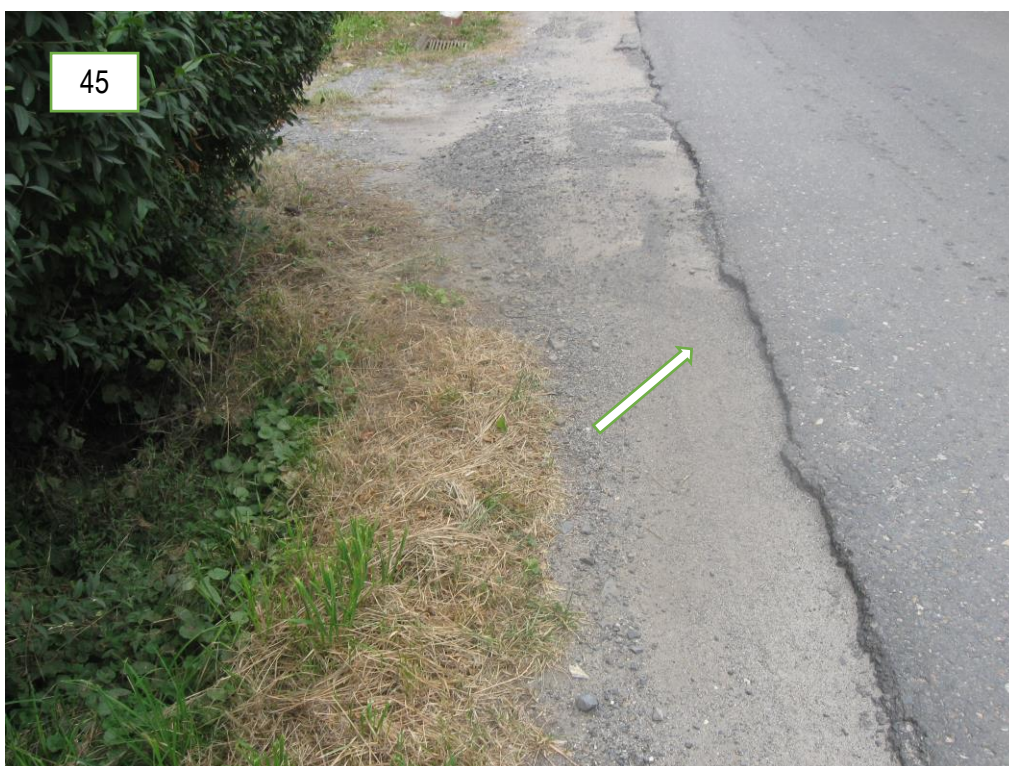
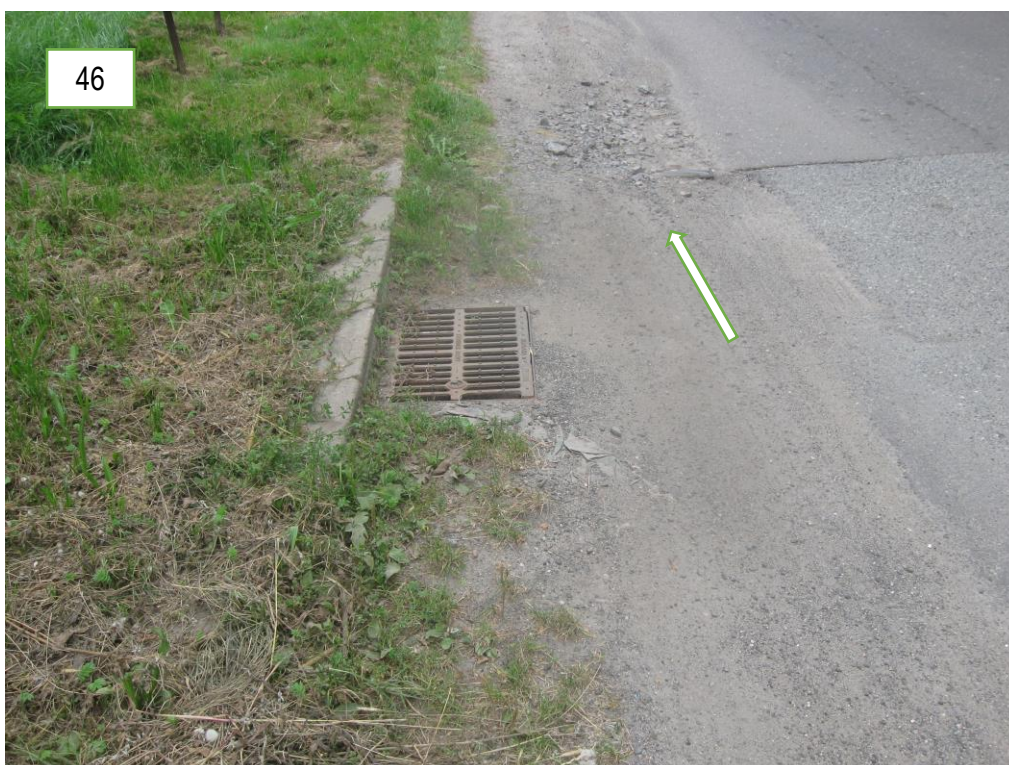
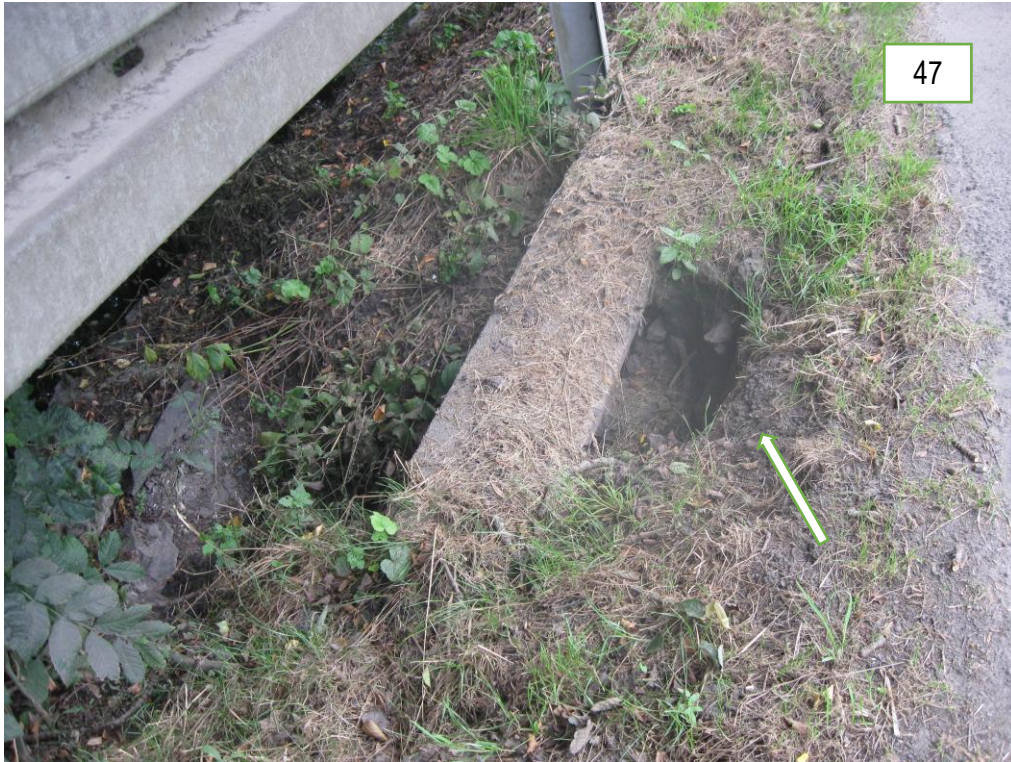
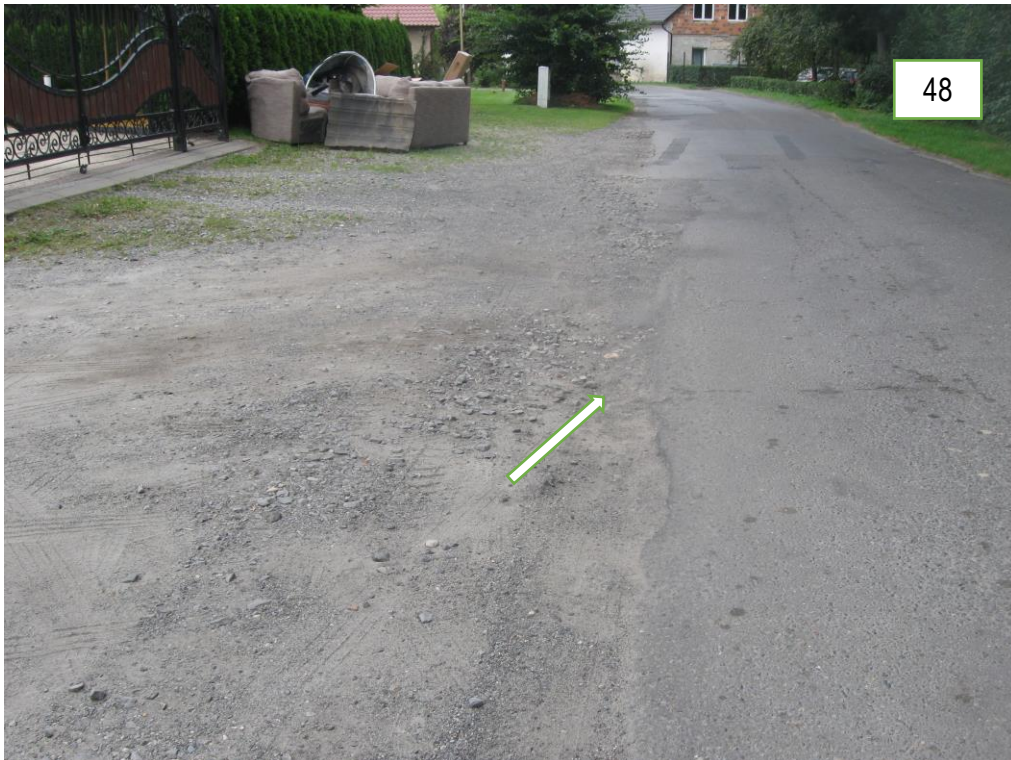
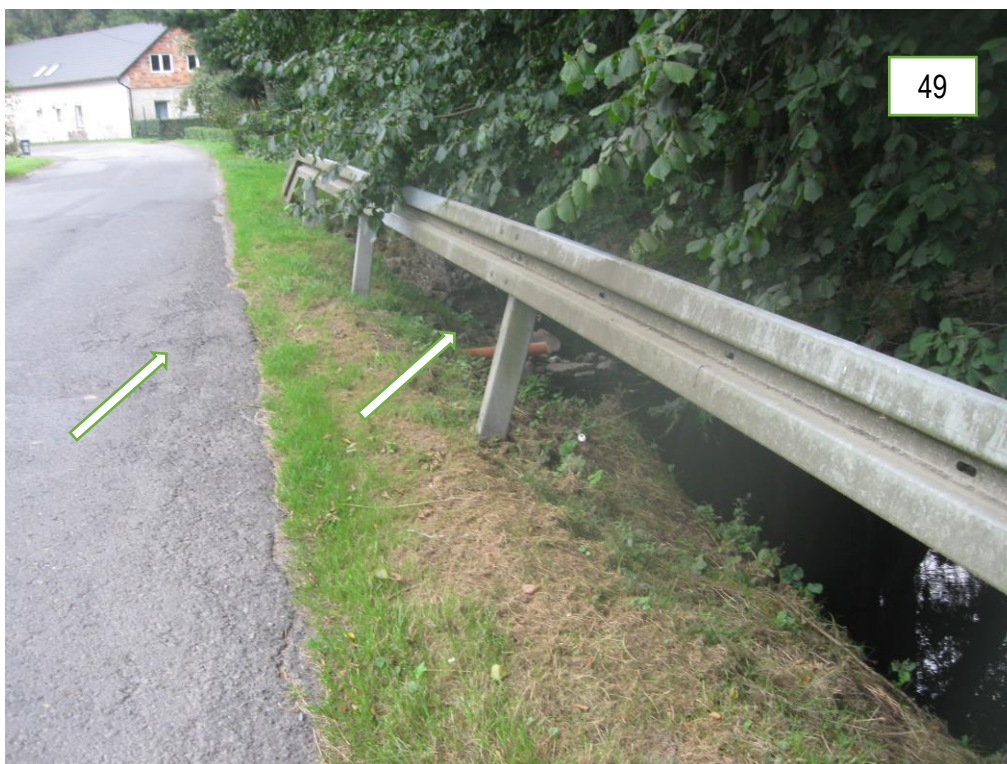
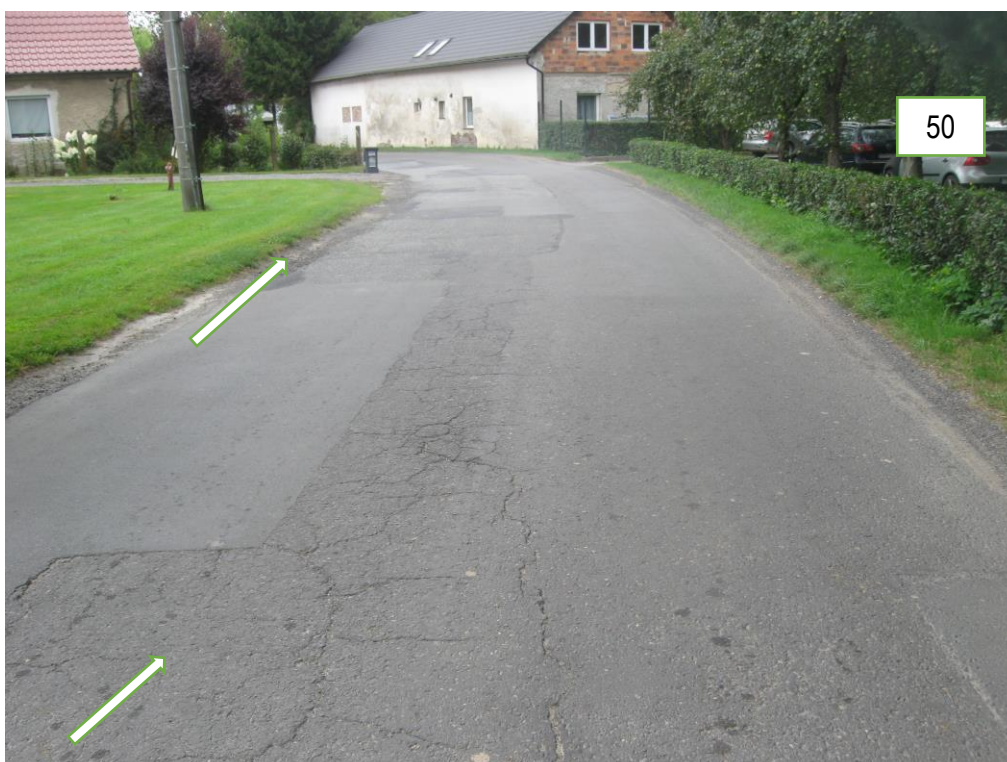
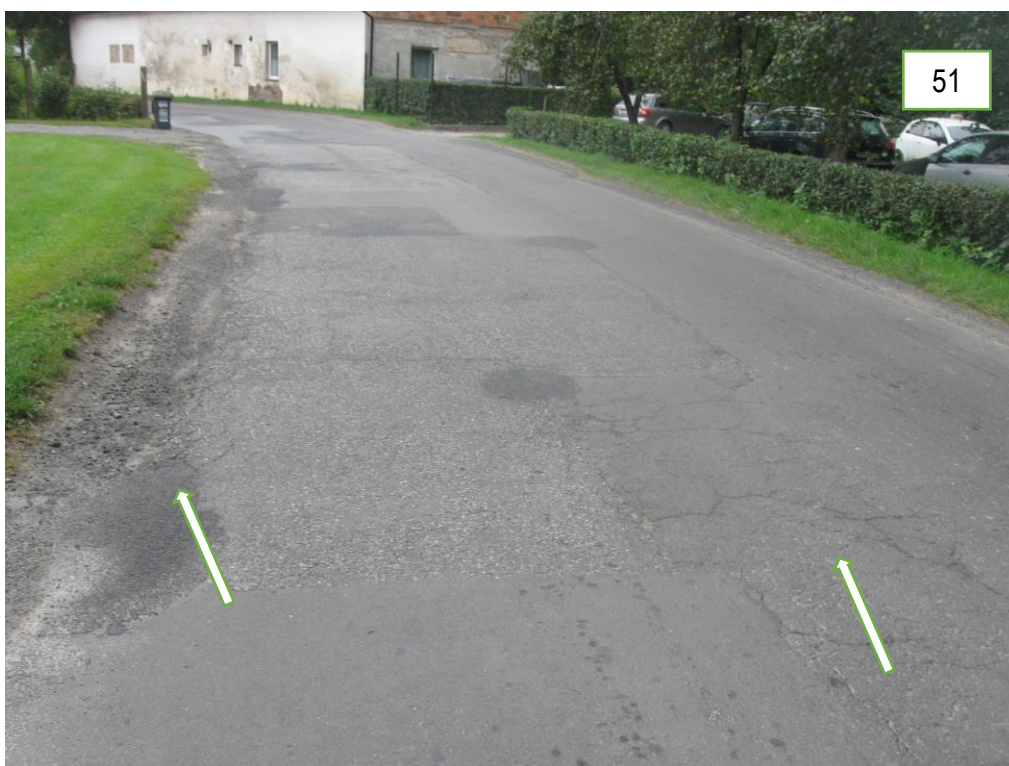
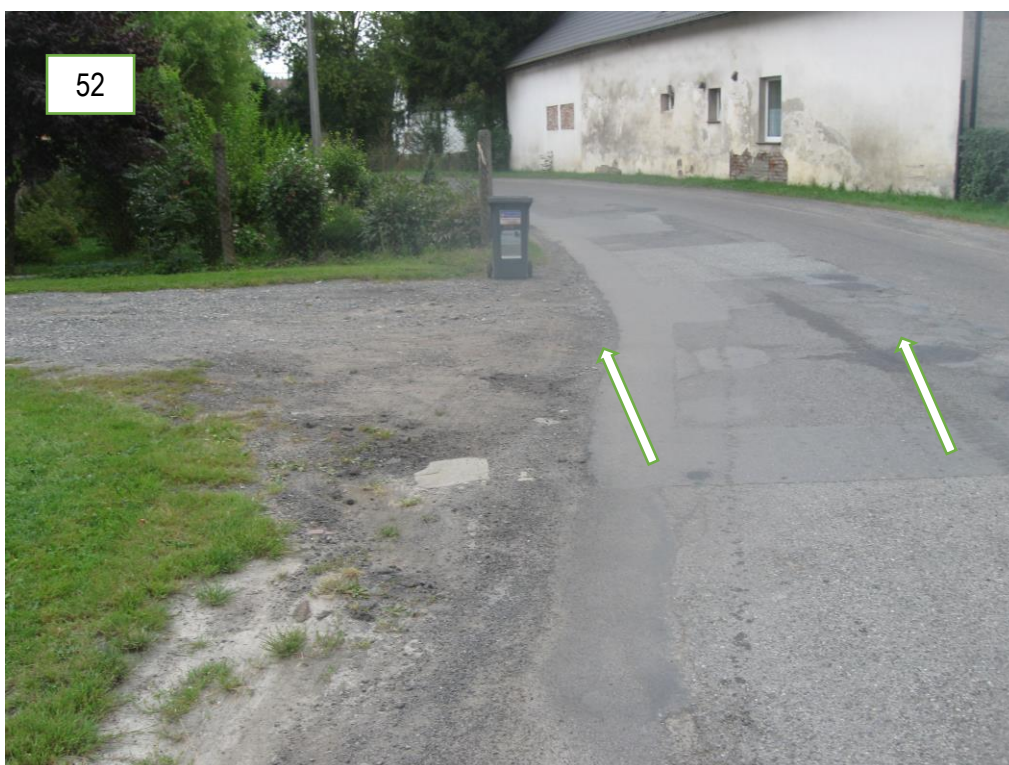
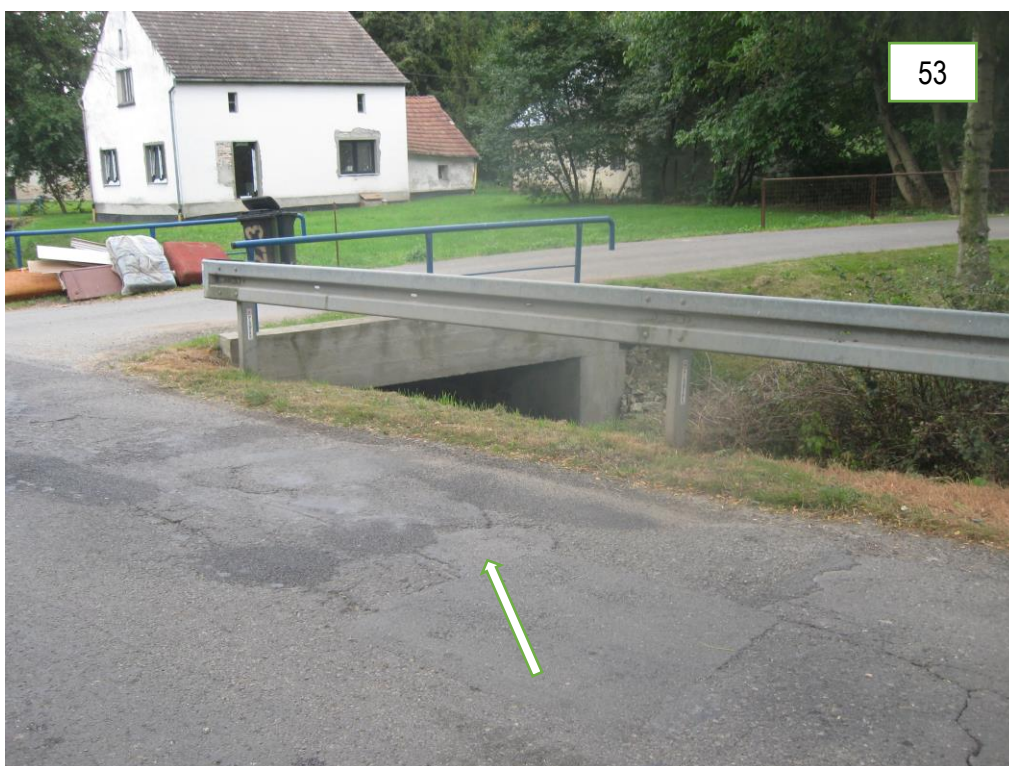
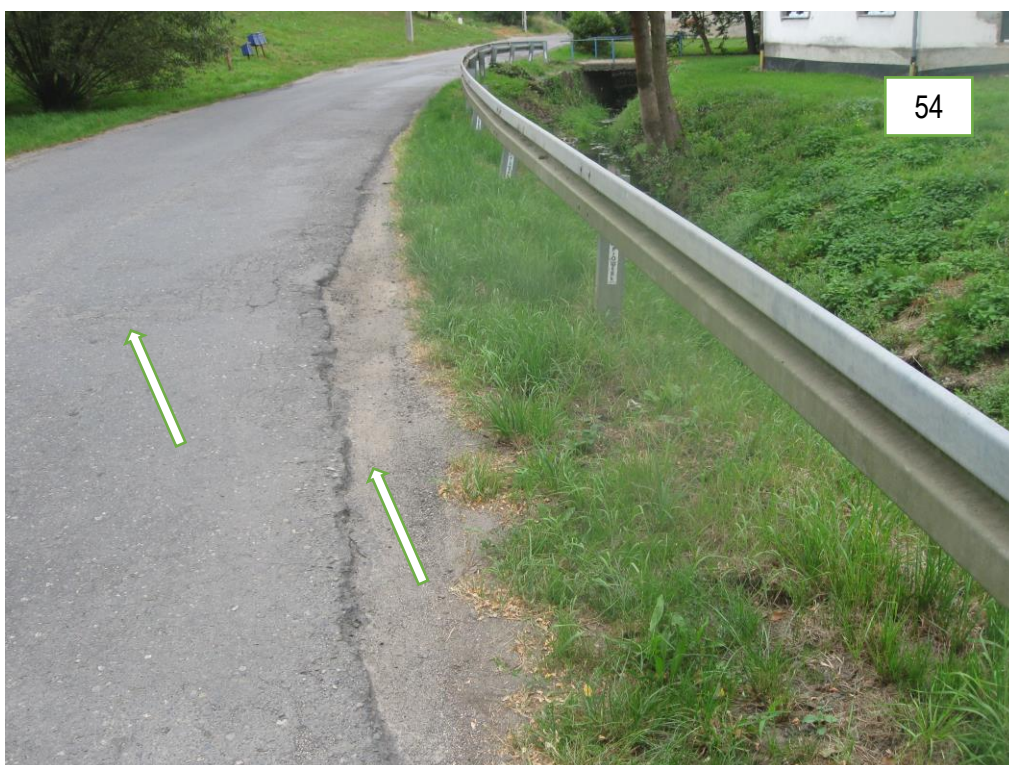
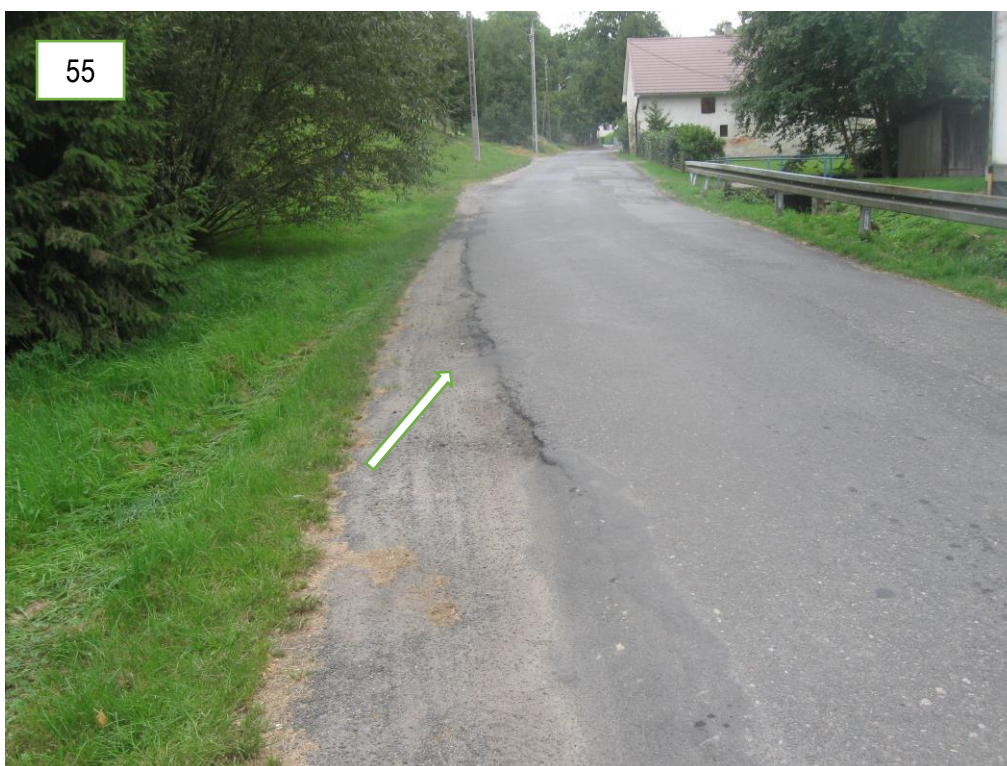
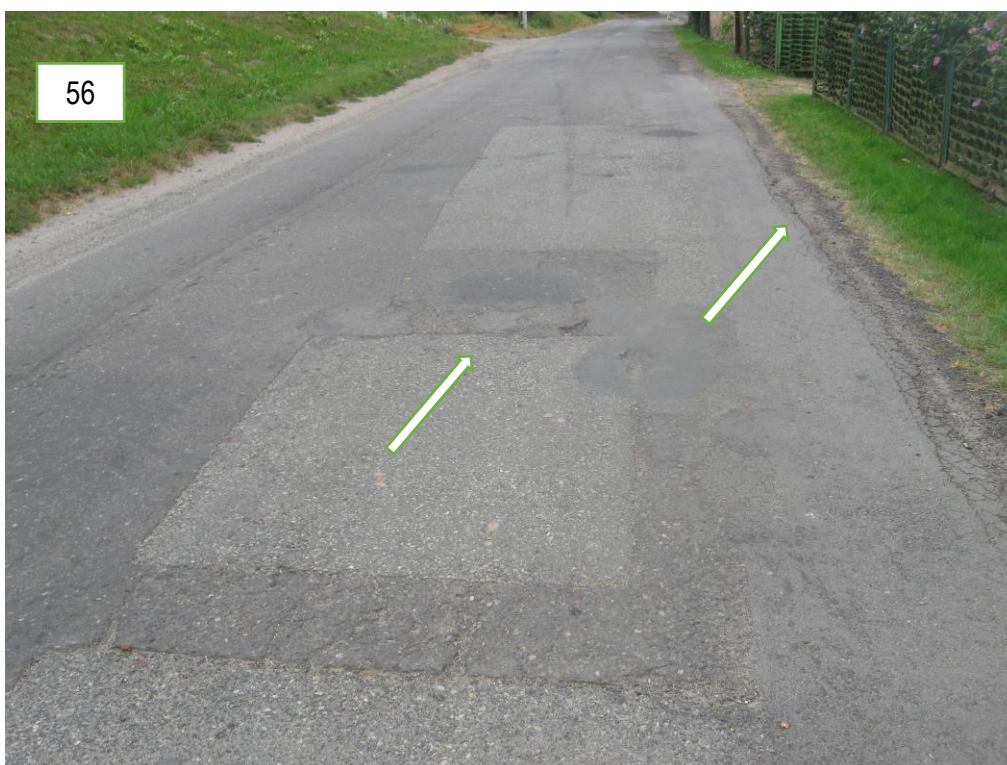
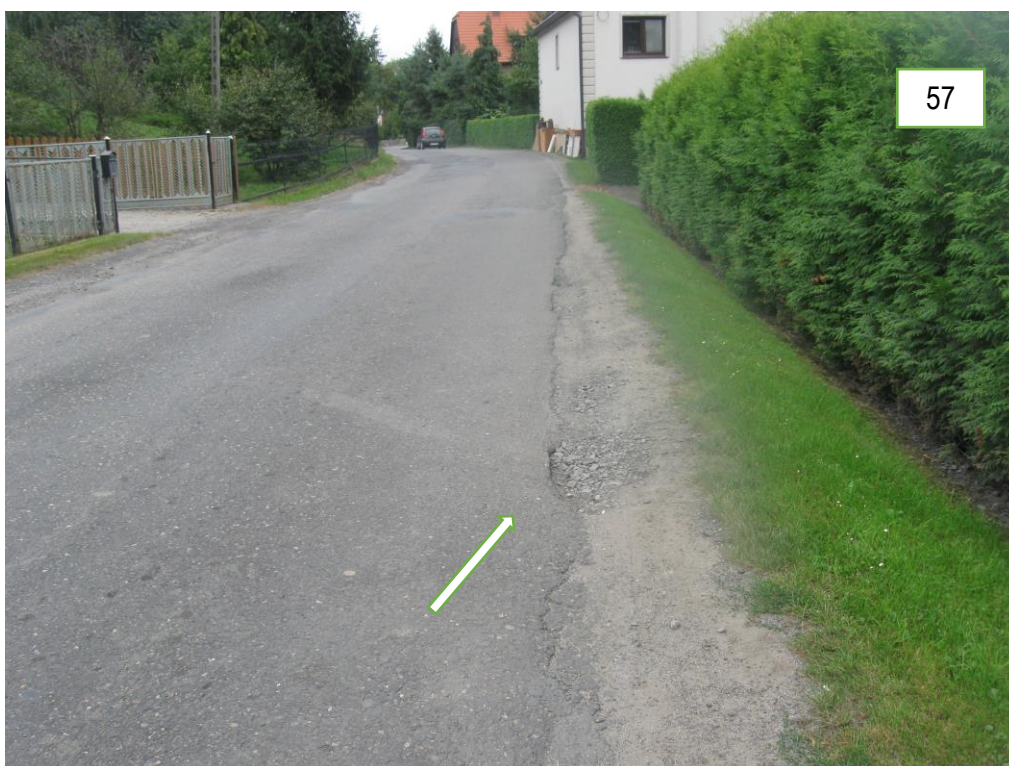
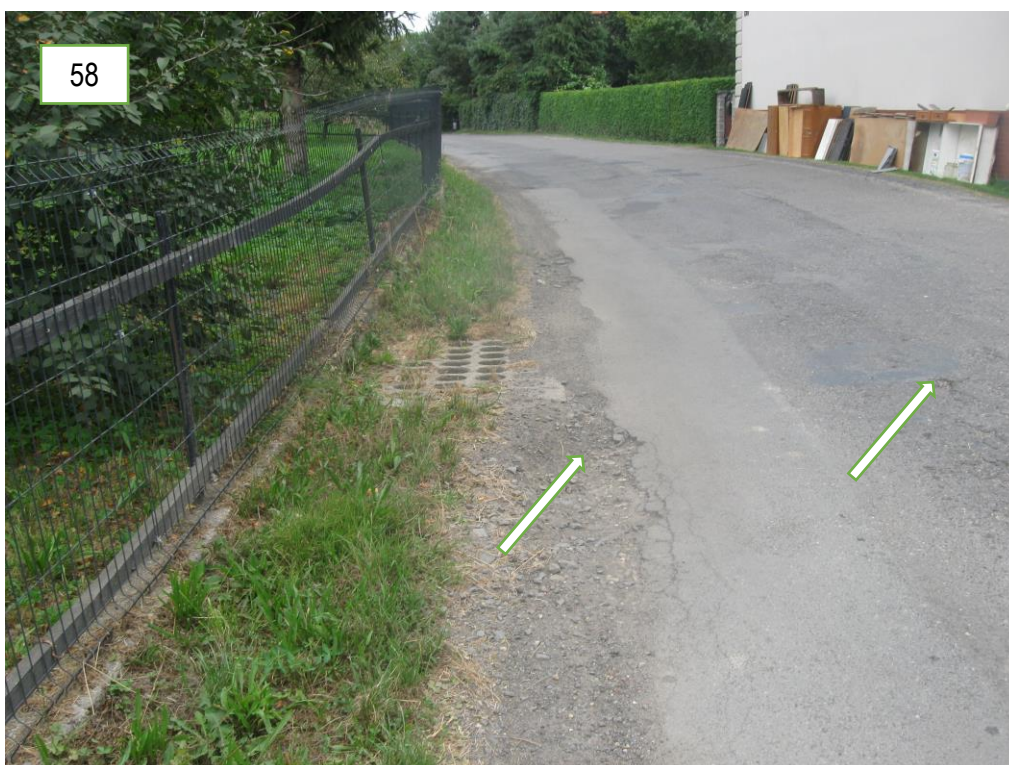
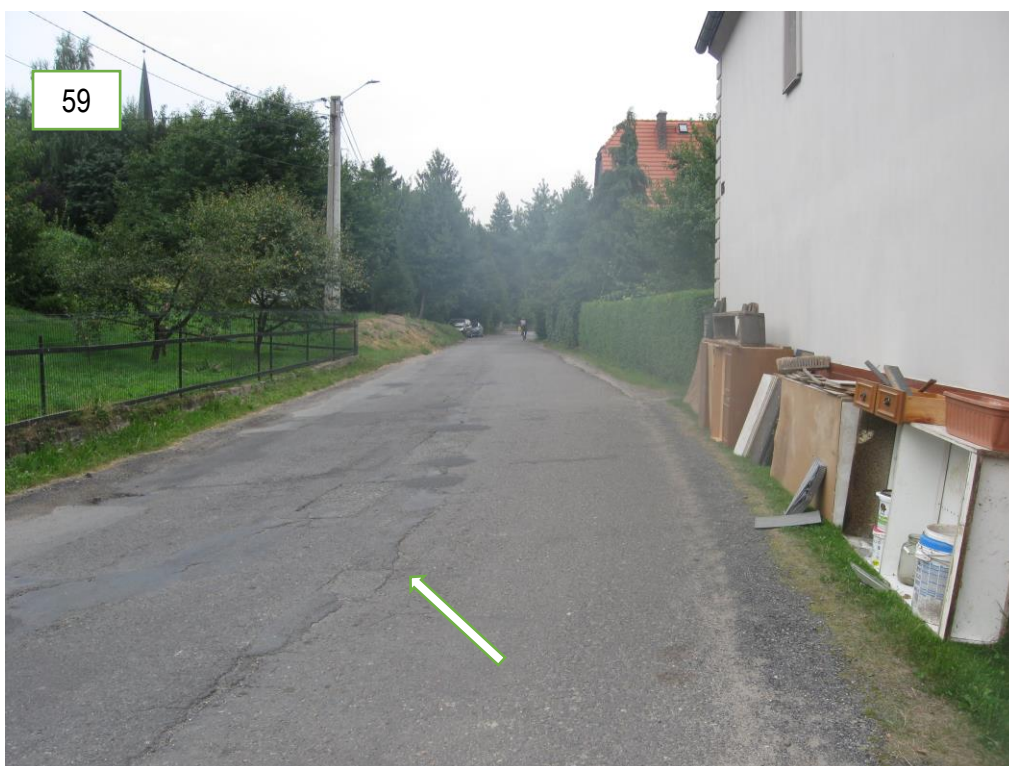
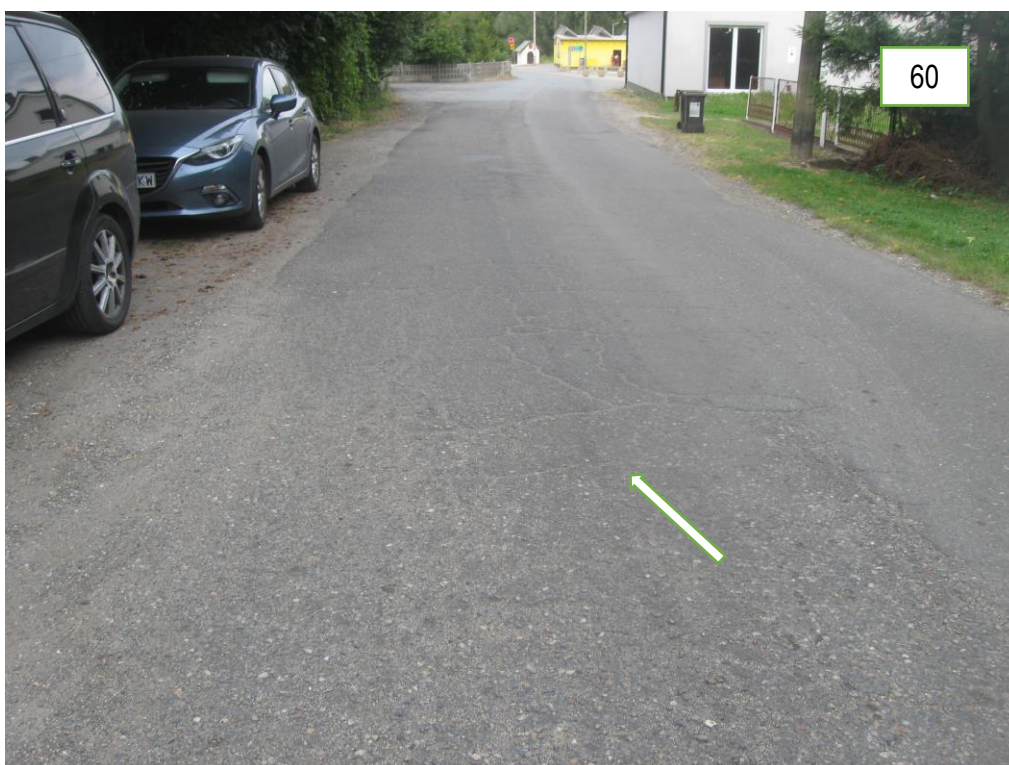
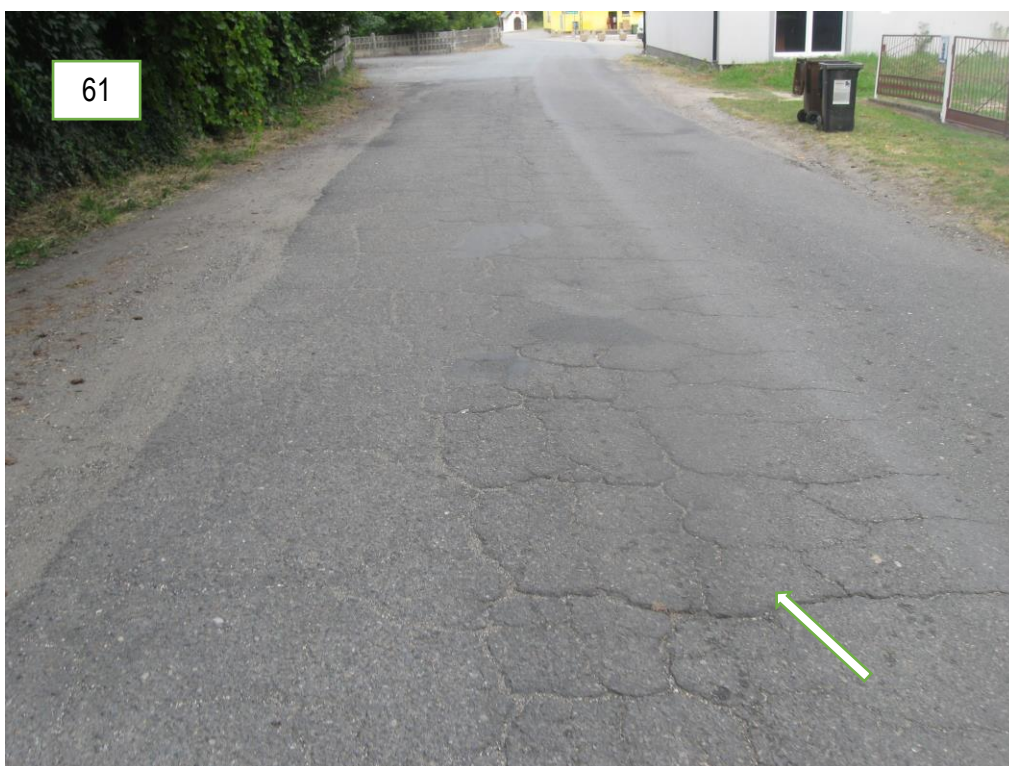
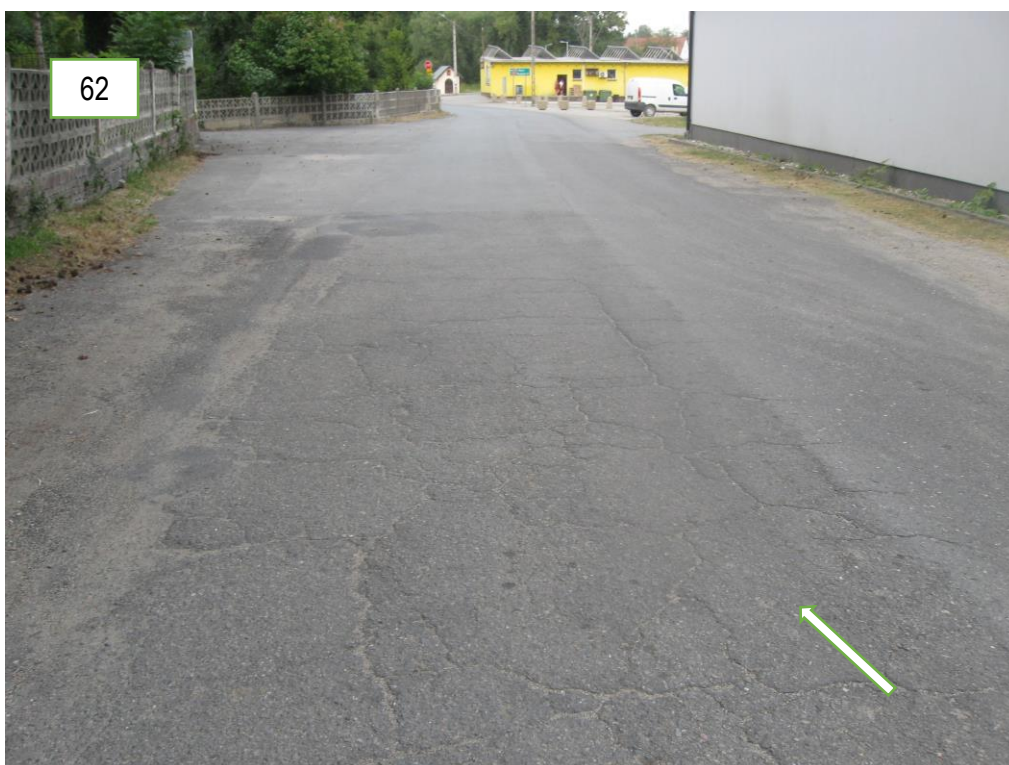
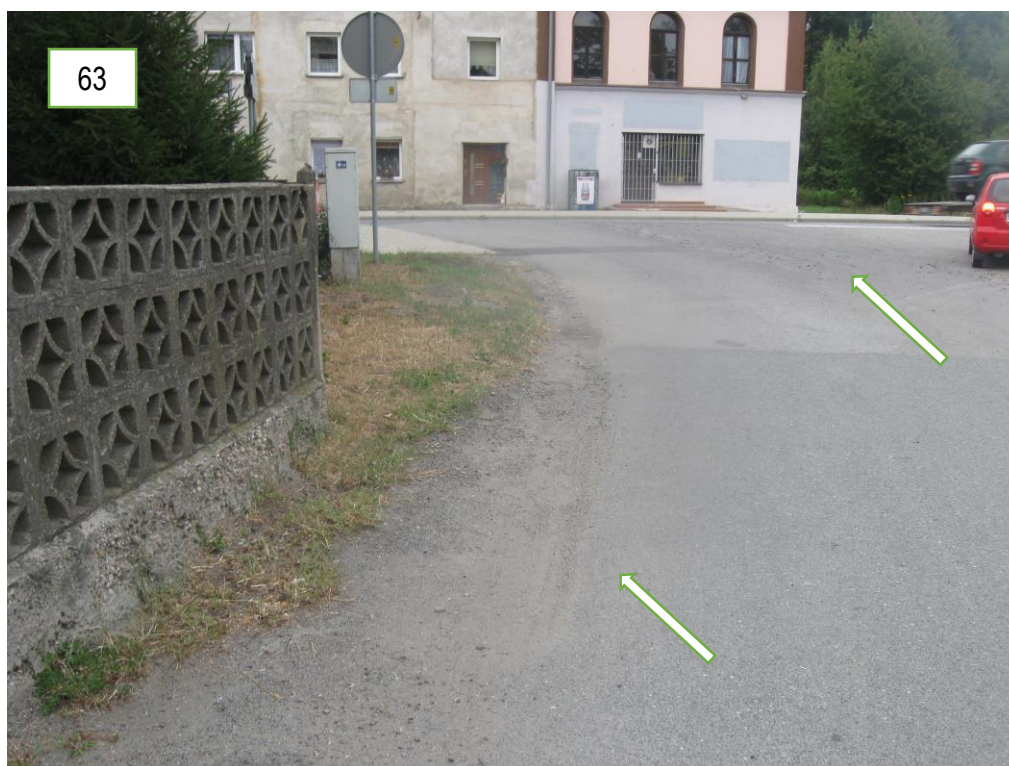
Km drogi 8+400 – 9+330 – odcinek Rudziczka

Foto 40, 41, 42, 43, 44, 45, 46, 47, 48, 49, 50, 51, 52, 53, 54, 55, 56, 57, 58, 59, 60, 61, 62, 63 – Ubytki, spękania siatkowe i wzdłużne przy krawędziach jezdni oraz na powierzchni jezdni, uszkodzone studnie kanałów odwadniających, uszkodzone – wypłukane pobocze, uszkodzone bariery ochronne.
