**Załącznik nr 1 do opinii technicznej**  
**Dokumentacja fotograficzna**

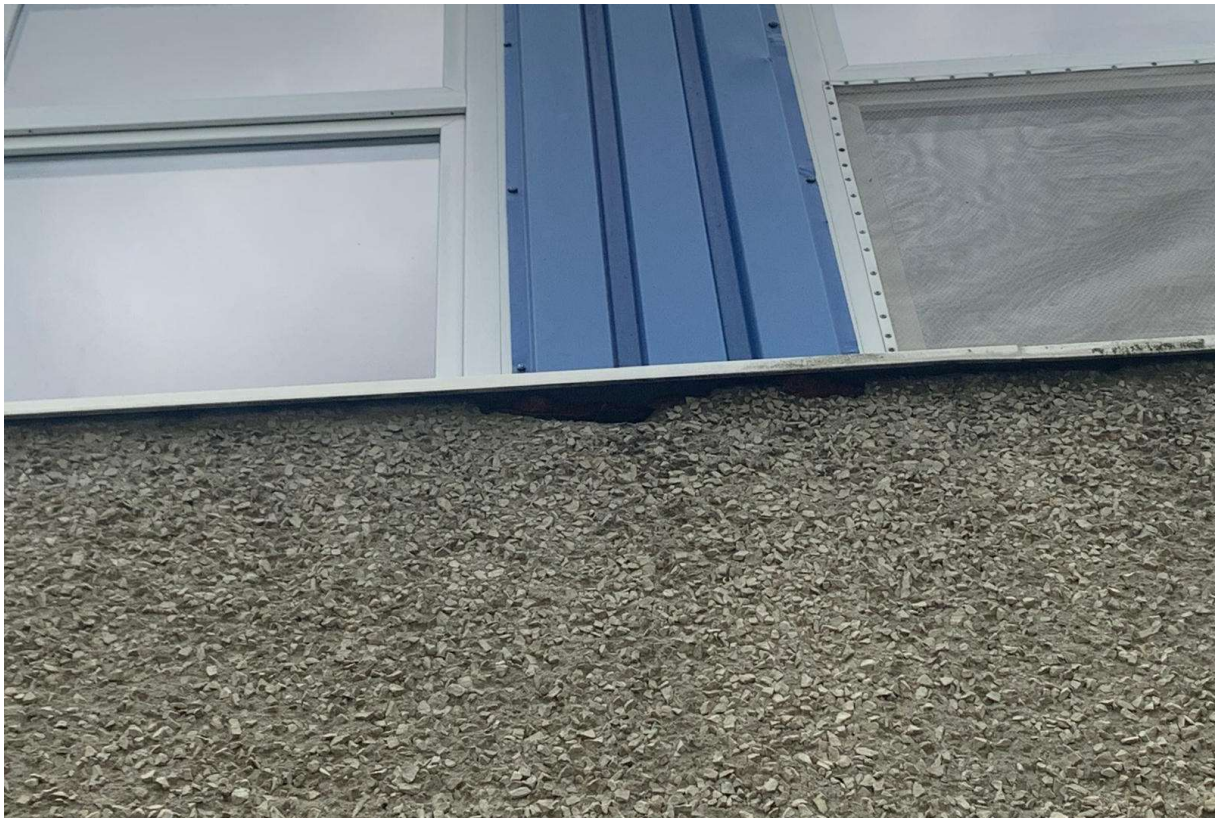
**Fot. 1.** (Ubytek płyty fakturowej przy obróbce blacharskiej)

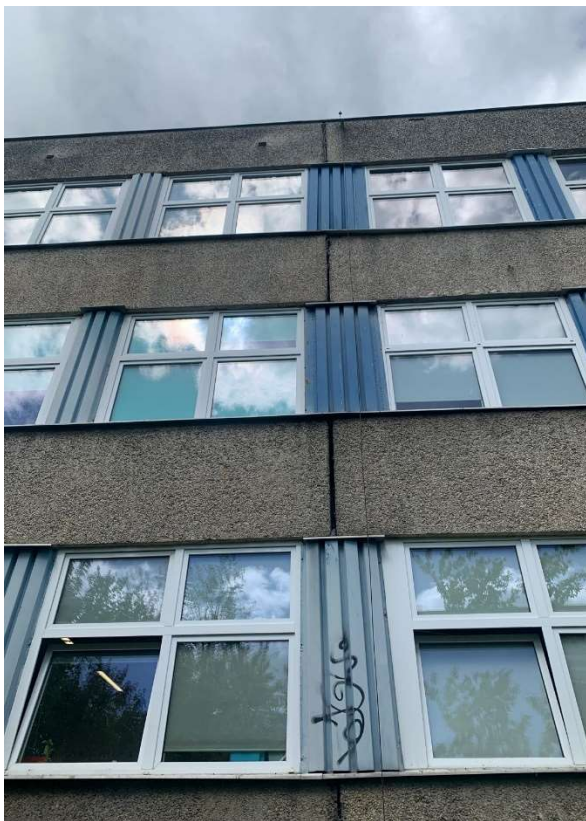
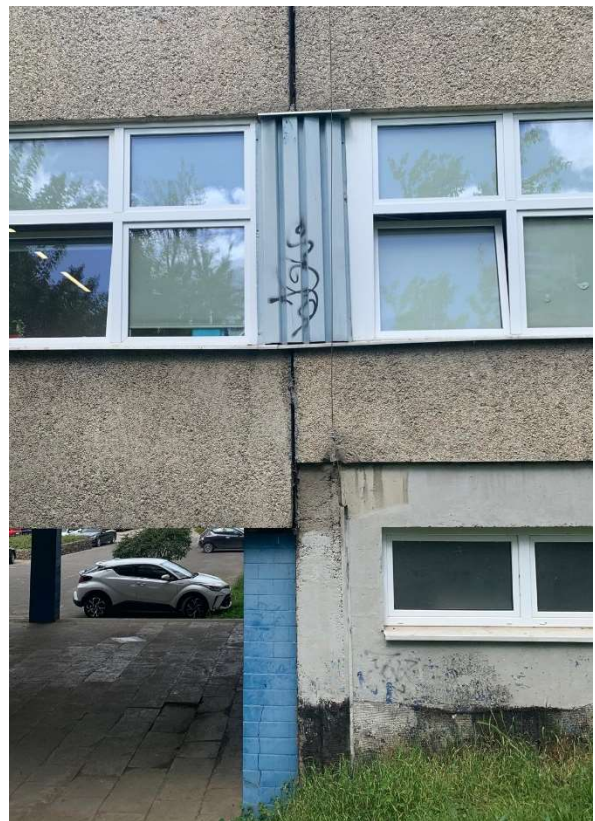
**Fot. 2.** (Miejsca dylatacji budynku)

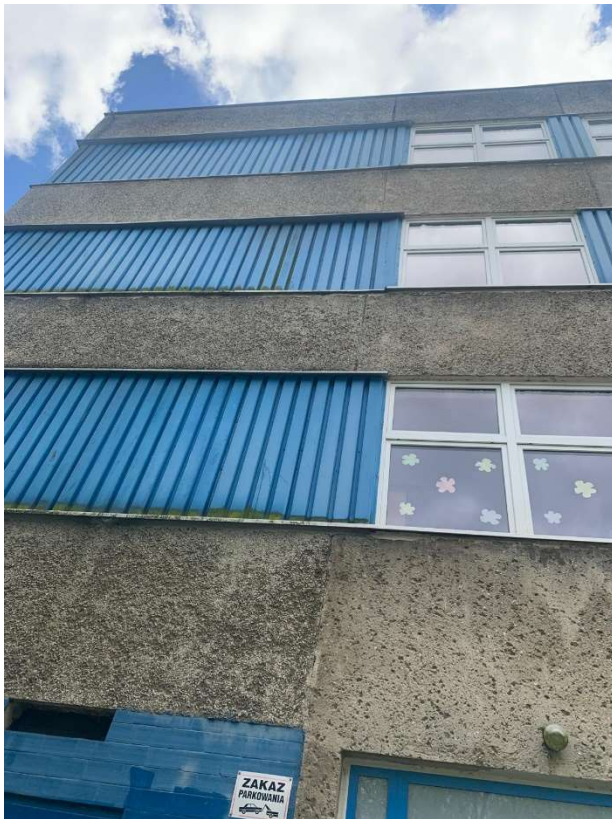
**Fot. 3.** (Wykwity na okładzinowej blasze trapezowej)

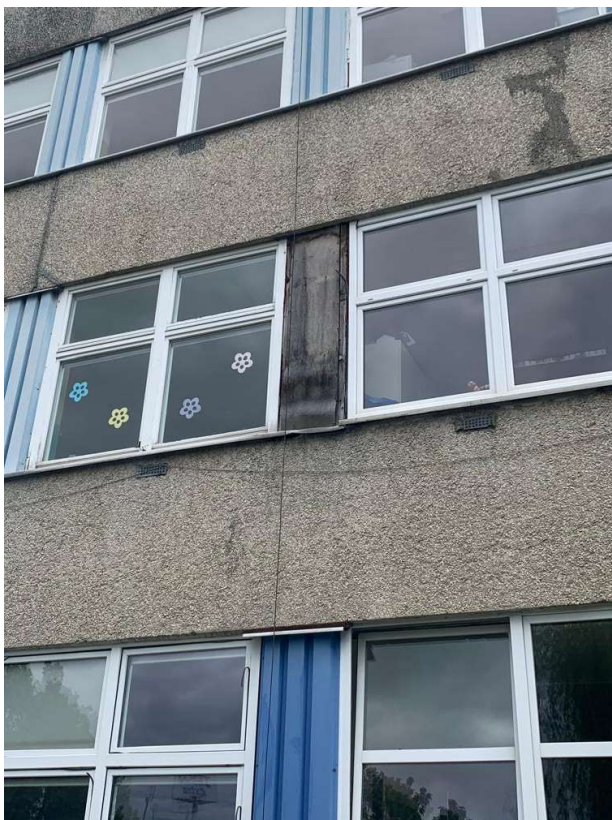
**Fot. 4.** (Brakująca okładzina)

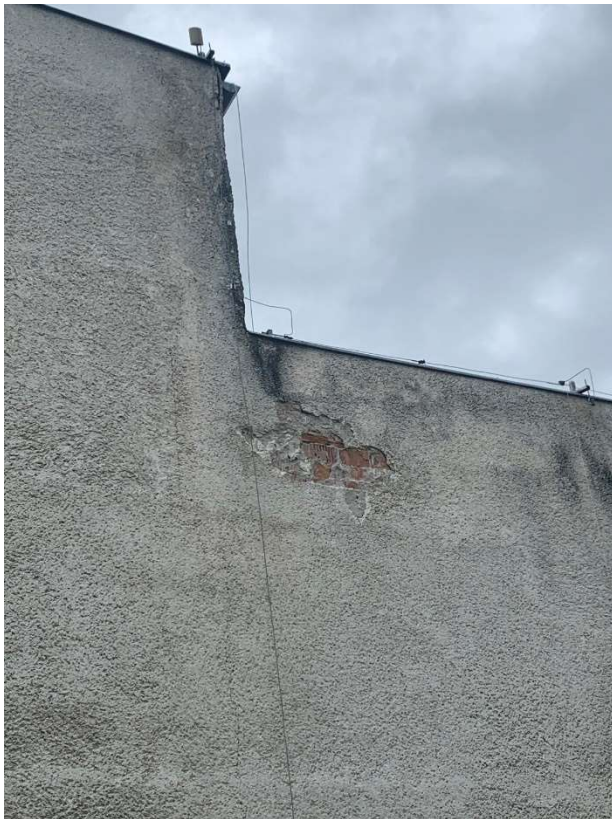
**Fot. 5.** (Odspojenia tynku i przebarwienia związane z nieszczelnościami dachu)

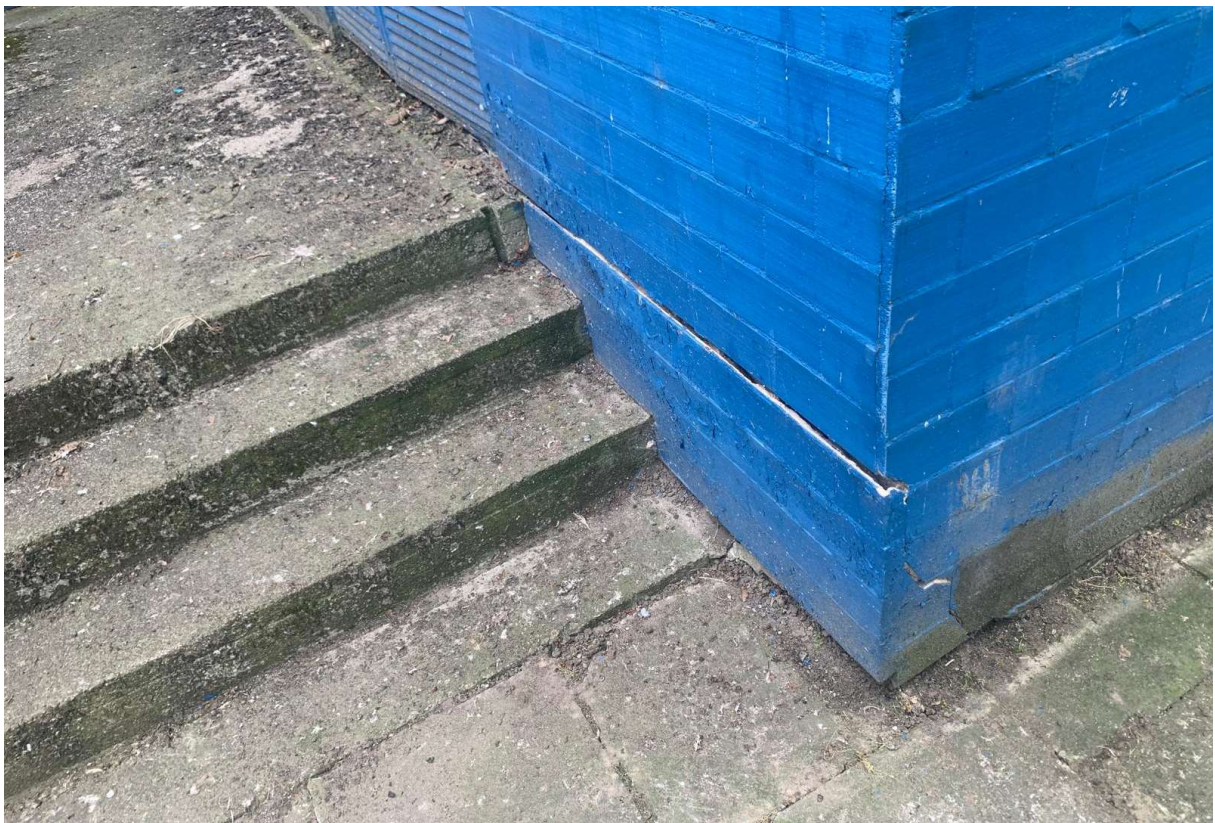
**Fot. 6.** (Odspojenia płytek cokołu)

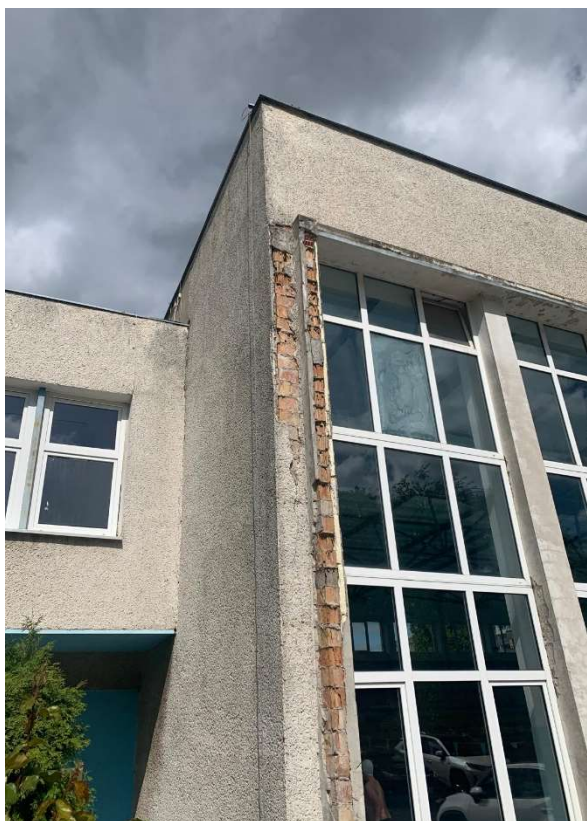
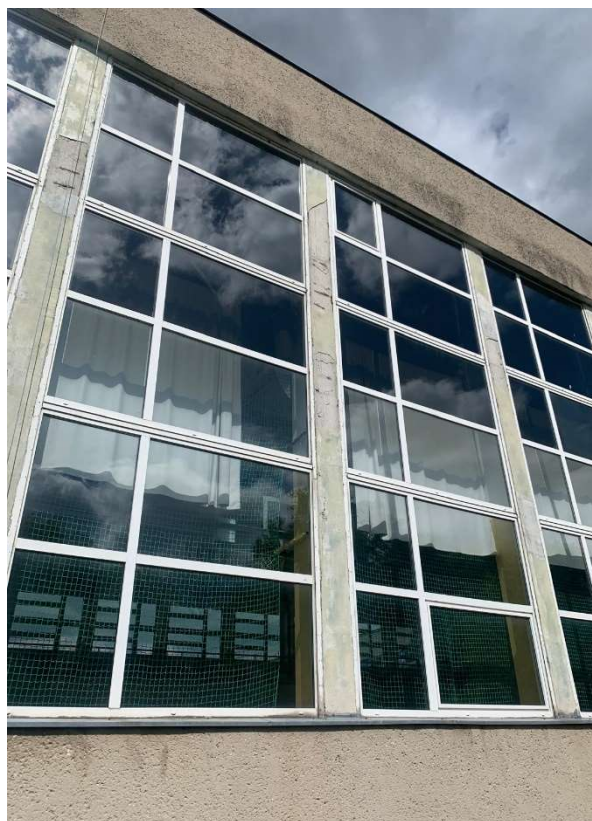
**Fot. 7.** (Odspojenia i ubytki tynku, łuszczenie się farby)

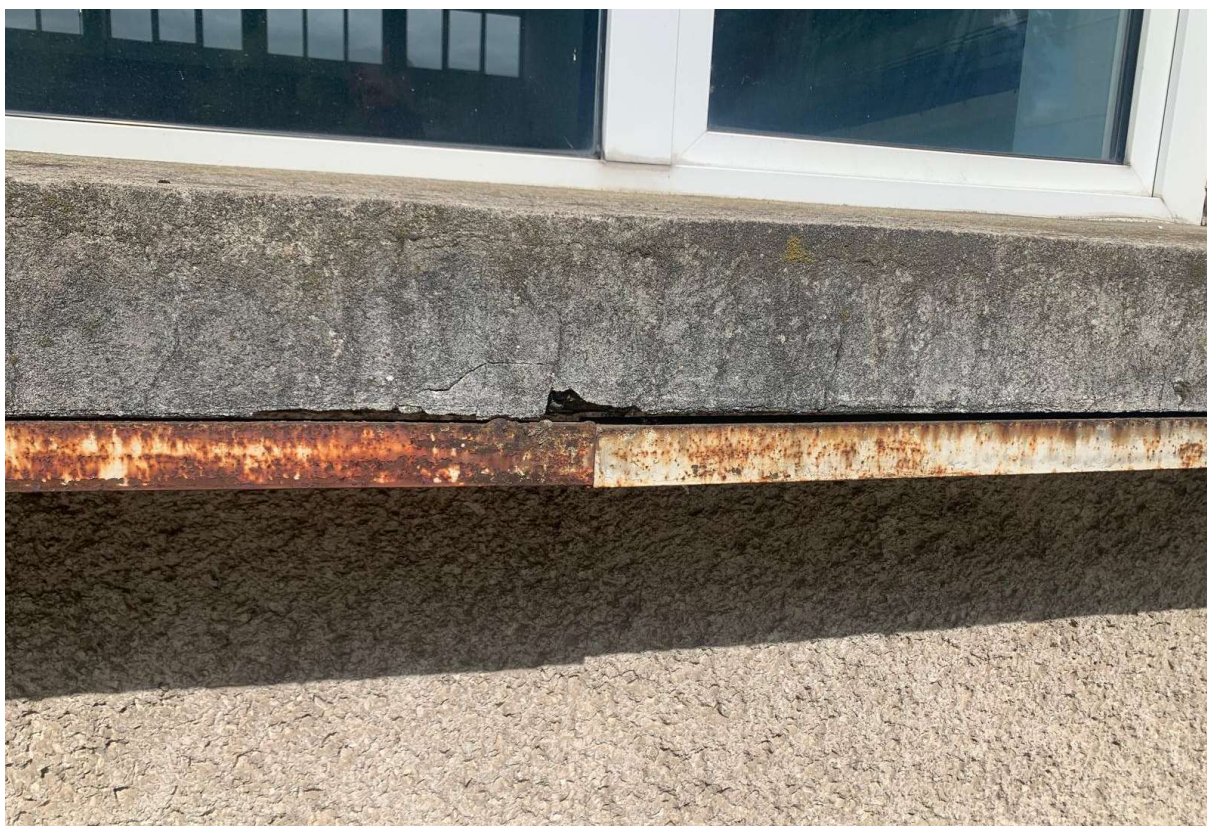
**Fot. 8.** (Brak parapetu; zardzewiały ceownik pod gzymsem)

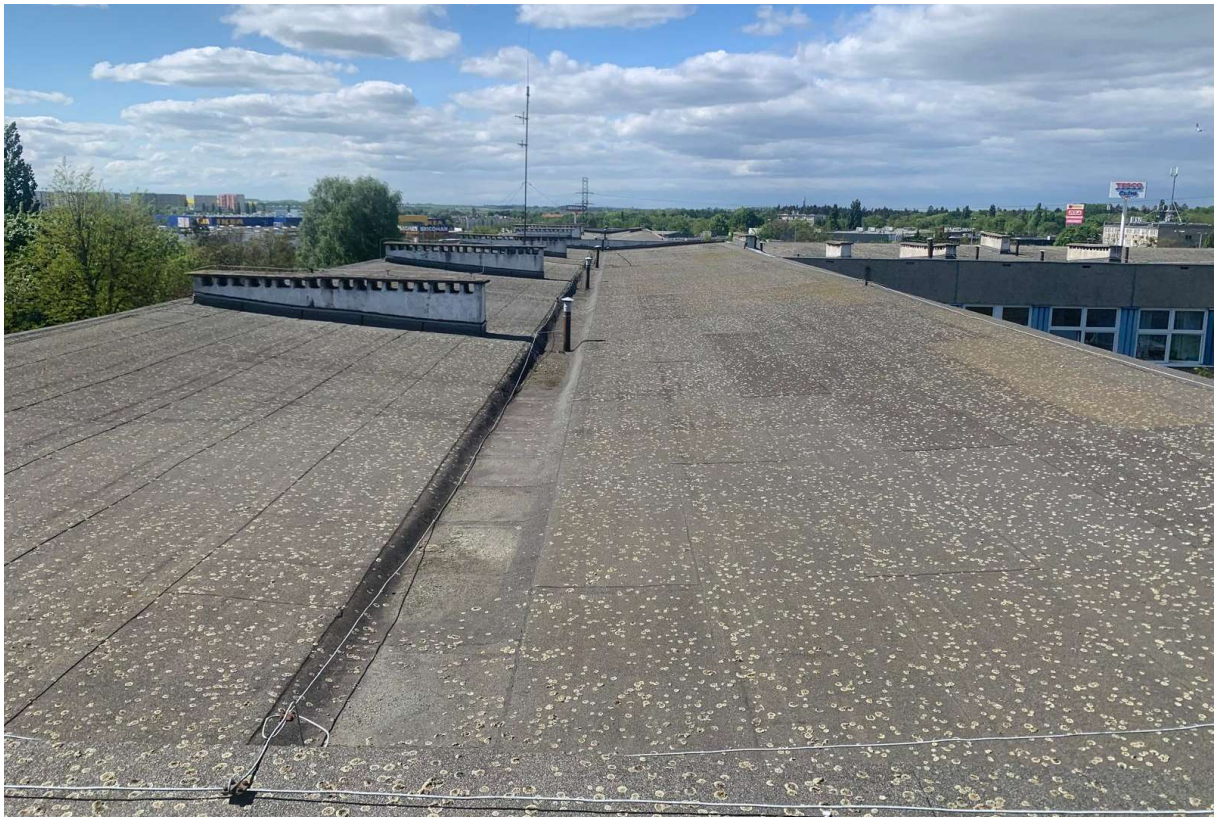
**Fot. 9.** (Papa wierzchnia z wykwitami mchu)

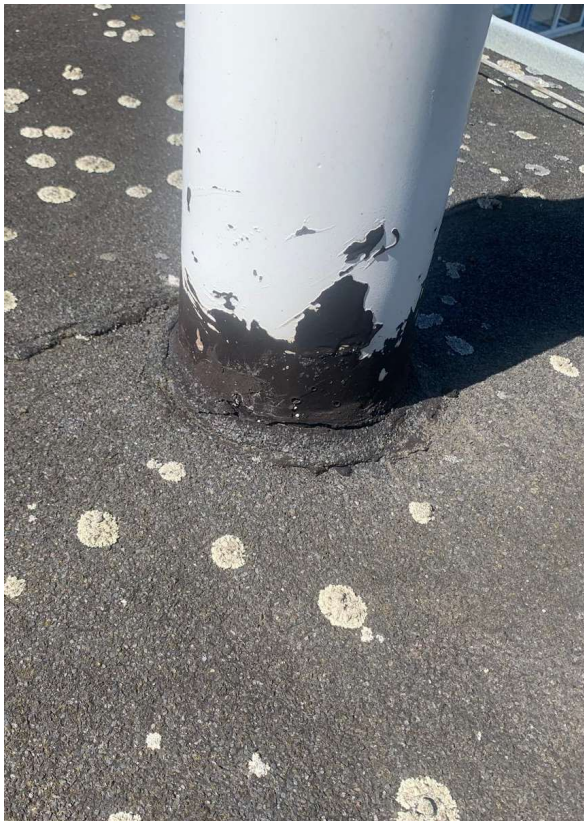
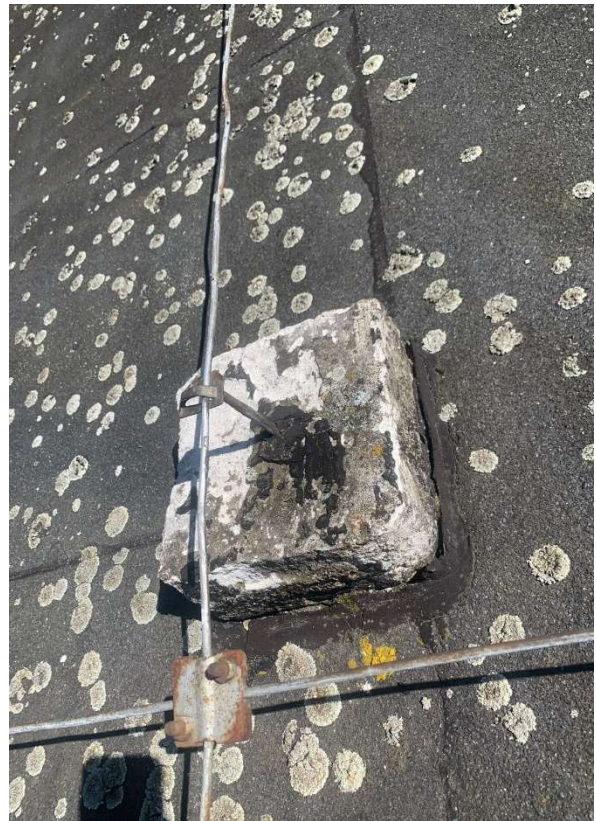
**Fot. 10.** (Nieszczelne styki papy z kominem wentylacyjnym i papy ze stopą dachową)

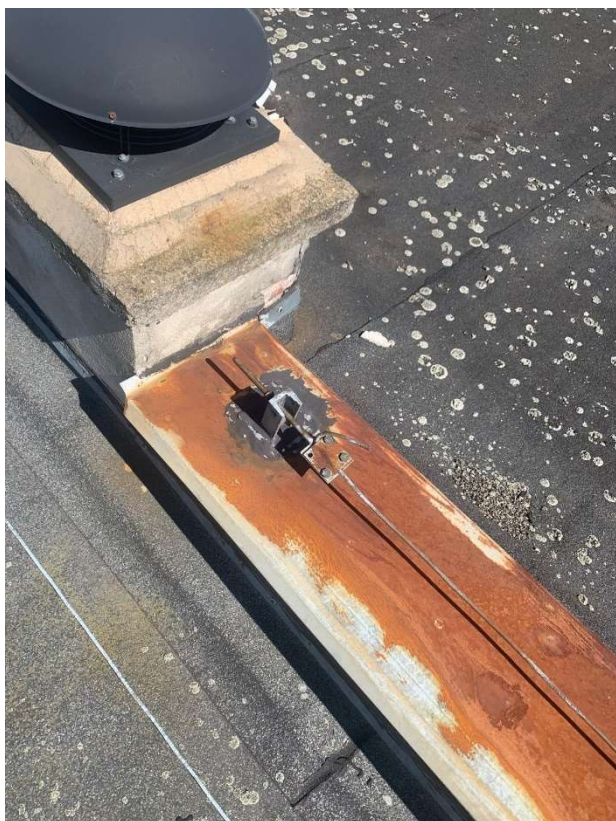
**Fot. 11.** (Skorodowana obróbka blacharska)

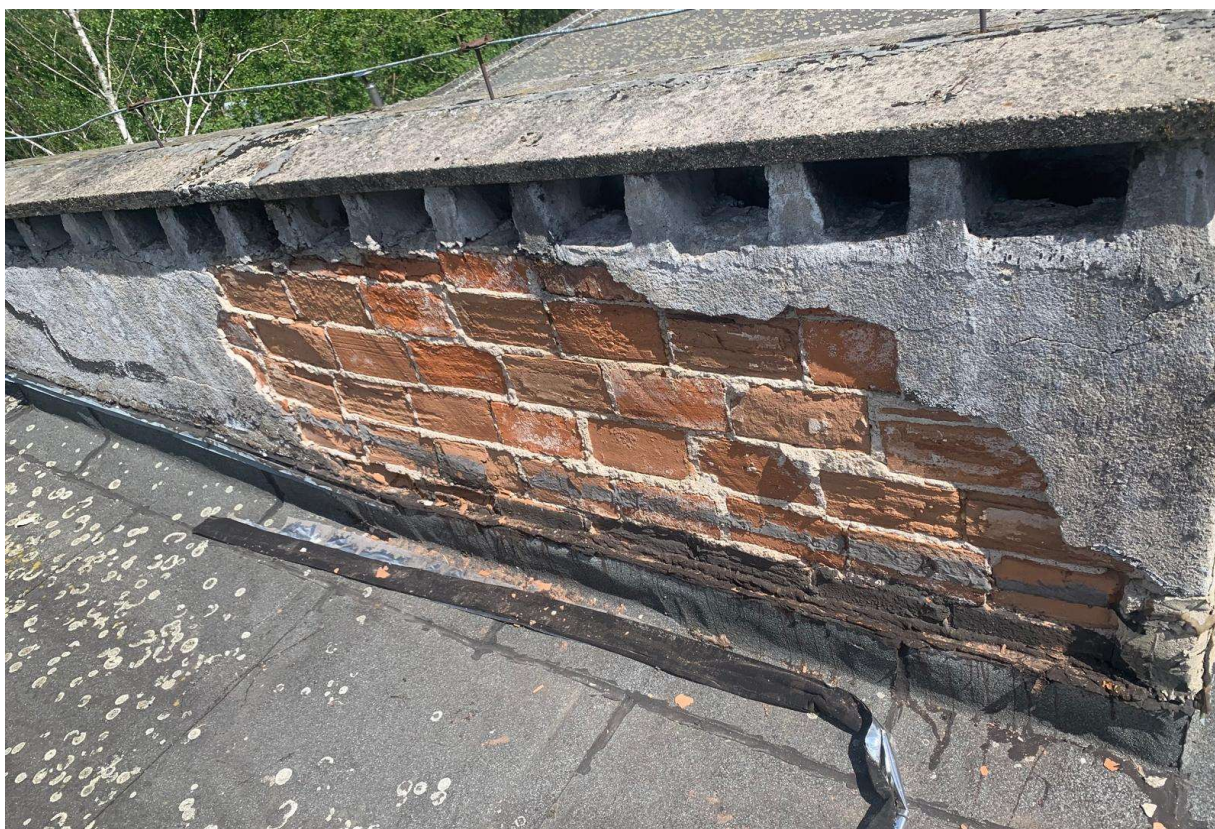
**Fot. 12.** (Odspojenia i ubytki tynku na kominie)

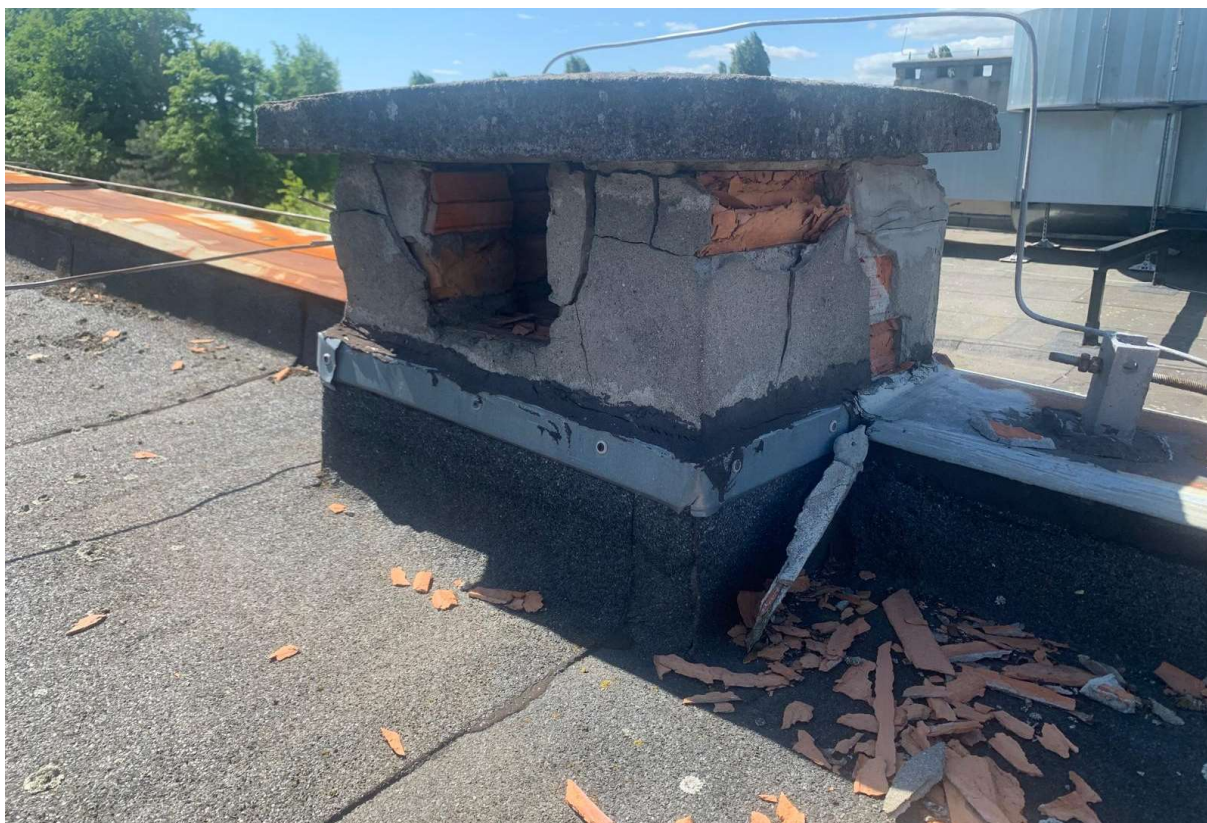
**Fot. 13.** (Popękane i zmurzałe cegły w kominie)

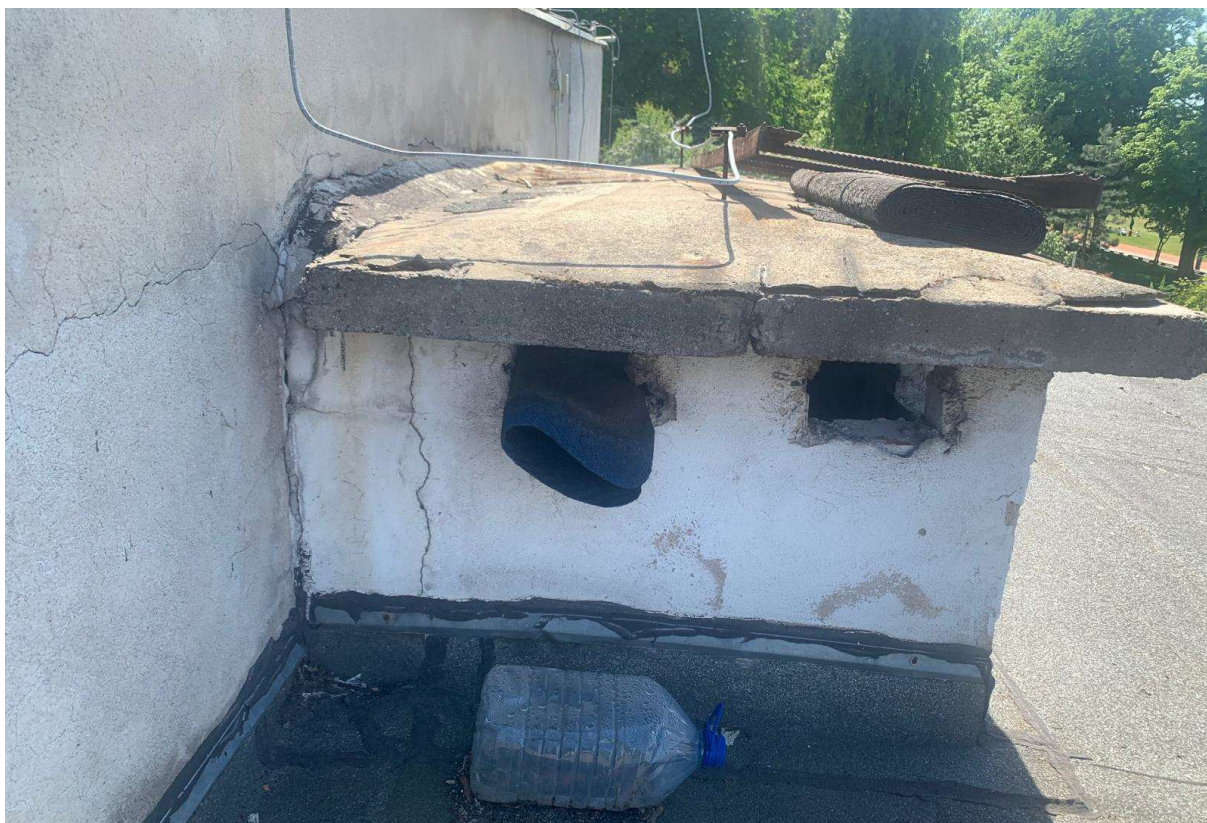
**Fot. 14.** (Zarysowania powierzchniowe na kominie)

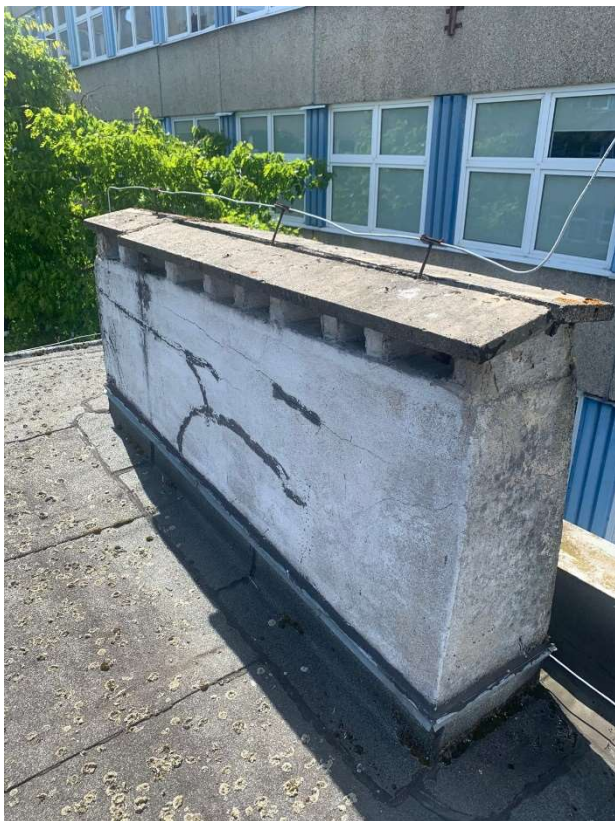
**Fot. 15.** (Naprawiane zarysowania)

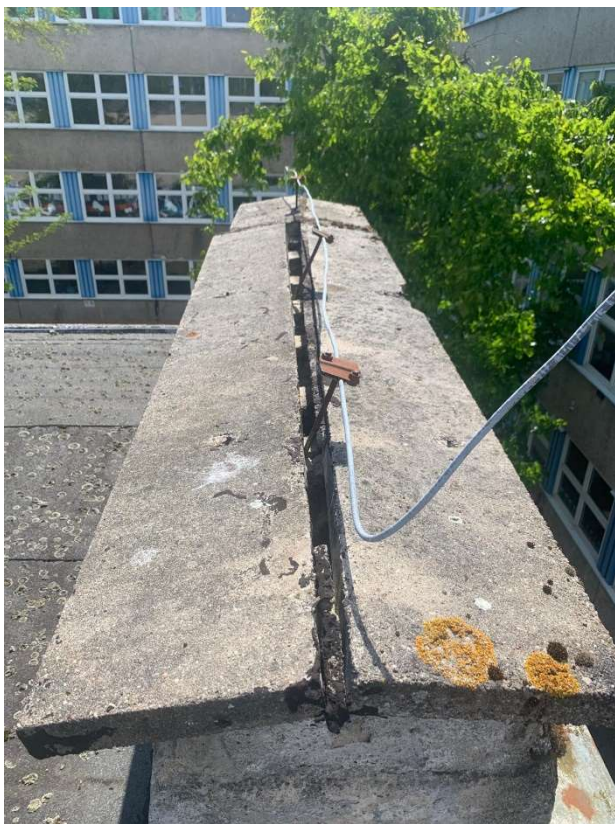
**Fot. 16.** (Pęknięcie i odspojenie czapy komina)

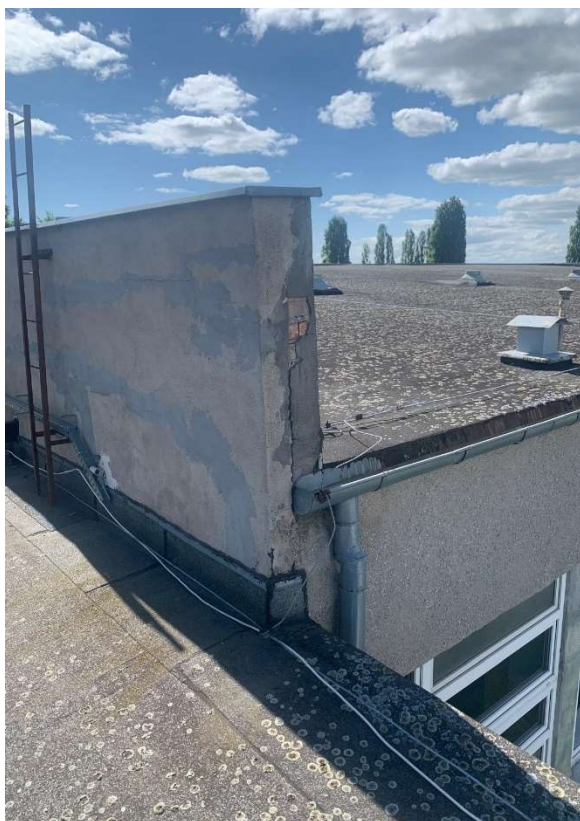
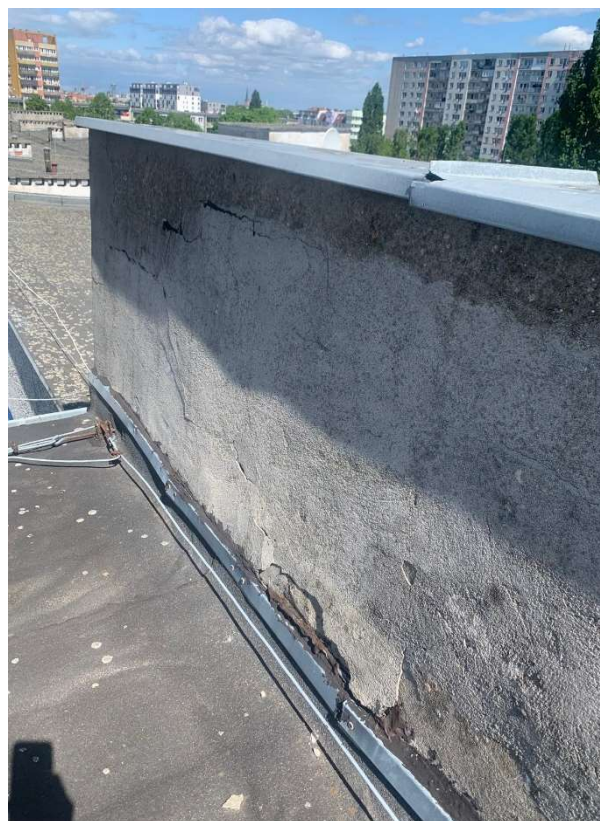
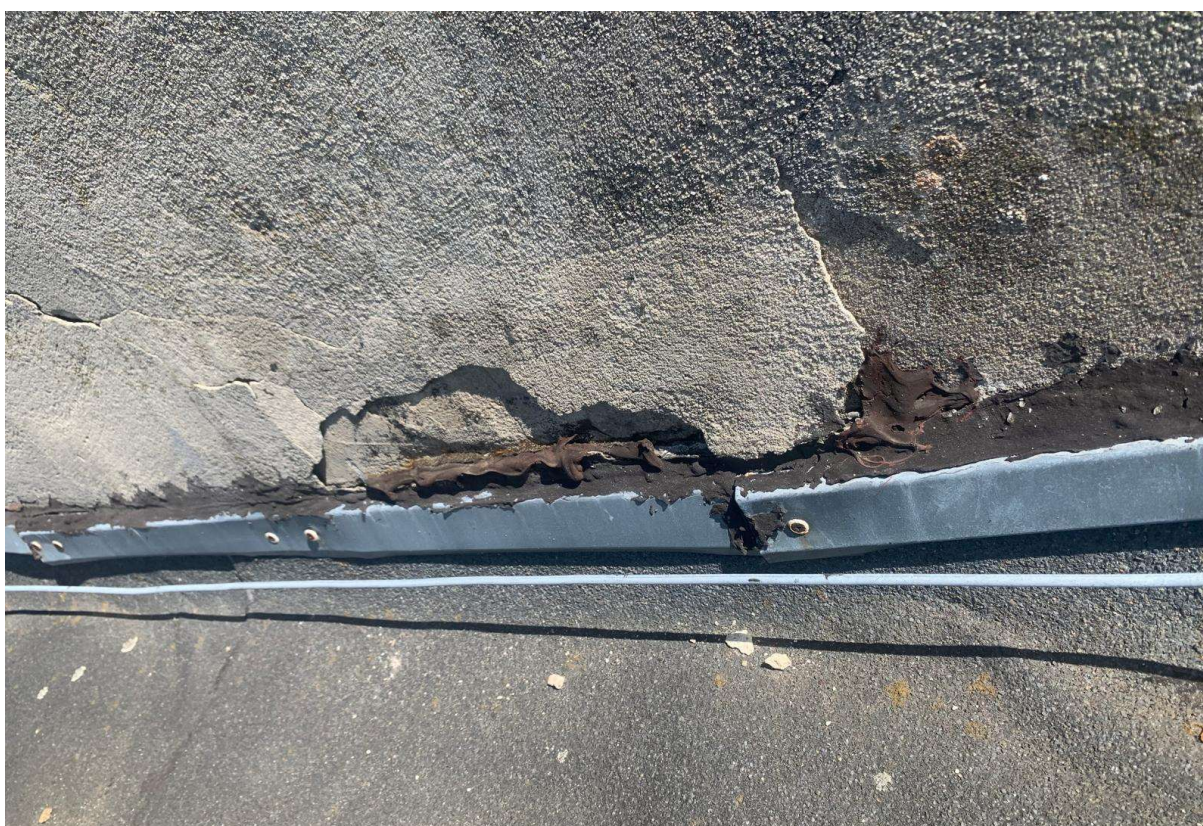
**Fot. 17.** (Odspojenia tynku, zarysowania i próby naprawy ściany ppoż. )

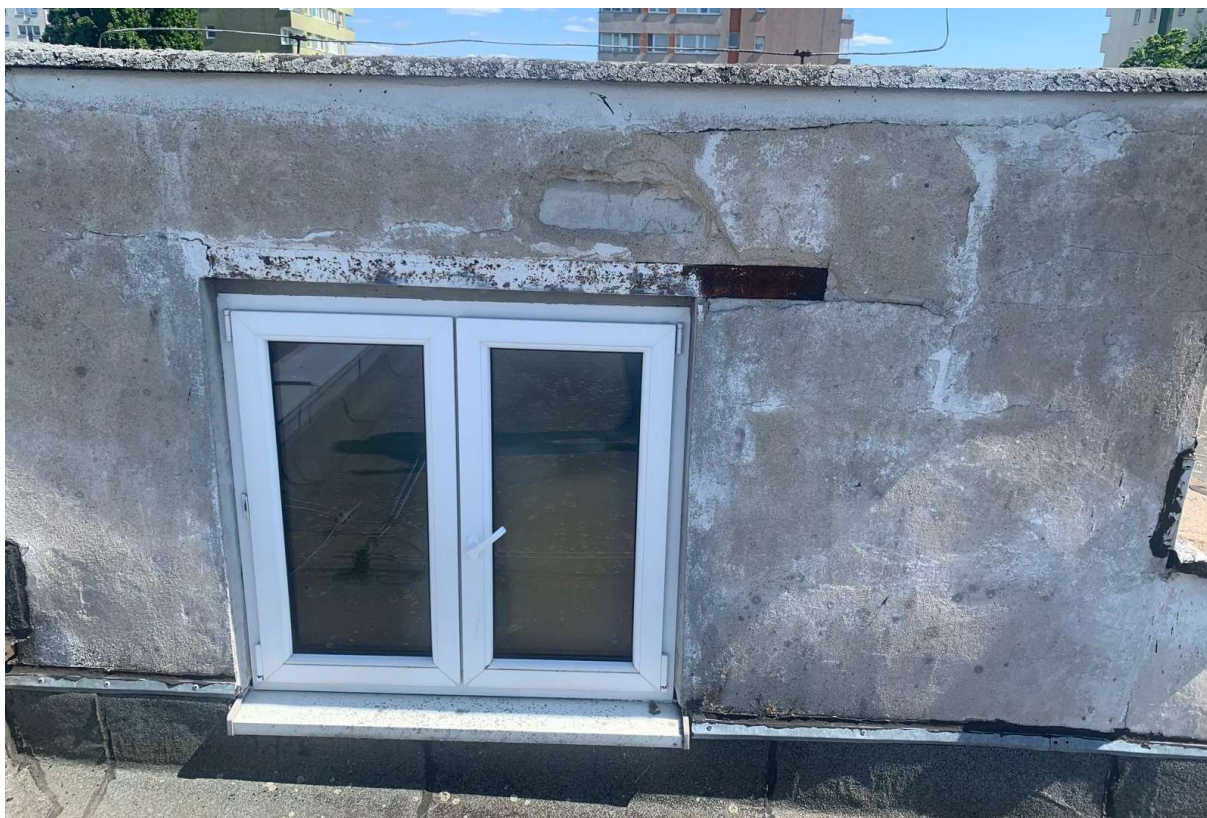
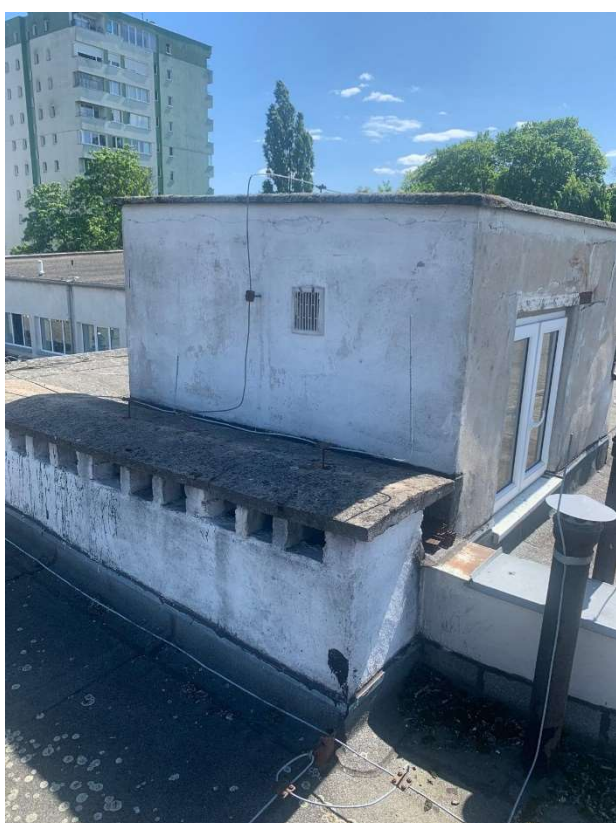
**Fot. 18.** (Zarysowana powierzchniowo nadbudówka )

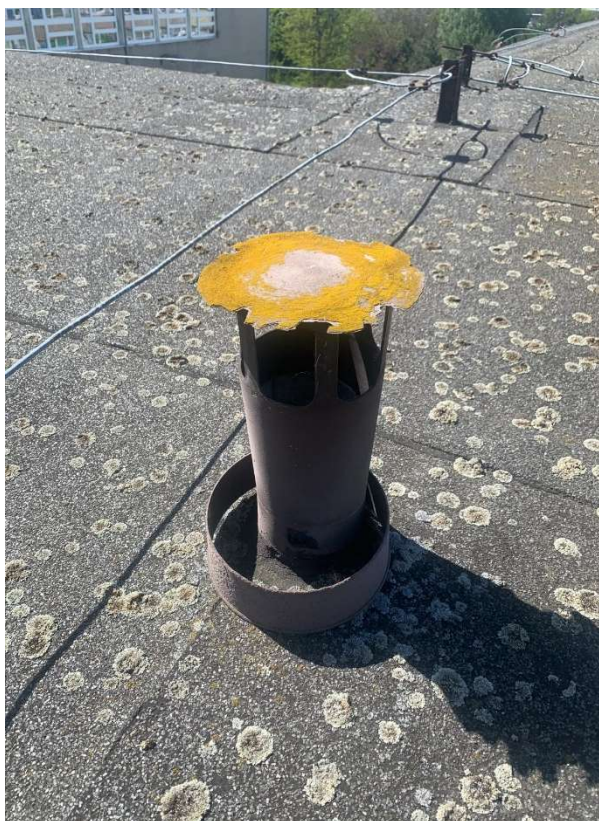
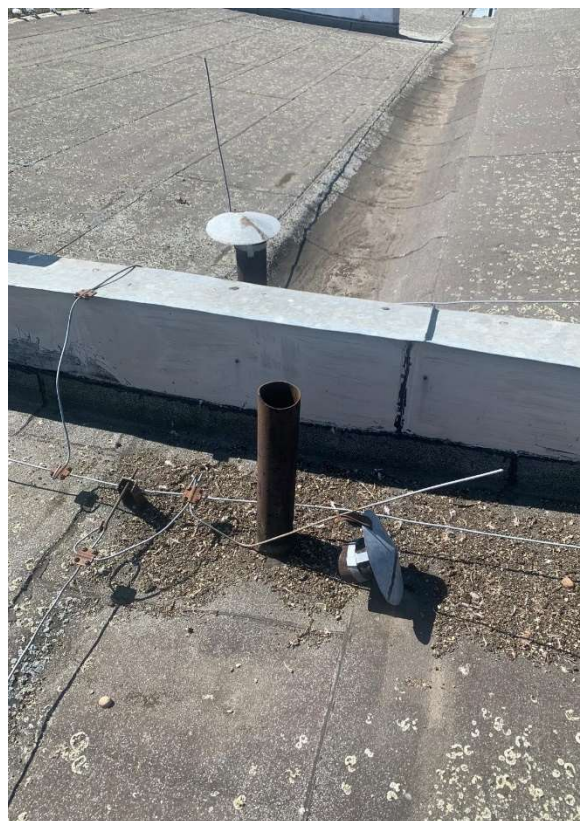
**Fot. 19.** (Zły stan daszków wywiewek )

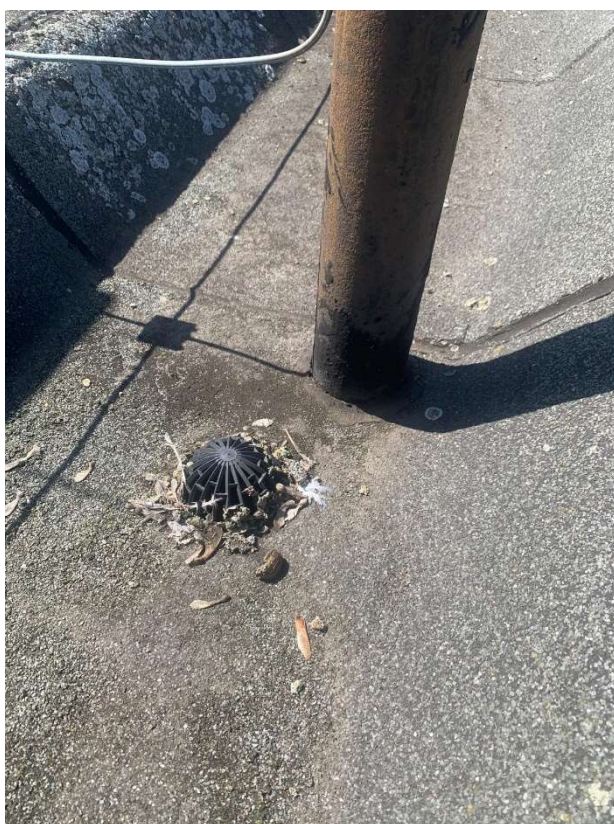
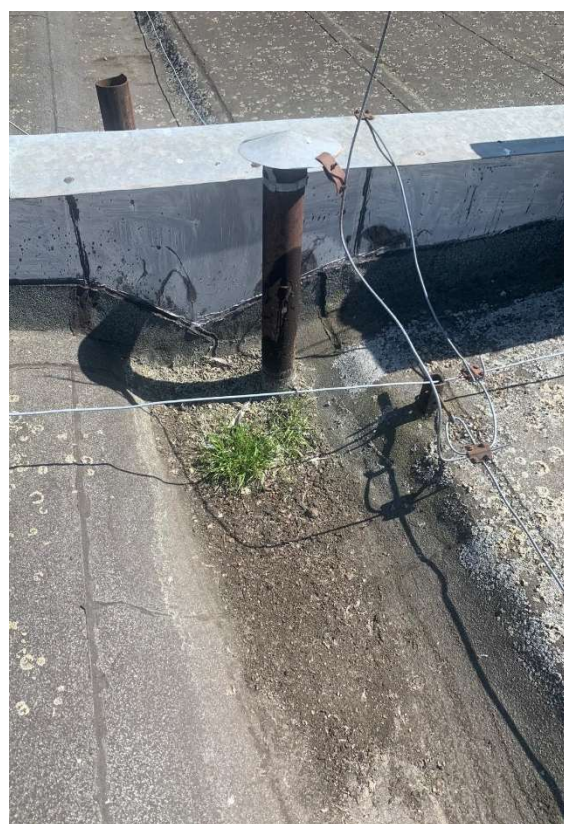
**Fot. 20.** (Częściowo niedrożne wpusty dachowe))

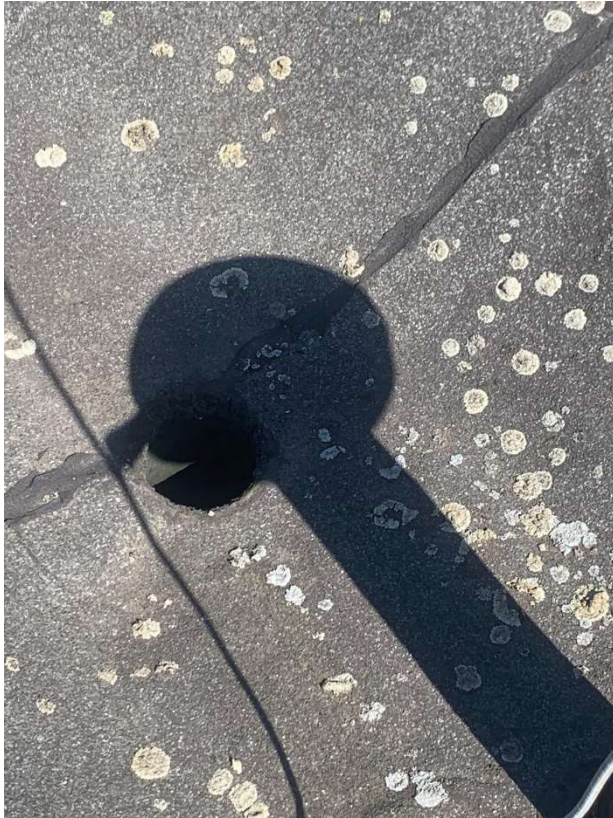
**Fot. 21.** (Brakująca kratka wpustu dachowego)

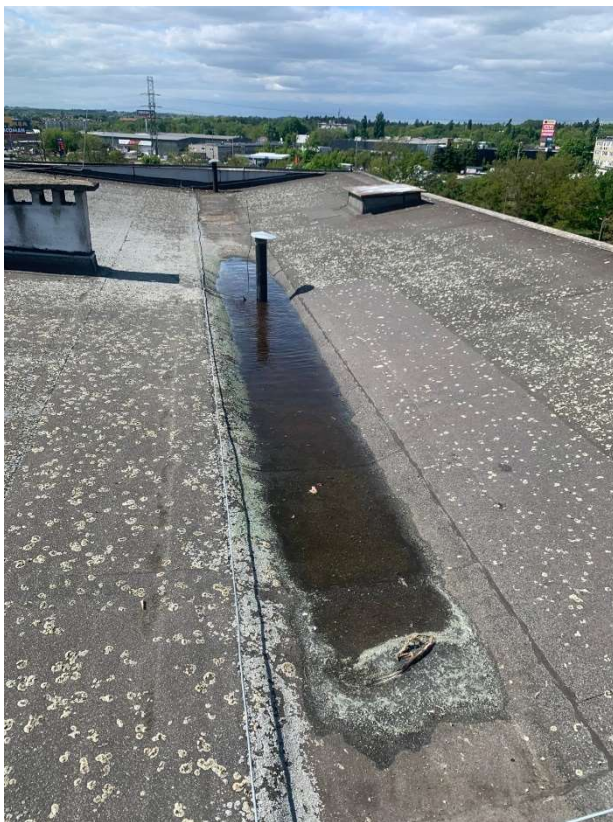
**Fot. 22.** (Zalegająca woda opadowa na dachu)

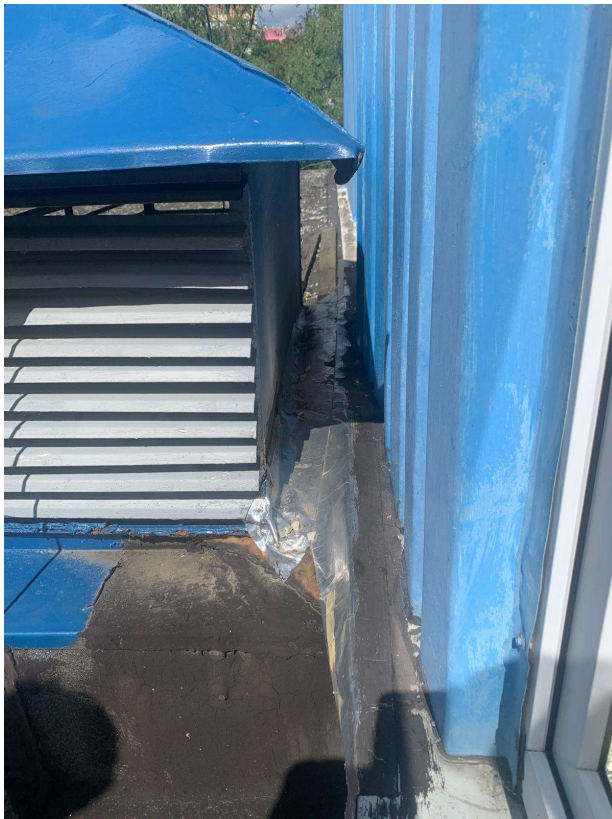
**Fot. 23.** (Lokalizacja nieuszczelności odpowiadającej za zacieki na ścianie w kuchni)

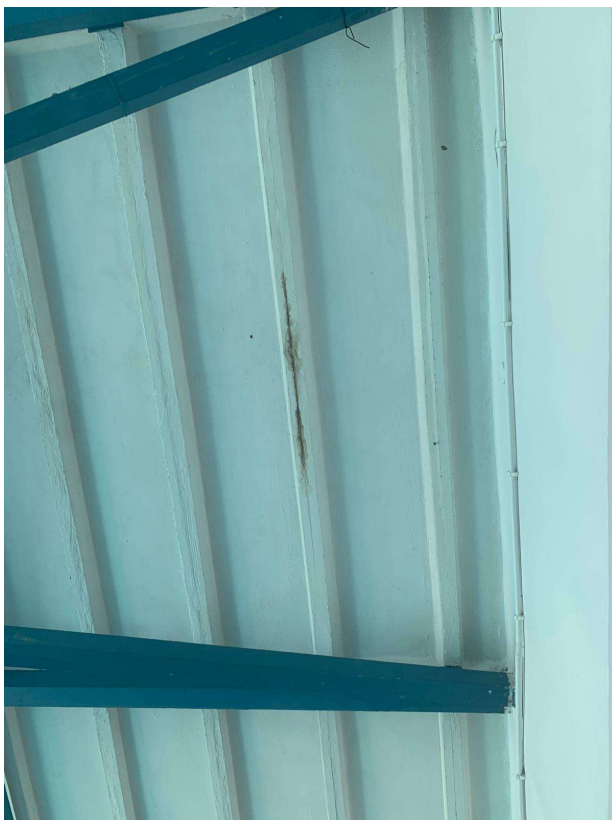
**Fot. 24.** (Zaciek z dachu nad basenem)

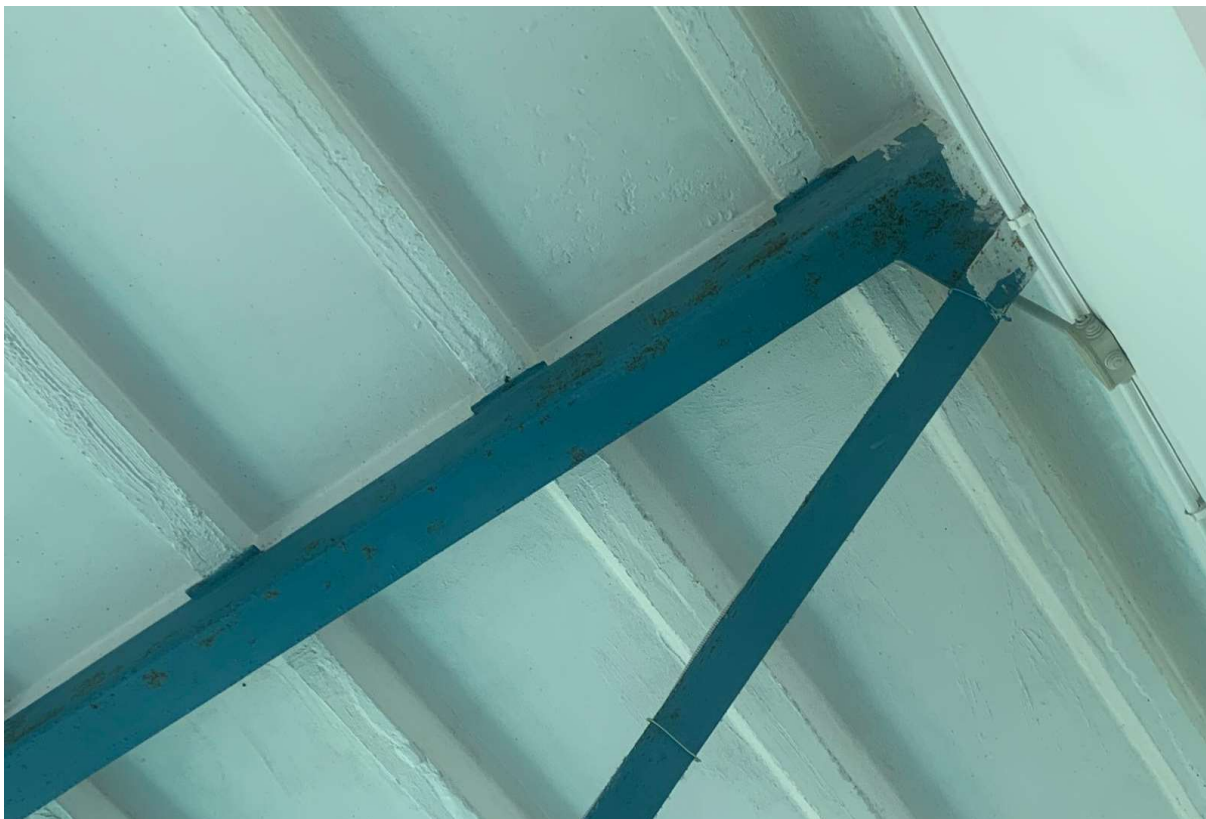
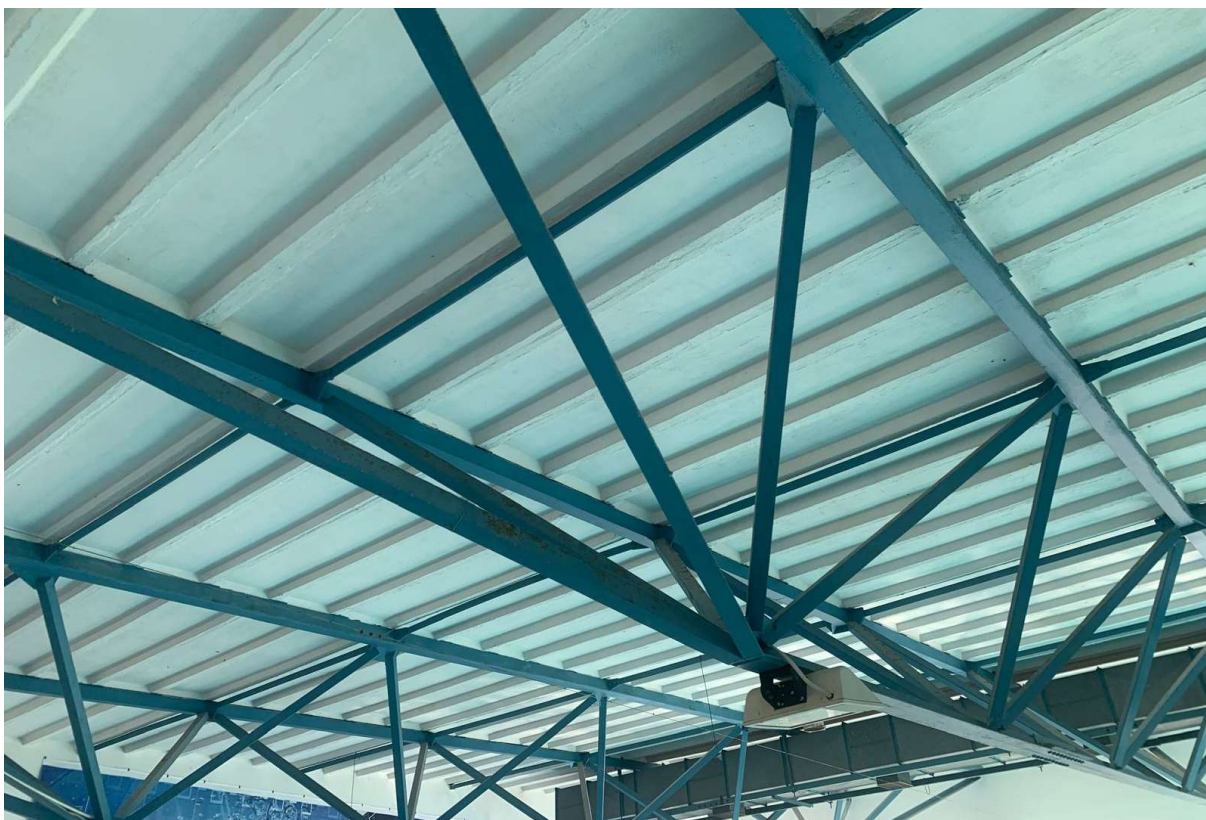
**Fot. 25.** (Miejscowa korozja kratownic nad basenem)
