## **EKSPERTYZA TECHNICZNA DO PROJEKTU PRZEBUDOWY, ROZBUDOWY, NADBUDOWY, ZMIANY SPOSOBU UŻYTKOWANIA Z BUDYNKU BIUROWEGO NA SKLEPIK MUZEALNY ORAZ STANOWISKO WEWNĘTRZNEJ OCHRONY, BUDYNKU „KOMISARIATU POLICJI”**

Przedmiotem Inwestycji jest przebudowa, rozbudowa, nadbudowa wraz ze zmianą sposobu użytkowania budynku biurowego na sklepik muzealny oraz stanowisko wewnętrznej służby ochrony budynku „komisariatu policji wraz z garażami” na dz. nr ew. 44 w m. Opinogóra Górna, gm. Opinogóra Górna.

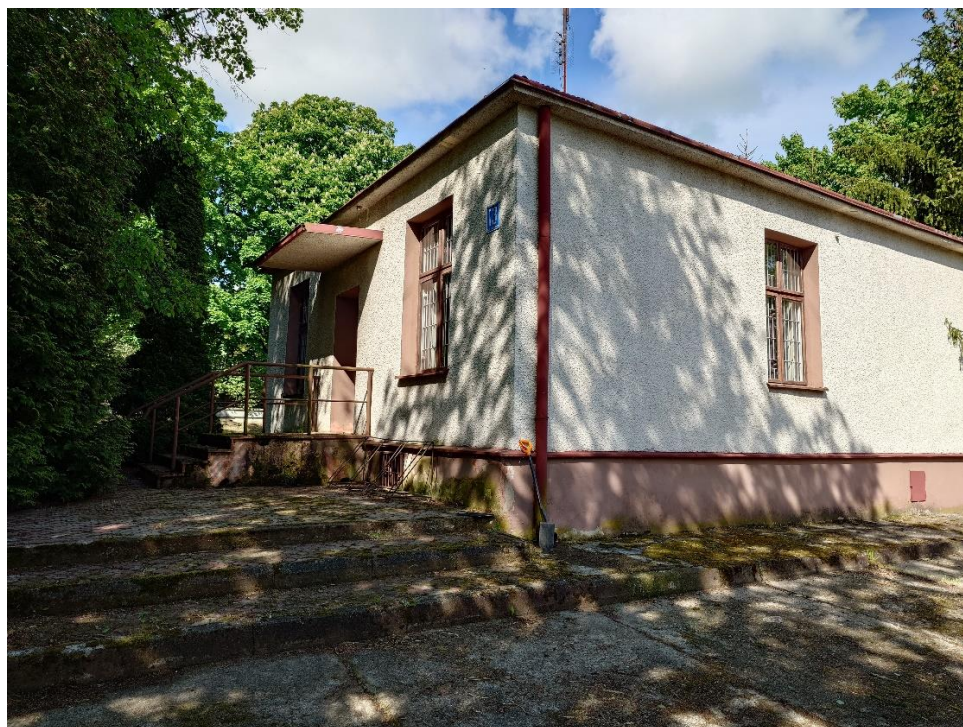
Budynek nr 1 będący budynkiem biurowym – komisariat policji to budynek parterowy, podpiwniczony z poddaszem nieużytkowym, na który prowadzi wyłaz strychowy w cz. komunikacyjnej budynku. Budynek na planie prostokąta, murowany z dachem czterospadowym. Wejście do piwnicy budynku prowadzi od zewnątrz.

Fot. 1 Widok na budynek komisariatu policji od wjazdu na działkę.

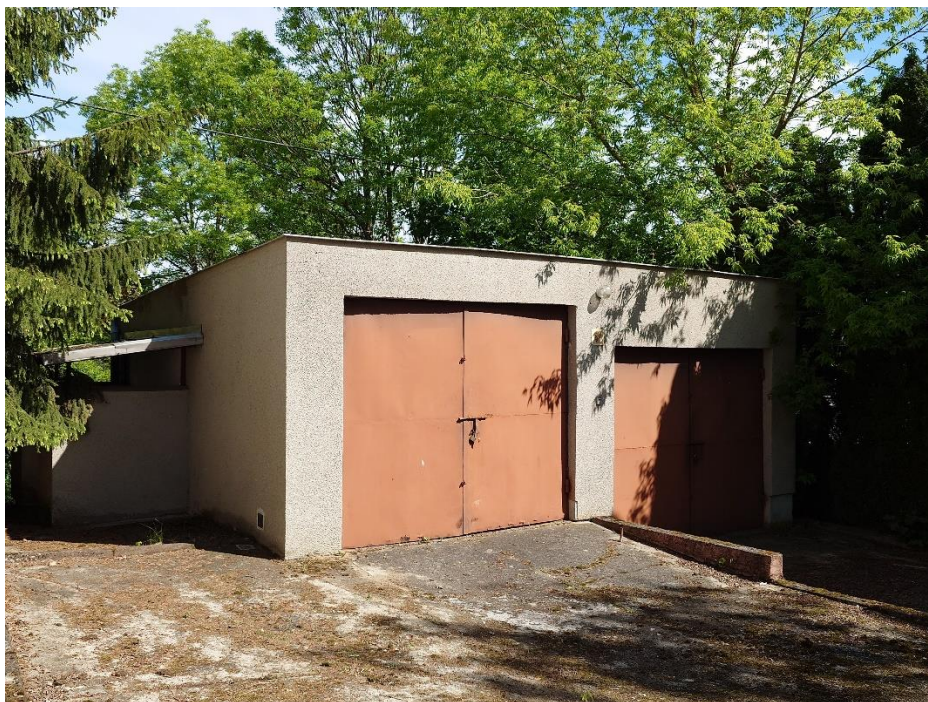
Budynek nr 2 będący budynkiem garażowym na potrzeby komisariatu policji to budynek parterowy, niepodpiwniczony z stropodachem pełnym niewentylowanym. Budynek na planie prostokąta, murowany z dachem płaskim.

Fot. 1 Widok na budynek garażowy od wjazdu na działkę.
