Andrzej Jastrzębiowski

**PROGRAM PRAC KONSERWATORSKICH
ELEWACJI FRONTOWEJ KAMIENICY PRZY
PLACU TADEUSZA KOŚCIUSZKI 5
W OŚWIĘCIMIU**

Rajsko 2024

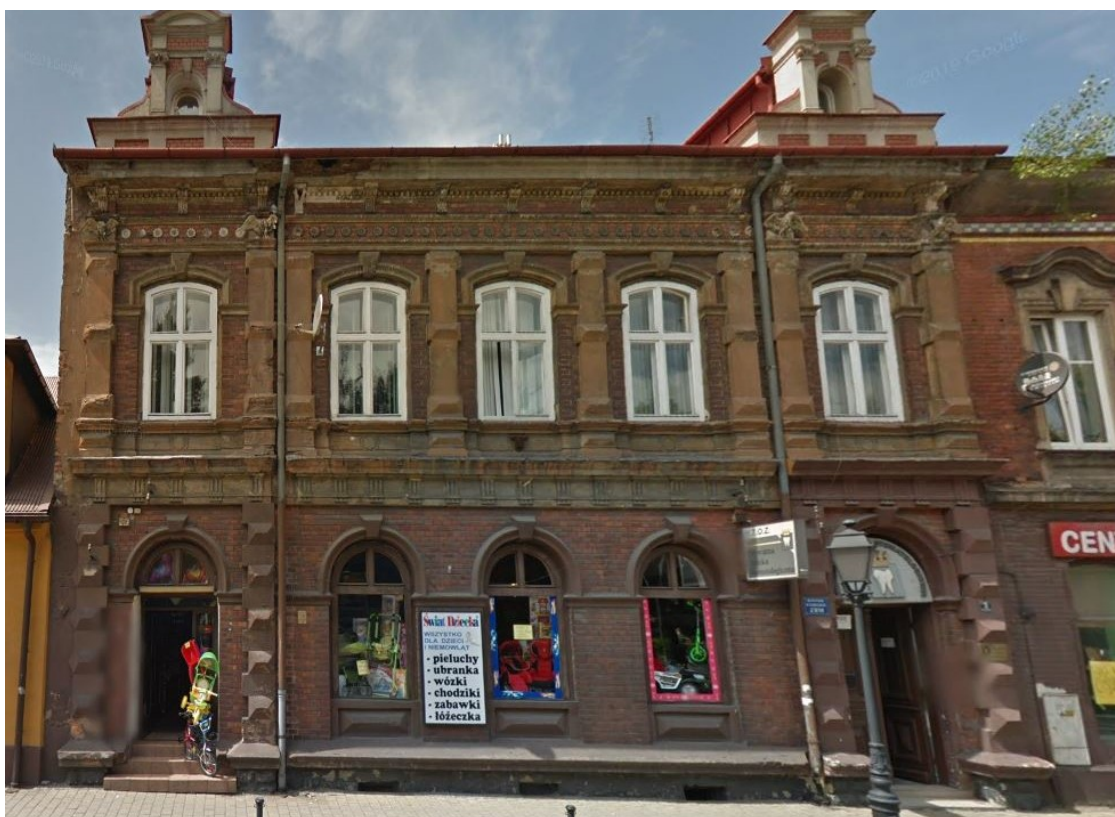
Stan techniczny elementów sztukatorskich jest ogólnie dostateczny. W najgorszym stanie zachowania jest gzyms wieńczący i gipsowe odlewy elementów dekoracyjnych znajdujących się bezpośrednio pod nim. Konsekwencją takiego stanu były nieszczelności dachu i systemu orynnowania, które doprowadziły do degradacji odcinków ciągniętych gzymsów, ich odparzenia, pęknięcia, odspajania i odpadania. Odspojone fragmenty tynku odsłoniły budowę technologiczną gzymsu wieńczącego. Gzyms wsparty jest na płytach piaskowcowych grubości około 5 cm, różnej szerokości od 40 do 60 cm osadzonych w murze bezpośrednio nad konsolkami i wysuniętych na około 40 cm od lica muru pomiędzy ryzalitami oraz na około 50 cm na ryzalitach. Na płytach ułożono trzy warstwy cegieł, które przewiązano ze ścianą. Tak przygotowaną półkę obrzucono zaprawą. W konsekwencji przenikania wody opadowej w strukturę muru, połączenie płyt z cegłami uległo rozluźnieniu. Widoczne są szczeliny i pęknięcia oraz łuszczące się fragmenty płyt piaskowcowych. Obmywanie gipsowych detali sztukatorskich doprowadziło do ich wyoblenia i powstania ubytków. Zły stan zachowania tynków gzymsu wieńczącego oraz detali sztukatorskich wymusił wprowadzenie pod gzymsem wieńczącym stalowej siatki podtrzymującej osypujące się elementy. Siatka ta widoczna jest już na zdjęciach z 2012 roku, ostatnia wymiana siatki miała miejsce w 2021 roku. Fragmenty gzymsu i detale które uległy odspojeniu, widoczne są na siatce zabezpieczającej. Trzy odlewy orłów zostały zdemontowane i zdeponowane we wnętrzu kamienicy gdyż groziły odpadnięciem od elewacji. Z zachowanych zdjęć archiwalnych wynika że demontaż orłów następował etapami: w 2012 widoczne są wszystkie (fot.nr 2), w 2013 są już tylko 3 (fot. nr 3), w 2023 już 2 (fot. nr 4).

Fot. nr 2. Stan zachowania elewacji frontowej kamienicy w 2012 roku.⁷

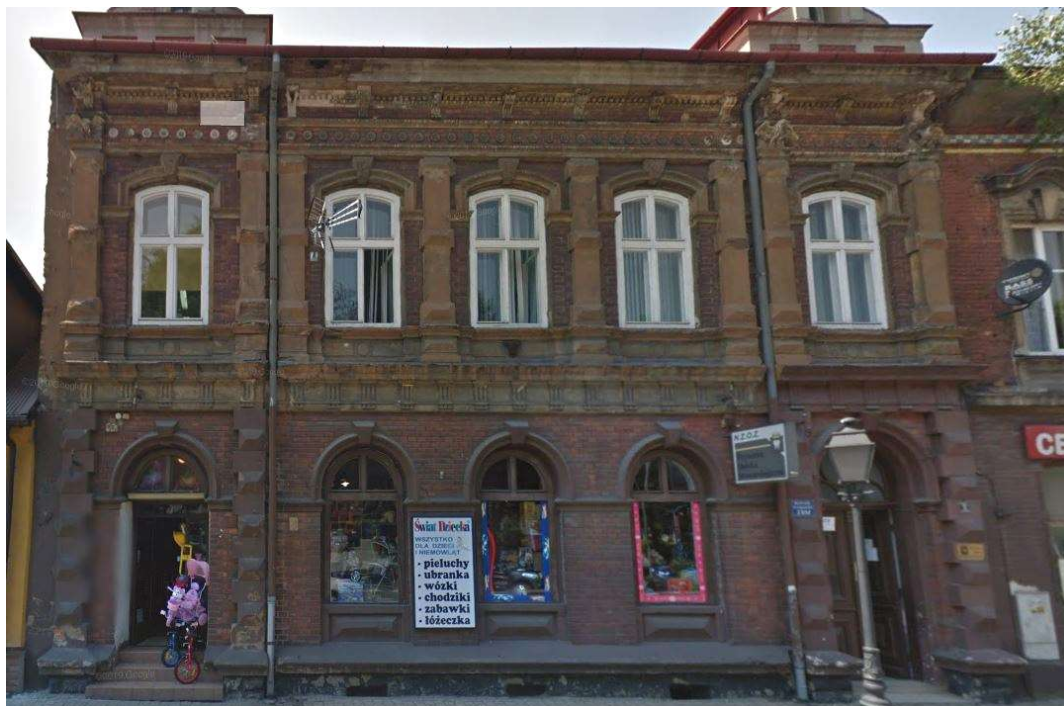
Fot. nr 3. Stan zachowania elewacji frontowej kamienicy w 2013 roku.⁸

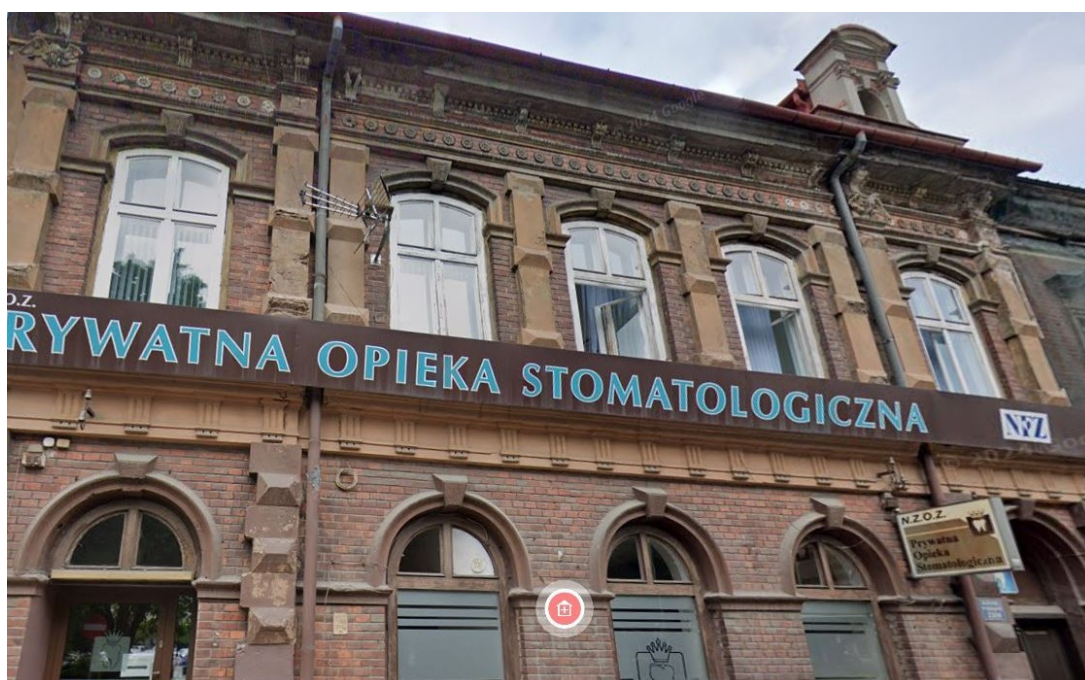
Fot. nr 4. Stan zachowania elewacji frontowej kamienicy w 2023 roku.⁹

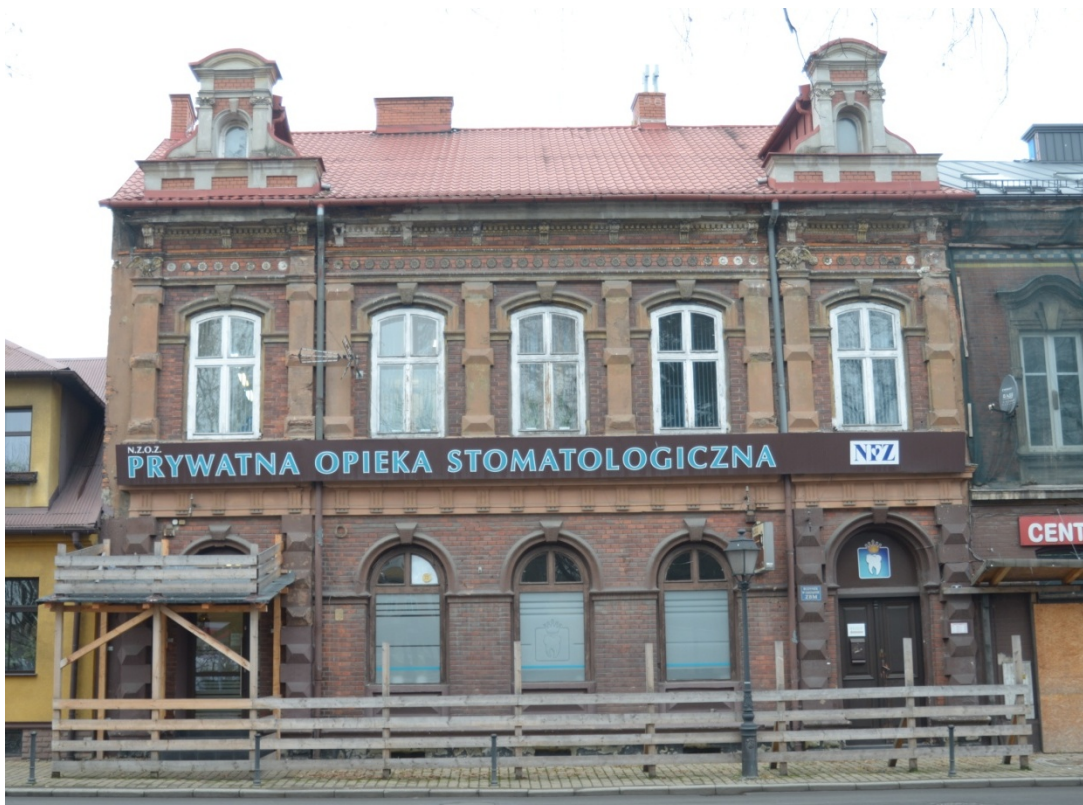
Fot. nr 5. Stan zachowania elewacji frontowej kamienicy w 2024 roku.

Pogarszający się zły stan zachowania detalu elewacji, wymusił konieczność montażu zadaszenia nad wejściem w ryzalicie południowym, wyłączenia z użycia chodnika oraz odgródzenia wejścia w ryzalicie północnym, które nie jest już używane, ze względu na niebezpieczeństwo odpadnięcia płyt piaskowcowych z gzymsu.

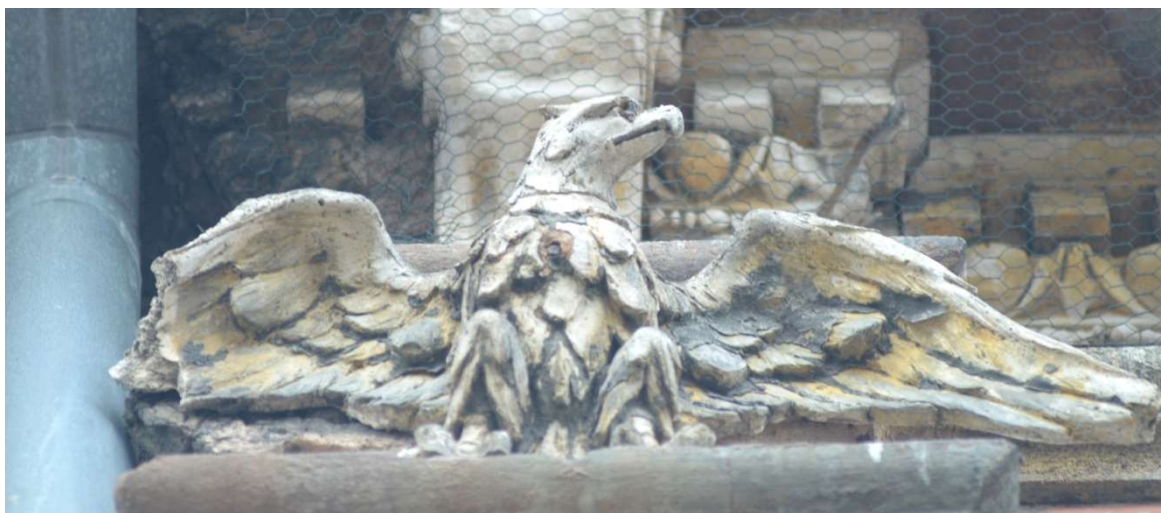
Fot. nr 6. Zachowane pozostałości powłok malarskich na detalach sztukatorskich.

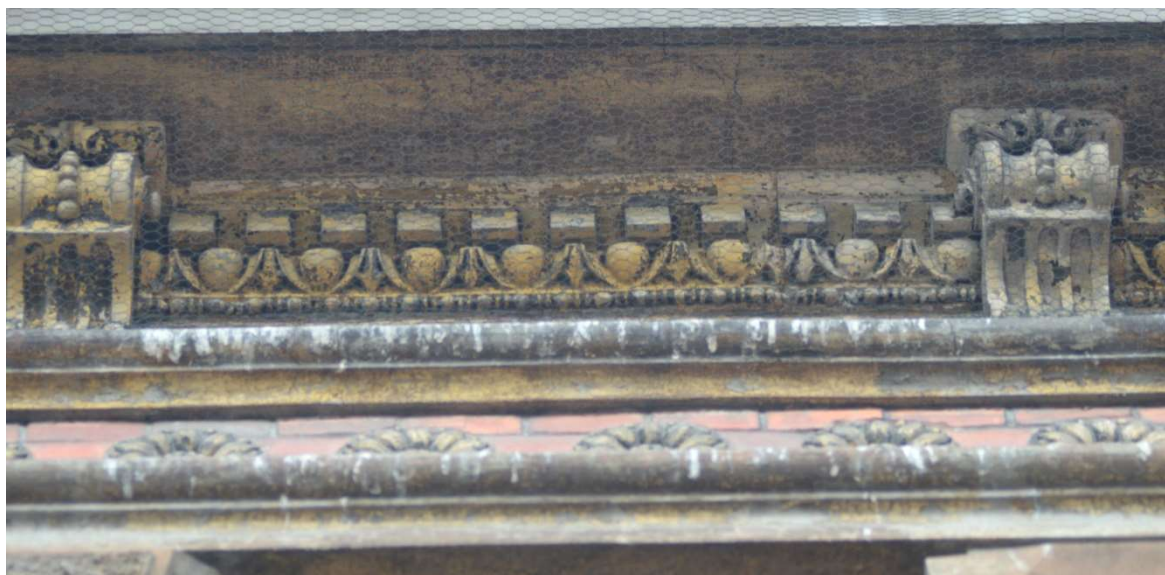
Fot. nr 7. Zachowane pozostałości powłok malarskich na detalach sztukatorskich.

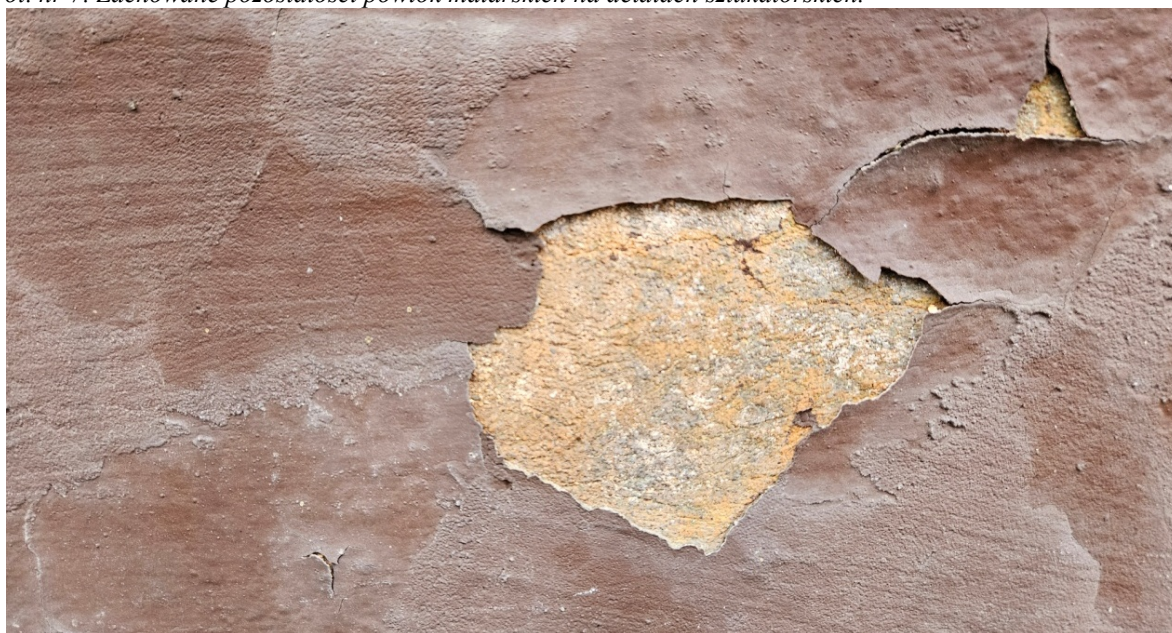
Fot. nr 8. Zachowane pozostałości powłok malarskich na boniowaniu parteru.

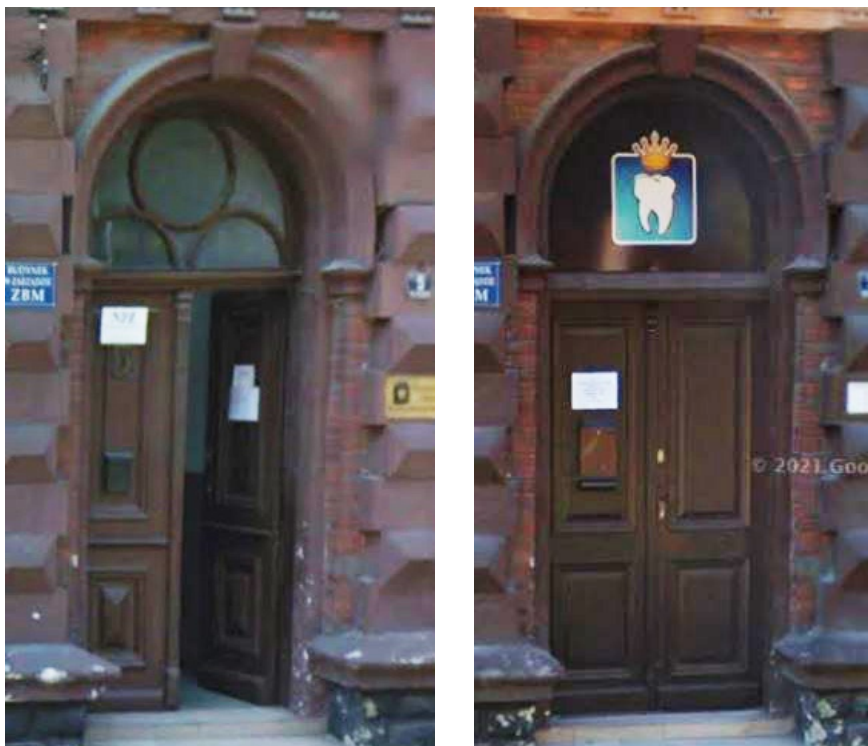
Analiza stanu zachowania okien oraz zachowanych pozostałości w otworach okiennych, pozwala stwierdzić że istniejąca stolarka okienna elewacji frontowej jest wtórna. Okna parteru od podwórza są najprawdopodobniej historyczne, gdyż zachowały się w nich poziome podziały skrzydeł podślemienia, szczeblinami. Są to okna skrzynkowe. Ich bardzo zły stan zachowania dopuszcza zastąpienie ich nowymi oknami drewnianymi współczesnymi, z zachowaniem podziałów pionowych i poziomych. Analiza zachowanych zdjęć historycznych pochodzących z witryny *Google street view*, dowodzi że zamontowane obecnie drewniane drzwi są elementem wtórnym, wstawionym w miejscu wcześniejszych pomiędzy 2013 a 2017 rokiem.

Fot. nr 9 i 10. Widok drzwi w 2013 oraz w 2017 roku. Widoczne uproszczenie formy nowych drzwi, polegające na rezygnacji z wypełnienia dolnej płyciny, rezygnacji z listwy środkowej na drzwiach, zmiany profilu ślemiona oraz rezygnacji z detalu nadślemienia.

Proponuje się odtworzyć pierwotne podziały stolarki okiennej, bezwzględnie opierając się na stolarce drewnianej, z zastosowaniem analogicznych podziałów pionowych i poziomych, występujących w historycznych oknach od podwórza. Proponuje się wprowadzenie dekoracyjnej listwy przymykowej, wykorzystując detale zbliżone do występujących na elewacji. Należy przywrócić historyczny wygląd drzwi wejściowych, a drzwi aluminiowe w ryzalicie południowym, zastąpić drewnianymi, formą nawiązującą do drzwi głównych. Proponuje się jednak powielić kształt nadświetla jak w oknach parteru.

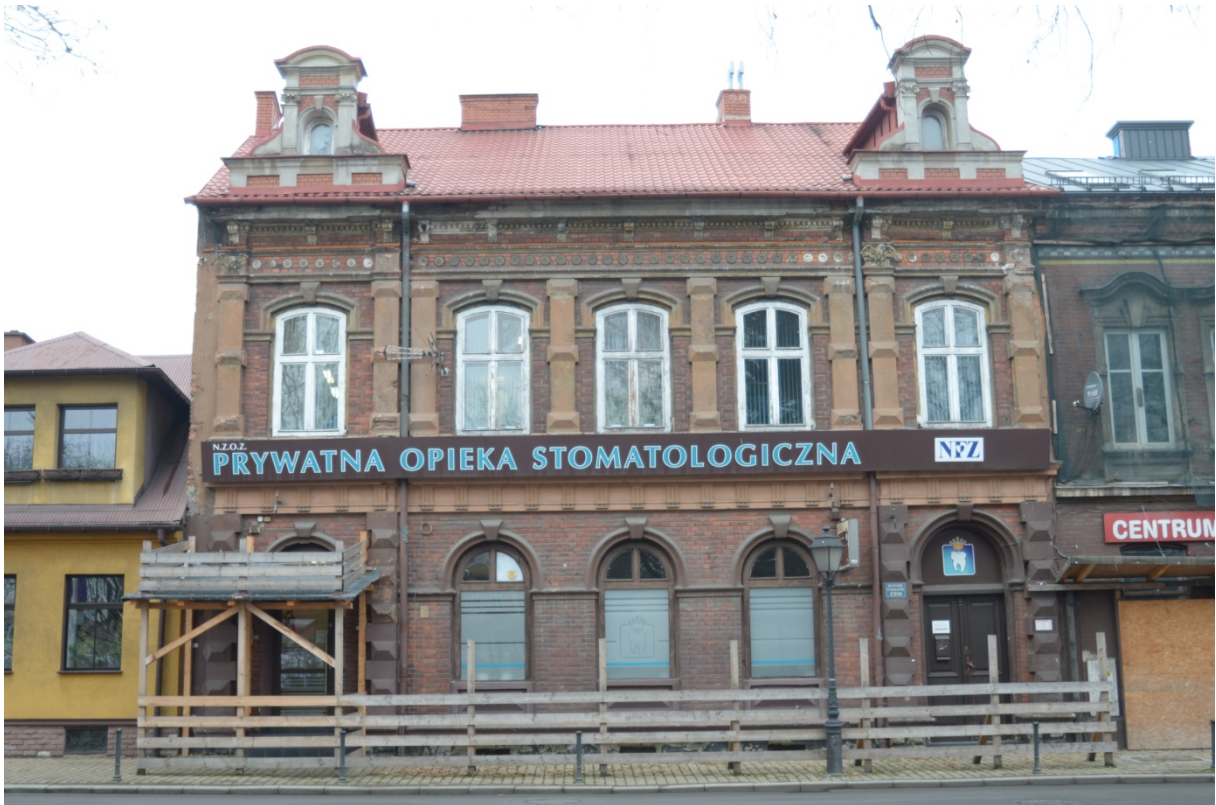
Fot. nr 11. Stan zachowania elewacji frontowej kamienicy.
