PRZEDMIAR

NAZWA INWESTYCJI: Uszkodzenia na przepuszc nr 223/1816 w leśnictwie Wilcza w
Nadleśnictwie Bardo Śląskie
NAZWA INWESTORA: Nadleśnictwo Bardo Śląskie
ADRES INWESTORA: ul.Noworudzka 9A, 57-256 Bardo
DATA OPRACOWANIA: 10.04.2026

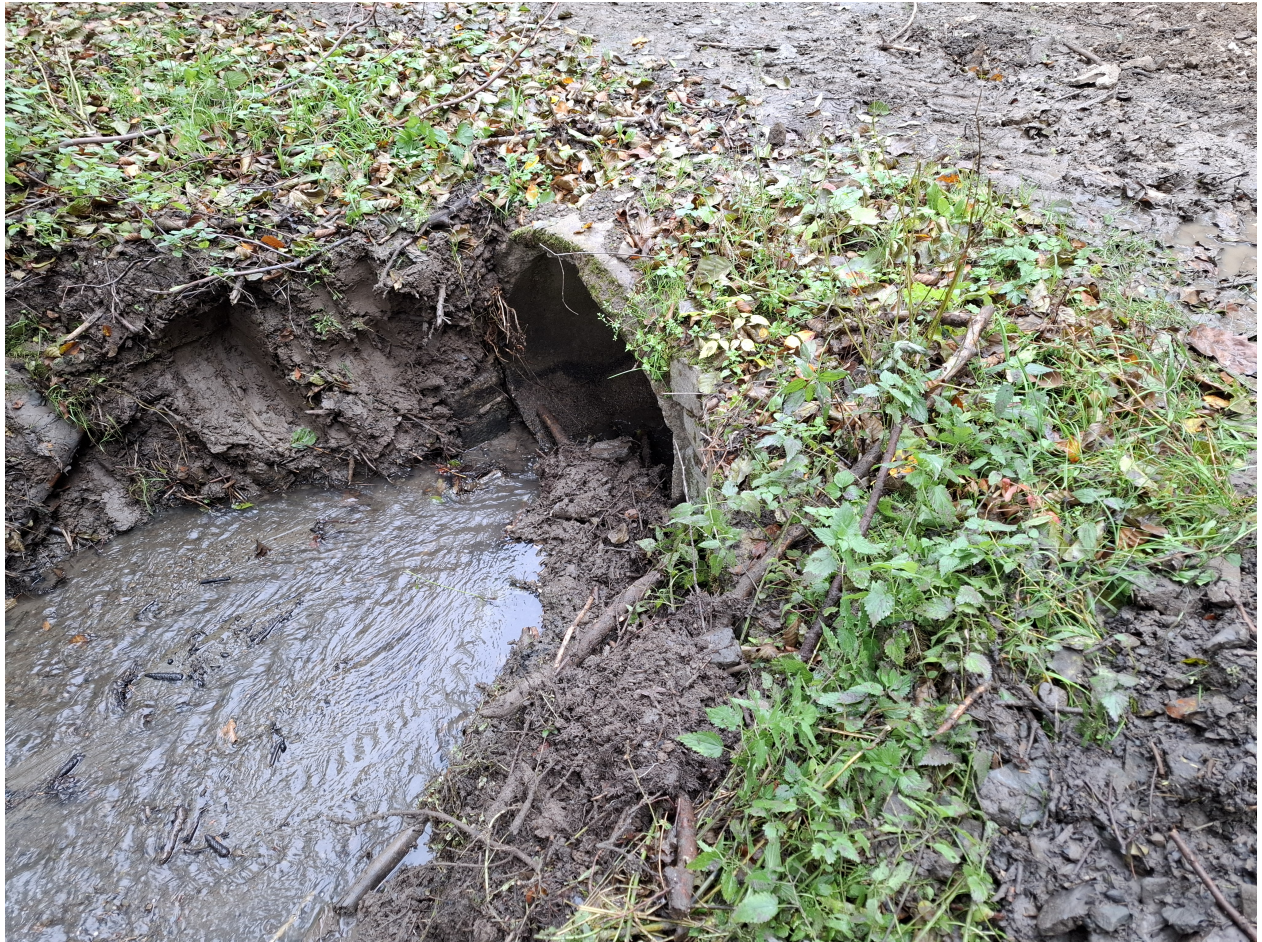
Przepust o nr inwentarza 223/2004 w leśnictwie Wilcza został uszkodzony w powodzi z października 2024 roku. Uszkodzenia jakie należy naprawić to odmulenie przepustu i oczyszczenie z rumoszu wylotu przepustu .

Lp.	Podstawa	Nr spec. techn.	Opis i wyliczenia	j.m.	Poszcz.	Razem
OBIAR:						
1			Naprawa urządzeń odwadniających przepust			
1 d.1	KNR 2-31 1404-02		Oczyszczenie przepustów o śr. 0.5 m z namotu	m		
			6	m	6,000	
					RAZEM	6,000
2 d.1	KNR 2-01 0224-01		Odrumoszowanie wlotu do przepustu na odcinku 15m - analogia	m3		
			15 * 1 * 0,5	m3	7,500	
					RAZEM	7,500
3 d.1	KNR 2-01 0224-01		Odrumoszowanie wylotu przepustu na odcinku -analogia	m3		
			2	m3	2,000	
					RAZEM	2,000
4 d.1	KNR 2-01 0416-01		Rozplantowanie rumoszu wydobytego z przepustu ,wylotu i wlotu - analogia	m3		
			2 + 7,5 + 0,14	m3	9,640	
					RAZEM	9,640
