PRZEDMIAR

NAZWA INWESTYCJI: Uszkodzenia na przepuście nr 223/2007 w leśnictwie Opolnica w
Nadleśnictwie Bardo Śląskie
NAZWA INWESTORA: Nadleśnictwo Bardo Śląskie
ADRES INWESTORA: ul.Noworudzka 9A, 57-256 Bardo
DATA OPRACOWANIA: 11.03.2026

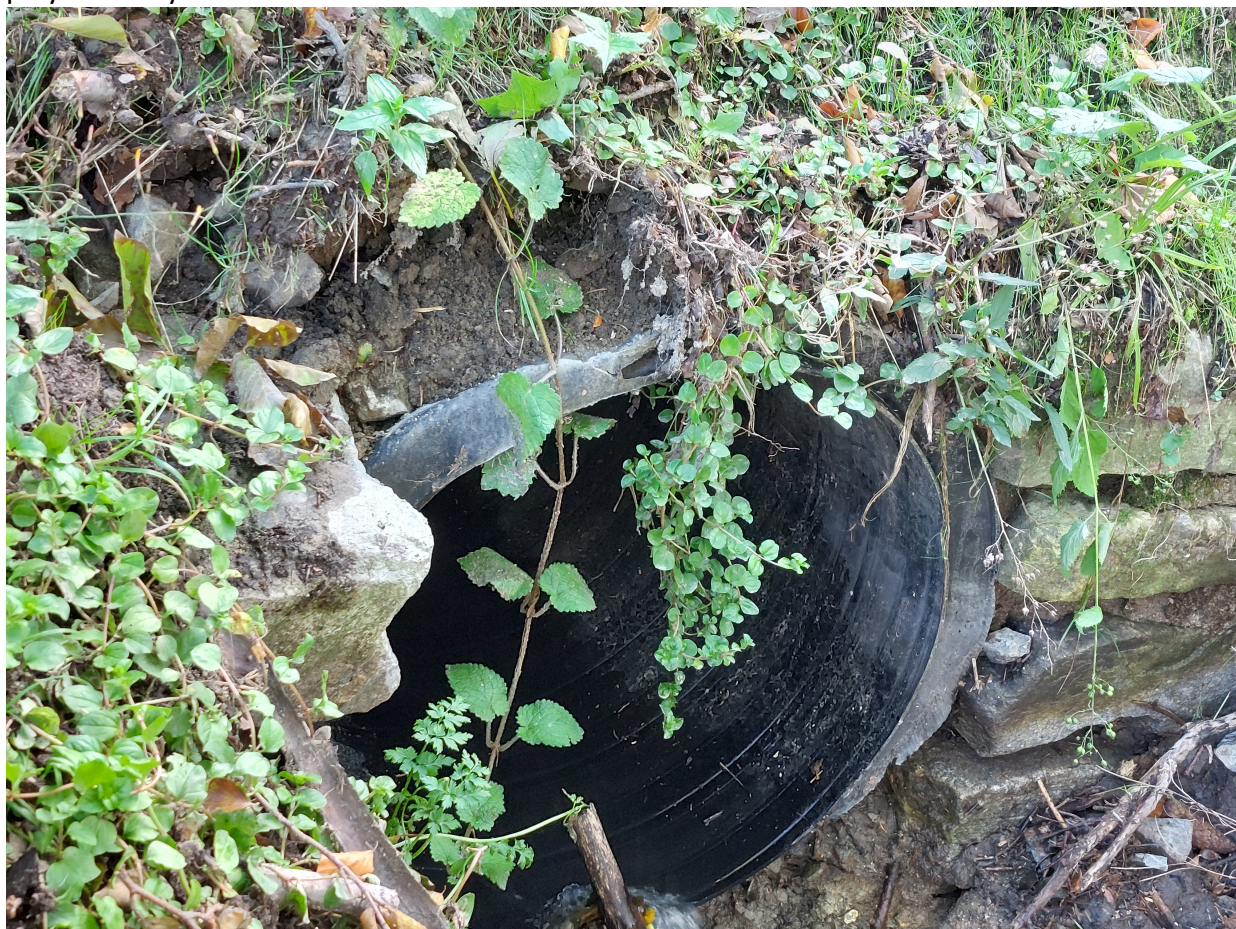
Przepust o nr inwentarza 223/2007 w leśnictwie Opolnica został uszkodzony w powodzi z października 2024 roku. Uszkodzenia jakie należy naprawić to wykonanie nowych murków przyczółkowych wlotu i wylotu

Lp.	Podstawa	Opis i wyliczenia	j.m.	Poszcz.	Razem
PRZEDMIAR:					
1		Naprawa urządzeń odwadniających przepust			
1 d.1	KNR 2-31 0816-05	Rozebranie przepustów rurowych - ścianki czołowe i ławy z kamienia łamanego - ścianka czołowa wylotu i częściowa ścianka wlotu	m3		
		3 * 1,5 * 0,3 + 1 * 0,3	m3	1,650	
				RAZEM	1,650
2 d.1	KNR 4-01 0108-19 0108-20	Wywiezienie samochodami samowyladowczymi gruzu z rozbieranych konstrukcji żwirobotonowych i żelbetowych na odległość 20 km	m3		
		1,65	m3	1,650	
				RAZEM	1,650
3 d.1	KNR 2-31 0605-02	Ława pod ściankę czołową - analogia	m3		
		3 * 0,4 * 0,4	m3	0,480	
				RAZEM	0,480
4 d.1	KNR 2-11 0415-04	Wykonanie ścian oporowych o grubości do 50 cm układanych na zaprawie cementowej z kamienia łupanego warstwowo - analogia wykonanie przyczółków	m3		
		1,65	m3	1,650	
				RAZEM	1,650
5 d.1	KNR 2-01 0504-04	Zasypywanie przestrzeni pomiędzy przepustem a ścianą czołową	m3		
		2,4 * 0,2 * 1,5 + 1 * 0,2	m3	0,920
