## PRZEDMIAR

NAZWA INWESTYCJI: Uszkodzenia na przepuszc nr 223/605 w leśnictwie Błotnica w  
Nadleśnictwie Bardo Śląskie  
NAZWA INWESTORA: Nadleśnictwo Bardo Śląskie  
ADRES INWESTORA: ul.Noworudzka 9A, 57-256 Bardo  
DATA OPRACOWANIA: 10.03.2026

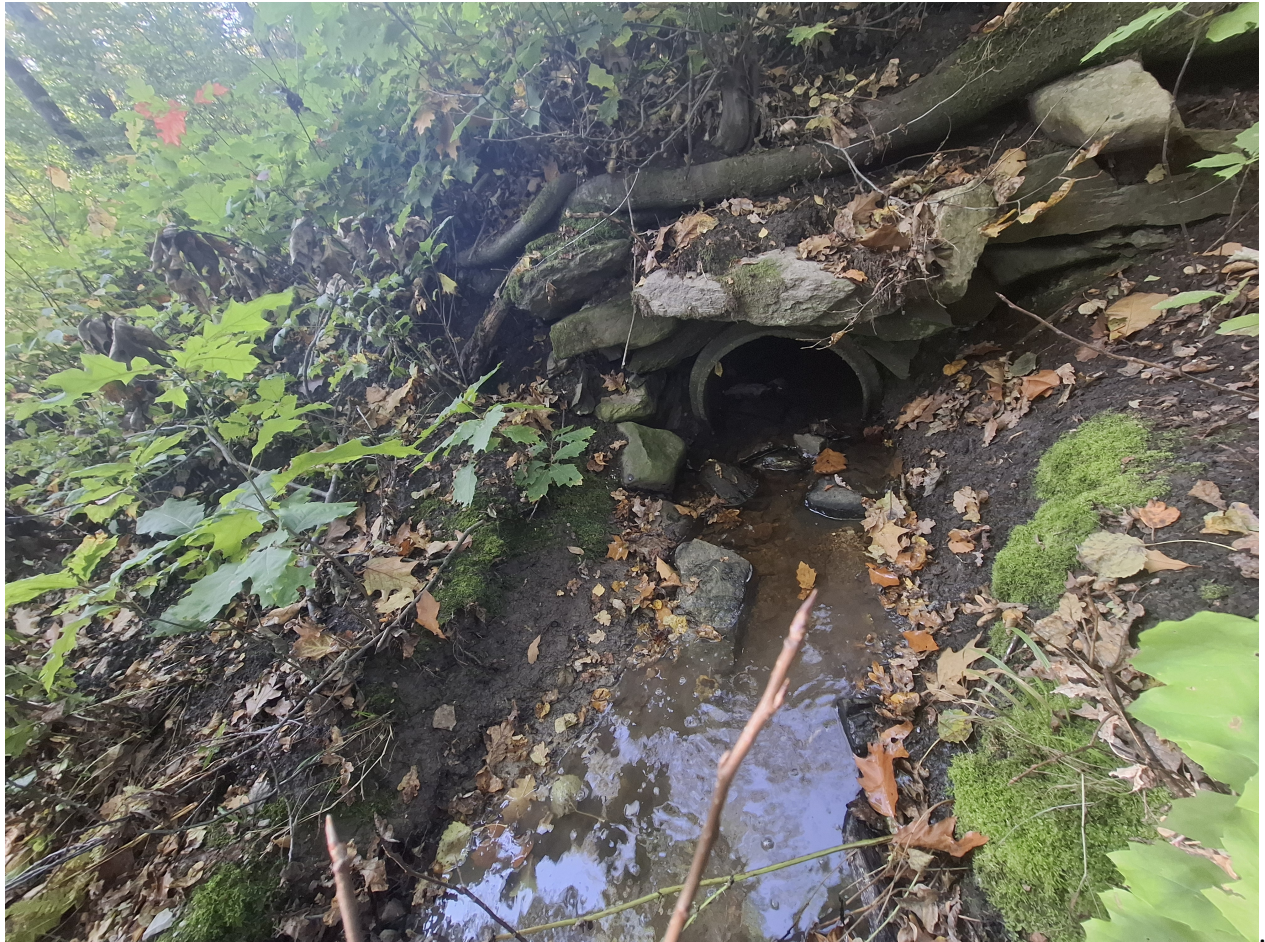
Przepust o nr inwentarza 223/605 w leśnictwie Błotnica została uszkodzona w powodzi z października 2024 roku. Uszkodzenia jakie należy naprawić to wykonanie nowego murku przyczółkowego przepustu

Lp.	Podstawa	Opis i wyliczenia	j.m.	Poszcz.	Razem
<b>PRZEDMIAR:</b>					
<b>1</b>		<b>Naprawa urządzeń odwadniających przepust 1</b>			
1 d.1	KNR 2-31 0816-05	Rozebranie przepustów rurowych - ścianki czołowe i ławy z kamienia łamanego - przepust nr 1	m3		
		3 * 1,5 * 0,3	m3	1,350	
				<b>RAZEM</b>	<b>1,350</b>
2 d.1	KNR 4-01 0108-19 0108-20	Wywiezienie samochodami samowyładowczymi gruzu z rozbieranych konstrukcji żwirobetonowych i żelbetowych na odległość 20 km	m3		
		1,35	m3	1,350	
				<b>RAZEM</b>	<b>1,350</b>
3 d.1	KNR 2-01 0217-05	Wykopy oraz przekopy wykonywane koparkami podsiębiernymi 0.40 m3 na odkład w gruncie kat. I-II - przygotowanie miejsca pod posadowienie nowej ścianki czołowej - analogia	m3		
		0,4 * 1,5 * 0,4	m3	0,240	
				<b>RAZEM</b>	<b>0,240</b>
4 d.1	KNR 2-01 0416-01	Rozplantowanie ziemi wydobytej z wykopu przygotowującego miejsce pod odbuowe ścianki czołowej przepustu - analogia	m3

0,24	m3	0,240	
				<b>RAZEM</b>	<b>0,240</b>
5 d.1	KNR 2-31 0605-02	Ława pod ściankę czołową - analogia	m3		
		1,5 * 0,4 * 0,4	m3	0,240	
				<b>RAZEM</b>	<b>0,240</b>
6 d.1	KNR 2-11 0415-04	Wykonanie ścian oporowych o grubości do 50 cm układanych na zaprawie cementowej z kamienia łupanego warstwowo - analogia wykonanie przyczółków - przepust nr 1	m3		
		3 * 1,5 * 0,3	m3	1,350	
				<b>RAZEM</b>	<b>1,350</b>
7 d.1	KNR 2-01 0504-04	Zasypywanie przestrzeni pomiędzy przepustem a ścianą czołową	m3		
		3 * 1,5 * 0,2	m3	0,900	
				<b>RAZEM</b>	<b>0,900</b>
