EKSPERTYZA TECHNICZNA ET 1635/X/2022

EKSPERTYZA OCENIAJĄCA STAN TECHNICZNY ELEWACJI DLA SĄDU REJONOWEGO W RUDZIE ŚLĄSKIEJ

Adres: **ul. Bukowa 5a
41-700 Ruda Śląska**

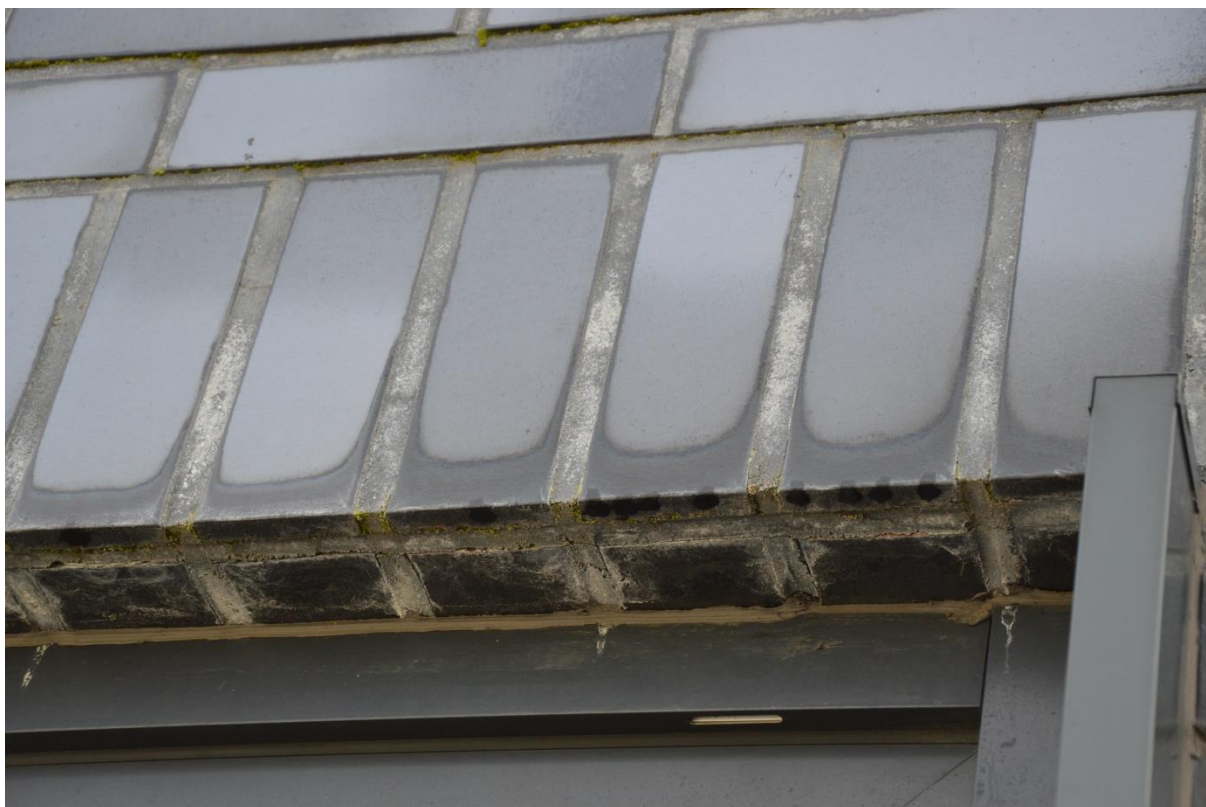
Rys. nr 19. Narożnik nadproża wykonany niezgodnie z wytycznymi systemu INFATEC oraz niezgodnie z wytycznymi dokumentacji projektowej (brak narożnych kształtek klinkierowych). Tworzenie się wykwitów solnych w obrębie nadproża [1.2].

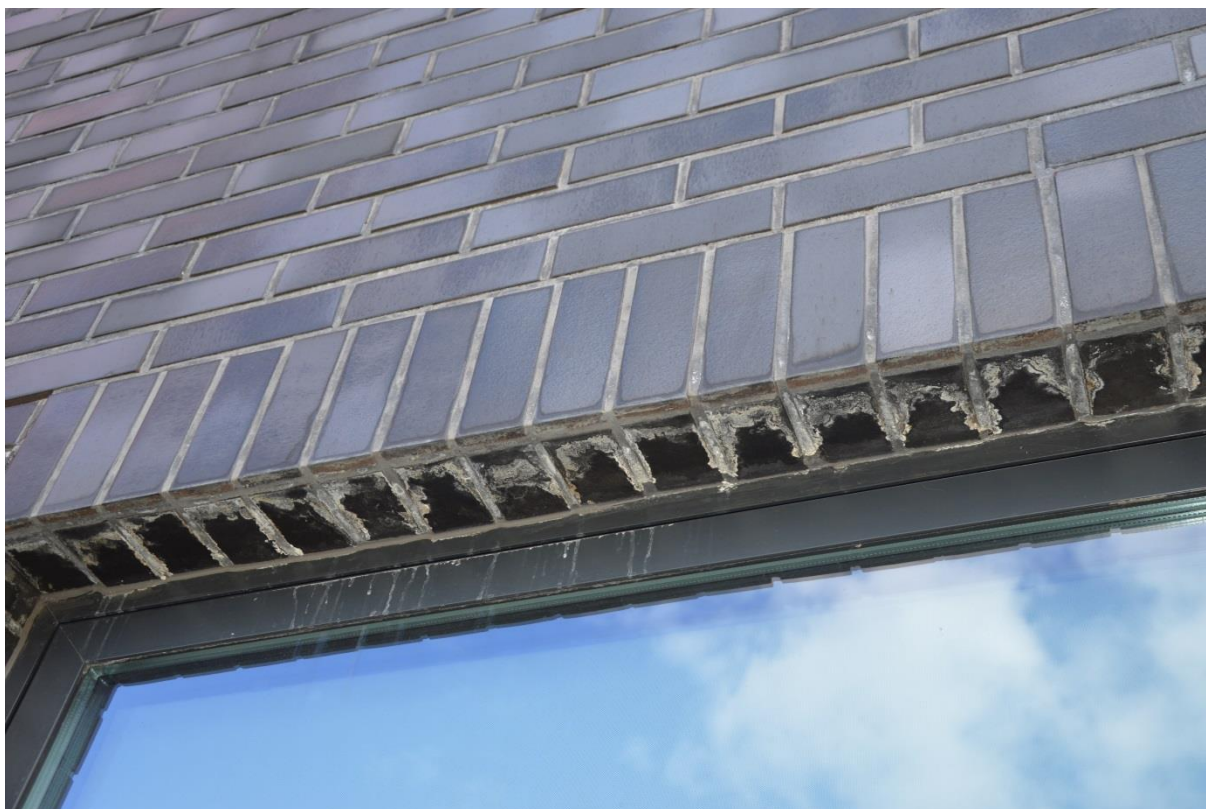
Rys. nr 20. Tworzenie się wykwitów solnych w obrębie nadproża. Lokalnie zacieki solne powodują zanieczyszczenie okien (sole budowlane ściekają na ramy okienne i przeszklenie) [1.2].

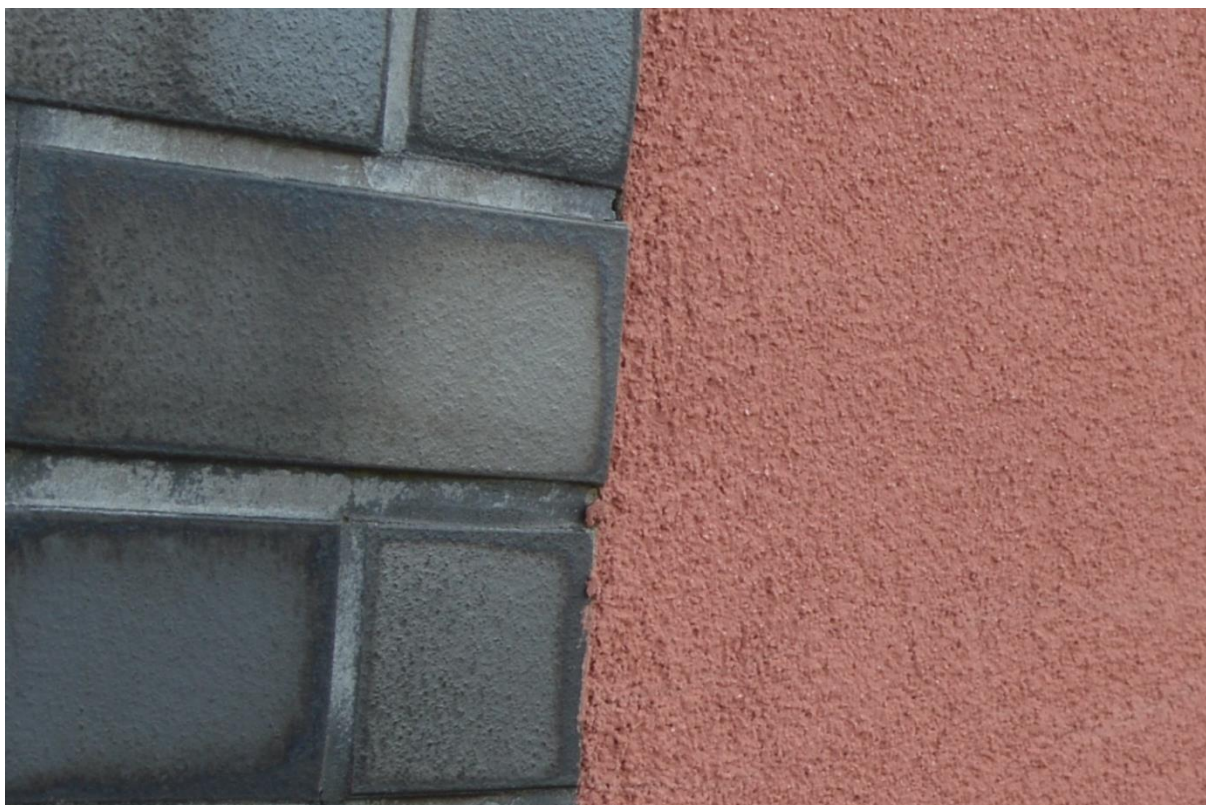
Rys. nr 21. Brak oddylatowania systemu INFATEC od ocieplenia ETICS. Rozwiązanie nie zapewniające szczelności na wnikanie wody opadowej [1.2].

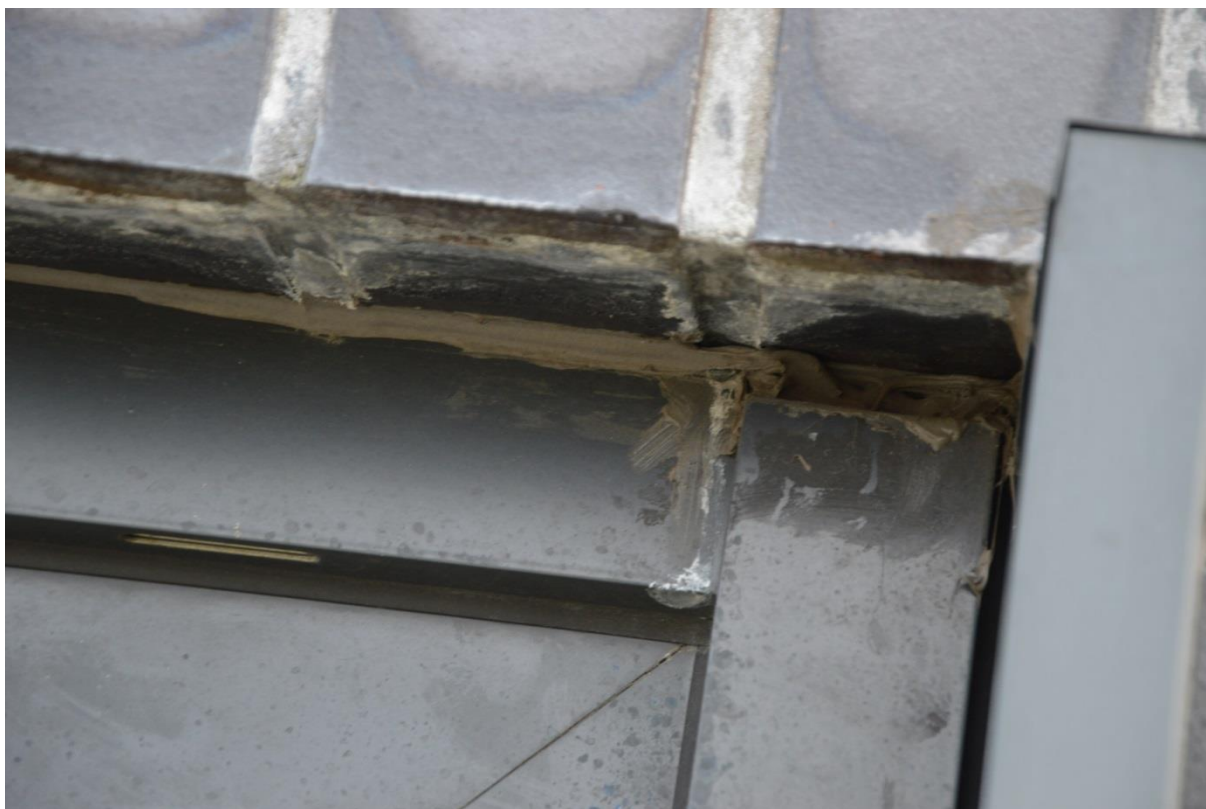
- połączenia systemu INFATEC z ramami okien oraz z elementami ślusarki aluminiowej uszczelnione za pomocą mas silikonowych zamiast taśmami rozprężnymi (masa silikonowa w wielu miejscach uległa degradacji, powodując rozszczelnienie tychże połączeń, w wielu miejscach masa silikonowa zaaplikowana w sposób niedokładny) – patrz rys. nr 23, 25;

Rys. nr 23. Wadliwe uszczelnienie górnej ramy okna z nadprożem [1.2].

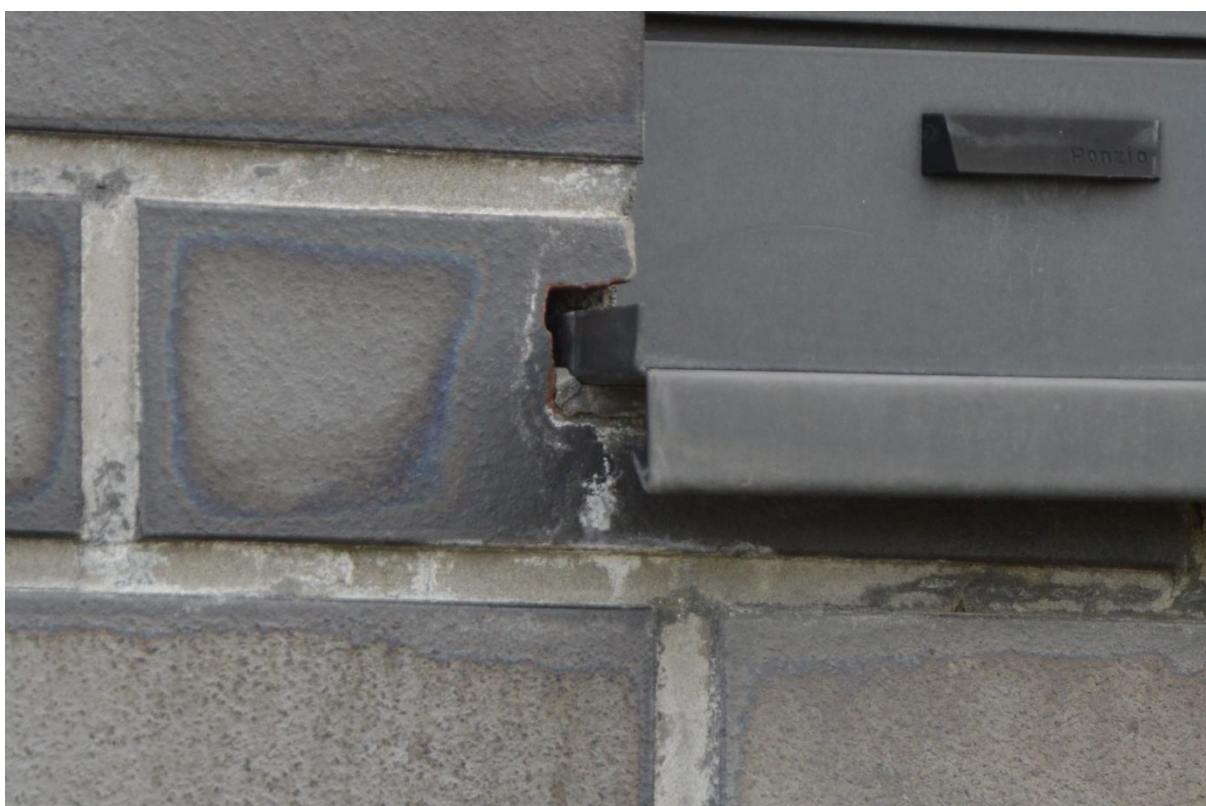
Rys. nr 24. Wadliwe połączenie podokiennika zewnętrznego z ościeżem (potencjalne miejsce migracji wody opadowej do wewnętrznej struktury ścian) [1.2].

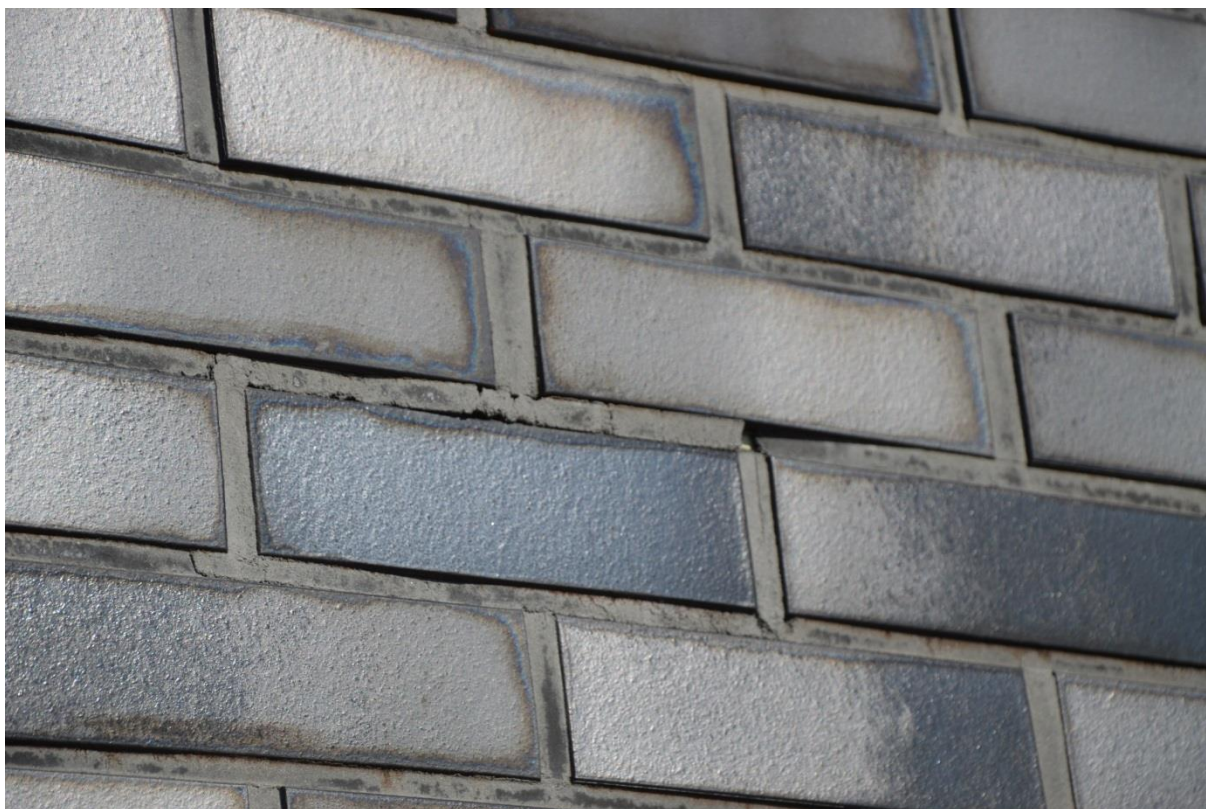
Rys. nr 27. Spoiny w elewacjach INFATEC nie licują się z płytkami klinkierowymi, widoczne odsłonięcie krawędzi bocznych płytek. Na powyższym zdjęciu spoiny wykazują lokalnie ubytki oraz uszkodzenia mechaniczne [1.2].

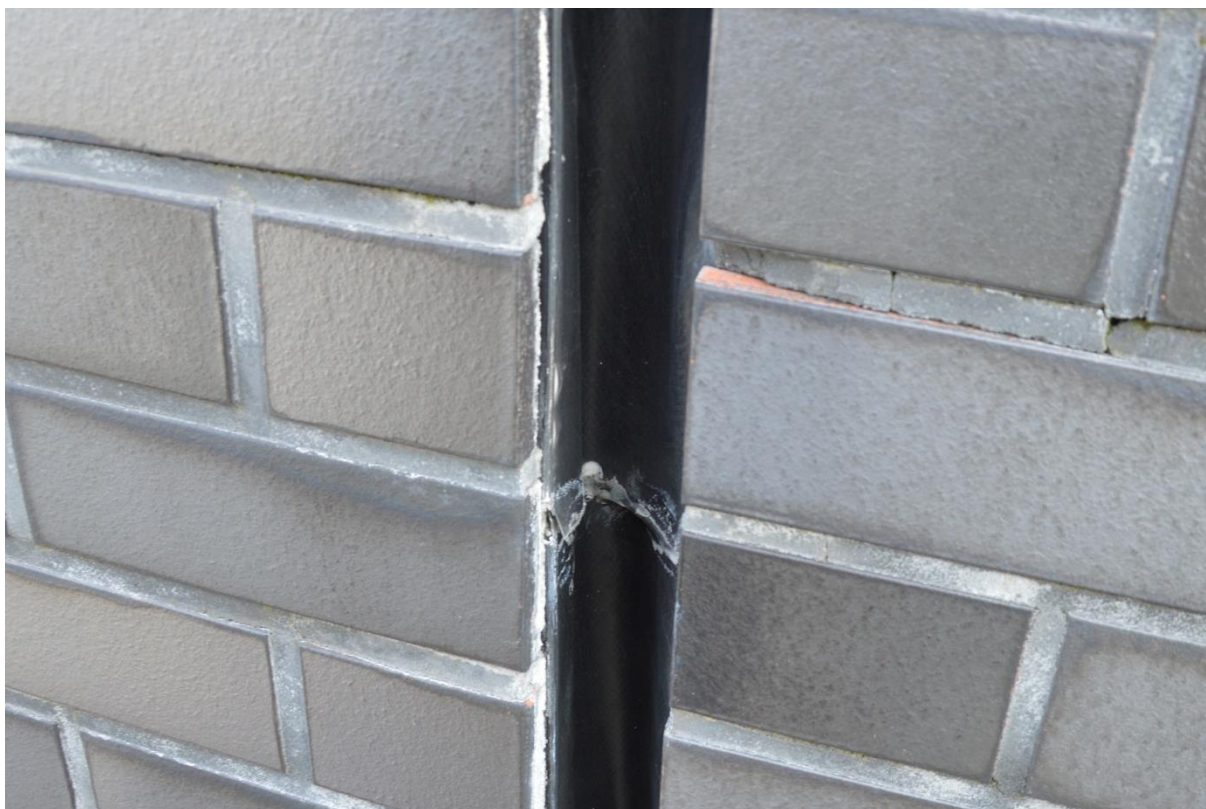
Rys. nr 28. Szczelina dylatacyjna na elewacji NW wykonana niezgodnie z dokumentacją projektową. Folia osłaniająca dylatację wchodzi pod płytki klinkierowe (ryzyko przedostawania się wody opadowej pod płytki) [1.2].

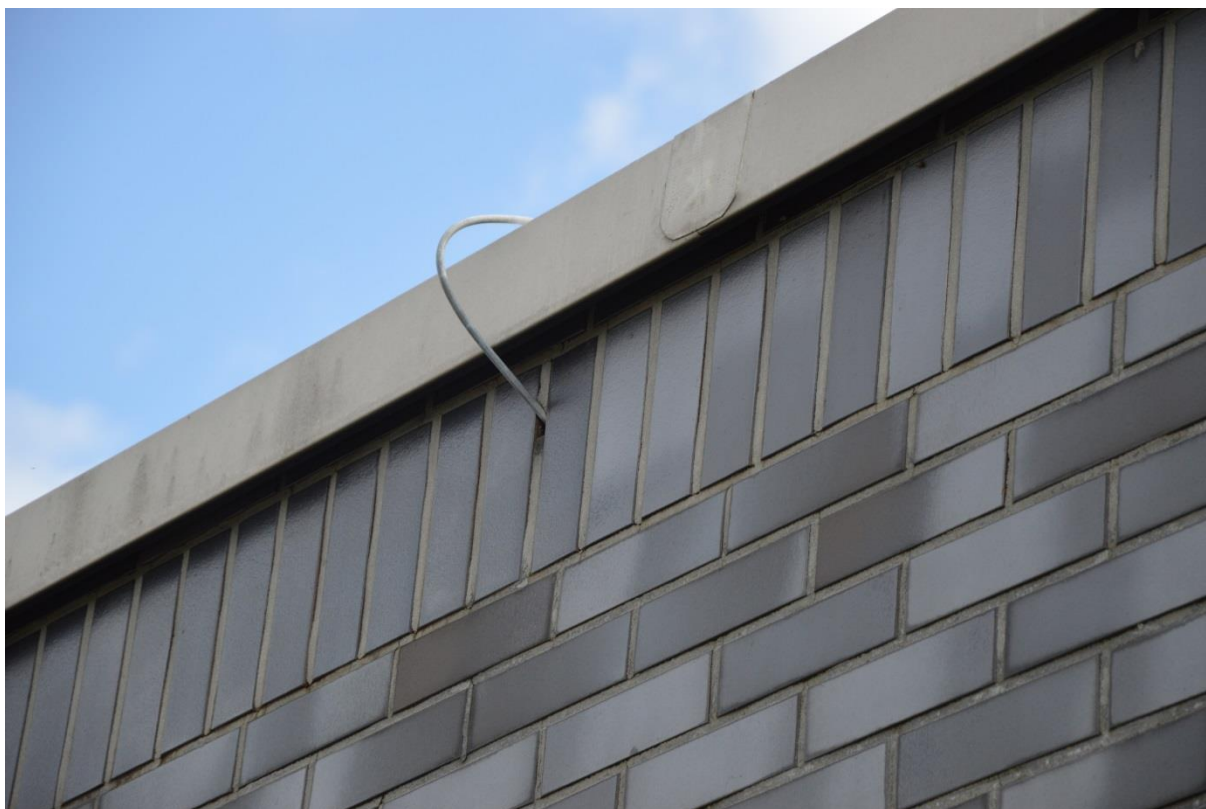
Rys. nr 29. Przebicie elewacji INFATEC przez przewód odprowadzający instalacji odgromowej. Rozwiązanie sprzyjające wnikanii wody opadowej do wewnętrznej struktury ocieplenia. Brak jakiegokolwiek uszczelnienia przejścia instalacji odgromowej w elewacji [1.2.].

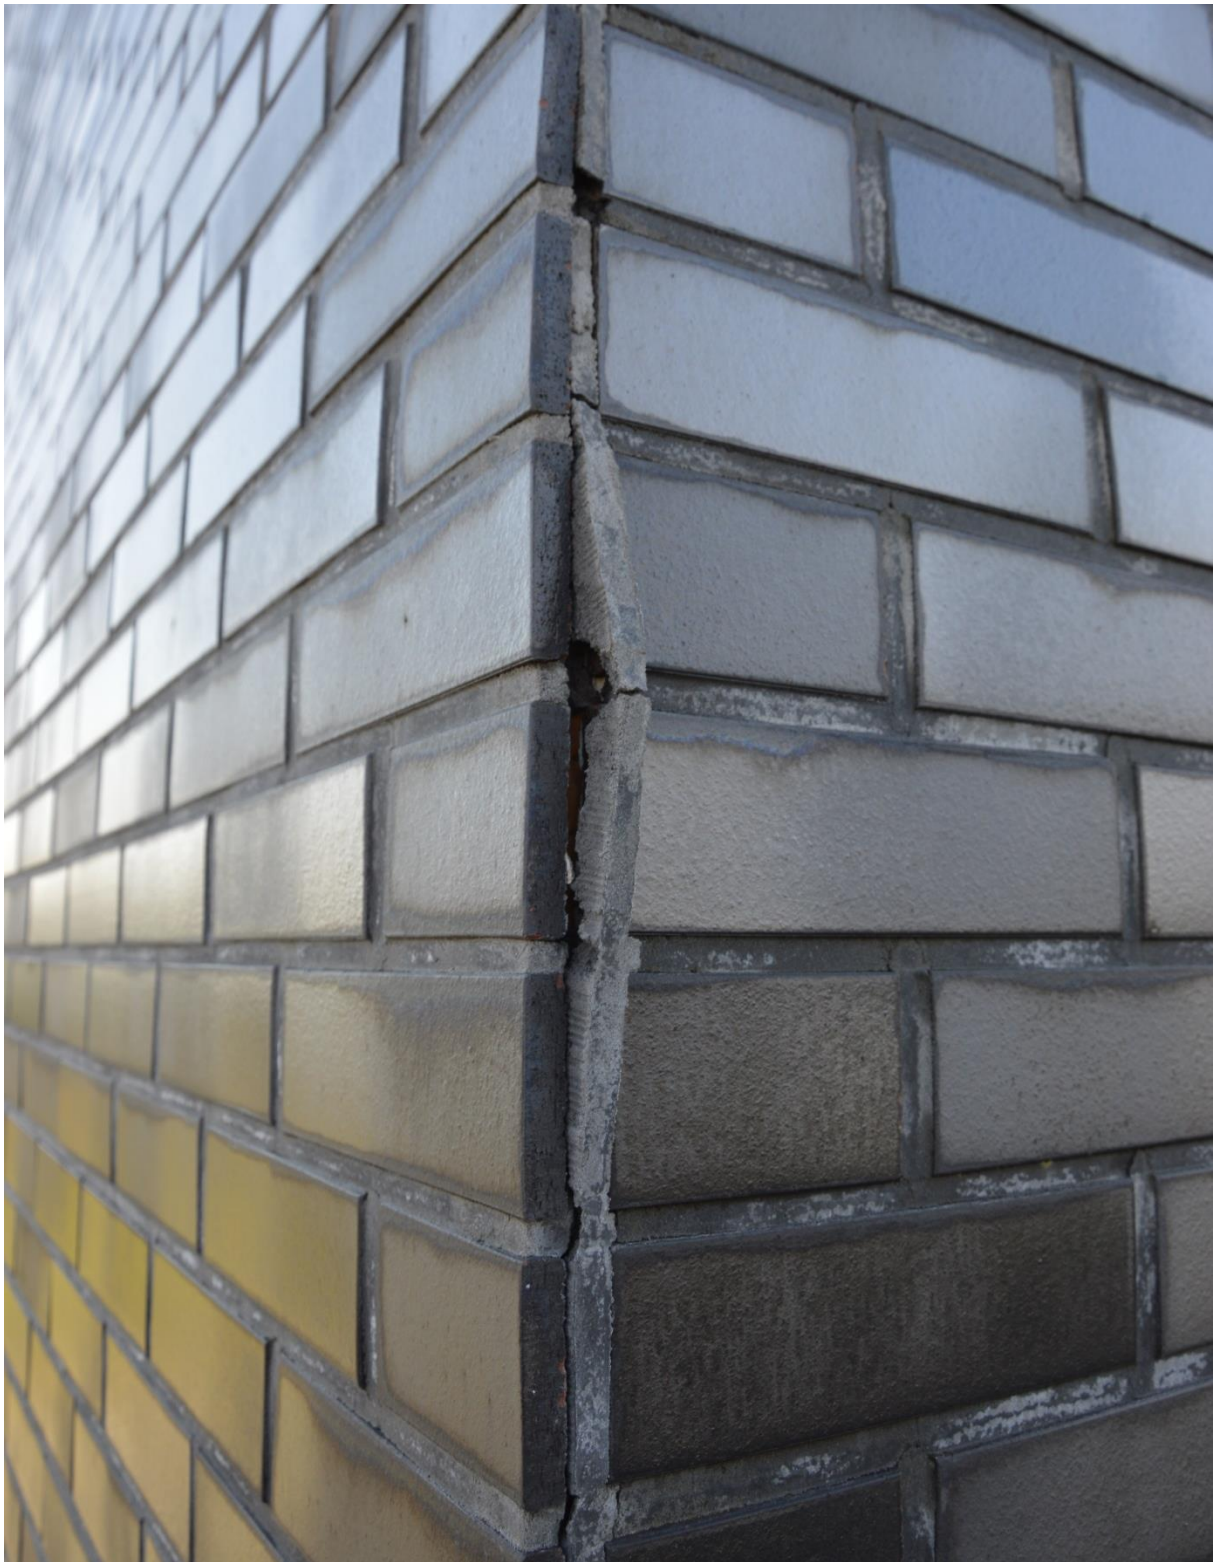
- ubytki, wykruszenia, luźne fragmenty masy fugowej INFATEC F w spoinach elewacji – patrz rys. nr 30, 31;
- kruszenie i osypywanie się masy fugowej INFATEC F przy naciskaniu palcami (głównie w górnej części elewacji szczytowej SW oraz południowym krańcu elewacji SE w skrzydle SW) – patrz rys. nr 32;

Rys. nr 30. Luźne fragmenty masy fugowej zwisające ze spoiny pionowej przy narożniku ścian (północny kraniec elewacji NW) – nieprawidłowość oznaczona na mapie uszkodzeń jako A1 [1.2].

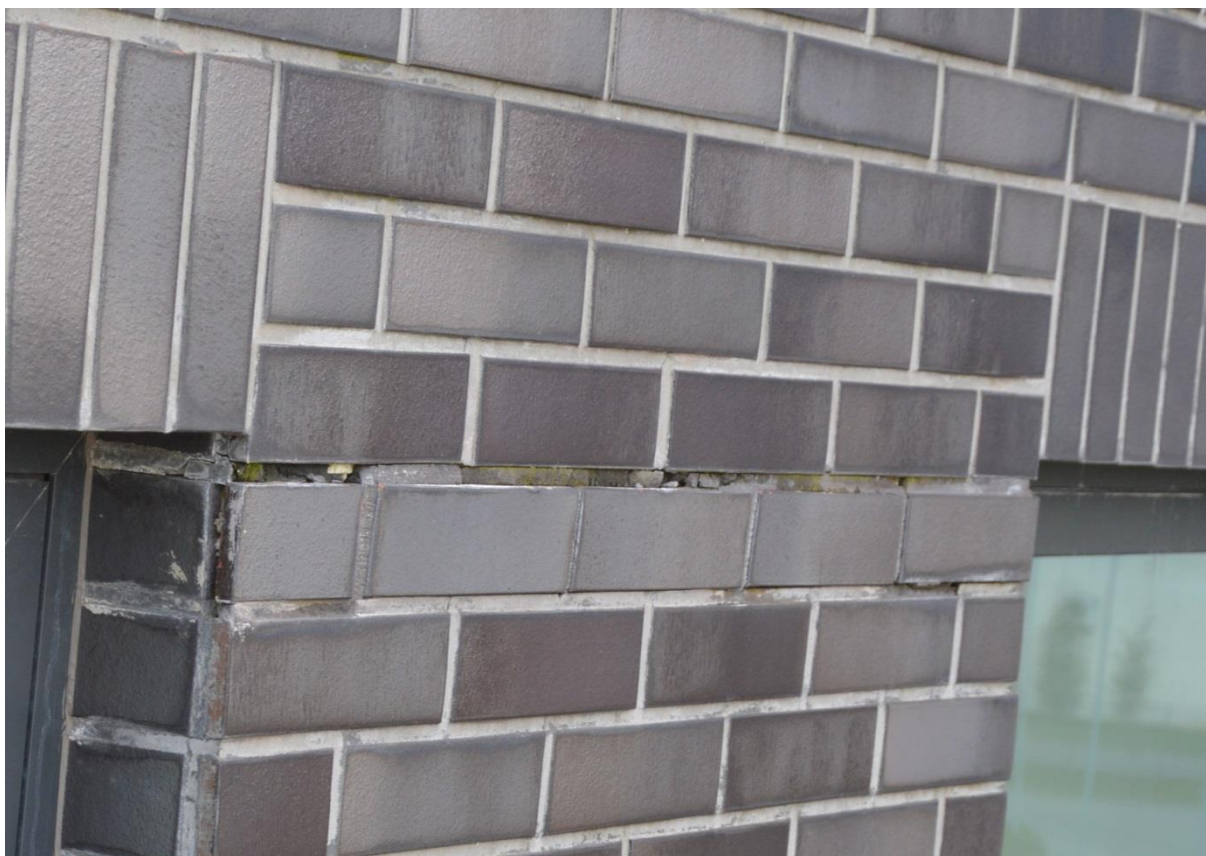
Rys. nr 31. Przykład ubytków masy fugowej w spoinach poziomych pomiędzy oknami (elewacja NW) – nieprawidłowość oznaczona na mapie uszkodzeń jako A38 [1.2].

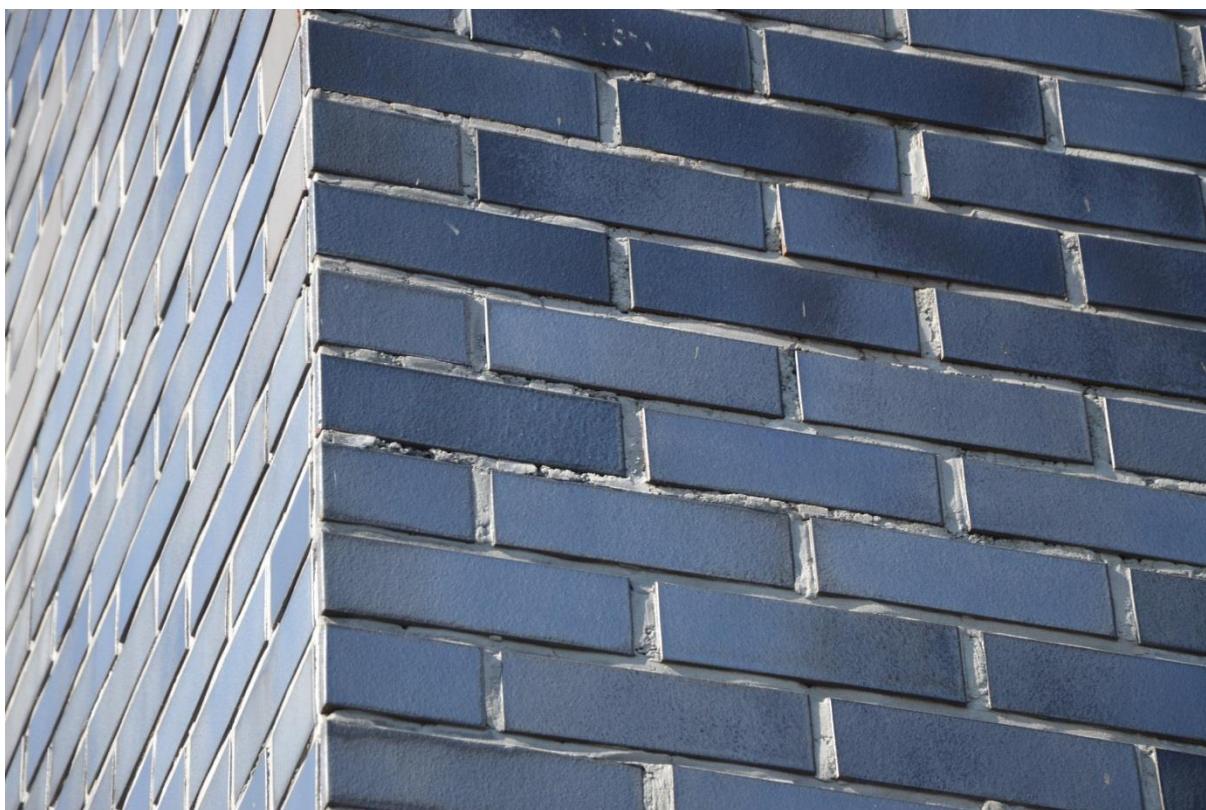
Rys. nr 32. Ubytki i wykruszenia masy fugowej. Masa fugowa kruszy się przy naciskaniu palcami (południowy kraniec elewacji SE) – nieprawidłowość oznaczona na mapie uszkodzeń jako B1 [1.2].

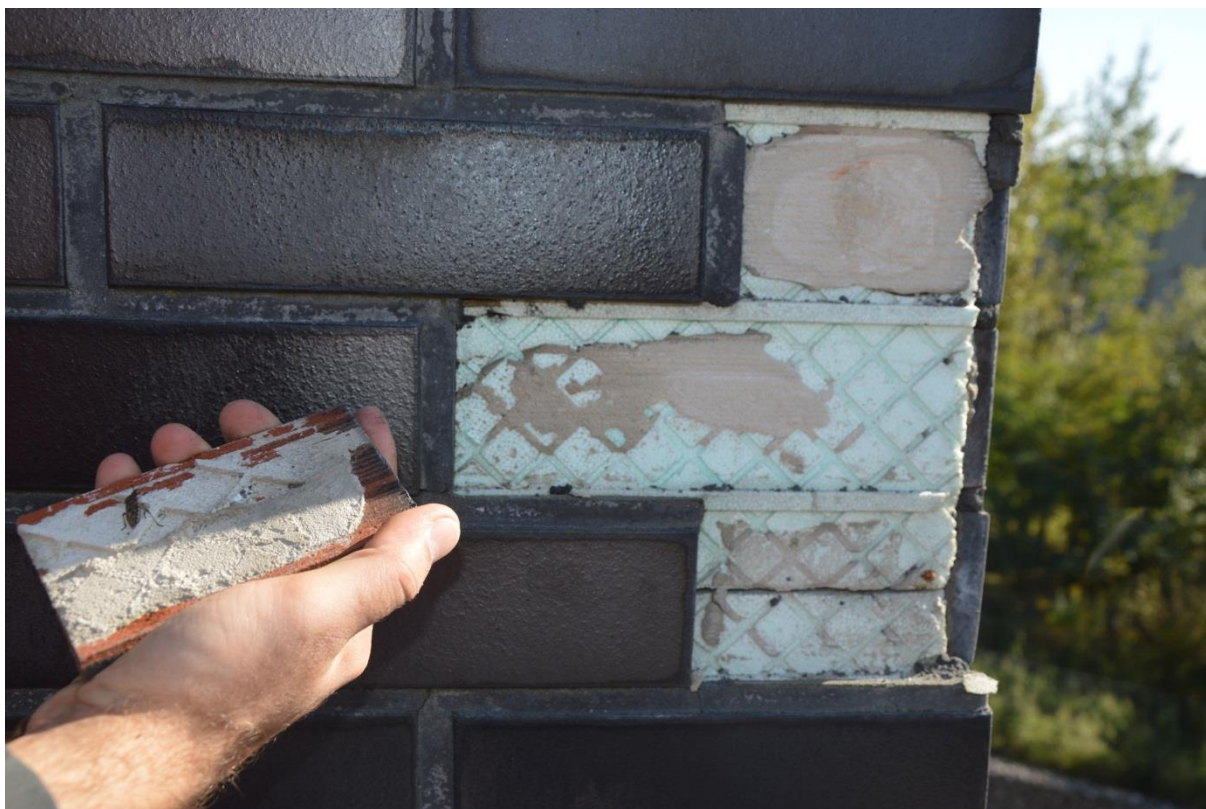
- ubytki płytek klinkierowych na elewacjach – patrz rys. nr 33, 34. Uwaga – na płytach styropianowych, w miejscach oderwanych płytek klinkierowych, występują ślady zaprawy klejowej, które nie pokrywają w całości powierzchni pola przeznaczonego do klejenia płytek klinkierowych. W wielu miejscach ślady zaprawy klejowej są wręcz znikome. Świadczy to o wadliwym wykonaniu procesu klejenia płytek klinkierowych na płytach styropianowych INFATEC P. Zgodnie z wytycznymi producenta systemu INFATEC zaprawę klejącą INFATEC K należy nanosić na powierzchnię płyty styropianowej oraz na płytkę. Dodatkowo wymaga się dociśnięcia i przesunięcia płytki w kierunku poprzecznym, aby klej dokładnie wypełnił przestrzeń pod płytką klinkierową;

Rys. nr 33. Odspojenie się trzech płytek klinkierowych od warstwy ocieplenia (południowy kraniec elewacji NW) – nieprawidłowość oznaczona na mapie uszkodzeń jako A68. Ślady zaprawy klejowej na styropianie oraz płytce wskazują na wadliwe (niezgodne z wytycznymi systemodawcy) klejenie płytek klinkierowych (klej powinien wypełniać całą przestrzeń pod płytkami klinkierowymi) [1.2].

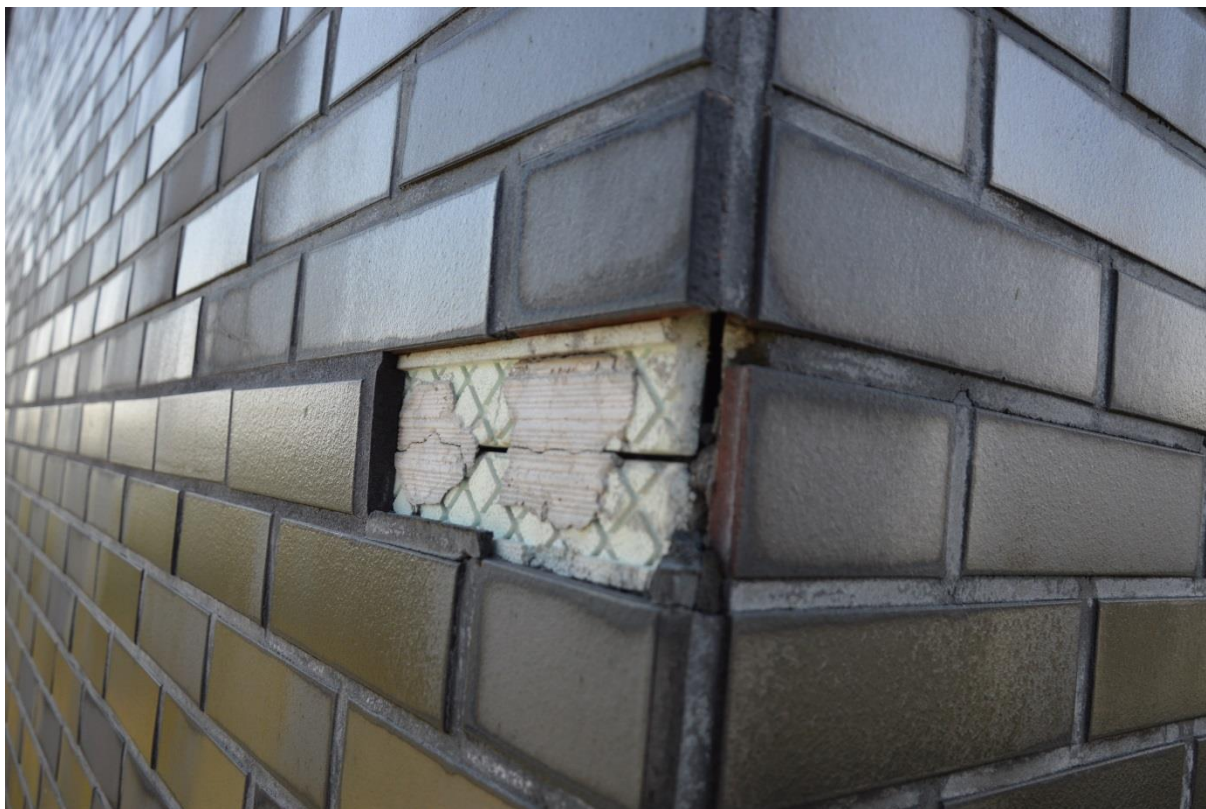
Rys. nr 34. Ubytek płytki klinkierowej (zachodni kraniec elewacji szczytowej NE) – nieprawidłowość oznaczona na mapie uszkodzeń jako C1. Ślady zaprawy klejowej na styropianie wskazują na wadliwe (niezgodne z wytycznymi systemodawcy) klejenie płytek klinkierowych (klej powinien wypełniać całą przestrzeń pod płytkami klinkierowymi) [1.2].

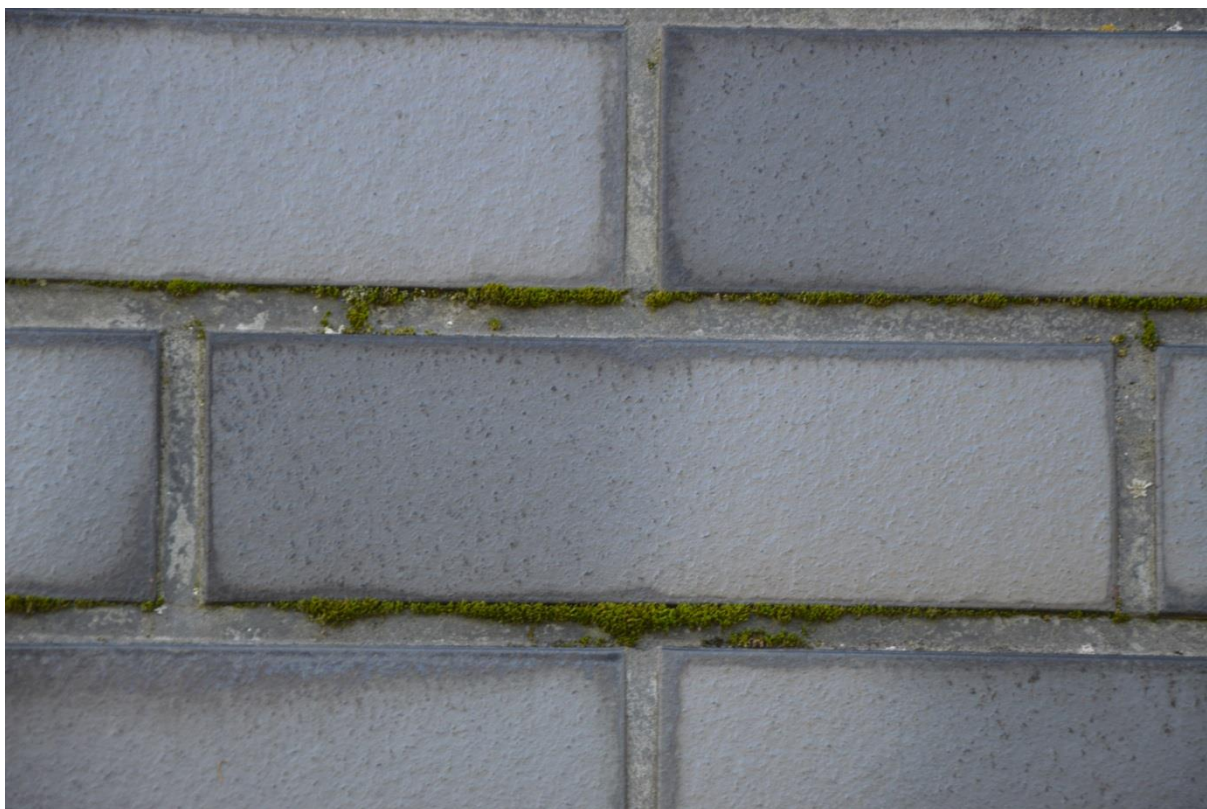
Rys. nr 35. Porost glonów w spoinach elewacji INFATEC (elewacja północna budynku gospodarczego) – nieprawidłowość oznaczona na mapie uszkodzeń jako G3 [1.2].

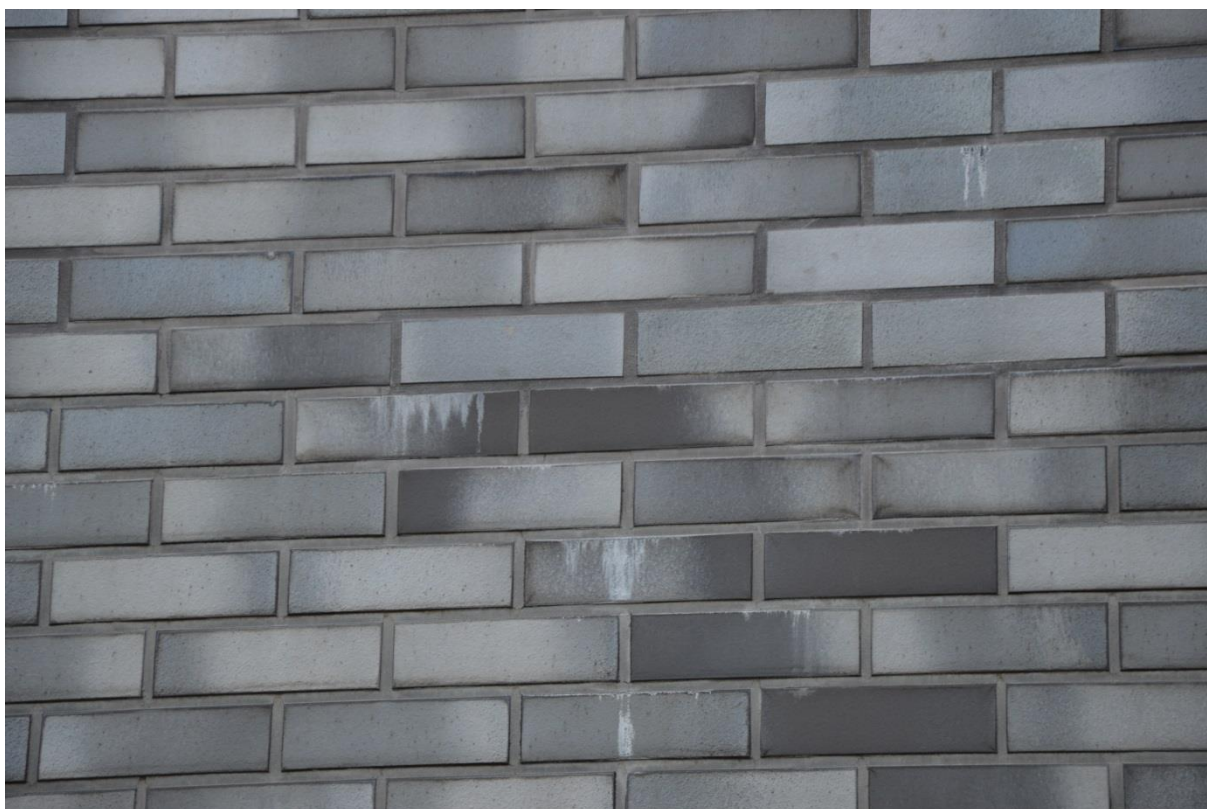
Rys. nr 36. Lokalne wykwyty soli budowlanych na elewacji INFATEC (elewacja SE) – nieprawidłowość oznaczona na mapie uszkodzeń jako B46 [1.2].

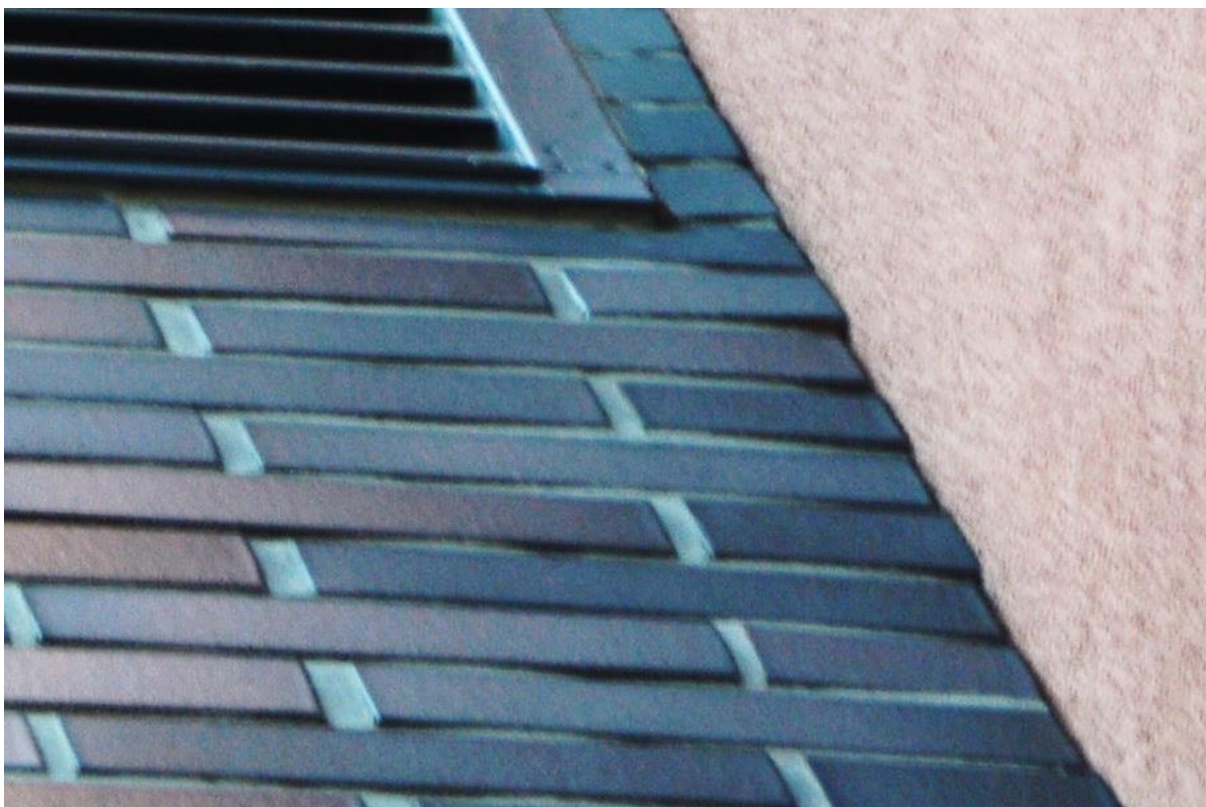
Rys. nr 37. Nierówności pomiędzy płytkami klinkierowymi (elewacja SE) – nieprawidłowość oznaczona na mapie uszkodzeń jako B48 [1.2.].

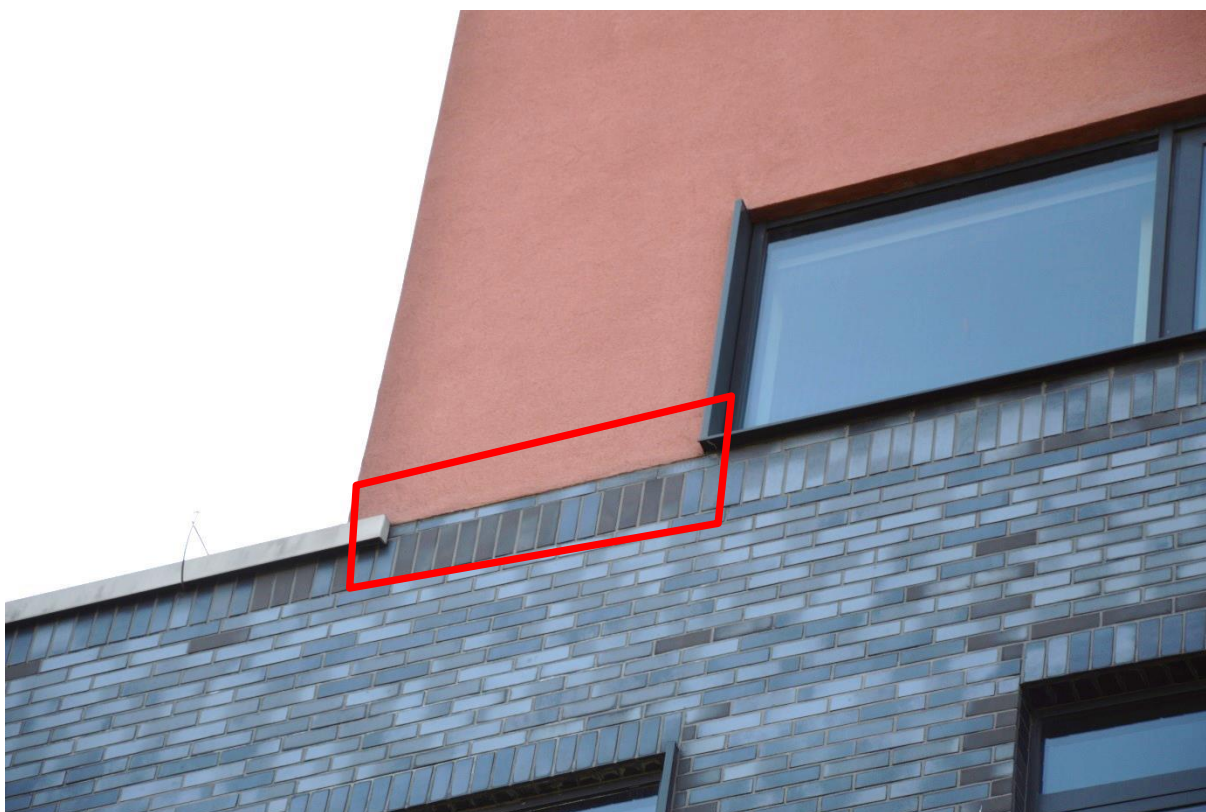
Rys. nr 38. Poziomy styk elewacji INFATEC z ociepleniem ETICS bez stosownego zabezpieczenia przed wnikaniem wody opadowej (elewacja podłużna NE segmentu nr 6) – nieprawidłowość oznaczona na mapie uszkodzeń jako E1 [1.2.].

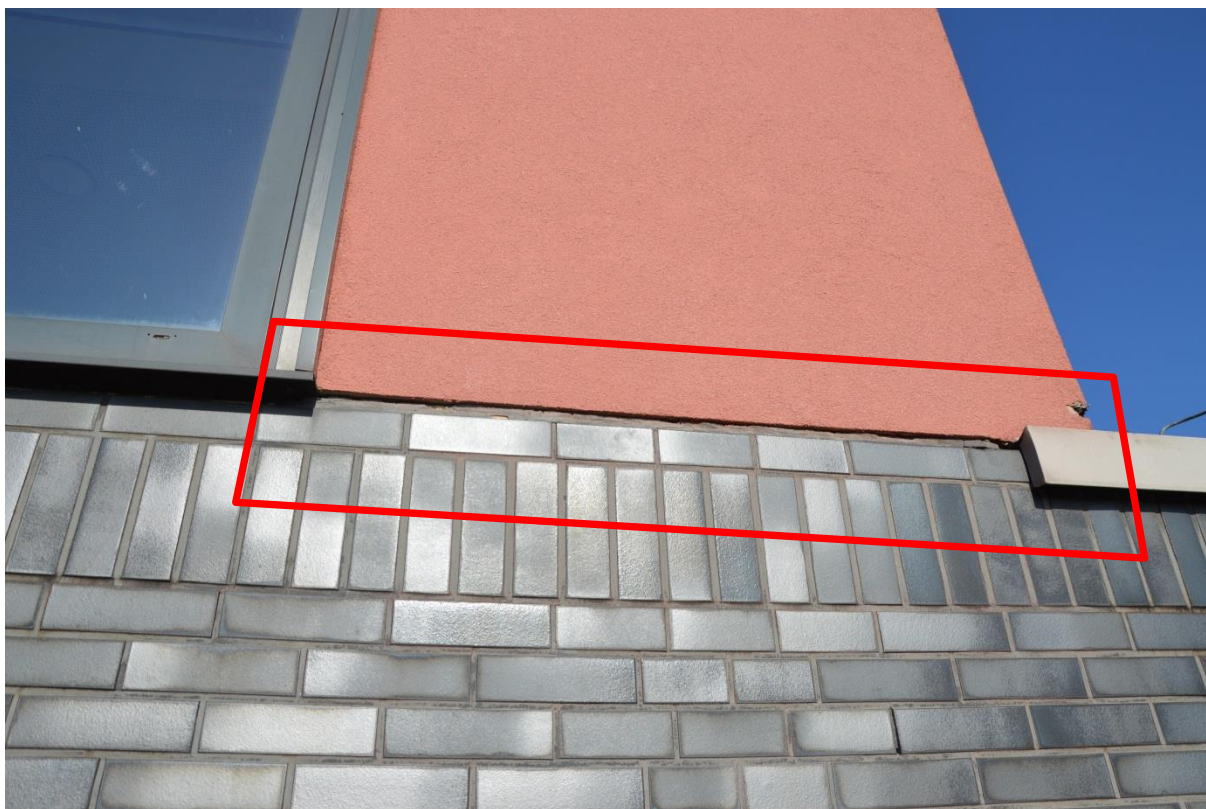
Rys. nr 39. Poziomy styk elewacji INFATEC z ociepleniem ETICS bez stosownego zabezpieczenia przed wnikaniem wody opadowej (elewacja podłużna SW segmentu nr 6) – nieprawidłowość oznaczona na mapie uszkodzeń jako F10 [1.2].

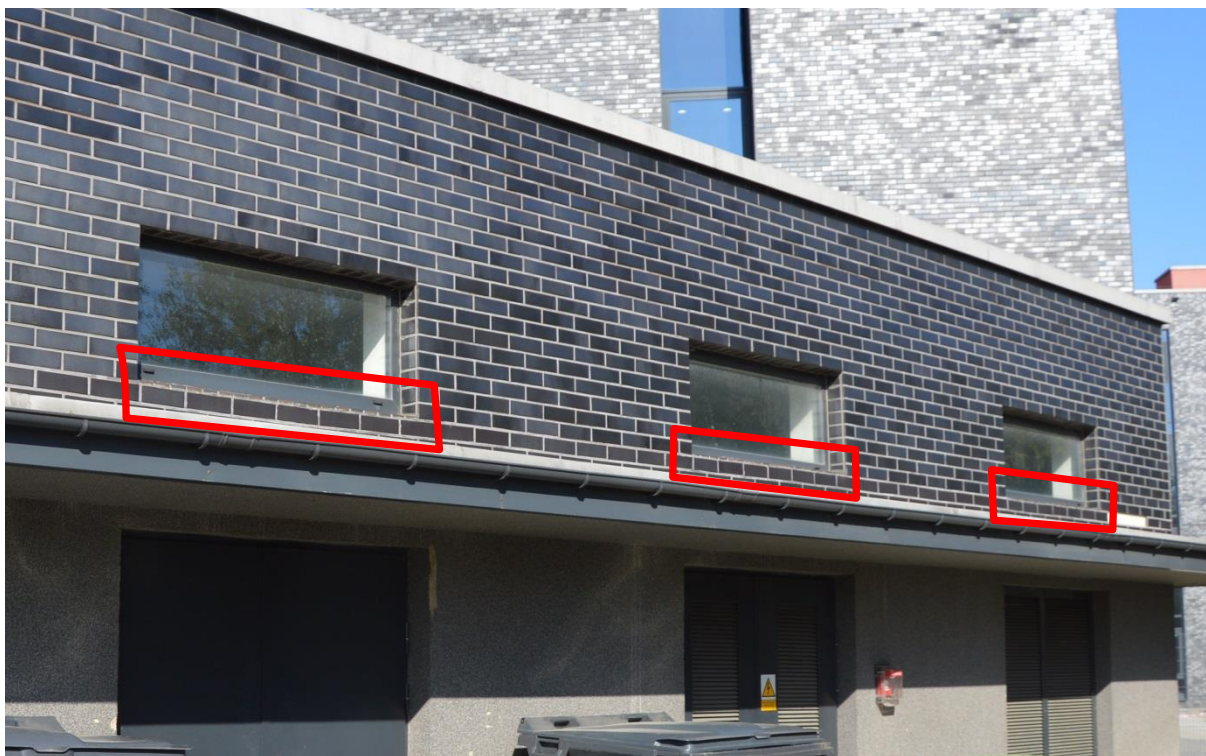
Rys. nr 40. Elewacja południowa budynku gospodarczego. Brak podokienników zewnętrznych w oknach (ryzyko wnikania wody opadowej do wewnętrznej struktury ścian zewnętrznych budynku gospodarczego) – nieprawidłowość oznaczona na mapie uszkodzeń jako G11 [1.2].

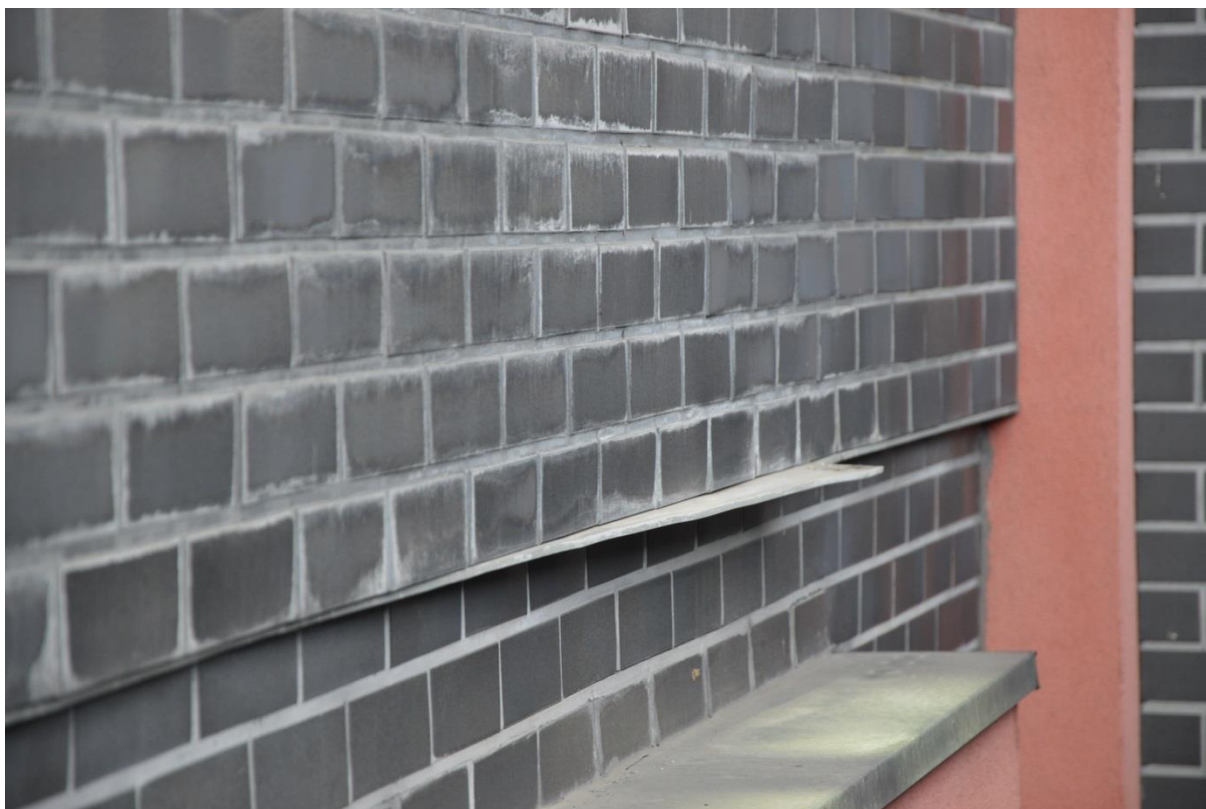
Rys. nr 41. Znaczące wysunięcie listwy startowej systemu INFATEC w obrębie zejścia piwnicznego na elewacji SE – nieprawidłowość oznaczona na mapie uszkodzeń jako B21 [1.2].

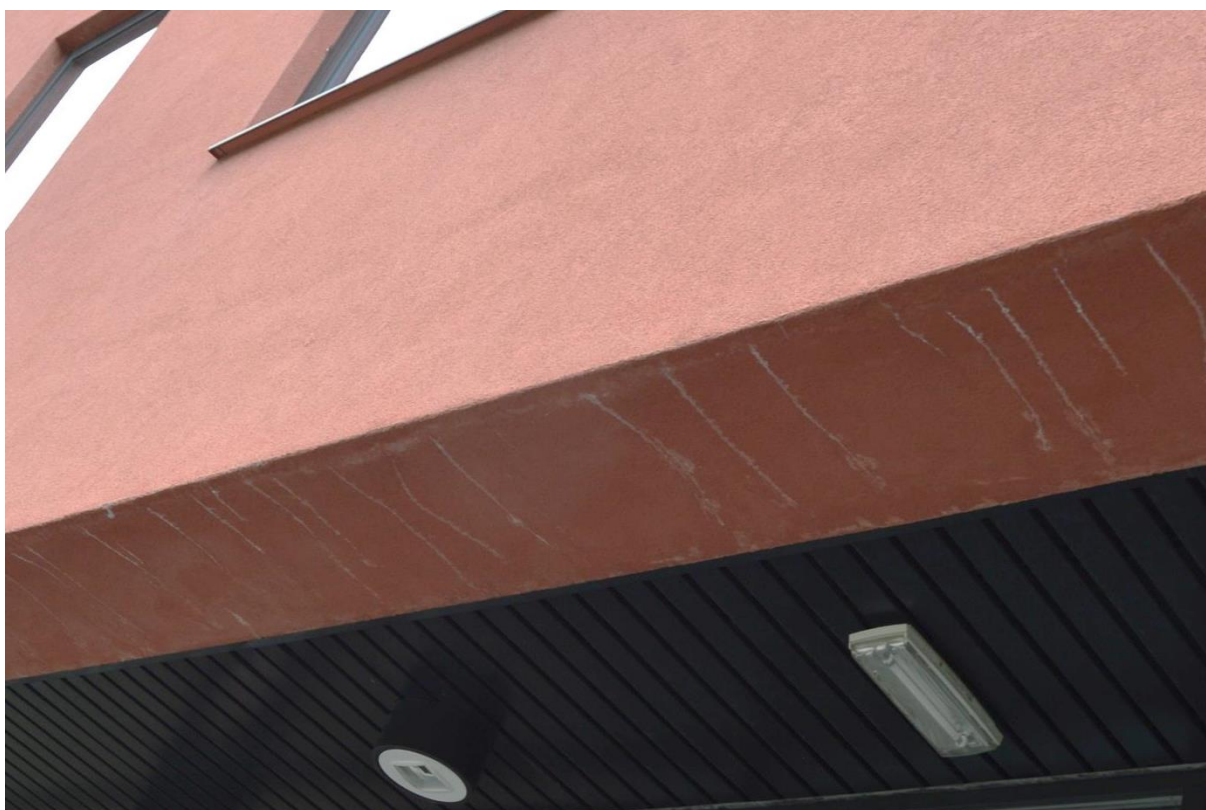
Rys. nr 43. Zacieki soli budowlanych na spodzie elementu belkowego ocieplonego w systemie ETICS zlokalizowanego nad wejściem głównym do budynku Sądu Rejonowego [1.2].
