EKSPERTYZA TECHNICZNA ET 1635/X/2022

EKSPERTYZA OCENIAJĄCA STAN TECHNICZNY ELEWACJI DLA SĄDU REJONOWEGO W RUDZIE ŚLĄSKIEJ

Adres: **ul. Bukowa 5a
41-700 Ruda Śląska**

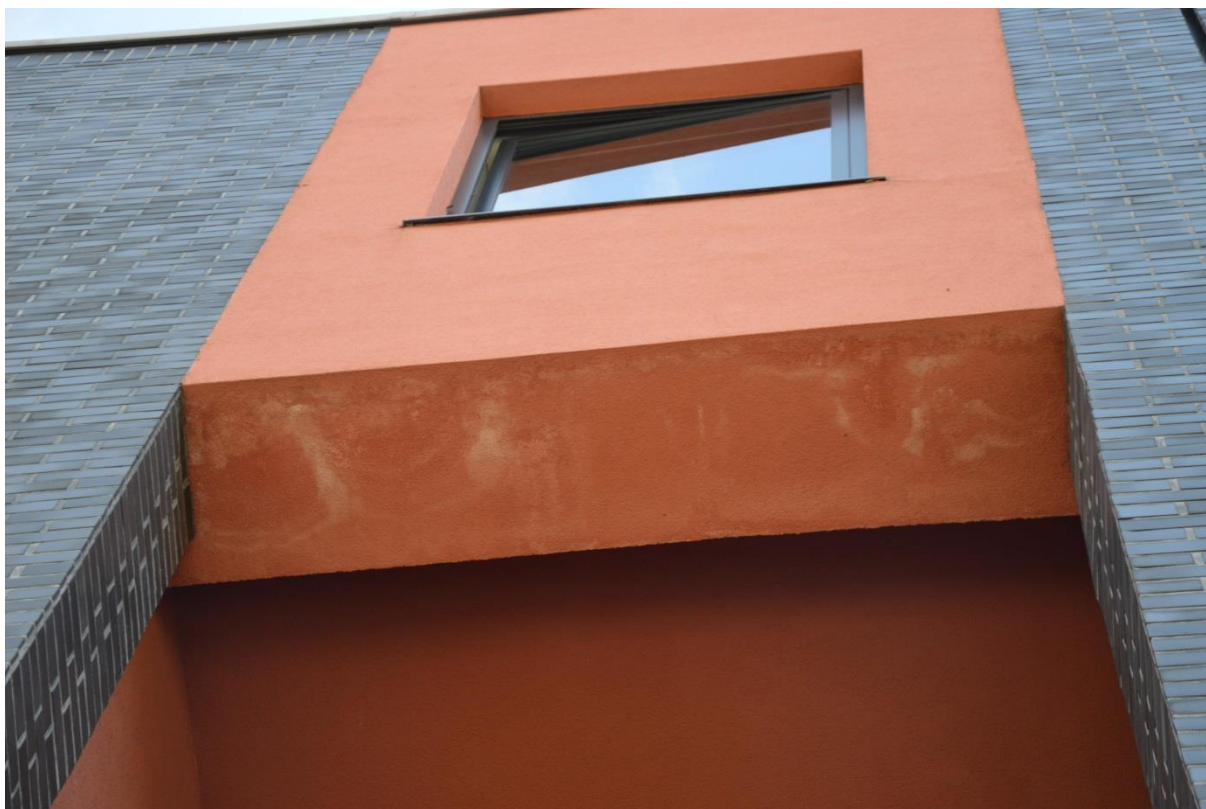
Rys. nr 44. Zacieki soli budowlanych na spodzie elementu belkowego ocieplonego w systemie ETICS zlokalizowanego we wnętrzu loggiowej (elewacja NW) [1.2.].

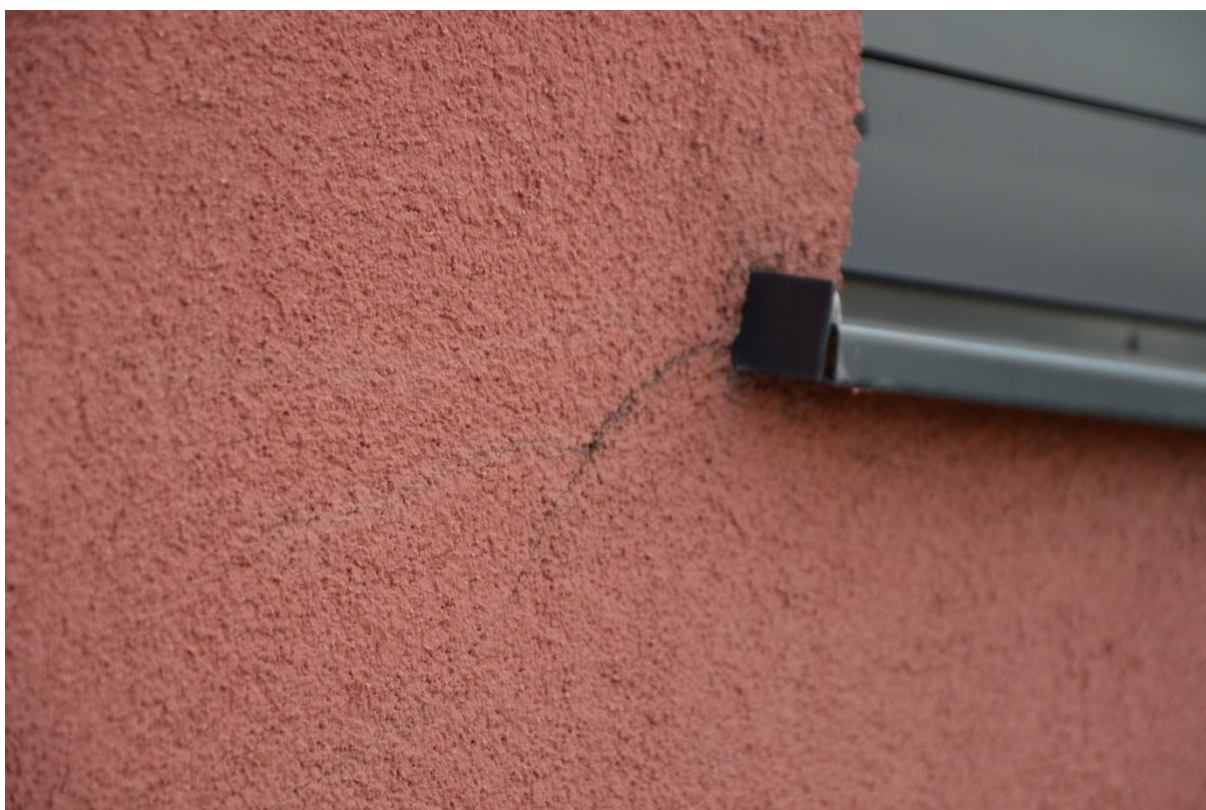
Rys. nr 45. Zarysowanie na powierzchni tynku cienkowarstwowego ETICS odchodzące od narożnika okna w pasie loggiowym elewacji NW. Brak oddylatowania obróbki podokiennika od ocieplenia ETICS w ościeżu [1.2.].

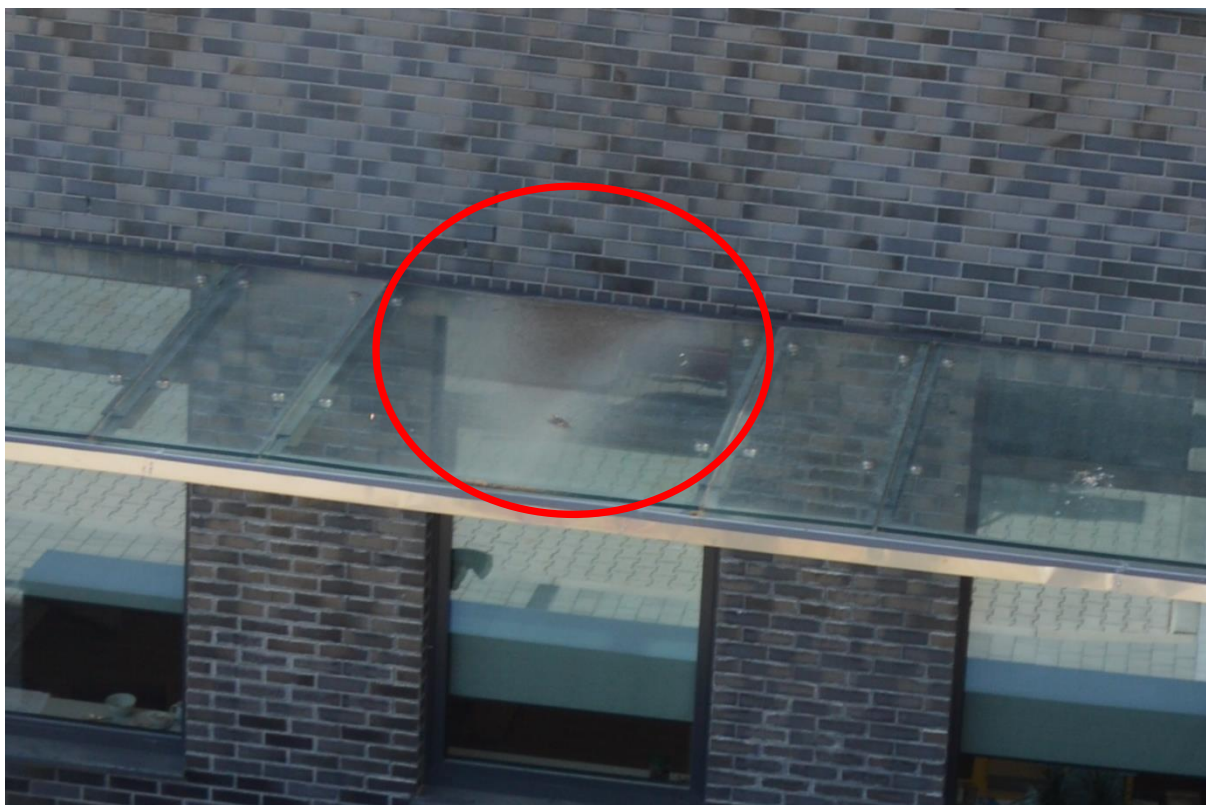
Rys. nr 46. Zadaszenie nad zejściem do poziomu piwnic w budynku Sądu Rejonowego od strony elewacji SE. Osad powstały przy elewacji wskazuje na wadliwy spadek zadaszenia we wskazanym miejscu (woda opadowa spływa w kierunku budynku) [1.2.].

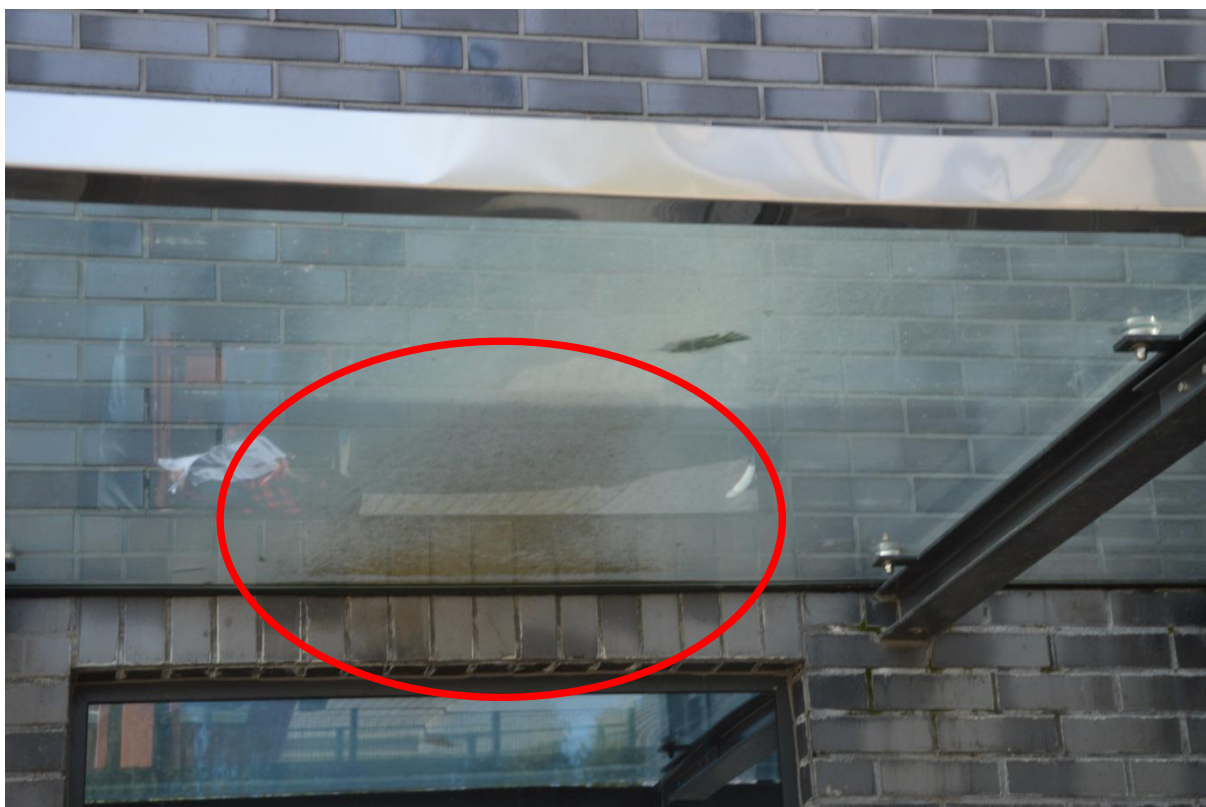
Rys. nr 47. Zadaszenie nad zejściem do poziomu piwnic w budynku Sądu Rejonowego od strony elewacji SE. Osad powstały przy elewacji wskazuje na wadliwy spadek zadaszenia we wskazanym miejscu (woda opadowa spływa w kierunku budynku) [1.2.].

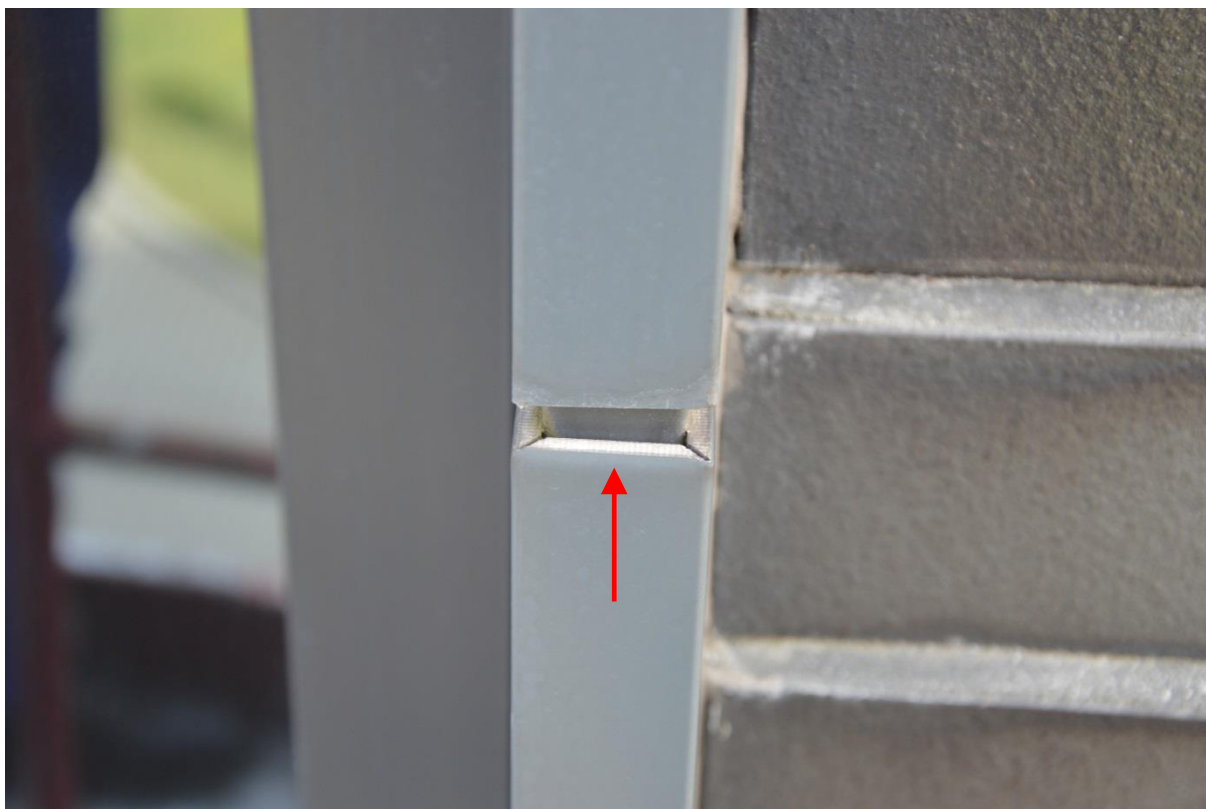
Rys. nr 48. Nieszczelność słupka obramowania fasady aluminiowej (potencjalne miejsce wnikania wody opadowej) [1.2.].

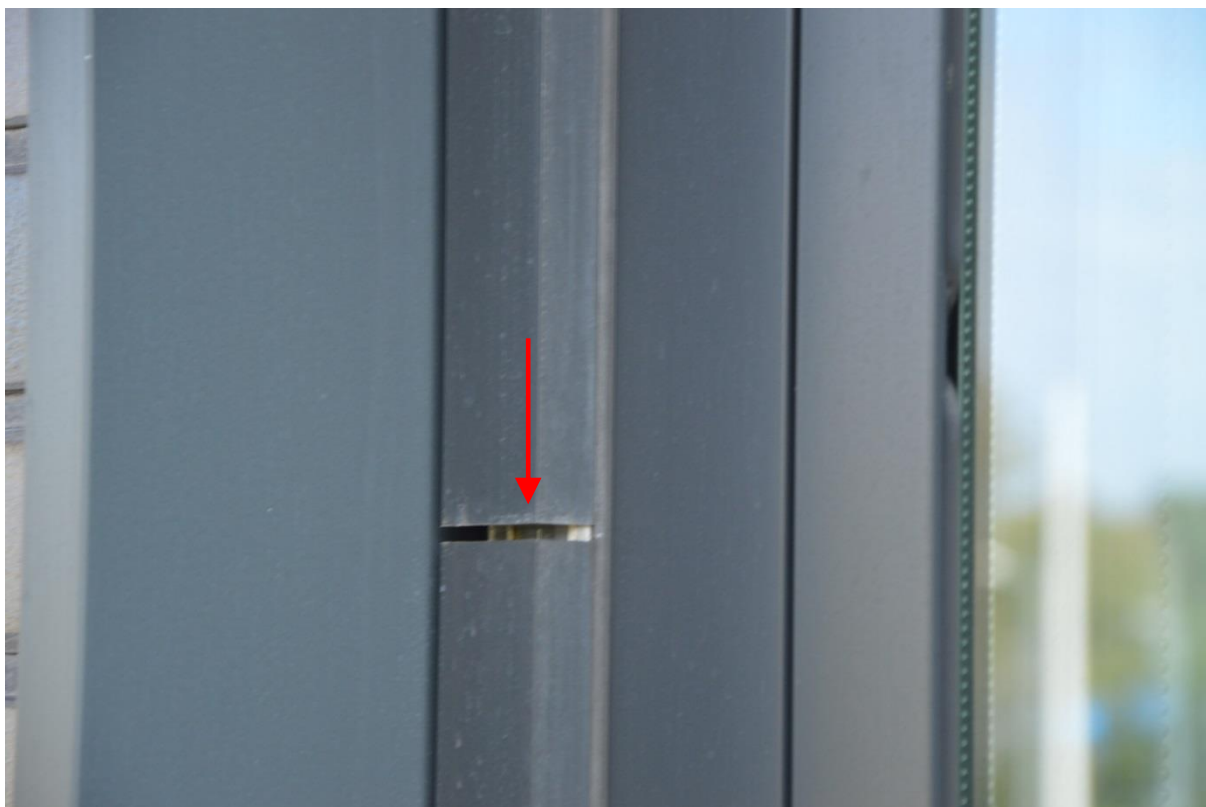
Rys. nr 49. Nieszczelność ramy fasady aluminiowej (potencjalne miejsce wnikania wody opadowej) [1.2.].

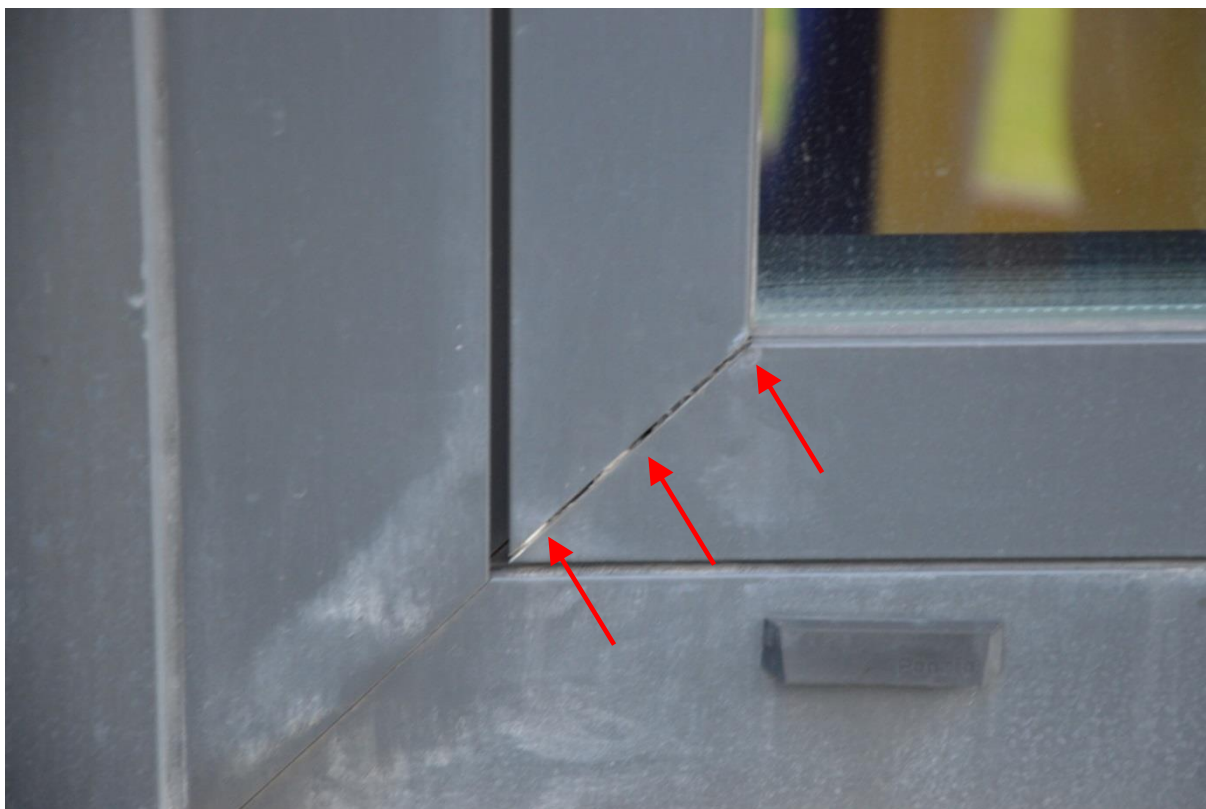
Rys. nr 50. Nieszczelność ramy okna (potencjalne miejsce wnikania wody opadowej) [1.2.].

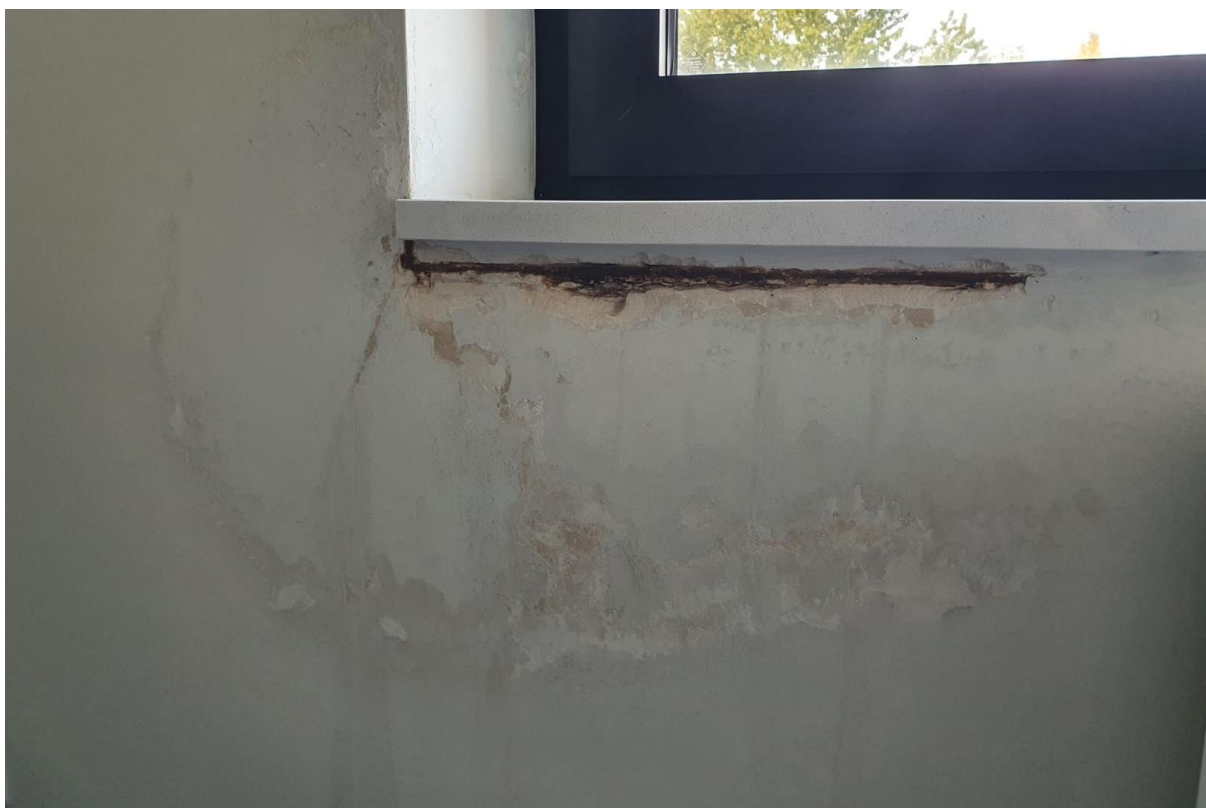
Rys. nr 53. Odparzenia tynku wewnętrznego w ścianie zewnętrznej w pomieszczeniu nr 2.15 (budynek Sądu Rejonowego) [1.2].

O problemie występowania przecieków wody opadowej do wewnętrznej struktury ścian budynku Sądu świadczą obserwowane od strony wewnętrznej lokalne zawilgocenia oraz złuszczenia tynków (patrz rys. nr 53, 54). Szczególny problem stwarzają uszczelnienia w postaci mas silikonowych, które zaaplikowano na styku systemu INFATEC z elementami ślusarki aluminiowej i ram okiennych. Oględziny wykazały w wielu miejscach odspajanie się masy silikonowej od elementów metalowych, powodując rozszczelnienie tych styków. Zwraca się również uwagę na brak rozdzielenia systemu INFATEC od systemu ETICS. Odpowiednią trwałość połączeń analizowanego systemu klinkierowego z obróbkami, elementami ślusarki oraz systemem ETICS zapewniłyby taśmy rozprężne.

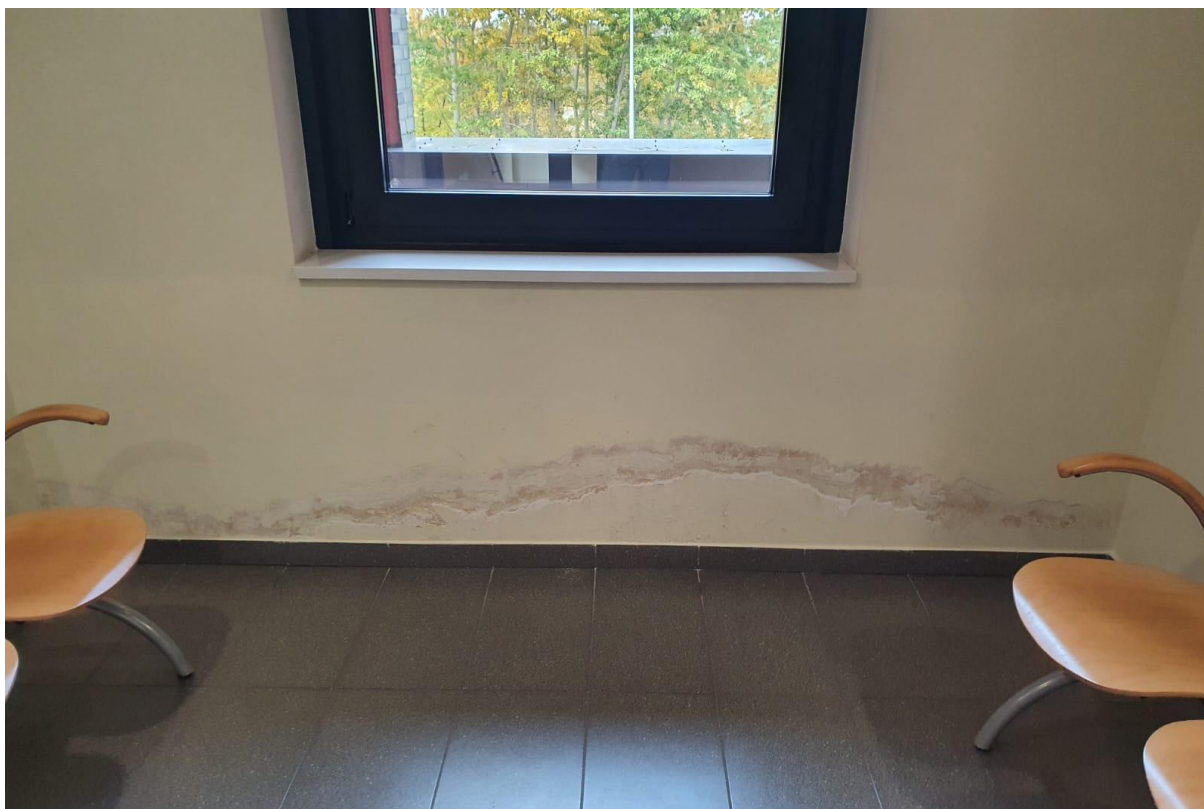
Rys. nr 54. Odparzenia tynku wewnętrznego przy powierzchni posadzki w przestrzeni komunikacyjnej budynku Sądu Rejonowego [1.2].

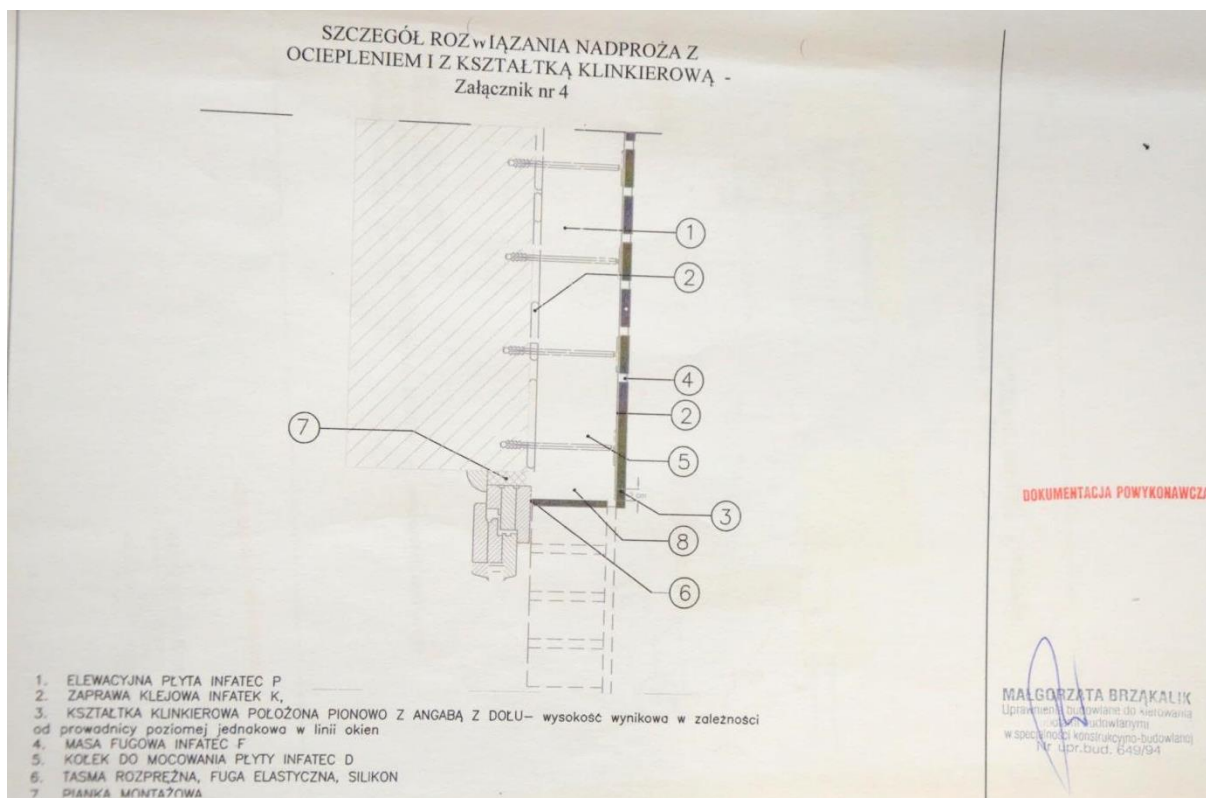
Rys. nr 66. Detal ocieplenia nadproża w systemie INFATEC zaczerpnięty z dokumentacji powykonawczej [1.5.]. W narożniku brak kształtki narożnej.
