DOKUMENTACJA FOTOGRAFICZNA

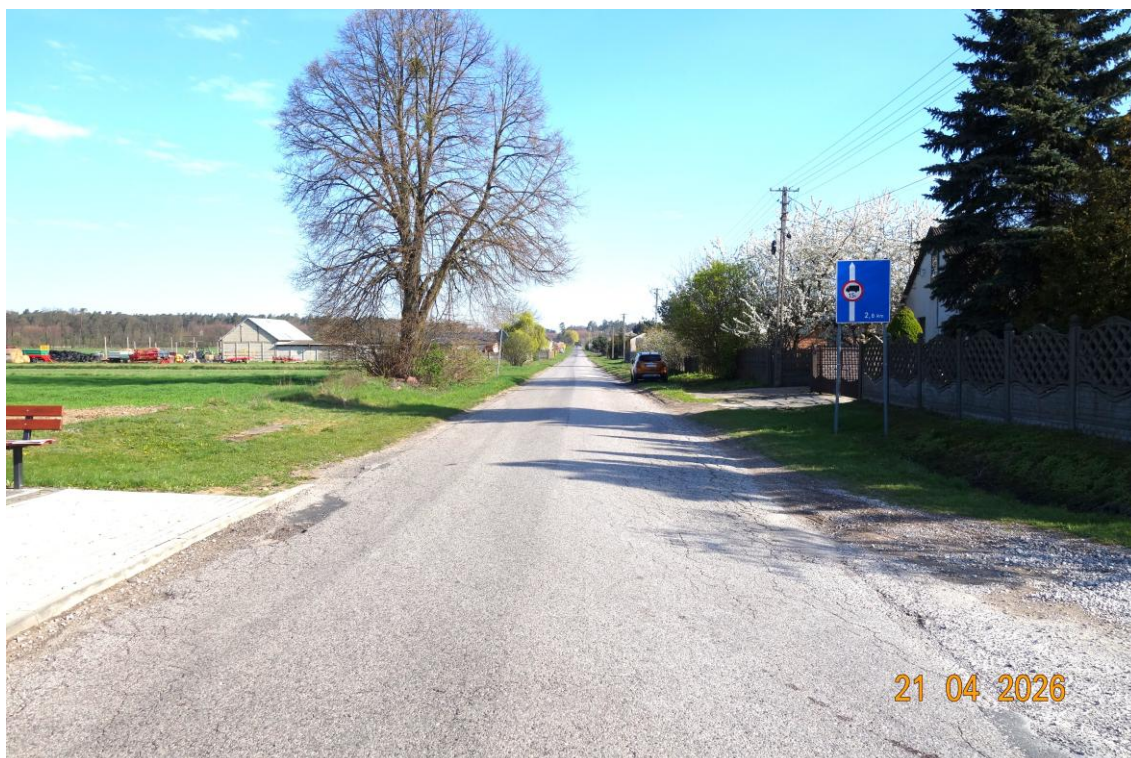
Nr 1. Widok na początek odcinka (km 0+000, przy skrz. z DG116161E) w kierunku Jeżowa

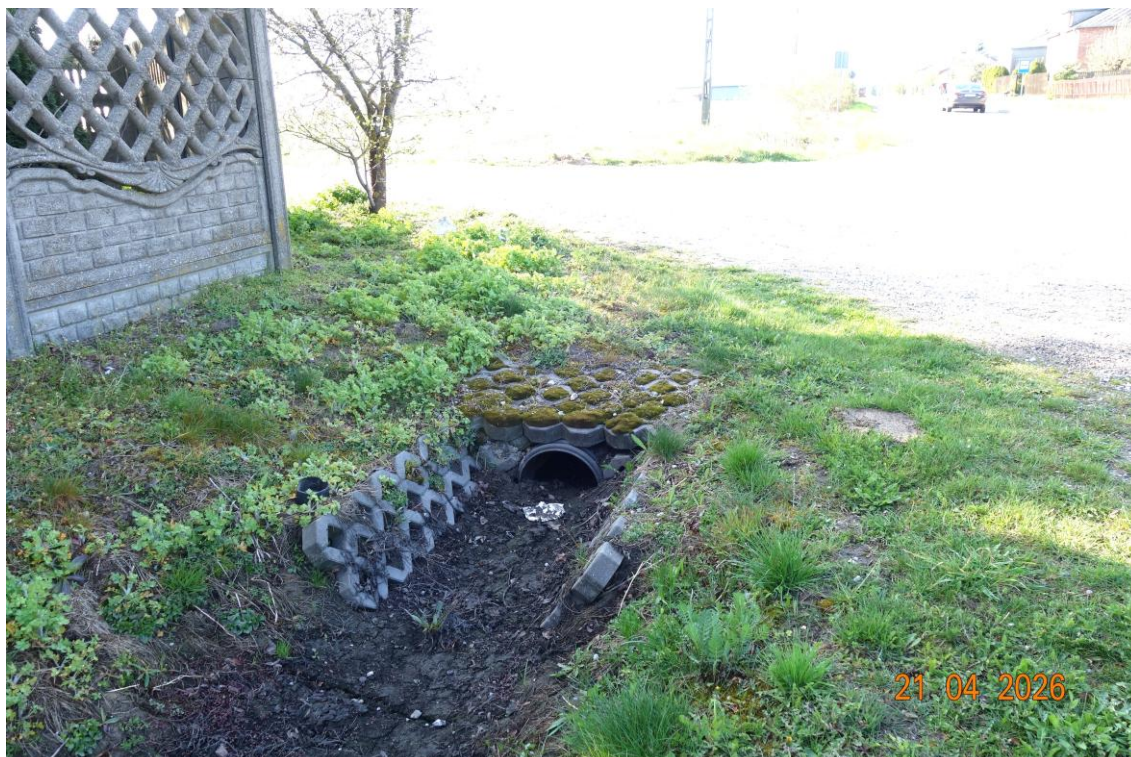
Nr 2. Widok na wylot przepustu pod skrzyżowaniem z DG116161E

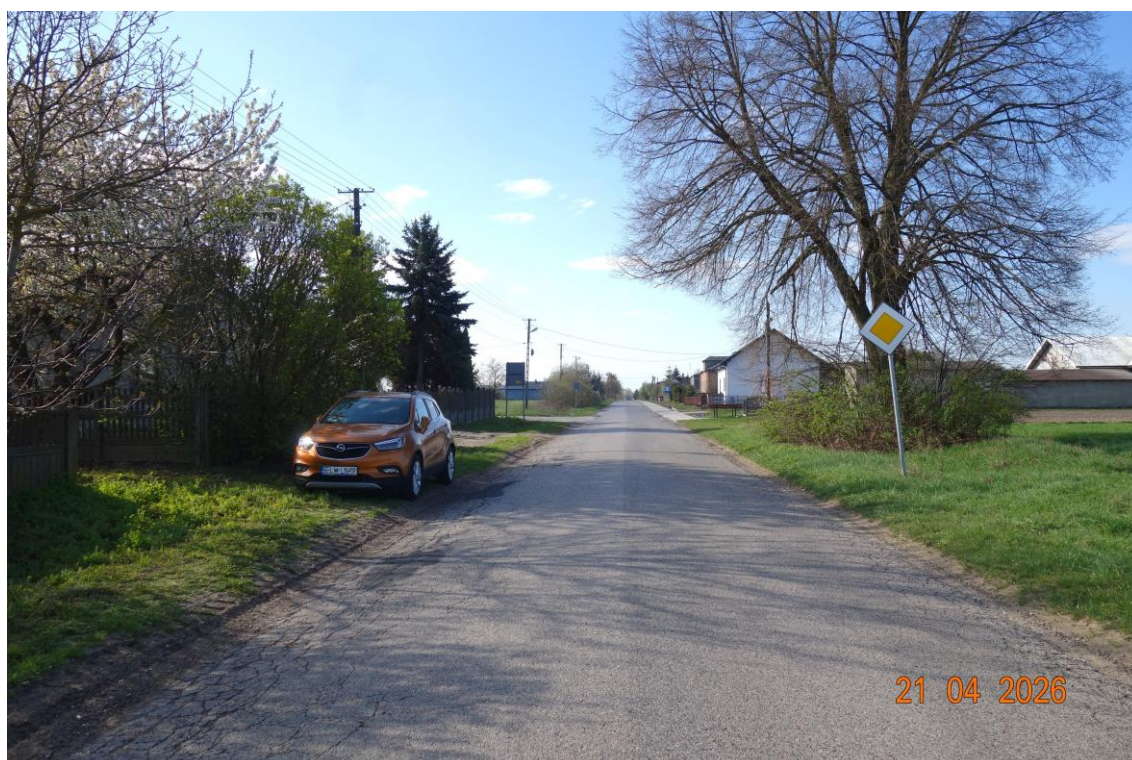
Nr 3. Widok z km 0+070 (przy pos. 19) w kierunku Budziszewic

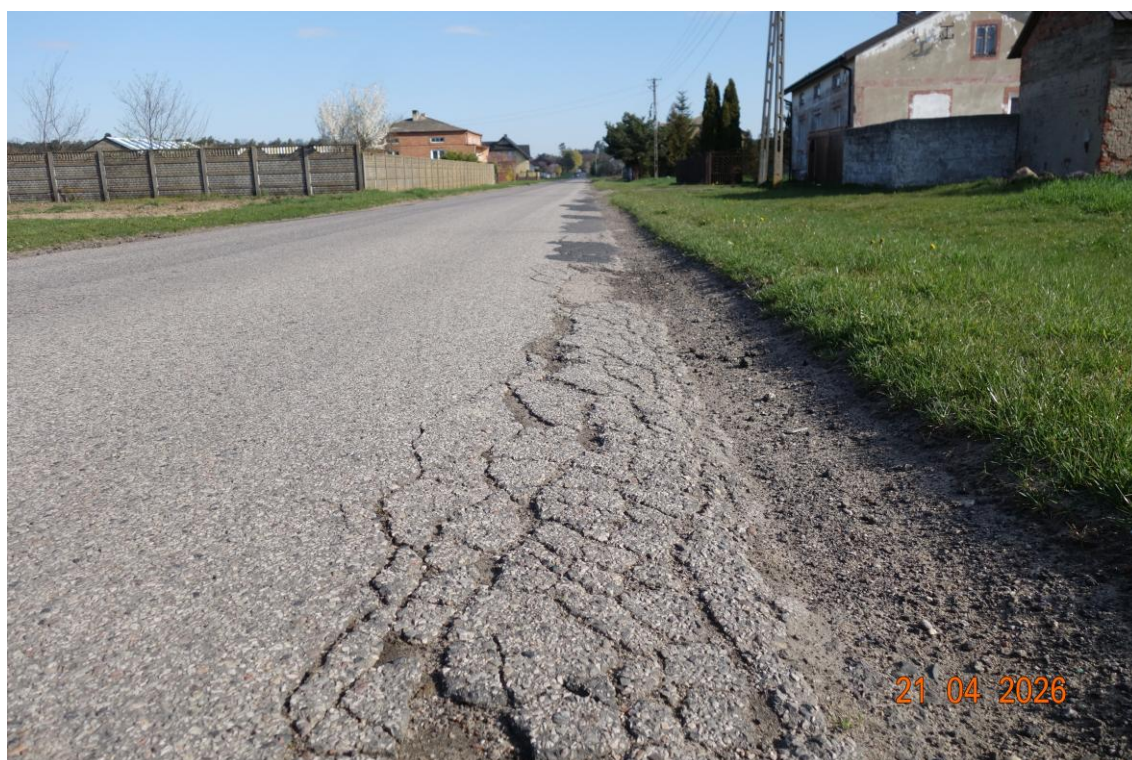
Nr 4. Widok na typowe uszkodzenia nawierzchni o charakterze ciągłym i zawyżone pobocza.

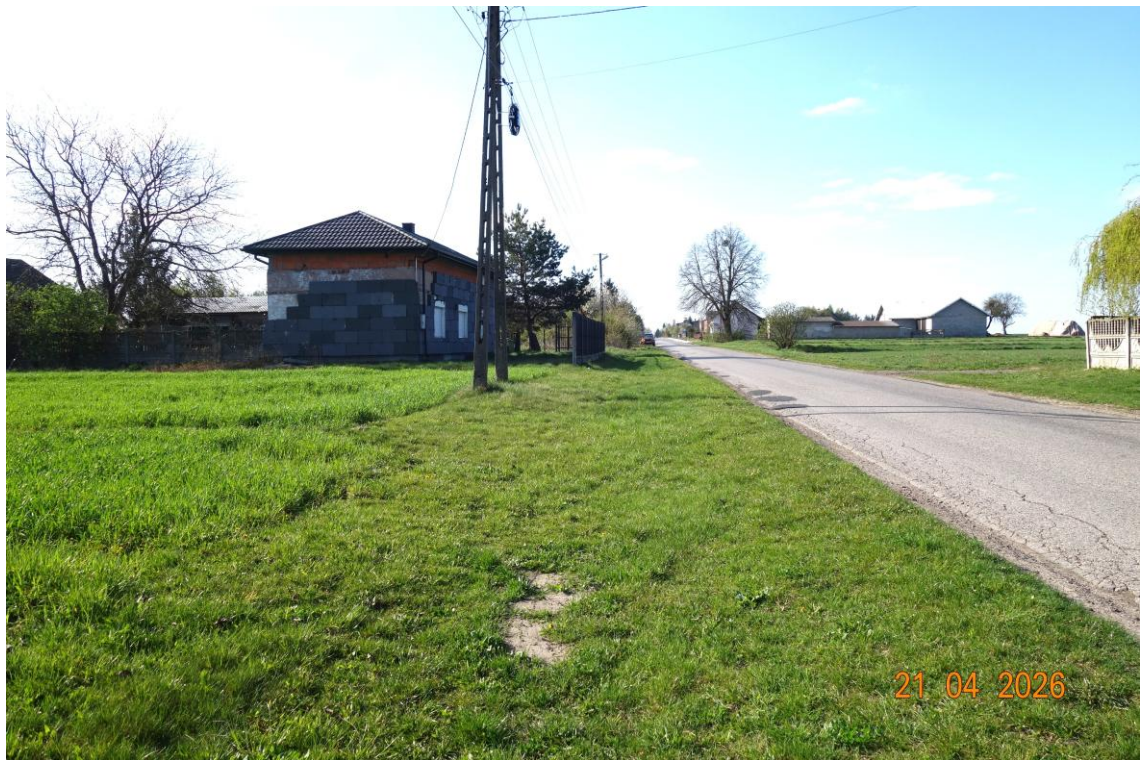
Nr 5. Pas zieleni w miejscu dawnego rowu - zjawisko dotyczy całego odcinka

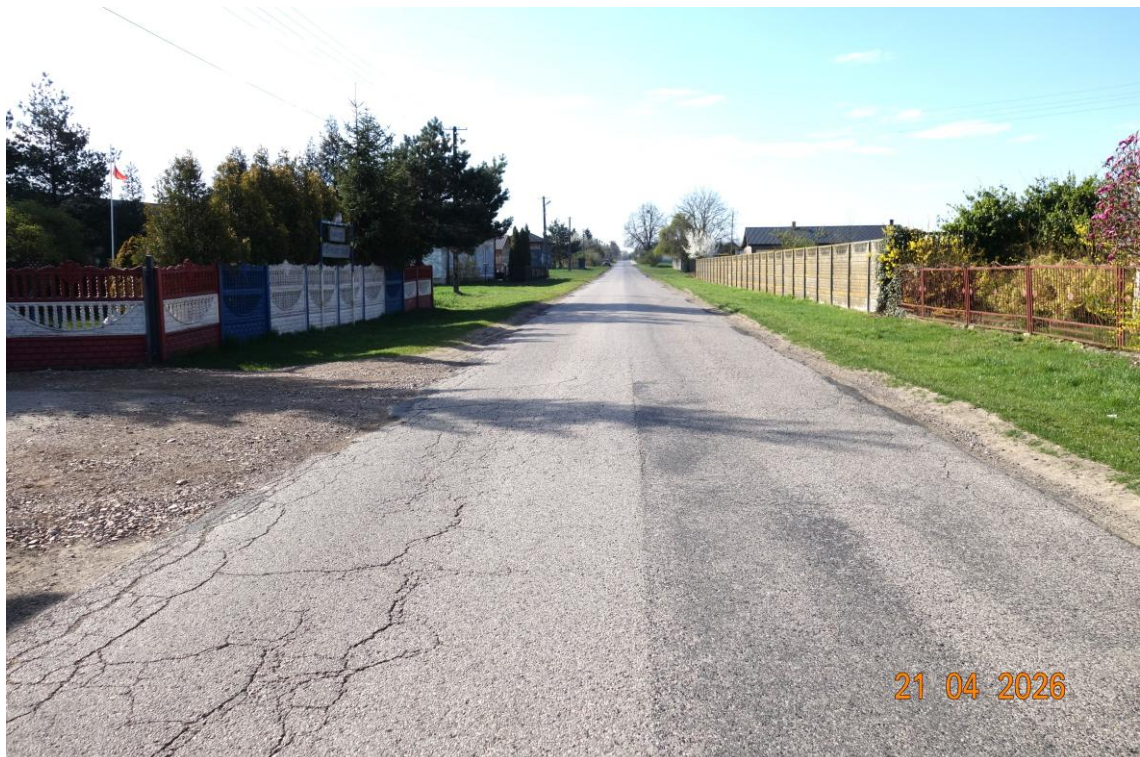
Nr 6. Widok z km 0+300 w kierunku Budziszewic, widoczne spękania jezdni

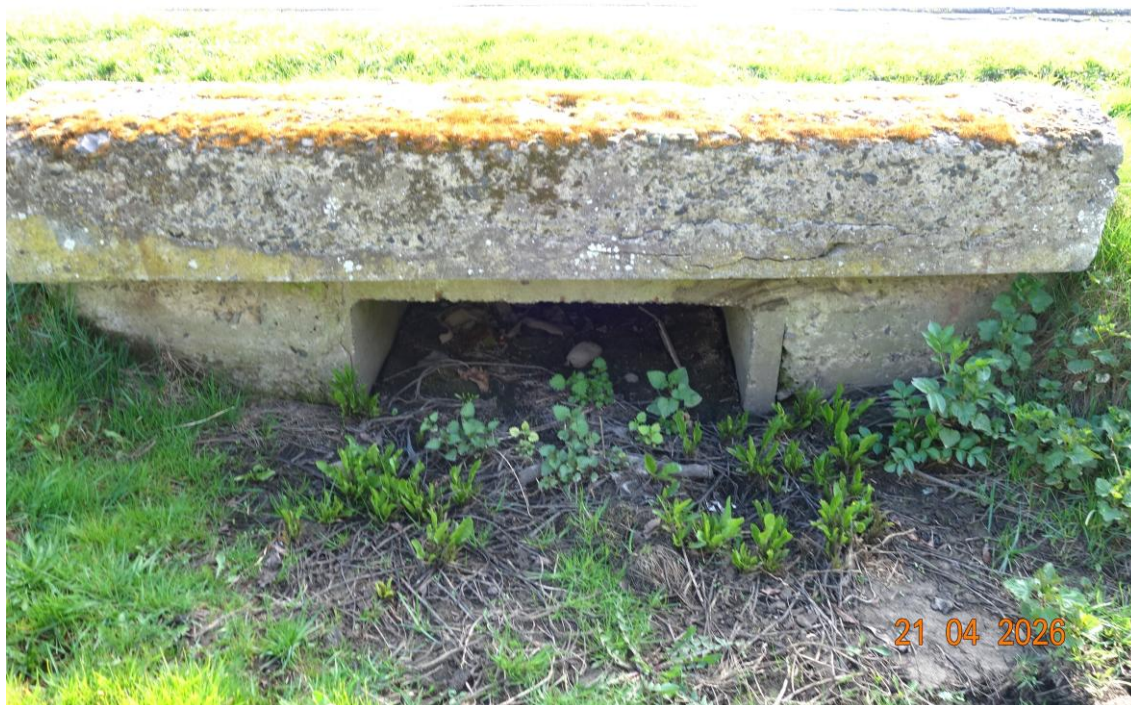
Nr 7. Wylot uszkodzonego i zamulonego przepustu skrzynkowego w km 0+452.50

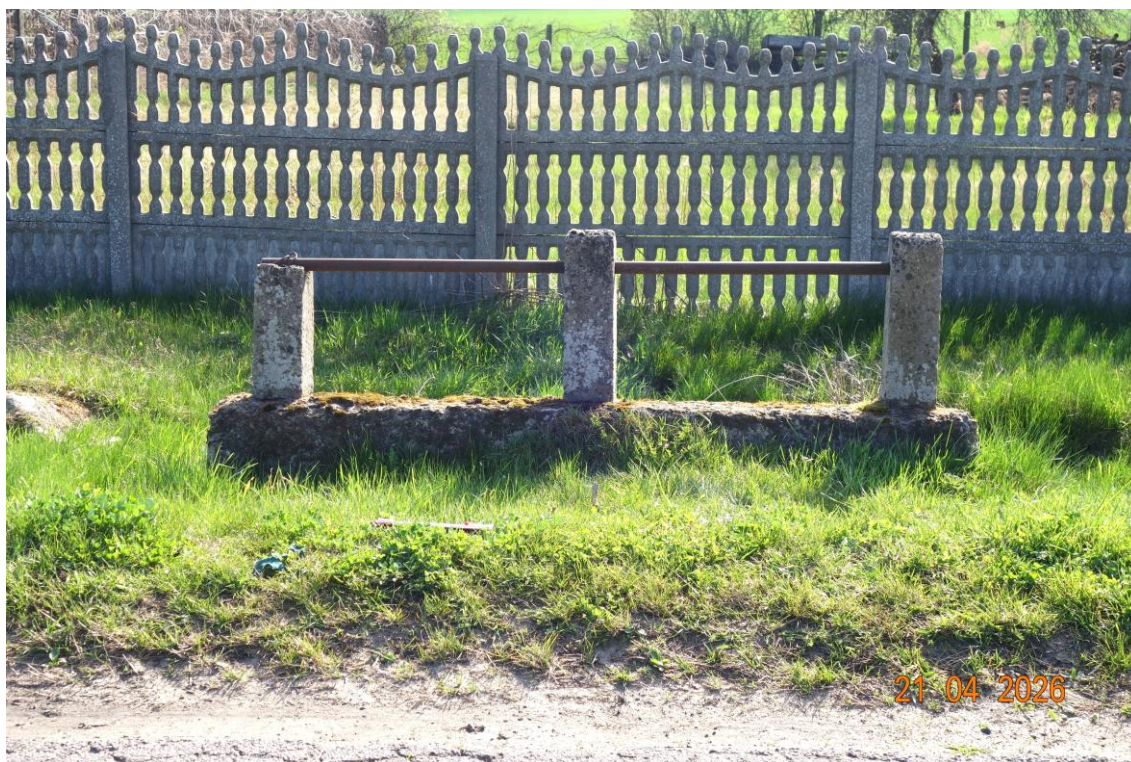
Nr 8. Pozostałości bariery na przepuście z fot. Nr 7 (wlot)

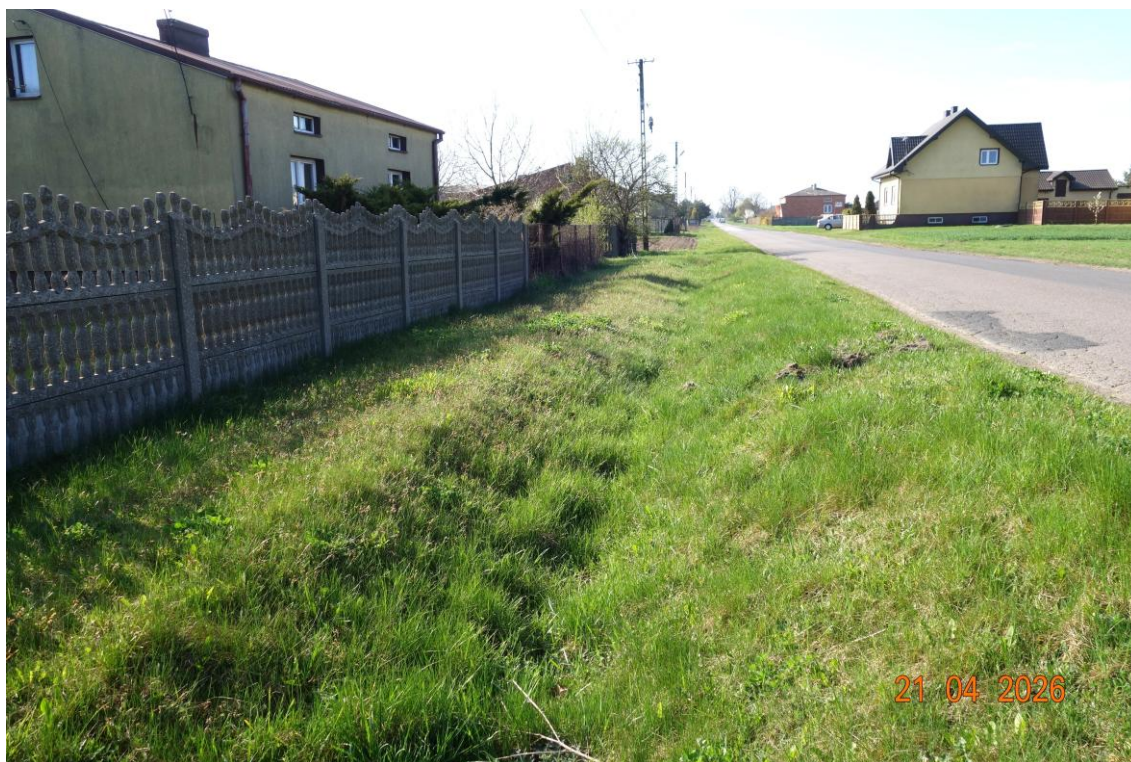
Nr 9. Rów po prawej stronie drogi przed przepustem w km 0+452.50

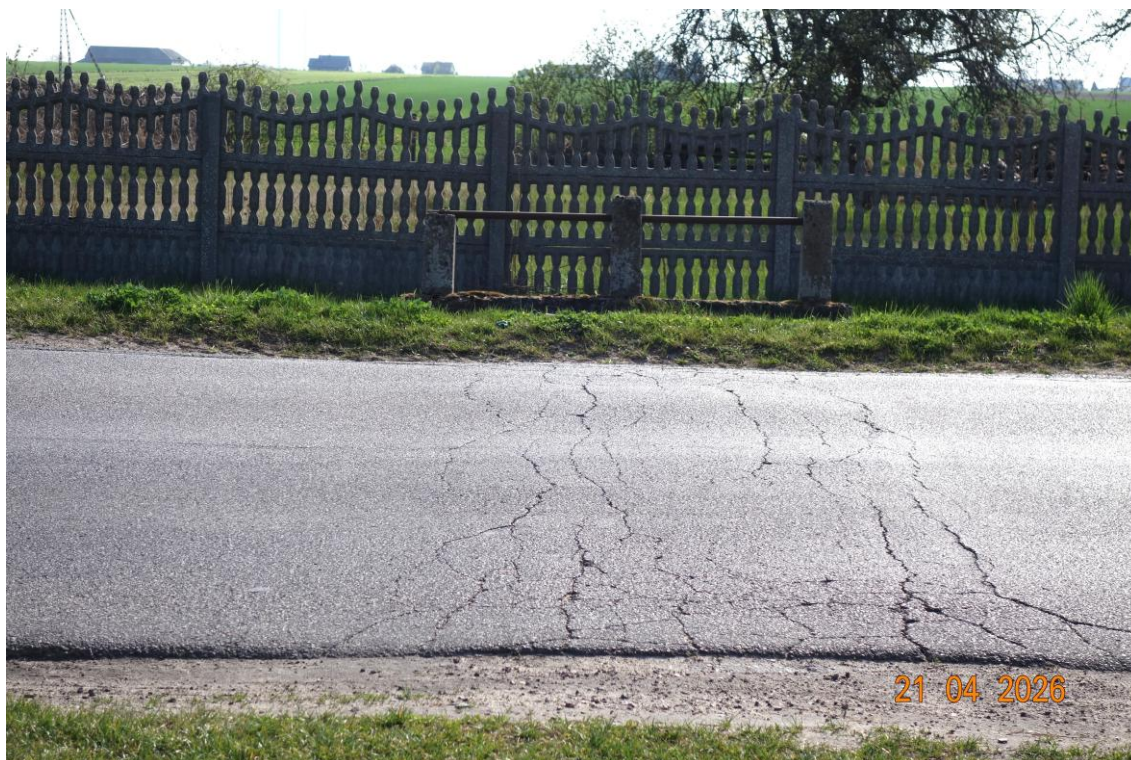
Nr 10. Uszkodzenia nawierzchni na przepuście z fot. Nr 7.

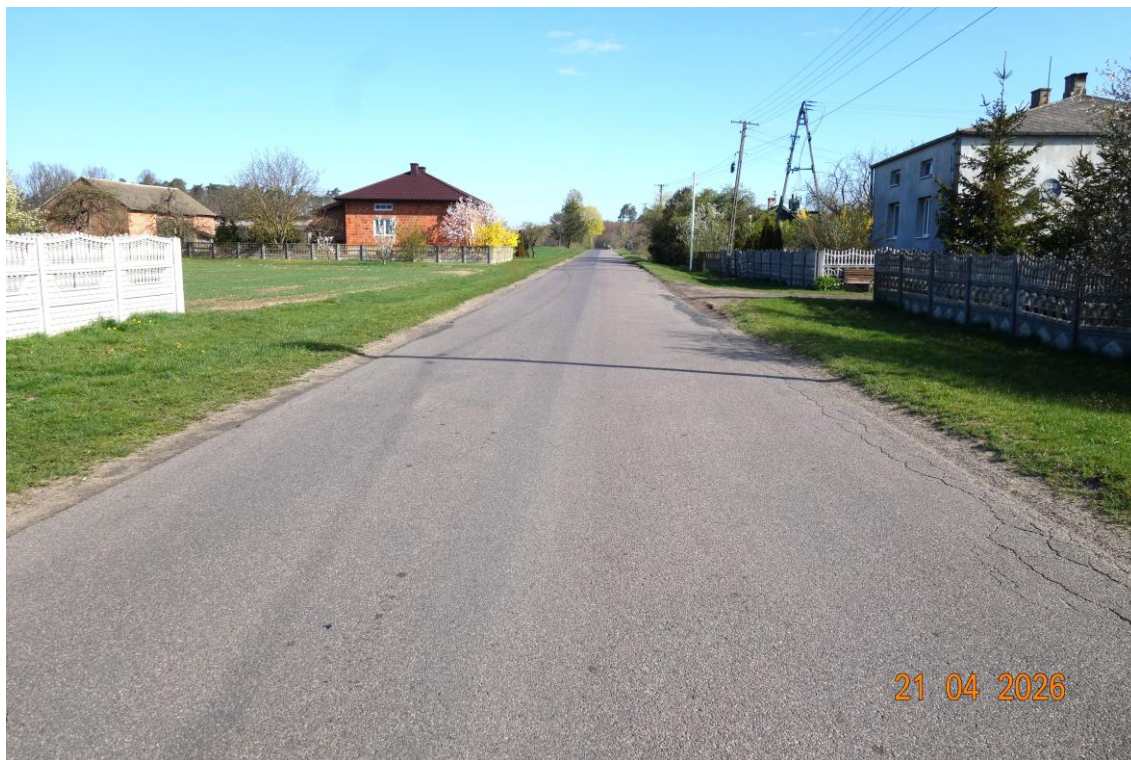
Nr 11. Widok z km 0+500 w kierunku Jeżowa

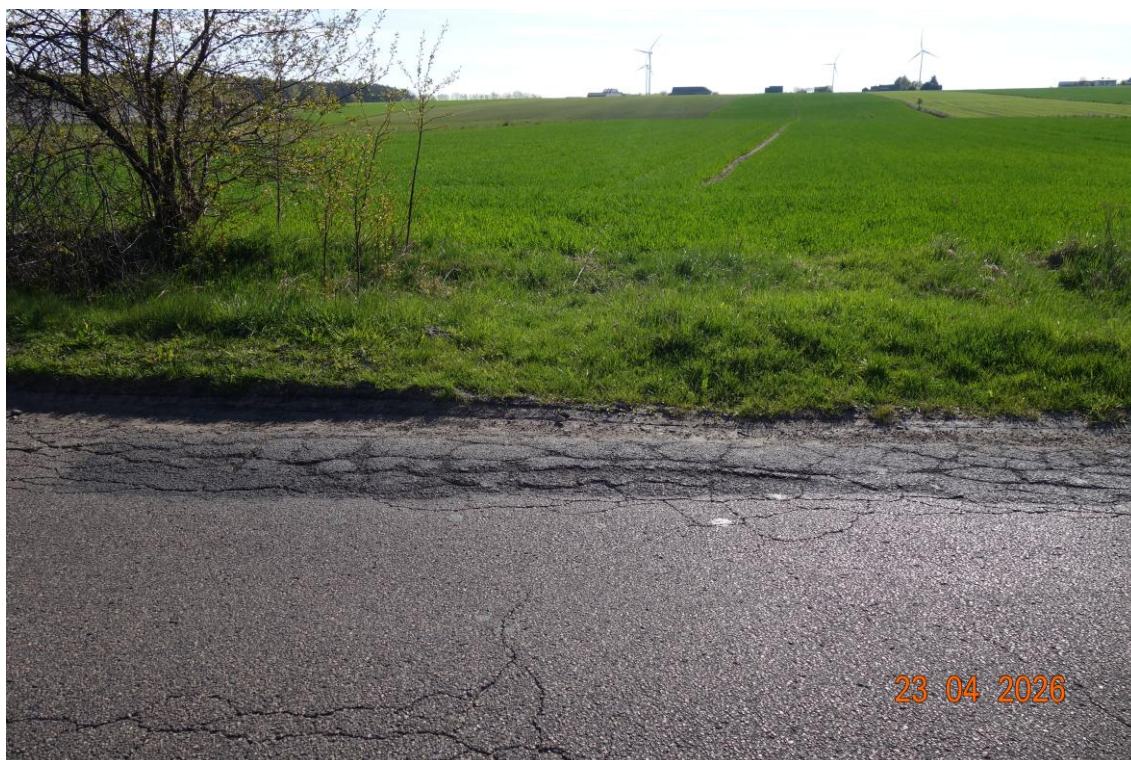
Nr 12. Przetłomy w pasie przy krawędzi nawierzchni - dotyczy całego odcinka

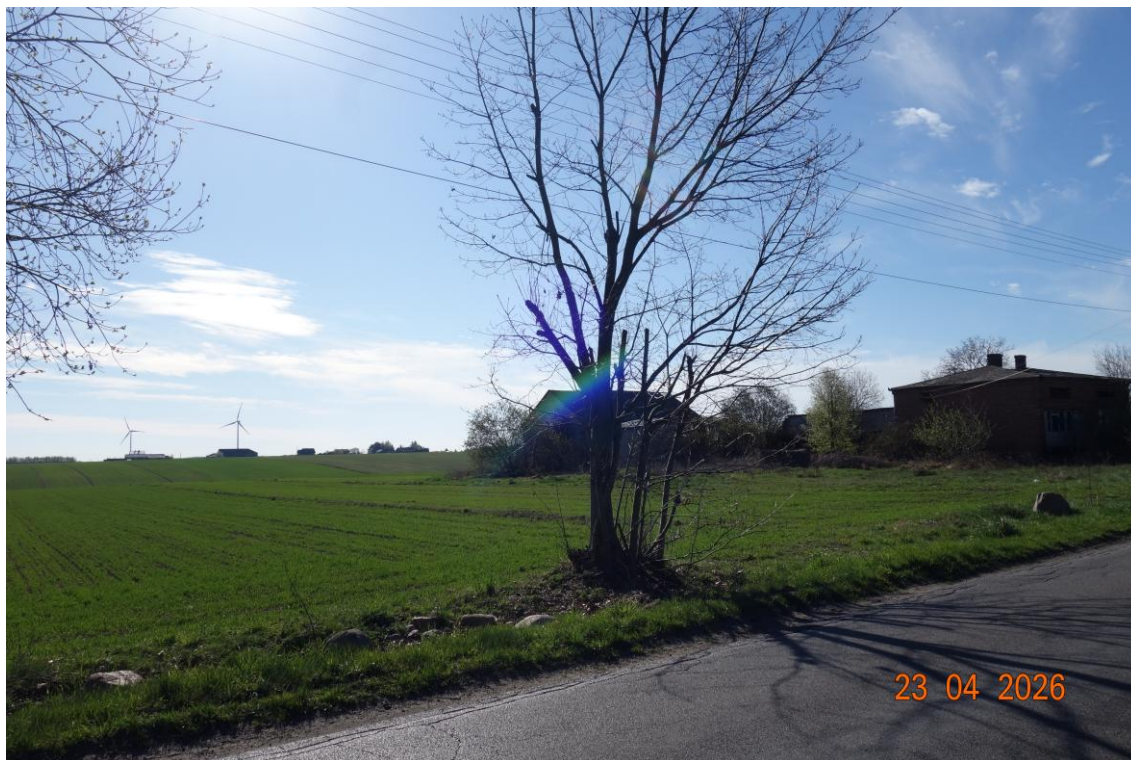
Nr 13. Drzewa owocowe kolidujące z planowanymi robotami (km 0+820 - km 0+850)

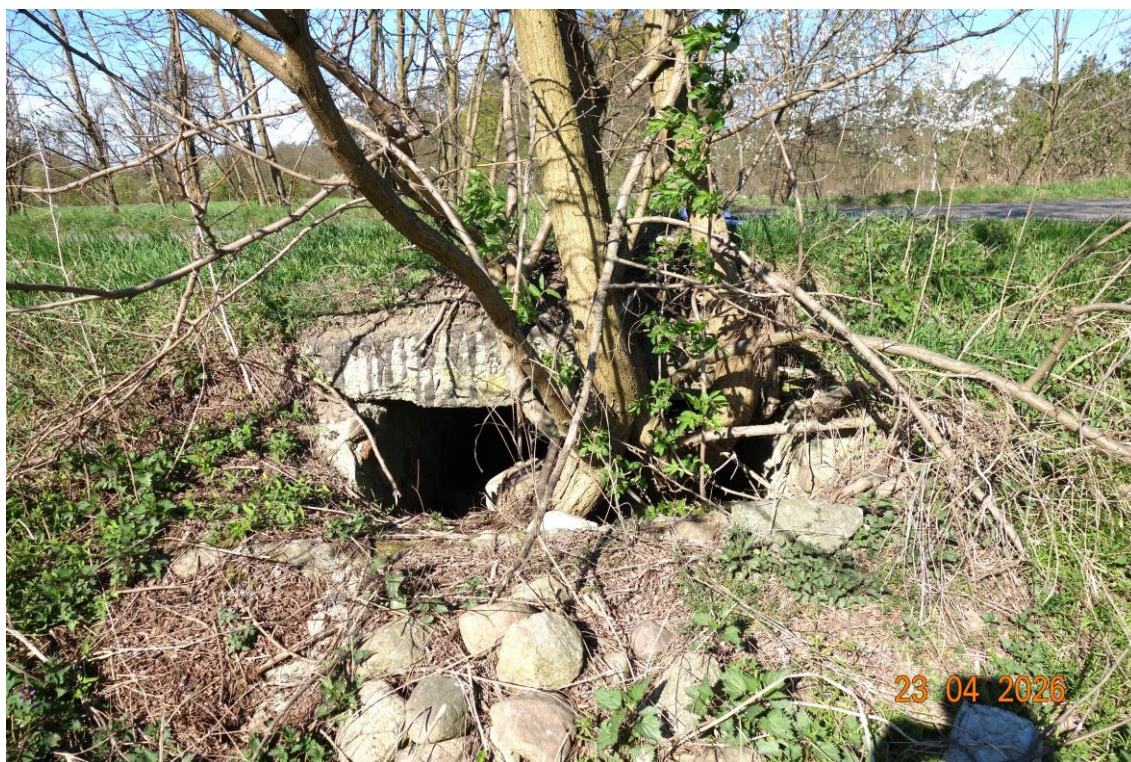
Nr 14. Uszkodzony przepust w km 0+893.80 do wymiany - wyrastające z wlotu samosiewy

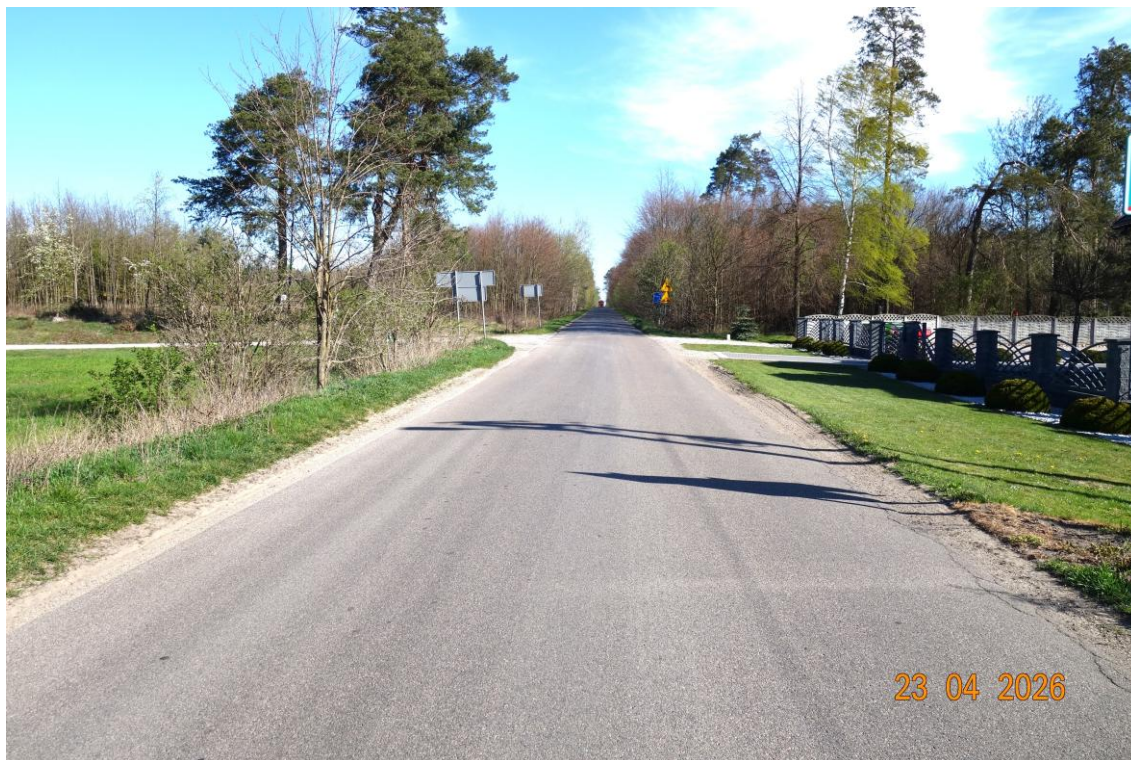
Nr 15. Widok z km 0+900 w kierunku Jeżowa na zakończenie odcinka

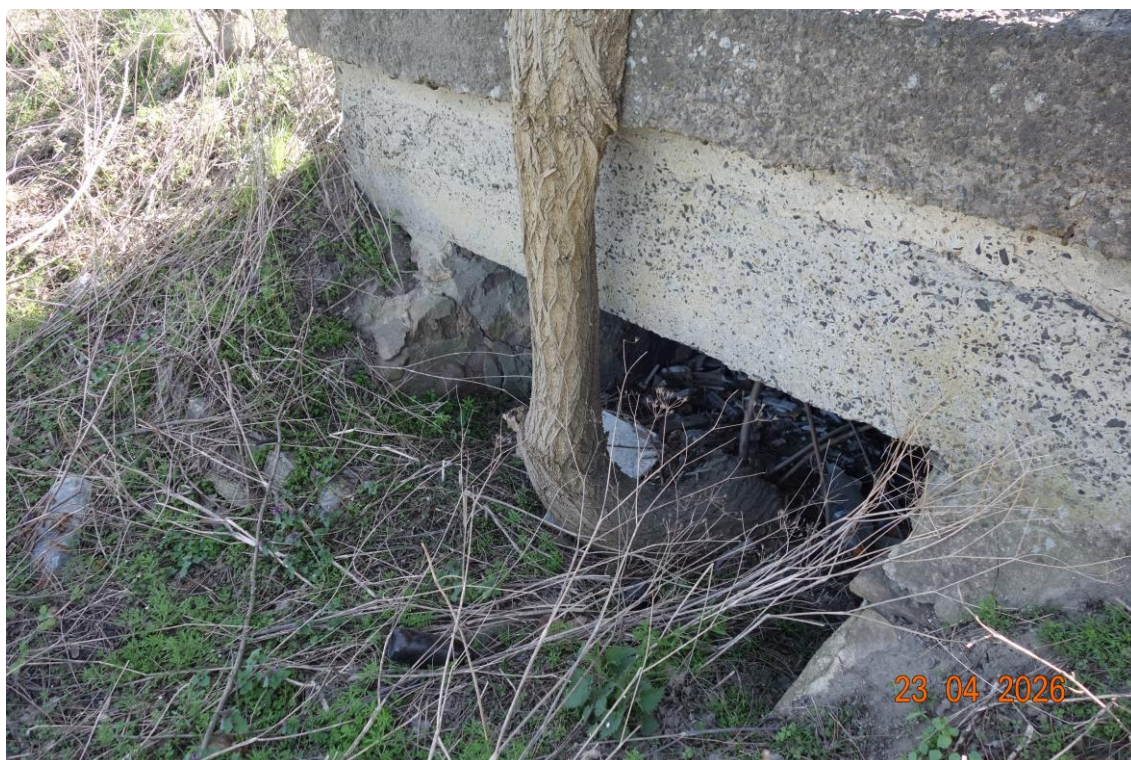
Nr 16. Widok na wylot przepustu w km 0+893.80

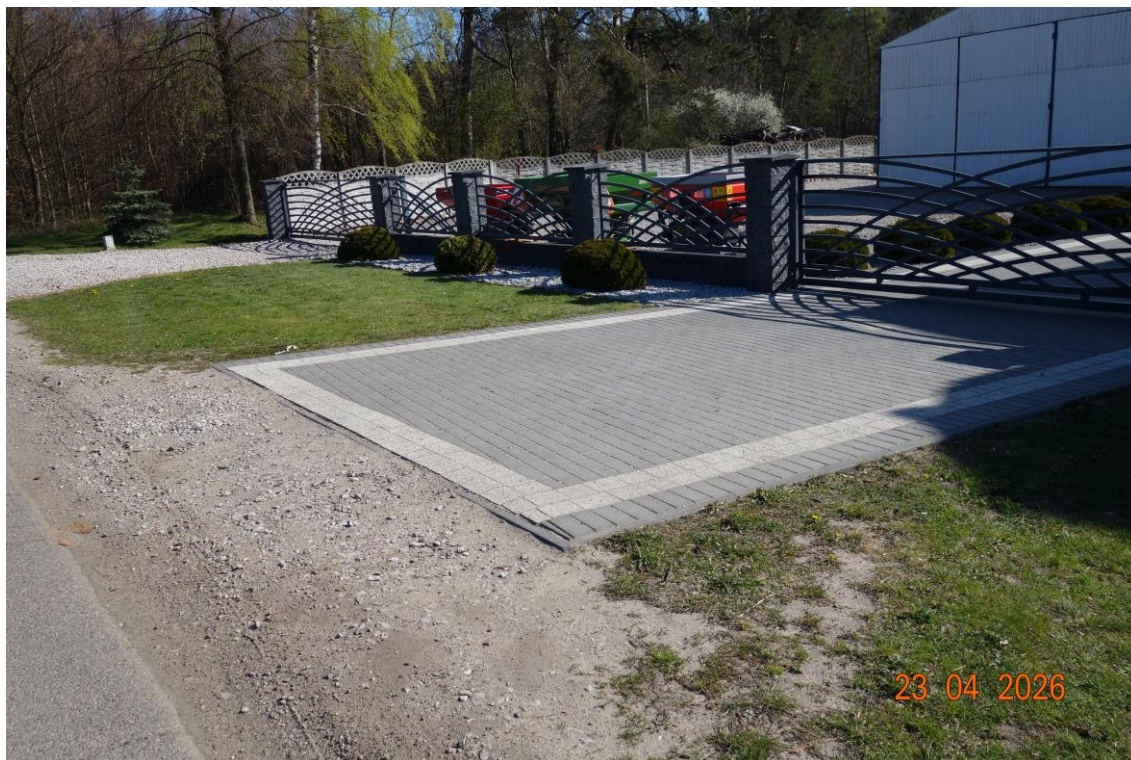
Nr 17. Widok z km 0+930 w kierunku Jeżowa - jeden z nielicznych zjazdów utwardzonych

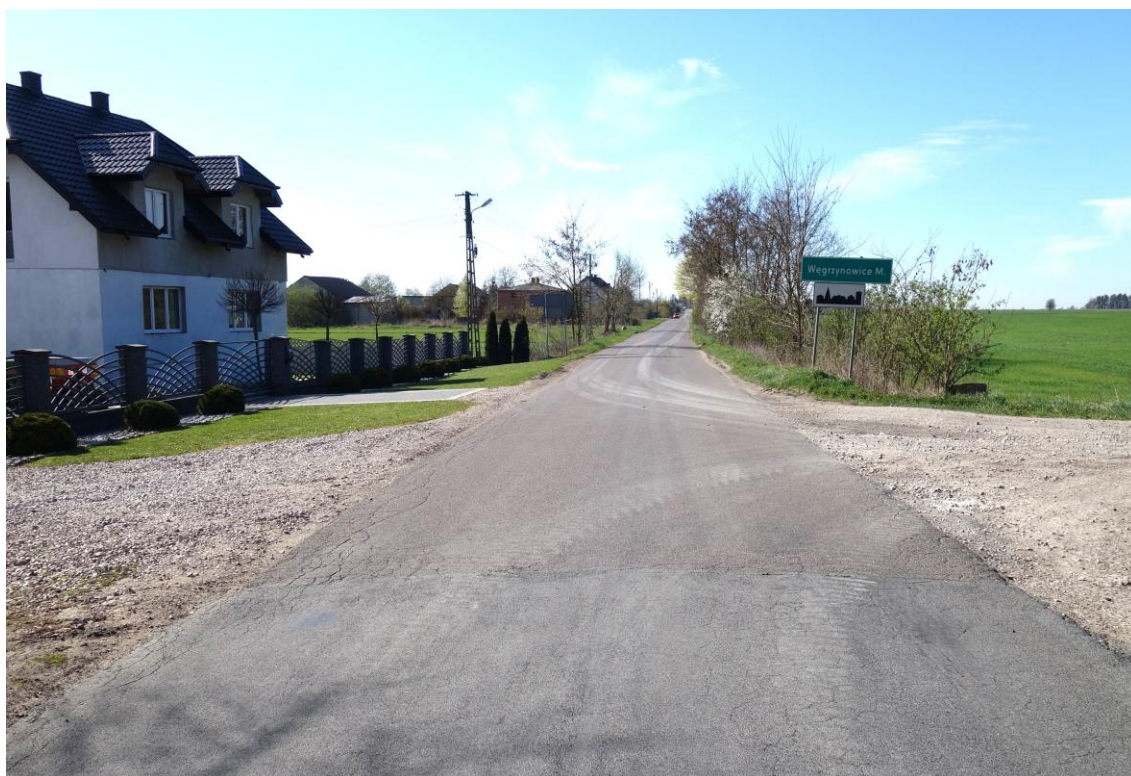
Nr 18. Widok z granicy gminy Budziszewice (0+942) w kierunku południowym (zakończenie)
