PROJEKT BUDOWLANY

nazwa zamierzenia budowlanego:	Remont ścian i pomieszczeń w poziomie piwnic budynku Sądu Rejonowego w Brzesku położonego przy ul. Tadeusza Kościuszki 20
adres obiektu budowlanego:	Sąd Rejonowy w Brzesku ul. Kościuszki 20 32-800 Brzesko
kategoria obiektu budowlanego:	XII
Identyfikatory działek ewidencyjnych na których obiekt budowlany jest usytuowany:	120202_4.0001.1697/1 120202_4.0001.1698/2 120202_4.0001.1699/1
inwestor:	Sąd Rejonowy w Brzesku ul. Kościuszki 20 32-800 Brzesko

<i>TEMAT:</i>	Ekspertyza techniczno-budowlana dotycząca stanu i przyczyn zawilgocenia ścian piwnic budynku Sądu Rejonowego w Brzesku wraz z programem zabezpieczeń
<i>ADRES:</i>	Brzesko ul. Tadeusza Kościuszki 20 woj. małopolskie
<i>INWESTOR:</i>	Sąd Rejonowy w Brzesku ul. Tadeusza Kościuszki 20 Brzesko 32-800

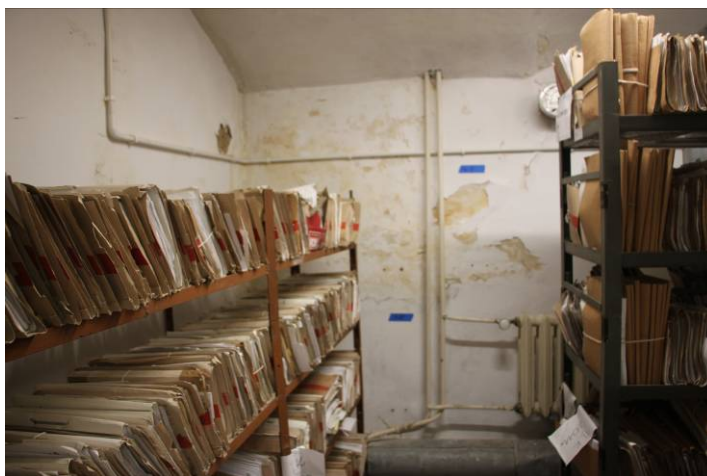
Fotografia nr.1 Zdjęcie przedstawia zły stan zachowania wypraw tynkarskich w archiwum Sądu Rejonowego w Brzesku.

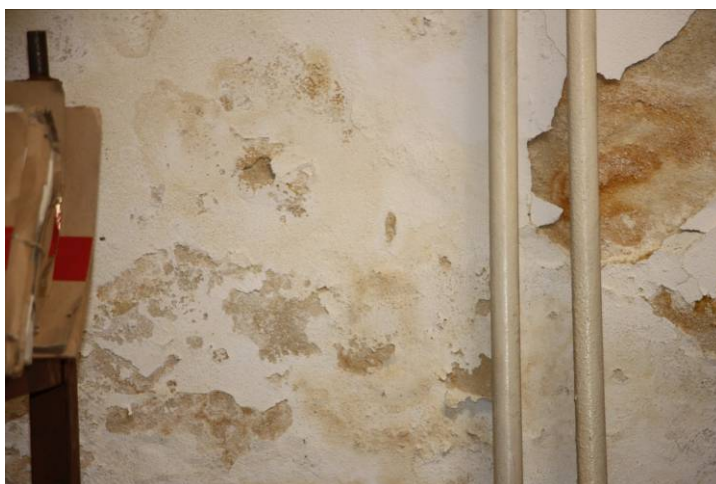
Fotografia nr.2 Zbliżenie na uszkodzenie wypraw tynkarskich, wskazujące na wysoki poziom zawilgocenia przegród pionowych.

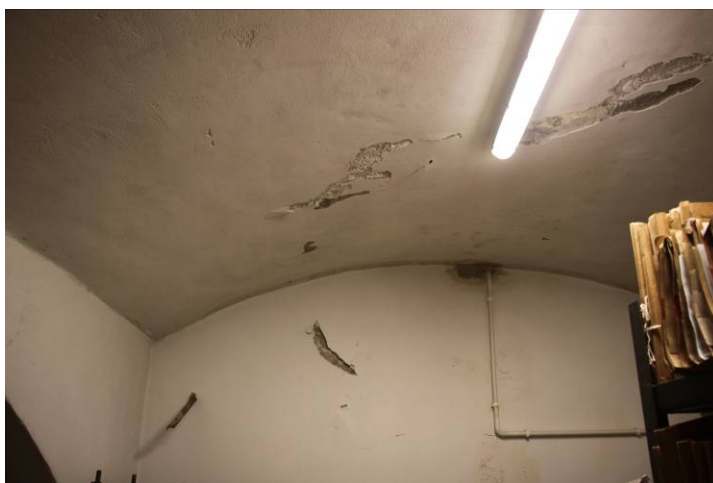
Fotografia nr.3 Widok uszkodzenia tynków na podniebieniu sklepienia w pomieszczeniu archiwum.

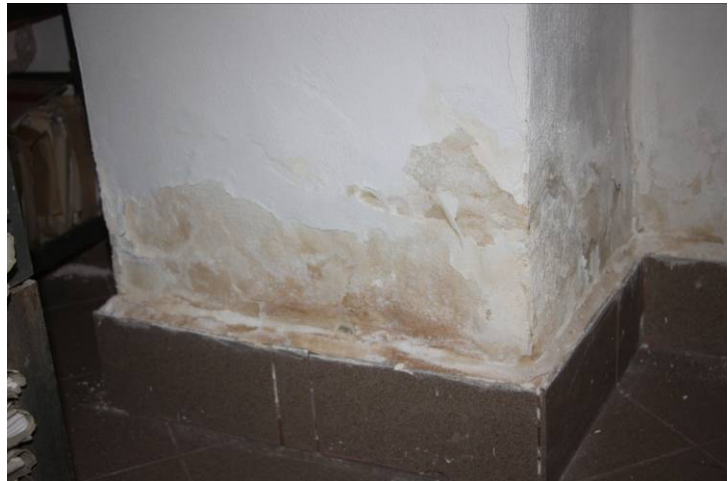
Fotografia nr. 4 Zdjęcie przedstawia skalę destrukcji tynków na filarze ceglanym w pomieszczeniu archiwum.

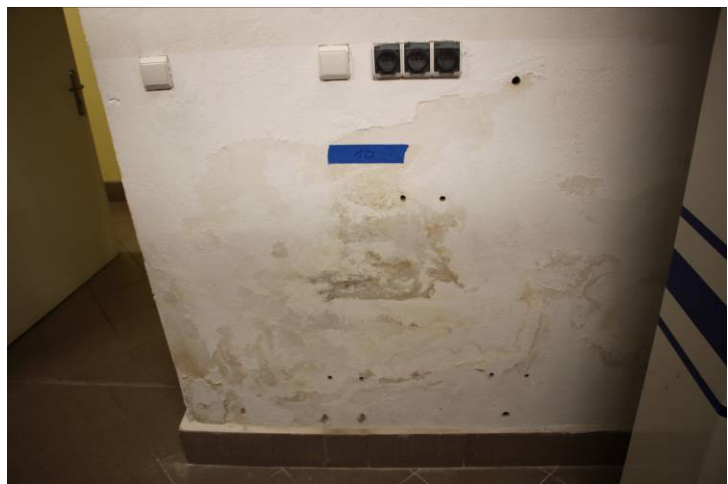
Fotografia nr. 5 Reprezentatywne zdjęcie obrazujące wysoki i znaczny stopień zawilgocenia ściany w archiwum wraz z degradacją tynków ściennych.

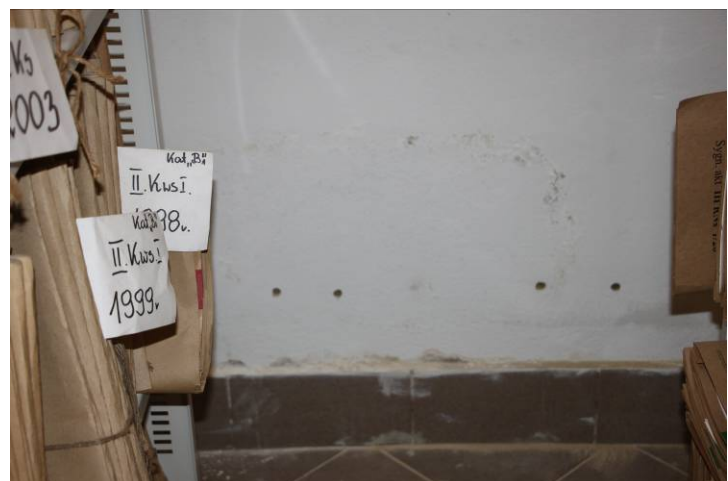
Fotografia nr. 6 Zbliżenie przedstawiające degradację tynków dolnego pasma ściany oraz miejsca prowadzenia badań zawilgocenia ścian metodą nawiertów.

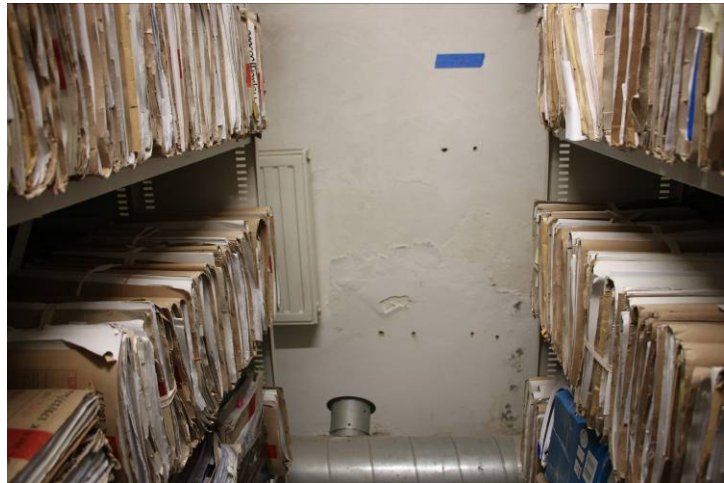
Fotografia nr. 7 Zdjęcie przedstawia skalę degradacji tynków w pomieszczeniu archiwum.

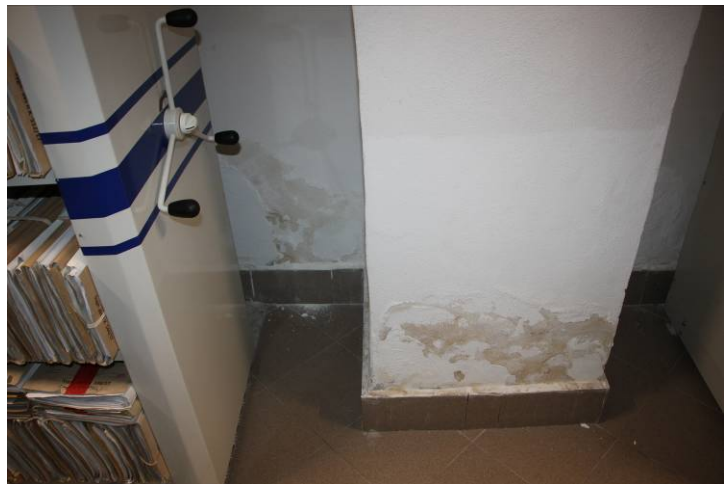
Fotografia nr. 8 Zbliżenie na typową formę uszkodzeń tynków wynikająca z zawilgocenia przegród pionowych.

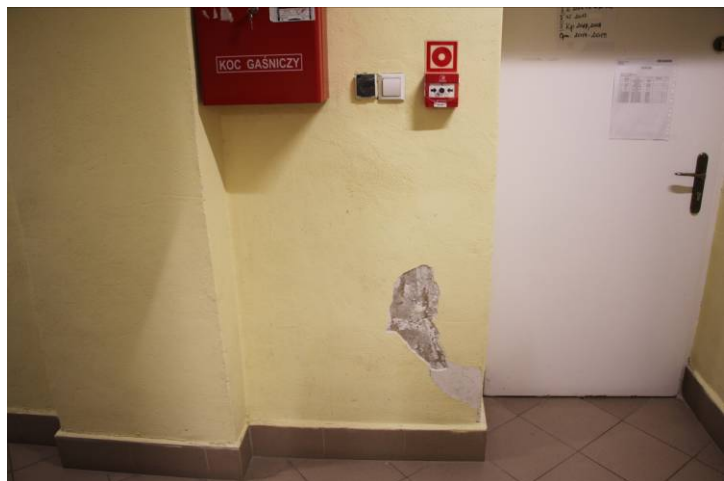
Fotografia nr. 9 Zdjęcie reprezentatywnych uszkodzeń tynków w obszarze korytarza kondygnacji piwnicy.

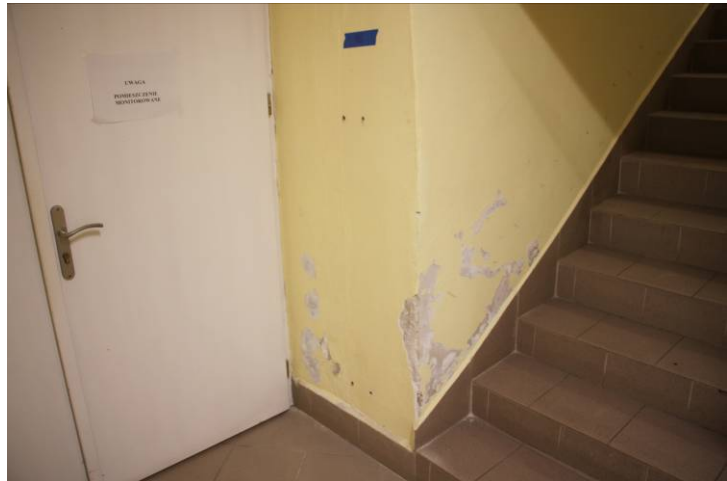
Fotografia nr. 10 Zdjęcie reprezentatywnych uszkodzeń tynków w obszarze korytarza kondygnacji piwnicy.

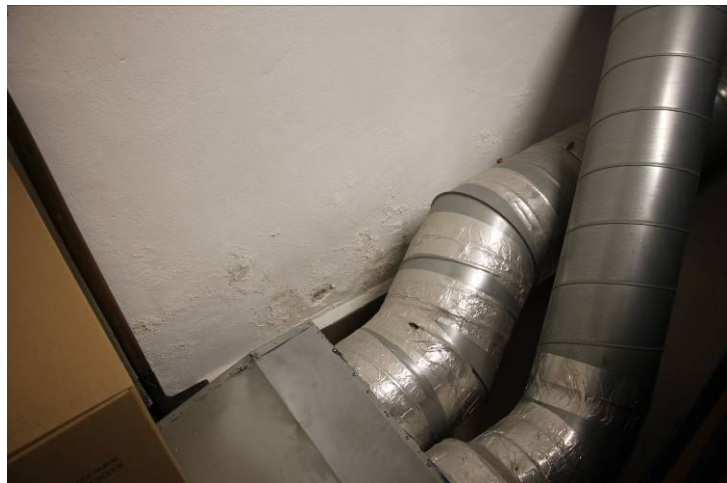
Fotografia nr. 11 Zdjęcie przedstawiające uszkodzenia tynków ściennych. Widoczne instalacje, które niewątpliwie będą utrudniać prowadzenie prac remontowo-zabezpieczających.

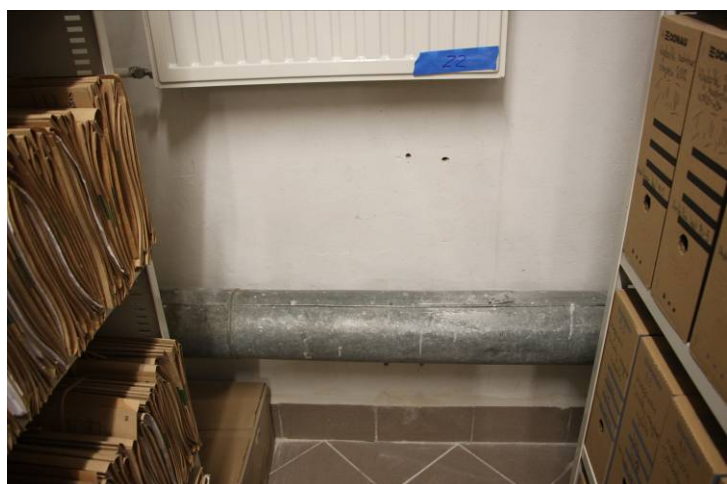
Fotografia nr. 12 Zdjęcie stanu zachowania tynków po stronie południowej. Brak widocznych oznak degradacji wypraw tynkarskich.

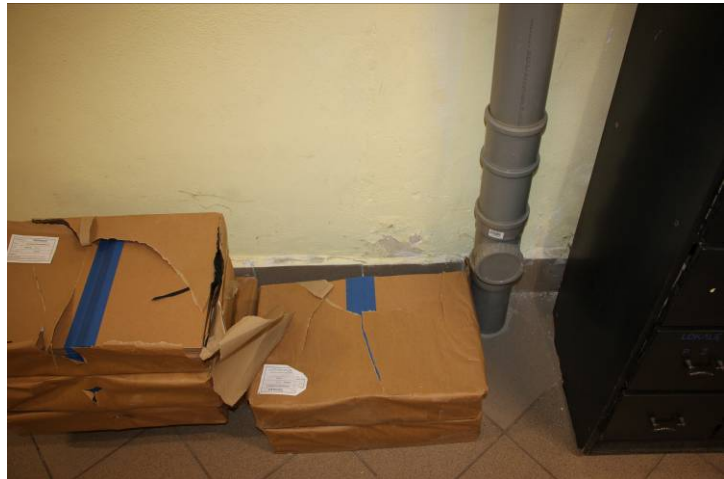
Fotografia nr. 13 Zdjęcie obrazujące uszkodzenie tynków na ścianach korytarza.

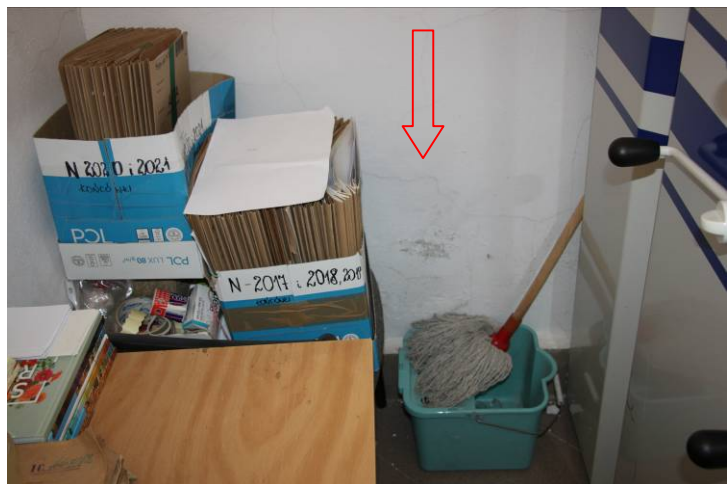
Fotografia nr. 14 Zdjęcie przedstawia uszkodzenia tynków wynikające z zawilgocenia ścian.

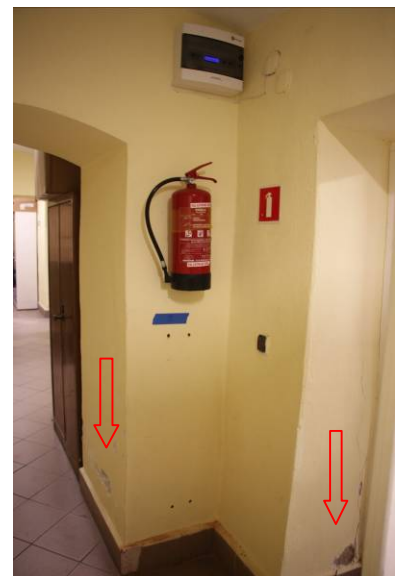
Fotografia nr. 15 Zdjęcie przedstawia uszkodzenie tynków ściennych w bezpośrednim otoczeniu działającego urządzenia służącego do emisji pola elektromagnetycznego.

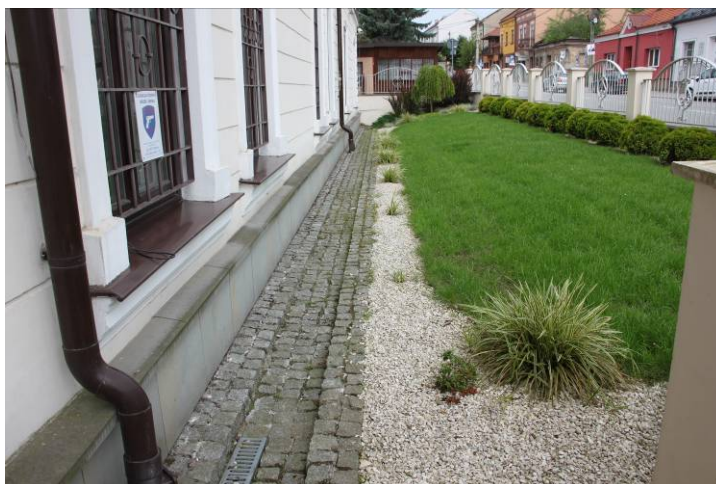
Fotografia nr. 16 Zdjęcie przedstawia uformowane koryto po stronie północnej budynku (elewacja frontowa) mające odprowadzać wodę opadową do kanalizacji deszczowej. Forma elementu i sposób wykonania nie zapewnia skutecznego odprowadzania wód opadowych.

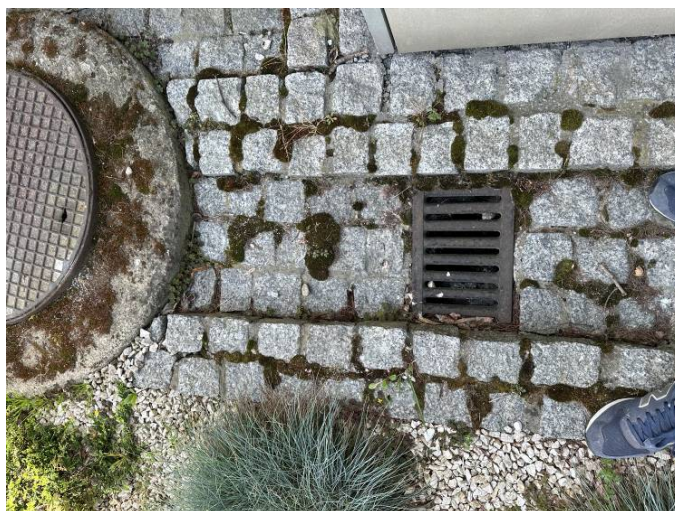
Fotografia nr. 20 Zdjęcie przedstawia studzienkę kanalizacji deszczowej po stronie północnej (elewacja frontowa). Brak oznak skutecznego działania elementu.

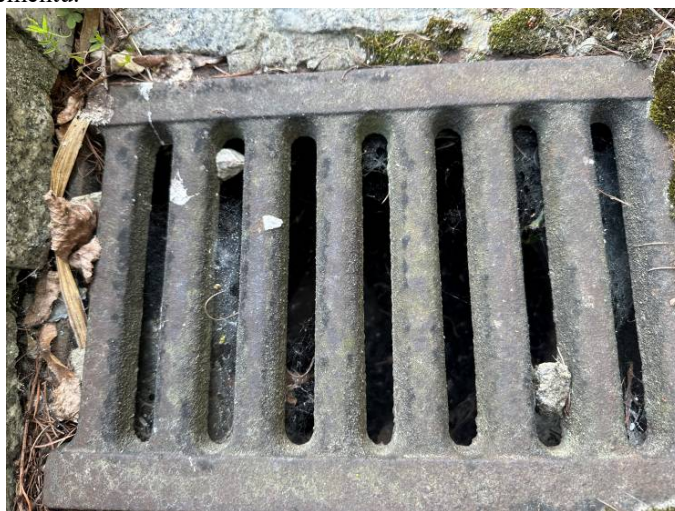
Fotografia nr. 21 Zbliżenie na stan zachowania technicznego studzienki po stronie północnej.

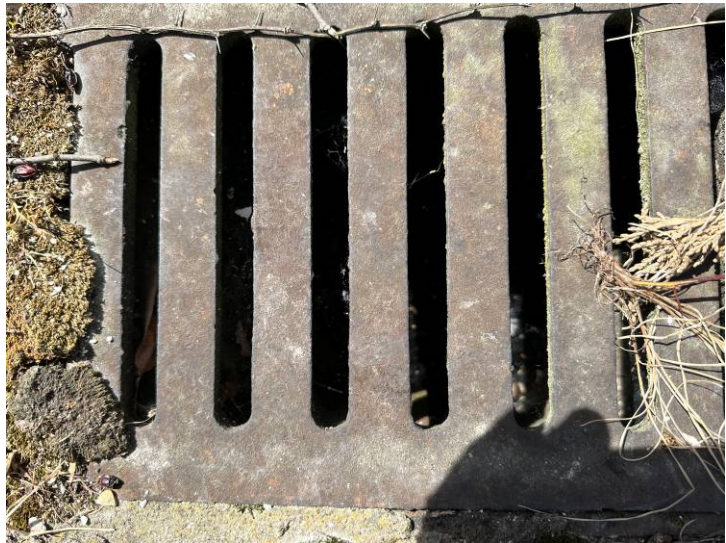
Fotografia nr. 22 Zbliżenie na stan zachowania technicznego studzienki po stronie północnej

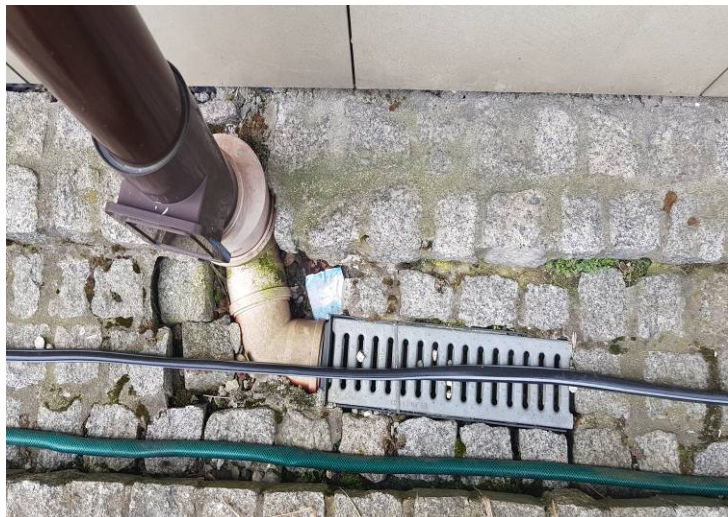
Fotografia nr. 23 Zdjęcie przedstawia formę odwodnienia liniowego przy korycie po stronie północnej budynku. Rozwiązanie techniczne nieskuteczne.

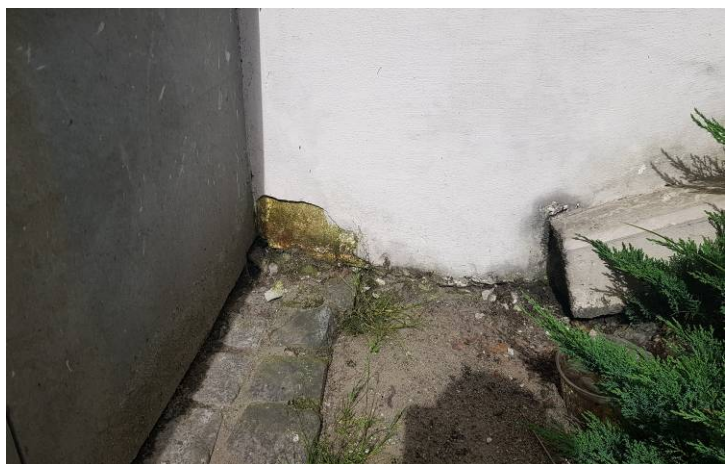
Fotografia nr. 24 Zbliżenie przedstawiające skalę zjawiska związanego z zbieraniem się wody w narożniku po stronie północno-zachodnim.

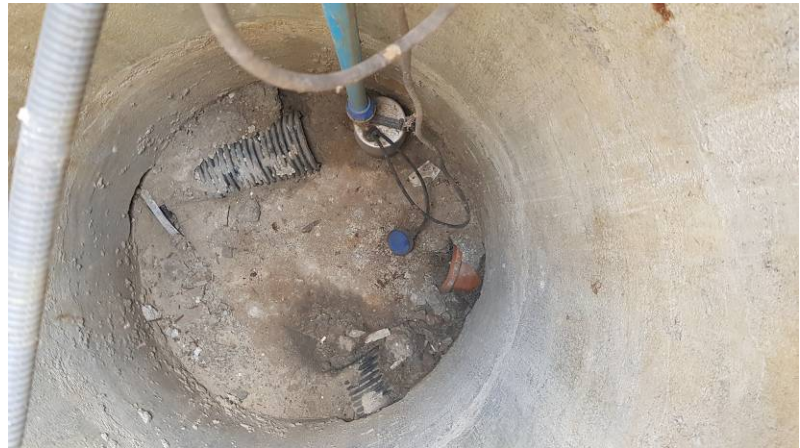
Fotografia nr. 25 Zdjęcie przedstawia stan techniczny wnętrza studzienek kanalizacji deszczowej. Widoczne zamulenie i zasyp dna studzienki.

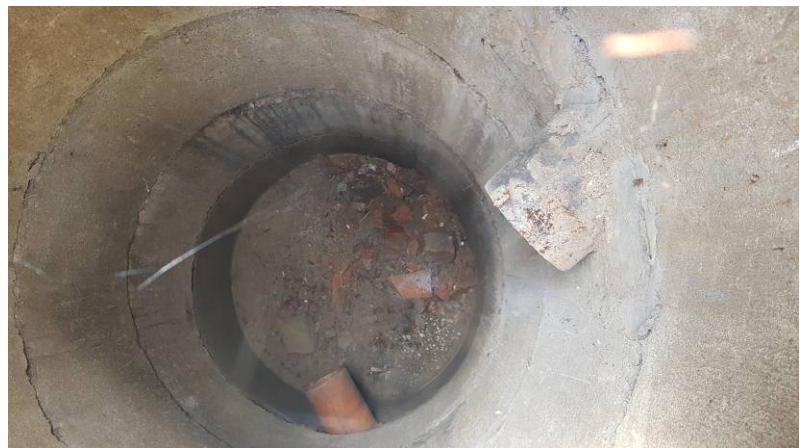
Fotografia nr. 26 Zdjęcie przedstawia stan techniczny wnętrza studzienek kanalizacji deszczowej. Widoczne zagruzowanie dna studzienki.

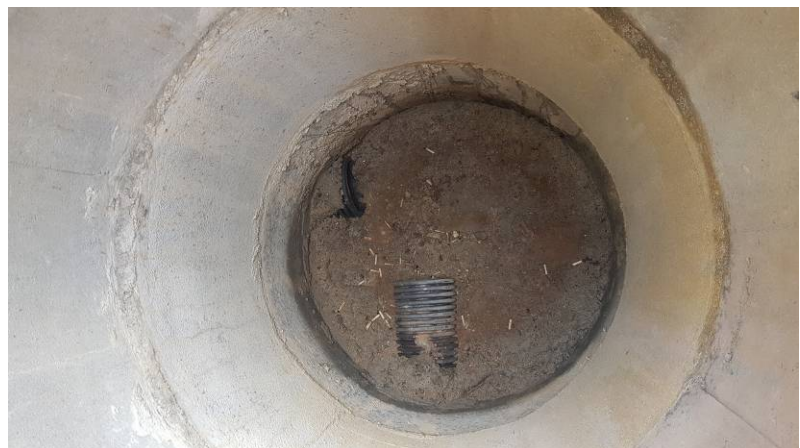
Fotografia nr. 27 Zdjęcie przedstawia stan techniczny wnętrza studzienek kanalizacji deszczowej. Widoczne zamulenie dna studzienki oraz wylotów rur.

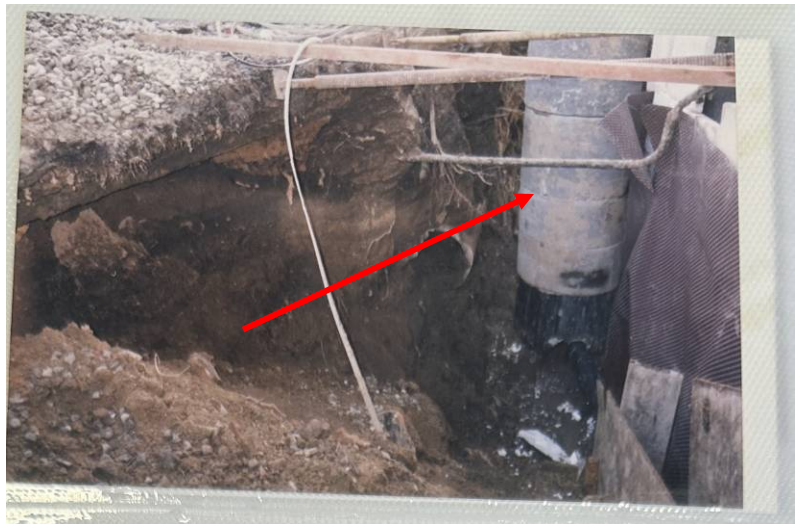
Fotografia nr. 29 Skan archiwalnego zdjęcia. Widoczne nieszczelne łączenia kręgów betonowych.

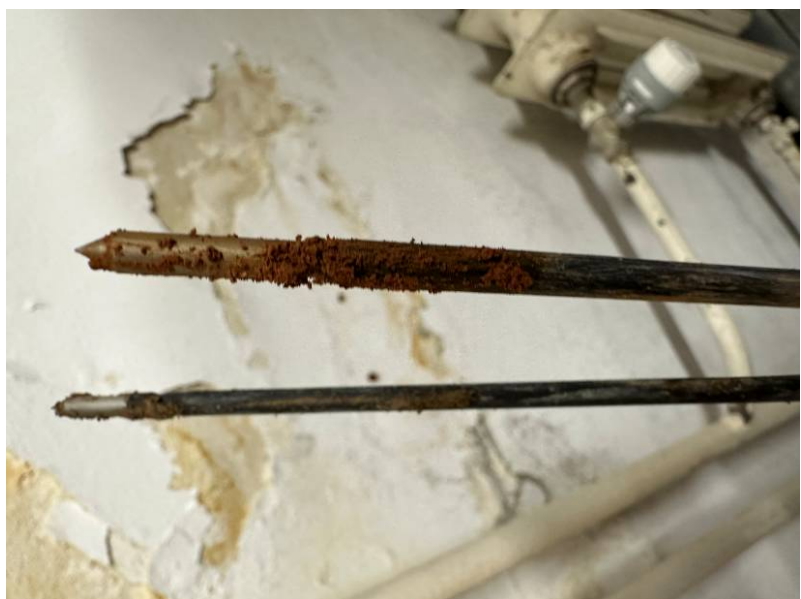
Fotografia nr. 30 Zdjęcie prezentuje faktyczny stopień zawilgocenia cegły w miejscach badawczych. Na elektrodach widoczne zwierciny w stanie pełnego zawilgocenia przyjmujące postać lepkiej masy.

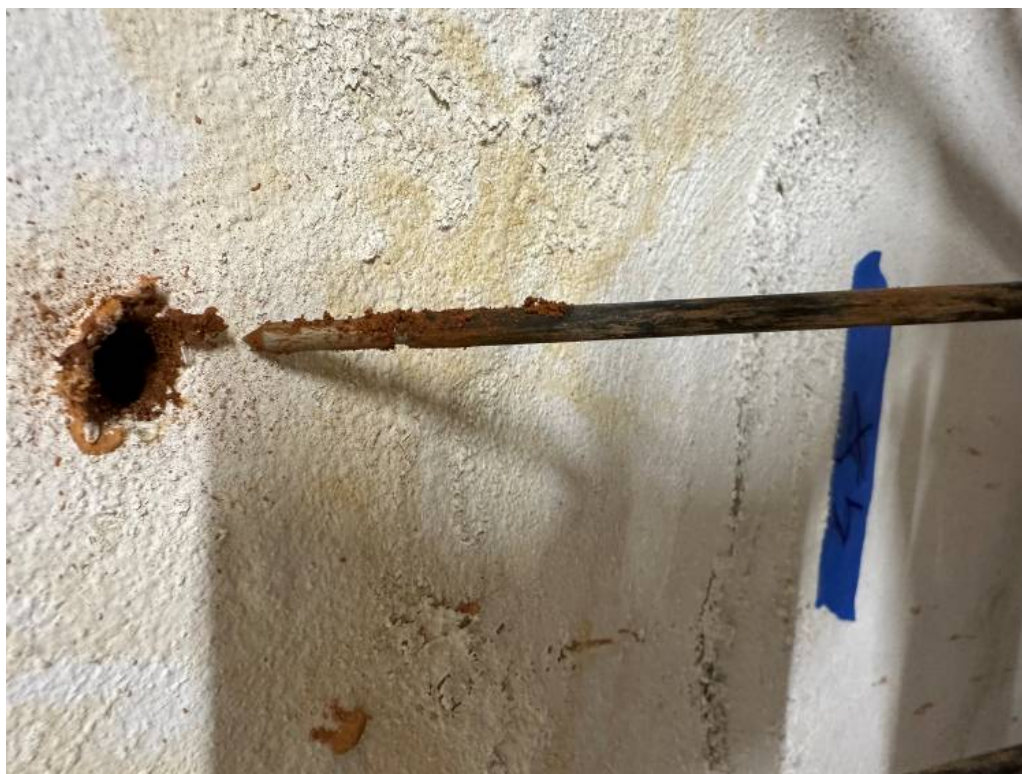
Fotografia nr. 31 Zdjęcie prezentuje faktyczny stopień zawilgocenia cegły w miejscach badawczych. Na elektrodach widoczne zwierciny w stanie pełnego zawilgocenia przyjmujące postać lepkiej masy.

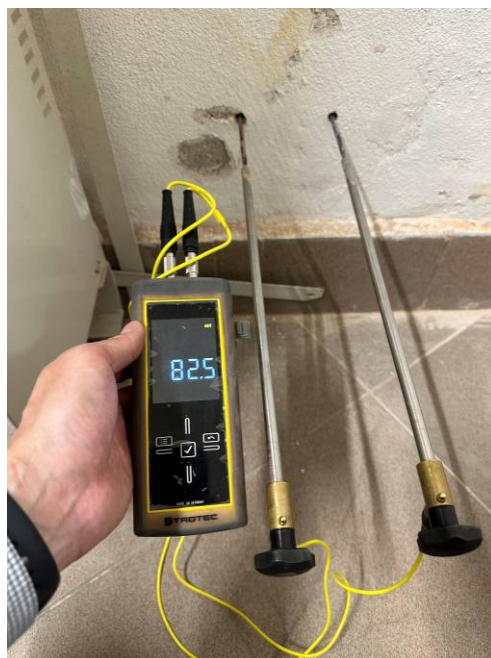
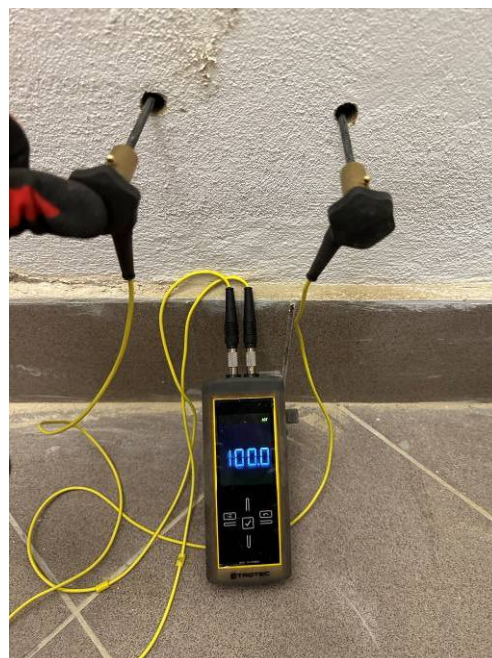
Fotografia nr. 32 Widoczne pomiary wgłębne. Urządzenie pokazuje maksymalne zawilgocenie na wyświetlaczu (wartość 100).

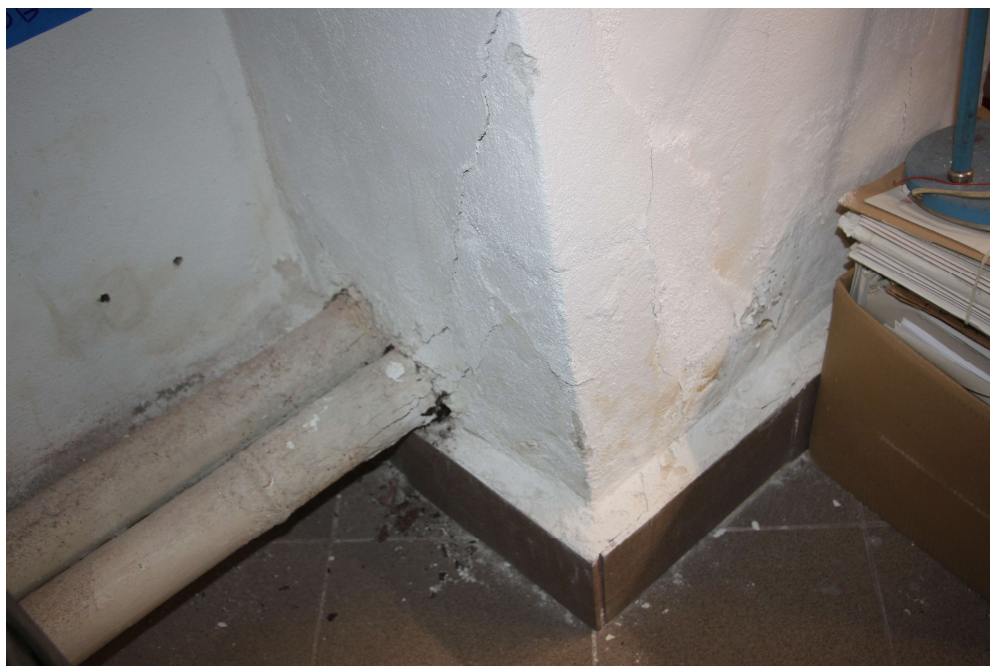
- W trakcie przeprowadzonej wizji lokalnej w czerwcu 2024r. autor niniejszej ekspertyzy stwierdził na filarze nr. F1 [oznaczenie filara wskazano na rysunku R.1] znaczące uszkodzenia konstrukcyjne w postaci zarysowań i spękań obejmujących znaczne grubości przekroju geometrycznego elementu. Dodatkowym niekorzystnym zjawiskiem dla trwałości tego elementu były przeprowadzone instalacje sanitarne (dwie rury) przez przekrój wspomnianego filara ceglanego [fotografia nr.33].

Fotografia nr. 33 Widoczny uszkodzony filar wraz z przeprowadzonymi rurami instalacji.

- l) Filar ceglany nr. F1 oznaczony na rysunku R.1 wymaga wzmocnienia konstrukcyjnego ze względu na występujące na jego powierzchni uszkodzenia w postaci pęknięć i zarysowań.
