**Budynek Mazowieckiego
Samorządowego Centrum
Doskonalenia Nauczycieli
w Radomiu ul. Kościuszki 5A**

EKSPERTYZA TECHNICZNA

**dotycząca nośności konstrukcji obiektu wraz z
propozycją optymalnego rozmieszczenia i montażu
paneli fotowoltaicznych**

Lipiec 2025

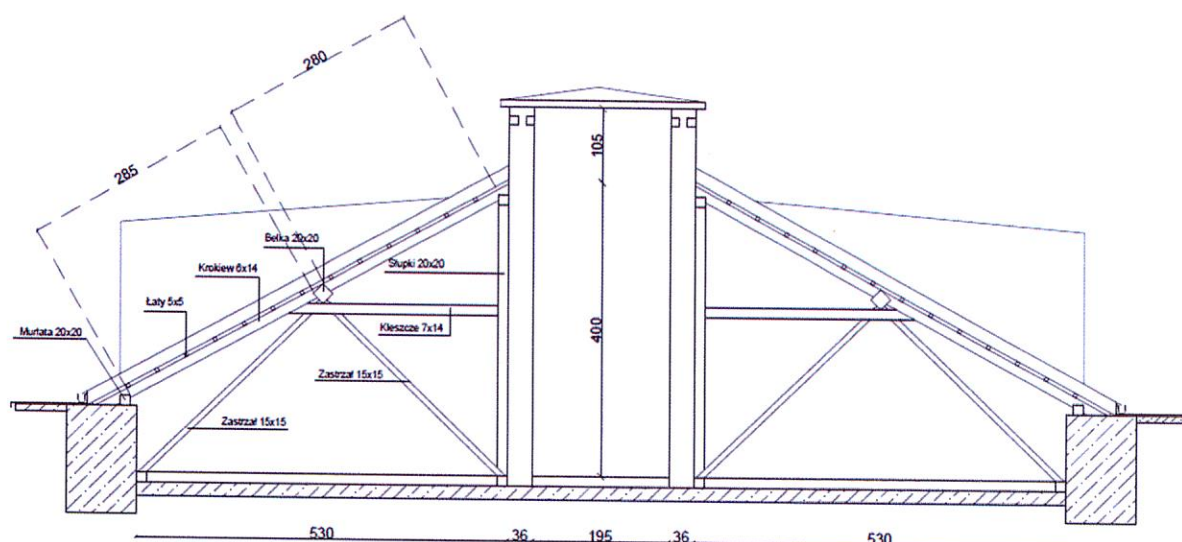
Rys nr 2 .Przekrój poprzeczny więźby dachowej

- Kąt nachylenia połaci dachowej $\alpha = 22,0^\circ$
- Rozpiętość wiażara $l_d = 2,65$ m
- Rozpiętość wiażara $l_g = 2,65$ m
- Rozstaw wiażarów $a = 0,8$ m
- Rozstaw słupów $l = 4,41$ m

Wartości momentów zginających oraz sił osiowych wywołanych dodatkowymi obciążeniami paneli fotowoltaicznych nie zwiększają w znacznym stopniu naprężenia poszczególnych elementów więźby dachowej.

Przy założeniu obciążenia panelami fotowoltaicznymi wyłączenie to wzrośnie o około 10 punktów procentowych czyli wyłączenie krokwi będzie się wahało w granicach 76% nośności obliczeniowej. Elementy konstrukcji więźby dachowej wykazują zapas wytrzymałości.
