<i>Nr protokołu</i>	IZ09DKO.514.167.2024.MZ	<i>Data przeglądu</i>	18.04.2024
<i>Imię i nazwisko kontrolującego</i>	Michał Żochowski	<i>Nr uprawnień Nr ewidencyjny</i>	SLK/7957/PBM/18 SLK/BM/0606/18

DANE EWIDENCYJNO – INWENTARZOWE

<i>Nr ewidencyjny</i>	223009907	<i>Konstrukcja ustroju nośnego</i>	Rama żelbetowa Płyta żelbetowa dźwigarobeton
<i>Nr i nazwa linii kolejowej</i>	158 Rybnik Towarowy - Chałupki	<i>Ilość przęseł</i>	1
<i>Km linii kolejowej</i>	0,762	<i>Ilość torów</i>	5
<i>Rodzaj obiektu</i>	Most	<i>Długość eksploatacyjna. [Le]</i>	49,50
<i>Rok budowy / Rok ostatniego remontu</i>	1966	<i>Światło poziome [Lo]</i>	8,00
<i>Przeszkoda</i>	Rzeka Nacyna	<i>Wysokość w świetle [ho]</i>	3,80

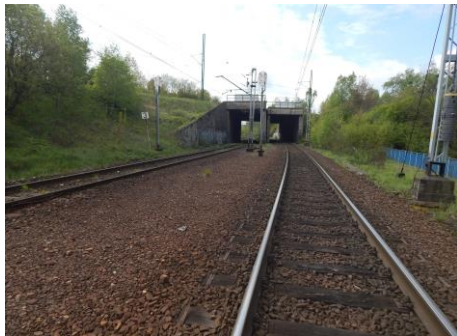
Strefy przejściowe		OCENA: 4/5
OPIS USZKODZEŃ ELEMENTU: Brak widocznych deformacji Dział VII nr 4; UO-WR; wegetacja roślin		
DOKUMENTACJA FOTOGRAFICZNA LUB RYSUNKOWA USZKODZEŃ ELEMENTU:

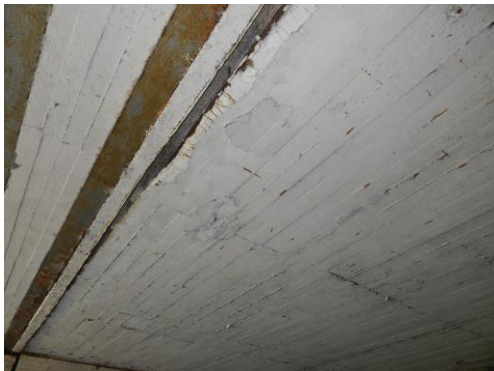
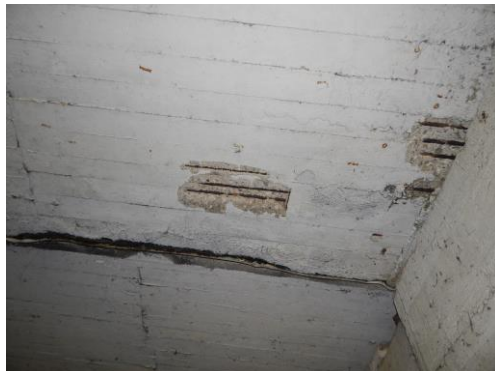
Fot. 2		
Przęsło		OCENA: 3/5
OPIS USZKODZEŃ ELEMENTU:		
Dział II.1 nr 5; S-UZA; Uszkodzenia zabezpieczeń antykorozyjnych	Dział II.1 nr 6; S-KS; Korozja stali	
Dział II.2 nr 1; B; Przecieki i wykwity	Dział II.2 nr 5; B-R; Rysy	
Dział II.2 nr 8; B; Ubytki betonu na krawędziach konstrukcji	Dział II.2 nr 19; B-KB; Korozja betonu	
Dział II.2 nr 9; B; Ubytki betonu na powierzchni konst.	Dział II.2 nr 20; B-KZ; Korozja zbrojenia	
Dział II.2 nr 10; B; Ubytki betonu z odsłonięciem zbrojenia		
DOKUMENTACJA FOTOGRAFICZNA LUB RYSUNKOWA USZKODZEŃ ELEMENTU:

3. Oczyszczyć dno cieku z zanieczyszczeń wraz wykonaniem nowych umocnień
4. Wykonać naprawę umocnienia z gabionów
5. Należy wykonać iniekcję rys, oczyścić zbrojenie, uzupełnić ubytki betonu wraz z naprawą powierzchniową konstrukcji za pomocą zapraw PCC
6. Wykonać konserwację bądź wymianę łożysk
7. Usunąć elementy z dylatacji blokujące swobodne przemieszczanie się konstrukcji
8. Wykonać izolacje oraz zabezpieczenie dylatacji blachami osłonowymi
9. Wykonać odwodnienie obiektu wraz z wymianą zdegradowanych sączków
10. Wykonać zabezpieczenie antykorozyjne odsłoniętych elementów betonowych
11. Oczyszczyć i odtworzyć powłokę antykorozyjną balustrad
12. Wykonać schody na skarpie umożliwiające dojście do obiektu

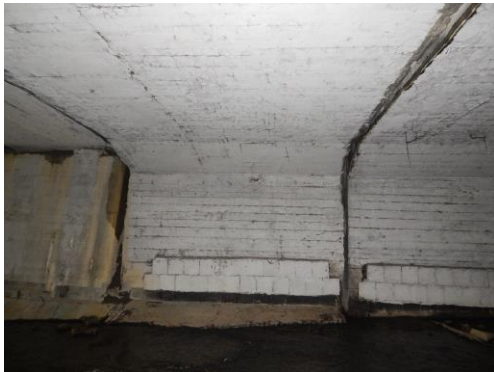
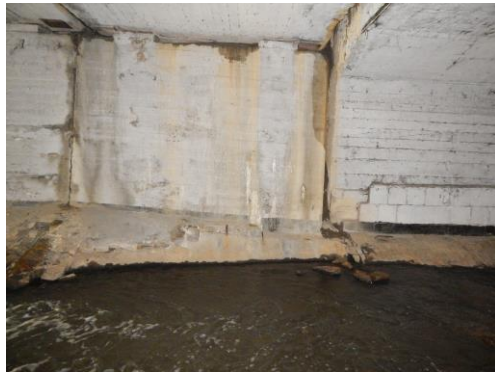
Fot. 5	Fot. 6

Fot. 3	Fot. 4	
Przyczółki		OCENA: 2/5
OPIS USZKODZEŃ ELEMENTU:		
Dział IV.2 nr 7; B; Ubytki betonu na krawędziach konst.	Dział IV.2 nr 1; B; Przecieki i wykwity	
Dział IV.2 nr 8; B; Ubytki betonu z odsłonięciem zbrojenia	Dział IV.2 nr 14; B-KB; Korozja betonu

Dział IV.2 nr 15; B-KZ; Korozja zbrojenia	
DOKUMENTACJA FOTOGRAFICZNA LUB RYSUNKOWA USZKODZEŃ ELEMENTU:

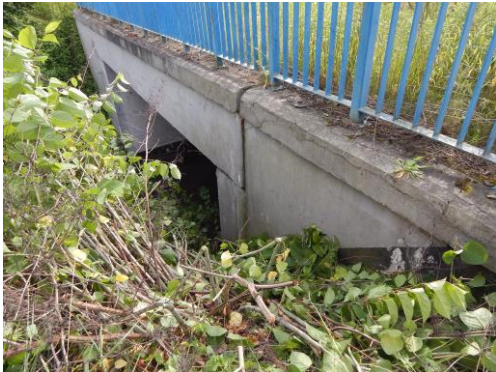
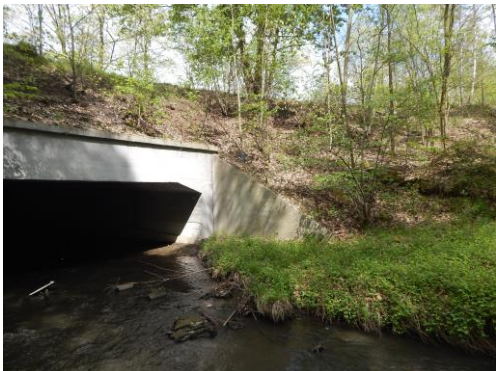
Fot. 7		Fot. 8

Skrzydła		<i>OCENA 3/5</i>
<i>OPIS USZKODZEŃ ELEMENTU:</i>		
Dział IV.2 nr 1; B; Przecieki i wykwyty		Dział IV.2 nr 2; B-WR; Wegetacja roślin
Dział IV.2 nr 3; B; Spękania powierzchniowe		Dział IV.2 nr 7; B; Ubytki betonu na krawędziach konstrukcji
<i>DOKUMENTACJA FOTOGRAFICZNA LUB RYSUNKOWA USZKODZEŃ</i>

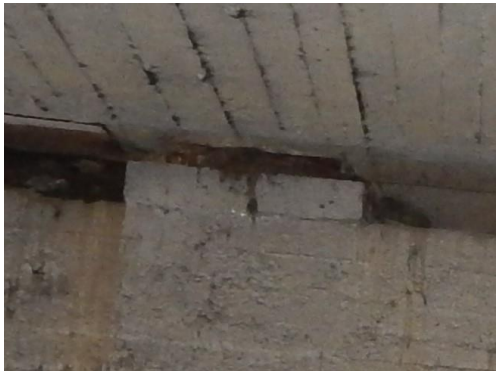
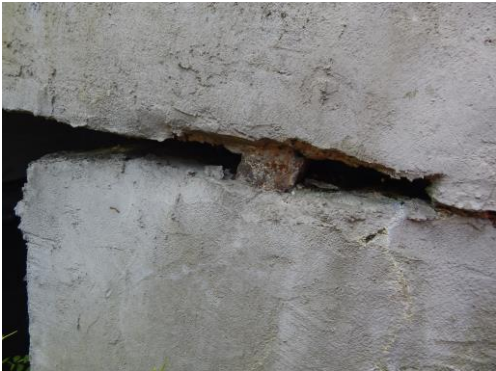
Fot. 11		Fot. 12
Izolacja		<i>OCENA 2/5</i>
<i>OPIS USZKODZEŃ ELEMENTU:</i> Dział V nr 1; USIP; uszkodzenie izolacji przeciwwodnej		
<i>DOKUMENTACJA FOTOGRAFICZNA LUB RYSUNKOWA USZKODZEŃ ELEMENTU:</i>

Fot. 9		Fot. 10
Filary		<i>Nie dotyczy</i>
<i>OPIS USZKODZEŃ ELEMENTU:</i>		
<i>DOKUMENTACJA FOTOGRAFICZNA LUB RYSUNKOWA USZKODZEŃ ELEMENTU:</i>		
Łożyska		<i>OCENA 3/5</i>
<i>OPIS USZKODZEŃ ELEMENTU:</i>		
Dział II.1 nr 5; S-UZA; Uszkodzenia zabezpieczeń antykorozyjnych		Dział II.1 nr 6; S-KS; Korozja stali
<i>DOKUMENTACJA FOTOGRAFICZNA LUB RYSUNKOWA USZKODZEŃ ELEMENTU:</i>

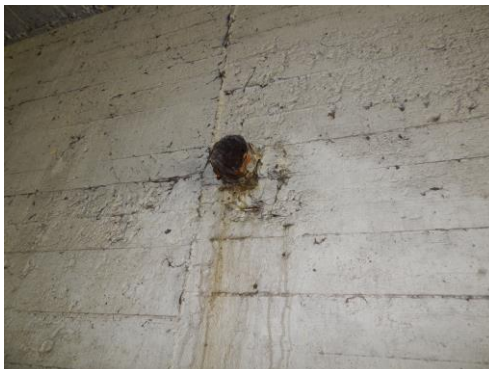
Fot. 13

Wg Fot. 3 do 7		
Urządzenia odwadniające		<i>OCENA 2/5</i>
<i>OPIS USZKODZEŃ ELEMENTU:</i> Dział V nr 2; USOW-K; korozja sączków

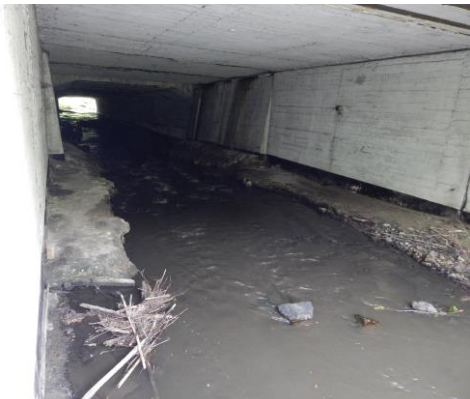
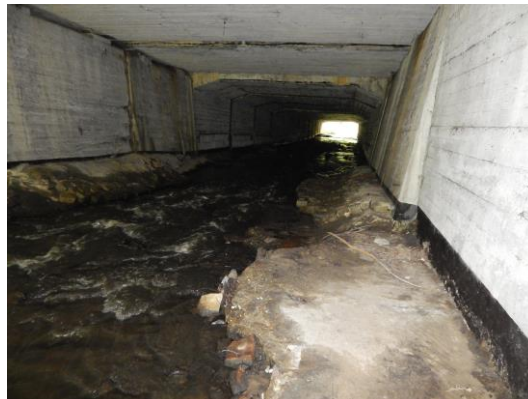
OPIS USZKODZEŃ ELEMENTU: Zniszczenie siatki gabionów

Dział VII nr 1; UO-UZ; Zniszczone umocnienia dna koryta cieku

Dział VII nr 3; UO-Z; Zanieczyszczenia

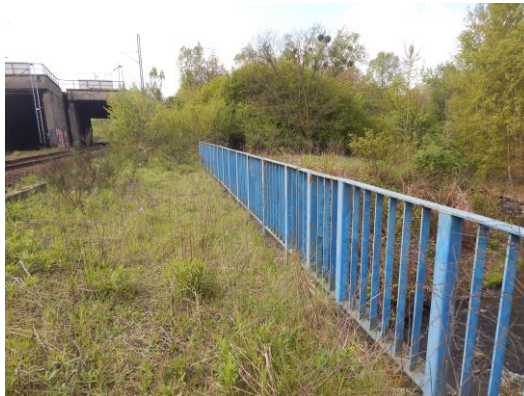
Fot. 16

OPIS USZKODZEŃ ELEMENTU: brak balustrad na wylocie z mostu oraz brak schodów skarpowych.

Dział VII nr 4; UO-WR; wegetacja roślin

Dział VI nr 5; UW-S-UZA; zniszczenie zabezpieczeń antykorozyjnych balustrad

Dział VI nr 6; UW-S-KS; Korozja balustrad

1. Należy usunąć wegetację roślin w obrębie obiektu
2. Wykonać normatywne balustrady na ścianie czołowej oraz skrzydłach

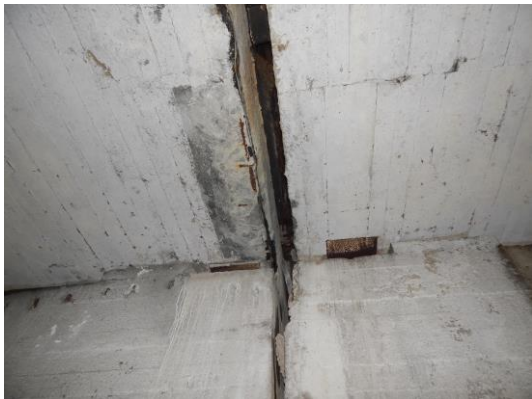
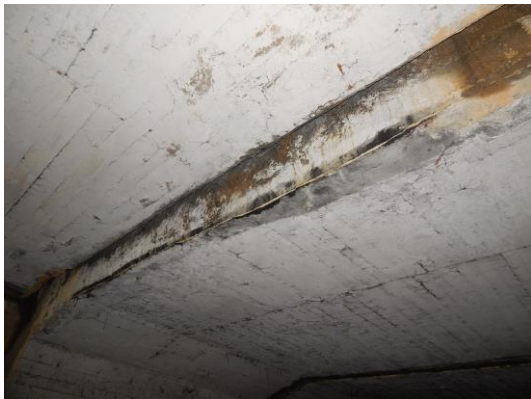
Dylatacje	OCENA 2/5
OPIS USZKODZEŃ ELEMENTU: Dział VI nr 8; UW-ND; Niesprawność dylatacji, zablokowanie szczelin przez: <ul style="list-style-type: none"> • Płyty drewnopochodne, pozostałość deskowania • Przesypywanie się gruntu przez szczelinę dylatacyjną • Wegetacja roślin w szczelinie dylatacyjnej • Pęknięcie ścianki zapleczonej od zablokowanego przęsła na ściance 	
DOKUMENTACJA FOTOGRAFICZNA LUB RYSUNKOWA USZKODZEŃ ELEMENTU:
