<i>Nr protokołu</i>	IZ09DKO.514.191.2024.MZ	<i>Data przeglądu</i>	17.05.2024
<i>Imię i nazwisko kontrolującego</i>	Michał Żochowski	<i>Nr uprawnień Nr ewidencyjny</i>	SLK/7957/PBM/18 SLK/BM/0606/18

DANE EWIDENCYJNO – INWENTARZOWE

<i>Nr ewidencyjny</i>	223009924	<i>Konstrukcja ustroju nośnego</i>	Stalowy blachownicowy
<i>Nr i nazwa linii kolejowej</i>	158 Rybnik Towarowy - Chałupki	<i>Ilość przęseł</i>	1
<i>Km linii kolejowej</i>	11,651	<i>Ilość torów</i>	1
<i>Rodzaj obiektu</i>	Wiadukt	<i>Długość eksploatacyjna. [Le]</i>	7,50
<i>Rok budowy / Rok ostatniego remontu</i>	1884 1957 2015	<i>Światło poziome [Lo]</i>	5,50
<i>Przeszkoda</i>	ul. Sportowa	<i>Wysokość w świetle [ho]</i>	3,80

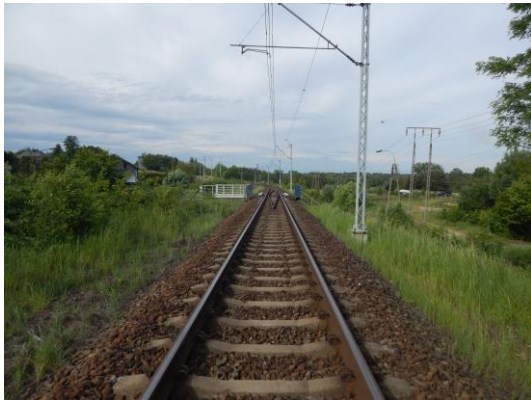
Strefy przejściowe	OCENA: 5/5
OPIS USZKODZEŃ ELEMENTU: Brak widocznych deformacji nasypu.	
DOKUMENTACJA FOTOGRAFICZNA LUB RYSUNKOWA USZKODZEŃ ELEMENTU: <div data-bbox="529 448 1062 846" data-label="Image">

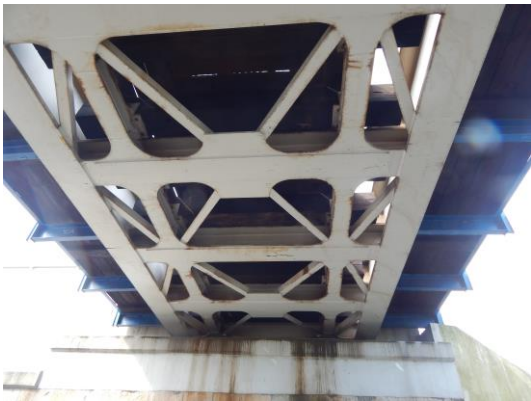
</div> <div data-bbox="756 842 836 873" data-label="Caption"> <p>Fot. 2</p> </div>	
Przęsło	OCENA: 2/5
OPIS USZKODZEŃ ELEMENTU: Dział II.1 nr 4; UP1-PP; poluzowane łączniki, braki w łącznikach mocujących mostownice do przęsła. Niewłaściwie przymocowanych mostownic jest 5 na 14 szt. co stanowi 36% . Dział II.1 nr 5; S-UZA; Uszkodzenia zabezpieczeń antykorozyjnych Dział II.1 nr 6; S-KS; Korozja stali konstrukcyjnej	
DOKUMENTACJA FOTOGRAFICZNA LUB RYSUNKOWA USZKODZEŃ ELEMENTU: <div data-bbox="215 1097 748 1496" data-label="Image">

- 1. Zaleca się wprowadzenie ograniczenia prędkości do 40 km/h do czasu uzupełnienia łączników pomiędzy mostownicami a konstrukcją przęsła.**
2. Odtworzyć połączenia mostownic z konstrukcją przęsła (fot. 5, 6)
3. Wykonać uszynienie konstrukcji stalowej przęsła oraz balustrad.
4. Wykonać normatywne balustrady na skrzydłach
5. Usunąć wegetację roślinną w obrębie obiektu
6. Uzupełnić brakujące oznakowanie skrajni drogowej zgodnie z Id-2, część III, dział 7

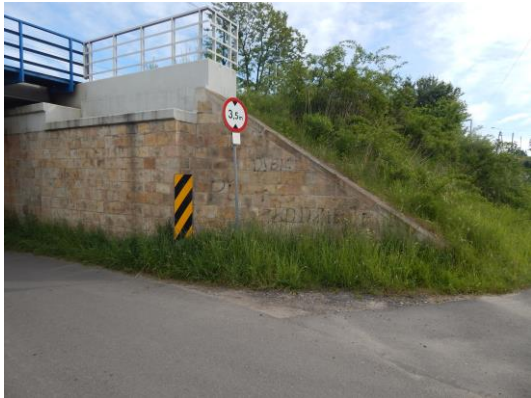
Fot. 7		Fot. 8
Skrzydła		OCENA 3/5
<i>OPIS USZKODZEŃ ELEMENTU:</i>		
Dział IV.3 nr 2; K-Z; Zanieczyszczenia (graffiti)		Dział IV.3 nr 1; K; Przecieki i wykwyty Dział IV.3 nr 6; K-R; Rysy
<i>DOKUMENTACJA FOTOGRAFICZNA LUB RYSUNKOWA USZKODZEŃ</i>

7. Wykonać iniekcję rys na przyczółkach i skrzydłach
8. Oczyszczyć i odtworzyć powłokę antykorozyjną elementów stalowych konstrukcji przęsła
9. Usunąć graffiti na przyczółkach i skrzydłach

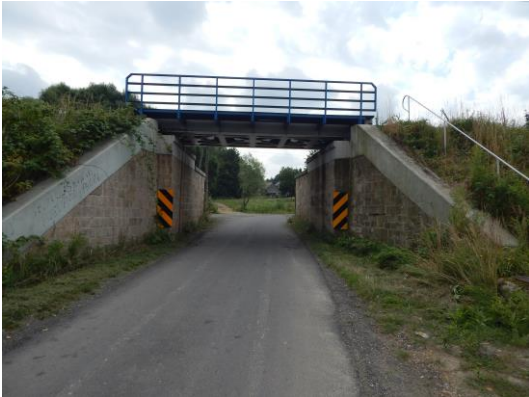
Podczas przeglądu w pasie drogowym trwały prace związane z budową kanalizacji	
DOKUMENTACJA FOTOGRAFICZNA LUB RYSUNKOWA USZKODZEŃ ELEMENTU:
