<i>Nr protokołu</i>	IZ09DKO.514.193.2024.MZ	<i>Data przeglądu</i>	17.05.2024
<i>Imię i nazwisko kontrolującego</i>	Michał Żochowski	<i>Nr uprawnień Nr ewidencyjny</i>	SLK/7957/PBM/18 SLK/BM/0606/18

<i>Nr ewidencyjny</i>	223009925	<i>Konstrukcja ustroju nośnego</i>	Sklepienie ceglane
<i>Nr i nazwa linii kolejowej</i>	<b>158</b> Rybnik Towarowy - Chałupki	<i>Ilość przęseł</i>	1
<i>Km linii kolejowej</i>	<b>12,463</b>	<i>Ilość torów</i>	1
<i>Rodzaj obiektu</i>	most	<i>Długość eksploatacyjna. [Le]</i>	3,50
<i>Rok budowy / Rok ostatniego remontu</i>	1884 2015 (rewitalizacja linii)	<i>Światło poziome [Lo]</i>	3,00
<i>Przeszkoda</i>	Rzeka Leśnica	<i>Wysokość w świetle [ho]</i>	2,91

### DOKUMENTACJA FOTOGRAFICZNA OBIEKTU

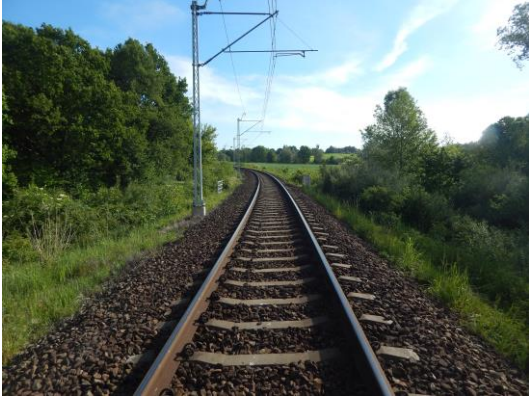
<b>Strefy przejściowe</b>		<b>OCENA: 5/5</b>
<i>OPIS USZKODZEŃ ELEMENTU:</i> Brak widocznych deformacji		
<i>DOKUMENTACJA FOTOGRAFICZNA LUB RYSUNKOWA USZKODZEŃ ELEMENTU:</i>

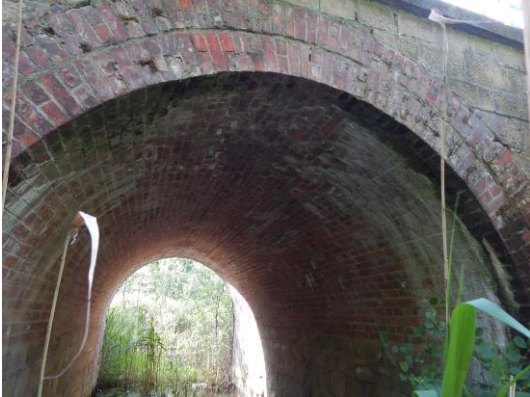
Fot. 3

Fot. 2		
<b>Przesło (sklepienie)</b>		<b>OCENA: 3/5</b>
<i>OPIS USZKODZEŃ ELEMENTU:</i>		
Dział II.3 nr 1; K; Przecieki i wykwity      Dział II.3 nr 2; K-Z; Zanieczyszczenia		
<i>DOKUMENTACJA FOTOGRAFICZNA LUB RYSUNKOWA USZKODZEŃ ELEMENTU:</i>

4. Uzupełnić ubytki i naprawić odspojone elementy kamienne przyczółków i skrzydeł
5. Wykonać iniekcje sklepienia w miejscu przecieków i wykwitów oraz uzupełnić braki zaprawy w fugach.
6. Oczyszczenie i wykonanie nowej powłoki antykorozyjnej balustrad
7. Należy wykonać izolację przeciwwodną obiektu
8. Wykonać schody na skarpie umożliwiające dojście do obiektu

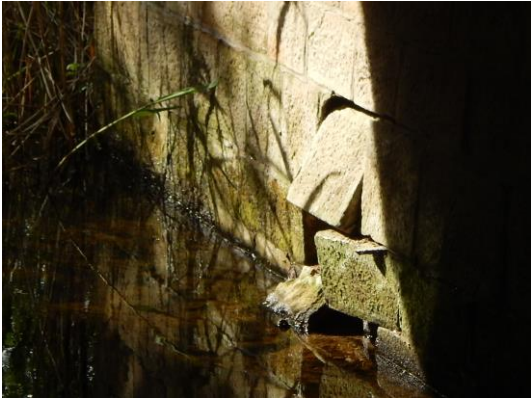
Fot. 5

Fot. 4		
<b>Przyczółki</b>		<b>OCENA: 2/5</b>
<i>OPIS USZKODZEŃ ELEMENTU:</i>		
Dział IV.3 nr 1; K; Przecieki i wykwity      Dział IV.3 nr 2; K-Z; Zanieczyszczenia		
Dział IV.3 nr 4; K-USPOINY; Ubytki spoin      Dział IV.3 nr 5; K; Ubytki materiału na powierzchni konstrukcji		
Dział IV.3 nr 7; K-RBK; Rozluźnienie i przemieszczenie bloków kamiennych		
<i>DOKUMENTACJA FOTOGRAFICZNA LUB RYSUNKOWA USZKODZEŃ ELEMENTU:</i>

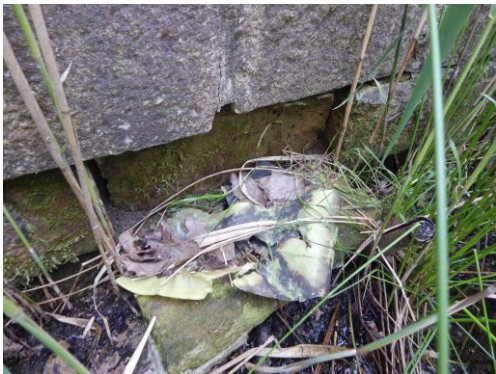
Fot. 7		Fot. 8

Skrzydła		OCENA 2/5
<b>OPIS USZKODZEŃ ELEMENTU:</b> Dział IV.3 nr 2; K-Z; Zanieczyszczenia Dział IV.3 nr 4; K-USPOINY; Ubytki spoin Dział IV.3 nr 7; K-RBK; Rozluźnienie i przemieszczenie bloków kamiennych		Dział IV.3 nr 1; K; Przecieki i wykwity Dział IV.3 nr 3; K-WR; Wegetacja roślin Dział IV.3 nr 5; K; Ubytki materiału na powierzchni konstrukcji
<b>DOKUMENTACJA FOTOGRAFICZNA LUB RYSUNKOWA USZKODZEŃ</b>

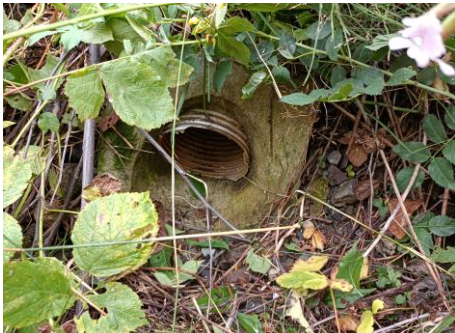
Fot. 11

Fot. 9		Fot. 10
Filary		Nie dotyczy
<b>OPIS USZKODZEŃ ELEMENTU:</b>		
<b>DOKUMENTACJA FOTOGRAFICZNA LUB RYSUNKOWA USZKODZEŃ ELEMENTU:</b>		
Łożyska		Nie dotyczy
<b>OPIS USZKODZEŃ ELEMENTU:</b>		
<b>DOKUMENTACJA FOTOGRAFICZNA LUB RYSUNKOWA USZKODZEŃ ELEMENTU:</b>		
Izolacja		OCENA 2/5
<b>OPIS USZKODZEŃ ELEMENTU:</b> Dział V nr 1; USIP; uszkodzenie izolacji przeciwwodnej		
<b>DOKUMENTACJA FOTOGRAFICZNA LUB RYSUNKOWA USZKODZEŃ ELEMENTU:</b> wg Fot. 3 do 10		
Urządzenia odwadniające		OCENA 3/5
<b>OPIS USZKODZEŃ ELEMENTU:</b>		
Dział V nr 2; USOW-Z; zanieczyszczenia		Dział VII nr 4; UO-WR; wegetacja roślin
<b>DOKUMENTACJA FOTOGRAFICZNA LUB RYSUNKOWA USZKODZEŃ ELEMENTU:</b>
